文政京都地震(1830年)における京都盆地での被害要因の検討

—桟瓦葺屋根の普及による被害の拡大—

Examination of damage factors in the Kyoto-basin due to the 1830 Bunsei Kyoto Earthquake

—Expansion of damage caused by diffusion of the pantile roofs—

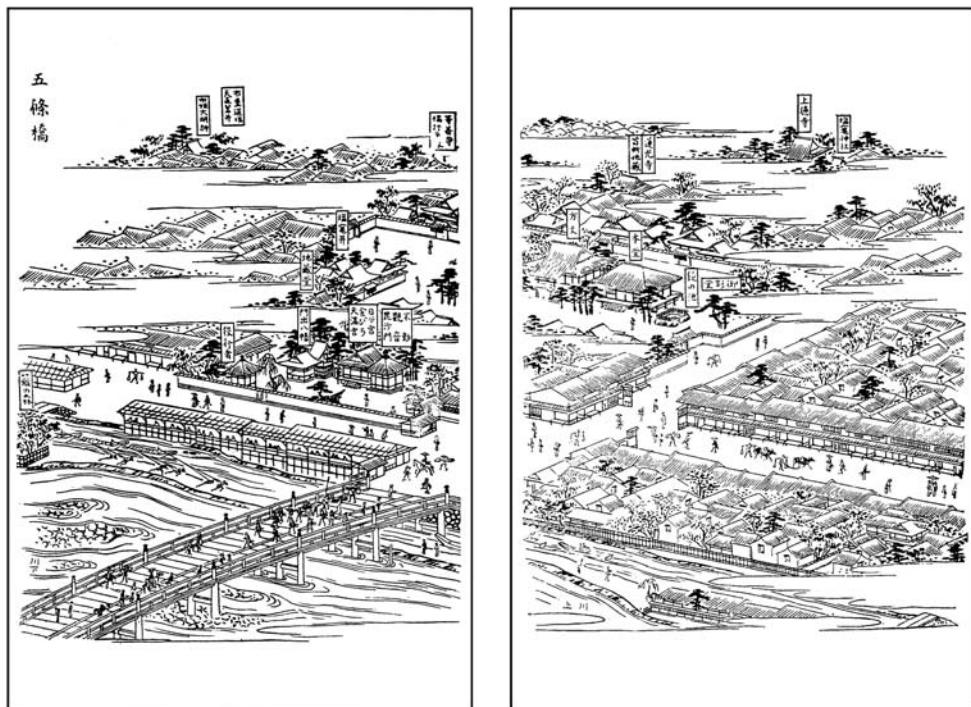
図 1. 「五條橋」(『都名所図会』所収)

※ 織縞模様の屋根は本瓦葺(寺院)もしくは桟瓦葺(町家・土蔵)、格子模様の屋根は板葺(町家)、無地の屋根は檜皮葺(神社)もしくは柿葺(町家)を表している。右面の町家が密集している場所では、町家・土蔵とともに殆どが桟瓦葺であることがわかる。

る。このような京都の景観については、『都名所図会』所収の「五條橋」(図1)にみることができる。この絵図は、五条大橋西詰付近の町並みを北東方向から見下ろした鳥瞰図であり、左下から右上にかけて五条通が通っており、鴨川は右下から左下へと流れている。この絵図の成立は安永九年(1780)以前であり、地震発生の50年以上前の景観が描かれているが、天明大火以前の時点において既に京都市中の町家に桟瓦葺屋根が普及していた様子が窺える。

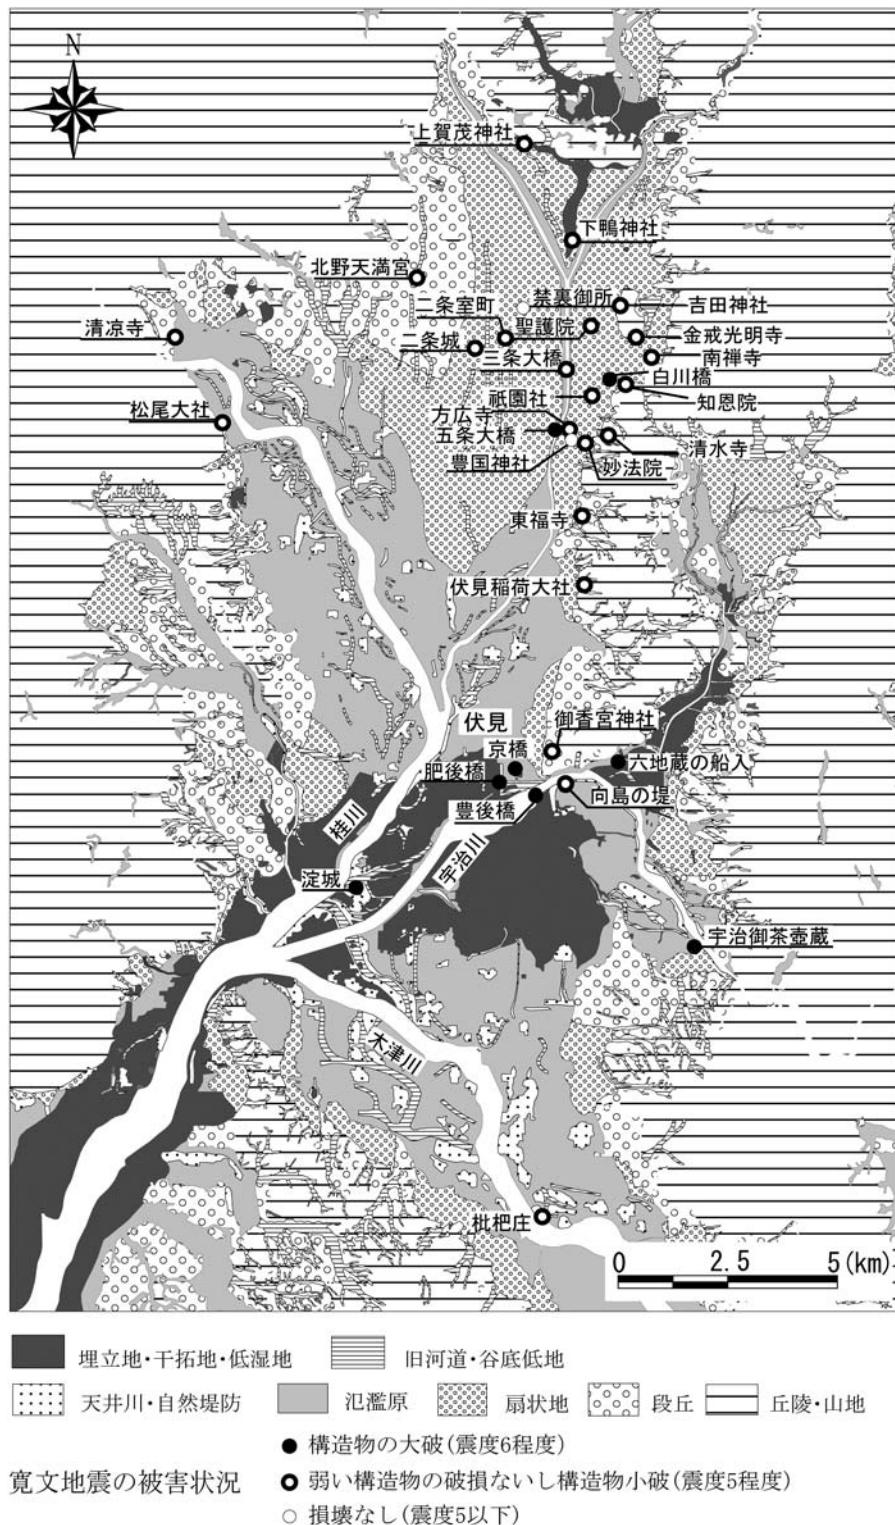
図 2. 寛文近江・若狭地震（1662 年）の被害状況と地形区分

寛文近江・若狭地震(以下、寛文地震と略称)は、文政京都地震の168年前、寛文二年五月一日(グレゴリオ暦: 1662年6月16日)に、近江国西部(滋賀県西部)と若狭国中部(福井県南西部)を震源として発生した被害地震であり、2つの地震が連続して発生した双子地震と考えられている〔西山・他、2005〕。この内陸地震は、震源近傍の琵琶湖西岸や若狭中部に大きな被害を与えただけではなく、震源から離れた京都盆地内においても人口密集地である京都や伏見などに被害を及ぼした。この地震の被害としては、京都での倒壊町家が約86~200軒、盆地内で京都に次ぐ人口規模であった伏見での倒壊町家が約320軒で、死者は京都が約27~83人、伏見が4人であった。この当時の京都市中の人口は約41万人、伏見の人口は約25,000人であり、人口規模は京都市中の約1/16であったにも拘わらず、伏見では同程度の被害が発生している〔西山、2006〕。この地震による主な被害発生場所と地形区分との関係を図2に示す。

寛文地震から168年後の文政京都地震の際にも、多くの人口と建造物が集中している京都市中の方が、伏見・宇治・淀よりも被害数は多かった。しかし、盆地中央部に位置する港湾都市である伏見をはじめとして、宇治川沿いの宇治や桂川沿いの淀でも、被害数こそ少ないものの、個々の被害については京都市中に匹敵する被害程度であった。その理由として、盆地北部の京都市街地が比較的条件の良い扇状地・段丘上に位置しているのに比べて、盆地中央部の伏見・宇治・淀の場合は、一部に扇状地を含むが、大半は地盤条件の悪い旧河道・氾濫原・沖積低地に位置していることが指摘できる。

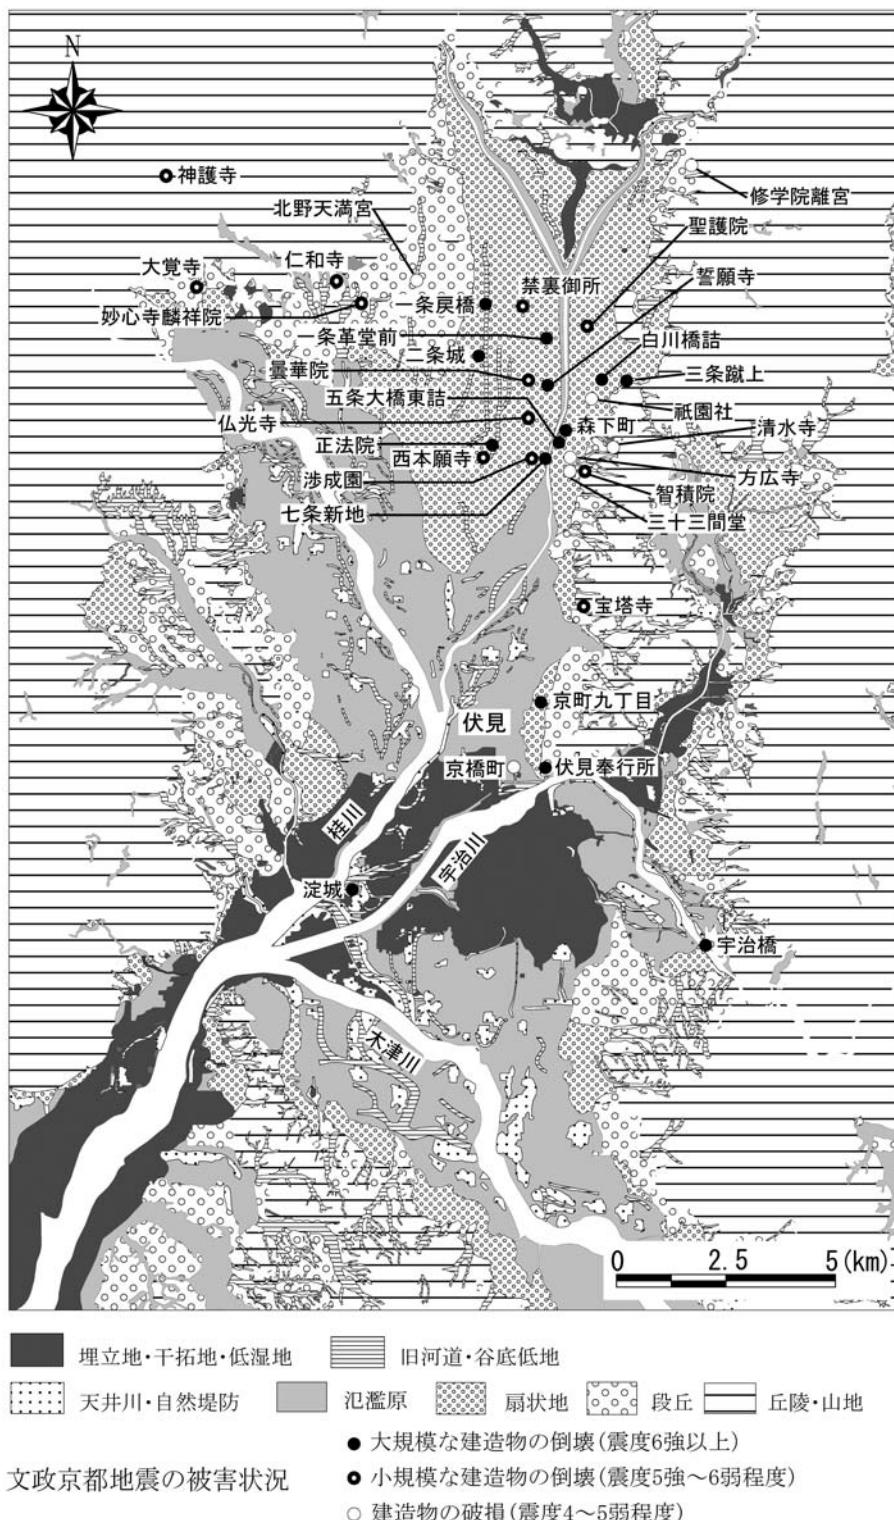
図3. 文政京都地震(1830年)の被害状況と地形区分

が生じた場所を表2に示す。また、それらの場所と京都盆地の地形区分との関係を図3に示す。なお、各々の被害発生場所での被害状況に基づいて被害程度(大・中・小)を導き出す際には、西山・小松原(2009)で提示された被害程度の基準(表3)を参考にした。

当時の京都市街地の大部分は、地盤条件の比較的良い扇状地もしくは段丘上に営まれていたが、旧池沼地・旧河道・河川沿いといった地盤条件の悪い場所も市街地内に局的に存在した。3.1でみた町人地での町家の倒壊被害の中には、一条堀川の蕎麦屋が堀川へ崩れ落ちた事例がある。この場合は、河川沿いで谷底低地との境界という、局的に地盤条件の悪い場所に位置したことが、家屋倒壊の原因になったと考えられる。しかし、他の町家の倒壊被害と地盤条件についてみると、表2にあるように、殆どは地盤条件が比較的良い扇状地での被害であって、個々の町家の倒壊に地盤条件はあまり関係していないと考える。そのため、先に述べたように、京都市中の町家の多数倒壊は、地盤条件による揺れの大小よりも、重い桟瓦葺屋根という倒壊しやすい条件を有した町家にその要因があったと考えた方が妥当である。
