## 57. 1978年伊豆大島近海地震に伴う

### 稻取付近の地震断層

地震研究所 { 村井 勇  
松田 時彦  
中村 一明

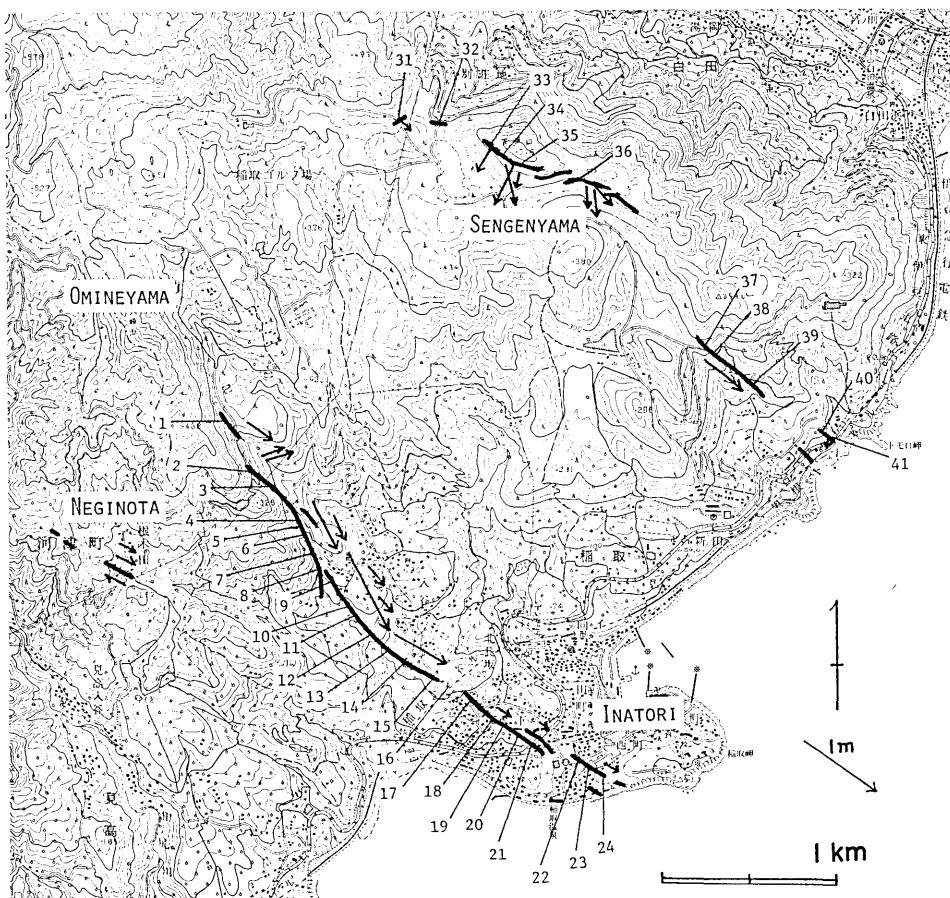
第1図 稲取付近の地震断層。矢印は矢印のない側に対する相対的な断層変位ベクトルの水平成分。断層線の詳細な位置と Loc. 27~30は第2図参照。

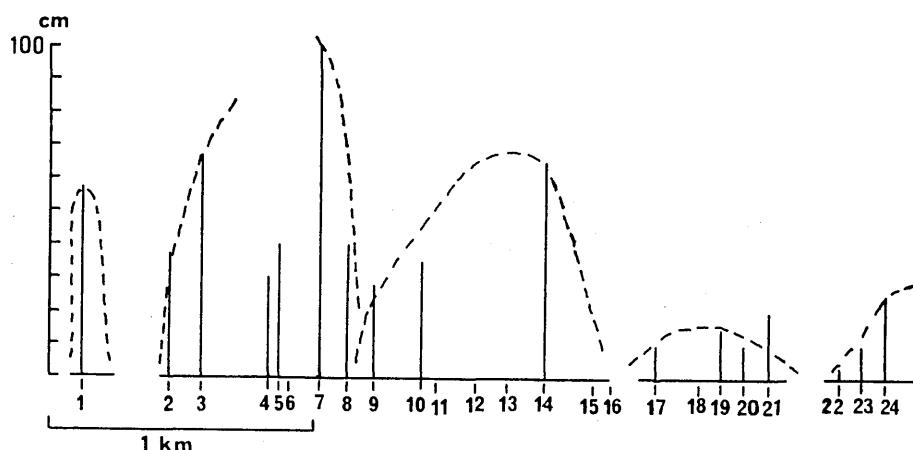
第3図. 稲取一大峰山断層沿いの変位量分布。縦軸は右ずれ変位量、横軸の数字は第1図の Loc. 番号。

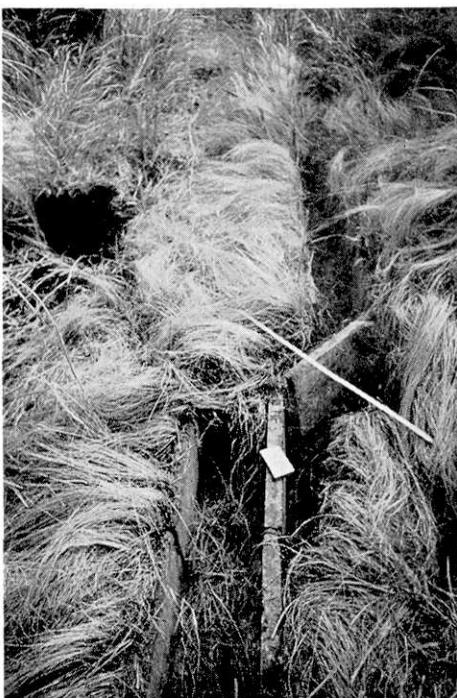
この地割れ帯の北端付近を横切る未舗装道路 (Loc. 1) では、側溝のU字管の列が食違っていた(第4図)。その列の方向はN15°E, その列の左右の見掛けの食違い (offset\* オフセット) は右ずれ55cm, 列の方向のU字管の重複量 (overlap\* オーバーラップ) は15cm, 上下方向の変位 (上下成分) は0であった。したがって、この地点での地割れ帯の変位ベクトルは水平でN60°W, 57cm である\*\*。この側溝を横切る地割れ帯の走向はほぼN50°W であった。したがって、この走向を断層線の走向とすれば、それに対する開口成分は約7 cm であり、誤差の範囲で無視できる程度である\*\*\*。

第4図. 側溝の食いちがい, 大峰山東麓(Loc. 1).

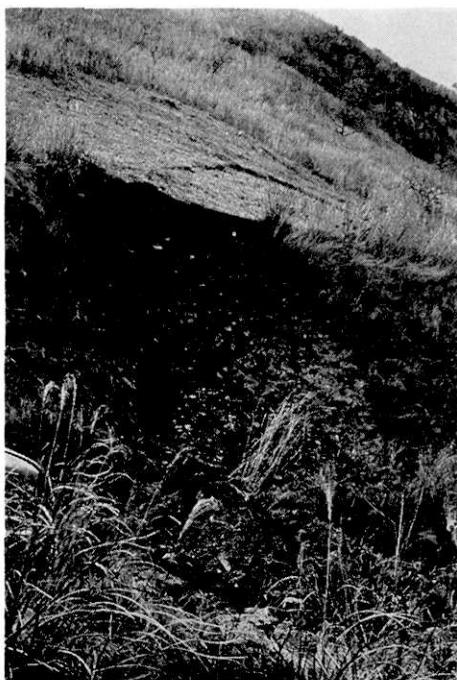
この斜面上の地割れは北西方では草地に入る。断層線①とは連続せず, その西側で消える。東南方では上記の分岐点西側の道路切取面に達し, そこで崖錐堆積物を擾乱, 崩壊させ(第7図), さらに入谷からの農道を分岐点の南方で斜断している。農道のコンクリート面は, 南北2ヶ所で道路にはほぼ直交して割れ, プレッシャーリッジを生じている(Loc. 2b, 第8図)。南側のプレッシャーリッジではコンクリートスラブが約60cm重複していて, すくなくともこれだけの量の短縮がこの付近の道路に生じたことがわかる。道路の方向はN40°W, 断層線の方向はN50°Wであるから, この道路の短縮は, 地変線に右ずれ変位があったことを示唆している。上下方向の変位はほとんどみとめられない。

第7図. 山腹斜面上の地割れ, 大峰山東麓(loc. 2 a),

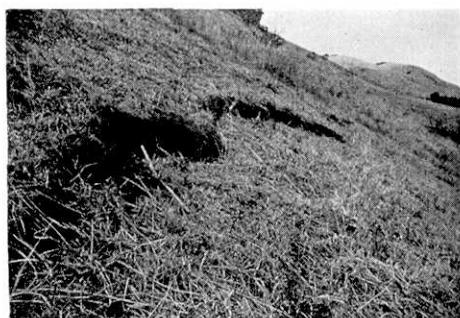
高圧線の下付近から入谷の八代善一郎氏のビニールハウス南方まで連続する断層線である。この断層線の北端付近では、牛馬供養碑のある道路分岐点付近の農道を横切る。分岐点の北西側の山腹斜面 (Loc. 2a) には開口した地割れがほぼ斜面に平行して生じている(第6図)。ここでは開口地割れの両縁の形から両側の地割れ壁上の対応する点を見出し、その点の変位の方位を求めた。第2表のLoc. 2a の行に示したように変位方位(開離した方位)はN70°~85°E, 地割れ帯の走向と平行な成分(横ずれ成分S)は約30~37cm, 開口成分(H)

は約23 cm, 上下成分( $T$ )は東側低下約25~30cmであり, 北東側の土地がほぼ最大傾斜の方向にずり下ったとみなせる。

第6図. 山腹斜面上の地割れ, 大峰山東麓(Loc. 2a).

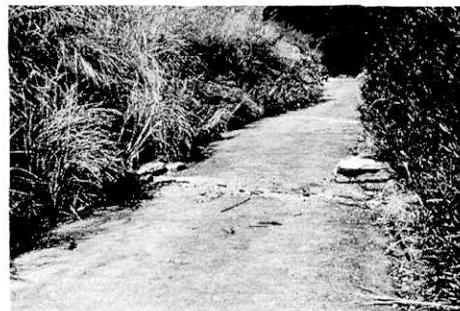
第8図. コンクリート舗装道路の破壊, 大峰山東麓  
(Loc. 2b).

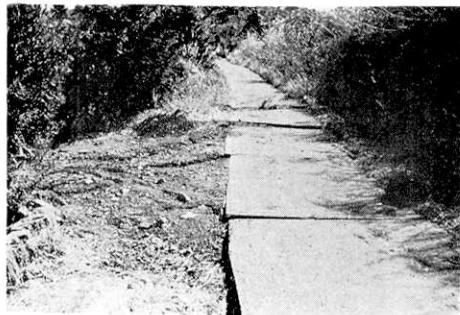
地割れ帶は再び農道に近づき, 上記の農道の分岐点(Loc. 3)で道路のコンクリートスラブを擾乱して西南側の草地に入る。この分岐点で地割れ帶を被って位置していたコンクリートスラブは, 右まわり(時計まわり)に回転し, そのため隣接するスラブとの縁は, 互に左ずれにくい違っている。側溝のU字管も互にそのつぎ目で同様の左ずれ変位を示すものが多いが, この地割れ帶をはさんでこの側溝の列を見通すと, 約20~30cmの右ずれのオフセットがあることがわかる(第9図)。また, 地割れ帶を横切るところに生じたU字管のつぎ目の間隙(ギャップ)は, 合計約62cmあり, 地割れ帶の一般走向と側溝の方向とを考慮して変位ベクトルを求めるとき, N23°W, ほぼ水平, 67cmであり, 地割れ帶に対する開口成分はほとんどない。

第9図. コンクリート舗装道路の右ずれ, 大峰山東麓 (Loc. 3).

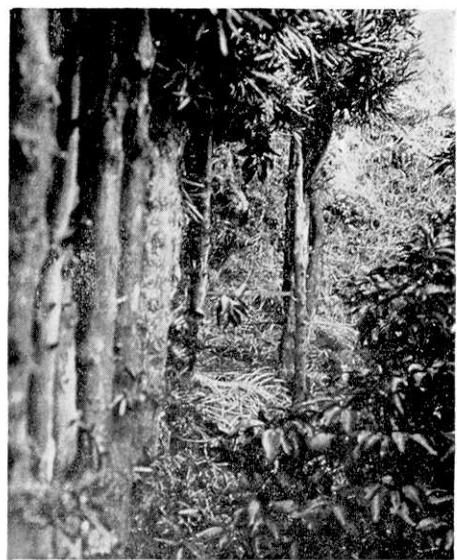
第11図. 樹列の右ずれ, 大峰山東麓 (Loc. 7a).

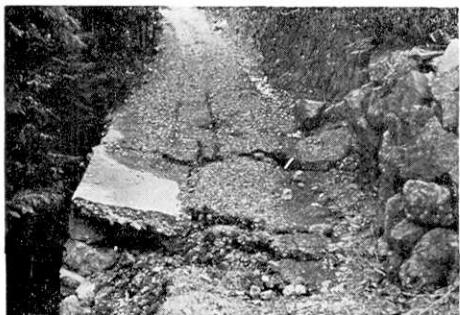
地割れ帶はこのミカン小屋の南側の道路の路肩を一部崩し(第10図)その南東側の竹やぶ中につづき, そこでこの谷を斜めに横断して, こんどはこの谷の東側の基部にそってミカン畠の中を走る。地割れ帶にはほぼ直交するミカン畠の石垣と樹列はいずれも右ずれ(最大約1m)にくいちがっている(Loc. 7a, b, Loc. 8a, 第11・12図)。

第10図. 道路と石垣の破壊, 切断, 大峰山東麓 (Loc. 6).

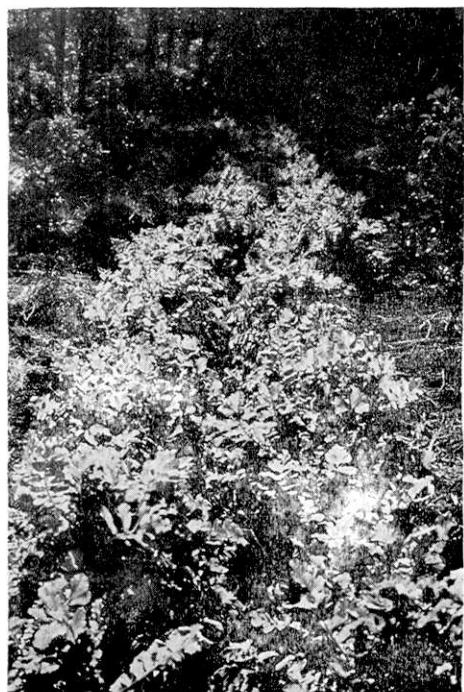
地割れ帶は次第にこの谷の中央寄りとなり, このミカン畠の南側の大根畠ではその中央西部を通過し, その畠(地割れ帶にはほぼ直交)を約40cm右ずれさせている(Loc. 8b, 第13図)。そして, さらに地割れ帶は入谷への道路を南へこえてのび, 八代善一郎氏のN65°E走向のビニールハウスや石垣をいずれも右ずれ約60cm屈曲させている(第14図)。地割れ帶の走向はN約5°W, 個々の地割れの走向はN10°Eである。これ以南では, 地割れ帶は走向を次第に南北からN5°Eまで変えながら, 石垣の右ずれおよび崩壊, ミカン畠の雁行

第13図. 畦の右ずれ, 切断, 大峰山東麓 (Loc. 8b).

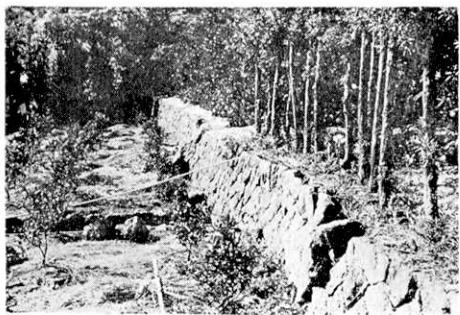
第12図. 石垣の右ずれと切断, 大峰山東麓 (Loc. 7b).

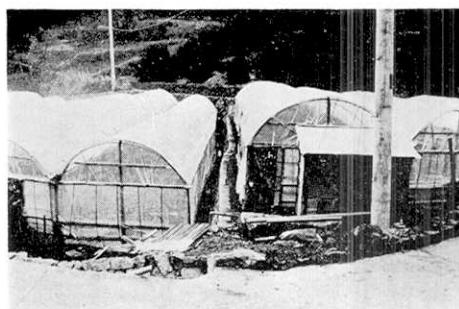
第14図. ビニールハウスおよび石垣の右ずれ,  
大峰山東麓 (Loc. 8c).

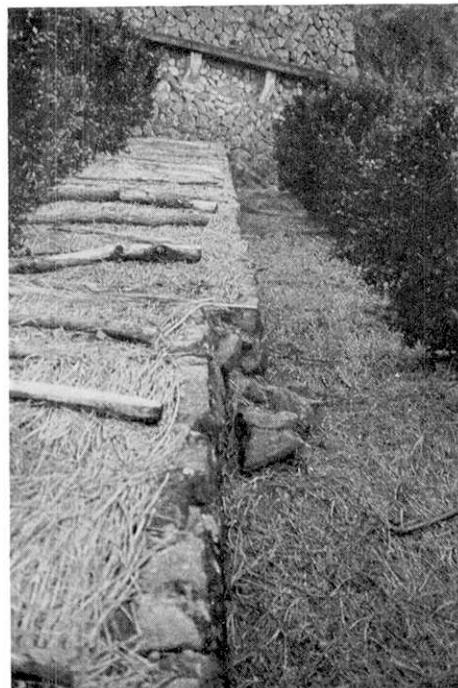
上記の宅地の東南、浅い谷底のほぼ中央、ミカン畠の中に地割れがあらわれ、その石垣(地割れ帯にほぼ直交)が約 35cm 右ずれ、18cm 東側低下していた(Loc. 10, 第16図)。この地割れ帯はミカン畠を斜断してこの谷の東壁に近づき、農道を横切って(Loc. 11, 第17図)、その東南側の山腹斜面に入る。農道のコンクリート面は地割れ帯と直交する箇所で破壊され、各片は回転移動した。路肩および石垣も崩れた。

第16図. 石垣の右ずれ, 志津摩川上流, 大峰山東  
麓 (Loc. 10).

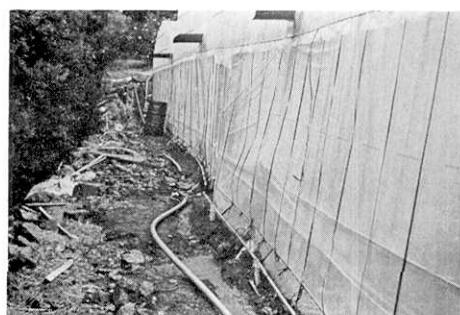
上記の断層線②とは別に、八代宇一郎氏のビニールハウスを斜断して雁行地割れ帯が生じた(Loc. 9, 第15図)。ビニールハウスの西壁は約 16cm, 南壁は 22～26cm いずれも右ずれに彎曲し、これらを結ぶ幅数m の地帶に多くの地割れがみられた。上記の右ずれの彎曲はこの雁行地割れ帯の西縁付近で生じていた。上記の彎曲量と、ビニール壁と雁行地割れ帯とのなす角を考慮して右ずれ変位量を求めるとき、西壁については約 29cm, 南壁については 28cm の値が得られた。上下変位は僅少であったが、上記の雁行地割れ帯の部分が溝状に数 cm 低下していた。

第15図. ビニールハウスおよび石垣の右ずれ,  
大峰山東麓 (Loc. 9).

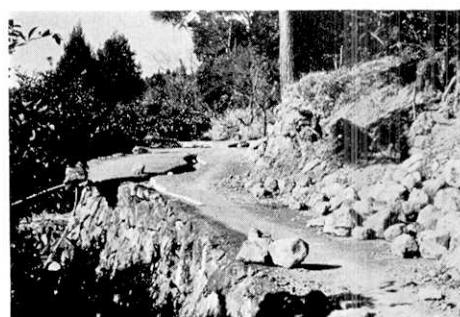
第17図. 道路および石垣の破壊, 志津摩川上流  
(Loc. 11), 右側の斜面上に地割れが続く.

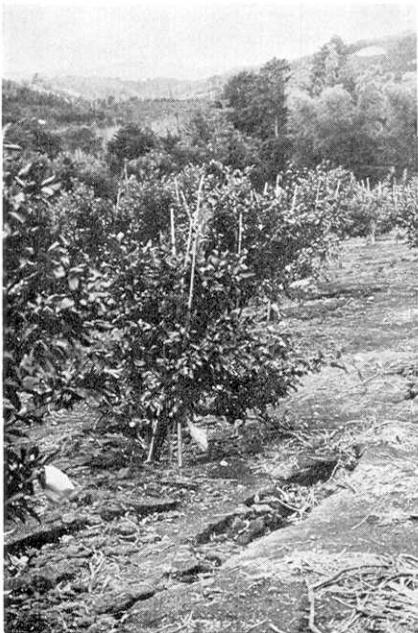
第19図. 志摩津川東岸上のミカン畑の地割れ  
(Loc. 13).

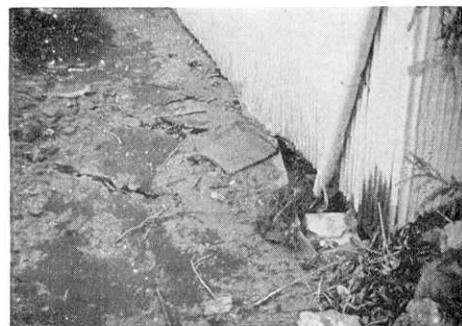
第20図. 志津摩川東岸上のミカン小屋土台の変位  
(Loc. 13).

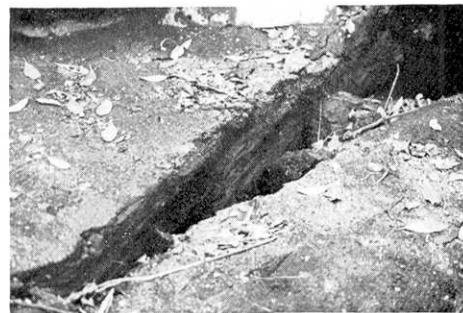
第22図. 稲取入谷, 田村豊作氏宅, 開口した地割れの面上に条線が見える.

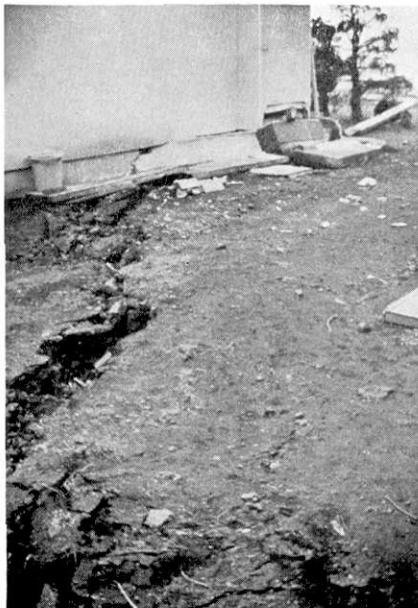
志津摩川の左岸側は急崖をなし、泥流堆積物様の火山角礫が露出する。断層線②が通過するあたりで崖が崩壊していた。この崖上のミカン畠 (Loc. 13) に杉型の雁行亀裂があらわれその北東側がわずかに低下している (第19・20図)。この地割れ帯は東南へ走り田村豊作氏の宅地 (Loc. 14) に入る。同氏宅では、物置および母屋の床下を斜断し地盤の開口と横ずれのため建物の土台が破壊され家屋は大破した。主要な地割れの上にあった物置のほぼ南北のコンクリート土台は切断されずにその地割れの南側地盤とともに北西へ移動し、そのため地割れの北側ではこの土台と、土台のあった地盤とが分離した。その距離は地割れの走向 ( $N55^{\circ}W$ ) と平行に測ると約 65 cm 右ずれであり、地割れの北東側が約 6 cm 低下していた。この上下成分のためその地割れの西南側の面 (褐色土壤) が露出し、その面上には、ほぼ水平、東南へ数度傾き下る直線状の条線が観察された (第22図)。この地割れとその東に杉型に雁行する地割れとの間 (物置と母屋の間の地表面) は、ナマコ状にふくれ上っていた (第23図)。このふくらみの高さは、南西側の地盤に対して 10~13 cm であり、ふくらみの長軸は約  $N70^{\circ}E$  であった。田村豊作氏の談によると雁行地割れは本震で生じたが、このふくらみはその翌日午前 7 時頃の大きな余震でできたとのことである。このふくらみの東側からは開口性の地割れが母屋の下へつづく (第21図)。なお、物置の土台の一辺に沿って生じている地割れは本震で生じ、余震で巾は変らなかったという。その走向は  $N15^{\circ}W$  であるので、余震時の変位は約  $N15^{\circ}W$  の右ずれであったことになる。

第21図. 断層による家屋の破壊と地割れ,  
稲取入谷, 田村豊作氏宅 (Loc. 14).

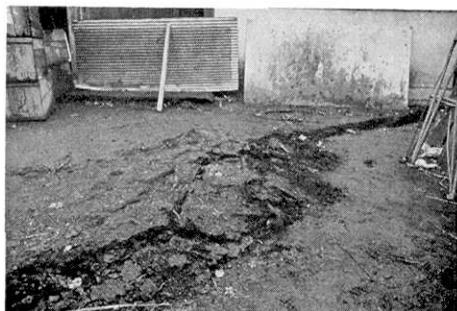
第23図. 稲取入谷, 田村豊作氏宅, 小判状のふくれ上り.

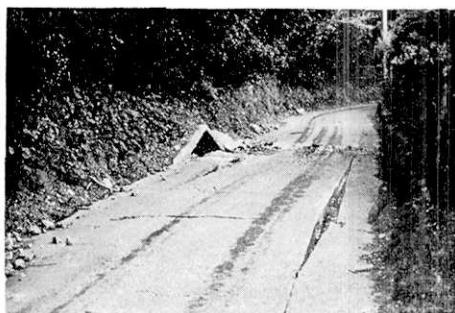
地割れ帯は田村氏の母屋の床下を斜断し、玄関付近を経て、その東南方のミカン畠へつづく。その南東の宅地付近では地割れ帯ははっきりしないが、その南東の道路は、ミカン畠の地割れ帯の延長付近でコンクリート路面が破壊され、道の東縁に  $N75^{\circ}E$  の稜線をもつコンクリートスラブのプレッシャーリッジが生じた (Loc. 15, 第24図)。道路の方向と地割れ帯の方向との関係から、このプレッシャーリッジは、地割れ帯の右ずれを示唆しているが、実際に道路の西縁と垣根との境界は右ずれに彎曲していた。この道路より東南側には、伊豆急行のトンネルのある小丘があり、ミカン畠になっているが、そこでは明確な地割れ帯は見出されなかった。ほぼこのミカン畠の地下に伊豆急行のトンネルがあり、ほぼ上記の地割れ帯の延長上にあたる 31km 30m 付近 (Loc. 16) のトンネル壁および路床に著しい被害と変位が生じた (村井ほか, 1978)。

第24図. 稲取入谷, 道路の破壊 (Loc. 15).

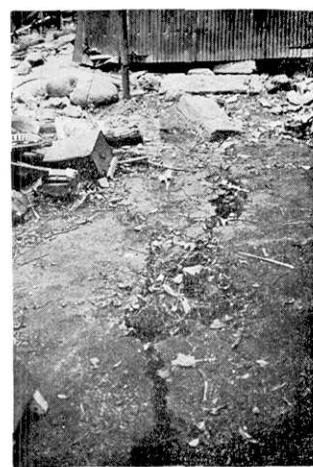
第27. 稲取入谷, 地割れ, 山田恭作氏宅裏  
(Loc. 17b).

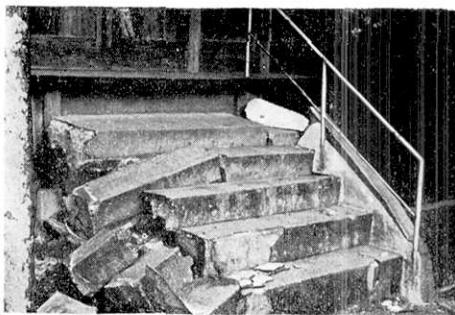
第25図. 稲取入谷, 断層線上の神社の階段の破壊.

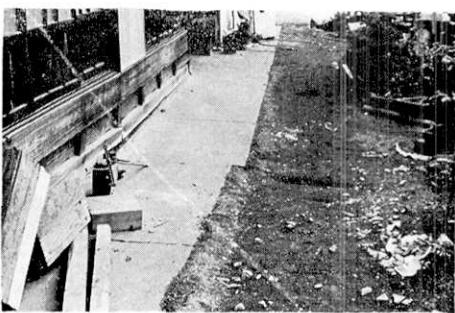
第26図. 稲取入谷, 田村達雄氏宅, 犬走りの右ずれ  
(Loc. 17a).

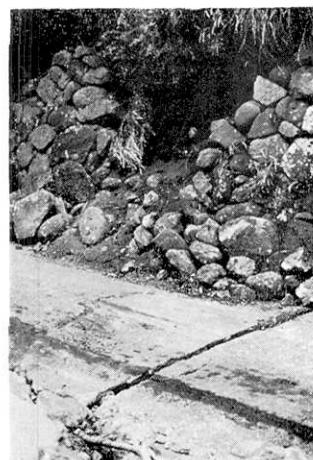
第28図. 稲取入谷, 道路・石垣の破壊 (Loc. 18a).

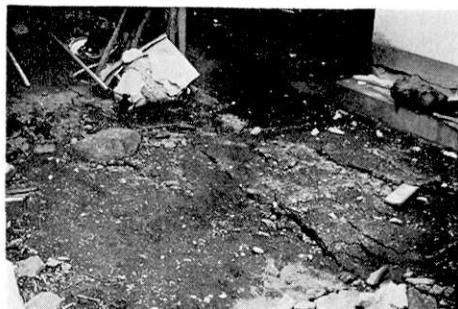
第29図. 稲取入谷, 地割れ, 金指徹氏宅 (Loc. 18b).

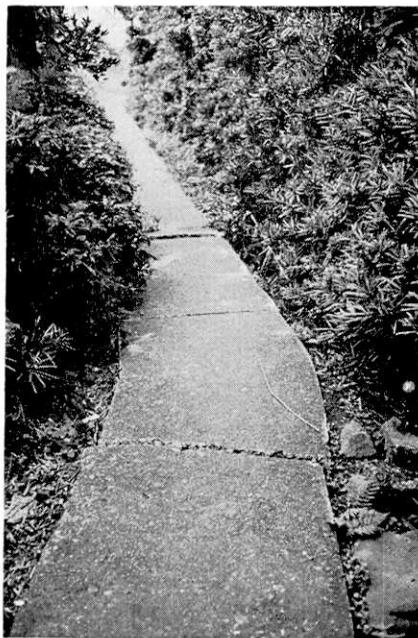
第32図. 稲取入谷, コンクリート舗装道路の破損 (Loc. 19b).

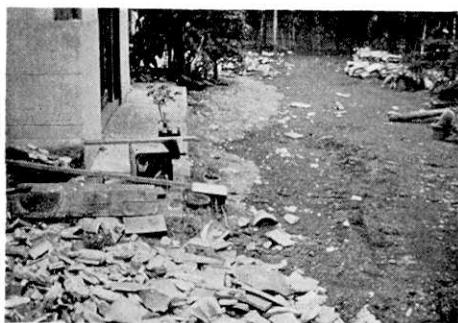
第30図. 稲取入谷, 右横ずれと地割れ, 金指滝男氏宅 (Loc. 18c).

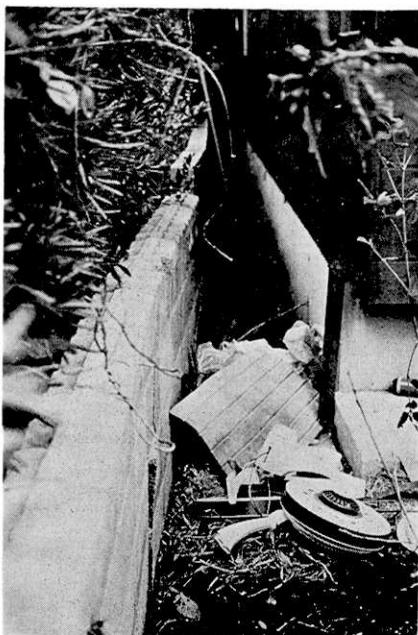
第33図. 稲取入谷, ブロック塀の右ずれ, 垂井正氏宅 (Loc. 19c).

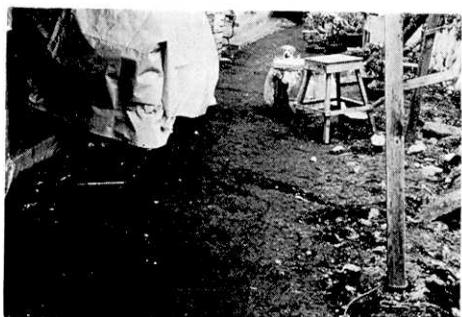
第31図. 稲取入谷, 地割れ, 内山利忠氏宅 (Loc. 18a).

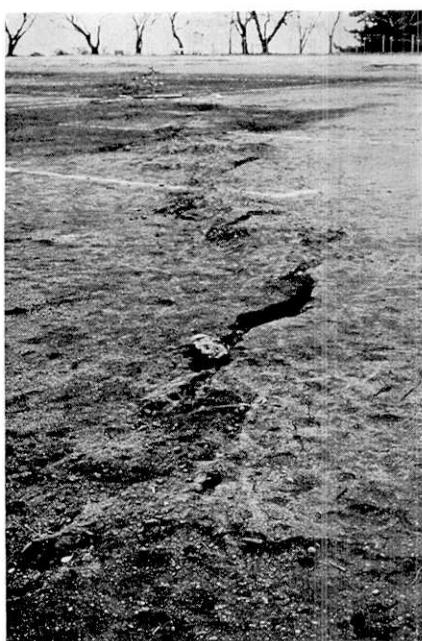
第34図. 稲取水下, 校庭上の地割れ, 稲取中学校  
(Loc. 20a).

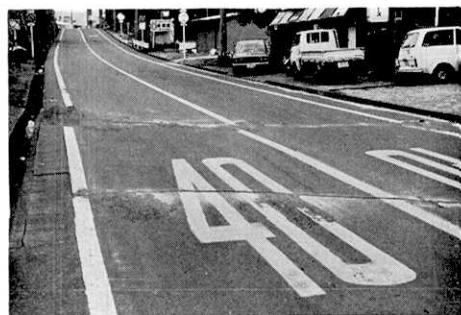
第36図. 稲取水下, 国道を切る右ずれきれつ, 佐  
々木之朝氏宅前(Loc. 21a).

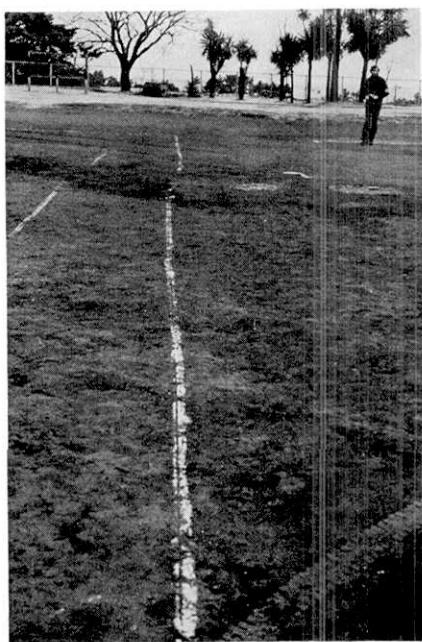
第35図. 稲取水下, 稲取中学校校庭, 白線を右ず  
れさせている (Loc. 20a).

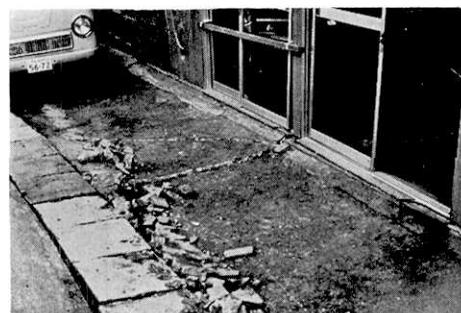
国道の南東側では、稻取小学校への道路を横断し、コンクリートの路面を破壊し(第37図)、道の南側の田村石男氏家の縁の下に大きな地割れをつくり、約 7 cm 土台を右ずれさせた (Loc. 21c, 第38図)。さらに裏の畑にのび、そこに雁行する地割れ帶をつくった(第39図)。これより南東では広い平坦地に達するが、その付近およびそれ以南の延長部には断層変位を示唆するような地割れはみつからなかった。この平坦地の南に位置するホテル白雲閣(鉄筋コンクリート造)は破壊が目だった。

第37図. 稲取水下, 道路側溝と家屋の破損, 田村  
石男氏宅 (Loc. 21c).

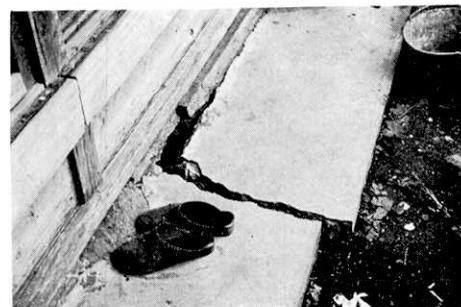
第38図. 稲取水下, 犬走りの右ずれ, 田村石男氏宅.

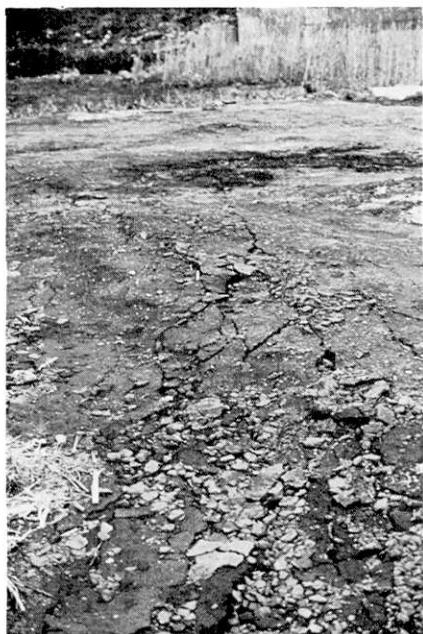
第39図. 稲取水下, 地割れ, 田村石男氏宅裏庭.

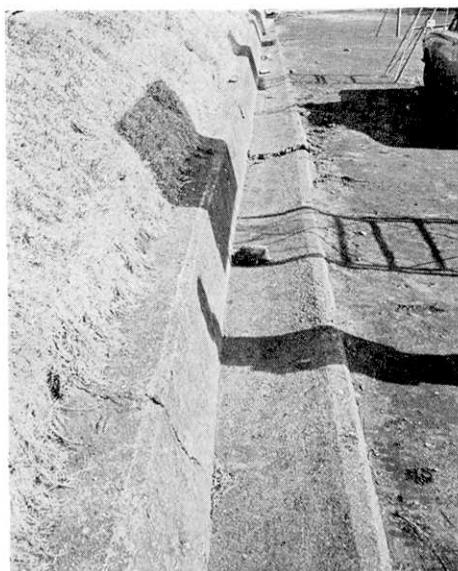
稻取中学校の校庭には、上記の地割れ帶の 60 m ほど東側にもう 1 条の  $N40^{\circ}W$  の地割れ帶が生じた(第40・41図)。この地割れ帶は鉄筋 3 階建の校舎の中央階段室のあたりを横断して、大きな被害を与えた (Loc. 20c)。東側の校舎の西端部で基礎にきれつが入り、階段室の各階の床スラブに 2 ~ 3 cm ほど開口したひびわれが数本入った。校舎は地下の右ずれ変位によって、引きさかれたようにして破壊したものと考えられる。校舎の下の側溝 ( $N85^{\circ}W$ ) は 10 cm 右ずれにくいちがっていた。校舎の北側の擁壁にもきれつが入り、その上の農道が破壊していた (Loc. 20b)。この地割れ帶は南東側の国道を切って  $N55^{\circ}E$  のセンターラインを約 3 cm 右ずれさせていた (Loc. 21b, 第42図)。国道の南側では、古屋旅館別館付近を通り、ホテル川栄の前の道路を横断して (Loc. 21d, 第43図)、南東方へ続く。さらにその南東方では連続性がよくないので、別にとり扱かい、後述する。

第41図. 稲取水下, 校庭縁石のきれつ, 稲取中学 (Loc. 20c).

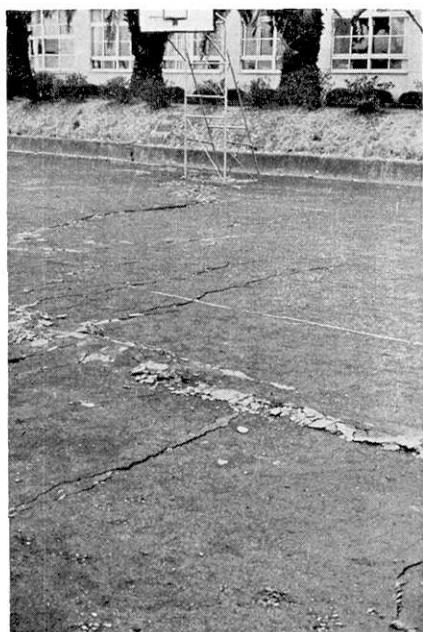
第40図. 稲取水下, 校庭の地割れ, 稲取中学校 (Loc. 20c).

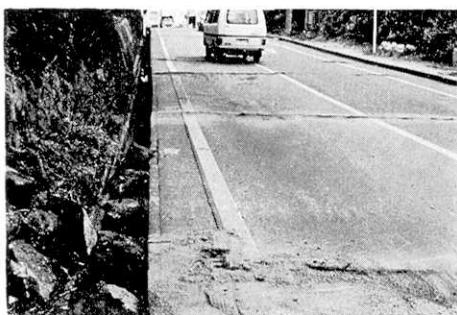
第42図. 稲取水下, 国道を切る右ずれきれつ (Loc. 21b).

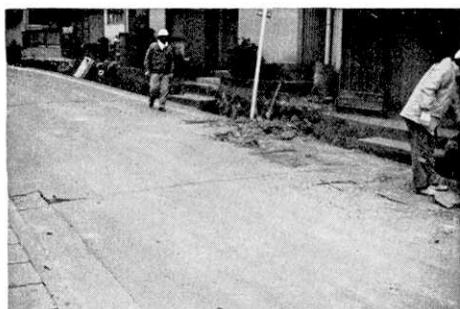
第43図. 稲取水下, 道路を切るきれつ (Loc. 21d).

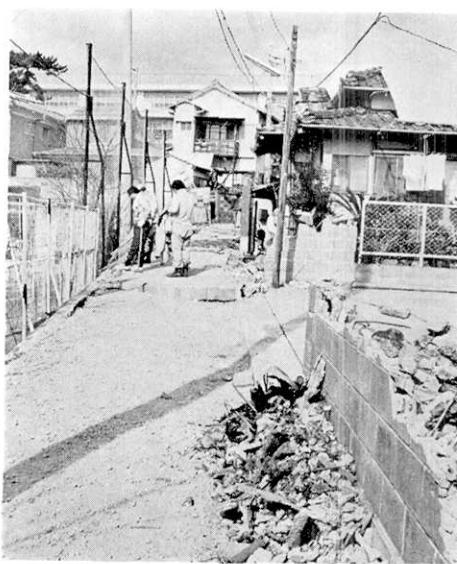
第44図. 稲取西町, 道路の破壊とブロック塀の倒壊, 稲取警察派出所西 (Loc. 30).

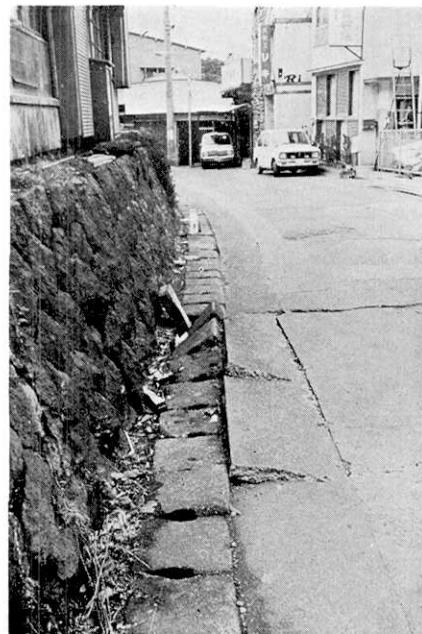
第47図. 稲取西町, 道路側溝の破壊, 右ずれ (Loc. 23).

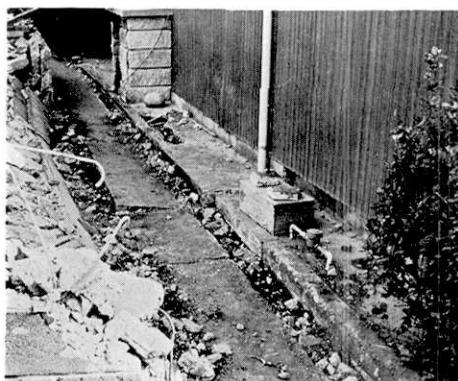
第45図. 稲取西町, 家屋基礎を切る左ずれのきれつ, 鈴木豪氏宅 (Loc. 30).

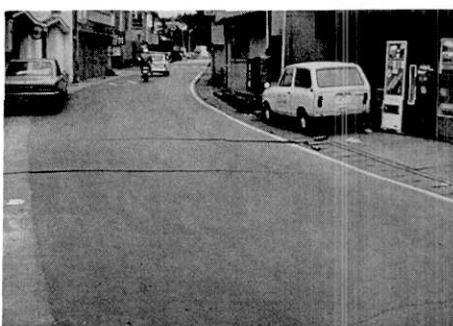
第46図. 稲取西町, 道路を切るきれつ, 稲取建設前 (Loc. 22).

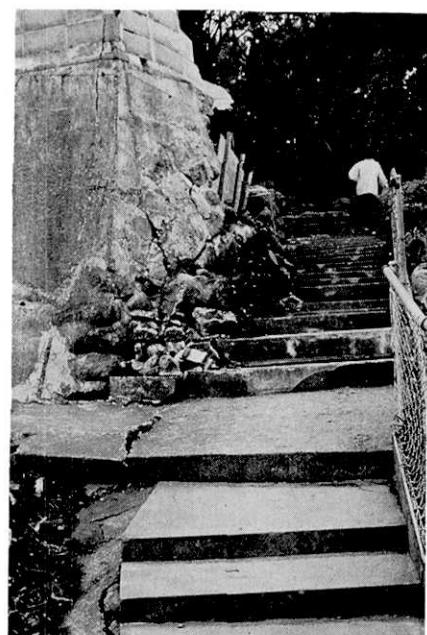
第48図. 稲取西町, 道路の破壊, 稲取芸妓組合前 (Loc. 24a).

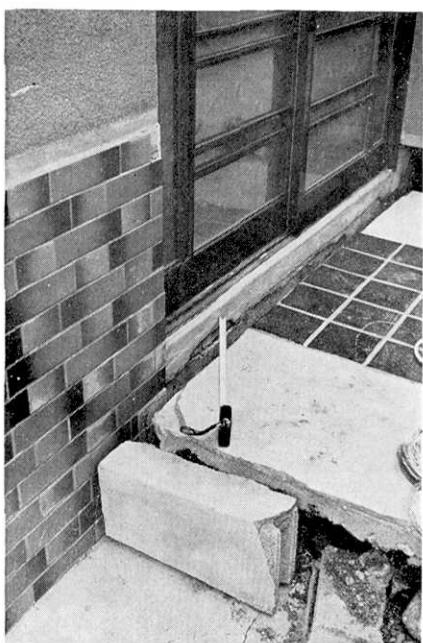
第49図. 稲取西町, 家屋基礎の右ずれ, 松村耕輔氏宅前 (Loc. 24b).

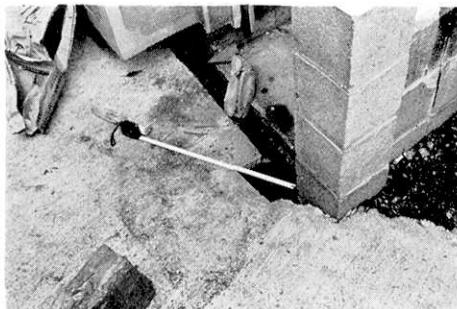
第50図. 稲取西町, ブロック塀の右ずれ移動, 桜井氏宅前 (Loc. 24c).

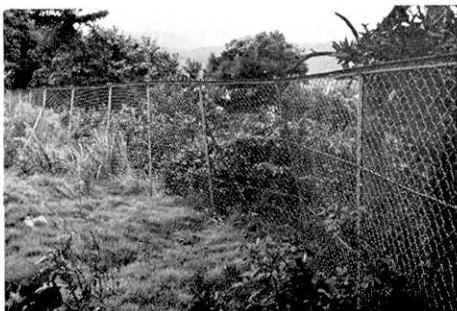
第51図. 稲取西町, テニスコートフェンスの右ずれと地割れ (Loc. 25).

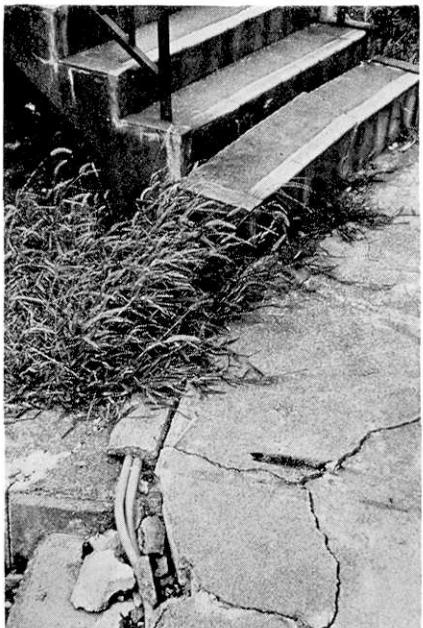
断層線⑤の東側、稻取岬の灯台敷地内に右ずれ変位を示すNW—SE方向の地割れが生じた。灯台敷地のコンクリート柵の一部が変形し、灯台自体も破損した。灯台に付属する建物の階段の最下段が6cm右ずれしていた（第52図）。このほか、稻取駅南の郵便局東側、森運動具店前の道路に4本ほどの亀裂が入り、建物の土間までびていた。また稻取中学校西の入谷に入る道路の入口付近に4本ほどの亀裂が走り、北側の家屋の下までびていた。これらはいずれも連続性がないものであった。

第52図. 稲取東町, 灯台付属建物前の階段の右ずれと破損.

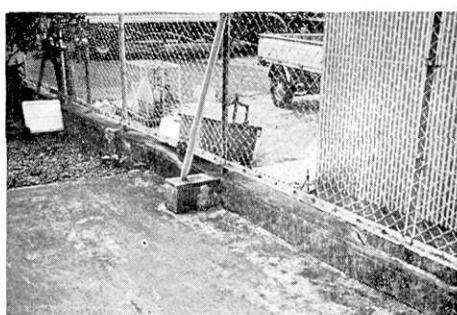
上記の地割れ帯のほかに、連続性のあまりよくない地割れ帯が認められた。断層線⑤のすぐ西側に、東海ストア付近から海岸にかけての位置に北西—南東の方向に地割れ帯が認められた。これは、断層線④の南東延長上に位置するが、連続性がややかけていた。東海ストアでは、裏の擁壁に亀裂が入り、駐車場および東側に左ずれを示す亀裂が数本走った（Loc. 29）。その東隣の電話局の前で道路が破壊されていた。東海ストアと電話局の境界の柵の基礎が切れて左ずれしていたが、古いきれつが再び動いたものであった。海岸では、稻取観光ホテルの前の道路および護岸に亀裂が入り、数cm程度の右ずれが認められた（Loc. 26b）。観光ホテルは中央部付近が右ずれして破損した。ホテル裏の鈴木たき氏宅は基礎が破壊されて右ずれしていた（Loc. 26a）。電話局付近から観光ホテルの間では、地割れの連続性は認められなかったが、家屋の著しく破壊された個所が散在するようであった。

第53図. 稲取西町, フェンス基礎の左ずれきれつ, 東海ストア裏, 古いきれつが動いている (Loc. 29).

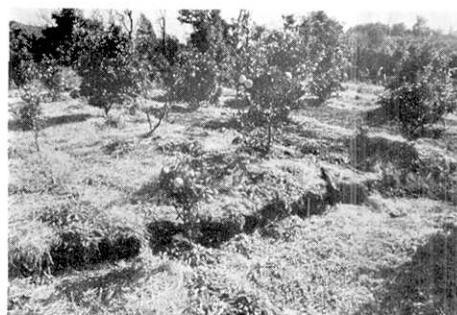
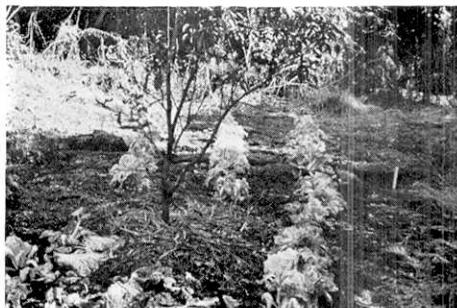
なお、Loc. 4～5 の東方、約80m の畑中に、長さ約120m のやや彎曲した北東・南西走向の地割れ帯があらわれた(Loc. 27, 位置は第2図参照)。この地割れ帯の南端は農道東側の水田付近にあり、そこでは西側低下約 5 cm で地割れの方向は N5°W。この地割れ帯はその北側の野菜畠では N20°～30°W の地割れからなる N15°～20°W の地割れ帯を形成し、つねにその西側が約 20cm 低下していた(第54図)。この地割れ帯はさらに北隣の八代宇一郎氏のミカン畠(第55図)に入り、同氏のミカン小屋東側で消える。この地割れ帯を構成する地割れはミ型の雁行をしており、また野菜の列は地割れによって 20～30cm 左ずれにずれているので、この地割れ帯は左ずれ変位である。なお、この地割れ帯の北端、上記のミカン小屋の北西約20m の農道にはコンクリート面をほぼ道に直角に横断する開口地割れ(走向東北東)が約 7 m 間隔で 2 条あった。これはその東方の左ずれ地割れ帯と西方の右ずれ地割れ帯(稻取一大峰山断層)の中間に位置し両者を結ぶ開口性地割れである可能性があるが、農道の両側では地割れの延長は観察できなかった。

第54図. 稲取一大峰山断層の東側にあらわれた左ずれの地割れ帶, 大峰山東麓 (Loc. 27).

第55図. 第54図と同じ.

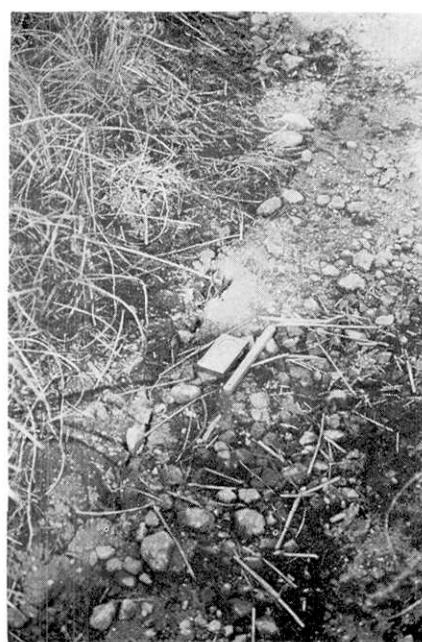
根木の田の谷と、その西方の見高入谷の谷との間の尾根上(別荘用貯水槽の北方)の小径を横切って、数条のおよそN15°Wの地割れが生じていた(第57図)。さらにその西北方N55°W、約150mの宅地造成地最上部の宅地予定地内にもN10°Wの走向の開口地割れがあった。尾根上のこれらの地割れは、根木の田付近の地割れ帶のほぼ延長上にあり、地割れの方向は右ずれの地割れ帶の一部と考えられる方向なので、これらは根木の田断層の西方延長をあらわしていると考えられる。これらの地点の西北側には、大きな地すべりをおこした七廻の谷があるが、その谷沿いの道路や側溝にはくい違いなどの異常は認められなかった。見高入谷の土屋善次郎氏宅の北東側の斜面(ミカン畑)には多くの地割れが生じたが、急斜面であり、いずれもその斜面に依存した走向を示していたので振動による滑落性のものと判断された。

第57図. 河津町見高入谷, 根木の田北西方の尾根上の地割.

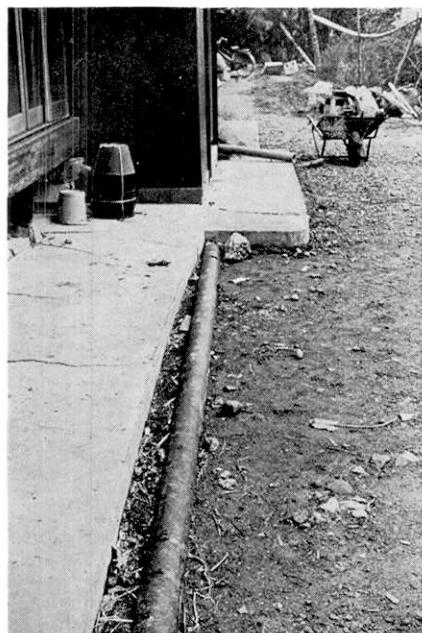
第58図. 根木の田, 犬走りの彎曲, (飯田十二氏宅).

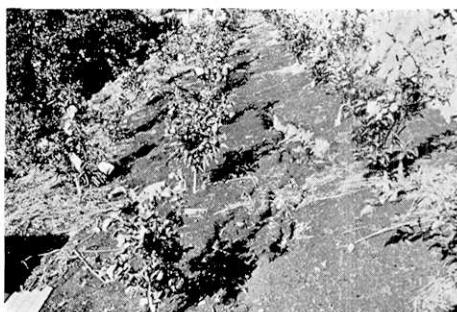
Loc. 10 の東側、約 30 m はなれた位置に断層線③に平行して、左横ずれ、西側低下の付属的地割れ帯が生じ、150 m ほど続いていた (Loc. 28, 第56図、位置は第2図参照)。

第56図. 稲原一大峰山断層に付属する左ずれ断層, 志津摩川上流 (Loc. 28).

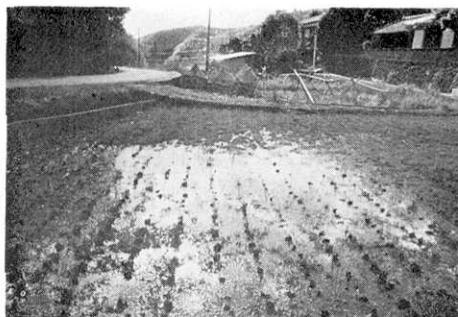
第59図. 根木の田, 水田の株の左ずれと沈下.

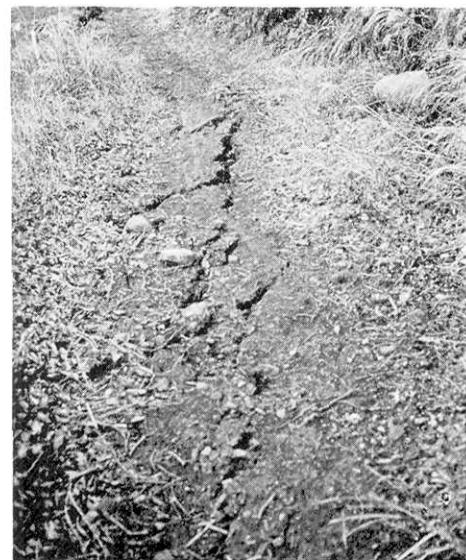
この地割れ帶は南東方で不規則な崖くずれ状の地割れとして山道を横切る。この東方、約100m、稻取入谷への谷の南沿いの小道、高圧線の下付近には、小道の表面に杉型の雁行地割れが生じていて(第62図)、これが山本氏宅の地割れ帶のつづきである可能性があるが、これ以東の谷ぞいには地割れ帶は見出されなかった。

第62図. 根木の田, 道路上を走る雁行状の地割れ.

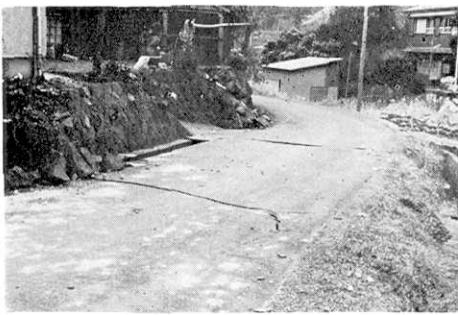
第60図. 根木の田, 道路を切るきれつ, 山本金作氏宅前.

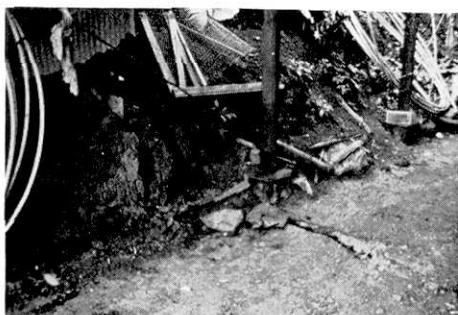
れ目は杉型雁行状に生じており、これを横断している鉄柱の列は、この地割れをはさむ部分で約8.5cm右ずれにオフセットしていた。地割れ帶の一般走向はN70°W、鉄柱のならびの方向がN80°Eであるから、変位方位N70°Wとすれば、変位量は約13cmである。コンクリート床に生じた開口割れ目の形は、その割れ目がN45°W方向に開口したことを示していた。土壁上に現われた割れ目はN35°Wの方向で、右ずれ8cmの変位を示していた。

第61図. 根木の田, 切取り土壁とコンクリート土間を切る地割れ, 山本金作氏宅裏.

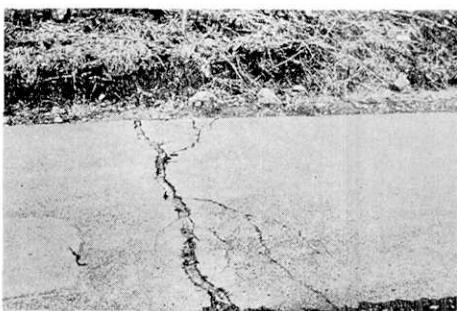
Loc. 31：稲取ゴルフクラブに通ずる道路上、高圧線下の西 150～200 m の地点。この道路はアスファルトで簡易舗装されたもので、この地点に限らず各所に水平開口の割れ目が生じた。舗装の境が開いた所が多く、この場合は開口量の上限値だけがわかる。幅 1 cm またはそれ以下の開口割れ目が多かったが、Loc. 31 では際立って大きく、路傍の垂直露頭面やその下の崖錐上にまで割れ目が連続していた唯一の場所である（第63・64図）。ただし、それ以遠には道の両側とも連続は確認できなかった。この付近では、地形起伏は一般にゆるやかで南に約 15° 傾き、道路は東西一東北東に走る。このほぼ 50 m にわたる区間に生じた各割れ目の開口量は西から東に向って順に測ったところ第3表のようである。

開口ベクトル方位は割れ口の対応する凹凸から求めた。これらの値を単純に合計すると N60°W 方向に 15±1 cm の開口となる。従ってこの地点では西北西に開口する変位が約 15 cm あったものとみられる。

第63図 稲取ゴルフ場 クラブハウス付近の道路の  
きれつ (Loc. 31).

第64図 第63図の部分拡大、崖錐露頭面の割れ目  
(Loc. 31).

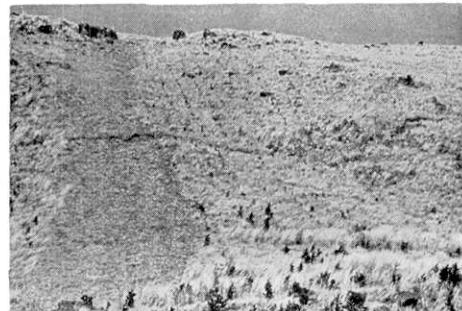
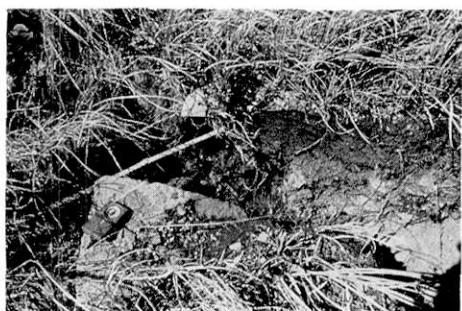
浅間山南腹の防火帯付近(Loc. 34)では地割れの走向N50°~60°Wで、N10°±20°W方向に45±20cmの開口で、南側が20~40cm低下した。防火帯東側では、地割れは次第に東西方向に近づき、N80°Wとなったあたりで、N20°EおよびN30°E方向に20cmおよび50cmのnet separationが求められた(Loc. 35a, b)。測定は地割れの両側で対応のつけられた岩角とその跡を手がかりとした(第66・67図)。

第66図 浅間山斜面上の地割れ (Loc. 35).

第67図 浅間山斜面上の地割れ (Loc. 35).

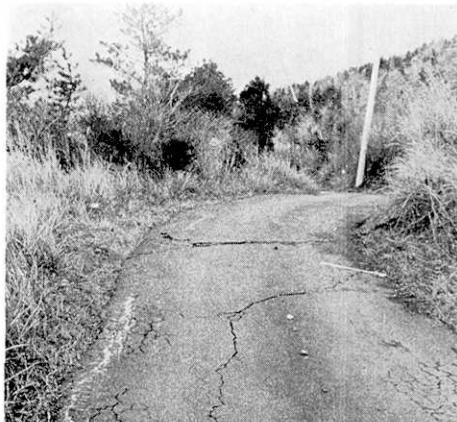
Loc. 32：浅間山山頂から N70°W 方向に約 370 m 地点の簡易アスファルト舗装道路上（第65図）に互に数 m はなれたほぼ N55°E 方向の 2 本の割れ目がある。いずれも開口成分（N35°W 方向に 3 cm および 2 cm）と上下成分（3 cm および 1 cm、地形的に低い側が隆起）をもつ。道路の走向は N60°～70°E、地表は全般的に N10°E 方向に約 20° 傾く。変位は舗装道路面の外側には確認できなかった。変位のむきからみてこの斜面が低い方へずりおちたために生じた表面の地すべり性地割れではないと判断した。

第65図 浅間山西方道路上のきれつ (Loc. 32).

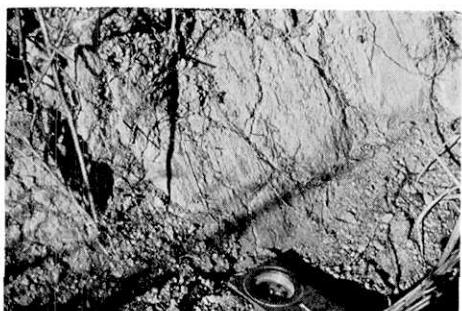
約50m西方では開口地割れの中の山側の壁に溶岩が露出し、その表面(N80°~90°W, 60°S)にrake(断層面上で水平線となす角)が75°(東方へ)~90°の断層条線が観察された(第68図)。これに対面する側の地割れ壁は黒色の表土である。この条線は今回の地震時の地割れの形成に伴って生じたと考えても矛盾しない方位である。

第68図 浅間山斜面上の地割れ、北東壁露岩  
上の条線 (Loc. 36).

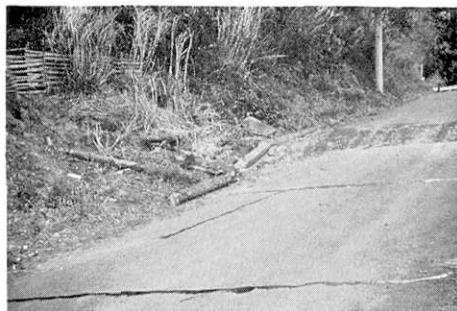
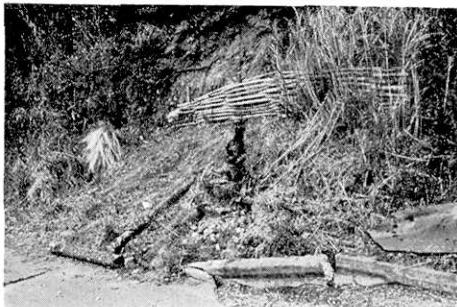
Loc. 37: 全電通労働学校へ至る道の△399.0の南。地割れ帶はほぼN40°~45°Wに走る。道路面を横切る地割れはほぼN60°Wで、割れ目のミ型配列がうかがわれる。路面には西落ちの段違いと、道路わきの縁石およびガードレールの左ずれ変位をもたらした。道路北側の縁石の列(N80°E)のオフセットは左ずれ45cm、上下変位は西側低下約35cm、地割れ帶を被っていた縁石(コンクリート棒、長さ160cm)は、上記の変位によって斜めになり、かつその西隣の縁石と約15cm重なった(第69・70図)。したがって、この縁石を水平にもどした時の重なりは15cm+ $\alpha$ 、さらにこれを縁石の列の方向にもどした時の重なり(15+ $\alpha$ + $\beta$ )が真のオーバーラップである。

$\alpha=160-\sqrt{(160)^2-(35)^2}=4\text{cm}$ ,  $\beta=160-\sqrt{160^2-(45)^2}=6\text{cm}$ であるから、オーバーラップ25cm、したがって、p. 1000の脚註\*\*の式に $O_f=45$ ,  $O_v=25$ ,  $T=35\text{cm}$ を代入して、変位・方位を求めると63cm, N39°W。この地割れ帶の走向はN40°W~N45°Wであるから、開口成分はあってもごく僅かである。地割れ帶の走向をN45°Wとした時( $\varphi=6^\circ$ )、その量はp. 1000の脚註\*\*\*の式より、 $H=\sqrt{25^2+45^2} \sin 6^\circ=5\text{cm}$ である。

第69図. 浅間山南方の道路のくいちがい (Loc. 37).

第70図. 浅間山南方, 縁石が右ずれ, 法面の切り取り面上にきれつが続いている (Loc. 37).

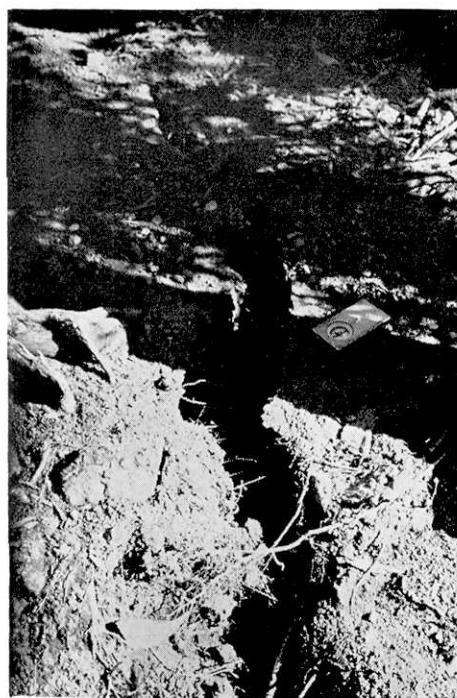
地割れ帶は、これから南東側の草地に入るが、この東南方、唐沢集落の最北端にある石垣昭四郎氏のミカン畠(集落最北端の山腹斜面にある)に再びあらわれる(Loc. 39, 第71図)。一般走向N50°Wで、ミ型に配列する雁行地割れ帶を形成し、北西部ではほぼ斜面の等高線沿いに、南東部では次第に高度を下げてミカン畠を斜断し、再び草地に入る。こ

第71図. 稲取トモロ岬北西方, ミカン畑上の地割れ (Loc. 39).
