## 58. 1978年伊豆大島近海地震の被害・

### 震度と地震断層

地震研究所 { 村 井 勇  
角 田 信 子  
辻 村 芳 子

58. *Damage, Seismic Intensities, and Earthquake Faults  
by the Izu-Oshima-kinkai Earthquake of 1978.*

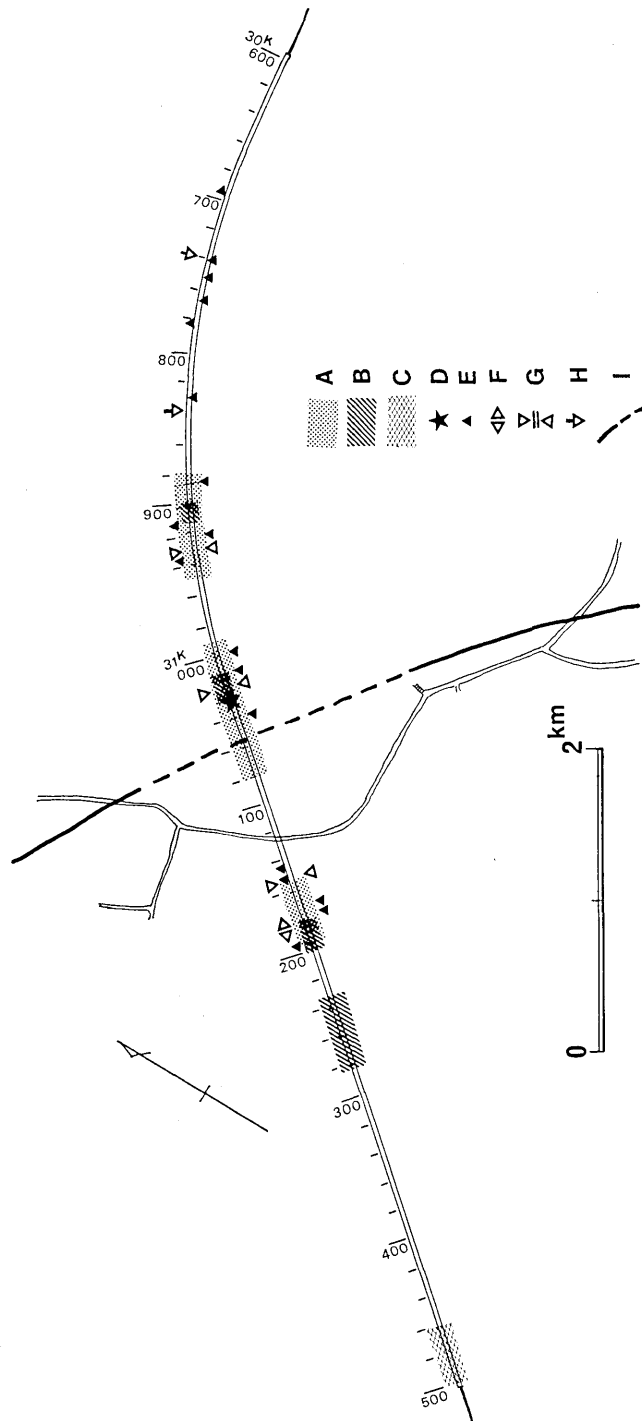
第18図 稲取トンネルの被害状況

地震に伴う被害は中央部の破碎帯に沿うと考えられる 3 ヶ所, 30k 880~950, 30k 990~31k 080, 31k 150~200 で特に著しく, 横圧力により卵型断面がたて長楕円形に変形し, 内壁にきれつや剝離を生じ, レールが著しく浮き上った. とくに 31k 030 では天端が崩落して土砂が噴出した(第 67 図). また 30k 910, 31k 030, 31k 190, 31k 230~280 付近で湧水が見られた(第 18 図). 下田側の直線部分から改測して, もとの中心線からのずれを測量した結果中心線が 31k 030 付近で著しく右横ずれしていることが明らかとなった(第 19 図, 第 20 図). この部分付近(31k 040)では, 東西方向の走向をもち北側へ 70°ほど傾斜した剪断面が見られ, 西側へ 15°傾斜する横ずれの条線が認められたという(国鉄技術研究所の吉川恵也氏の談話による). この部分での相対的な右横ずれ変位は 70cm 程度に達していた. さらに, 施工当時土圧変形が著しかった 30k 930 付近から 30k 750 付近にかけて右横

A: レールの浮上, B: 湧水, C: レールの湾曲, D: 天端の崩落, 土砂噴出, E: 側壁の剝離, ぎれつ, 避難所の破損, F: 側壁の開き, ぎれつ, レールつぎ目の開口, G: 圧縮によるぎれつ, トンネル断面の圧縮変形, H: 側壁の押出し, I: 地表における地震断層の位置.

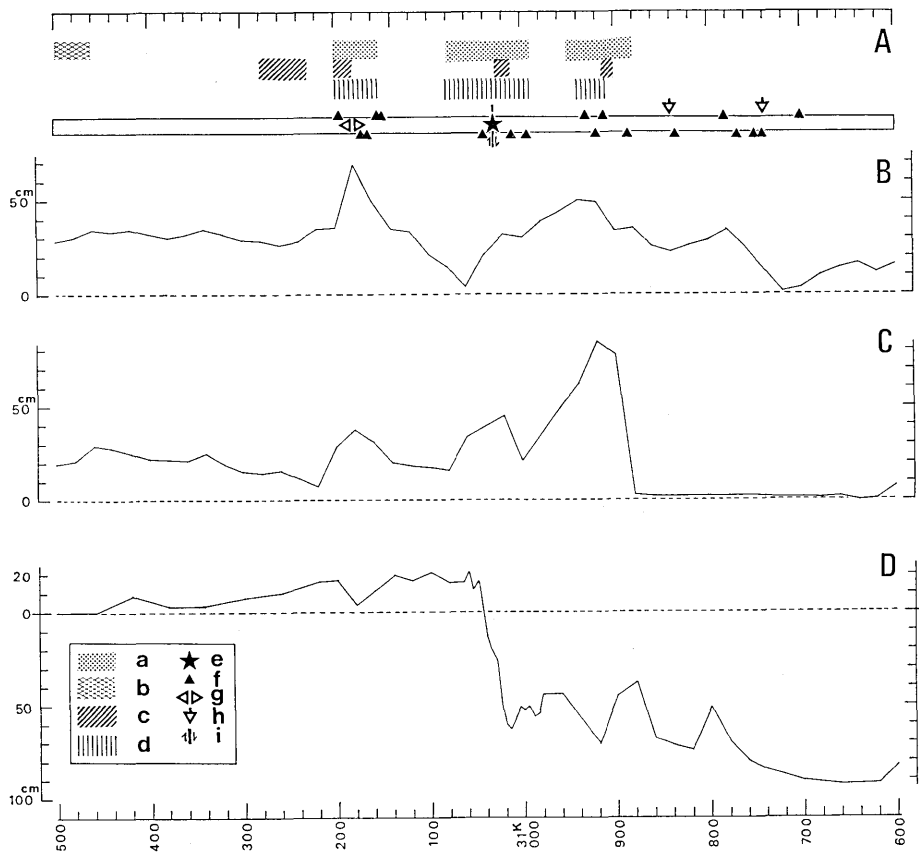
第20図 稲取トンネルの被害状況と変位

ずれがしだいに進行しており、伊東口では90 cmに近い横ずれが見出された。上下方向の変位は、レール面の浮上やトンネル断面の変形が著しいため明らかでない。レール面およびトンネル天端は全体にわたって上方に向かって変位し、とくにレール面は30k800～31k060, 31k160～180の範囲で上昇、天端は30k740～31k040, 31k140～200で上昇していた。これらは、トンネル破損の著しい部分に相当する(第20図)。下田口にたいして伊東口は20cmほど低下していた。

以上のようなトンネルの被害および変位の分布状況から見て、31k030付近で断層変位があったことは確実である。30k920付近および31k180付近については、トンネル全体の変形による歪が破碎帯の部分に集中して破壊が生じたと考えられるが、僅かな変位があったと見ることもできる。30k920付近には著しい断層破碎帯があり、稲取市街地を東西に横断する活断層の通過する位置にあたっており、右横ずれ変位のあった可能性も考えられる。30k910～960の間では補修後に土砂のしみ出しが見られたという。

A: 被害状況 (a: レールの浮上, D: レールの彎曲, C: 湧水, d: 圧縮によるトンネル断面の変形, 破損, e: 天端の崩落, 土砂の噴出, f: 内壁の剝離, きれつ, 避難所の破損, g: 内壁の開口きれつ, レールつぎ目の開口, h: 内壁の押し出し, i: 横ずれ断層の位置). B: 天端の上下変位 (トンネル断面の変形分を含む). C: 線路面の上下変位 (浮上の分を含む). D: 中心線の水平変位. (伊豆急行の資料に基づいて作成.)

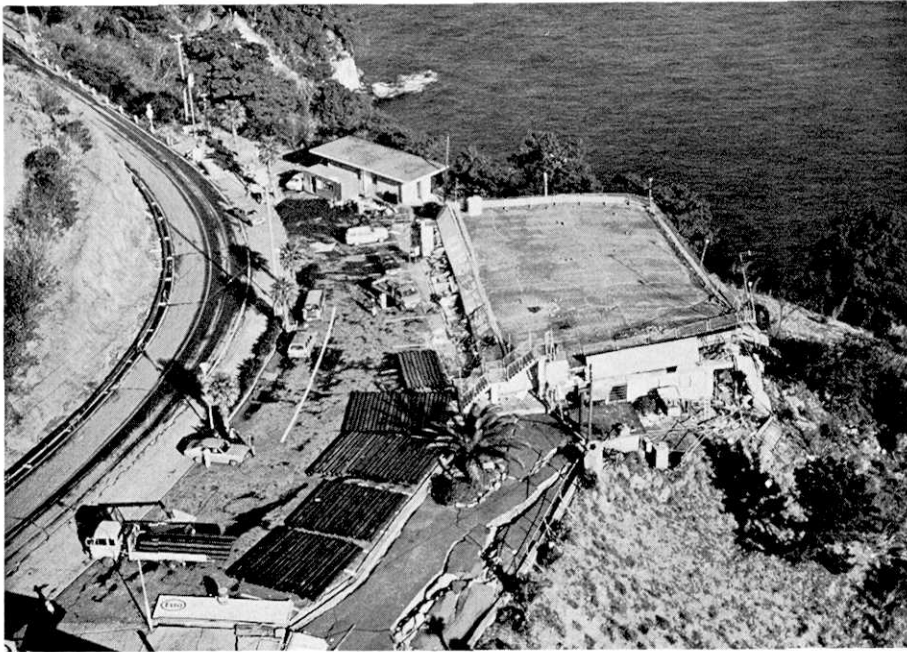
第22図 東伊豆町稲取，ドライブインの倒壊

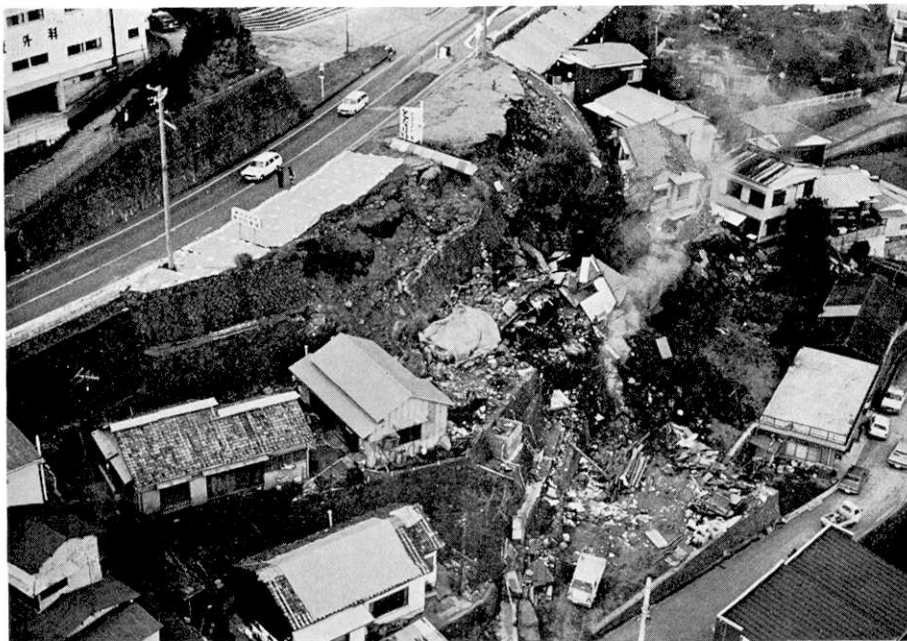
第23図 東伊豆町稲取，崖崩れによる家屋の埋没

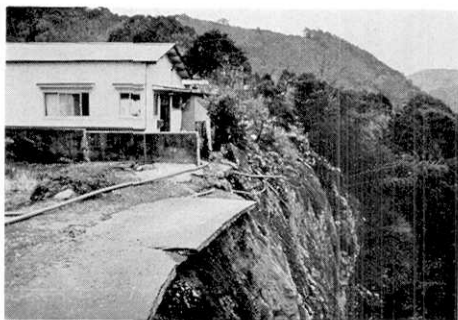
第24図 河津町七滝，河岸の崩落による  
家屋被害

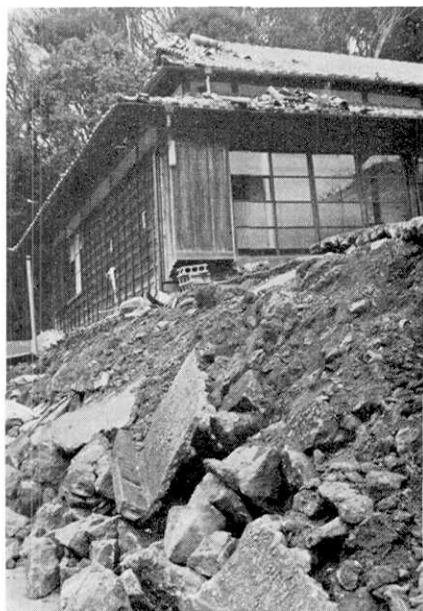
第27図 河津町見高入谷，擁壁の崩壊  
による家屋被害

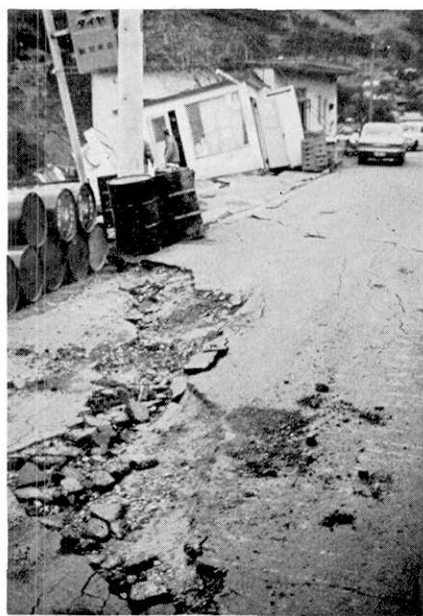
第28図 見高入谷，路肩の沈下に伴う  
建物被害

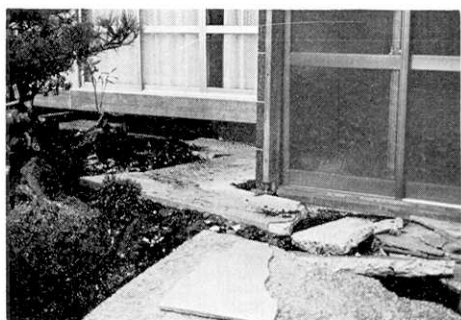
第29図 稲取入谷，断層変位に伴う家屋被害（田村豊作氏宅）

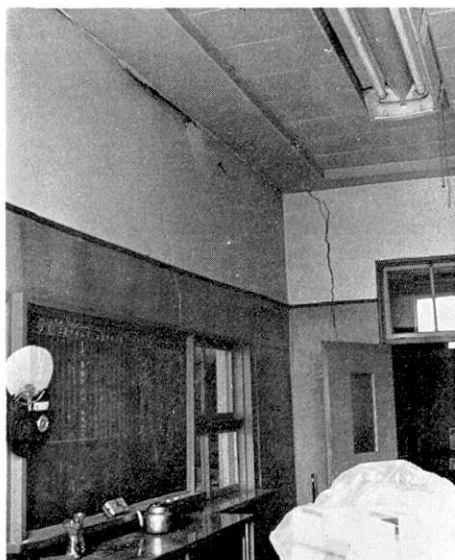
第32図 稲取，断層変位に伴う鉄筋コンクリート造建物の破損（稲取中学校）

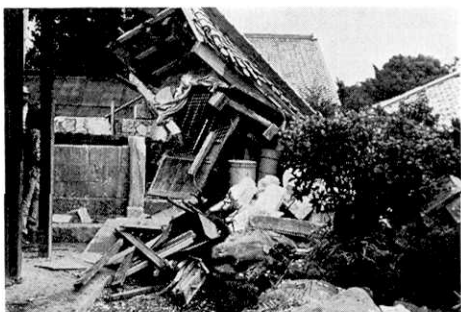
第30図 稲取入谷，断層上の倉庫の倒壊

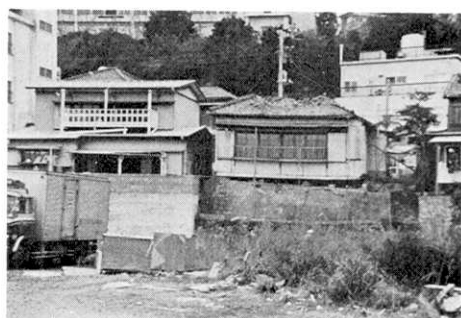
第31図 稲取水下，断層上の家屋被害

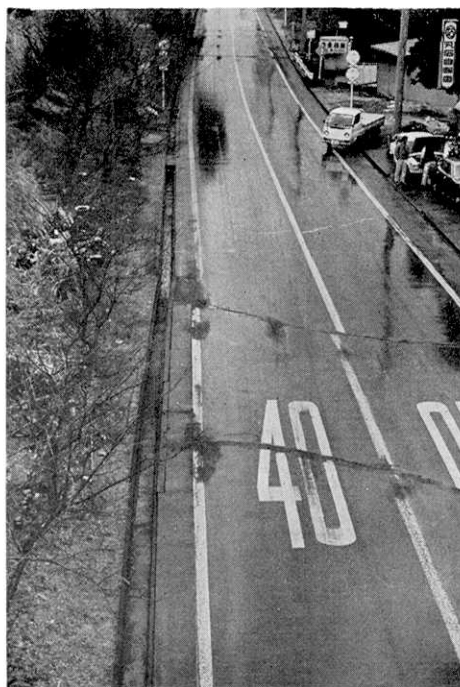
第33図 稲取水下，断層変位に伴う国道の破損（稲取中学校前）

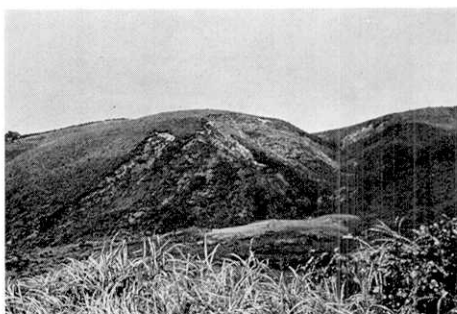
第34図 河津町，大池の地すべり

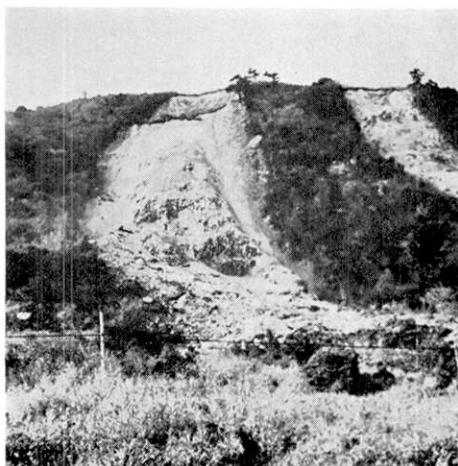
第37図 稲取，トモロ岬北の斜面崩壊

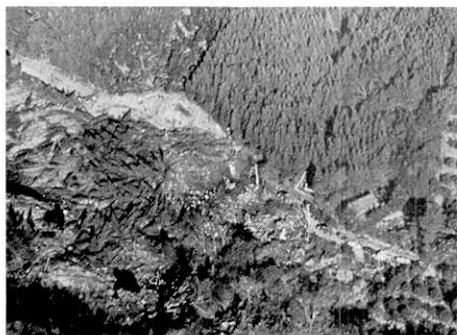
第36図 見高入谷七廻の地すべり

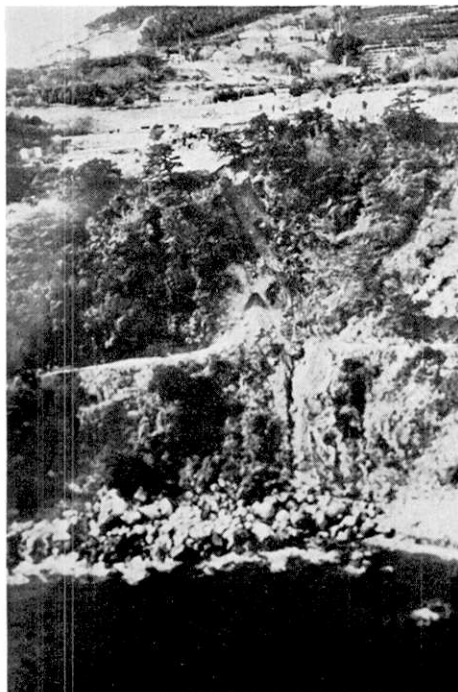
第38図 稲取，旧道ぞいの斜面崩壊

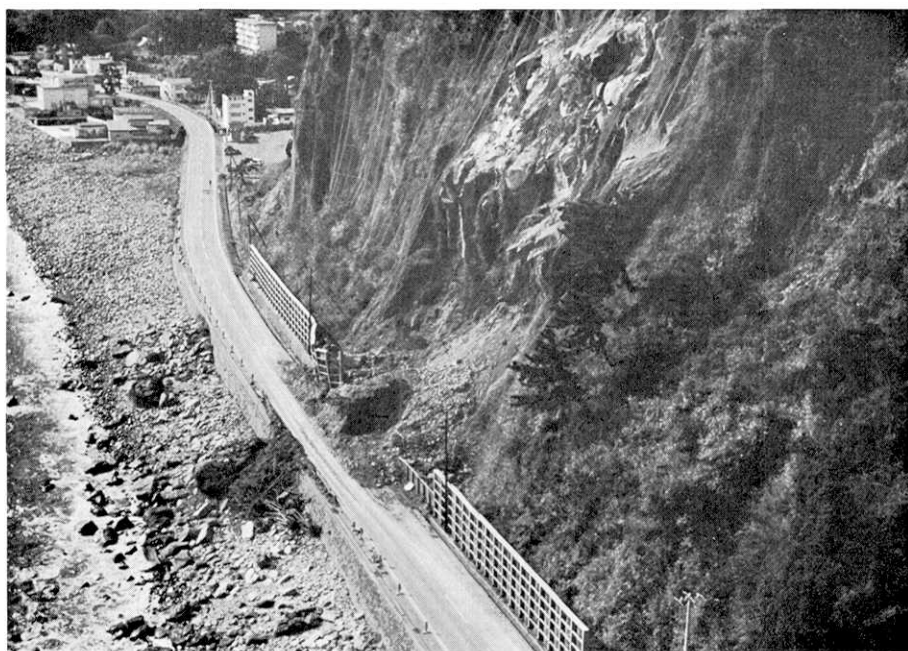
第39図 東伊豆道路沿いの斜面崩壊

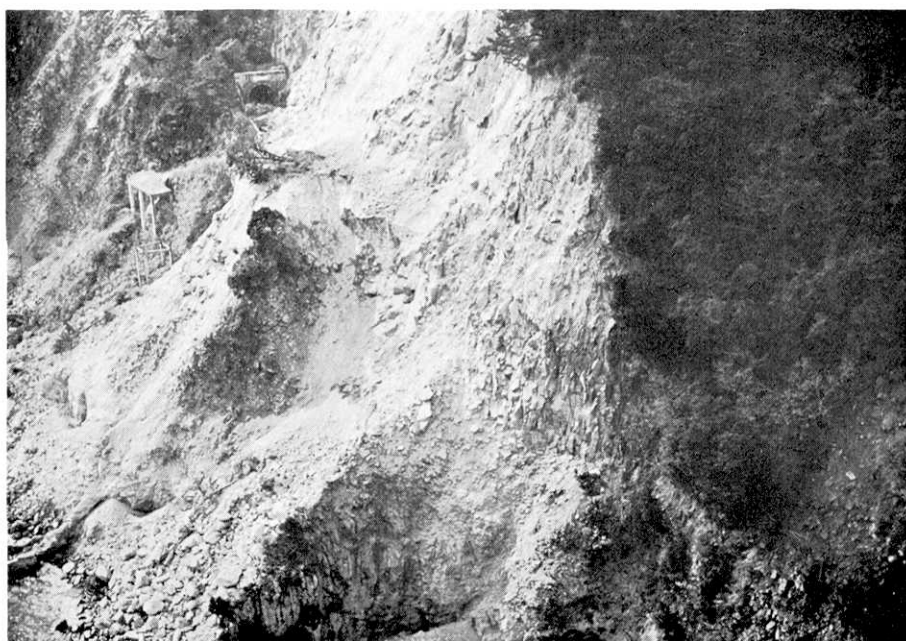
第40図 稲取, トモロ岬付近の斜面崩壊

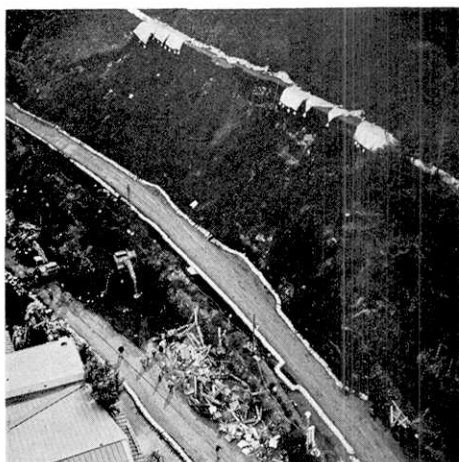
第41図 南熱川，国道沿いの斜面崩壊

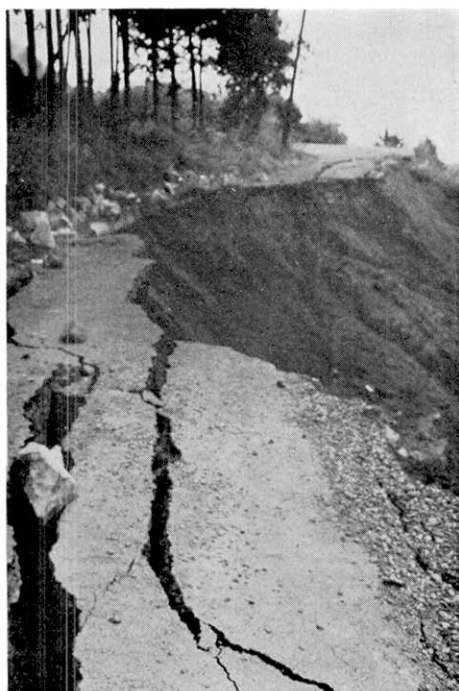
第42図 南熱川，国道沿いの斜面崩壊，頂部

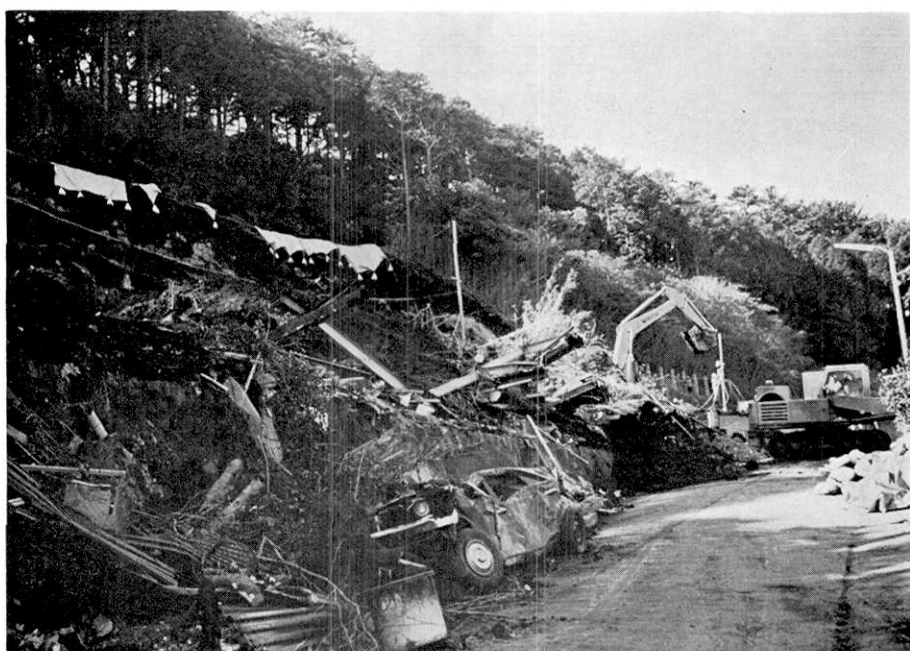
第43図 南熱川，国道沿いの斜面崩壊

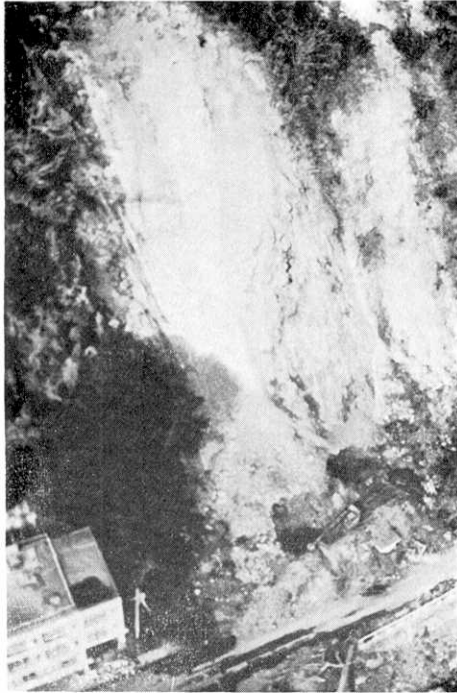
第47図 稲取，旧道ぞいの斜面崩壊

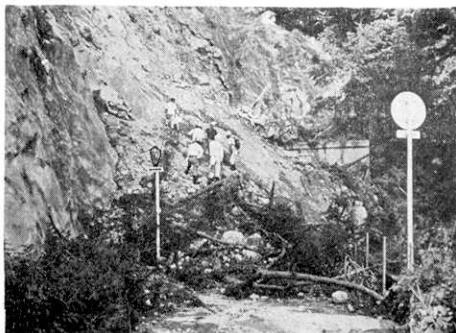
第46図 稲取，旧道ぞいの斜面崩壊

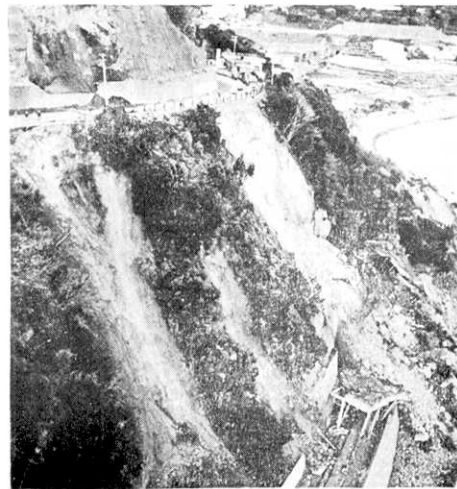
第48図 稲取，斜面崩壊による鉄道シ  
ェルターの被害

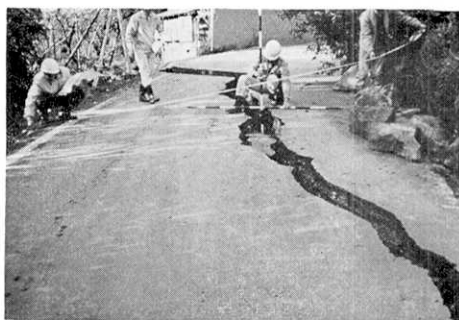
第49図 河津町川横，道路のきれつと沈下

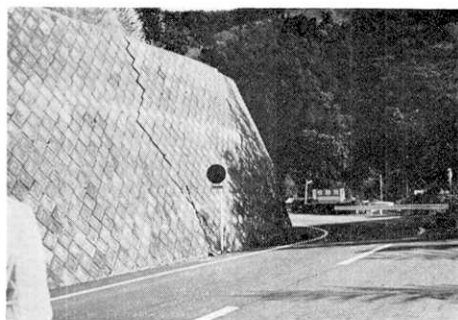
第52図 河津町川横，川合野，擁壁のきれつとふくらみ

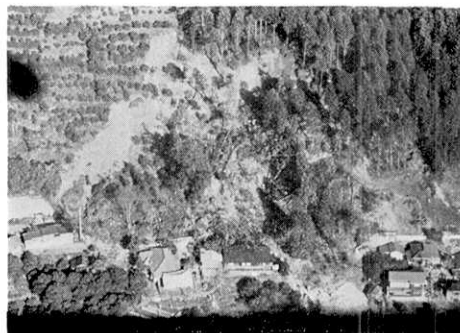
第51図 河津町川横，川合野，斜面崩壊

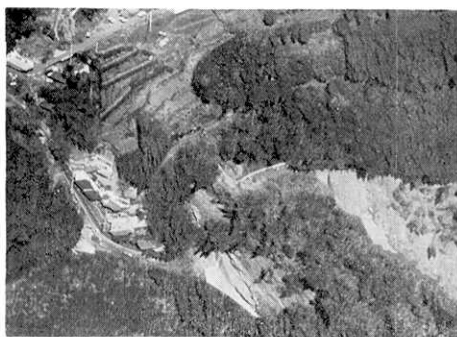
第55図 河津町七滝，斜面崩壊

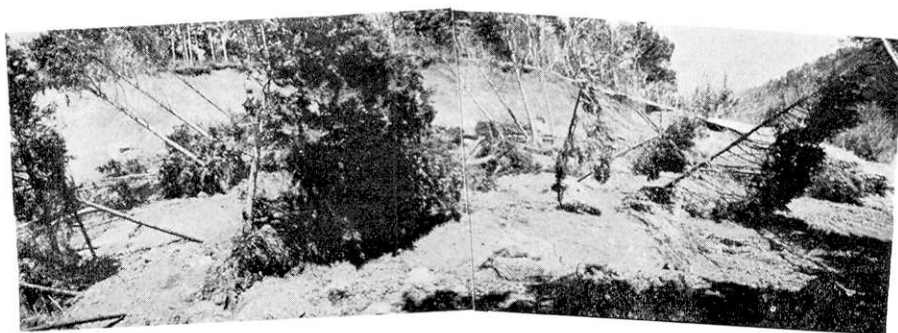
第57図 河津町七滝，斜面崩壊

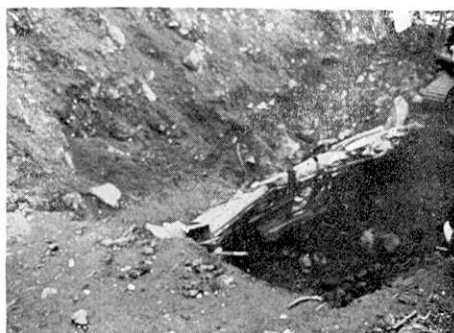
第59図 七滝，斜面崩壊によるバスの埋没

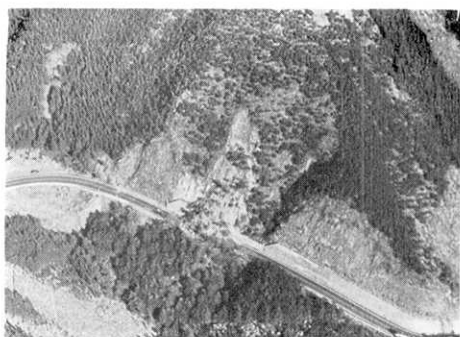
第60図 天城峠南の主要地方道修善寺一下田線に沿う斜面崩壊

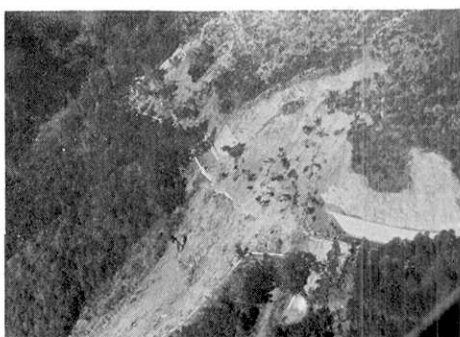
第61図 天城峠南の主要地方道修善寺一下田線に沿う斜面崩壊

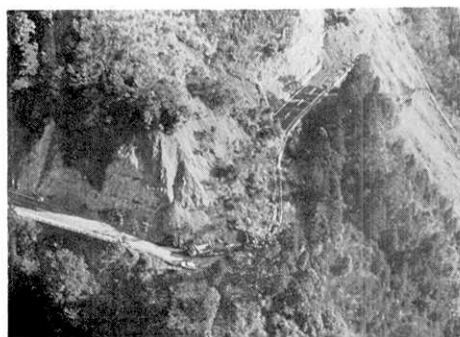
第62図 天城峠南の主要地方道修善寺一下田線に沿う斜面崩壊

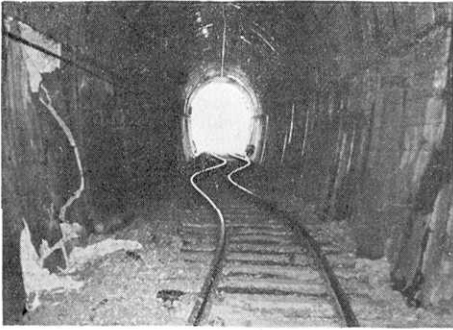
第66図 稲取トンネルの被害，線路の彎曲  
(31 k 460～31 k 500)

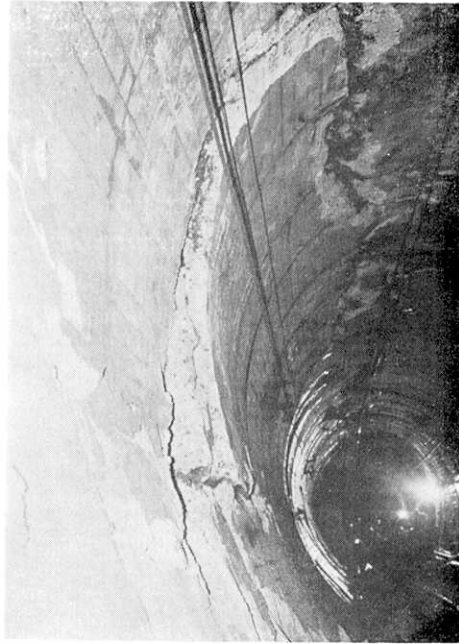
第69図 稲取トンネルの被害，側壁のきれつ

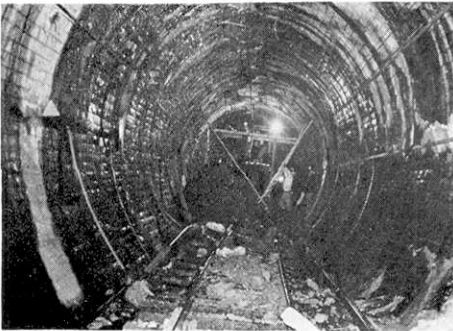
第67図 稲取トンネルの被害，土砂の噴出  
(31 k 030 付近)

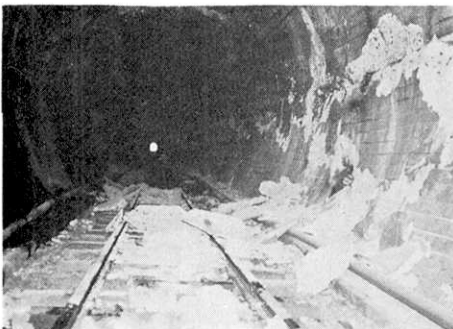
第68図 稲取トンネルの被害，側壁の剝離

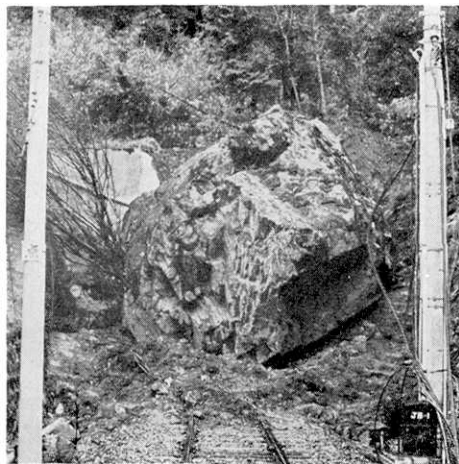
第70図 河津駅付近の線路上の落石

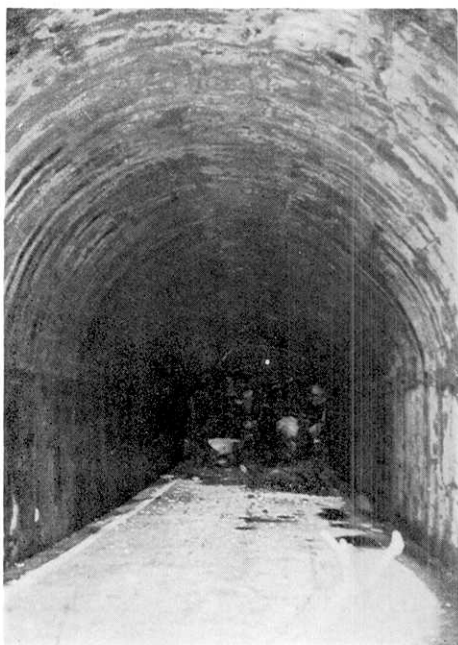
その他のトンネルの被害としては、稲取北方の黒根灯台付近で、旧道の城東トンネルの天端が崩落してトンネル中央部が埋没した。またその直上の国道のトンネルも側壁と天端にきれつ、剝離が生じた。このほか、稲取漁港で、港湾施設および防波堤にわずかな被害があった。（第66～74図）

第71図 稲取，旧道の城東トンネルの被害

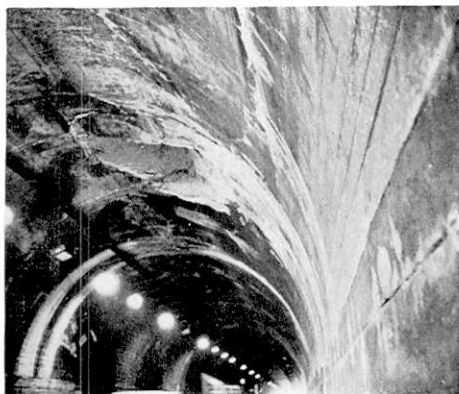
第73図 稲取，国道の黒根トンネルの被害

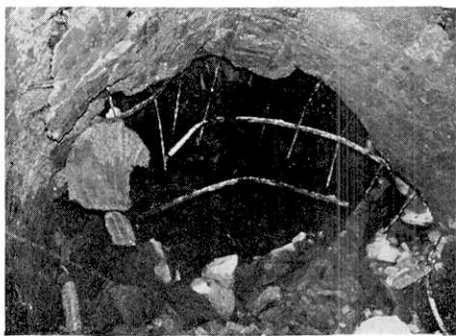
第72図 稲取，旧道の城東トンネルの被害，天端の剝落

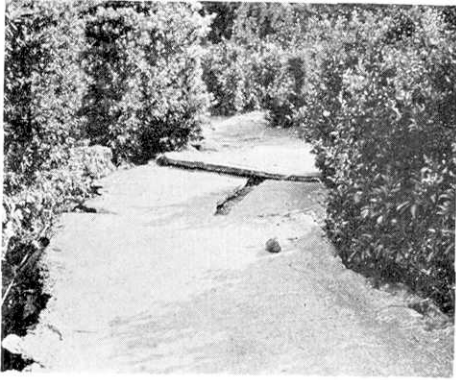
第76図 稲取，志津摩川西岸上の道路の破損

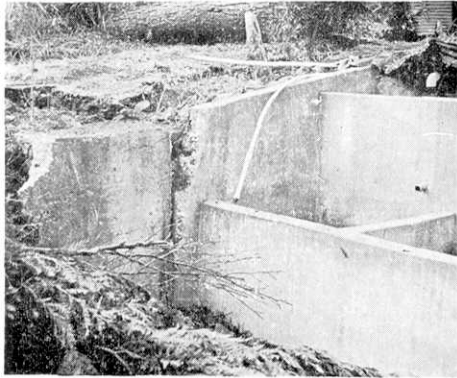
第79図 尾根上の地割れによる用水槽の破壊

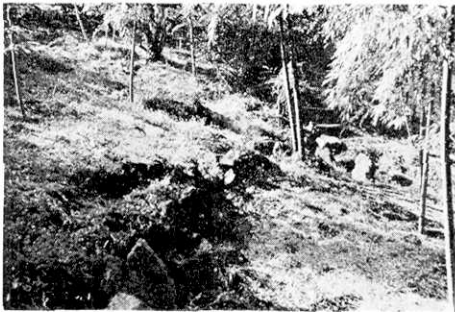
第77図 稲取，志津摩川西方の尾根東側に生じた雁行地割れ

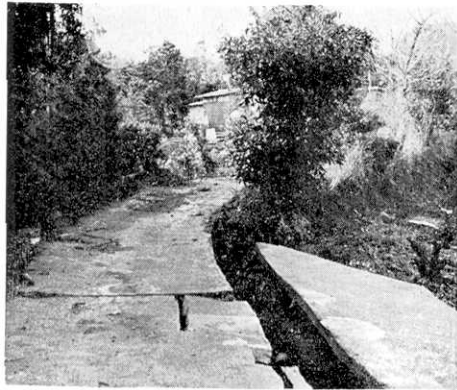
第80図 尾根上の道路の破損

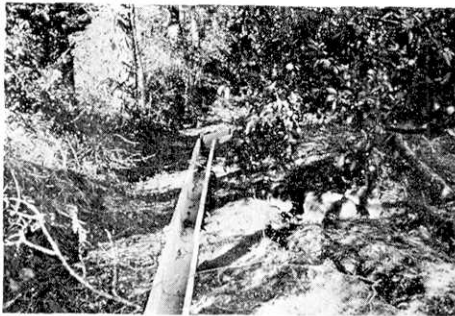
第78図 稲取，志津摩川西方の尾根東側に生じた雁行地割れ，水路がわずかに右横ずれしている。

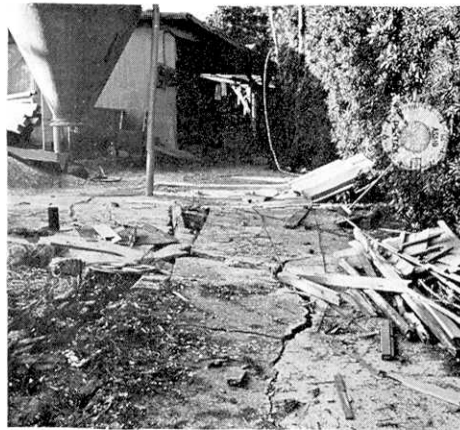
第81図 尾根上の鶏舎付近の被害

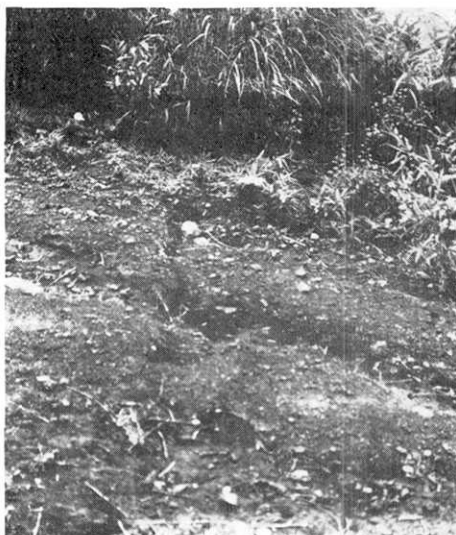
第82図 河津町，大池火口上の地割れ。

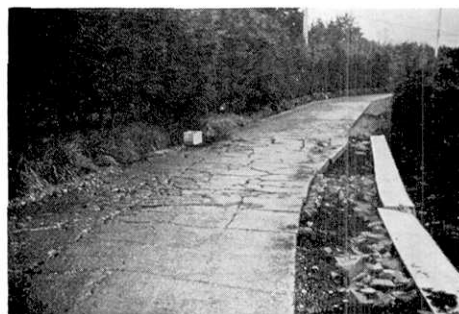
第84図 河津町上佐ヶ野における道路の破損，地割れが WNW 方向に続く。

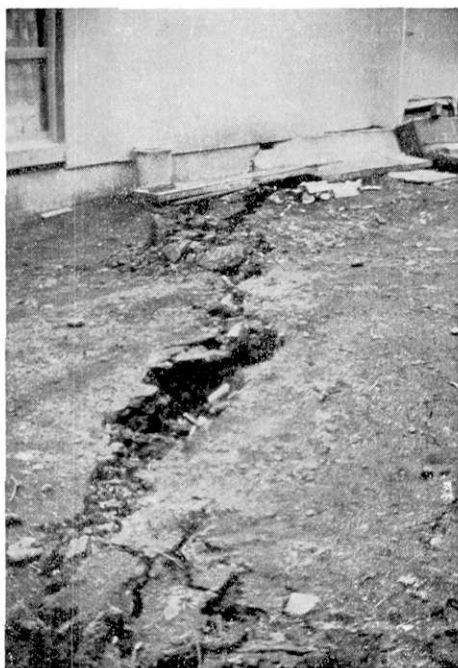
稲取一大峰山断層は、震源断層の方向とやや斜交して生じ、とくに大峰山の山麓部では前述のように北東側の陥没構造を限る断層崖に沿って現われた。断層が農道を切るあたりのミカン畑で石垣が切断され、崩れていたが、地震以前にも崩れがあった疑いがある。また、稲取中学校では、明らかに、今回の地震以前に生じていたコンクリート縁石のきれつが動いている(第86図)。東海ストア駐車場のきれつは、他の地割れ群との連続性が明らかでないが、古いひびわれの跡が認められた。稲取入谷地区の田村豊作氏宅の地割れは、今回現われた地震断層の中で最も明瞭な例であったが、1月14日の本震で生じて開口し、15日の余震の際にも動いて開口の一部がふさがり、ナマコ形の盛り上がりができたという(田村氏談)(第85図)。以上のように稲取一大峰山断層は、以前の運動の跡を示し、地すべりの性格を併せもつものと考えられる。

第85図 稲取入谷の地震断層（田村豊作氏宅裏），本震の際開口し，余震で再び動いて口がふさがり，中央のふくらみが生じたという。

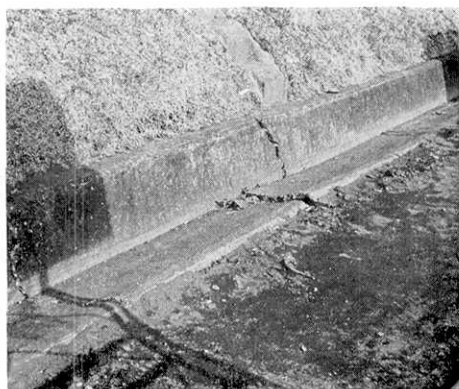
第86図 稲取中学校校庭のコンクリート縁石のきれつ，古いきれつが再び動いている。
