## 18. 1975 年大分県中部地震被害調査報告

### 建築・土木構造物の被害について

地震研究所  
伯野元彦  
南忠夫  
石田勝彦  
松井芳彦  
井上涼介

### *18. On the Damage to Structures Caused by the Ōita-Chūbu Earthquake of 1975.*

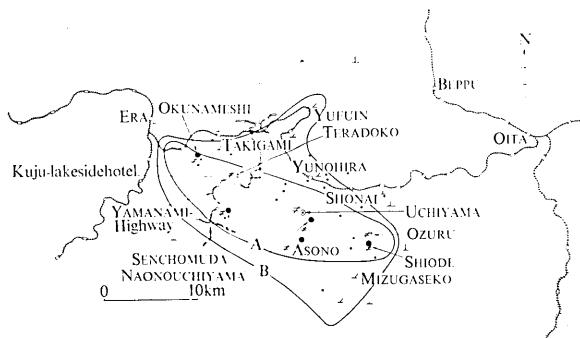
まず、各構造物の被害分布の状況を図で示すと、Fig. 1 は各地域の家屋の被害率\* の分布及び墓石の転倒率の分布を示し、Fig. 2 は道路、鉄道、水道施設、橋梁等土木構造物の被害分布を示す。Fig. 1 において、図中 A 線内は、墓石の転倒率がほぼ 100% の区域であり、B 線内は、墓石がほぼ半数以上転倒した区域である。両図より、各種構造物の

Fig. 1. Distribution of the percentages of damaged houses and fallen gravestones.

被害分布は、奥双石一内山一塩手を結ぶほぼ西北西一東南東のラインを中心として、そのまわりに帯状に分布していることがわかる。転倒した墓石の方向は、どの地域ともほぼ南北方向という場合が多く、倒壊又は傾いた家屋の方向は、九重地区では北～北西、内山地区では北～西という場合が多かった。又路面、地面等に入ったキレツの方向は、被害地域全般を通じ、ほぼ東西方向であった。これらのことから地震時に、地動加速度の水平成分のうち、南～南東方向が卓越していたことが推測されるが、このことは、発震機構と何らかの関係があるものと思われる。尚断層については、活断層が動いたという報告は見うけられず、断層の通過によるとみられる構造物の被害も認められなかった。

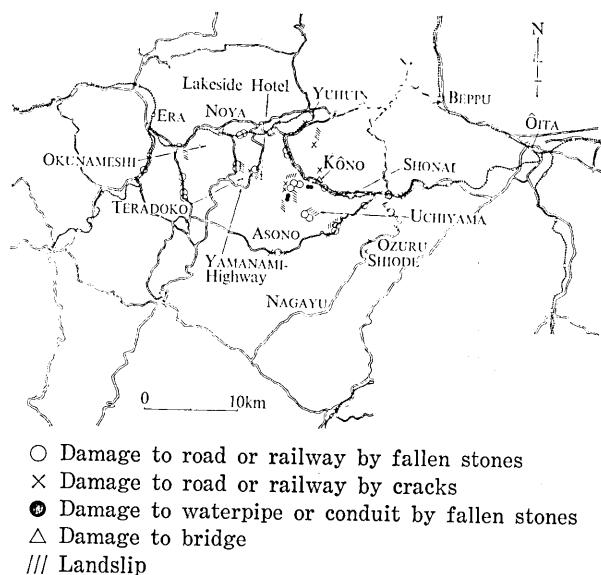
Fig. 2. Damage distribution of civil engineering structures.

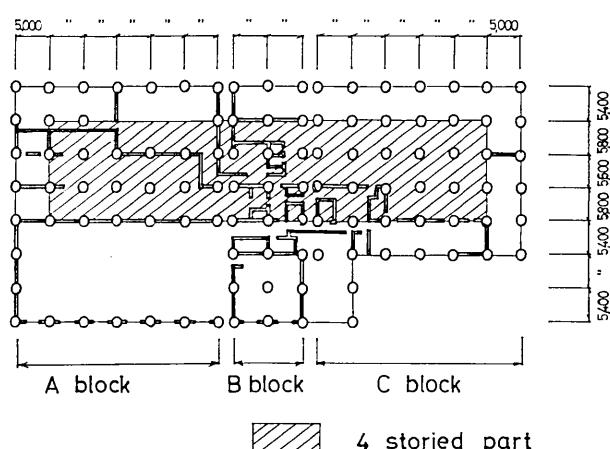
Fig. 3. Plan of Kujū Lake-Side Hotel.

成る。 (Fig. 3 参照) 基礎はベタ基礎で、構造的に一体として建設された地階部分の上に、長辺方向に 5 スパン、 2 スパン、 5 スパンよりなる三つのブロックが各々エクスパンションジョイントにより分離されている。このうち東側の C ブロックの被害が著しく、一階の高層部分が完全に倒壊した。 (Fig. 20) また低層部分では、腰壁、たれ壁による短柱がすべてせん断破壊したのに対し、長柱の被害は比較的軽微である。 (Fig. 21) 他のブロックについても柱、壁に大きな斜めひび割れが見られ、エクスパンションジョイントにも衝突した明確な痕跡が認められることから、この建物には相当大きな地震外力が働いたものと思われる。 (Fig. 22, 23) なお、地階部分の被害は比較的少なく、基礎の不同沈下も見られない。

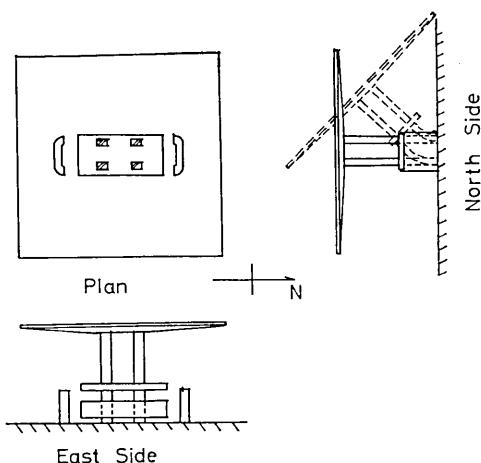
この地区における他の被害としては、当ホテル所有の狩場亭（木造平屋）が土台ごと北側にずれると共に、柱が柱脚部で折れ、上部構造も約 15 度傾斜した。 (Fig. 24) この建物は休憩所として使用されているため、内部の間仕切壁が無く、水平力に抵抗する部材が極端に少ない例である。また、ホテルから北方約 1 km のところに九州横断道路の料金所があり、これが西側に転倒した。 (Fig. 25) この建物は大きな屋根スラブを 4 本の鉄筋コンクリート造柱で支えており、 (Fig. 4) これが脚部で完全に崩壊している。特に帶筋間隔が約 35 cm と粗く、重心の高い片持梁形式の構造がこのような被害に至った一因と思われる。これ等の被害を除き、周辺の鉄筋コンクリート造建物（従業員宿舎 2 棟、山下湖畔荘、料金所管理建物）および鉄骨造建物（小田野池レストハウス、レイクサイドボール、レストハウス白鳥）には目立った被害はなく、従業員宿舎（男子寮）に付属する木造建物、ブロック造ボイラー室が盛土地盤のくずれに伴って 30~40 cm 移動した程度であることから（これらの建物の位置については Fig. 10 参照）、レイクサイドホテルの被害はむしろ特殊な例と考えられる。（尚 III-3 参照のこと）被害の原因については目下各方面で検討中であるが、この建物が山下池に突き出した半島の先端部分に建設されていること、東側ブロック 1 階の大部分が玄関ロビーとして利用されており、他のブロック、他の建物に比べて壁量が少ないと等が主な要因と考えられる。また各ブロック間の衝突による特殊な振動性状も問題となろう。

Fig. 4. Sketch of over-turned toll gate.

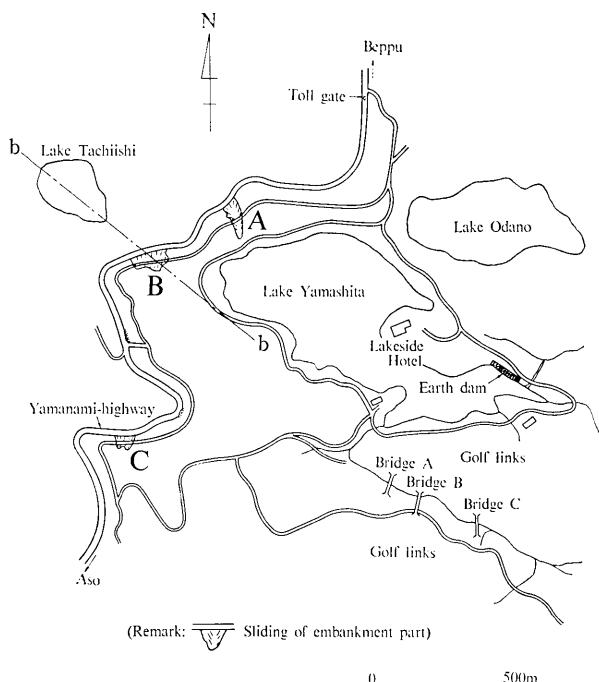
長大法面の崩壊としては、主要地方道の別府一の宮線（通称やまなみハイウェイ）の盛土部で Fig. 5 の A, B, C に示す地点に認められたが、崩壊土量はそれぞれ約 3,000 m<sup>3</sup>,

Fig. 5. Sketch around Lake Yamashita.

約 20,000 m<sup>3</sup>, 約 300 m<sup>3</sup><sup>4)</sup>, と B 地点が抜きん出て大きかったので, ここでは B 地点の崩壊についてのみ述べる。この別府一の宮線は, 1961 年 2 月に着工, 1964 年 10 月に全線供用を開始した比較的新しい道路で, B 地点は, Fig. 5 からわかるように立石池の南南東約 200 m のところに位置し, この個所では道路が約 350 m にわたり N80°E—N110°W の方向へ一直線に走っている。また, この地点の東南東約 1,000 m のところには, 大きな被害をうけた九重レークサイドホテルがある。文献 2) よれば, この地点の地山部の表層は粘性化したロームよりなると考えられ, また盛土部の材料は隣接地点から切土してきたシラスを含む火山灰土である。Fig. 36 にこの地点の被災後の航空写真を示す。写真の左手上方に立石池が, また, 右手下方に山下池が写っている。Fig. 6 は Fig. 5 の B 地点の b-b 断面であるが, これらの図よりわかるように, この地点では, 長さ約 100 m, 高さ約 30 m にわたり, 約 50 m 流下した。崩壊個所のスナップを Fig. 37~Fig. 40 に示すが, これらの写真よりわかるように, 道路幅員 (6.6 m) の約半分が (Fig. 37), 場合によっては 5 m 近くまでが (Fig. 38) 崩落しており, それに伴い路面のアスファルト版が破断し (Fig. 37, 38) 保護工の石張りと共にすべり落ちてしまっている。(Fig. 39) 次にこの大崩壊の原因を考察してみよう。Fig. 7 は九重町田野の別府阿蘇道路管理事務所の地震前後の降雨量のグラフであるが, これより, この崩壊地点を含む地域で地震直前の一週間に 100 mm 前後の降雨があったことが推測される。この降雨の影響と, 立石池からの透水の影響で, この地点の地山表層部および盛土部の含水比はかなり高くなっていたと推測されるが, それに加えて, 盛土材料が水に弱いシラスを含んでいたこ

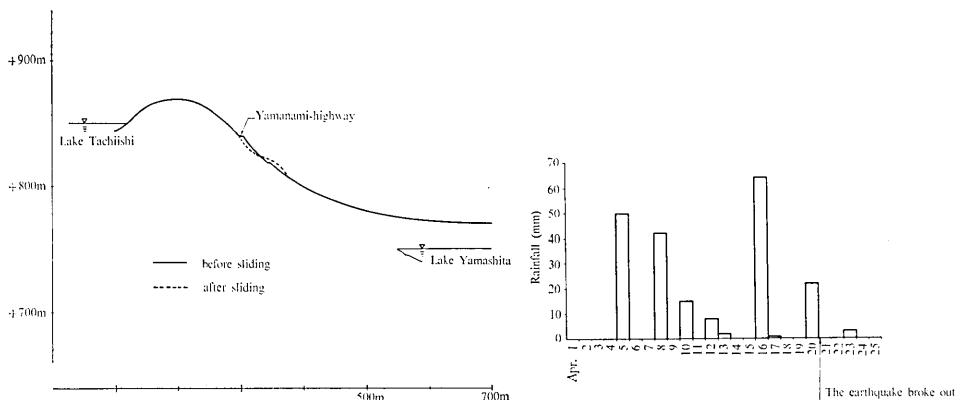
Fig. 6. The b-b section of Point B in Fig. 5.

と、盛土勾配がかなりきつかったこと (Fig. 6 参照, なお筆者らが自参したクリノメーターで測定した結果では、崩壊前の盛土斜面の法勾配は 1 割弱と推測される), この地点が地動の激しかった帶状の地域内に位置していること (Fig. 1, 2, 5 参照), III-3 で述べるように、この地点の地動加速度の卓越方向はほぼ N10°W—S10°E と考えられるが、それがこの地点を含む約 350 m の区間と丁度直交すること (つまり、この地点が盛土法面にほぼ直角方向の地動加速度をうけたと考えられること), 等々の影響が重なって、このような大規模な崩壊に至ったものと思われる。なお Fig. 40 の右手の崩壊個所の西隣の切取り斜面 (金網で保護されていた) は無被害であった。

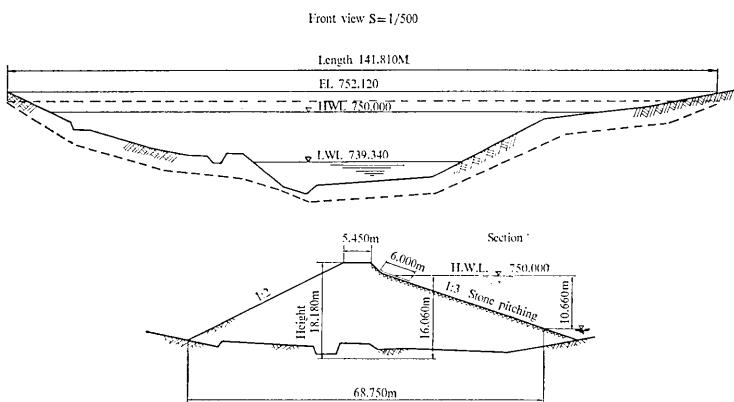
ここでは、被害をうけた山下池アースダムについてのみ述べる。このダムは、高さ 18.18 m、堤長 141.8 m で堤体が北東～南西方向に延びた Fig. 8 に示すような断面をもつアースダムで大被害をうけた九重レークサイドホテルの南東約 400 m に位置し（Fig. 5 参照）大正 4 年 9 月に竣工した。今回の地震により堤頂部に約 10 カ所、上流側斜面に約 10 カ所のキレツが生じたが（Fig. 48）キレツ幅は広いものでも 10 cm 程度で、地震後九

Fig. 8. The Yamashita-Lake earth dam.

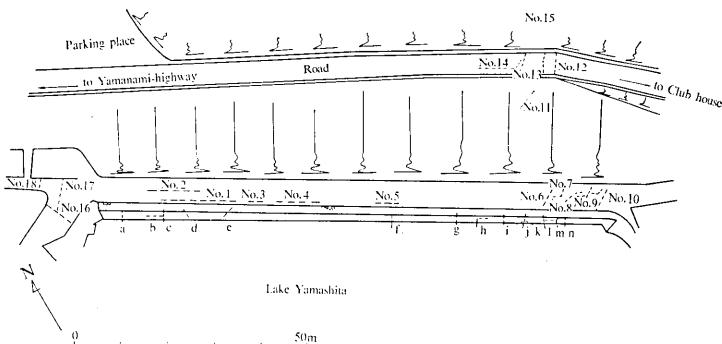
Fig. 9. Cracks in Yamashita-Lake earth dam.

州電力がボーリングによる浸透水の測定を行なった結果、キレツが堤体深部まで達している可能性はほとんどないと判断された。Fig. 49 は堤頂部の北西端に近い部分のキレツの状態を示す。写真で白く写っているのはキレツ上にキレツに沿って張られたビニールの紐である。この部分では、キレツが数本、ほぼ N80°E—N110°W の方向に平行して走っているが、堤体の北東側に堤体と平行して走っている道路上にも、これらにほぼ同じ方向のキレツが数本見られた。これらのキレツの位置、方向等については、Fig. 9 に詳しく

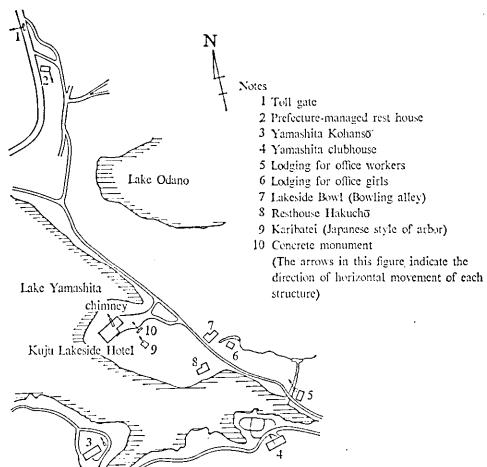
Fig. 10 は同ホテル付近の構造物の水平動の方向を示す。(なおこの項に関しては、II-2 c) も併せて読まれたい)

図について若干補足すると、図中、番号⑨の狩場亭とは Photo 14 に示した同ホテル所有のあずま屋で、写真で見られるように、柱が上部構造と共にほぼ N20°W の方向に傾斜した。また、番号⑩の石碑とは、レークサイドホテルの前庭にあった高さ 140 cm、幅 240 cm、厚さ 25.5 cm ほどのコンクリート製の板で、これが Fig. 64 に示すように、ほぼ N20°W の方向に台座から転倒した。また図に示してあるように、同ホテル屋上の RC 煙突がほぼ N10°W の方向に根元から倒れた。これらのことから、同ホテルはエキスピアンションジョイントにほぼ平行な方向(はりま方向)に強い地動加速度をうけたものと思われるが、この他の構造物に関しても、図中、②～⑤に示す建物では、架構の一部にほぼ S10°E～N10°W の方向に、何らかの(移動、傾斜等の)変状をうけており、以上のことを考え合わせると、レークサイドホテル付近一帯は、ほぼ N10°W～S10°E の方向に卓越した地動加速度をうけたものと思われる。III-2 1) c) で述べたように、この地動の卓越方向が、近くを走っている山なみハイウェイの大崩壊した個所の道路の走向とほぼ直交していることは興味深い。(Fig. 5 参照)

Fig. 10. The direction of horizontal movement (fall, shift, inclination etc.) of each structure around Kujū Lake-Side Hotel.

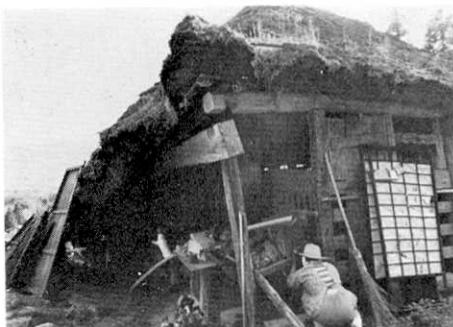
内山地区は総戸数 12 がすべて全壊したと報告されており、九重町寺床地区と共に今回の地震で最も大きな被害を出した地区の一つである。民家はゆるやかな南斜面に石垣で土留めをして宅地としたところに建てられているため、石垣がくずれて家屋に大きな被害を出した例が多い。(Fig. 11) この地方の民家は母屋(おもや)の外に畜舎、物置小屋、土蔵等を持つものが多く、これ等の建物は母屋に較べて一般に老朽化している。特に畜舎、

Fig. 11. Total destruction of shed due to failure of stone retaining wall.

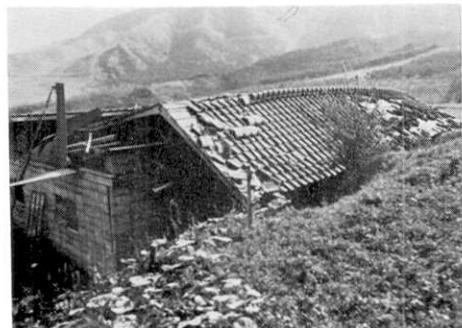
物置小屋は堀立て柱構造で側面を板張り土壁またはブロックで仕上げているが、壁面上部は吹き抜けにしてあるものもあり、水平力に抵抗する部材が少ないので柱が傾斜し、倒壊に至る例も見られた。(Fig. 12) 建物自体が大きく変形した形跡は障子の破れ柱の傾斜等に一部見られたが、(Fig. 13) 残留変形も一般に小さく、大振幅の振動が何回もくり返したものとは思われない。特に煉瓦を除き屋根瓦の落下が少なく、土壁に顕著な斜めひび割れはほとんど見られなかった。(尚、III-2 8 参照)。

Fig. 12. House tilted, due to inadequate horizontal resisting elements.

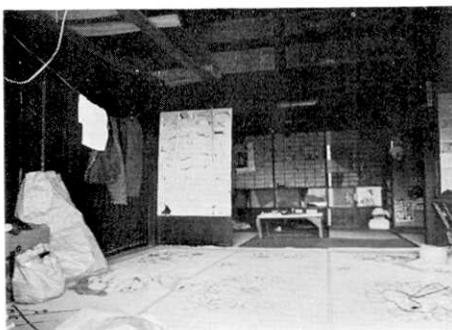
Fig. 13. Damage due to deformation.

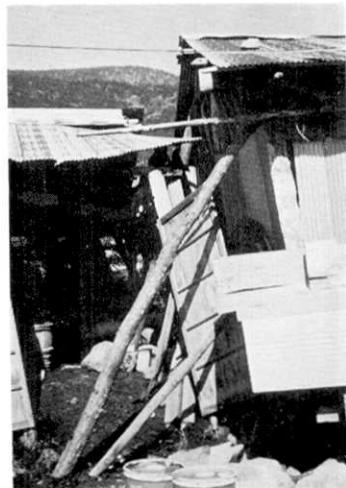
寺床は野上川上流の盆地状の平坦地に立地する十数戸の部落である。ここは 10 年程前に入植した開拓部落で、住家および物置小屋の多くは堀立て柱に板張りし、屋根に波形鉄板をしいた比較的粗末な構造をしており、この種の家屋では倒壊ないしは大きく傾斜しているものがほとんどであった。(Fig. 14) 一方、基礎に束を建てた標準的な構造の家屋では、若干の不同沈下、土壁の落下等を除き、骨組そのものに大きな損傷は見られなかった。(Fig. 15) 特に土壁については落下したものとほとんど無被害のものの対比が鮮明で、一部分がはく離したり、大きな斜めひび割が入ったものは少ない。Fig. 16 は Fig. 15 の建物で玄関の土壁が壁板ごと面外にはずれた例である。

Fig. 14. House tilted, due to poor construction.

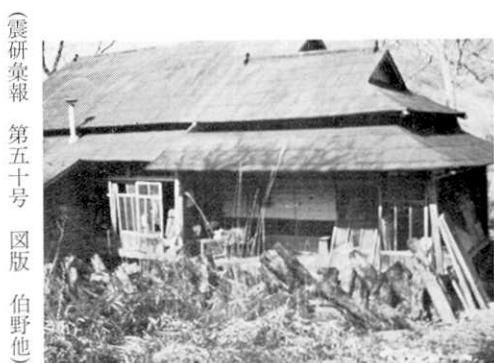
Fig. 15. Slightly damaged house.

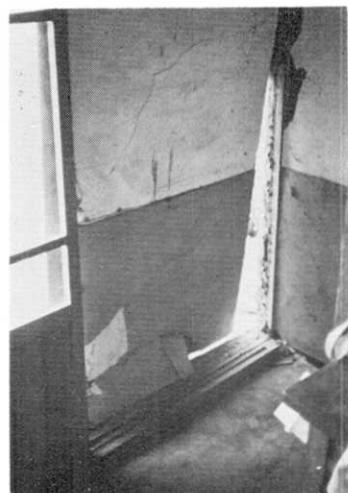
Fig. 16. Separation of mud wall by the entrance.

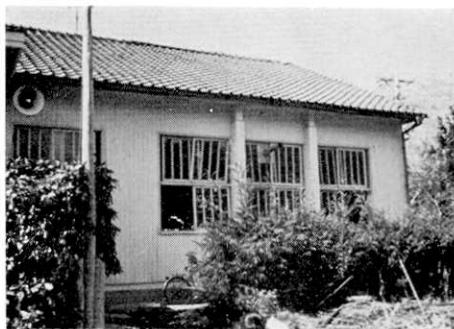
野矢小学校寺床分校はかなり老朽化した木造平屋で、一部不同沈下を起しているが、木製窓枠の残留変形等から見て、相当大きな振幅で振動したものと思われる。(Fig. 17) この建物に隣接した便所および物置小屋は倒壊しており、特に便所は基礎から北側に 20~70 cm 移動している。(Fig. 18, 19) 土台は極度に腐朽し、水平力に対して全然抵抗しなかったものと思われる。この被害例から、地動が衝撃的であったこと、上下および回転成分もかなり大きかったこと等が推察される。なお、ここでも屋根瓦の落下は見られなかった。

Fig. 17. Deformation of window.

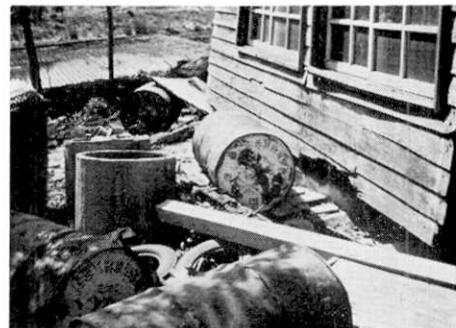
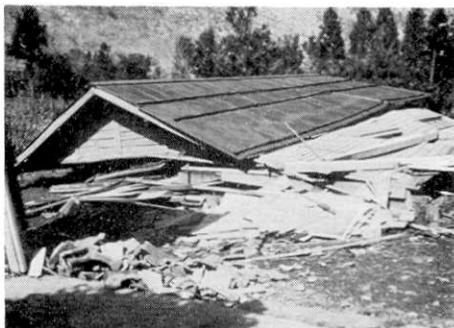
Fig. 18. Separation of shed from wall foundation.

Fig. 19. Total failure of storage shed.

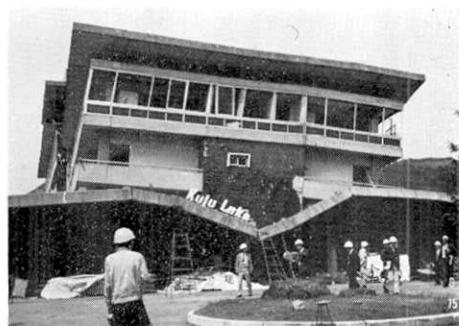
Fig. 20. Partial collapse of ground floor of Lake Side Hotel.

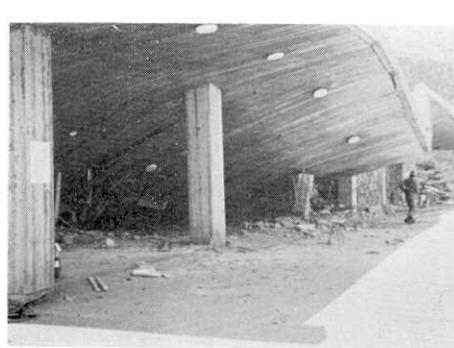
Fig. 21. Slightly damaged long columns.

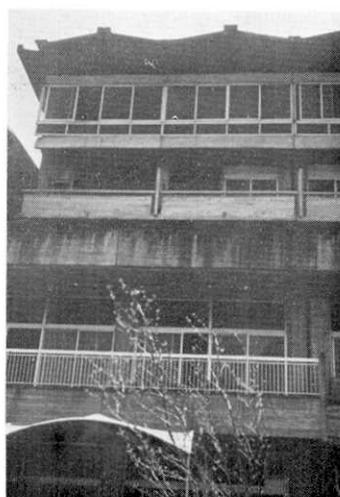
Fig. 22. Pounding of expansion joint.

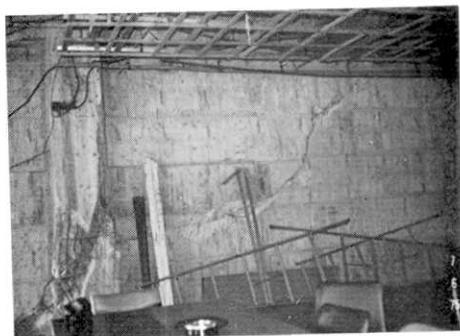
Fig. 23. Heavy cracks in seismic shear walls.

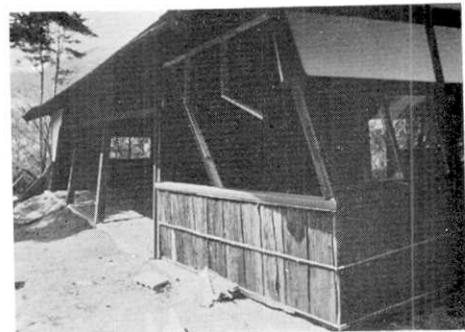
Fig. 24. Failure of open frame viewing hut.

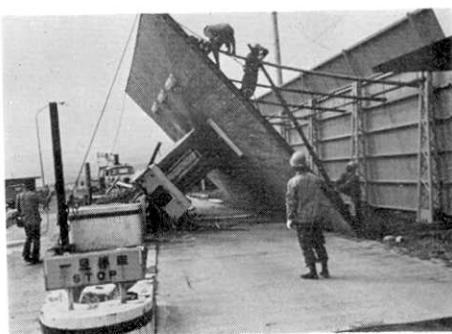
Fig. 25. Over-turned toll gate.

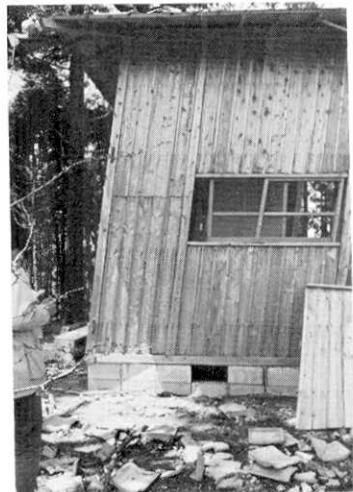
の落下、壁のはく離もあまり見られず、家屋の被害は一般に少ない。斜め材が一切無く、水平耐力が著しく小さいと思われる建物の一例として、Fig. 26 は小高い丘の上に建つ神社の集会所 ( $1.5 \times 1.5$  間程度) で、これが北側に大きく傾いている。このすぐ脇にあった社も北側に転倒し、丘の中腹まで転落していた。(Fig. 58) なお、この地域の墓石は跳躍した痕跡を残して 100 パーセント転倒している。(尚、III-2 8), 10 参照)。

Fig. 26. Tilted unbraced hut.

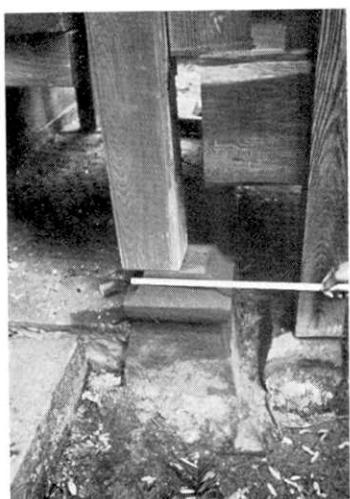
ここでも擁壁の崩壊に伴う物置小屋の被害等が見られた外には家屋の被害は少ない。全壊と報告されている家屋も裏山の切り取り斜面が一部崩壊したもので、建物の振動による被害はほとんど認められなかった。しかしながら、神社の石段が躍っていること、社の柱が土台から北側に 10 cm 近くずれていること (Fig. 27) 等から、瞬間的にはかなり大きな地動を受けたものと思われる。

Fig. 27. Column dislodged from footing.

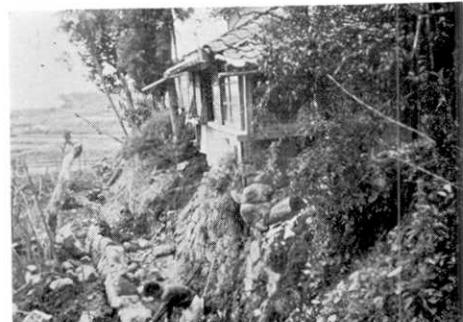
以上の被害地区以外に、ここでは庄内町上淵地区の被害について述べる。この地区的家屋は一般にかなり急な斜面に立地しているため、土留めのための石積みが高く、主な被害はすべて石垣の崩壊、沈下によるものである。(Fig. 28) 特に擁壁の間近に建つ家屋にはこの種の被害が多く、埋めもどし部分の土砂がゆるんでいるため降雨による崩壊の危険性もある。一方、建物自体の振動による被害は比較的古い神社、土蔵、畜舎等に限られており、ふき土の粘着力を失った棟瓦、老朽した庇類が落下した例がかなり見られた。(Fig. 29) また墓石の転倒、損傷が著しく、跳躍した痕跡がはっきり残っているものも少なくない。Fig. 30 は三段に積まれた墓石の上部が転倒し、墓穴をふさいでいた最下段の石板 3 枚のうち 2 枚が墓穴に転落したものである。

Fig. 28. House damaged due to failure of masonry retaining wall.

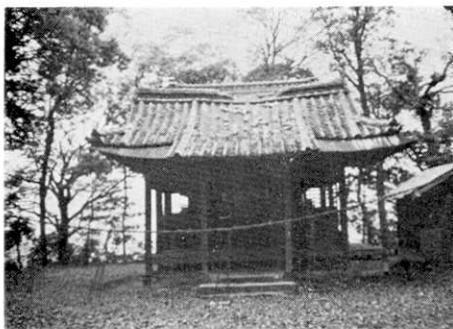
Fig. 29. Damage to roof ridge tiles of a shrine.

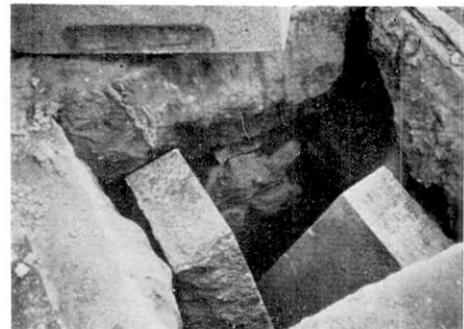
Fig. 30. Violent motion of stone blocks at a grave.

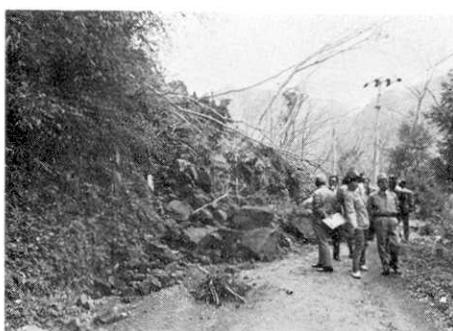
Fig. 31 は県道田野庄内線の庄内町熊群山付近の、風化凝灰岩よりなる切取り斜面の崩壊の状況を示す。ここでは同時に道路わきの電柱も数本倒された。この地域では、数カ所にわたり道路が崩壊土砂によって完全に埋没したが、崩壊の原因としては、風化凝灰岩が元来もろいこと、地震直前の一週間にこの地方に降った 120~130 mm の雨のため<sup>3)</sup> 斜面がさらにゆるんでいたこと、この地域が地動の激しかった帶状の地域内に位置していたこと等の悪条件が重なった為と解釈される。風化凝灰岩よりなる斜面の崩壊はこの他多くの個所で見られたが、この地域のそれはその中でも規模の大きいもの一つである。

Fig. 31. Slidden deposit on a road from cutting slope.

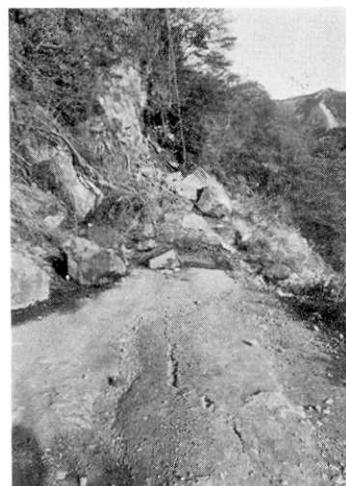
Fig. 32 は庄内町の直野内山から下直野へ向う途中の切取り斜面の崩壊の状況である。この個所は（斜面の岩質は定かではないが）風化はしておらず、含水量も小さそうであったが、高くそそり立った急勾配の切取り面で、見た目にも不安定な斜面であった。

Fig. 32. Slidden deposit on a road from cutting slope.

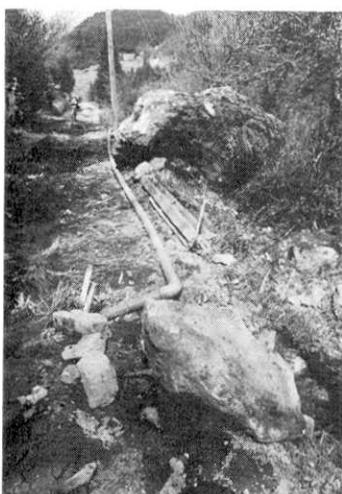
Fig. 33 は湯布院町南部の林道の田伏付近の切取り斜面からの落石の一例である。この地域では落石、転石のため、埋設水道管も被害を受けたが、それについては 7) で述べる。なお、以上述べた現場を含めてほとんどの林道、県道の切取り斜面には保護工が施されていなかった。

湯布院町南部の扇山付近の水源から湯平温泉に至る簡易水道の埋設石綿管、鉄管等が、30 数カ所で転石、落石等による被害をうけた。この埋設管は林道の路肩沿いに、地下約 50 cm のところに埋められていたが、林道の切取り斜面からの 1 個最大 70 m<sup>3</sup> もの石の落下により多くの個所で圧潰した。Fig. 33 は、写真左手の斜面からの転石の一例、Fig. 50 は、圧潰した鉄管を新品と付け替えたところである。この地域の斜面は砂礫、泥等がまじった崖錐ないしは沖積錐堆積物より成り(文献 4))、地動によって崖錐中の岩が抜け出した。

Fig. 33. Fallen stones on a road which destroyed a water pipe buried 50 centimeters below the surface of the ground.

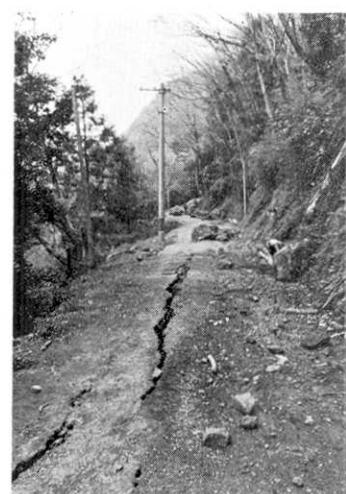
Fig. 34. Cracks on road surface.

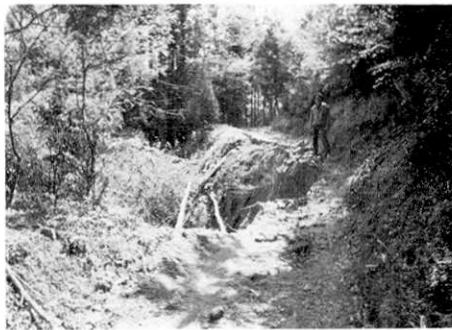
Fig. 35. Slope failure of embankment.

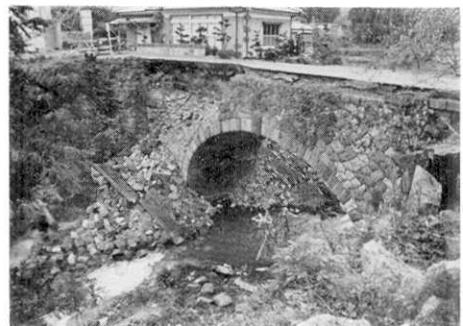
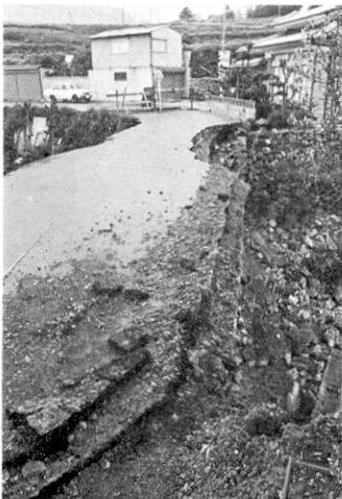
道路橋でもっともひどい被害をうけたのは国道 210 号線の庄内町幸野にかかる幸野橋である。この橋は橋長 19.4 m、幅員 4 m の大正 14 年に架設された古い形式の石造アーチ橋で、Fig. 41, 42 に示すようにスパンドレル部分の裏込土砂の一部がおさえの空石積と共に崩れ、ために通行不能となったが、主構のアーチリング部の石積みは無事であった。古来ヨーロッパの地震国イタリアで、古代ローマの約 2000 年前に建造された道路橋、水路橋等の石造アーチ橋が幾多の地震に耐えて来たのを見てもわかるようにアーチは一般に地震に強いが、今回もアーチ本体に限ればそのことが実証された。

Fig. 41. Damage to spandrel stone masonry of Kōno stone arch bridge.

Fig. 42. Damage to spandrel stone masonry of Kōno stone arch bridge.

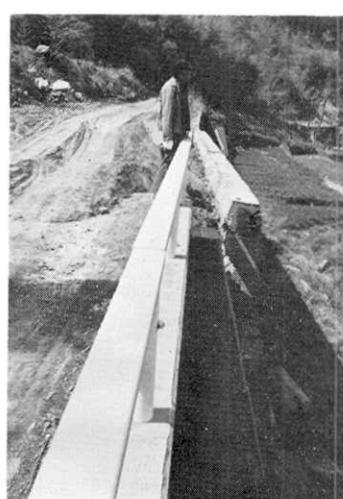
Fig. 43 は湯平と内山を結ぶ林道の途中に位置し、花合野川にかかる無名橋のアーチ部の擁壁のはらみ出し、および橋台裏込め土の沈下の状況である。この擁壁は間知石を練積みして作ったもので、頂部が一番大きいところで 60 cm 程外側に傾斜しており、また裏込土は数 10 cm 沈下している。なお、文献 4) によればこの橋はスパン 20 m、幅員 4 m の単純支持プレートガーダー橋で、橋桁が橋軸方向（南北方向）に相対的に振動し、そのため固定支承のボルト（ $\phi 20$  mm）が変形し、橋桁に衝突された橋台に数 cm 幅の水平方向の亀裂が発生したが、桁本体には全く変状が認められなかった。以上この無名橋にみられたこれらの被害は、山間部での直下型地震による橋桁のうける被害の典型的なものである。

Fig. 43. Swelling of masonry retaining wall and settlement of soil behind bridge abutment.

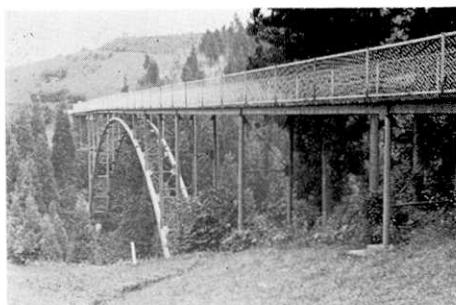
これらのうち、①～③は、橋桁が相対的に橋軸方向に圧縮されたためうけた変状と解釈されるが、そのうち①の橋面の上昇量についてみると、A、B、C 橋について、それぞれ 18, 8, 16 cm であり、また②、③の変形量については数 cm～10 cm 程度のオーダーである。また、⑤は、支承部のアンカーボルトの変形（A、B 橋）、切断（C 橋）、橋桁が橋台に相対的に衝突したことによる橋台のキレツ、移動等この種の地震による橋梁被害としてはポピュラーなものである。なお、3 橋とも橋桁と橋台とは左岸（南岸）側で衝突しており、右岸（北岸）側ではその間にすき間が出来ていた。

Fig. 44. Rising of floor deck by 16.5 cm of pipe-arch bridge.

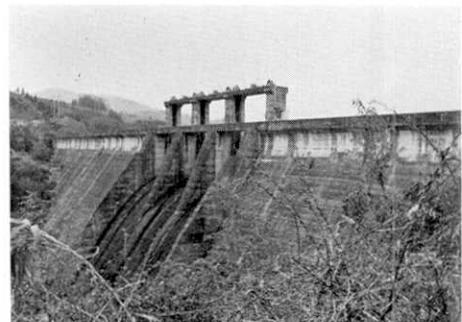
Fig. 45. Serikawa gravity-type concrete dam. (No damage was discovered.)

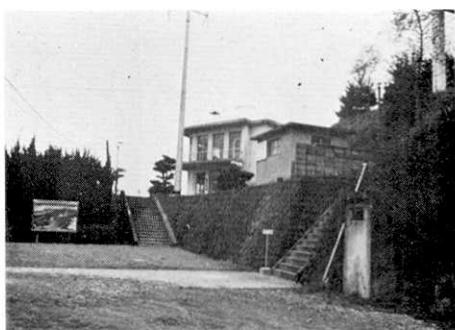
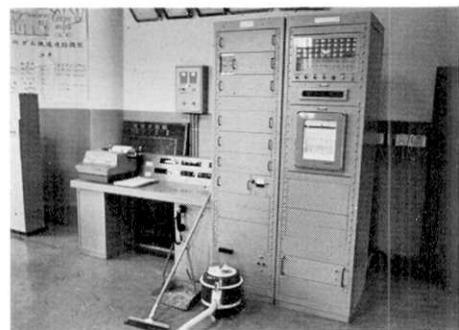
地動の激しかった帶状の地域内にあったコンクリートダムは、直入町北東部の重力式芹川ダム唯一である。このダムは、塩手部落の北東約 2 km に位置し、高さ 52.2 m、長さ 193.0 m の Fig. 45 に示すような県営ダムであるが、堤体には何ら変状は認められなかった。なお Fig. 46 はこのダムの堤体から約 200 m 離れたところにある RC 建築の同ダム管理事務所であるが、壁や柱の一部に大きいところで幅 1 cm 程のキレツがあり、窓ガラスはほとんど割れ、1 階の管理室内のダム制御管理機器がロッキングしてかなり躍った。Fig. 47 は復旧後の室内の様子であるが、この建物の被害から見て、芹川ダム付近一帯は最大 200 gal 程度の地動をうけたものと思われる。

Fig. 46. Control office for Serikawa dam.

Fig. 47. The interior of the room of the control office.

Control instruments rocked violently, windowpanes were broken badly, and walls and columns had some cracks.

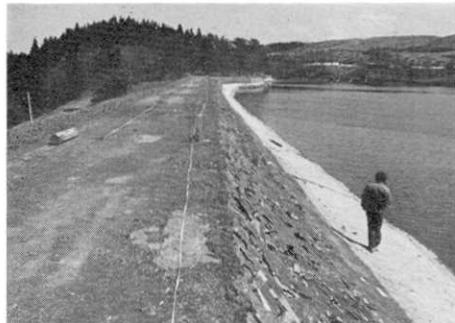
Fig. 48. Yamashita-Lake earth dam. There were many cracks in the stone pitching.

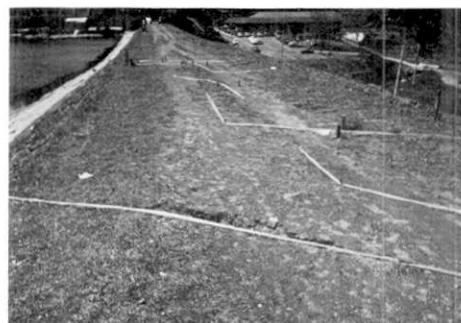
Fig. 49. Cracks on the surface of the crest of Yamashita-Lake dam.

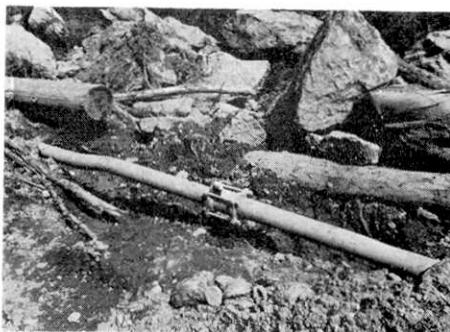
Fig. 50. A new water pipe which is replaced with the old one crushed by fallen stones.

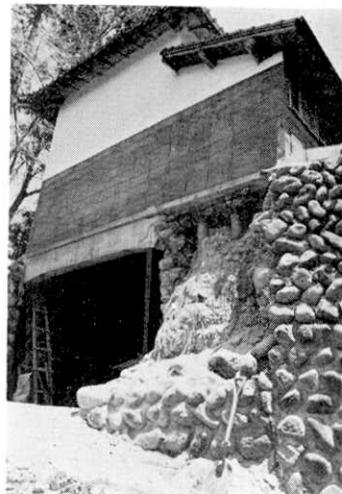
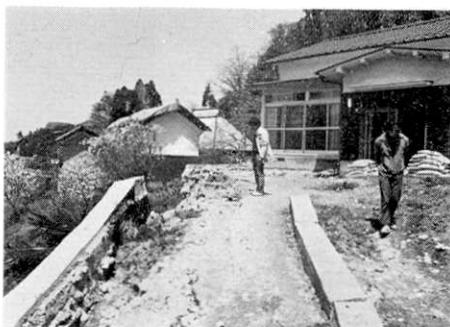
Fig. 51, 52 はいずれも九重町奥双石部落の民家の石垣の被害状況である。前者は玉石を練積みした石垣としては最も簡単なもので、強度も弱いが、写真に示すように振動によってモルタルにクラックが入り、石垣が裏込め土と共に崩壊した。しかし家屋の方は、基礎の下に打ってあった鋼管グイが効いて、被害はほとんどなかった。後者は写真左手から中央にかけて巡らしたコンクリートブロック造の擁壁がはらみ出し、裏込め土が沈下し、擁壁の出隅み部分が裏込め土と共に崩壊したもので、裏込め土の沈下に伴い家屋の布基礎に多くのクラックが入ったが、家屋自体には被害はほとんど認められなかった。

Fig. 51. Damage to masonry retaining wall at Okunameshi village.

Fig. 52. Damage to masonry retaining wall at Okunameshi village.

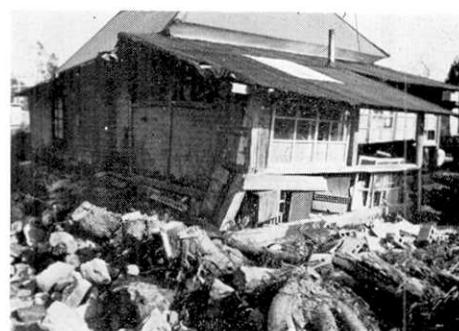
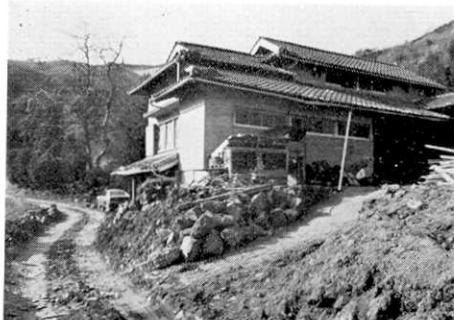
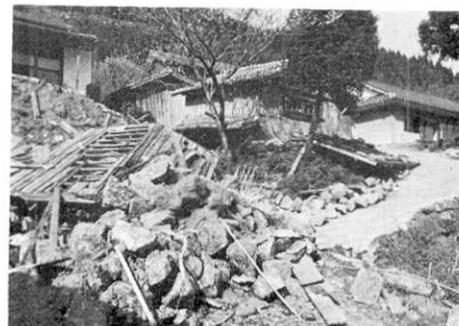
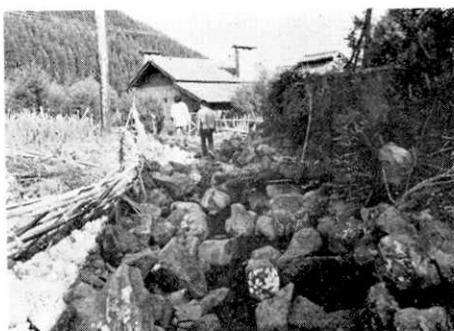
の石垣は割石積みまたは雑石積み（いずれも空積み）の規模の小さいもので、全ての石垣が石の抜け出し、石垣全体の崩壊等の被害をうけた。Fig. 54 の現場では、裏込め土の沈下、崩壊に伴い家屋の基礎が不等沈下し、家屋にキレツの発生、架構の傾斜等の被害が生じた。また Fig. 56 の現場では、道の両側の石垣がくずれて道を埋めてしまった。

Fig. 53. Damage to stone retaining wall and house at Uchiyama village.

Fig. 54. Damage to stone retaining wall and house at Uchiyama village.

Fig. 55. Damage to stone retaining wall at Uchiyama.

Fig. 56. Damage to stone retaining wall at Uchiyama.

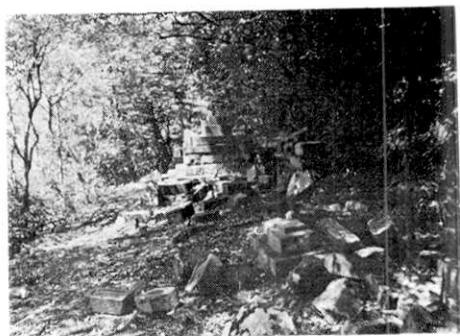
Fig. 57 は九重町奥双石部落の墓地で、1基を残し全部倒れた。転倒方向はほぼ北向きで、この墓地の近くの社が北向きに転倒していること（Fig. 58 参照。なおこの現場は Fig. 26 の傾斜した建物の右隣）等を考え合わせると、奥双石一帯は南向きに卓越した地動加速度をうけたものと思われる。Fig. 59 は同墓地の墓石の 1 つで、台座に墓石が何度もロッキングした跡が残っている。

Fig. 57. Graveyard at Okunameshi. Almost all gravestones fell.

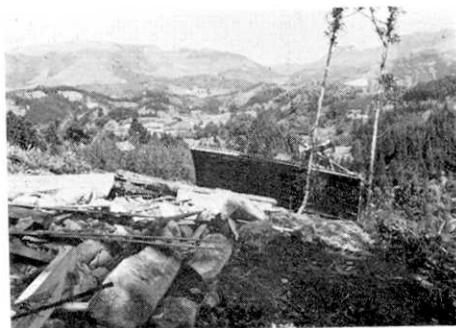
Fig. 58. Wooden shrine on the hill at Okunameshi which overturned onto the hillside.

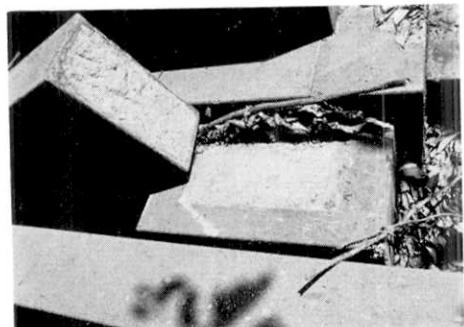
Fig. 59. A sample of overturned gravestone at the graveyard. (Okunameshi) Several marks which were made by the rocking of the gravestone are recognizable on the footstone.

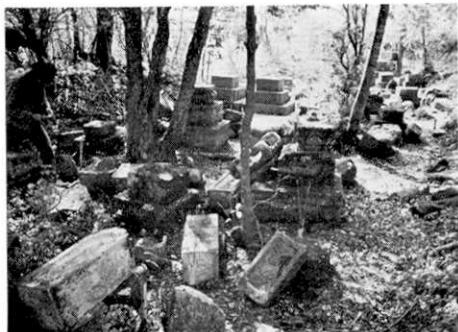
Fig. 60 は庄内町内山部落付近の墓地で、総数約 20 基の全てがほぼ北向きに倒れている。しかし、内山部落内の家屋の傾斜、倒壊方向は一定しておらず、墓石の転倒方向との対応は必ずしもつかない。

Fig. 60. Graveyard at Uchiyama. All gravestones (about 20) fell to the north.

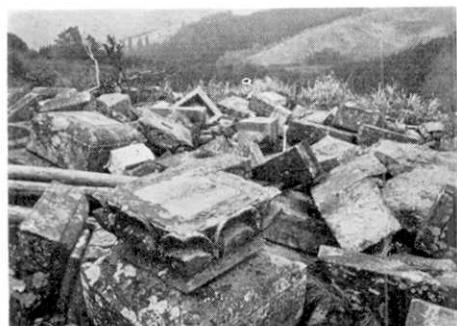
Fig. 61 は直入町塩手部落のはずれの小高い丘の上にある墓地で、全滅している。倒壊方向はほぼ南北方向であるが、墓石の倒壊状況と同部落の社の柱が土台から 7 cm 程 N30°W の方向にずれていること（前述の Fig. 27 の現場）等を考え合わせると、同部落はほぼ南北方向に卓越したかなりショック的な地動加速度をうけたものと思われる。

Fig. 61. Graveyard at Shiode. All gravestones fell to the north or south.

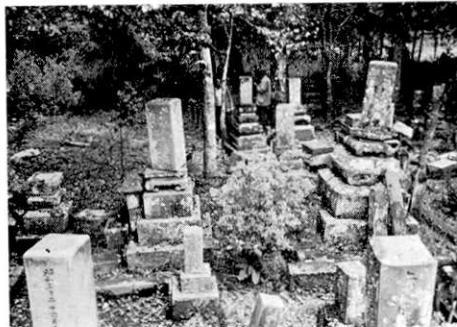
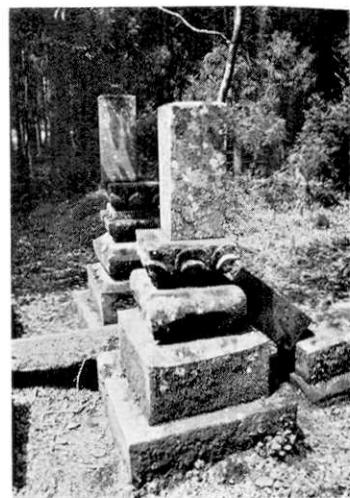
Fig. 62 は、直入町西部の水ヶ迫部落の墓地であるが、これは半数程度倒壊した墓地の一例で墓石総数中倒壊は 27 基である。倒れた方向はほぼ南北方向であるが、倒れていない墓石も全て回転（右廻り）、水平移動（南北方向）しており、中には Fig. 63 のように隣り合った墓石がそれぞれ台座と反対方向に相対変位しているといった例も見られた。

Fig. 62. Graveyard at Mizugaseko. About half of the gravestones fell to the north or south. The rest did not fall but turned clockwise or shifted.

Fig. 63. A sample of shifted gravestones.  
(Mizugaseko)

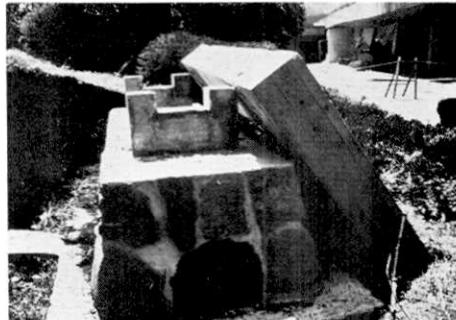
Fig. 64. Fallen concrete monument at the garden of Kujū Lake-Side Hotel.
