73. 岐阜県中部地震—1969年9月9日— 被害地調査報告

地震研究所 { 松田時彦
恒石幸正

*73. Geological Report on Damage in the Okumino Area, associated with the Earthquake of the Central Part of Gifu Prefecture,
September 9, 1969.*

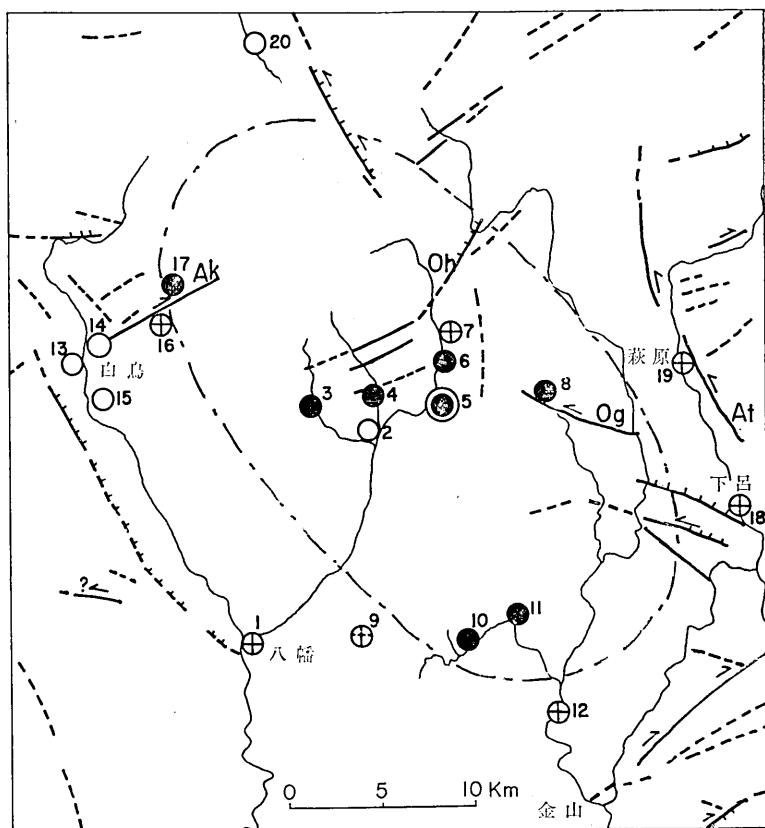
2表はそれぞれ岐阜県警察本部および岐阜県総務部の調査によるこれら被災市町村の被害状況である。第3表は筆者らの調査結果であり、第5図は被害の地理的分布を示したものであるが、顕著な被害は北北西方向に長軸をもつ橢円形の範囲に集中していることが読みとれる。

第5図 岐阜県中部地震による被害程度の分布.

- A: 被害顯著, B: 被害やや顯著, C: 被害軽微, D: ほとんど無被害(第3表参照).
 1. 八幡, 2. 上大谷, 3. 寒水, 4. 気良, 5. 畠佐, 6. 小保木, 7. 鎌辺, 8. 小川,
 9. 美山, 10. 沢, 11. 下土京, 12. 祖師野, 13. 白鳥西部, 14. 白鳥東部, 15. 白
 鳥南部, 16. 見地, 17. 阿多岐, 18. 下呂, 19. 萩原, 20. 新淵

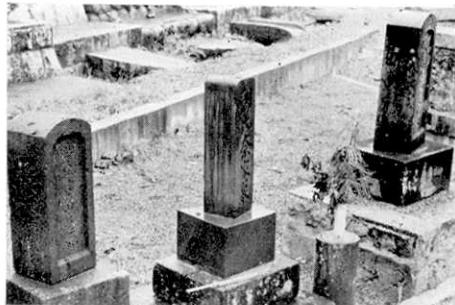
八幡町では、同町の高等学校の校舎（鉄筋コンクリート建4階）の壁数ヶ所に亀裂や剥落が認められたが、家屋の損害はほとんどなかった。墓石（慈恩寺）の大部分は移動・回転（94個が左まわり、6個が右まわり）していたが、転倒あるいは転落した墓石は皆無であった（第7図）。

第7図 八幡町(慈恩寺)の墓地。
いずれの墓石も左回転しているが転倒はしていない。

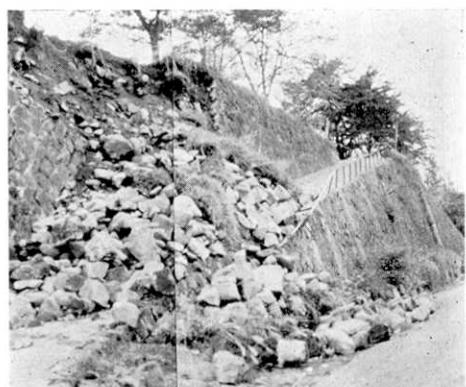
吉田川の支流奥明方村気良および寒水の谷では、道路、石垣の一部損壊(第8図)や墓石や神社の石柵の転倒・移動があり、2-3 km 南方の上大谷付近よりも地震動が大きかったように思われる。しかし西気良北部では墓石(約10個)は不動であった。

第8図 奥明方村寒水の小学校の石垣の被害
(岡田篤正氏撮影)。

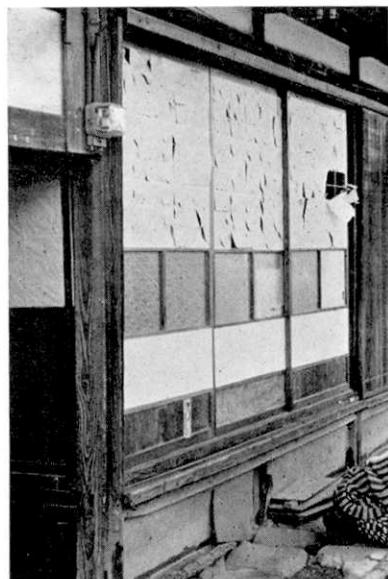
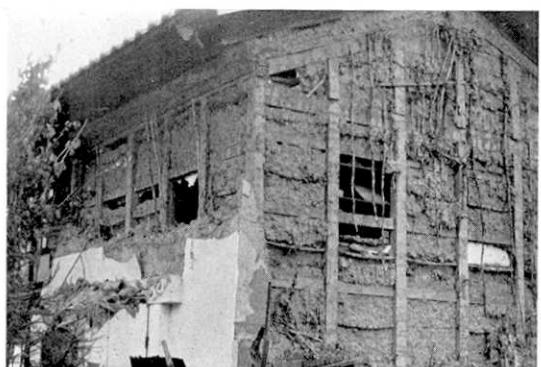
奥明方村二間手までの吉田川ぞいでは道路の小崩壊や亀裂が二三ヶ所あっただけで墓石には全く異常のない集落（上大谷）があり家屋にも被害がない。しかしその約2.5km上流の奥明方村畠佐では、とくに地盤不良の土地ではないにもかかわらず、道路被害のみならず家屋・墓地の被害が著しかった。ここでは少なからぬ民家で障子（N 50°E 方向のものだけ）が破れタنسやテレビが転倒し、石垣や土蔵の土壁が崩れおちた（第9図）。神社では鳥居・駒犬が転倒した。墓石も大部分転倒ないし移動した。このような顕著な被害を受けた部落はほかにはなく、この畠佐が今回の地震で最も強い地震動を受けたように思われた。

第9図 奥明方村畠佐における建物の被害.

(A) 民家の障子戸

(B) 土蔵

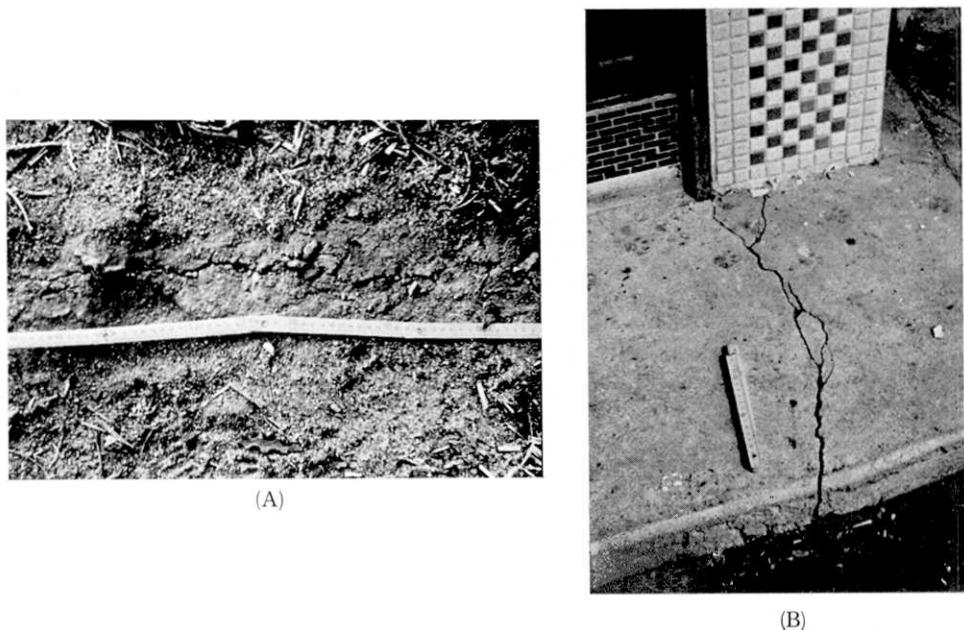
この断層にそう小川部落では概して家屋の被害は皆無ないし極く軽微であったが、ほぼこの断層線上に位置する同部落上切の仏号寺付近の林宅雄氏宅など民家二軒では例外的に強い振動を受けたと判断された。すなわち、戸がはずれ、洗濯機(二軒とも)が転倒し、壁や石垣の一部が崩壊した。さらに家屋の土台につづくコンクリート板が土地に生じた亀裂によって割れた(第 10 図)。その亀裂は踏み固められていた平坦な庭を横切り両端は母家の縁の下と馬小屋に達する長さ 10 m 余の細い雁行する亀裂群からなる。馬小屋の軒下での観察によると、亀裂群は長さ数十 cm の雁行亀裂からなり、開口巾は約 0~3 mm であるが、亀裂の屈曲部における開口幅の増減の状態から、左ずれ変位であることがわかつ

た。また雁行様式も左ずれ変位によって生じたものであることを示していた。このような亀裂を伴った異常が、地形観察から予め推定されていた活断層の線上に位置していること、亀裂の走向と横ずれのセンスがその断層のそれと同じであること、亀裂はほぼ直線状にのび、周囲の状況から地辺りによるものとは思えないこと、などの諸点は、この亀裂が小川断層の今回の地震による変位をあらわしていると考えるのに好都合である。しかし、その延長方向の家屋などでは、約 1 km 下流の堤防の亀裂群をのぞいて、線状の被害も亀裂の出現も観察できなかった。

第 10 図 奥明方村小川, 林宅雄氏宅に生じた亀裂.

(A) 馬小屋軒下, 左ずれ変位を伴う

(B) A の亀裂の延長上に生じたコンクリート台の亀裂

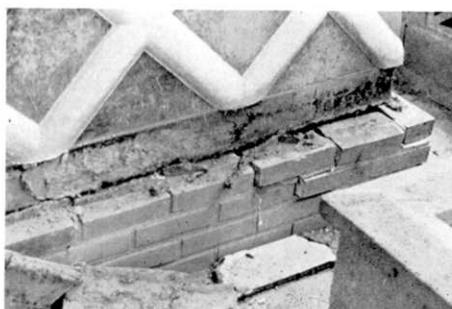
八幡町から東方、金山に至る国道にそっては、概して和良村中央部にむかって被害が増加していた。堀越峠までの国道の急坂では落石や一部崩壊があった。美山(安神寺)では仏具や墓石は移動したが転倒は免れた。しかしさらに東方の和良村の沢(念興寺)では位碑が全部転落した。墓石も右まわりを伴う移動が著しく、台石から転落したものもあった。家屋の土台の破損もみられた(第11図)。同じく和良村の下土京では、段々状の水田の石垣が数段、数十mにわたって崩壊した(第12図)。道路も諸々に崩壊した。上土京では10年前につくった新しい石垣がくずれ、障子がはずれるなどがあったが、タンスやテレビは

第 11 図 和良村沢, 念興寺の土蔵の被害.

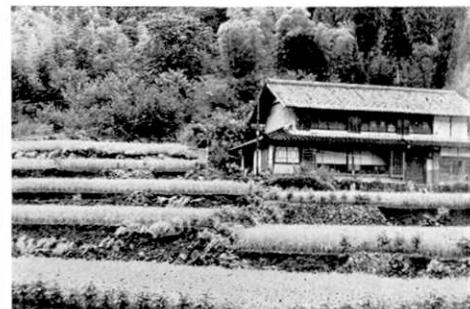
第 12 図 和良村下土京における水田用
石垣の崩壊.
