73. 昭和 10 年 7 月 11 日 静岡 地震 震害調査報告*

静岡高等學校 〔金竹 原 村 千 壽 郎 幹

73. Reports on the Siduoka earthquake of July 11, 1935.

By Tosirô KINBARA and Timoto TAKEMURA,

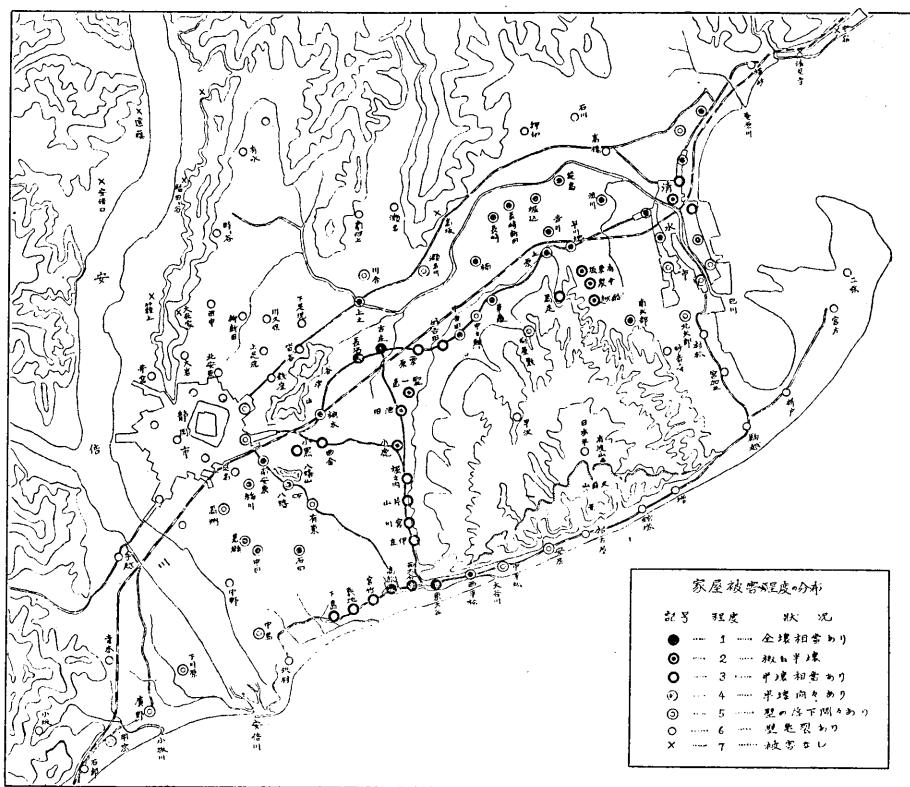
第1圖 家屋被害程度の分布

以上各部落を単位として評價したが、静岡市及び清水市は地域が廣大であるから、此を便宜上數區に分けて考へることとして、略圖上に被害階級を分布したものが第 1 圖である。猶此等の部落の中には、戸數の極めて多いところと少いところとがあつて、特に有度山上の日本平の如きは僅かに 4 戸を数えるに過ぎないがすべて同等に取扱つて見た。

扱第1圖は各部落を全體的に見てこの被害等級をあらはしたものであるから、最悪の條件の下にある場合には例へば、階級4の土地にも全壊家屋の間々あることは勿論である。その著しい例は有度山の最北端にある上原部落である。この部落の東端には半壊家屋十數戸あつて、完全倒壊の家屋さへあるのである。上原は有度山の裾にあつて稍々小高き土地であり、北は低地となつて田畠である。この土地を國道東海道が通じて居るが、その東端に於ては國道の北側が急に低地となり、剩さへその南方には、殆んど此と接して、狐ヶ崎遊園地内に東西約100mにも及ぶ池がある。被害の甚だしいのはこの池の北側であつて、局部的地形が地震には最悪の場所となつて居るためであらうと思はれるのである。上原全體としての平均の被害は左程大きなものではない。

かやうな實例は隨所に存在するのであるが、一々此を記載することは止め、翻つて第 1 圖の示す各地の被害状況をその地形と共に記載して見やう。

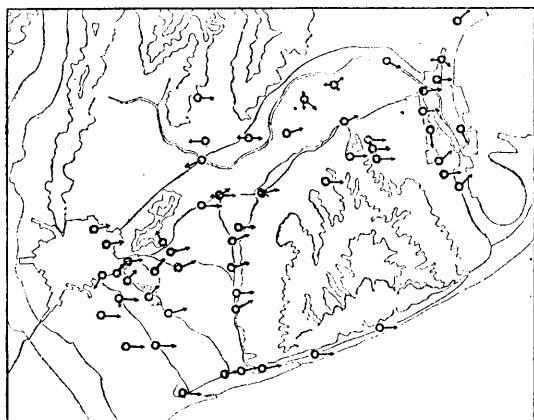
第2圖 家屋の傾き

かやうにして傾きの方向を矢印にて示し、此れを略図の上に分布したもののが第2圖である(第2圖以下は土地名を記入していないが、第1圖を参照していただきたい)。二つの方向はあるが、その中の一方が劣勢であると思はれる時には此れを小さい矢印で示してある。猶茲に用ひた傾きと云ふ言葉は明瞭な傾きの他、僅かの歪をも含ませてあるから、被害の小い部落にも及んで居るのである。

此の分布圖について見れば、
(i) 有度山縁邊並にその西部の平地に於ては家屋の傾は東乃至東北であつて大體皆一様である。

(ii) 清水市の附近では各區域によつて異なるが、全體として東の他に南に傾いた傾向がある。

(iii) 巴川上流にある上土附近では西乃至西南に傾いた家が多い。

以上(i)に掲げた區域に於ける傾きの方向が非常に一致して居るのは、S-波の初めに餘程特殊の非對稱的なものがあつたためであらうが、(iii)の區域が此と反対の方向を持つて居るのは如何なるためであらうか。然かもこの區域の被害は決して軽微なものでなく、上土には倒壊家屋さへも存在して居るのである。それと同時に、清水市地方がやゝ南がゝつて居ることは有度山の西方には見られないことであつて、此も

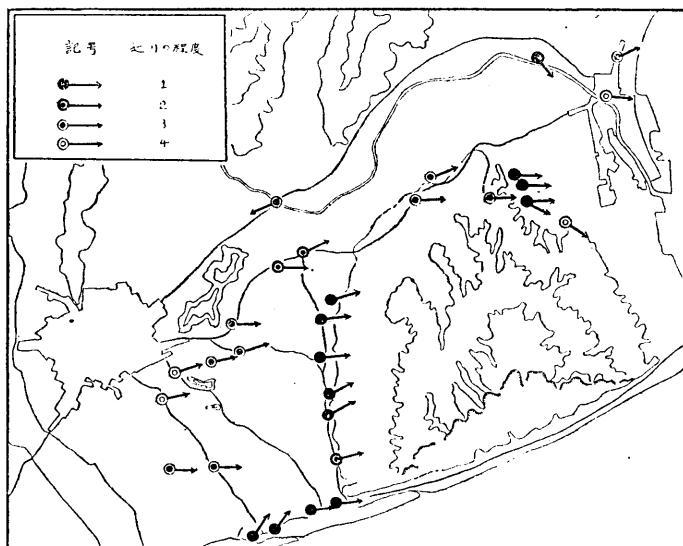
第3圖 家屋の辺り

此れを第2圖と同様にあらはしたもののが第3圖である。此れによつて見ても判るや

うに、辺りの方向は大體傾きと同じであつて、三つの區域に分けられるのであるが、被害程度との關係については記すべきことがある。今大谷地方と堀之内西部とを比較

して見ればその被害にはかなりの相違が認められるが、辺りの大きさから見れば大した差異はないのである。

然も堀之内、片山附近で判明したことは辺つた家屋は却つて被害の少いと云ふことである。筆者の實見した家屋の如きは30cm以上も辺りを生じたに關らず、障子の破れさへ殆んど見えず、聞くところによれば棚上の物體さへも落下しなかつたと云ふ話であるが、その附近には辺りが比較的小さくて半壊の家屋が存在して居るのである。この事實は家屋の建築上注目すべき事柄であらう。下島、宮竹なども堀之内、片山等と似通つた狀態にある。

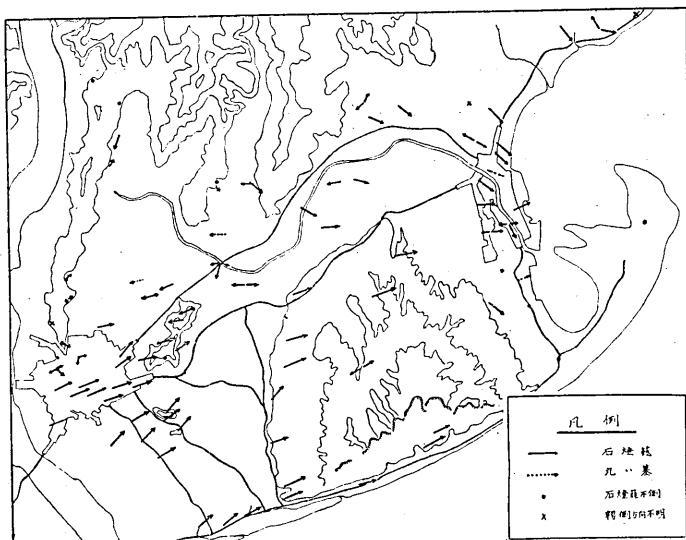
第4圖 石燈籠の轉倒方向

石燈籠そのものの分布が一様でなく且その數も少いのであるから、轉倒方向分布圖を作るに當つて到底此れを部落別とすることが出来ないから、已むを得ずその所在地別に記入することとして見た。この中静岡市及びその近傍は比較的數も多く方向も一定して居るので此等は適當に纏めて記入したが、その他の土地に於ては、所在地について夫々決定して行つた。従つて僅かに一基より判定した所もあり、數基よりその平均として判定したところもある。かやうなどろは此れを一つの矢印で方向を示したが、判定し得ない場合もあるので此れは數本の矢印を用ひて現した。この中特に或る方向が信用し得ると思はれる場合には、此れを比較的大なる矢印で示してあることは家屋傾斜の場合と同様である。猶明瞭に特殊の事情ありと思はれるものは是を省き、更に丸型墓石も参考に記入することとして出来上つたものが第4圖である。

家屋の傾きより豫想せられる結果以外には何等特別のことはないのであるが、北方の山岳に近い方面では、その方向があまり一定して居ないのである。恐らく此等の地方では石燈籠は一撃によつて倒れたのでないためであらう。

猶、古庄、平澤及び清水市内のある神社に於て拜殿に向ふ道の左右にあつた二つの燈籠が殆んど一直線をなして皆夫々道の外側に倒れて居るのに遭遇した（第4圖参照）が、然しその理由については全く不明である。

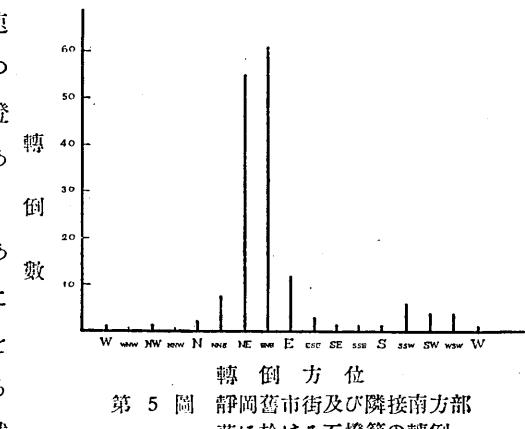
第5圖 静岡舊市街及び隣接南部部落に於ける石燈籠の轉倒

の一一致して居るべきは家屋の傾きよりも寧ろ當然のやうに思へるので、此れを除く、静岡舊市及びその隣接南方部落内にあるもの全部を數へ、これを轉倒方位について如何に分布して居るかを調べて見ると第5圖を得るのであるが、此れによつて一つには燈籠を轉倒せしめた原因の加速度が各地によつて殆んど同一であつたことが判ると共に又一つには石燈籠の轉倒が如何に地震動に忠實であつたかも判る譯である。

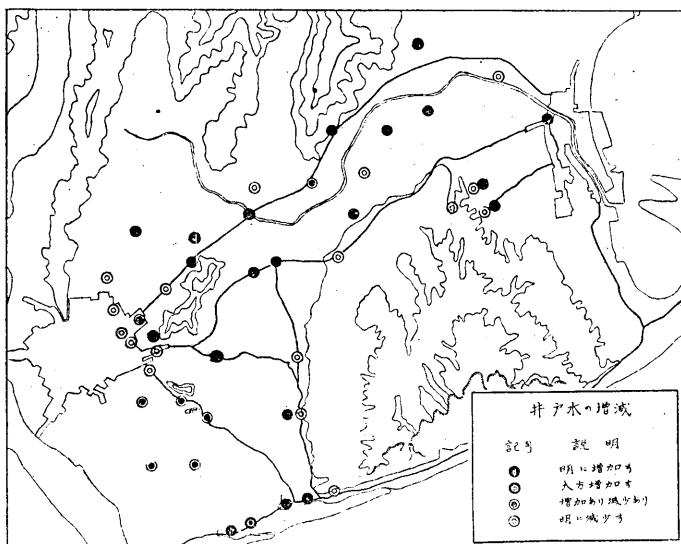
第6圖 井戸水の増減

井戸の深さが調査出来なかつたので、この間何等の結論も得られないのであるが、その分布は第6圖によつてあらはされる。

有度山西方の田圃中には井水の増加したところが多く、特に安倍川寄りには直後少時の間極めて増加したところがあつたと云ふ話である。
