14. 秦野に於ける山崩

地震研究所 寺田寅彦
宮部直巳

14. Landslide at Hatano.

By Torahiko TERADA and Naomi MIYABE,

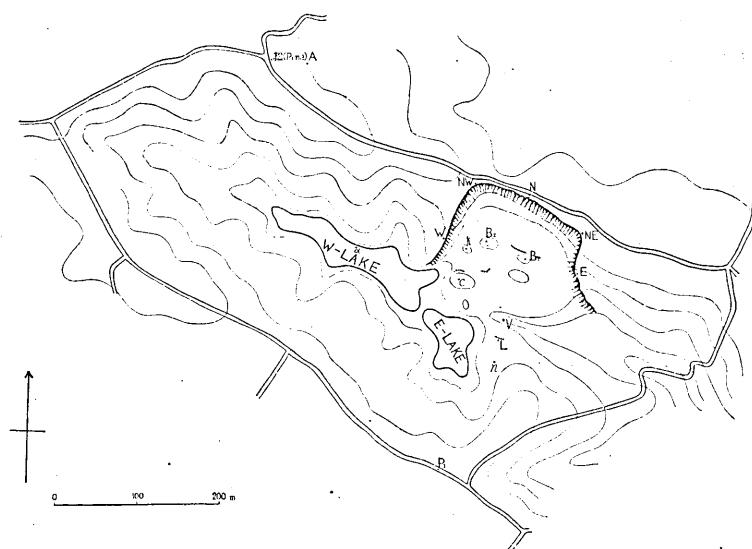
第二圖 南秦野村、崩壊地（崩壊附近の地形。・は観標點）
 Fig. 2. Topographical Map in the Neighbourhood of the Landslide
 (• Triangulation Points for the Present Survey).

b). a) に於ける i) の区域と ii) の区域との境界の一部は、 B_1 附近から西の方へ約 30 m. に亘つて、高さ約 1 m. の截然たる小断崖をなしてゐる。(第二、三圖参照)。

d). iii) の部分の樹間の水溜、軟土の深く陥ち込んだ個所 V 等を連ねる線は舊谷線を示すもので、是は原高よりは高められてゐると推定される。

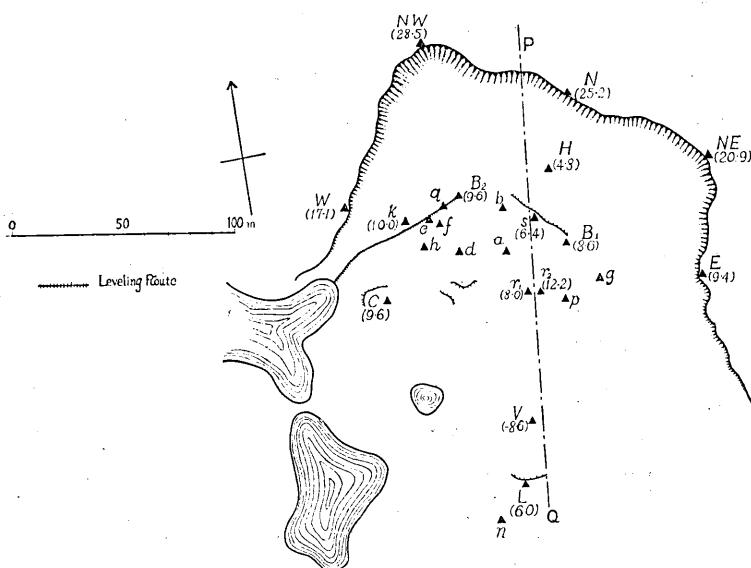
第三圖 南秦野村、崩壊地（▲は観標點を示す）
 Fig. 3. Map showing the Distribution of the Points ▲, of which
 the Positions and Heights were measured.

iii). ii) の区域と一つの断層らしいもので距てられた南の方の区域。この区域では、表面は極く軟かい泥土で、草根に綴られ、灌木、叢も多いが、可成、年を経た樹木も生えてゐる。例へば e の樅樹の如きものである。此の部分は崩壊前の地表を現存してゐるものと見られる。之に反して、i) と ii) とは新しく露出した表面から成ると認められる。

c). 水平に移動して谷を埋めたのであらうと思はれる土砂の mass の上に生えてゐる樅樹 e は、附近の土砂の擾乱されてゐる様子の甚しいにも拘らず、直立して何事も知らざるが如き容姿を示してゐる。

e). 谷を隔てゝ崩崖に對する北向の傾斜地内にある L 及び n の附近は、土質が著しく軟弱となつて居り、iii) の区域の延長と思はれる様な部分がある。

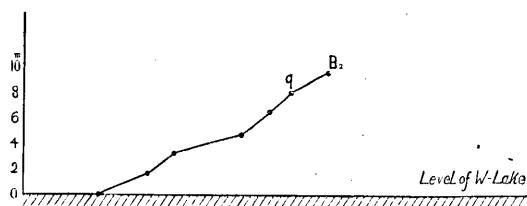
第四圖 第三圖の Leveling Route に沿うてのプロファイル
(Leveling の結果)

と比較して、各地點の高さを求めることが出来、第二圖に於ける等高線も大體誤なく引けるやうになつた。

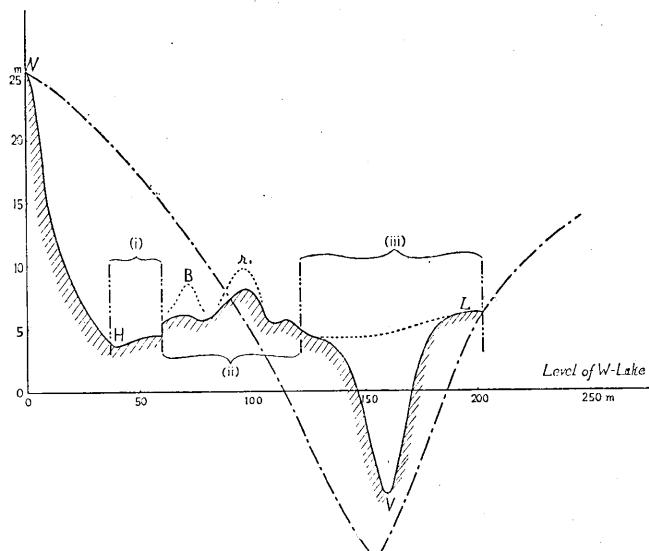
第五圖 第三圖に於ける PQ の断面図（鎖線は舊の谷のプロファイルを示す）

尙、この結果から、崩壊地の断面圖を作ることが出来るが、第五圖はその一で、第三圖の PQ なる断面である。圖中點線で示したものは第三圖の PQ によつてきられない部分で、而も著しき目標となるものを含み、且つ PQ の断面とは多少異つた断面を示す個所のプロファイルである。

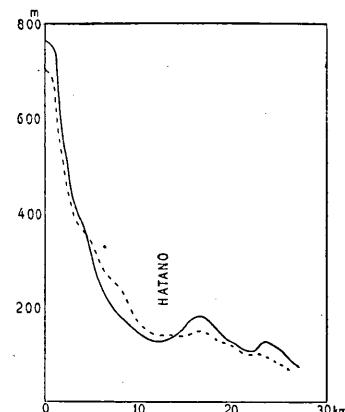
第六圖
秦野附近の断面
(實線は四個の断面の平均)
(點線は六個の断面の平均)

試に、秦野盆地を南北に縦断する縦断面を六個、互に平行に且つ等間隔で作り、その六個のプロファイル曲線を平均したもの（第六圖に點線で示す）と、東西兩端の二個を除いて、残りの四個に就き平均したもの（第六圖に實線で示す）とを作つてみると、實線で示した後者には明に第五圖に示した崩壊地のプロファイルとの肖似が示されて居る。尤も後者では前面に谷の向ひの崖があるのに、前者では、前面は海であるから此點は比較には成らない。

3) A striking resemblance was noticed which exists between the topography of the present land-slide area and that of the much larger region including the Hatano Basin together with the northern mountain range and the southern hilly district. The profile curves (Fig. 6) along the lines drawn across the Basin in N-S direction are compared with the profile of the present land-slide area.

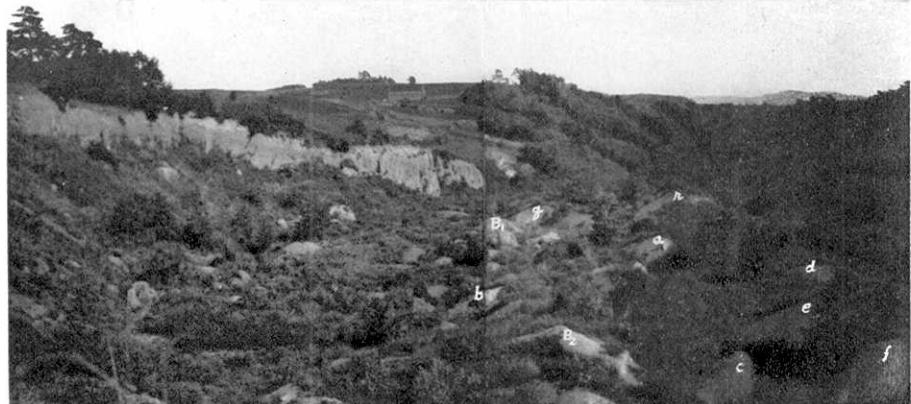
Fig. 7

(第三圖の NW と W との中間附近より E の方を望む)
Landslide in the neighbourhood of Hatano. (Viewed easterly
from a Point between the Points NW and W in Fig. 3).

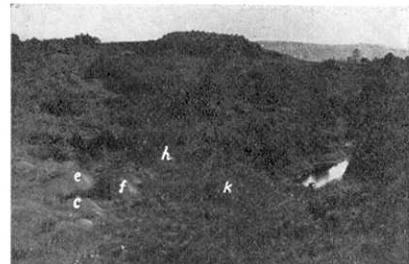
Fig. 9

(NW 附近より南方を望む).
Landslide in the neighbourhood
of Hatano. (View southerly from
the Point NW in Fig. 3).
