2007 年度 修 士 論 文

解体工事の実態からみた
建築物の解体性および資源循環性の向上に関する研究
Study on Deconstruction of Buildings
for Progress of Efficiency of Work and Recycling

東京大学大学院新領域創成科学研究科
社会文化環境学専攻

学籍番号 66846
氏 名 西村 康一 (Nishimura, Koichi)
指導教官 清家 剛 准教授

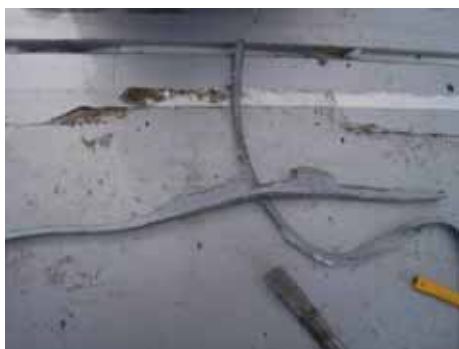
図表 3.2 - 9 漏水箇所の屋根面（左：厚さの不揃いなコーキング材、右：パッキング材のない目地）

柱B-2、C-3 周辺では屋根からの漏水が頻繁に見られ、1 階まで漏水することもあった。柱などの突起物の周辺での防水シートの密着性の悪さは施工時において指摘されており、漏水の原因の一つと考えられる。さらに、実際に漏水のあった箇所の周辺では、屋根パネル間の目地パッキング材が施工されていない、目地のコーキング材が切れている、十分な厚さで施工されていないなどの施工不良箇所²があり、漏水の原因となったということが解体により判明した。

² ただし、屋根パネルの面剛性が低く、コーキング材施工等の屋根上での作業には支障があった、という施工時の指摘もある。

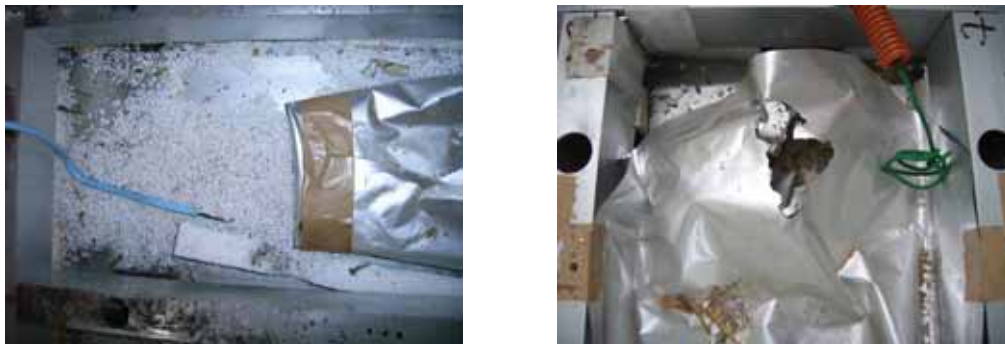
図表 3.2 - 10 アクアレイヤのネズミによる被害

1 階の天井面から、発泡スチロールの粉のようなものが吹き出てくることがあった。これらは、2 階の根太の下のスパーサー（発泡スチロール）がネズミにかじられたものであるということが、解体によって判明した。また、同時にアクアパックもかじられて穴が開いているものがいくつかあった（ただし、使用期間中で水を抜いてからの被害であったため、漏水するなどの実害はなかった）。ネズミの侵入経路等は不明であった。

（左：粉状になった発泡スチロールスパーサー、右：穴の開いたアクアパック）

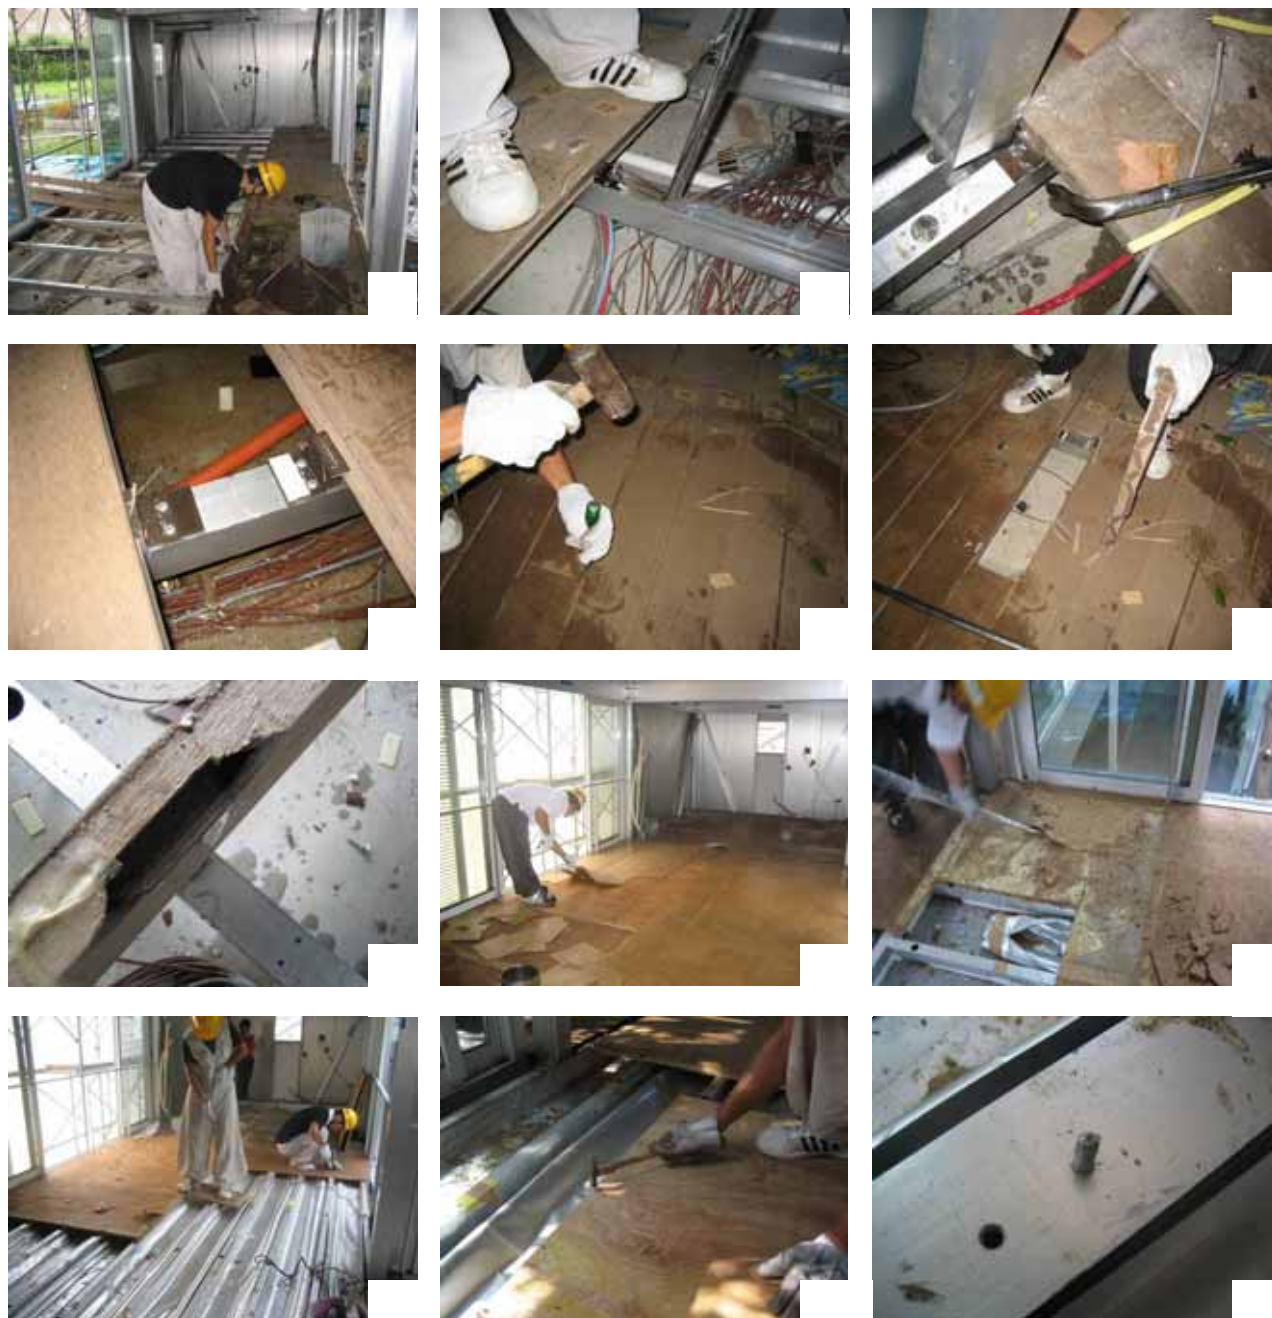
図表 3.3 - 14 1 階床 M ウッド・2 階床コルクタイル+下地合板の解体

Mウッドの取付金具の向きが数箇所であっていただけのため、向きの確認のためにMウッドを破壊して取外す作業が数回必要になり、作業に効率性を欠くことがあった。また、そういった荒い解体は、リユースする部材が周辺にあると傷つける可能性もあるので、注意が必要である。

コルクタイルは大抵は用意に剥がせたが、場所によって接着剤が過剰に使用されていたため、剥がすのに手間がかかり、また細かな破片は散在するため掃除などの作業が必要になった。

1 階床 M ウッド解体 / M ウッド取付け金具の取外し / プレースに近接する M ウッド / M ウッド取付け金具の向きが変わる箇所 / ・ ウッド取付け金具の向きを確認するため、破壊する様子 / 損傷した M ウッド：側面には接着剤付きの目地材 / 2 階床コルクタイル剥がし / 粉々に散在するコルクタイル：接着剤が過剰であったため、きれいにはがすことができなかった箇所 / 2 階床下地合板の解体 / 下地合板からビスの分別 / 根太に付着したタップビス：ネジ山や頭の損傷により内壁下地や根太のアルミ材に付着したタップビスが多数あった

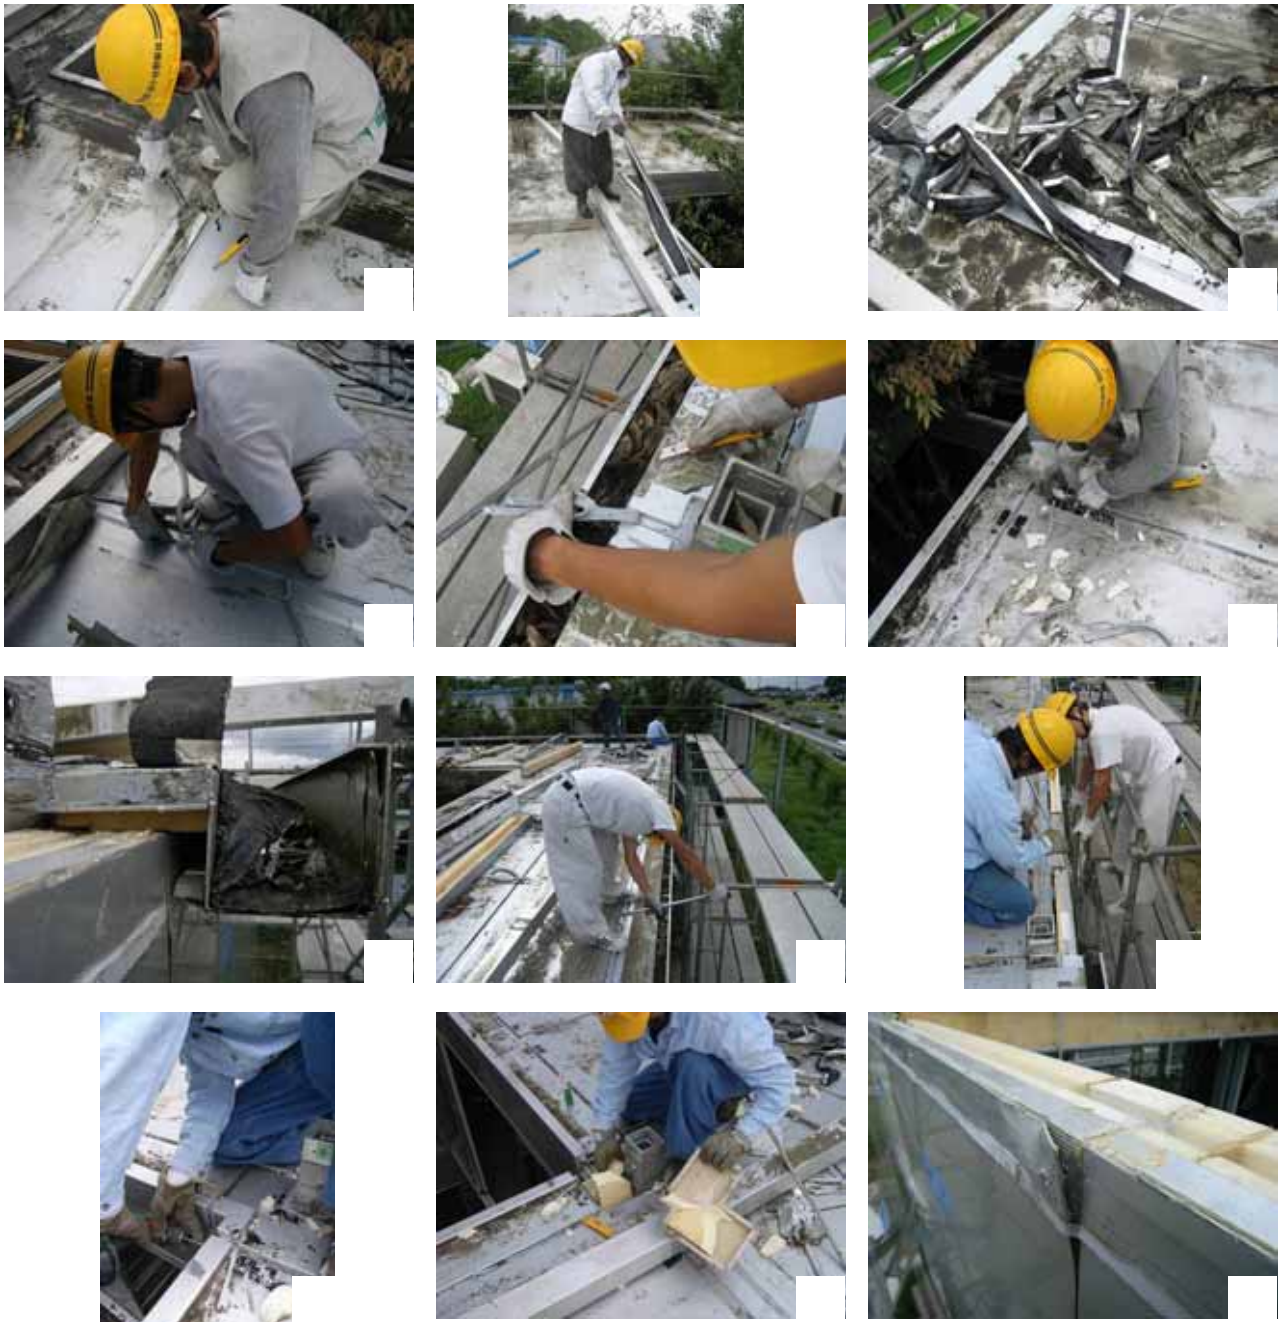
図表 3.3 - 24 屋根・床パネルの解体(1/2)

メタルセーフシート防水は、入隅、出隅、突起部分では密着性が悪く漏水の恐れがあるということで、ウレタン系塗膜防水と併用して施工されていたため、そのような箇所の防水材撤去には特に人工数を要した。屋根役物は、意匠的なことも兼ねて、取り付け部分が外壁パネルとのわずかな隙間にあり、外観からはわかりづらい。さらに、隙間には手や工具が届きにくく解体方法がわかっても解体しづらい。図面情報などより解体方法はわかっていたが、作業員にとっては外観からわからないことが大きいようで、多くがパネルなどによる解体工法で、人工を増す結果になったと考えられる。また、このような工法のため、外壁パネルにも損傷が及ぶ結果となった。

～ 防水材の撤去 / ・ コーキング材の撤去 / 目地パッキング材の撤去 / 屋根役物の詳細 / ・ 屋根
役物（外周）の解体 / ・ 屋根役物（内周）の解体 / 屋根役物解体によって損傷した外壁パネル

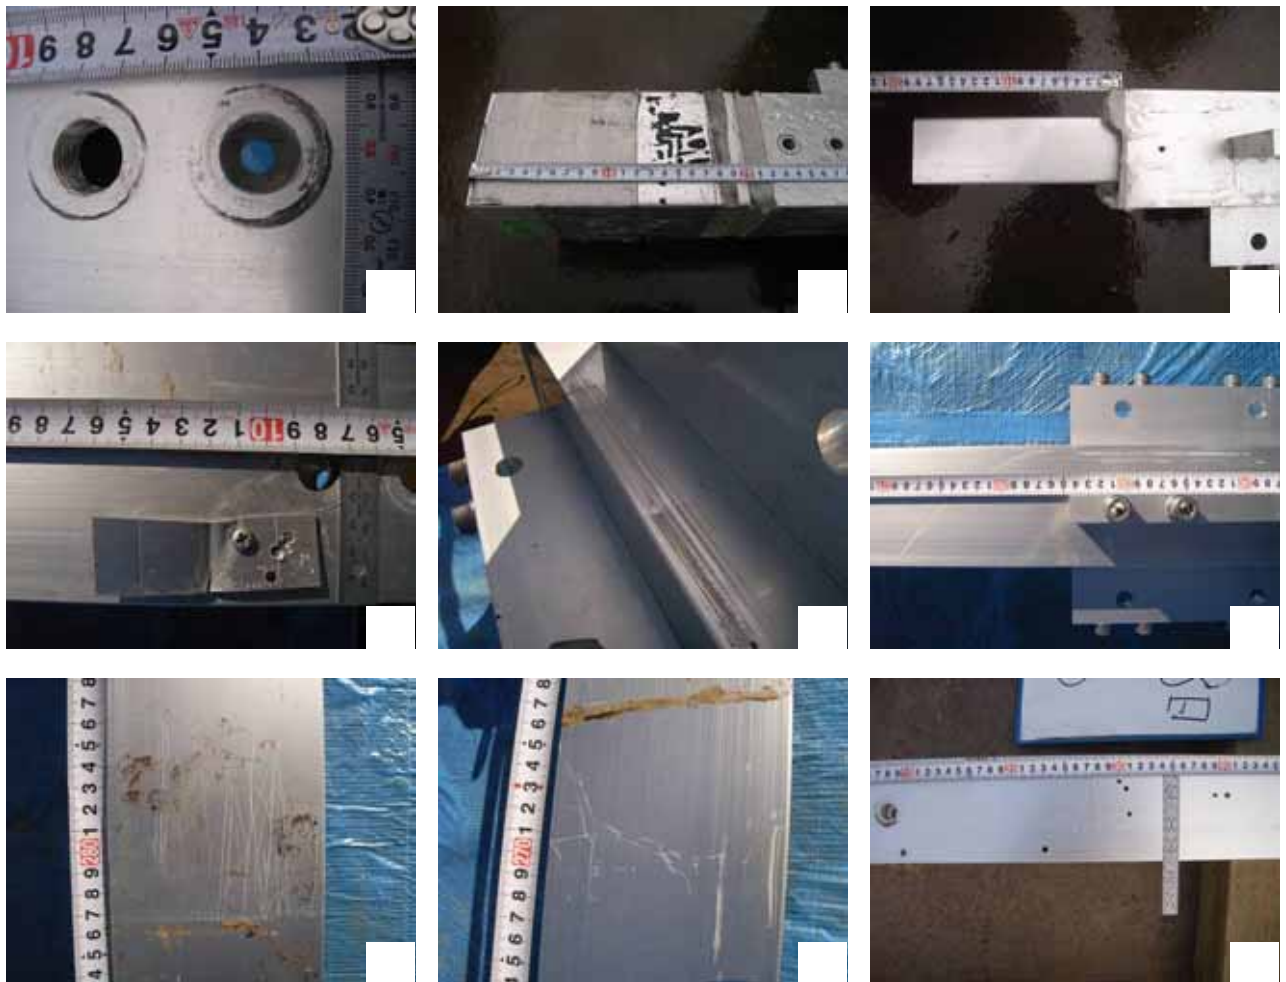
図表 3.4 - 10 柱：目視調査

柱には、ビス跡の穴（直径 9mm 以下）、ボルト用の穴（直径 10mm 以上）、表面が変形したヘコミ、引掻いたり擦った跡のようなキズ、付着物が確認され、腐食箇所は見られなかった。また、床レベル周辺の汚れが目立った。

ヘコミ、キズといった損傷は全て軽微なもので、再組み立てや内外装材等の取り付けが不可能と思われるような重度の損傷や変形はみられなかった。

ヘコミ、キズなどの損傷が見られた柱は8本（調査12本中）、1本当たりの損傷は0～7箇所、平均は2.9箇所（損傷のない柱も入れた平均）であった。損傷の位置としては、柱梁仕口のブラケット周辺が22箇所、2階床レベル周辺が6箇所、柱脚部が3箇所、その他4箇所であった。ブラケット周辺の損傷は梁の取り外しの際、2階床レベル周辺の損傷は2階床材（主に合板）の解体の時に出来たものと考えられる。柱脚部の損傷は、柱脚ボルトの取り外しや、柱を柱脚ブロックから引き抜くときにバールで持ち上げるようにしたためについたものと考えられる。その他の損傷は、内装などの解体時や保管中の移動などでついた可能性もある。

柱脚ボルト穴の損傷 / ・ ダブルスキン部材の付着 / アルミ板片の付着 / ・ ブラケット周辺のキズ /
・ 2階床レベル周辺のキズ / ビス跡の穴

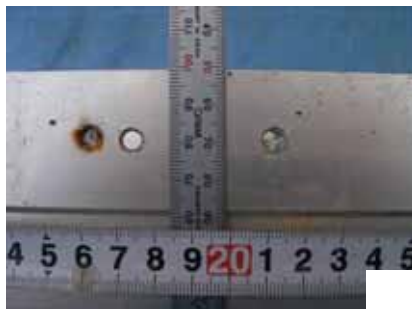
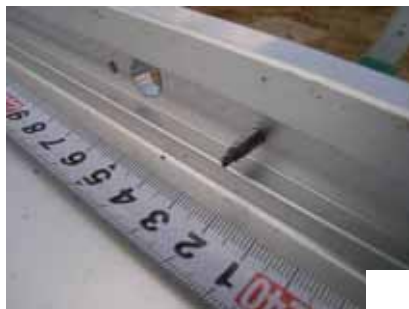
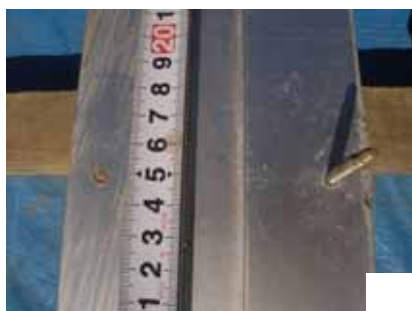
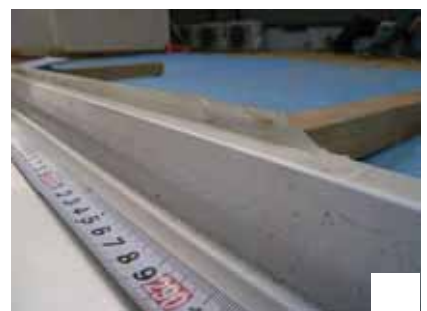
図表 3.4 - 14 梁：付着物

屋根梁は7本（22本中）で12個、2階梁は11本（24本中）で20個の付着物があった。梁への付着物は、ビス、シーリング材、ブラインド留具であった。シーリング材は容易に除去できるが、付着したビスは、頭部が取れていたり、腐食した状態で、取り外しには手間がかかると思われる。2階梁の付着ビス10個のうち8個は天井パネル取付け用のものであった。

- ・ 屋根梁の付着ビス：ビス頭部が取れている / ～ 2階梁の付着ビス（天井パネル用）：ビス頭部が取れていたり、腐食を伴うものが多い / シーリング材

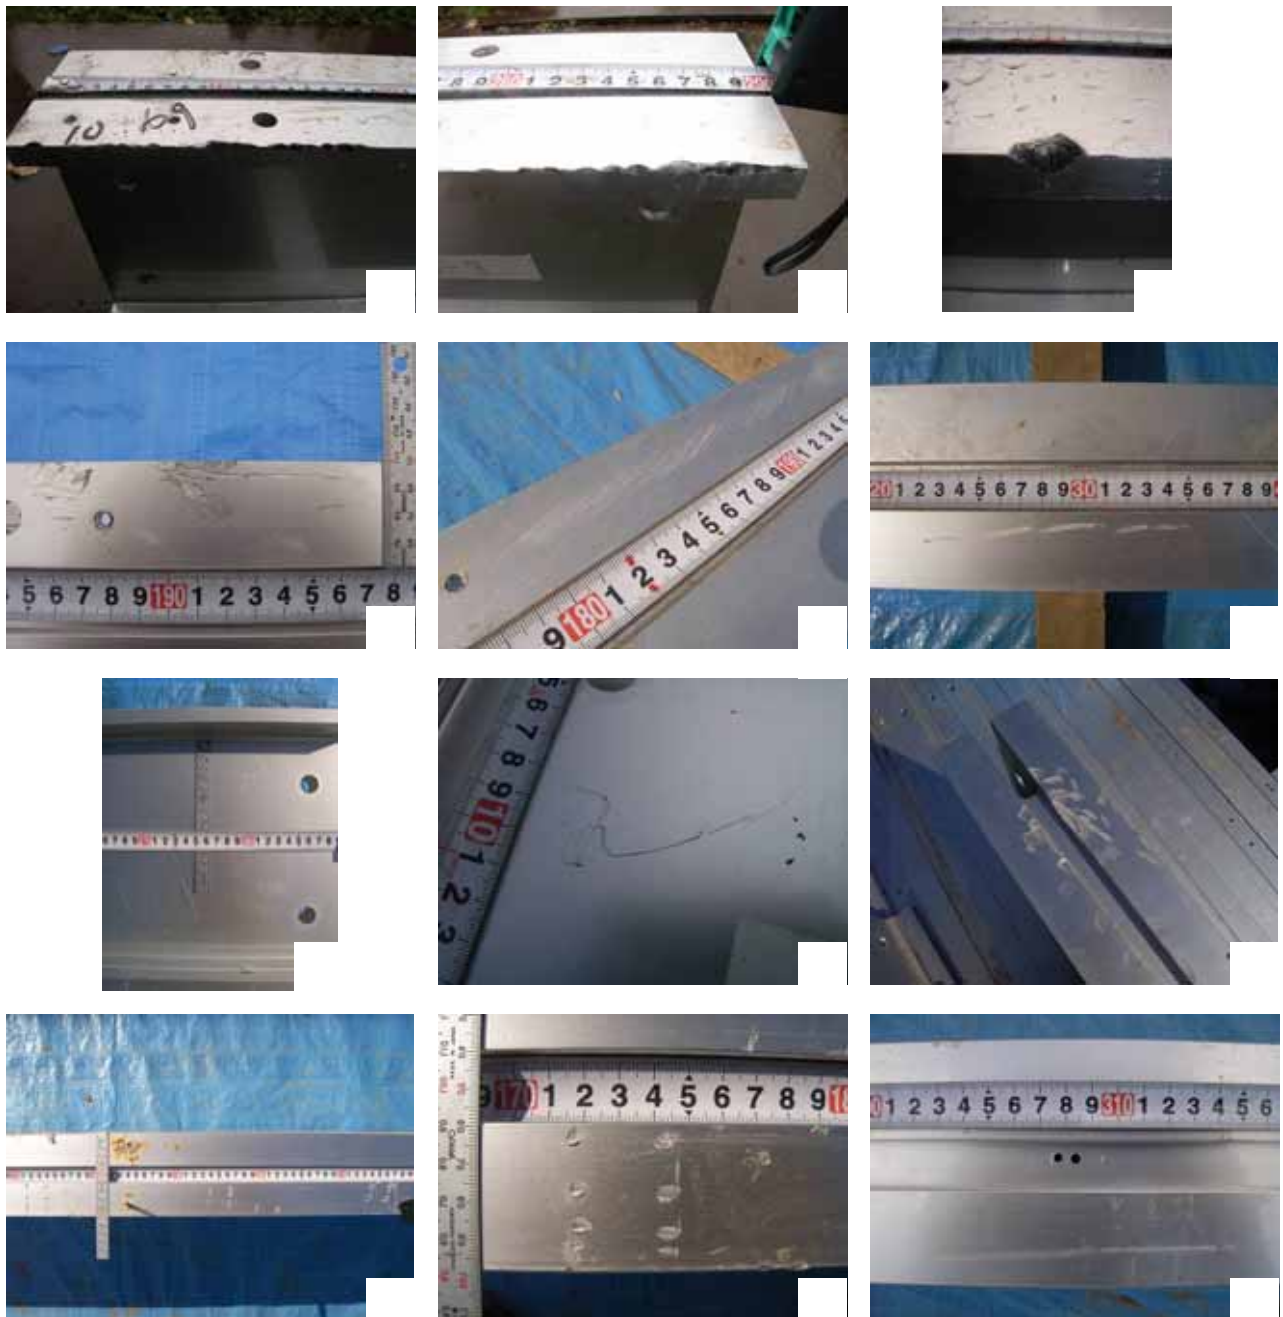
図表 3.4 - 17 <梁>キズ・ヘコミ

キズ・ヘコミといった損傷は、屋根梁で0～14箇所、平均5.1箇所/本、2階梁で0～9箇所、平均2.5箇所/本であった。損傷位置は、屋根梁の上フランジのヘコミが多く、外壁解体時のバールなどによるものと考えられる。屋根梁の上フランジのキズが多いのも、外壁解体が影響するものと考えられる。また、下フランジのヘコミは、梁を取り外すときに、外しにくい梁の下フランジをハンマーなどで叩いたためのもので、屋根梁のほうが多い結果となっている。下フランジのキズは、内装解体あるいは保管中の移動に起因するものが多いと思われるが、2階梁の10箇所ほどは天井パネル解体時に起因する。ウェブのキズは、梁の高力ボルトを取り外すときに付いたものが多い。

～ 屋根梁の上フランジのヘコミ：外壁解体に起因 / 屋根梁の上フランジのキズ / ・ 上フランジのキズ：屋根パネルや床パネル解体時に起因すると考えられる / ・ ウェブ面のキズ / 下フランジのヘコミ / ・ 2階梁の下フランジのキズ：天井パネル解体に起因 / 下フランジのキズ：内装の解体などに起因

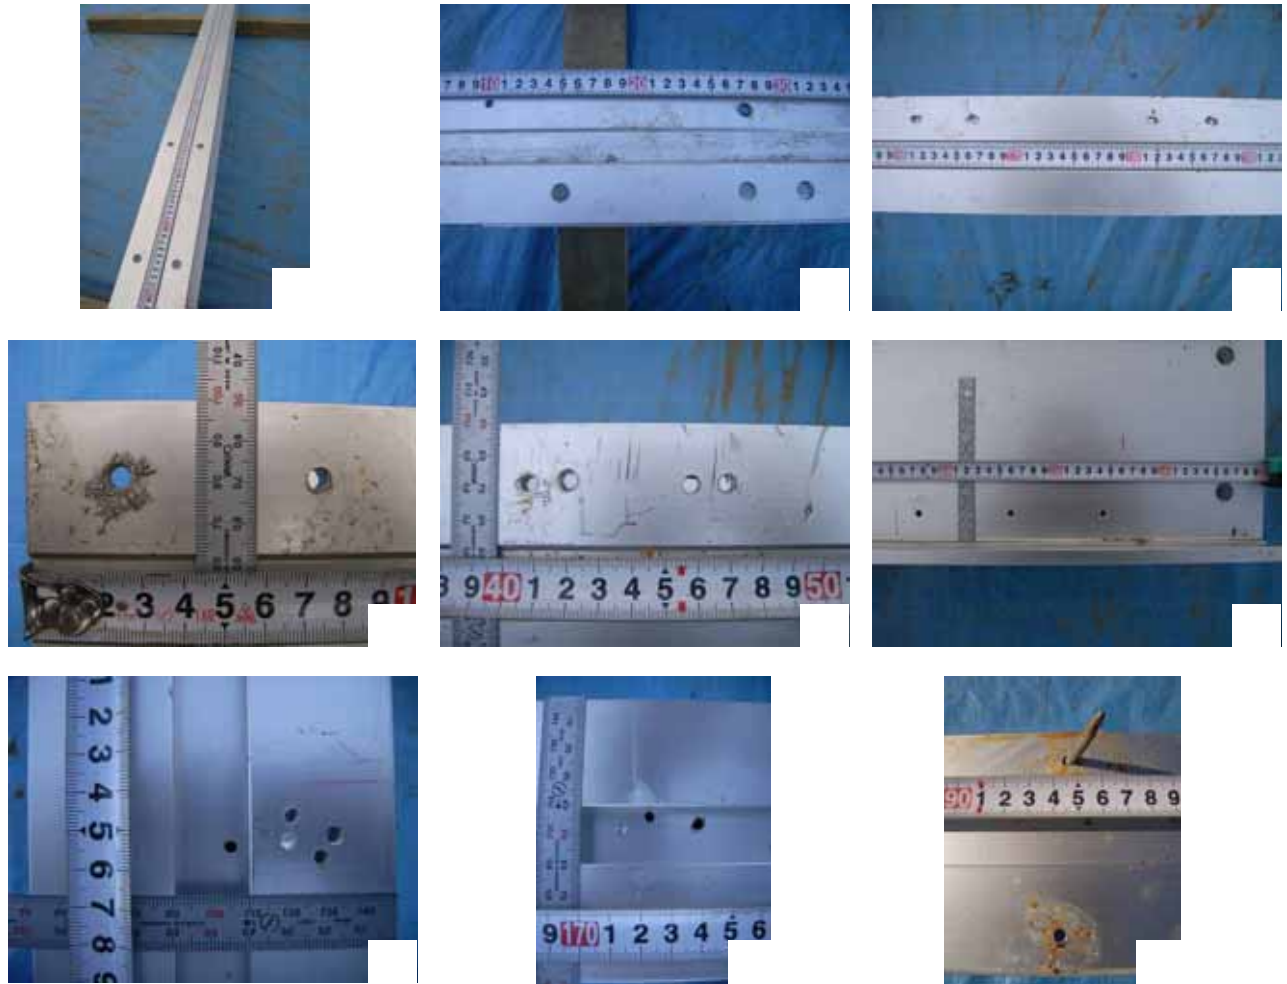
図表 3.4 - 20 梁：ボルト用・ビス跡の穴

- ・ 屋根パネル・床パネル取り付けボルト用の穴（上フランジ） / ～ 外壁パネルブラケット用のビス跡の穴（屋根梁上フランジ）: 切り粉が残るもの（ ）や周辺にキズの付いたもの（ ）などがある / 中庭面外壁パネルブラケット用のビス跡の穴（ウェブ面） / ・ 内装のビス跡の穴（下フランジ）: 周辺にキズが付いたもの（ ）などがある / 天井パネルのビス跡の穴（下フランジ）: ビスの付着や周辺に腐食のあるものが見られる

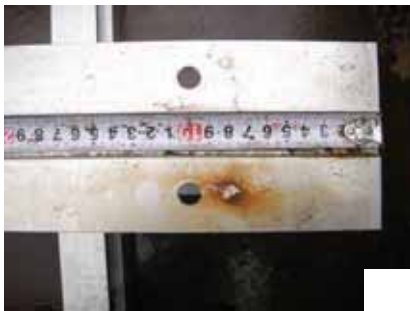
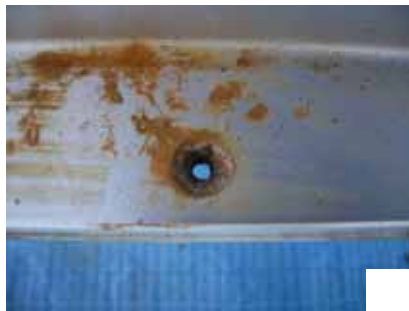
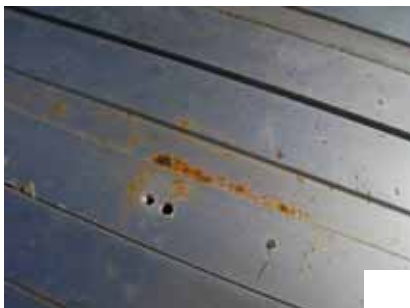
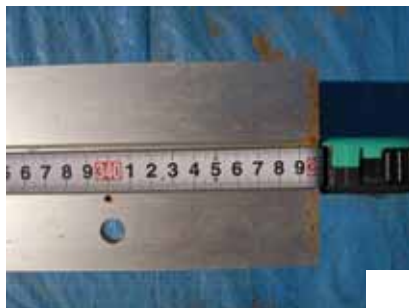
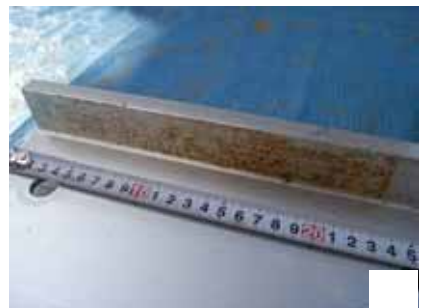
図表 3.4 - 22 梁：腐食

確認された腐食は、全てもらい錆であったが、屋根梁に4本で7箇所、2階梁に10本で33箇所に見られた。最も多い位置が、穴周辺で、付着ビス周辺と合わせると24箇所になる。特に天井パネルを取り付けていた梁の穴や付着ビスの周辺の腐食は大きい。また、上フランジ上面や下フランジ上面においても、広い面の腐食が数箇所で見られた。

～ 穴周辺：ビスの付着を伴うもの（ ）も多い / ・ 上フランジ / 下フランジ上面

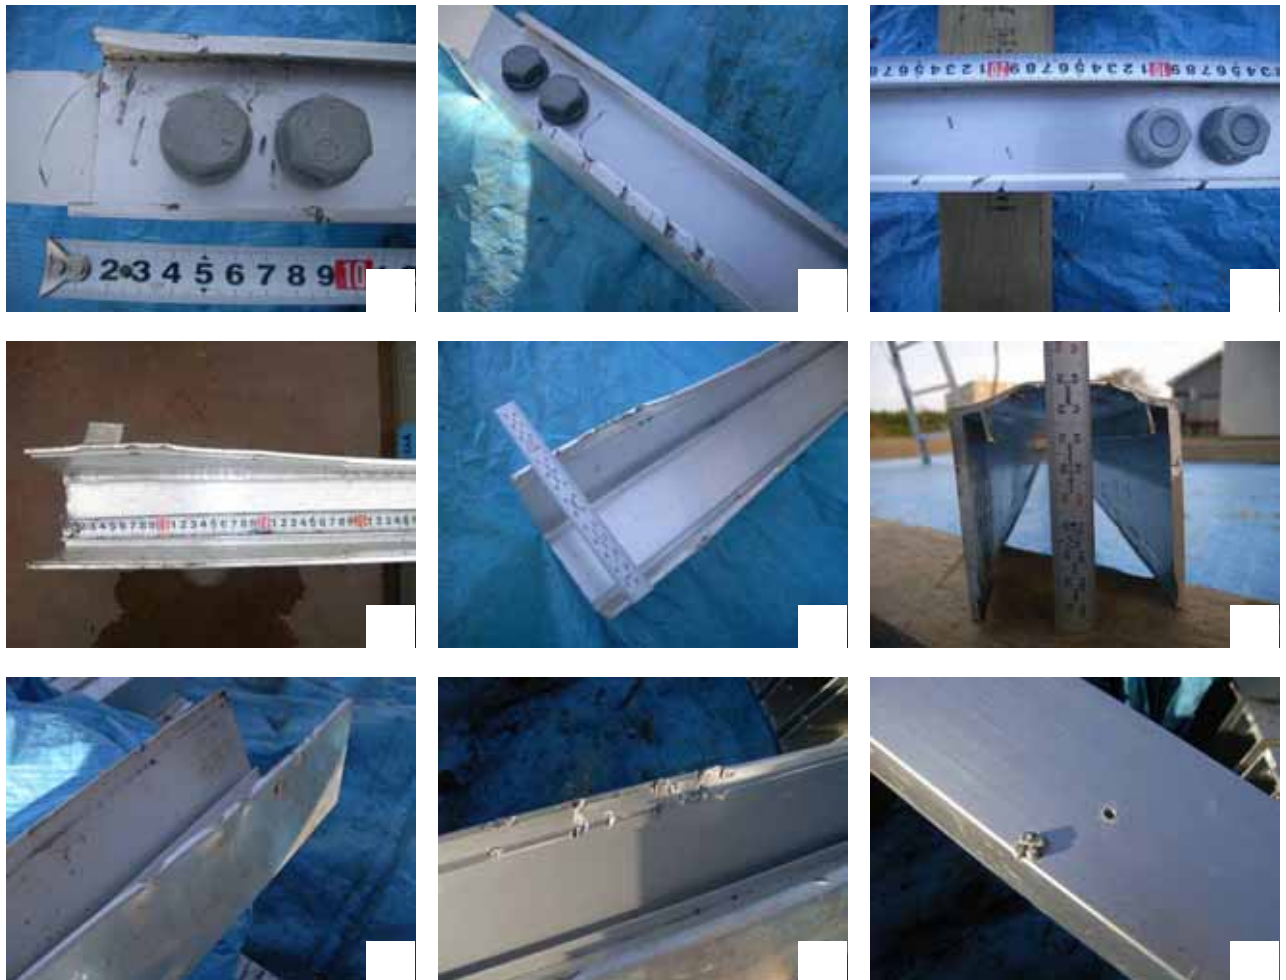
図表 3.4 - 27 ブレース：目視調査

ブレース主材のキズ・ヘコミ等の損傷、はほとんどが下端にあり、ブレースカバー取り外し時に起因する。一本当たり、一階ブレースで1~8箇所（平均4.1箇所/本）、二階ブレースで3~11箇所（平均5.8箇所/本）であった。また、ビス跡の穴は内装（内壁および内壁下地）によるもので、一本当たり、一階ブレースで3~8箇所（平均4.7箇所/本）、二階ブレースで3~7箇所（平均4.2箇所/本）であった。

ブレースカバーの変形は、一階ブレースカバーで6~21mm（平均12.125mm/本）、二階ブレースカバーで0~10mm（平均1.667mm/本）であった。また、ビス跡の穴は内装によるもので、一本当たり一階ブレースで4~7箇所（平均5.875箇所/本）、二階ブレースで4~7箇所（平均5.25箇所/本）であった。ビスの付着が、一階ブレースカバーに16本中8本あった。

ブレース主材の損傷が少ない 1 階のほうが、ブレースカバーの変形は大きい傾向がある。これは、カバーを大きく変形させて取り外したほうが、主材には影響が少ないことを表している。リユースのための解体方法としては、このように片方の部材（この場合、主材）のリユース性を高める代わりに、一方の部材（この場合、カバー材）のリユース性の損失は許容する、というシナリオも考えられる。

主材の変形 / ・ 主材のキズ・ヘコミ / ~ カバー材の変形 / カバー材のキズ（内側） / カバー材の
付着ビスとビス跡の穴

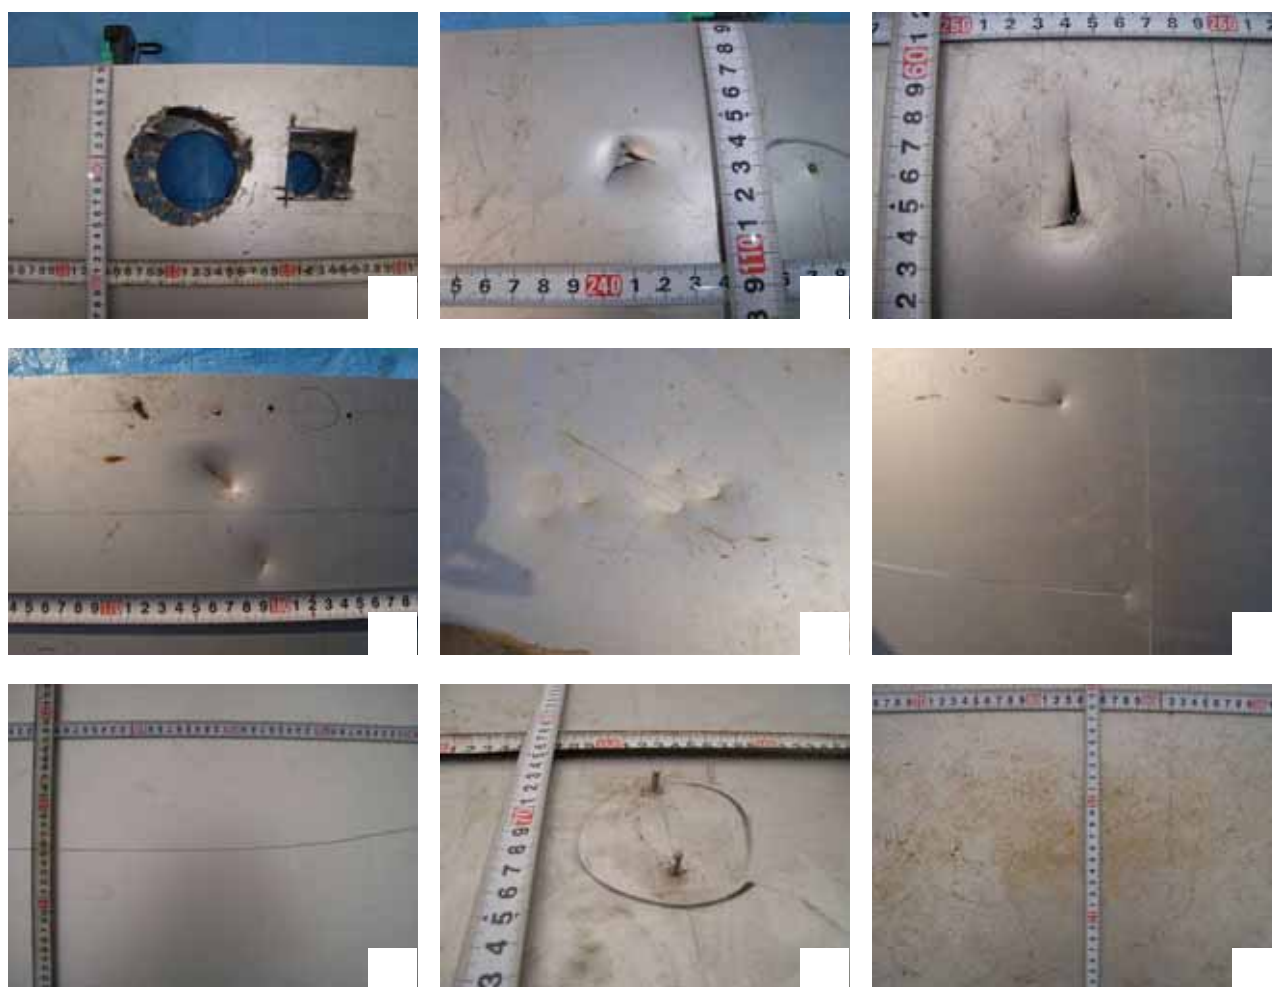
図表 3.4 - 30 床パネル：目視調査

2 階床面はアルミ板のヘコミがほとんどである。アルミ板の破れ・剥がれも、ヘコミのひどいものが破れたものである。これらの損傷発生時期は不明である。一方、1 階天井面の損傷はキズがほとんどであり、これらは重ねて保管していたときに上下のパネルに付着していたビスがパネル表面にキズをつけたものである。

付着物のあるものは21枚中14枚で、種類及び数は、ビス24個、コーキング材3箇所、断熱材1箇所、合板1箇所であった。ビスは根太取り付け用などで、全て頭部が取れていたが、床パネルの表面のアルミ板厚が厚く、そういったものが増加したと考えられる。

配管用の穴加工 / ・ アルミ板の破れ・剥がれ / ・ 2階床面のヘコミ ・ 1階天井面のキズ / 付着ビス / 腐食

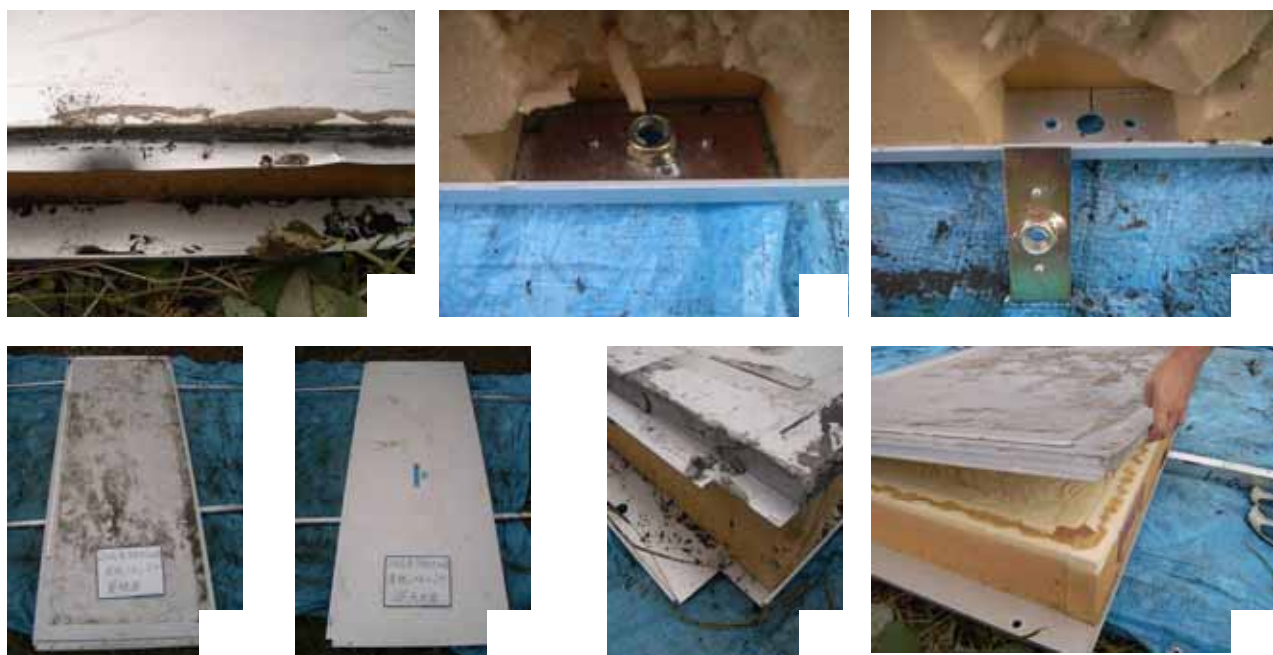
図表 3.4 - 31 屋根パネル：目視調査

ただし、屋根パネルでは、屋上面の防水材などによるアルミ板の汚れが目立った。また、側面はウレタンが剥き出しであったので、解体後の保管中に紫外線や雨露による劣化もあった。

アルミ板の変形 / ・ 取り付け金具 / 屋上面 / 2 階天井面 / 側面 / アルミ板を剥がした状態

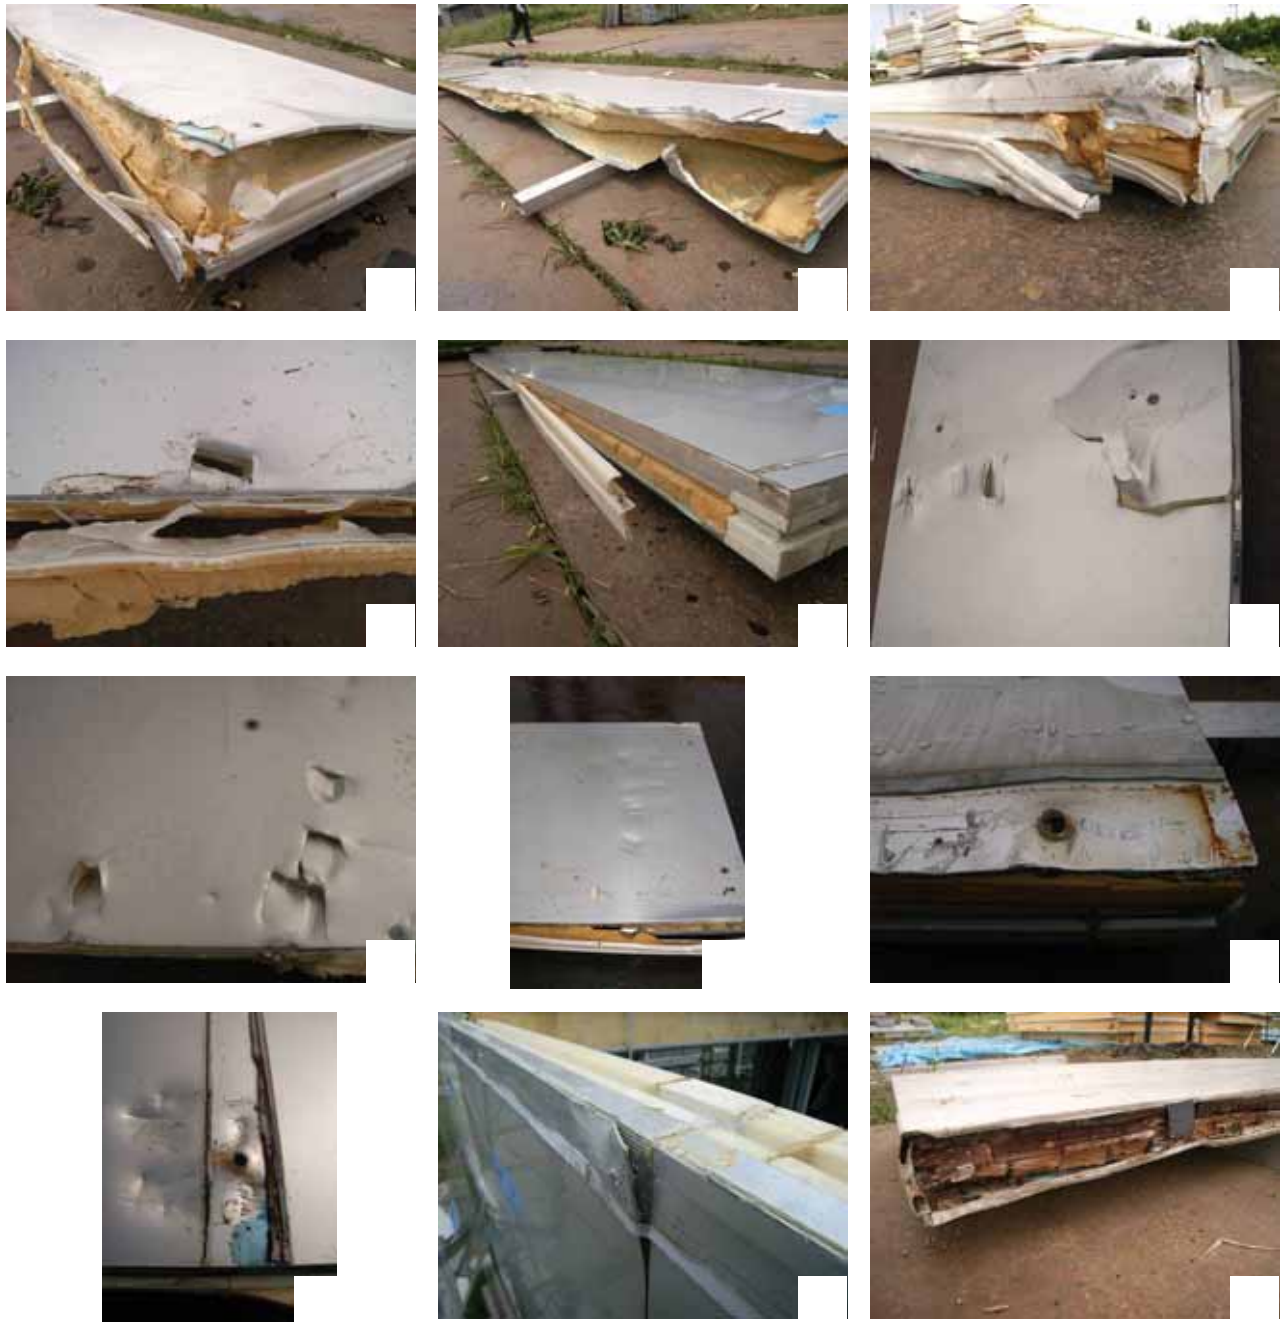
図表 3.4 - 34 外壁パネル：目視調査

外壁パネルは、目視調査を行っていない部位を含めて、最も解体材の状態の悪い部位であったと言える。アルミ板の剥離・破れ・ヘコミ、樹脂枠の損傷、他部材の取付け部分の変形や腐食といった外傷が確認された。外壁パネル（標準）のうち、特に外傷がなかったものは 52 枚中 1 枚、アルミ板の軽微なヘコミだけで再組み立て可能性を残したものは 52 枚中 3 枚であり、その他の外壁パネルはすべて損傷が大きく、再組み立ては明らかに不可能な状態であった。

アルミ板の剥離および樹脂枠の損傷は、パネル間目地部分のシーリング材によってパネル間が分離できなかったことに起因する。隣接する樹脂枠同士が接着されていたので当然ではあるが、アルミ板の剥離より樹脂枠の損傷が多く、樹脂枠部分のほうが損傷しやすかったと言える。

アルミ板の破れやヘコミも、パネル間を分離するために、バールなどで突き刺すように解体したりしたことが原因である。

他部材の取り付け部分の損傷や腐食は、ルーバー戸レールの取り付け部分に確認された。レールがリベット接合されていたため、その部分の変形および腐食と、解体のときに周辺にできたバールなどによるヘコミがあった。また、外壁パネルの解体前には、屋根役物の解体によって、外壁パネルのアルミ板の剥がれが確認されていたが、外壁パネル解体による損傷が大きく、外壁パネル解体によるアルミ板の剥離の一部としてカウントしている。

中庭面の外壁パネルには、アルミ板の剥離・ヘコミや樹脂枠の損傷も確認されたが、最も重大な欠陥は木製枠材の劣化であった。複合部材の耐久性は、構成材のなかで最も耐久性のないものによる、ということがわかる。

～ アルミ板の剥離と樹脂枠の損傷 / 樹脂枠のみ損傷した外壁パネル / ・ アルミ板の破れ / アルミ板のへコミ / ・ ルーバー戸レール取り付け部分の損傷と腐食 / 屋根役物の解体によるアルミ板の剥がれ / 中庭面外壁パネルの木製枠材の劣化

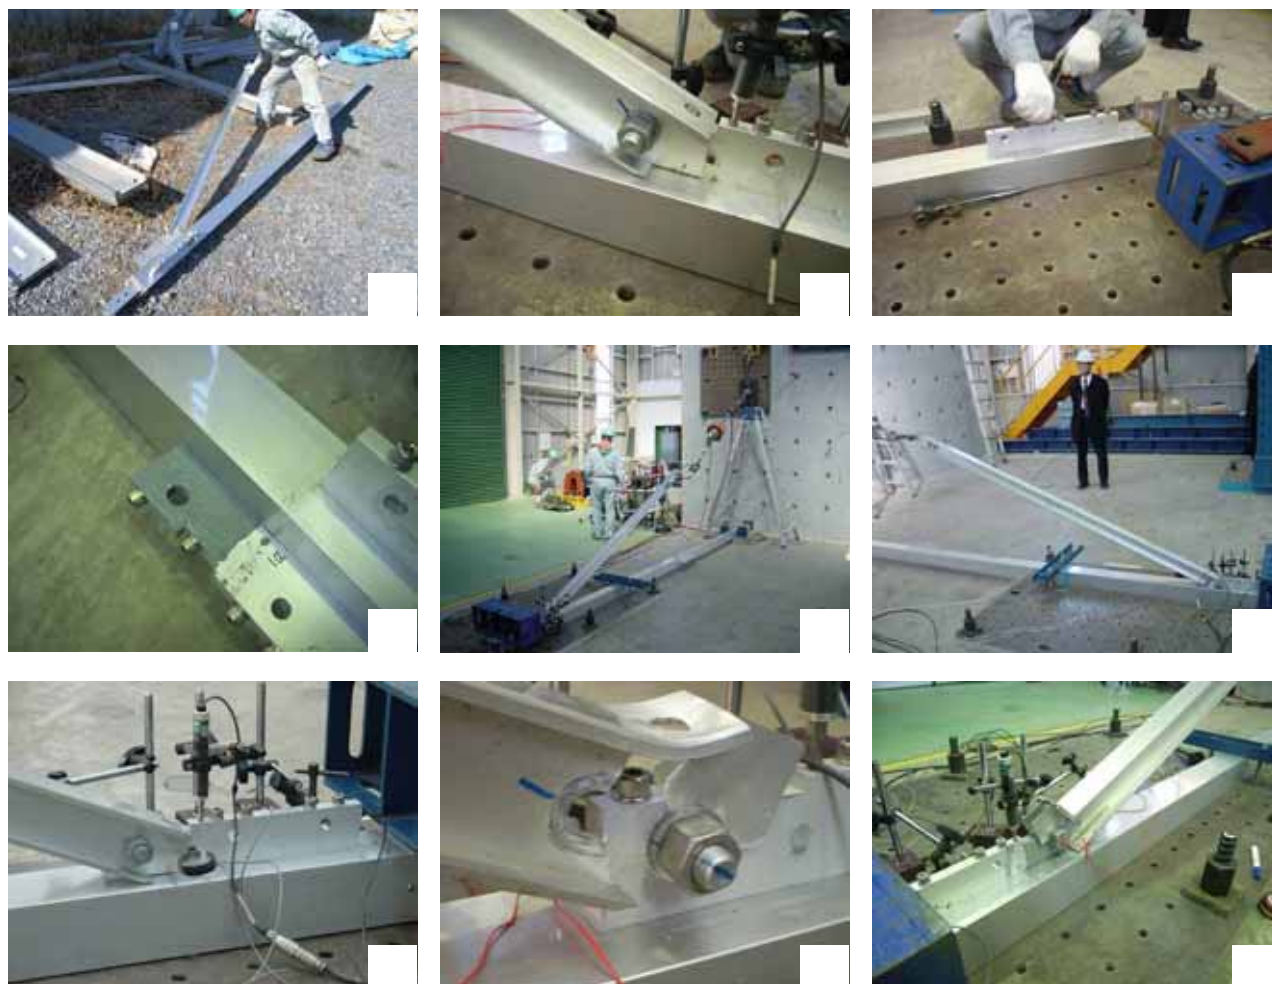
図表 3.4 - 42 構造性能試験

試験の結果、取り外した構造部材はブラケットの表面処理が不十分のため滑り耐力は計算値を大きく下回った。破断はブレースのウェブのボルト孔端で破損し破断耐力はほとんど同一で有った。取り外したブラケットの表面処理をし直した試験体は、滑り耐力のバラツキはあるが耐力は大幅に増加し、表面処理を再度実施する事によりリユースが可能であることが判明した。

試験条件 1 / 試験条件 2 / 試験条件 3 / 試験条件 4 / ・ 試験の様子 / 接合部計測状況 / ・ プレース破断状況 (: 試験体 No5 / : 試験体 No 7)
