### 3. 工場・倉庫の震害とその対策

星野 昌一

#### 3.1 新潟震害の特色

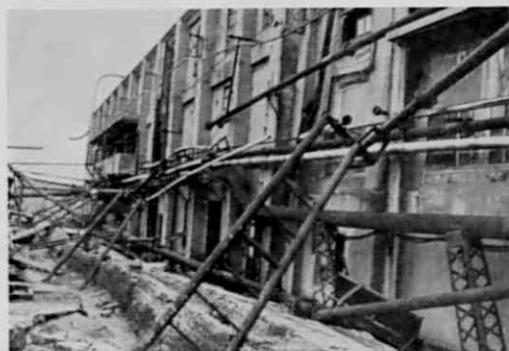
第 3.1 図 建物は傾斜し、配管の支柱は倒れている

もっとも軟弱な地盤にある大型重量機械を上階に設置した長大工場では、全体に陥没傾斜する一方（第 3.1 図参照）、増設部のつき手に大きい割れ目を生じ（第 3.2 図参照）、つなぎ廊下などは切断落下に至っている（第 3.3 図参照）。これらは建築そのものの建設後、機械類が更新、増強されたために起こったことにも起因することがあるが、大部分は基礎工法の不備にあると考えられる。一方 2 棟の建物は当然別個に振動または移動沈下するものと考えなければならぬから、これらの相接する部分をつなぐ配管や渡り廊下のたぐいは相当の変位があつて、脱落、切損しないような構造を採用すべきであろう。基礎は当然独立基礎とせず全体を連結した格子組式のものとしなければならない。

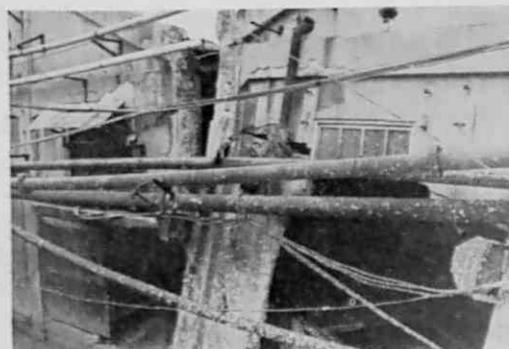
第 3.2 図 建物のつき目は大きく口があき配管類は切断あるいは屈曲している

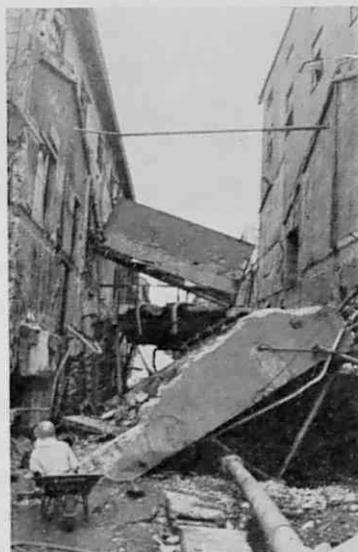
第 3.3 図 二つの建物をつないでいる廊下は脱落し、配管類は切断されている

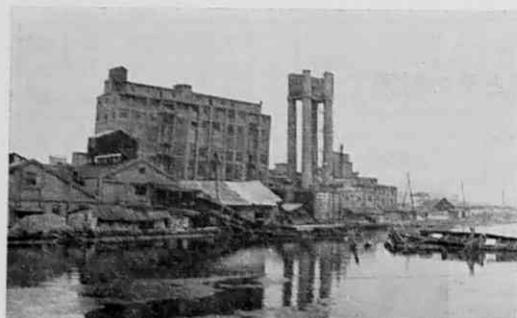
軟弱地盤に建つ多層工場は当然杭打その他の地業を行なって基礎を支持しているはずであるが、自重による沈下と振動による地盤の流動によって不同沈下を起こし

第 3.4 図 左側のコンクリート造の工場が全体として右に傾斜し、右の塔状物は左に傾斜している

(第 3.4 図参照)、建物の一部に「打ちつき」のような弱点部があると、その部分ではっきり切断してしまい、当然内部の配管類にも大きい被害を与える (第 3.5 図参照)。

きい問題があり、自重と振動による沈下を避けるためには摩擦抗だけでは不可であり、さりとて強固な地質まで到達させることもむずかしいと思われるので、やむをえなければ潜函工法的な浮き基礎構造でもして、地下室基礎部分を張り出して安定した構造体としなければならないであろう。この場合当然自重を極力軽減して、全体の自重が浮力とバランスする程度 (全体の  $1/3 \sim 1/5$  くらいの容積) を埋設するのも一案であろう。この場合にも周辺部分との振動の差を考慮して、付属物や配管類の結合には十分な変位に対して安全な考慮を払っておく必要が生じるであろう。

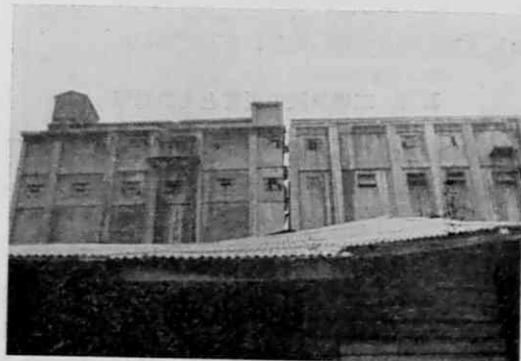
第 3.5 図 建増し部分で切断したコンクリートの建物

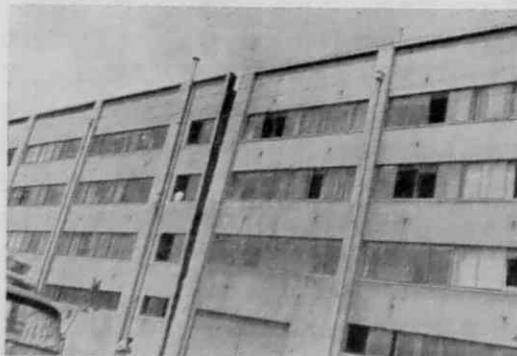
これは相当に入念に施工された比較的新しい場合でも類似の現象が起こっている (第 3.6 図参照)、基礎を特別に工夫して連結しない限り避けにくい現象と考えられる。この場合にはこの建物の傾斜のために隣接した鉄骨造の車庫の一部を押しつぶし、全体に大きい被害を与えた。

第 3.6 図 全面的に傾斜し、建増し部分で切断している。この傾斜によつて隣接鉄骨車庫はかなり変形して被害をうけている

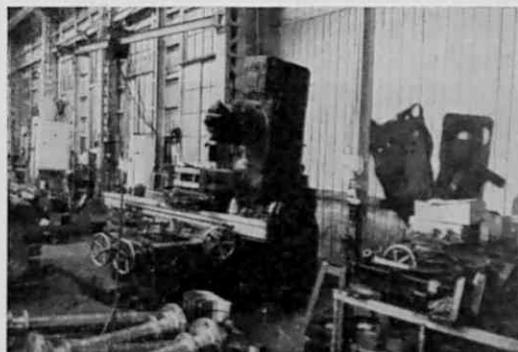
鉄骨造の工場は、それ自体の自重が比較的軽いためかなり軟弱な地盤にあっても基礎さえ完全であれば、柱・梁・小屋組などの鉄骨部分はそれほど大きい変位を示しておらず、天井走行クレーンなども、どうやら使用できる状態である。この場合むしろ問題となるのは、建物全体がやや沈下すること、この内部に設置された機械類の基礎が防振的な考えから完全に建物から独立しているため、相互にいろいろな方向に傾斜沈下して、全体を分解修理して基礎を修正しなければ再使用できない状態になっていることである (第 3.7 図参照)。

第 3.7 図 鉄骨軸組はほとんど安全でクレーンも通るが、機械類が傾斜、沈下し床がひび割れた例

機械そのものの重量が局部的に大きい上に、ラジアルボールのように自重がアンバランスになりやすい機械類はどうしても傾斜沈下を起こしやすいので、場合によっては建物を格子基礎として全体の面積で分担するにしなければ沈下は防ぎ切れないように思われる。ある種の長大機械では全体に深さ 2m くらいの基礎を埋め込んであるが、自重で傾斜沈降して使用不能になっている。これは建物の端部にあったので、下面の土砂の一部が外部に脱出したためいっそう大きく陥没したのではないかとと思われる点もある。

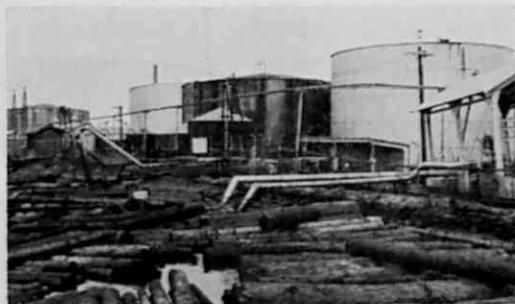
貯油槽、瓦斯槽などの大規模な施設は自重に対しては慎重に基礎や油槽の各部分などが考慮されているが、その反面内部の油や水が、地震の周期と同調して大きく揺動して、槽外に溢出したり、また槽内で共振して油槽の側面板を变形させ、頂板(天蓋)を坐くつさせたり、繋ぎ金物を切断している例が多かった。このために多量の油が流出して、付近の河川などの水面をおおい、不幸にしてその一部に引火すれば一面を火の海に化する危険を内蔵している(第3・8図参照)。

第3・8図 中央の油槽は油洩れがひどく付辺の水路を一面に油でふさいでいる

これらの施設は溶接部分のきれつ防止をはかるとともに、全体の形状や側板との給合部の補強を考える必要があり、また流出した油を他に拡大しないような防油堤(壁)の設定で危険を局地に食い止めなければならない。この防油壁がお座りのブロック造などでつくられているため、地震で大ききれつを生じて傾斜している例が多く、また配管類が油槽に取り付く部分で切断して漏油している例も多いので、全面的にこれらの全体の耐震工法を確立するとともに、被害を局限する方策を考えなくてはならない。

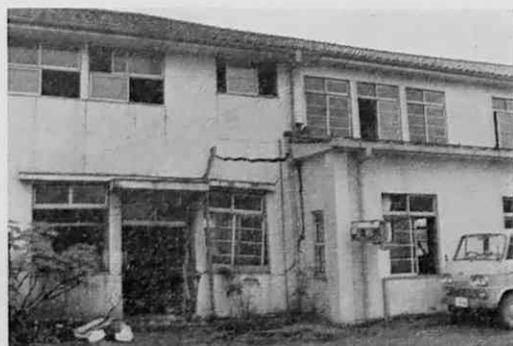
今回の地震によって倒壊あるいは大破した建物も多いが、その中には土台その他軸組の腐食によって少しの外力でも倒壊するような構造のものも多く、しかも比較的屋根の重い瓦造のものが多いためにかなり広範囲に被害が及んでいる(第3・9図参照)。

第3・9図 木造瓦ぶき二階事務所の被害

工場が災害をうけた場合に復旧作業の本部、指揮所となるべき事務所が崩壊あるいは焼失すると、必要図面その他の滅失も考えられ、復旧を遅らせる大きな原因となりやすい。このために本部建物の防災対策は特に慎重に

考えるべきで、生産と直接関係がないというので、本部建物をチャチな木造にするようなことは改めるべきであろう。

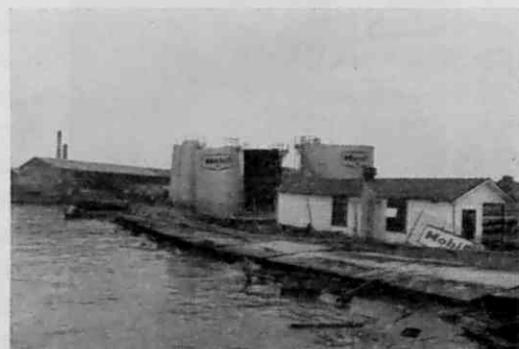
第3・10図 倒壊した岸壁と傾斜した石油タンク

輸送の中心地新潟埠頭は震災によって大きい損害を受け、岸壁はほとんど完全に倒壊した(第3・10図)。それによって岸壁内に土砂が海の方に押し出され、全体に地盤が沈下して岸壁付近の倉庫は軒なみに大きい被害を受けた。

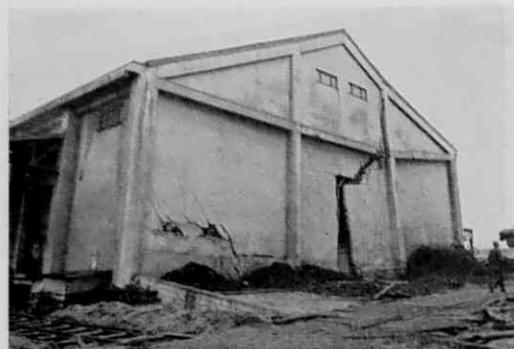
岸壁に接した重量の大きい鉄筋コンクリート造の倉庫は海の方に移動した地盤によって基礎が移動し、上部構造を完全に破断している。幸いにして倒壊はまぬかれたが、とうてい再使用は不可能と思われるし、このような軟弱地盤に建つ倉庫は当然基礎を格子状にして砂の流出を防ぐ工法をとり、上部構造は軽量な鉄骨造とする方が

第 3・11 図 地盤の移動によって切断した  
コンクリート造倉庫

有利であろう (第 3・11 図参照)。

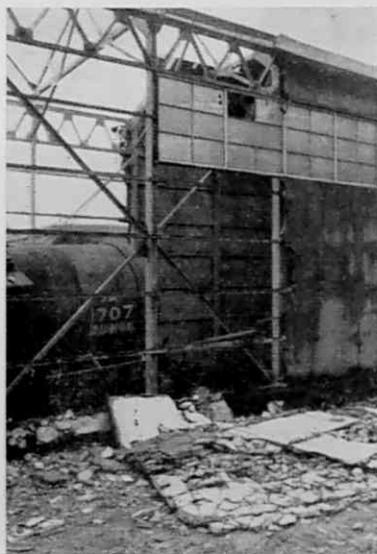
第 3・12 図 タンク車の転倒で一部損傷をうけた鉄骨倉庫 (壁はあとからこわしたもの)

トラスのみを鉄骨造とし壁面をブロック造またはレンガ造としたもので、壁面にきれつを生じた例は多く、この場合も鉄骨造の部分は安全であった例は多い。壁面をラスモルタルとしたもので内部にあったタンク車が傾斜して激突し、壁をいためた例はあった (第 3・12 図参照)。

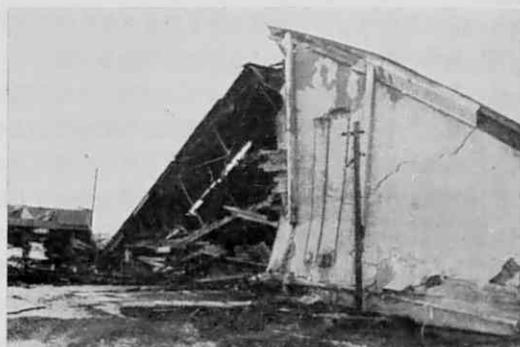
組の倒壊によって大きい被害をうけている。異種構造の組合せは、ときどき局部的な坐屈を起こすようなことが起こりやすく、木造モルタルの軸組の腐食が構造体を脆弱にしたことと、大きい地盤の移動が致命傷となったものと思われる (第 3・13 図、第 3・14 図)。

第 3・13 図 モルタル塗の外壁はこわれて  
屋根の落ちた倉庫

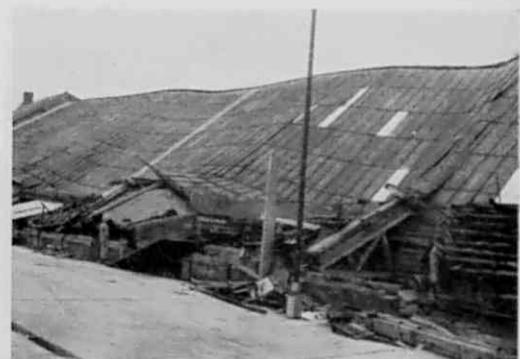
第 3・14 図 スレート等の屋根が全面的に  
落下している
