1993年釧路沖地震による建築物の被害

Damage to Buildings Caused by the 1993 Kushiro-oki Earthquake

筆者らは、被害の概要を把握するため1月19日から23日までの5日間、震央に近い釧路市から帯広市にかけての地域の主として鉄筋コンクリート造公共建物、特に学校建物を中心に被害調査を行なったので、その概要について報告する。

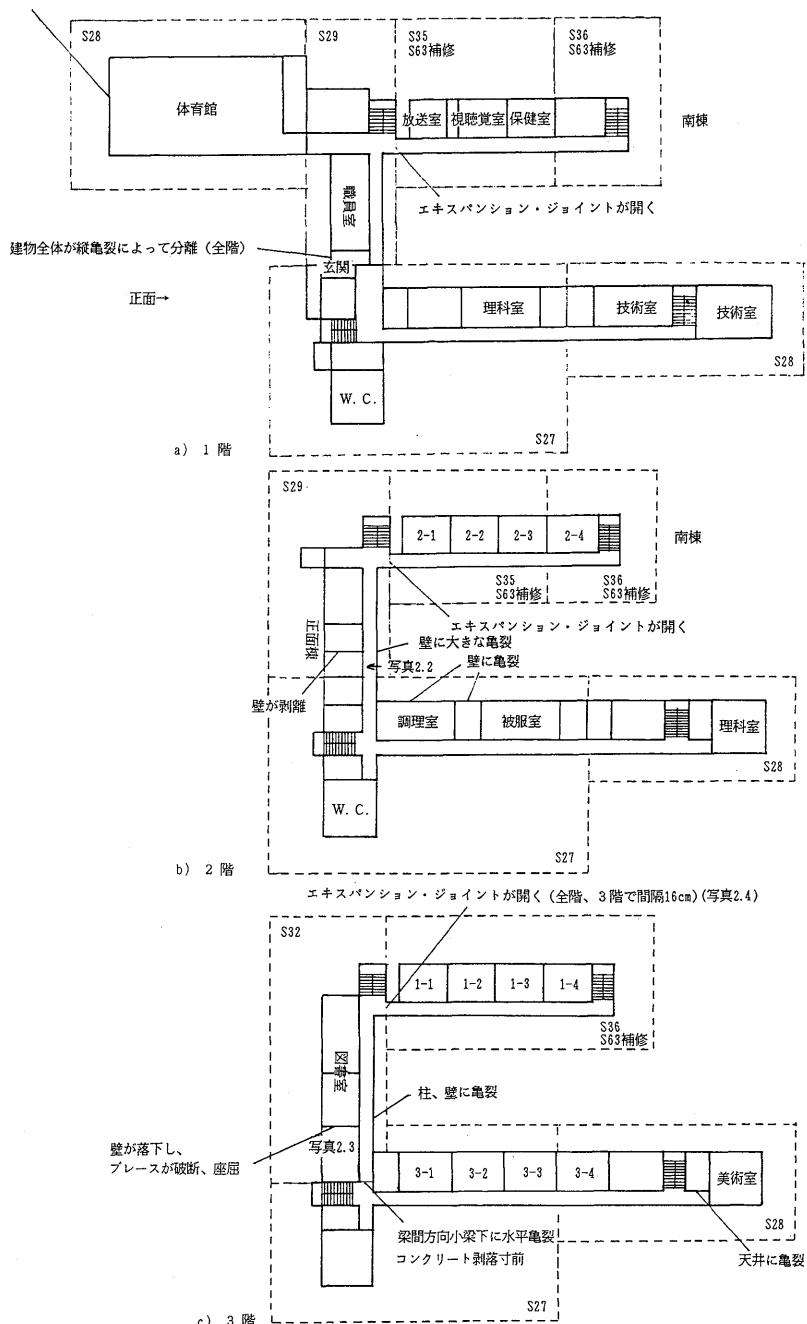
図18 釧路市立弥生中学校平面および被害状況

物平面および被害状況を図 18 に示す。建設は、昭和 27~36 年にかけて数回に分けて行なわれておる、昭和 63 年に一部大規模な補修工事が行なわれてゐる。平面図に、各部分の建設年および補修年を併記した。鉄骨造は、3 階の昭和 32 年建設部分のみである。建物平面はコの字形で 3 つの部分からなり、それぞれは、エキスパンションジョイントによって構造的に切り離されてゐる。

被害状況：[小破一部中破]

- ・玄関を含め正面棟 1, 2 階 (RC), 3 階 (S) が縦亀裂によって分離（写真 2）。
- ・正面棟 3 階の S 造部分の梁間方向のプレースが破断、座屈（写真 3）。この部分を中破と判定。
- ・南棟と正面棟のエキスパンションジョイントが開く。3 階床レベルで間隔 16 cm（写真 4）。
- ・正面棟梁間方向小梁下に水平亀裂、コンクリート剥落寸前。
- ・3 階 F 鉄骨部分の煙突まわり、鉄骨破断、屋根破損。
- ・体育館 (S 造) 妻面仕上げ材に水平亀裂が発生し、孕み出す（写真 5）。

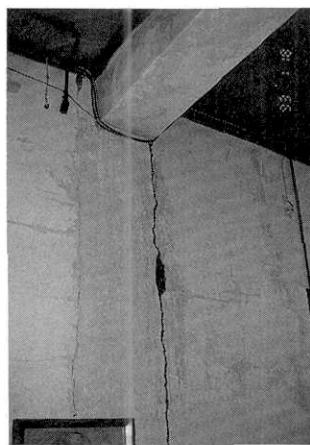
写真 2 正面棟が縦亀裂によって分離（内部）

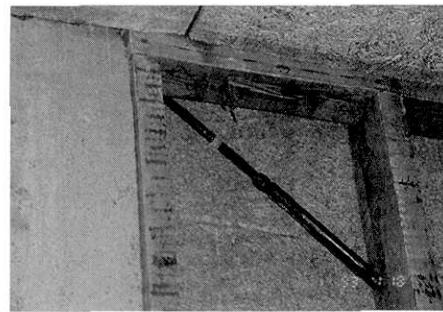
写真 3 梁間方向のプレースの破断

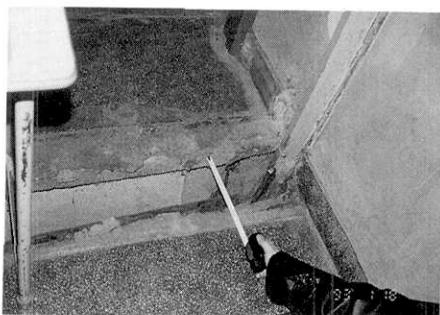
写真 4 南棟と正面棟のエキスパンションジョイントの開き

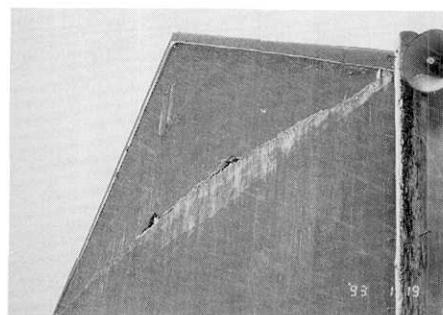
妻面仕上げ材に水平亀裂が発生し、はらみ出す（写真2.5）

写真 5 体育館妻面仕上げ材に水平亀裂が発生し、はらみ出す

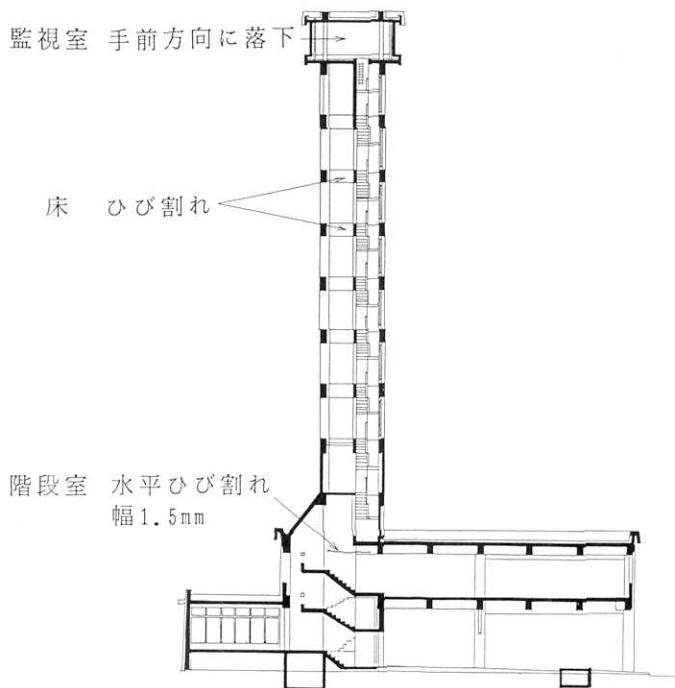
図19 釧路市消防庁舎断面および被害状況

また、RC 造塔状建物の大きな被害例として、消防庁舎の監視室落下が挙げられる。これは、上層監視室が落下し、低層部に衝撃的な破壊をもたらした。

- 塔屋最上階の監視室が 2 階屋上および 1 階屋根に落下。2 階および 1 階居室が大破 (写真 7)。
- 塔屋各階の梁、柱、壁に軽微なひび割れ。
- 塔屋の窓ガラスの破損。

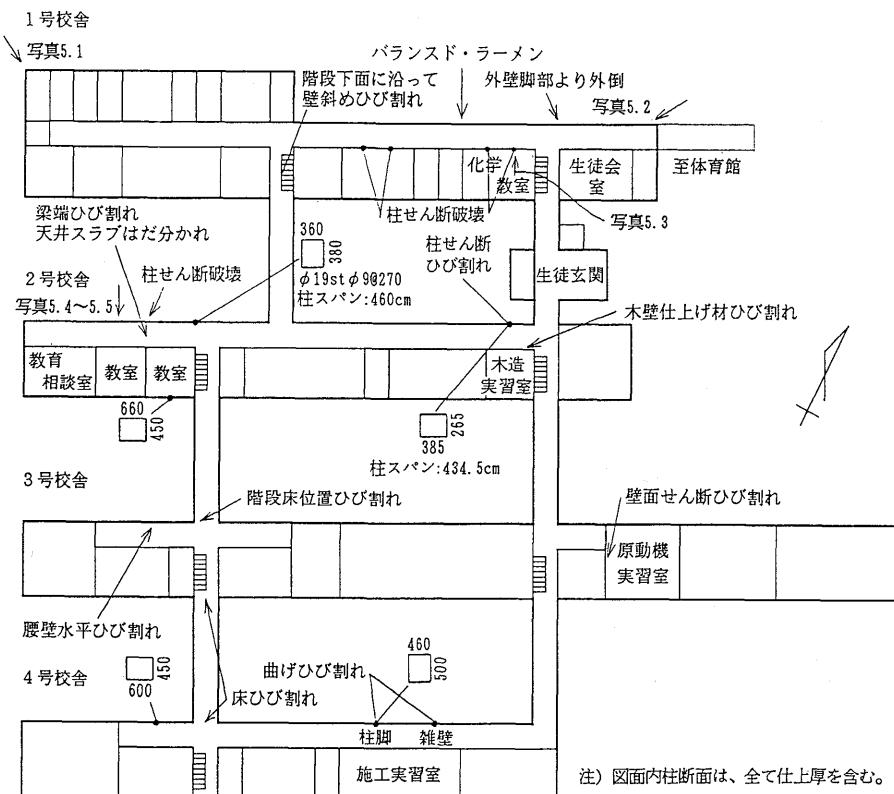
図20 a) 鋸路工業高校平面および被害状況（1階）

1階：北側廊下の腰壁CBが脚部より外倒（梁間方向バランスドラーメンで廊下外柱無し）（写真9）。化学教室内柱せん断破壊顕著（写真10）。

1階：西側廊下外柱（短柱）ほとんどせん断破壊、コンクリートの品質が悪く、ジャンカや鉄筋錆の発生（写真11, 12）。

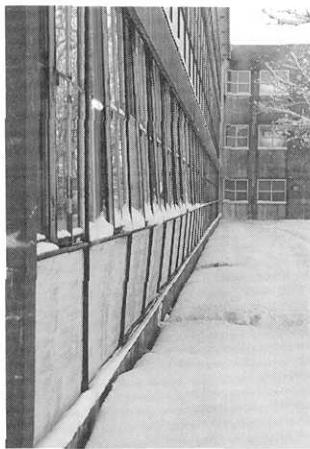
写真9 1号校舎1階北側廊下の腰壁CBの外倒

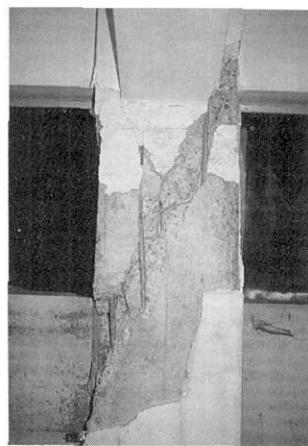
写真10 1号校舎1階化学教室内柱せん断破壊

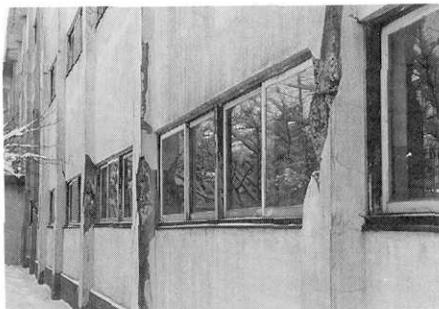
写真11 2号校舎1階西側廊下外柱のせん断破壊

まず、主要構造に最も大きな振動被害を生じた釧路工業高等学校は、昭和46年のRC規準改訂前の昭和35～45年にかけて建設された古い学校建築であった。せん断破壊を生じた柱を観察すると、鉄筋が以前から錆びており、コンクリートに著しい損傷があったことがわかる。耐力度を調査しておけば、少なくとも何等かの補強が必要とされたであろう。地震危険度の高い地域に建つ比較的古い公共建物の対策の必要性を示した被害例と言える。

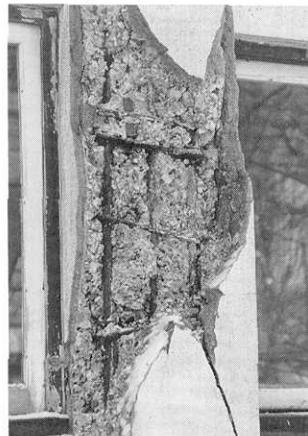
写真12 2号校舎1階西側廊下外柱のせん断破壊

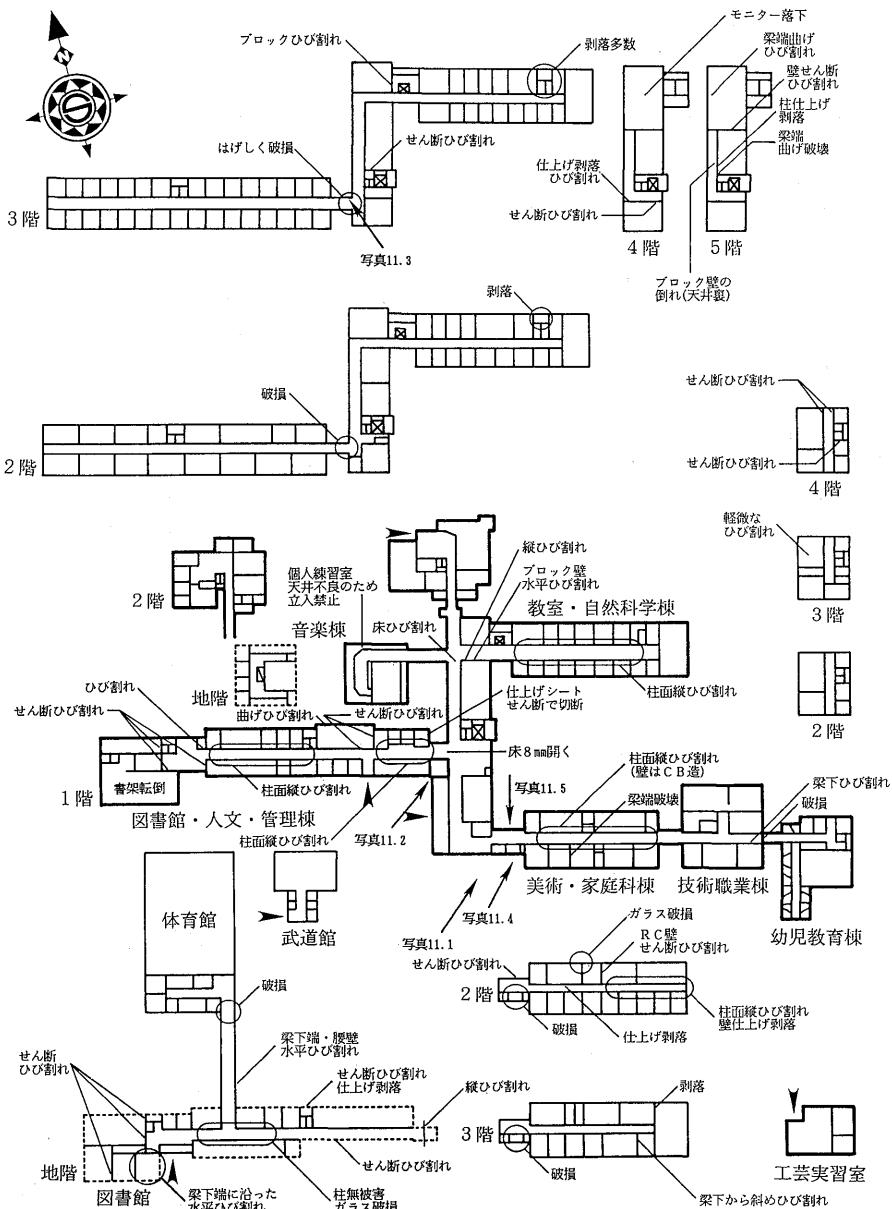
図21 釧路短期大学平面および被害状況

被害状況: [小破]

- ・エキスパンションジョイント部の周辺剥落寸前 (写真 16).
- ・既存部と増築部を結ぶエキスパンションジョイント部 (2 階) に隣接する柱の仕上げはく落。更に、このエキスパンションジョイント部 (3 階) 周辺の床スラブにひび割れ。

- 4階タンク室貯水槽のズレにより、配管破損。
- 3階生活実習室の柱外壁面仕上げはく落。
- 1階廊下エキスパンションジョイント部の梁下端水平ひび割れ。
- 2階増築部東側外壁せん断ひび割れ。
- 1階エントランス壁のせん断ひび割れ（写真17）。

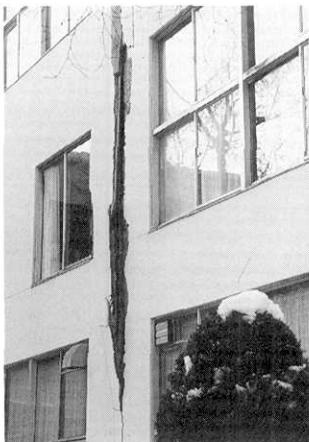
写真16 エキスパンション・ジョイント部の周辺はく落寸前

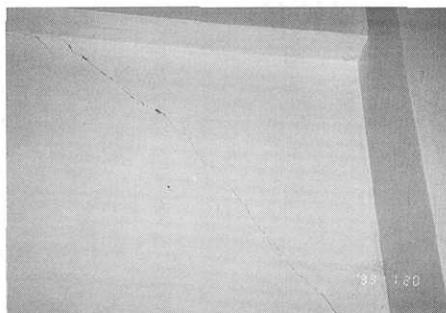
写真17 1階エントランス壁のせん断ひび割れ

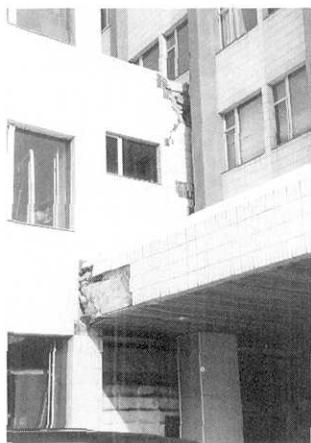
- 人文・管理棟-教室棟の各階つなぎ部の破損（写真 22, 23）。この部分を大破と判定。
- 玄関棟-美術・家庭科棟連結部の階段室周りの被害（写真 24, 25）。

写真22 人文・管理棟-教室棟、玄関棟のつなぎ部の破損

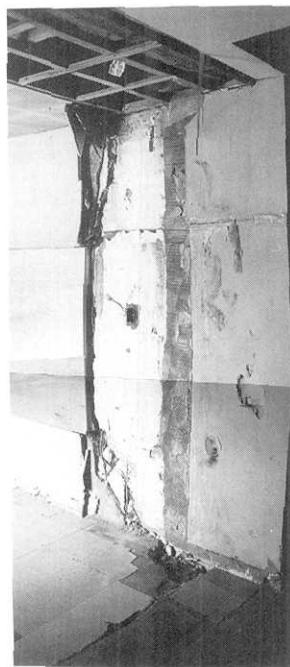
写真23 人文・管理棟-教室棟、玄関棟の3階つなぎ部の破損

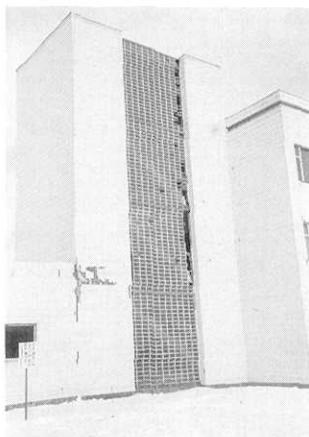
写真24 玄関棟-美術・家庭科棟連結部ガラス・ブロックの破損

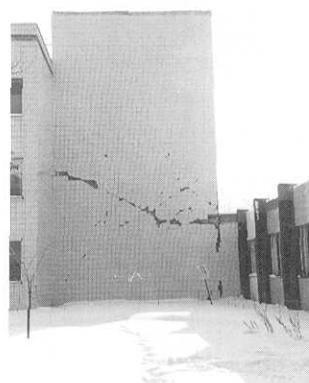
写真25 玄関棟-美術・家庭科棟連結部壁のせん断ひび割れ

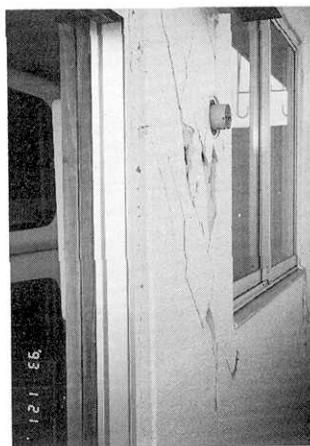
写真27 外壁 ALC 板の損傷

- ・外壁の ALC 板にせん断による損傷多数（写真 27）。
 - ・エレベーターシャフトのブロック壁 5 階で著しい損傷（写真 28）。
 - ・建物内部の間仕切り壁にひび割れ多数。
 - ・階段室の仕上ボード各階で脱落。
 - ・増築部のエキスパンションジョイント部破損。
- その他、窓ガラスの割れ、家具の転倒多数。

非構造二次部材の被害も目立った。体育館の天井の落下、ALC板の損傷、脱落、外壁の仕上げ材の脱落等、鉄骨造建物の2次部材に被害が多かったことが特徴である。公共建物ではないが釧路グランドホテルでは内外二次壁の損傷は建物全体に及び、大規模な補修が必要である。建物の変形に追従可能なディテールは研究されており、建設段階での考慮が望まれる。また寒冷地の被害の特徴でもあるが、集合煙突の折損、傾斜が随所で見られた。折損箇所は屋根からの立ち上がる部分で、この部分の剛性を高める補強が有効と思われる。

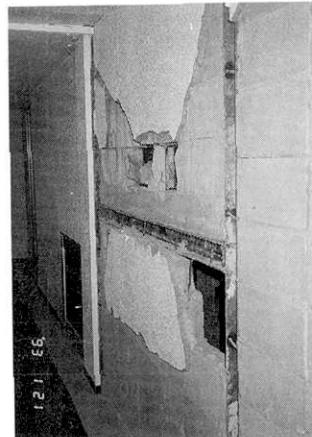
写真28 一部脱落したエレベーターシャフトのブロック壁（5 階）

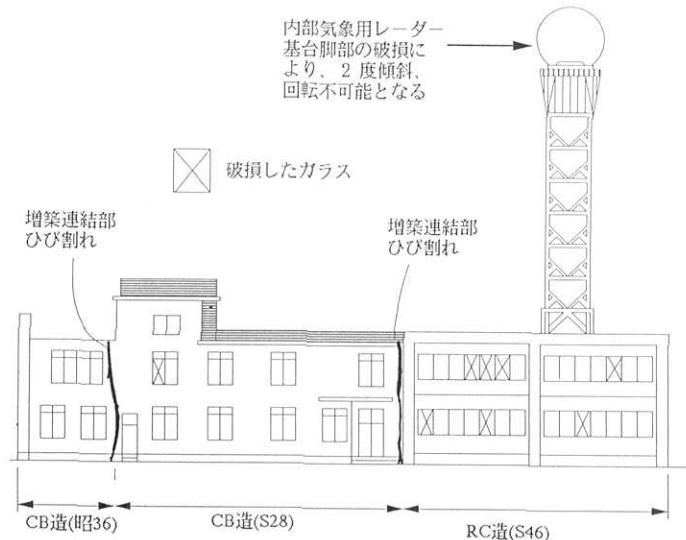
図23 銚路地方気象台立面および被害状況

- ・気象レーダー基台脚部（鋼製アングル）破断、座屈（写真 31）。
- ・気象レーダー設置床プレース座屈。
- ・暖房用ダクト支持金具破損。
- ・ロッカー、スチール書架、テレビ等落下、転倒、移動。
- その他、玄関タタキにひび割れ、ボイラー基礎コンクリートにひび割れ。

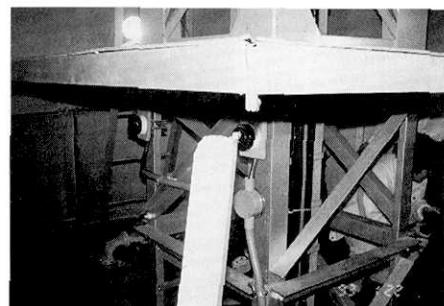
写真31 気象レーダー基台の鋼製アングル破断

設備機器の耐震性は重要であると常に言われることであるが、時にその建物の最も重要な機能を損う例が今回の地震で見られた。釧路地方気象台は建物の損傷程度は小破であったが、気象観測用レーダーを載せた鉄骨台座が脚の座屈、破断により傾斜したためにレーダーが旋回できなくなり、重要な業務である気象観測に支障をきたした。鉄塔最上部の観測機器を載せる台座に対してどの程度耐震性が考慮されたかは不明である。帯広市児童会館の高価な天体望遠鏡が台座から落下し使用不能の損傷を受けたことも、建物の用途の1つが児童の天体観測であることを考えると、深刻な被害であった。釧路市ではシャンデリアの落下により1名が亡くなつたが、帯広市庁舎のゴンドラ用バランス・ウエイトの落下も、地震発生時刻によっては人命にかかる被害であった。その他、

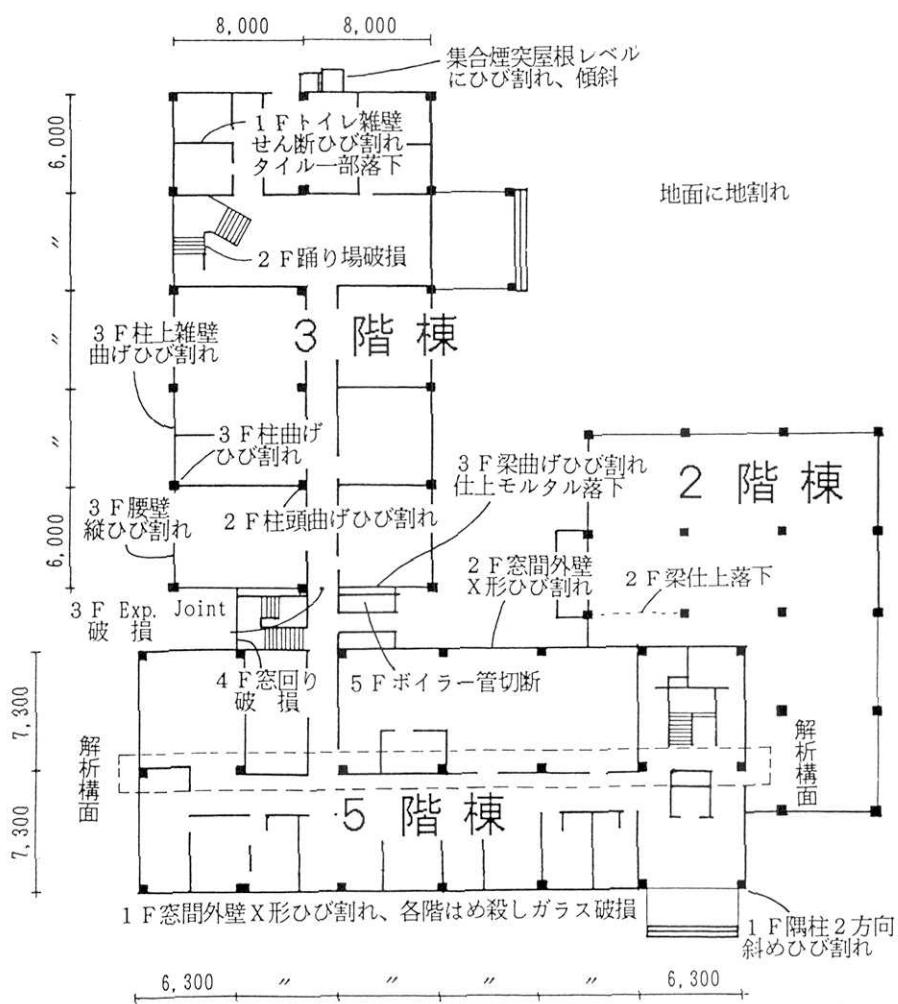
図25 北海道開発局釧路開発建設部庁舎 1階平面および被害状況

- エキスパンションジョイントが損傷。
- 1階および2階外壁、雑壁にせん断ひび割れ（写真 32）。
- 1階および2階の便所雑壁にせん断ひび割れが発生し、タイルが剥落。
- 2階消耗品庫壁に斜め水平ひび割れ。

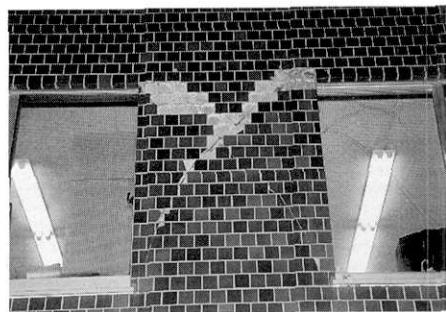
写真32 外壁、雑壁のせん断ひび割れ

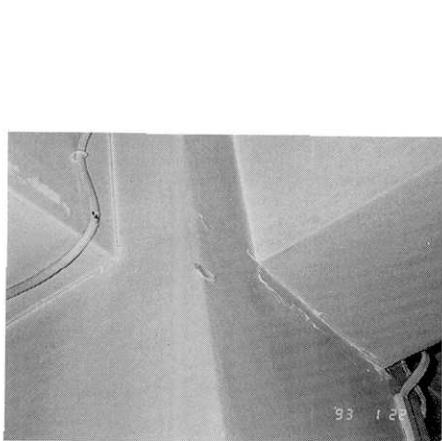
写真33 2階中柱の柱頭の曲げひび割れ

- ・2階中柱の柱頭に曲げひび割れ（写真33）。
- ・煙突が屋根位置で折損（写真34）。
- ・エントランス前の地面に地割れ。
- ・はめ殺しガラスが随所で割損。
- ・南面外壁にX形ひび割れが発生し、タイルが落下。
- ・南東隅柱に2方向斜めひび割れ。

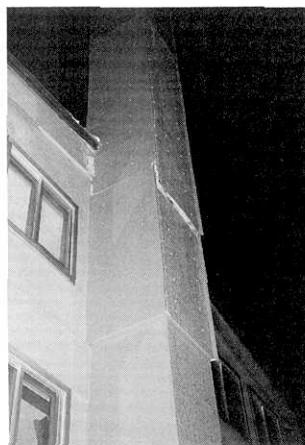
写真34 煙突の屋根位置での折損

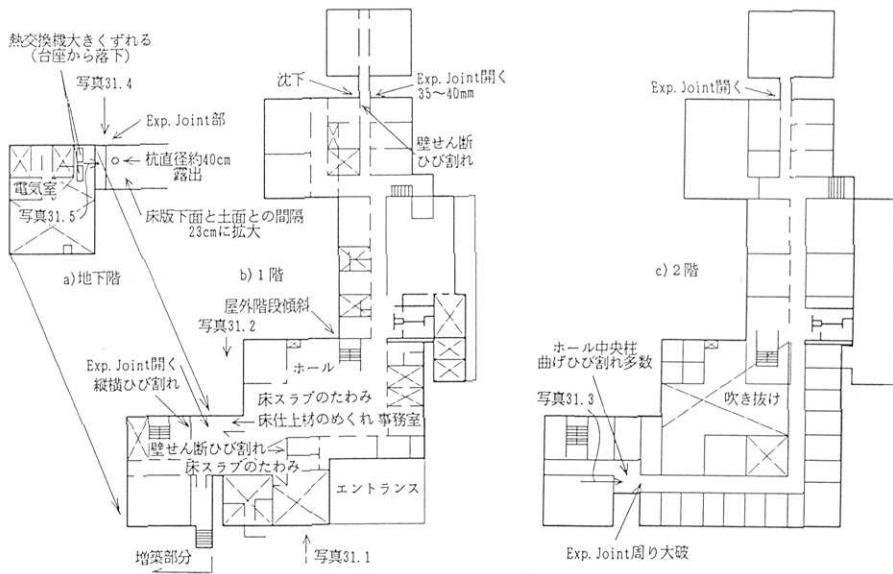
図27 日栄総合技術専門学校平面および被害状況

被害状況：[中破]

- ・エキスパンションジョイントの開き、破損（写真36、37）。
- ・エキスパンションジョイント近傍の基礎つなぎ梁のせん断破壊（写真38）。
- ・基礎杭の露出（写真39）。

- 地中壁の損壊.
- 建物周囲の地盤沈下 ($70\sim80\text{ mm}$).
- 2階ホールの中央柱に多数の曲げひび割れ.
- ホール周辺の壁にせん断ひび割れ.
- 1階ホール床スラブのたわみ顕著.

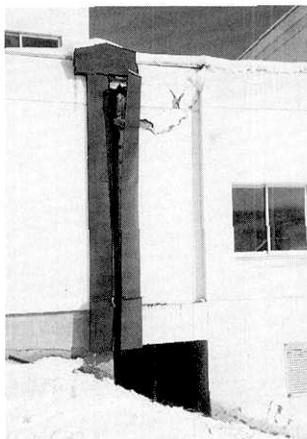
写真36 エキスパンション・ジョイント周りの破損

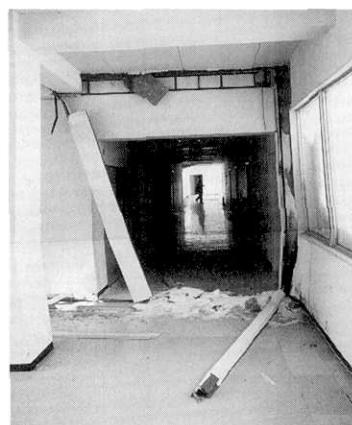
写真37 2階エキスパンション・ジョイント周りの破損

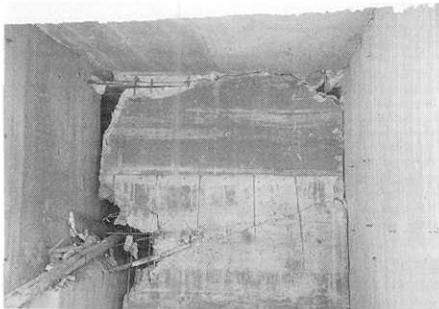
写真38 エキスパンション・ジョイント近傍の基礎つなぎ梁のせん断破壊

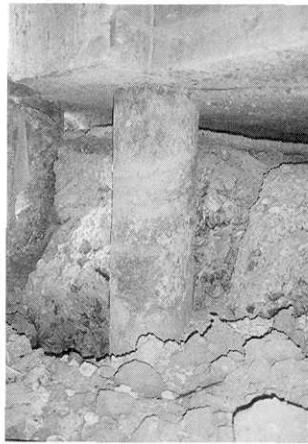
1階ホール床スラブのたわみはかなり大きいものであったが、今回の地震との関連は不明である。また、露出した基礎杭の傾斜が確認されたが、これも地震により生じたものか否か不明である。

写真39 基礎杭の露出

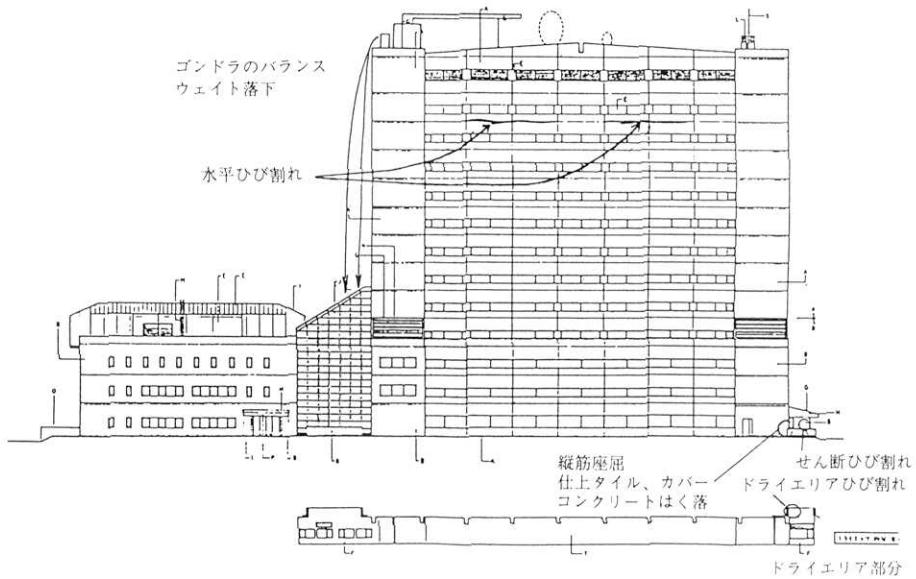
図28 鈴路市庁舎西側立面および被害状況

- ・西面上層部外壁に水平ひび割れ（写真43）。
- ・清掃用ゴンドラのバランス・ウエイトの落下により市民ホールの吹き抜け部のガラス屋根破損。
- ・7, 8階の空調吹き出し口周りの天井の落下。
- ・地盤沈下による南口付近の地下埋設管の破断。
- ・1階事務室中央柱端部に曲げひび割れ、タイルの剥落。

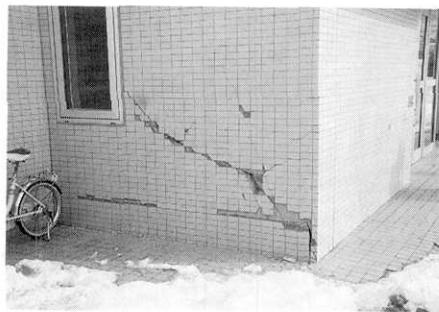
- 12階中央廊下の壁にせん断ひび割れ（鉄筋露出）。
- 南口エントランス周りに地盤沈下による地割れ。
- 南口周りの壁面にせん断ひび割れ（写真41）。
- 1階南西隅角部の破損（縦筋座屈）（写真42）。

写真41 南口西面壁のせん断ひび割れ

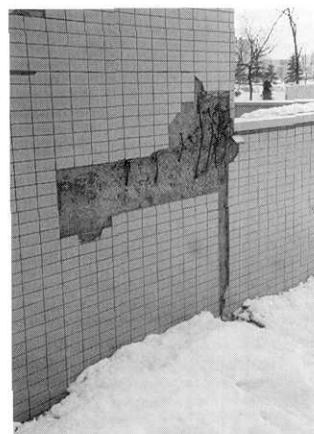
写真42 1階南西隅角部の破損

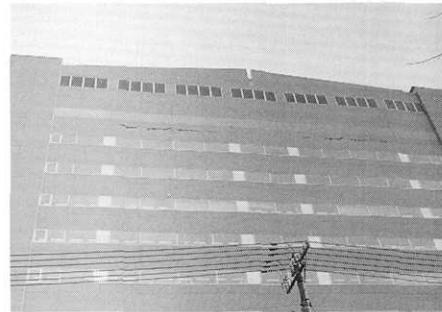
写真43 西面上層部外壁の水平ひび割れ

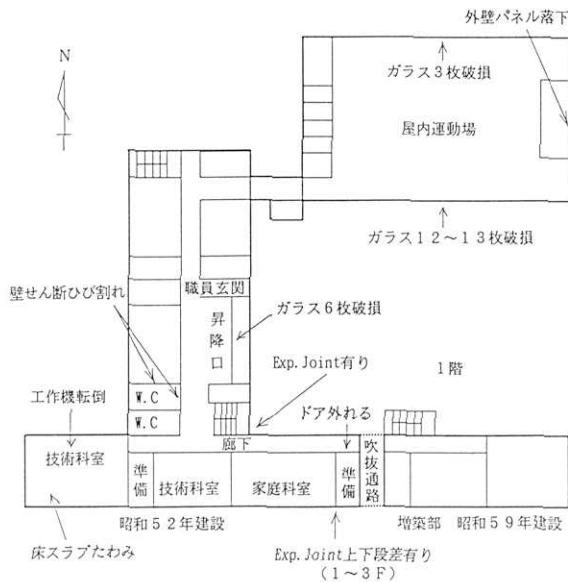
図29 南町中学校 1階平面および被害状況

帯広市内の学校建物の被害報告は、小学校、中学校、高校を含めて42件に及んでいる。釧路市同様主な被害は、ガラス破損、エキスパンションジョイント部の軽微な損傷などである。帯広市内の学校建物調査数は、小学校1校、中学校2校、高等学校1校である。この4校の中で、被害程度が小破と判断された南町中学校は、増築部分のエキスパンションジョイント部で鉛直方向の段差が生じ、地盤被害の影響がみられた。

- ・屋内体育館の東側外壁パネルはく落。
- ・1 階増築部のエキスパンションジョイント部に上下方向の段差あり。

- ・1階技術科室の作業機械が転倒。また、同室の床スラブのたわみ（地震によるものかどうかは不明）。
- ・1階トイレ、理科室間の壁にせん断ひび割れ。
- ・2, 3階増築部のエキスパンションジョイント部被害。それに伴い、屋根材と外壁に隙間が生じる。
- ・1階エントランス南端部地面にひび割れ（高低差生じる）。
- ・1階家庭科準備室の入り口扉が外れる。
- ・ガラス破損（玄関6枚以上、屋内体育館15~16枚）。

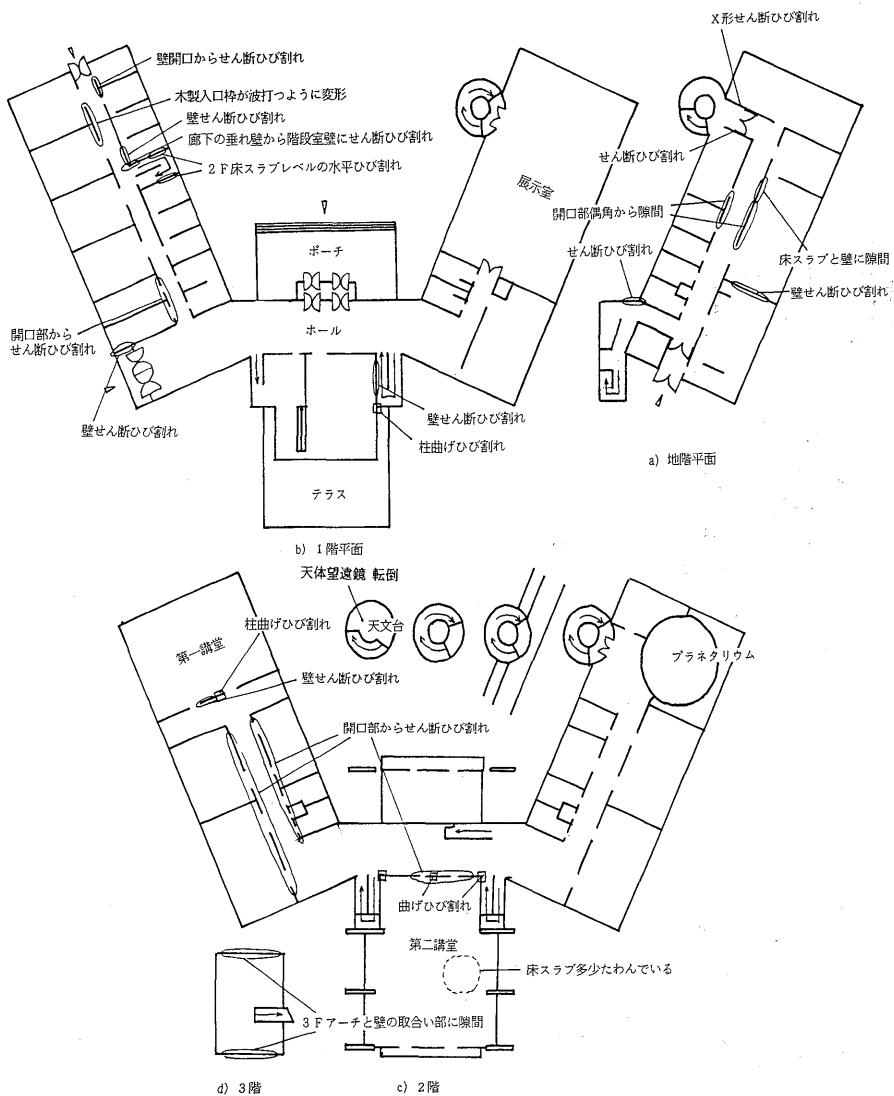
図30 帯広市児童会館平面および被害状況

- ・1階食堂室北側壁せん断ひび割れ。
- ・3階アーチ状屋根の妻壁取り合い部の破損（写真46）。
- ・1階斜柱曲げひび割れ。
- ・地下階段室壁にせん断ひび割れ（幅0.3~0.4mm）。
- ・地下中央廊下壁立ち上がり部に隙間。
- ・1階東ウィングの各室扉木製入口枠の変形。
- ・1階東ウィング裏口壁にせん断ひび割れ。
- ・2階第2講堂の天井はく落寸前。
- ・3階鉄骨アーチの変形とプレース材の座屈。
- ・天文台開閉式屋根の破損（写真47）。
- ・天体望遠鏡の落下破損（写真48）。
- ・2階第2講堂の南側中央柱に曲げひび割れ、更に、同講堂壁にせん断ひび割れ。

- ・2階東ウィング中央廊下部壁にせん断ひび割れ。
- ・2階東ウィング第1講堂の北側中央壁にせん断ひび割れ、更に、同講堂の北側中央柱に曲げひび割れ。
- ・エントランス部ガラスがほとんど破損。

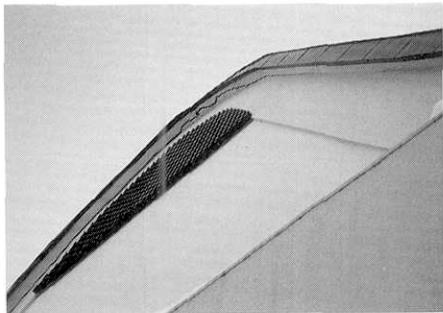
写真46 3階アーチ状屋根の妻壁取合い部破損

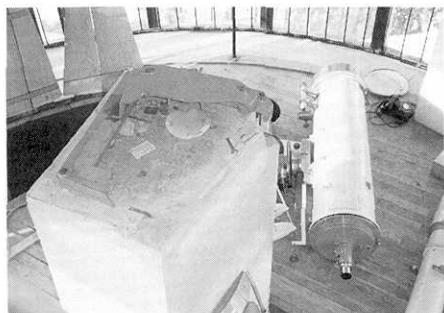
写真48 天体望遠鏡の落下

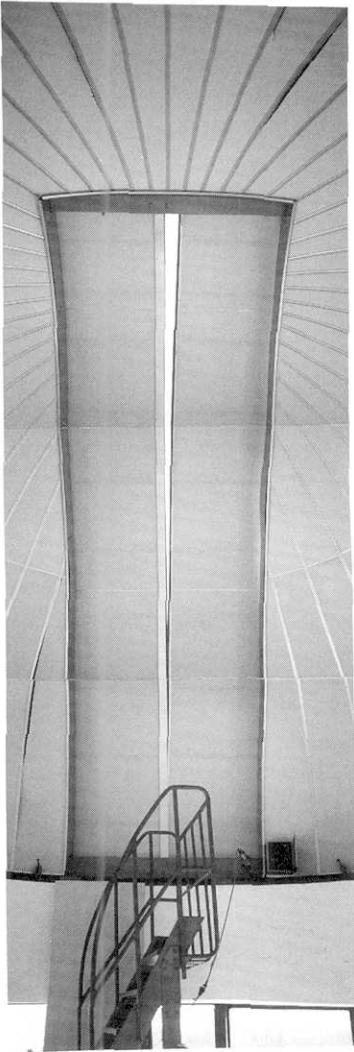
写真47 天文台開閉式屋根の破損

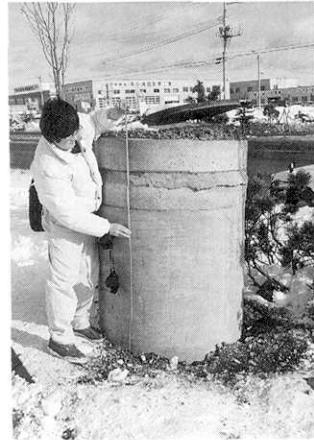
木造建物の被害は主に煙突破損が多い。地盤の損傷による被害は、新興住宅地の緑ヶ岡地区に集中しており、崖崩れによる家屋全壊が 5 棟、半壊が 4 棟、一部破損が 8 棟となっている（1月 17 日 22 時現在）。港湾部や桂木 1 丁目などでは、地盤の液状化現象が確認され、マンホールの浮上などがみられた。

被害状況: 歩道内のマンホールが最大1.5m浮上(写真49)。

写真49 約150cm浮上したマンホール
