1984 年長野県西部地震被害調査報告 —土木施設の被害を主として—

伯野元彦
飯田昌弘
岩下和義
植村大輔
地震研究所

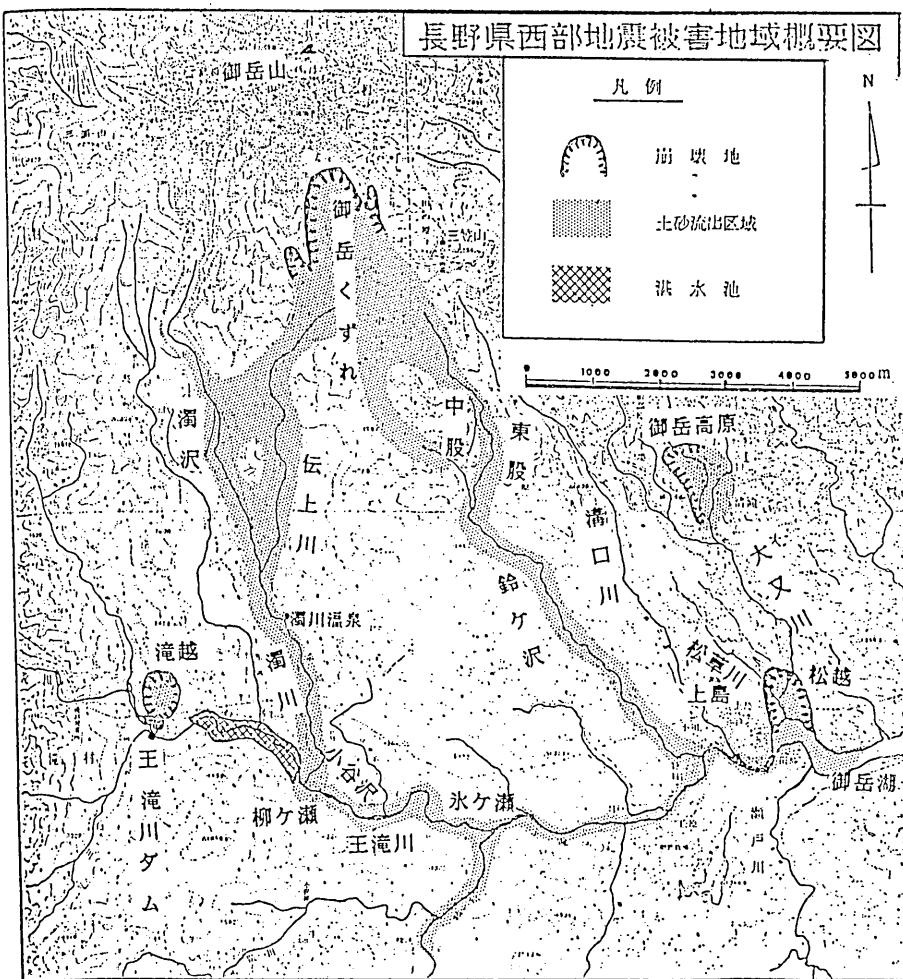
図3 大規模斜面崩壊が起きた場所

岳高原付近で生じた大規模斜面崩壊で(図3),特に、伝上川から流出した土砂は、王滝川にまで到達し、王滝川を堰き止めて天然の湛水湖を作り、王滝村に大きな被害を生じさせた。

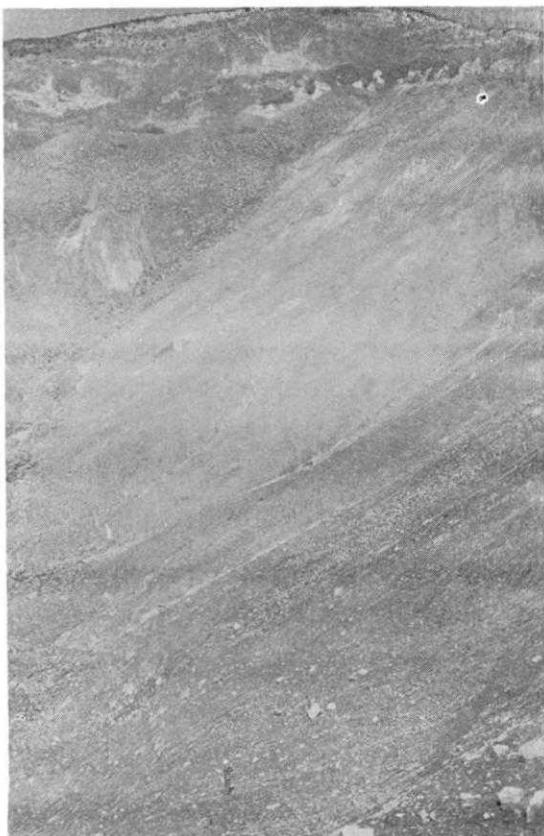
御岳くずれは、今回発生した崩壊のうち最大のもので、水平長さ 1380 m, 最大幅 700 m, 最大深さ 150 m, 比高 715 m, 崩壊面積 75.4 ha, 崩壊土量 3600 万 m³ であった（国土地理院の計測による）。崩壊土量は、今世紀日本で起きた斜面崩壊としては、1911年の稗田山崩れに次いで 2 番目となる。

崩れた土砂は、一部は崩壊対岸の比高 130 m の尾根を乗り越え、鈴ヶ沢の東股と中股を流下し、東股への土砂のみが本川王滝川に流下した。この土砂は、おもに濁沢と伝上川の合流点から下流に約 1000 万 m³ 堆積し、王滝川本川の柳ヶ瀬から氷ヶ瀬の間に約 1900 万 m³ 堆積した（写真 1）。

写真 1 御岳くずれの頂部

ており、多くの説が出されているが、大要は、崩壊面がまず数個のブロックにわけられ、それらが昔の谷地形のパミス部（風化軽石層）をすべり面としてすべったということである。

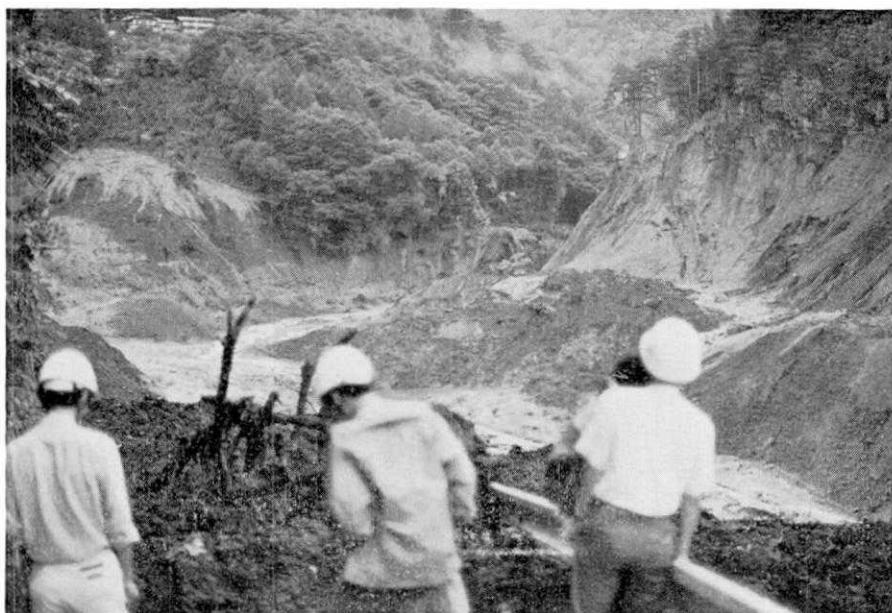
松越地区では、松草川が大又川に合流する直下の大又川右側の斜面で、崩壊土量 29万 m^3 、崩壊長 225 m、崩壊幅 170 m、最大崩壊深 30 m の規模で崩壊した。崩土は、大又川を越え、河床付近に設置されていた生コンプレンタントを対岸斜面に約 35 m 押し上げた。再び大又川に流下した崩土は、貯水位が低下し湖底の現れていた御岳湖上流端域に流入し、崩壊域から約 890 m 離れた位置まで拡散して堆積した。

この崩土の挙動は、写真 2 に見られるように、波状の痕跡を残していること、対岸斜面に乗り上げる挙動は、セメントシルクのそれに似ていたという目撃者の談話からして、泥流と同じような挙動であったと思われる。

写真 2 松越地区の崩壊

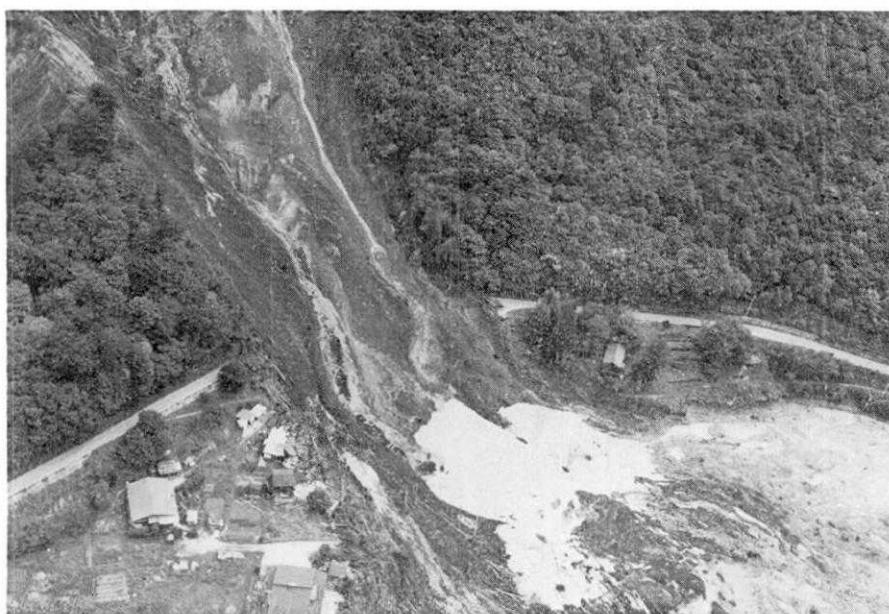
王滝村中央部の滝越地区では、勾配 50° の西向き斜面で崩壊が発生した。規模は、幅 150 m、厚さ 50 m、土量 15 万 m^3 であった。崩土の大部分は、崩壊が発生した沢沿いに、王滝川本川まで約 850 m 流下し、王滝川ダム貯水池内に流入し、幅約 300 m にわたり、

写真 3 滝越地区の崩壊

拡散堆積した（写真3）。

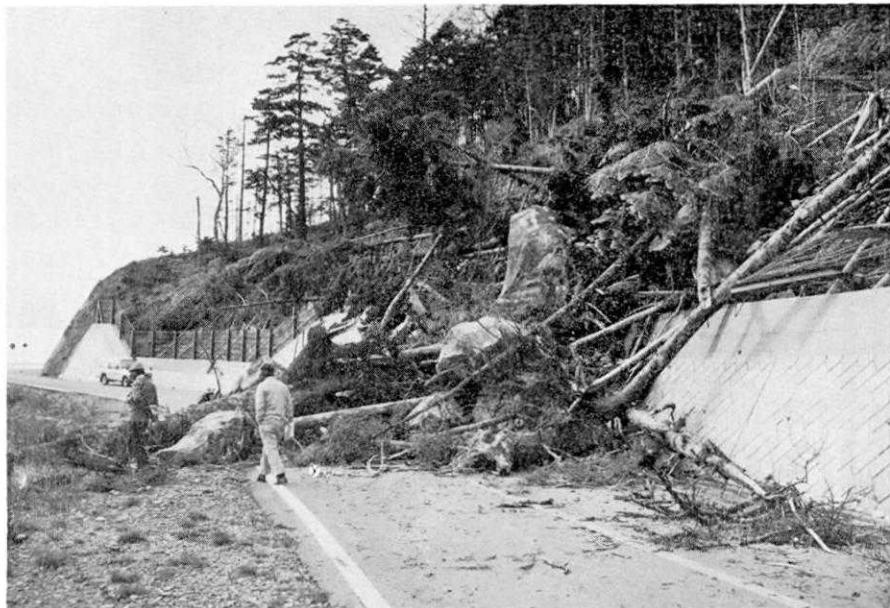
写真4 防護壁を崩した落石（御岳高原）

全体的に見ると、落石・片切り片盛り部の盛土部分の沈下が多くあった。落石については、写真4に見られるように、落石防止壁を崩したものが多くあったが、斜面をネットで覆った所では、落下が止められていたケースが比較的多かった。また、盛土部の沈下については、砂質土の上に舗装された所で多く見られた。

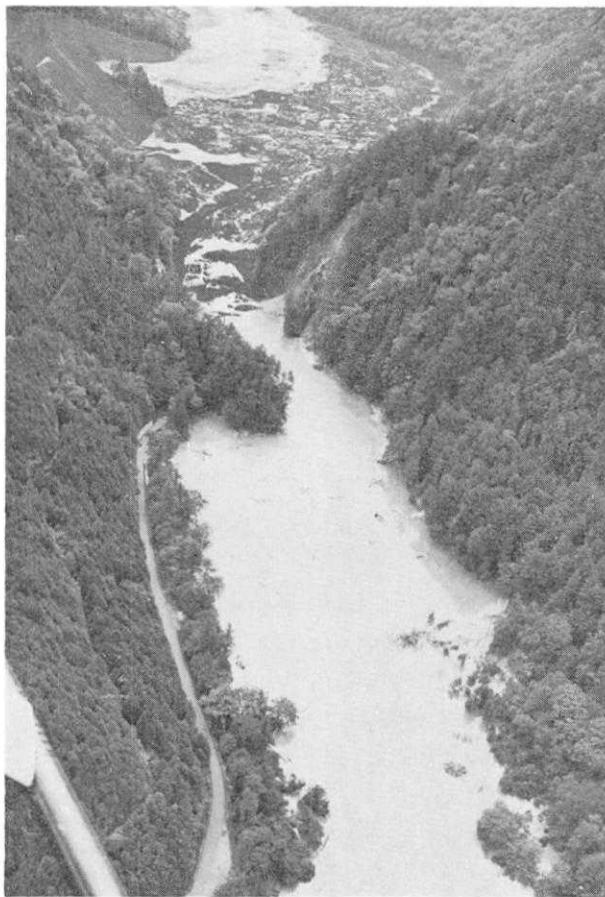
写真 5 柳ヶ瀬地区の自然湛水湖（写真上方が下流）

王滝川に押し出された濁川の土石流が柳ヶ瀬地区で堆積したため、王滝川上流の水を堰き止め、天然ダムができた（写真5）。一方、下流方向には、ゆるやかな勾配でその3km下流にある氷ヶ瀬地区まで土石流が続き堆積し、王滝村営林署の貯木場を襲った。付近の建物やトンネルに土砂が木材とともに流入したため、大きな被害が生じた（写真6）。

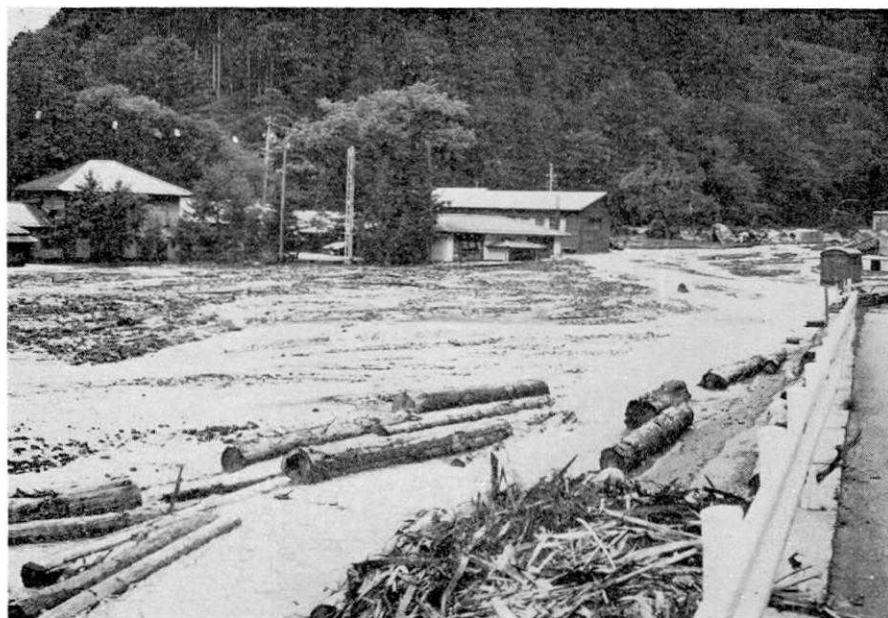
写真 6 水ヶ瀬地区に流入した材木・土砂

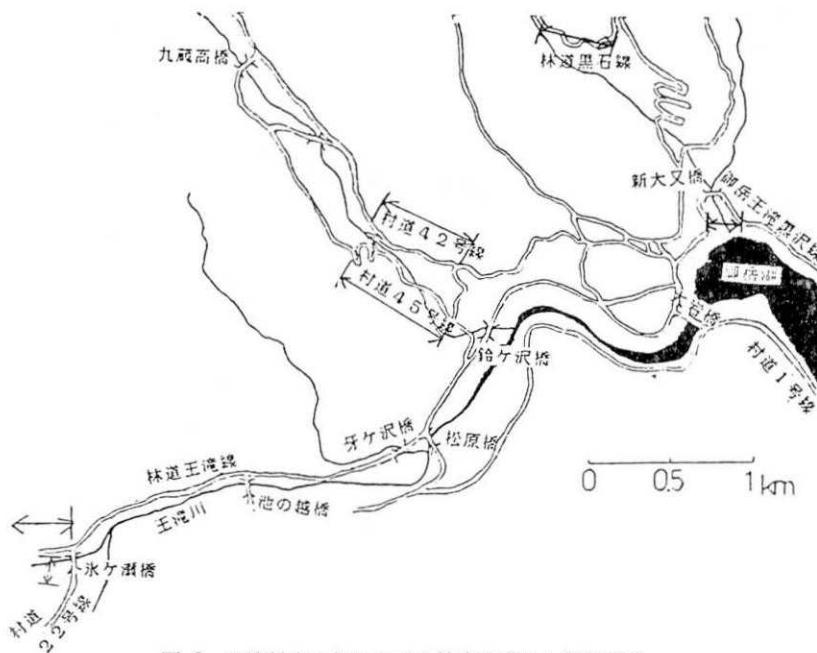
今回の地震により被害を受けた道路は240ヶ所（県道86ヶ所、町村道154ヶ所）で、主なものを図6に示した。

御岳王滝黒沢線（県道256号線）は、松越地区での斜面崩壊で、新大又橋が流出したために、不通となった。御岳湖沿いの区間では、法面崩壊・亀裂・陥没等の被害が19ヶ所あり、応急工事で対処した。この間、被害箇所では片側交互通行の交通規制が行なわれた。その後10月14日には、流出した新大又橋付近に仮橋が完成し、同県道も本格的に復旧した。

図 6 王滝村中心部における被害を受けた橋架道路
注) \leftrightarrow は通行止となった区域

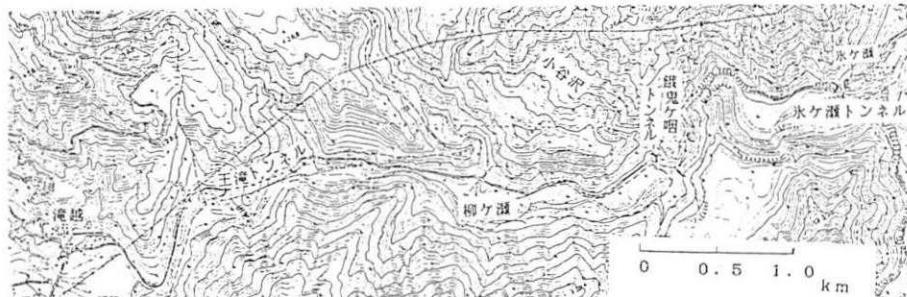
図 8 被害を受けたトンネルの位置

トンネルでは、被害を受けたものは3ヶ所だけであった。大規模斜面崩壊により柳ヶ瀬地区に堆積した土砂によって造られた堰止め湖のために王滝トンネルは水没し、小谷沢近くにあった餓鬼ヶ咽トンネルも土砂により埋没した。また、氷ヶ瀬トンネルは、トンネル内に土砂木片巨石が流入し、トンネルを完全に閉塞し、また、アーチクラウン付近の覆工コンクリートが30cm×30cm程度滑落し、亀裂も多数入った。

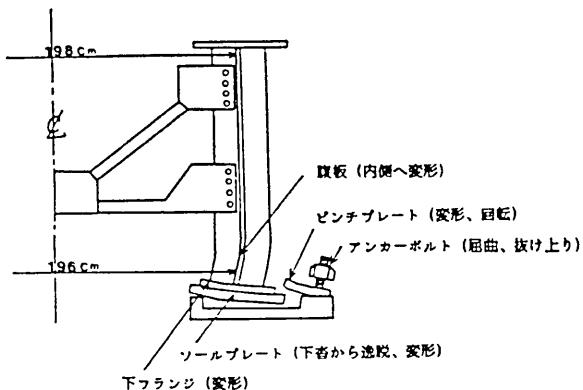
地震動そのものによる被害は、比較的少なかったが王滝村道の松原橋（2径間連続鉄橋、スパン長（以下 l と表現）31.1m、幅（以下Wと表現）3m）では橋脚の打ち継ぎ目でコンクリートが剥離するとともに、主鉄筋（φ25mm）、が伸び出し、元の状態に戻る際に座屈している。この原因は、水平方向の振動によって鉄筋の伸縮が起こり座屈したという考え方と、上下動によって垂直力が作用し、コンクリートが引張破壊したという考えがある。また、橋台上の固定支承においても、ソールプレートが下脛から浮き上がりピンチプレートとアンカーボルトも屈曲して抜け出した（図7）。本支脛は1本アンカーボルト形式の支脛であり、ソールプレートが浮き上がり、橋軸方向の移動を片側でしか固定していないためにこのような被害が生じたと考えられる（土木学会、1984）。

図7 松原橋の支承腹板の変状（土木学会, 1984）

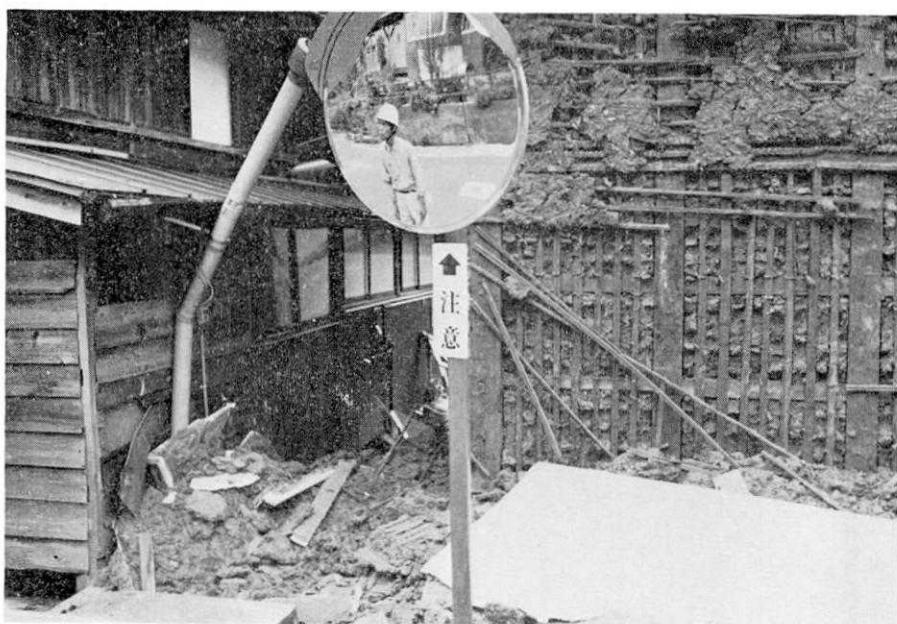
写真 7 塗り壁の落下 (松越地区)

王滝村及びその周辺の住居は、木造家屋がほとんどであるが、被害は全体的に軽く、直接地震動によって倒壊した家屋はなく、傾いた家屋も約30%にすぎなかった。これは、震源が浅かったために高周波成分が多く、また、地震の継続時間が短かかったこともあって、共振現象が起こりにくかったためと考えられる。また、一部破損の家屋は340棟だったが、その内容は、土台のずれ、屋根瓦や塗り壁の落下(写真7)などが主であった。これに対し、家屋内の被害は多く、冷蔵庫・机等の移動、タンス・本棚等の転倒が目立った(写真8)。

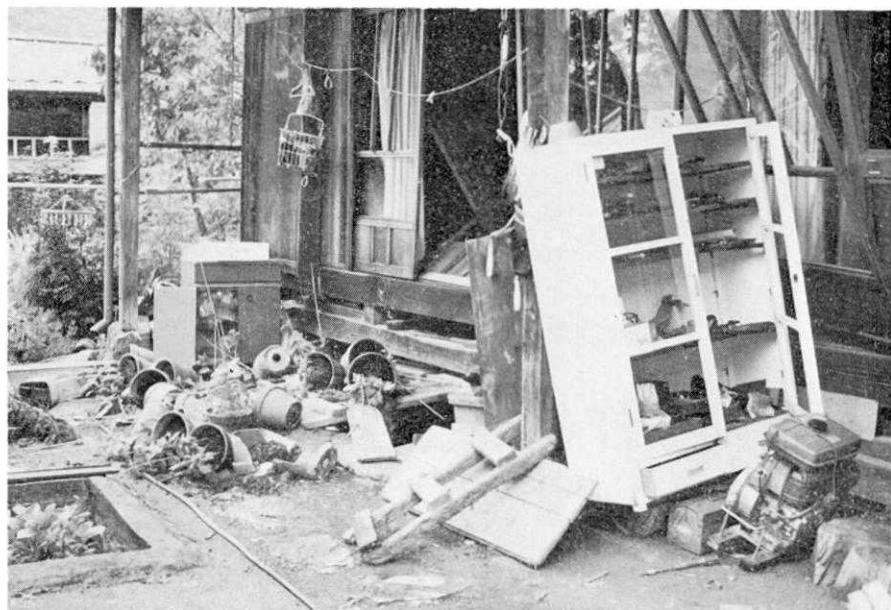
写真 8 家屋内器物の散乱 (松越地区)
