### 33. 1983 年日本海中部地震による 建築構造物の被害について

*33. On the Damage to Buildings Caused by the Nihonkai-Chubu Earthquake of 1983.*

The Nihonkai-Chubu Earthquake ( $M=7.7$ ) occurred on May 26, 1983. This earthquake caused severe damage to many buildings, mostly in Akita and Aomori prefectures. This is a report on a visual survey of damage to buildings in the main part of affected area.

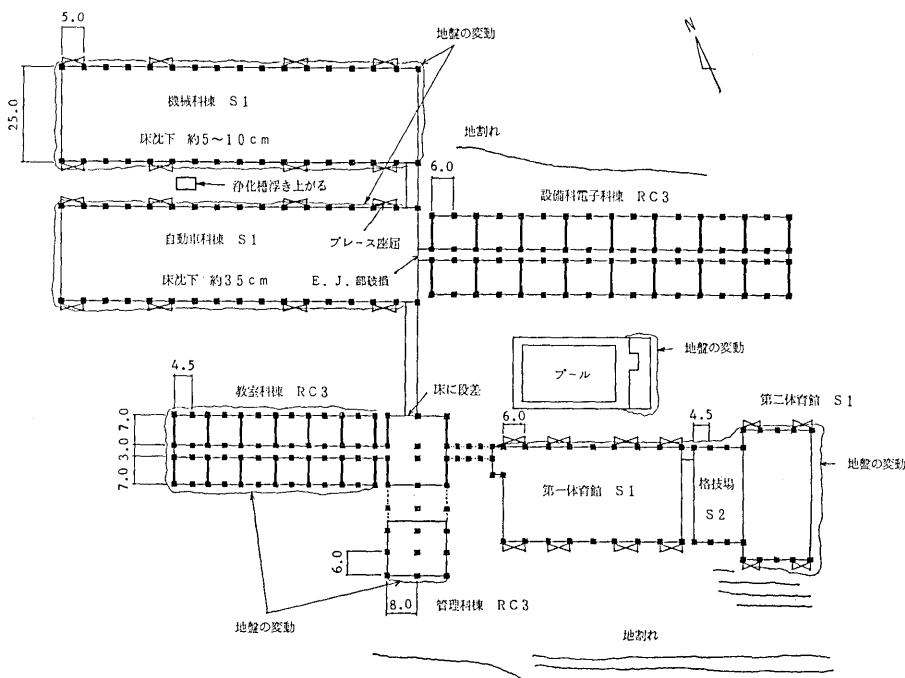
Fig. 16. Plan and details of damage to the buildings of Oga Kogyo High School (Funakoshi, Oga city).

鉄筋コンクリート (RC) 造 3 階建ての教室棟, 管理棟, 鉄筋コンクリート (RC) 造 2 階建ての設備工業科電子科棟, 鉄骨 (S) 造 1 階建ての体育館 2 棟, セミナーハウス, 鉄骨 (S) 造 2 階建ての格技場よりなっている (Fig. 16)。被害は地盤の沈下によるものがほとんどである。管理棟では渡り廊下の取付部で床に段差が出来ており, 第 2 体育館東側での地盤の沈下が著しい。自動車科棟 (Fig. 17), 機械科棟の土間コンクリートがそれぞれ約 35 cm と約 10 cm 沈下し, 間仕切壁に大きな被害をもたらしている (Fig. 18)。これら 2 棟の建物は外周の基礎はくいで支持されており, 各々基礎ばかりでつながれているが, 内部は直接基礎で梁間方向には基礎ばかりが通っておらず地盤と共に土間コンクリートが沈下し

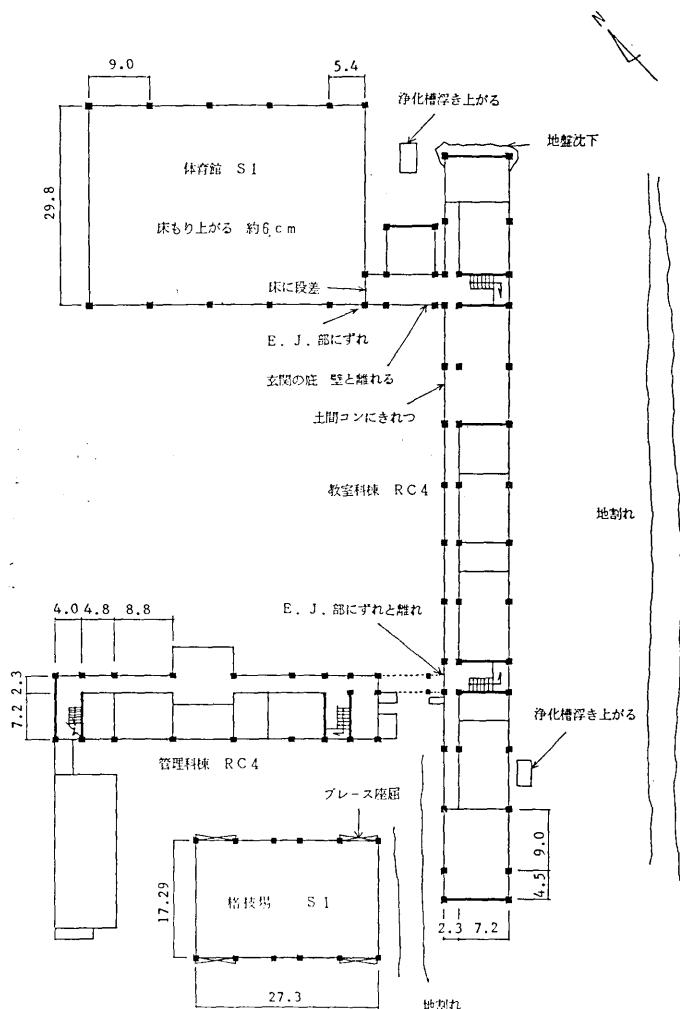
Fig. 20. Plan and details of damage to the buildings of Noshiro Shogyo High School (Midori-cho, Noshiro city).

鉄筋コンクリート (RC) 造 4 階建ての管理棟と教室棟 (RC ぐい直径 30 cm, 長さ 6 m), 鉄骨 (S) 造 1 階建ての体育館、格技場 (くいなし) よりなっている (Figs. 20, 21)。被害の最も著しいのは教室棟と渡り廊下の取り付け部のエキスパンション・ジョイント (E.J.) のずれと離れである (Fig. 22)。この、ずれと離れの長さは 1 階入口でそれぞれ約 8.5 cm と

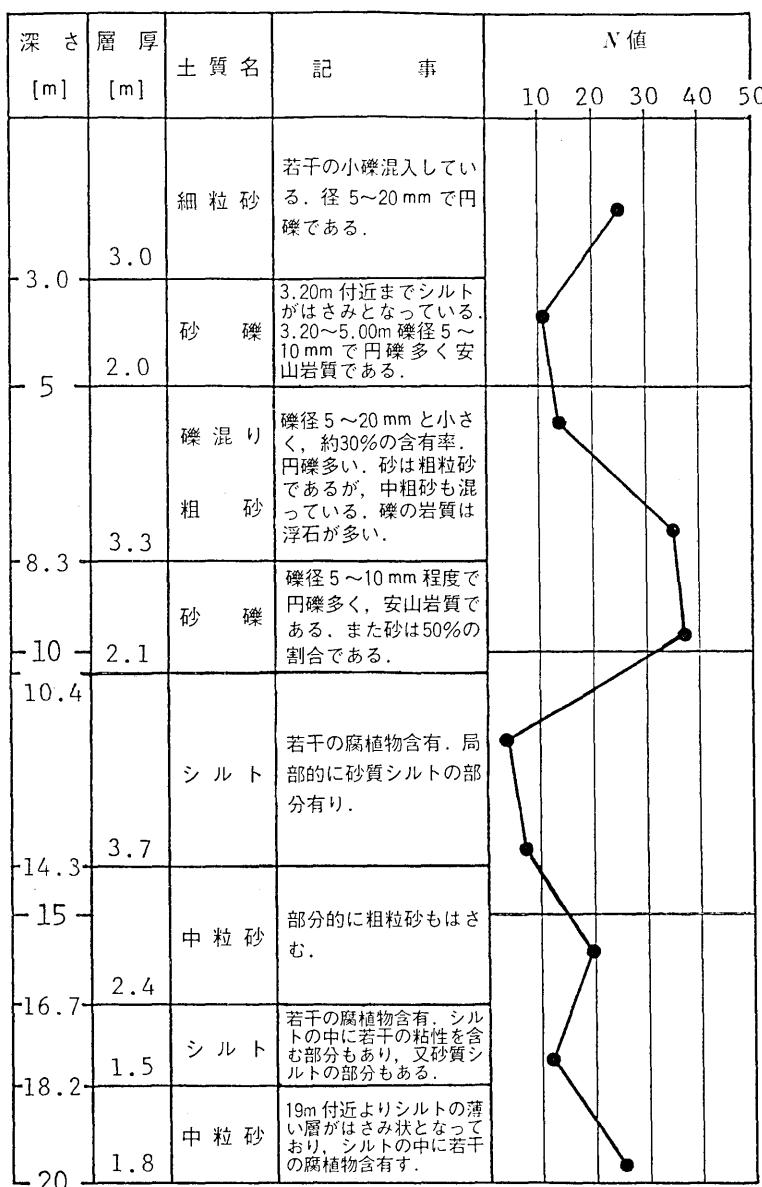
Fig. 26. Result of the soil tests at the site (Noshiro Shogyo High School).

敷地の地盤調査結果を Fig. 26 に示す。地表近くは細粒砂と砂礫よりなっており、 $N$  値は低い。校舎は深さ約 8 m の砂礫層 ( $N$  値 38 程度) に RC ぐいにより支持されているが、その下の深さ 10 m から 20 m の層の  $N$  値は 5~25 程度と低く、比較的軟弱な地盤上に建っていることになる。そして、地震時には地表面近くの砂層が液状化し上記の被害をもたらしたものであろう。この様な被害を受けた場合、くいの損傷も予想されるため掘削調査の必要があるが現時点ではまだ行われていないので損傷の有無、程度は不明である。

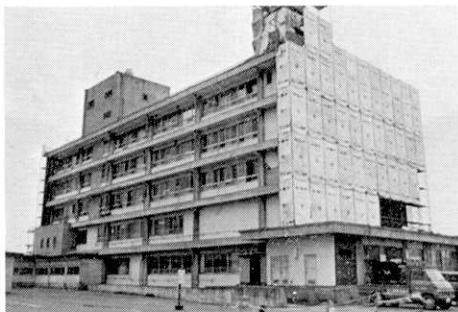
青森県浪岡では、町立病院（鉄筋コンクリート造、低層部1階建、高層部5階建）で大きな被害が発生した。つまり、2~4階で柱のせん断破壊、壁のせん断きれつ、梁の曲げきれつ等が見られ、今回の地震では最も大きな被害であった(Figs. 2~4)。この建物については建設省建築研究所を中心とした調査グループにより詳細な調査・解析が行われている。

Fig. 2. North elevation of Namioka town hospital (Namioka-cho, Aomori pref.).

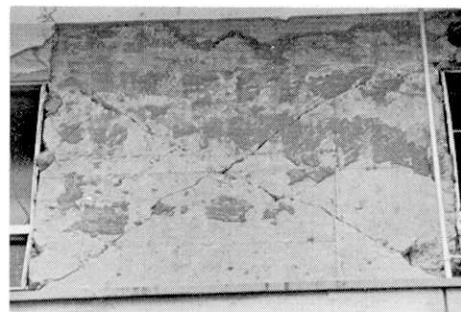
Fig. 3. Shear damage to wall (Namioka town hospital).

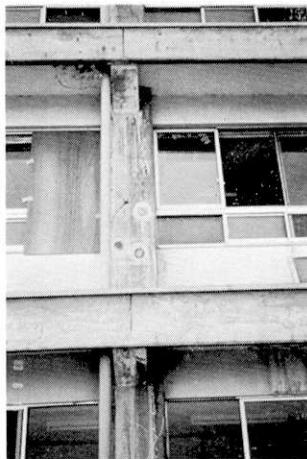
Fig. 4. Shear damage to column (Namioka town hospital).

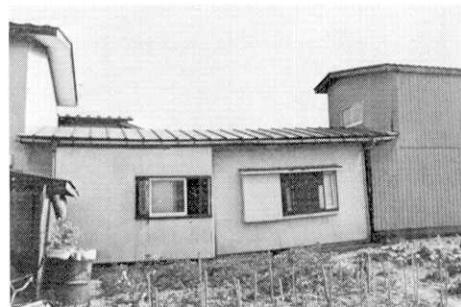
木造家屋の被害の第一の特徴は地盤の液状化による沈下、地くずれによって上部建物が不同沈下等を生じ被害を受けているものである(Fig. 5)。第二の特徴は砂地盤の斜面がくずれて基礎が破壊し、その一部が移動して上部建物にまで被害をもたらしているものである。

Fig. 5. Damaged wooden house due to subsidence of the ground (Arayamotomachi, Akita city).

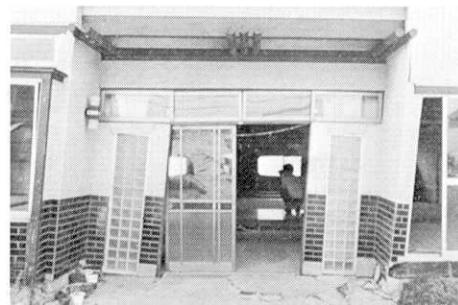
Fig. 6は秋田県若美町五明光における被害家屋である。家屋の正面左側の地盤が手前にすべり出したために基礎が破断し地盤と共に移動している(Fig. 7)。この家屋の基礎は無筋のコンクリート造であり、基礎が破断した所でアンカーボルトが抜けている(Fig. 8)。Fig. 9は秋田県能代市黒岡の木造家屋の被害例である。この家屋の基礎は土台の上に束柱を立てた古いタイプのものである。砂地盤の斜面がくずれるとともに基礎が移動し、鴨居が柱から抜けている(Fig. 10)。また、他の家屋では同様の現象によって床の大引きが束柱から抜け床が落ちている(Fig. 11)。

Fig. 6. Damaged wooden house due to landslide (Gomyoko, Wakami-cho).

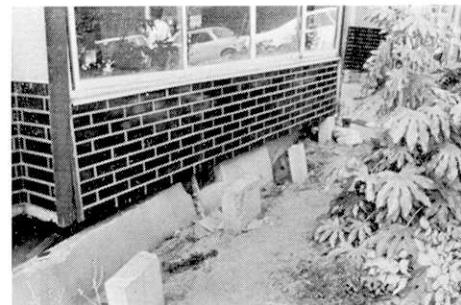
Fig. 7. A house whose foundation slid away (Gomyoko, Wakami-cho).

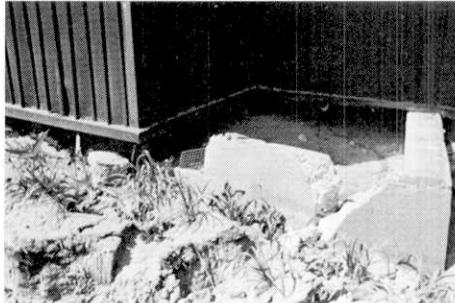
Fig. 8. Close up of the damage to the foundation (Gomyoko Wakami-cho).

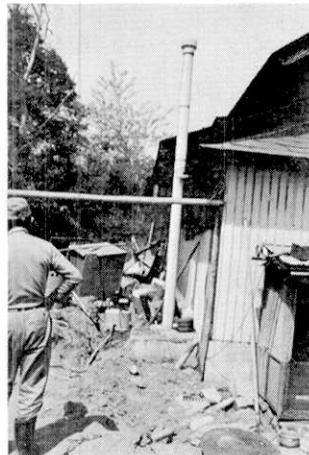
Fig. 9. Ground deformation alongside the damaged wooden house (Kurooka, Noshiro city).

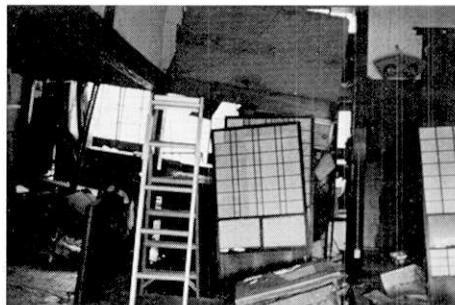
Fig. 10. Lintel pulled away from the column. (Kurooka, Noshiro city).

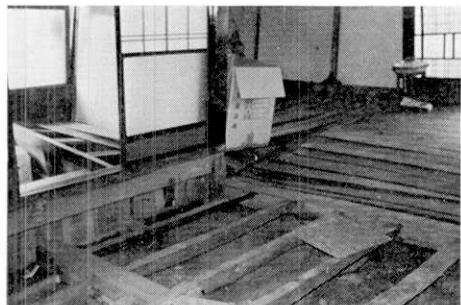
Fig. 11. Sleepers were pulled away from the support column and the floor fell down (Kurooka, Noshiro city).

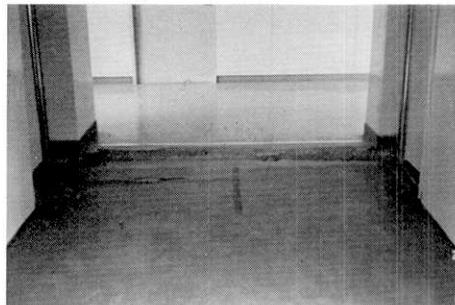
鉄筋コンクリート造建物の被害の特徴はエキスパンション・ジョイントの衝突によるものが多かったことである。しかし、被害の多くは内外装仕上げモルタルのはく離や土間・犬走りのコンクリートのひび割れ等の軽微なものである。第二の特徴は地盤の沈下によるものであるが、基礎が支持ぐいに支えられている場合は上部構造に大きな被害を受けるに至った例は少なかった。学校などで教室棟はくい支持されているものの、渡り廊下は直接基礎であるため沈下し、教室棟との取付部で段差を生じている例がある(Fig. 12)。

Fig. 12. Difference in level at the expansion joint (Hiroomote Elementary School, Akita city).

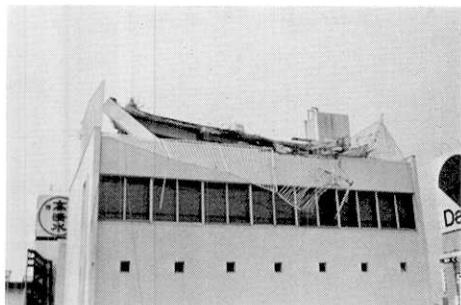
室が倒壊し (Fig. 13), その上に建つ鉄筋コンクリート造の広告塔 (重さ約 3 トン) が落下し, 低層部の 4 階屋根 (鉄骨骨組で鉄板スレートぶき) を破壊し, 4 階鉄筋コンクリート床スラブに損傷を与えている。倒壊した 8 階展望室は  $1 \times 2$  スパンの純ラーメンで壁がなく (Fig. 14), 昭和 35 年当時の規準で設計されているため柱頭での主筋量は多いがせん断補強筋は少ない (Fig. 15)。広告塔は柱を屋根スラブ上まで伸ばし, その上に梁を渡して設置されていたが, 梁のコンクリートは粉粉になり, 主筋は抜け出している。広告塔が落ちた 4 階の床スラブ (鉄筋コンクリート造) は下にたわみ, 梁も下面のカバーコンクリートがはがれてたわんでいる。おな, 高層部一階の壁にせん断きれつが見られるが, 他の部分には大きな損傷は見られない。

Fig. 13. Top part of the Honkin department store and its collapsed observatory. (Oh-machi, Akita city).

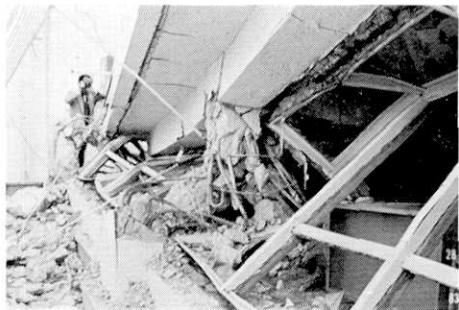
Fig. 14. Collapsed observatory (Honkin Department Store, Akita city).

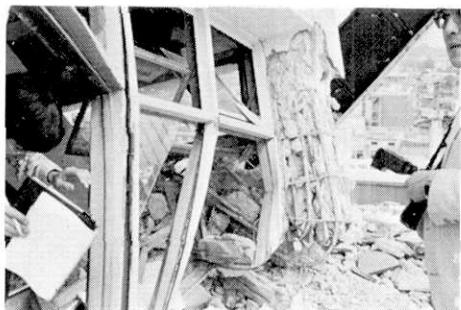
Fig. 15. Close up of damage to the column (Honkin Department Store, Akita city).

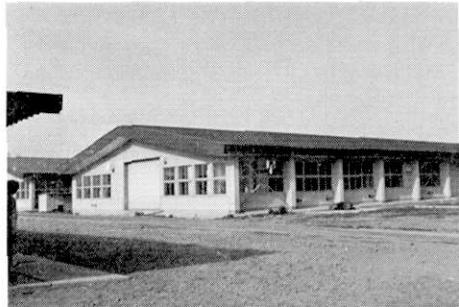
Fig. 17. Elevation of the automobile course building (Oga Kogyo High School).

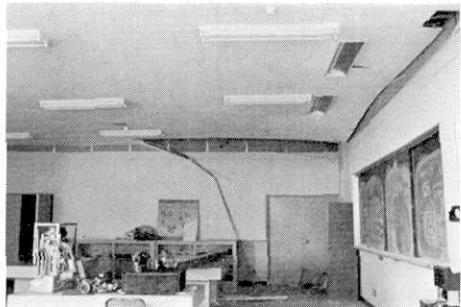
Fig. 18. Damage to the partition wall in the automobile course building (Oga Kogyo High School).

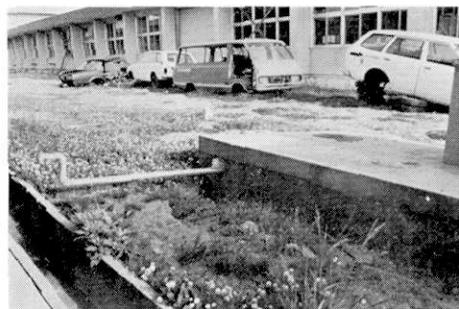
たものである。自動車科棟と設備工業科電子科棟との渡り廊下のエキスパンション・ジョイント (E.J.) に損傷が見られ、自動車科棟のプレースが 1ヶ所座屈している。また、自動車科棟と機械科棟との間には地盤の液化による噴砂が見られ、浄化槽が浮き上がっていっている (Fig. 19)。地割れは校地正面 (南面) の道路で著しいほか、校庭、グラウンドにも多く見られた。また、校庭西側の自転車置場は 10 cm 程度沈下している。

Fig. 19. Buoyed septic tank due to liquefaction (Oga Kogyo High School).

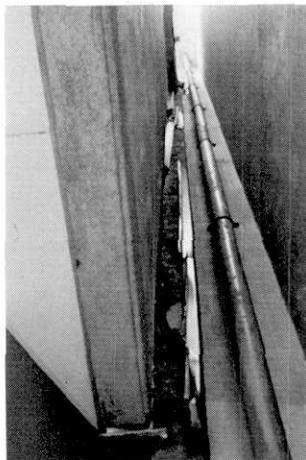
約7.0cm, 4階床ではそれぞれ約15.0cmと約9.0cmである。周囲の地盤変動の状況から教室棟が西の方へ移動することともに南のグラウンドの方へ若干傾いているものと思われる。エキスパンション・ジョイント脇の排煙ダクトにはたてにひび割れがはいり、基礎付近で地盤との間にすきまが出来ている。教室棟両端の地盤が沈下しており、昇降口玄関庇が渡り廊下と離れ、土間コンクリートにひび割れがはいっている。体育館と渡り廊下の取り付け部のエキスパンション・ジョイントが上下、水平方向にずれ、床に段差が出来

Fig. 22. Slippage at the expansion joint between the passage and the school building (Noshiro Shogyo High School).

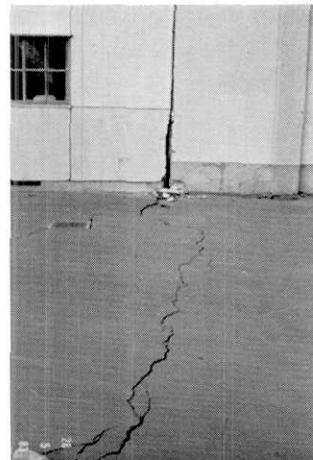
ており、エキスパンション・ジョイントに沿って地割れが走っている (Fig. 23). 体育館の床は約 6 cm 程度盛り上がっており、格技場のプレースは 1 ケ所座屈している。教室棟周辺にある浄化槽は地盤の液状化のため浮き上がり (Fig. 24), グラウンドには著しい地割れや、噴砂が見られる (Fig. 25).

Fig. 23. Damage to the expansion joint and ground cracks (Noshiro Shogyo High school).

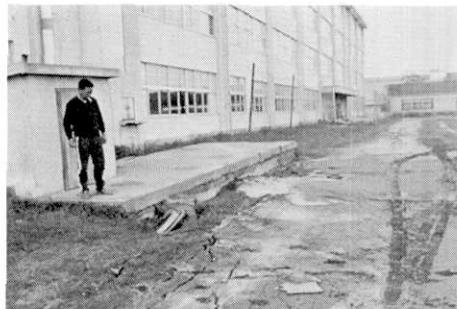
Fig. 24. Buoyed septic tank beside the school building (Noshiro Shogyo High School).

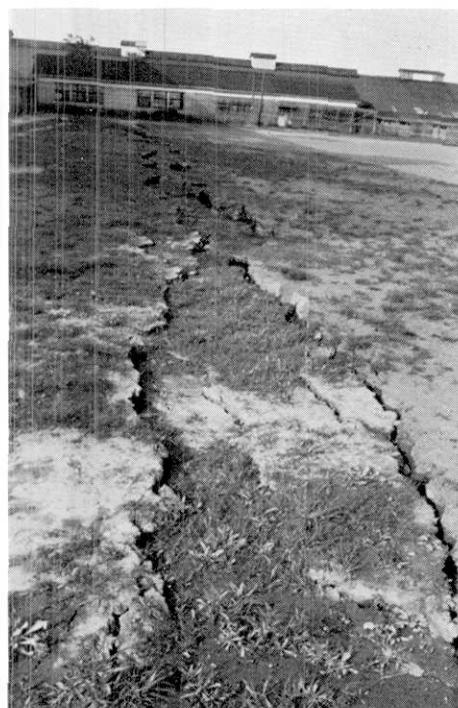
Fig. 25. Ground Cracks (Noshiro Shogyo High School).
