17. 1978 年宮城県沖地震被害調査報告 —土木関係を中心として—

地震研究所 伯野元彦
筑波大学構造工学系 藤野陽三
地震研究所 { 片田敏行
松原勝己

17. A Report on the Damage to Civil Engineering Structures Caused by the Miyagi-Ken Oki Earthquake of 1978.

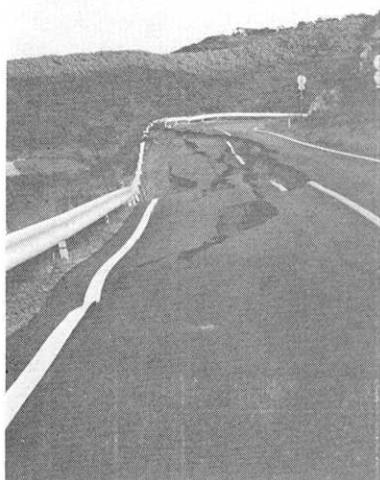
図-3は、コバルトラインの被害の様子で、場所はコバルトラインの出口に近い太田峠付近である。道路の中央付近から相当大きく崩壊しているのがわかる。

図-3 牡鹿コバルトラインにおける
盛土部の崩壊

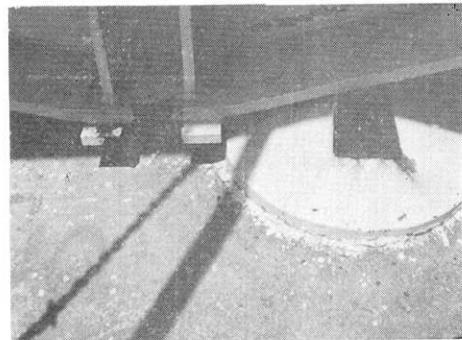
図-6 錦桜橋の支承部におけるボルト折れ

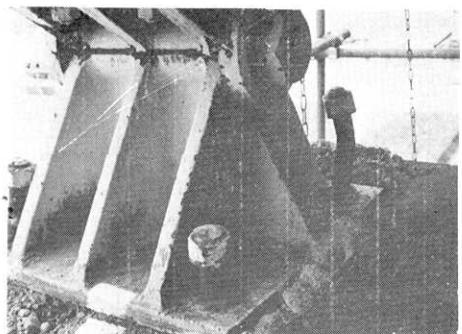
図-7 錦桜橋でのアンカーボルトの抜け出し

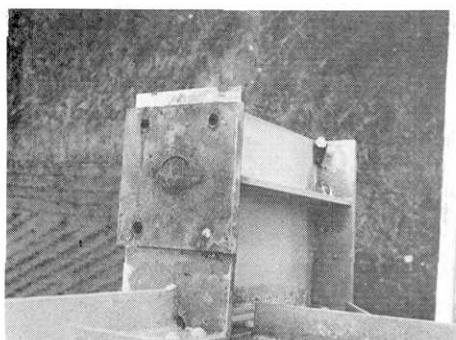
錦桜橋は昭和 31 年 6 月に竣工された 5 連のワーレントラスおよび 9 連のゲルバー橋からなる道路橋であるが、地震で落橋したのは中央より右岸よりに一番目の吊桁部である(図-4)。ゲルバーヒンジのシャーのボルトが地震力によるせん断で完全に切れているのは図-5 に見る通りである。右岸側のゲルバー桁部分ではすべての橋桁が右岸よりに移動しており、図-6 および図-7 のごとくアンカーボルトの折れ、抜け出し、曲がり等がみられる。特に、落橋したゲルバー吊桁のすぐ右側の橋台では桁が右岸寄りに約 55 cm ほどソールプレートよりすべり落ちていた(図-8)。

図-5 錦桜橋の落橋した吊桁のゲルバーヒンジ部

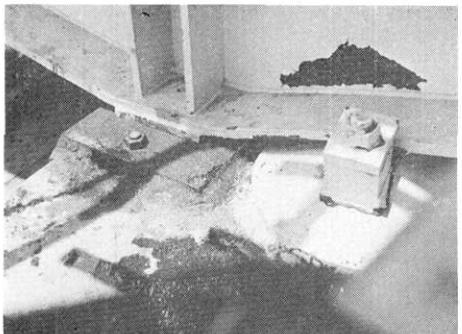
図-8 錦桜橋の支承ずれ

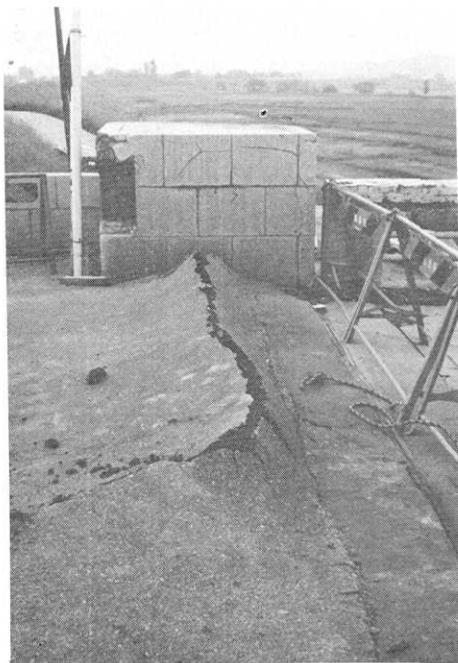
図-9 は、錦桜橋の被害で、橋端部の舗装面が地震のために隆起しているところである。

図-9 錦桜橋の舗装面の隆起

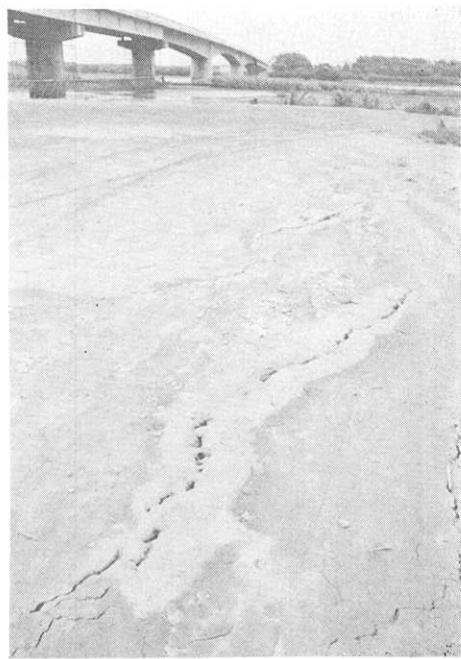
図-11 閑上大橋の近くの河原での噴砂

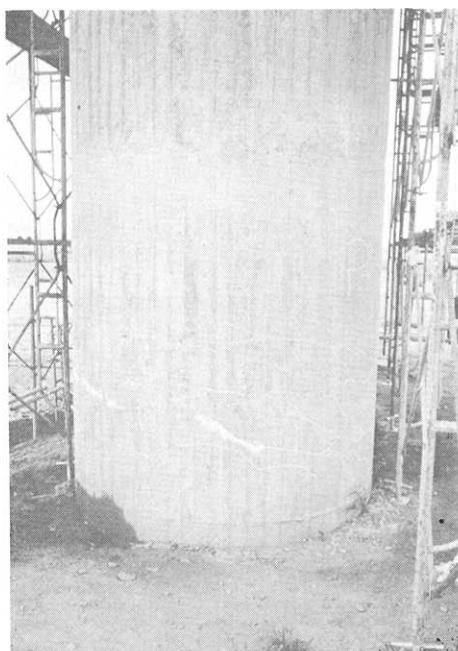
今回の地震で最も被害を受けたのは橋脚であり、PCラーメン橋および単純桁の橋脚に図-10に示すようなかなりのクラックがみられ、一部のものは沈下を伴なっていた。なお、橋脚の付近は液状化の跡がみられたが、橋脚の被害の原因が直接に液状化であるかどうかについては現在調査中である。図-11は、橋脚から少し離れた河原で地割れが発生し、そこから噴砂した様子である。

図-10 閑上大橋の橋脚のクラック

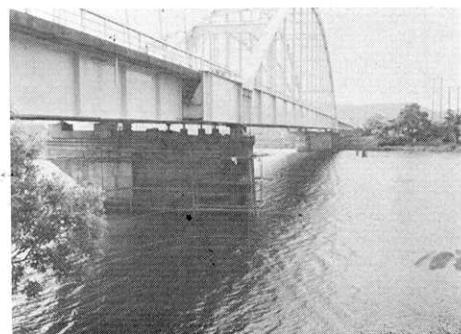
図-12は、今回の地震で被害のあった天王橋の橋脚部分である。橋脚上部に斜めのクラ

ックがはいっているのがみえる。

図-12 天王橋の橋脚上部のクラック

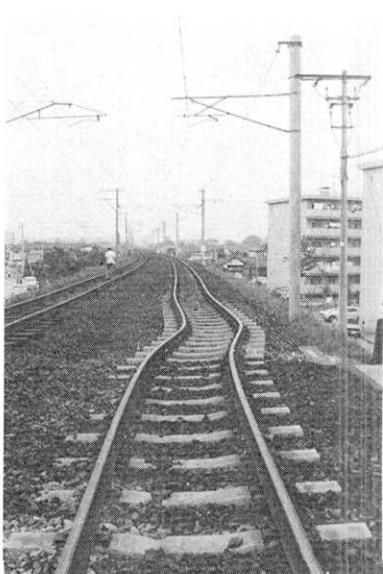
図-14は、今回の地震で被害のあった行人塚高架橋の真上に位置する線路の軌道狂いの状況である。線路が大きく屈曲している所は、高架橋と土手との境界に当る部分であり、地震に対して構造的に弱い部分と思われる。

図-14 行人塚高架橋すぐ上の線路の軌道狂い

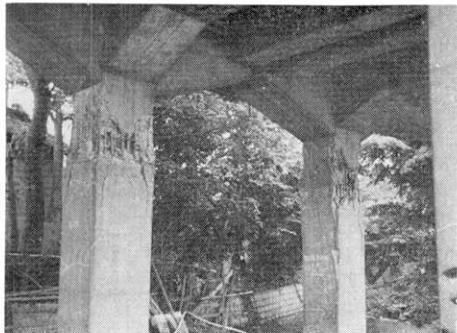
図-16 は、行人塚高架橋のラーメン橋脚における被害であり、上部に鉄筋が露出している。

図-16 行人塚高架橋での橋脚柱部の被害

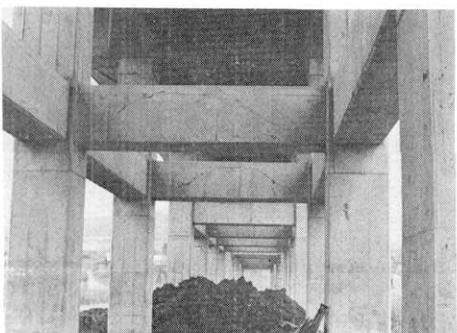
特に、ラーメン高架橋においては図-17 のように支持柱、中間ばりに相当なクラックが発生し、支持柱の上端部が完全に損壊したものもあった。

図-17 東北新幹線（建設中）の中間桁のクラック

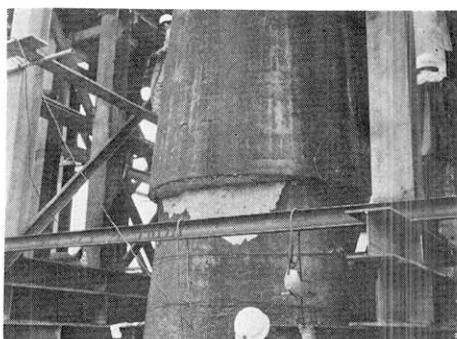
江合川橋梁は東北本線小牛田・田尻駅間、江合川にかかる昭和 28 年竣工のプレートガーダー橋である。被害は第 2 橋脚のき裂、第 3 橋脚の中間部打継ぎ目において水平に約 30 cm の食い違いが認められた。図-15 に示すようにずれた橋脚の打継ぎ目には鉄筋のはいっておらず、単に載っているという状態であって下流側に橋脚の一部が剥離しているのがわかる。

なお、橋のシューにはほとんど被害は認められず橋台と一体となって動いたものと思われる。また、河床においては、液状化の形跡は見られなかった。

図-15 江合川鉄道橋における橋脚の水平ずれ

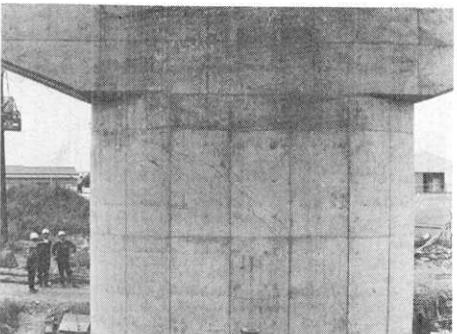
また、長大橋では名取川、七北田川橋梁で橋脚軸体にクラック等の被害があった(図-18)。

図-18 東北新幹線（建設中）七北田川橋梁橋脚のクラック

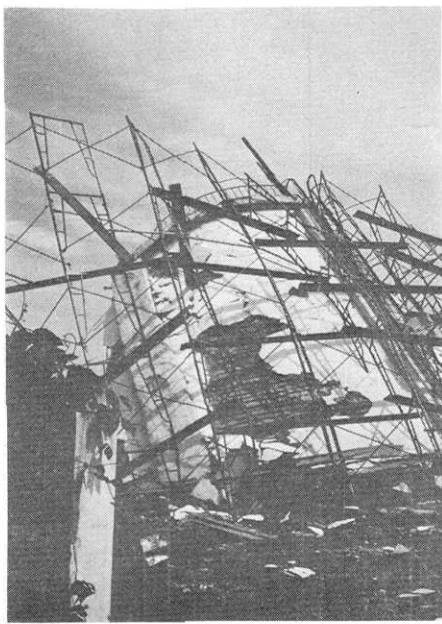
この水道タンクは約 10 年前に築造されたものであり、鉄筋コンクリートタンクを作りその後外側に PC 鋼線を巻きつけて造る工法によっており、このタンクを設置した安倍工業所の報告では旧型の外巻きタンクという名で呼ばれている。同社の設置したもので宮城県内には 56 池の PC タンクがあり、その中で鳴瀬町のもの 1 池が図-20 に示すように完全に崩壊した。

- 1) タンクの設置場所が仙台市内よりも震源地に近く、かつ高さ 45 m の幅の狭い小丘上にあり、付近の墓石の転倒状況から推定しても平地より相当大きく加振されたと思われること。
- 2) 外巻タイプのタンクは PC 鋼線の上に吹き付けられた防護用のモルタルによる保護がどうしても不十分となりその結果、外巻きの PC 鋼線にさびが発生し強度が低下していたと考えられること。

図-20 鳴瀬町水道タンクの崩壊

上の 2) の理由で同社は 10 年前に同型式のタンク製作を中止し、以後は中巻式のみを製作している。今回の地震でも同じ鳴瀬町に築造された新しい中巻式のタンクは、被害がなかったと報告されている。

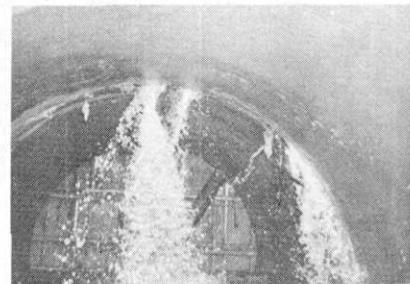
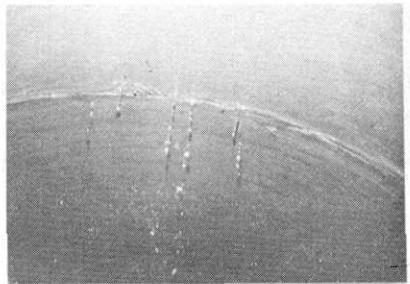
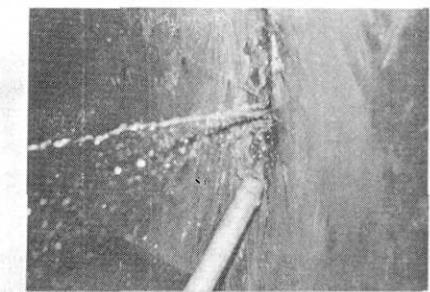
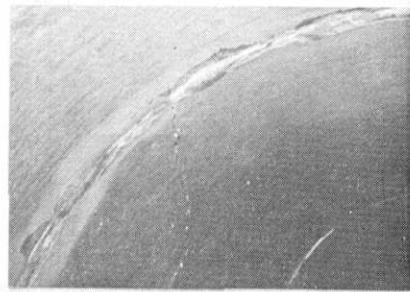
図-28 は、七北田川右岸幹線の被害状況である。継手部分にき裂が発生し、地下水が流入しているところである。

▲七北田川右岸幹線(Φ2200mm HP C型管)継手部亀裂損傷・地下水漏入 ▼

図-28 七北田川右岸幹線(下水管渠)の継手部のクラック

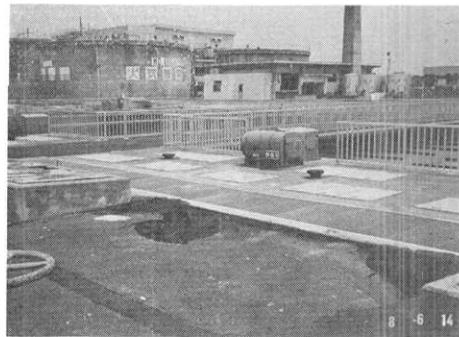
図-29 は被害のあった南蒲生下水処理場において、沈殿池横の陥没の状況である。沈殿池に至る導水管のまわりで陥没が生じている。

図-29 南蒲生下水処理場における沈殿池横の陥没

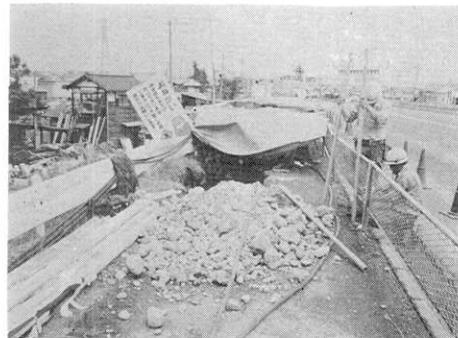
図-34に通信ケーブルの被害状況を示す。場所は被害のあった千代大橋際である。同所が地震により沈下を起こし地下に埋められた同軸ケーブルが断線したものと思われる。

図-34 千代大橋際での通信ケーブルの断線

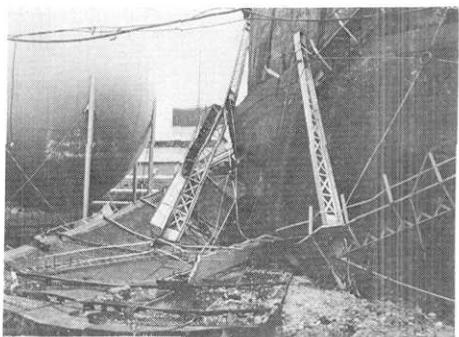
図-30に示すごとく低圧ガスホルダー(容量 1700 m³、当時 1400 m³のガス貯留)が倒壊炎上した。その他、電燈・動力用電源の故障、構内配管の一部が損傷等の被害があった。

図-30 原町工場低圧ガスホルダーの倒壊災害

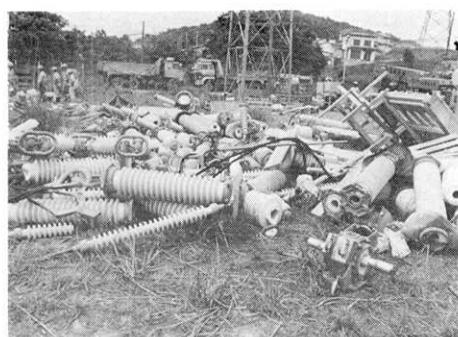
図-35は、仙台変電所における被害である。地震によって壊れたがい子の残がいである。がい子は重量の割にもろいため、耐震的に非常に弱い構造物であり、過去の地震でもこの傾向は強い。図-36は、同じく仙台変電所の被害であるが、変圧器を固定するボルトが折れたところを示す。

図-35 仙台変電所での折損した碍子

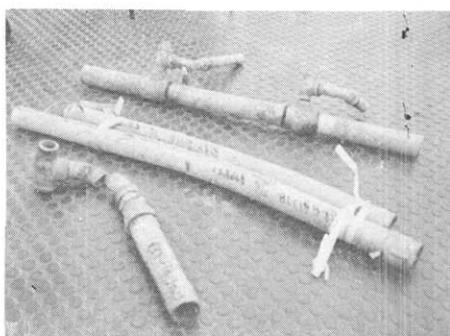
図-33は、壊れたガス管を仙台市ガス局にて撮影したものである。

図-33 ガス管の曲がりおよび損壊

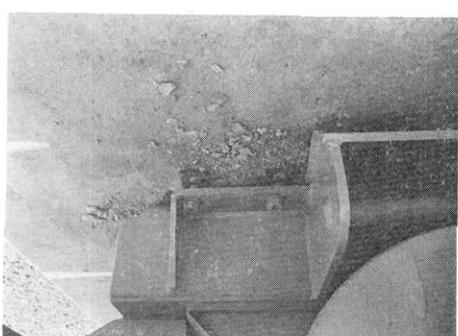
図-36 仙台変電所における変圧器のずれ

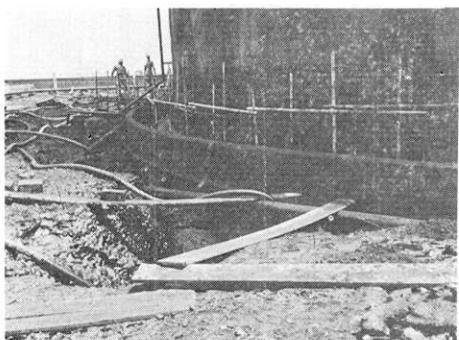
図-37に示すように東北石油仙台製油所において、石油タンクが甚大な被害を受けた。同一ヤードにある3基が变形あるいは油もれを生じたというものである。

図-37 東北石油仙台製油所の石油タンクのオイル漏れ

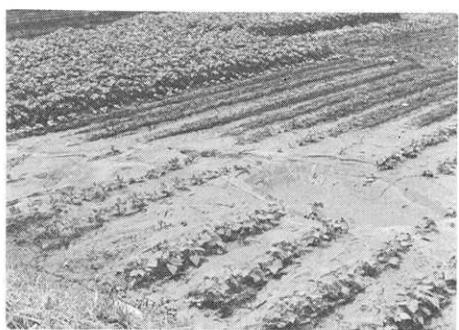
図-43 茅理町荒浜での噴砂

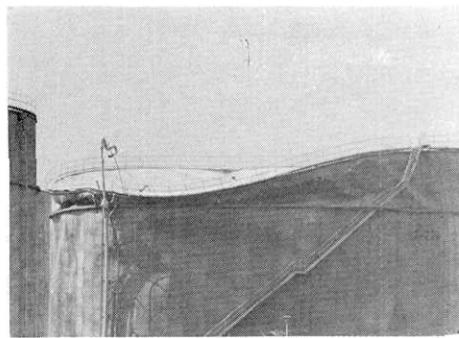
破壊した3基(T-217, T-218, T-224)については、側壁板と底板(アニュラー板)の溶接部付近に数mに達するき裂が断続的に発生し、その結果油が流出し、タンク内での

急速な減圧のため側壁板と円すい屋根板が座屈し大破した(図-38).

図-38 東北石油仙台製油所の石油タンク屋根の座屈

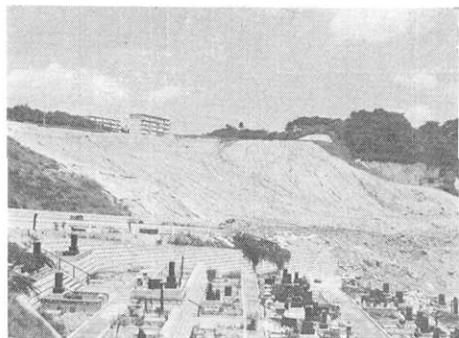
図-44 白石市緑ヶ丘団地での地すべり

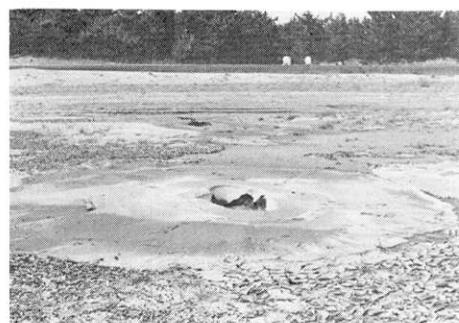
図-42 矢本町大曲海岸での噴砂

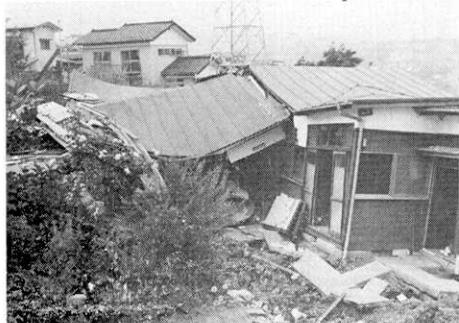
図-45 仙台市緑ヶ丘での地すべりによる住宅の被害

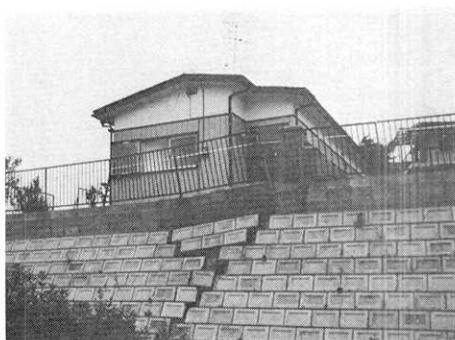
図-46 仙台市緑ヶ丘での盛土部の段差

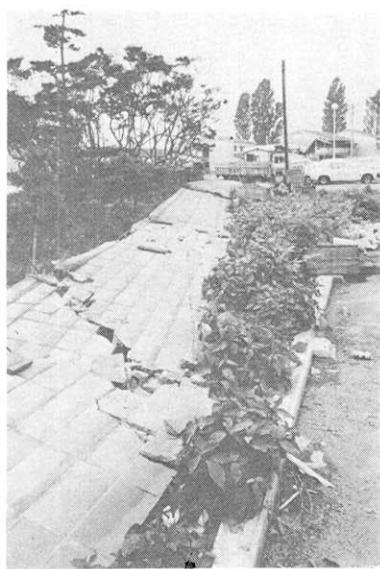
図-49 パロマビル横のブロック塀の倒壊

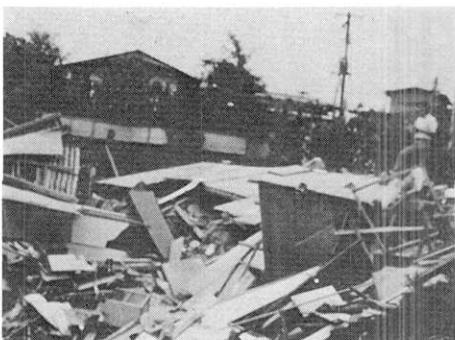
図-47は黒松アパートの被害である。地震発生後、水道管からの漏水で地盤がゆるみ地すべりを起こしたというめずらしい例である。

図-47 黒松アパートの被害
