## 61. 1978年伊豆大島近海地震被害調査報告

地震研究所 伯 野 元 彦  
筑波大学構造工学系 藤 野 陽 三  
地震研究所 片 田 敏 行

61. *A Report on the Damage to Civil Engineering Structures  
Caused by the Izu-Oshima-Kinkai Earthquake of 1978.*

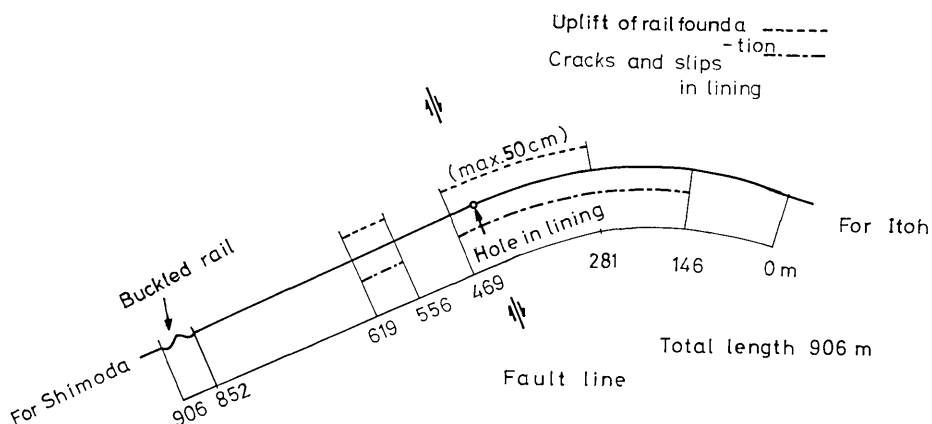
ルの被害が被害額の大半を占めているとのことである。稲取トンネルの被害状況を示したのが図-13である。トンネルの中央付近を今回の地震の原因となった断層が横切っている。そのため、コンクリート覆工が破壊し、天端に穴があいて土砂がトンネル内に流入した。(図14, 15) また、レールが50cmも浮き上がる惨状を呈した所もある。また、トンネル下田側坑口付近のレールが約50mにわたって蛇行した。

Fig. 13. Damage in Inatori railway tunnel.

以上述べたように、地震断層が稲取トンネルを横切り、大きな被害をもたらしたが、全面崩壊ということではなく、一面でトンネルの強さを示したとも言えるかもしれない。なお、伊豆急行鉄道は地震後まもなくトンネルの復旧作業に着手した。被害の出た覆工部の復旧には内側から鉄筋コンクリートをはりつけた。コンクリートには鋼繊維をまぜ、せん断力、引張力に対して安全性を高めている。また浮き上がった路盤は取り去って新しい路盤を作った。そして地震後5ヶ月を経過した6月15日に稲取トンネルは使用を再開した。

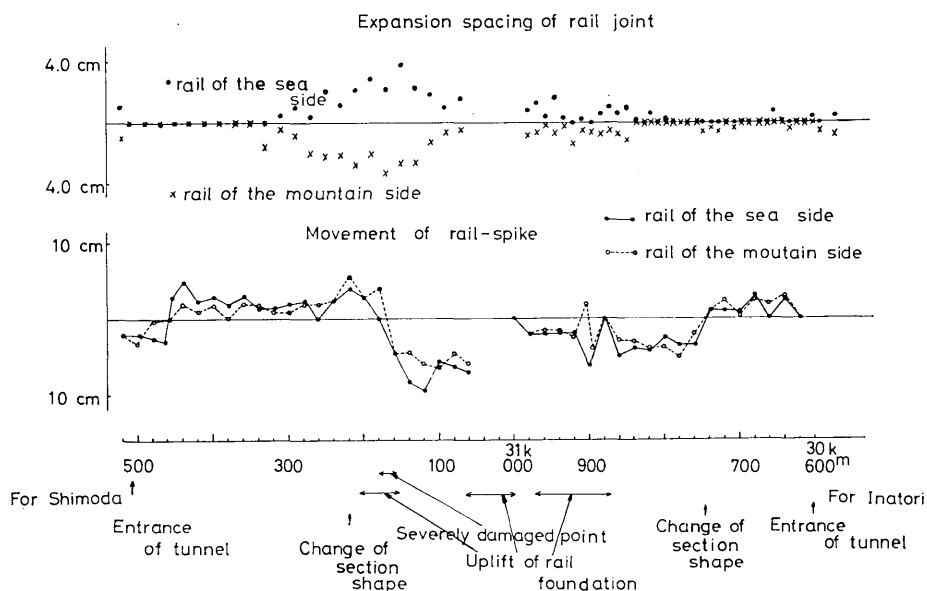
Fig. 18. Expansion spacing of rail joint and movement of rail spike.

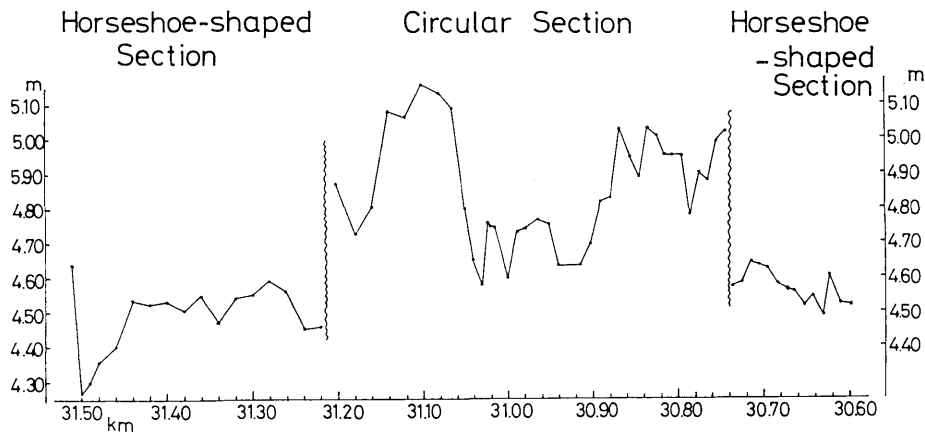
Fig. 19. Diameters of Inatori tunnel.

図一19はトンネル内の路盤より高さ1.2mにおける差渡し量の測定結果である。下田側坑口付近で差渡し量が小さくなっており、断面変化が生じたと思われる。ここではレールが蛇行しており、何らかの形でトンネル覆工に力が加わり変形したと考えるのが自然であろう。図一19においてトンネル中央部付近で約20mにわたって断面差渡し量が小さくなっているが、これは断層が横切っている地帯であり、断層がずれることによって断面が変形したと考えられる。このあたりは温泉余土などの悪い土質であったため、トンネルを円形断面とし、1.2m間隔にV形鋼を入れ、コンクリート覆工厚も70cmとするなど補強されていた。しかし断層が動けばいくら丈夫に造っておいても変形はまぬがれ得ず、激しい被害を受けるということである。トンネル中央部では覆工に破孔が生じ、トンネル内に土砂が流入していた。(図一14, 15)

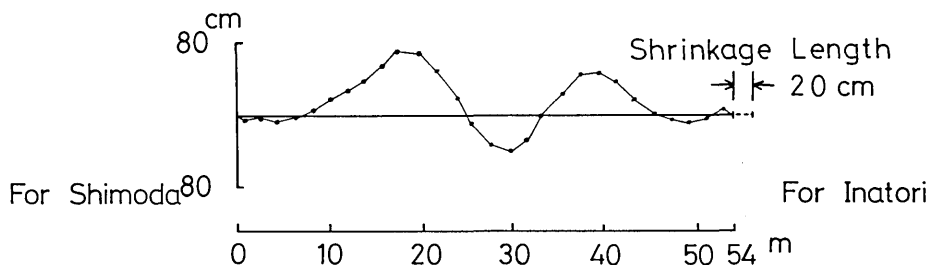
Fig. 21. Buckled rail.

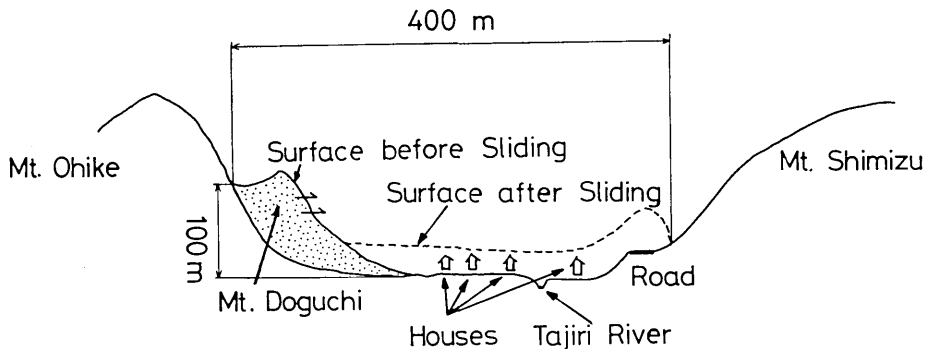
Fig. 36. Landslide at Mitaka-Iriya.

地送りが生じた土口山は5～6mの高さの杉でおおわれた、約30度の急斜面の山であった。崩れた土は黄白色の粗い粒子であった。この土を手で握ると2～3mmの大きさにぼろぼろとくずれてしまう。地表から1～2mは腐食土からなる地層で、その下に厚さ2～3mにわたって、この崩れやすい土層があった。現場は1976年の河津地震 ( $M=5.4$ ) の震源近くであったが、そのときには地送りを起こさなかった。

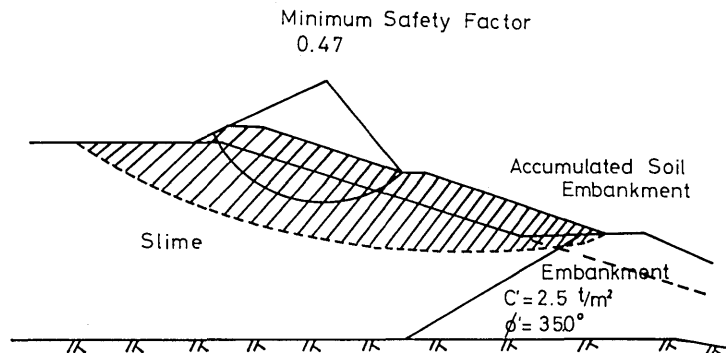
水平震度 0.2~0.25 で最小安全率 0.5~0.4、つまり破壊が生じる。この時の破壊形状は図 49 に示すようである。

結論として、このかん止堤の破壊は鉋さいの液状化が主因であること、従来液化しやすいといわれている砂と液化しないと言われている粘土との中間にあるこの種の粘土質シルトなどの液状化に関する研究を推進すべきであるとしている。

Fig. 49. Region in which the safety factor is less than unity in Hozukisawa No. 1 embankment when liquefaction of slime occurs.

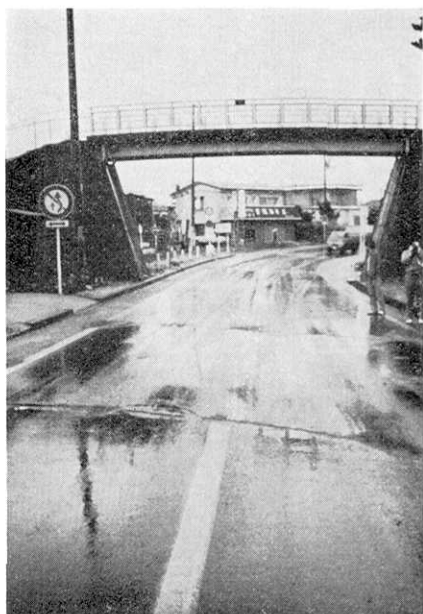
前回の伊豆半島沖地震の場合と同じように地震断層が地表面にはっきりと現われた。この断層は右横ずれ断層であることが確認された。図-2は稲取付近における断層の位置を示す。図-3は国道135号線の稲取における地震断層による舗装面のずれである。伊豆急行の稲取トンネルはこの断層を横切っており、断層のずれにより甚大な被害を受けた。

Fig. 3. Earthquake-induced fault (Inatori).

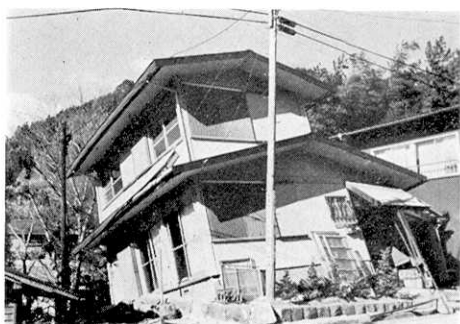
- ① 土砂崩れによる家屋の埋没（見高入谷，図—35）
- ② 盛土部分の沈下または崩落による家屋の傾斜や倒壊（例えば，河津町梨本，図—4）
- ③ 崖崩れによる家屋の倒壊（例えば，稲取の病院下の被害，図—5）
- ④ 地震断層による強制変位の結果生じた建築物の損壊（図—50）

Fig. 4. Inclined dwelling house.

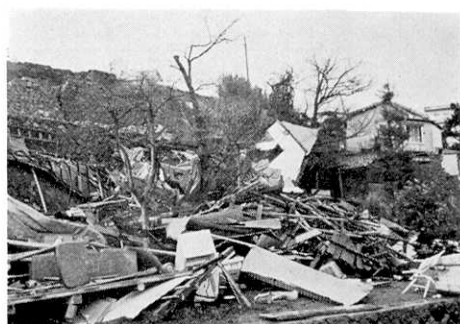
Fig. 5. Collapsed dwelling house.

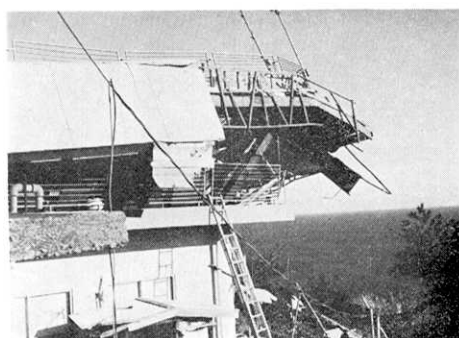
また、地震の震動による上記以外の直接的な被害として、稲取近くの小林ドライブ・イン（図—6）が挙げられよう。このドライブ・インは半地下式の2階建て構造となっている。この建物は崖に接するように建てられており、2階部分が道路に面し、あたかも1階のように見える。2階は鉄骨プレハブ構造となっており、1階は鉄筋コンクリート建ての住宅となっている。地震によって、2階部分が倒壊した。図—7は1階に置かれていたピアノの移動状況である。かなりの強さの地震動であったことが想像される。

Fig. 6. Collapsed prefabricated steel frame drive-in restaurant.

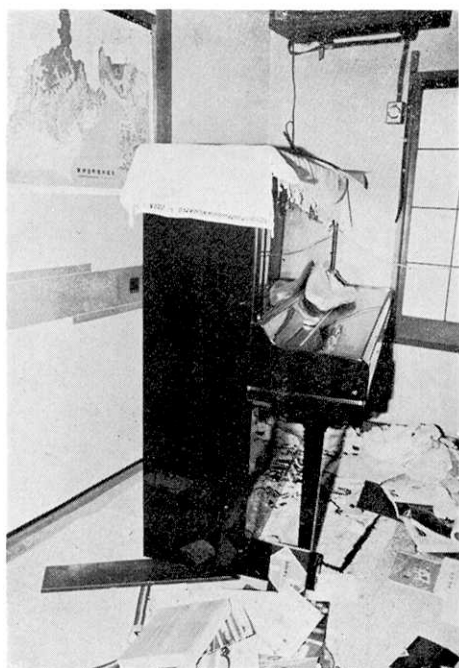
Fig. 7. Inside of collapsed drive-in restaurant.

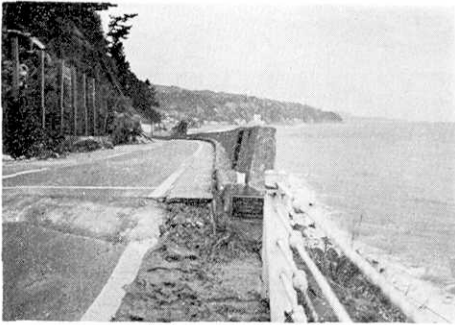
また、盛土部分でも路面の亀裂と沈下を生じているところが数多く見られた。図—8は東伊豆有料道路における盛土部分の沈下の実例である。図—9は県道13号線における東海バスの埋没現場である。この地点は大規模な切土となっており、法面にはモルタル吹付けが行なわれていた。県道13号線には、このような切土部分の崩落が数多く見られた。図—10は県道13号線の与市坂の落石によるバスの被災現場である。この地点以外でも、各所でかなり大きな岩の落下があったが、幸いにも人的被害は生じなかった。落石防止策に関しても今後検討を要しよう。

Fig. 8. Settlement of foundation  
(Higashi-Izu toll highway)

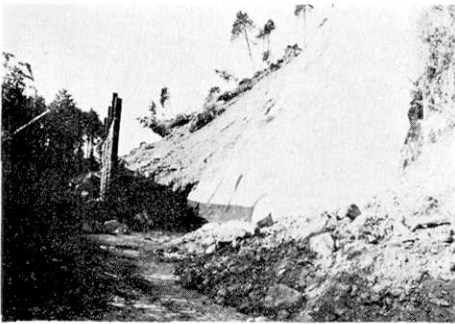
Fig. 9. Collapse of cut-off slope  
near Nashimoto.

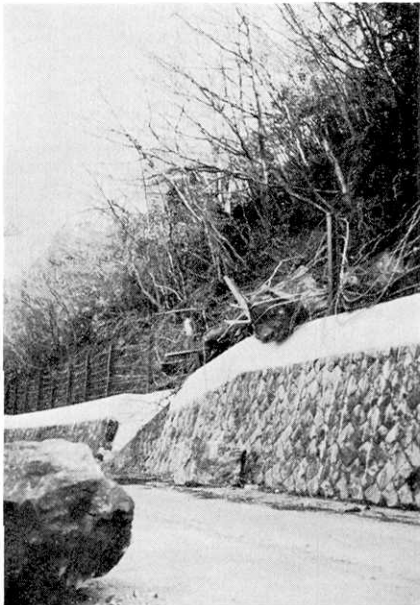
Fig. 10. Fallen stones near Yoichizaka.

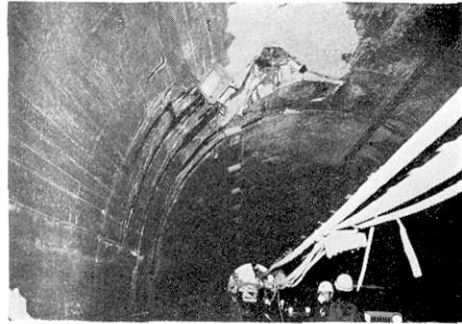
図—11はトモロトンネル（東伊豆有料道路）における被害の状況である。天端が少し剝離し、照明器具が破損した。この付近では平行して走っている旧道が大規模な崩落（全部で9ヶ所）によって、全く通行不能となってしまった。

Fig. 11. Stripped lining in Kurone  
tunnel (Higashi-Izu Toll Road).

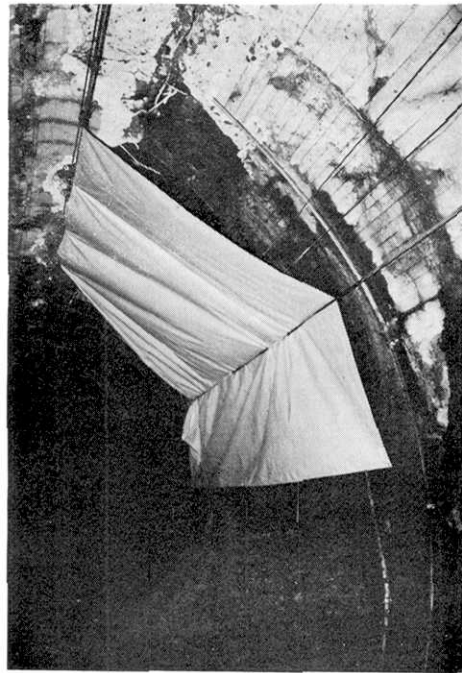
Fig. 14. Hole in lining of Inatori  
tunnel, induced by earthquake-fault.

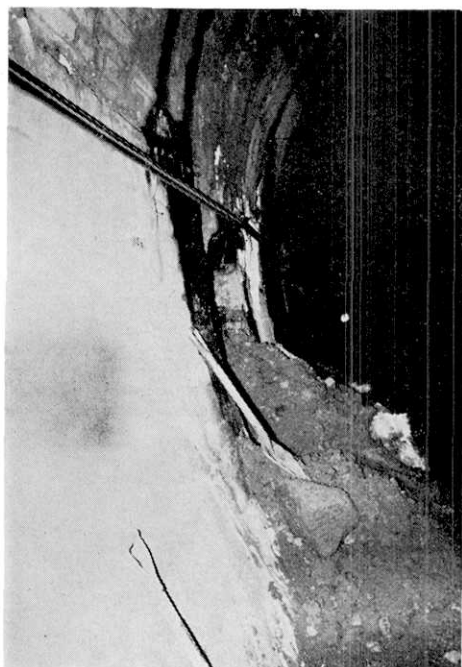
Fig. 15. Sandy soil spilled through the hole.

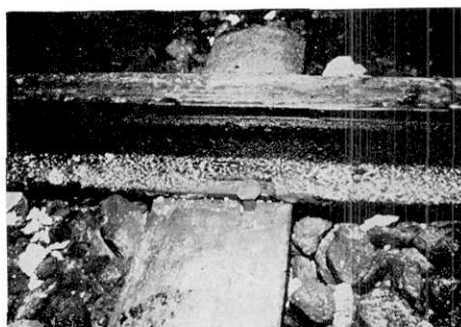
まず、トンネル内のレールと枕木を結ぶ犬釘がレールに対して相対的な動きをしているものが数多く見られた。（図—16）また、レールの遊間量は通常約 7 mm であるが、トンネル内のレールの遊間量が大きくなったもの、小さくなったものといろいろあった。（図—17）犬釘の動きとレールの遊間量を測定した結果を図—18に示す。図—18より犬釘の動きに関しては、断層の横切ったあたりで動きが反転していることがわかる。遊間量は断層付近で拡がり、断層から離れた所では小さくなっている。これらがどうして生じたのかにつ

Fig. 16. Rail-spike movement.

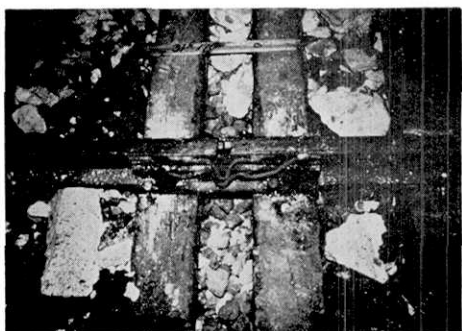
Fig. 17. Expansion spacing of railway joint.

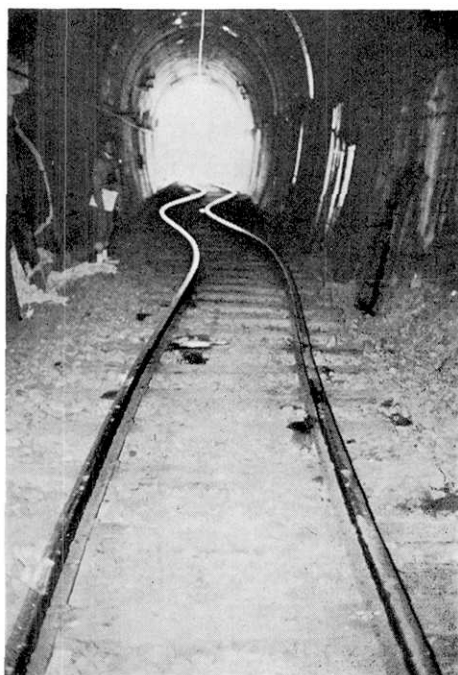
図一20はトンネルの下田側坑口付近で生じたレールの蛇行である。レールの蛇行状況の測定結果を図一21に示す。50mにわたる蛇行によりレールは長手方向に約20cm縮んでいことがわかる。平均歪にすれば0.4%である。レール蛇行部の側溝の蓋のいくつかを図一22で示すように座屈しており、このあたりの路盤がトンネル軸方向に縮んだためレールが座屈したと考えてよいだろう。

Fig. 20. Buckled rail close to the Shimoda entrance of Inatori tunnel.

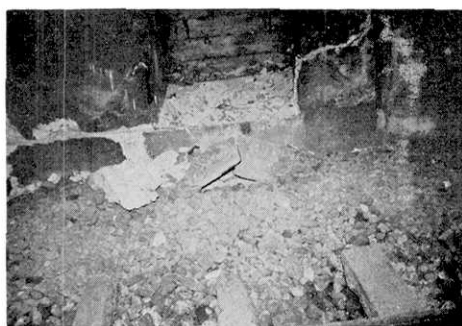
Fig. 22. Buckled cover-plates of street drain in Inatori tunnel.

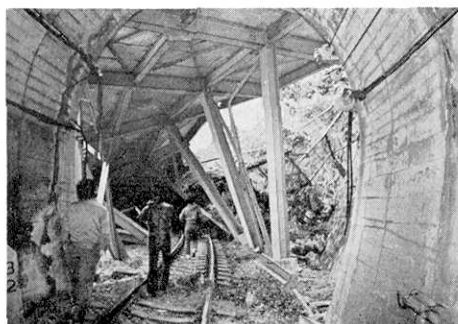
稲取トンネル以外の鉄道被害のいくつかの例を示す。図-26は土砂の崩落による水下トンネルの落石防止工の破壊状況である。予想した場所で崩落が生じたが、崩落規模に対して防止工が弱かったわけである。図-27は城山トンネルの河津駅側坑口の落石である。この石は5m×6m×10m、重さ1000トンという巨大なもので、高さ120mの山腹から落ちて来た。この巨大な石はダイナマイトによって爆破してから撤去された。図-28は見高トンネル付近の路盤沈下である。このような路盤の沈下は他にも何ヶ所かで生じた。

Fig. 26. Collapse of structure protecting railway from falling rocks (near Mizushita tunnel).

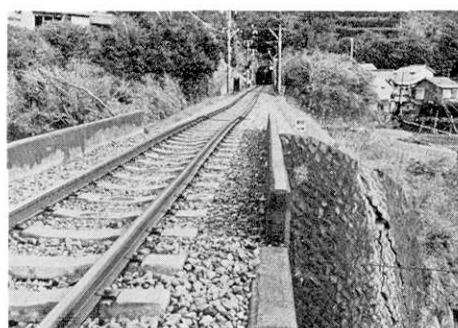
Fig. 28. Settlement of railway foundation nearby Mitaka tunnel.

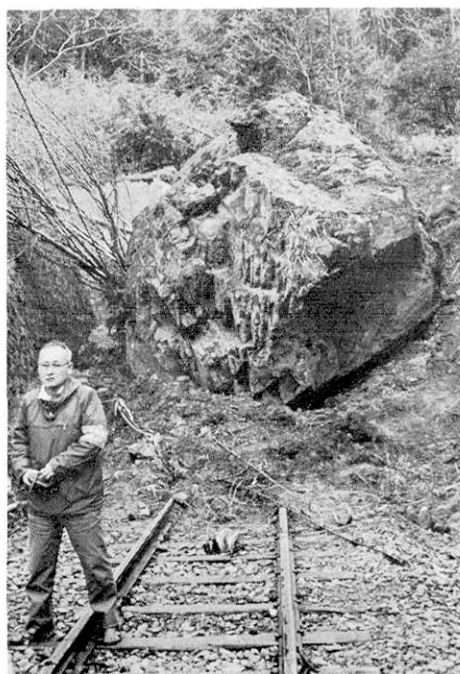
Fig. 27. Fallen rocks of 1,000 ton weight at the entrance of Shiroyama tunnel.

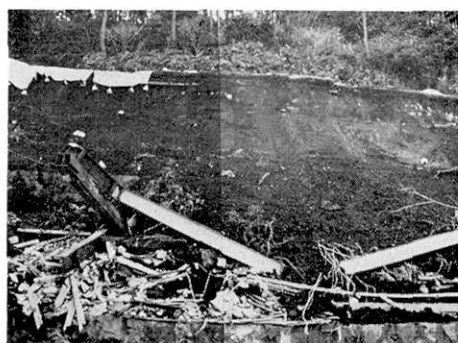
今回の地震では、道路の崩壊や地入りによって、埋設されていた送水管や配水管が最高約1000mにわたって押し流されるという被害が生じた。東伊豆町では国道135号線（旧道）のトモロ岬付近で道路に埋設されていた送水管（ $\phi$  400mmの铸铁管）が約1000mにわたって道路の崩壊により押し流された。同様に、東伊豆有料道路の熱川付近でも送水管（ $\phi$  300mmの铸铁管）が約50mにわたって押し流された（図-29）。河津町では簡易水道の配水管（ $\phi$  80mmの鋼管）が約200mにわたって押し流された。

Fig. 29. Failure of water supply pipe due to road failure.

被害の状況からわかるように崖崩れの起こりそうな所に送水管を埋設するのはできるだけ避けるべきであろう。また、複数の水源が確保できれば、それだけ水道全体の機能低下を防ぐことができよう。

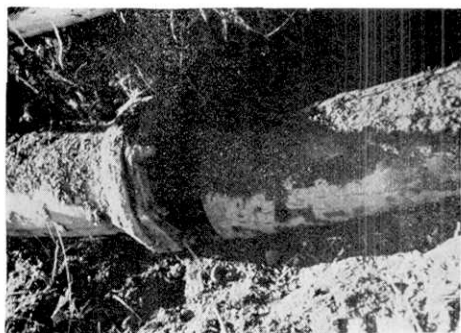
Fig. 30. Broken-off joint of cast iron pipe.

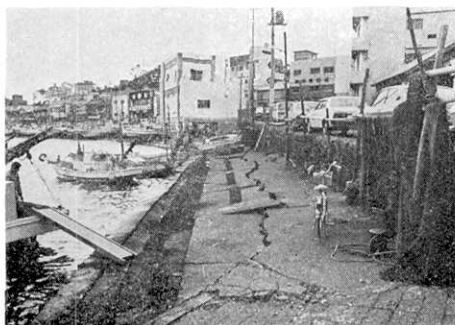
図—33と図—34に稲取漁港の被害状況を示す。図—33は船着場の亀裂と沈下を示す。図—34は岸壁の亀裂とせり出しの状況である。岸壁にはオイル・タンクが設置されていたが、地震によって油が漏れることはなかった。

Fig. 33. Cracks in landing place (Inatori fishing-port).

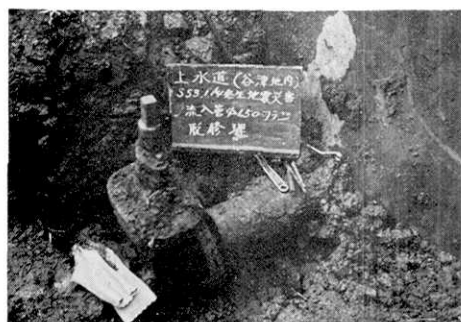
- ・ 铸铁管：管の切断，継手の離脱（図-30）
- ・ 鋼 管：継手のネジ切り部分の切断切損，図-31は $\phi$ 150mmの鋼管がフランジ部分で抜けたところである。管の片側は配水池で固定されている。片方を固定して配管した場合の典型的な被害といえよう。
- ・ 塩化ビニール管：継手部分の切損，図-32は丁字形の継手部分の被害である。このT字部分の被害がかなり出たといわれている。
- ・ 石綿セメント管：管の切断，管軸方向のひび割れ。

Fig. 31. Broken-off joint of steel pipe.

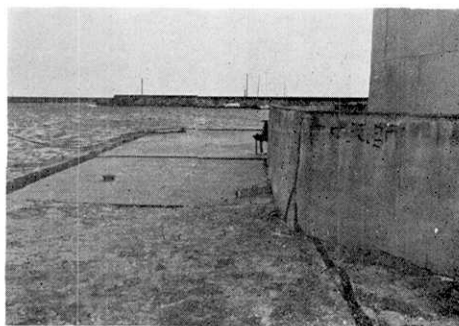
Fig. 34. Cracks in quaywall (Inatori fishing-port).

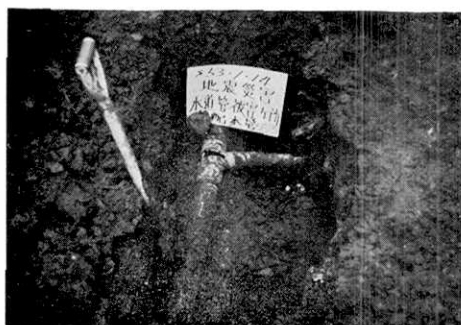
Fig. 32. Cracked vinylchloride pipe.

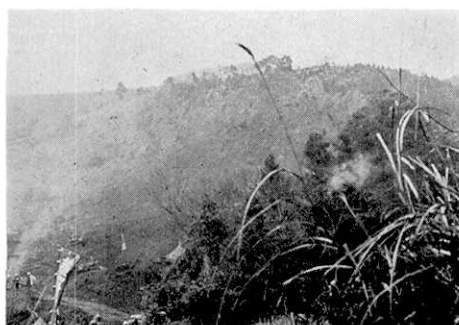
付近から崩れ、約400mほどすべって、相対する通称「清水山」の中腹まで土砂がのり上げ、土砂の一部は谷の方へバウンドするように戻った。すべった土砂は約10万 $\text{m}^3$ といわれている。図-37は地送り起点の頂上付近である。図-38は地送りの先端が「清水山」に衝突した所を示す。この地送りによって家屋4戸が埋没して、7名が死亡した。

Fig. 35. Landslide at Mitaka-iriya.

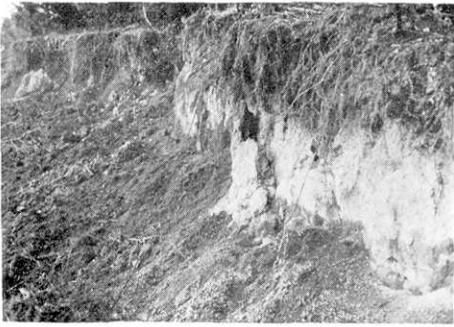
Fig. 37. Top of landslide (Mitaka-iriya).

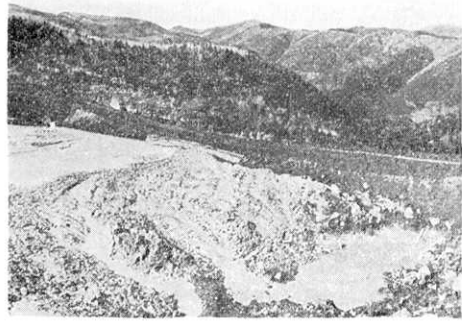
まず14日12時24分の本震によって、第1かん止堤の上部14mが崩壊し、約10万トンの鉾津が流出した。第1かん止堤の断面図を図-41に示す。15日朝第2かん止堤の上部4mに徐々に亀裂がはいり、12時50分頃崩壊した。このため約5千トンの鉾津が流れ出した。

Fig. 42. No. 1 embankment (Hozukisawa mineral slime deposit).

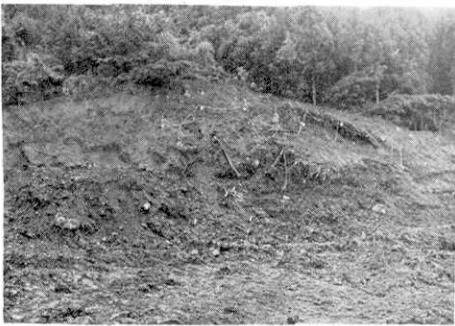
Fig. 38. End of landslide (Mitaka-iriya).

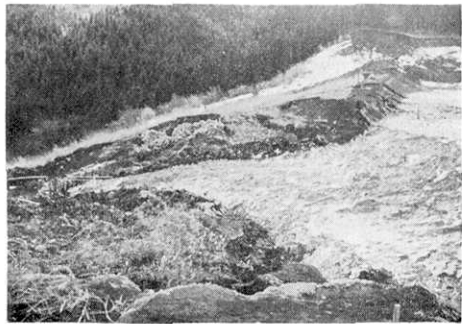
Fig. 43. No. 2 embankment (Hozukisawa mineral slime deposit).

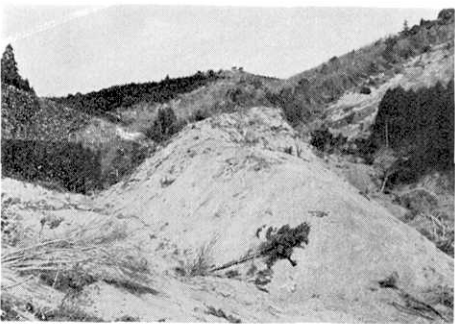
図-39は河津町の内陸部にある鉢山付近の地送りの全景である。かなり大規模な地送りではあるが、ここには民家がなく犠牲者が出なかった。このような比較的大規模ではあるが人的被害を伴わない地送りはこのほかにもいくつかあったようであるがその数は未確認である。

Fig. 39. Landslide at Mt. Hachi.

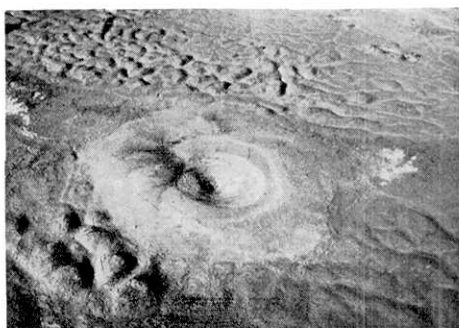
場の表面に点在する鉱滓の噴出した跡である。この噴出跡は地震時に鉱滓が液化したことの証拠のひとつとなりうる。また図-46は以前鉱滓の堆積場であったのろ沢堆積場において見られた鉱滓の噴出現象である。

Fig. 45. Spouted Sand Volcanos of mineral slime due to liquefaction (Hozukisawa mineral slime deposit).

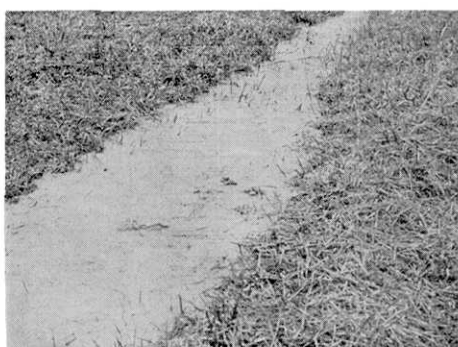
Fig. 46. Sand Volcanos of mineral slime at the slime deposit which is presently covered with soil.

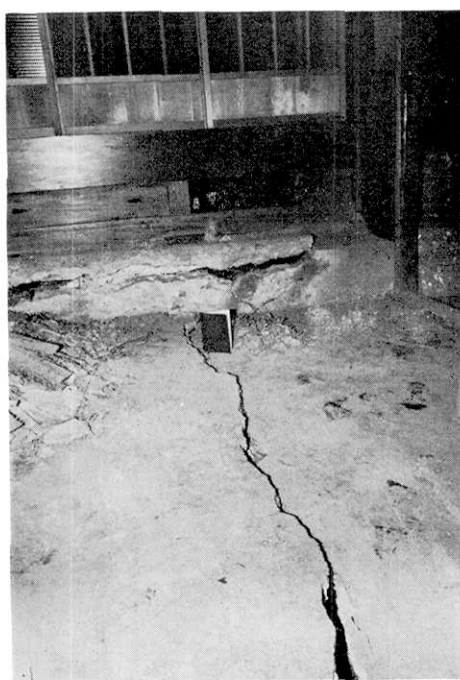
図—50は稲取中学近くの家屋の下を横切った地盤の亀裂を示す。このため家屋の基礎は食い違い上部が大きく歪んでいる。図—51は断層のすぐ脇にあった家屋の被害状況を示す。家屋の本体にはそれほど被害がないが屋根瓦がすべて落ちている。

Fig. 50. Earthquake-induced fault crossing under a dwelling house.

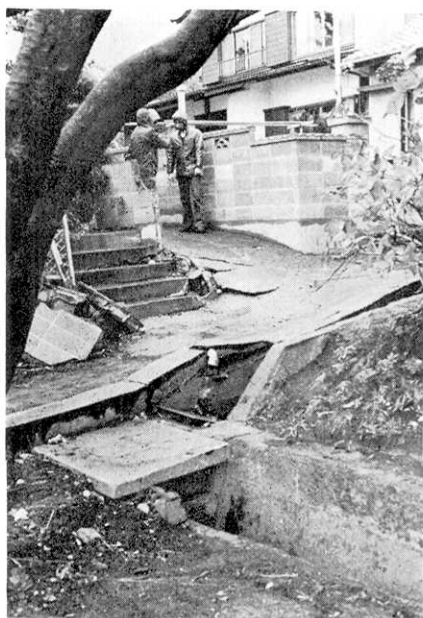
Fig. 51. Damaged dwelling house near the fault.

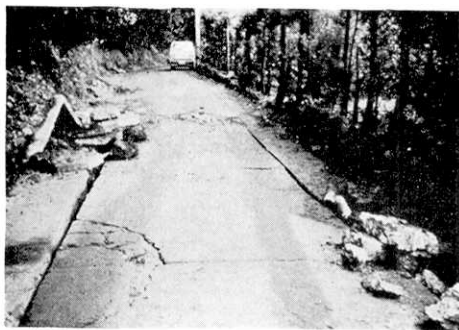
図—52は道路を断層が横切り、コンクリート舗装が破壊された状態である。この地点は稲取トンネル内において天端に破孔を生じた所のほぼ真上に当る。断層は地表面にはっきりとは現われてはいないが、側溝の蓋が座屈し、舗装の一部が少し回転しており右横ずれ断層による被害であることがわかる。

Fig. 52. Right-lateral fault on concrete pavement.

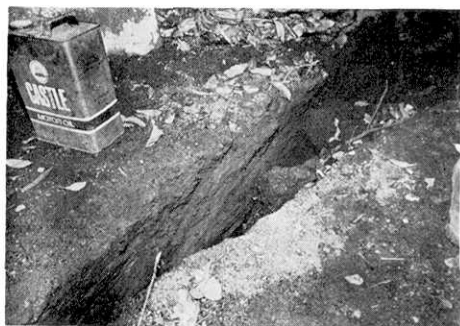
図—53は図—52に示す地点よりさらに約100mほど山側にある家屋を横切った断層の露頭である。この地点では断層は右横ずれ量が約60cmであった。ここでは非常になめらかな断層面が観察された。

Fig. 53. Earthquake-induced fault crossing the garden of a dwelling house.
