17. 1976 年河津地震の被害と震度

地震研究所 村 井 勇

*17. A Report on Damage and Seismic Intensity
by the Kawazu Earthquake in 1976.*

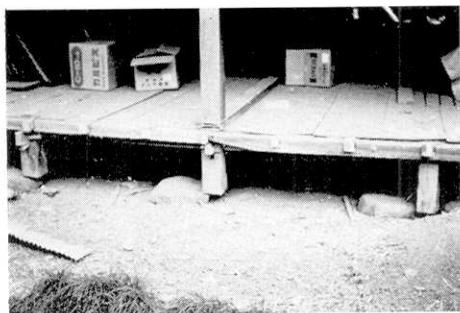
Fig. 1a. Damage to a house by lateral sliding on the foundation at Shimo-sagano, Kawazu-machi.

かったようである。震央付近ではとくに強い地震動があったと見られる。全壊家屋の、下佐ヶ野の榎本一雄氏宅および泉奥原の稻葉得次氏宅について見ると、土台が著しく横ずれし、柱のほぞが梁から外れ、家具類がすべて転倒するなどの被害が生じておる、震度は6をこえていたと想像される。稻葉氏によれば、最初のゆれが大きくて、外へ出る余裕がなかったという。上佐ヶ野および下佐ヶ野の半壊家屋については、土台の横ずれにより被害

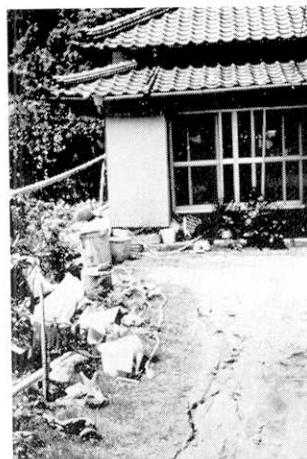
Fig. 1b. Damage to a house by failure of the fill-up ground at Kami-sagano, Kawazu-machi.

を受けた場合が多く見られ、強い地震動のあったことが知れる。ただし、集中的な被害を生じたこれらの地区においても、家具類や酒ビン等が倒れなかった家もあり、立地条件の相異によって、地震動の程度にかなりの差があったようである。大きな被害を受けた家屋は、傾斜地を切って作った半盛土の宅地上の家屋に多いようであった。地震動は、東西方向のゆれがとくに大きかったようで、土台のずれは東西方向の場合が多かった。また、南北の方向の棟瓦の被害が目立ち、また南北方向の沢に崖崩れが多く生じていた。とくに、南東に面する斜面上に同じ方向に向いて建てられた家屋に被害が多く発生し、南東に向って家屋の土台がずっている場合が多く見られた。

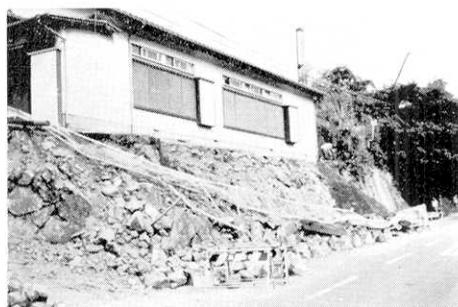
Fig. 1c. Collapse of a masonry retaining wall at Ikadaba, Kawazu-machi.

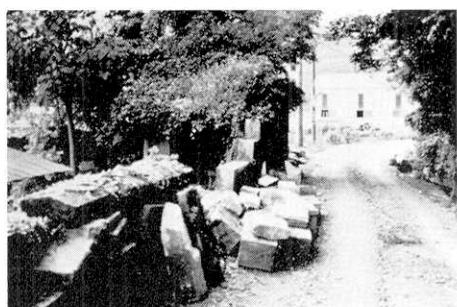
Fig. 1d. Collapse of a stone fence at Tanaka, Kawazu-machi.

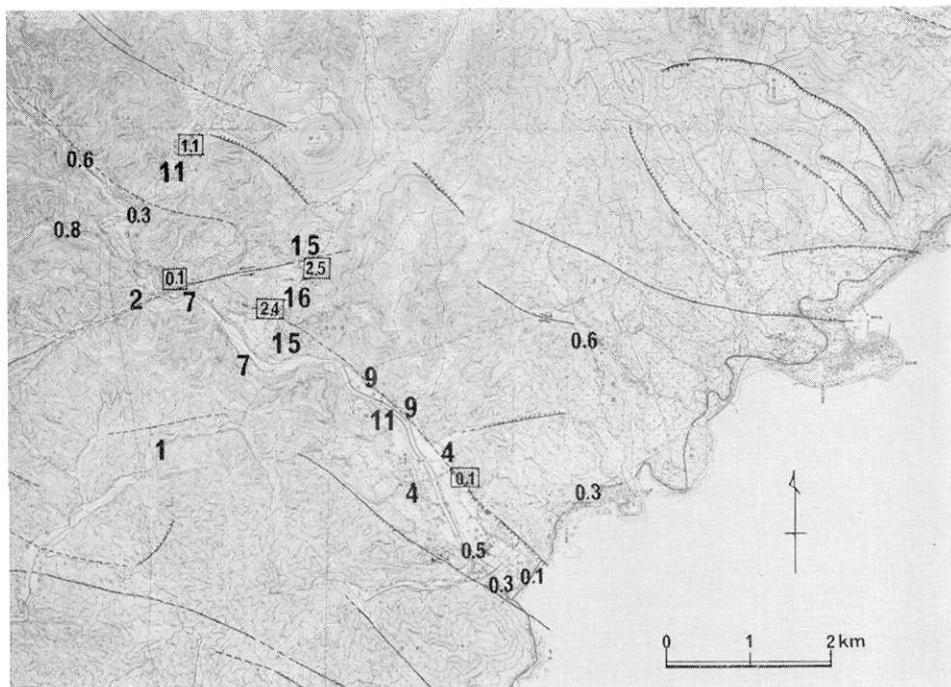
河津町役場の被害調査の集計に基づき、家屋被害の分布を示すと Fig. 2 のようになる。一見して知れるように、被害は NW—SE の方向にのびる河津川ぞいの地域に集中しており、活断層の存在を思わせる地形上のリニアメントの発達の方向と一致している。震央は、被害の分布状態から見て、鉢山の南西側であると考えられる。この付近には、右横ずれを示す WNW—ESE ないし NW—SE の方向のリニアメントと、これに共役と考えられる左横ずれを示す ENE—WSW の方向のリニアメントの発達が認められる（村井・金子、1976）。鉢山の南西麓に NW—SE の方向の短い断層崖状の地形があるが、その南に接する

Fig. 2. A map showing percentages of damaged houses. Figures show the percentages of damaged houses. Figures in squares show the percentages of completely damaged houses plus halves of remarkably damaged houses.

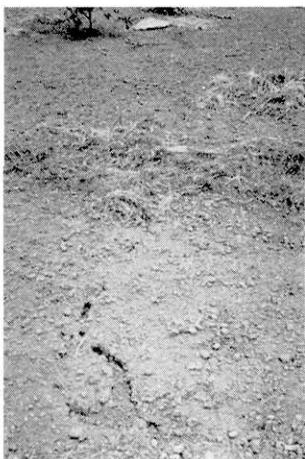
Fig. 3a. Fissures in the ground at Kami-sagano.

泉奥原と上佐ヶ野は被害が最も集中した地区である。また、河津川の北岸にそって NW—SE 方向のリニアメントがあるが、これに沿う下佐ヶ野から田中に到る地区において被害が集中した。下佐ヶ野の北西に位置する湯ヶ野でも半壊家屋が生じ、重い家具が移動したり転倒した家もあった。このような被害分布と活断層あるいはリニアメントとの関係から見て、この地域に発達する NW—SE の方向のリニアメント群と関係する地下構造が活動して、今回の地震が発生したものと考えられる。津村ら (1977) による余震の分布も鉢山を中心にして NW—SE の方向に配列している。地表に地震断層は表われなかつたが、鉢山南西麓の断層崖状の地形の南東端に近い場所で、表土上にやや長く続く小さな地割れが生じ (Fig. 3a)、コンクリート舗装道路のコンクリート・スラブが浮き上って右横ずれ的に少し移動しているのが見られた (Fig. 3b)。

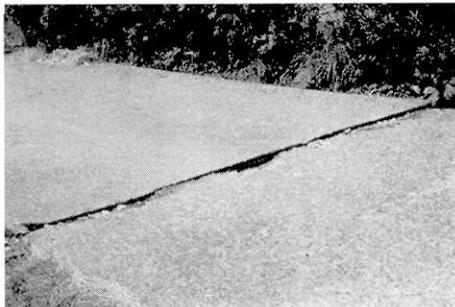
Fig. 3b. Shift of concrete-slab of road at Kami-sagano.

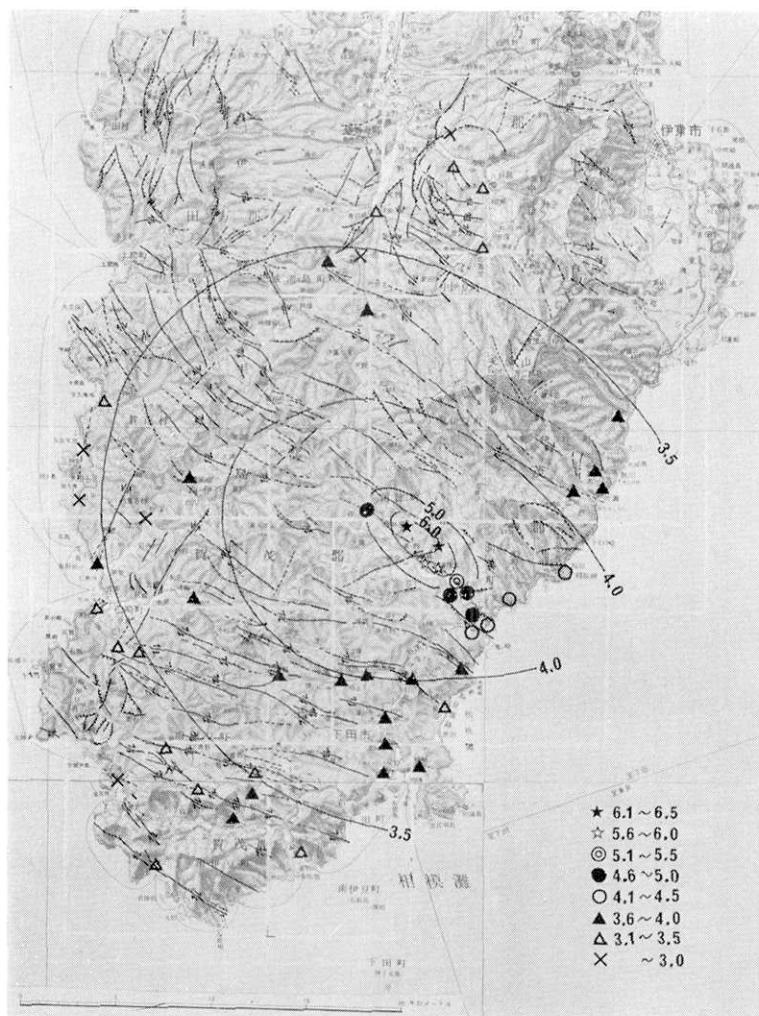
地震発生直後に現地調査を行うと同時に、伊豆半島南部の各市町村に震度のアンケート用紙を配布し、震度調査を行った。調査票は太田 (1974) によるものを一部修正して用いた。現地調査によって震央付近の 12 ヶ所の調査を行ったほか、アンケート調査によって 188 ヶ所から回答が得られた。配布した調査票の数が少なく、また山間地であることから、震度が求められた場所の分布が限られ、満足な結果は得られなかつたが、震度分布のアウトラインは求められた (Fig. 4)。この調査結果によれば、震央付近では局部的に震度 6 に達したようである。震央距離 20 km で震度 4 程度、40 km で震度 3 程度であった。震央付近においては NW—SE の方向に震度の大きな帶状の部分が認められたが、伊豆半島南部全体としては、震度分布はほぼ NW—SE 方向にのびる楕円状であった。

Fig. 4. Seismic intensity distribution by the Kawazu Earthquake.
Solid lines and dotted lines are active faults and lineaments.
