## 72. 1968年十勝沖地震による青森県東南部での墓石の被害

地震研究所 松 田 時 彦

72. *Damage to Tombstones due to 1968 Tokachi-oki Earthquake  
in the Hachinohe Area, Aomori Prefecture.*

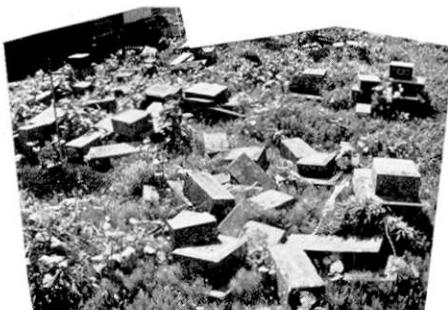
a) 十和田市藤島（転倒率 0.9）

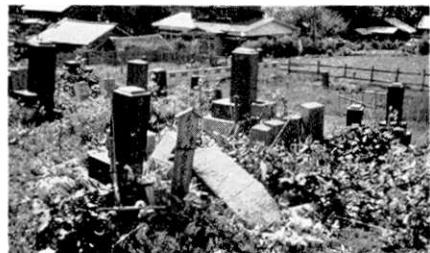
b) 五戸町上市川（転倒率 0.3）

五戸町のある上北台地では上市川および菖蒲川の墓地が異常に低被害であつた。両墓地は、互に約 2 km はなれていますが、ともに甚大な被害を出した八戸市豊崎町の谷の北側約 3 km にあり、北にゆるくかたむいた斜面上に位置している。両墓地では大部分の竿石は転倒せず（転倒率 0.2~0.3）台石も動かなかつた。主要動の方向は、上市川の墓地では、

周囲の被害激甚地区の主要動方向とほぼ同じ ( $N 20^{\circ} \sim 30^{\circ}W$ , 第 11 図 i) であつた。つまり被害程度は周囲と甚しく異なつていたのに、主要動の方向には特異性は認められなかつた。この墓地の北にある上市川の村落では、柵から多少物品がおちた程度で、この村落の人々は周囲の村落に比してとくに揺れ方が弱かつたと話していた。このように上市川では、墓地被害だけではなく、家屋内の被害や人々の体感もこの地区で地震動がとくに軽弱であつたことを示している。

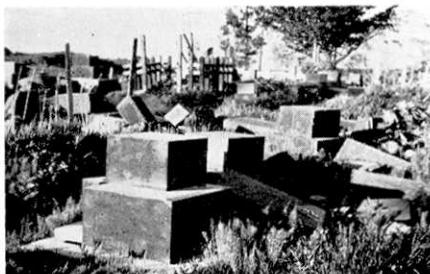
c) 南郷村市野沢養真寺（転倒率 0.9）

市野沢では、高台にある墓地が著しい被害を受けたが（第4図 c）、それだけでなくこれに隣接する養真寺社殿および坂本武雄氏宅が、共に土台から移動し大破した（第16図）。このような強い家屋被害は、この養真寺付近から南約 60° 西へ市野沢の住宅地を斜断してのび、その線上の家屋は大小の被害を受け、とくにバス停留所付近の住家は全壊した。役場の調べによるとこの市野沢の家屋被害は南郷村で（おそらく北上山地の各村落中で）最も著るしかつた。

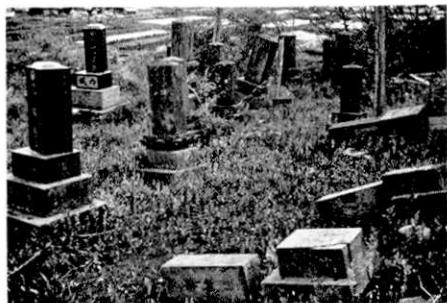
d) 階上村小沢（転倒率 0.15）

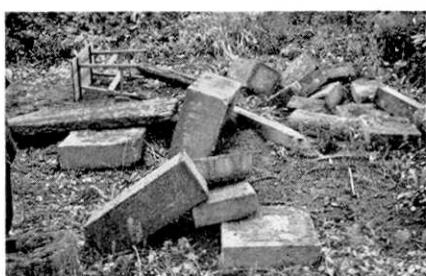
e) 八戸市永福寺（転倒率 1.0）

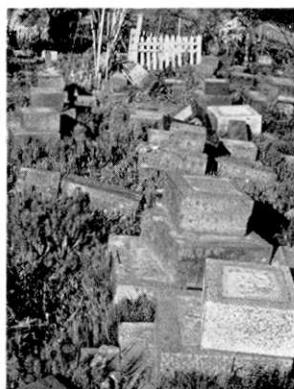
f) 名川町鳥舌内（転倒率 0.9）

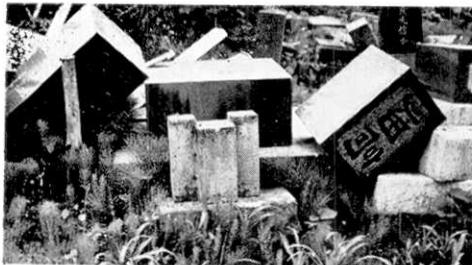
a) 竿石(左)が転倒した後台石(右)がその反対方向に移動し転落した  
(名川町青鹿長根).

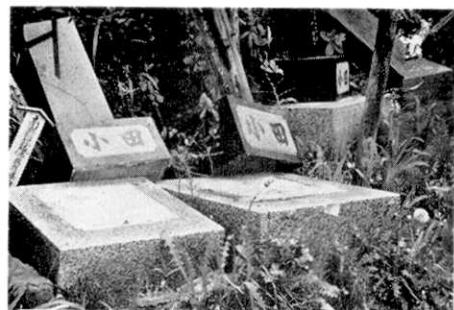
b) 台石が竿石をのせたまま移動し一しょに転落した (八戸市張田).

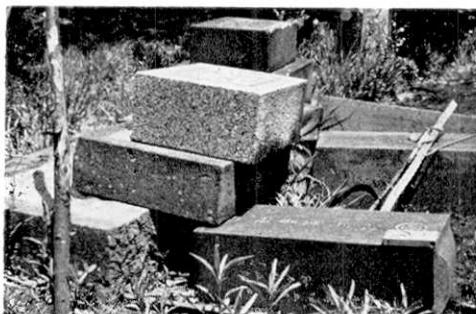
c) 竿石の転倒後も台石は移動した  
(階上村長久保).

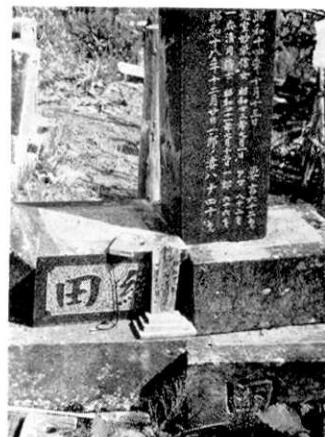
d) はじめ左にあつた竿石は転倒せずに隣(右)の墓の台石の上に移動した  
(南郷村砂籠).

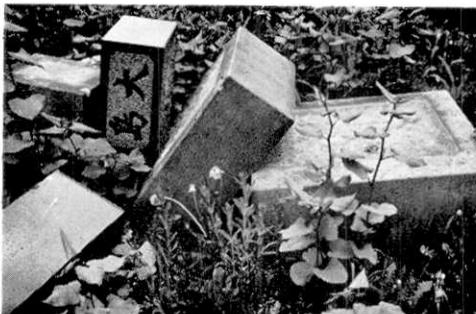
e) 台石の転倒が、その滑動による転落で生じたことを示す (八戸市張田).

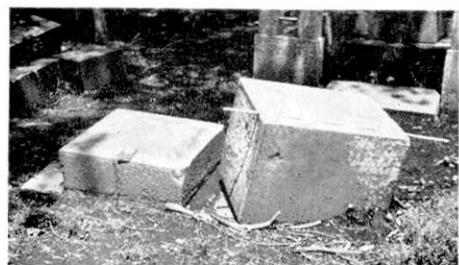
f) 安定した形の墓石も転倒した (五戸町高運寺墓地の低湿地).

五戸町高運寺の墓地は、やや浸蝕された段丘面上にあるが、その一部には湧水を伴なう低湿地があつた（第12図a）。この低湿地と非低湿地の被害を比較すると、ともに竿石の転倒率は高かつた（0.8以上）が、低湿地ではとくに台石の移動・転落が著るしく、墓基全体が崩壊したものが少なくなかつた。しかし、同じ墓地の非低湿地（段丘面上の部分）では対照的に台石の移動がまれであり、竿石のみが転倒した。主要動の方向は、非低湿地の墓ではNW方向を示す条線が多くS 30°E方向が主要動であつたが、低湿地では墓石とくに台石の移動転落方向は東西方向に近いものも多く、多様であつた。

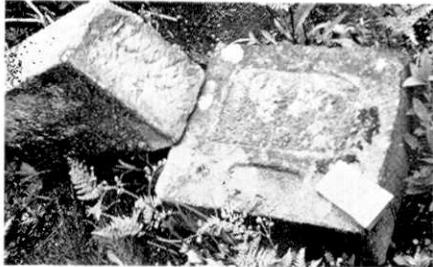
g) 倒れにくい方向に倒れた墓石（名川町青鹿長根）。クリノメーターの長辺方向が南北方向。

苦米地や青鹿長根(名川町)では、第5図 g) のようにその方向には倒れにくい向きにあつたにもかかわらず N 20°~30°W または S 20°~30°E の主要動方向へたおれた墓が少なくなかつた。苦米地(法円寺)では位碑の転倒状況に方向性があり、それは墓石の被害状況からの主要動方向に調和的であつた。

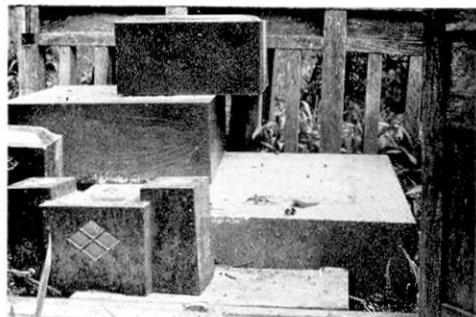
h) 土台の台石以外の墓石はいずれもほぼ同じ方向に滑動した（八戸市豊崎町永福寺）。

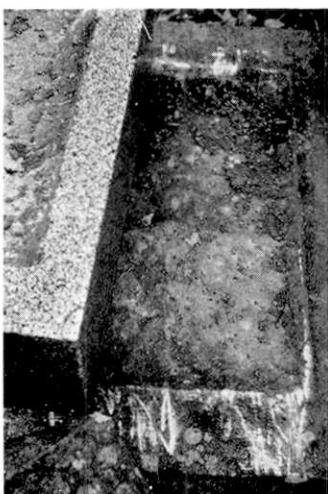
a) 台石は、N $40^{\circ}$ ～ $50^{\circ}$ W 方向に  
強い条線をつくりながら数回  
往復し最終的には N $40^{\circ}$ E 方  
向で静止した（八戸市豊崎町  
永福寺）。

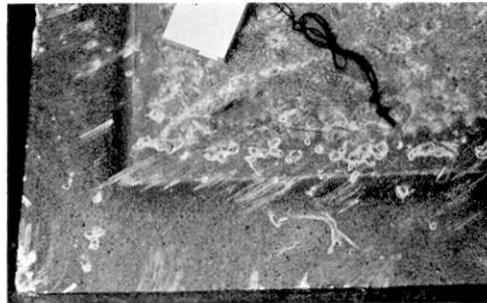
b) 竿石は、はじめの運動で S $60^{\circ}$ E 方向  
の条線をつくり、のちにやや回転しな  
がら南北の条線をつくり落下した。（三  
本木理念寺）。

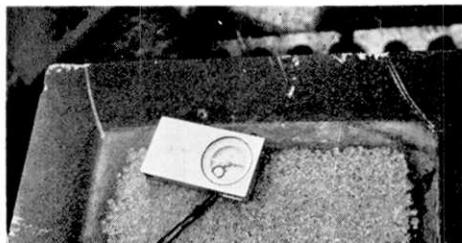
d) (三本木理念寺)。

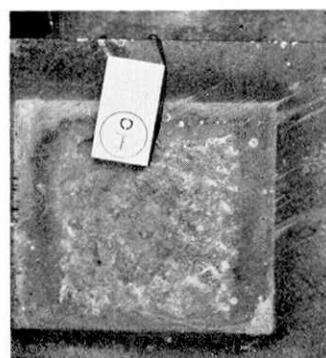
c) (三本木理念寺)。

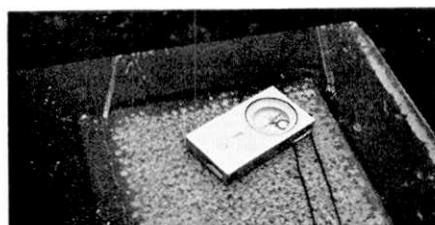
e) (六戸町光昌寺)。

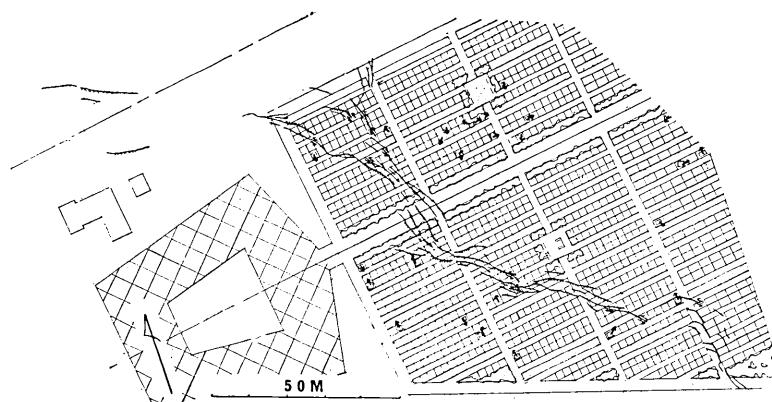
三本木北部一稻吉: 三本木北部から東南東の稻吉にかけて家屋の被害が著しかつたが(黒田ほか 1968, 大沢ほか 1968), 墓地(理念寺および三本木靈園)の被害も三本木南部(澄月寺)や相坂に比して著しかつた。三本木一稻吉間にある三本木靈園ではほとんどすべての墓石が転倒したが、そのほか上記の高被害の延びの方向にはほぼ一致して西北西～東南東の走向をもち左ずれ(約 20 cm), 南落ちの地割れが生じた(第 14 図, 第 15 図)。この地割れは道路をこえて北西隣の畑にもあらわれ終始左ずれであつた。稻吉部落では全壊家屋を伴う高い家屋被害を出し(大沢ほか 1968), また三本木から六戸へ通ずる国道もこの付近でだけ被害(舗装してある路面中央の開裂)が生じた。

第14図 三本木霊園の地割れ。太矢印は墓石の転倒方向。

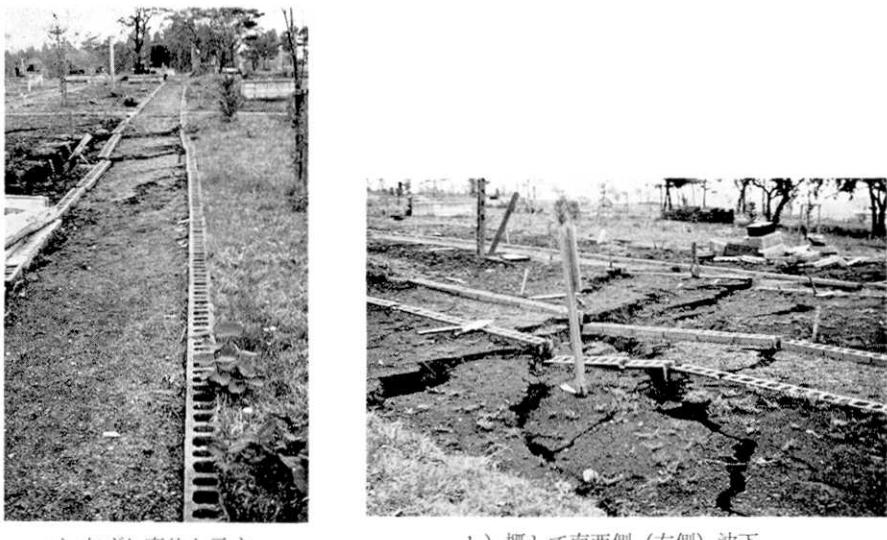
第 15 図 十和田市三本木靈園の地割れ。

a) 左ずれ変位を示す。

b) 概して南西側(右側)沈下。

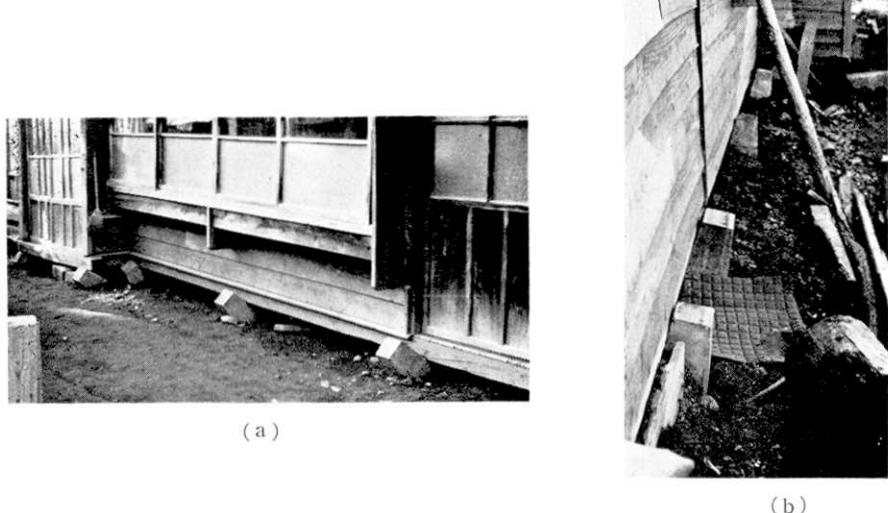
第 16 図 南郷村市野沢の住家の被害(坂本武雄氏宅)。

(a) は家の正面。南 45° 西に面している。

(b) は裏側。
