13. 1961年 2月 27日 日向灘地震調査概報

地震研究所 小岸 上牧 昭彦
冬

13. A Report of the Hyuganada Earthquake of February 27, 1961.

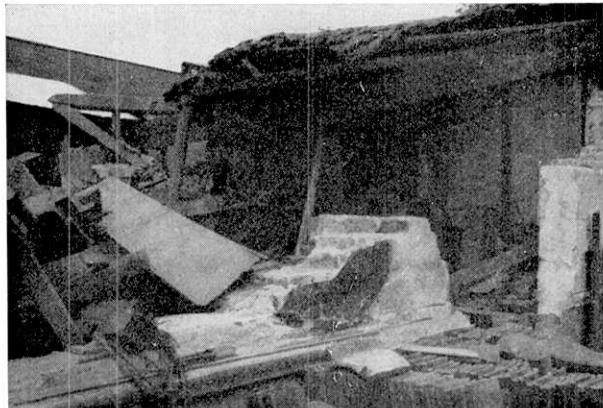
震害をうけた建物は埋立てた地域にあつたものが多い。大淀川北岸の宮崎市上野町で全壊した木骨煉瓦造り 2 階建倉庫（建坪 20 坪、延 40 坪）（第 7 図）は、昔の堀割を埋立てた地域にあり、そのうえ大正 7 年に建てられた相当古いものであつた。この一帯および大淀小学校、大淀高等学校等、大淀川南岸

第7図 宮崎市上野町の全潰した倉庫

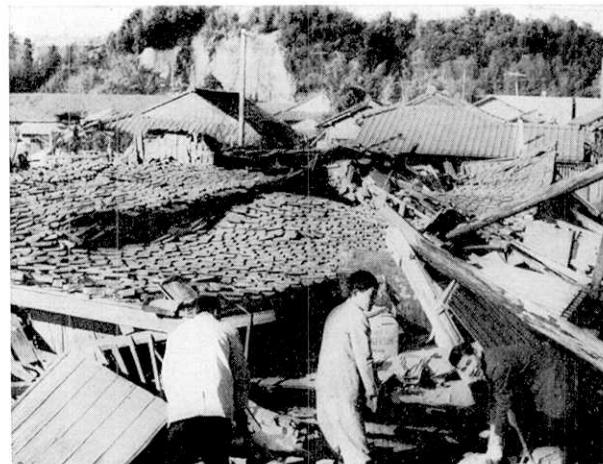
埋立地域の建物の震害の最も著じるしかつた所は、鹿児島県大崎町仮宿である。東・西・北の三方をシラス台地に囲まれた湿地帯で、木入道とも呼ばれている土地である。大崎町史によると、この一帯は一面葦の生えた底知れぬ沼澤で、道路を築くために盛土の下に木を入れて作つたので、木入道の名が生じた。工事の年代は明かでないが、江戸時代初期まではこの道を使用していたらしい。吉江線敷設の際の調査⁶⁾によると、表面に6~8mの泥炭層があり、その下に10~15mの軟質粘土層があつて、沈下のため築堤の施工には相当困難したことである。その後も沈下は続き、仮宿にある三文字駅のホームは不同沈下によりしばしば亀裂を生じ補修が行われている状態である。また、近くをトラック等の大型車が通ると家屋の振動が著じるしいとのことである。以上のような軟弱地盤地域であつたので、震央から80粍も離れているのに地震動が激しかつたのであろうが、被害をうけた建物は構造の見地からも弱いものようである。全潰した大崎町農協事務所（木造平屋建80坪）（第8図）、専売公社大崎タバコ収納所2棟（木造平屋建110坪）（第9図）をはじめ震害を受けた建物は、建坪に比して柱の少ない田の字型家屋あるいは店舗付住宅で壁面積も少なものであった。なおこの仮宿周辺のシラス台地では家屋の被害は皆無で、年数を経て傾いている土葬の墓石ですら倒壊していないのを見ても地盤による影響の甚しいのがわかつた。

第8図 鹿児島県大崎町の全潰した農協事務所

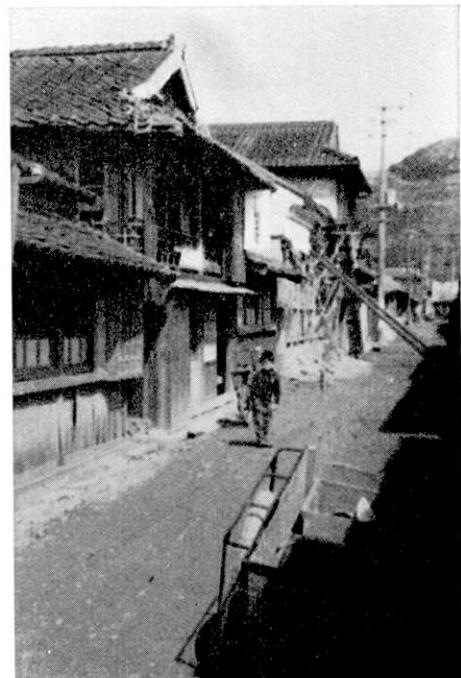
日南市では広渡川、酒谷川の合流点近くにある某工場で、操業を一時中止するほどの被害を蒙つたとのことであつたが、工場側の都合で調査できなかつたのは残念であつた。この他油津港近くの広渡川分流附近では軒竪みに屋根瓦のずり落ち、壁、石垣の被害が見られた。一方飫肥地区には石垣の倒壊などがある他は家屋にはほとんど被害は見当らなかつた。大堂津では細田川に面した一帯において、屋根瓦の破損、特に土蔵の漆喰壁の剝落および亀裂等の震害が多く（第10図）、傾いた家も二三見られた。日南市の半潰2戸はこの大堂津での被害であつたが、これは板壁の粗末な家で地震がなくとも潰れそうなものであつた。大堂津の街は海と細田川に挟まれた幅300mほどの南北に長い半島状の地域にあるが、砂浜である海岸沿いでは何ら被害らしきものもなく、墓石の倒壊も皆無であつた。しかし細田川寄りでは被害が多かつた。この地域は細田川の冲積地のために震害が比較的多かつたのであろうと考えられる。細田川の河原および川底に流れの（南北）方向に数本の長い亀裂（第11図）が見られたので、断層の一部かと考えその周辺を調査したが、他の地変は見られなかつた。

第10図 日南市大堂津における家屋の被害

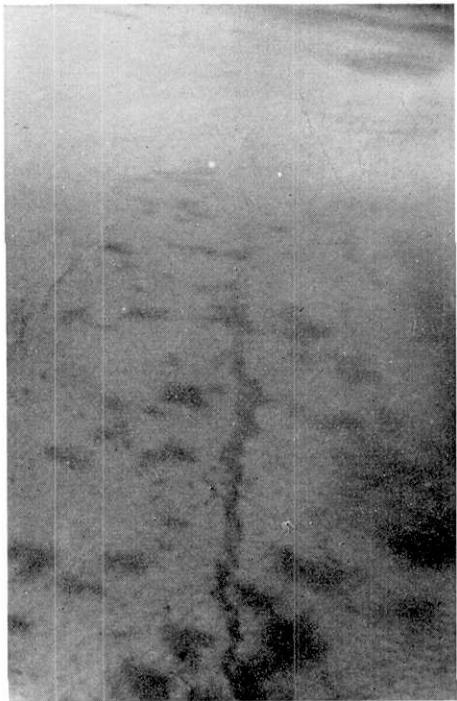
第11図 日南市
細田川川底に出来た亀裂

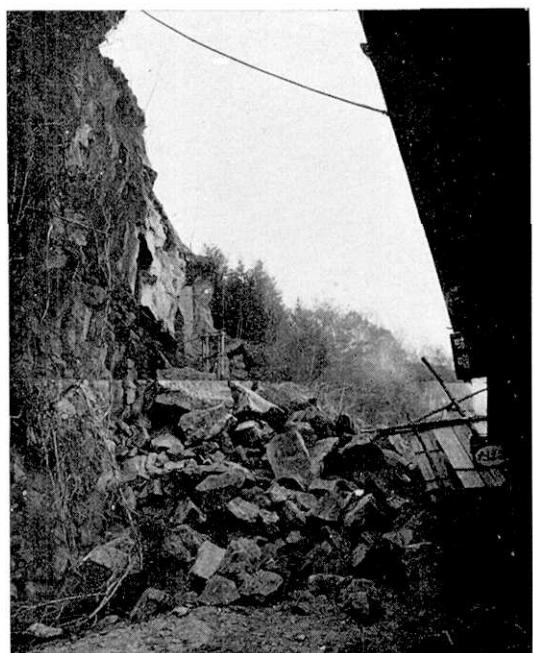
この中道路の主な被害は宮崎県高千穂町鹿狩戸（第12図）および日南市小目井のサボテン園近くでおのの約 750 m^3 、 1000 m^3 の落石があつた。この附近は豪雨の際にもよく落石の起る所とのことである。一方日南市吹毛井で県道上の畠の陥没崩壊があつた。この附近は砂岩、泥岩の互層の海成層が露出しているのであるがその傾斜は約 30° で走向は北北東で海岸へ傾いている。しかも県道が海側の崖を切り開いて通つておるので、崩壊し

第12図 宮崎県高千穂町
鹿狩戸における崩岩石 (約 750 m³)

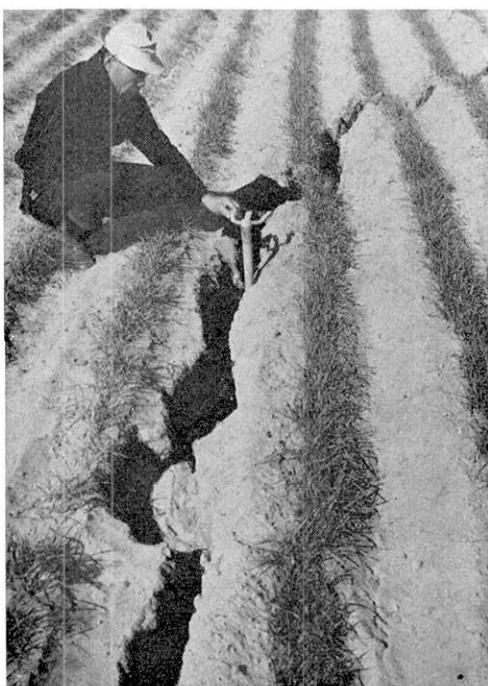
と同方向に延べ 300 m におよび、ひどい所では幅 40 cm、深さ 1 m 近くにも達している（第 13 図）。

第13図 鹿児島県隼人町住吉
新川右岸堤防内の畠に見られた約 300 m の亀裂

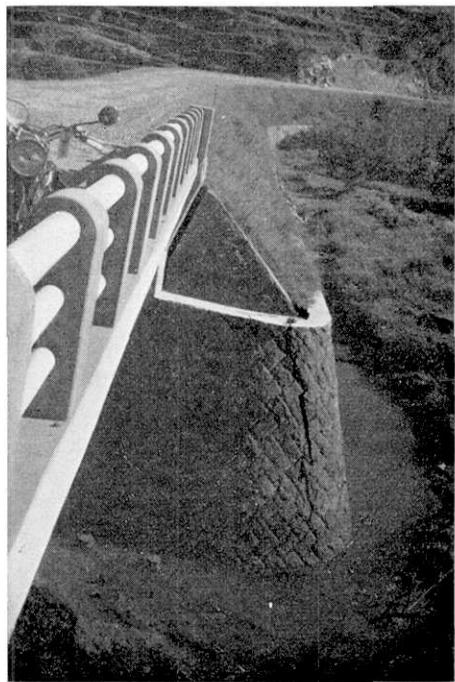
橋梁 橋梁の被害はほとんどが宮崎周辺から南郷迄の海岸線にまとまつており、西都^{いと}市現王島橋が崩壊したのを除けば、交通に支障をおよぼすほどのものはほとんどなかつた。現王島橋は幅 3.2 m、長さ 78 m の古い木橋で、橋脚がほとんど全部中途から折れ、橋桁は河原および川水につくほどに崩れ落ちていた。その他の被害は高欄破損（佐土原町新富町間日向大橋、高岡町花見橋、宮崎市梗橋）、橋桁破損（国富町本庄橋、日南市吹毛井西谷橋）、橋脚沈下（日南市大堂津細田橋）、石積橋柱亀裂（日南市油津広渡橋および伊勢橋、日南市隈谷山王橋、南郷町谷之口橋）（第 14 図）、それに橋橋のアタッチメントの亀裂などが主なものである。

第14図 日南市隈谷
山王橋の石積橋袖に入つた亀裂

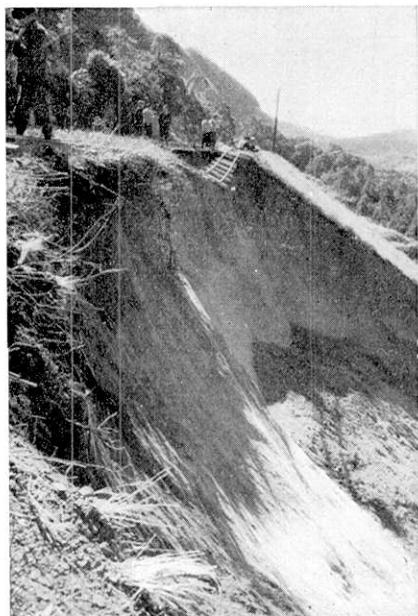
第15図 国分市日豊本線

箇に亀裂が入り、ほとんどの橋桁が水平に移動して最大量 28 cm に達したためレールが曲つてしまつた。大淀川鉄橋のすぐ南にある大淀川支流の浅田川鉄橋では鉄橋の両側で路盤がおのの約 10 cm 沈下してレールが浮き上つてしまつた。同じく大淀川支流で北側にある後田川鉄橋の南側に続く道床が崩れた。国分市重久（国分駅より霧島神宮駅へ約 5 ㌔）の襲山トンネル入口附近で築堤が長さ 30 m、高さ 50 m に亘りレールのすぐ側まで（約 2100 m³）崩れたために不通になつた。この地点では丁度側溝工事が行われており、それに使用していたトロッコ線が宙吊りになつた。ここはシラス地帯で鉄道は山肌を切り開き築堤して通り、しかも築堤の下を水が流れしており、そのためにシラスが水分を含んで崩れ易くなつていたのではないかと考えられる（第 15 図）。

そのやま
襲山トンネル入口のシラス築堤の崩潰
(宙吊りになつてゐるのは測溝工事中の
トロッコレール)

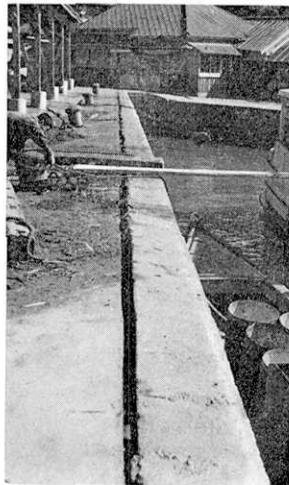
港湾 港湾関係で最も震害をうけたのは日南市油津港で、主としてエプロン舗装、斜路において亀裂や施行目地の開きの被害が大きく現われている。また笠石が前面に押出されて施行目地の開いているのが二三見られた。港の東南部に埋立予定地があり、すでに完成している岸壁および取付護岸の施行目地部分で、不同沈下によるために喰違いが生じ、最大水平方向 23 cm、垂直方向 20 cm に達している（第 16 図、第 17 図）。一方大堂津漁港では西防波堤の一部に全長 2 m ほどの亀裂が生じていて程度であつた。日南市目井津漁港でも北防波堤嵩上部に一ヶ所亀裂を生じたに過ぎない、すぐ南の栄松にある外の浦港では突堤の全面に亘つて笠石とエプロン部との間の施工目地の間隔が最大 5 cm 程度開いていた（第 18 図）。防潮堤でも笠石と舗装の間の施行目地が少しではあるが開いており、防潮壁で亀裂も 1 ケ所見られた、ここは鴻上川の川口に位し、一部を埋立地とのことであるので比較的被害が大きく現はれたと考えられる。宮崎市内海港では、突堤部全面に亘つて僅かであるが笠石が押出されたために間隙が生じていた。ここはエプロン部が舗装してなく、その北東部で 3 m 四方位の広さで約 5 cm の沈下が見られた。斜路でも最大 3 cm の亀裂が生じていた。青島漁港では護岸舗装が約 50 m に亘つて、施行目地の所で僅かばかり陥没した程度で、何れも破壊的な被害はなかつた。この他細島港で埋立直前の護岸に被害を生じた。基礎地盤がサンゴ礁で堅硬であつた護岸は目地が 2 ケ所開いた他は被害はなく、基礎地盤が軟弱なシルト質であつた護岸は工事後日時の経過が僅かばかりのためか、施行目地が開いたり、ずれたり、また亀裂が生じたりした。また建設途上にある宮崎港でも基礎工事の構造の違いによると思われる不同沈下が見られたとのことである。

第16図 日南市
油津港岸堤の被害

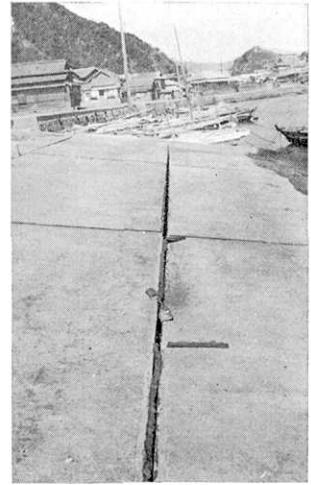
第18図 南郷町
外の浦港の突堤の被害

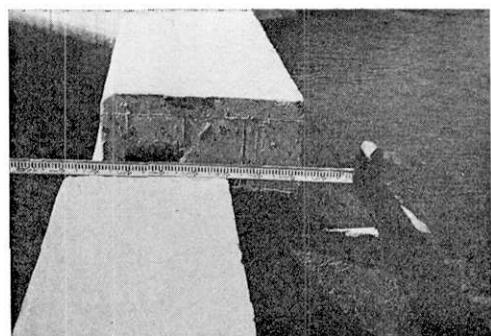
第17図 日南市油津港
防波堤の被害

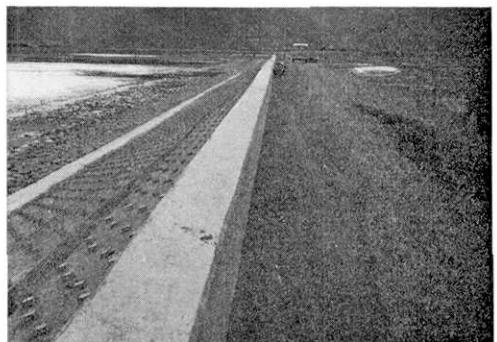
宮崎市木崎の清武川口にある木崎干拓工事現場では築堤の被害が著しかつた。芝の張つてある法面には随所に亀裂が見られ、そしてすり下り、また法面の斜面コンクリートもほとんど全般に亘つて施工目地部分ですり下つていた。バナペットも亀裂が入つた所が多く、特に施工目地部分でのそれが甚しかつた。天端は舗装がしてないので、亀裂も多く、その上陥没が四ヶ所ほどで見られ、大きいものは最大沈下約40cm、長さ50mにおよんでいた(第19図)。このところは建設途上にあつたため、このような被害が多く出たものと考えられる。

第19図 宮崎市木崎干拓
工事現場, 築堤の被害(斜面コンクリートは施行
目地部分でずり下り, 天端は階没している)
