10. 1953年7月26日の早雲山山津波の調査

岸 上 冬 彦
地震研究所 (小坂丈予)

10. Earth-flow on July 26, 1953, at Sōunzan, Hakone.

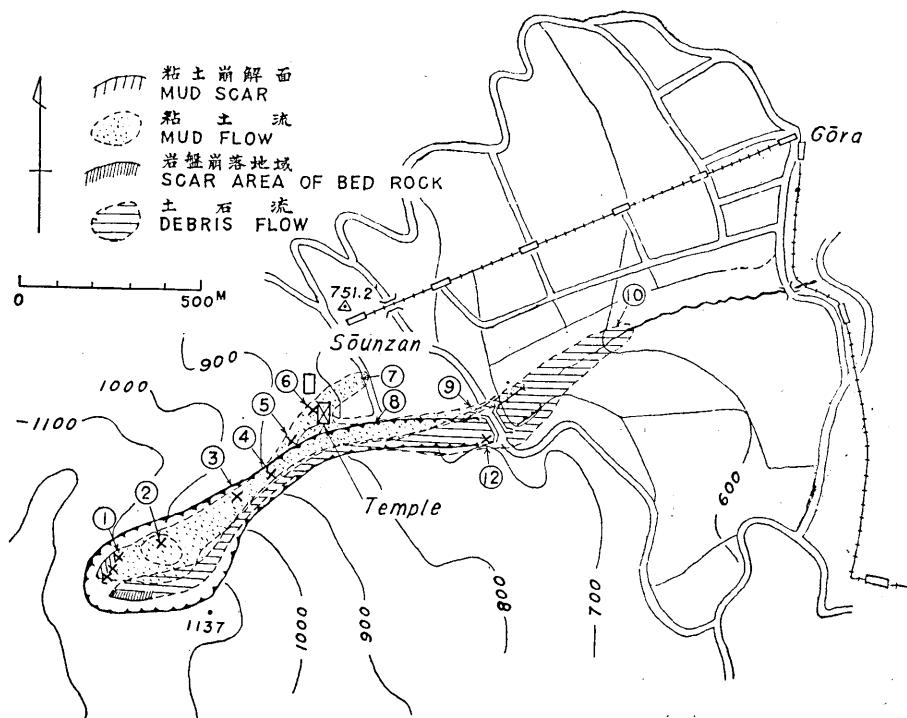
Fig. 2. Map of Sounzan earth-flow.

寺院の本堂並びに附属建物を全半壊し、死者10名、負傷者16名を出したのを始め、強羅水道の浄水池、同送水管等の施設を破壊した。一方渓谷沿いに流下した土石流の本流は、更にその下流の道路約150mと、その中間にかけられた早雲橋とを埋没し、さらに流れ下つて宮城野村二ノ平部落近くまで達した。土石流の総延長約2km、最大幅約150m、流出岩石粘土流の容量は約700,000m³と推定された(第2図、第3図)。

一方渓谷の狭隘部を通過した岩石結土流の本流は次第にその幅を増し、渓谷をうづめて流れ下りその約 500 m 下流を横切る道路とコンクリート橋梁とを押流しこれを全く埋没してしまつた(第 2 図⑨)。その少し下流において土石流は最大の幅(約 140 m)を示している。

さらに流下した土石流は、次第に密になつて来た森林中で停止した。その末端の幅は約 20 m、厚さ 6~8 m であつた(第 2 図⑩)。

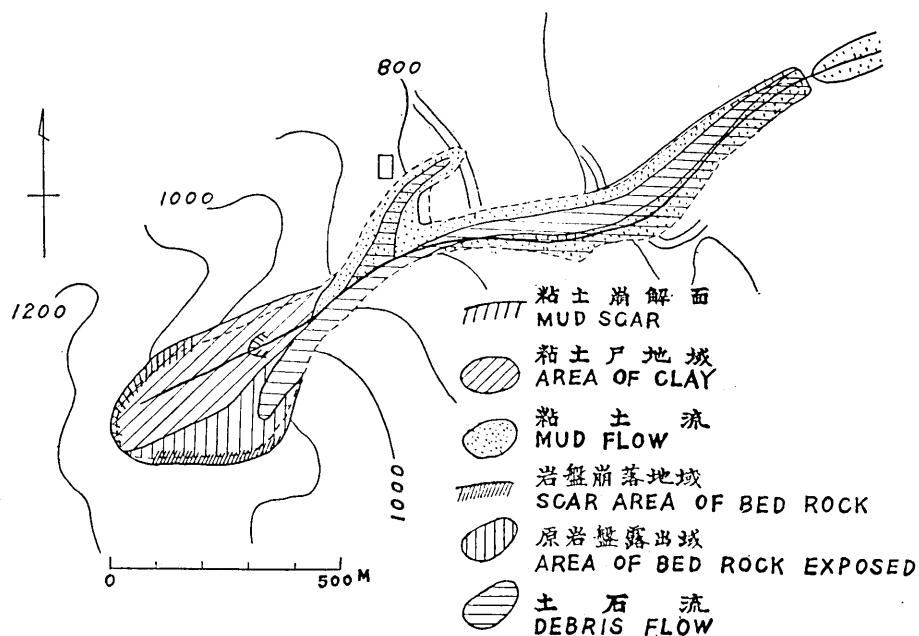
Fig. 4. Map of the earth-flow after three month.

事件発生 3 ヶ月後の 11 月 11 日の調査の際はこれ等の様子が大分変化した(第 4 図)。即ち前回には渓谷上流地域に多量に堆積していた粘土流、岩石塊などがほとんど流

れ去り、上流約 500 m にわたり完全にその地肌を露出させてしまつた。それに引きかへて下流の土石流は次第にその厚さを増し、末端附近において約 3~4 m の増加を示している。又、粘土流の移動により、その青灰色粘土の大量が岩石塊を覆い、両者の区別をほとんどなくしてしまつた。地変當時土石流により分断されてしまつて、その流路も判然しなかつた渓谷沿いの水流も次第にまとまつて大きな流れとなり、土石流中を深く解析

して、新しい渓谷を形成しつつあつた。更に、この流水は、土石流末端部からその下流にむかつてさかんに粘土粒子を運び去り、この2次の灰色の粘土流は600m下流の早川にまで達していた。

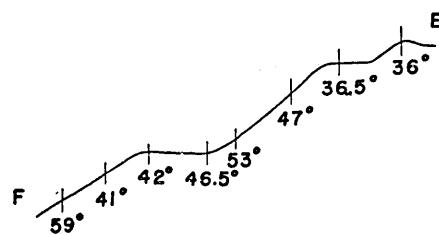
Fig. 12. Temperature observation under the surface of earth-flow.

粘土流内のところどころに、その表面が階段状になつてゐるところがあるが、その地域の地中温度をこまかく測定したところ、その突出部は比較的低温であり、低くくぼんだ部分はこれにくらべて高い温度であつた。第12図にE, F両地点間における測定の結果を示す。これは粘土流冷却のさい、突出部から放熱されたための現象ではないかと考えられる。

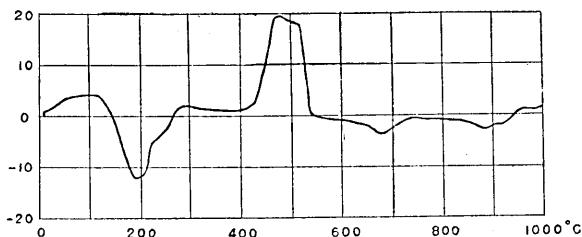
Fig. 13. 青灰色粘土の示差熱分析曲線
Differential thermal curve of bluish-gray clay.

下図の如き示差熱分析曲線を得られた。500°C 附近的発熱ピークは不純物として混入している硫化鉄のためと考えられる(第 13 図)。

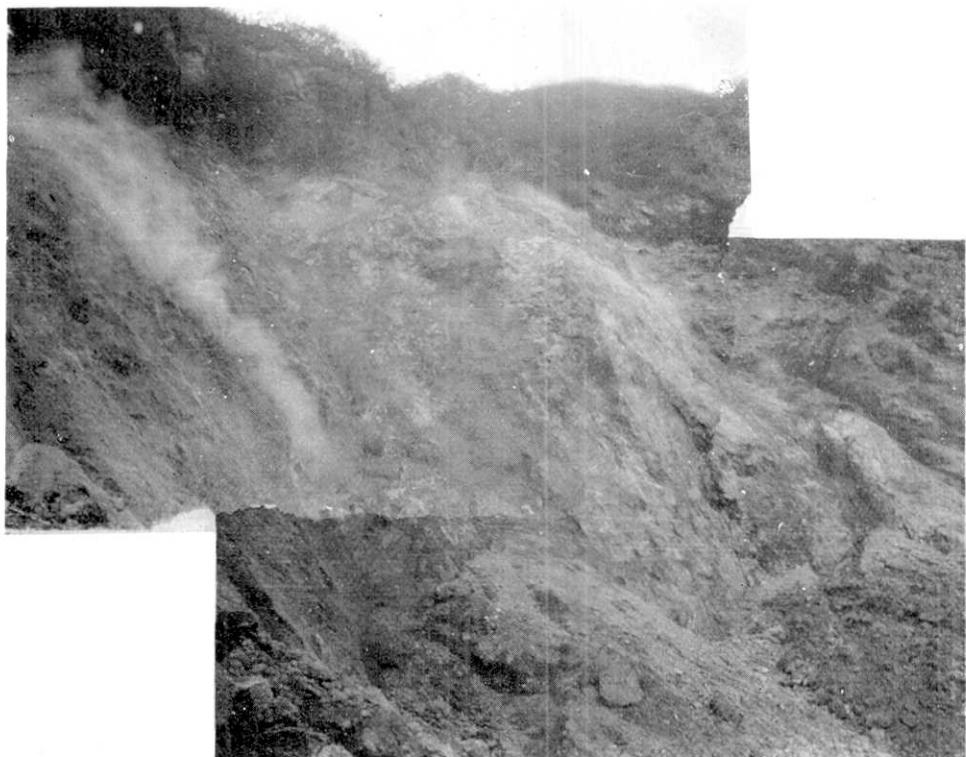
Fig. 5. The Scarp of the earth-flow.

a. 崩落起源地（須之沢最上流部）（第2図①、第5図）

早雲渓谷最上流部にあたり、早雲山山頂の直下にすり鉢状の絶壁でかこまれた噴気孔のある地区があり、東側だけが下り斜面になつていて、この絶壁の北半部が青灰色粘土層の新しい削面を露出して居り、大量の粘土塊の崩落が想像された。この絶壁の下にはかつてその上部に繁茂していた樹木が根こそぎになつて、折り重なつて落下している。なおこの粘土崩落跡の絶壁中腹のわれ目からは、相当高温、酸性の温泉水が湧出している。（後述）

噴気孔は数個所あり、弱く水蒸気を噴出しているが、その噴気温度は最高92°Cであつた。

絶壁の南側正面には大量の岩石塊の落下が見られ、附近に散乱する巨大な岩塊の表面には崩落の激しさを物語る多数の擦痕を残していた（7月29日）。

これら2つの崩落地点のそれから明瞭に2つにわかれた北側の青灰色粘土流と、南側の茶褐色岩石流とが東方下流に向つて延びている。

当地点の傾斜は7月29日には約40°であつた。

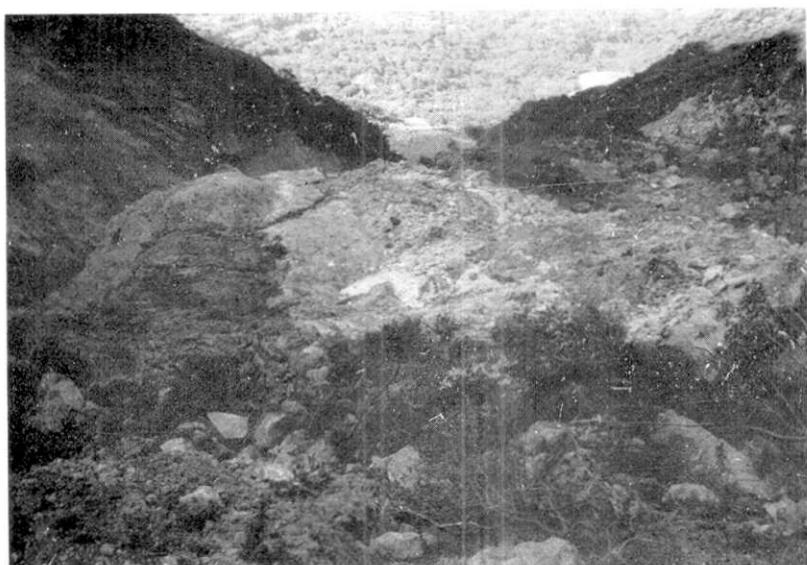
Fig. 6. Step-like deposition of the earth-flow
photographed from the scarp.

b. 途中のテーブル状台地（第2図②、第6図）

最上流起源から約50m下つたところで、勾配のゆるやかなところを生じた。この部分に崩れた土砂を一時せきとめた形で、多量の粘土層の堆積が見られ、わづかに平坦な地形を作つていた。堆積している粘土は灰青色、灰緑色、白色など各種の色を呈し、かつ多量の水分がこれと混和して、泥ねい状となつていて、この泥沼のところどころに噴気孔があり、そのうちのあるものは噴気温度85°C、微量のH₂Sを検出した。

この堆積は3ヶ月後には全くになり落ちていた。

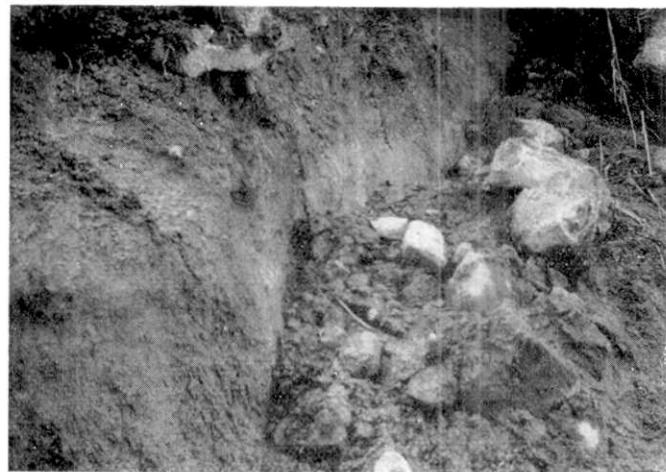
Fig. 8. Earth-flow in progression.

d. 急崖途中の地辺り現場 (第 2 図④)

それより約 100 m 下流の寺院上手の溪谷北岸において、岩塊を含む粘土層からなる壁面が、その中腹に通じている小道を載せたまま、溪谷中に辺り落ちつつあるところを目撃することが出来た(第 8 図)。7 月 29 日現在、しかしその 2 日後の 7 月 31 日には、その道路はすつかり崩落し去り、そこは全く通行が出来なくなつていて、この地点で採取した粘土からは後述する Montmorillonite の特に多量の含有を認めることが出来た。辺り面から湧出している水はいくらか酸性であつたが、温度は低かつた。

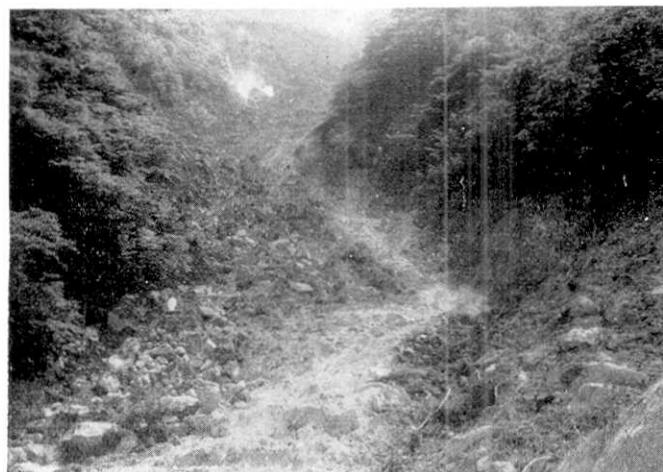
Fig. 9. The grey mud flow (right) and the debris flow (left).

e. 寺院裏の急崖 (第 2 図⑤)

更に約 100 m 下ると寺院裏の高い崖に達する。この附近は溪谷上流からほとんど直ぐに下つて来た谷が曲折する部分であり、その上両岸の崖がせまつてこの溪谷中最も狭隘な地形を呈しているので、上流から直線的に急速度で流れ下つて来た粘土流、岩石流の両者がこの地点を通過するにあたつて、互にはげしくぶつかり合つて混和し谷に満ち、溢れた部分が 20 m ある崖を乗り越して寺院を襲つたものと考えられる(第 9 図)。それ故寺院を破壊した土石流は灰青色粘土流の中に巨大な岩石塊を多数含んでいた。

4. The destruction of the temple was caused by mud and rocks flooded at the turning point of the valley.

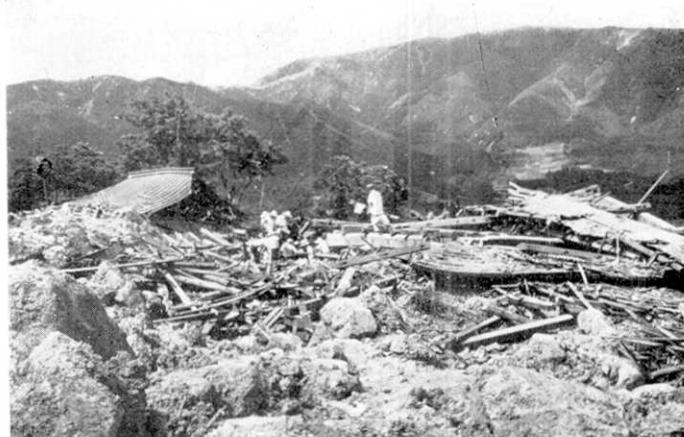
Fig. 10. The collapsed temple (wooden building).

f. 寺院破壊現場 (第 2 図⑥)

寺院本堂はその屋根を残してほとんど原形をとどめないまでに破壊された。この附近の土石流の厚さは 3~5 m あつて、遭難者の発掘作業は困難していた。寺院北西にあつた水道浄水池は約半分埋没し、送水管が切断された(第 10 図)。

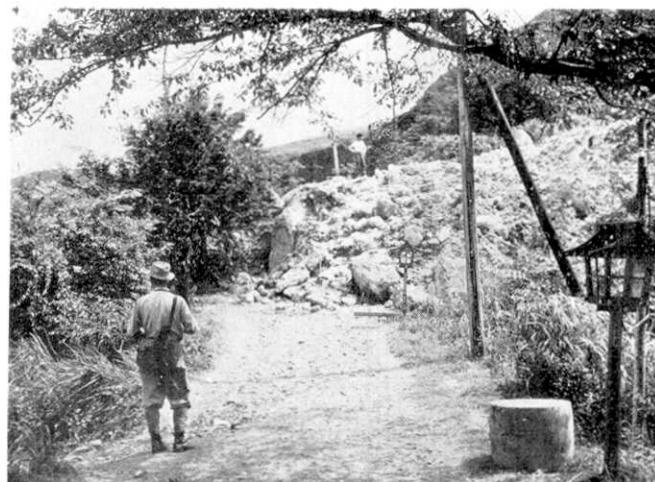
Fig. 11. The end of the flow below the temple.

えられる。その上この附近は山腹傾斜も甚だ大きく、約 40° にも達している所もある。発生したこれ等土石流は、この急斜面を約 700 m (高さにして約 300 m) 流下し、寺院の上手の渓谷の狭隘な曲折部にぶつかつて溢出し、その溢出支流は、ちょうどその真下にあつた寺院の建物の大部分を破壊し去つて、その約 200 m 下の道路上で停止した。末端の幅約 10 m、厚さ約 3 m であつた(第 2 図⑦、第 11 図)。
