## 5. 深溝断層

(昭和 20 年 1 月 13 日三河地震の際現れた一地震断層)

地震研究所 津屋 弘達

5. *The Fukōzu Fault. A Remarkable Earthquake Fault formed during the Mikawa Earthquake of January 13, 1945.*

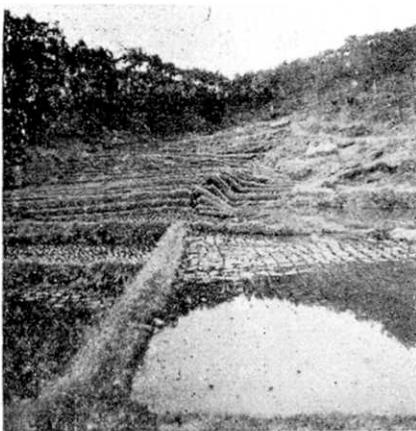
第 4 圖

〔5〕前記の峠を東に降ると、断層は谷間の水田上に出で、峠近くでは尚ほ水田の著しい北向きの傾きとして現れたのみであるが、東に行くに従つて漸次明かな地割れの他に、約1mに達する北落ちの垂直變位を伴ひ第地點の峠近くでは用水地の南半部を干上がらせた(第4圖)。然しその間でも、はつきりと切斷された断層面は地表には現れず、たゞ隆起した側に連續的或は雁行状の地割れが生じそれに沿つて地面の一部が陥落した側に傾き下り、階段状の土堤を築いてゐるのみである。即ちこれは衝上断層が柔軟な水田地面では地割れを伴う撓曲に終つてゐることを示すもので、その断層面は勿論地割れの面に在るものでなく、折曲つて傾いた地面と、陥込んだ地面との交はる線に當つてゐるに相違ない。第四地點、即ち逆川に降る谷と深溝に向つて東に降る谷との分水界に當る峠では、切通しの北側には新鮮な雲母片岩層が露出し、走向北60°東及び傾斜南東45°或は走向北80°西及び傾斜北東20°を示してゐるが、南側には同岩の粘土化した部分に断層の通過を示す新しい崖崩れが生じた。

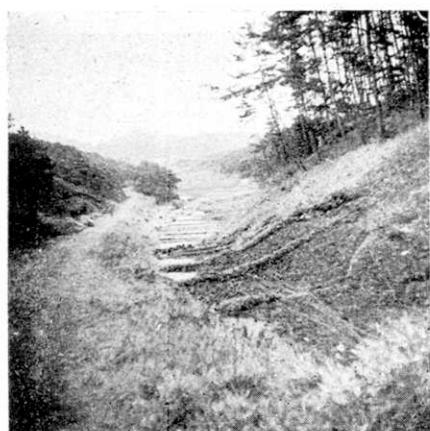
第 5 圖

〔6〕前記地點の峠の東側では、断層は再び谷間に出て、水田の地面に甚だしい撓曲を起し、ためにその南半部は斜めに持ち上げられて南側の谷壁と化した(第5圖)。更に東に降ると、谷間の水田の中央を縦(北80°)西に貫いて北落最大約1mの垂直變位を有する断層が直線的に續き第六地點で用水池を二分してその南半を干上がらせ、その東側の堰堤の略中央を切斷した此の用水池と前記の第五地點との間の水田上に現れた断層形跡は第五、第四兩地點間のそれと略同様で、地割れを伴ふ撓曲を主とし、断層面を露してはゐない。水田の畦や稻の切株の列などは断層上の地割れを境として水平方向に30~50cmの喰違ひ(南側が北側に對して東方に移動)を示す所があるが(第6圖)、また殆ど横ずれしてゐない所も少くない。用水池では断層は干上がって乾土となつた部分と水溜りとして残る部分との境違ひを通る筈であるが、そこには地割れも切り立つた崖もできず、極く緩な斜面ができたのみである。池の東側で断層は堰堤を略直角方向に横切り、その上端の路面に南側が反対側に對して隆起し且つ東方に横ずれしたや

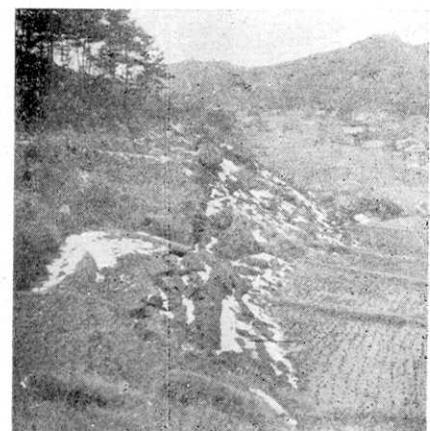
第 7 圖

現れず、地表には隆起した側と沈下した側との間數米の幅をもつて數條の地割れを伴う撓曲及び階段状の地崩れに終つてゐる。水田の畦には水平方向の喰違ひも見られ、少くとも見掛上では南側の東方への相對的移動1.3mにも達した所がある。第七地點で谷の南側の山地に入つた断層は數條の山脚とそれを相距てる小谷を交互に横断しつゝ、略東西から南70°東に走向を變じて次の第八地點に達する。此の間、谷間の水田或は畑では、断層は最大2mに達する上下の喰違（第7圖）を伴う地割、撓曲等として現れ、山脚の斜面上では、硬い片岩の單なるひび割れ或は表土の崩壊に終つてゐる所が少くない。然し断層線は山脚部では出張り、谷間では凹んで、衝上断層の形跡を示すことに變りはない。

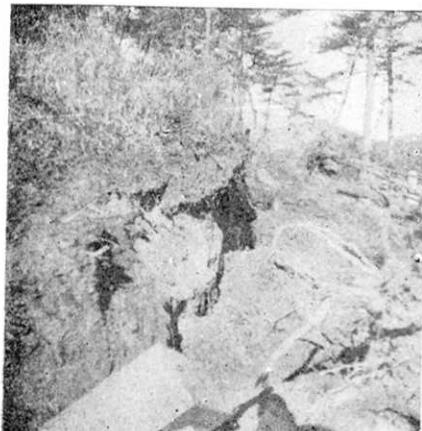
第 8 圖

〔8〕 此の地點附近で、断層は依然連續的に南70°東の方向に進み、墓地内に多少風化した雲母片岩層を切つて、北落最大約2mの断層崖として現れた（第8圖）。而して此の断層崖の面は略垂直或は多少上に突き出て衝上断層の状態を表してゐた。尚、そこに露出する雲母片岩層は走向北10°西及び傾斜西30°の一つの古い断層によつて切られて居り、その西側では走向北40°東及び傾斜北東60°を、また東側では走向北55°～70°東及び傾斜南東45°或は約90°の變化を示す。

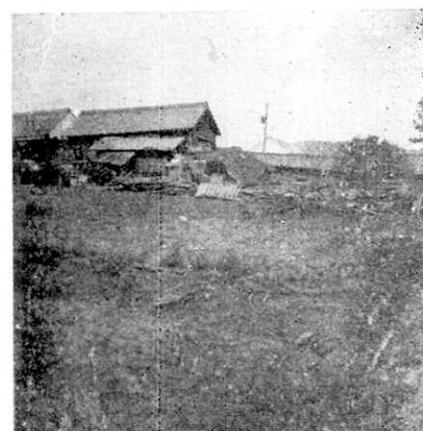
第 9 圖

[17] 断層は天満神社の境内から形原町内の人家の下及び畠を南  $20^{\circ}$  東方向に殆ど直線的に進むが、主として地面の著しい膨らみ或は傾斜として現れたのみである。(第9圖)従つて同線に跨がる石垣、埠等の崩れた所があり、家屋は傾いたり、土臺の東部が宙に浮いたりしたが、倒壊したものは少ない。

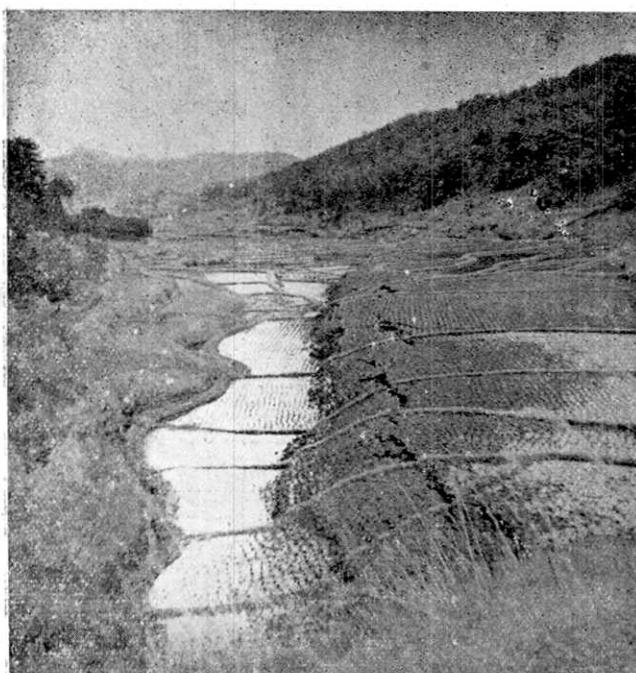
第10圖 深溝斷層の變位を示す断層崖の寫真

〔7〕 上記堆堤を横切る  
断層は更に東方に約300m  
の間水田上に現れ、第七地  
點で谷の南側の山地に入る。  
此の間の水田上の断層形跡  
は深溝断層全線を通じて地  
形的に最も明瞭である（第  
10圖）。即ちこゝでは北落  
ち最大2m餘に達する上下  
の喰違ひが生じ、断層線の  
南側は反対側に對して著し  
く高まつた段丘を形造つた。

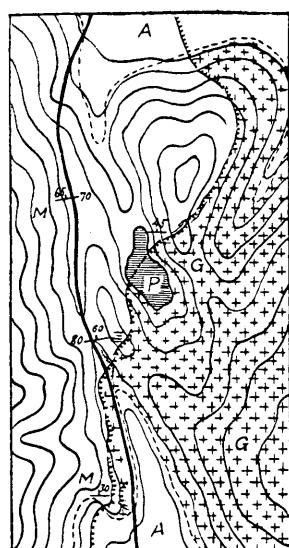
[12] 上記小丘の東側中腹の急傾斜面に地割れ、地溝状或は階段状地崩れを造りつゝ、断層は走向を南20°東から南北、南10°西、南50°西に順次に變じ、第十二地點で灌漑用池を南30°西の方向に横切る。此の池の東岸に断層の明瞭な露出が在り、その面は北30°東の走向をのつて北西～55°傾斜し、南東側の花崗岩と北西側の雲母片岩との截然とした境界を表はす而して後者は前者の上に南東方に衝上げられたやうな動き方を示してゐる。然し横ずれは殆ど認められない。断层面に接する所の雲母片岩には同面に略平行の片理が發達するが、北西方に數米離れた所に露出するものには既に走向略東西、傾斜北55°の片理が見られる。従つて、花崗岩と雲母片岩層との境界に衝上断層が生じ、それに近い部分の片岩の片理は断层面に略平行に轉じてゐるものと考へられる。然し、断层面は摩擦角礫や粘土等は殆ど挟まれてゐないが、多少風化せられて古く見えるので、既に以前から存在し、今回再び動いたものに相違ない。断层面に平行な雲母片岩の片理も今回新しく生じたものでなく、古い断層運動の結果として以前から在つたものであらう。

第12圖 花崗岩Gと雲母片岩Mとの境界を成す深溝断層(第2圖上の12地點)
