16. 昭和11年11月3日金華山 沖合地震被害調査報告

地震研究所 高 山 威 雄

16. Report on the Field Investigation of the Earthquake of

By Takeo TAKAYAMA,

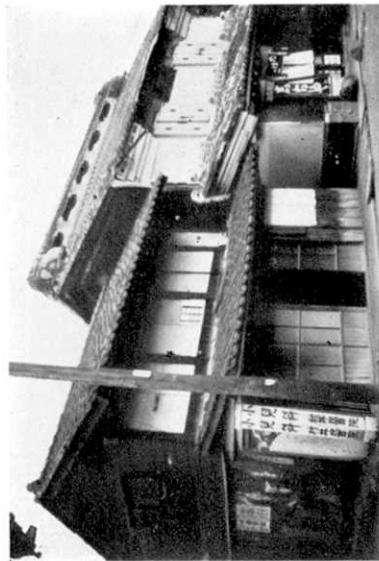
鹿島町 鹿島驛（田面埋立地）時計止り壁に數ヶ所亀裂を生じ其他にも多少の被害を蒙た驛前の石藏の一角の一部が破損した。土藏の屋根瓦が少し痛だ。町内に入て古い土造の住家（第1圖）の軒蛇腹の損傷したもの及土藏壁の少し損だもの等あつた。墓石は轉倒したものは無かつたが何れも多少回轉又は移動して居た。その程度は原ノ町及仙臺市の或ものよりは著しかつた。

第 1 圖 鳥島町 古い土蔵造住家の軒蛇腹の一部損傷

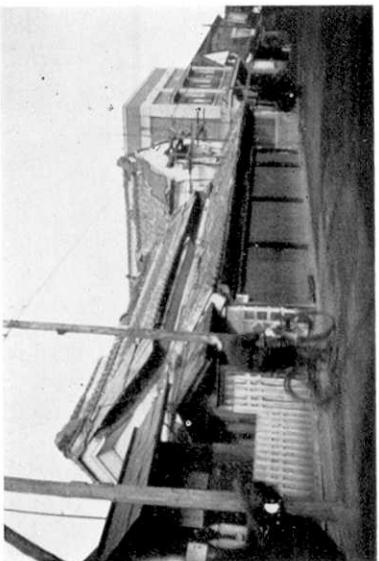
中村町 古い土蔵及土蔵造の住家の壁の亀裂、一部の脱落屋根瓦の損傷等が數ヶ所で見られた(第 3 圖、第 5 圖) 相隣れる土蔵で古い方には相當被害を受けてゐるにもかゝはらず新しいものにはひゞ一つ入て居ないものもあつた又被害を蒙た土蔵に續く住家の外觀相當古く見へても屋内の壁等には殆ど被害のないもの多かつた。

第 3 圖 中村町 古い土蔵造の住家の棟互のにり落ち

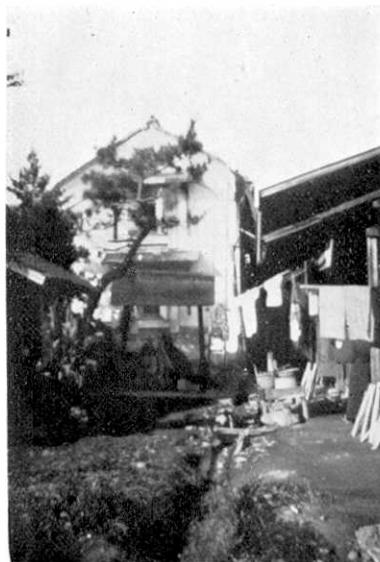
第 5 圖 中村町 古い土蔵の壁の
角の損傷

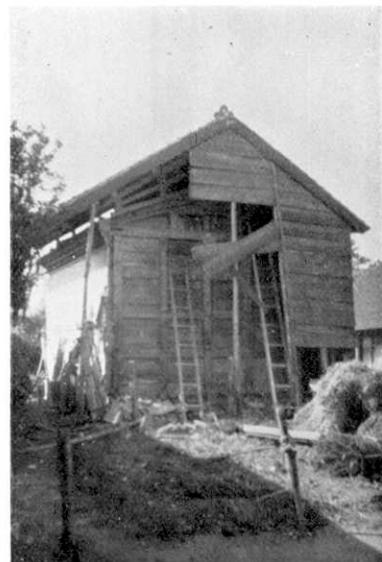
中村町原釜、尾濱 原釜では住家非住家共に被害なし。ゴーと云ふ音があつたと云ふ者 2 人音は聞へなかつたと云ふ者 4 人あつた、時計は止つたり止らなかつたりであつた。尾濱で土蔵の壁の剥落したもの 1 棟(第 6 圖) 外に亀裂の入たもの 1 棟あつた。猶ほこの部落内には暴風雨の日に壁が剥落したと云ふ土蔵が 1 棟あつた。

第 6 圖 尾濱村 古い土蔵の壁の剝落

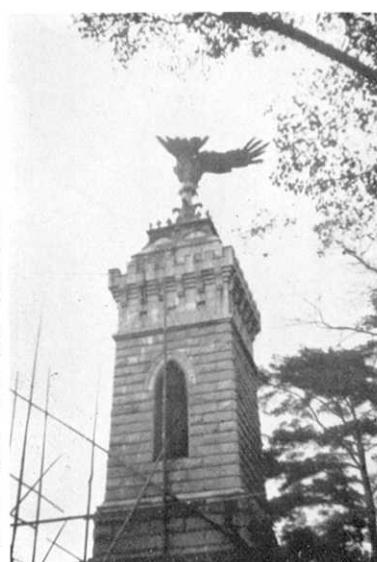
仙臺市 住家非住家の被害も殆どなく古い土蔵の壁の痛んだものは多少あつた、仙臺警察署前の墓地の墓石等の廻轉度は原ノ町それと大差なかつた。八幡神社（高臺にあり）の本殿の前の石燈籠中 1 基が北方に倒れた外に 5~60 基ある中笠石の落ちたもの 2~3、根本から倒れたもの（北方）1 基あつた、坂の途中で倒れたもの 1 基あつた。凡ての笠石は多少の回轉は免れ得なかつた。天主臺の昭忠碑の金鶴の片翼が羽先を先にして落下土中に喰込んだ、臺石にも多少亀裂を生じたとのことである。（第 7 圖）

第 7 圖 仙臺市 天主臺の昭忠碑
の金鷲の片翼墜落（脊面
より撮影）

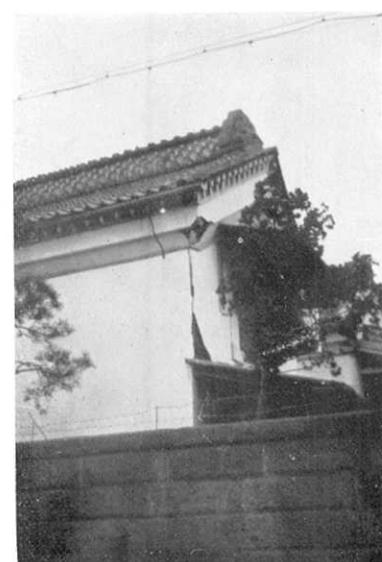
石巻市 鹽釜町と同程度で古い土蔵の壁の離れたもの 2~3 あつた(第 8 圖)。市役所(第 4 圖)の木骨帖付裝飾瓦處々が剥落した内部の壁體にも多少亀裂を生じた(古い建物である)。

第 8 圖 石巻市 塗り替へた土蔵の
壁の角の損傷
