## 71. 静岡強震に就て

地震研究所 那須信治  
保田柱二

### 71. The Sidiuoka Earthquake of July 11, 1935.

By Nobuji NASU and Chuji YASUDA,

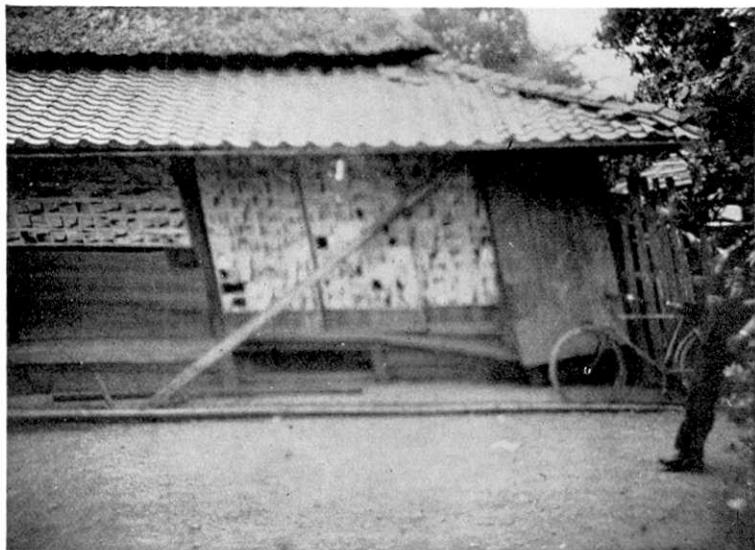
第 11 圖 静岡市高松に於ける家屋傾斜の有様

**高松** 大谷の西隣高松も大谷同様の被害あり、主に農家で全戸 232 あり、死者 1 名、傷者 2 名を出した。

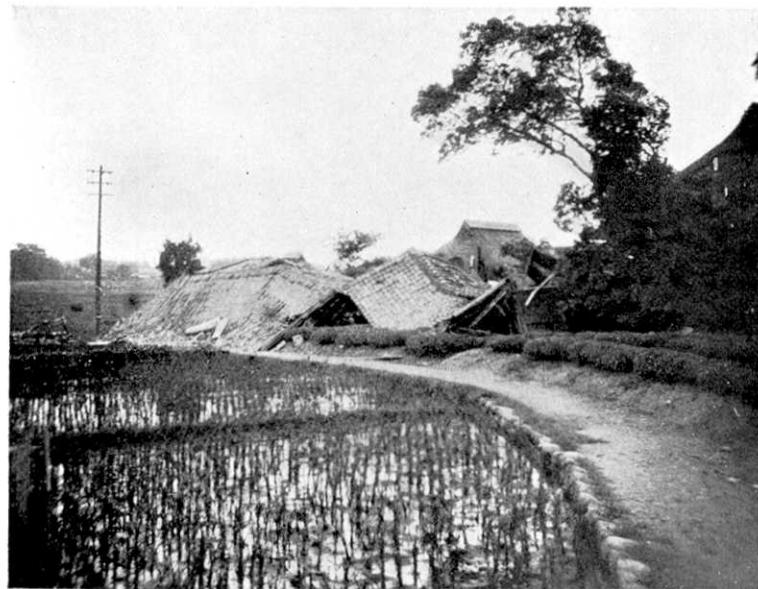
第 13 圖 靜岡市小鹿家屋の倒壊

**小鹿** 建物は全部使用に堪へざる程度に破壊され、死者 1 名、傷者 12 名を出し、大谷に次いで死傷者多し。一重積煉瓦壁倒れ、幼女 1 名壓死す。此部落から堀之内に至る間、並に大谷に至る間盛上げ道路亀裂至る所あり。

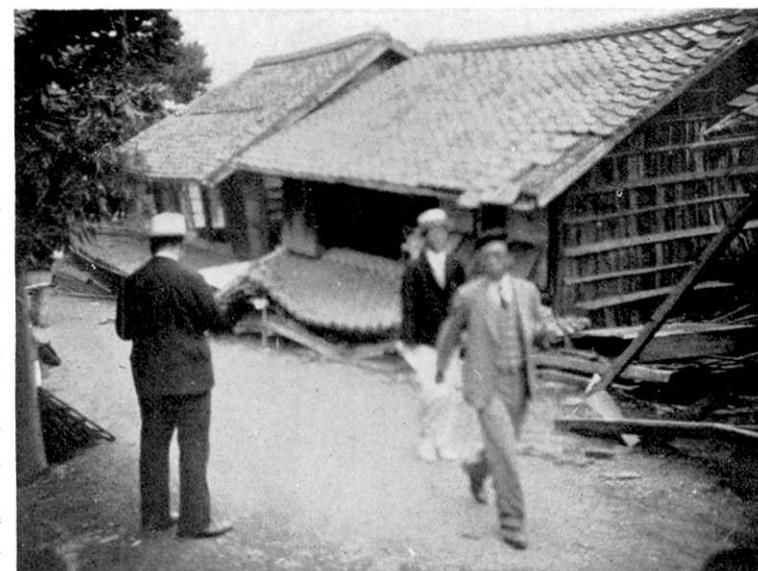
第 14 圖 静岡市大谷. 二階建家屋の被害

**大谷** 全戸倒壊に等しき迄に破損し、二階建の家屋挫折して一階建の如き觀を呈せるもの多く、今回の災害の中心地である。警戒嚴重で震災後數日間公用者以外は部落内通行を嚴重に禁止した。此部落は主に農家にて 217 戸あり、死者 4 名、傷者 35 名を算し、火災 1 戸を出した。

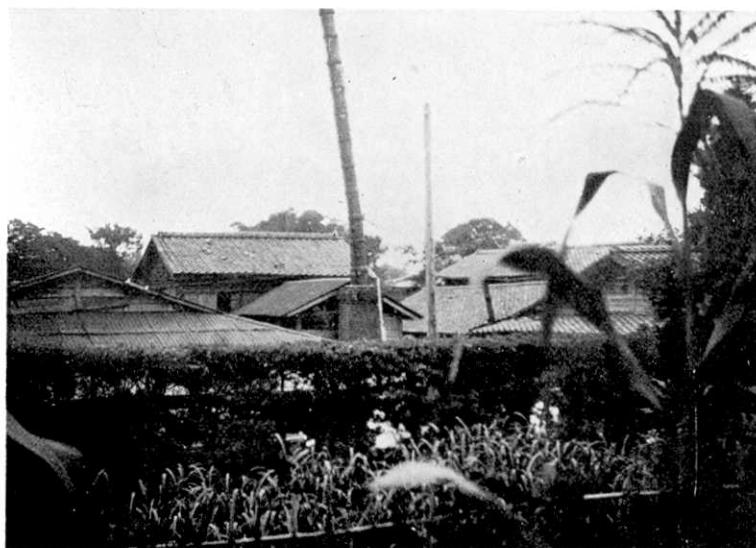
第 19 圖 東大谷に於ける土管積煙突彎曲せしも倒壊せず

**濱村、中島、石田、中田** 各部落も前者と同様の程度である。東大谷は大谷高松に比し被害著しく輕微である。

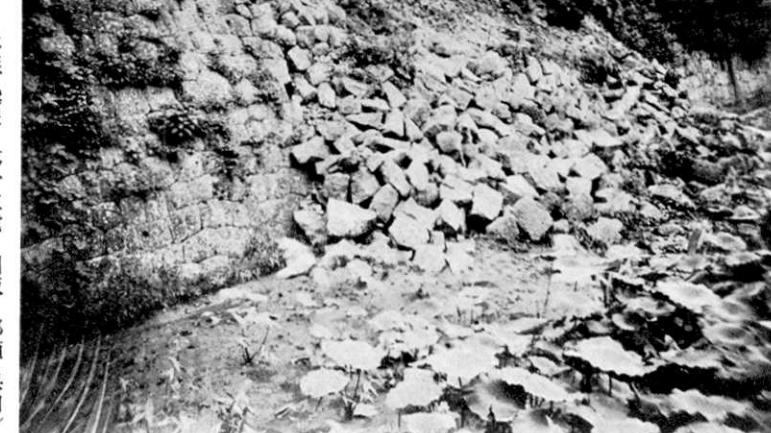
第 20 圖 静岡縣廳前壇の石崖崩壊

**縣廳舎の被害** 縣廳は舊城趾外濠内にあり、赤煉瓦の建物にて龜裂多數にあり、屋上の煙突は將に轉落せんとして辛うじて止まり、内部各室何れも致命的龜裂を生じた。此建物は明治20年頃の建築に係り、昭和5年11月26日北伊豆地震後補強されたもので、近く他に移転の豫定なりしと云ふ。縣廳前の城の石垣は長さ約15米の間崩壊して外濠に落ち、又縣廳正門の門柱の頭部破壊轉落す、此等は何れも強震の際に起れるものにあらずして夜半(1時半頃)に起つたもので、恐らく強震の爲めに受けたる損傷が餘震に依て全く破壊されたるものなるべし。

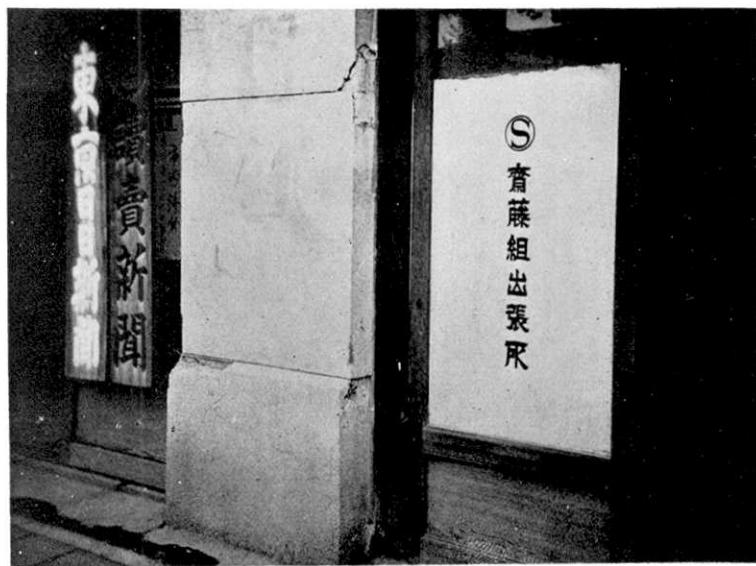
第 23 圖 静岡市内某所. 商店造り建物の外装モルタル龜裂

**静岡市** 舊市街にては家屋内の壁の龜裂、煉瓦扉の倒壊、不安定なる墓石、石燈籠の倒れたもの隨所にあり、家屋被害の目立つたものは木骨コンクリート造商店である。厚さ1~2厘のモルタルの外装は龜裂剥落し、木骨を現はせるもの至る所にあり。木造家屋の傾斜せるものも相當あるが其程度は輕少である。市内の土蔵は殆んど其棟瓦破損し、壁も落ちて居る。墓石は約半數倒れ、瀬戸物屋の損害も相當著し。

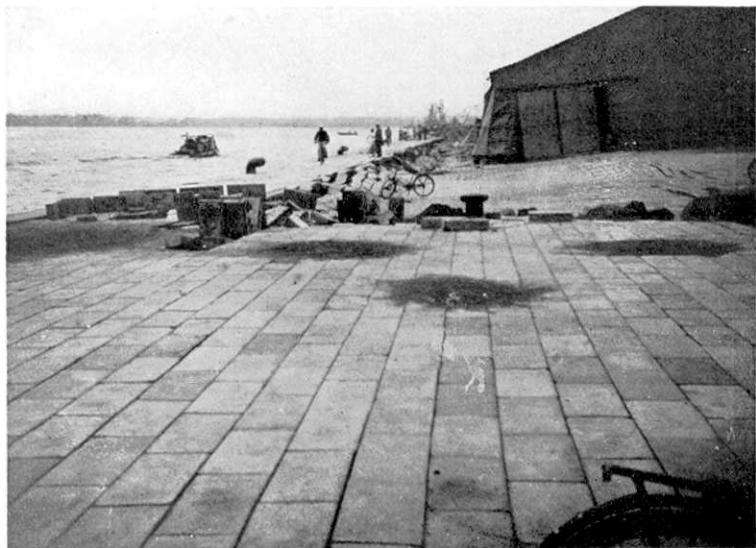
第 24 圖 清水港岸壁の被害

300米、幅約60米の岸壁は前のめりに傾斜し、第2、24図に示す如き有様となつてゐる。岸壁倉庫第一号及第二号の被害は甚しかつた。
