特集 3  
研究速報

## 1993年北海道南西沖地震により被災した建物の耐震性能

Seismic Capacity of Reinforced Concrete Building Damaged by 1993 HOKKAIDO-NANSEIOKI Earthquake

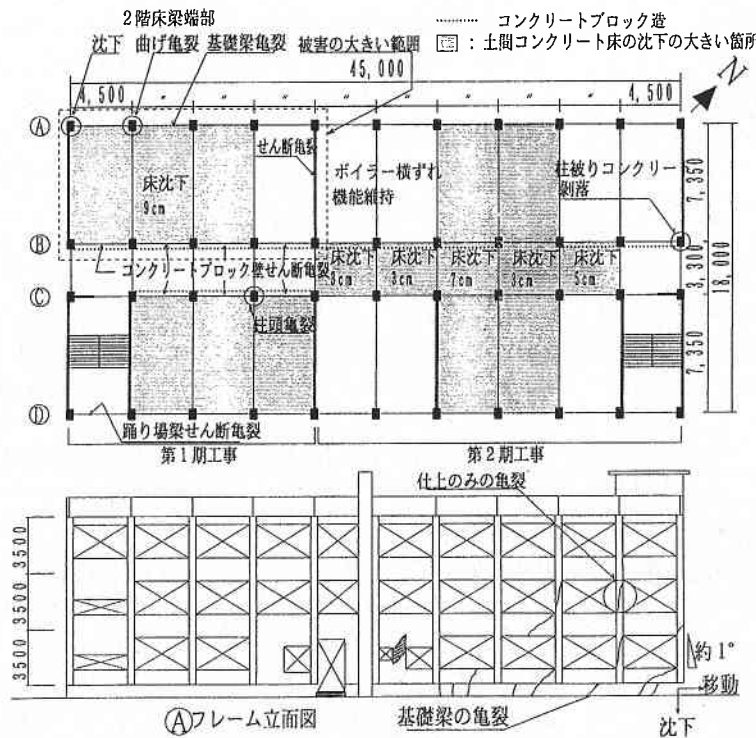
図2 青苗小学校の平面図(1階)、立面図及び被害状況<sup>3)</sup>

本建物の校舎棟は、昭和47年度および48年度の2期にわたり建設された鉄筋コンクリート造3階建て建物である。図2に建物の平面、北西立面および被害状況、表2に部材断面を示す。平面形式は中廊下タイプで梁間方向(以下Y方向)3スパン(7.35m+3.3m+7.35m)、桁行方向(以下X方向)10スパン(各4.5m)である。構造形式は、Y方向は耐震壁を有するラーメン構造、X方向はほぼ純ラーメン構造である。間仕切壁、たれ壁および腰壁にはコンクリートブロックを使用しており、縦筋および横筋が配されている。基礎は杭基礎で、設計書によれば、径300mmのコンクリート杭2本継ぎ(杭長18m)である。

主な被害は以下の通りである。①校舎の南西側周辺地

盤が沈下し、このため西側隅の基礎が数cm沈下した。②①により北西面フレーム(Aフレーム)の1期工事部分に不同沈下による亀裂、破壊が生じた。すなわち、西側隅柱が沈下し、同時に柱脚部(基礎)が南西方向へ移動した。このため1階柱が約1°傾斜し、柱頭接合部には亀裂が生じている。③中廊下両側のコンクリートブロック壁(X方向)にせん断破壊、せん断亀裂が生じた。④Y方向の耐震壁およびコンクリートブロック壁にせん断亀裂が、また1階の一部の柱に曲げ亀裂が生じた。⑤1階土間コンクリート床が沈下し、その沈下量は西側ほど大きく、東側では軽微である。

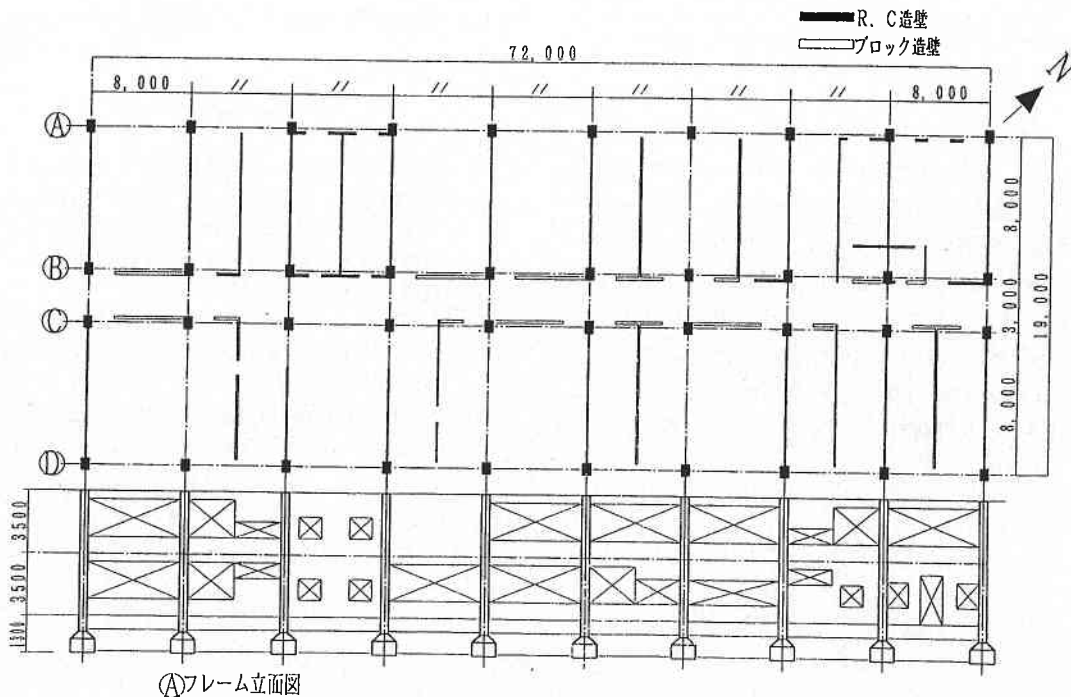
図3 青苗中学校の平面図 (1階), 立面図

本建物の校舎棟は、昭和54~55年度に建設された鉄筋コンクリート造2階建て建物である。平面形式は青苗小学校と同じ中廊下タイプで、Y方向3スパン(8m+3m+8m)、X方向9スパン(各8m)である。構造形式は、Y方向およびX方向共に耐震壁を有するラーメン構造であるが、壁量はX方向よりY方向の方がかなり多い。たれ壁および腰壁はRC造、間仕切壁にはコンクリートブロック造(縦筋及び横筋が配されている)である。図3に建物の北西立面、平面、表2に部材断面を示す。本建物の被害

は軽微で、被災時には避難所として利用された。

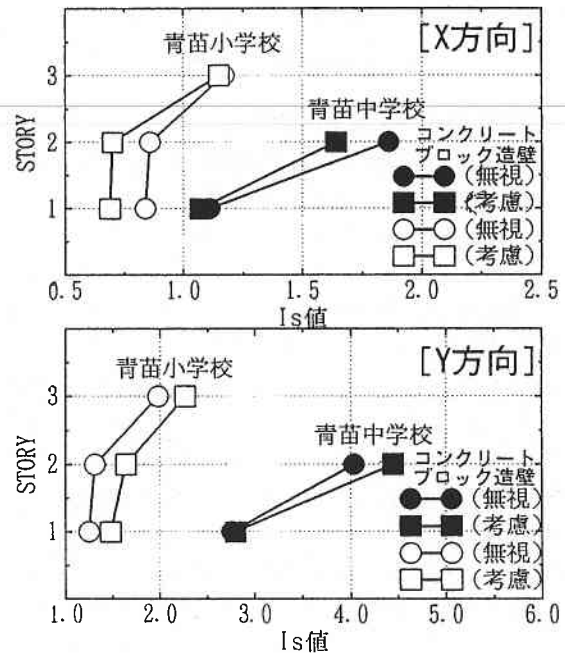
図4 2次診断結果

- ・1次診断結果 (表3参照)
- ①両建物共にX方向よりY方向の耐震診断指標 (以下  $I_s$  係) が比較的高い値を示している。これは両建物ともX方向よりY方向の方がかなり耐震壁が多いためである。
- ②最も  $I_s$  値が低い青苗小学校のX方向の  $I_s$  値を見ると、1階と2階の  $I_s$  値は同程度 (APS1) あるいは2階の方が低い (APS2)。これは1階に比べて2階の柱量及び壁量が少ないためである。
- ③コンクリートブロック造壁を無視した場合 (APS1, AMS1) は考慮した場合 (APS2, AMS2) より、 $I_s$  値がX方向の1階において、青苗小学校で0.34, 青苗中学校で0.12低い値を示している。これは青苗小学校のX方向にはRC造耐震壁がほとんどないため、コンクリートブロック造壁の有無が青苗中学校に比べて、よりその耐震性能 (壁量) に影響を与えるためである。
- ・2次診断結果 (図4参照)
- ①コンクリートブロック造壁を無視した場合 (APS1, AMS1) と考慮した場合 (APS2, AMS2) の  $I_s$  値はX, Y両方向とも同程度である。これはコンクリートブロッ

ク造壁を考慮した場合が無視した場合に比べて、強度指標 (C 値) は高いが、靱性指標 (F 値) が低いためである (表4 参照)。②最も Is 値が低い X 方向の1階においてもそれらの Is 値は、青苗小学校で0.65、青苗中学校で1.07と比較的高い値を示している。これは両建物が1970年建築基準法施行令改正後の建物のため、フープを密に配置した効果があったためと思われる。③診断結果による青苗小学校における Is 値が比較的高いことを考慮すると、その被害は地盤の沈下および移動に起因すると考えられる。一

方、青苗中学校における高い Is 値は被害程度が軽微であったことと対応している。
