東北地方太平洋沖地震におけるオフライン地震観測報告 および臨時観測についての考察

芹澤正人*†・坂 守*・小原一成**・加藤愛太郎***

The report about the potableseismic observation after the 2011 off the Pacific coast of Tohoku Earthquake, and consideration of dense temporarseismic observations

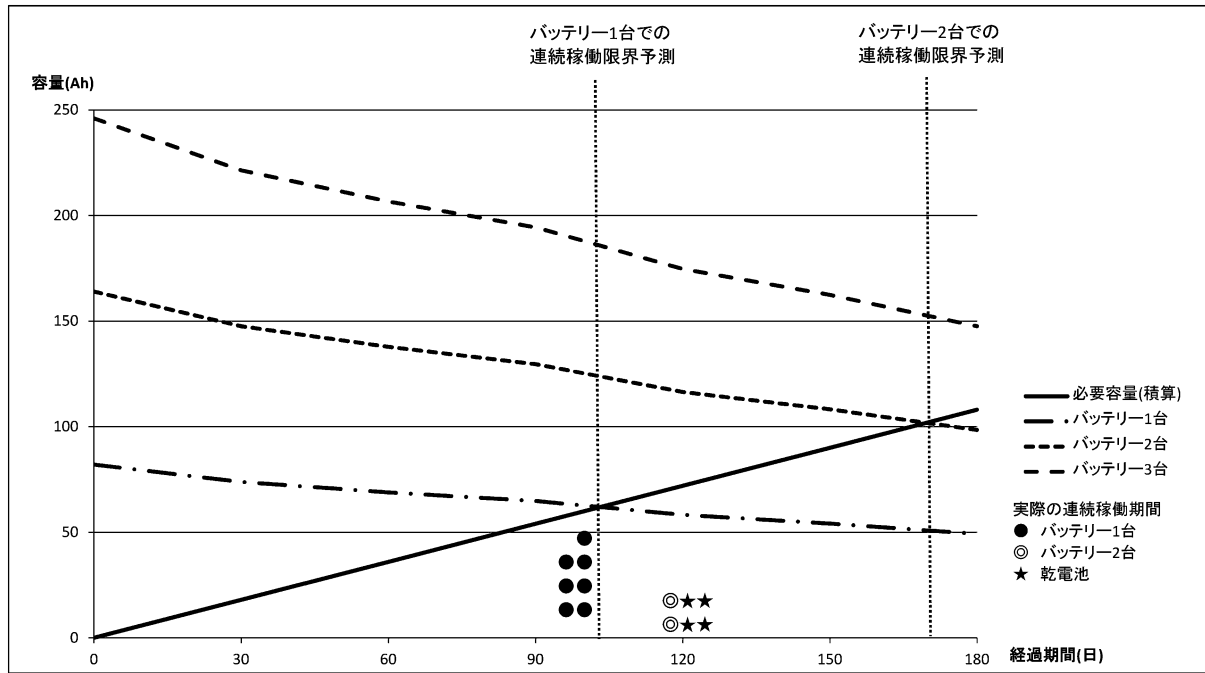
図 4. バッテリーの自己放電量（理論値）と消費容量および実際の連続稼働期間
自己放電量および連続稼働期間は 82 Ah 型バッテリーを使用。乾電池の自己放電はほとんど無いものとして省いた

このグラフの実線と破線の交点が理論上の連続観測可能日数となり、バッテリー1台では110日前後、2台並列では170日前後という結果が得られた。

その結果、バッテリー1台での観測では110日の予測に対し実測平均約104日と、概ね計算通りの観測日数となったが（図4・●印）、他の2種類についてはバッテリー2台が170日の予測に対し実測約120日、乾電池が215日の予測に対し実測約126日と、予測より大幅に少ない日数で欠測が始まっていたことがわかった。（図4・◎★印）

これらの結果やSDカードに記録されたログなどをメーカーに送り検証を行った結果、電源電圧低下だけではなく、SDカードへの書き込み処理に起因する欠測も発生していることが判明した。書き込み処理が一定時間内に完了できず、システムのウォッチドッグタイマーが作動してリ

ブートを行っていたのである。

これまで臨時観測で主に使われていたクローバテック製 DAT レコーダでは観測開始前にメモリカードを初期化し、1つのファイルにシーケンシャル（連続的）にデータを追記していくのでこのような問題は発生していなかった。しかし LS-8800 ではファイルシステムに FAT を採用しているため、ファイル操作の度に複雑な処理が必要となり、消費電力を抑えるために CPU の性能に制限がある本機では非常に重い処理となっていたのではないかと考えられる。また保存したファイル数が増えれば増えるほど処理が重くなるため短期間の設置やメディア交換では分ならず、今回のように長期間連続観測をおこなったことで初めて露見したバグだったと思われる。

この問題に対応した新しいファームウェアが 11 月下旬にリリースされており、12 月中に行われる電池交換作業において現地でアップデートを行う予定である。

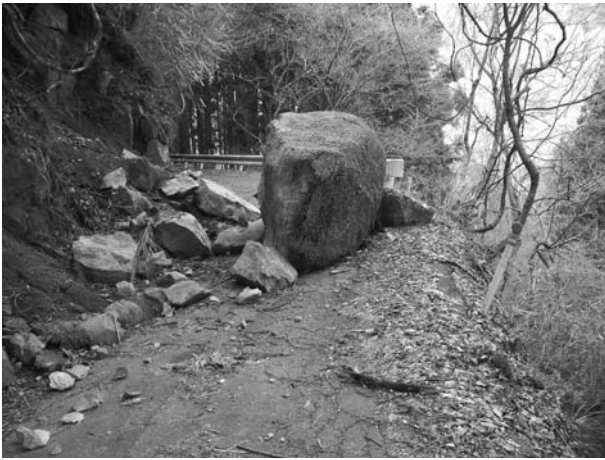
は予定点に向かう道路が落石でふさがれており、設置予定点の数 km 以上手前にしか設置できなかった箇所もあった(図5)。こういった場合の対応については、事前に研究

図 5. 落石でふさがれた道路 (いわき市田人町)

者側と打ち合わせておくことで代替点の搜索がスムーズに進む。
