#### 附 4. 東京大学経済学部図書館所蔵マイクロフィルムの環境履歴について

##### (1) 東京大学経済学部地下書庫の改修と環境の変化<sup>1</sup>

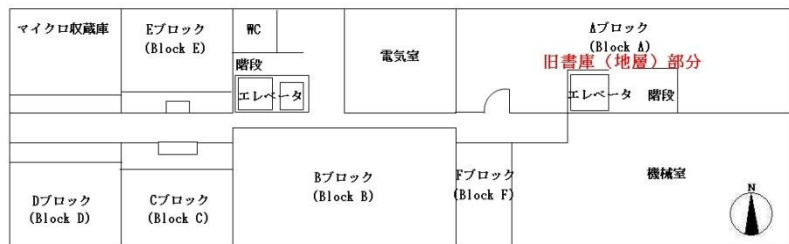
図2 地下書庫平面図

大改修後、新たに設置されたのが図2のマイクロ収蔵庫である。一般書庫部分は原則として開放型なのに対し、マイクロ収蔵庫入口部分には扉があり他空間とは隔離されていた。ただし、これは木製の旧教室扉の再利用であり気密性という意味では開放されているのと大差なかった。空調については他の区画と同様に一般空調が設置され、従来の教室窓はそのまま残された。また除湿機は旧マイクロ収蔵庫で使用されていたもの2台が移設された。床面積が約2倍になったにもかかわらず除湿機能の向上は図られなかった。このように、大改修によってマイクロ収蔵庫も一新されはしたが、空調の機種、窓の残存、入口の機密性、除湿機の性能から判断する限り、温湿度管理が厳格になされていたとは言い難い。ただし、大改修後の段階で他機関と比較してとりたてて劣悪な環境というわけでもなかったと感じられる。

大改修前のマイクロフィルムは2箇所に分けて保管されていた。一つは地下部分（以下、旧収蔵庫①とする。場所は図2のDブロック西隣）であり、もう一つは建物3階部分（以下、旧収蔵庫②とする）である。旧収蔵庫①では配管の水漏れ等もあり、良好な環境では無かった（本編第Ⅱ章参照）。ロールフィルムの場合、旧収蔵庫①には海外製の古いマイクロフィルムが、旧収蔵庫②には国内製マイクロフィルムと購入年の新しい海外製マイクロフィルムが収められていた。すなわち環境の悪い旧収蔵庫①に保管されていたのは、TACベースフィルムだったのである。今回の調査で異常の判明したPETフィルムは、比較的環境の良い旧収蔵庫②に保管されていたもので、ここからPETフィルムの異常現象の発生要因を旧収蔵庫の環境のみに求めることは不相当だと思われる。

追加の改修工事は平成17年(2005)3月に行われた。この追加改修は、カビ対策が中心ではあったが、併せてマイクロ収蔵庫の環境改善も図られることになった。マイクロ収蔵庫の扉は機密性の高いATドアとし、窓ガラスをアルミパネルに変更し内側はパーテーションで塞いだ。空調は中低温エアコンディショニングと乾式除湿機を設置し、低温・低湿の環境温度に整えるため温度15℃、相対湿度30%に設定した。なお本編第II章でも触れているように、第一次調査の行われるきっかけとなったPETフィルムの固着による破断は、この追加改修工事の着工寸前に露見した。したがって以後の調査は全て、環境改善後のことである。このため上述のような大改修に伴う環境の変化が、どの程度までフィルムの劣化や異常現象に影響を与えたか、現段階では検証しようがない。
