但馬地震建築物被害調査報告

囑託員 谷 口 忠

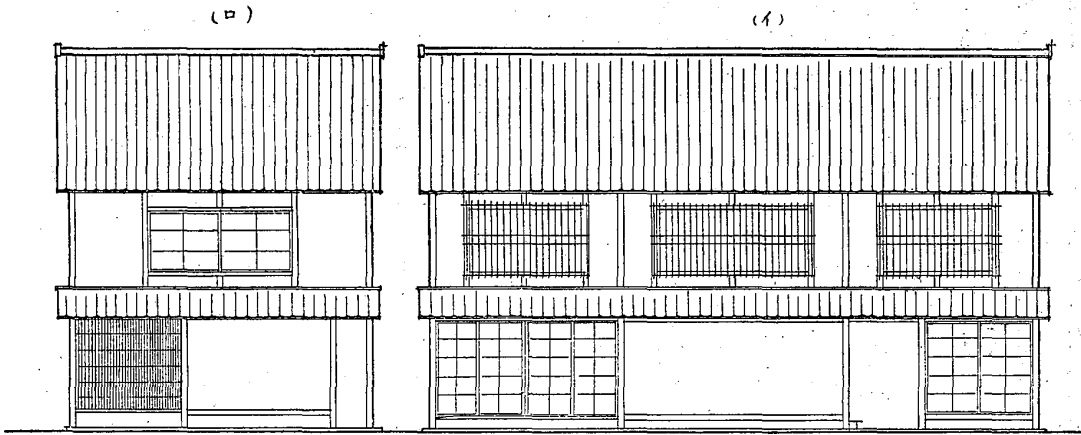
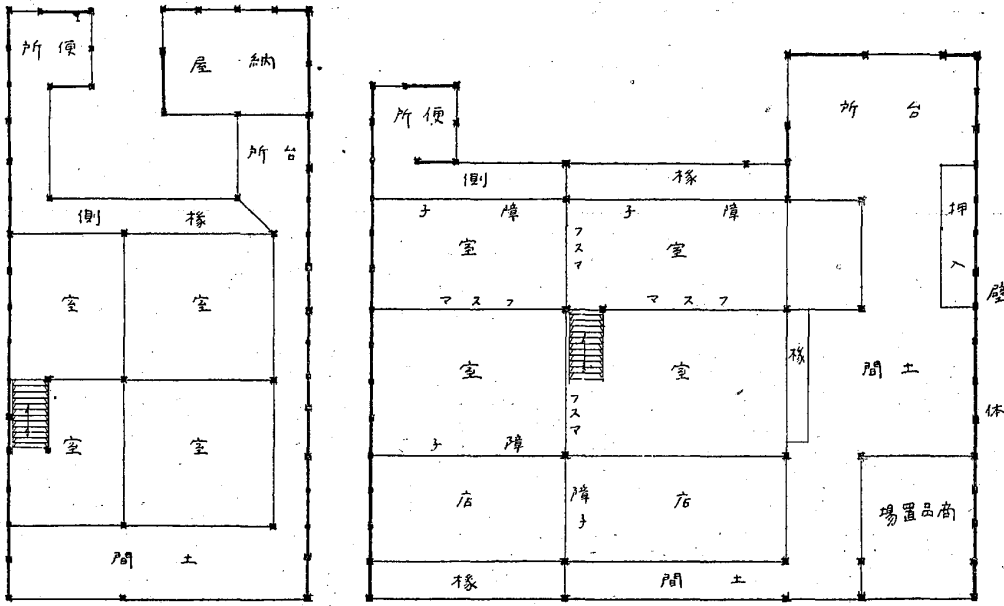
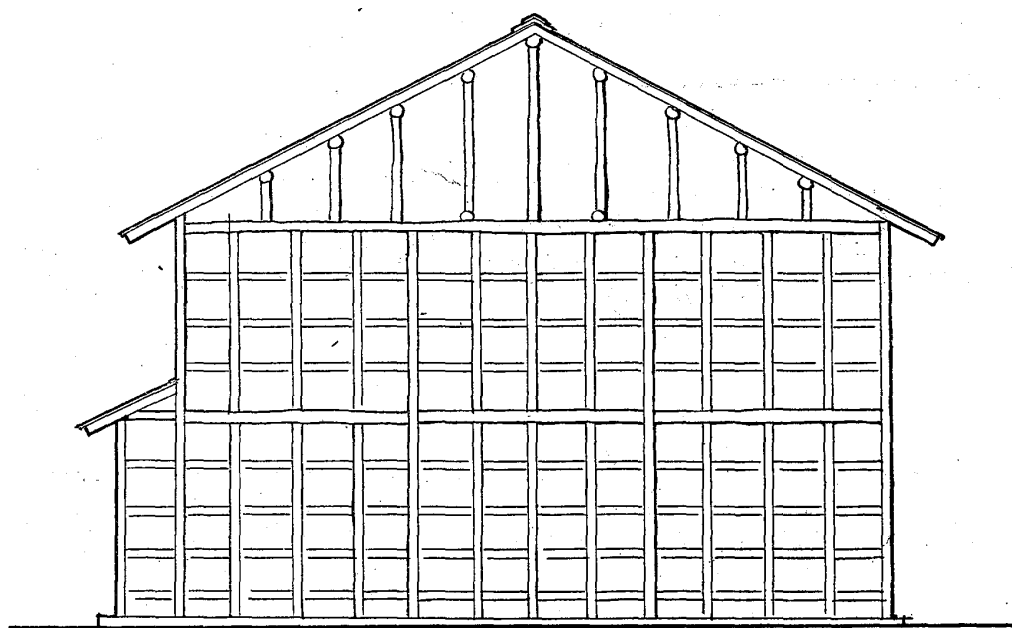
圖 一 第

ルコトヲ諒解セシム。即チ家屋ノ一方向ニハ柱三尺間ニ並列シテソノ間壁體ヲ構成セルニ反シ之レニ直角ナル方向ニハ二間或ハ三間ノ間隔ヲ置イテ柱ヲ配置シ、二階ハ相當ナル壁體ヲ有セルニ反シ、一階ハ殆ンド壁體ナシ、之レ商家建築トシテノ要求上當然カ、ル構造ニ餘義ナクセラレタルハ止ムヲ得ザルコトナガラ、之レ耐震構造上甚ダ不利ナル構造ナルハ言フ俟ザルコトニテ此ノ不利ナル構造ニ耐シテ補強ヲ怠リシハ被害ヲ大ナラシメタル主ナル理由ナラン。

即チ壁體ニ並行セル振動ニ對シテハ相當抵抗力ヲ有スベキモノ之レニ直角ナル振動ニ對シテハ抵抗力極メテ小ナル構造ナリ故ニ地震主要動ノ方向ニコノ弱キ方向ヲ有セル家屋ハ多ク倒潰セルニ之レニ直交セル家屋ハ倒潰ヲ免レタリ。寫眞第四十二ハソノ最モ著明ナル實例ナリ。東西ニ長キ停車場通ノ家屋ガ多ク倒潰セルニ之ニ直交セル通りニ於ケル家屋ガ倒潰ヲ免レタルモノノ理ニ依ルモノナリ。停車場通りニ於テモ主要動ニ並行シテ壁體ヲ有セル家屋ハヨク抵抗シ、倒潰ヲ免レ孤立セリ、眞寫第四十三第四十四ノ如シ、之レコノ地震ニ於ケル構造上興味アル現象ノ一ナリ。

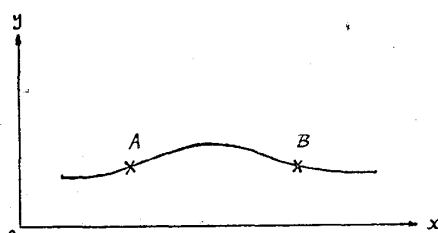
第八圖

生ジタル形ハ第八圖ニ示ス如キ形ヲナシタルモノト推測セラル、若シ地震動ノ繼續時間長ガリシナラバ兩端ノ架構ハ中央部ノ架構ヨリ振動週期小ナルガ故ニ小ナル週期ノ地震ニハ第一次共鳴作用ヲ起シ易ク各架構相互ノ連絡柔ナル木造建築ニ於テハ兩端ニ於テ撓度最大トナリテ兩端ニ於テ破壞大トナリシヤモ知レズ。然レ

ドモコノ地震ハ前章述ベシ理由ニヨリ振動ト見ルヨリモ寧ロ衝擊ト見ル可キモノナルガ故ニ前述ノ如キ形ノ撓ミヲ生ジソノ曲線ニテ撓度最大ナル箇所即チA、Bニテ兩端ニ各一教室ヲ殘シ剪斷セラレタルナリ。然ルニ階下ハ壁體ヲ有シ階上ニ比シテ剛度大ナルガ故ニ柱ハ二階柱ノ基部ニ折斷セラレ階上ノミ崩潰セルナリ寫眞第四十五第四十六第四十九參照。

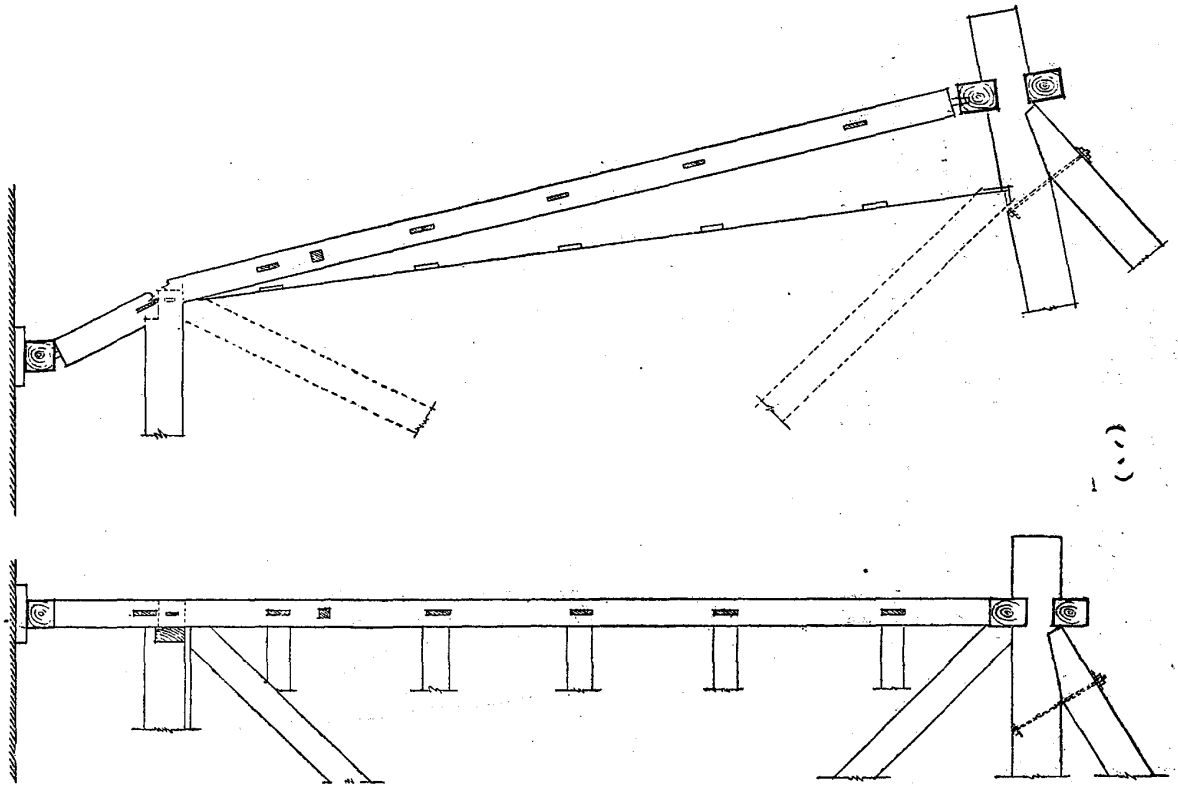
圖 四 十 第

分セラレタリ。ソノ内部架構、外壁架構ノ構造ヲ示セバ第十四圖(イ)ノ如シ。
一見耐震的ニ相當ノ注意ヲ拂ヒタルモノノ如キニカ、ル破壊ヲ生ジタルルハ他ニ何等カノ理由存在スルモノト思ヒ之レヲ詳細ニ調査スルニ次ノ如キ不備ナル點アルヲ認メ得タリ。即チ内部架構ト兩端外壁架構トハ構造異ナル即チ外壁架構ハ土臺上ヨリ各一間毎ニ柱ヲ建テコノ柱ノ真ニ水貫ヲ通シ、ソノ

外ニ間柱ヲ建テソノ外側ニ筋違ヲ用ヒタリ。内部架構ニ於テハ兩端ニ土臺上ヨリ柱ヲ建テ之レニ床梁ヲ架シソノ梁上ニ一間毎ニ柱ヲ建テ水貫ヲ通シ筋違ヲ用ヒ間仕切壁ヲ形成シソノ梁ノ下ニハ束ヲ建テタリ。即チ垂直荷重ノミニ對シテハコノ構造法ニテモ可ナルベキモ水平力ニ對シテノ抵抗ハ主トシテ外側ノ柱ノミナリ。是レ平家建ナルモ宛カモ階上ニ比較的剛ナル壁體ヲ有スル二階建家屋ト全ク同様ノ構造ニテ外側柱床梁ノ接合部ノ下部ニ於テ柱挫折シ、第十四圖ハノ如ク傾キ壁體ト柱離反シ又窓枠ヲトリツケタ柱ハ窓枠ノ下ニテ（寫真第六十二參照）折レ、小屋組墜落シ（寫真第五十九參照）崩壞セリ。然シテ校舍ノ中央ニテ破壞セル理由ハ前津居山港東小學校ト類似タルモノト推測セラルル、即チ、兩端ノ架構ト内部架構ハ橫力ニ對シテノ撓度異ナルタメ地震ニ際シテ宛カモ兩端支持セラレタル梁ノ如キ撓ミヲ生ジ中央部ニテ最モ撓ミ平面圖Aノ部分ニテ撓度最大トナリソノ部分ノ柱ノ下部ニ於テ挫折シ、以上ノ如キ順序ヲ經テ崩壞セルモノナラン教師ノ言ニ依レバコノ校舍ノ中央部ヲ過リテ昔小川流レ居タリトイフ第十二圖參照コノ爲メノ影響ヲ受ケテコノ部分ノ地質特ニ軟弱ナリシタメナリトイフ者アレドコノ理由ノミニモ非ザルベシ。茲ニ兒童下敷トナリテ慘死セリ。ソノ他ノ校舍ニアリテハ小破損アリシモ特筆スベキモノナシ。鐵筋「コンクリート」造ニアリテハ柱ノ間隔極メテ近ク壁體多ク頗ル剛ナル構造ヲ選ビタルヲ以テ微ナル損害モ見出ス能ハザリキ。

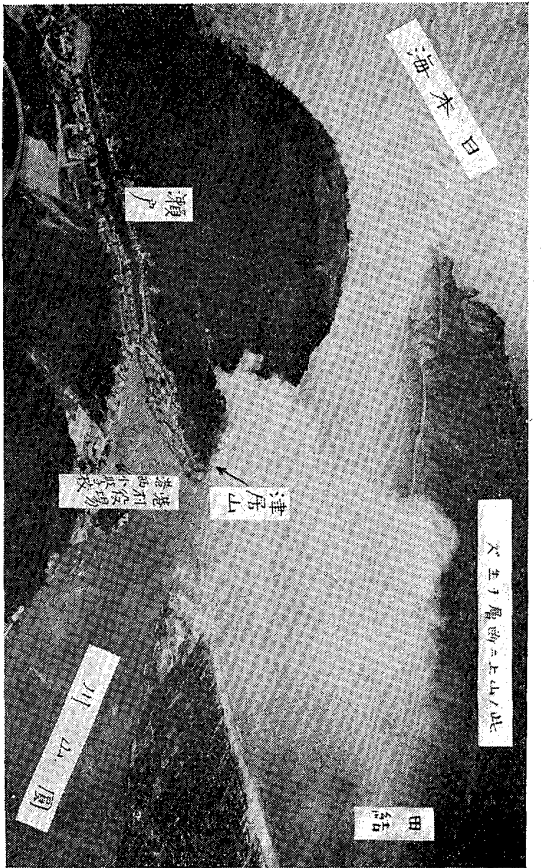
第一
寫真地鳥瞰圖
震央

今各地ノ震度ヲ算定シソノ破壊狀況ヲ知ルニ當リテ地震動ノ原因、性状ノ大略ヲ考索スルニ先ヅ地震原動力ノ働キタリト推定セラル震央地ノ地勢ヲ觀ズルニ寫真第一、第二ニ見ル如ク極メテ急峻ナル斷崖の地勢ナリ。コノ地方ノ地勢ハ一般ニコノ寫真ニ表ハレタル如ク急峻ナル形ナリ。山崎博士ガ歸京後委員會席上ニテカ、ル急峻ナル、地形ヲ生ジタルハ古ク此ノ地方ニ陷没的作用ガ行ハレタル結果ナラント説カレタルガ、眞ニソノ形態ヲ有スル地方ニテ此ノ地震モ又地下ニ於ケルカ、ル變動ニヨルモノニハアラザルカト思ハルル。而シテソノ延響ガ地上ニ顯ハレ田結山上ニ長サ約一・五軒ノ東北西南ニ走ル二條(一條ハ短シ)ノ地割レ(所謂田結斷層)ヲ生ジ

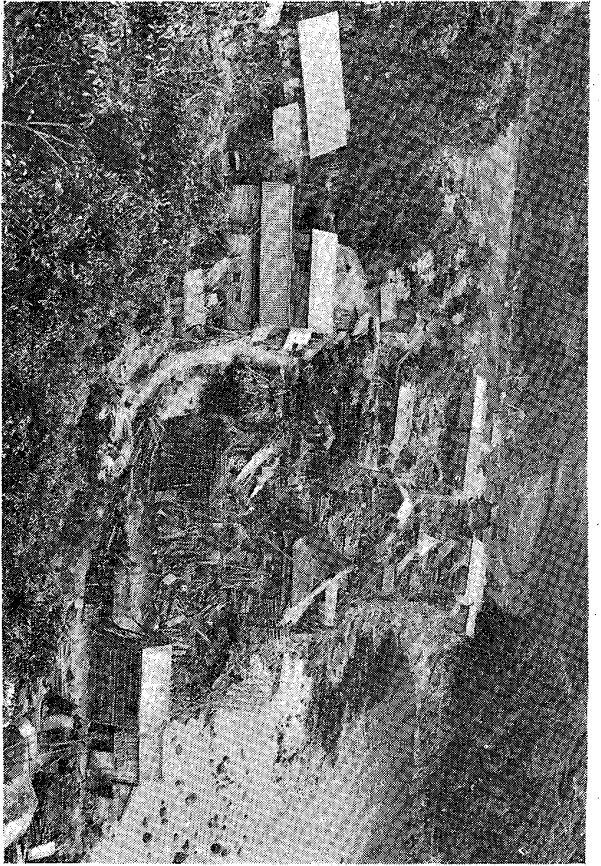
寫眞 第五
田 結 部 落

又破壊状態ヲ見ルニ殘存家屋ノ被害状態ト全潰家屋ノ破壊状態ノ程度ニ著シク相違アリ。之固ヨリ家屋構造ノ強サニヨリテ相違アルベキハ勿論ナレドモ若シ地震主要動波ガ數波繼續シ家屋ガ左右ニ振動ヲ強制サレシナラバソノ振動ニヨリテ構造軸部毀損サレ全潰ニ至ラザルモ左方或ハ右方ニ傾斜シ半潰ノ形ヲ呈セル理ナリ。然ルニ此ノ度ノ地震破壊状態ヲ見ルニ半潰家屋比較的少ナク、全潰セルカ、然ラズンバ殘存セルモノハ僅カノ修理ニヨリテ使用ニ堪フルテフ程度ノモノ多シ。例ヘバ田結部落ノ被害寫真第五ノ如シ。以上ノ理由ニ依リテ地震主要動ノ性狀ハ極メテ、急激ナル、一二回ノ衝擊ナリシモノト推定シテ可ナカ。

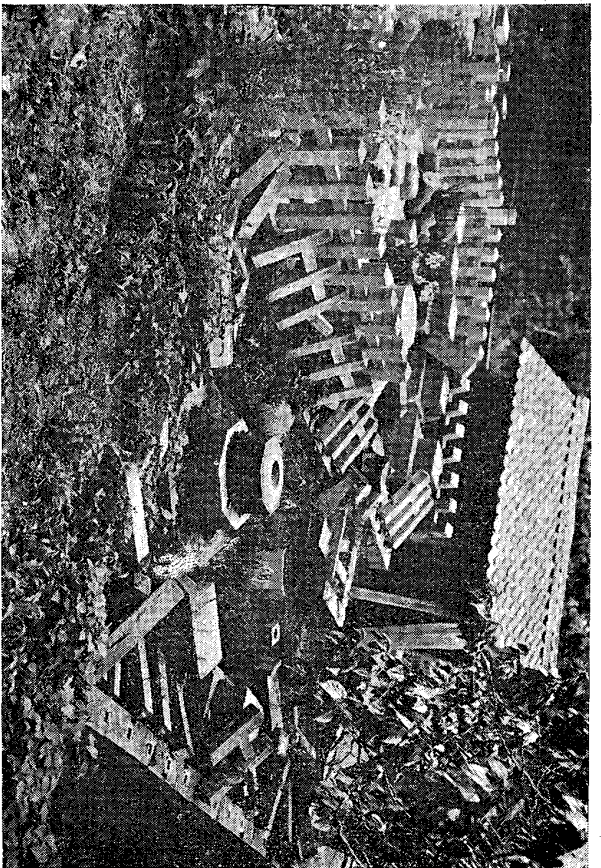
寫眞 第六
對 居 山 墓 地

倒壊狀況ガ散亂シテ投ゲ出サレタル如キ形ヲ呈セルヨリ推シ寫真第六參照、又對居山小學校教師ノ談ニヨレバ高八寸ノ「ブリキ」圓筒ニ高四寸ホド銅貨ヲ集メアリツモノガ上部蓋ヲ破壊シ銅貨ヲ散亂セシメタリトイフ事實等ヨリ考へ上下動ガ寧ロ水平動ヨリ大ナリシヤト思ハル、又震央地ニ於テ墓石ノ倒壊セルモノハ散亂セルニ殘存モルモノハ舊狀ヲ維持セリ、而シテソノ状態ガ人手ニヨリテ整理セラレタルモノニ非ザル状態ナルハ振動周期ガ極メテ小ナリシコトヲ意味スルモノト解釋セラル。

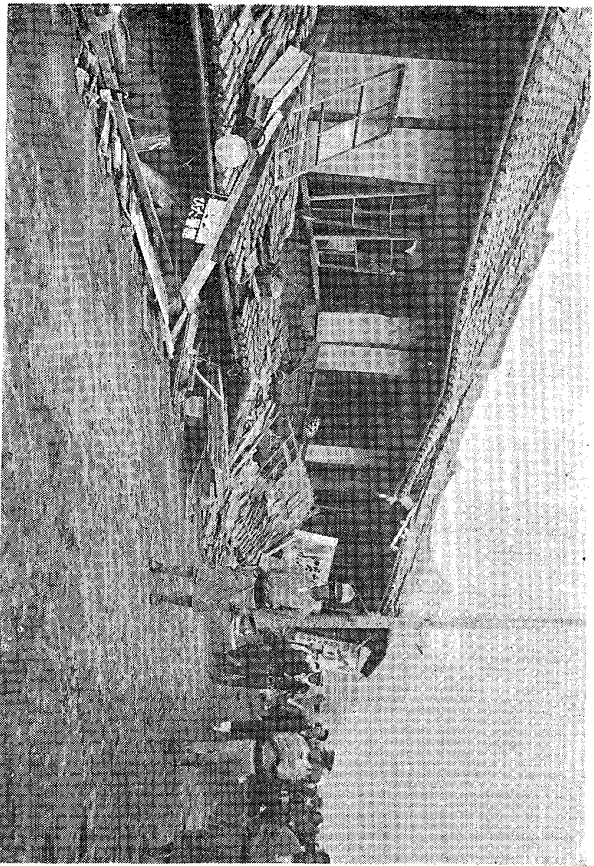
寫眞 第七
豐 岡 町 停 車 場 通 り 家 屋

地震ト共ニ火災ヲ起シタリシ爲メ町ノ三分ノ二ヲ焼失シ被害ハ膨大セラレタリ。火災ノ狀況ヲ聞クニ地震ニ次イデ即チ午前十一時十分驛前及驛前ヨリ立野橋ニ至ル、通リノ中央、即チ、永井通辨天筋南北線角(略町ノ中央部)ノ二ヶ所ヨリ出火シタレドモ之ハ附近二三軒ヲ焼キテ幸ヒニ消シ止メ得タリ。然ルニ其ノ後約二時間ノ後町ノ北部竹屋町郵便局ノ隣柳行李店ト町ノ東立野橋ノ近ク宵田町ノ二ヶ所料理屋ヨリ出火シタリ。而シテ附近倒壊家屋多ク消防「ポンプ」ノ出入自由ナラズ遂ニ町ノ三分ノ二ヲ燒盡シ夜八時鎮火シタリトイフ。火災ノタメ地震ニ依ル家屋ノ被害ヲ充分ニ知ルニ由ナキモ殘存家屋ノ破壊ノ状態ヨリ推察スルニ地震ニヨル潰家ハ〇・二五ノ程度ニシテ而モソノ大部分ハ停車場ヨリ町ノ中央部ニ通ズル東西ニ長キ道ノ兩側ニ並ブ家屋ナリ、是レ、此ノ附近ハ鐵道開通以前迄ハ田地ナリシガ鐵道開通後新シキ町筋ヲ生ジソノ兩側ニ商家相並ビ發達シタリシナリ。即チ、コノ地ハ頗ル軟弱ナルコトヲ推察セラルル傍ラ後章ニ述ブル如ク此ノ地方ノ商家ノ構造ガ一方ノ振動ニ對シテノミ抵抗カヲ有スル構造ナリシニ偶々不幸ニモ地震主要動ノ方向ガ家屋ノ抵抗カ弱キ方向ニ一致シタリシガ爲メ被害甚シカリシナリ、寫真第七

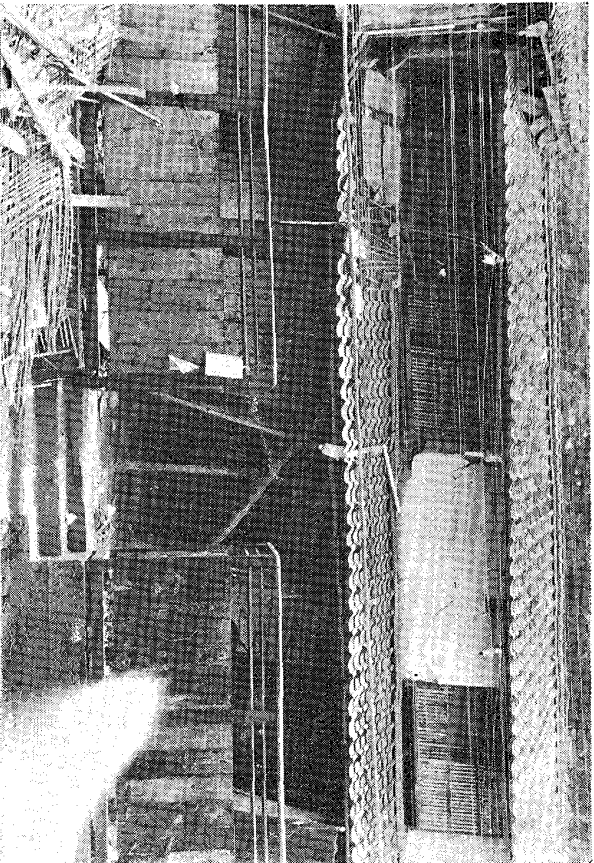
寫眞 第八
豐 岡 町 山 ノ 手 家 屋

參照、山ノ手トモ稱スベキ町ノ西南丘地ニ於ケル住居ヲ見ルニ寫真第八ノ如クソノ被害ハ前者ニ比シテ少シ。和風木造ノ被害状態ニ就テハ後章特説スルガ故ニ茲ニ省ク。洋風木造ハ寫真第九ニ示スガ如キ程度ニテ外部塗壁ノ剝落、内部壁紙ノ破レタル程度ニテ軸部ノ損障ナシ。土藏造ノ被害ハ寫真第十ニ示ス如ク切妻塗壁ノ剝落シタル、土藏造被害ノ既往ノ例ニ似タリ。煉瓦造ハ僅カ貳ヶ所ニテソノ一ツハ地盤比較的堅キ所謂山ノ手ニアル舊發電所ニテソノ被害ハ僅カニ「ゲイブル」ニ小龜裂アル程度ナリ、他ハ豊岡停車場構内ノ機關庫ナリ寫真第十一ニ示ス如ク「ゲイブル」ノ部分破損シ被害ハ前者ニ比シテ大ナリ。之レ機關庫ノ出入ヲ要スル爲メ大ナル出入口ヲ造リ壁體ノ強度ヲ減ジタル爲ナリ。尙ホコノ地盤ガ特ニ振動甚シカリシコトハ内部機關庫ガ脱線傾斜セルコトニヨリテ推察セラル、寫真第十二參照、鐵筋「コンクリート」造ハコノ町ニ三棟アリ、即チ豊岡小學校ノ一校舎、城ノ崎郡役所、及農工銀行豊岡支店ナリ。豊岡小學校校舎ハ三階建ニテ一階ト三階トハ完全無被害、二階ニ於テ柱ノ表面ニ輕微ナル龜裂ヲ認メ被覆「コンクリート」ノ一部剝落セルモノアリ。郡役所ハ純粹ナル鐵筋「コンクリート」ニ非ズ、ソノ骨組タル柱梁床ハ鐵筋「コンクリート」ナルモ壁體ハ煉瓦ヲ以テ張りタル所謂張壁式ノ構造ニテ屋根ハ木造小屋組ナリ。隨ツテ被害モ其等ノ部分ニ生ジ即チ、柱ト壁ノ間ニ隙間ヲ生ジ又屋根木造小屋組ヲ支持セル部分ニ損障ヲ與ヘ屋根瓦ヲ剝落シタリ。一體的ナラザルコノ構造法ノ甚ダ不利ナルコトヲ遺憾ナク表ハシタリ寫

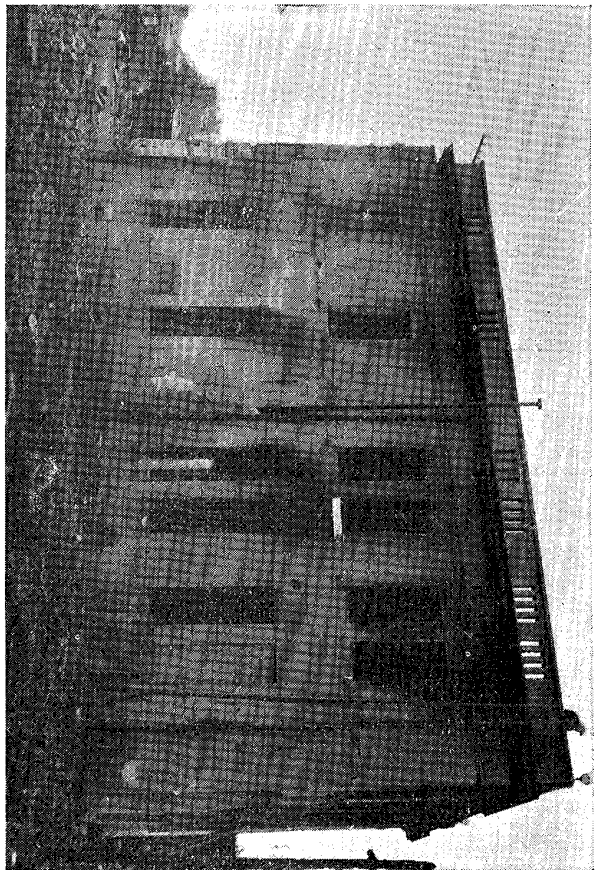
寫真 第一四
 豐岡町農工銀行支店(鐵筋コンクリート造)

眞第十三參照、農工銀行ハ二階建ニシテ火災ニ會ヒタレドモソノ骨組ハ殘存セリ、地震ニヨル被害ハ二階窓下ニ僅カノ「コシクリート」剝落アルノミナリ寫眞第十四參照、茲ニ鐵筋「コシクリート」造ノ如キ剛建築ノ被害ガ第一階ニアラズ第二階ナルコトハ注目スベキコトナリ。

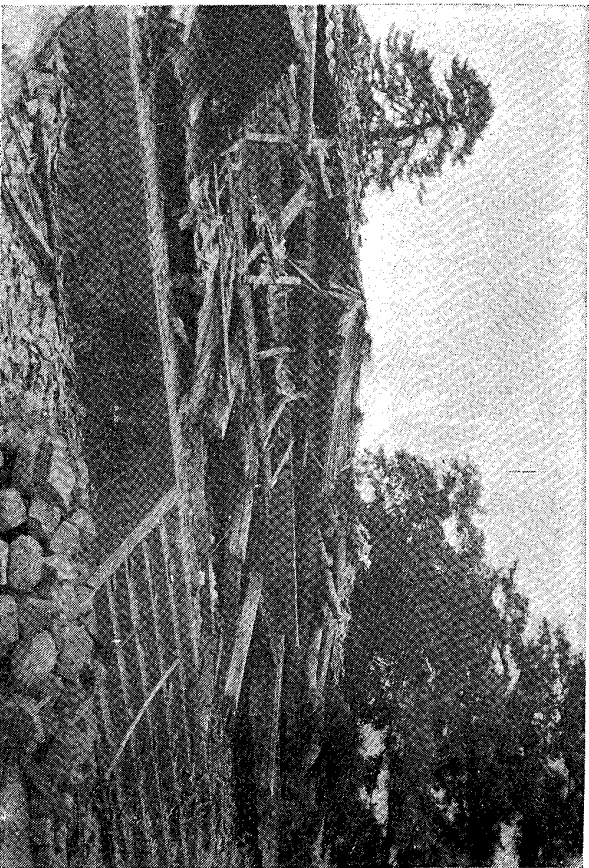
寫真 第一五
 豐岡町養源寺

其ノ他特殊ナル構造物トシテ社寺アリ、養源寺ノ本堂全潰セリ、是レ約百年前ノ建立ニテ軸部既ニ強サヲ失ヒ居リシタメカクノ如ク甚シク破壊セラレタルモノナリ。同寺ニ納屋ニテ水邊ニ造ラレタルモノ中央部ニテ剪斷セラレタリ、基礎ノ不動沈下ニ困ルモノナルベシ、寫眞第十五、第十六參照、鐘樓ノ例壞セルモノナシ。尙ホ鐘樓ノ燒ケタルモノニシテソノ土台タリシ花崗石寫眞第十七ノ如ク表面剝落セリ大震災ノ際得タル結果ト同一ナリ、ソノ他壁體ノ破損ニ就テ主要動ニ並行セルモノト直角ナルモノトノ被害ノ異ナルハ既往ノ例ト同様ナリ、尙煉瓦煙突一個アリソノ被害ハ下ヨリ約三分ノ一ノ點附近ナリ。

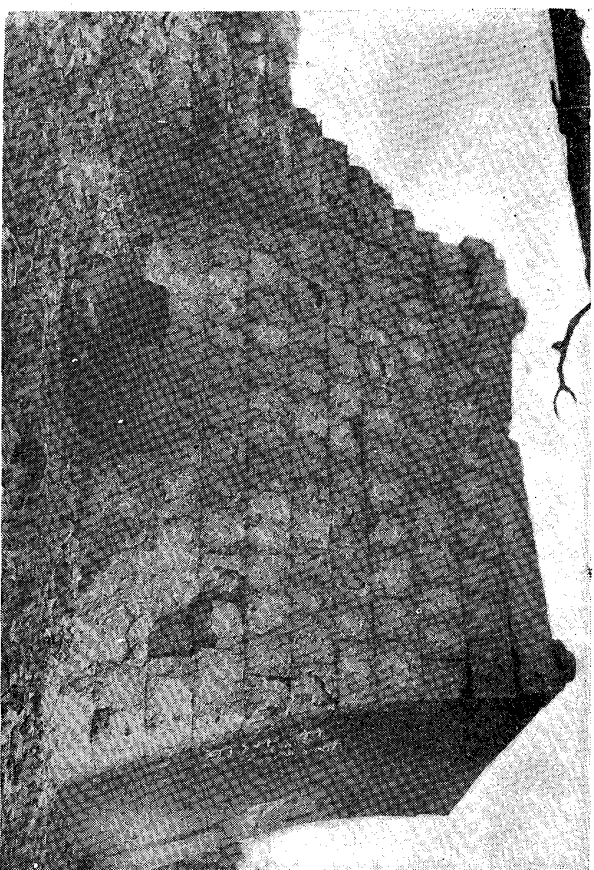
寫眞 第一七
 豊岡町災ニヨリ鐘樓
 某寺ヨリ燒崩レタルモノ
 地震ニヨリ鐘樓墜落

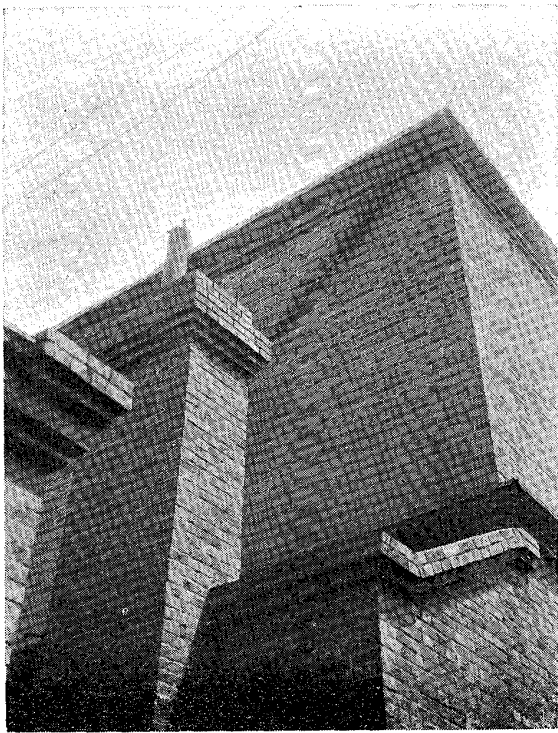
寫眞 第二一
城ノ崎煉瓦造

枚ノ贅肉ヲ附セルタメソノ部剝落シテ醜態ヲ暴露セリ。煉瓦造ハ舊發電所ノ一棟アルノミ而モソノ被害ノ程度ハ寫眞第二十一ニ示ス程度ニテ僅カニ隅部ニ小龜裂ヲ有スルノミナリ。此ノ地ニハ鐵筋「コンクリート」造ナシ。ソノ他極樂寺ノ鐘樓ニテ吊鐵物(圖參照)ヲ破壊スルコトナク鐘ノハヅレ落ちタルモノアリ、寫眞第二十二參照是レ上下動ノ大ナル爲メノミト解釋スルヨリモ寧ロ柱ガ杳石ヲ踏ミハヅシタル際ニ鐘振レハヅレ落ちタルモノト考フルベキナラン。其ノ他興味アルモノトシテ、寫眞第二十三ニ示ス如ク銳角ニ去リタル石垣ノ崩壞セルモノアリ、縁端振動ノ理ニ依ルモノナルベシ。

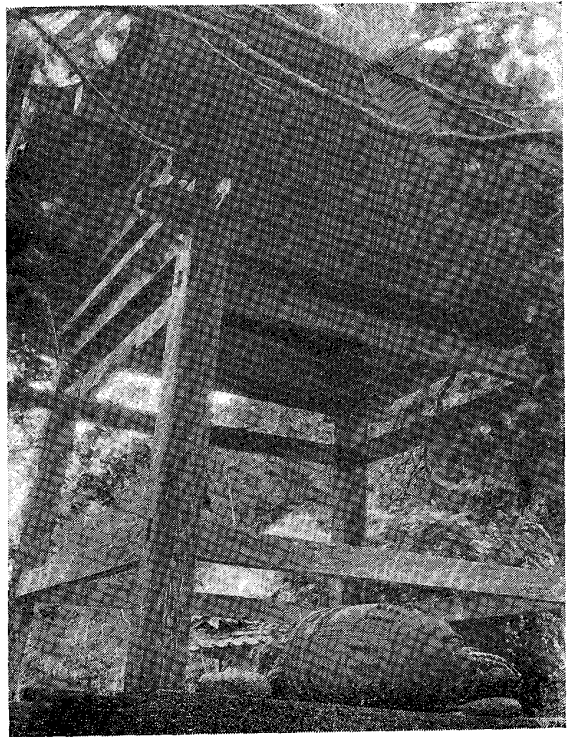
寫眞 第二二
城ノ崎極樂寺ノ鐘樓(上部吊鐵物ヲ破壞スルコトナク鐘ハヅレ落ちタリ)

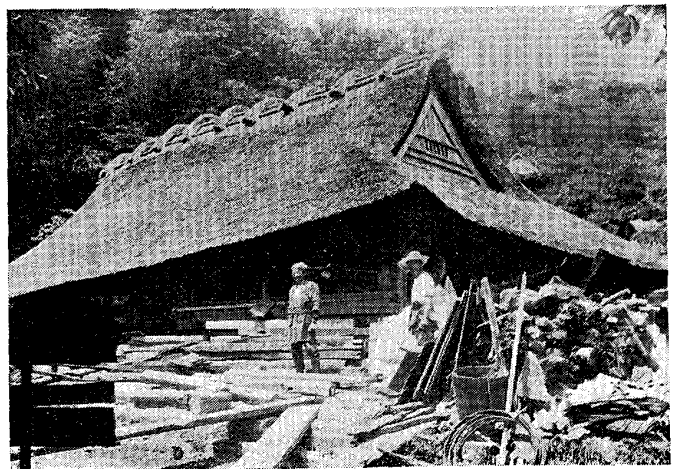
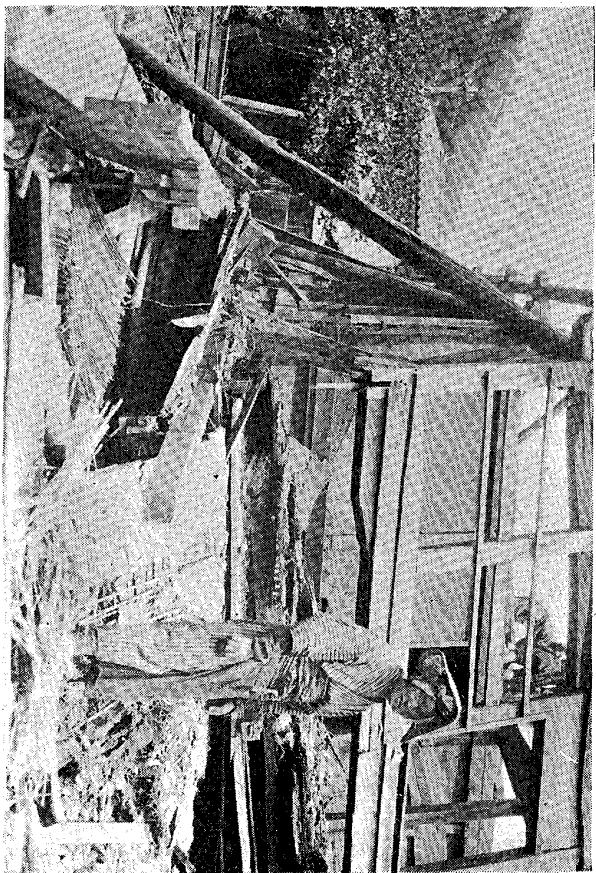
桃島 城ノ先ノ背面ニ桃島ト稱スル部落アリ、總戸數六五戸ノ小部落ナルガ七割ノ倒潰家屋ヲ出セリ。此ノ地ハ、地質沼地ニ臨ミ頗ル軟弱ナリシタメ、震度ハ城ノ先ヨリ大ナルモノアリシニ家屋ハ舊ク朽チ修理ヲ怠リシタメナルベシ。ソノ被害ノ代表的ノモノヲ舉レバ寫眞第二十四第二十五ノ如シ。

寫眞 第二四
桃島草葺家屋

寫眞 第二五
桃島瓦葺二階家屋

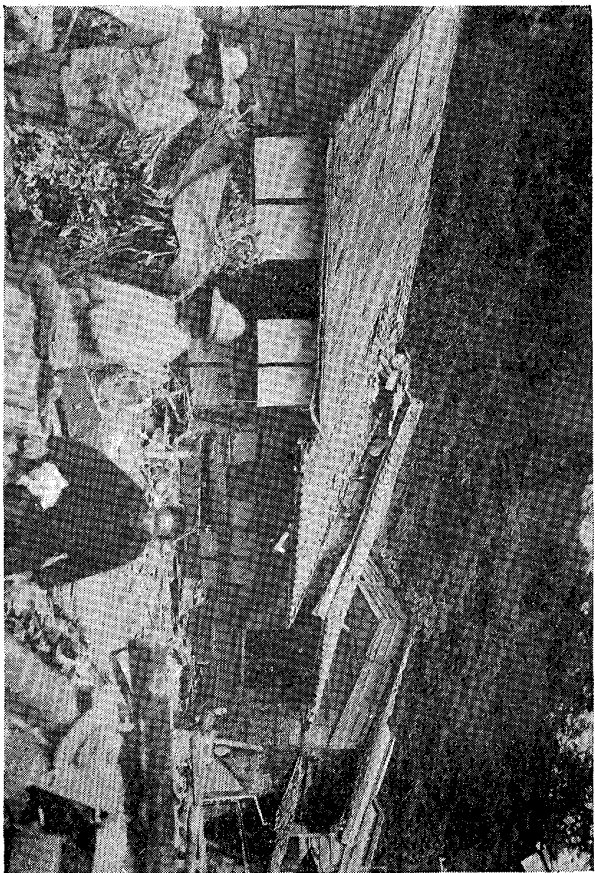
寫眞 第二七
對 居山ノ家屋

對居山 前面對居山灣ニ臨ミ背面ニ山ヲ控ヘソノ細長キ間ニ一筋ノ町ノ兩側ニ家屋密集セリ、寫眞第二十六總戸數二百五十ノ魚村ナリ。地震ト同時ニ町ノ北部二ヶ所ヨリ火災ヲ起シ町ノ半分ヲ焼失シタリ。家屋ハ多ク瓦葺二階建ナルガ多クハ舊ク軸部朽チ破潰シ易キ状態ノモノノミナリ、寫眞第二十七ノ如シ。此ノ地ニ小學校破壊セリ後章ニ詳述セン。此ノ地ニ特筆スベキコトトシテカ、ル壁地ニ鐵筋コンクリート造ア

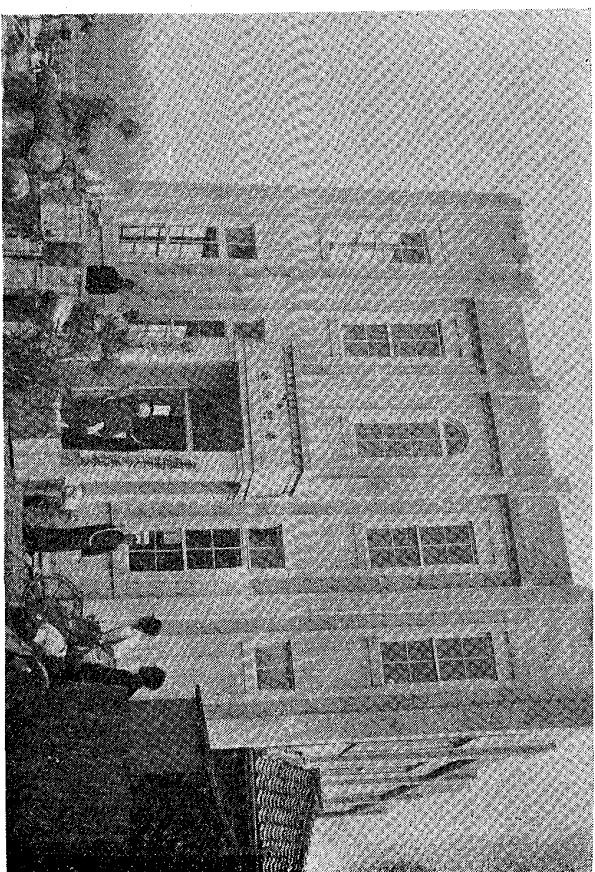
寫眞 第二八
對 居山港村役場(鐵筋コンクリート造)

リシコトナリ、港村役場之ナリ、被害ヲ見ルニ隅柱窓下ニ小龜裂アリ又室内階段室ノ兩壁ニ龜裂アルモ何レモ輕微ニシテ軸部ノ損障ナシ、即チ震央地ニ於ケル鐵筋「コンクリート」造ノ最初ノ試練トモ稱スベキモノナリ寫眞第二十八參照。

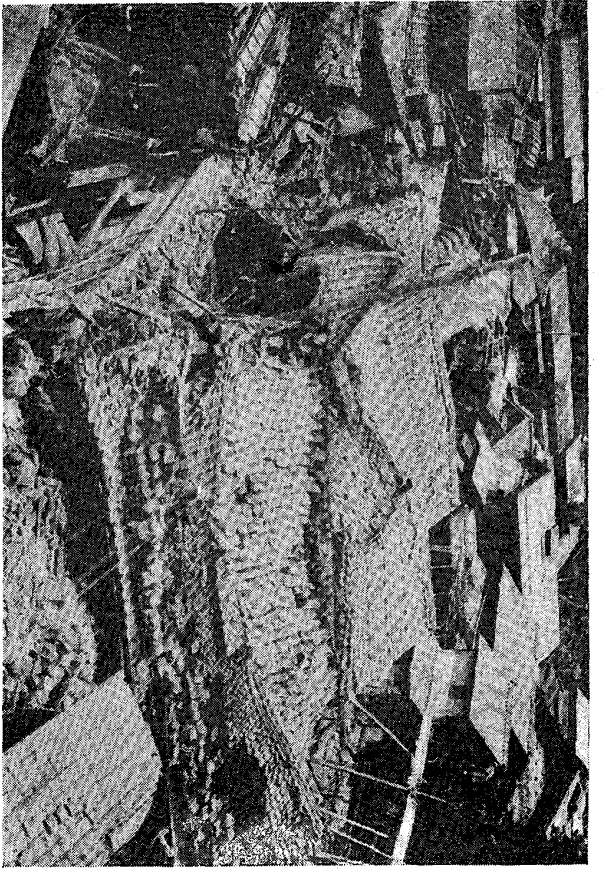
寫眞 第二九
田 結

田結 田結ハ即チ震央地ニシテ總戸數八十一戸ノ内倒潰、大破セルモノ九割、ソノ家屋ハ粗雜一般ニ舊ク軸部朽チ強サ大イニ減セラレ居リタルモノ多シ。寫眞第二十九參照。コノ地ニテ特筆スベキ事項ハコノ部落ノ人甚ダ共同生活ニ訓練セラレ居タルコトナリ、地震ト共ニ火災ヲ起シタリシニ關ハラズ、克ク消防ニ努メ遂ニ之レヲ消シ止メ得タリト云フ、賞讃ニ値スベキ事ナリ。

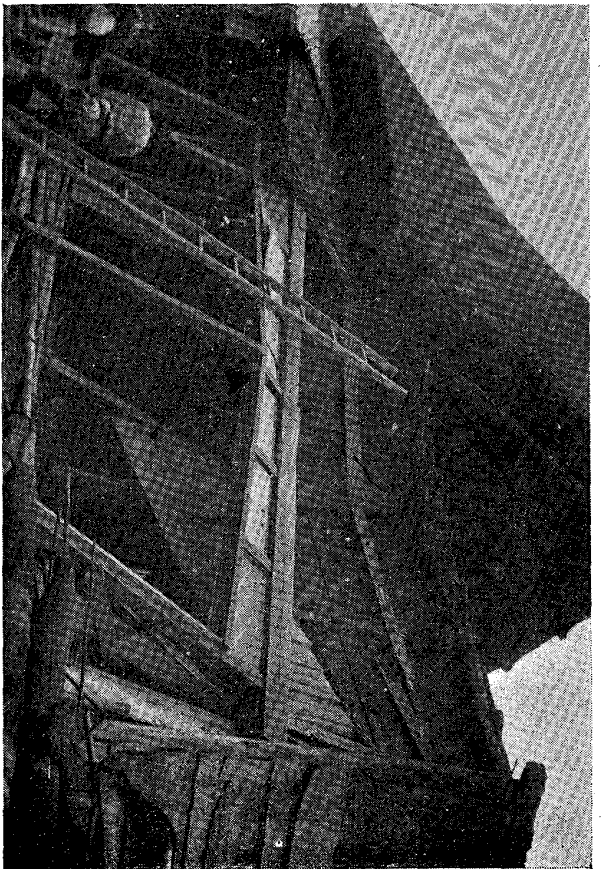
寫眞 第三〇
氣比草葺屋

氣比 氣比ハ總戸數百七十ノ村落ナルガ倒潰約八割此ノ地ハ養蠶ヲ業トセル村落ナリ、家屋ハ多ク草葺ナリ、ソノ破壊ノ代表的ノモノヲ舉レバ寫眞第三十ノ如シ。尙ホコノ地ニ觀正寺トテ古キ寺アリ、ソノ山門傾斜シ鐘樓、水舎倒潰セリ。何レモ古キ建立ニテ軸部強サ減少セルモノナリ寫眞第三十一第三十二參照。此ノ地ニ小學校ノ傾斜セルモノアリ後章ニ詳述セン。

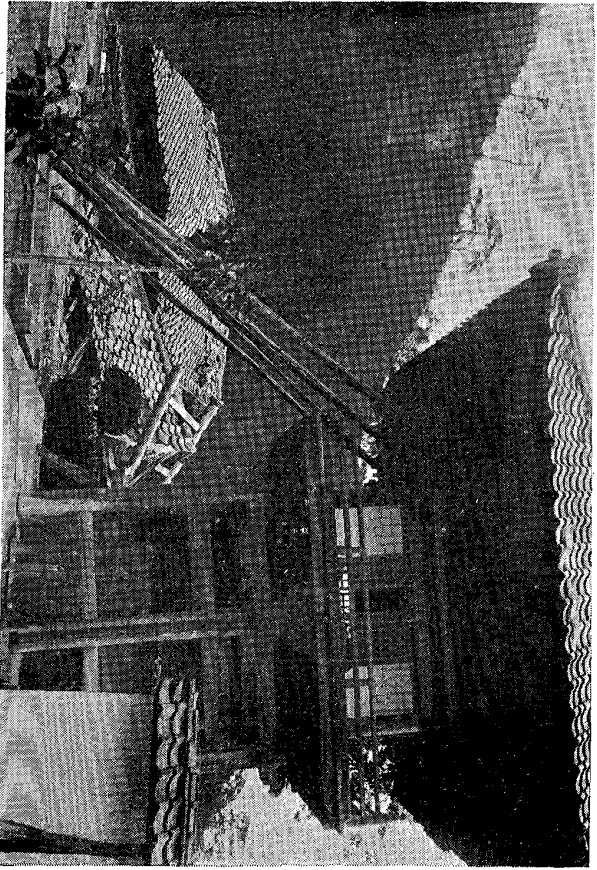
寫眞 第三一
氣比觀正寺山門ノ傾斜

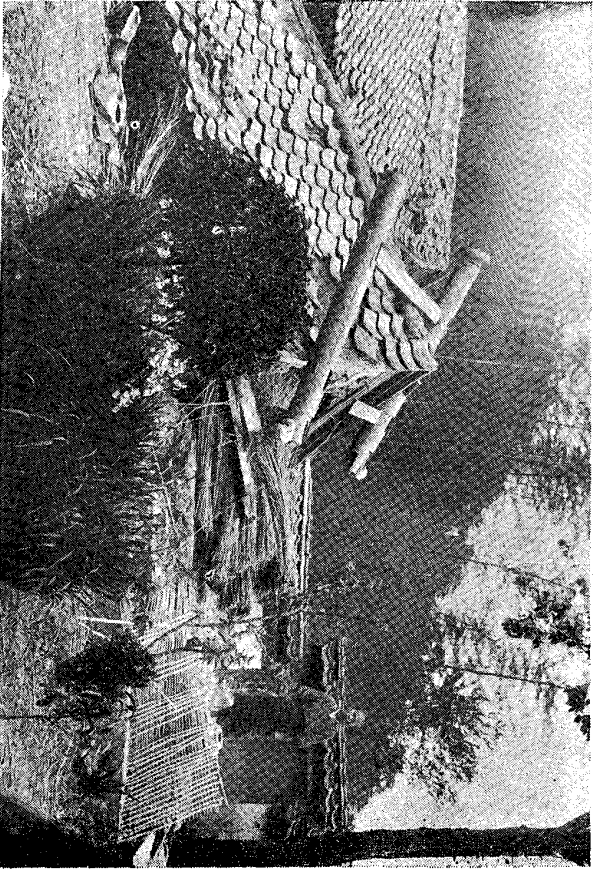
寫眞 第三二
同寺鐘樓ノ倒潰

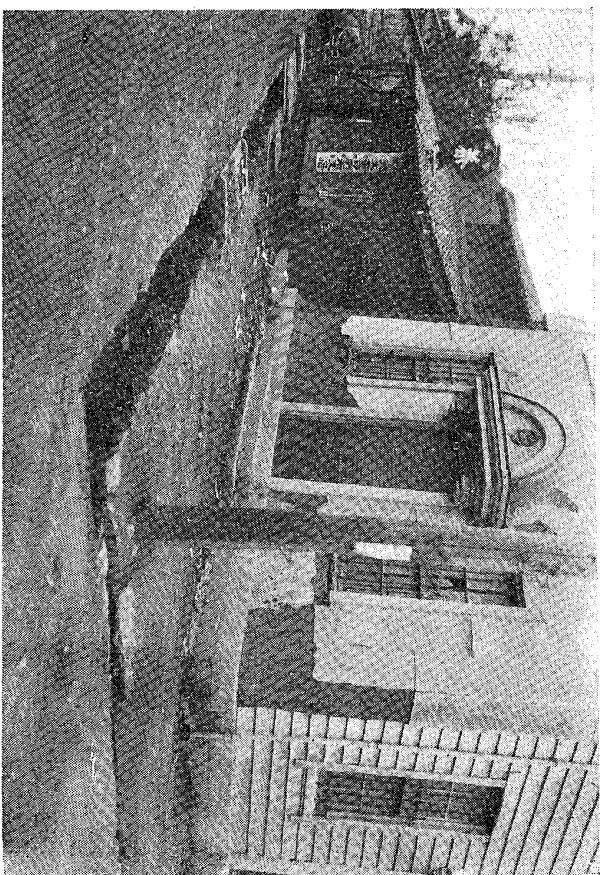
寫真 第三六
香住洋風木造

城ノ先附近ニ於テハ震度 0.2 ・ 0.3 ・ 0.4 ノ地ニ於テモ相當ノ上下動アリシ現象アリ、城ノ先ノ北桃島部落ニ於テハソノ地沼地ニ臨ミ極メテ軟弱ナルタメ震度ハ此ノ部分ニ於テ特ニ増大セラレシモノト思ハル、被害ノ程度甚シク大ナリ。豊岡附近ニ於テハ震度急ニ減ジ 0.1 ・ 0.2 程度特ニ停車場附近ノ埋立地ニ於テハ第二次的ノ現象ノタメ震度ハ之以上ニ増大セラレタリ。豊岡ヨリ以南ニアリテハ被害疾ミニ減少セリ。江原ニ到リテハ舊キ家屋ノ塗壁ノ一部分崩壊セルモノアル程度ナリ。西ハ竹野ニ於テ震度 0.1 ・ 0.2 五香住ニ到リテハ洋風木造家屋ノ塗壁一部剝落セル程度(寫真第三十六參照)ニテ震度ハトミニ減少セリ。更ニ久美濱ニ於テ震度 0.2 ・ 0.3 湊宮ニ於テ 0.2 ・ 0.3 (墓石ノ倒壊ヨリ K ノ値 0.4 ・ 0.5 ヲ算セラル、寫真第六十五參照)、海部村川上谷川ノ流域ノ平地ニ於ケル橋爪ニ於テ小學校ノ門柱ノ倒壊アリ品田、新庄、畑ニ到リテハ土藏塗壁ノ剝落時計ノ止ル程度ナリ、而シテ東ハ網野ニ到リテ被害ヲ止ム。

香住 香住ニ到リテハ洋風木造ノ壁剝落セルモノアル程度

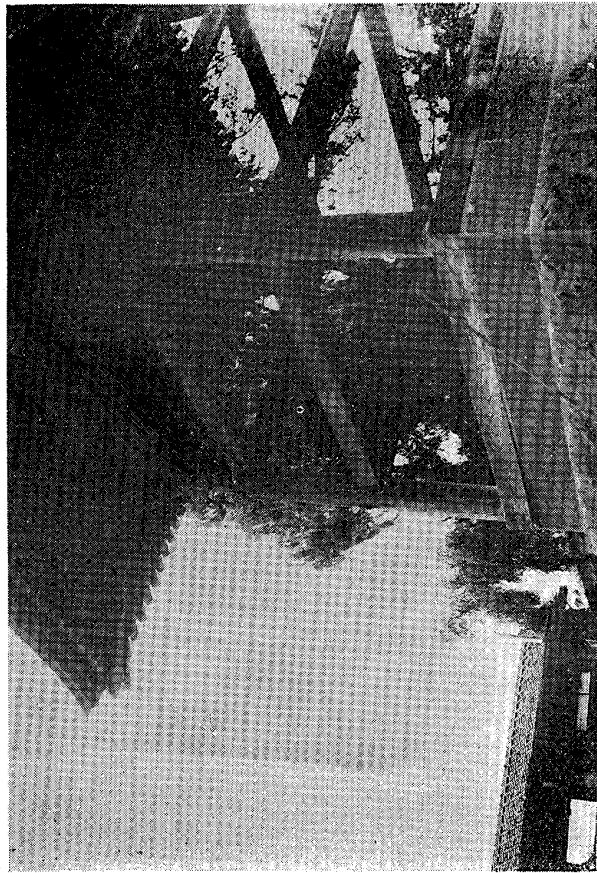
久美濱 久美濱灣ニ臨ミ戸數四五〇全半潰住宅合シテ一六三棟非住宅及公共建築一四八棟ソノ被害家屋ハ多ク舊朽朽チタルモノナリ寫眞第三十七第三十八ノ如シ、此ノ地ニテ特筆スベキハ小學校建築ノ破壊ナリ後章ニ述ベシ、其ノ他某寺鐘樓、廻轉シタリシモ土臺アリシタメ倒壞ヲ免レタリ寫眞第三十九參照。

寫真第三九
久美濱某寺鐘樓ノ回轉

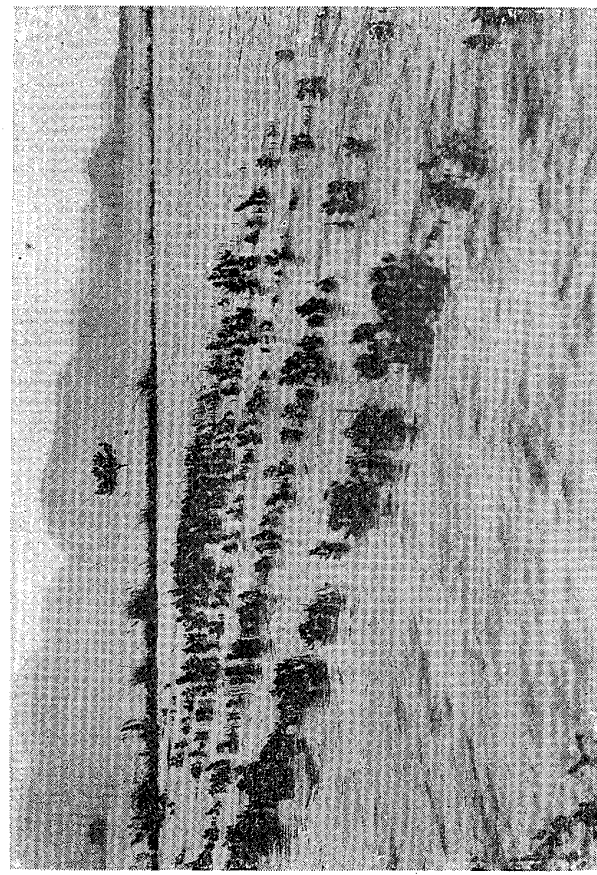
寫真第四〇
久美濱灣葛野附近

湊宮 湊宮ニアリテハ特筆スベキモノナシ、只葛野附近ニテ海岸ノ水田、桑園、面積十町步陷落シ、其ノ最モ著シキ所七尺ニ及ビタリ寫眞第四十參照。

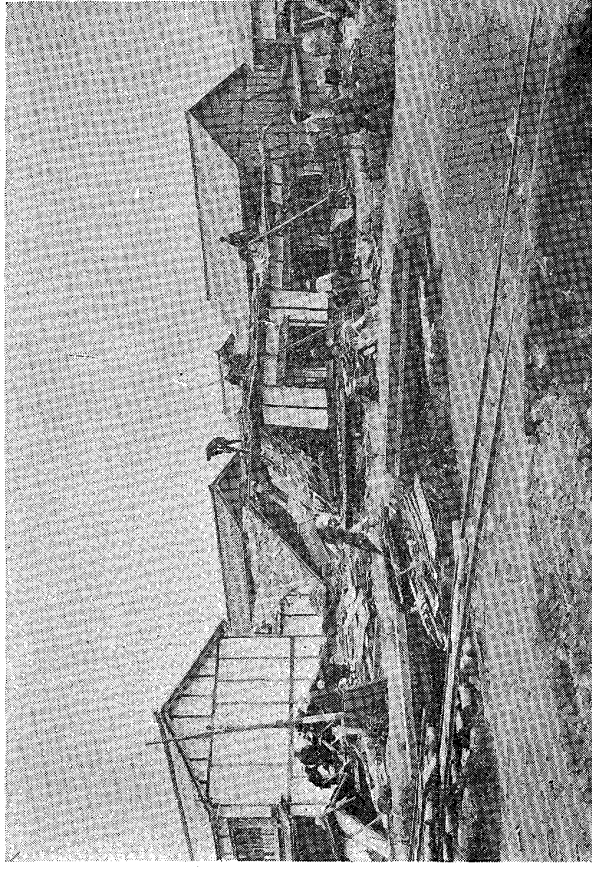
豐岡町主要動ニ並セル長屋ノ倒壊ト
之レニ直交セル長屋ノ殘存

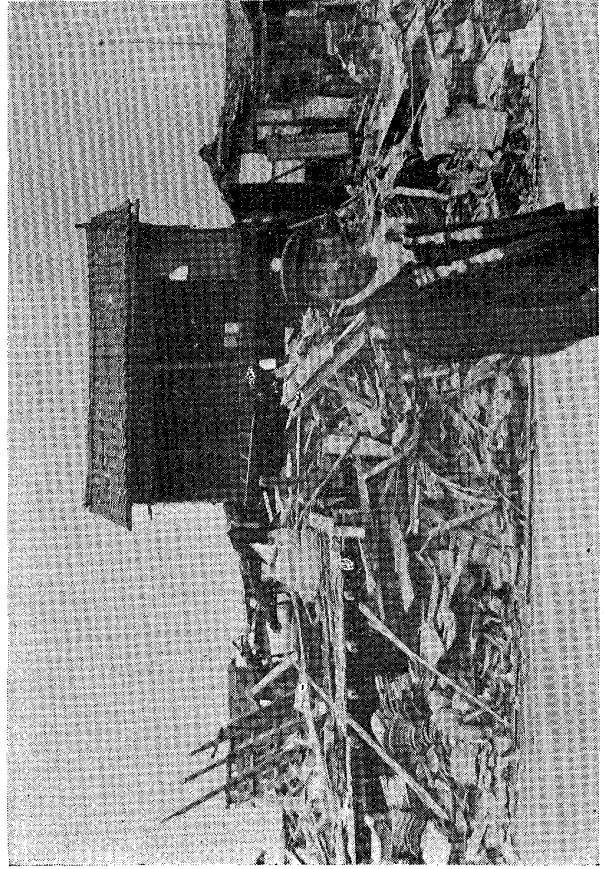
豐岡町停車場通リ
壁アリシタメ倒壊ヲ免レ孤立セル家屋

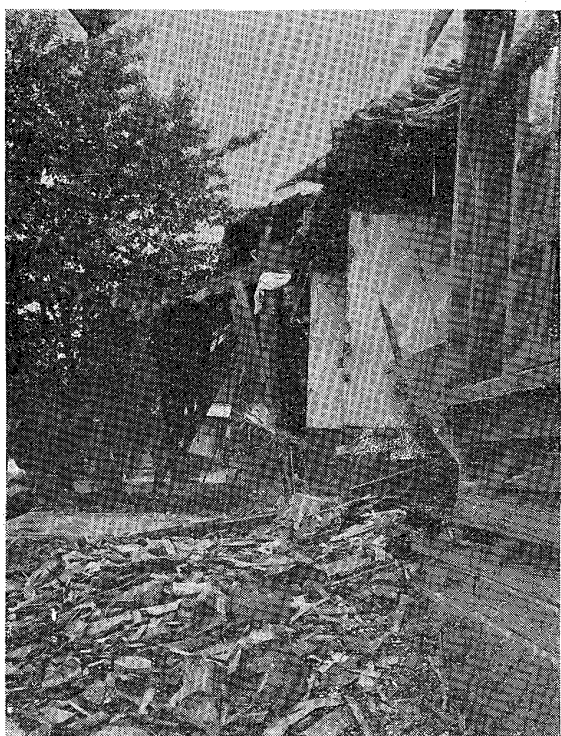
寫真 第四七
對居山港西小學校正面被害

見板張ノ本校舎ニ一階瓦葺ノ控所ヲ附屬セリ。地震ニヨリテ本校舎及控所共ニ破潰セラレタルガソノ狀況第五圖及寫眞第四十五以下第五十ノ如シ即チ、本校舎ニ於テハ階上中央部崩壞シ、控所ハ全潰セリ。控所ノ全潰ノ狀況ハ既往ニ於ケルモノト大同小異ナルモ本校舎ノ破壊ノ狀況ハ既往ニ未ダソノ類ヲ見ザルモノナリ。即チ、既往ノ例ヲ見

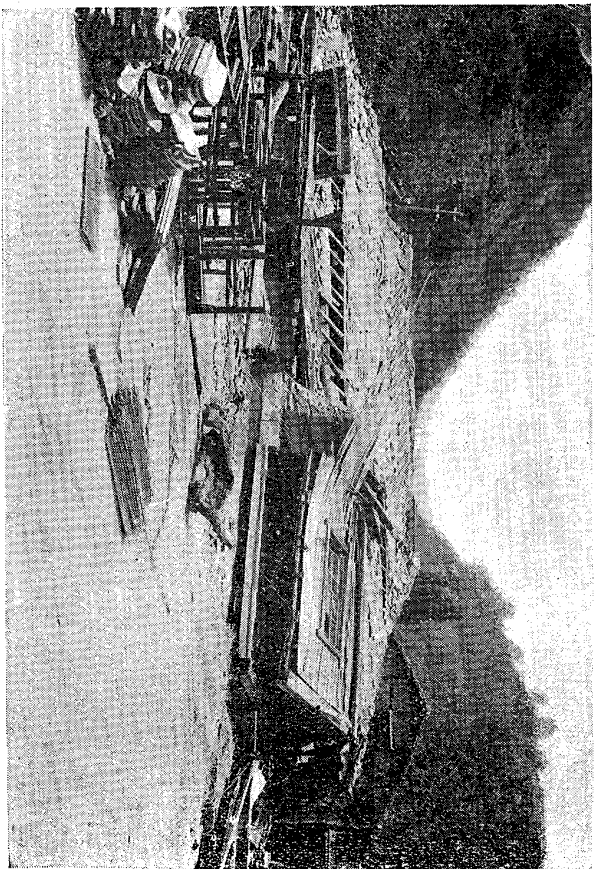
小屋梁又ハ柱ト土臺トノ間ニソノ接合ヲ剛ナラシムル補強ヲ怠リシガタメ横力ニ對スル抵抗極メテ弱ク崩壊セルモノナラシ。

ソノ破壊ノ方向ガ本校舎ト異ナルハソノ配置本校舎ニ直交セル故ニ地震力ノ分力ニヨリテソノ抵抗ノ小ナル方即チ寫眞第五十ノ如ク崩潰セルナリ。此ノ崩潰ハ本校舎ノ崩潰後約一秒ナリシトイフ。コヽニ兒童六名慘死セリ、之レ便所ヲ控所ノ後部ニ附屬セシメソノ出入ニハ必ズコノ控所ヲ通過セザレバ能ハザル如クナリ、便所ノ近クニ出入口無カリシタメ地震ヲ感ジ逃ケントスル際ニ下敷トナリシモノトイフ設計者ノ不注意ニ依ルト言フベシ。

寫真 第五〇
對居山港西小學校控所ノ全潰

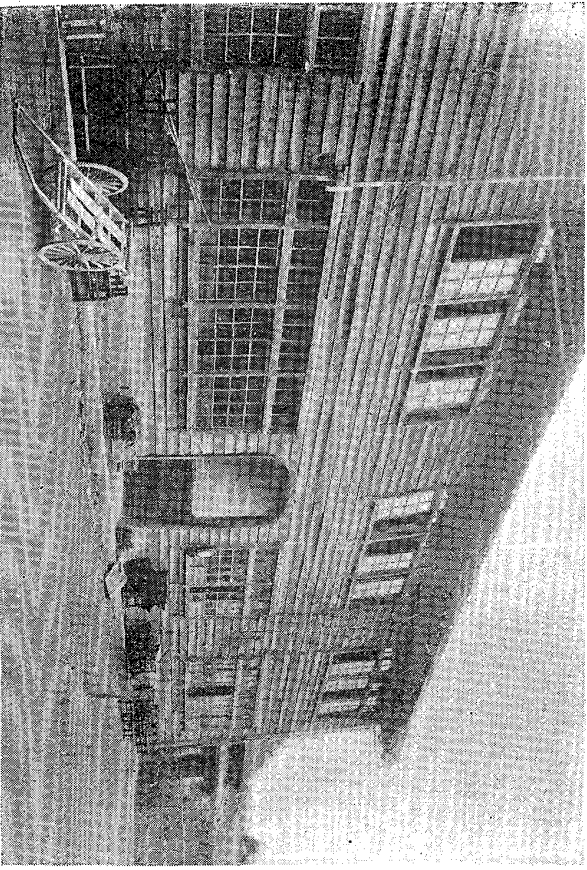
港東小學校ト姉妹校ニテ周圍ハ平坦ナル畑中ニ建築セラレタルモノナリ、ソノ平面圖ヲ示セバ第九圖ノ如シ、前面本校舎ハソノ構造港東小學校ニ相似タリ。只脊面ニ本校舎ト異ナル土藏造リ二階建家屋附屬セリ。ソノ破壊ノ狀況ハ寫眞第五十一以下第五十四ニ示ス如ク階上中央部撓ミ出セリ。是レ港西小學校ノ破壊ニ極メテ相似タルモノニテ寧ロソノ破壊ノ經路ヲ示セルガ如シ。只前者ト異ナルハ脊面ニ比較的剛ナル土藏造アリシタメ(寫眞第五十二參照)之レニ支ヘラレ崩壊ヲ免レタルナリ。

寫真 第五一
氣比港東小學校(階上中央部)存ミ出シタルモノ正面

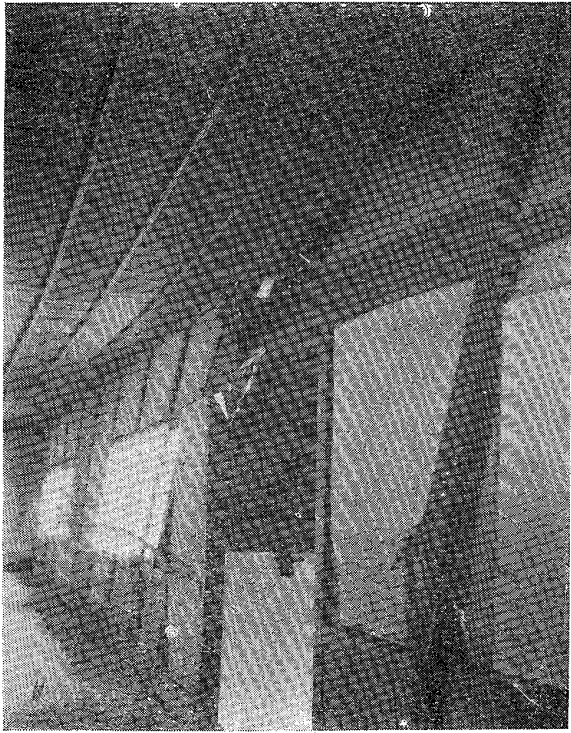
寫眞 第五四

ソノ脊面ノ家屋ガ如何ニ有效ニ働キシカハソノ内部支持セラレタル部分ニ於ケル狀況ニヨリテ知ルコトヲ得ルナリ。寫眞第五十三、第五十四參照、若シコノ部分ニ支持ナカリセバ

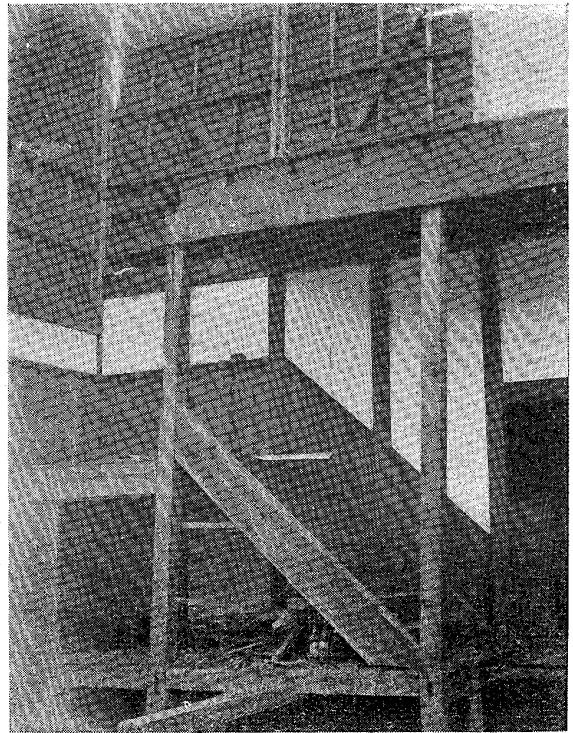
寫眞 第五五

圓山川ノ沿岸ニ臨ミ地勢周圍ハ水田ニシテ地盤軟濕ナリソノ平面圖、正面圖ヲ示セバ第十圖ノ如シ、即チコノ平面ハ前二者ト異ナリテ階下ニ大ナル室即チ講堂ヲ有シ階上ハ三教室ニ別レタリ、ソノ内部架構、外壁架構ノ構造ヲ示セバ第十一圖ノ如シ。即チ二間又ハ三間ニ通柱ヲ用ヒ且ツ達筋ヲ用ヒタリ、構造上不備ナル點ナキモノノ如カリシニ地震ニヨリテ全潰セラレ、僅カニ一部ノミ殘レリ。寫眞第五十五第五十六參照。是レ地質軟濕ナルタメ震度ハ特ニ増大セラレシモノナルモ階下ニ大ナル室ヲ有セルニ對シ柱及梁ノ接合第十一圖(イロ)ニ示スガ如ク單ニ垂直荷重ニ對スル接合トナリ方杖ソノ他ノ補強材ナガリシハ破壊ヲ招致シ易カラシメタル主タル理由ナルベシ。

樂々浦小學校被害細部

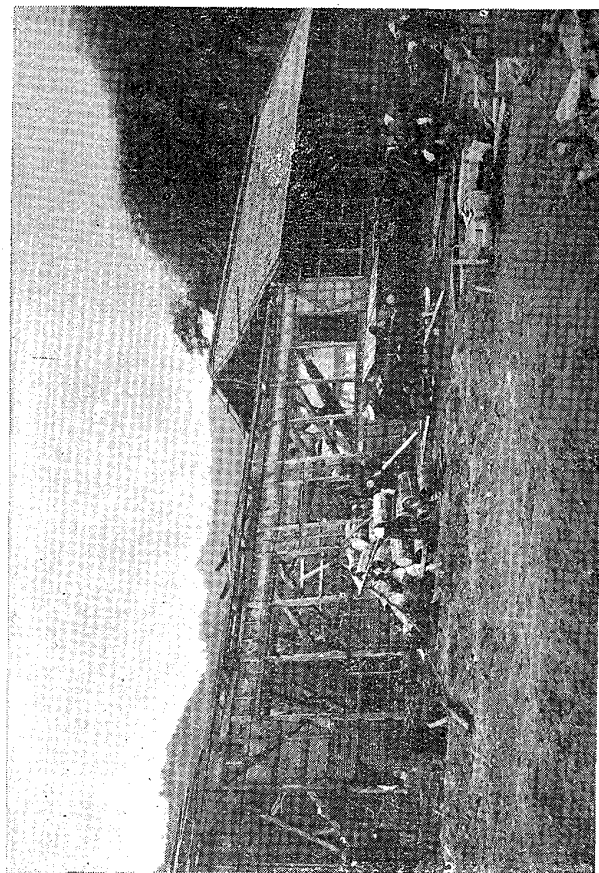
寫真第五七

本館、講堂、教室、共ニ各獨立セル平家瓦葺ナリソノ他工事中ノ木造二階建及鐵筋「コンクリート」二階建各一棟アリ。地震ニヨリテ破壊セラレタルハ教室ノ二棟ナリ、ソノ破壊ノ狀況ヲ示セバ寫眞第五十七以下第六十三ノ如シ。即チ五間ニ三十五間及五間ニ三十間ノ細長キ校舎兩者トモ中央部ニテ破壊セラレタリコノ理由ヲ考察スルニソノ平面圖、ヲ示セバ第十三圖ノ如ク兩者トモ六教室ヨリ成リ何レモ壁體ニヨリテ區

久美濱小學校第二校舎中央部ノ撓ミ曲リタルモノ

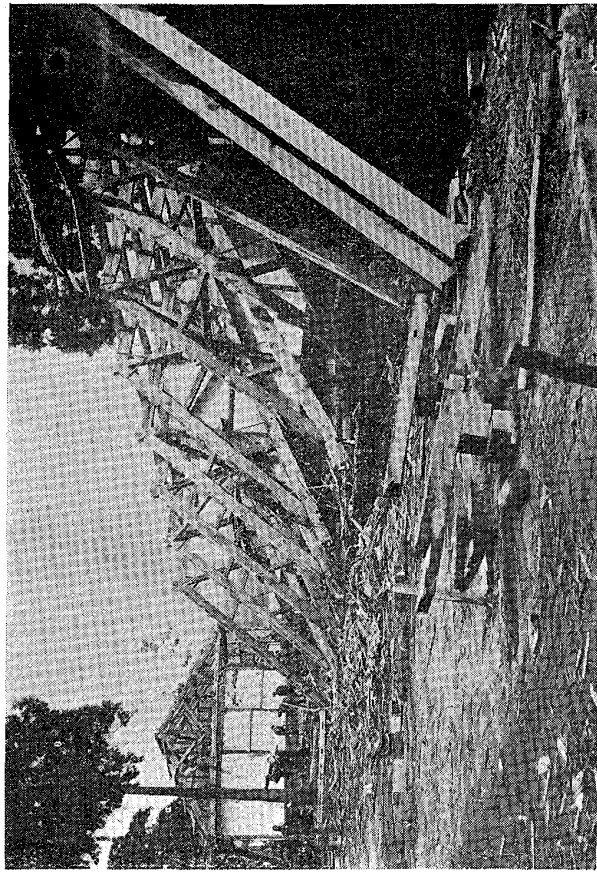
寫真第五九

同 第一校舎中央部ノ崩壞

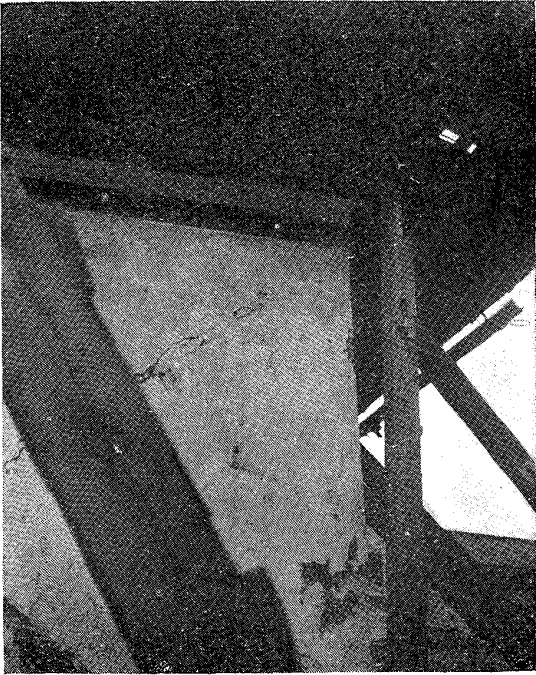
寫真 第六一

久美濱小學校第壹校舍柱下小屋ノ連結部ノ破損

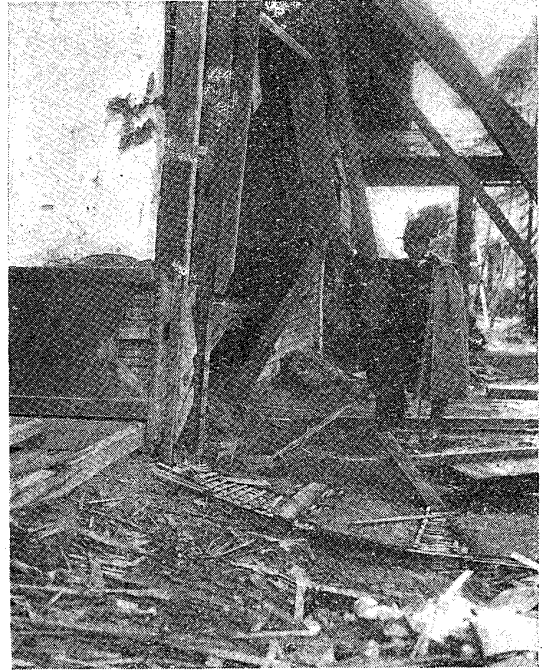
寫真 第六二

同 柱ノ挫折
