煙突並ニ塔狀構造物 震害調査報告

委員 物部長 穗

第百號丁 煙突並ニ塔狀構造物震害調査報告

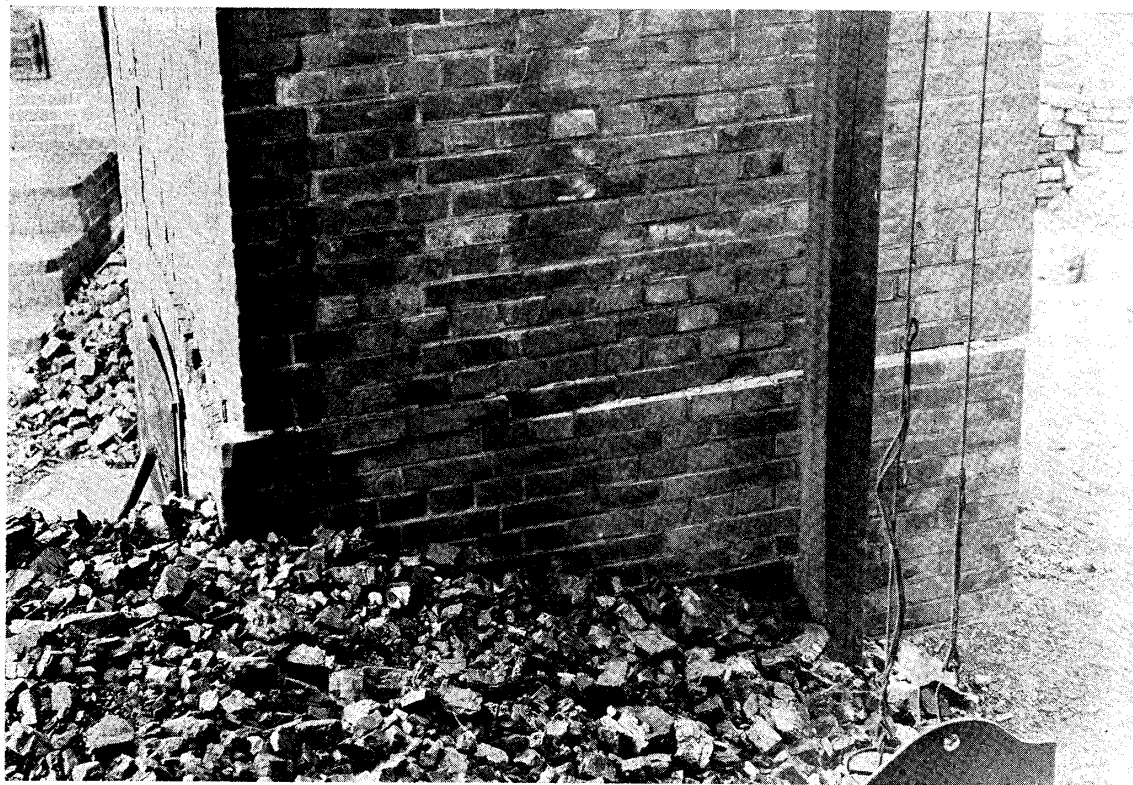
第一 東京市浄水所内 煉瓦煙突震後ノ状況

圓筒形ニシテ地上高一二二呎、地下基礎工深サ一二呎ニシテ頂部外徑八呎、内徑六呎、底部外徑一六呎、内徑八呎ナリ。地上高一四呎六吋以上ノ部分ニ對シテハ堅八本、横一一本ノ鐵製締付帶(幅員六吋、厚サ八分ノ三吋)ヲ以テ補強シアリ。被害ハ縱横龜裂ニシテ筒身ノ頂部約一〇呎ハ缺壞シ大小數多ノ斷片トナリテ墜落シ煙突ノ底部外周ヲ距ル約一二呎ノ圈内ニ四散セリ、而シテ地上高一四呎ノ箇所ニモ大ナル横龜裂ヲ生ゼリ。寫眞第一ハ震災後ノ狀況ヲ示ス。

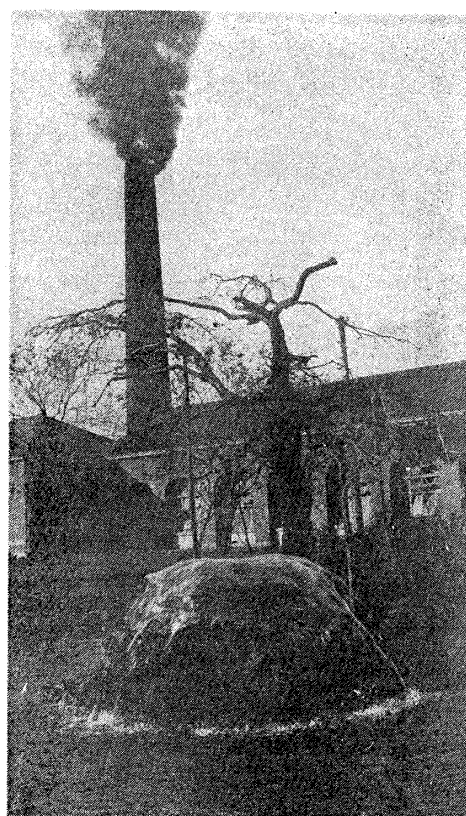
第三 西ヶ原農事試験場煉瓦煙突頂部ノ被害

寫真第二、第三及ビ第四ハ府下瀧野川西ヶ原農事試驗場ノ煉瓦造方形煙突ノ震害狀況ヲ示スモノニシテ、第二ハ煙突底部ヲ西南ノ方向ヨリ撮影セルモノニシテ地盤上約二尺ノ煙突部ヲ通シテ水平ニ切斷サレタルヲ示シ、第三ハ頂部ヲ同一方向ヨリ望ミタルモノニシテ最上部ハ墜落シ殘存部モ壁體ニ多數ノ縱橫龜裂ヲ生ジ其南壁面ニ於テハ中央部ニ著大ナル豎龜裂ノ發生セルヲ見ル。第四ハ西側壁面ノ狀況ニシテ縱橫ニ多數ノ龜裂ノ發生ヲ見ルモ矢張中央部ノ豎龜裂最モ顯著ナリ。一般ニ煉瓦積ハ其目筋ニ於テ耐張力、耐剪力共ニ最モ弱キヲ以テ龜裂ハ水平、鉛直又ハ其組合ノ線ニ添ヒテ發生スベシ。然ルニ地震ノ際煙突自身ハ激シキ振動ヲ起シ之ニ因リテ各水平斷面ニハ彎曲力率及ビ水平剪力作用シ其長サノ方向ニハ縱剪力作用シ而カモ縱剪力ハ壁面ノ中央ニ最大ニ且ツ彎曲力率ノ大ナル所程大ナルヲ以テ上記ノ如キ被害ヲ生ジタルモノナリ。

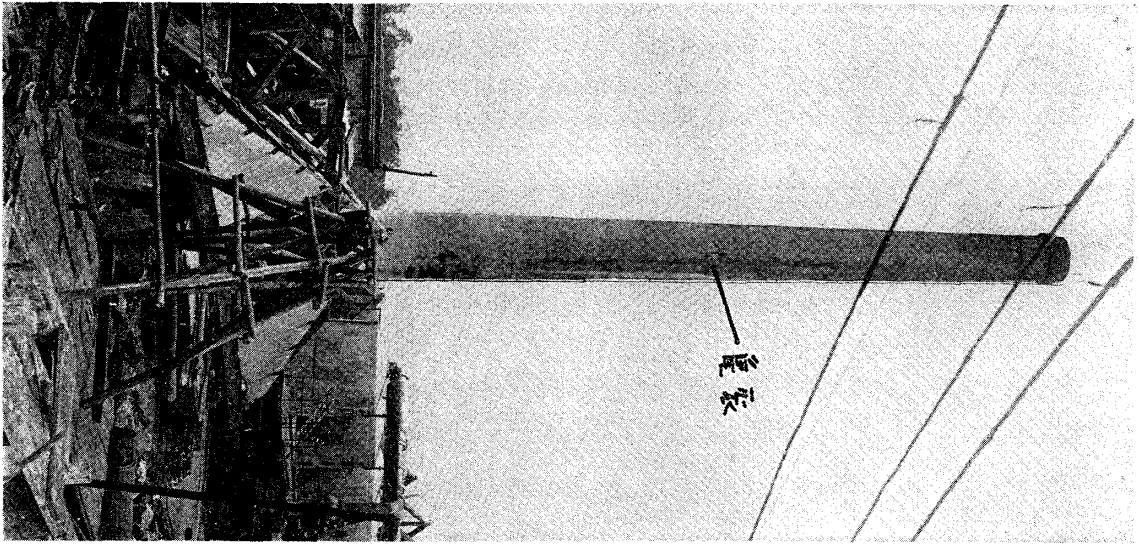
第八 鈴木商店川崎工場 鐵筋混泥土煙突、震害

礎ハ地盤下九呎位根掘ヲ爲シ割栗石ヲ敷キテ搗キ固メ其上ニ底面方二八呎、厚サ四呎ノ鐵筋混凝土版ヲ置キタルモノナリ。地面ニ近キ部分ハ混凝土及ビ鐵筋ニ對スル藥品ノ腐蝕作用ヲ防ガン爲メ地盤ヨリ三尺ノ間燒過煉瓦積ヲ以テ被覆セシモノナリ。(附圖第二十八震災後ニ施セル修理工事ノ設計ヲ示スモノニシテ煉瓦積ヲ除却セル狀況ナリ) 震害ハ寫真第八、第九及ビ第十ニ示スガ如クニシテ其全景第八ニ示セルガ如ク全高ノ約五割五分ノ點即チ地上ヨリ五七尺許リニ於テ仕事目筋ニ添ヒテ水平龜裂ヲ生ジ其附近鐵筋外圍ノ混凝土剝落セリ。寫真第九及ビ第十ハ其下端ノ狀況ヲ示スモノニシテ第九ハ其南面、第十ハ其北面ナリ。震害ニ依リ地上一尺許リニ於テ煉瓦積ニ水平龜裂ヲ生ゼシヲ以テ其修理ノ爲メ煉瓦積ヲ除却シタルニ寫真ニ現ハレタル如ク表面ノ混凝土及ビ鐵筋ハ甚シク腐蝕シ居リ龜裂ハ深ク混凝土ノ内部ニ浸入セリ。修理方法ハ地上六三・五呎迄ノ間鐵筋混凝土圓筒ヲ以テ舊筒身ヲ被覆セルモノナリ。

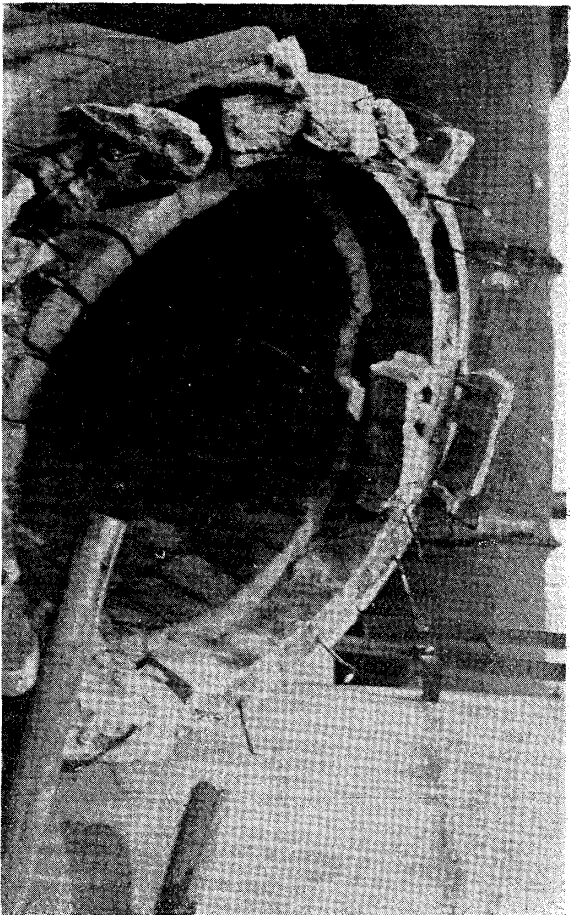
第七 川崎市外富士製鋼株式會社 鐵筋混泥土方塊造煙突、震害

混凝土塊ハ長サ一・五尺、高サ〇・七尺、厚サ一尺又ハ〇・五尺、壁厚一寸ノ弧形塊ニシテ中空部ノ中央ニ各八分ノ五吋鐵筋一本宛ヲ挿入シ其周圍ニ細混凝土ヲ詰メ込ミタルモノナリ。(附圖第十七(二)參照) 其震害ハ下端ヨリ二五・七五尺ノ高サニ於テ鐵筋ノ繼手ヨリ破折シ上部ハ墜落シテ更ニ數片ニ破折セルモノナリ。(寫真第七參照)

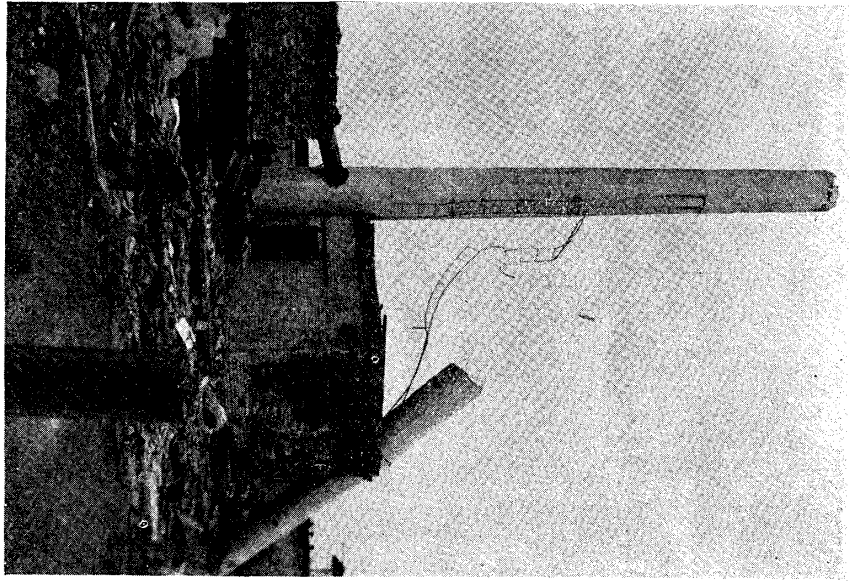
第十二 本所區(國技館附近)鐵筋混凝土煙突ノ震害

寫真第十二ハ同所附近ニ於ケル鐵筋混凝土煙突(高サ約八〇尺)ノ破折ノ狀況ニシテ地面上約六割ノ高サニ於テ鐵筋ノ

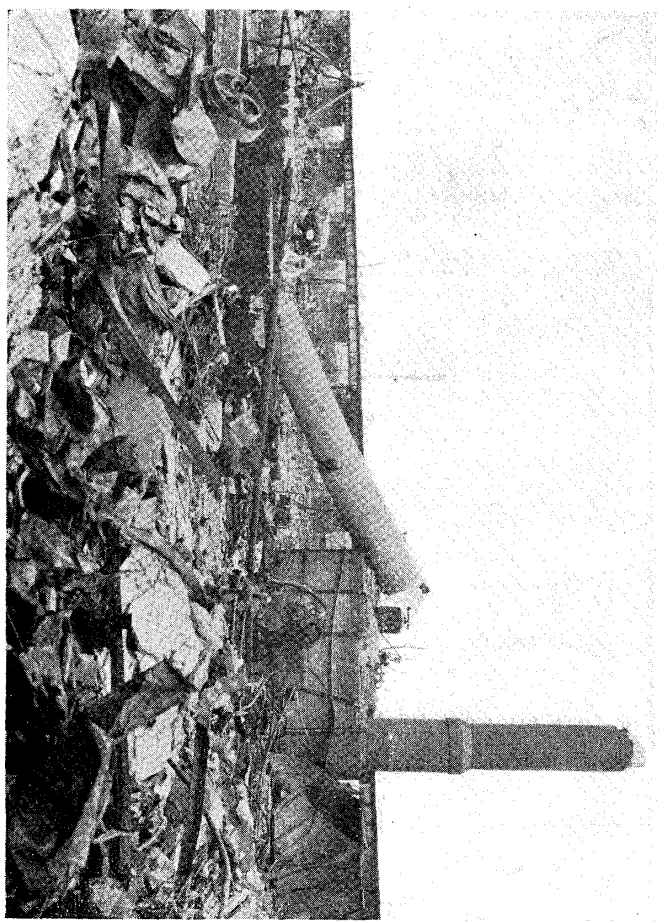
第十一 本所區國技館附近(鐵筋混凝土方塊煙突)ノ震害

寫真第十一ハ本所區國技館附近ニ存在セル鐵筋混凝土方塊煙突ノ破折墜落セル狀況ニシテ鐵筋ノ繼手ニ於テ破折セリ。

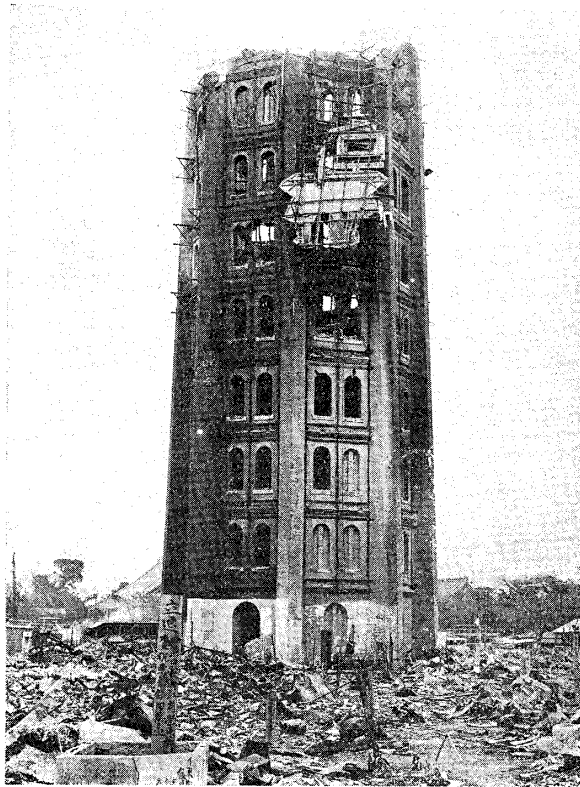
第十三 淺草凌雲閣ノ震害 北西々ヨリ見タル光景

今回ノ大地震ハ其強サニ於テモ主要動ノ繼續期間ニ於テモ上述ノ激震ニ數倍スルモノナリシヲ以テ本塔ハ大體第八階床上ヨリ全部崩潰墜落シ、唯南及ビ南々東ノ二面ノ壁體ノミハ階天井迄ヲ遺シ煉瓦破片ハ塔下ノ周圍ニ散亂シ就中東側ニ著シク堆積セリ。寫眞第十三ハ被害狀況ヲ北西々ノ方向ヨリ撮影セルモノニシテ同第十四ハ南微西ヨリ撮影シタルモノナリ。其殘存セル部分ヲ見ルニ壁ノ突角部扶壁ハ所々著シク脱落シ、窓口ヲ通シテ多數ノ豎龜裂ヲ生ジ、窓頂拱ハ一部缺潰セルモノ多シ。而シテ震害ハ第一、第二兩階即チ塔ノ下部ニ於テハ極メテ輕微ニシテ上階ニ至ルニ從ヒ次第ニ被害ノ程度ヲ増シ第五階以上ニ於テハ二窓間ノ豎隔壁全部缺潰セル箇所少ナカラズ（附圖第三十六參照）第七階ニ及ビテハ壁體ニ斜横ノ大龜裂ヲ生ジ所々ニ大缺潰ヲ生ゼリ。尤モ第一、第二兩階ニ於テモ周圍家屋ノ火災ニ依リ壁表面及ビ窓敷石材ノ剝落ヲ生ジ尙墜落片塊ノ衝突ニ依リ局所的ニ缺ケタル所アリ。斯ク第六、第七階等ニ被害最モ甚シキハ上部崩落ノ際ノ衝擊ニ依ルモノナルカ又ハ此附近及ビ墜落セル第八、第九階附近ハ地震ノ作用ニ對スル本塔ノ弱點ナリシニ依ルモノナルカハ容易ニ判定シ難シト雖モ後來理論上ヨリ説クガ如ク地震ノ作用ニ對スル本構造物ノ危險區域ハ第六階ヨリ第九階ニ亘リ下部

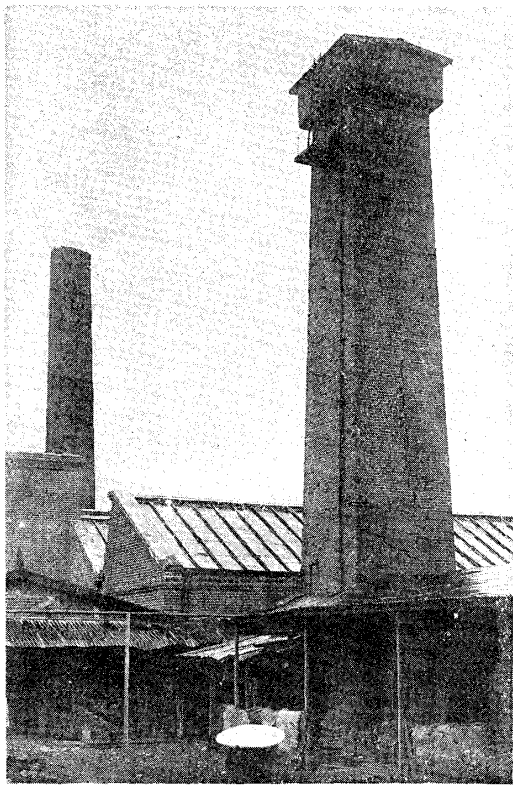
第二十二 龜戸町江東紡毛所塵塔ノ震害

寫真第二十二ハ府下龜戸町ニ於ケル江東紡毛所塵塔ノ被害狀況ヲ示スモノニシテ南方ヨリ撮影セルモノナリ。多數ノ不規則ナル縱橫裂龜ヲ生ジタルモ東南壁ニ於テハ其中心線ニ添ヒテ縱剪力ニ依ル豎龜裂ノ顯著ナルヲ見ル。

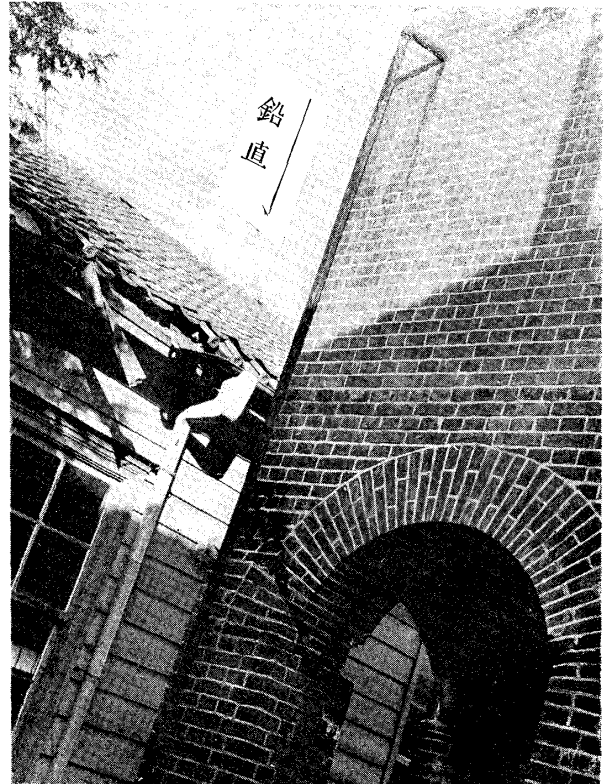
第二十一 西ヶ原農事試験所内水槽塔ノ破折狀況

寫真第二十一ハ府下瀧野川町西ケ原ニ於ケル農事試驗所水槽塔ノ下部起拱部ニ於ケル破折ノ狀況ヲ示スモノナリ。

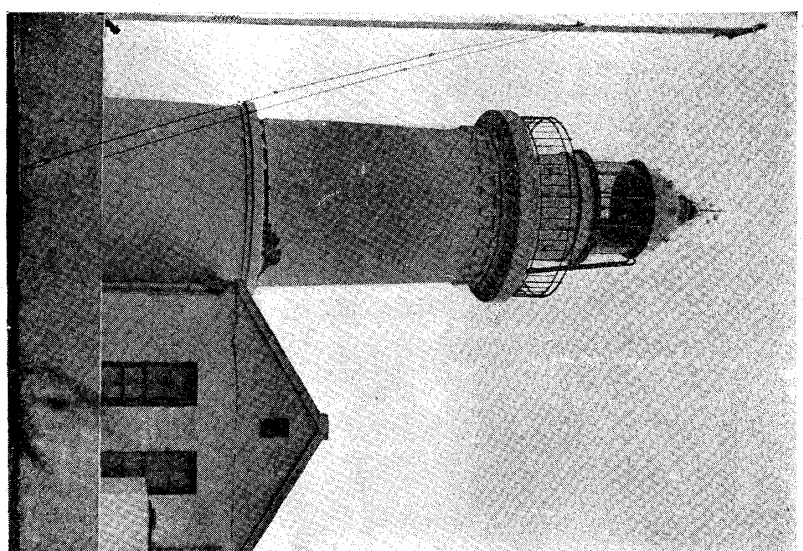
第二十六 千葉縣安房郡西岬村 洲ノ崎燈臺ノ震害

本燈臺ハ千葉縣安房郡西岬村洲ノ岬ニ在リ。地面上ノ高さ約五〇尺、外徑下端ニ於テ一五尺、上端ニ於テ九尺、壁厚一尺ノ混凝土造ナリ。此燈臺ハ大正十一年四月ノ強震ニ際シ地上約一三尺ノ施工目筋ニ於テ水平ニ龜裂セシヲ以テ地面上約一五尺マテ厚サ五寸ノ鐵筋混凝土ヲ以テ卷キ立テ置キシモノナルガ這回ノ大震ニ當リ卷立ノ上部一尺許ノ所ニ於テ矢張り施工目筋ニ於テ切斷サレタリシモ直徑大ナルヲ以テ其儘原位置ヲ保テリ。一般ニ此種ノ構造ハ三尺乃至五尺ニ區分シテ施工一段竣リテ混凝土ガ硬化セル時其ノ上段ニ混凝土ヲ打込ムヲ以テ各段ノ接面即チ施工目筋ニ於テ上下ノ結着極メテ弱

試ミニ同地方ノ震度ヲ〇・三ト見倣シ破折點ニ於ケル縁維應張力(自重ニ依ル直壓力ヲ差引キタルモノ)ヲ計算スルニ僅カニ一平方吋ニ付キ一三封度ニ過ギズ、即チ施工目筋ニ於テハ上下ノ附着力極メテ薄弱ナル事ヲ知ルベシ。

寫真第二十六ハ震害狀況ヲ西方ヨリ撮影シタルモノナリ。

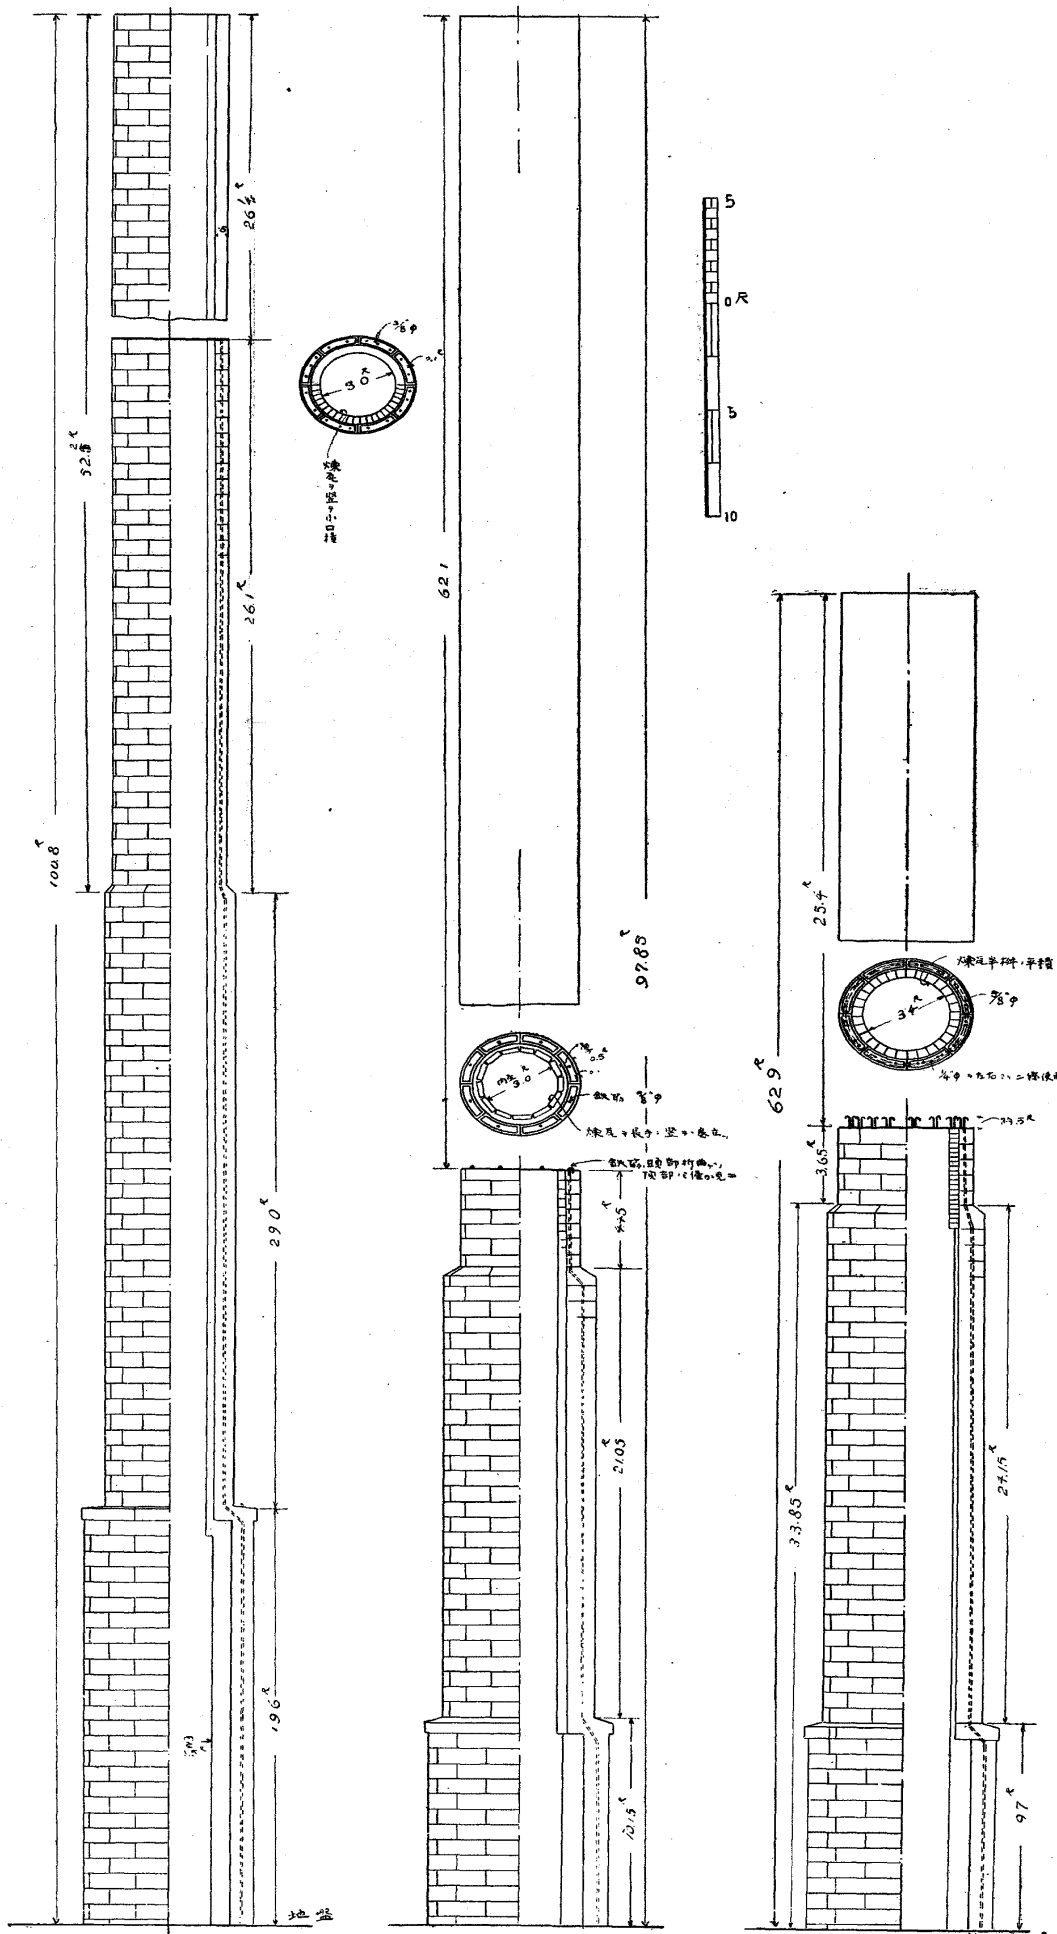
附圖第十七 富士製鋼株式會社 鐵筋混凝土方塊造煙突

テ鐵筋ハ各塊ニ對シ徑八分ノ三吋ノモノ二乃至三本ヲ配置セルモノナルガ地盤上ヨリ七四尺ノ高サニ於テ矢張り鐵筋ノ繼手ヨリ破折セリ。

附圖第十七(二)ニ示セルモノモ略同一構造ニシテ地面上ノ高サ六三尺アリ。鐵筋ハ各塊ニ對シ徑八分ノ五吋ノモノ四本ヲ配置セシガ三七・五尺ノ高サニ於テ鐵筋ノ繼手ヨリ破折セリ。

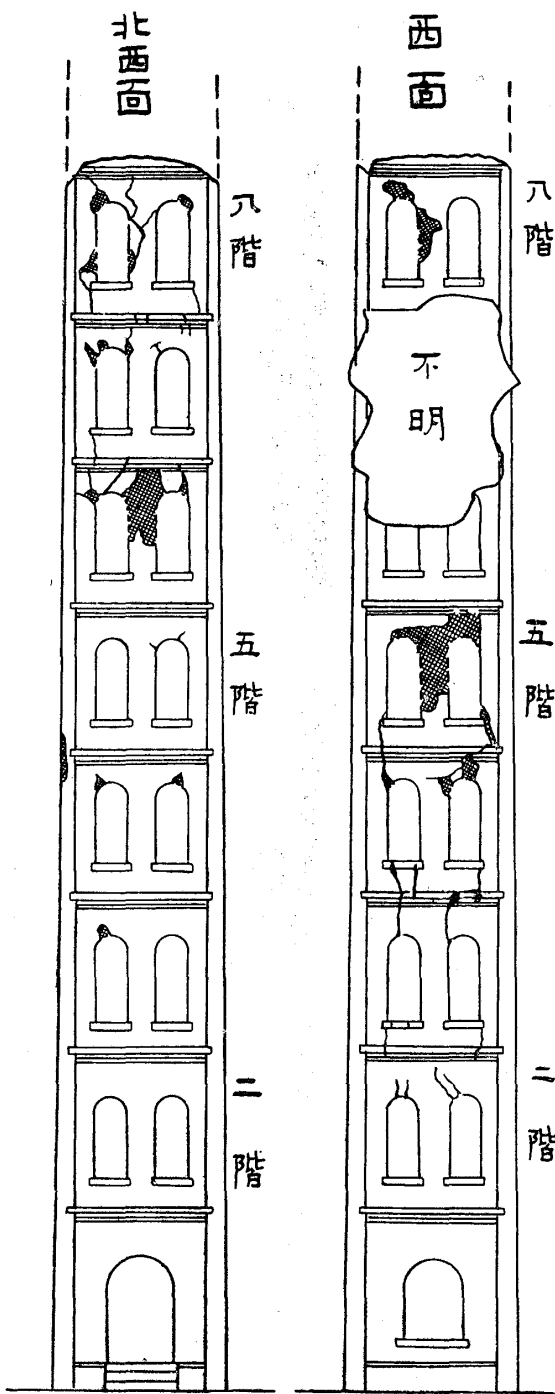
附圖第三十七 淺草凌雲閣震害圖

附圖第三十七ハ西及ビ北西兩壁面ノ龜裂ノ狀況ヲ示セルモノナルガ此等ノ龜裂ハ主トシテ水平(即チ橫)、鉛直(即チ縱)ノ兩剪力ノ作用ニヨルモノニシテ後者ニ依ルモノハ縱ニ龜裂ヲ生ジ兩者ノ合成力ニ依ルモノハ斜ニ龜裂スルヲ以テ常態トナス。而シテ何レノ方向ニ於テモ窓戸ヲ有スル部分ハ斷面積最モ小ナルヲ以テ龜裂ハ何レモ窓戸口、殊ニ其四隅ニ始終ス。而シテ本塔ノ如キハ窓戸ニ依ル壁體斷面減少ノ割合ハ水平ヨリモ寧ロ鉛直ノ方向ニ甚シキヲ以テ今回ハ勿論前兩回ノ地震ニ於テモ窓戸四隅ヲ通スル豎龜裂ハ最モ著シキ被害ナリキ。而シテ鉛直剪力ハ彎曲力率ノ最大ナル點ニ於テ最大ナルヲ以テ彎曲力率ニ對シテ危險ナル部分ハ此剪力ニ依リテ龜裂ヲ生ジ易スキ部分ナリ。而シテ完全ナル壁體ニ於テハ縱剪力ノ強サハ中心部ニ於テ最大ニシテ從テ縱龜裂モ亦中心ニ添ヒテ起リ易スキモ窓戸ヲ有スル場合ハ架構ノ如キ性質ヲ有シ其水平材(窓頂ヨリ上階窓敷ニ至ル間ノ壁體)ハ其兩端(即チ外側ニ近キ窓隅)ニ於テ最大ノ應力ヲ受クルヲ以テ縱龜裂ハ此等ノ端ヲ通シテ最モ發生シ易スキモノナリ。
