横濱市内道路橋震害調査報告

委員 物部長 穂

第一章 橋梁震火害ノ概説

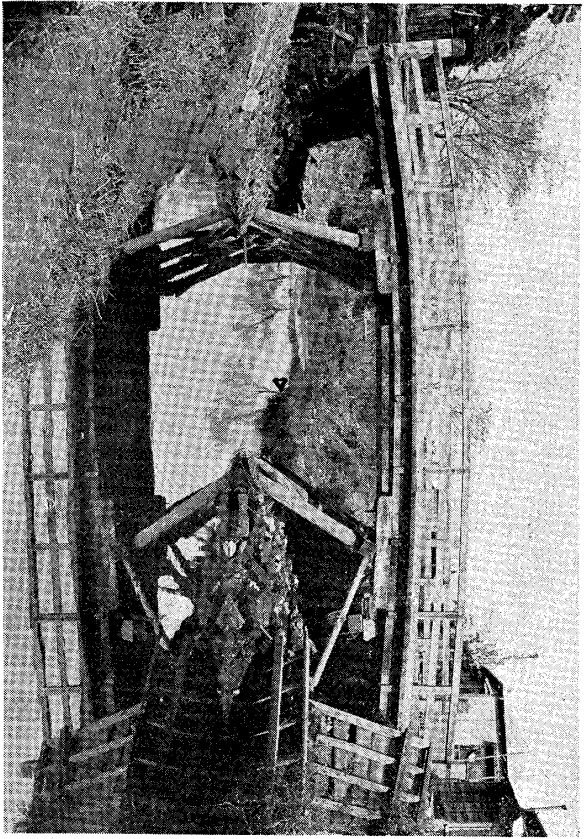
(川岡大) 害震ノ橋吾觀 三第

本橋ハ大岡川ノ上流ニ架セル木橋ニシテ橋長一〇間、幅員三間ヲ有シ主桁ニ椶材ヲ用ヒ路面ハ敷板上ニ上置土ヲ施シタルモノナリ。橋臺ハ切石空積工ニシテ橋桁ハ木杭ヲ用ヒタリ。地震ニ依リ兩橋臺ハ凡テ崩潰シ橋脚モ挫折傾斜シ其狀寫真第三ニ示スガ如シ、但シ左方ノ橋臺ハ應急假積ヲ爲セル狀況ナリ。

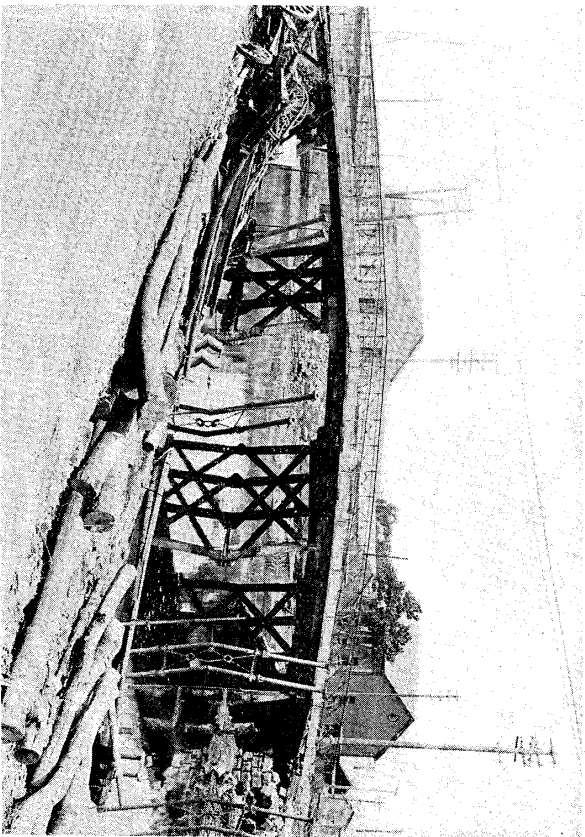
(川村中) 害震ノ橋岐良久 一第

本橋ハ其方向約北一五度東ニシテ地盤ハ脆弱ナリ。兩橋臺ハ土壓ノ増大ニ依リテ崩潰シ橋脚ハ右岸ニ向ツテ傾斜シ右岸ヨリ第一ノ橋脚ハ斜材下部布木ノ個所ヨリ挫折シ爲メニ橋體ハ折り曲ゲラレ右岸ヨリ第二ノ橋脚上ニ於テ兩側主桁間ノ繼手破壊シ高欄其他モ此部分ニ於テ屈折セリ。

寫眞第一ハ中村町側ニ於テ橋ノ稍下流ヨリ撮影セルモノニ

シテ前景ニ見ユル鐵管橋脚ハ本橋ニ接シテ設ケラレタル水道鐵管橋ノ墜落シテ其橋脚柱ノ著シク傾斜シテ残りタルモノナリ。

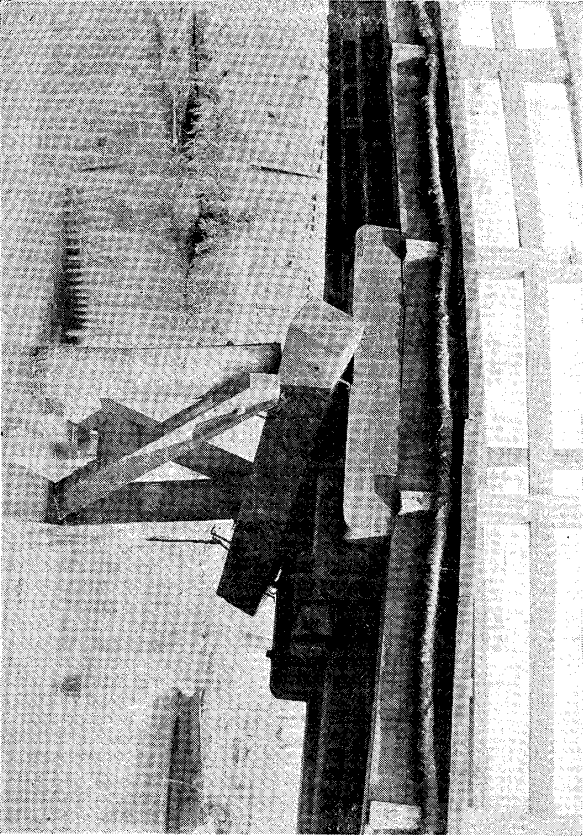
(川崎石) 害震ノ橋田扇 四第

各一五尺ノ三徑間ヨリ成ル。寫真第四ニ示セルハ橋脚頂部ノ震害狀況ニシテ水平連結梁ハ下方橋脚及ビ上方耳桁ニ銕ヲ以テ之ヲ取付ケタリシガ上體震動ノ爲メニ銕ハ拔出シ、屈折等ヲ爲シ、幅ニ比シ高大ナル水平梁ハ木杭ノ支面ヲ踏ミ外シテ脱落スルニ至レルモノナリ。

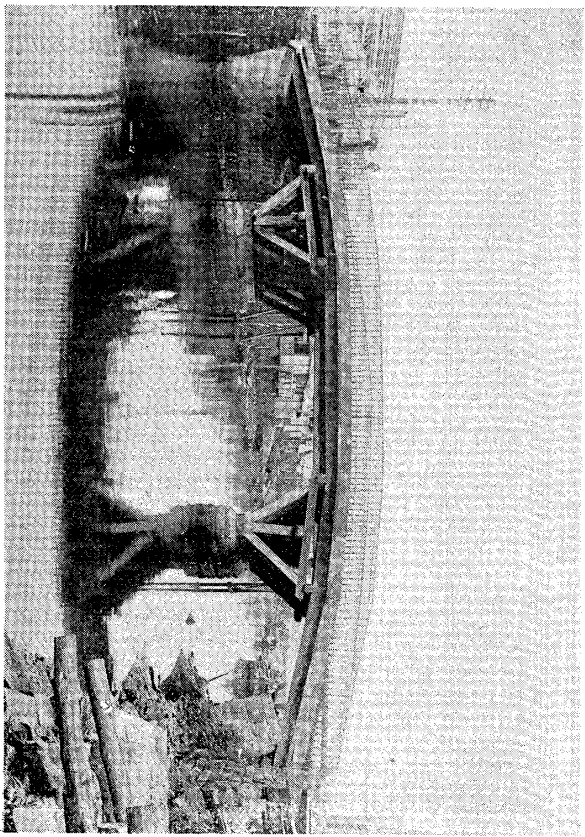
(川出ノ日) 害震ノ橋扇 二第

本橋ハ扇町四丁目ト同五丁目トヲ聯絡スル爲メニ日ノ出川ニ架シタル木桁橋ニシテ橋長一三・五間、幅員三間ヲ有シ路面ハ敷板上ニ被覆土ヲ置ケルモノナリ。橋臺及ビ橋脚ハ表面石積、混凝土中埋工ナリシガ地震ノ爲メ兩岸橋臺ハ何レモ甚シク推出サレ川方ニ向テ著シク傾斜セリ。橋脚ニ於テハ上部ノ木造頰杖枠多少岸方ニ傾斜セルモ下部石積工ニハ殆ンド異狀ヲ認メズ。(寫真第二參照)

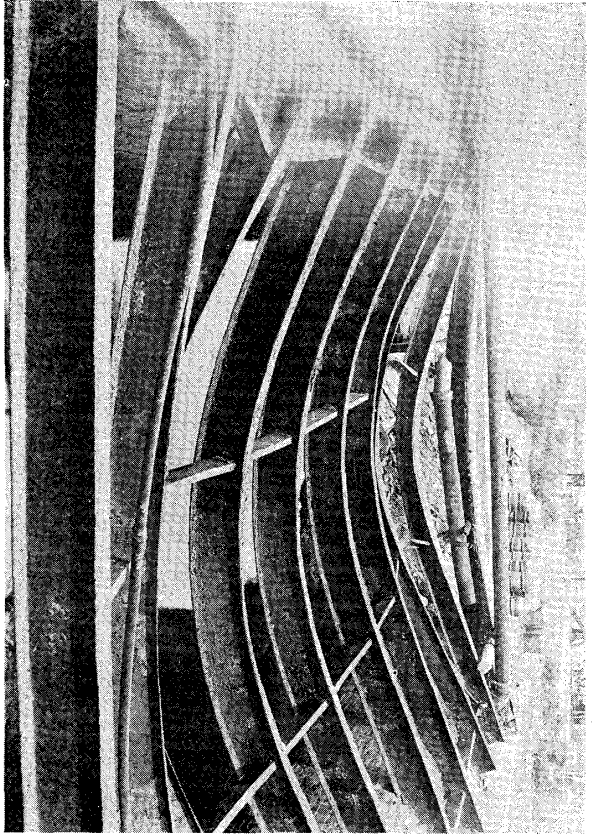
(川子帷町島高裏) 害火ノ橋里萬 七第

本橋ノ震害ハ上述ノ如ク特ニ著シキモノナキモ上體ハ火害ノ爲ニ甚シキ被害ヲ受ケ中央徑間ハ遂ニ墜落スルニ至レリ。之レ本橋ノ稍上流ニ於テ石油タンク爆發シ爲ニ燃燒セル石油ハ長時間ニ亘リテ橋下ニ漂ヒ鐵桁ハ下面ヨリ猛火ヲ受ケ加フルニ上部ノ敷板燃燒シ其高熱ノ爲ニ軟化シ自己ノ重量ニ耐エ

ズシテ下方ニ垂下シタルモノニシテ寫眞第七ハ左岸寄徑間ノ
 火害狀況ヲ示セルモノニシテ全桁悉ク飴ノ如ク屈撓セリ。同
 第八ハ中央徑間ノ一部及ビ右岸寄徑間ノ被害ヲ示セルナリ。
 橋臺橋脚ニアリテハ隅石、床石等ハ表面甚シク剝落セルモ煉
 瓦ハ上等品ニテ耐火力大ナリシヲ以テ殆ンド異常ナカリキ。

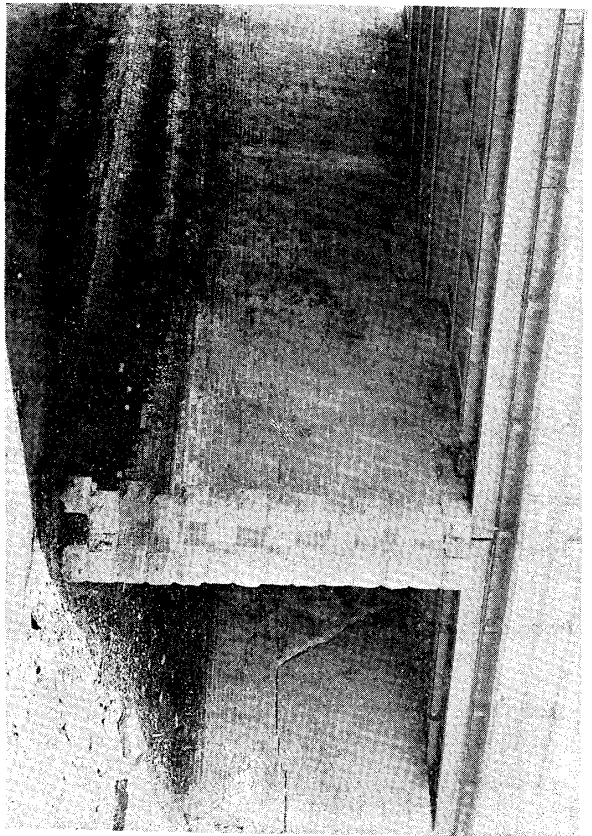
(川岡大新) 害震ノ橋榮 五第

本橋ハ其方向北二七度西ニシテ地震主要動ノ方向ニ略平行ナリシヲ以テ其橋臺及ビ橋脚ハ上部橋體ニ對シ割合ニ大ナル寸法ヲ有セシニ拘ラズ橋臺橋脚ニ著シキ震害ヲ被リタリ。先ヅ左岸橋臺ハ其頂部ヨリ六尺位ノ所ニ於テ水平ニ切斷サレ其上部ハ軌道部ト車道部トノ境ニ於テ豎龜裂ヲ生ジテ三部ニ分

離シ尙全體トシテ川側ニ傾斜セルヲ見ル。(附圖第二及ビ寫眞第五參照)

左岸寄り橋脚ハ其頂部床石ノ下面ヲ通ジテ水平ニ剪斷サレ(寫眞第五參照) 全體トシテ二寸五分位左方ニ傾斜セリ。右岸寄り橋脚ハ頂部ヨリ三尺乃至四尺ノ所ニ於テ水平ニ剪斷サレ全體トシテ二寸七分位左方ニ傾キタリ。

尙火災ニ依リ敷板及ビ高欄ハ燒失又ハ墜落セシモ中央ノ部分ハ燒殘リタルガ附圖第二及ビ寫眞第五ハ應急修理トシテ新ニ敷板ヲ爲シ交通ニ供シタル後ノ狀況ヲ示スモノナリ。

寫眞第五ハ末吉町河岸ノ稍下流ヨリ斜ニ橋ヲ見タル狀況ヲ示スモノナリ。

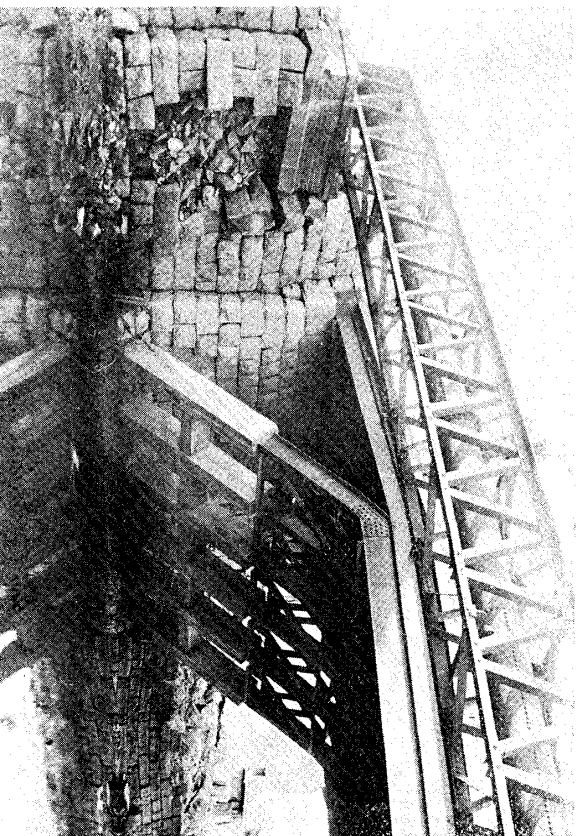
(川枝近附驛町木樓) 害震ノ橋斯武 六第

橋臺ノ震害ヲ見ルニ方杖埋込部ニ縱横ノ龜裂ヲ生ゼシモノアリ上部石積工ハ著シク孕ミ出シ一部崩潰スルニ至レリ。(附圖第三參照)

本橋ノ方向ハ北六十七度東ニシテ主要地震動ヲ斜ニ受ケタルモノ、如ク上流側桁ノ東端及ビ下流側桁ノ西端ニ於テハニ方杖端埋込部ノ橋臺混凝土ニ著シキ龜裂ヲ生ジ(寫眞第六ハ橋ノ西半部ヲ示セルモノニシテ下流側桁端ノ被害ヲ認メ得)方杖枠及ビ橋面ニ多少ノ歪ヲ生ジ方杖桁ト中央水平I桁トノ連結部ハ多少屈曲セルヲ認ム。(同上寫眞參照)

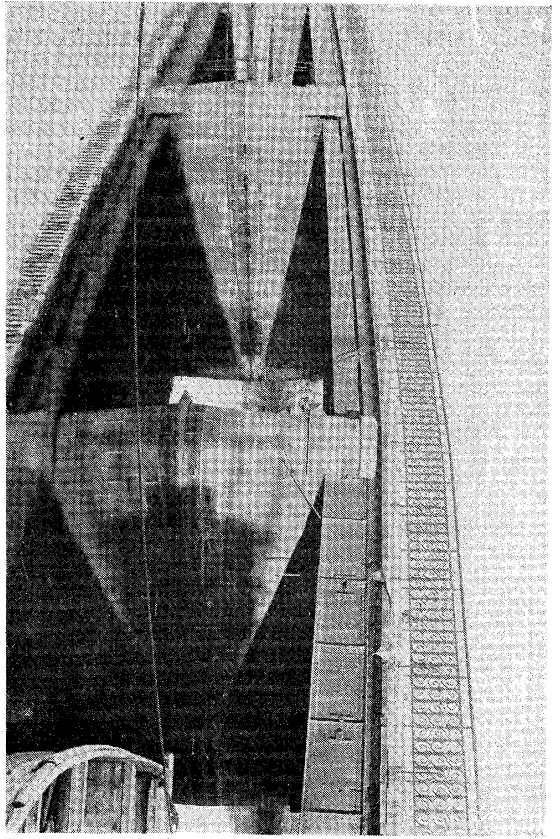
(川岡大) 害震ノ橋濱吉 一十第

本橋ノ方向ハ北二八度東ニシテ地盤良好ナラザリシモ其被害ハ比較的ニ輕ク橋臺ニアリテハ右岸ノモノハ櫻木町方面即チ西北ニ約四分ノ傾斜ヲ爲シ左岸ノモノハ本牧方面ニ向ツテ約一寸ノ傾斜ヲ爲セリ。橋脚ニ於テハ右岸寄りノモノハ本牧方面ニ向ツテ約一尺、左岸寄りノモノハ櫻木町方面ニ向ツテ約五寸ノ傾斜ヲナセリ爲メニ橋面ハ稍著シキ歪ヲ生ジ其狀寫眞第十一ニ示セルガ如シ。(寫眞ハ吉濱町岸上流ヨリ撮影セルモノナリ)

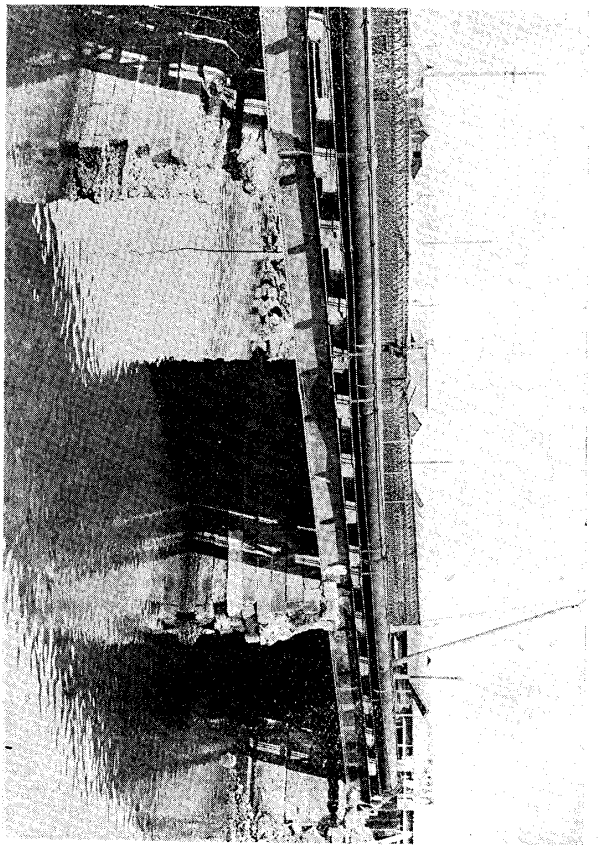
(川堀) 害震ノ橋田前 九第

橋脚ノ被害ハ最モ甚シク何レモ水平ニ切斷シテ數層ニ分離
 シ各層間ニ著シキ移動ヲ生ジ全體トシテ甚シク傾斜シ上下兩
 端ノ突角部ニ於テハ石材悉ク離脫墜落シ（附圖第五斷面及ビ
 寫眞第九參照）其能ク橋桁ヲ支持セルハ實ニ奇蹟ナリト云ハ
 ザルベカラズ。尙寫眞第十ニ示セル如ク橋脚ハ著シク沈下シ
 而カモ上流ニ傾キタル爲メ橋面ハ稍著シキ歪ヲ生ジタリ。

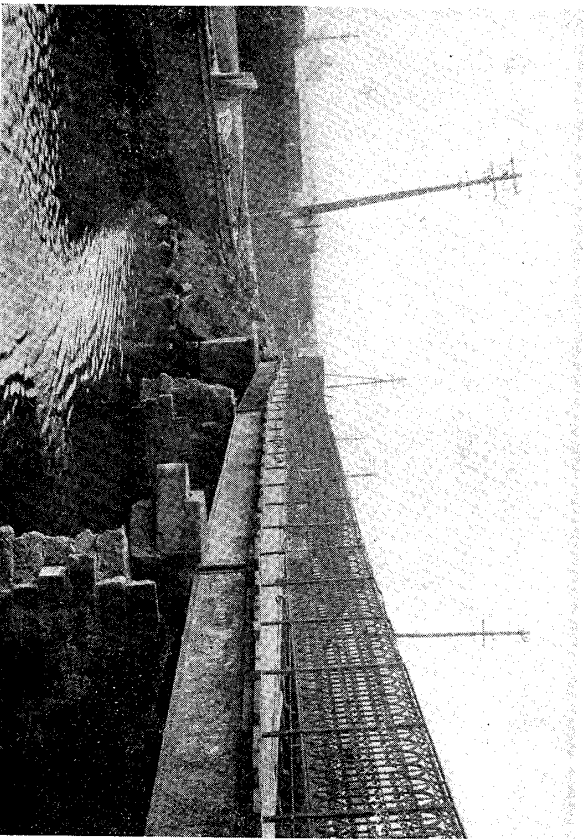
第十二 辨天橋々脚ノ震害(大岡川)

岸橋臺ニ於テハ其ノ被害一層甚シク上下兩體ノ繼目ニ於テ全體水平ニ切斷サレ上下流ヨリ各約一二尺ノ個所（即チ新舊工事ノ繼手ニ當ル）ニ鉛直ノ大罅裂ヲ生ジ、就中上下兩端各一二尺ノ間即チ新ニ繼足ヲ爲セル部分ハ被害特ニ甚シク石積ノ目筋破壊シテ表面凹凸ヲ生ジ水側及ビ上下流ニ各二寸許リ推出サレタリ。橋脚ノ被害ハ右岸寄ノモノニ甚シク其上流ヨリ一二尺許ノ個所即チ新舊工事ノ繼目ニ於テ脚頂ヨリ脚底ニ達シ脚體ヲ横斷セル大龜裂ヲ發生シ其幅最大三寸五分ニ及ビ尙其基礎ノ沈下ハ上流側ニ甚シク爲ニ橋脚ハ全體トシテ上流ニ傾斜シ、就中龜裂部ニ於テ最モ甚シク上流端ニ比シ約二寸、下流端ニ比シ約七寸ノ沈下ヲ生ジ即チ橋脚ハ全體トシテ此點ニ於テ破折セル事ヲ示セリ。（附圖第八參照）

寫眞第十二ハ左岸寄橋脚ノ大龜裂ヲ示スモノニシテ同第十三ハ本橋ノ左岸橋臺ヲ上流ヨリ望ミタル狀況ニシテ橋臺ノ上流側上體ハ主部ヨリ切離レ著シキ移動ヲ爲シ前景左方ハ護岸石垣ノ崩潰セルモノナリ。

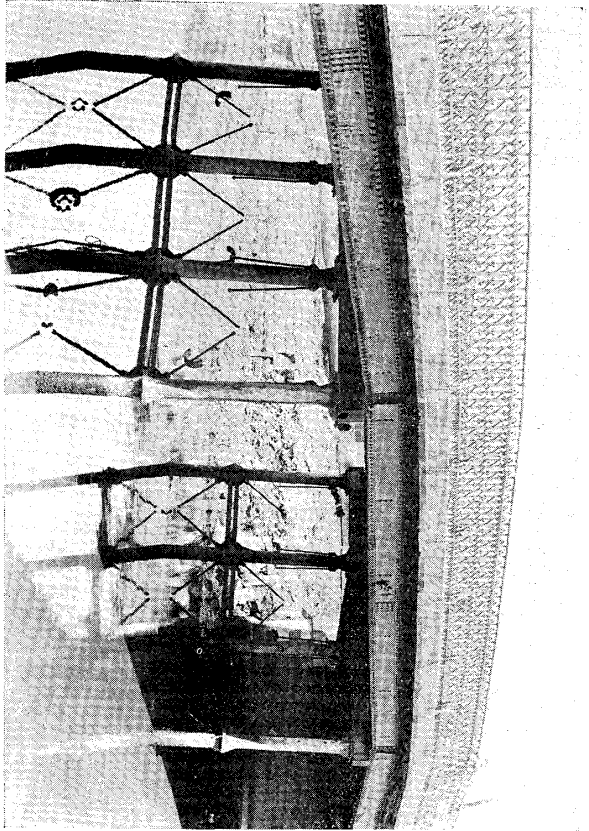
(川田吉新) 害震ノ橋ノ鶴 五十第

本橋ハ方向北三七度西ニシテ地質最モ軟弱ナル地域ニ在リ。本橋ノ震害モ亦主トシテ橋臺橋脚ニ起リタルモノニシテ兩岸ノ橋臺ハ何レモ川方ニ著シク傾斜又ハ推出ヲ爲シタルモ橋上體ノ左端ニ於テハ其支承部ノ取付「ポールト」切斷シ橋臺ト桁トノ連結絶エタルヲ以テ橋臺ハ自由ニ川方ニ推出シ其上面ハ著シキ傾斜ヲ生シ、一方右岸橋臺ノ推出ニヨリ橋全體

ハ著シク左岸ニ押サレ桁左端ハ橋臺上ノ高欄廻リヲ破壞スルニ至レリ。(附圖第十參照) 橋脚ハ橋上體ノ左岸ニ押サレタル爲メ何レモ著シク左方ニ傾斜シ頂部水平連結桁トノ取付ニ於テ「ポールト」孔ヲ通シテ龜裂ヲ生ジ、其下部ノ鐵管ノ繼手「フランヂ」ニ於テモ凡テ同様「ポールト」附近ニ於テ龜裂ヲ生ゼリ。綾構ハ上下兩層共中央連結環破壞セリ。

寫眞第十五ハ萬代町側稍下流ヨリ橋脚ノ震害狀況ヲ撮影セルモノナリ。

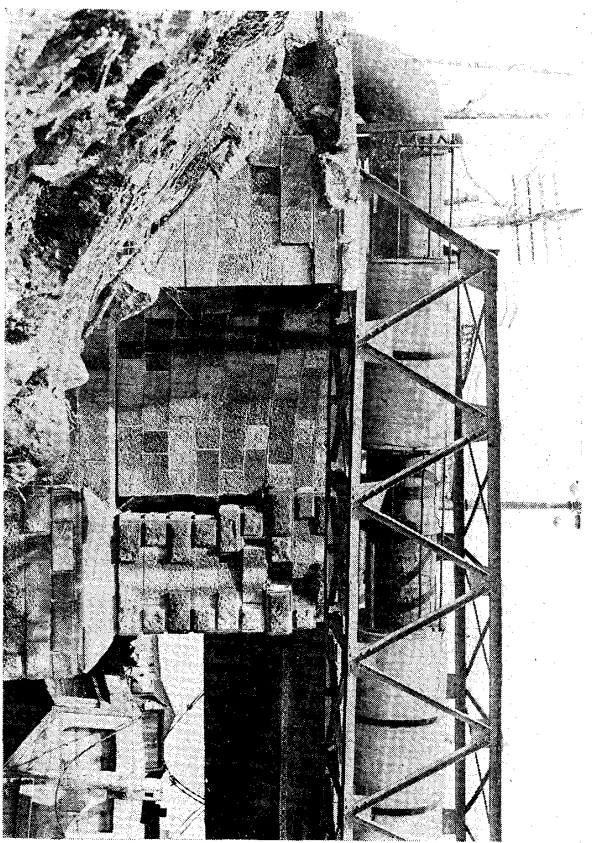
(川岡大) 害震ノ臺々橋天辨 三十第

橋臺ノ被害ヲ見ルニ右岸ニ於テハ橋臺ノ下體ト上體トノ繼目ニ於テ(此繼目ヨリ上部ハ壁厚、下部ニ比シ著シク小ナリ)上流ヨリ一五尺迄及ビ同四一尺ヨリ下流端ニ至ル迄ノ部分水平ニ切斷サレ、同四一・五尺ノ個所ニ於テハ鉛直ノ龜裂ヲ生シタリ。蓋シ上流ヨリ四〇餘尺ノ所ハ新舊壁ノ繼手附近ニシテ上記ノ鉛直龜裂ハ繼手ノ弱點ニ添ヒテ起リシモノナリ。左

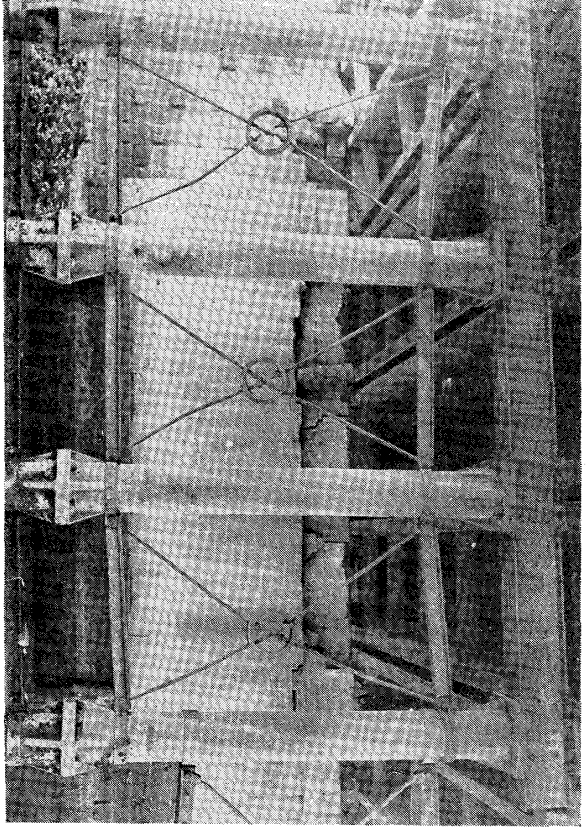
(川村中) (臺橋北) 害震ノ橋下池 六十第

橋臺ハ兩岸共甚シキ震害ヲ被リ、寫真第十六及ビ第十七ニ示セルハ何レモ北橋臺ノ被害狀況ニシテ軌道下ノ部分ハ土壓

橋脚ノ震害ヲ見ルニ鑄鐵柱ニ於テハ其上端ノ「フランヂ」殆ンド全部一樣ニ破壊シ綾構ト柱トヲ取付ケタル環帶上下ニ移動シ爲メニ斜釘ハ著シキ屈曲ヲ爲セリ。(寫真第十六參照)木柱部ニアリテハ上下柱ノ繼手ニ於テ多ク挫折シ(寫真第十八及ビ第十九參照)綾構ト柱トノ取付環ハ柱ノ實體ヲ貫キテ「ボールト」ヲ以テ締メ付ケタルヲ以テ環ノ移動不可能ナリシカバ斜材ハ過大ノ應張力ヲ受ケ加熱加工セル端ニ於テ切斷セルモノナリ。

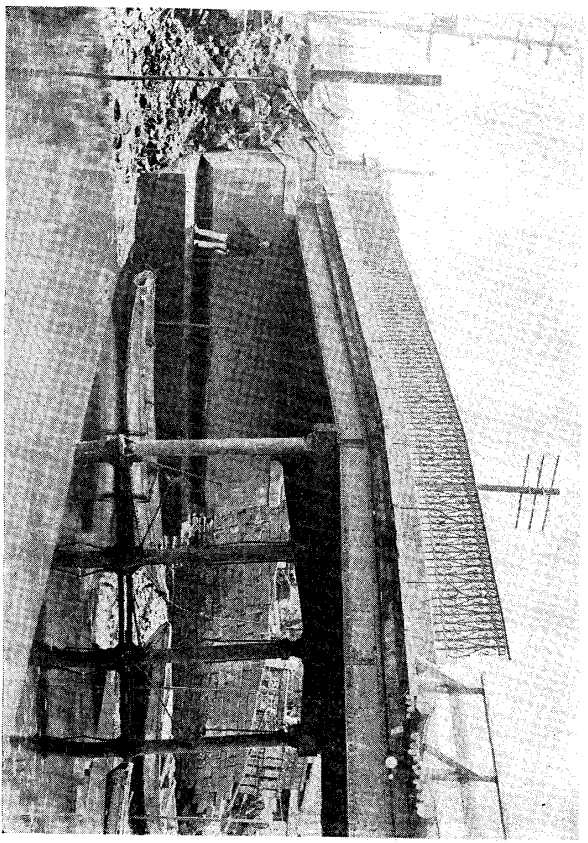
(川田吉新) 害震ノ橋吹山 四十第

橋ノ方向ハ約北二五度西ニシテ地質ハ本市低地ニ於テ最モ軟弱ナル部分ナリ。本橋ノ被害ハ橋臺及ビ橋脚ニ甚シク、橋臺ニアリテハ兩岸共背部土壓ノ増大ニ依リテ水側ニ甚シク推出サレタルモ上體ハ鋼桁ノ端ニ依リテ推出ヲ妨ゲラレタル爲メ混凝土造ノ下體ト煉瓦積ノ上體トノ接面ニ於テ切離シ右岸橋臺ニ於テハ上體背方ニ倒レ前面ニ於テ一・一尺餘ノ大ナル裂目ヲ生ゼリ。（附圖第九及ビ寫眞第十四參照）此爲メニ橋臺ハ全體トシテ右岸ニ倒レ橋脚ハ何レモ傾斜シ惹テ頂部水平連結桁トノ取付部ノ「フランヂ」破壊シ上部主桁モ亦橋脚上ニ於テ折リ曲ゲラレタルガ如キ狀況ヲ呈セリ。（寫眞第十四參照）尙橋桁ハ一體ニ上流側ニ向ツテ傾斜シ綾構斜材ノ中心ニ置カレタル連結環ハ普ネ破壊シ鐵管ノ「フランヂ」ハ悉ク龜裂ヲ生ゼリ。

寫眞第十四ハ雲井町岸下流ヨリ橋ノ半部ヲ撮影セルモノナリ。

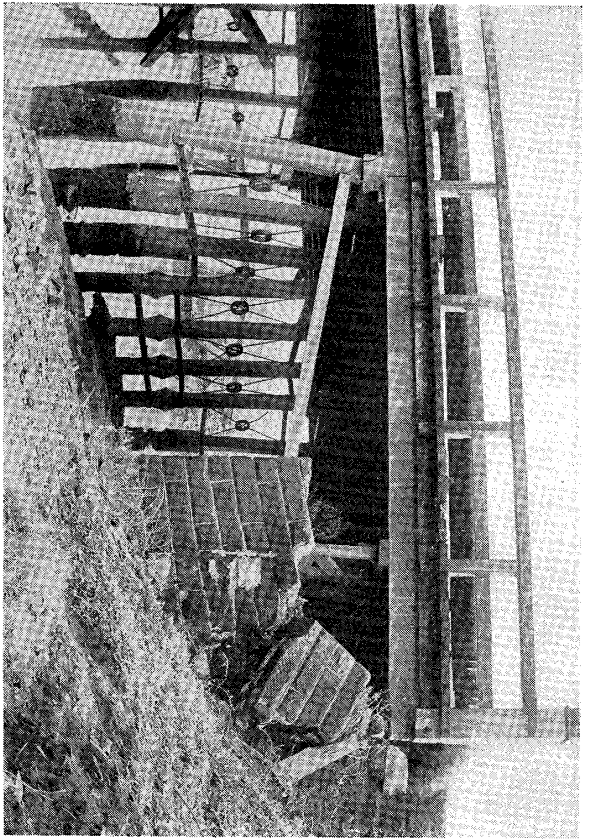
(臺橋南) 害震ノ橋下池 九十第

ノ爲メニ一尺以上推出サレ上部三尺許リノ部分ハ下部ノ主體ヨリ切離シテ原位置ニ留マレリ。増設部ニ於テハ袖壁ハ橋臺主體ヨリ切離シテ著シク推出サレ爲メニ最大幅一尺以上ノ巨大ナル豎龜裂ヲ生ゼリ。(寫真第十七及ビ第十八參照)南橋臺ニ於テハ増設部ノ被害甚シク主體ハ約六尺前方ニ推出サレ上部三、四尺許リノ部分ハ主體ヨリ切離シテ背方ニ倒潰セリ。(寫真第十九參照)

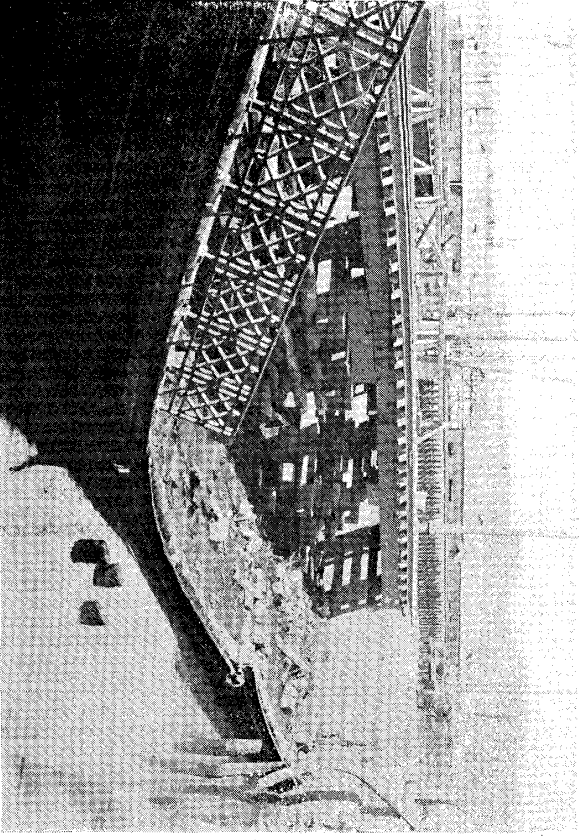
(川子雌) 害震ノ橋地築 十二第

橋臺ノ震害狀況ヲ視ルニ北橋臺ニハ殆ンド異狀ナキモ南橋臺ニ於テハ牀板ヨリ以下約二尺ノ間ハ石積崩潰セリ。橋脚中南岸寄りノモノハ多少ノ震害ヲ被リタルマ、尙橋桁ヲ支持シテ直立セルモ中央及ビ北岸寄りノ二基ハ凡テ破折シ爲メニ北側三徑間ハ墜落スルニ至レリ。(寫眞第二十參照)而シテ橋脚ノ被害ハ萬里橋ト同様主トシテ火熱ニ起因セルモノ、如クソノ北岸ニ於テ甚シカリシハ上流ニ於ケル萬里橋及ビ鐵道橋ニアリテモ凡テ同様ニシテ南風ノ爲メ火熱ノ北岸ニ偏寄リタルニ因ルモノト思ハル即チ橋脚及ビ主桁ハ火熱ノ爲メニ軟化シ橋床ハ耐火構造ニシテ重量大ナル爲メ桁ハ次第ニ撓下シ柱ハ彎折シテ斯ノ如キ被害ヲ生ズルニ至リシモノ、如シ。尙後方ニ見ユル電車假橋ハ墜落セル橋桁ノ床面上ニ「サンドル」ヲ組ミ木桁ヲ渡シタルモノナリ。

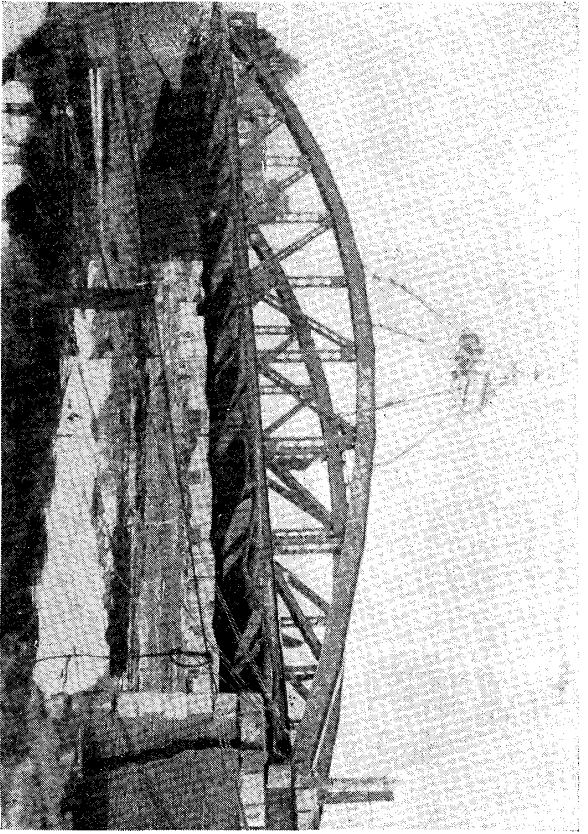
(通岸海) 害震ノ橋國萬 三十二第

本橋ハ海岸通ト新港町(新岸壁)トヲ聯絡スル「ボーストリング」式鋼構橋ニシテ徑間一二〇呎、全幅四二呎(中央ニ二四呎ノ車道、兩側ニ各六呎ノ步道)ヲ有シ、橋體金物ノ總重量一一四噸餘、橋面工ノ重量約二〇〇噸ニシテ合計三一四噸餘ノ自己重量ヲ有シ、明治三十六年六月ニ竣功セルモノナリ。(寫真第二十三及七附圖第十四參照)

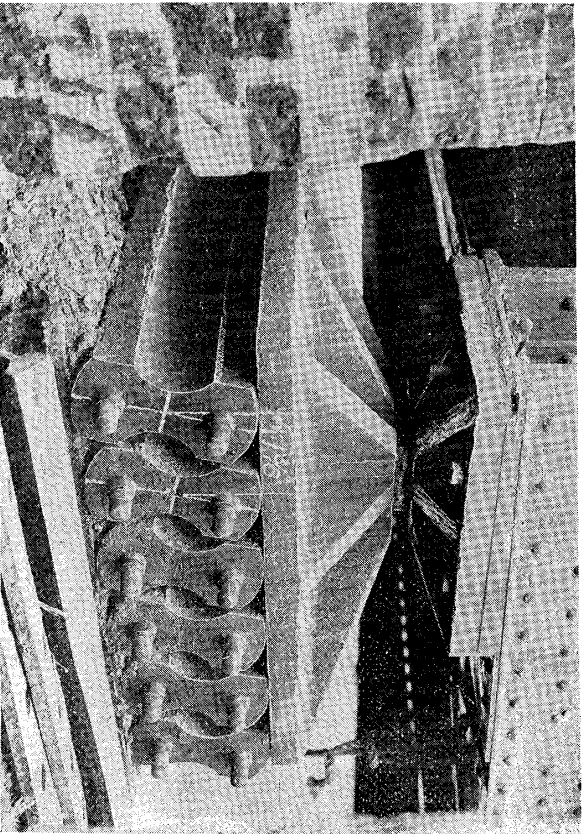
(通岸海) 害震ノ橋港新 一十二第

南岸ニ於テハ「ローラー」(輾子)ノ承臺(「レール」十本ヲ並列セルモノ)ハ橋臺ニ固定サレタルマ、ニシテ橋臺トノ間ニ相對的變位ナキモ橋體端ノ中心ハ西側、東側共ニ三吋宛西方ニ移動シ更ニ西側ニ於ケルモノハ北ニ半吋、東側ニ於ケルモノハ南ニ一時ノ移動ヲ爲セリ。附圖第十二及ビ寫真第二十一ニ於テ「ローラー」ノ傾キ方ヲ見ルニ東側ノ部分モ亦北方ニ移動セルガ如キ觀アルモ實際「ローラー」ノ承臺中心ニ對スル橋體中心ノ變位ヲ測定セル結果上述ノ如キ移動ヲ爲セルコトヲ確メタリ。而シテ西側ニ於ケル「ローラー」端(附圖第十二參照)ノa鐵物トb鐵物トノ中間ニ挿入セシ「ロツカー」鋼核ハ振動ノ爲メニ脫出シaハ直接b上ニ載ルニ至レリ。(寫真第二十一參照)

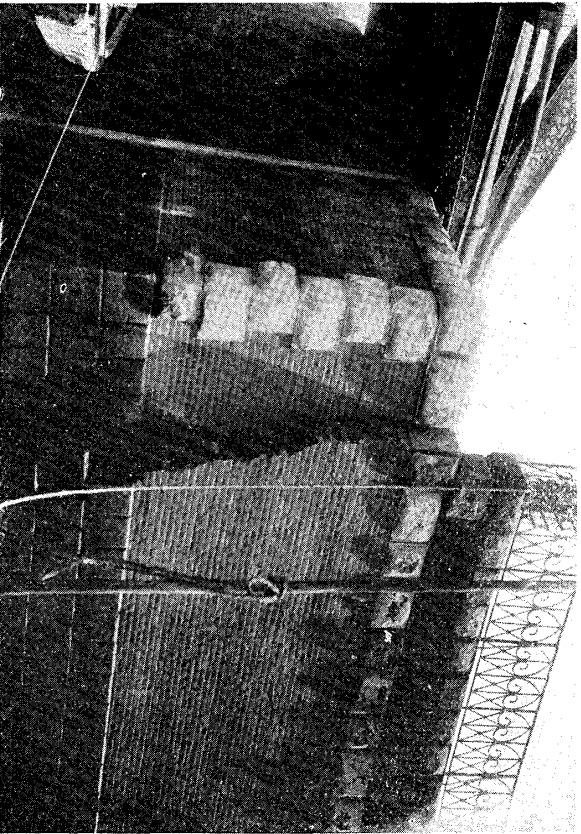
上 同 四十二第

南橋臺ニ於テモ第二段方塊ヨリ上部全體ノ推出セシハ北橋臺ト同様ナルモ其移動ハ西端ニ於テ一尺、東端ニ於テ一〇・九尺ニシテ前者ニ比スレバ著シク小ニ而カモ豎龜裂ノ發生ヲ認メズ。南岸袖壁モ亦基礎捨石ト方塊トノ接面ニ沿ヒテ迂リ西側ニ於テ一・一尺、東側ニ於テ一・四尺ニ達シ巨大ナル豎龜裂ニ依リテ橋臺ト切離セリ。(寫真第二十四參照)

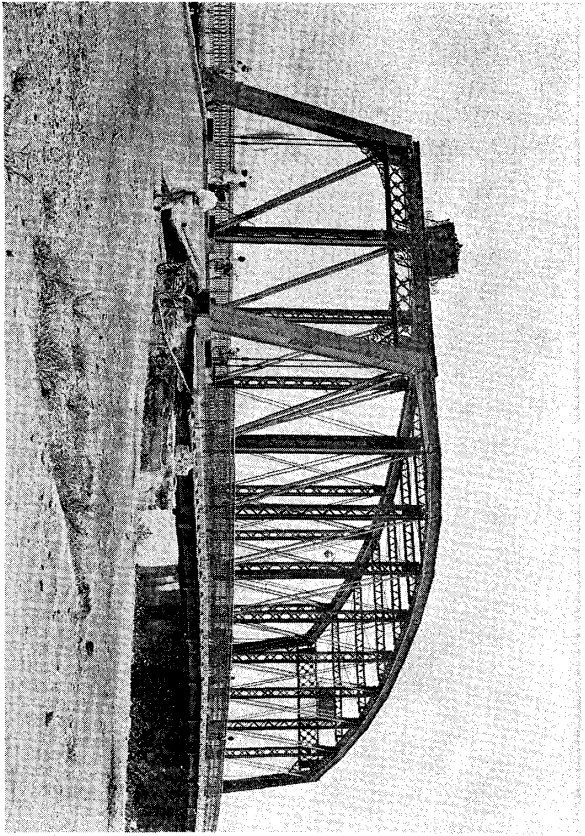
(通立埋新) 害震ノ橋下:山 七十二第

構ハ各長サ一六・八尺ノ格間一ヨリ成リ中央部ノ高サ三〇・三二尺ナリ。(寫眞第二十七)

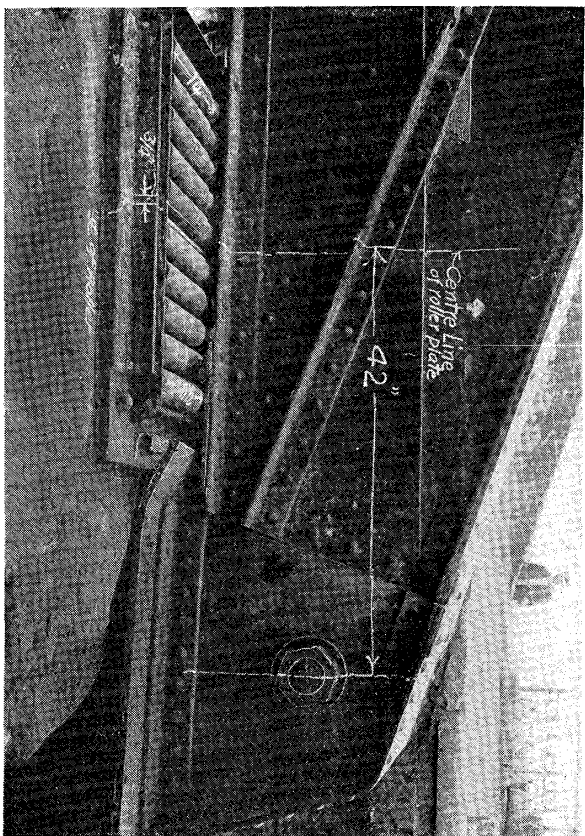
(通岸海) 害震ノ橋國萬 五十二第

ハ、橋體ノ震害 橋體ニハ著シキ被害ナカリシモ下弦材ハ強大ナル應壓力ヲ受ケタルモノ、如ク其「ラティスバー」ハ上下ニ彎曲セルモノ尠ナカラズ。橋臺ハ前述ノ如ク著シク滑出セシヲ以テ「ローラー」ノ中心ハ橋桁北端「ピン」ヨリ東側ニ於テ四一吋餘、西側ニ於テ二七吋八分ノ一、何レモ南方ニ移動シ、東側端ハ全ク牀飯ヨリ外レ(寫真第二十五參照)

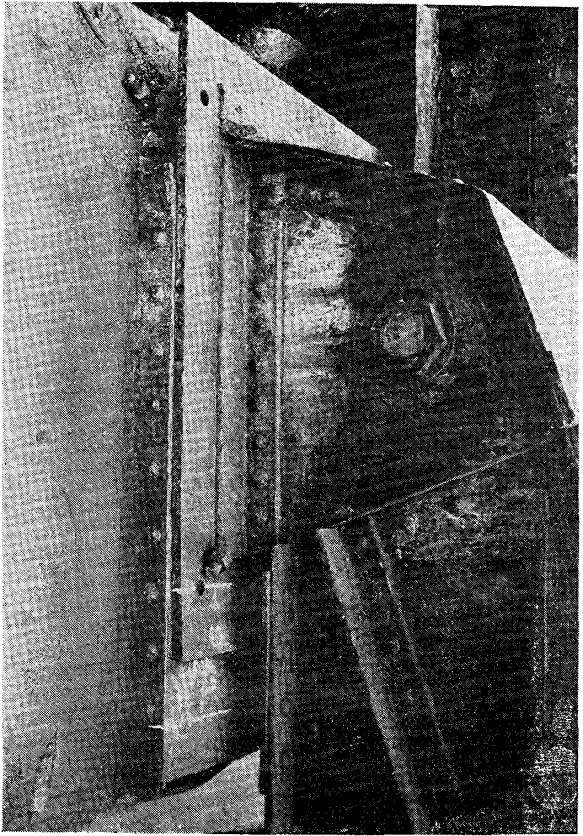
上 同 六十二第

西側端ハ纜カニ二本ノ「ローラー」ニ支承サル、ノ状態ニアリ。南岸固定端ハ東西兩側共「アンカーボルト」剪斷サレ東側ハ八吋四分ノ三、西側ハ一三吋二分ノ一ノ移動ヲ爲セリ。(寫真第二十六參照) 此等ノ變位ハ主トシテ橋臺ノ推出ニ原因セルモノニシテ橋體ハ略舊位置ヲ保チ只僅カニ西方ニ振レタルガ如ク認メラル、モ南北兩橋臺共ニ移動セルヲ以テ基準點ヲ求ムルニ由ナク確實ナル測定ヲ爲シ得ザリキ。

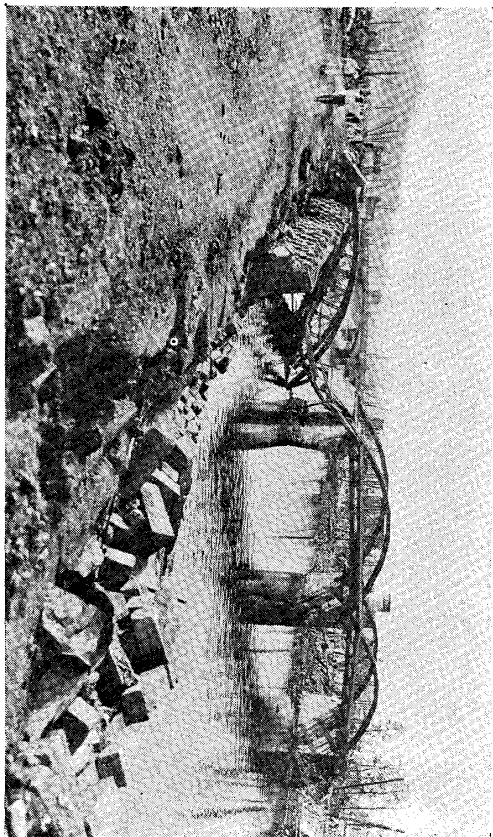
第十三第 豊國橋ノ震害(大岡川)

本橋ノ方向ハ北二八度東ニシテ地質軟弱ナルノミナラス橋臺、橋脚ハ共ニ舊木構ノモノ其儘ヲ使用シ鋼橋ニ對シテハ強度充分ナラザリシヲ以テ慘憺タル震害ヲ被リタリ。即チ橋臺ハ何レモ下部甚シク推出サレテ上部ハ陸方ニ向ツテ傾斜シ眞砂町側橋臺ニ於テ上部土留壁ノ破壊ヲ見タルモ其他ノ主體ニ

於テハ著シキ龜裂等ヲ認メズ。(寫眞第二十參照)

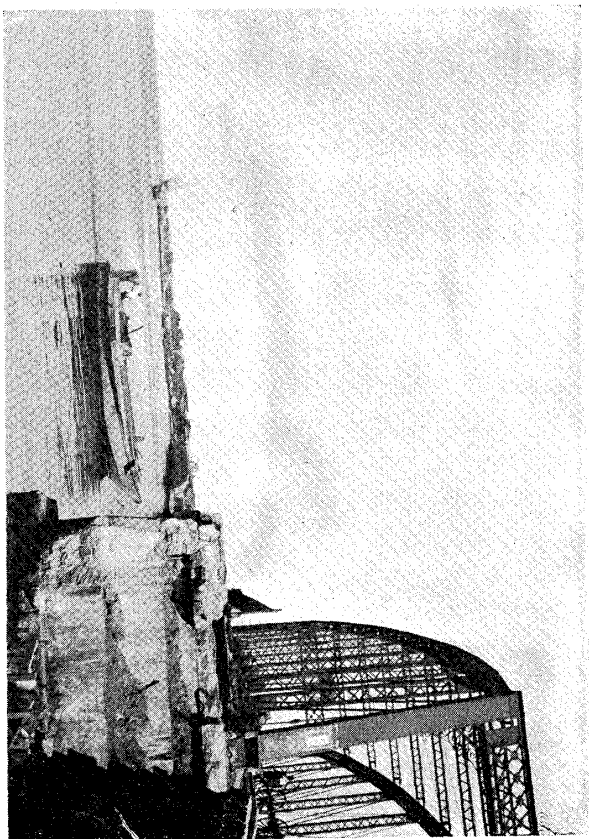
九十二第 山下橋ノ震害(新埋立通)

左岸ニ於テハ其被害頂部ニ止マリ構端下ノ床石約一・六尺背方ニ推込マレタル爲メ附近ノ笠石其他ニ損傷ヲ被リタリ。尙橋臺背面ハ津波ノ爲メニ洗ヒ去ラレ橋臺ト海岸通リトノ連絡ヲ斷テタリシモ橋臺ノ主體ニ對シテハ著シキ損害ヲ與ヘザリキ。(寫眞第二十九參照)

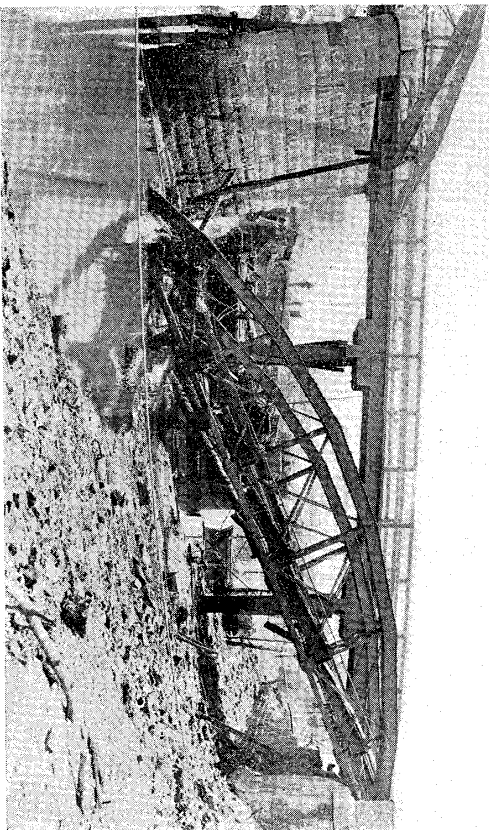
第十三第一 豊國橋ノ震害(大岡川)

橋脚ハ何レモ流心ニ向ヒ傾斜シタルガ眞砂町寄りノモノニ於テハ約二度、蓬萊町側ニ於テハ約八度四十分ニ達シ後者ハ上部ヨリ一四・一四尺ノ個所(基礎上面ナルベシ)ニテ挫折シ頂部ノ構桁ニ支ヘラレテ漸ク轉倒ヲ免レタル狀態ナリ。(寫眞第三十一及ビ第三十二參照)斯ク橋臺、橋脚ハ著シキ傾斜移動ヲ爲セルヲ以テ橋桁モ甚シク移動シ眞砂町寄り橋脚上ニテ上記□字型鋼ニテ作ラレタル支承ハ橋脚ヨリ甚シク摺リ出シ中央徑間ハ兩橋脚ヨリ外レ纔カニ支承ニヨリ支持サレ危ク平衡ヲ保チ居ルノ狀態トナリ(附圖第十九參照)、蓬萊町寄り橋脚上ニテハ輶子ナル爲メ橋脚上ヨリ外レ同町寄りノ徑間ハ河中ニ墜落セリ。(寫眞第三十及ビ第三十一參照)

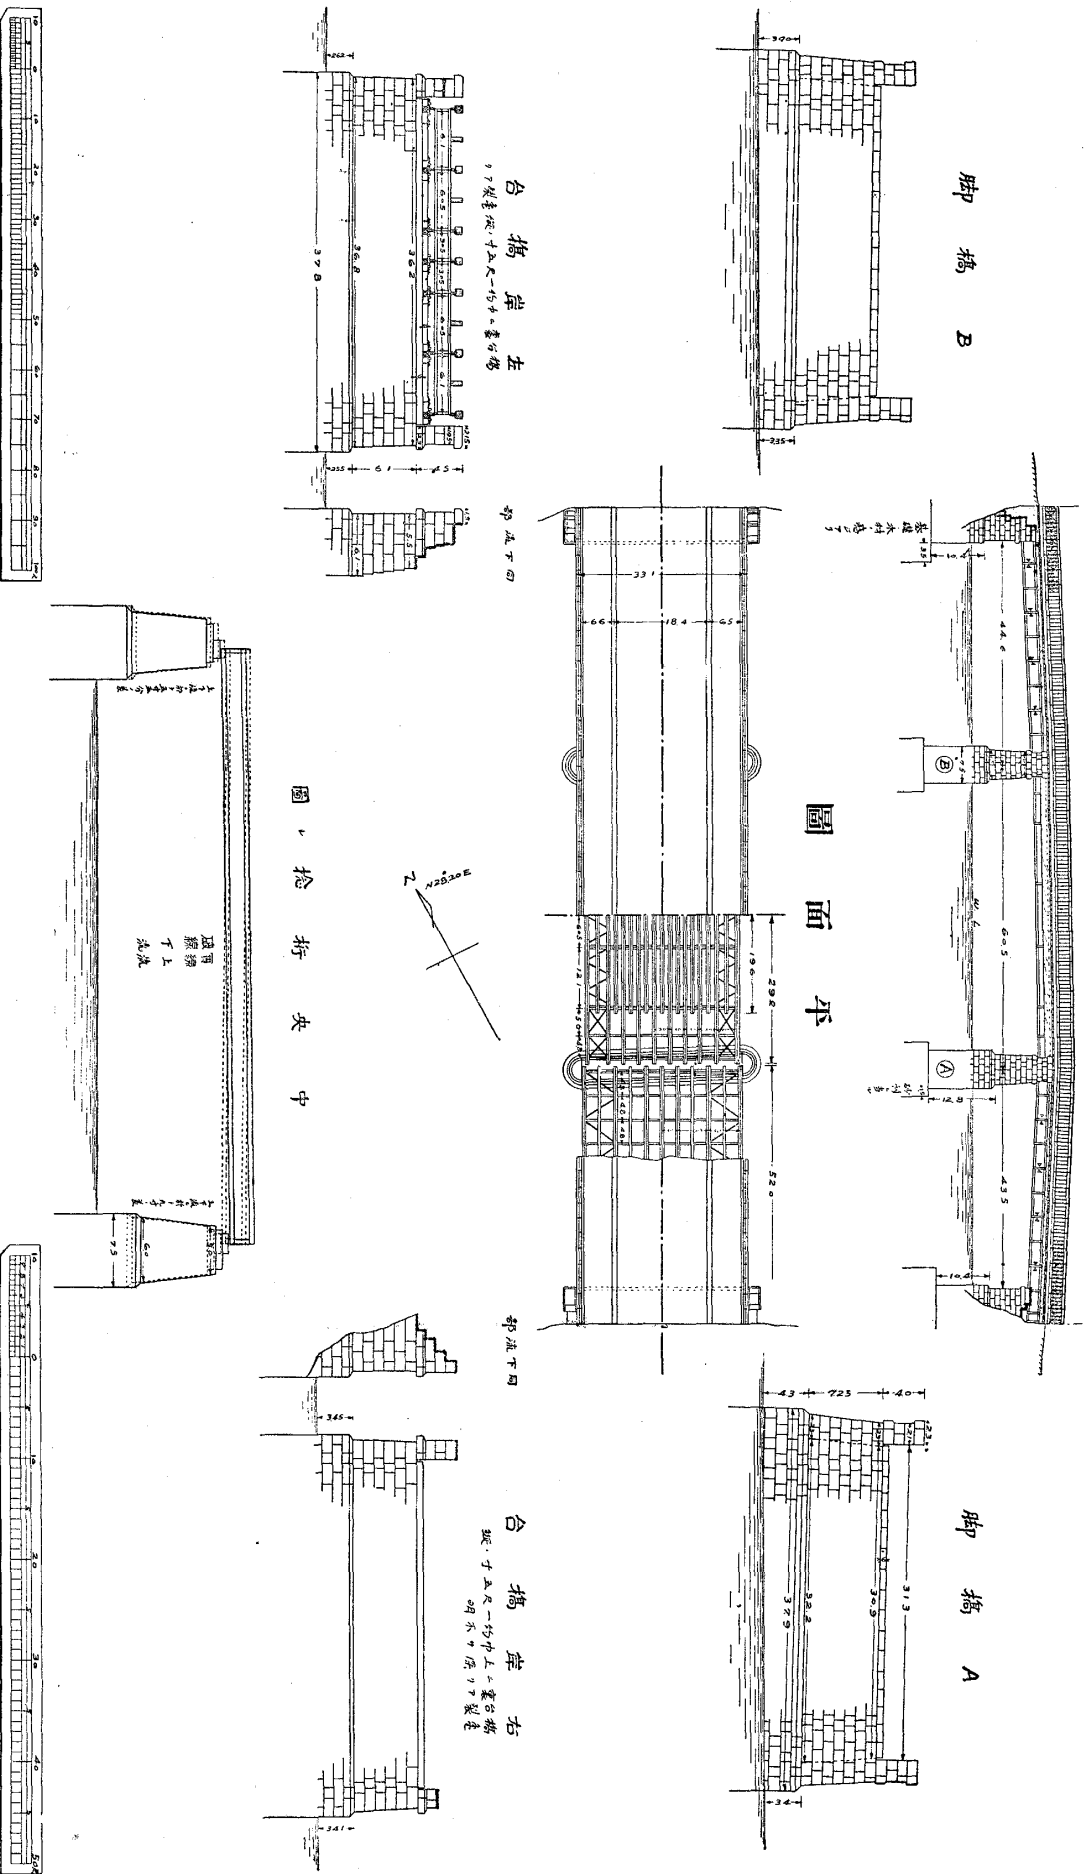
附圖第六 吉濱橋震害圖(大岡川)

ハ高サ二九吋四分ノ三ノモノ七條ヲ並列セルガ中央徑間ノ中央、彎曲力率ノ大ナル部分約三九尺ノ間ニ特ニ補強ノ爲メ主桁間ニ補助桁ヲ入レタルガ此等ノ桁ノ内路面中央部ノ直下ニ位スルモノハ桁高中央ニ於テ二四吋、兩端ニ於テ二一吋八分ノ三ヲ有シ路面兩側直下ニ位スルモノハ桁高一様ニ二一吋八分ノ三ヲ有ス。(附圖第六參照) 兩端ノ支承ハ高サ六吋半、幅三吋半、厚サ八分ノ七吋ノU字型鑄鐵ヲ一〇吋四分ノ三間隔ニ向ヒ合セニ置キ此ニ床板ヲ取付ケタルモノナリ。

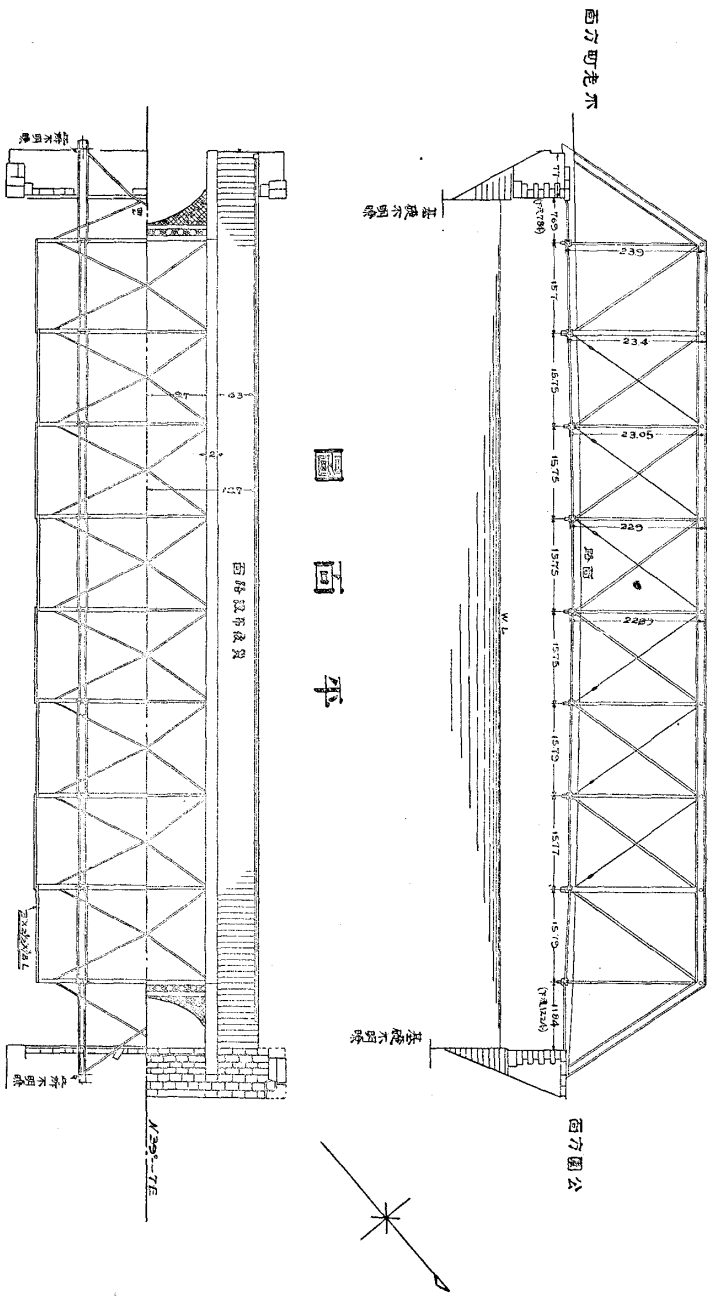
附圖第十六
山下橋震害圖
(新理立通)

ニ向ツテ約二寸ノ傾斜ヲナシ中央ヨリ約一五尺ノ個所ニ於テ兩側共大ナル龜裂ヲ生ジ上流側龜裂ノ下部ニ於テ矢板ノ如キモノヲ認ムルハ型板ノ取外シ殘リニアラザルカト思ハル。尙橋臺ノ兩側ニ於テモ大ナル堅龜裂ヲ生ジテ兩側袖壁ト分離セリ。(附圖第十六及ビ寫眞第二十八參照) 斯ク中央ヨリ兩側へ各一五尺ノ所ニ於テ大被害ヲ生ジタルハ此部分ハ橋體ノ兩端支點直下ノ部分ニシテ荷重ヲ負載スルコト大ニ且ツ土壓ニ對スル安定ノ程度ニ於テモ其外側部ト異ナルモノアルヲ以テ震動ニ依リ互ニ一致セザル運動ヲ強制サレタルニ依ルベシ。

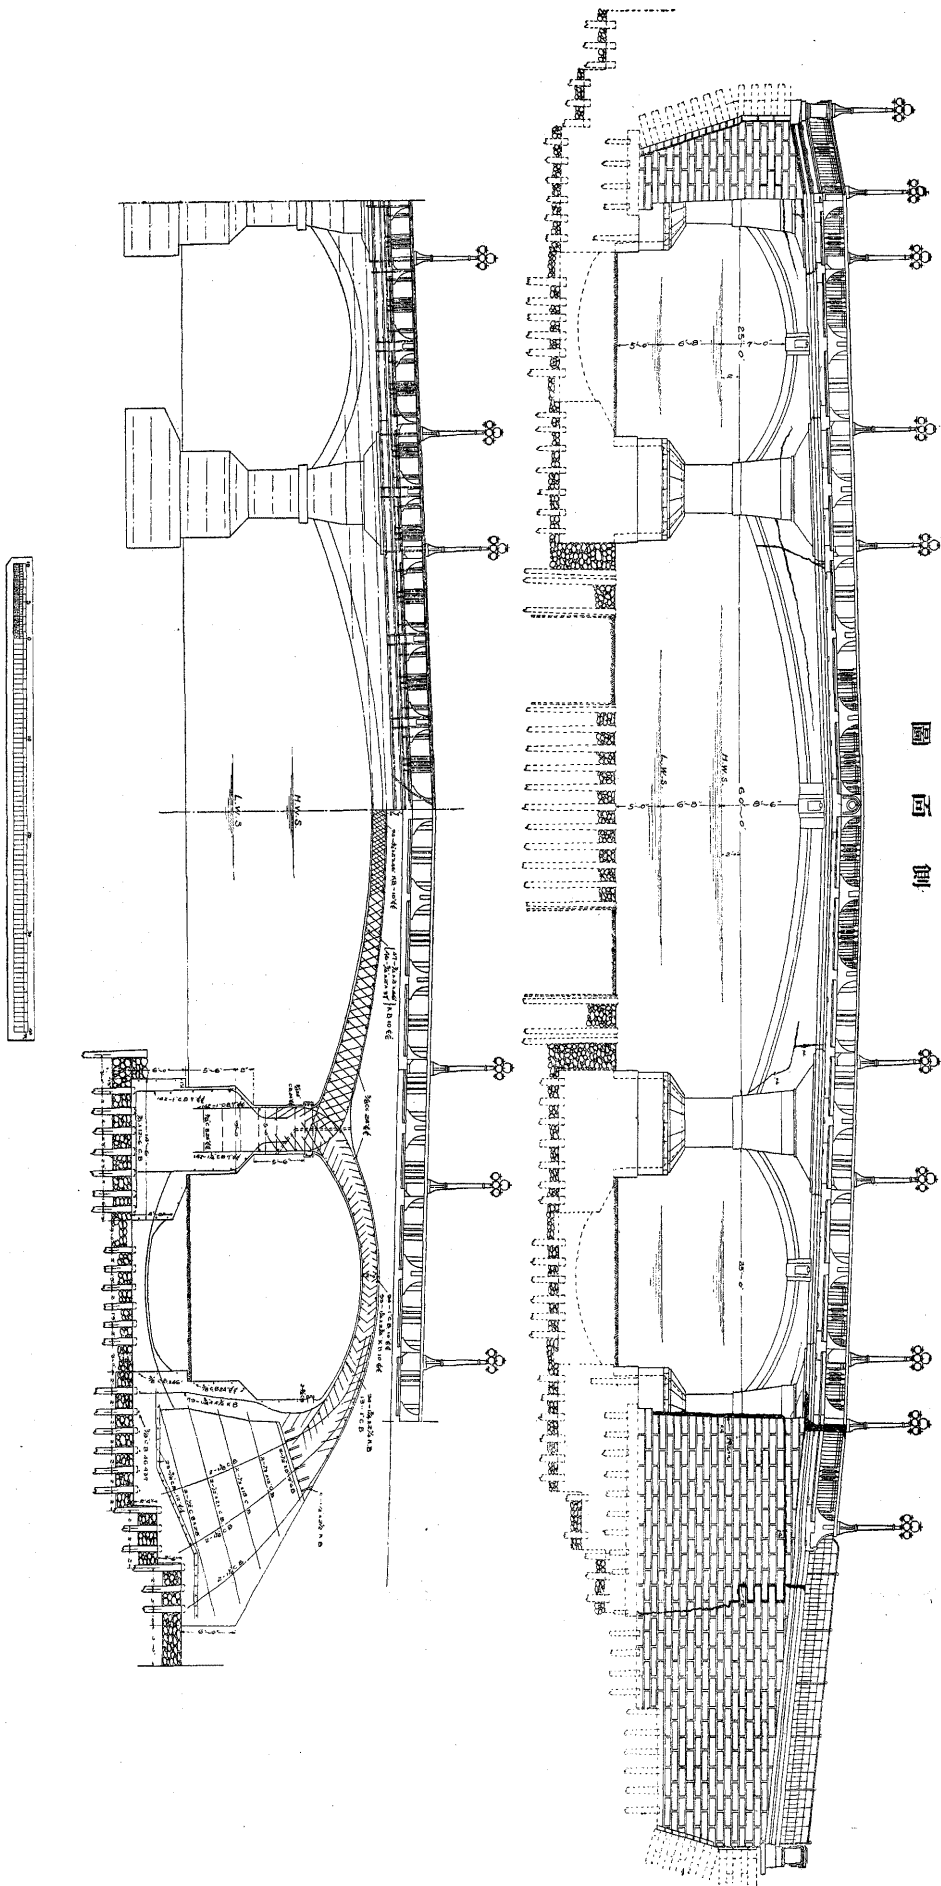
附圖第二十六圖 (大岡川) 吉田橋震害側面圖

斯ク周到ナル用意ヲ爲セルヲ以テ橋ノ主要部ニハ大ナル震害ナク唯橋臺側石垣ニ二條ノ豎龜裂ヲ生ジ橋臺主體ト分離セルガ如ク其他高欄廻リ等ニ局部的ニ龜裂缺潰等ヲ生ジタリ。（附圖第二十六參照）

拱部ニ於テハ其側壁ノ外面ニ於テ拱輪ノ上面ニ添ヒテ龜裂ヲ生ジ表面少シク缺潰セル所ナリ。(寫眞第四十三參照) 此龜裂ハ程度ノ差コソアレ各徑間ニ於テ之ヲ認メ得ベク就中中央拱ノ上流面吉田町側ノ起拱部ニ於ケルモノハ最モ著シク而カモ其前後兩端ヨリ上下ニ一條ヅ、ノ堅龜裂ヲ生ジ上方ノモノハ路床ニ達シ下方ノモノハ拱輪ヲ横切リテ拱輪下面ニ出ヅ而シテ拱輪ヲ横切ル龜裂ハ單ニ表ノ塗付混凝土ニ止マルモノナルカ又ハ深く拱輪ノ主體ニ及ブモノナルヤハ表面ヲ剝取リテ充分ニ調査セザレハ何レトモ判定シ難ク若シ深く内部ニ達スルモノナル時ハ拱ノ耐力ヲ著シク減殺スルモノト云フベシ。(寫眞第四十四及ビ附圖第二十六參照)
