國有鐵道震害調查報告

委員 那波光雄

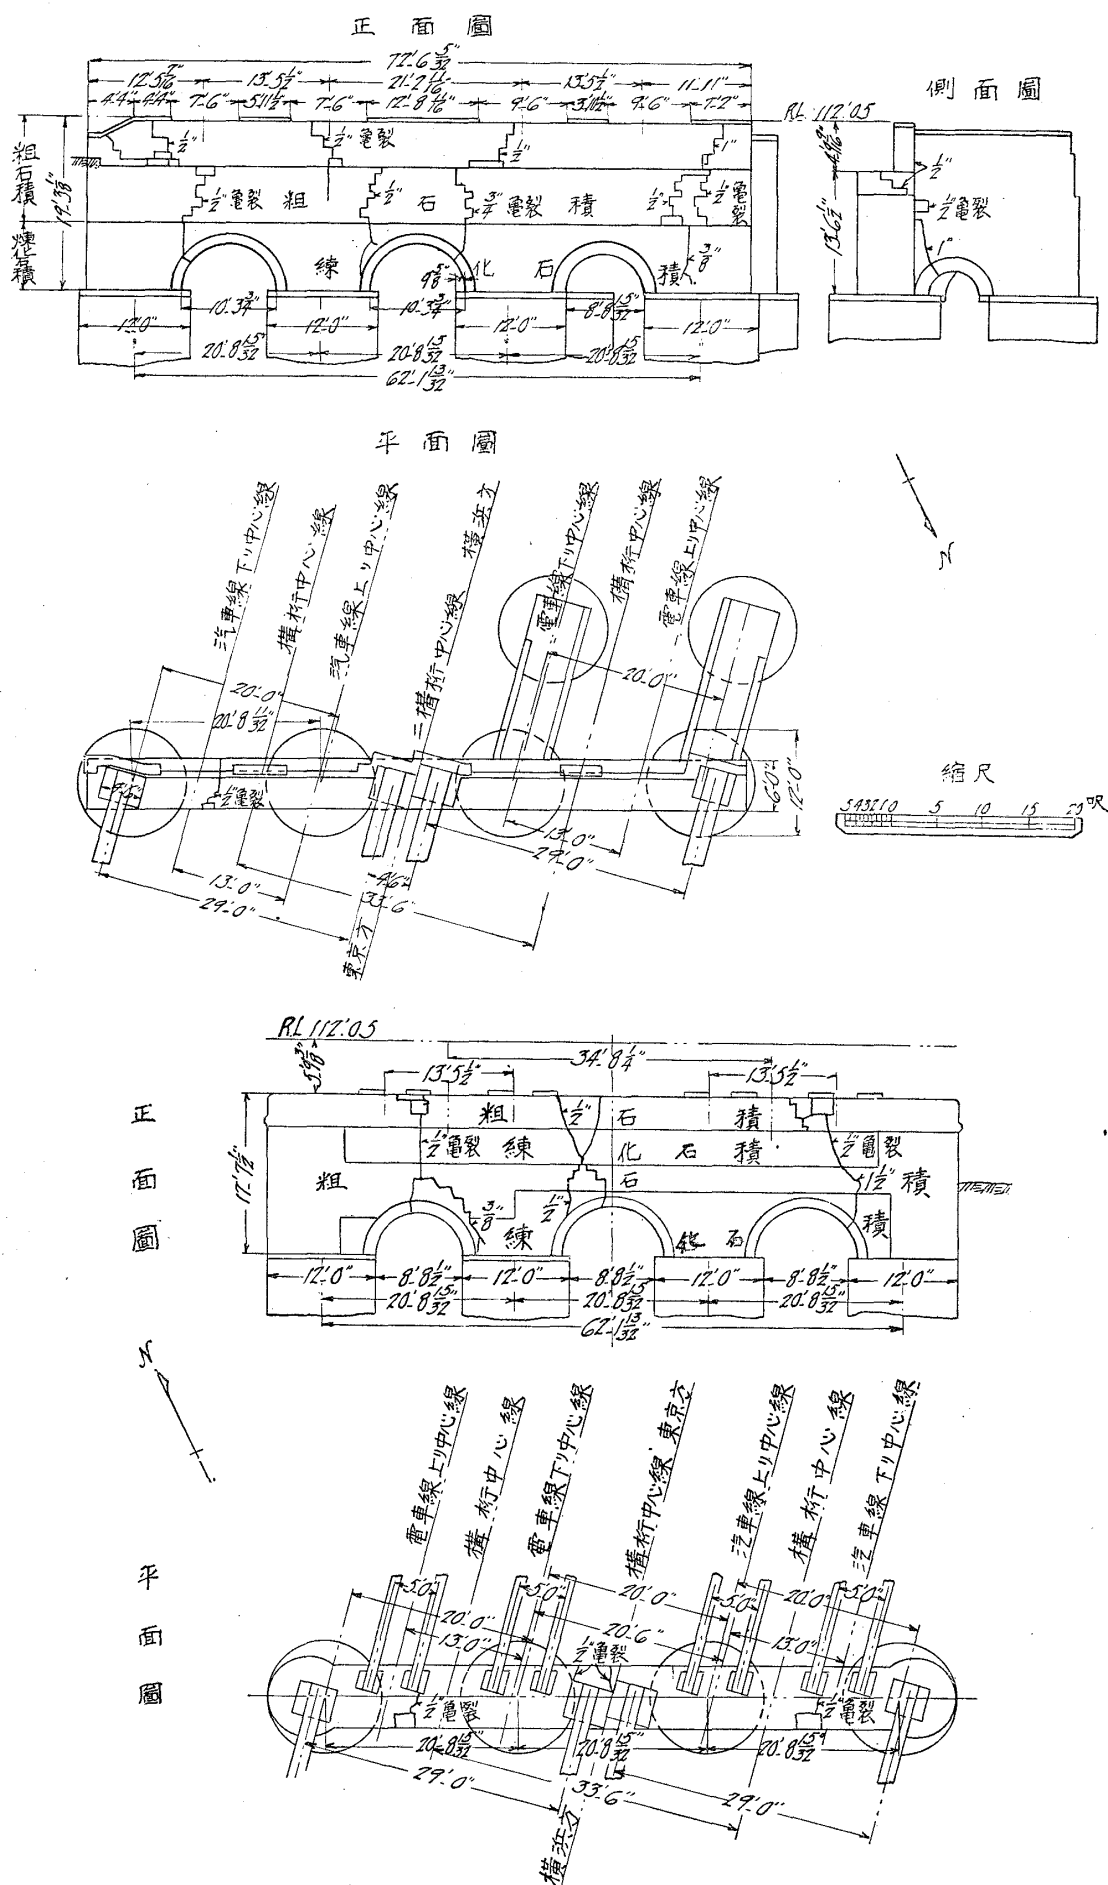
附圖第十一 東海道本線六鄉川橋梁西橋臺及第二十四號橋脚(架違)罅裂圖

第二十四號架達橋脚ハ縦ニ床石面ヨリ井筒上端拱ニ至ル間幅約二分ノ一時乃至二吋ノ罅裂三條ヲ生ジ、第二十六號川上方、圓形橋脚ハ軀體切斷セラレ川上方ニ約一呎移動傾斜シ構桁ノ爲メ辛ウジテ轉倒ヲ免レタリ、(附圖第十三及寫眞第四十四參照) 同川下方、圓形橋脚ハ桁下約二五呎、地盤附近ノ所ニ於テ基礎井筒並ニ中埋コンクリート破壊セリ、(附圖第十六及寫眞第四十四乃至四十七參照) 第二十七號川上方、川下方、圓形橋脚第二十八號川上方、川下方、圓形橋脚並ニ楕圓形橋脚共ニ河底附近ニ於テ其基礎井筒破壊セラレタリ、(附圖第十七乃至第二十一參照) 尙測量ノ結果ニヨレバ第二十七號川下方橋脚ハ約三吋四分ノ一、第二十八號川上方橋脚ハ約一時四分ノ一、同楕圓形橋脚ハ約二分ノ一時ノ沈下ヲナセリ。東京方ヨリ第一號電車線構桁ハ其ノ轆子端ニ於テ六吋餘川上方ニ、同汽車線構桁ハ桁全體ニ約二吋川下方ニ移動セリ、

東西兩橋臺ノ進出ノタメ「バラスト」止ガ桁ニ接解セシ部分ハソノ部ヲ缺キトリ第二十四號架達橋脚ノ罅裂ニ對シテハ、
 飯桁ノ下ニ四組、構桁電車線ト汽車線トノ主桁ニハ共通ニ一組ノ木製假橋脚ヲ作り之ヲ保持セシメタリ。

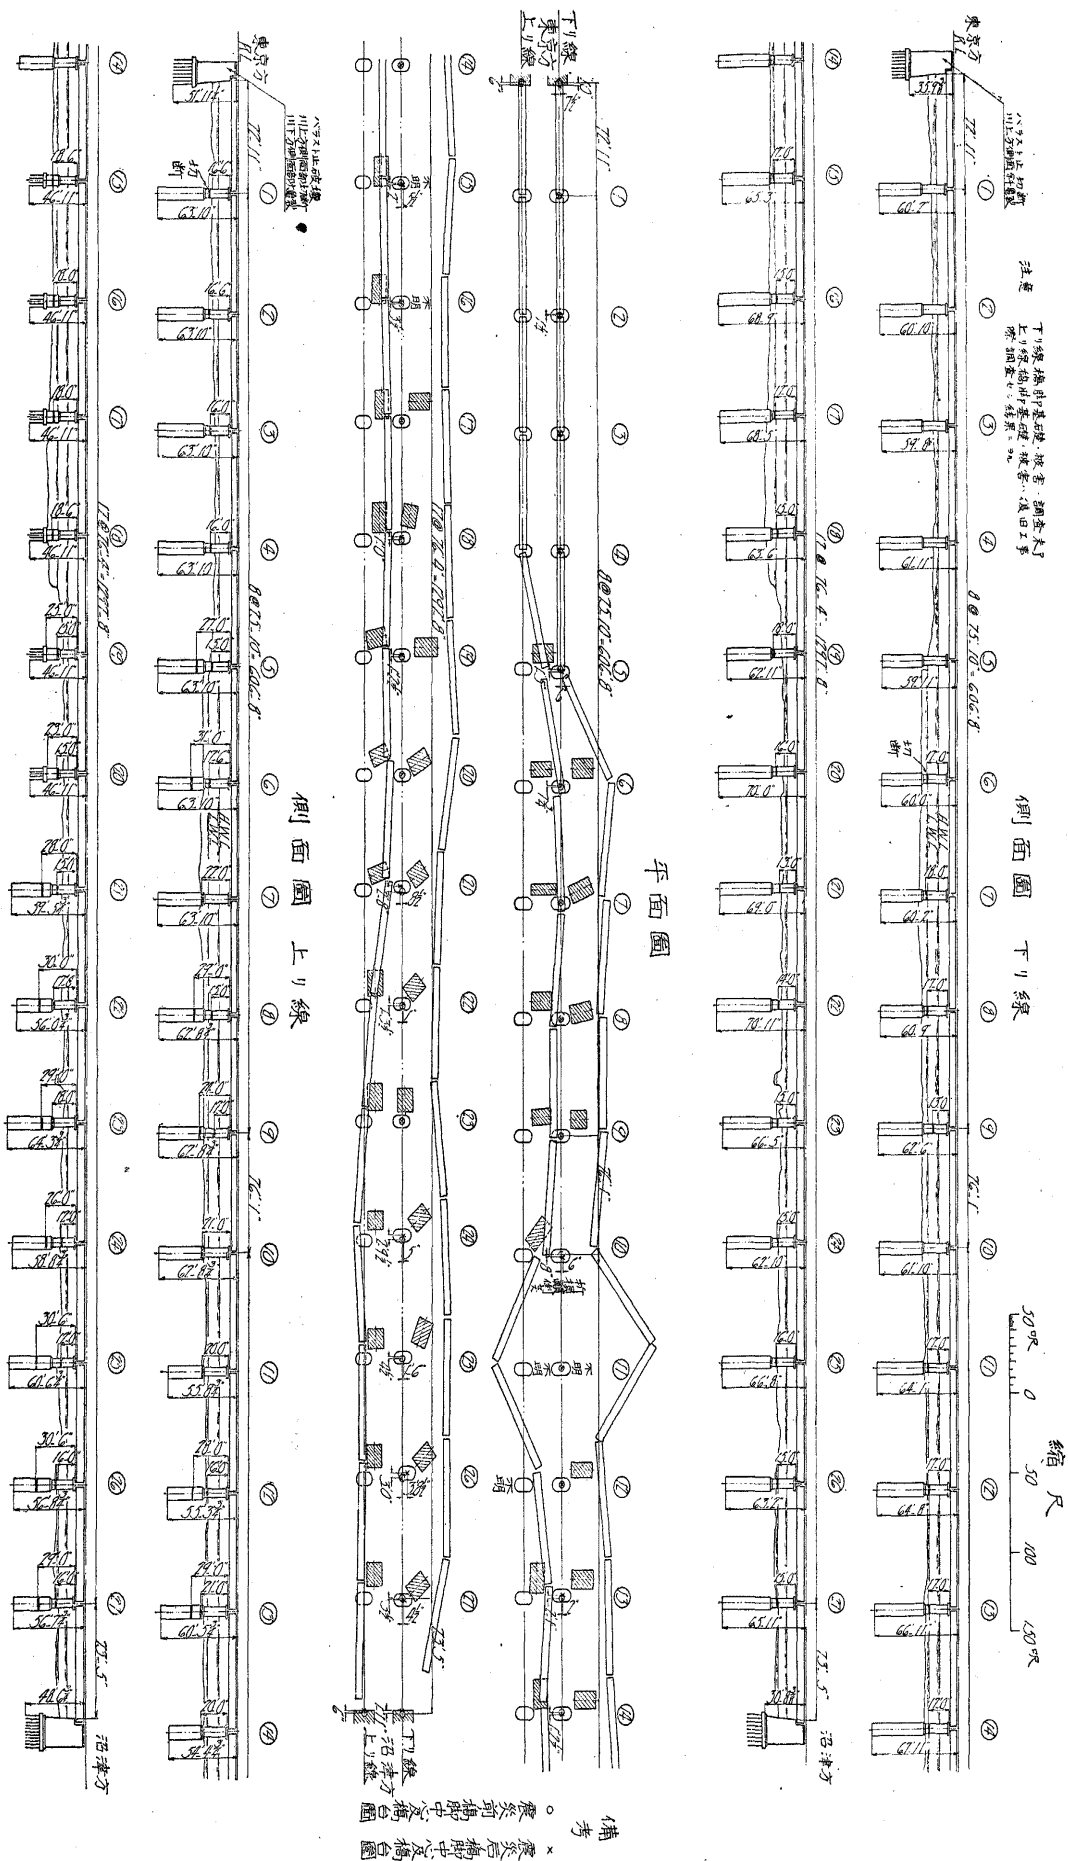
附圖第二十三 東海道本線馬入川橋梁一般圖

第一號ヨリ第四號ニ至ル四基ノ橋脚ハ地盤面以下約二呎六吋乃至四呎ノ處ニテ切斷摺動シ切斷面以下ノ軀體工ノ數箇所罅裂ヲ生ジ又第七號、第十號、第十一號及第十四號乃至第十八號合計八基ノ橋脚ハ桁座面ヨリ一八呎乃至二二呎ノ箇所ニテ切斷顛倒シ殘餘ノ一五基ハ桁座面ヨリ下一二呎乃至二一呎ノ箇所ニテ切斷顛倒セルノミナラズ井筒モ亦笠石面下三呎乃至一一呎ノ箇所ニテ切斷シ上部ノ摺動セルモノ多ク其ノ狀況ハ次表及附圖第二十三ニ示スガ如シ。

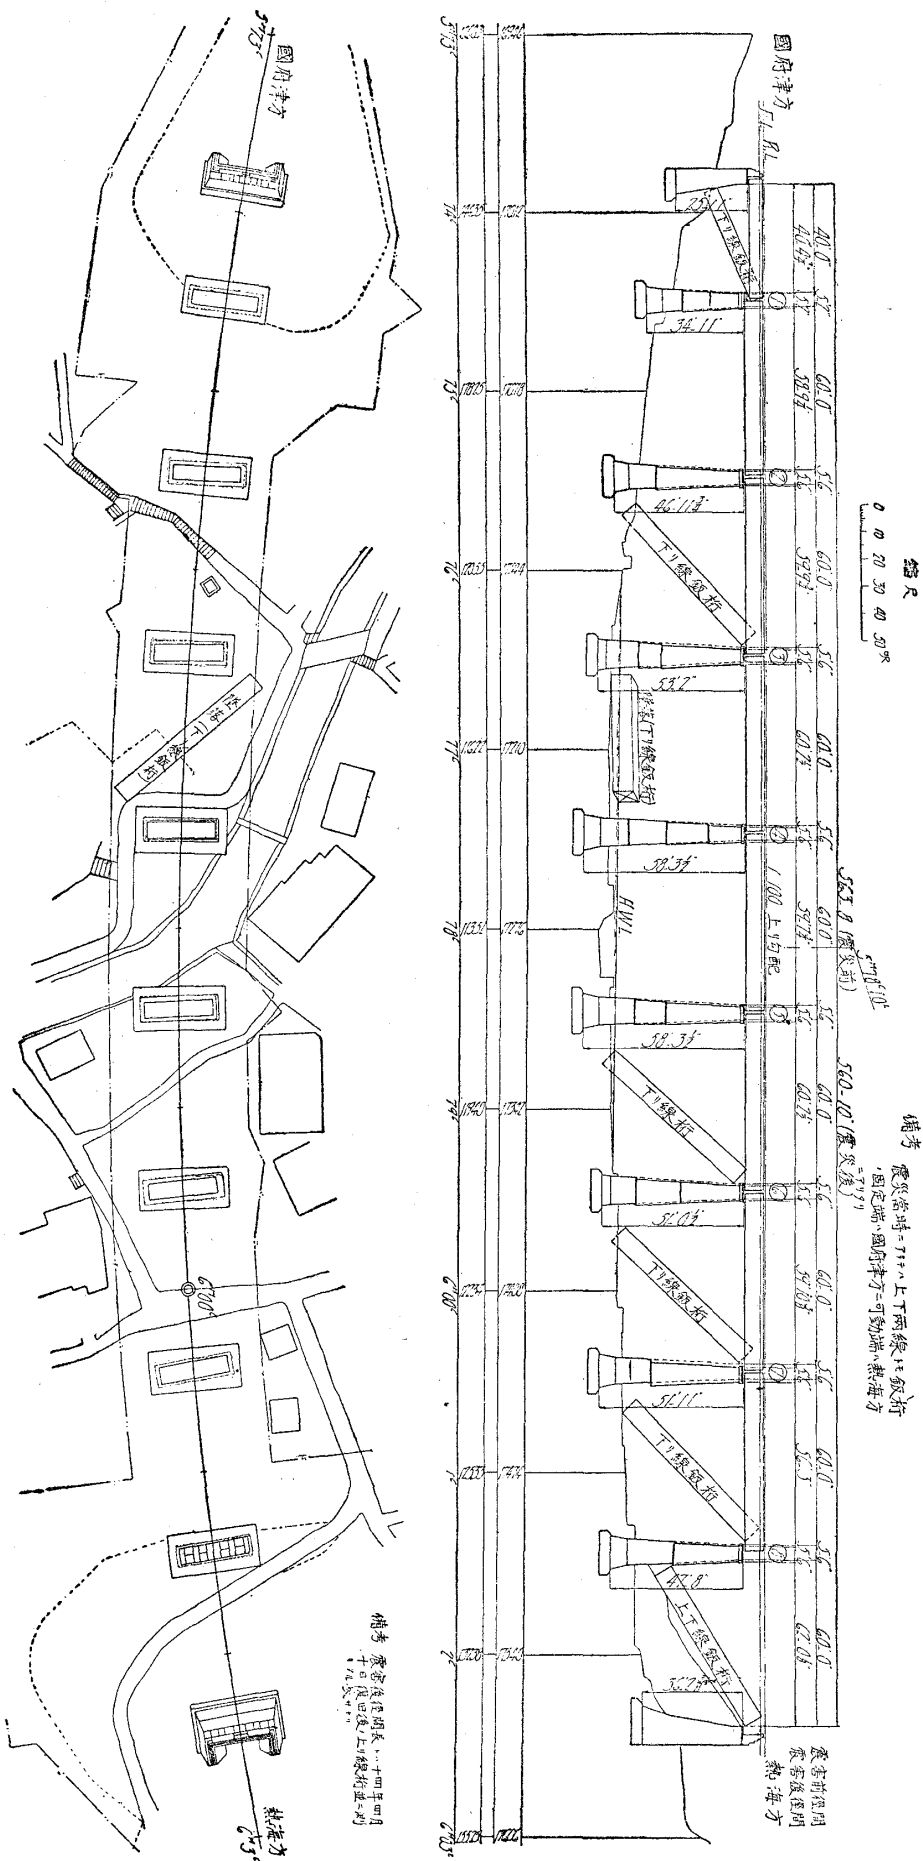
附圖第二十八 熱海線玉川橋梁被害全般圖

橋臺及橋脚ニシテ損傷ヲ受ケザルモノナク何レモ水平ニ罅裂ヲ生ジ或ハ切斷セラレタリ、而シテ此等切斷部ハ何レモ其下部分ニ對シテ時針ト反對方向ニ廻轉セリ。(附圖第二十八及寫真第五十四參照)

橋脚ノ水平罅裂ノ周リヲ鐵筋コンクリート工ニテ被覆セリ。

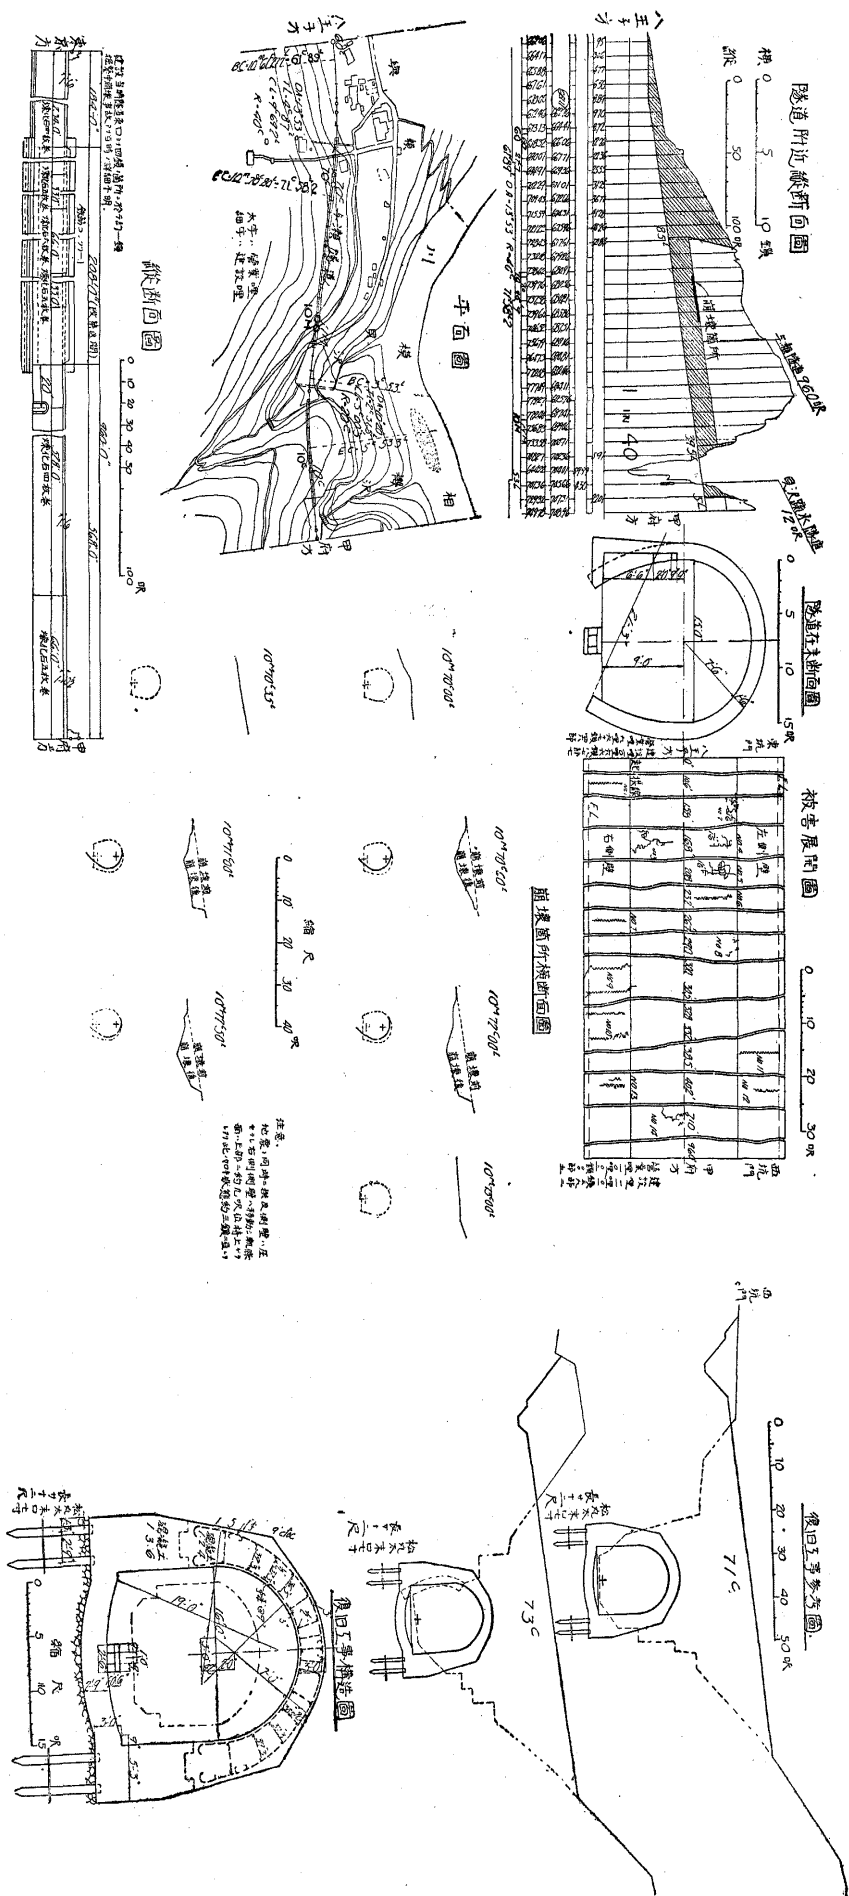
附圖第五十 中央本線與瀨隧道被害圖

中央線 與瀨隧道ノ煉化石卷拱ノ延長約二〇〇呎墜落セルヲ最大ノ被害トシ其ノ他ノ隧道ハ何レモ多少ノ罅裂ヲ生ゼシノミ。

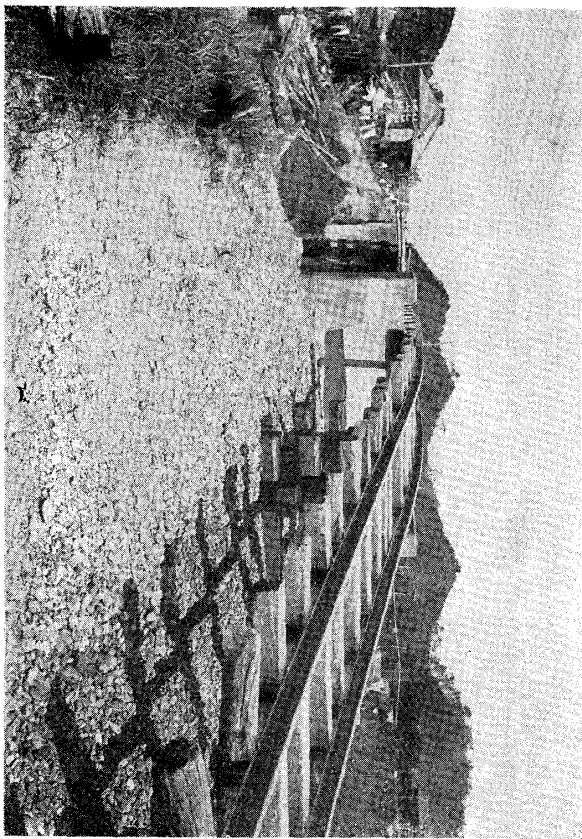
落陷大ノ堤築近附驛形船古那線條北 四十二第

北條線 崩壞沈下最モ多ク罅裂亦尠ナカラズ、崩壞ノ最モ甚シキハ那古船形驛外ノモノニシテ築堤高一九呎ノモノ延長約一、〇〇〇呎ニ亘リテ崩壞約一三呎ノ沈下ヲ爲セリ、(寫眞第二十四參照) 又千倉、南三原間ニモ之ニ次グ崩壞沈下アリ、此ノ外尙數十箇所ニ被害アリ、罅裂ハ周西、青堀間築堤

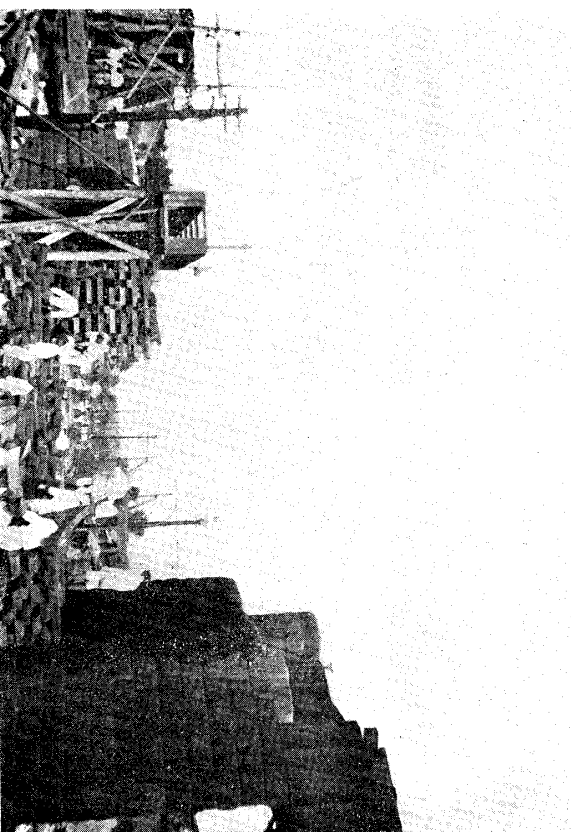
裂罅大ノ壁側及拱道隧山鉦間田保，谷金濱鐵條北
 壞崩ノ部一及

北條線 被害ノ最大ナルハ南無谷隧道ニシテ中央拱頂部崩壊陷落シ拱或ハ側壁ニ縱横ニ罅裂ヲ生ジ側壁ノ内方へ押出サレタル所アリ又鋸山隧道ハ側壁ノ崩壊セル外多數ノ罅裂ヲ各部ニ生ジタリ。(寫眞第三十三參照)

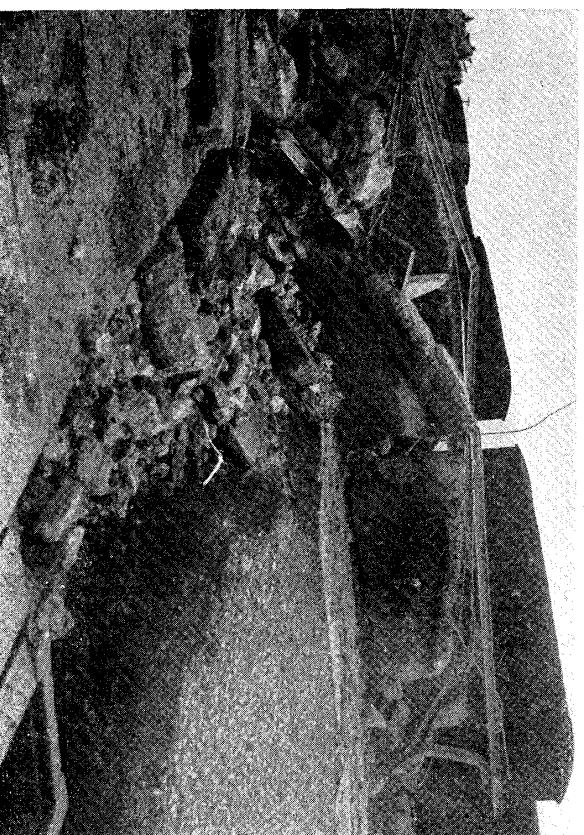
害破ノ場降乗造トーリクソコ驛木々代線手山 一十四第

代々木驛乗降場ハ盛土ニ代フルニ「コンクリート、スラツプ」ヲ以テセシガ柱ノ地表ニ露出セル部稍長キ爲メカ柱ト梁トノ接合部殆んど全部破損セリ、（寫眞第四十及第四十一參照）乗降場上家及貨物積卸場上家ハ木造ナルト古軌條造ナルトヲ問ハズ被害輕微ナリキ。

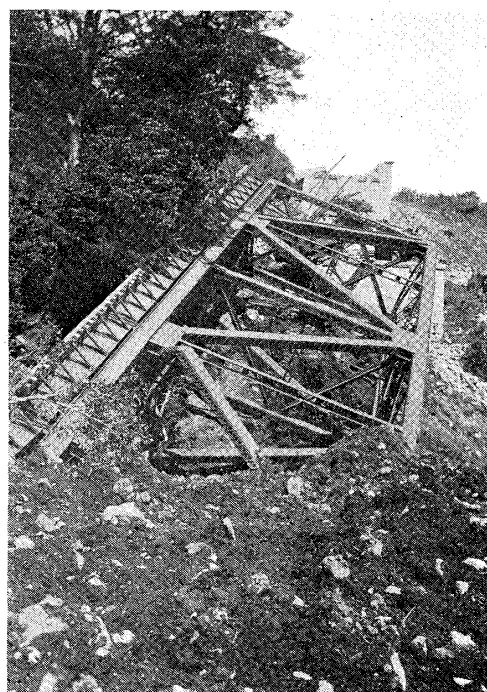
第五十七
狀況
東北本線荒川橋梁第三十九號橋脚川上方破損ノ

第三十八號橋脚（構桁用）ハ約一呎沈下セルモ他ニ異狀ナシ、第三十九號橋脚（構桁用）ハ約一呎沈下セル上兩脚部共井筒上端ヨリ約五呎ノ上方ニ於テ水平罅裂ヲ生ジ之ヲ界トシテ上下兩部ハ全ク切斷シ下部ハ上部ニ對シ其周圍ニ於テ約二吋孕出シタリ又拱環ノ煉化石剝落セリ、第四十號橋脚（構桁用）ニアリテハ川下側（脚部）ニ井筒上端ヨリ約一呎ノ上部ニ於テ水平罅裂ヲ生ジタリ、尙鉸桁ニ對スル橋脚中恰モ泥中

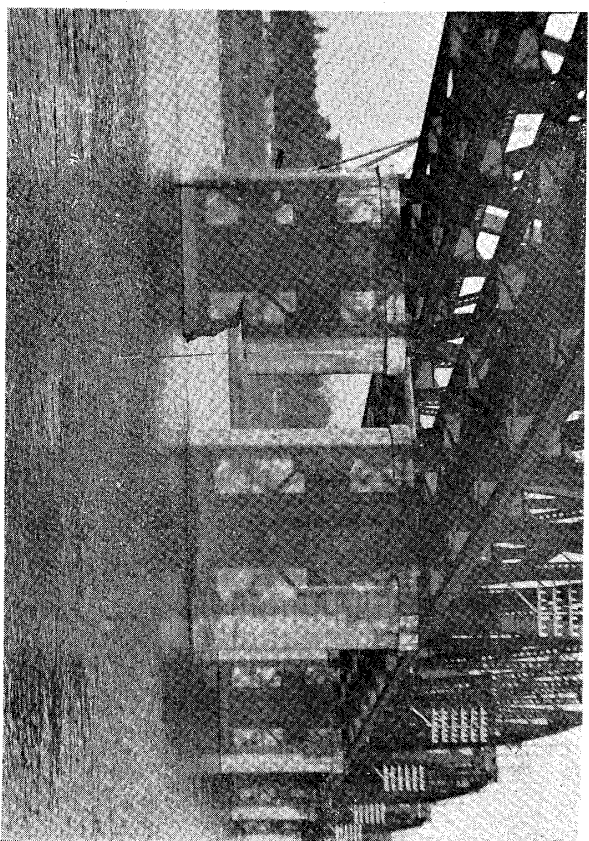
損破ノ脚橋號八十第線リ上梁橋川根利磯磐常 十六第

第十八號橋脚ハ本橋梁橋脚中ニテ最モ損傷甚シキモノニシテ笠石上面ヨリ一七呎六吋ノ深サノ點ニ於テ水平ニ切斷セラレ此ノ切斷面以下ニ於テ軀體ハ縱罅裂ニヨリ三分セラレ罅裂ノ幅川上側ニ於ケルモノハ一呎、川下側ニ於ケルモノハ六吋ニ及ビタリ、尙川上側ノ罅裂セル軀體部ハ上方ニ於テ約二呎ノ罅裂ヲ生ジ川上側ヘ一呎八吋移動シ居リシガ九月二十八日頃ニ至リコノ部分倒壞シテ水中ニ姿ヲ沒シタリ。

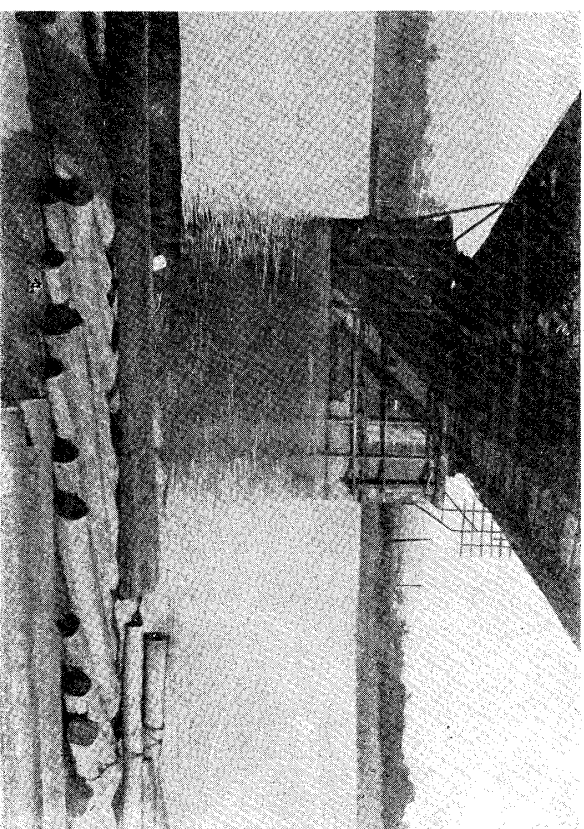
裂轉ノ脚橋號三第梁橋川田隅線磐常 九十五第

第三號橋脚ハ頂部ノ川下方ノ處ヨリ斜ニ下方川上方ニ向ヒ拱頂部ニ及ブ罅裂ヲ生ジ其ノ最大幅九吋四分ノ一ニ達ス、尙川上方井筒上端ヨリ約三呎ノ上方ニ當リテ水平ニ罅裂ヲ生ジ上述ノ斜罅裂ト相俟テ軀體ヲ二部分ニ切斷シ其上部ハ川上ニ少許ノ移動ヲナシタリ、而シテコノ第三號橋脚上ニ於テ第一號及第二號構桁ハ共ニ轆子端ヲ有セシガ上記軀體切斷移動ノ結果川上方床鈑ハ其アンカーボルト切斷シ結局橋脚上ノ位置ニ對シテ川下方ヘ約三吋二分ノ一移動セルコト、ナレリ、川下側ノ床鈑ニハ何等ノ損傷ナシ。

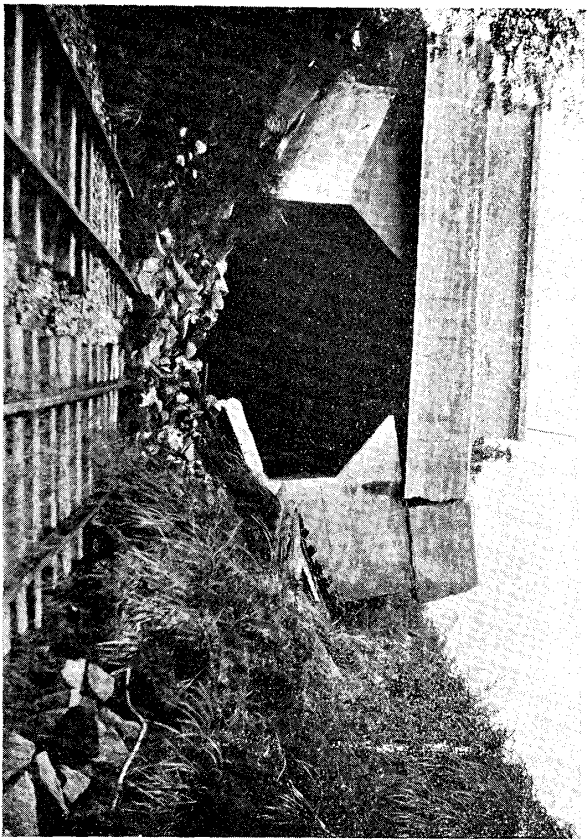
壊破ノ門坑方津府國道隧峯小線海熱 七十六第

熱海線 本線ハ隧道ノ數多ク被害亦著大ナリ、而シテ被害ノ最モ多キハ坑門ノ崩壞ニシテ（寫眞第三十二參照）拱部及側壁部ノ罅裂、切斷等之ニ次ゲリ、切斷ハ盡ク隧道中心線ニ對シ橫ノ方向ニ起リ罅裂ハ縱橫ノ兩方向ニ生ゼシモ橫走セルモノ殊ニ多シ、中間部ニ於テ拱ノ崩壞セシハ根ノ上山、下牧屋山、長坂山ノ三隧道ニシテ根ノ上山隧道ハ急傾斜面ニ淺ク設ケラレタルモノナリシガ總長ノ約三分ノ一崩壞セシヲ以テ

隧道ヲ廢シテ切開キトナセリ、他ノ二隧道ノ崩壊ハ局部ニ止マレルニ依リ單ニ修理ヲ施シタルノミナリ、又小峰隧道ハ全長ニ亘リテ地下淺ク設ケラレタリシガ其函暗渠形ノ部分大破セシヲ以テ之亦其部分ヲ切開キトナシテ急ニ應ジタリ。
