東京市上水道震害調査報告

臨時委員 小川 織 三

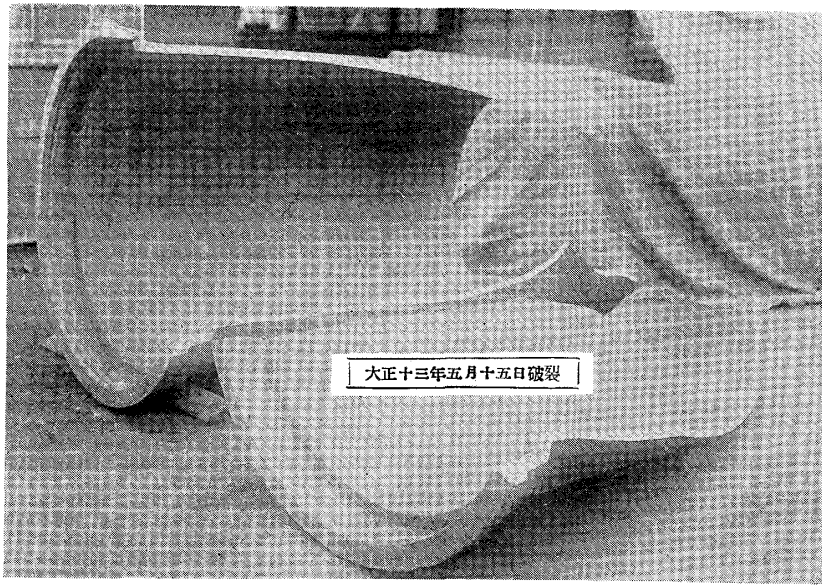
第一 此破裂鐵管ハ明治二十九年蘇國「マク
 ラーレン」會社ノ製品ニシテ澁橋淨水場ヨリ
 本郷區元町一丁目ノ淨水池ニ至ル内徑千百耗
 米突ノ送水本管ニシテ大正十二年九月一日ノ

大震災ニヨリ龜裂ヲ生ジタルモノ同十三年五
 月十五日接合部鉛錠付直シ工事施行ノ際半込
 區市ヶ谷富久町四十番地々先ニ於テ文字記載
 ノ如キ破片トナリ裂落シタルモノヲ切り取り
 水道局構内ニ於テ撮影シタルモノナリ

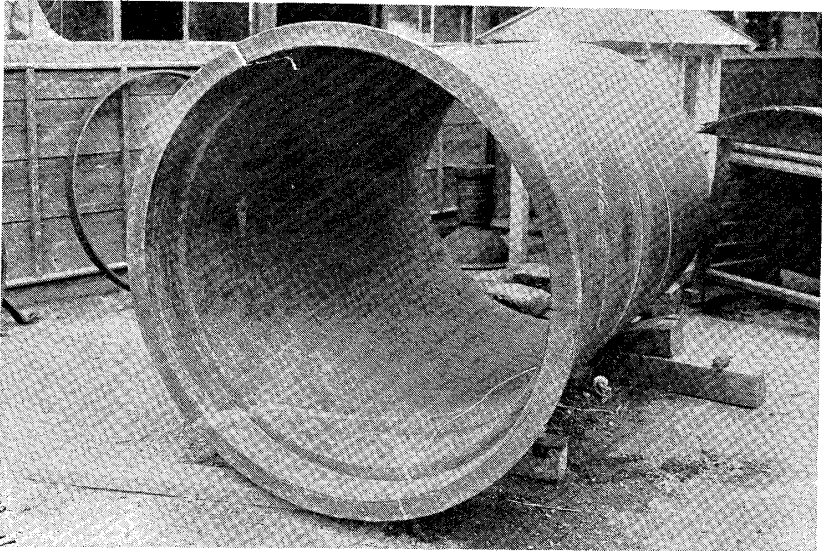
第二 此破裂鐵管ハ寫真第一ニ示セルモノ
 ト同一種ノ鐵管ニシテ同一送水本管ニ屬シ
 大正十三年四月二十五日修理工事中前同地

先ニ於テ破片トナリ裂落シタルモノナリ

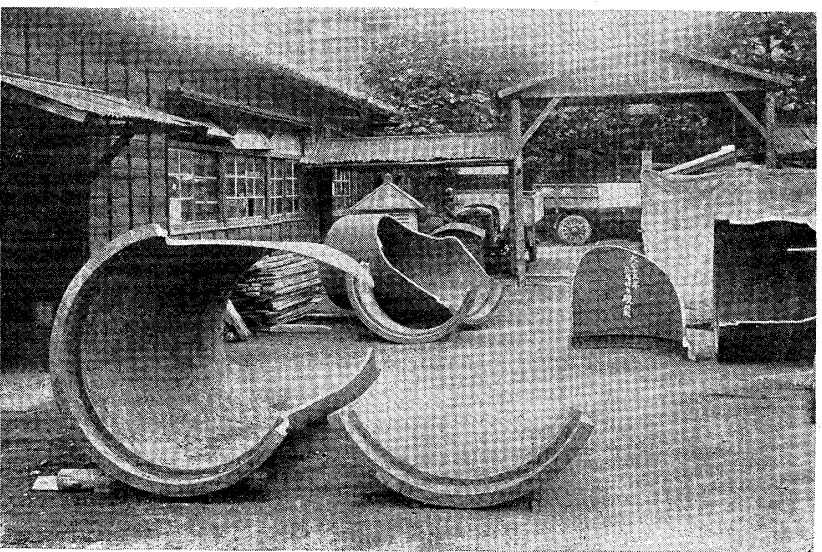
第三 此破裂鐵管ハ寫真第一ニ示セルモノ
 ト同一種ノ鐵管ニシテ同一送水本管ニ屬シ
 大正十三年三月二十日修理工事中市ヶ谷

町百二十七番地々先ニ於テ文字記載ノ如キ
 破片トナリ裂落シタルモノナリ

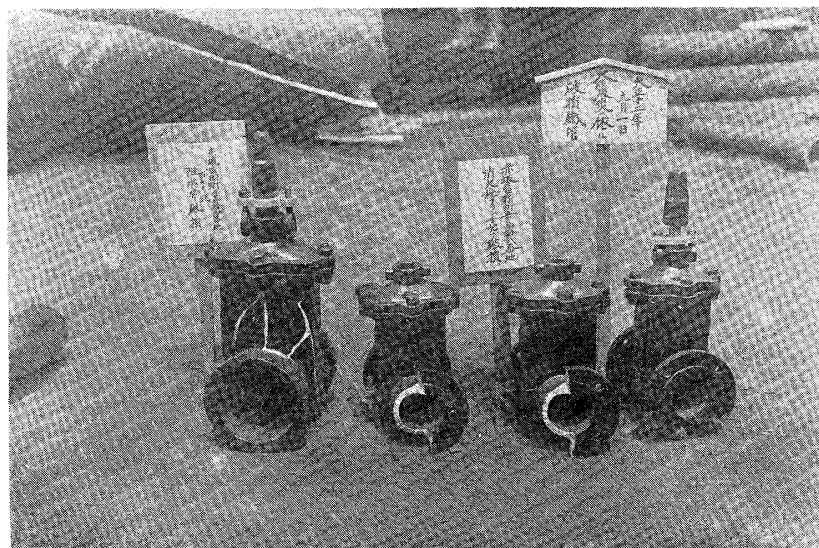
第五 各種「バルヴ」ノ震害ヲ示ス

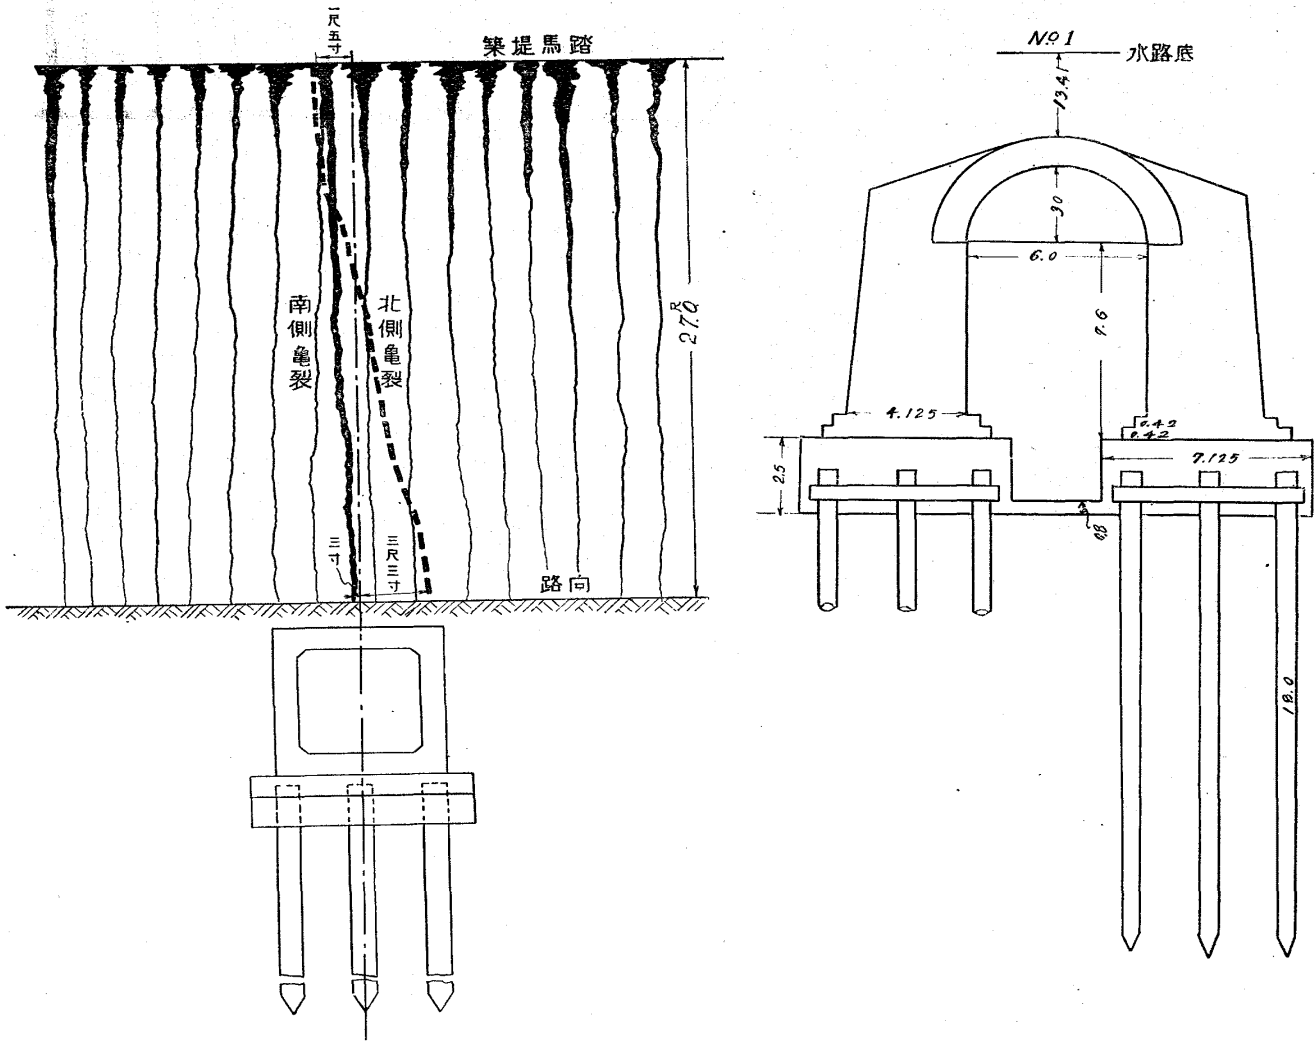
附圖第十八圖 排水暗渠上築堤龜裂箇所調査圖

キ被害ナシ唯大正十年ノ震害ヲ蒙リ改築シタル水路（此延長約百二十間）ノ構造ガ鐵筋混凝土ニシテ伸縮接合ヲ設ケアリタルニ其接合部大部分破損シ中ニハ其前後ノ水路ガ互ニ喰違ヒヲ生ジタル所アリ殊ニ人馬通行ノ暗渠及ビ排水暗渠ノ上部ニ當リ築堤ニ幅約一寸ノ橫斷的龜裂ヲ生ジ大正十三年一月十五日ノ震害後ハ該龜裂ヨリ水ヲ浸出スルニ至リタルヲ以テ人馬通行暗渠ノ上部ニ當ル所ハ水路ニ粘土ヲ敷均ラシ其上ニ板ヲ張詰メ水路型ニ一種ノ木樋ヲ設置セリ大正十三年一月十五日ノ震害ニ依リ此種ノ木樋ハ前記ノ箇所以外今一箇所水路内面ニ數箇ノ橫斷的龜裂ガ相接近シテ生ジ築堤ノ法敷ニ水ノ浸出セルヲ發見シタル處ニ之レヲ設置セリ。

築堤ニ橫斷的龜裂ヲ生ジタルハ前記人馬通行用暗渠及ビ排水暗渠ノ上部二箇所ノ外今一箇所人馬通行暗渠ノ上部ニモ之レヲ認メタリ次ニ築堤附屬ノ暗渠中通路排水兼用ノ煉瓦造暗渠ハ全然破壞シタレドモ人道ノミノ暗渠ニハ無數ノ縱橫龜裂ヲ生ジタリ又最近改築セル鐵筋混凝土造暗渠二箇ノ内通路ニ供セル内法幅十五尺、高サ十三尺ノ暗渠ハ何等ノ異狀ナク内法幅高サ各五尺ノ排水暗渠ハ恰モ馬踏下ニ於テ折斷セラレ居タルヲ發見セリ。（附圖第十、十一、十二、十三、十四、十五、十六、十七、十八、

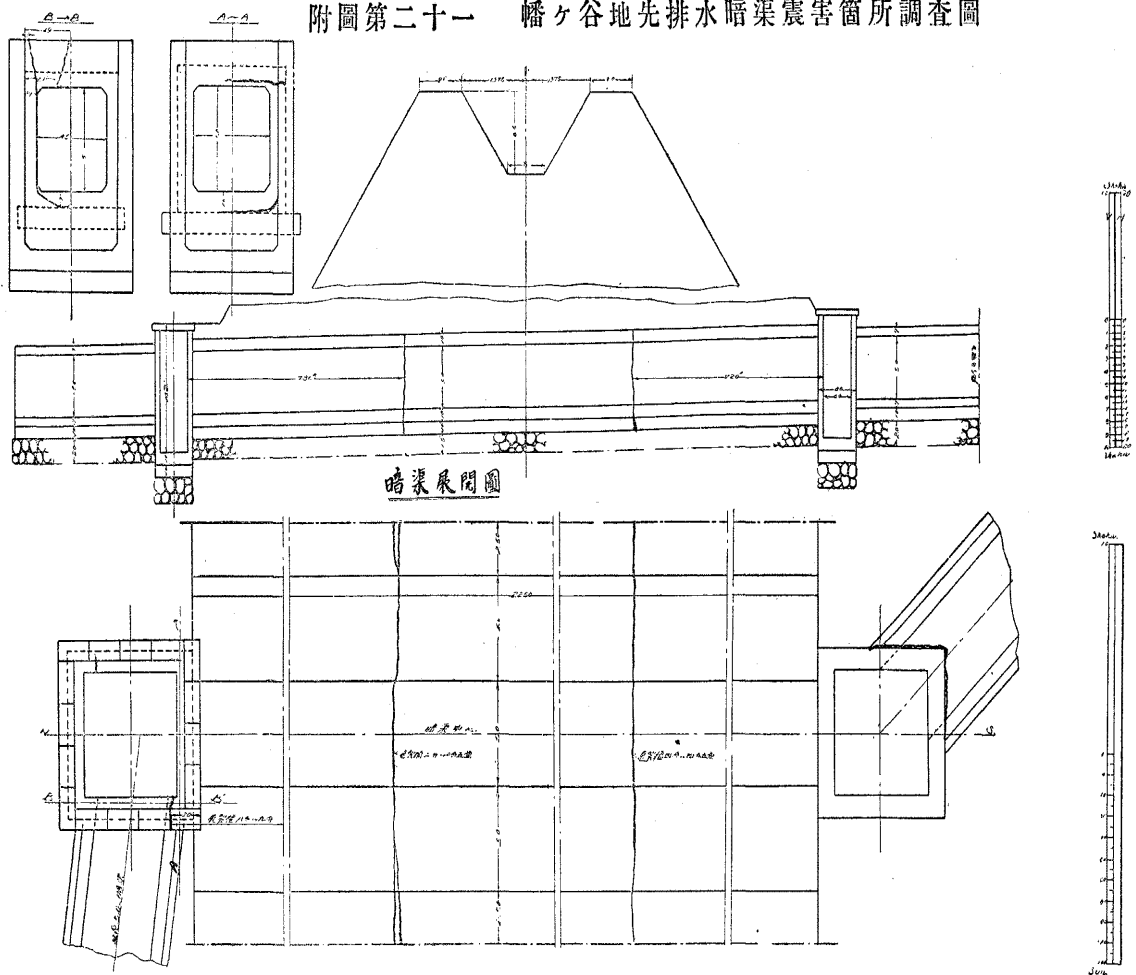
附圖第二十一 幡ヶ谷地先排水暗渠震害箇所調査圖

第廿一圖ニ示シタル部分ノ地質調査ハ第廿二圖ノ如シ

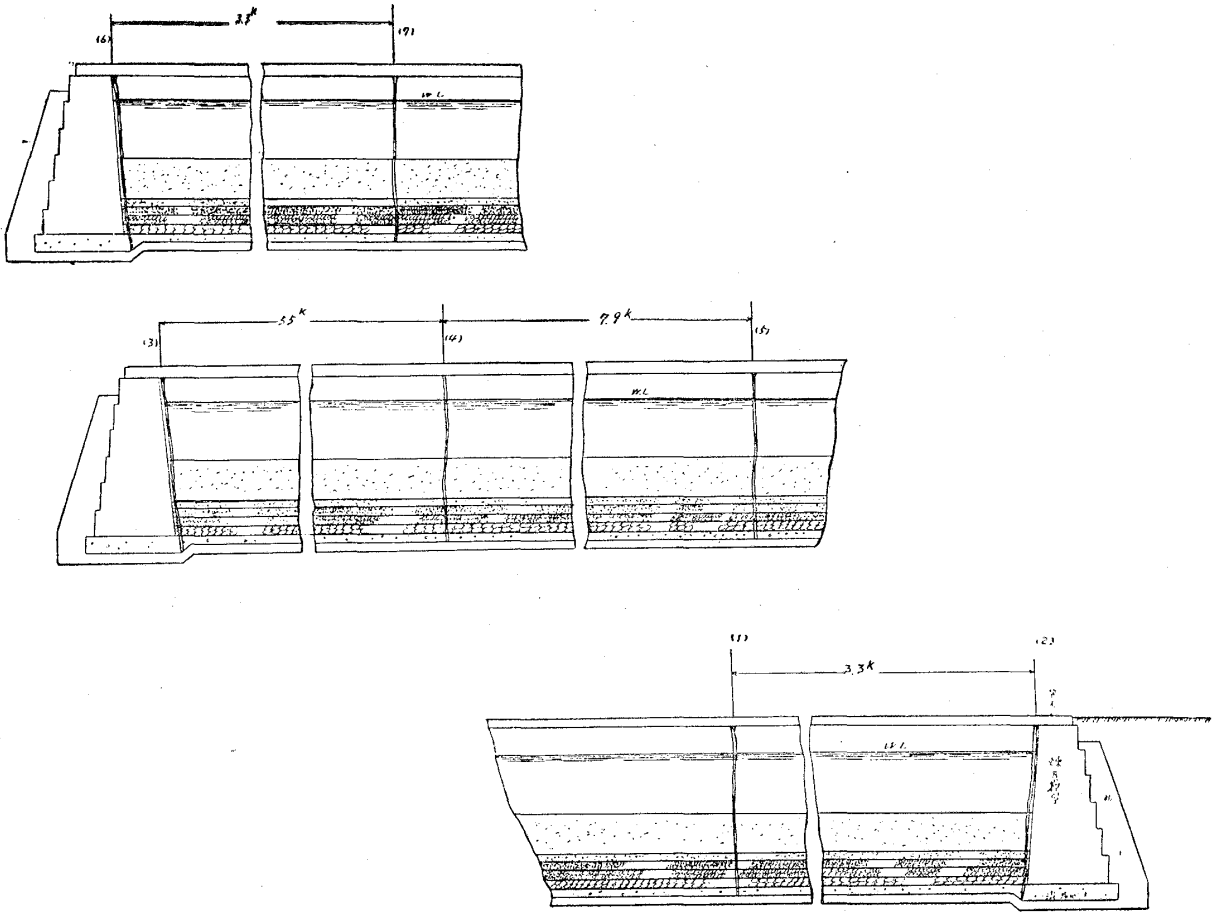
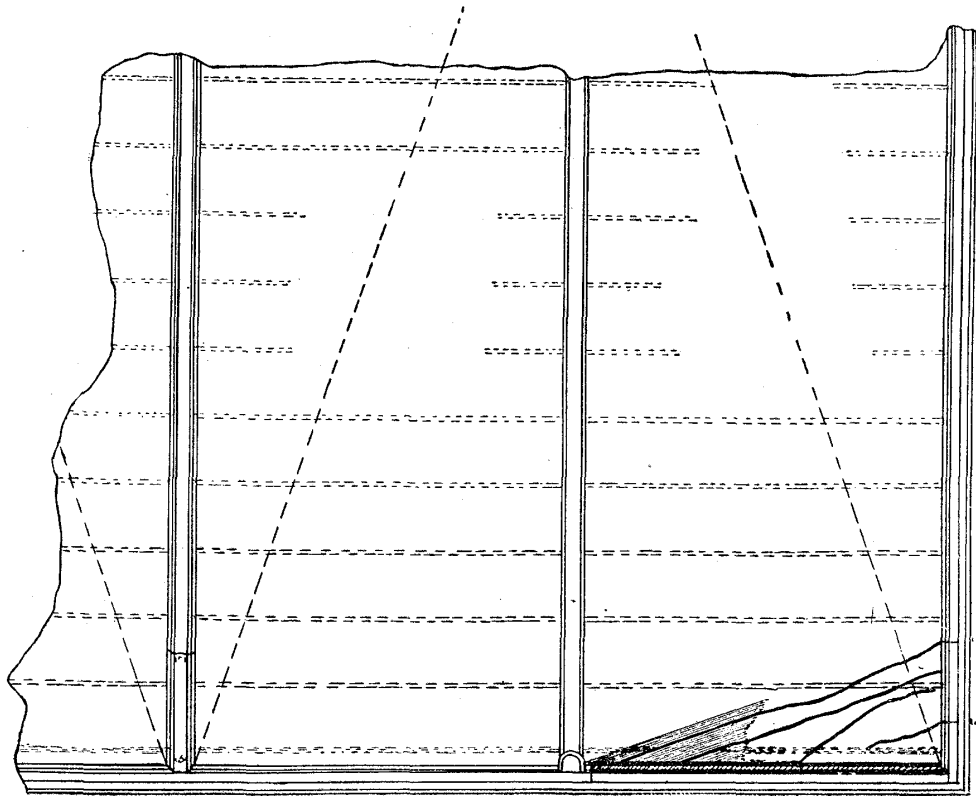
附圖第二十五 丙一號濾過池側面圖

二三小龜裂ノ認ムベキモノアリシガ今回ノ震災ニ依リ殆ンド全池多少ノ損傷ヲ蒙ラザルナク内一面ハ龜裂ノ程度著シク且ツ池底混凝土ニモ波及セルヲ認メ特ニ瀘過作業ヲ休止シテ之レヲ補修セルモ其他ノ瀘過池ハ瀘床面削取ノ時期ヲ利用シ漸次修補ヲ施シ得タル程度ニ止マル猶他ノ六面ハ築造後約十五年乃至十三年ヲ經過シ且ツ構造モ周壁ノ煉瓦造ナルコトハ同一ナルモ池底ニ「アスファルト」層ヲ敷置シテ漏水ヲ防止シ前記十八面ニ比シテハ構造完備セルモ是亦壁ニ些少龜裂ヲ生ズルコトヲ免レ得ザリキ。

更ニ瀘過床其者ハ震蕩ニヨリ厚サ約五寸乃至七寸沈着セリ但シ瀘過速度ニ及ボシタル影響ハ給水上支障ヲ感ズル程度ノモノニアラズ唯地震ト同時ニ瀘床ノ一部破壊シテ孔隙ヲ生ジタル箇所一面ニハ二箇所乃至四箇所ニ達スル所アリ直チニ補修ヲ行ヒタルモ之レガ爲メ一時淨水池ニ原水ノ浸入シタル形跡アリ。(附圖第二十五及二十六參照)

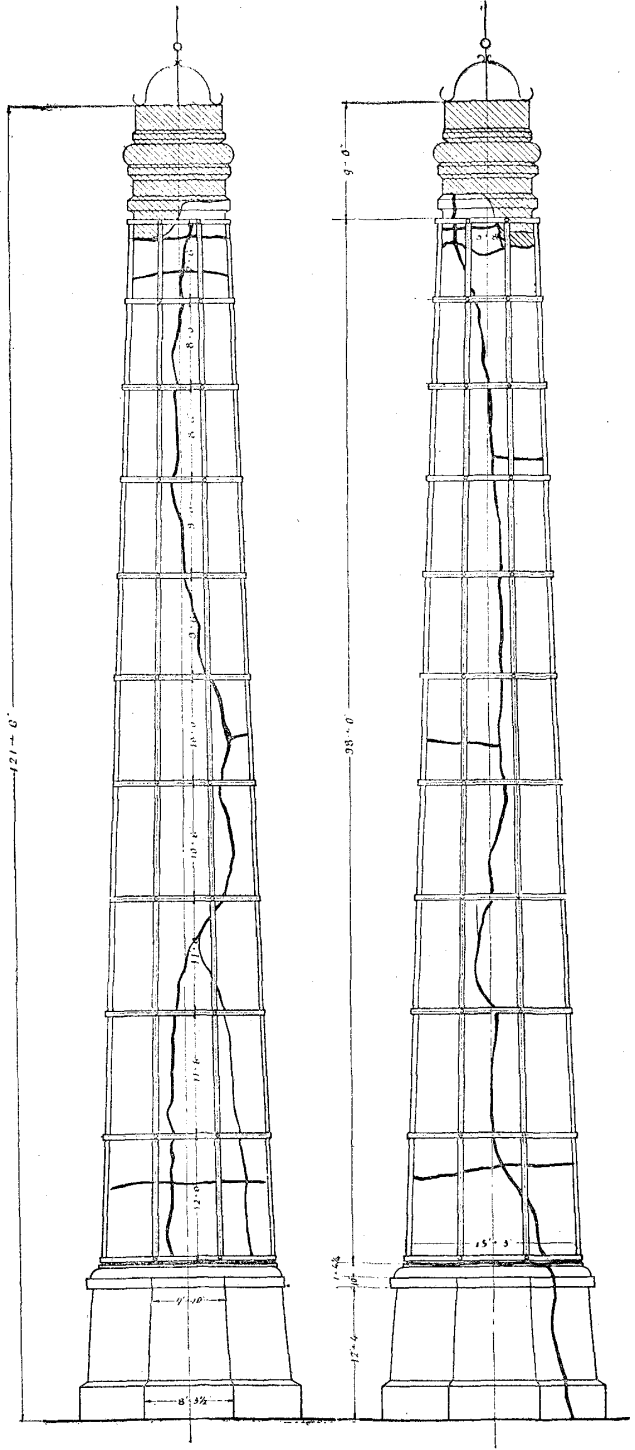
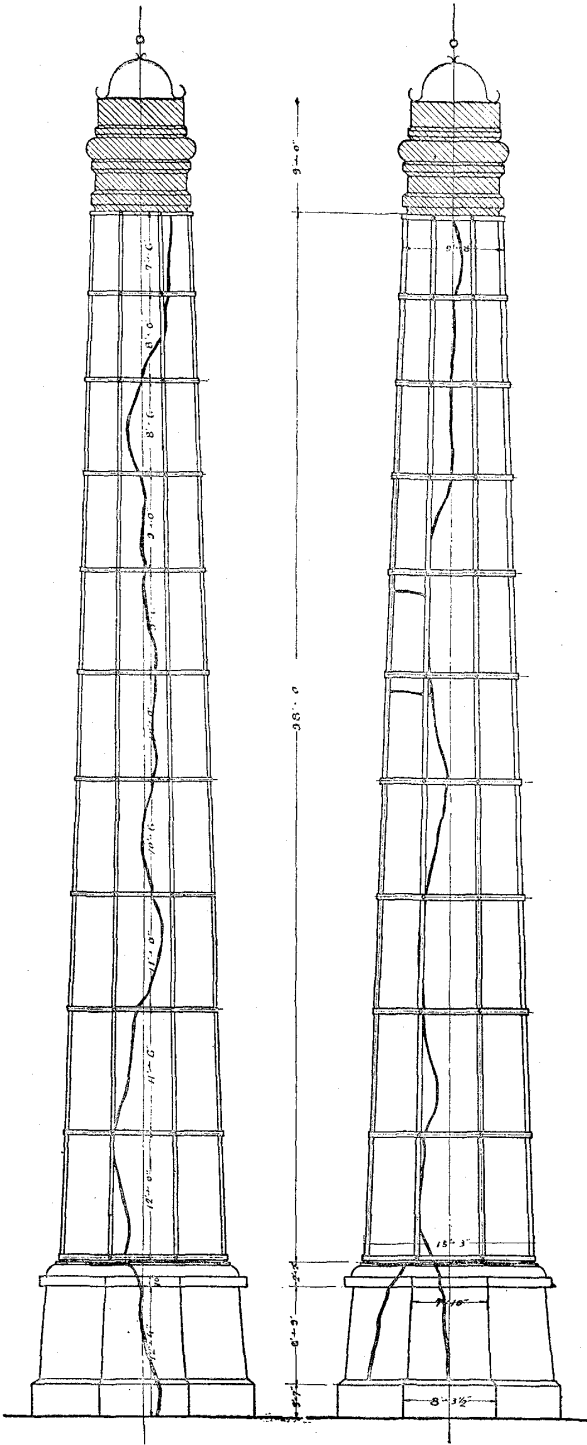
附圖第二十七 淨水場內煙突被害圖

右六臺ノ唧筒機中唧筒室内ニ於ケル二臺(内一臺「第六號」ハ明治四十四年一月落成、二臺「第三號、第四號」ハ明治三十年十月落成)ノ送水管(内徑五百耗突緣付鑄鐵管)地震ト同時ニ「フランヂ」接合部ニ於テ切斷セル外唧筒室外ニ於テ六臺ノ唧筒送水管ノ合流スル千百耗鐵管ノ上部ニ於テ縱長約七尺、幅約三尺破壊シ管内ノ水噴出セル結果、全唧筒機一齊ニ運轉不能トナレリ、尙検査スルニ汽罐室ニ於テモ養水管ノ切斷四箇所ニ及ビ其内二箇所ハ銅管(厚サ三十二分ノ五吋、徑三吋半)ノ「フランヂ」接合部ニ起生シ、他ノ二箇所ハ管徑三吋ノ鑄鐵製異形管部ニ於テ切斷セルヲ發見セリ。猶唧筒所附屬ノ設備トシテ烟突ノ被害ヲ舉ゲザル可ラズ。烟突ハ南北二本接近シテ樹立シ共ニ煉瓦造ナリ、高サ地盤上

百二十一呎六吋地盤ヨリ約十三尺ハ八方形土臺ヲ形成シ臺上高サ百八呎六吋ハ下部内徑八呎〇吋（環厚サ四呎一〇吋）頂部内徑六呎〇吋ノ圓筒形ニシテ築造後間モナク龜裂ヲ生ジタル爲メ萬一ヲ慮リ十數年前幅六吋厚サ四分ノ三吋ノ鐵帶ヲ縱横ニ裝置シテ補強シアリタルモノナルガ九月一日地震ノ際南北兩烟突共頂部各約十呎崩壞セリ、其破片ハ烟突ノ内部及ビ外部共直下ニ墜落セリ、而シテ在來龜裂ノ擴大ニ就テハ特ニ記スベキ程度ノモノナキモ新龜裂中南北兩烟突共圓筒ノ下部土臺上ニ於テ全然切斷シ、當時震動ノ都度圓筒下部ノ左右兩側交互ニ開口シ、心膽ヲ寒カラシメタルニ拘ラズ倒壞ヲ免レタルハ幸トスル處ナリ。

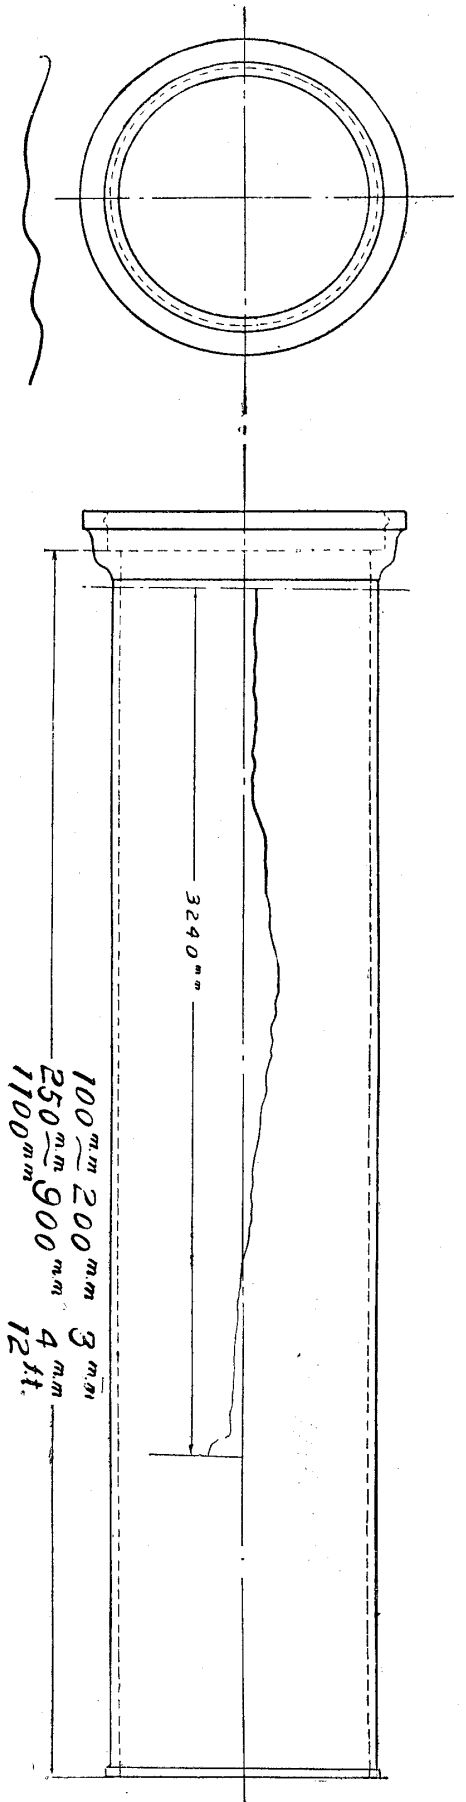
附圖第四十一 鐵管破裂狀況

千百耗鐵管ノ折損

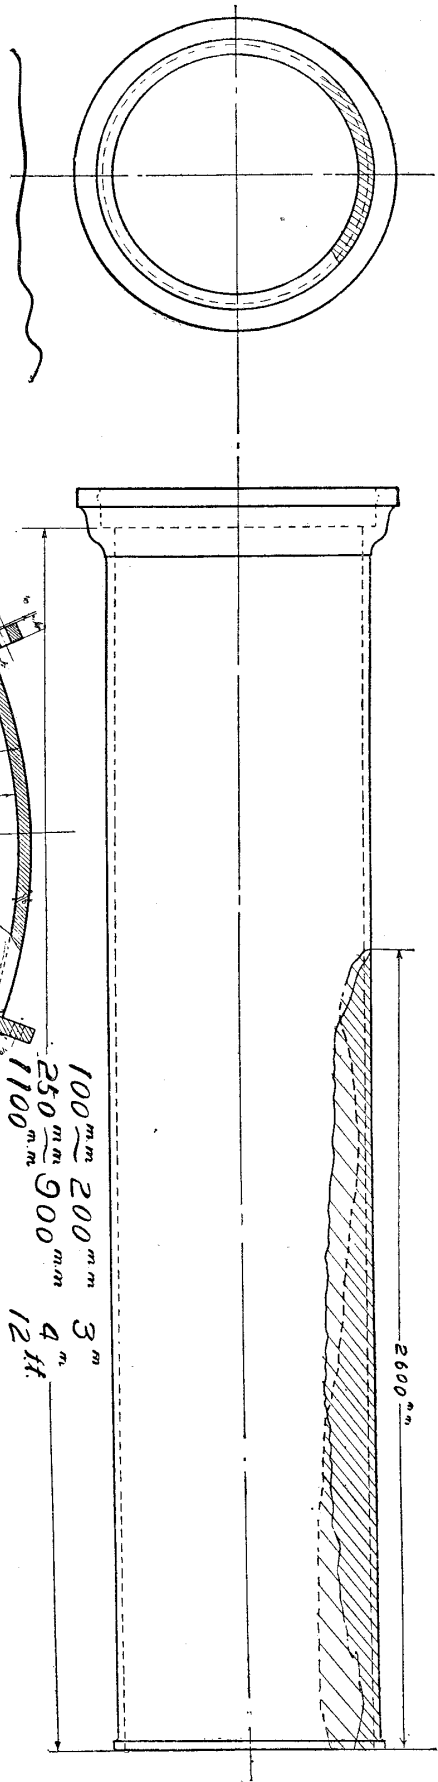
附圖第四十二 同上

千百耗鐵管ノ折損

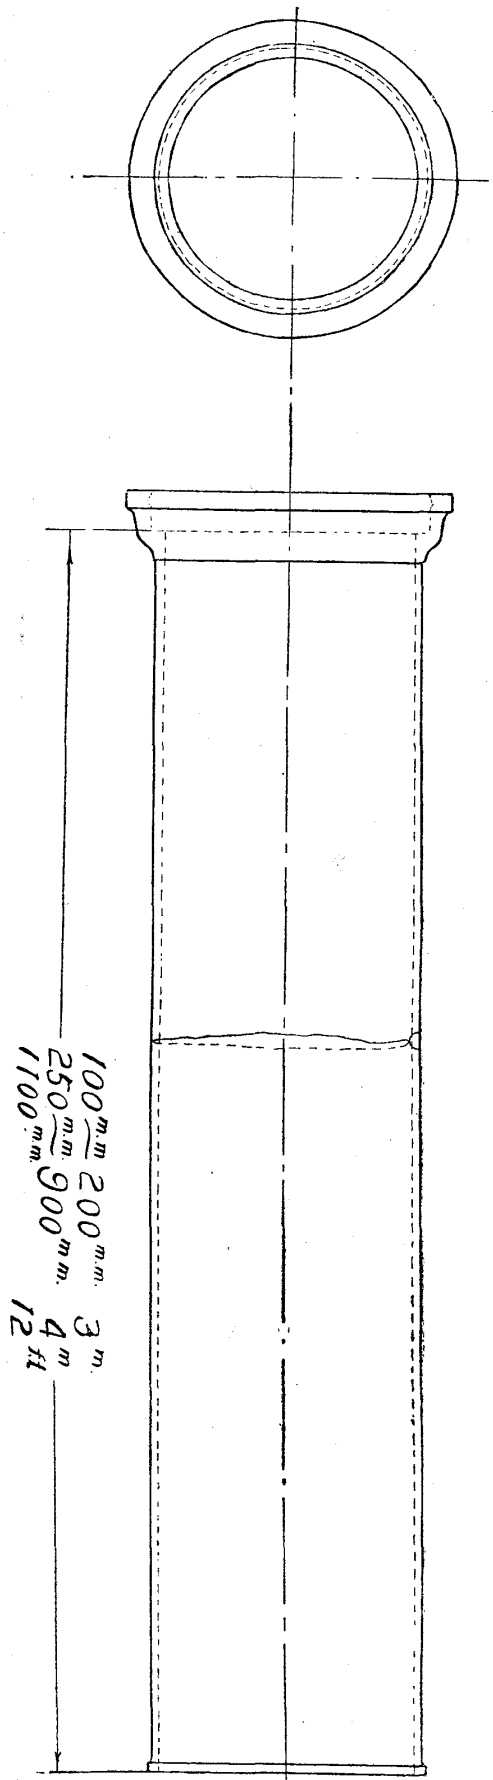
附圖第四十五 鐵管破裂狀況之圖

百糶鐵管ノ折損

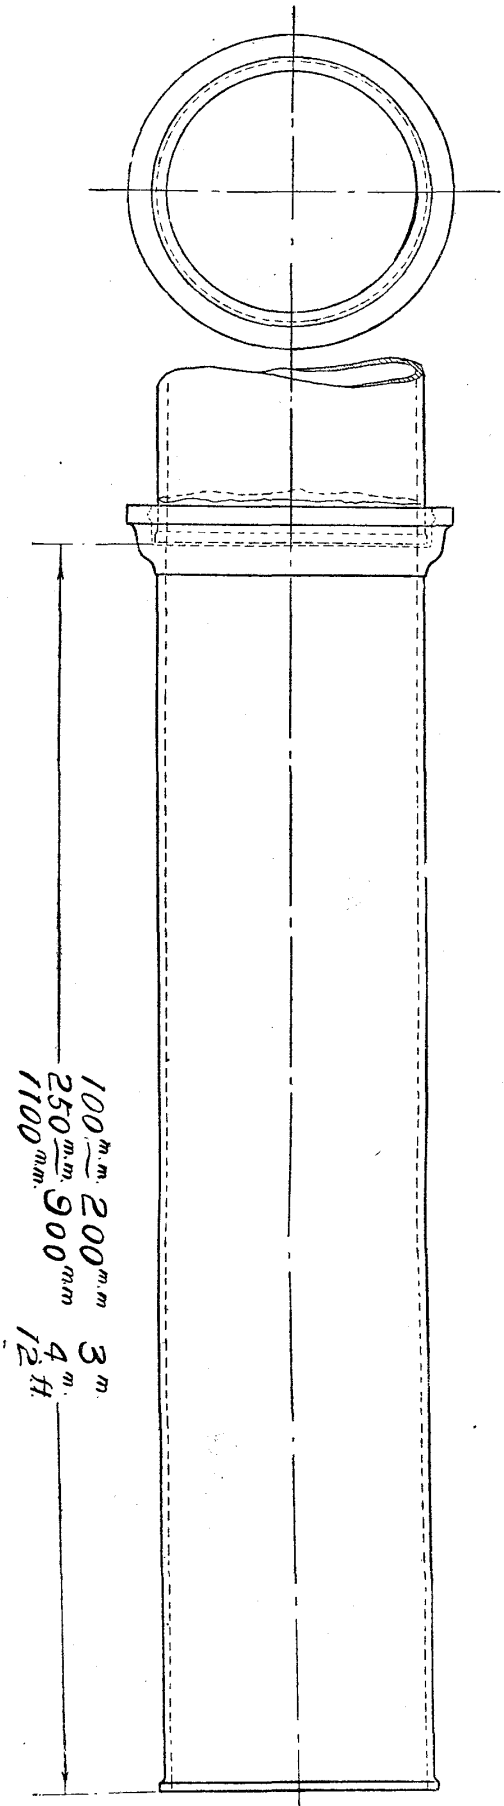
附圖第四十六 同上

百糶鐵管ノ折損

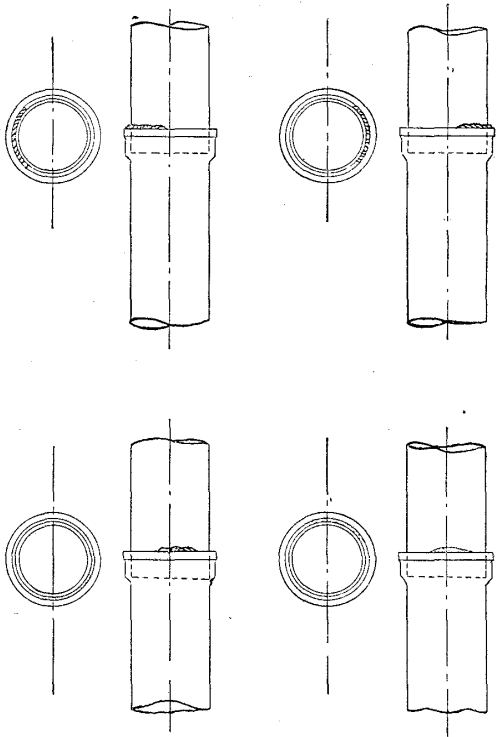
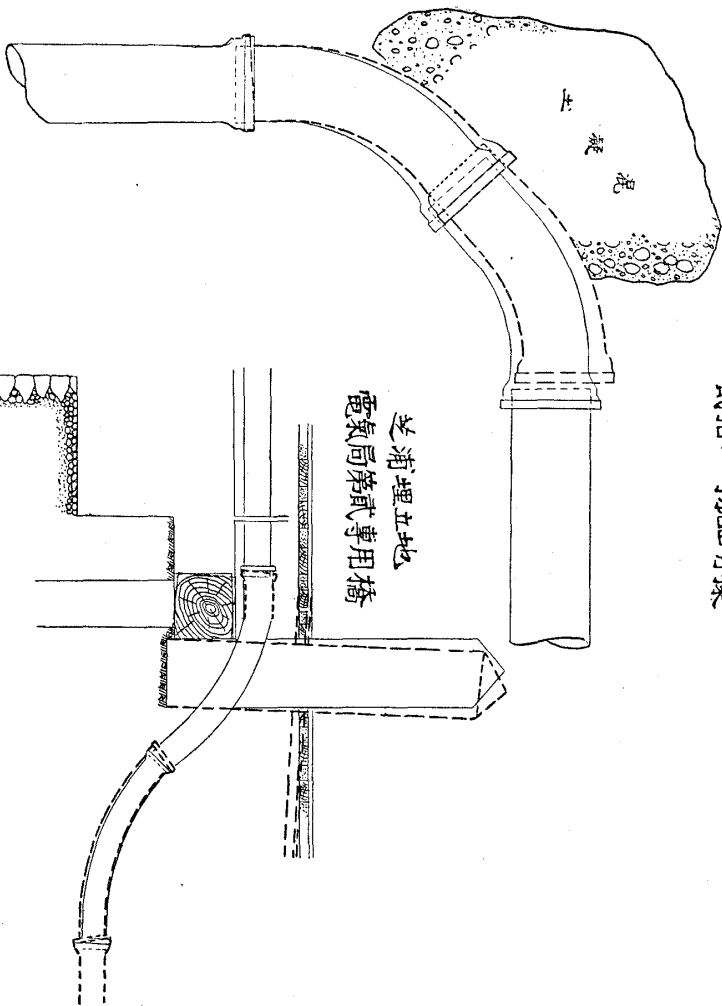
附圖第五十二 鐵管接合部鉛脫出狀況圖

地盤軟弱之處，混凝土應移動

(一一)ハ最近敷設セル鐵管ニシテ破裂原因不詳(或ハ運搬疵カ)昨年九月一日東京ノ地震ハ橫濱等ニ比シテ稍々輕カリシハ事實ニシテ、今回ノ震災ノミヲ標準トスベカラザルハ勿論ニシテ、アラユル方面ニ於テ耐震の工夫ヲ要スル内鐵管ハ使用區域廣汎且ツ種々ノ事情ノ下ニ遭遇スル等ノ關係上、他ノ設備ニ比シテ改善策一層困難ナルモノアリ、第一鐵管ハ殊ニ其繼手ニ於テ何等カ耐震の工夫ヲ要ス。例ヘバ桑港ノ防火水道ニ採用セル鐵管繼手ノ如ク鉛止メヲ二箇トスルガ如キモ一案ナリ。其他鐵管敷設ニ關シ二、三重要ト認ムベキ要點ヲ舉グレバ

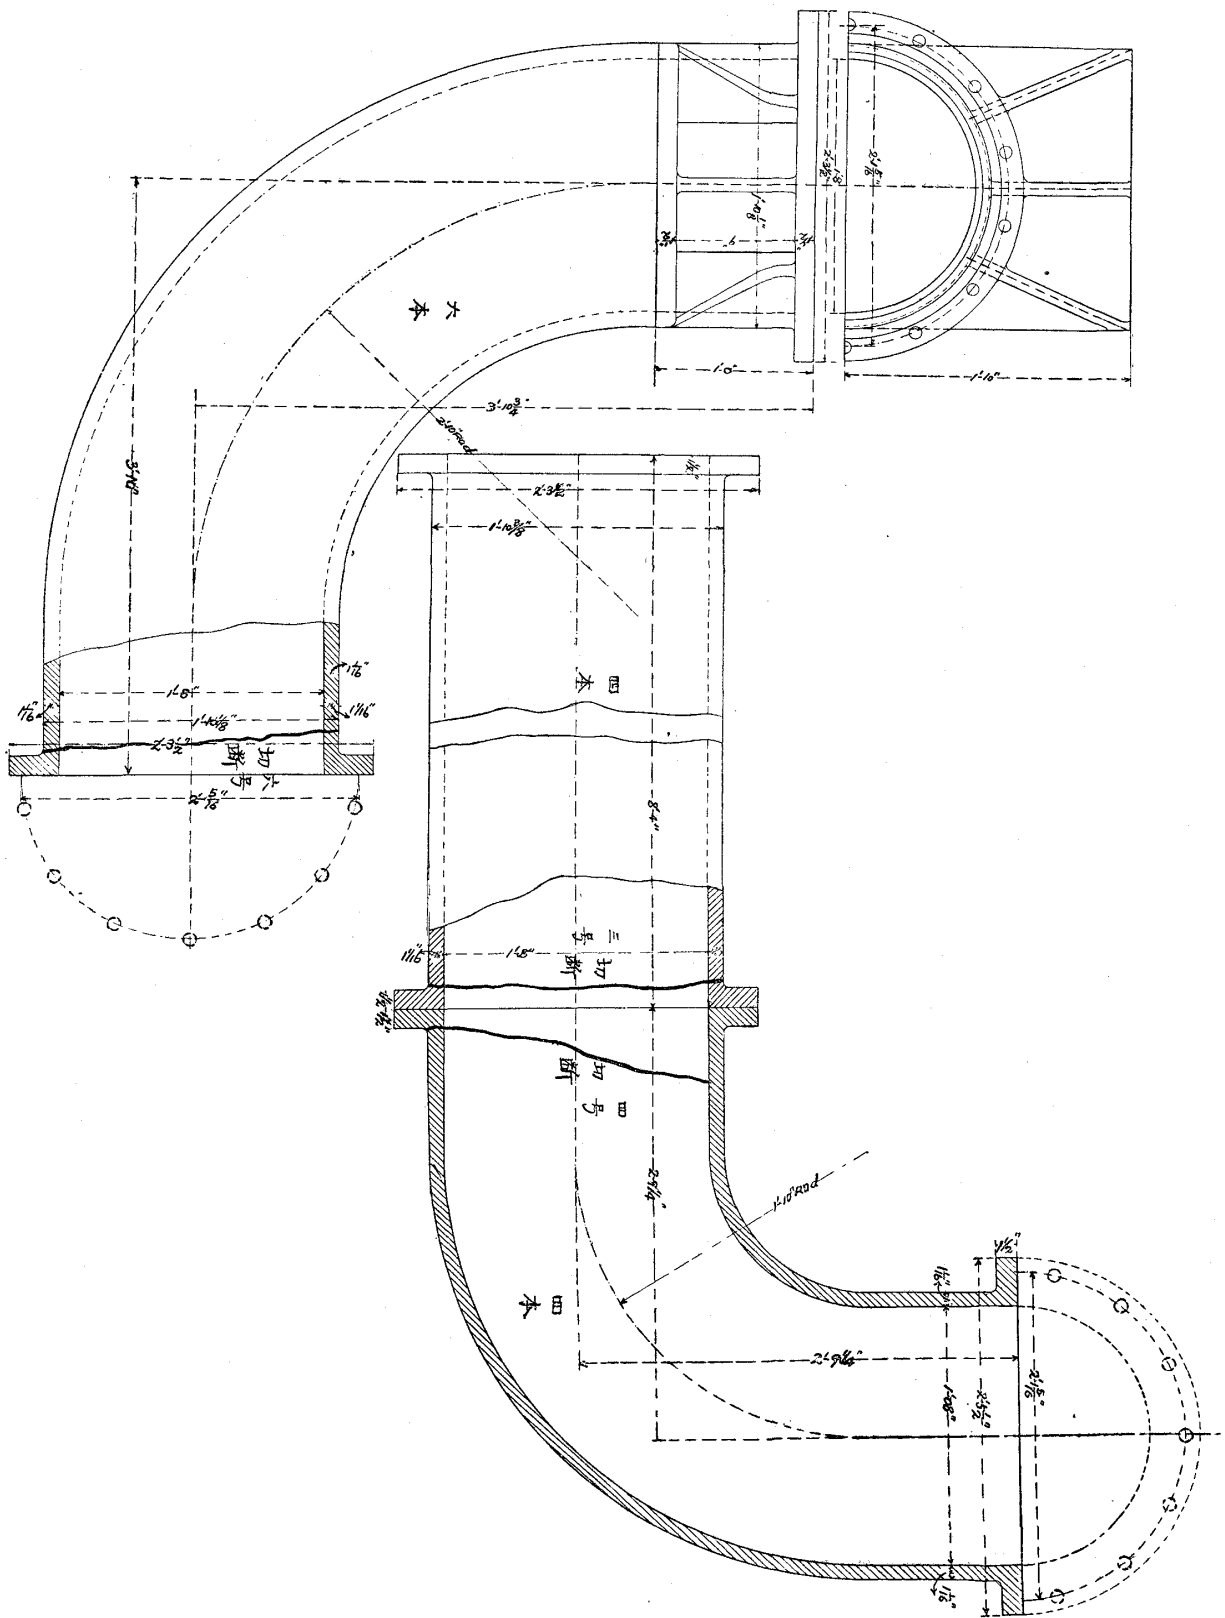
附圖第五十四 廐橋架設彎管破損狀況圖

橋梁ニ架設セル鐵管ハ概ネ火災ノ影響著シクシテ地震ノ爲メニ受ケタル損害ガ果シテ如何ノ程度ナリヤヲ知ルコト難シ唯火災ニ罹リタル橋梁中厩橋ニ添架セル三百七十五耗鑄鐵製「フランヂ」接合ノ曲管ノ破壊ハ地震ニ原因スルモノ、如シ今例示トシテ燒失墜落セル橋梁中ノ主ナルモノ即チ大川筋ノ橋梁ニ就テ其被害狀況ヲ掲記センニ相生橋ハ燒失ノ爲メ之レニ添架セル三百耗管墜落シ、永代橋ハ假橋燒失墜落ノ爲メ之レニ添架セル五百耗管二本墜落シ、厩橋ハ燒失ノ爲メ之レ

(六)ハ厩橋々脚ニ使用セル「フランヂ」接合ノ鑄鐵曲管ノ破損ニシテ地震ニ對スル弱點部ナルコト明瞭ナリトス。
