# 工場ノ震害ニ就テ

臨時委員 竹中二郎

工場ノ震害ニ就テ

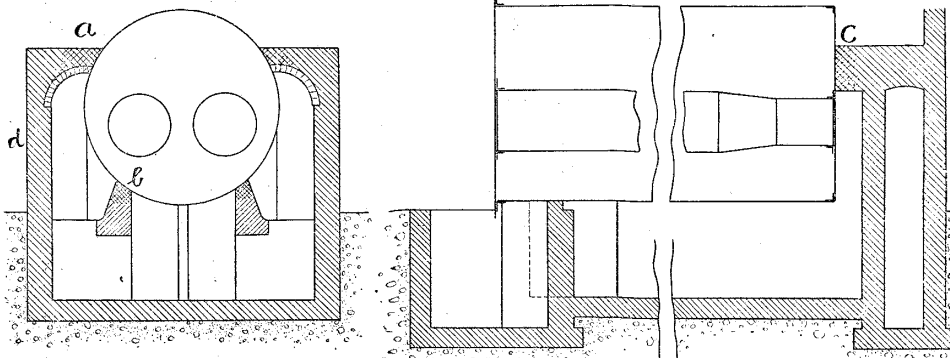
第 二 圖  
汽 罐 煉 瓦 積 破 壞

「ランカシア」又ハ「コルニシ」罐ノ煉瓦積ハ可ナリ多數取調ベタノデアアルガ、大部分ハ無事デアツタガ、破損セル箇所ハ第二圖ノ a.b.c.ノ何レカノ部分又ハ a.b.d.ノ部分全部ガ崩壞シタ。

而シテ數多ノ汽罐ガ併列シテ設置サレタ場合ニハ其端ニ於

ケルモノ、損害が大キイ。

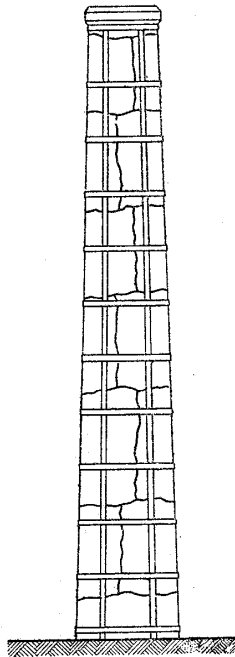
第五圖 帶鐵ヲ施シタル煉瓦煙突ノ龜裂

煉瓦煙突ニ平鐵又ハ山形鋼ヲ以テ補強ヲ加ヘタルモノハ、著シク其効力ヲ發揮シ、是ガ爲メ東京附近ニ於テハ、第五圖ノ如ク大龜裂ヲ生ジタルモ、辛ウジテ倒潰ヲ免レタルモノガ少ナクナイ、淀橋ノ淨水場、砲兵工廠ニ於ケルモノハ此一例デアアル、勿論是等ハ著シキ龜裂ヲ生ジ改築ヲ要スル程度ノ損害ヲ受ケテハ居ルガ、倒潰ヲ免レタル爲メ災害ヲ輕減シ得タコトハ云フマデモナイ。

補強用帶鐵ハ單ニ煙突ノ周圍ニ數條卷キタルモノハ其効力少ナク、淺野造船所ニ於ケル此種ノモノハ全部倒潰シタ。故ニ縦ノ方向ニモ補強鐵條ヲ設ケル必要ガアル。尙縦ノ方向ノ

補強鐵條ノ下端ハ基礎ニ地形「ボルト」ニテ取り付ケ置ク時ハ、震動ニヨリ補強鐵條ガ上方ニ摺リ上ルヲ防イデ、一層有効ト考ヘラル。

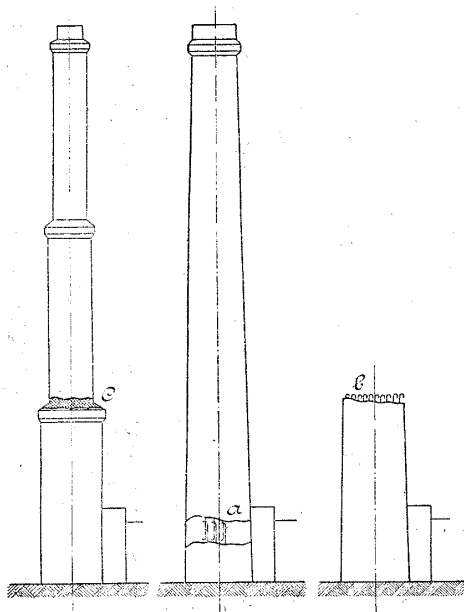
第六圖

鐵筋混凝土ノ破損箇所ヲ見ルニ第六圖 aノ如ク鐵筋ノ重ネ合セ目ノ混凝土ガ剝脫シテ、鐵筋ガ露出シタルヲ澤山見受ケル。

鐵筋ノ重ネ合セタ長サハ大抵鐵筋ノ直徑ノ三十倍アツタ。是ハ鐵筋ノ重ネ合セノ長サガ少イカ、或ハ鐵筋ノ外側ノ混凝土ノ厚ミノ少イ爲カ判然セヌガ要スルニ鐵筋ノ繼手ハ他ノ場所ヨリモ弱イカラ一平面上ニ繼手ヲ設ケルヲ避ケタ方ガ宜シイト思フ。又鐵筋ノ繼手ヲ重ネ合セズニ第六圖 bノ様ニ鈎ナリニ曲ゲタルハ其點デ切斷シテ居タ。

鐵筋混凝土煙突ノ下部ヲ強固ニスルタメ第六圖 cノ如ク途中ニ段ヲツケ下ノ方ヲ太クセル方法ガアルガ、段 eノ處デ内力ノ分布ガ急變スルタメ、其處ニ龜裂ヲ生ジタモノガ大森ノ瓦斯製造所ニアツタ。鐵筋混凝土煙突ノ施工上ノ不注意カラ鐵筋ガ「エキセントリック」ニ入ツテ居タタメ、倒潰シタモノヤ、混凝土ノ打繼ギ面ガ剪斷力ノタメ龜裂ヲ生ジタ等モ見受ケタ。之ヲ要スルニ鐵筋混凝土煙突ハ上部ヲ輕クシ、煙道ノ入口、鐵筋ノ配置等ニ注意スレバ此度位ノ程度ノ地震ニ堪ヘ得ル様ニ作ルコトハ、困難デハアルマイト思フ。

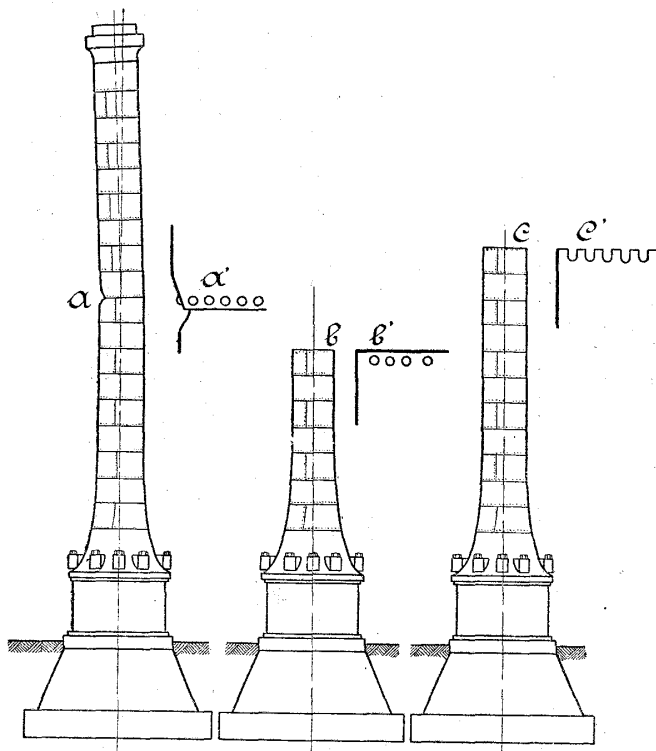
第七圖 耐震煙突ノ破損

「ボルト」ガ基礎カラ抜ケ出シ、又ハ「ボルト」自身ガ永久伸長ヲナシ、或ハ切レタモノ、其他基礎ノ鑄鐵盤ガ小サイ破片ニ壞レタモノ、煙突ノ筒部ノ銕接手ノ處デ第七圖 aニ示ス様ナ凹ミヲ生ジタモノ、b及 cノ如ク銕又ハ鋸ガ切レテ上部ガ墜落シタモノデアツタ。a' b' c' ハ夫々破損箇所ヲ擴大シテ示シタモノデアアル。

筒部ノ損傷箇所ノ高サハ、何レモ下部ノ擴大サレタ部分ニハナク、平行部ノ處デアツテ、上カラ高サノ三分ノ一乃至三

耐震煙突ノ震害ヲ受ケタモノ、多クハ直徑四、五尺以下ノモノデ、非常ニ大キナモノハ完全デアツタ。

是等ノ事實ニ徴シテモ、耐震煙突ハ比較的有効デアルト思フ。然シ地形「ボルト」ノ損傷ガ割合ニ多カッタ故、此點ヲ今少シ注意シ尙徑ノ小ナルモノ、即チ四、五尺以下ノモノハ筒部モ尙強固ニスルカ、或ハ「ステールワイヤー」ヲ設ケル方ガ宜シカラウト考ヘル。

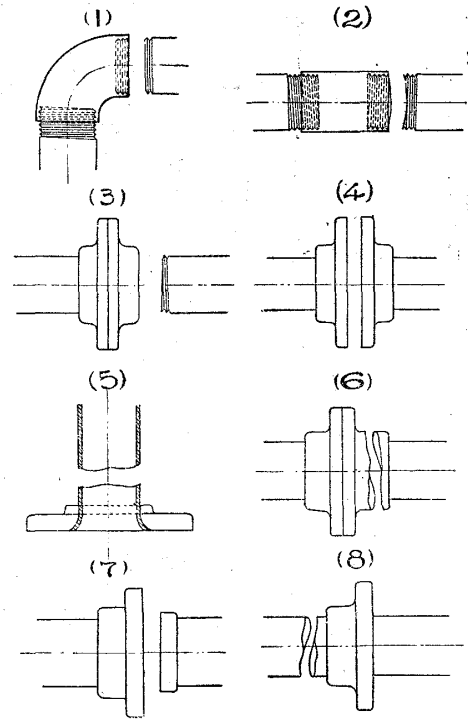
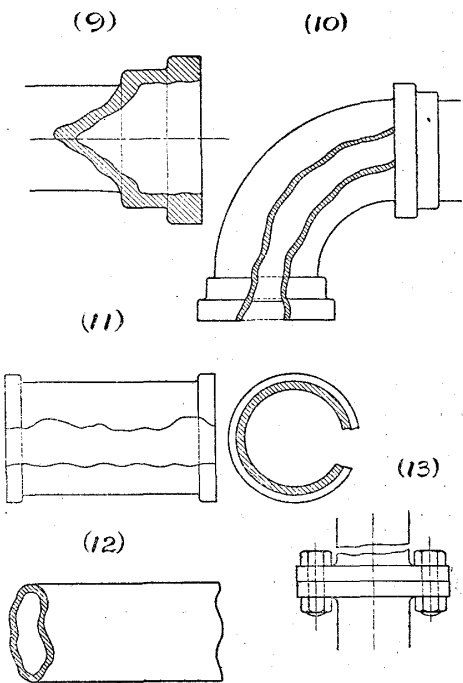
第八圖  
管ノ破壞狀況

「ト」接手ノ鑄鐵管ハ、「ソツケツト」ノ處ガ拔ケ、又ハ鉛  
 ノ「パツキング」ガ弛ミ、水ナリ瓦斯ナリガ漏洩スル様ニナ  
 ツタモノガ多イ、「ソツケツト」ノ部分ガ割レタリ又直管ノ  
 處ガ切斷シ又ハ管壁ガ長手ノ方向ニ破壞サレタモノモアツ  
 タ。管ノ破壞サレタ狀況ハ何レモ第八圖ニ示ス。

此圖ニ於テ(1)(2)(3)(4)(6)ハ瓦斯鋼管デ、(5)ハ銅管、(7)カラ  
 (13)ハ鑄鐵管デアアル。配管ノ破損ノ狀況ハ配管ノ方法ニヨリ非  
 常ニ相違アレバ分別シテ記ス。

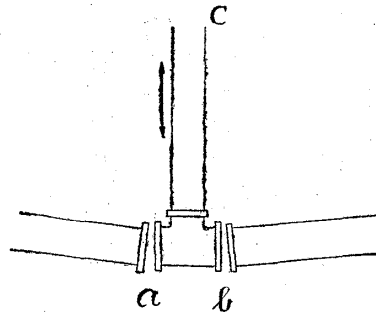
第九圖

【架設配管】 地上ニ架設サレタ配管トハ建物ノ壁ヤ梁ニヨリ支ヘラレ、又ハ屋外ニ於テ支柱ノ上ニ架設セラレタル配管ヲ指スノデアツテ、地下ニ埋設セラレタル配管程、澤山ハ切レナカツタガ、幾分ヅ、切レタルヲ見受ケタ。切レタ原因ニツキ、一ツハ管自身ノ震動ノ爲メト、一ツハ管ヲ支ヘテ居ル建物ノ震動ノ爲メ又ハ支ヘテ居ル建物又ハ支柱ノ倒レタ、メ切レタノデアアル。最モ切レ易イ處ハ矢張り曲管ト丁字型分岐管ノ處デアアル。管自身ノ震動デ切レルノハ次ノ圖ニ於テ矢ノ方

向ニ震動シタトスレバ a b ノ處ニハ a b c ノ管ノ重量カラ  
震力ガカ、ル故ニ若シ吊手ノ位置ガ不適當デアルナレバ a b  
ノ部分ニハ大キナ力ガ加ハリ其點  
デ切レル。  
又吊手ノ長サガ長ク堅固デナイ  
タメニ、管ガ地震動ト共搖レシテ  
切レタラシク思ハレルノモアツ  
タ、建物ノ震動ガ管ヲ破損セシメ  
タト思ハレルノヲ澤山見受ケタ。  
其一例トシテ第十圖ニ示シタ南千

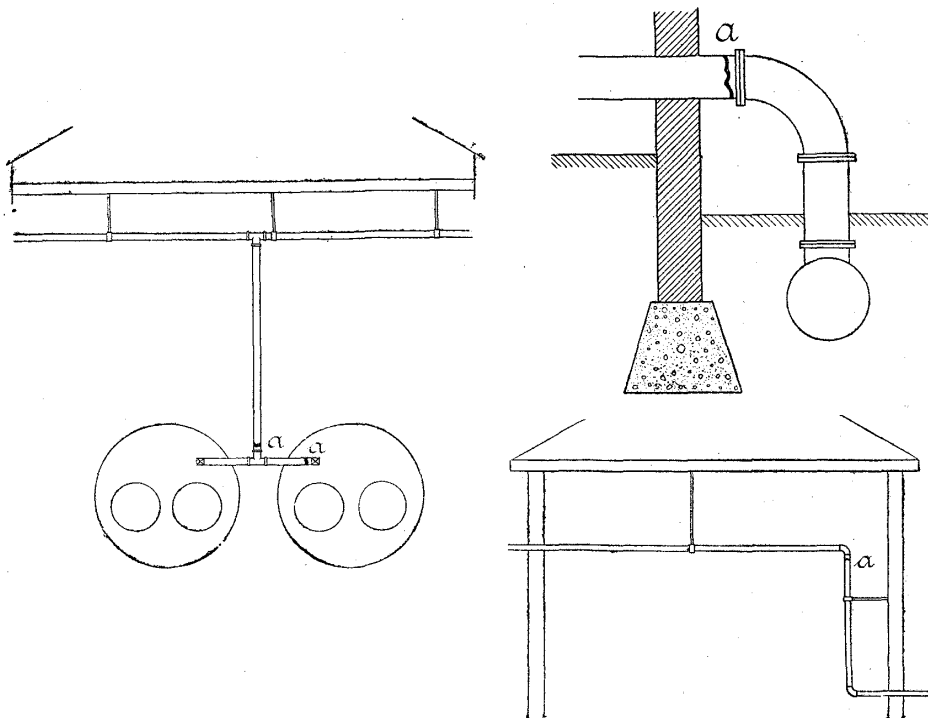
第十圖

「プロック」ノ五百馬力汽罐ガ六臺アツテ、各汽罐カラ出タ蒸  
汽ハ内徑七吋ノ鑄鐵管デ壁側ノ内徑九吋ノ主蒸氣管ニ連接サ

住ノ大日本紡績會社ノ汽罐室ニ於ケル蒸氣罐ノ切斷ハ好イ例  
ト思フ、圖ハ汽罐室ノ平面圖デアアル B<sub>1</sub>、B<sub>2</sub>、B<sub>3</sub>、... ハ「バ

レテアル。

主蒸汽罐ハ前ノ圖ニ示シタ様ニ、汽罐室ト汽機室トノ中間ノ煉瓦造間仕切り壁ニ堅固ナ「ブラツケツト」デ支ヘラレテ居ル。此ノ間仕切り壁ノ重量カラ來ル大ナル震力ヲ以テ横ニ搖ラレタ、而シテ煉瓦壁ハ相當ニ長イノデアアルカラ、中央部ニ於ケル震幅ハ相當ニ大キカツタコトハ想像出來ル、然ルニ一方ニ於テ汽罐ハ夫レ程大キク搖レナカツタ爲メ勢ヒ蒸汽管ニ無理ガ起リ、中央ニ近イB<sub>5</sub>・B<sub>6</sub>ノ汽罐ノaノ部分ガ切レ尙主蒸汽管ノ塞止瓣bガ破壊シタノデアアル。

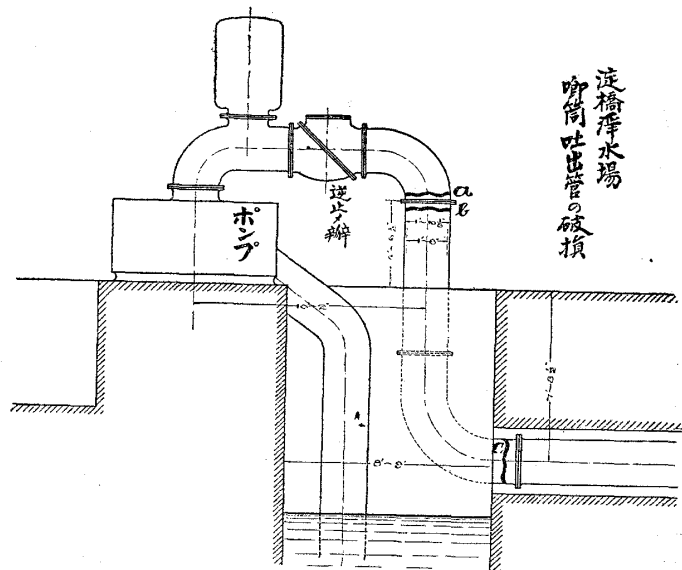
圖二十第

淀橋淨水場ノ唧筒ハ六臺アリ、其内三臺迄吐出管ガ夫々第十二圖a、b、cノ處デ切レタルガ如キモ此ノ例デアアル。配管ガ建物壁ヲ貫通スル箇所ハ管ノ周圍ヲ堅固ニ壁ニ密着セシメズ、多少融通ノキク様ニ間隙ヲ置キ、尙地上管ガ地中ニ入ル處ニハ、多少屈撓性ノアル膨脹接手ノ如キモノヲ設ケタナラバ、配管ノ損害ヲ少シハ防ギ得ルコトト思フ。(第十二圖參

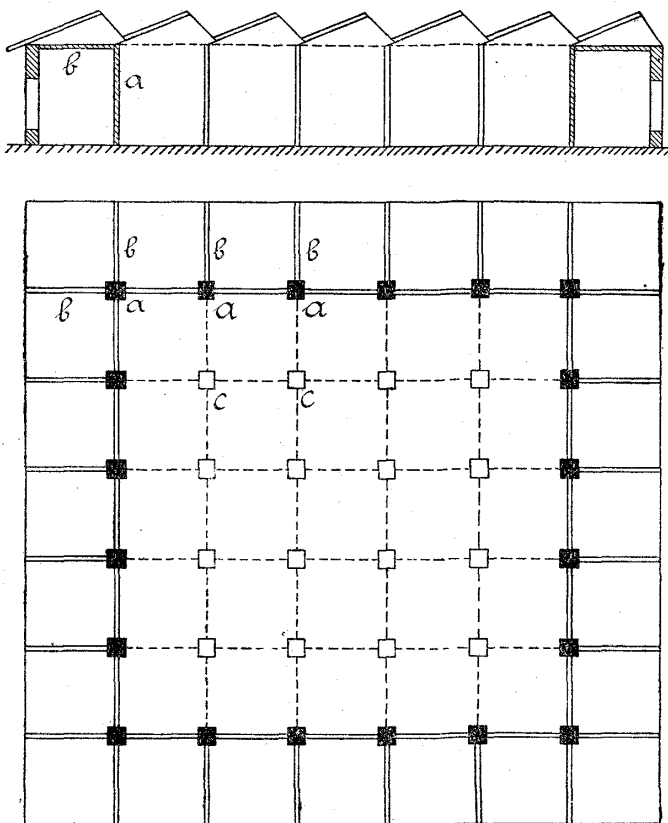
第十四圖

紡績工場ノ建物ハ多ク損害ヲ受ケタ、コレハ保溫濕潤ヲ必要トスル關係カラ煉瓦造ヲ多ク用ヒタコト、工場作業ノ性質上一ツノ室デ數千坪ト云フ廣イモノヲ設ケテアルカラ壁ガ

長クナリ又向ヒ合セノ壁トノ距離ガ遠クナリ、梁ニヨリ壁ト壁トヲ連結セルコトガ不充分ナタメ、壁ハ恰モ一ツノ煉瓦塼デアルカラ倒レ易カツタノデアアル。コレヲ耐震的ニスルト、第十四圖ニ示ス様ニ壁ニ近イ a、a' 等ノ中間柱ヲ堅固ナ柱ニシテ、此柱ト壁トヲ堅固ナ梁 b、b' デ連結シ中央ニ近イ柱 c、ハ單ニ屋根ヲ支フル丈ノ柱ニシタナラバ、大シタ費用ヲカケズニ耐震構造ニナルト思フ。

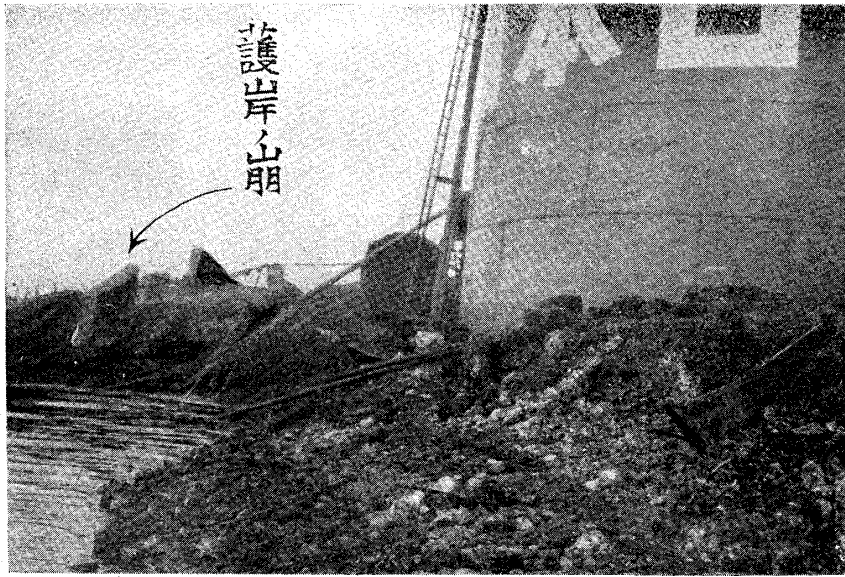
第一圖 護岸及重油槽ノ破壊

工場ハ川又ハ海ニ面セルモノ多キガ、川又ハ海ニ極々接近シテ設ケラレタ建物ハ殆ンド皆著シイ震害ヲ受ケタ。岸ニ近い地盤ハ柔軟ナルノミナラズ、震動ノ爲メ表面ノ土ガ川又ハ海ノ方ヘ滑リ出シテ、其上ノ建設物ヲ破壊スルノデアアルガ、此影響ハ岸カラ五、六間以上モ離レルト甚ダ少クナルノデアアルカラ、岸カラ五、六間以内ニハ成ルベク建造物ヲ設ケナイ様ニシ、若シ止ムヲ得ズ設ケル場合ニハ充分耐震的ナモノニスルカ、或ハ地震デ潰レテモ差支ヘナイ様ナ重要デナイモノニスルガヨイト思フ。川ハ、縦令其幅ガ僅カ三四尺ノ小溝ノ如キモノデモ、其レ相當ノ影響ヲ及ボシテ居ル。(第一圖參照)

此ノ圖ハ川崎海岸ノ日本鋼管會社ノ護岸ガ崩レ、重油槽ガ基礎ゴト傾イタモノデアアル。此ノ護岸ノ外側ハ、運河ニ使フタメ海底ガ深ク掘リ下ゲラレタル爲メ殊ニ影響ガ大デアアル。

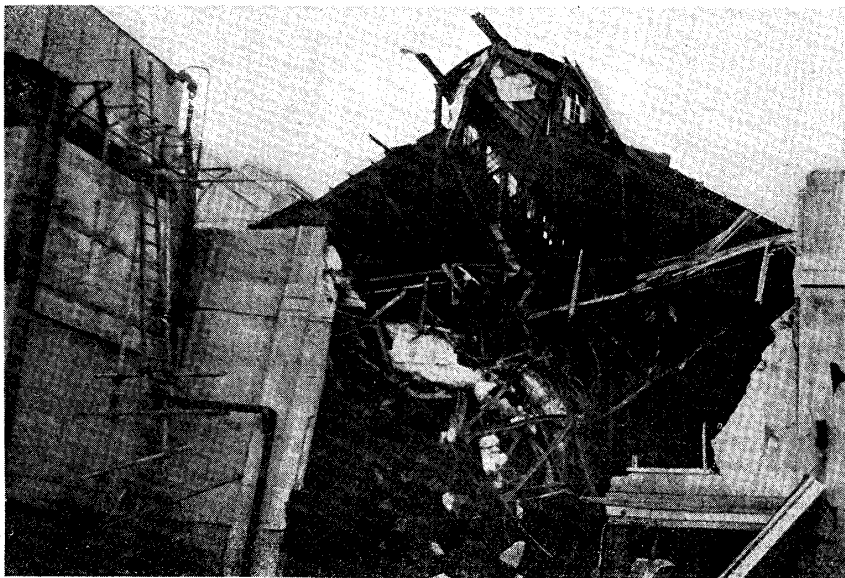
第三圖 隅田發電所ノ煙突ノ倒潰及建物ノ破壊

怒川水電ノ隅田發電所ニアル直徑十二尺、高サ百五十尺ノ鐵筋混凝土煙突ノ倒潰ハ鐵筋混凝土ノ汽罐ノ壁ノ二面ヲ破壞シ、尙汽罐ヲモ破損セシメタ。鐵道省ノ矢口發電所ノ耐震煙突ノ墜落モ同様ノ結果ヲ生ゼシメタ。(第三、四圖參照)

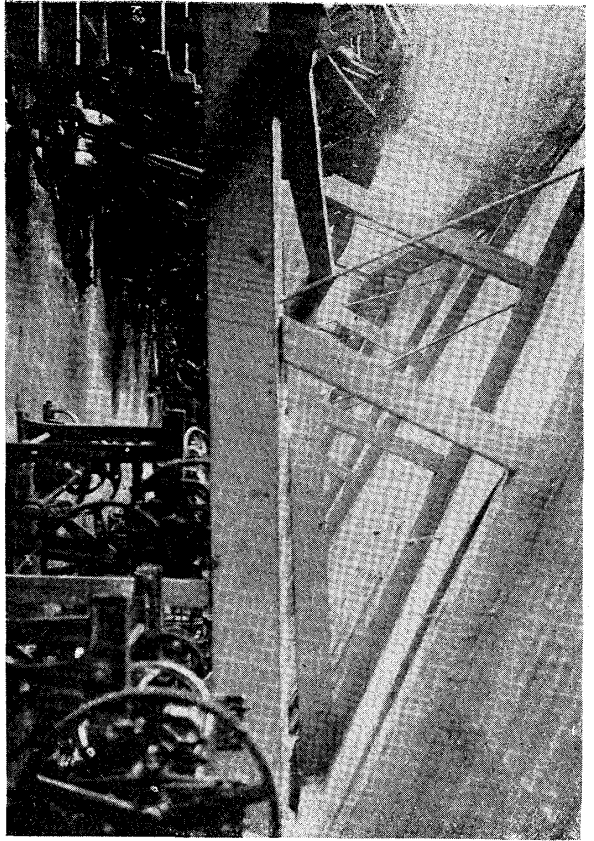
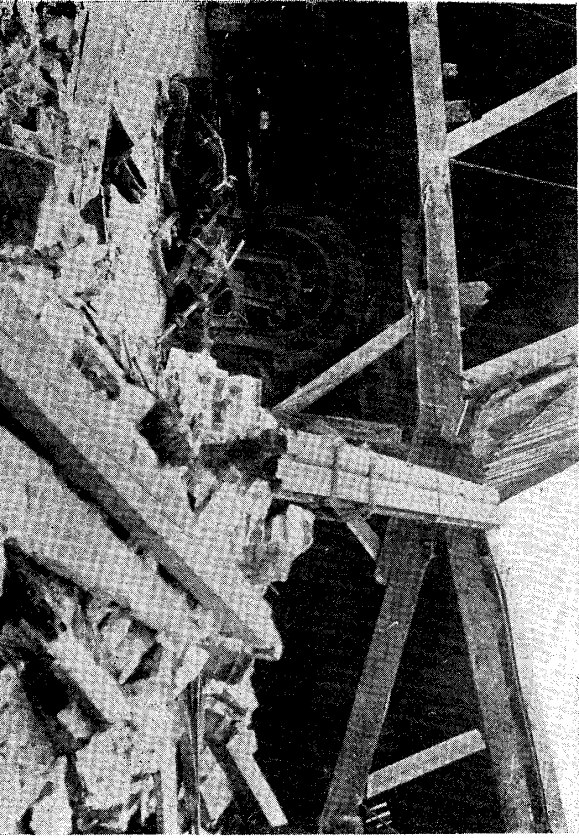
第十五圖 程ヶ谷瓦斯紡績工場倒壊家屋ノ外見及内部

工場建築ニ就キ一言加ヘテ置キタイノハ非常ノ場合ニ避難ノ方法ヲ豫メ職工ナリ女工ナリニ技師カラ注意シテ置イタラ宜シイ。紡績工場ナドニテ多數ノ死者ヲ生ジタ箇所ヲ見ルト、最モ危険ナ煉瓦防火壁ナドノ際ニ集合シタ爲メニ、上カラ墜落スル一塊ノ煉瓦ニテ數人若クハ數十人ノ負傷者死者ヲ生ジタノデアアル。然ルニ工場内ノ機械類ノ間ハ、建物ハ假令倒潰シテモ梁ヤ屋根ハ機械ニ支ヘラレ高サ三尺内外ノ安全空間ガ殘サレタノデアアル。第十五圖ハ四百數十名ノ死者ヲ生ジタト云ハレル程ケ谷ノ富士瓦斯紡績會社ノ倒潰シタ工場ノ寫

眞デアアルガ機械ノ間ハ隧道ニナツテ居テ自由ニ倒潰建物内ヲ歩クコトガ出來タ。是等ハ單ニ富士紡ノミナラズ各所ノ紡績工場デ見受ケル處デアアル。(第十五圖參照)
