# 震災ニ因ル電氣工作物ノ

## 被害狀況 (大正十三年十二月稿)

臨時委員 澁澤元治

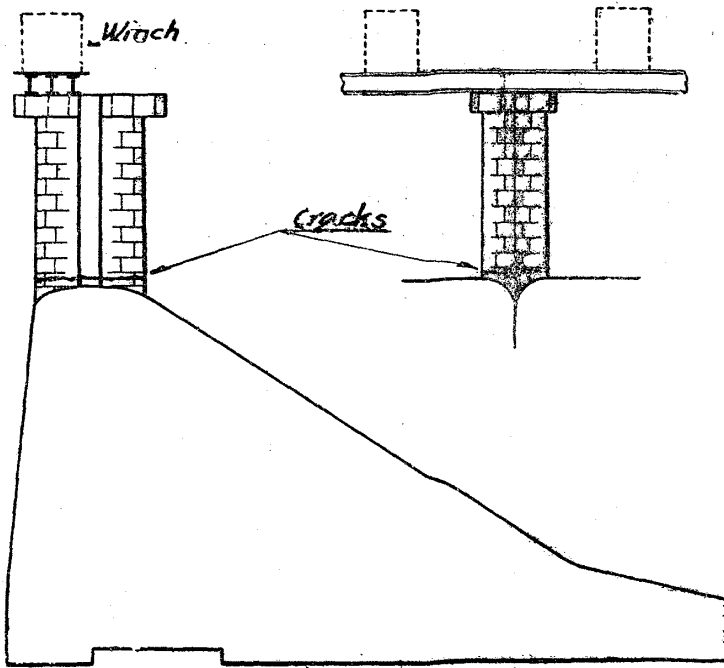
第四圖

取入口工事ノ被害ハ第四圖ニ示シタ様ニ制水門及土砂吐門ノ「ピーヤ」ガ根元カラ挫折シタコトデアツタ、之ニハ被害ノナカツタモノモ多ク、又桂川水系ノ如キ震度ノ幾分弱イ地方デハ龜裂ニ止ルカ又ハ全ク被害ノナイモノガ多カツタ。

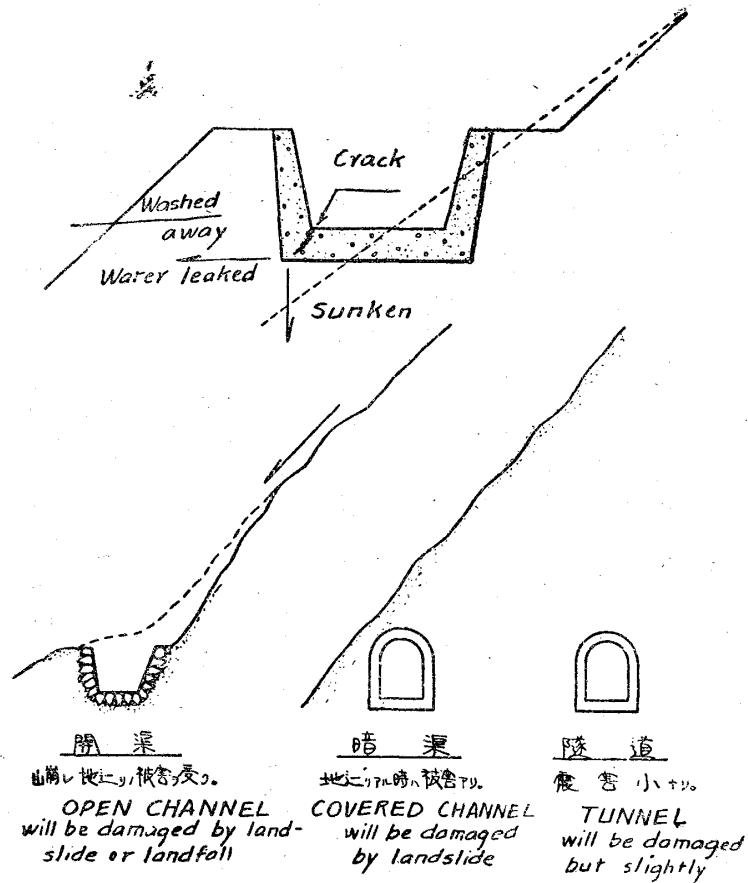
## 第 五 圖

箱根水系ノモノハ一般ニ側壁ガ崩レルカ、又ハ罅裂ヲ生ジ  
使用ニ堪エタモノハ殆ンド無カツタ。

桂川水系ノモノハ側壁ニ罅裂ヲ生ジタモノモアツタガ、無  
事ナ場所モ多カツタ、併シ多クノ場合山崩レノ爲メ土砂ガ水  
路ニ入り之ヲ閉塞シタ例ガ多カツタ、之ガ爲メニ水路ノ水ガ

附近ノ村落ニ汎濫シテ農家ニ浸水シタ例ガアツタ。  
第五圖ハ以上ノ比較ヲ説明シテキル。

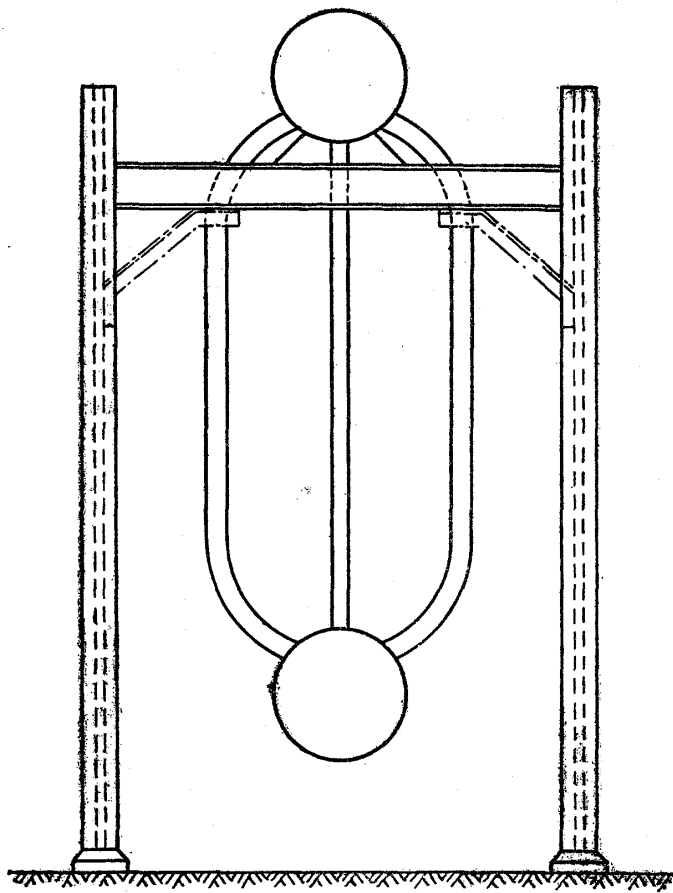
第六圖

神奈川縣鶴見埋立地ニアツタ一發電所ノ汽罐（イリーシチ  
I型）二箇ハ丈高クテ、地震ニ對シテハ構造一見危険ニ見エ  
タガ無事デアツタ、コレハ第六圖ニ示ス様ニ頰杖ガアツタ爲  
デアラウト思ハレル。

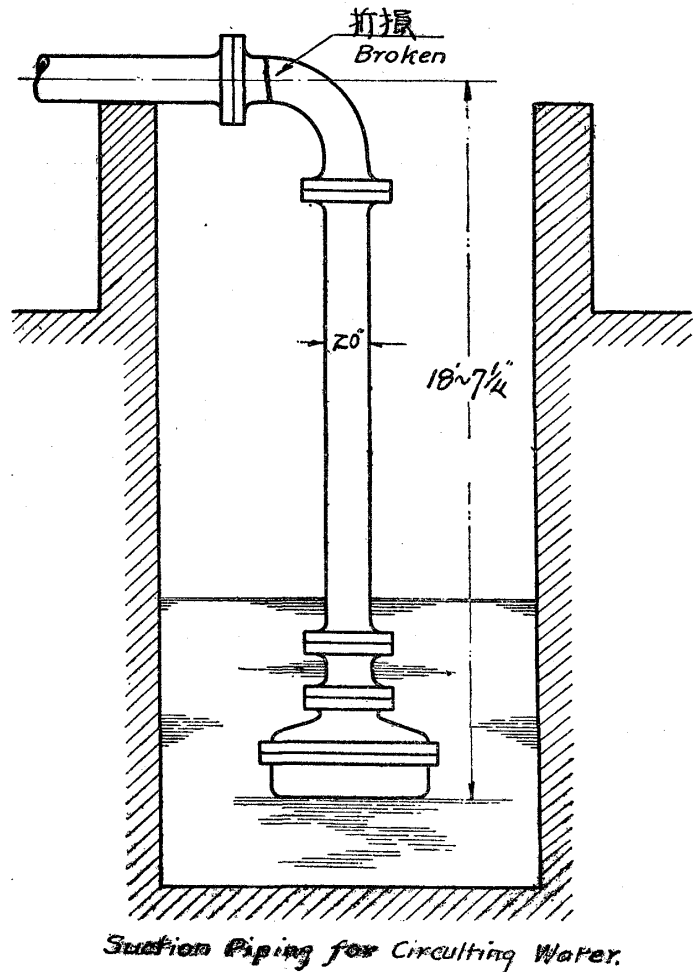
第七圖

東京電燈會社神奈川發電所デハ第七圖ニ示ス様ナ凝汽器循環水用ノ吸上管（内徑二〇吋）ガ上部「フレンヂ」ノ根元カラ折斷シ爲メニ發電不能トナツタ、（此事件ハ大正十三年一月

十五日ノ地震ノ際起ツタ）斯様ナ管ニハ支エヲスル必要ガアルコトヲ學ンダ。

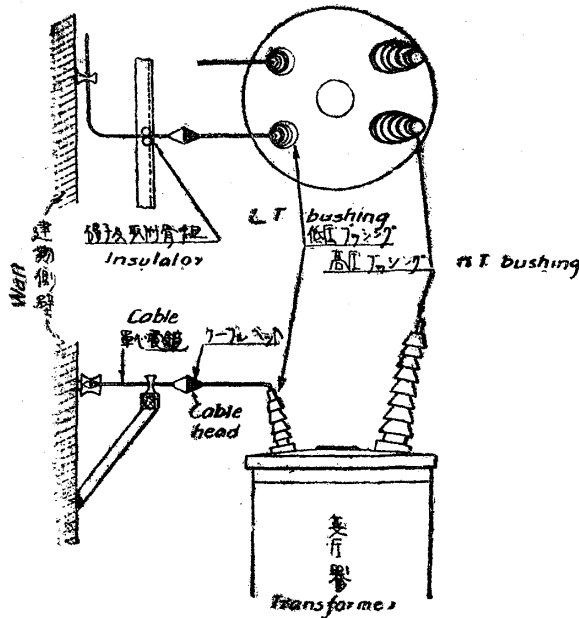
第十圖

上記田端變電所ノ變壓器（二次一〇〇、〇〇〇V）ノ導線ガ第十圖ニ示ス様ニ接續セラレテ居ツタガ、導線ニ餘裕ガ少ナカツタノデ「ブッシング」ノ陶器ヲ損ジタモノガアツタ。

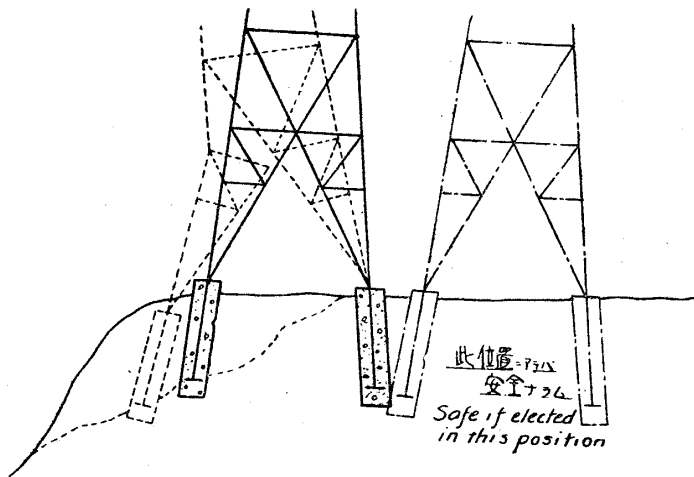
第十二圖

水田又ハ軟弱ナル土地ニアツタモノモ基礎ヲ堅固ニシテアレバ殆ンド被害ハナカツタ(第二圖①②等ノ如シ)山ノ傾斜面又ハ谷ニ沿ヒテ建テタモノハ第十二圖ニ示ス様ニ鐵塔一側ノ脚ガ摺レタ爲メニ塔ガ倒潰シタ例ガ多い。

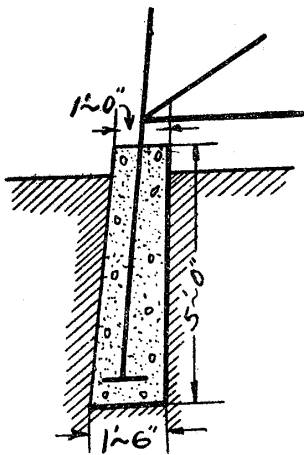
第十三圖

塔 鐵塔ノ基礎ノ

「コンクリート」ガ

第十三圖ニ示ス様ニ

底部ニ擴ガリノナイ

モノハ地盤ノ軟イ所

デハ振動ノ爲メ拔出

シテ倒潰シタ例ガア

ツタ(小田原附近)

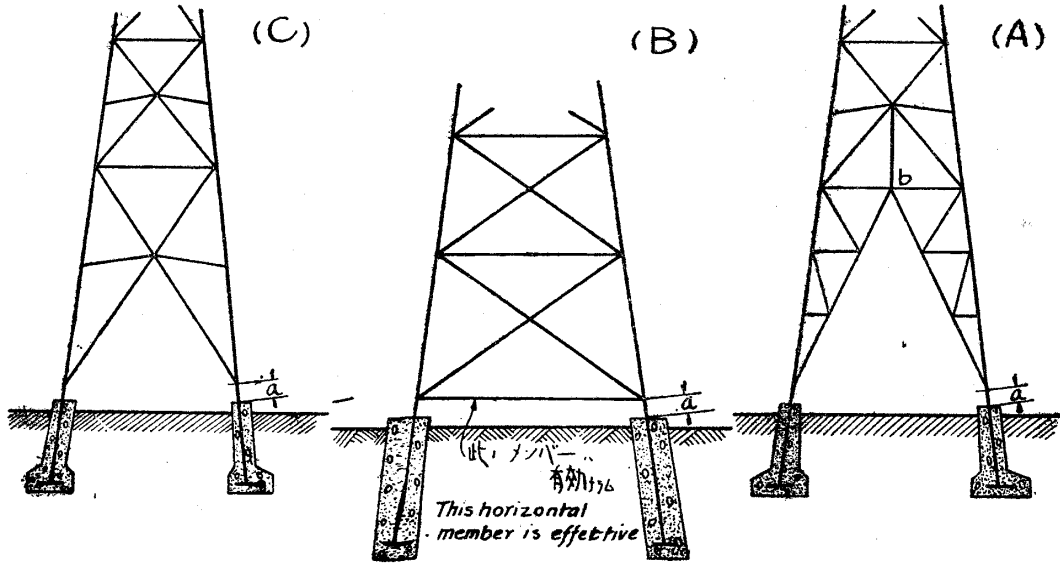
第十四圖

第十四圖(B)ノ如ク地表際ニ水平材ヲ附ケタモノガ他ノモノヨリ被害ガ少ナカツタ様ニ思ハレル。他ノモノハ基礎ノ一ガ地ニリノ爲メ容易ニ移動シテ塔ノ強サヲ減ズル故デアラウ。  
又同圖(a)ノ距離ガ大キイト振動ノ爲メ主要材ガ曲ルコトガ起リ易イ。

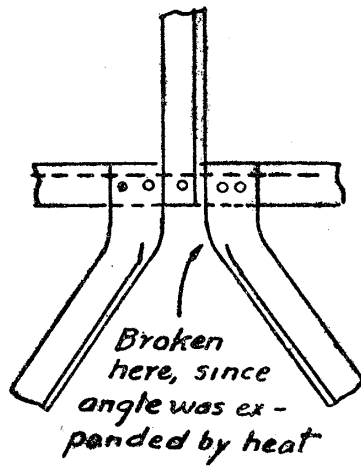
第十五圖

鐵塔ノ「ボルト」締メノ不完全、又ハ材料ニ火造リノ加工ヲシタモノ(第十五圖)等施行ノ際ノ不注意ガ地震ノ爲メニ現ハレタ例ガアツタ。

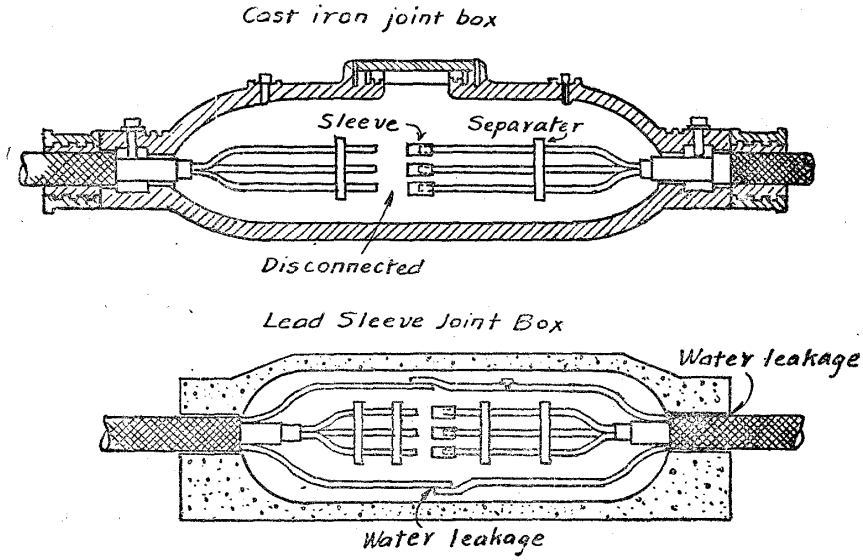
第十七圖

東京市内デハ地震ニ因ル電纜ノ故障ハ殆ンドナク、只河岸等ノ地ニリシタ爲メ接続函内デ心線ガ離脱シタモノ、ミデアツタ。(第十七圖例ヘバ小石川區江戶川河岸)

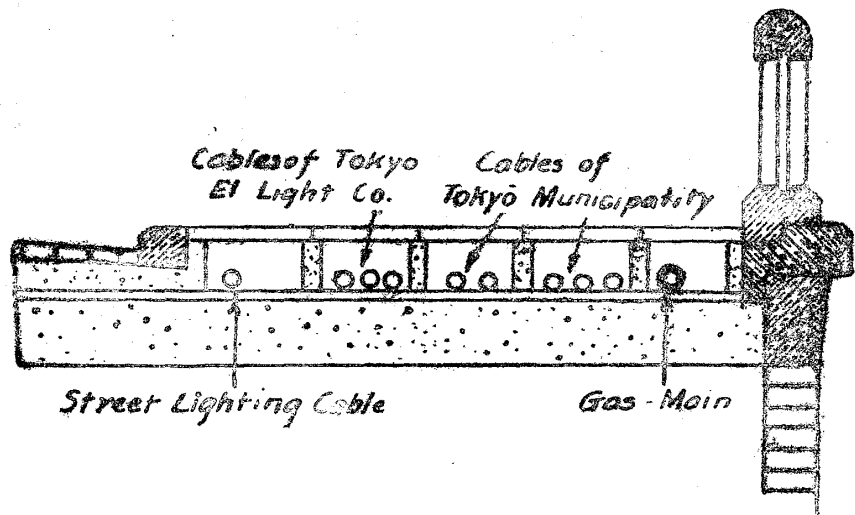
第十八圖

日本橋一石橋(鐵筋コンクリート造)人道ノ「ペーブメント」下ニ埋藏シタモノハ、上部デ避難者ノ數多ノ荷物ガ燒ケ、溫度ハ餘程高カツタト思ハレシニ拘ラズ、中ノ電纜ハ異狀ガナカツタ(第十八圖)但シ此埋設方法ハ火災豫防トシテハ良

イガ電纜内ノ電流ノ爲メ温度上昇ガ多クテ、送電容量ヲ低下スルノ缺點ガアル、從テ之ヲ増ス方法ヲ講ズル必要ガアル。

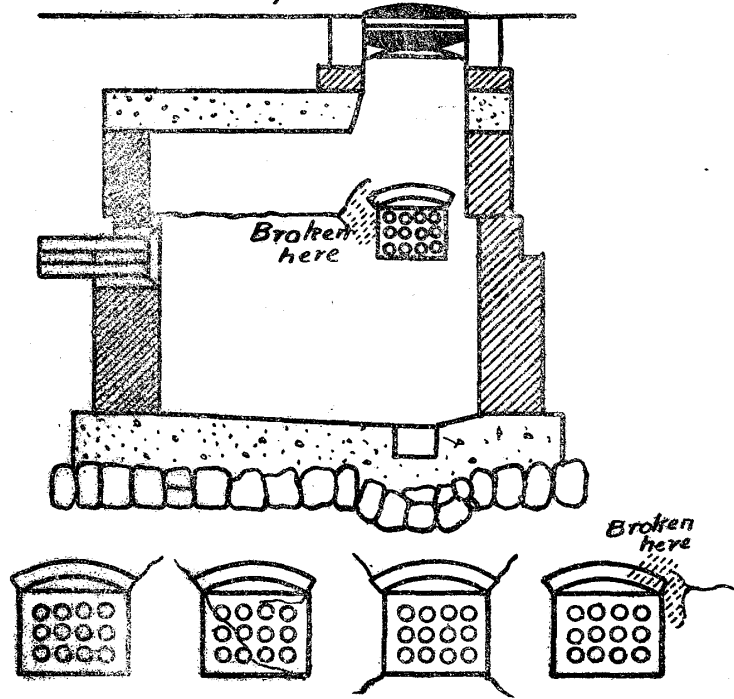
第十九圖

人孔ハ概ネ煉瓦造デアツタガ第十九圖ニ示ス様ニ龜裂ヲ免レナカツタ。尤モ地盤ノ良イ所ニアツタモノニハ被害ノナカツタモノモ多カツタ。

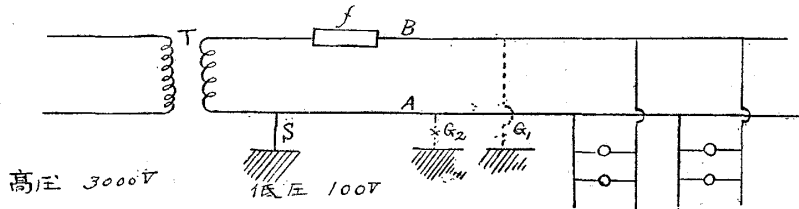
第二十一圖

尙第二十一圖ニ於テハTハ柱上變壓器、Sハ接地點デアル(コレハ柱上變壓器Tガ破レタ場合、高壓ガ低壓回路ニ漏レ、從テ屋内ノ電線ニ高壓ガ侵入スレバ公衆ニ危險デアルカラ、電氣工作物規程ニハ柱上變壓器ノ低壓側ハ必ず少クトモ一箇所ハ設置シテ此危險ヲ防グコトニ規定シテアル) 若シ地氣G<sub>1</sub>ガB線ニ起レバ前述ノ如ク危險デアアルガ、A線ニG<sub>2</sub>ガ起ツテモ別ニ危險ハナイ。

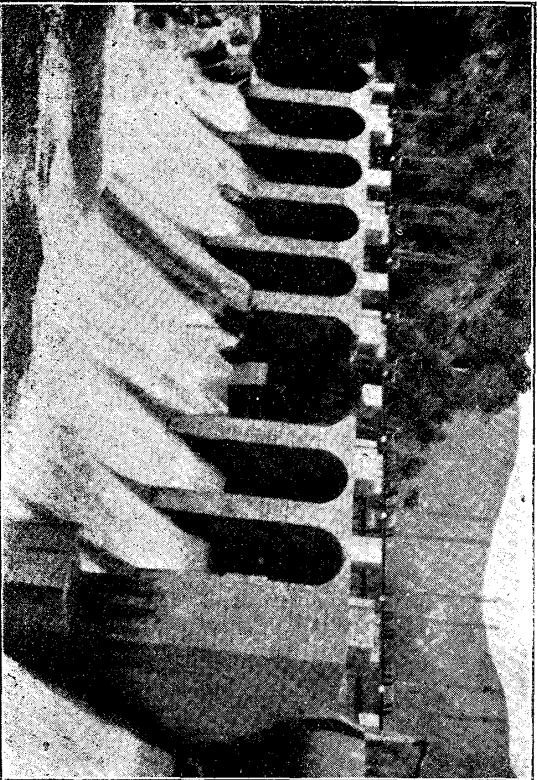
第一 東海線山北驛附近酒匂川筋

富士瓦斯紡績會社內山發電所水路開築破損ノ狀況

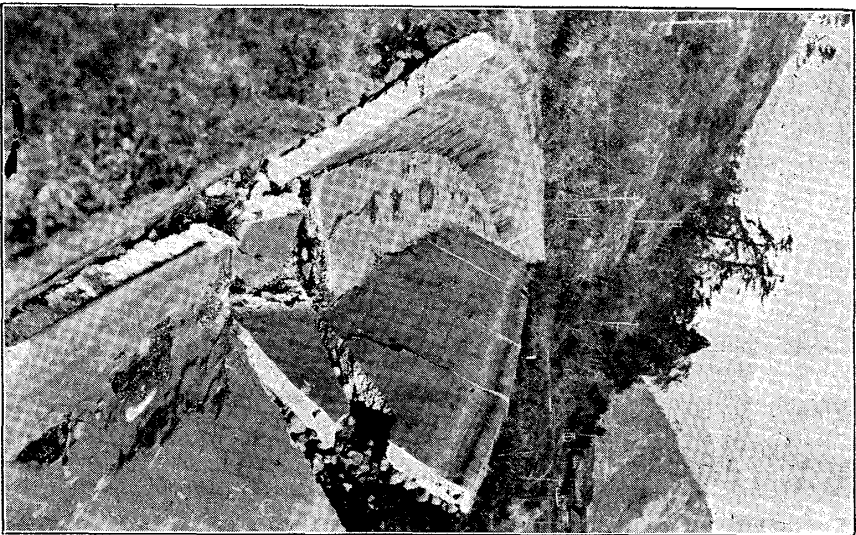
第四 東海道線山北、駿河驛ノ中間酒匂川  
筋東京灣埋立會社嵐發電所堰堤門扉流失後ノ  
狀況

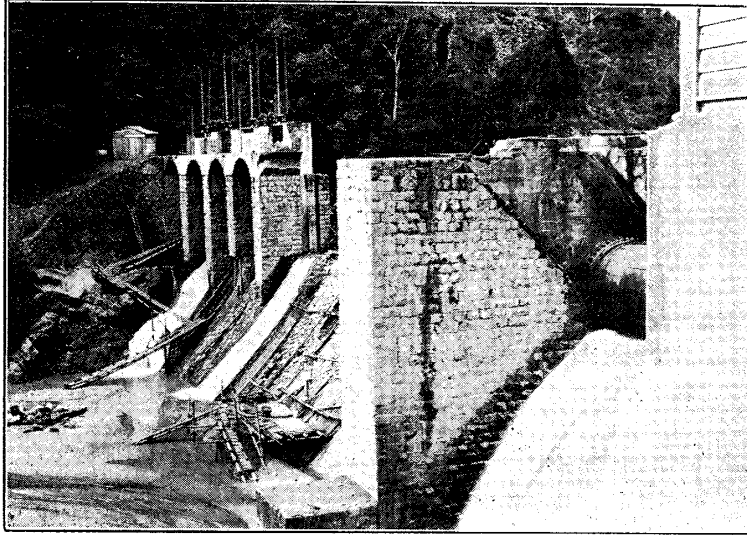
「サージタンク」ガ一箇小田原電氣鐵道發電所ニアツタガ煙突ト同様ニ中部デ折損シタ。(寫眞參照)

第五 箱根早川筋湯本町附近小田原電氣鐵道會社三枚橋發  
電所ノ被害狀況  
〔「サイジタンク」上半部黑キハ崩潰セシ部分ヲ修繕シタルモノ〕

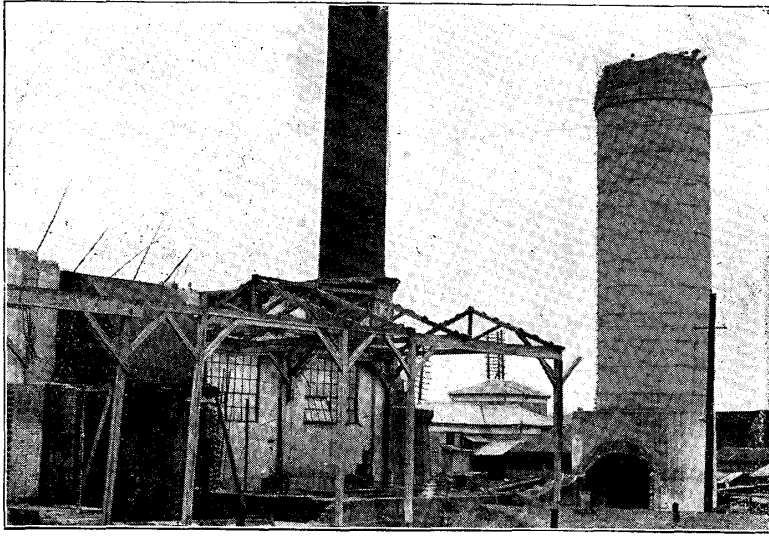
第八 同修理中ノ鐵筋混凝土汽罐室ノ破壞  
部ノ狀況

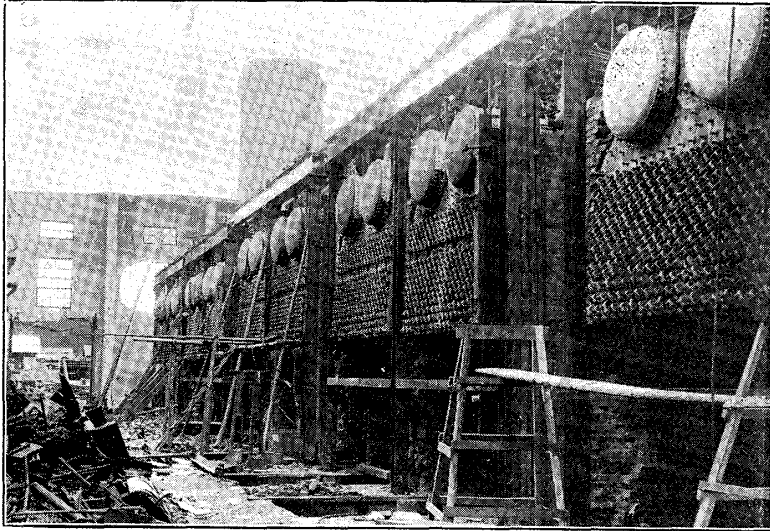
第九 東京市電氣局品川發電所崩壞ノ狀  
況

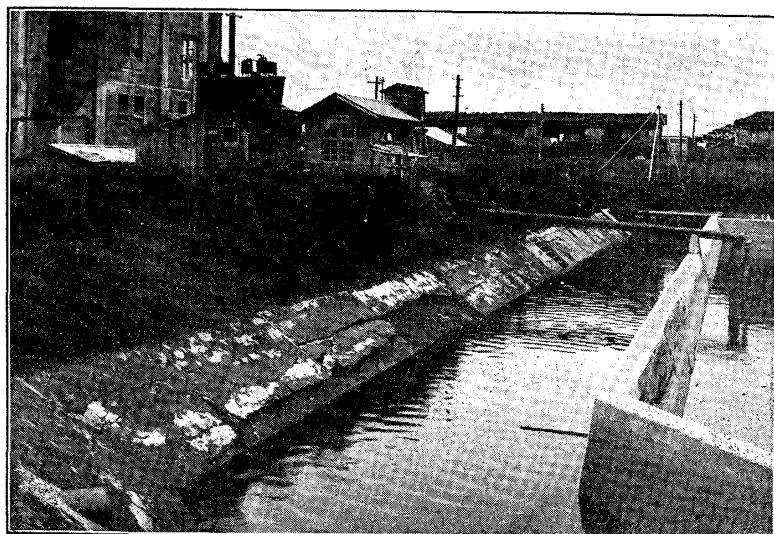
第十 鐵道省赤羽發電所凝汽器冷却用水  
路ノ破損狀況

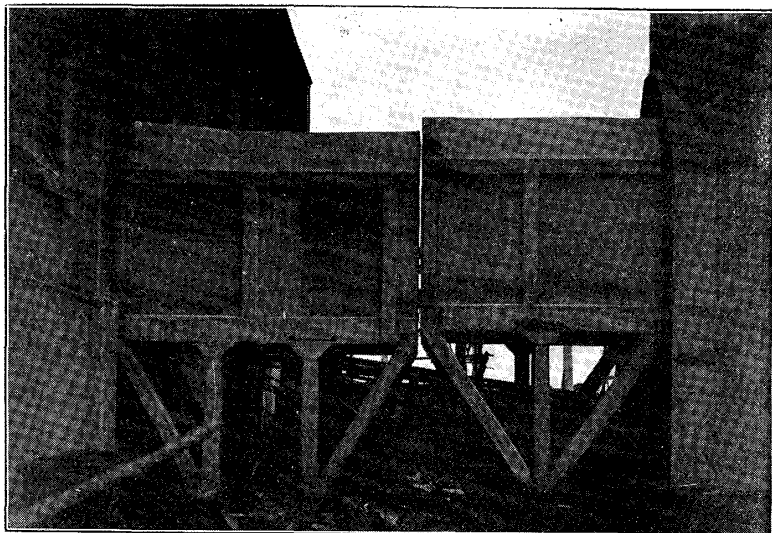
第十一 同上汽離室側ト煙突側トノ煙道基礎  
沈下一様ナラザリシタメ喰違ヲ生ゼル狀況

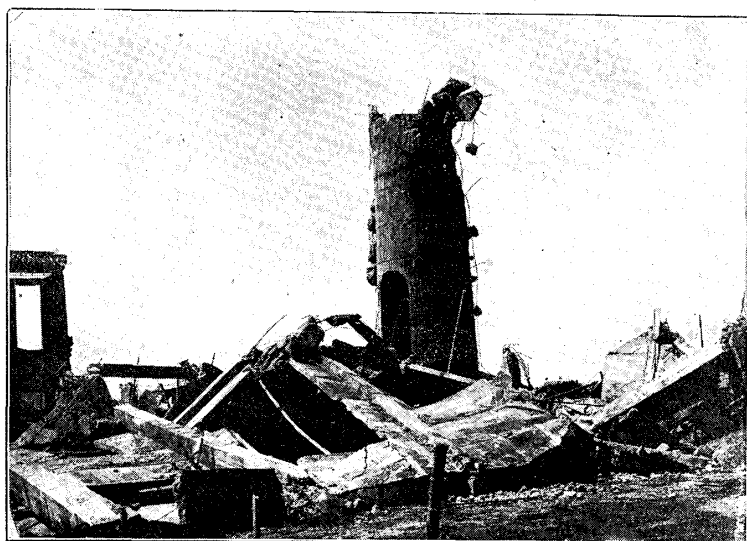
第十二 神奈川縣平塚町小田原電氣鐵道會  
社平塚發電所ノ震害狀況(建物ノミ殆ンド  
竣成シ機械据付未了ノモノナリ)

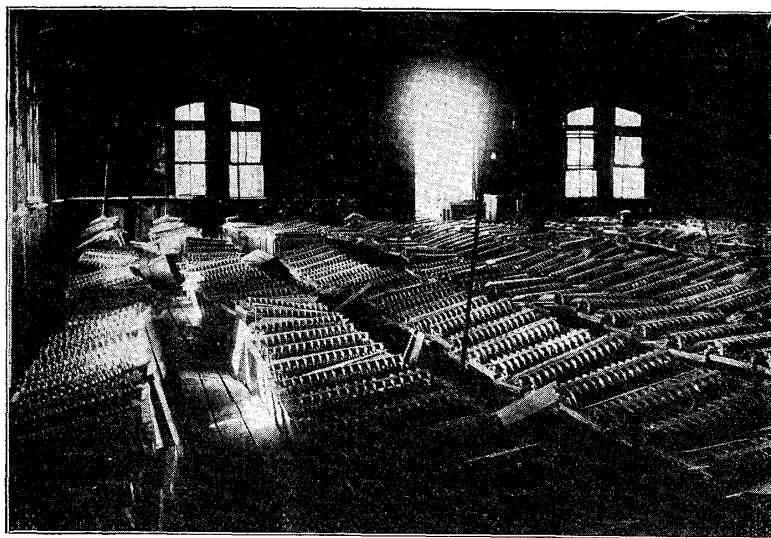
第十三 鐵道省川崎變電所蓄電池室ノ震害  
狀況

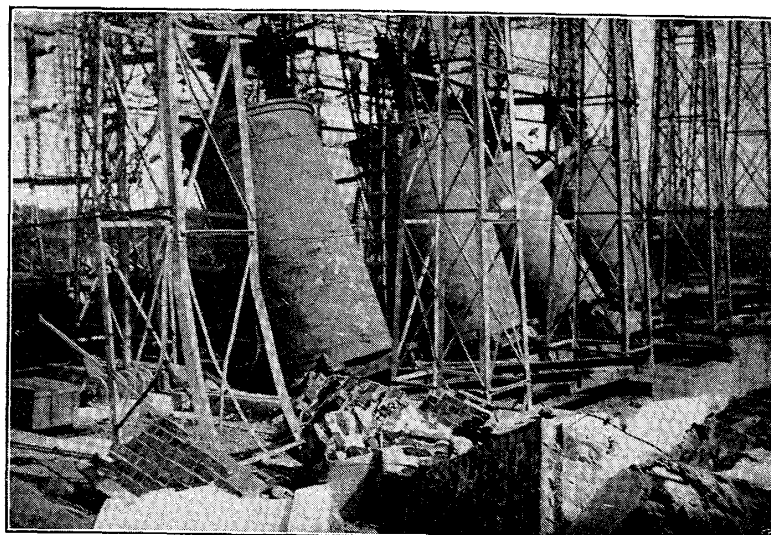
群馬電力會社川崎變電所（川崎町附近）變壓器（單相、一〇〇、〇〇〇ワオルト、三、五〇〇キロワオルトアムペア）四臺ハ基礎ガ傾斜シタ爲メ、變壓器モ傾斜シ、高壓導線ヲ接續スル懸垂碍子ヲ切斷シタ。

第十四 群馬電力會社川崎變電所屋外變壓器傾斜ノ狀況

(一〇〇、〇〇〇ワルト三、五〇〇キロワ  
ルトアンペア一四臺)

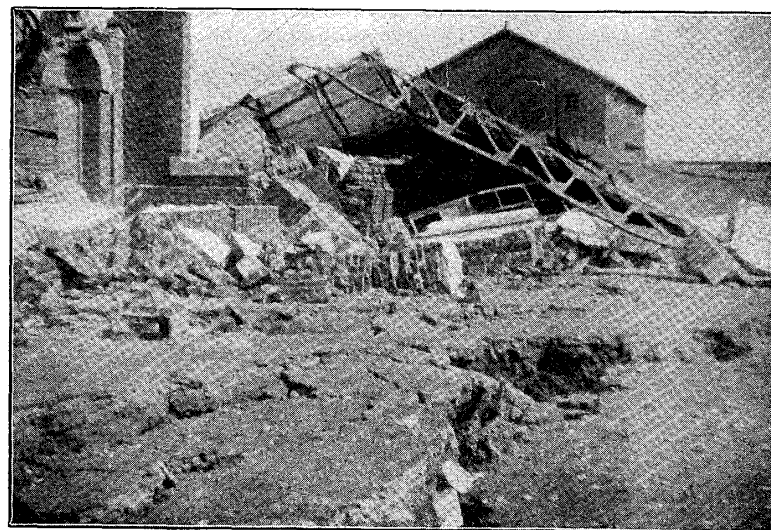
第十五 同變電所附屬建物崩壞ノ狀況

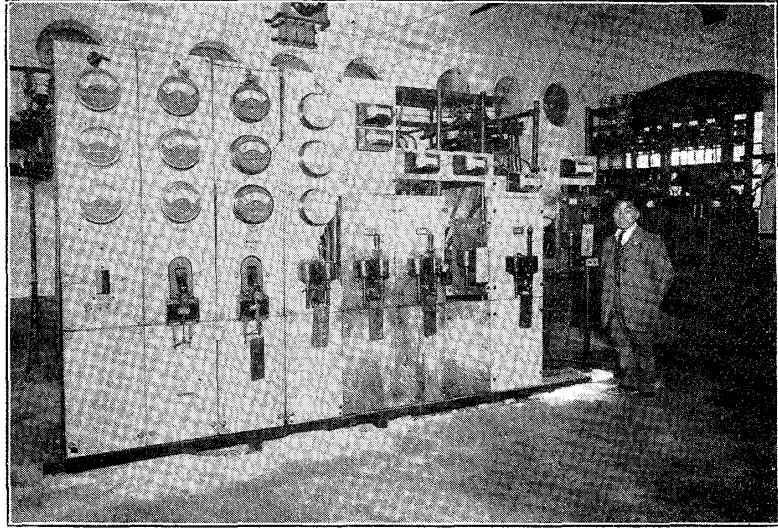
第六十 群馬電力會社大森變電所全倒セテ配  
電盤ヲ應急手當上ノ送電中ノ狀況

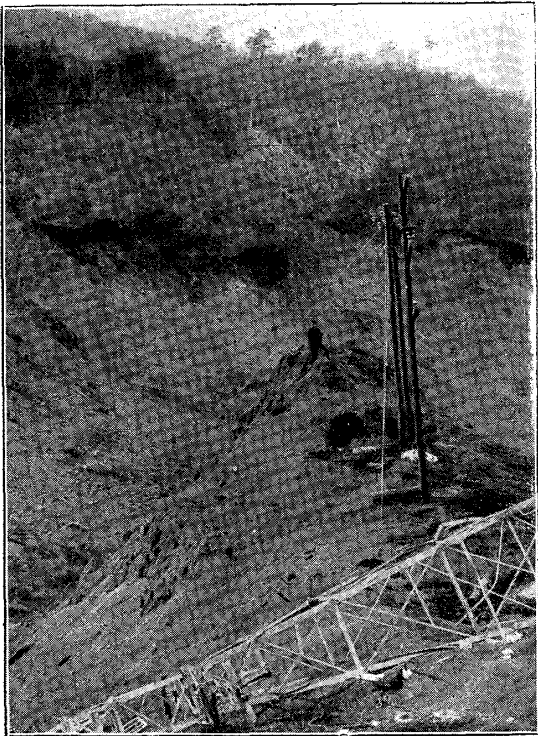
第十八 東京電燈會社峯線山崩レニヨル鐵塔

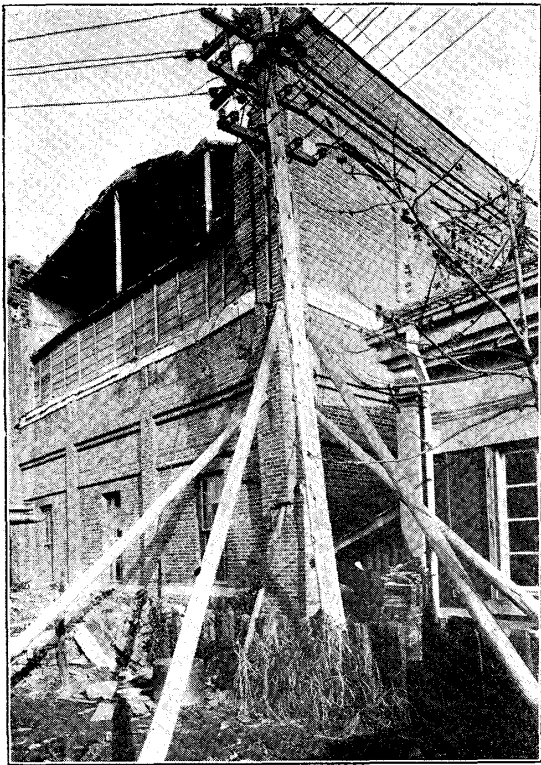
第十七 群馬電力會社鶴見變電所建物外側ノ倒壞應急修理ノ狀況、(架空電線路ノ被害)

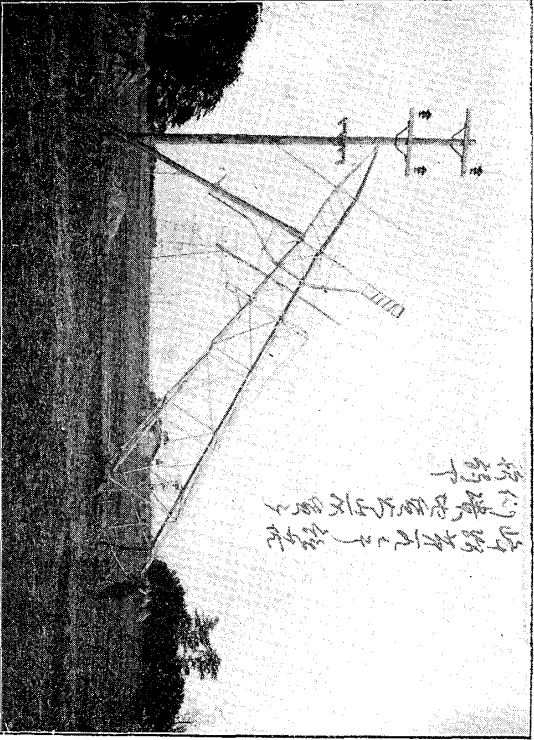
第十二第一 同社線倒潰セテ地火山灰質ニテ  
 (リナ弱軟テシニ質灰山火盤地)

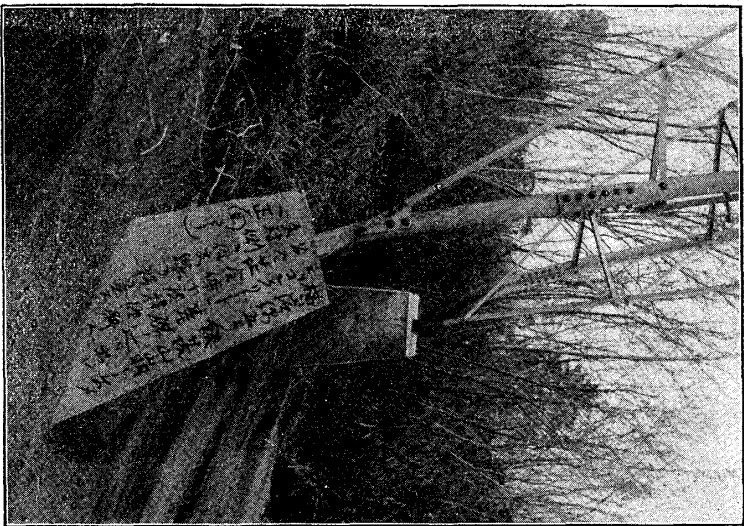
第十九第 東京電燈會社橫濱線山崩レニ據ル鐵塔(正面ヨリ見  
 スレニ)

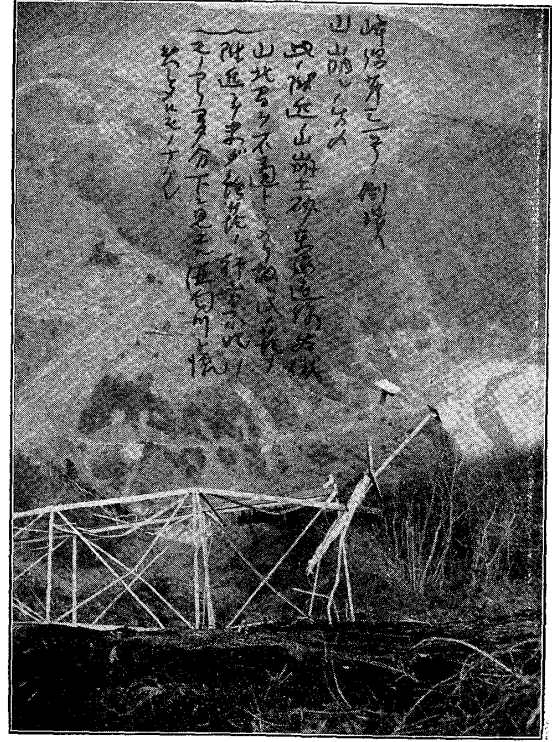
第二十二 東京電燈會社峰線山崩レニヨル鐵塔

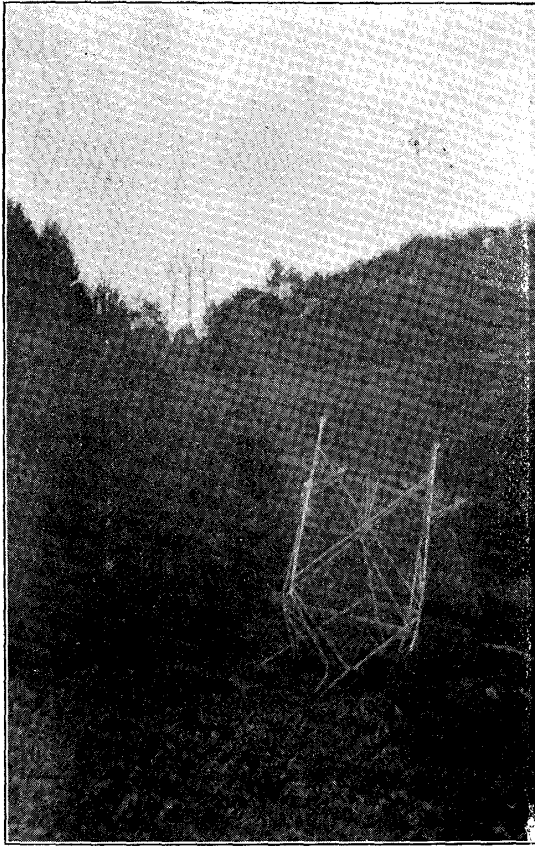
第二十三 東京電燈會社、桂川線山崩レノタメ倒潰セシ鐵塔

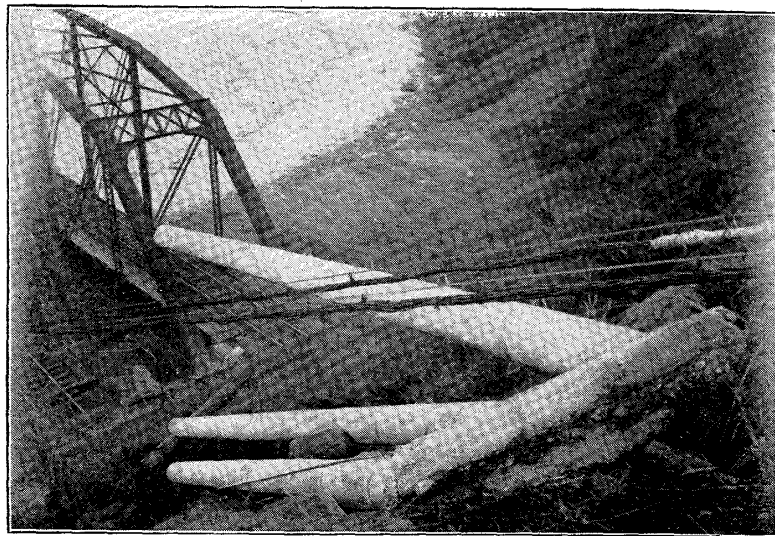
第四十二 北山、谷間ニ於ケル鐵筋混泥土柱ノ被害狀況  
(鐵道省通信線用第五十六號柱)

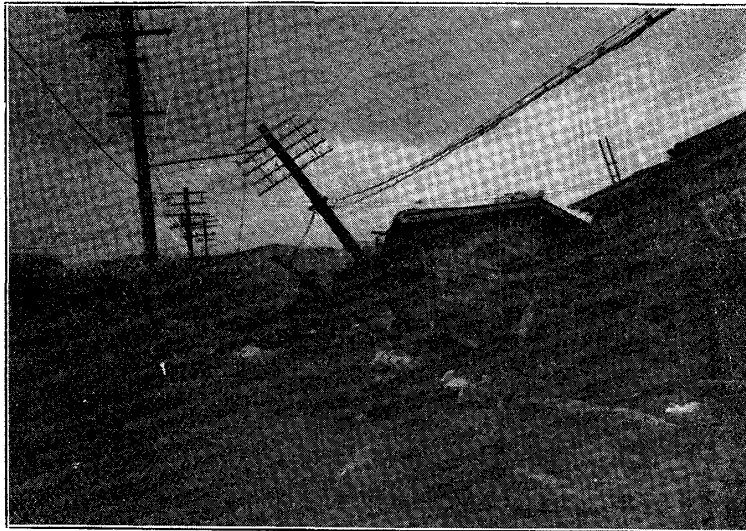
第二十五 山北、谷峨間ニ於ケル鐵筋混凝土  
柱ノ被害狀況第八十三號柱  
(震災三日前ノ建植ナリ)

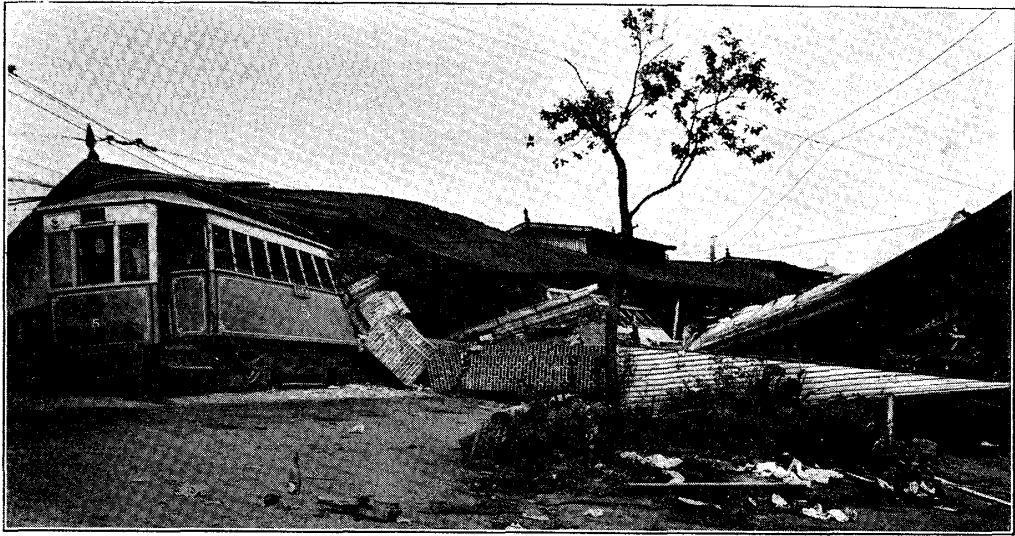
第三十 橫濱市箕輪町軌條彎曲セルタメ脱  
線セル電車

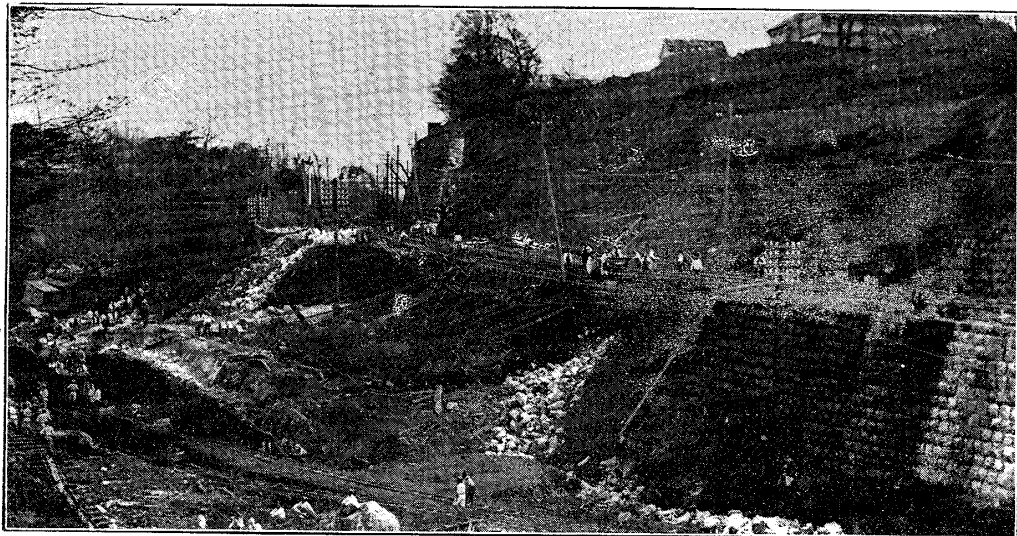
業作舊復ノ隊兵工所箇壞崩間橋道水，水ノ茶御線省道鐵 八十三第
