遞信技師稻田三之助調査震火災ニ據ル有線及無線電信電話ノ被害

第百號丁 震火災ニ據ル有線無線電信電話ノ被害

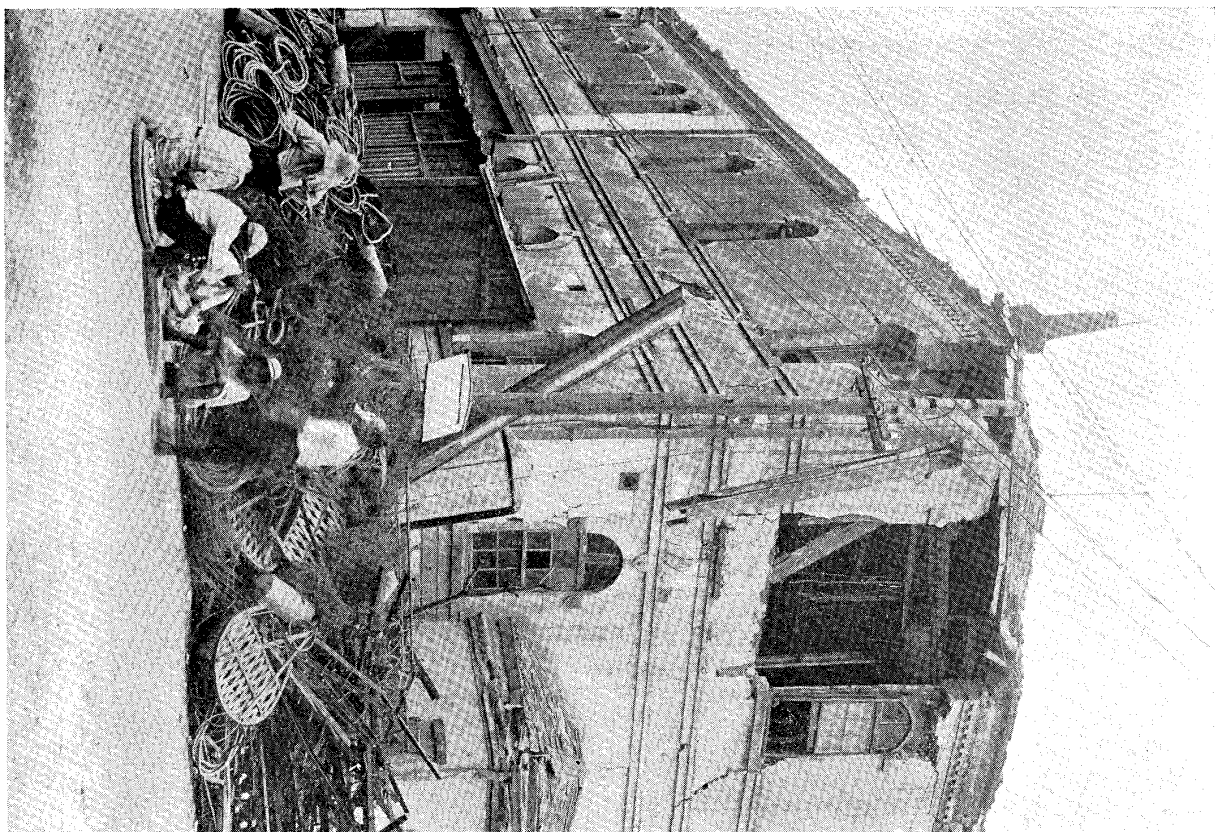
害震局分町番 圖三第

今其ノ被害ノ狀況ヲ詳細ニ述ベルト、京橋局ハ第二圖ニ示スガ如ク建物ノ一部崩潰シテ従事員ニ死傷者ヲ出ダシ、横濱本局ハ第四圖ノ如ク殆ンド全部崩壊シテ、此處デモ従事員ニ死傷者ヲ出シタノデアアル。又九段、芝、神田、浪花、本局等ハ何レモ外部壁面ニ大龜裂ヲ起シ、又ハ幹材ニ大破損ヲ生ジタリシテ、之レヲ修繕シタノミデハ危険ノ狀態ニ陥ツテ居タノデアアル。第三圖ハ其ノ一例ヲ示スノデアアル。其ノ他ノ各

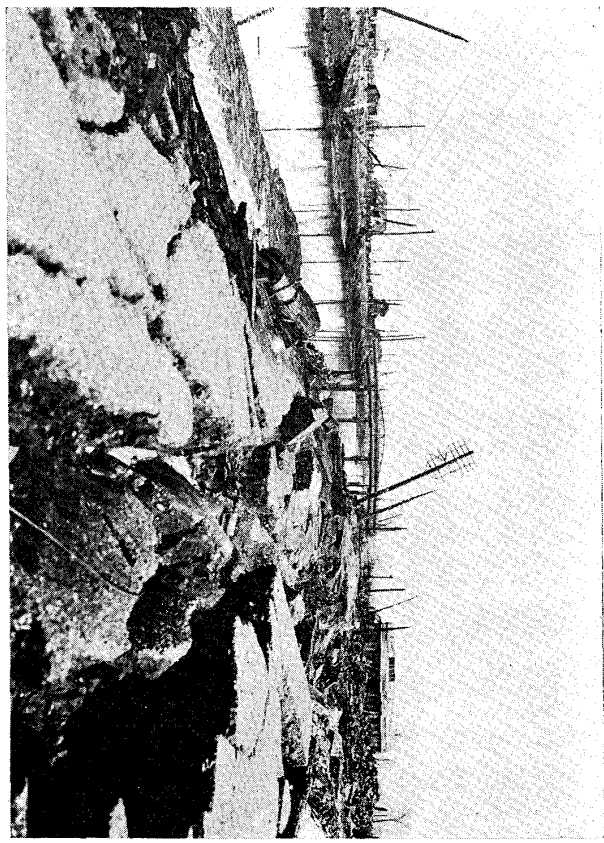
害震近附橋濱橫 圖一第

電信線路トシテ東京横濱内ニ於ケル無誘導ケーブルヲ布設セル地下管路ハ横濱市内及六郷川附近ニ於テ燒失又ハ鐵管挫折等甚シキ障害ヲ受ケ、又馬入川橋梁ニ添架シタル線路ハ同橋墜落ノ爲メ全部不通ト爲リ、更ニ箱根方面ニアリテハ土壤崩壞ノ爲、電柱ノ影ヲモ認メナイ箇所サヘアツタ。第一圖ハ横濱ニ於ケル線路ノ被害狀況ノ一部ヲ示スト共ニ地割レノ状態ヲ示スモノデ有ツテ、如何ニ激震デアツタカハ略推知シ得ルデアラウ。

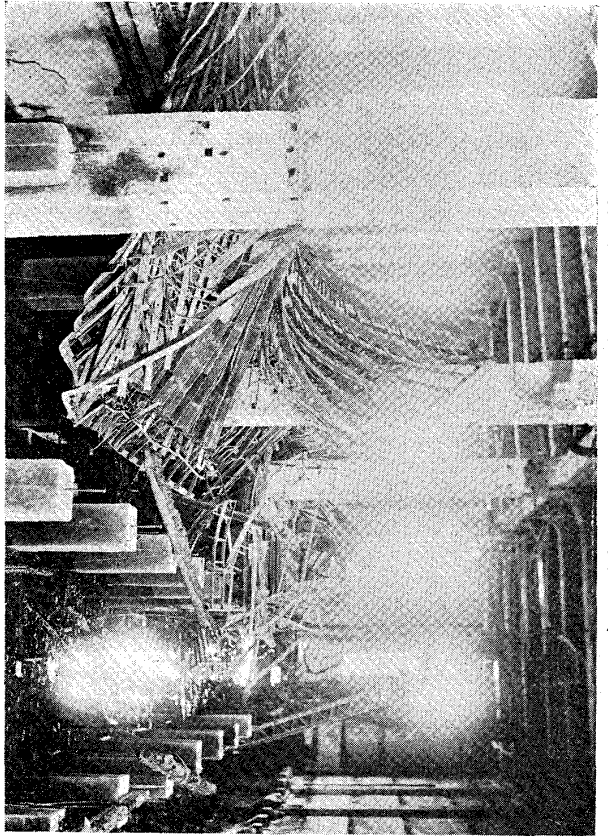
害震局分町者長圖五第

テ茲ニ殘存六局ノ被害狀況ノ大要ヲ述ベルコト、スルガ、參考トシテ第五圖及ビ第七圖ニ燒失局内ノ被害狀況ヲアゲル。扱殘存六局ニ於ケル被害狀況ハ大體次表ノ通りデアアルガ本表中異狀無シトサレタモノデモ、些細ナ被害例ヘバボルト脱出、取付枠外レ、繼電器類ノ調度狂ヒ、電池電解液ノ流出等容易ニ修繕シ得タモノモ多數アツタコトハ云フ迄モ無イ。

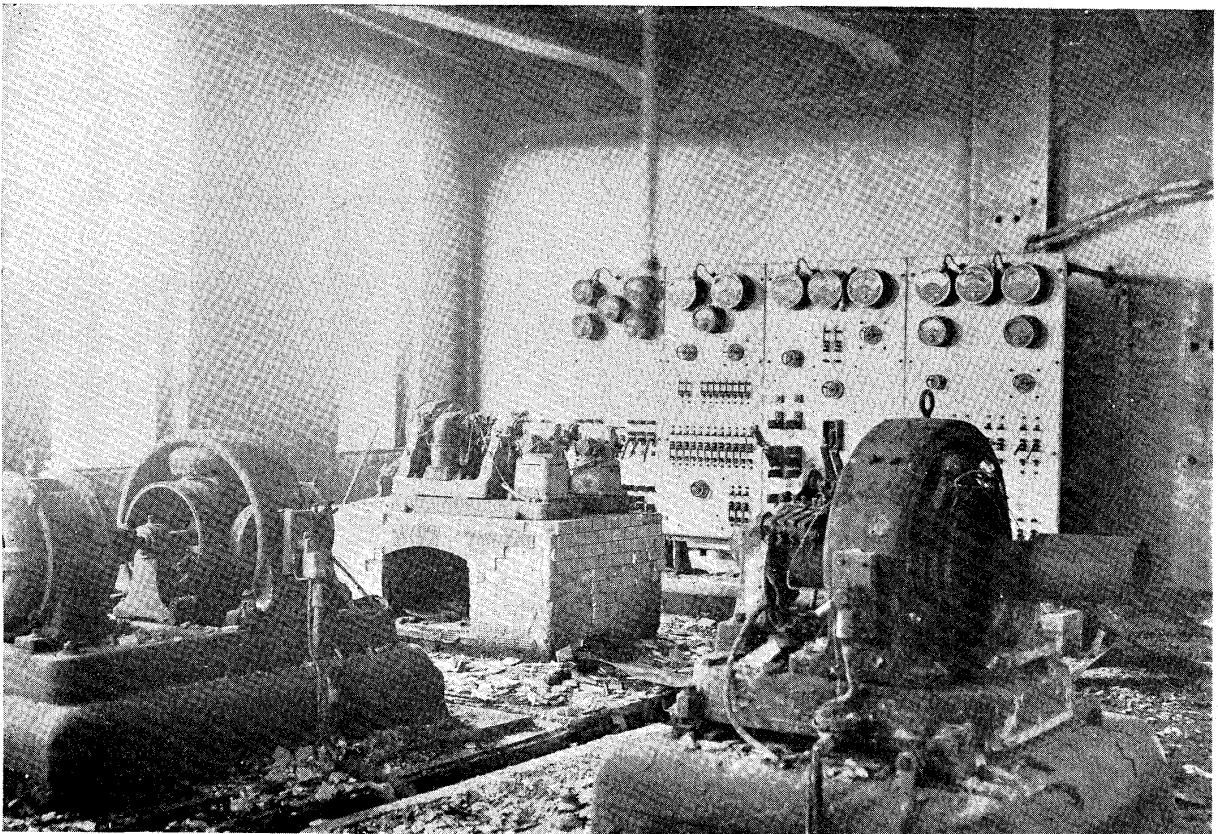
第 八 圖 墨 田 分 局 震 害

尙電力室ハ何レモ基礎ガヨカツタ爲メニ、各局共何等ノ異狀ガ無カツタ。特ニ墨田局ノ如キハ火災ニカ、ツタニモ拘ラズ、火ノ廻リガ少ナカツタ爲メカ、通話用電池(二四ヴオルト)ノ内十個(全部十一個一組ノ内)ダケハ少數ノ極板ヲ取替ヘタ上他局ヘ利用スルコトガ出來タ位デアアル。第八圖ハ即チ其ノ實況ヲ示スモノデアアル。

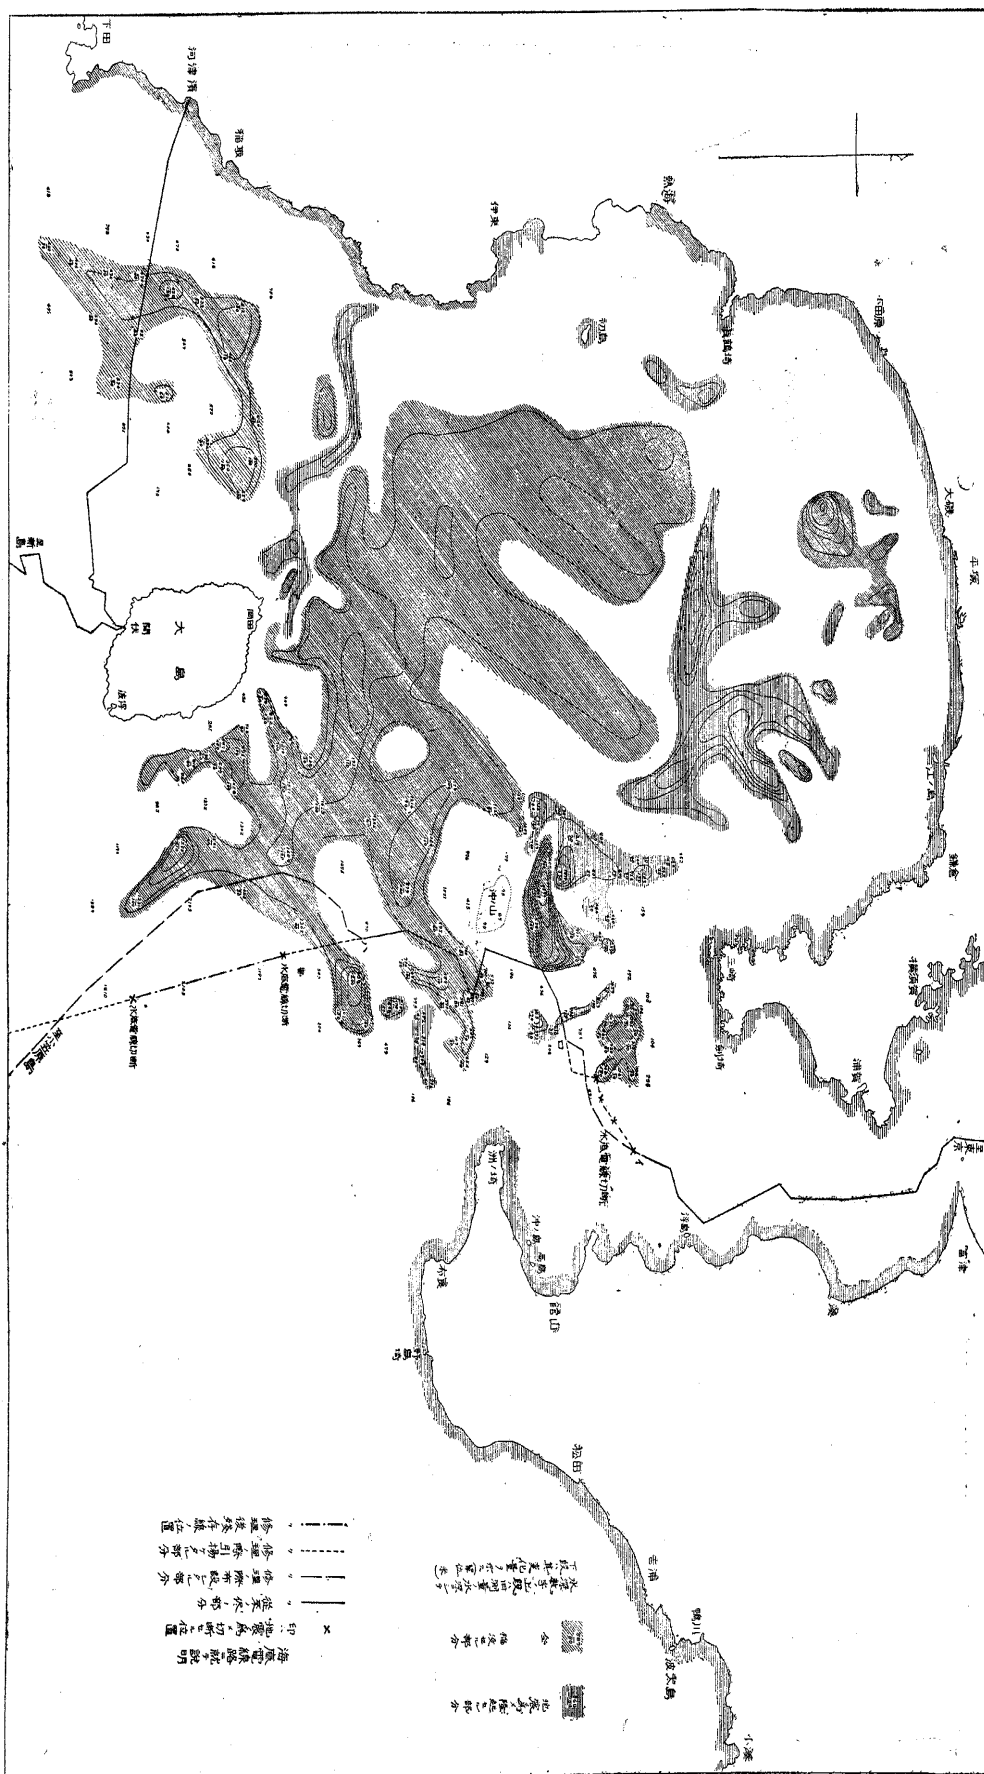
第九圖 (一) 海底電線震害圖，東京灣附近

尙今回ノ大震災區域内ニ存在シタル海底電線ハ第九圖ニ示スガ如ク、東京グワム線（東京小笠原間約六七四哩、小笠原グワム間約九〇〇哩）、及ビ下田八丈島線（河津濱大島間線（二二・六四六哩）、大島新島間線（二九・八七哩））デアツテ、東京グワム島線ハ本邦ト米國トノ唯一ノ海底電信線デアアルガ、今回ノ大震災ニヨリテ突如障害ニ罹リ通信全ク不能ニ陥ツタ。今此ノ海底線ノ障害狀況ヲ見ルニ、第九圖ニ於テ明カナルガ如ク大體ニ於テ二ツノ區域ニ分ツ事ガ出來ル。即チ第一區ハ東京灣内浮島附近ヨリ洲崎ニ至ル約六哩ノ間デアツテ、第二區ハ伊豆大島ノ東方ニ於ケル約一〇哩ノ區間デア

而シテ海底地變ノタメ電線ガ障害ヲ受クルコトハ理論上有り得ルガ、今回ノ地震ニヨル障害ヲ見ルニ第九圖ニ示スガ如ク障害ハ、河津濱大島間線ノ如ク水深ニ非常ナル變化ガ有ツタ附近ニ起ラズシテ、却テ變化ノ無カツタ館山灣口附近ニ發生シタ。但シ第五及ビ第六切斷點ノ附近ニ於テハ非常ナル海底ノ變化ガアツタガ、切斷セラレタ端ヲ調べルト、其ノ切レ方ガ他ノ切斷點ニ於ケルト全ク同様デ、各切斷點共略ボ同一ノ原因ニヨリテ切斷セラレタルモノデアルコトヲ想像スルニ難クハ無イ。故ニ總テ地殼ノ震動ニ起因スルモノト思ハレル。

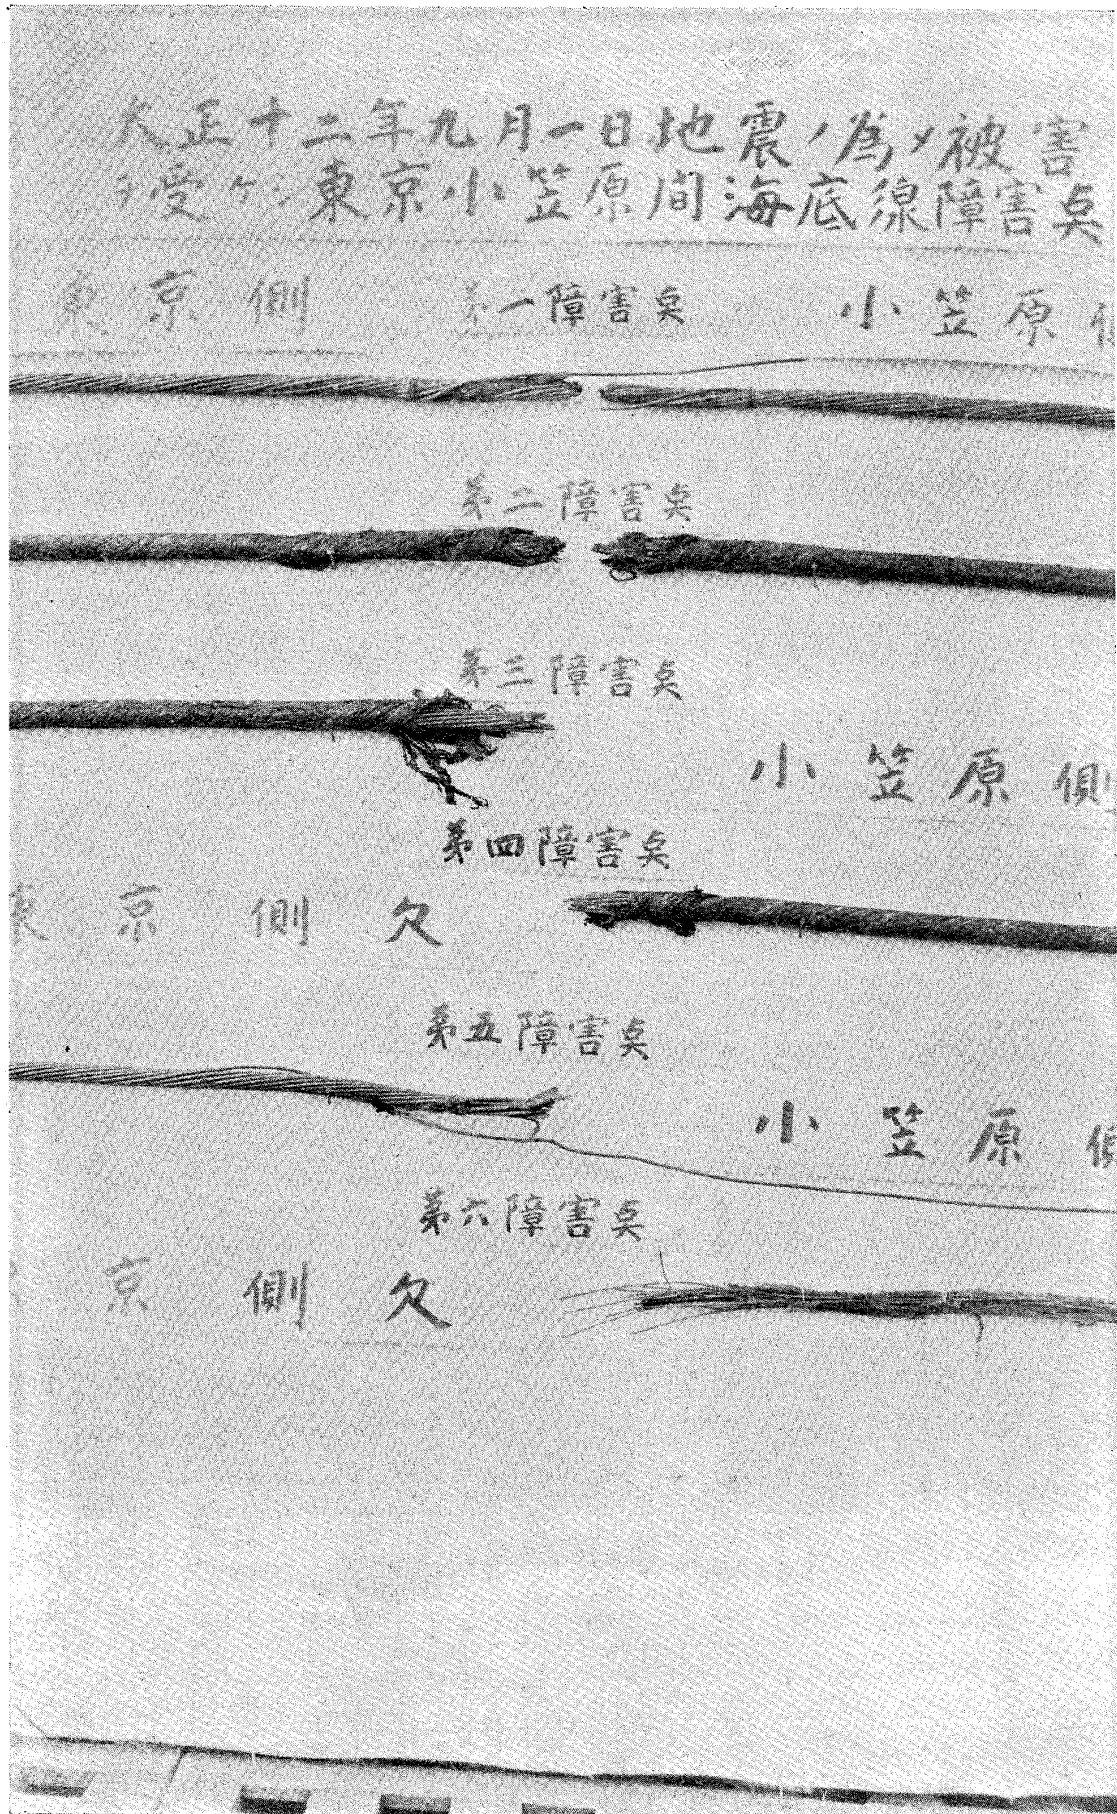
第十圖 海底電線震害、東京小笠原線

次に以上述べタ各點ノ障碍ノ狀況ト其ノ原因トヲ探究スルニ、地震ノ爲ニ海底電線ガ切斷セラル、トキハ、其ノ切口ハ恰モ斧ヲ以テ打チ切りタルガ如ク切斷セラル、ノガ常デアル。今回ノ切斷點ニ於ケル切口モ第十圖ニ示セルガ如ク、鐵裝線ハ極メテ僅少ナル延伸ヲ以テ切斷セラレテアツタ、此ノ事實ハ大正三年一月櫻島爆發ノ際ニ於ケル櫻島海底線ノ切斷ニ於テモ見タバカリデハ無ク、一九〇七年ジャマイカ地震ノ

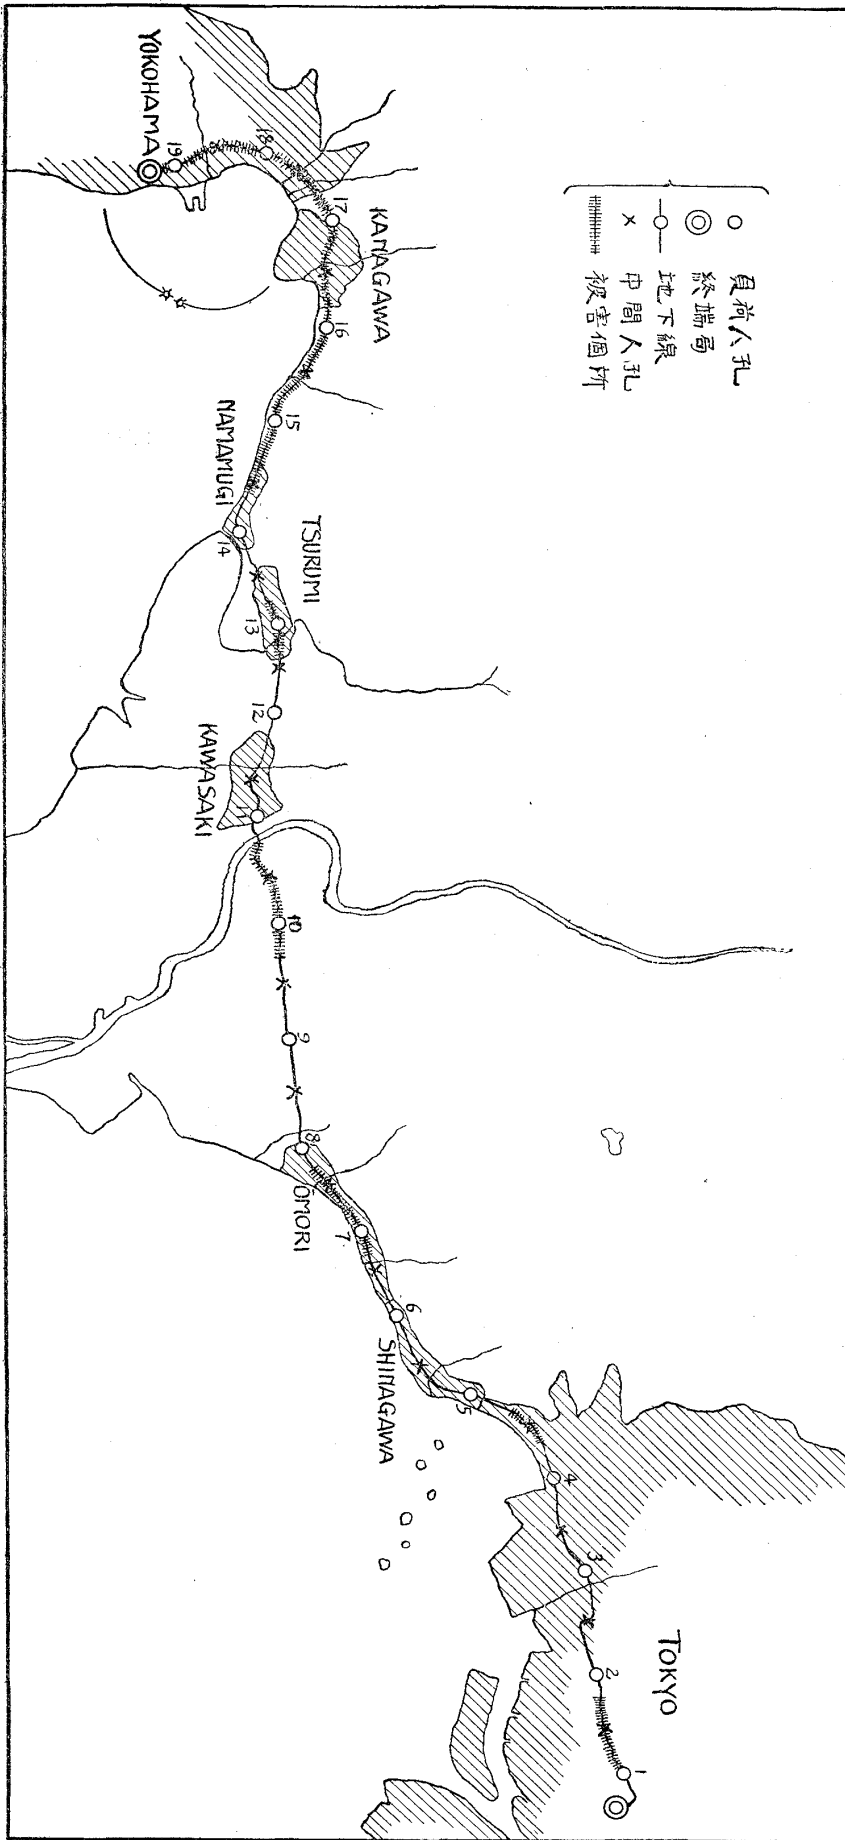
第十一圖 東京橫濱間地下線管路震害圖

第十一圖ハ地下管路ノ被害箇所ヲ示シタモノデアツタ、次表ハ其ノ各區間ニ於ケル構造及ビ破損狀況ノ大略ヲ示シタモノデアアル。

今此ノ被害狀況ヲ案ズルニ一般ニ地盤軟弱ニシテ沖積層中ニ埋没セラレタ部分ハ、人孔及ビ地下管路共大害ヲ受ケテ、管路ノ内コンクリート管ノ部分ハ約六呎毎ニ基礎コンクリート共龜裂又ハ破壊シ、鐵管ノ部分ハ折損又ハ接續點ガ緩ンデ、泥水ガ浸入シタ。又人孔ハ總テ煉瓦積ノモノデアツタガ、多クハ剪力ニ依テ水平ニ龜裂シ、其ノ位置ハ中胴又ハ基礎コンクリートトノ間ニ於テ移動シタ。又人孔ノ「アーチ」口ハ鐵管ガ人孔内部ニ突入シタガ爲メニ多數破損シタ。次ギニケーブルノ被リタル災害ハ大體次表ノ通りデアアル。

電信電話地下管路ハ、今回ノ震災ニ依ツテ、地下漏水ノ浸入ヲ受ケ、マンホール内ニ浸水シタモノガ極メテ多カツタ。之等地下埋設工事上注意スベキ點ハ、管路ノ接續工法ト其ノ布設地盤ノ硬軟ヲ一樣ナラシムベキ事等デアアル。

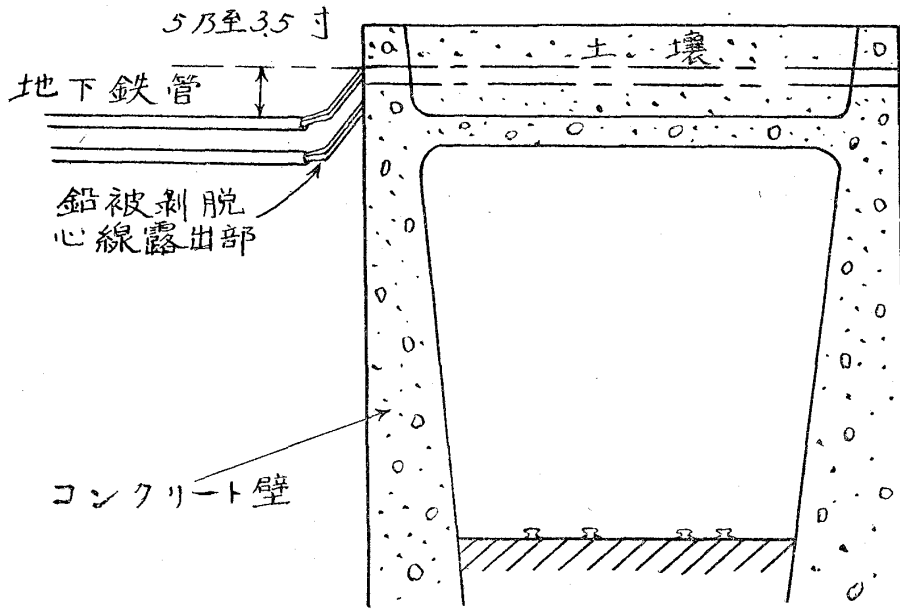
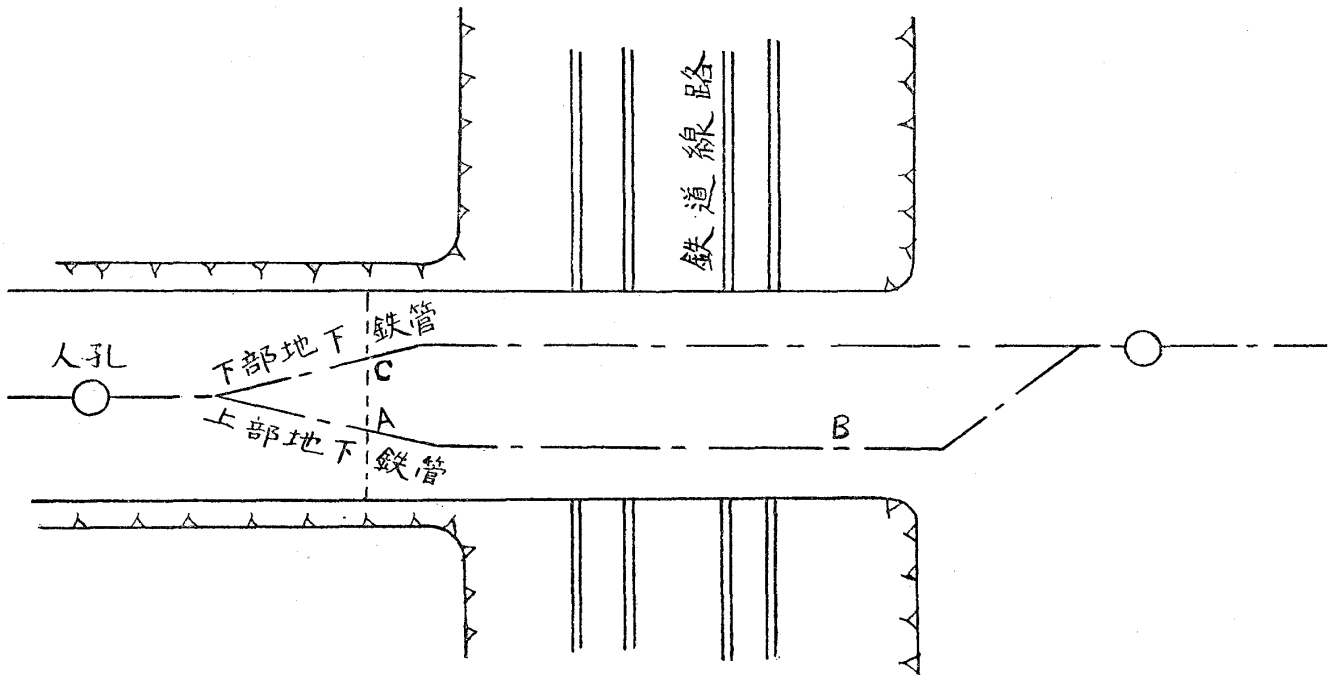
第十二圖 橋梁添架「ケーブル」震害圖

(ロ) 橋梁添架ケーブルノ被害 此一例ハ東京市内新見附鐵道省電車用橋梁ニ添架シテアツタケーブルノ被害デアアル。第十二圖ハ大體ノ狀況ヲ示スモノデアツテ管路ハ二段ニナ

リ、全部コンクリート包ンデアツタガ、地震ノ爲ニ橋梁兩側ノ堤防ガ崩レテ A・B 二點デハ全管路、C 點デハ下段管路ガ切斷シテ第十二圖ノヤウニ A・C 兩點デハ約五寸、B 點デハ約三寸落下シ、鉛被ハ鐵管ノ爲ニ内部ヘスリ込マレ、心線ノミデ僅カニ連絡シテ居ツタ。是レハコンクリートノ部分ト他ノ堤防ノ部分トガ強度ヲ異ニシタ爲、其ノ振動狀態ガ異リ且ツ堤防ノ部分ダケガ落下シタ爲デアアル。

ト、又ハ石造ノ如キモノニ、不燃性ノ物質ヲ以テ包ンデ添架スレバ極メテ安全デア。又専用橋モ不燃性ノモノデ包ムカ、又ハ成ルベク之レヲ避ケテ安全ナル箇處ニ水底線式ニスレバ可イ。今度ノ被害デモ、ケーブルノ他ノ箇處ハ完全デアツテモ、河川横斷箇處デ、橋梁添架ノ箇處デ悉ク不良トナツタ爲メ開通ガ後レタノデア。此ノ橋梁添架ノ方式ニ付テハ今後充分研究ノ要アル事ト思フ。
