建築設備被害調査報告

臨時委員 堀越 三郎

建築設備被害寫真

Effects of the Shock and Fire upon the Building Equipments.

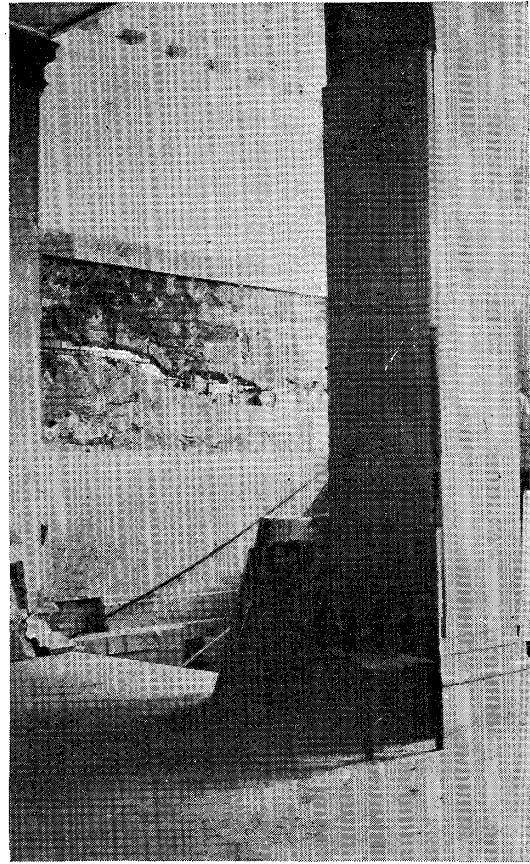
寫眞第一

壁體ノ被害ハ構造ノ弱キニ由ルモノナルガ、相當ニ強キ構造ヲ有スル場合ニテモ壁面仕上ノ剝落ヲ起スコト多シ、特ニ裝飾ヲ目的トシ大理石、「タイル」、「テラカタ」等ヲ貼付シタルモノノ剝落セルハ頗ル多キ所ナリ。此等ノ材料ヲ高所ニ用フルニハ取付ケニ注意ヲ要ス、一般通路、出入口ノ上部ニ用ヒタルモノガ剝落シテ逃レ出デントスル多人數ヲ恐怖混亂セシメ

郵船「ビルディング」玄關
大理石剝落ノ狀

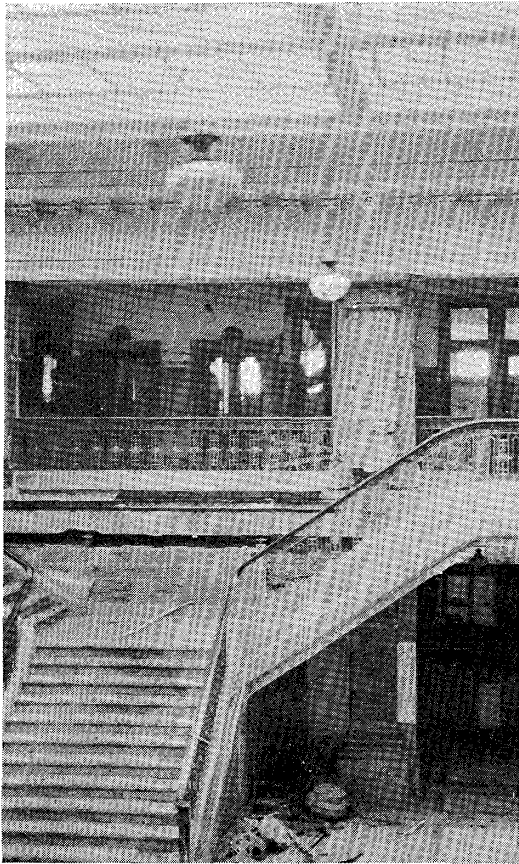
寫眞第二

有樂館廣間
壁面大理石剝落ノ狀

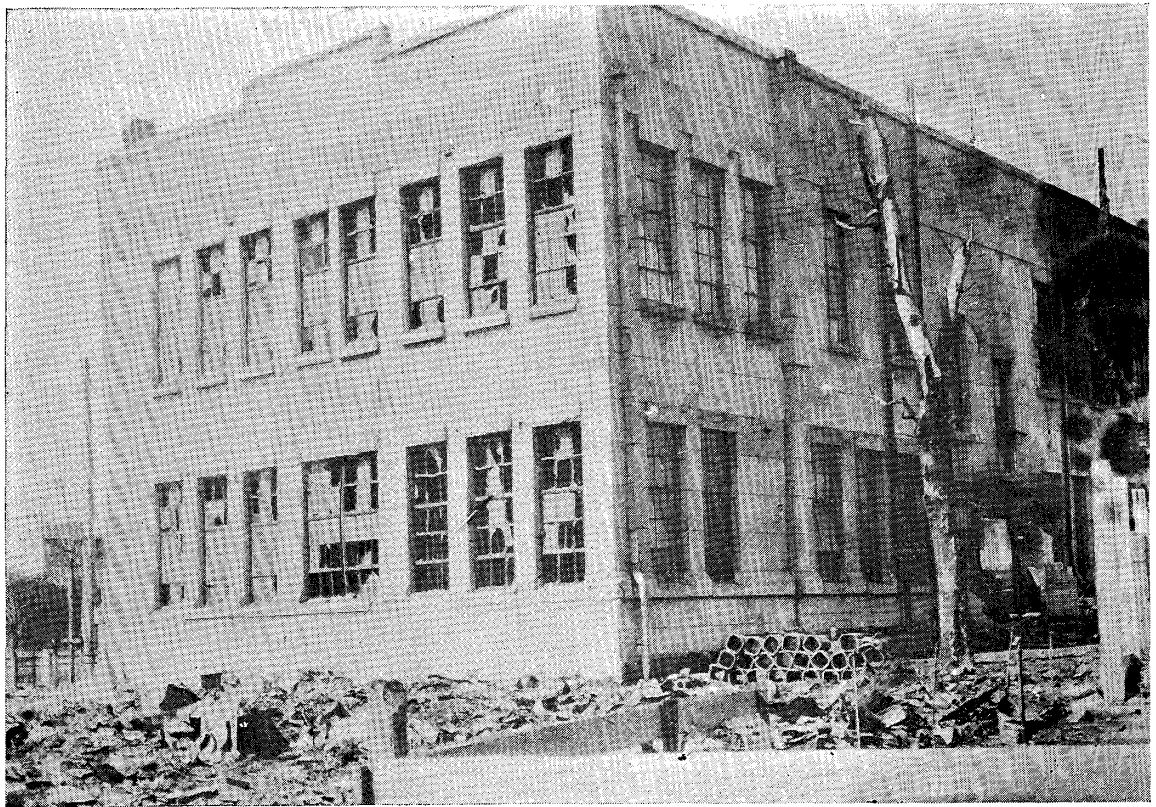
寫眞第三 順天堂病院

窓硝子ハ地震ニヨリテ破碎セルモノ極メテ尠シ。火災ニ對シテハ網入り硝子ガ有效ニ火熱ニ抵抗シタリ。オ茶ノ水順天堂病院附屬研究所ハ其好適例ナリ(寫眞第二)北側ニ網入り硝子ヲ用ヒタル面ニ於テ窓ハ完全ニ残り、並板硝子ヲ用ヒタル東側面ノ窓ハ殆ド皆破レタリ。網入り硝子ハ火ニ遇ヒテ破ルルコトナキモ火熱著シク強クナルトキハ熔融シテ垂レ下ルニ至ル(寫眞第四以下第七)外側ニ防火「シャッター」ヲ用ヒ内ヨリ火ヲ起ササルモノニアリテハ並板硝子ヲ使用セルモ僅カニ龜裂ヲ生ジ稀レニ熔融ノ狀ヲ示セルニ止ル。(寫眞第八、第九)
日本橋住友銀行ハ猛火ノ内ニアリテ完全ニ防火ノ效ヲ奏シタル唯一ノ建築ナルガ防火「シャッター」モ普通品ヨリモ厚板ヲ使用シ、窓及戸口廻リニハ殆ド木材ヲ用ヒズ、諸般ノ注意周到ノ結果、此ノ好成绩ヲ得タルナリ。窓硝子ハ防火「シャッター」

北側網入「ガラス」完キ狀東側ハ並板ヲ用ヒタリ

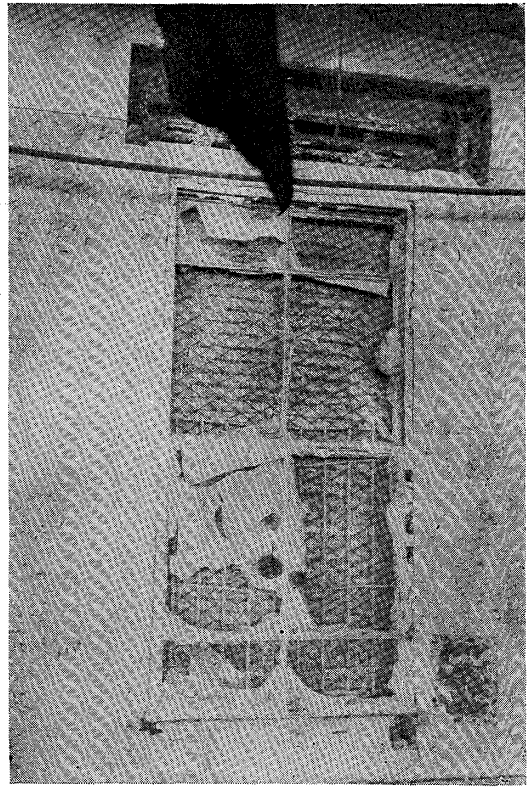
寫眞第四

松坂屋倉庫階上
窓「ガラス」熔融ノ狀

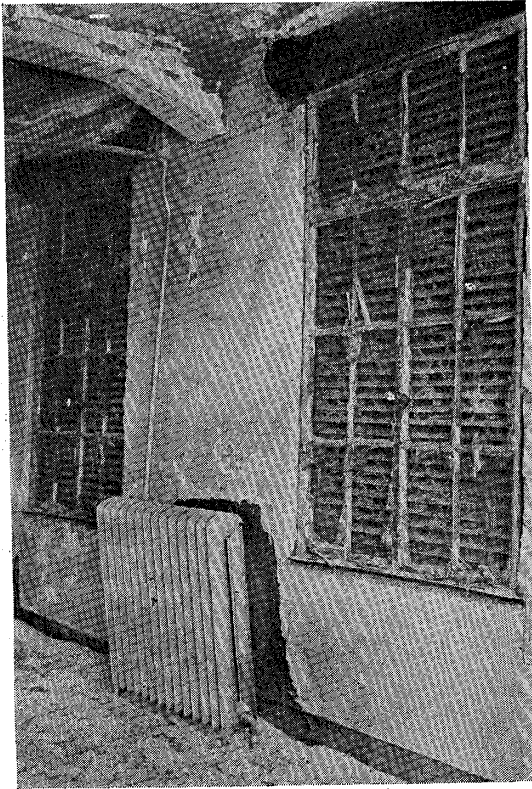
寫眞第五

上野「ガラス」店
階上窓「ガラス」ノ熔融狀

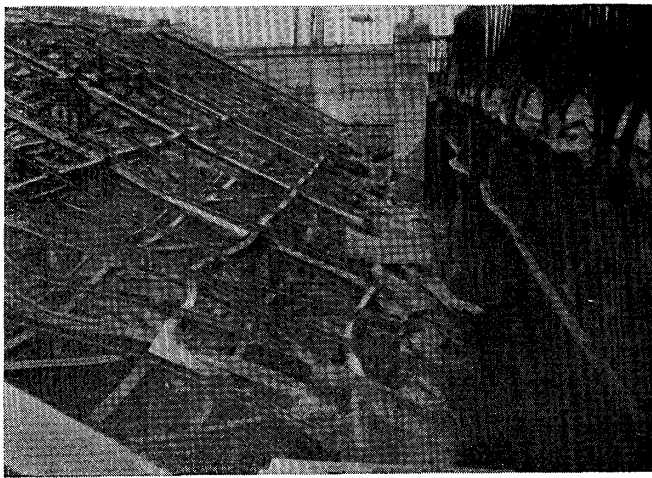
寫眞第六

三越屋上「ギャレリー」
採光屋根ノ網入り「ガラス」熔融

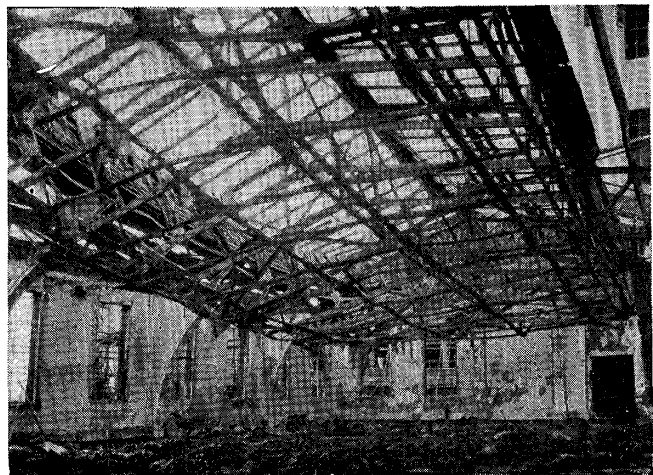
寫眞第七

三越屋上「ギャレリー」
採光屋根ノ網入り「ガラス」熔融

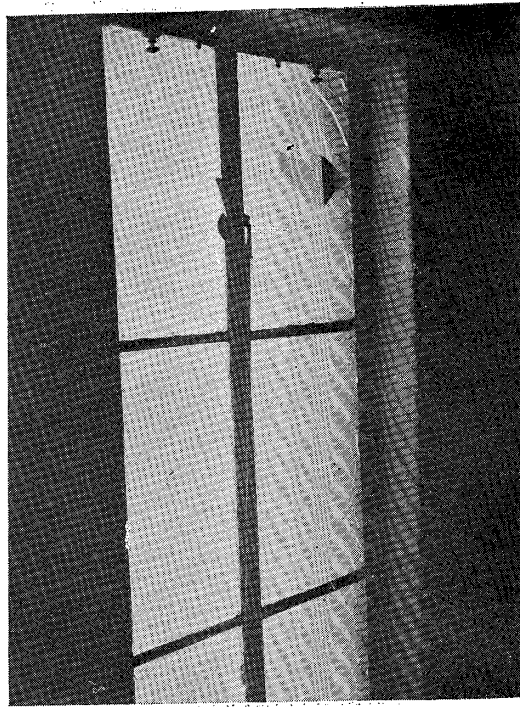
寫眞第八

神田松枝町八十四銀行神田支店
二階廊下窓「ガラス」龜裂熔融ノ狀

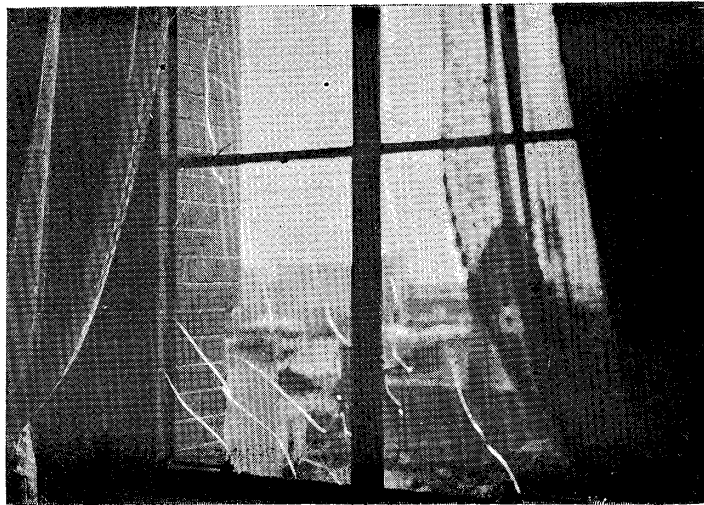
寫眞第九

「」ノ赤熱サル、ニ及ンデ龜裂ヲ生ジ、一部熔融ノ狀ヲ示セル所アリ。(寫眞第九)又内部ノ近接セル木部ヲ焦ガスニ至レルモノモアリタリ。(寫眞第一一)

住友銀行
窓「ガラス」龜裂

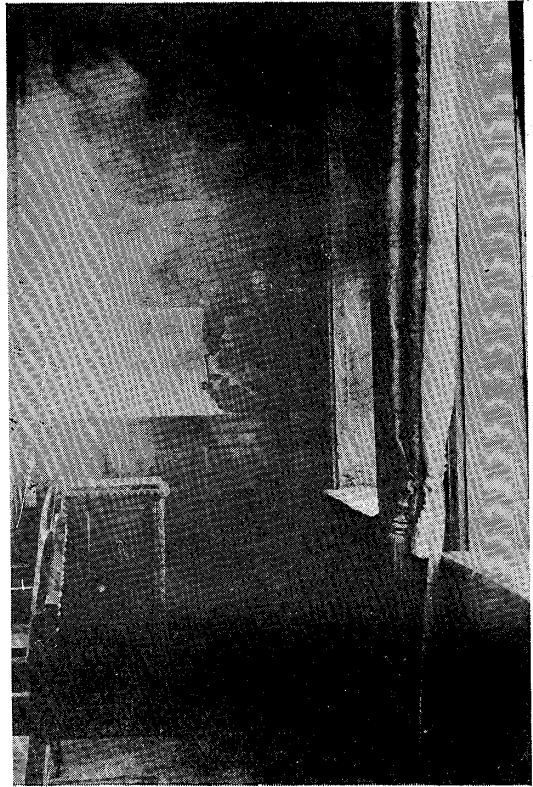
寫眞第一一 住友銀行

窓ニ近キ木部焦ゲル

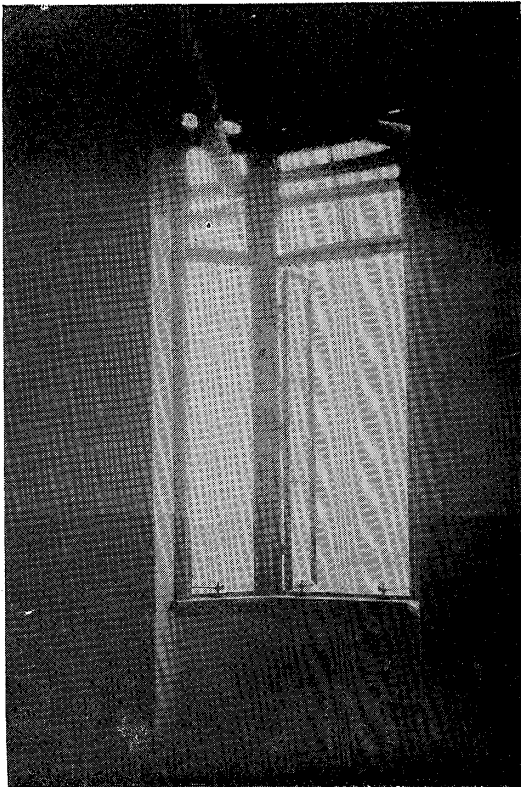
寫眞第一二 山口銀行

東京山口銀行ノ窓ハ各階共ニ張り出シタルモノニシテ、鐵障子ヲ用ヒ硝子モ殆ド被害無カリシガ窓ノ腰部及頂部頗ル薄弱ナリシタメ此處ヨリ火ヲ導キタルガ如シ。其構造、内部ヨリハ板張り「ラス」打チ附ケ「モルタル」塗り漆喰仕上ゲヲナシ、外側ヨリハ板上ニ直チニ銅板ヲ張ツタルモノナリ。外部ヨリノ火ハ直チニ銅板ヲ通シテ板ヲ燒キ、内部ノ「モルタル」塗り崩レ落チテ内ニ入りタルナラン。然カモ上階ノ窓腰ト下階ノ頂窓トハ外部ニ於テ連續セルヲ以テ上階ノ火ハ下階ニ燒ケ落チテ延焼ヲ招キタル所モアリ。(寫眞第一二以下第一五)

窓上階ヨリ窓頂部ニ燃エ抜シ状

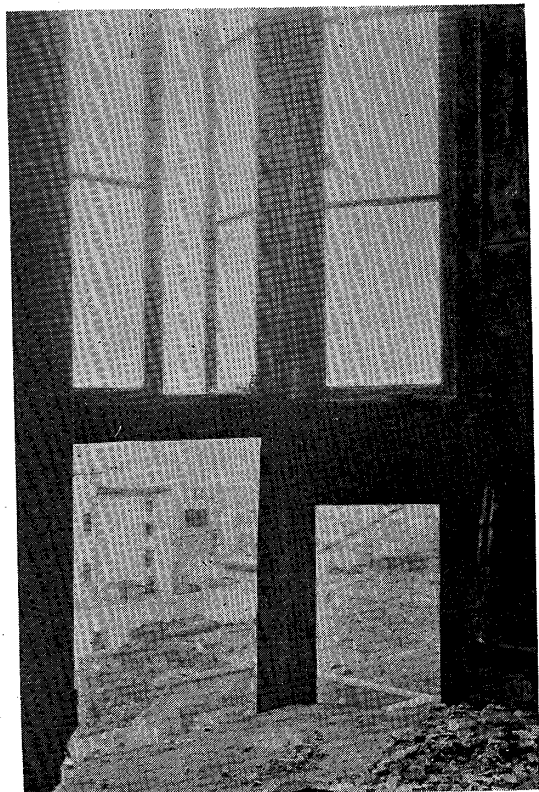
寫眞第一三 山口銀行

窓腰ノ燃エ抜ケシ状

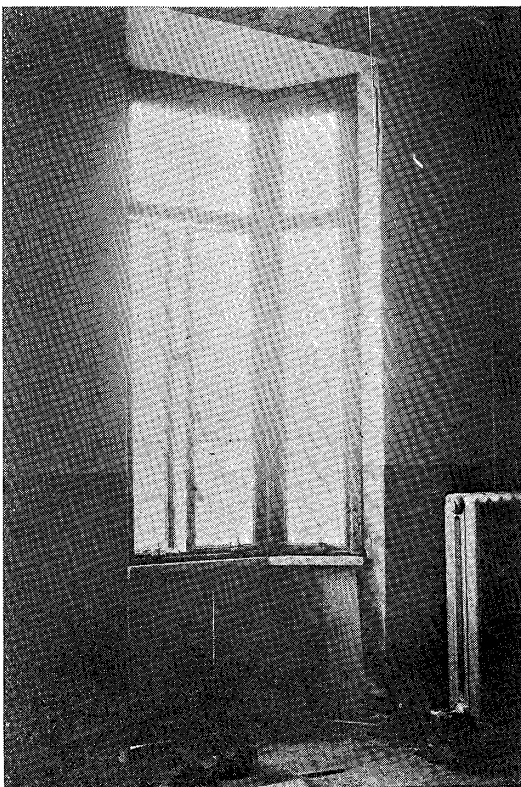
寫眞第一四 山口銀行

窓腰ガ燃エ抜ケントスル状

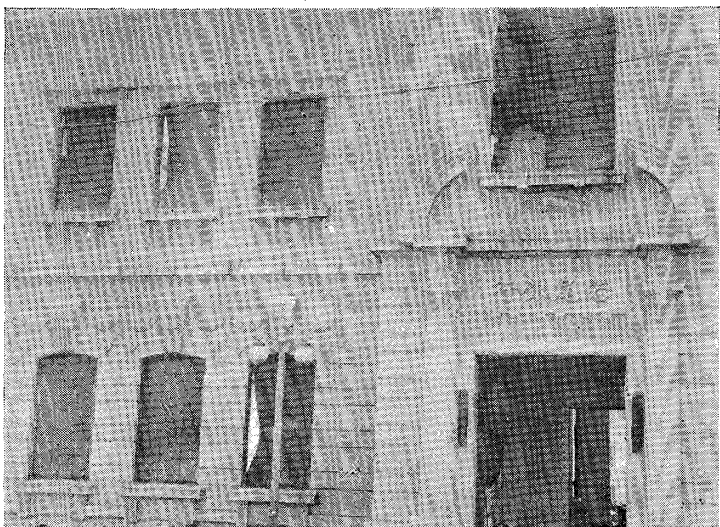
寫真第一六

防火「シャッター」ニシテ其面積大ナルモノハ反リ返リテ間隙ヲ生ジ效果全カラザルモノ多カリキ。(寫眞第一六)下谷徒土町郵便局ノ防火扉ハ捲上ゲ式トハ異リ、巾約一尺ノ鐵板ヲ二重ニ鎧形ニ落セルモノナルガ鐵板反リ返リタリ、此「シャッター」ハ相當效果アリタランモ火ハ木造ノ屋根ヨリ入り全建物ヲ烏有ニ歸セリ。(寫眞第一七、第一八)

日本橋若尾銀行
防火「シャッター」反り返ル

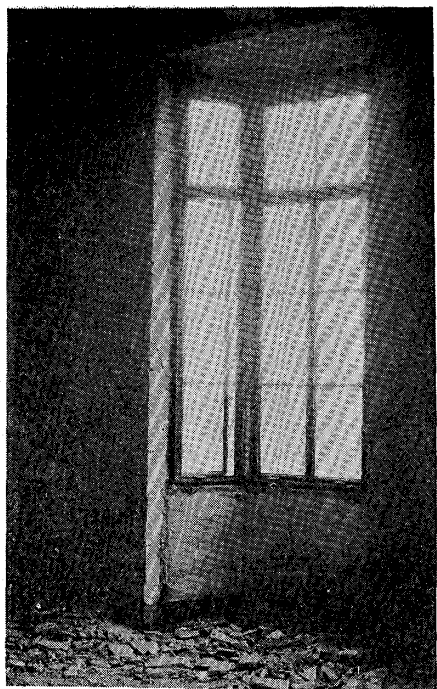
寫真第一五

山口銀行 窓ノ下地

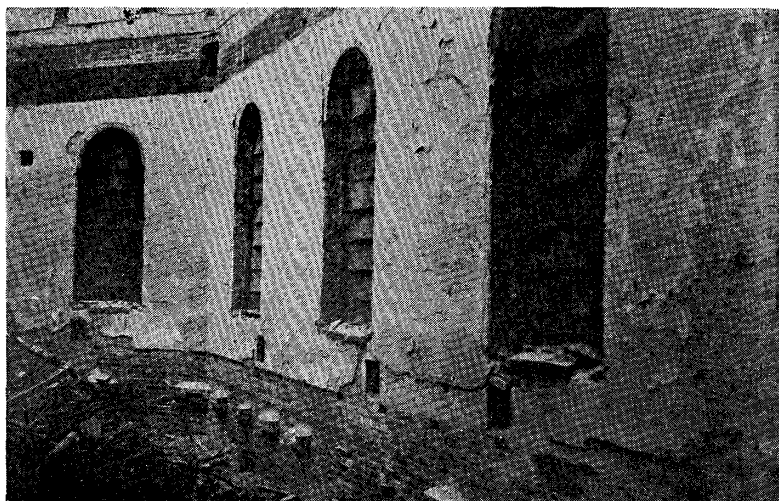
寫真第一八

下谷徒士町郵便局
防火「シャッター」反り返ル

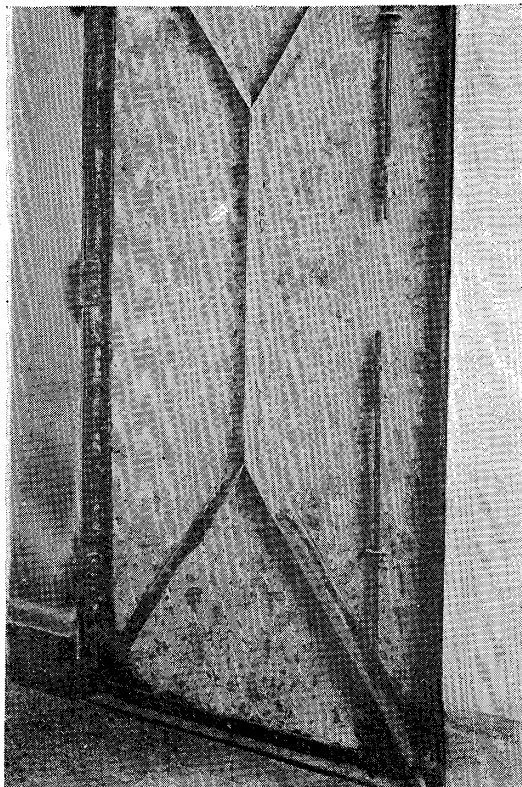
寫眞第一九

神田松枝町八十四銀行神田支店ハ煉瓦造外壁、内部柱及各階床鐵筋「コンクリート」造、地廻リニ鐵筋「コンクリート」梁ヲ用ヒタル構造ニシテ三階建ナリ。震害トシテ認ムベキモノ無カリシガ火災ニヨリテ階下公衆室及營業室ヲ全焼シタリ、階段室ニ鐵製防火扉アリ(寫眞第一九)赤熱サレタレドモ能ク火ヲ防ギ、附近ノ溫度上昇シテ煙火ノ侵入ト共ニ危ク延焼セン状態ニ在リシガ二階以上ノ各戸口窓口等ヲ密閉シアリタルタメ氣流ヲ生ゼズ階上ノ延焼ヲ免レ得タリ。(寫眞第一九、第二〇、第八)東京山口銀行ニテハ表階段室兼昇降器室ニ嚴重ナル防火扉ヲ附シタル階アレドモ(寫眞第二一)裏階段及窓其他ヨリ火ヲ招キ間仕切りガ木造ナリシタメ焼失セシ室アリ。此等ノ中ニ

神田松枝町八十四銀行神田支店
一階々段室ヨリ公衆室トノ境ノ鐵扉ヲ見ル

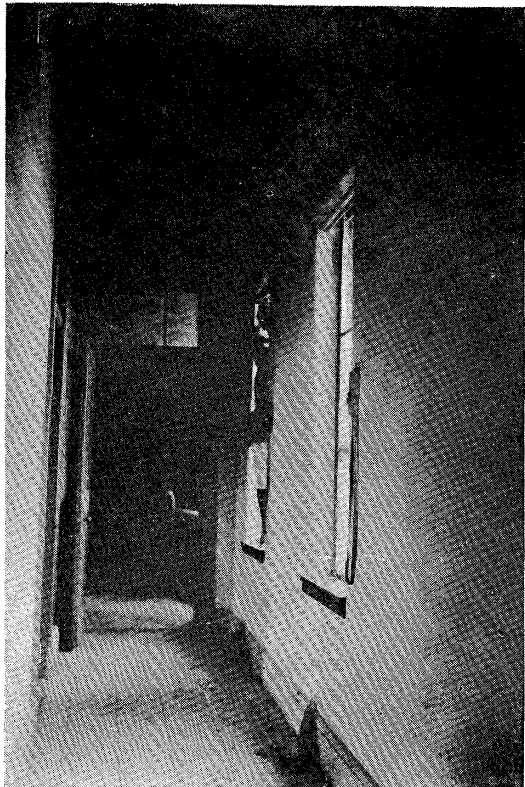
寫眞第二〇

神田松枝町八十四銀行神田支店
二階廊下階段室ヲ望ム、各所戸口ハ欄間マデモ注意シテ閉ラレタリ

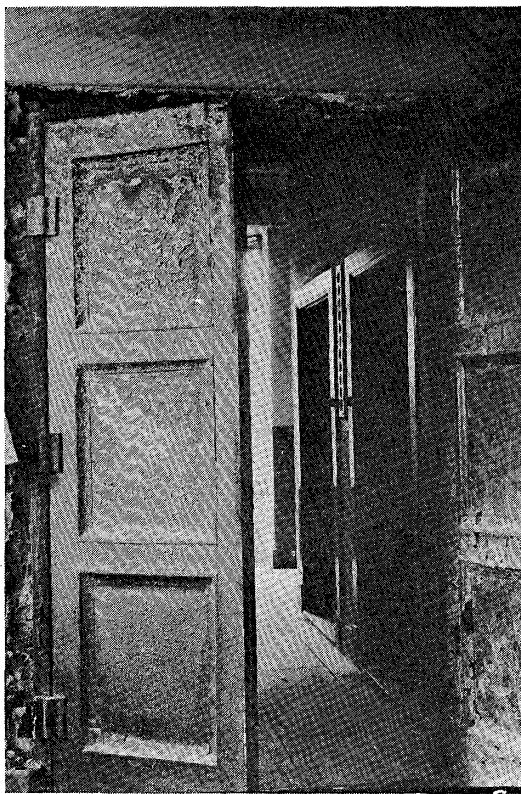
寫眞第二一

東京山口銀行
二階表階段室防火扉、火ヲ防ギタレドモ木製額縁ハ燃エタリ。

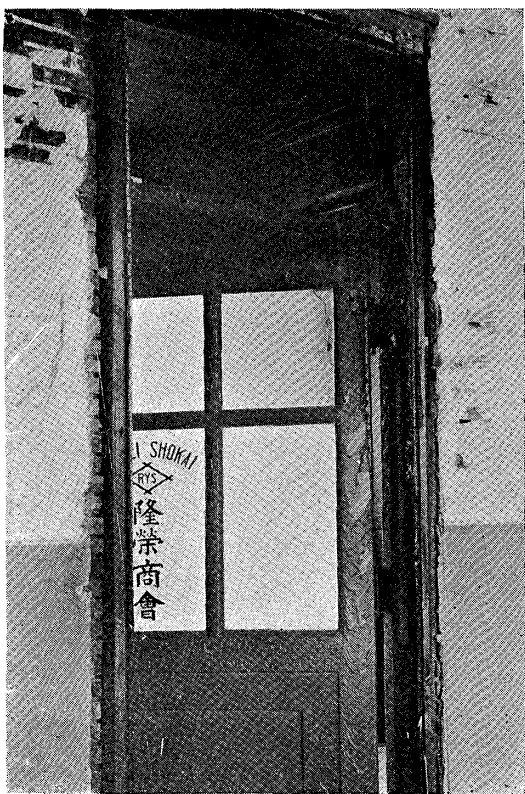
寫眞第二二

モ戸口ヲ密閉セシ室ニハ安全ナリシモノヲ認メタリ。階上ノ或室ニテハ入口扉ヲ閉ヂタレドモ欄間ヲ閉ヅルヲ忘レタルタメ焼失セリ。(寫眞第二二)戸口ヲ密閉セル室ハ裏階段ニ近カリシガ焼失ヲ免レタリ(寫眞第二三、第二四)

東京山口銀行
欄間ノ開キアリタル爲メ火ノ入リシ室

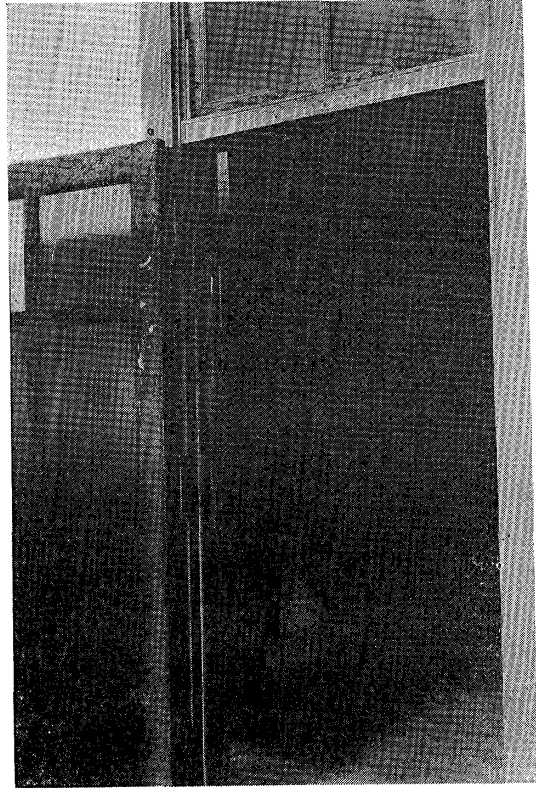
寫真第二三 東京山口銀行

向テ右ニ裏階段アリ火煙ヲ吹きタレド室内ハ安全ナリ

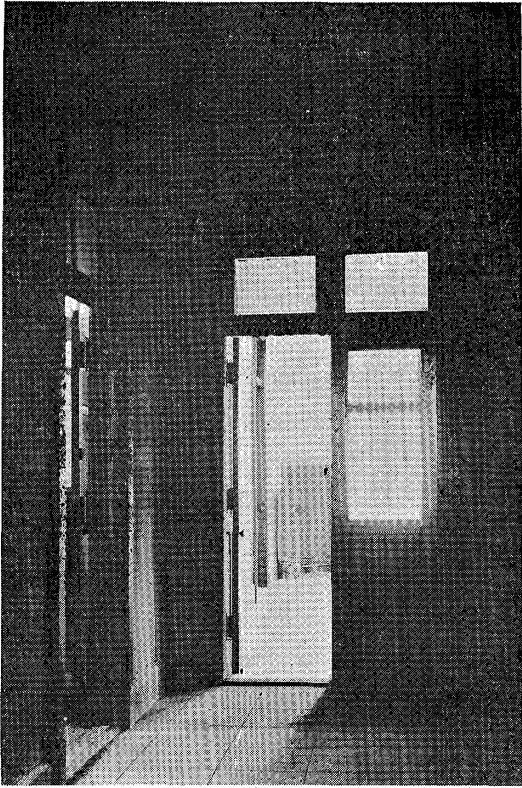
寫真第二四 東京山口銀行

上階裏階段ヨリ火煙ヲ吹き込ミタル狀向ツテ右ニ階段アリ

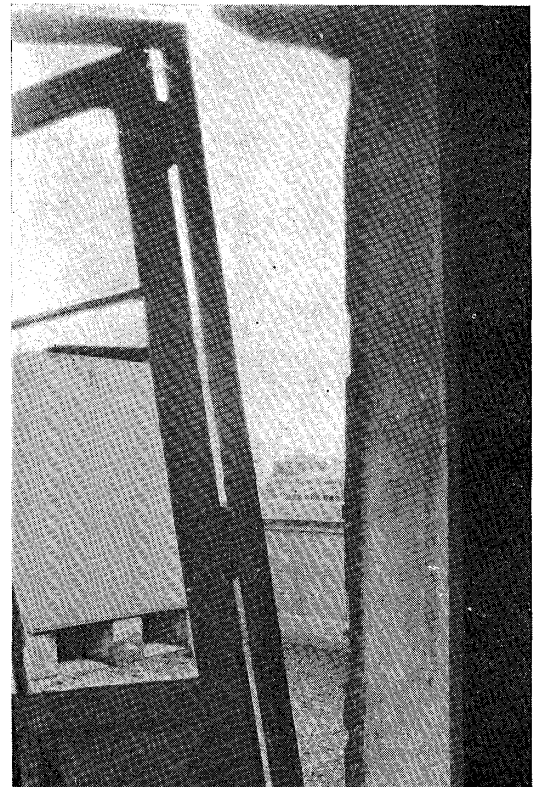
寫真第二五 朝鮮銀行屋上出口

朝鮮銀行ハ西北隅ノ壁ニ將來増築ノタメ弱キ構造アリタルタメ火ヲ招キ全焼シタリ、其屋上ノ出口ニハ鐵扉ヲ鐵棒ニ釣リ込ミアリタリシガ棒ノ取附弱ク木煉瓦ガ燒ケテ扉ハ棒ゴト脱出シ、防火ノ用ヲナサバリキ。(寫眞第二五)

鐵扉ガ棒ゴト脱出セシ狀

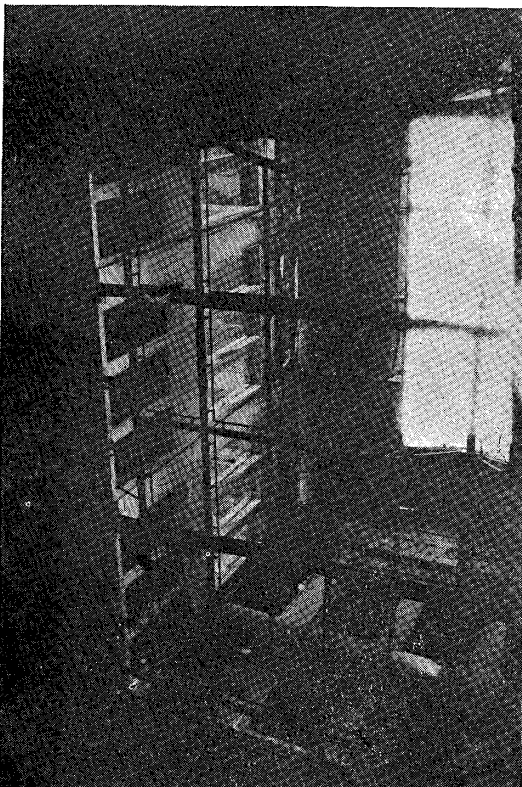
寫真第二六 第一相互館

第一相互館ハ一階全焼、二、三階一部焼失、四、五、六、七階廊下焼失シタリ。第一階ノ全部及二、三階ノ一部ハ外部ヨリ窓ニ火ヲ傳ヘテ焼失シ、中央廣間ハ一階ヨリ五階マデ吹き抜キトナリタレバ全焼セリ。(寫眞第二六)五階天井ハ「ステインドグラス」ヲ用ヒタルガ全部焼失墜落セリ。廣間周圍ノ各階廊下ニハ鐵棒漆喰塗リ厚二寸ノ防火扉ヲ以テ各室戸口ヲ堅メタレバ此廊下ヨリハ火ヲ遮斷シタリ。(寫眞第二七)以下第三〇)此建物ニ於テ防火扉ハ效ヲ奏シ其構造トシテハ有效ナリシモ平常ニテモ效果少ナク寧ろ館内ニ騒音ヲ傳フルノ害アル吹き抜キヲ設ケ火災時ニ通氣ヲ盛ナラシメテ火熱ヲ強メタルハ建物ノ計畫適當ナラズト謂フベシ。

中央採光廣間

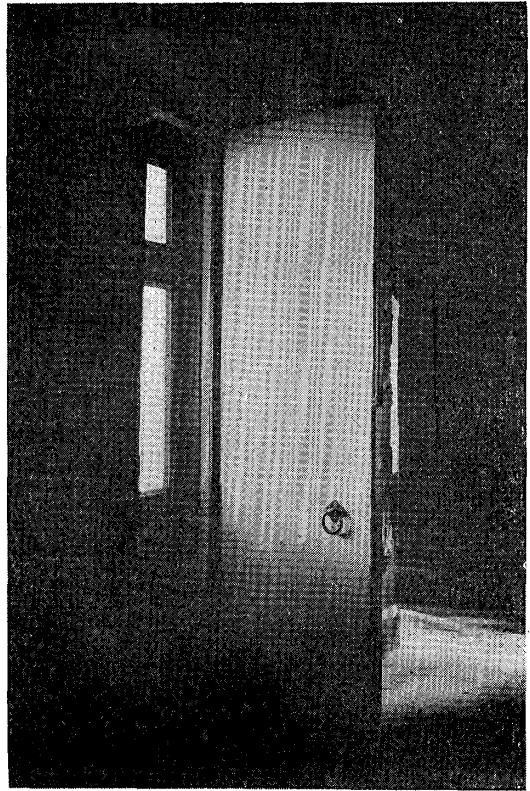
寫真第二七 第一相互館

中央廣間ニ面スル廊下ヨリ各戸口ニ設ケタル防火扉内面ニモ
火熱ニヨル龜裂ヲ示セリ

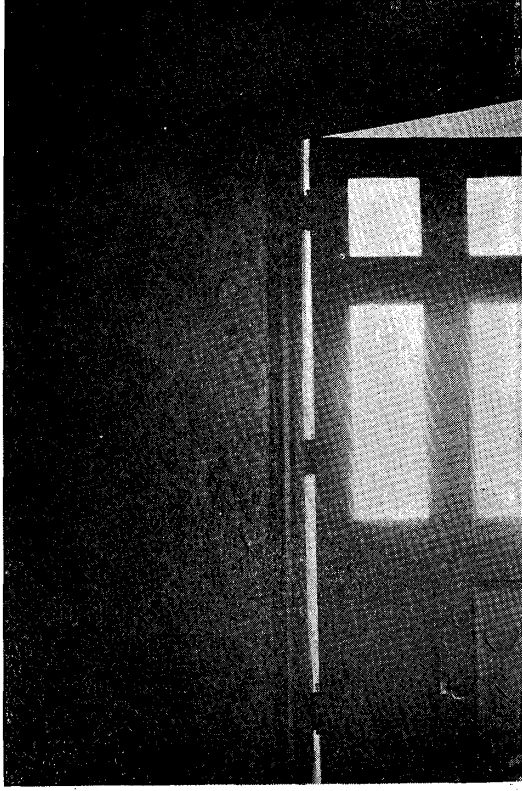
寫真第二八 第一相互館

中央廣間ニ面スル廊下ヨリノ戸口火熱強キ所ハ防火扉ノ裏面
剝落、内ノ木造扉ノ「ペンキ」ヲ熔カスニ至レリ

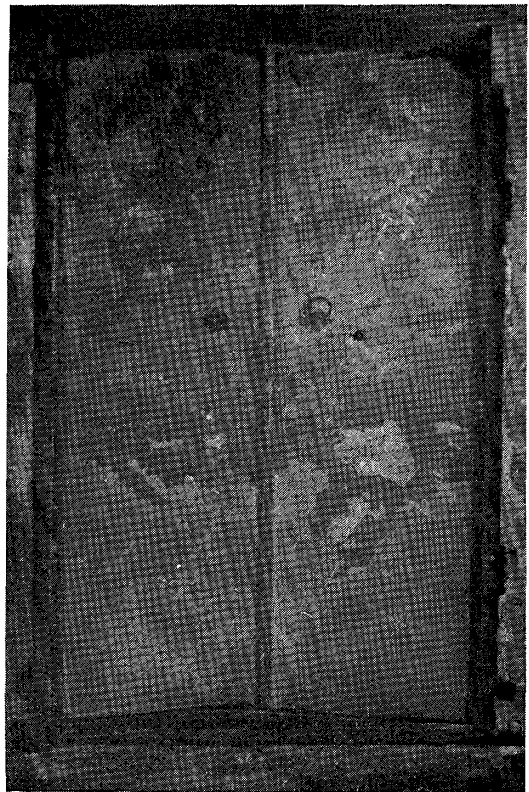
寫真第二九 第一相互館

中央廣間ニ面スル防火扉鐵枠ノ反リタル狀

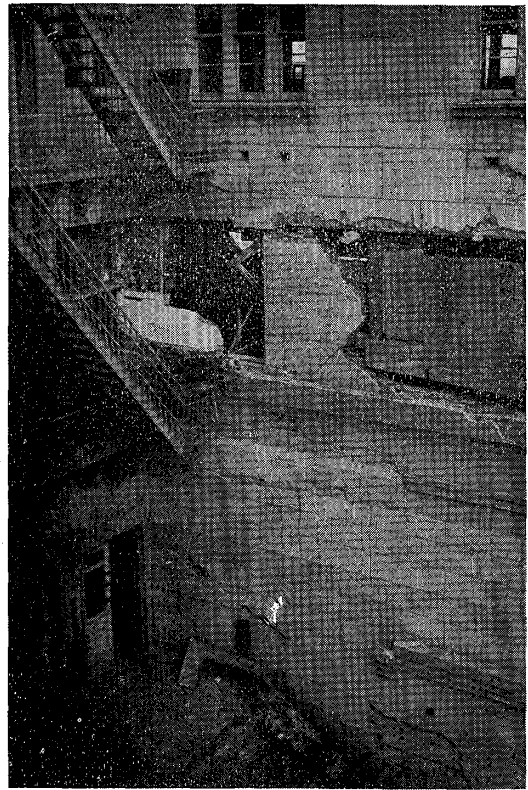
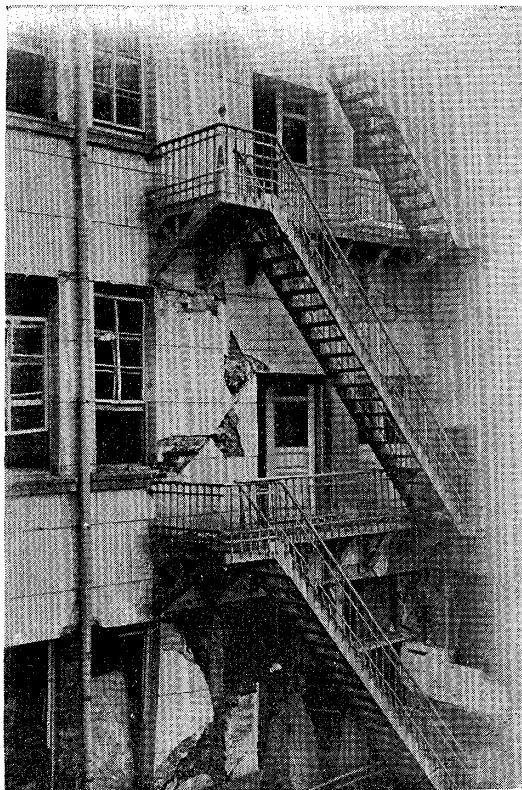
東京會館ノ避難階段ハ建物ノ破片落下シテ危険其用ヲナサザリシト思ハル。階段トシテハ故障ナカリキ。(寫眞第三二第三) 興業銀行避難階段建物ニ被害ナキタメ完全ニ用ヲナセリ。(寫眞第三三)

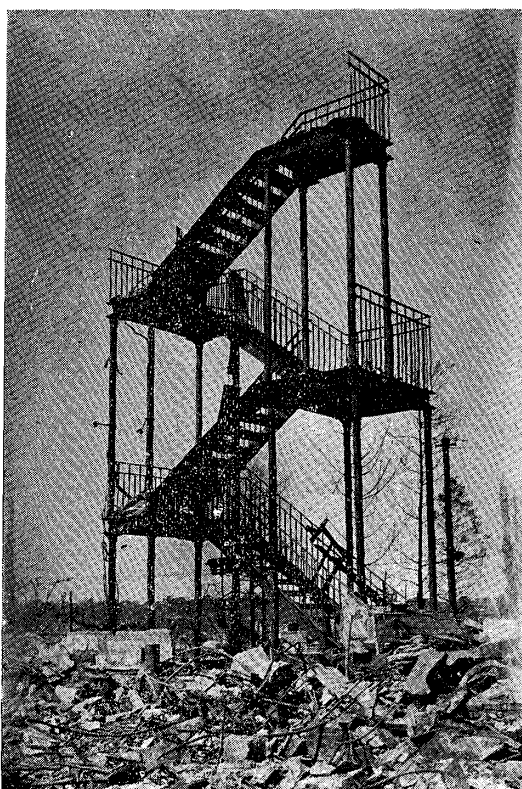
寫真第三四 駿河臺佐野病院避難階段

駿河臺佐野病院避難階段ハ家屋焼失セルモ原形ヲ存シテ立テリ。(寫眞第三四)

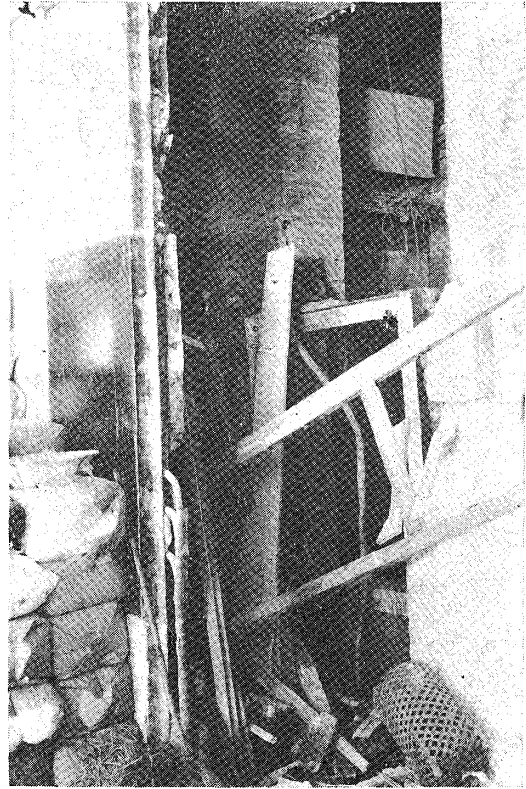
寫眞第三九

火災ヨリ免レタル所ナルガ、防火設備トシテ設ケタル管線「シヤフト」及ビ煙突「シヤフト」ノ周壁ガ耐震的ナラザリシタメ甚シク破壊サレ全然效力ヲ失ヒ却テ火災延焼ヲ助クル如クナレリ。(寫眞第三九第四〇)管線「シヤフト」ハ耐火的ナルト同時ニ耐震的ナルコトヲ要ス。

有樂館
配管「シャフト」破壊ノ狀

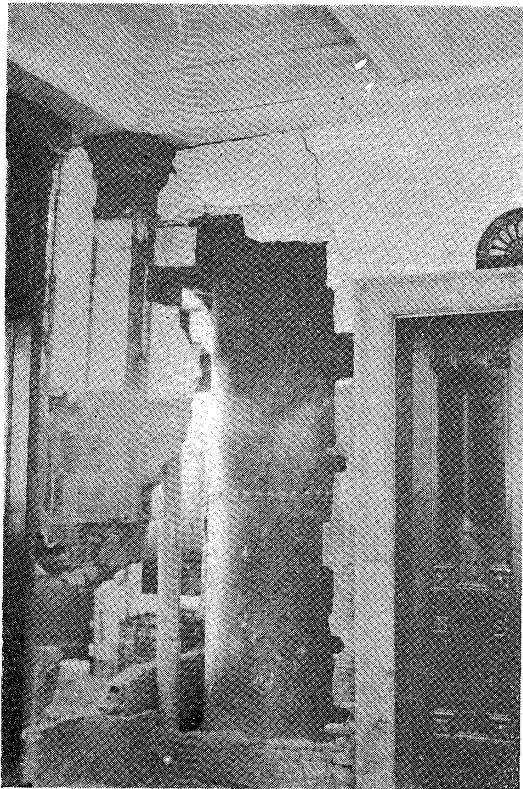
寫眞第四〇

有樂館
煙突「シャフト」破壊ノ狀

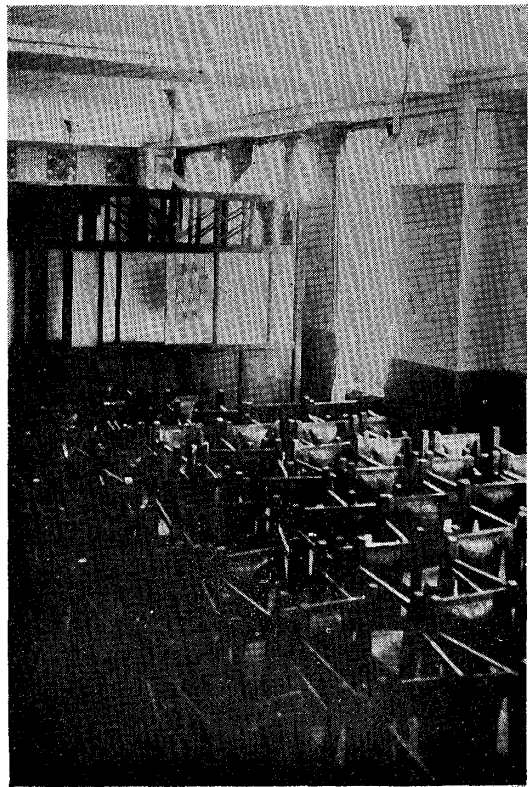
寫眞第四一

電燈器具ノ被害ハ一般ニ著シキモノナリ。概シテ「コード」或ハ「チエーン」ヲ用ヒ搖レ易キモノニテ天井ヨリ二尺内外ニ釣リタルモノハ天井或ハ壁ニ衝突シテ直接ニ破碎シ若クハ釣手外レテ墜落破碎セルモノ多シ、「シヤンデリアパイプペンダント」及ビ「シーリングライト」ノ如ク固定セルモノハ被害少ナク、通路其他公衆用ノ場所ニハ多ク此種ノモノガ用ヒラレ幾分災害時ノ混亂ヲ輕減シタルハ幸ナリキ。(寫眞第四一以下第四五)

丸之内ビルディング「九階精養軒食堂」
電燈破壊ノ狀

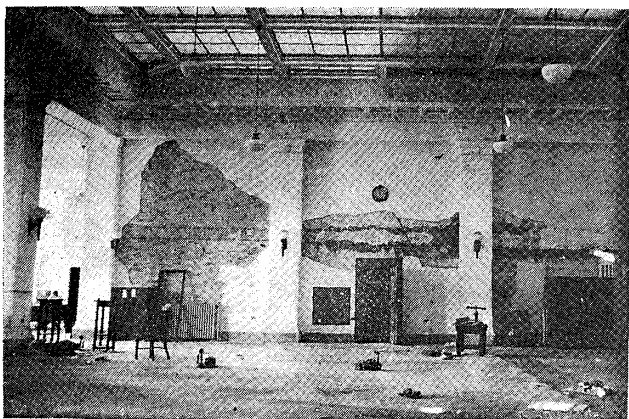
寫眞第四二 郵船「ビルディング」
書庫ノ壁破壊電燈被害ナシ

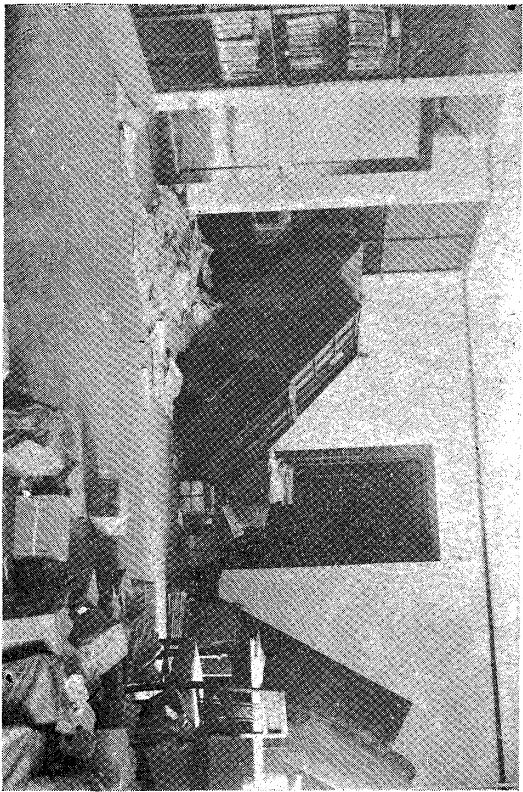
寫真第四三 丸之内「ビルディング」四階
電燈破壊ノ狀
