# 木造被害調査報告

嘱託員 北澤五郎

本調査ハ大正十二年九月一日ノ地震ニ於ケル木造建物及其ノ他二三ノ工作物ニ關スルモノナリ。工作物トハ煙突、牆壁、擁壁、崖ノ類ナリ。

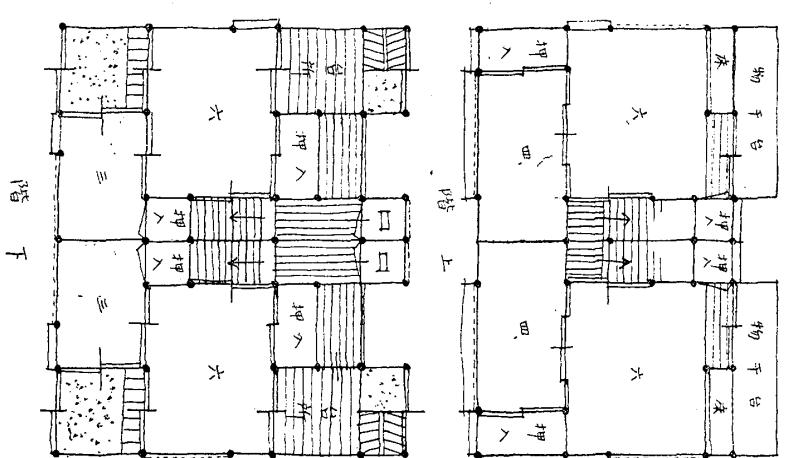
第三圖

麻布區森元町二丁目四番地  
軒高、十八尺  
構造材、土臺松四寸角柱杉三寸五分  
基礎、沓石据  
階上北方＝傾斜シ内部壁ノ剥落龜裂  
寫眞番號三六

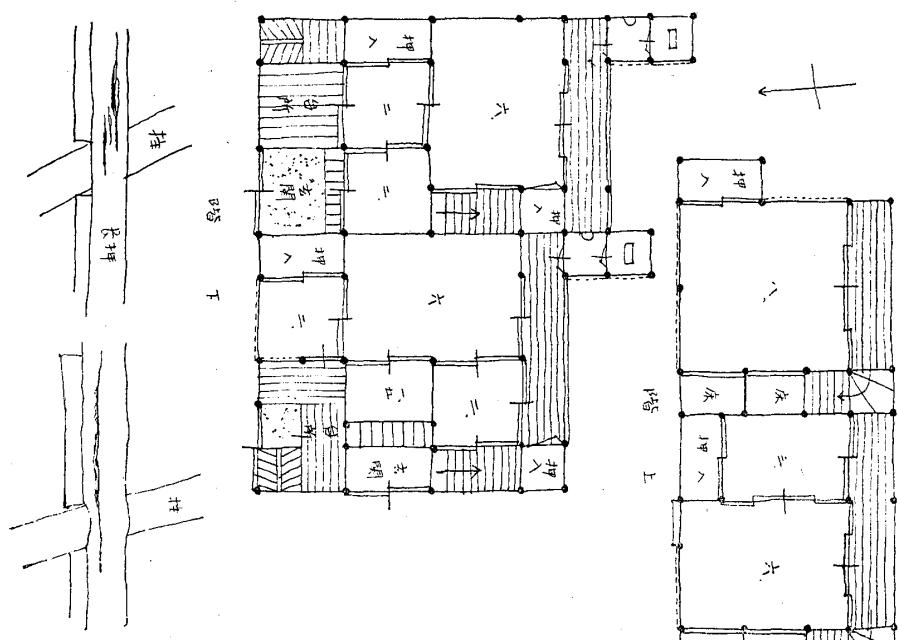
第四圖

駒込區森元町一丁目二十七  
軒高、十八尺五寸  
構造材、柱三寸五分角柱  
屋根、方形造棟瓦葺  
階上南方＝傾斜ス  
内部長押＝水平ノ裂傷アリ  
寫眞番號四一、四二

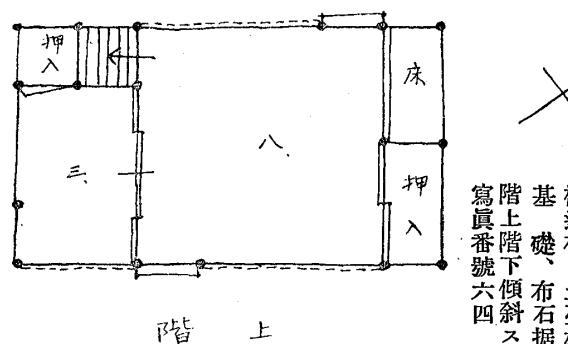
## 第六圖

麻布區新網町一丁目二十四番地  
屋根、方形造棧瓦葺  
軒高、十九尺  
構造材、土臺四寸角柱三寸五分角胴  
基礎、玉石据  
差六寸五分、三寸五分  
八洞差トノ取合箇所ニテ挫折ス  
階上階下共被害大ナリ階下傾斜ス柱  
寫真番號四四

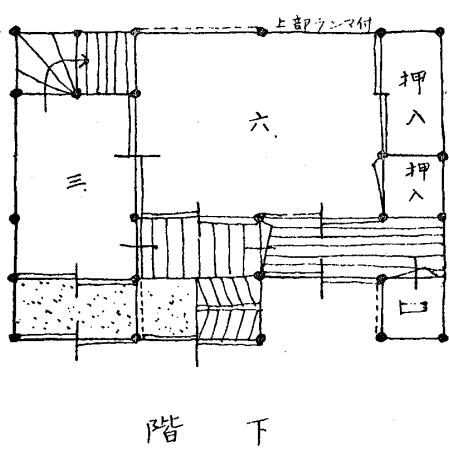
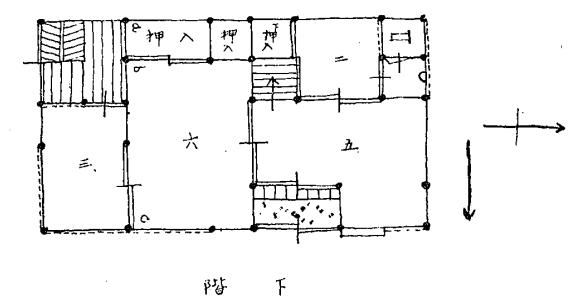
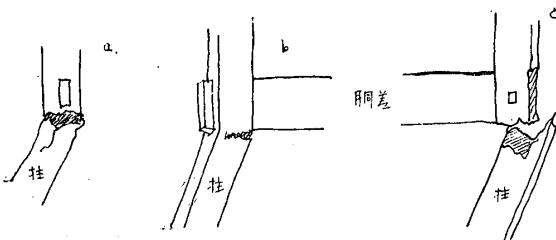
## 第八圖

赤坂區新町五丁目三十三番地  
屋根、方形造棧瓦葺(但シ南方ハ切妻造)  
軒高、十八尺五寸  
構造材、土臺檜三寸五分角柱米松三寸二分角  
基礎、布石据  
階上階下傾斜ス、内部壁體龜裂ス  
寫真番號六四

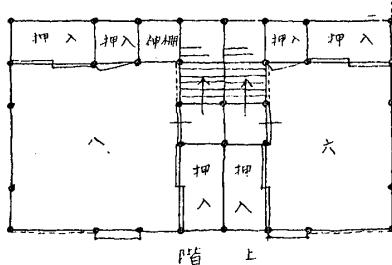
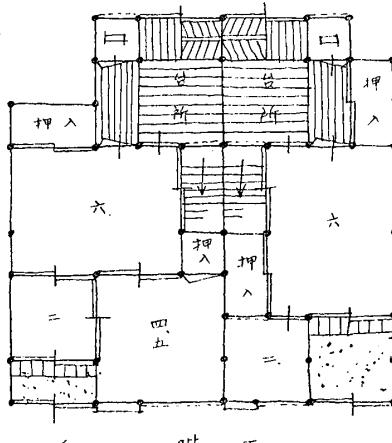
## 第七圖

黒岡區飯倉五丁目五十二番地  
屋根、切妻造棧瓦葺  
軒高、十七尺  
構造材、柱三寸五分角胴差三寸五分、七寸  
階下ノ傾斜甚シ柱ハ洞差トノ取合箇所ニテ挫折ス  
寫真番號四三

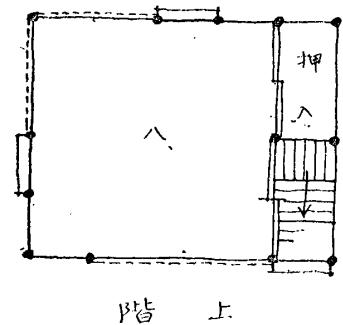
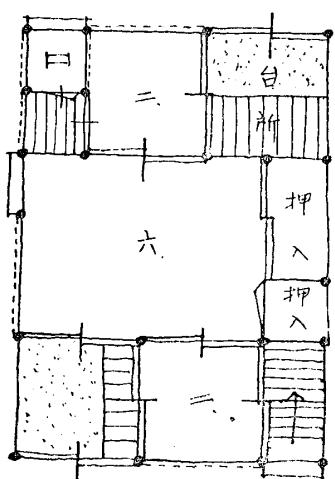
## 第九圖

赤坂區新町五丁目三十九番地  
屋根、方形造棧瓦葺  
軒高、十八尺五寸  
構造材、土臺松四寸角柱米松三寸二分角  
基礎、大谷石据  
階上階下傾斜、内部壁體龜裂ス  
寫真番號六一

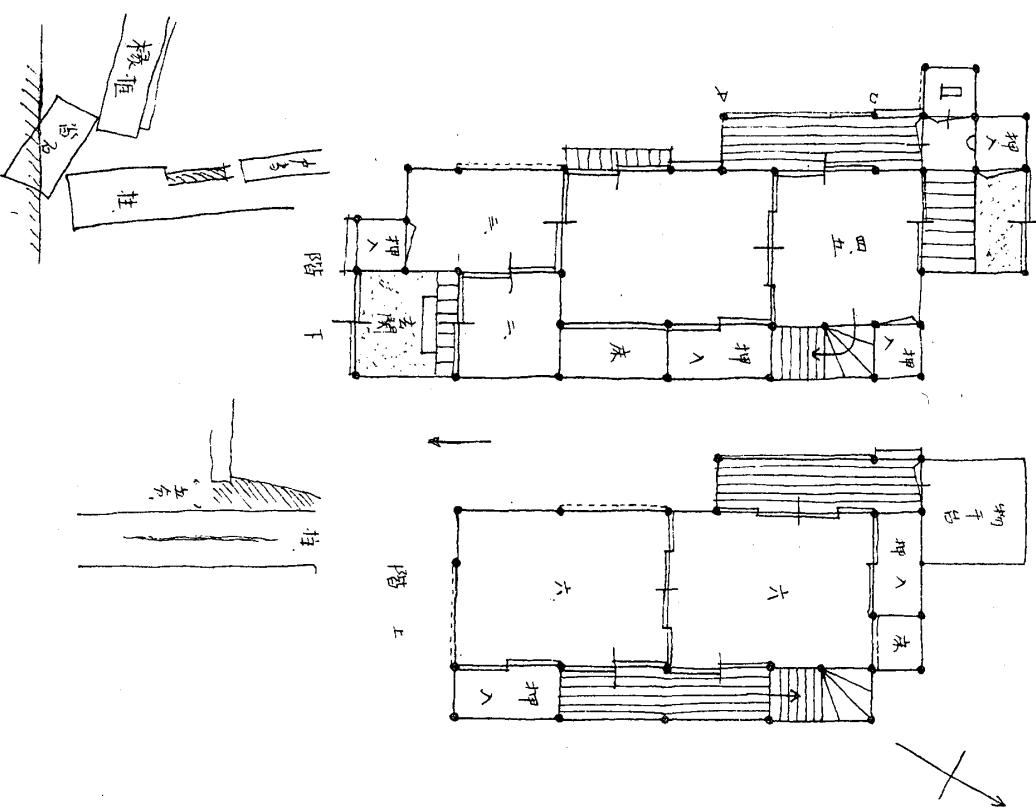
寫眞番號六〇

基礎、布石据  
傾斜、壁體剥落シ、柱=裂傷アリ、沓石外レ、椽框落ツ

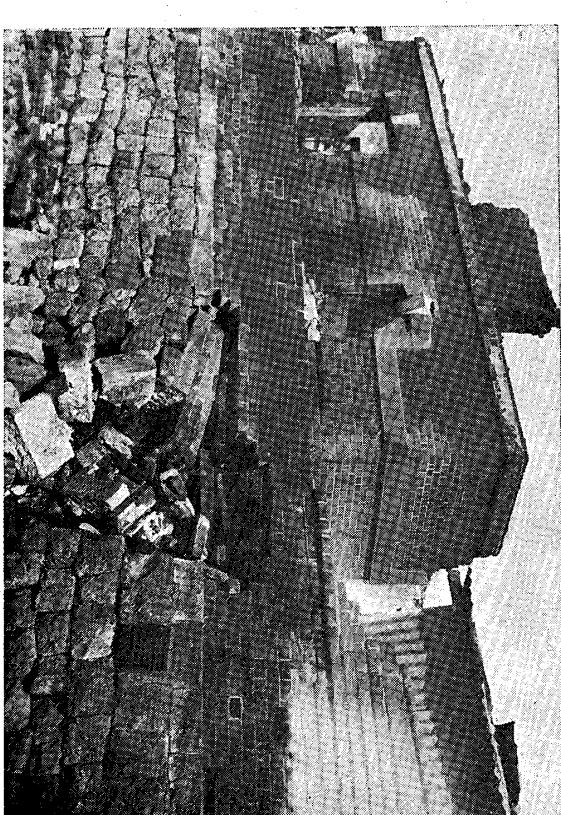
寫真第一七  
同上擁壁崩壊状況

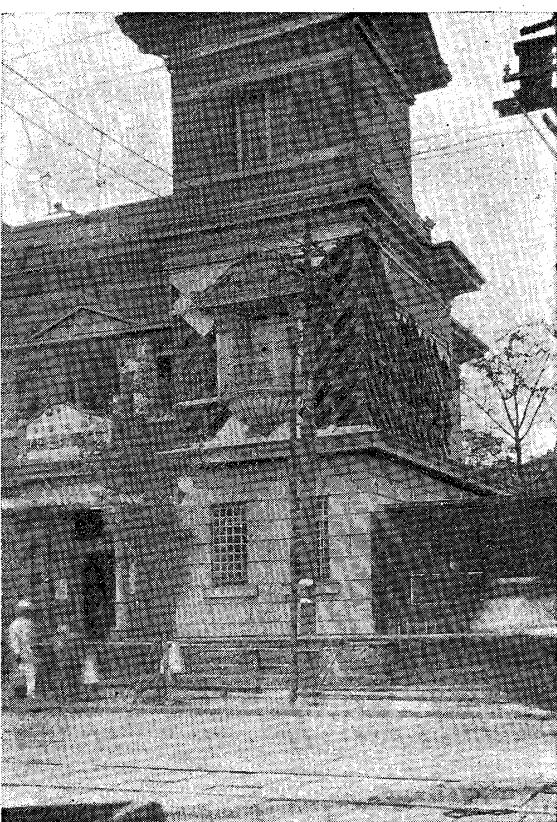
寫真第二二一 芝區三田一丁目木造二階建銀行 前面「タイル」及漆喰剥落状況

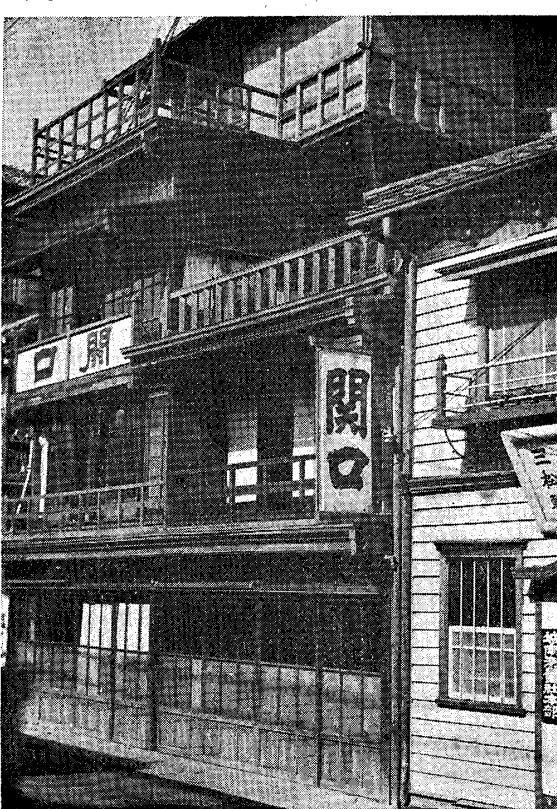
寫真第二二二 芝區松本町一三木造四階建旅館 無被害

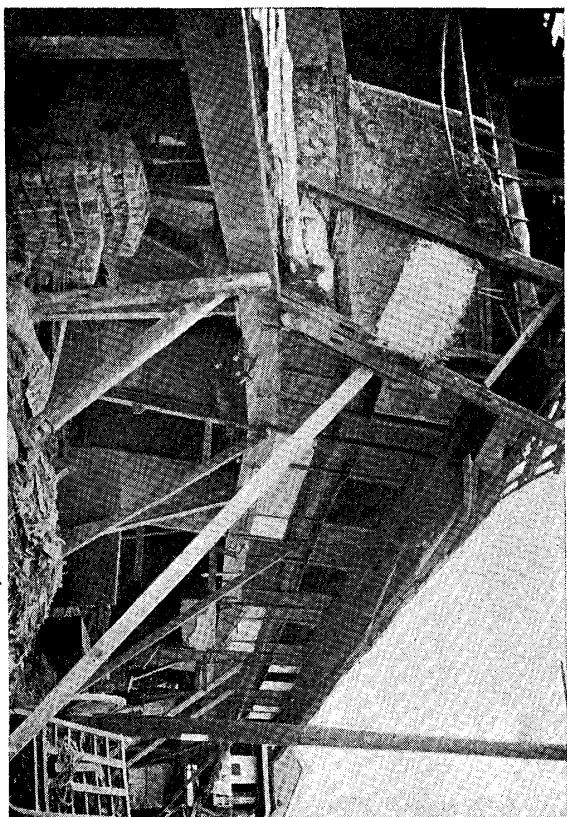
前面部及柱トノ取合其他脚差ト柱ノ取合挫折階下一部  
破壊下共三二階、一部全潰ノ状況

寫真第二四 商家七戸建四國町一ノ二木造二階建

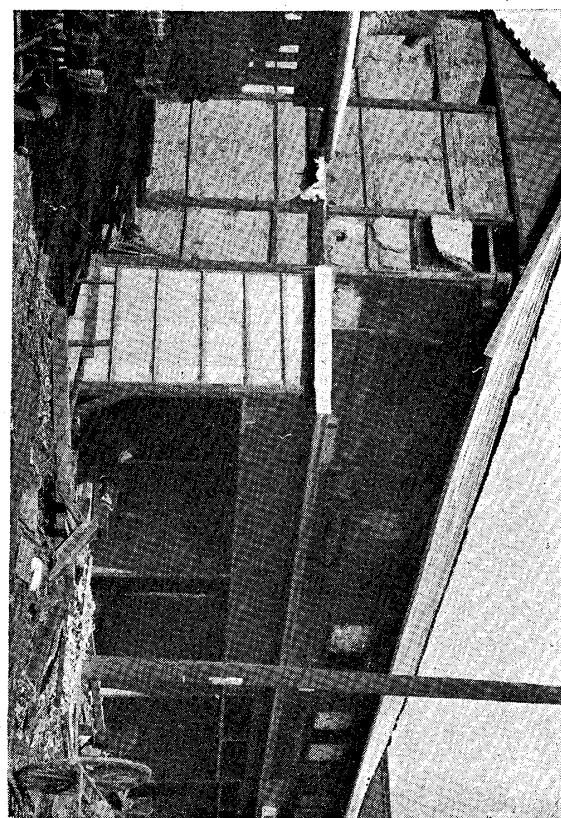
寫真第二五 同上修繕中ノモ

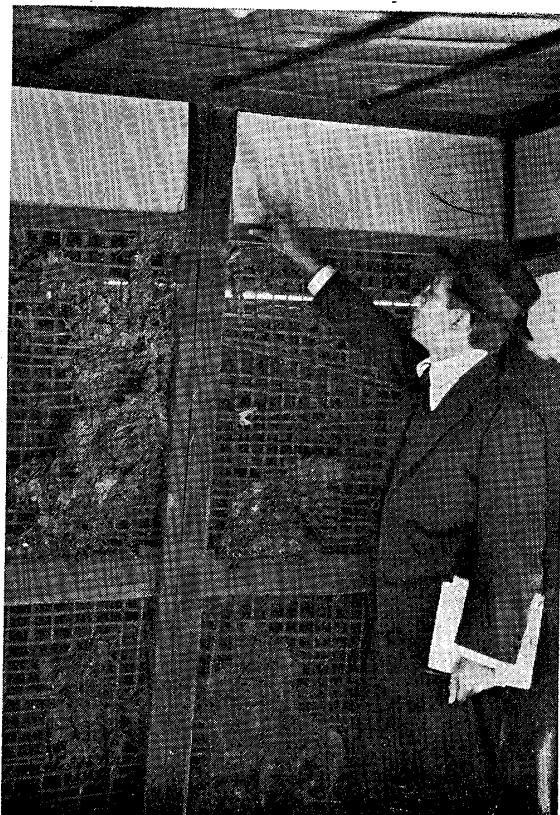
寫真第二九 同上居室  
床脇地袋上部ノ筋道ノ  
個所壁土剥落狀況

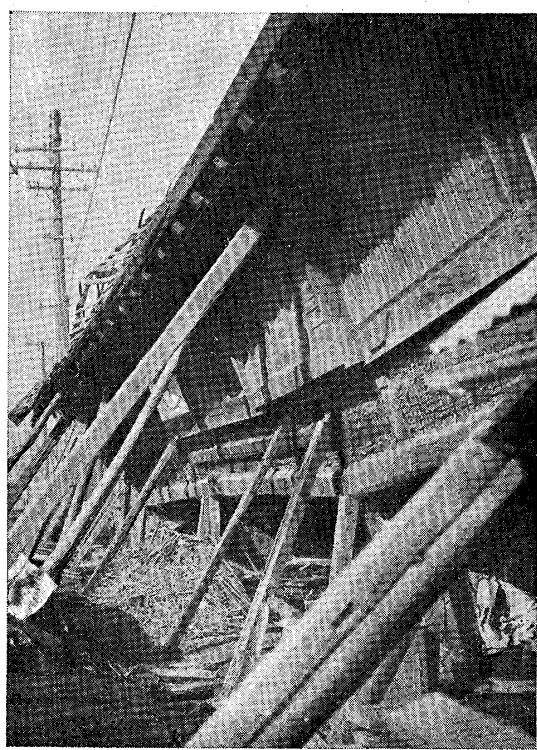
寫真第二八 芝區三田  
四國町二ノ七住家木造  
二階  
家屋傾斜ノ爲メ階下ノ  
居室ノ壁ノ剥落狀況

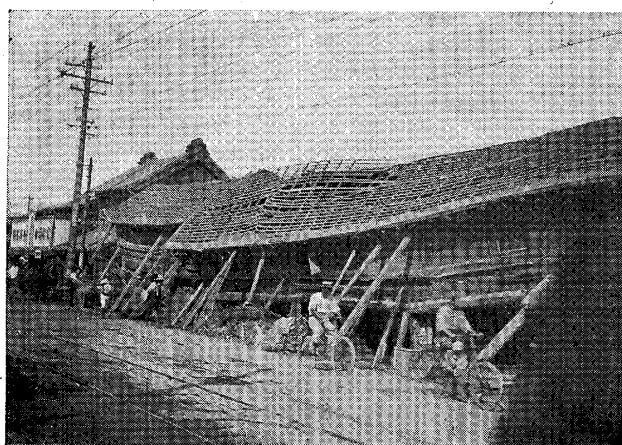
寫真第三〇 芝區高輪  
北町五三木造二階建商  
店  
四戸長屋及二戸建長屋  
半壞ノ狀況

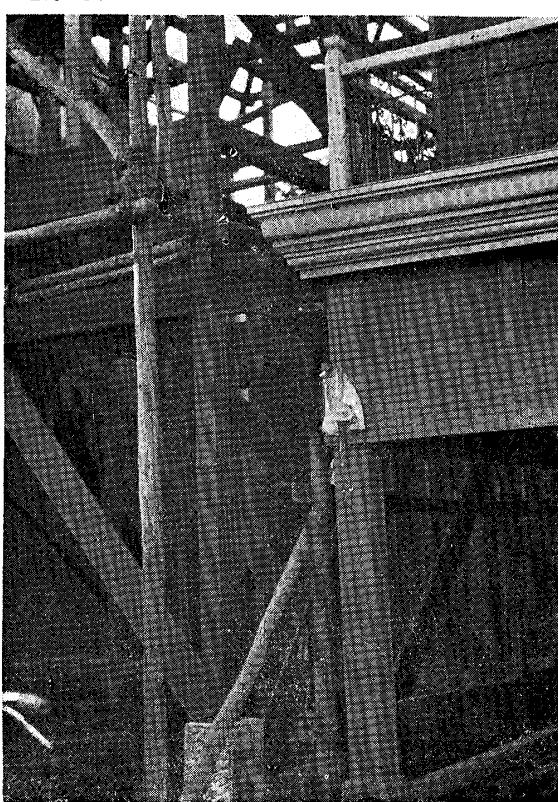
寫真第三五

同上隅柱詳細  
部剥下柱トノ取合個所ヲ缺キ取タメ挫折ハ此ノ個所ニ起ル

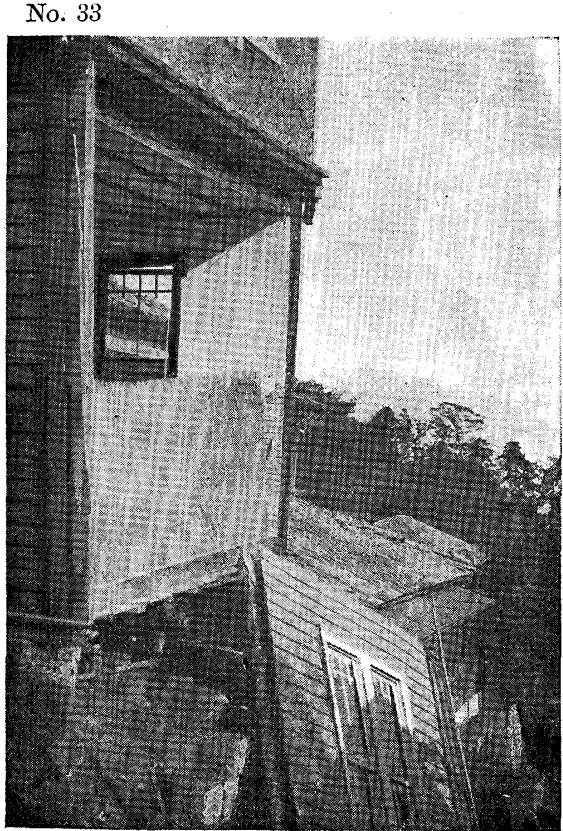
寫真第三三一 芝區下高輪町五六洋風住家 基礎(壁)崩壊側壁脱落ノ状況

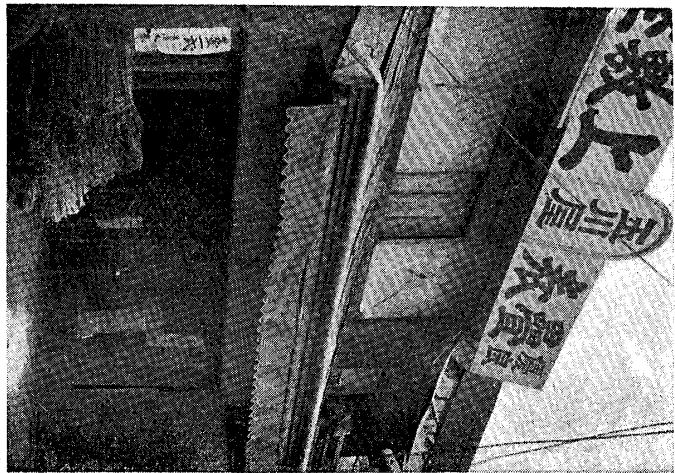
(二) 軸部ニ變動又ハ損傷ナク塗壁又ハ漆喰天井ニ龜裂ヲ生ジ又ハ剥落セルモノ(五一)(九二)土藏造ノ塗壁ノ剥落

寫真第五一 赤阪區美町一ノ三商家木造二階  
二階前面壁體ノ龜裂チ示又

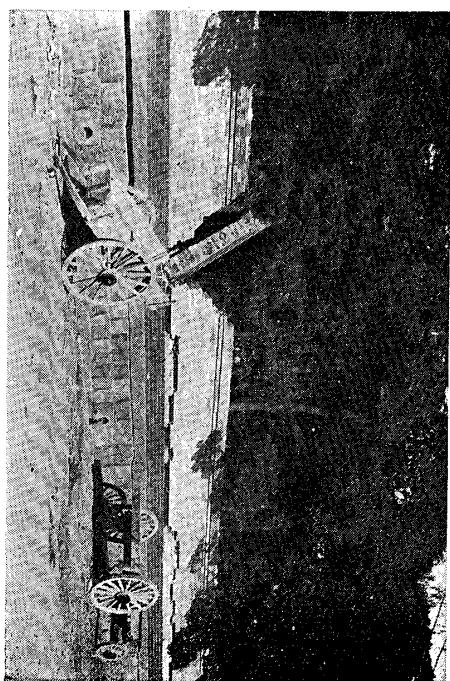
寫真第四九 篠原坂元町焼瓦塀壁  
龜裂崩壊状況

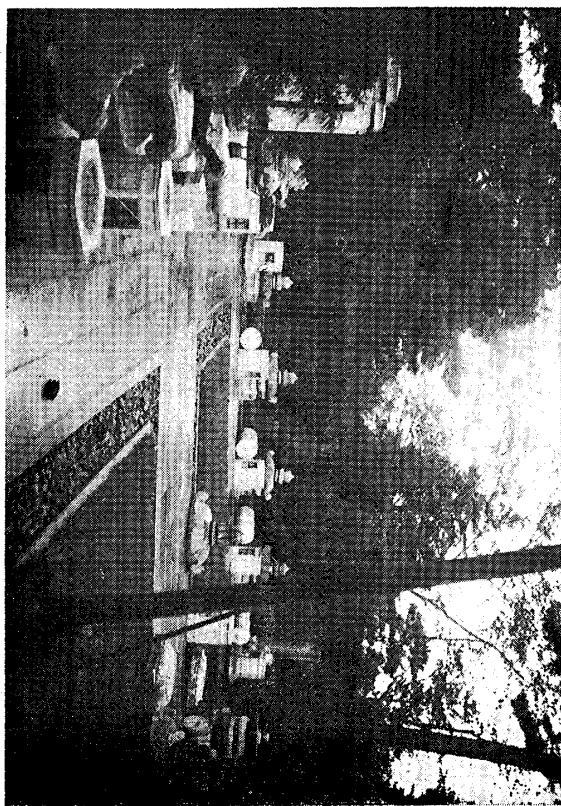
寫真第五二 長谷寺裏墓地石燈籠倒  
麻布區斧町九

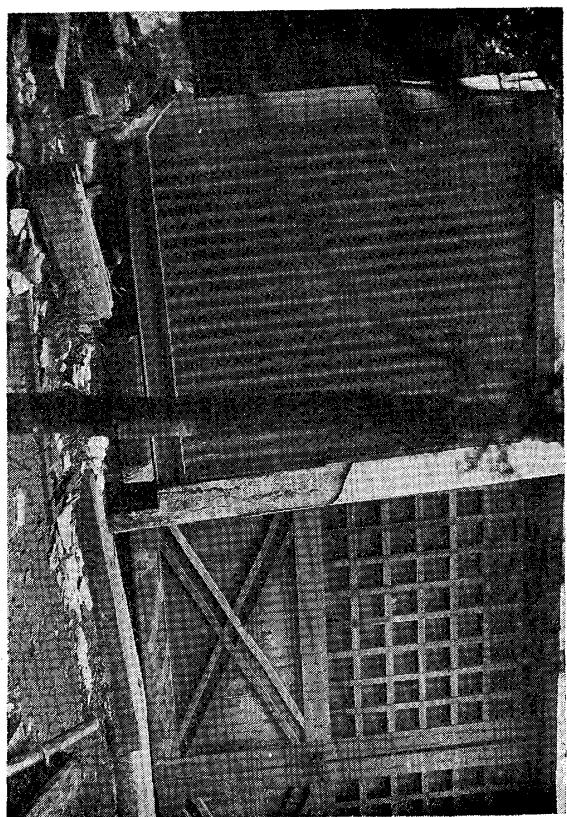
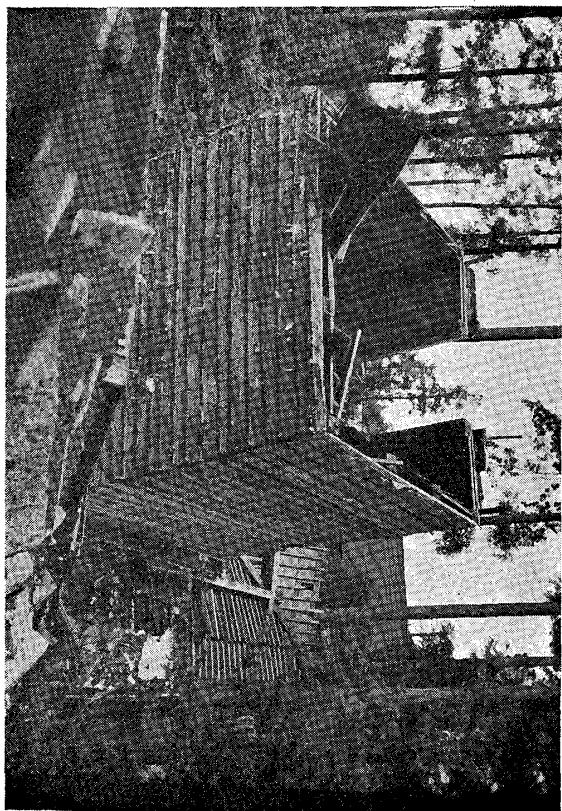
(五) 大傾斜シツ、建物全體ノ移動セルモノ、又ハ尙其ノ上基礎土臺ノ地中ニメリ込メルモノ、又ハ小堂又ハ小社殿ニシテ轉倒セルモノ(八〇)(八四)

寫眞第八三  
四谷區三光町花園神社本殿九尺  
一面外壁依リ内部移動跳出セルモ僅力  
破壊石塔ノ倒覆状況

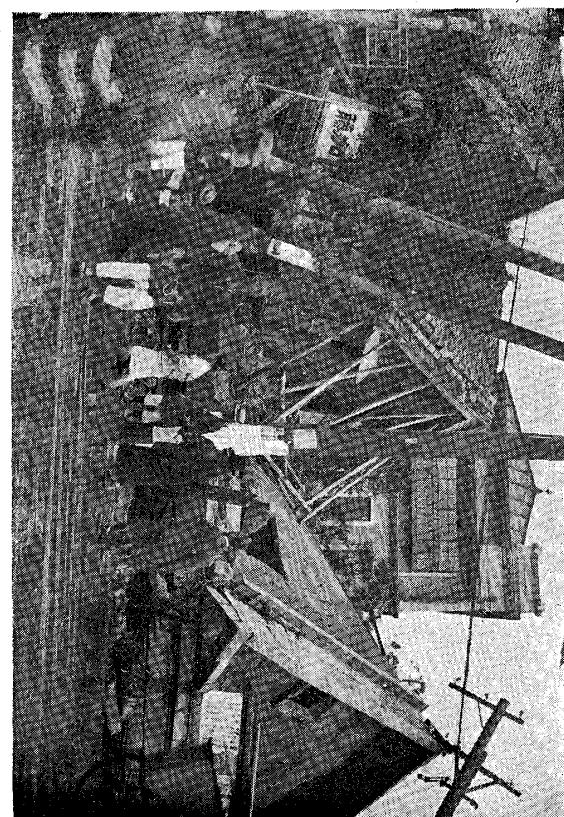
寫眞第八一  
四谷區三光町花園神社本殿崩倒  
木造二階建柱總テ推倒半崩落  
馬頭周圍石垣崩壊ノ状況

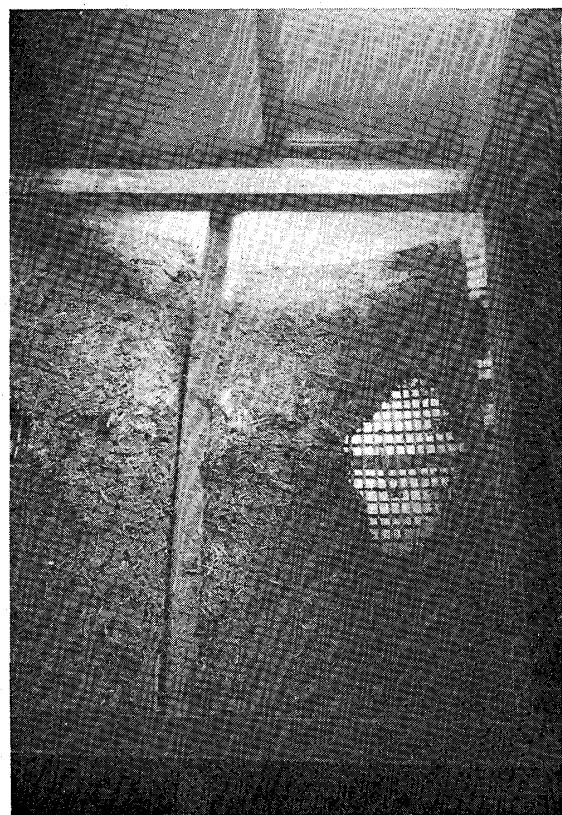
寫真第九〇  
牛込区水道町四〇住家木造二階離壁  
牛込区領水道ノ示斜ノ爲×二階居室  
スルノ剥落及龜裂ノ狀況

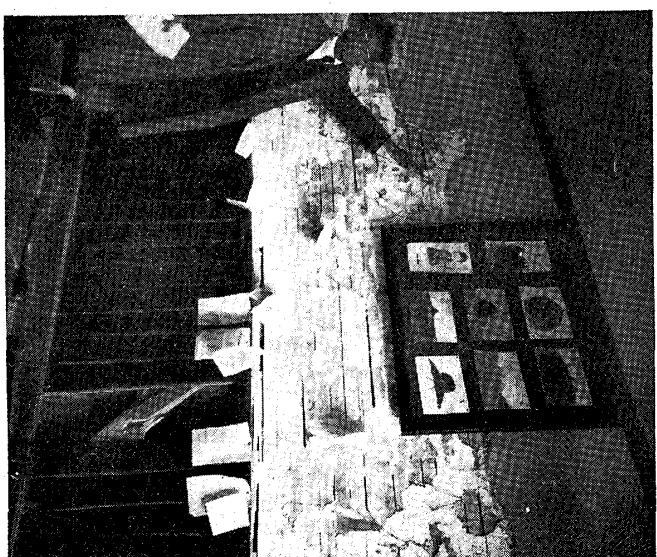
二階建ニ在リテ柱ト梁トノ接合點ニ於テ柱ノ挫折セルモノ多ク、主トシテ蔀梁ノ仕口ヲ中心ニシテ挫折ス(一九四)、長押ハ柱當リニテ横ニ裂ケタルモノ多ク筋達アルモノハ筋達折レテ建物ハ其ノ儘ナル例ヲ見タリ、筋達ガ建物ノ傾斜又ハ倒潰ヲ救ヒタルモノナルベシ之ヲ要スルニ仕口ニ於テ各材ヲ缺キ取ルガタメニ歸セザル可カラズ。(九一)(一〇〇)(一〇〇)

牛込区水道町四〇江戸川小学校木造二階  
>折損ト壁土ノ剥落トテ示ス

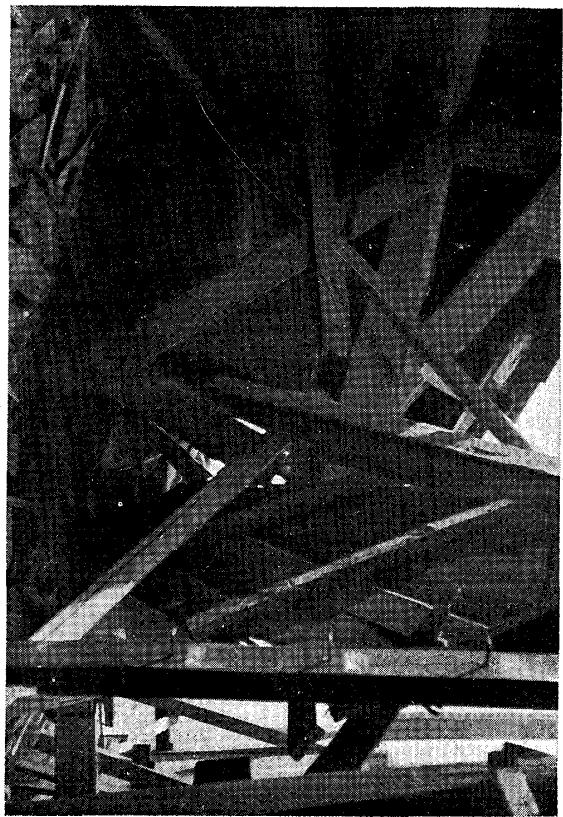
寫真第九四 同右側柱摧折之状況方柱下ニテ

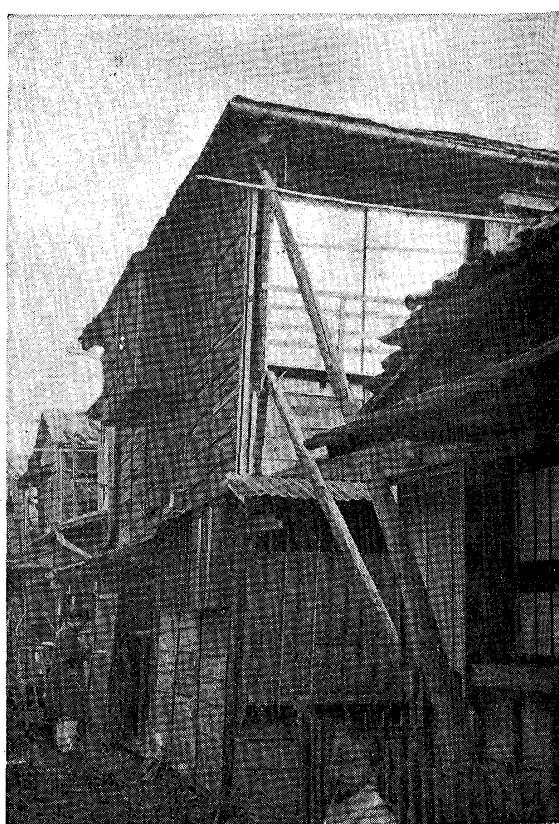
寫眞第一〇三 小石川區柳町二二 住家木造平家東北ニ向ツテ 約二十度  
傾斜シ屋根瓦殆ンド剥落セシモノ

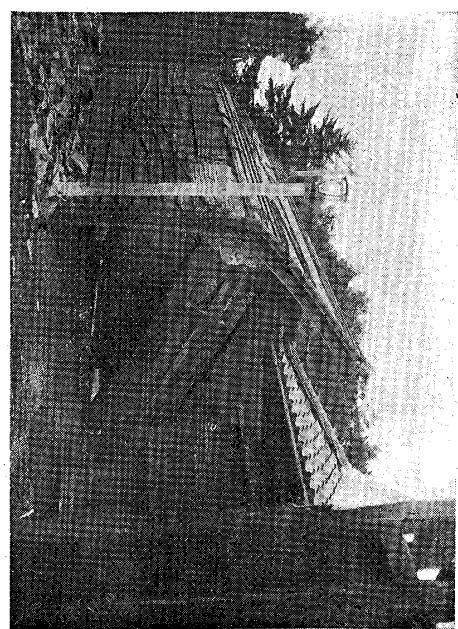
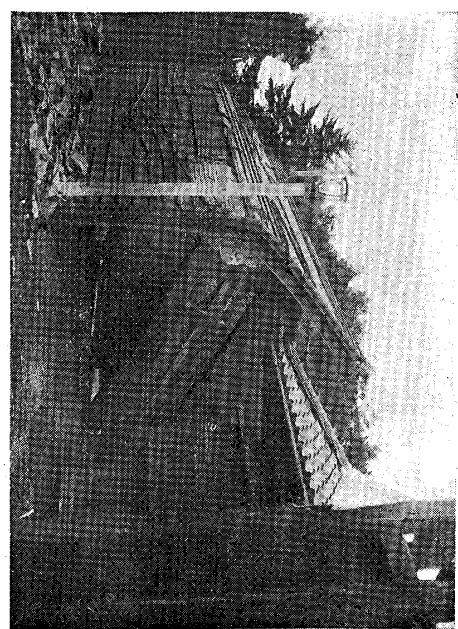
寫真第一〇五 北西へ約二十五度傾斜  
小石川區 小日向町五七下家坂付部折損

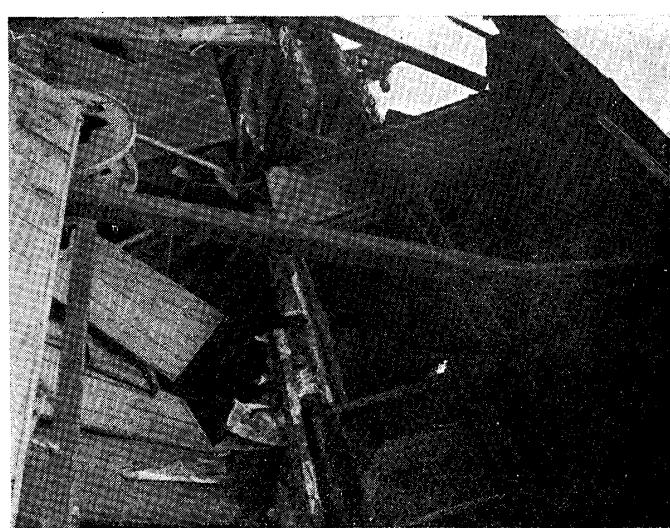
寫真第一〇六 小石川區 高田老松町六  
小日向町三細家通用門柱脚元腐食ノ爲

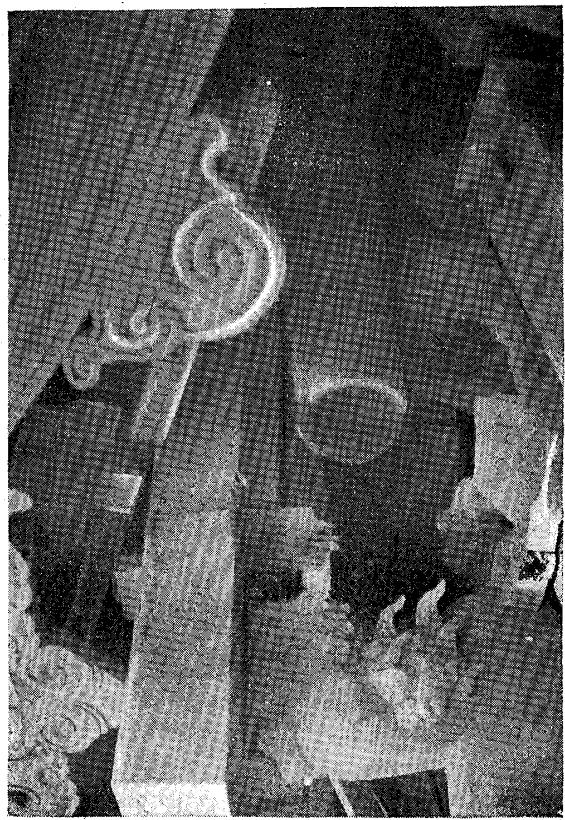
No. 132 寫眞第一三二 府下羽田町 羽田尋常高等小學校

木造二階建大破損傾斜ノ状況

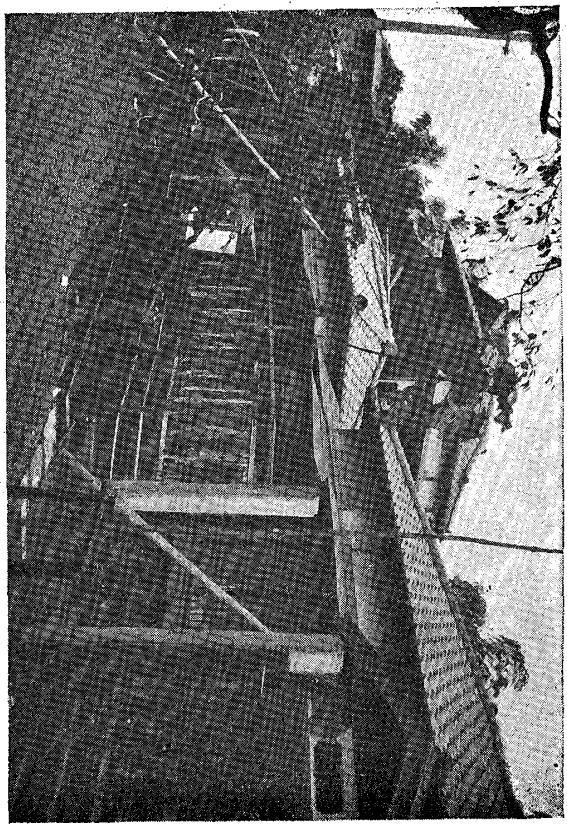
No. 148

寫眞第一四八 府下千歳村字烏山 浴場附屬煙突(鐵造)轉  
倒ノ狀況 「コンクリート」基礎内部ニ「セメント」空隙ヲ嵌入シアリテ基礎ノ用チ爲  
サヌ構造頗ル不完全ナルモノ×印ハ終局

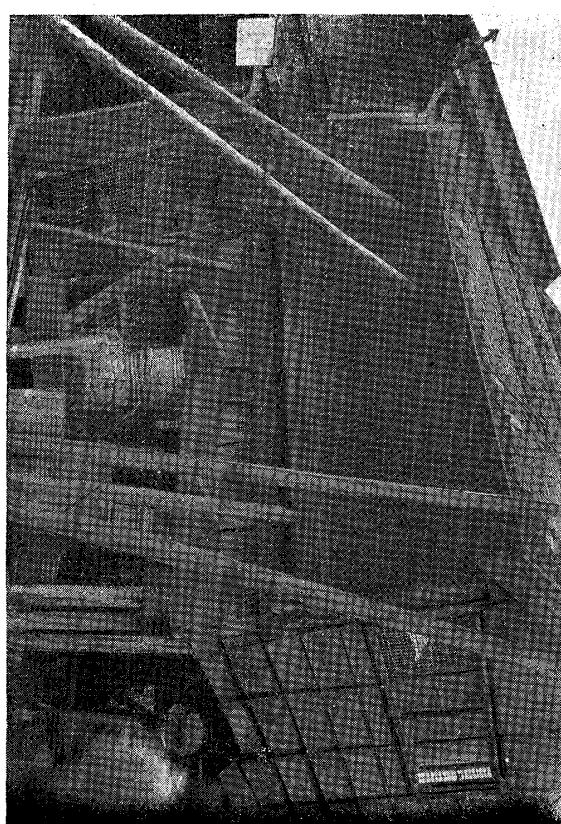
No. 153 寫眞第一五三

府下西大久保四五一 鴻巢銀行  
大久保支店頃瓦造崩壊、狀況

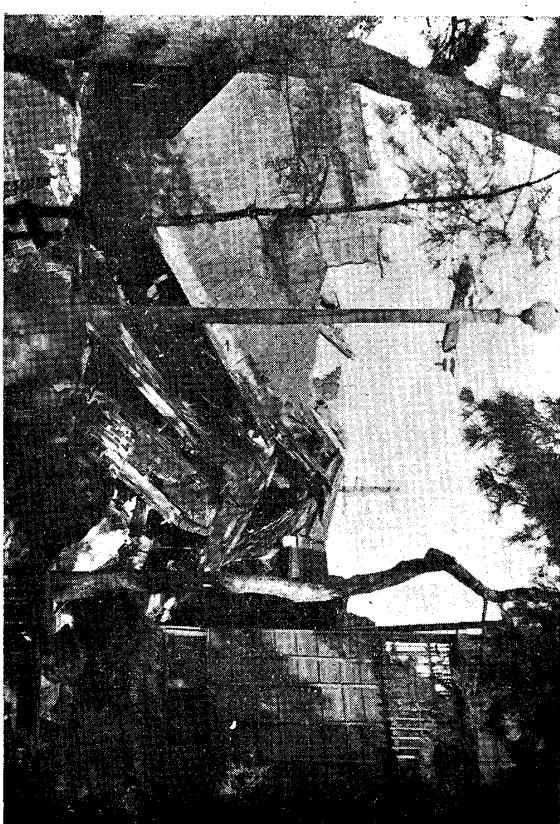
No. 154 寫眞第一五四

府下品川町南馬場三三四 木造二階建商店  
梁下ニ於テ柱折断階下破壊二階北々西へ傾斜殘存ノ状況

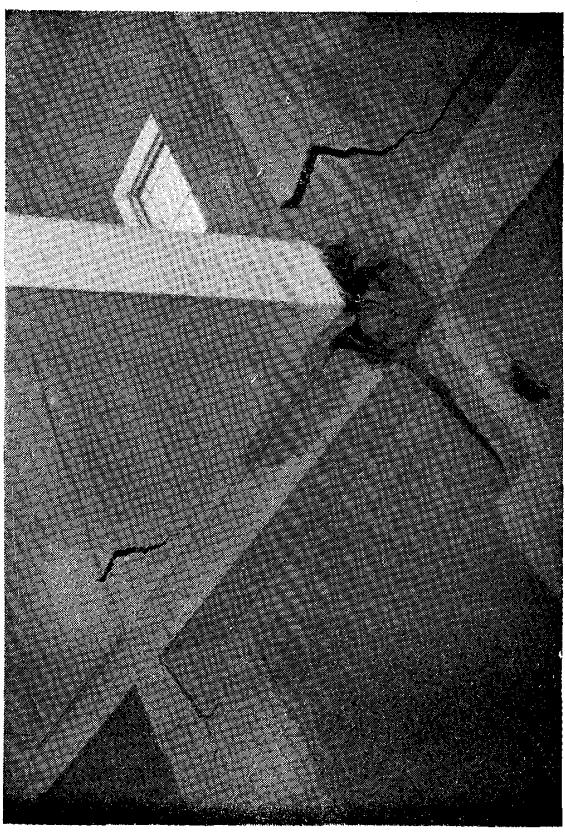
No. 166 寫眞第一六六 同上 窓際破壊ノ狀況

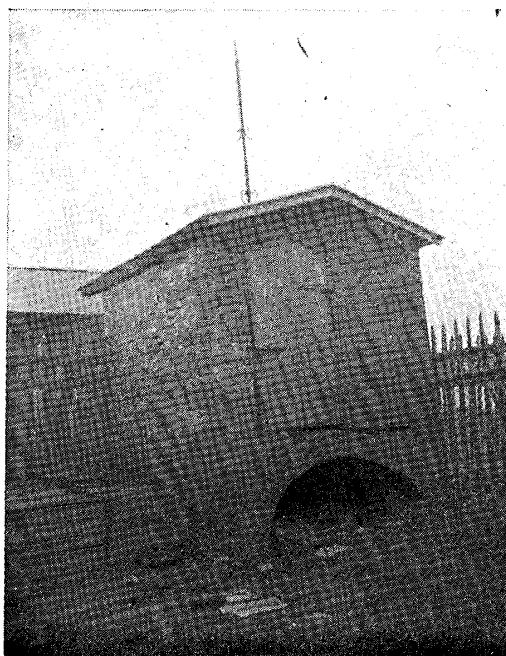
寫真第一八六

(三) (ホ)。防火壁ノ如ク木造ノ一部ニ石又ハ煉瓦ヲ混用セルモノニシテ其レガ誘因ヲナセル被害多シ、防火壁ト木造部ト相衝突シ防火壁ハ崩壊ヲ起シ木造部ヲ壓シ倒シタルアリ（一八五）（一八八）煉瓦煙突ノ屋上突出部ノ崩壊ノ如キ亦此ノ例ナリ、其ノ他寫眞（一〇四）（一〇九）ノ如キハ木造ト震動ヲ異ニセルノ結果ニシテヤガテ被害ヲ大ナラシムル過程ヲ示スモノナリ。

府下寺島町  
隅田川工業株式會社  
藥品貯藏庫  
煉瓦造傾斜ノ状況
