# 煉瓦造被害調査報告

囑託員 佐藤好

第百號丙上 煉瓦造被害調査報告

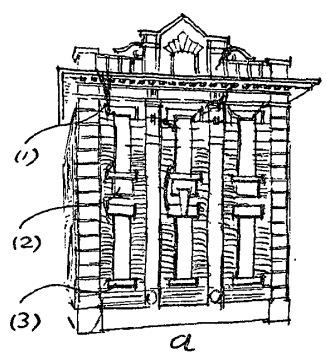
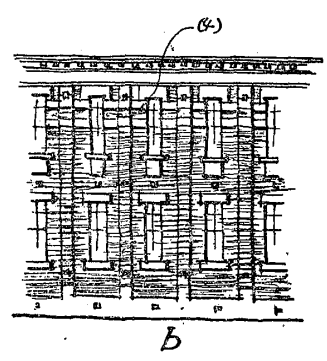
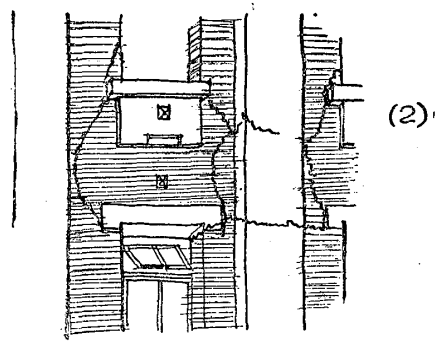
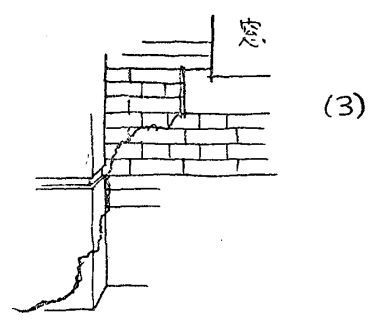
内部壁ハ四面共  
本圖ノ如キ亀裂  
生ズ

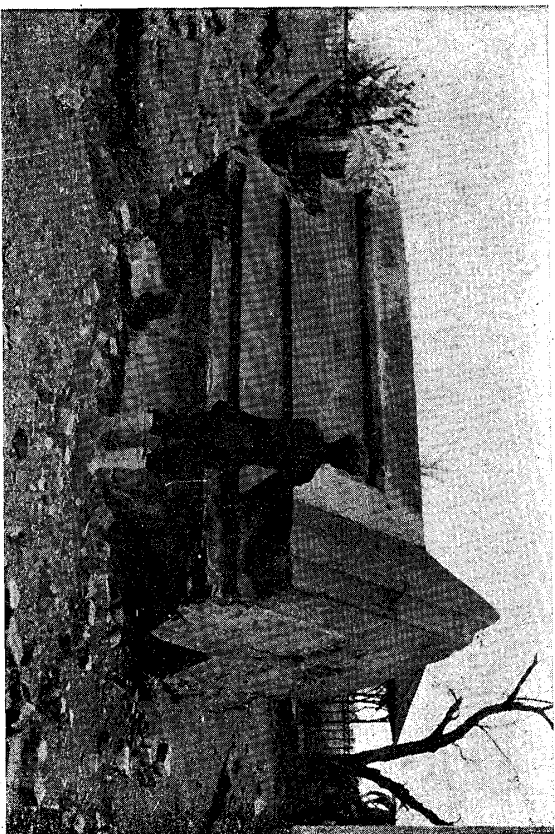
地震ニヨリ塔體ガ軒上ニ於テ折斷且ツ三方ニ朔裂シ一片ハ東方路上ニ一片ハ塔部内ニ他ノ一片ハ屋根ヲ破壊シテ北隣室ニ落下シ更ニ床ヲ破リテ下階ニ及ビ負傷者二名ヲ出セリ渡廊下トノ接合部分ニ稍大ナル龜裂アリ渡廊下ノ鐵梁ノ大熱ニヨル

No.104 寫真第一〇四 同上 塔體ノ墜落セル破片

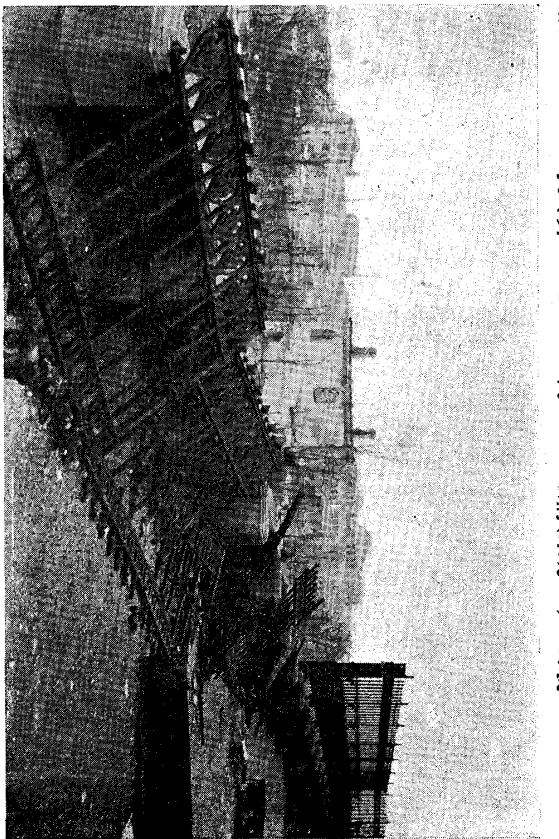
No.105 寫真第一〇五 同上 鐵柵(東方)ノ破壞

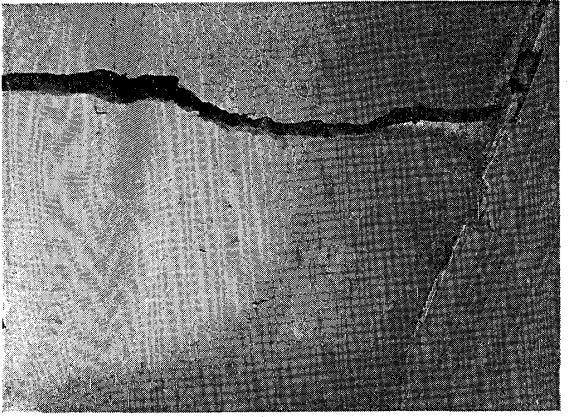
No.179

寫真第一七九  
四谷區忍町 麹町銀行四谷支店  
二階應接室間仕切壁ノ垂直龜裂

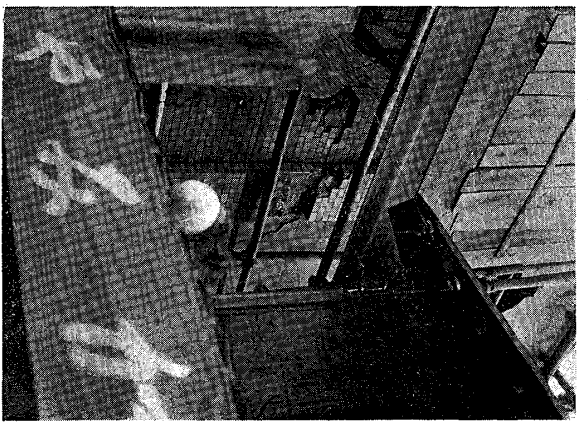
No.177

寫真第一七七  
四谷區忍町 麹町銀行四谷支店  
翼隔外面一階窓上ト二階窓下トノ  
間ノ部分

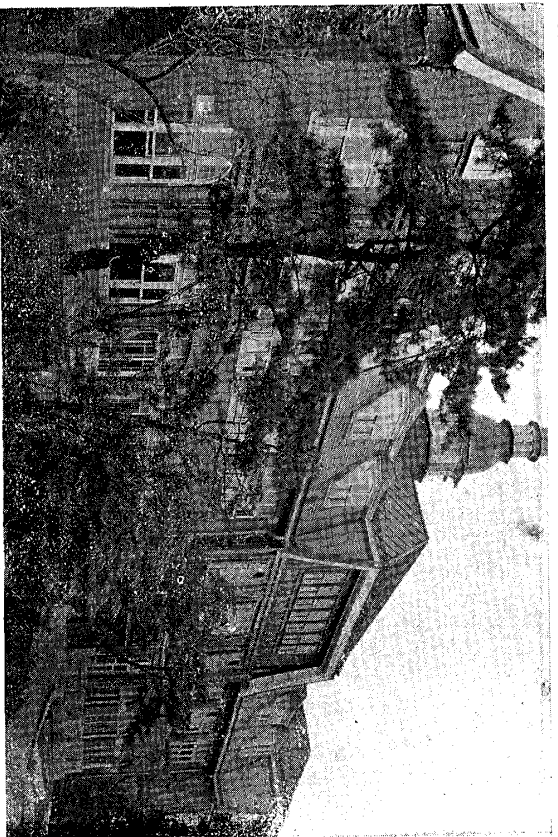
No. 229 寫真第二二九 同上 木骨煉瓦建築室南正面

中央及兩翼突出部煉瓦ノ剝落ヲ示ス

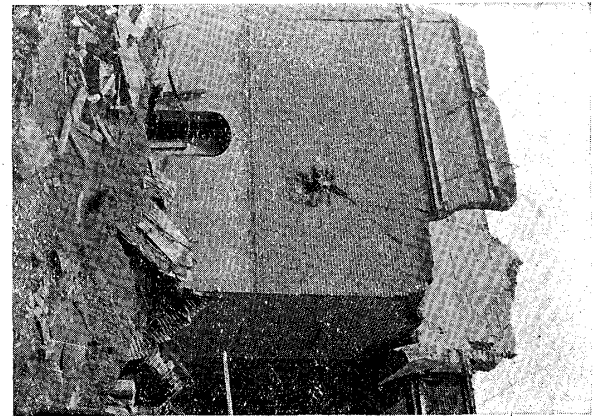
No. 248

府下寺島村 鐘ヶ淵紡績株式會社  
工場壁體ノ破壞ニ於ケル鐵梁  
ノ移動ニ依ルモノ

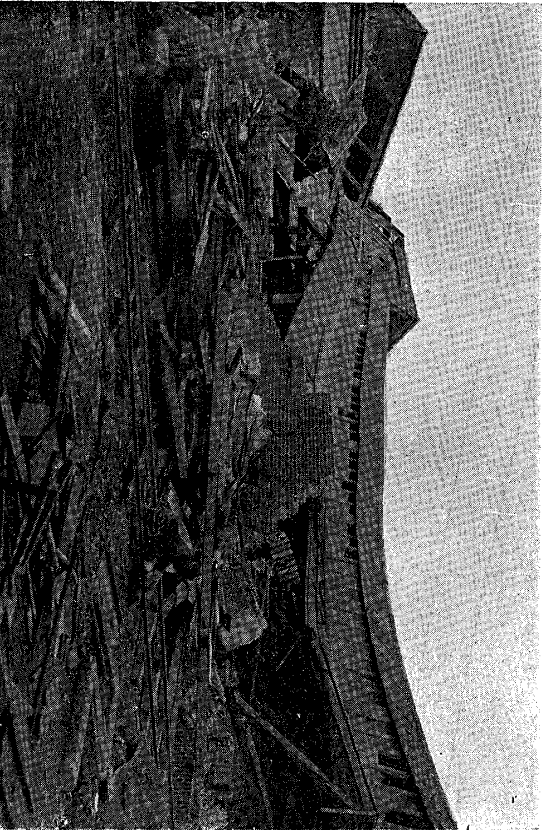
No. 294 寫真第二九四 同工場機械室内部床地盤龜裂
