# 煉瓦造數個被害調査報告

委員内田祥三

煉瓦造數個被害寫眞

Effects of the Shock upon the Brick Buildings at Tokyo Imperial University.

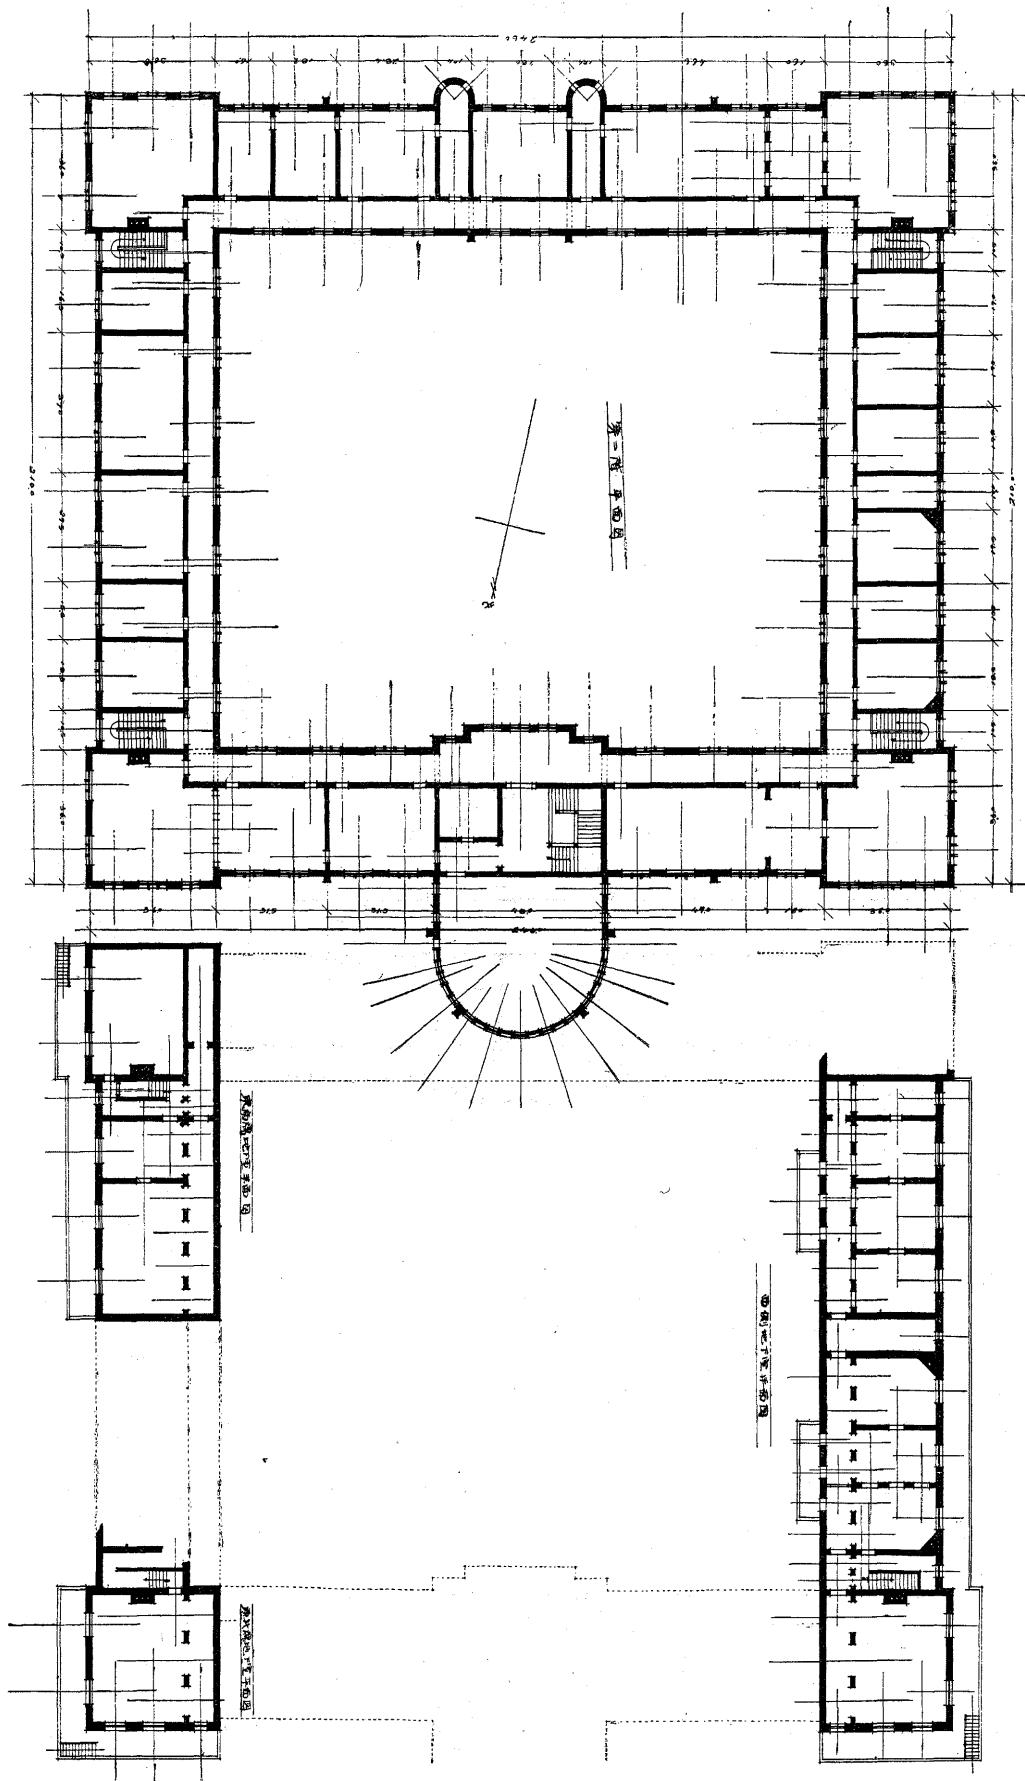
第三圖 東京帝國大學工學部本館平面圖

震災當時ノ狀況 本建物ハ九月一日ノ震災當時恰モ模様替工事中ニシテ、其工事ハ、一階床中地下室ノ上部ニ當ル部分二階四隅等ヲ從來木造床ナリシヲ鐵筋混凝土床ニ改メ其他間仕切等ヲモ變更セントセシモノニシテ七月始メ起工シ九月竣工ノ豫定ナリキ、九月一日ニ於テハ附圖記入ノ如ク一部ハ既ニ床混凝土ヲ打チ終リタルモ、一部ハ在來ノ木造床ヲ撤去セルマ、ニシテ東南隅ノ如キハ一、二階床共ニ取去リアリタリ、其狀況寫眞第三ノ如シ、其他配管配線工事等ノタメ壁體ヲ缺キ取リタル所各所ニ存セリ。

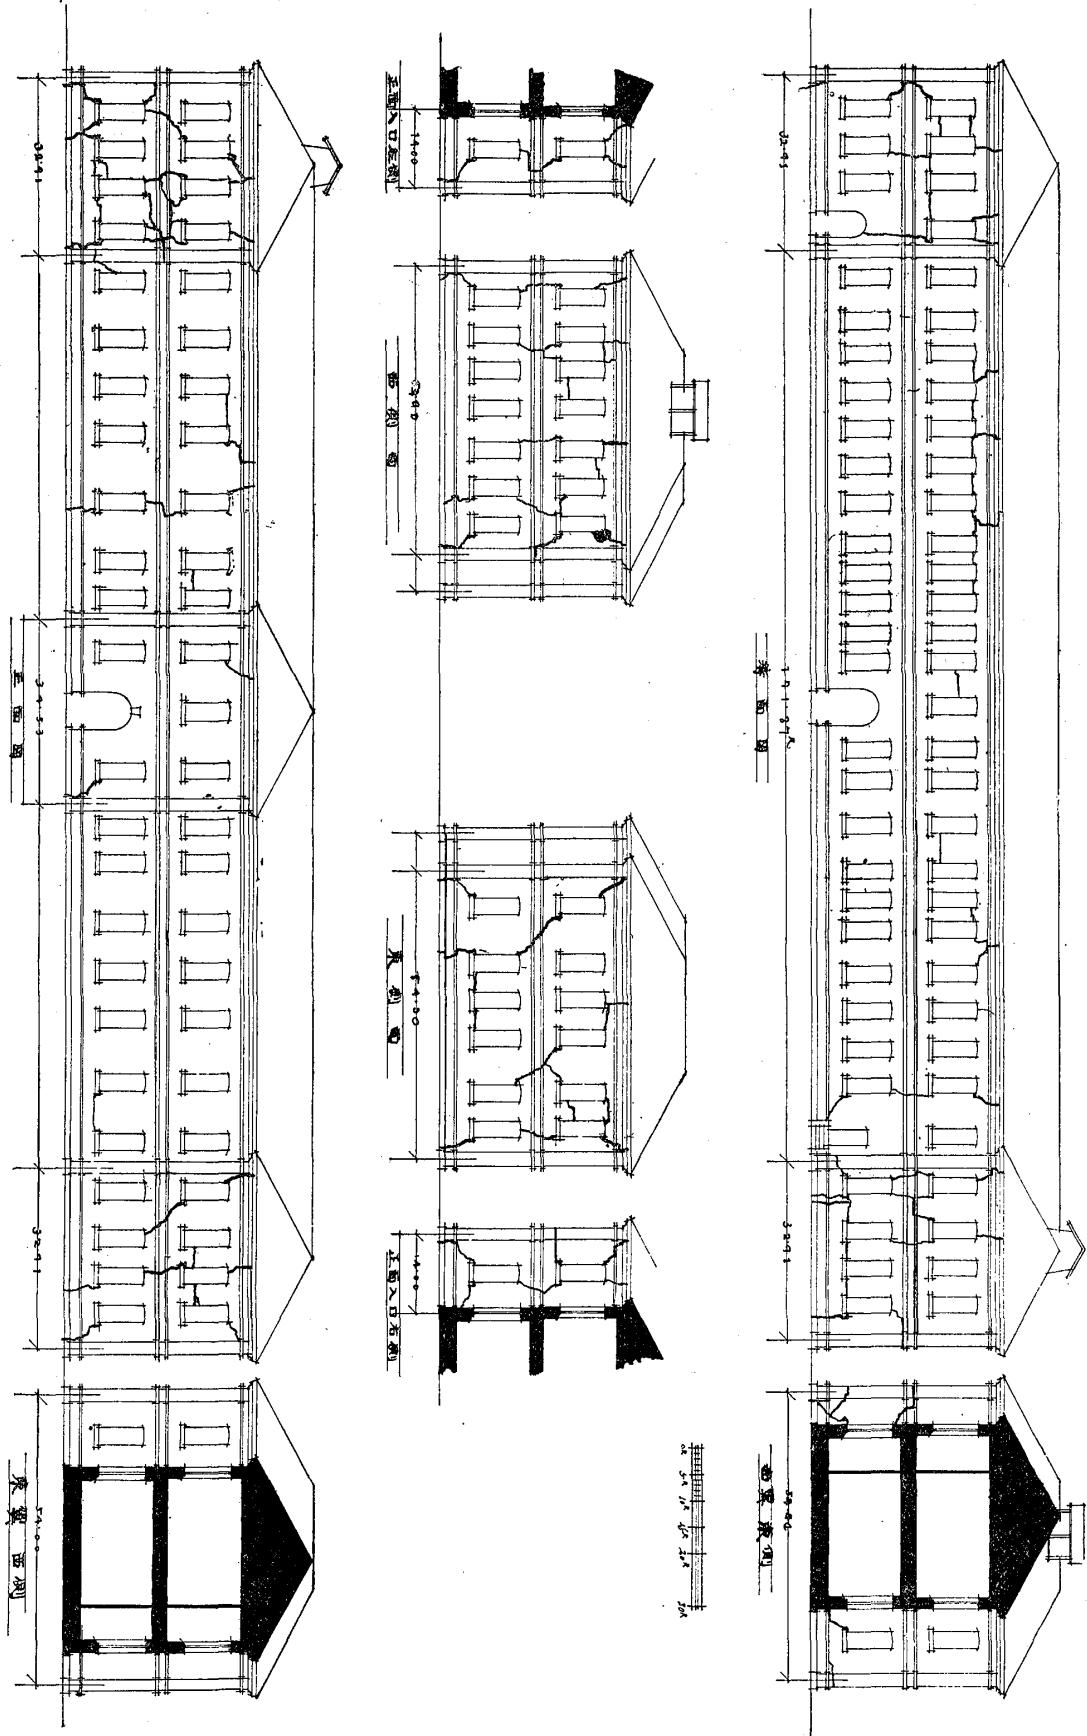
第五圖 東京帝國大學醫學部衛生學教室及微生物學教室

震害大要 壁體被害ハ一般ニ兩翼ニ於テ特ニ著シク中央部ニ少シ兩翼ヲ比較スレバ西翼ノ方被害大ニシテ其ノ南面殊ニ大ナリ。

龜裂ハ何レモ壁體頂部ニ生ジ窓ト窓トヲ連ネテ逐ニ地盤ニ少シ兩翼ヲ比較スレバ西翼ノ方被害大ニシテ其ノ南面殊ニ大ナリ。途中消滅スルモノ少シ、兩翼ニ於テハ斜又ハ豎ノ龜裂多ク北面中央部ハ一見異狀ナキモ壁體上部ニ微少ナル水平龜裂ノ相連レルヲ發見シ得ベシ。

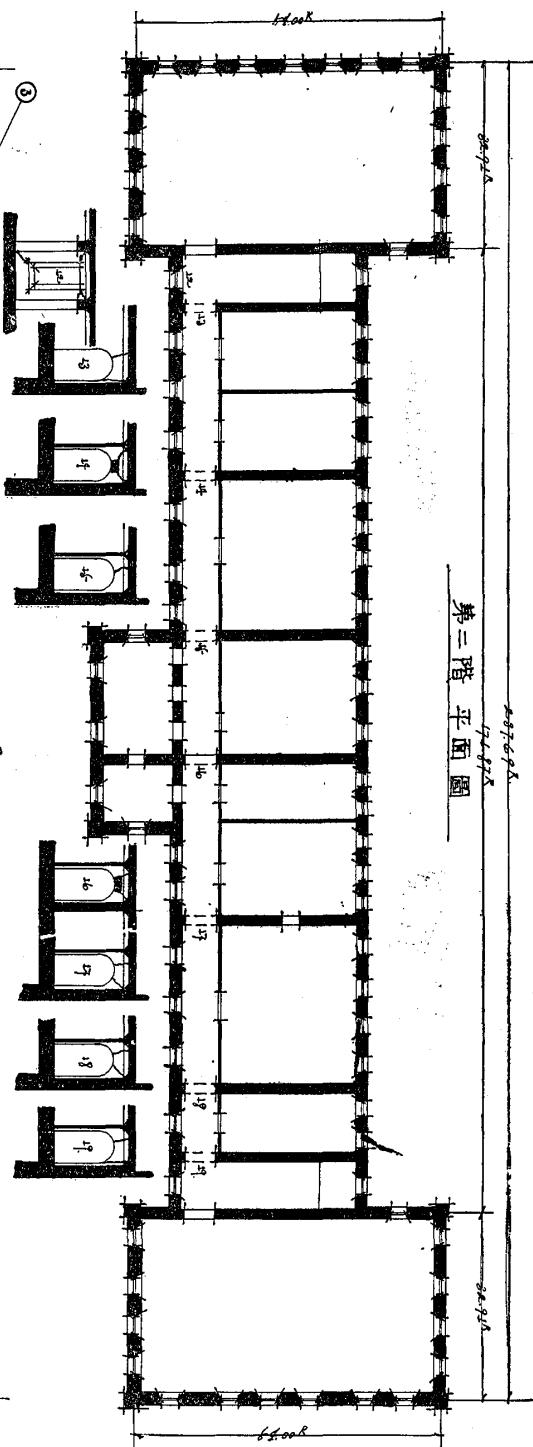
第七圖 東京帝國大學醫學部附屬病院燐房機關室

**震害大要** 南側ニ於テハ窓臺附近ニ於テ窓入口ヲ連ヌル水平龜裂多ク入口上ノ切妻ニ水平龜裂ノ生ゼルモノアリ、北側ニ於テハ水平龜裂ハ小ナルモノ一個所アルノミニシテ他ハ皆垂直ニ龜裂ヲ生ゼリ、而シテ柱形上部ニ發スル龜裂ハ内部ヨリ之ヲ見レバ何レモ鐵骨小屋組ノ荷受石ノ部分ヨリ生ゼルヲ知ル。

東側ニ於テモ垂直ノ龜裂多シ、切妻笠石ノ大部分ハ煉瓦壁ト肌離レセリ。

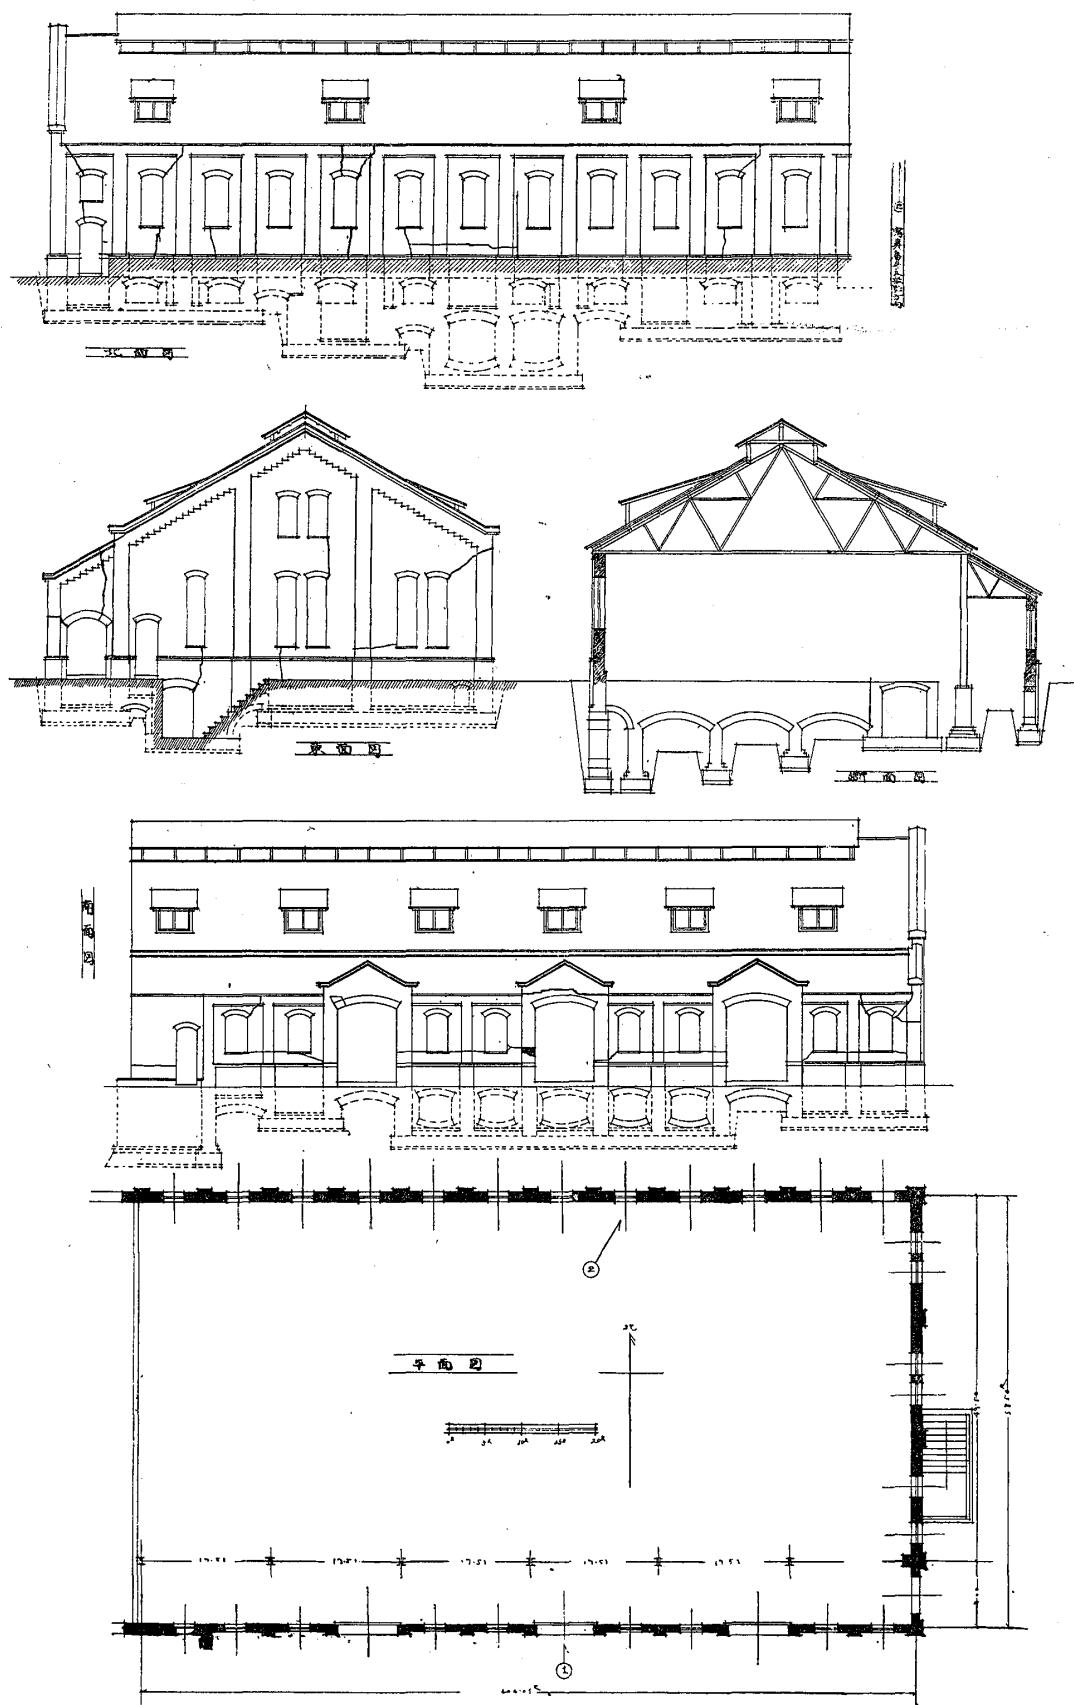
第八圖 東京帝國大學醫學部附屬病院外科手術室

**震害大要** 本建物外壁ハ煉瓦上ニ漆喰塗ヲ施セルタメ煉瓦壁體ノ龜裂ヲ精査シ難キモ大體見取圖ノ如シ、即チ水平龜裂著シク二室トモ略同一ノ箇所ニ被害アリ、其ノ水平龜裂ハ控壁ニ於テハソノ下部ヲ破壊脱落セシメタル所アリ。

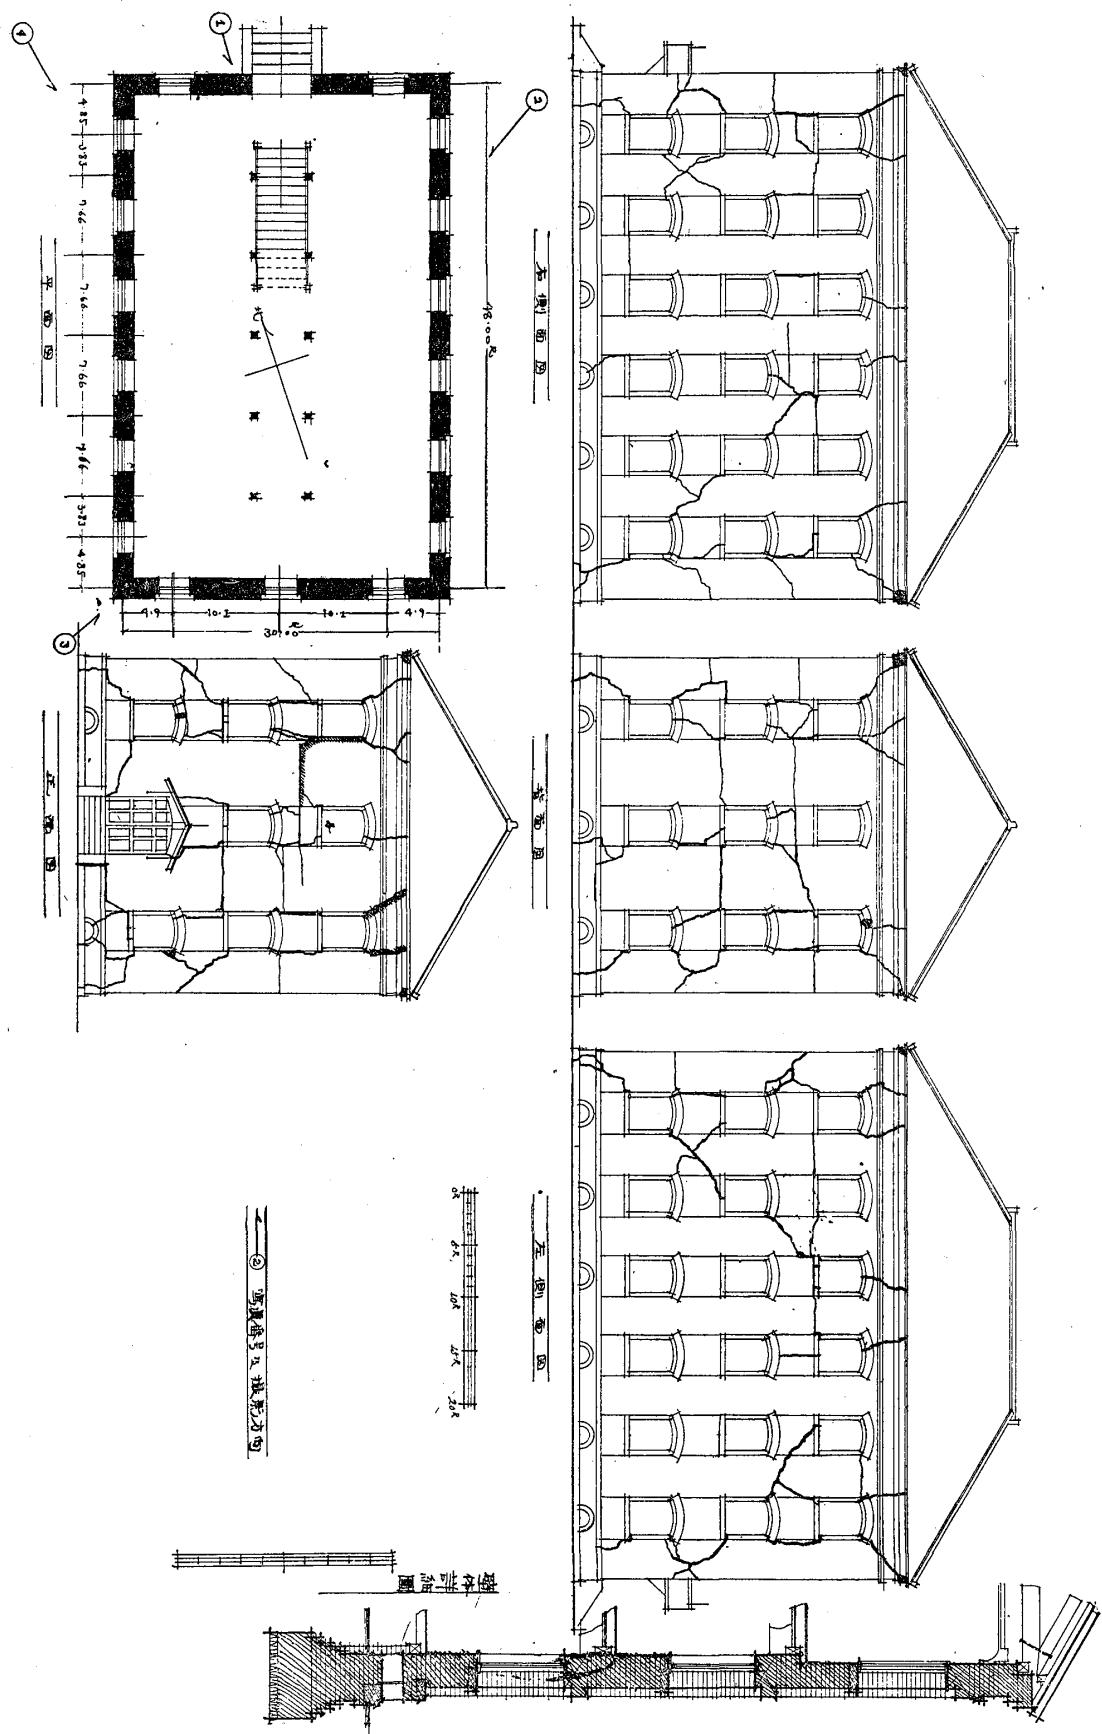
第九圖 東京帝國大學農學部倉庫

ナ四尺ノ煉瓦造「アーチ」ヲ戴ク同形同大ノ窓アルノミニシ  
テ其配置ハ正シク等距離ヲヘダテ壁體トノ關係規則的ナリ  
震害大要 本建物ハ壁面全體ニ渡リテ被害甚大ナリ、兩端ノ  
壁面殊ニ正面ニ於テ被害著シク兩側面ニ於テヤヤ少シ而シ  
テ其龜裂ハ各面トモ大體壁面全部ニ渡リ略平等ニ分布シ龜  
裂ノ方向モ水平垂直斜ノ三方向共ニ發生シタル點著シ、而  
シテヤヤ大ナル龜裂ハ皆壁體上端ニ發シ三階窓上部ニ達シ  
三階窓下部ヨリ二階窓上部ニ連リ更ニ其下部ヨリ一階窓ニ  
連絡シ、一階窓下部ヨリ地盤ニ達スルモノ多ク龜裂ヲタド  
リテ壁頂ヨリ地盤ニ達スルヲ得ベシ。  
水平龜裂亦壁體中ニ消滅スルモノ少ク一ツノ窓ヨリ他ノ窓  
ニ連リ或ハ垂直又ハ斜ノ龜裂ト連絡ス。

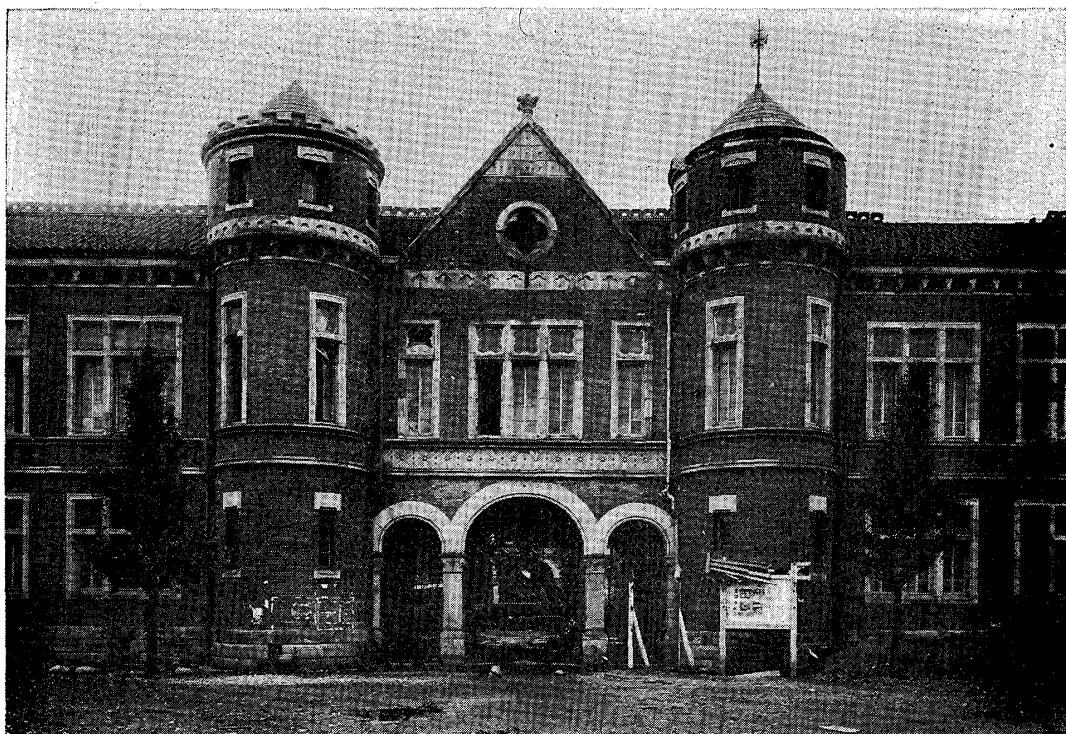
寫真第一 東京帝國大學工學部本館（撮影方向1附圖參照）

震害大要 一般ニ外側壁體ノ被害大ニシテ内側ノ中庭ニ面スル部分ノ被害小ナリ、外側壁體中南面ノ被害最モ大ニシテ其内側ナル中庭ノ南側壁體ノ被害最モ少ク切妻ヲ除ケバ殆ド被害ヲ認メズ、同一面ノ壁體ニツキテハ四隅ノ被害殊ニ

一般壁體ニ生ゼル龜裂ハ壁體頂部ニ起リ大體垂直ノ傾向ヲトリテ二階窓ニ達ス、又斜ノ方向ニ走リテ二階窓ニ達スルモノモアレドモ垂直ニ近キモノ多ク共ニ二階窓ニ達スルヤ多クハコヽニ消滅シ一階窓マデ連續スルモノ少シ、而シテ其ノ龜裂ノ幅ハ何レモ下部程小トナリ遂ニ壁面中ニテ消滅シ地盤迄達スルモノ甚少シ、壁體ニ於ケル水平龜裂ハ僅少ナリ。

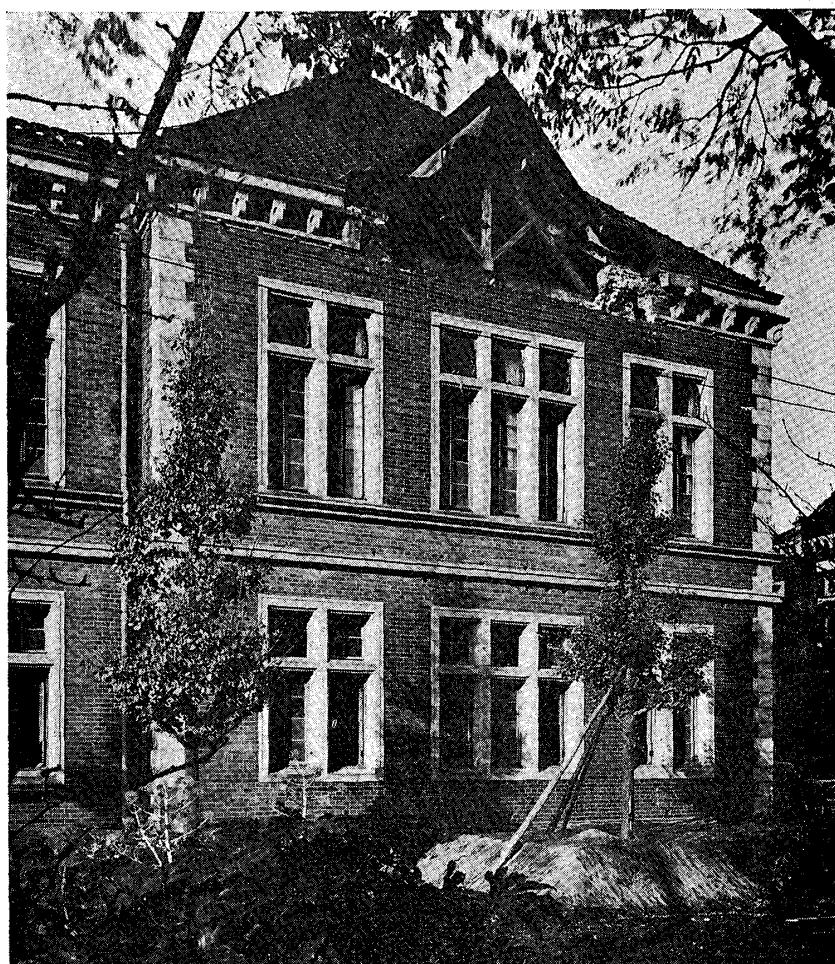
寫真第二 同上 隅樓部

本建物中被害最大ナルハ切妻部ナリ、四隅ノ隅樓部ハ各二個ノ切妻ヲ有スルモ其總數八個中五個所ハ墜落セリ墜落セザリシ切妻モ皆其ノ基底部ニ著シキ水平龜裂ヲ生ゼリ、中央部ニハ南側二個所北側中庭正面ニ一個所ノ切妻アリ南側ノ二ハ上部及基底部ニ龜裂ヲ生ゼルモノノミニテ墜落セザリシガ北側中庭正面ノ切妻ハ全ク墜落シ其下部ノ二階窓ニモ被害甚シ。
