# 鐵骨造被害調査報告

委員 内藤多仲

##### 一 丸ノ内「ビルディング」震害調査

二 郵船「ビルディング」震害調査

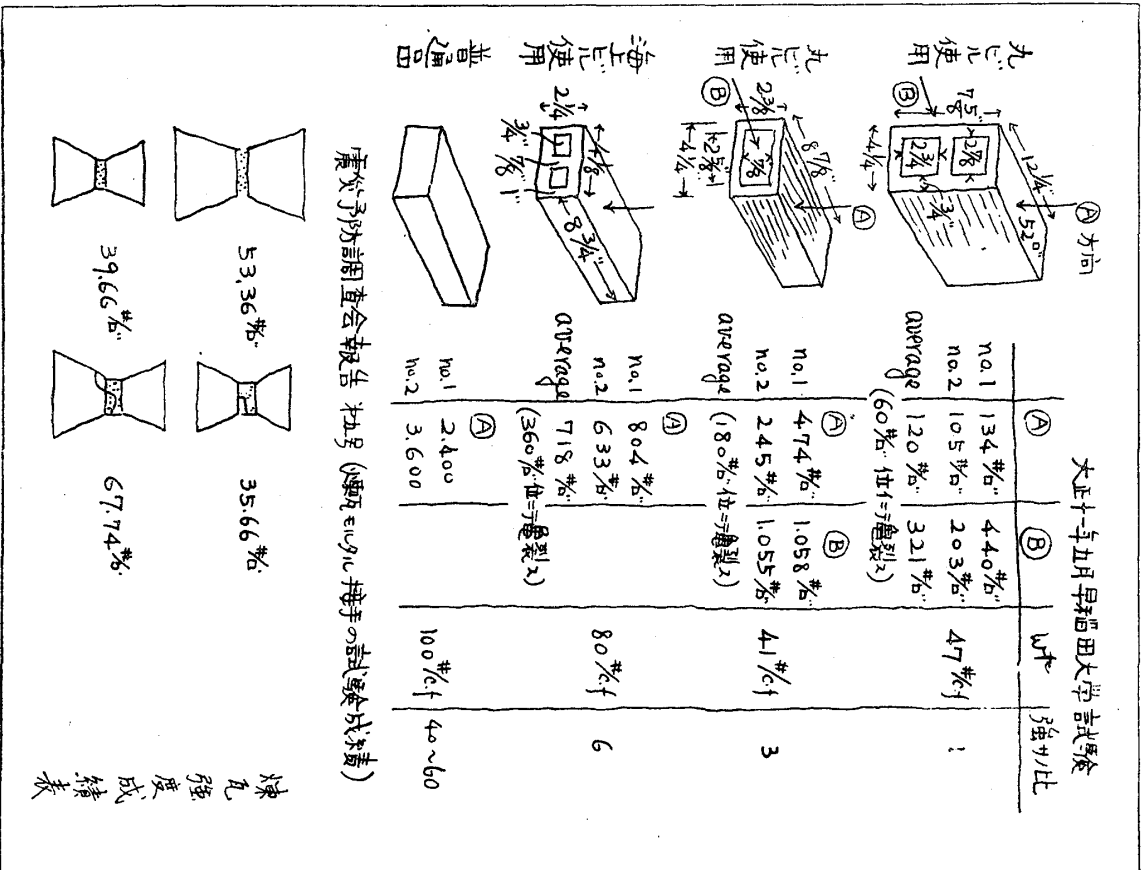
第三四圖

本建築ニ使用セル中空煉瓦、海上「ビルディング」使用ノモノ及普通品等ノ強度ヲ知ランガ爲メ、大正十一年五月早稻田大

學ニ於テ實驗セル結果ヲ舉ゲレバ下ノ如シ、之ニ依ルモ中空煉瓦ガ如何ニ弱ク普通煉瓦ノ四〇—六〇分ノ一ニ相當スルコトヲ知ルベシ。

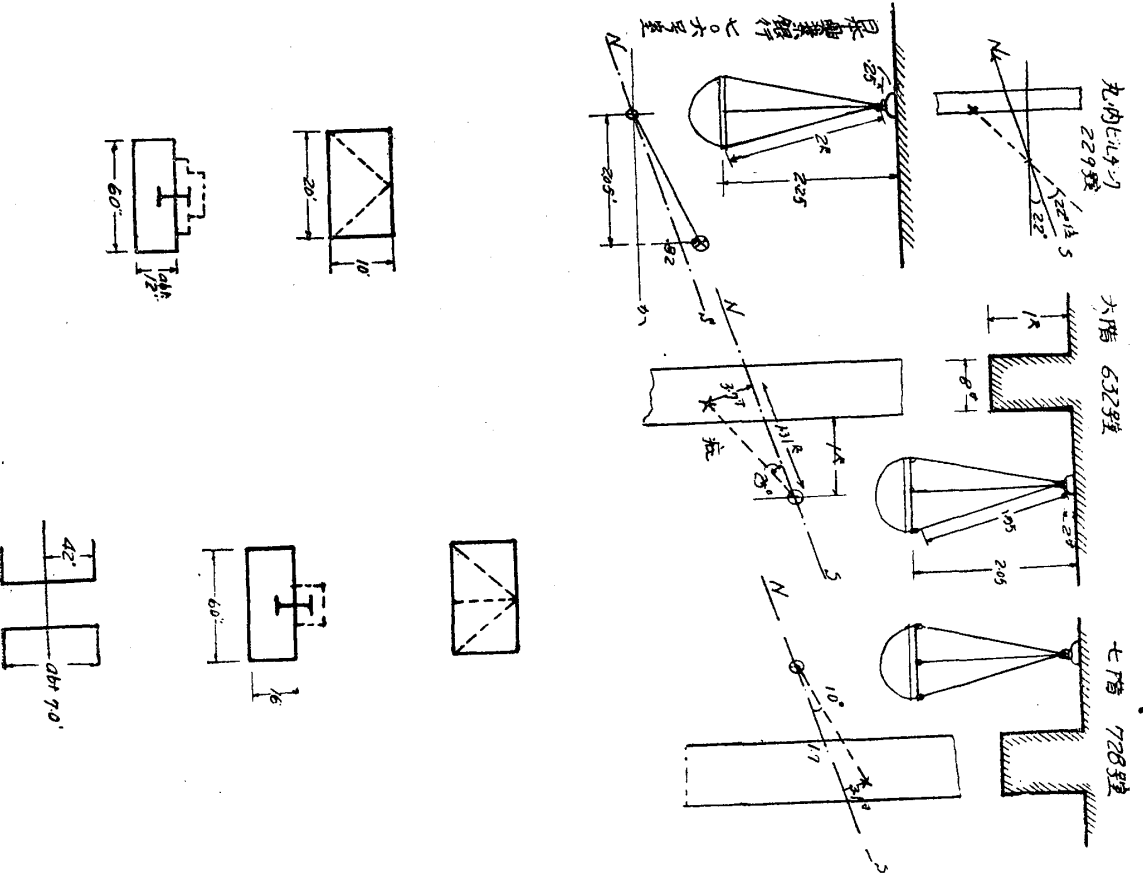
第三三圖

梁及天井ニ於ケル疵ノ方位ハ一定セザルモ概シテ南ヨリ幾分東ニ寄りタル線上ニアリ、次ニソノ數個ノ例ヲ示ス。(第三十三圖)

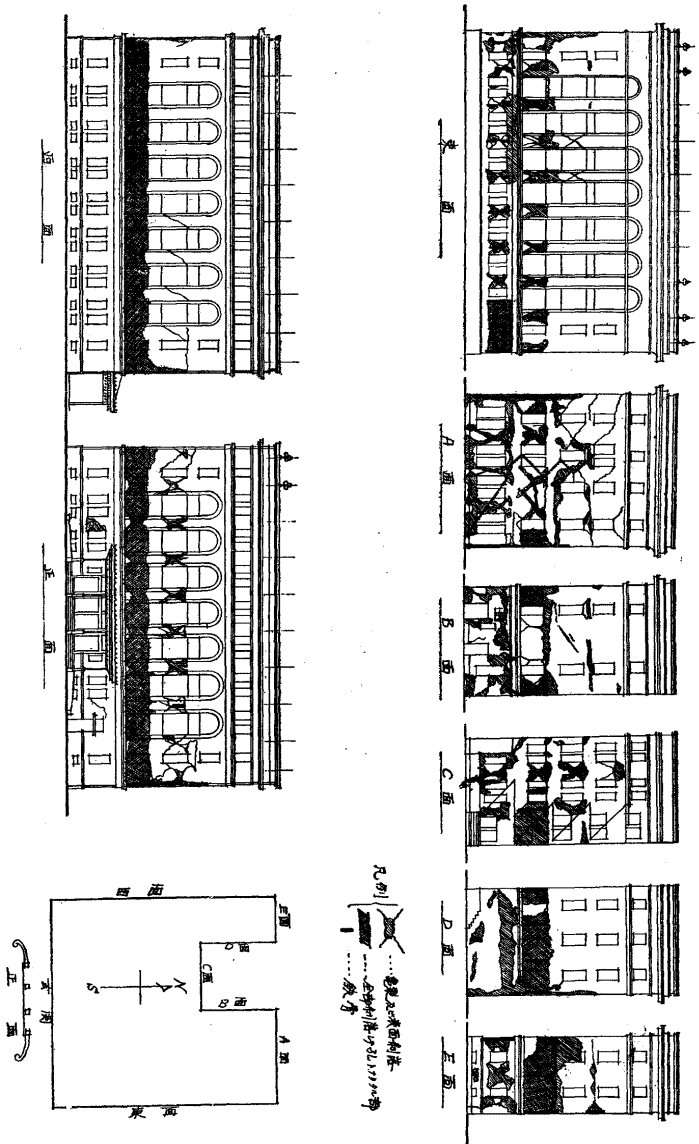
第七〇圖

被害ハ外壁南西側ノ二階ニ龜裂著シク北隅一階東北隅一、二階竝ニ東側一階窓下ニモ罅裂ヲ生ジタリ、第七十圖ハ之ヲ示ス。

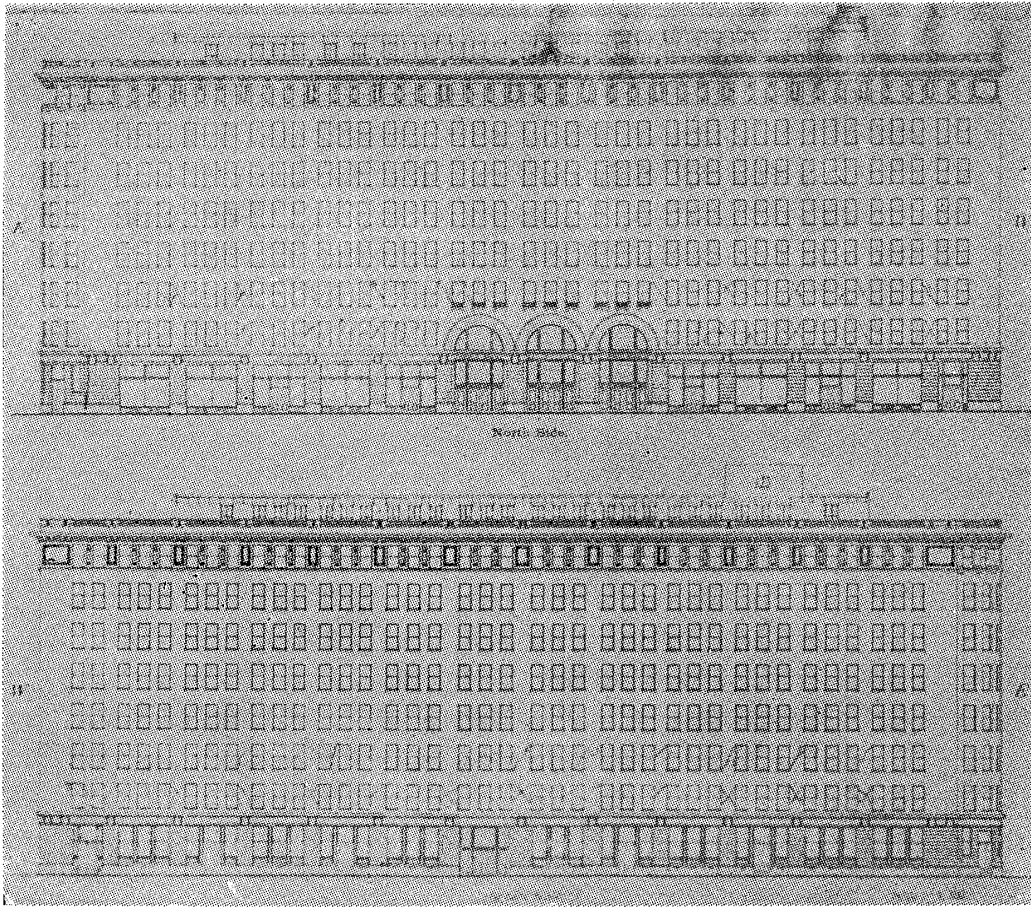
No. 1

外壁、一二三階特ニ二、三階ニ×形ノ龜裂多ク生ジ南北面即チ東西ニ互ル壁面ニ於テ殊ニ多シ、(寫真第一、二)間仕切ハ五階迄龜裂甚シク、就中一、二階ニ於テハ被害最モ大ニシテ脱落シ大ナル穴ヲ生ジタルモノアリ。

寫眞第一  
丸ノ内「ビルディング」外觀  
(大正十一年  
四月地震)

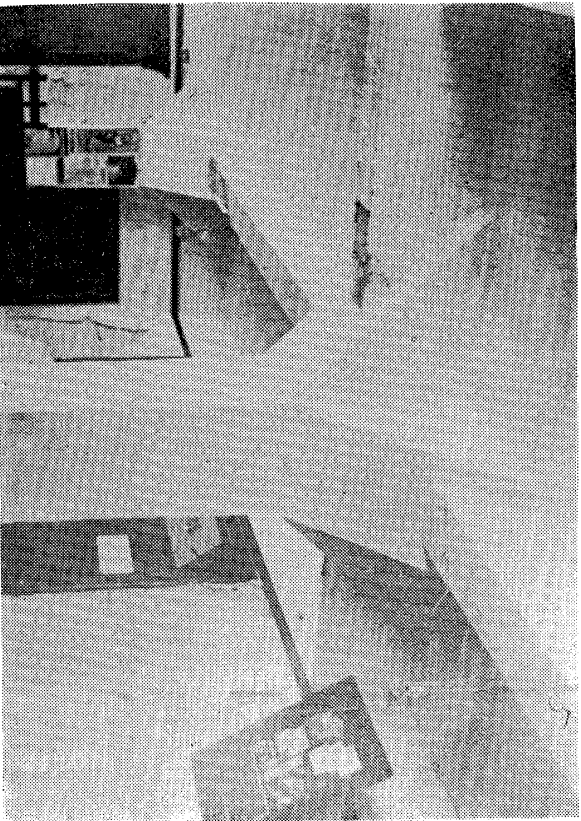
No. 5

内部柱ト梁ノ接合點ハ鐵筋「コンクリート」ノ大ナル持送りノ端ニ於テ梁下面ニ龜裂ヲ生ズ、コハ第一階ヨリ五階ニ至ル(第三十一圖)(寫眞第五)

寫眞第五 同上梁下面ノ龜裂

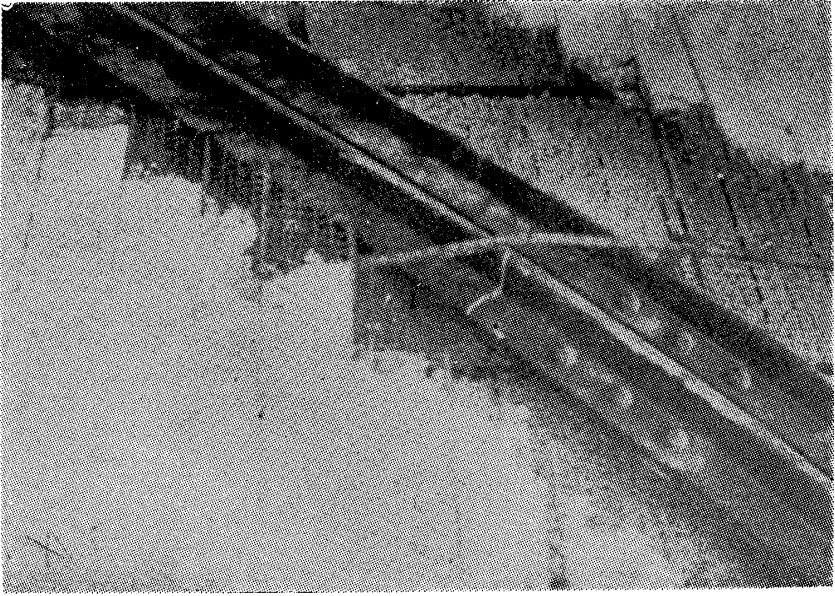
No. 4

内部筋違、第一階ハ上記ノ如ク破壞セルガ、第二階以上「鐵ノ筋違ヲ用ヒタルモノ」殆ンド迂曲シ又ハ切斷セリ(寫眞第四)次ニ其ノ使用數及切斷セルモノ等ヲ表示スベシ、尙第二回補強(大正十二年九月一日後ノ)鐵筋壁ノ數モ列記シ照對ノ便ニ供ス。

寫眞第四 同上(Bracing)ノ切レタルモノ

鐵骨架構ハソノママトシ切斷セル筋違ハ全部取り換へ、完全ノモノトナシ。

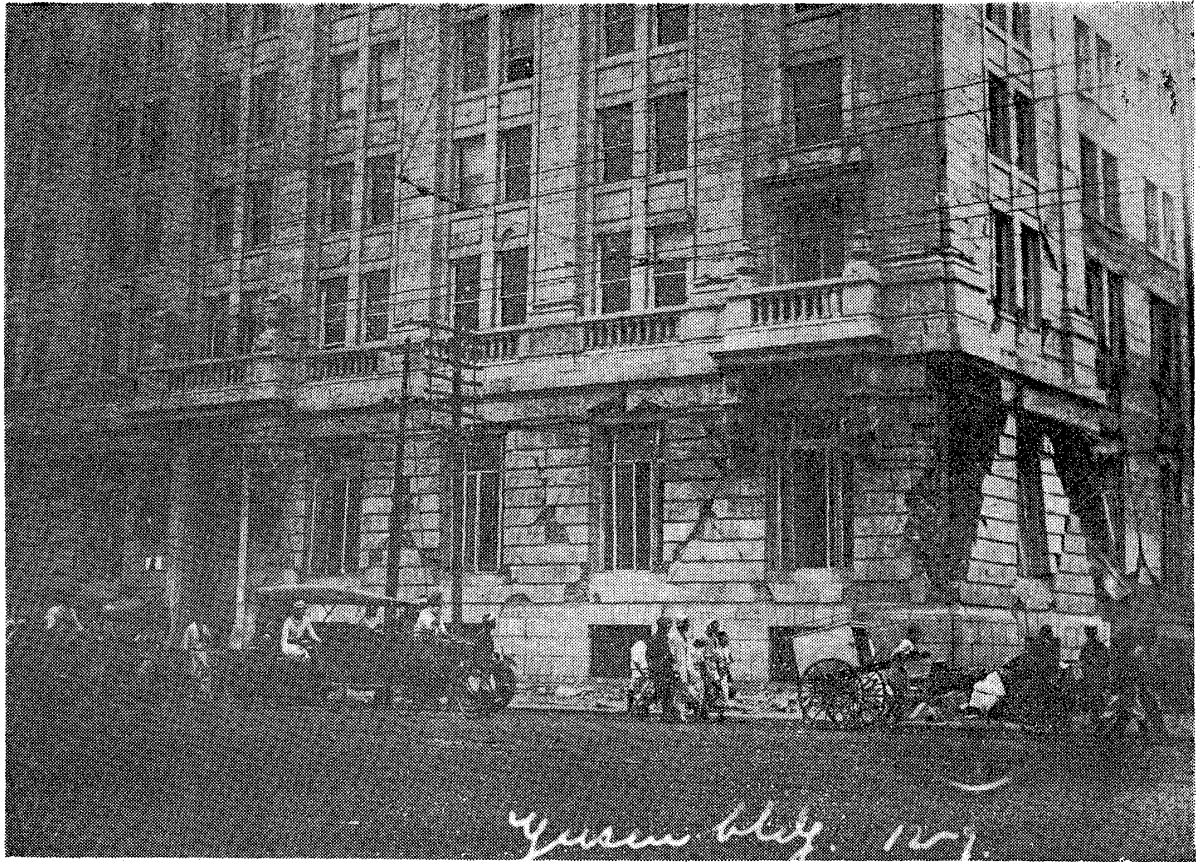
No. 6

モ甚ダシク四階ニ及ブ、就中第一階四隅ニ於テハ壁部ハ崩壞シテ鐵骨ヲ露出シ内部ヲ透視シ得ベク窓枠ハ變形シテ用ヲ爲サズ、(第四十七乃至五十一圖)(寫眞第六)(内部間仕切ハ龜裂シ漆喰剝落シ甚シキハ鐵骨露出セル所アリ(地下室壁ハ東西ニ通ルモノニ被害著シ)七階ニ至ルモ小龜裂ヲ認ム、第一階一部ニ存在セル鐵筋「コンクリート」壁モ大龜裂ヲ生ジ甚ダシク損傷セリ、(第四十五六圖)(寫眞第七)鐵筋「コンクリート」床ニ於テモ龜裂ヲ生ジタル所多シ、然レドモコハ地震ノミノ爲メナラズ鐵梁上面及建物ノ隅等ニ於テハ「コンクリート」ノ收縮等ノ爲メニ自然ニ生ジタルモノモ多カルベシ、(第三十九乃至四十四圖)

寫真第六 日本郵船「ビルディング」ノ被害 西南隅

鐵骨筋違持送り及鐵筋「コンクリート」壁ヲ以テ補強ス目下ソノ工事中ナリ、即外壁ハ東、西、北三方共第六階迄ソノ表装「テラカタ」ノ裏面ヲ全部鐵筋「コンクリート」トシ南側モ同ジク六階迄、中庭側ハ四階迄之ヲ悉ク鐵筋「コンクリート」壁トナス。

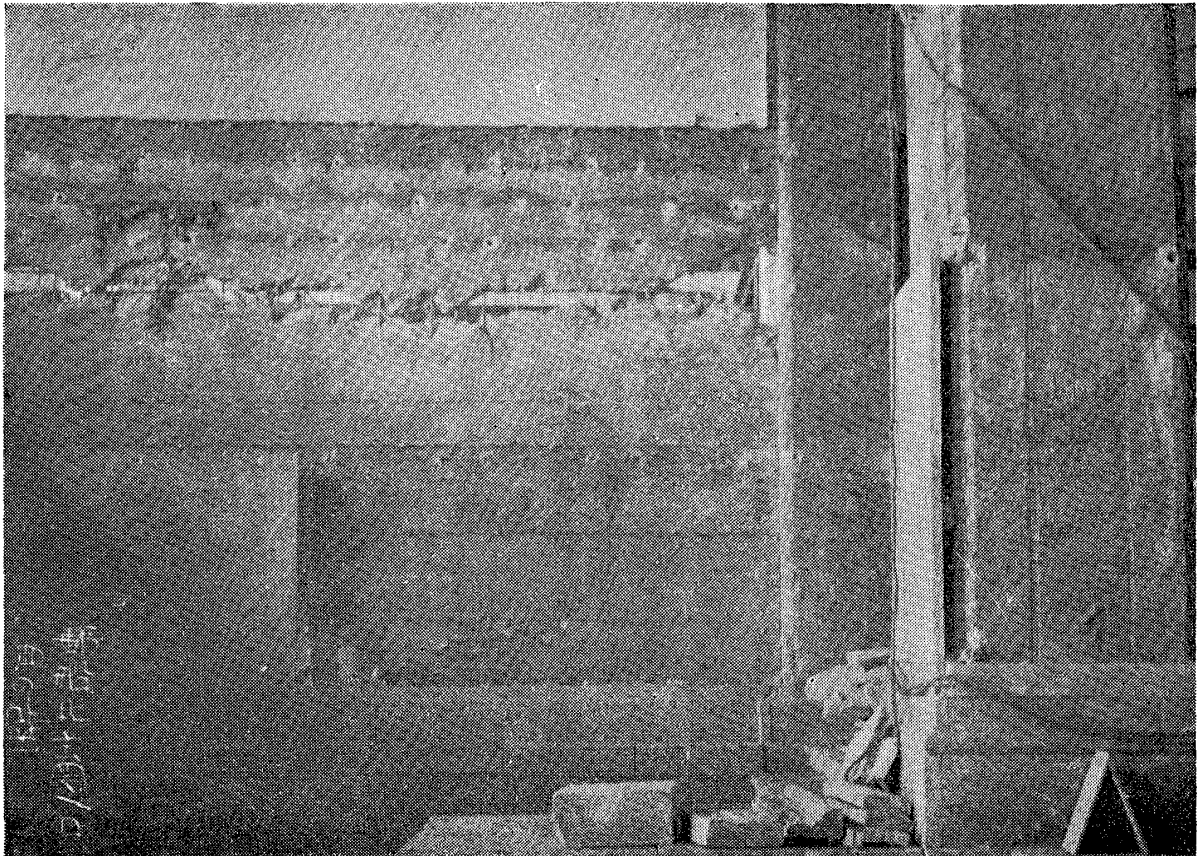
No. 7

寫真第七 同上 北玄關入口西ノ壁

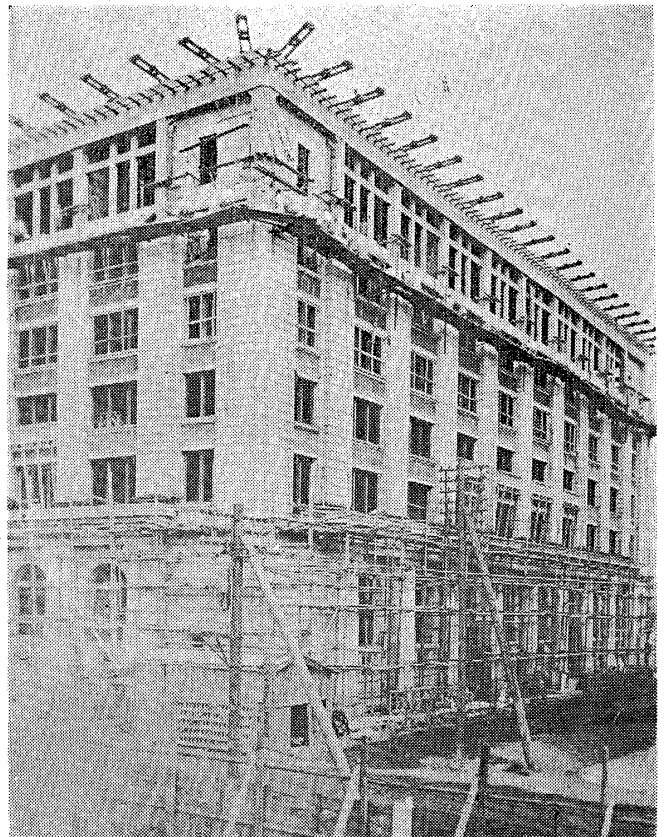
本建築ハ鐵骨煉瓦造數層ノ工場ニシテ、震動ニヨリ建物ハ煉瓦ノ部分崩壞シ、鐵柱モ大部分ハ梁取付ケノ上下部

No. 18 寫真第一八 明治製糖株式會社 鐵骨損傷
