伊豆安房方面津浪並ニ初島地

變調查報告

嘱託員臨時緯度觀測所技師理學士 池田徹郎

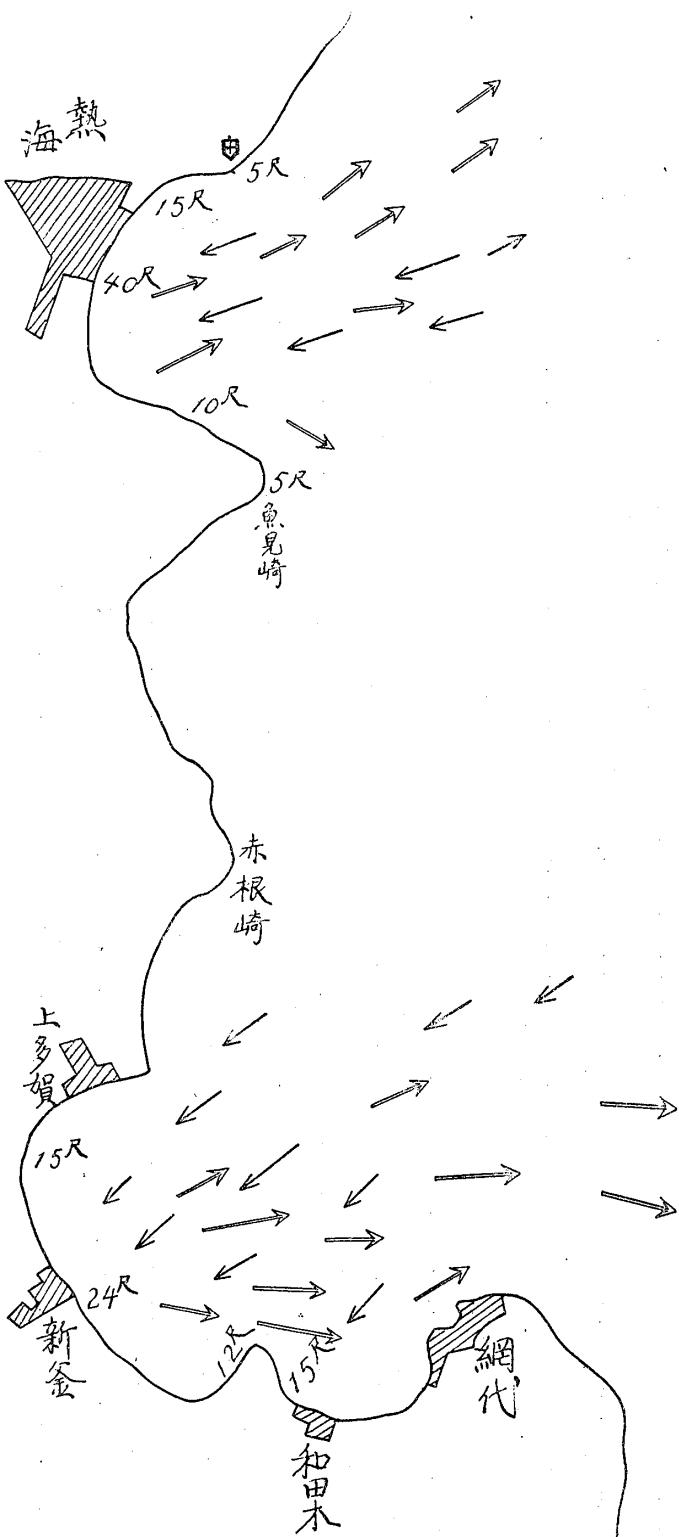
第一圖

熱海ニ於テハ港ノ最奥ニ於テ津浪四十尺ニ及ビ兩翼ノ岬ニ於テ約五尺ナリシナルベク家屋流失、人命死傷夥多アリ、土地ノ隆起認メラレズ網代灣ニ於テハ最モ奥新釜ニテ津浪二十尺ニ及ビ新釜ヨリ數町ヲ距リタル南北ノ和田木多賀ニテ十

五尺ニシテ灣ノ南端網代港ニテ更ニ低シ。(第一圖參照)

熱海灣及網代灣津浪圖
約三萬八千分之一

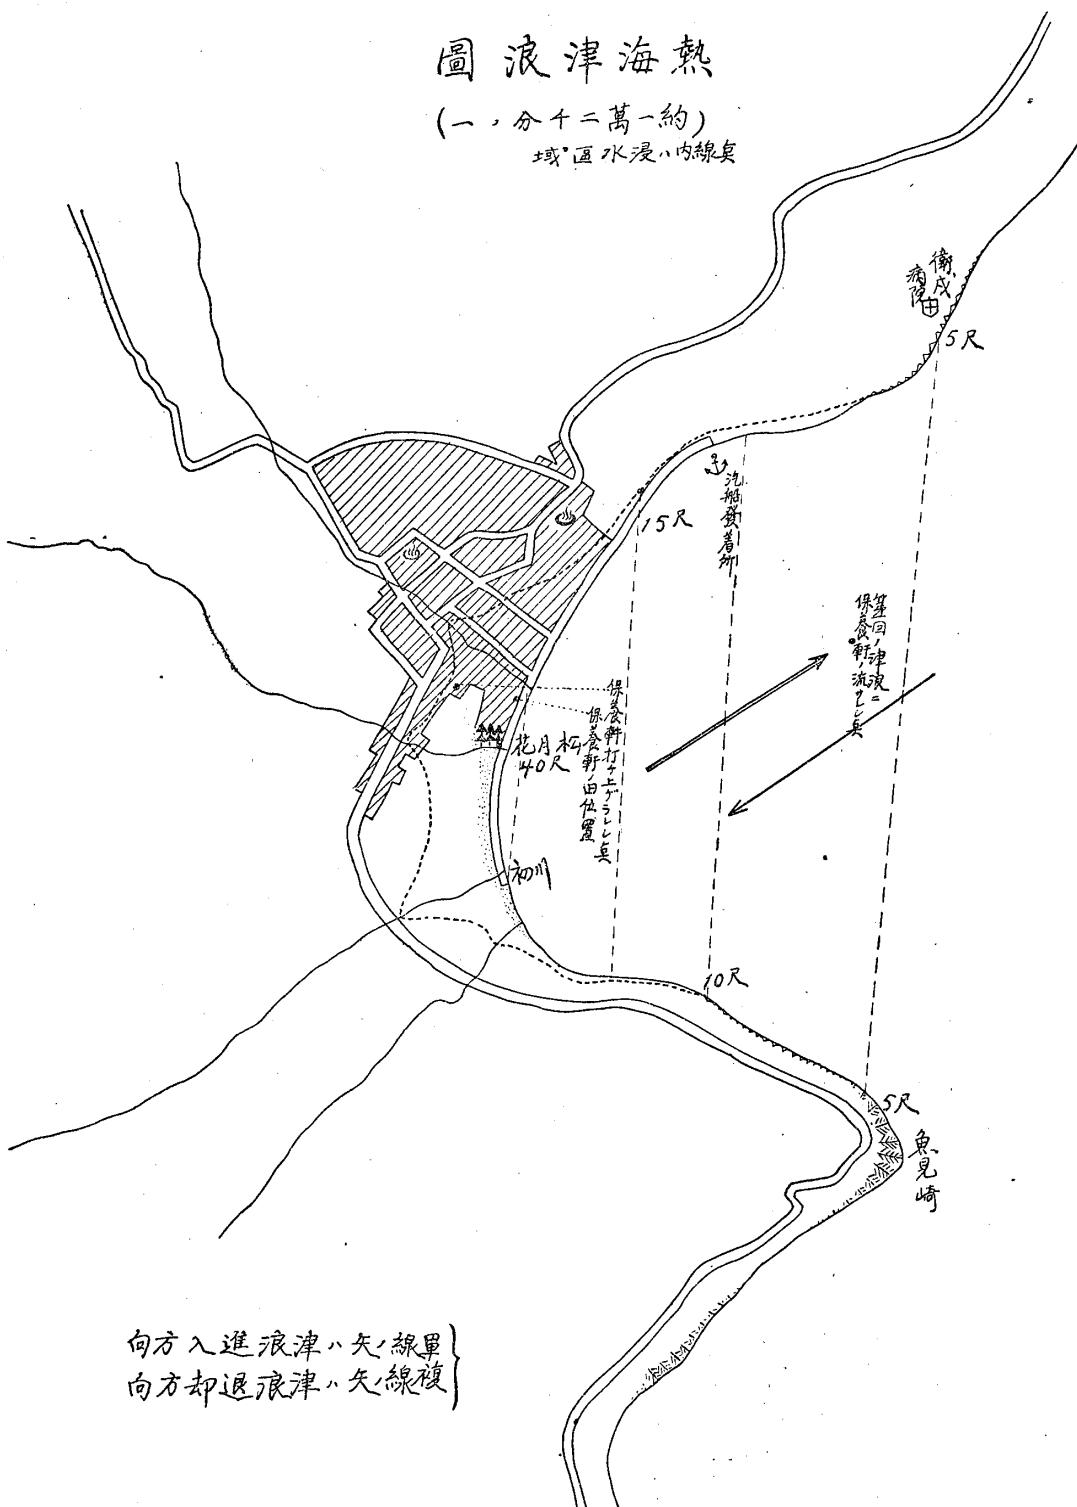
圖二第

熱津浪圖

津浪ノ浸入セル區域ハ第二圖ニ示セリ、仲町四三一番地、荒宿三一一番地、各川ハ何レモ縣道橋下マデ浸水セリ。

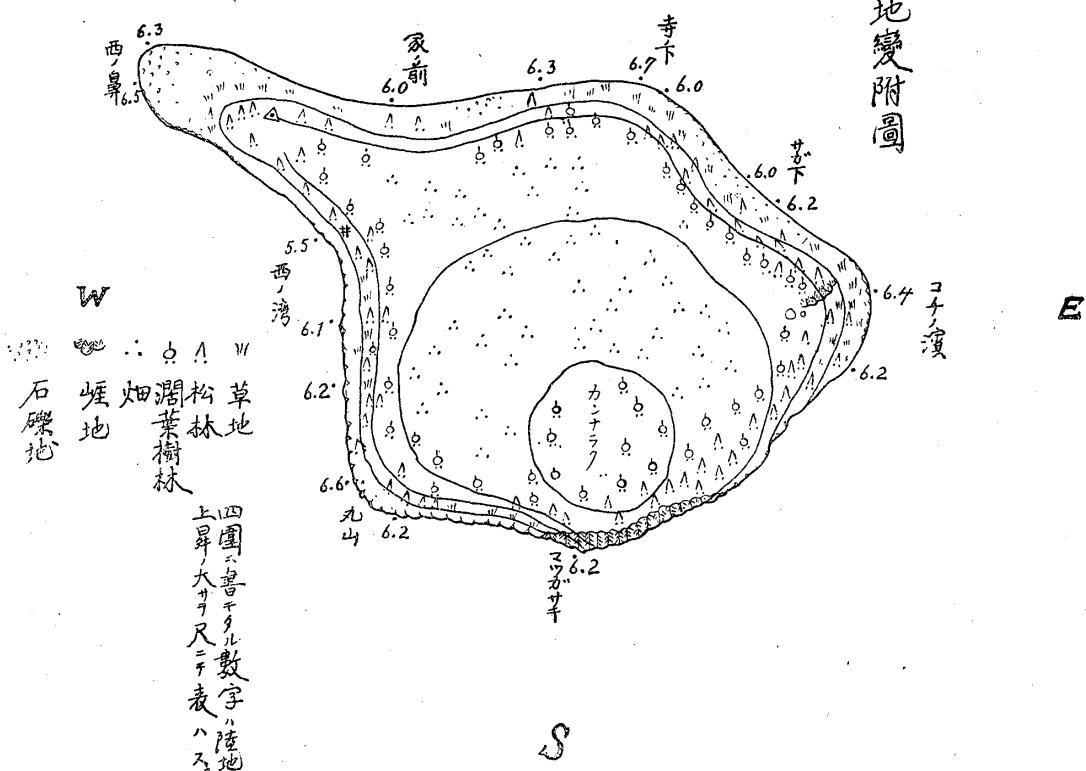
第五圖

初島地變附圖

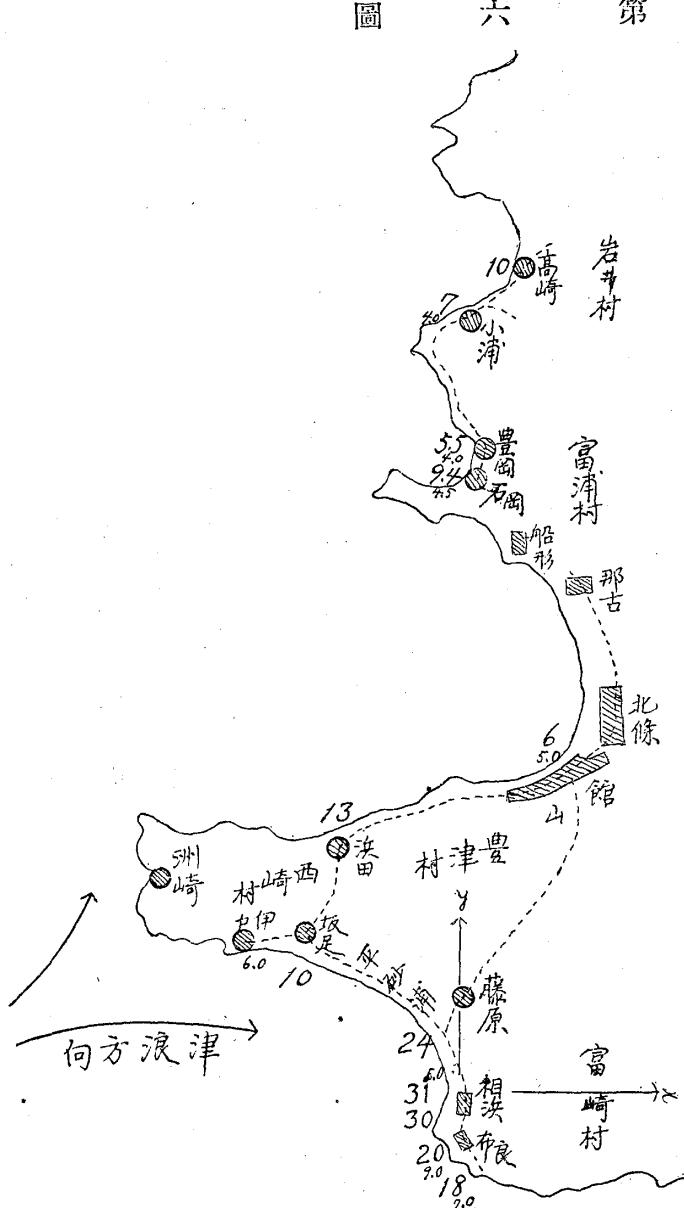
房州津浪概略圖

第六圖ニ示ス如ク津浪ノ高サハ高崎十尺小浦七尺豊岡五尺五

寸原岡四尺五寸館山六尺坂足十尺平砂浦藤原近傍二十四尺相濱三十一尺布良二十尺濱田十三尺也陸地ノ隆起モ四尺乃至九尺ニ及ブ、(圖ニ記入シアリ)

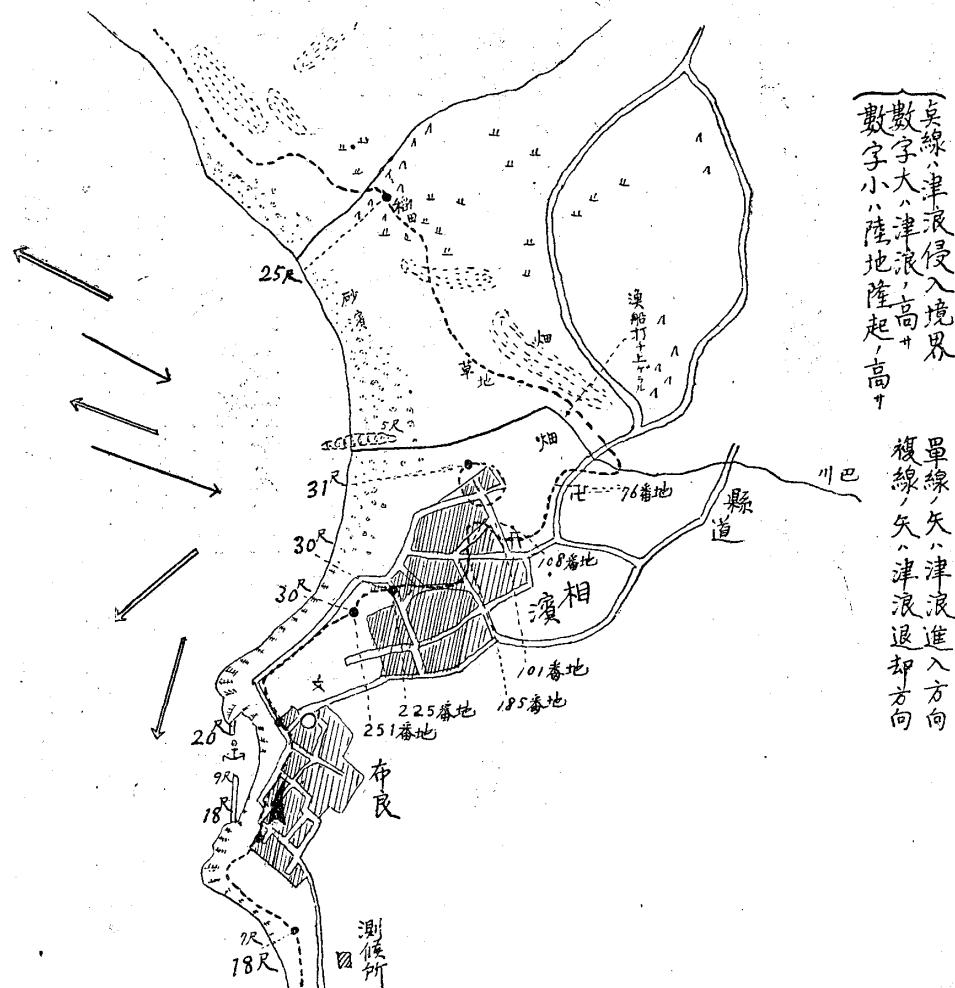
第
七
圖

相濱津浪圖

川ニ沿フテ海岸ヨリ約三町位ノ點村道ノ鐵橋巴橋ノ欄干ヲ越エタリ（第十三圖）又平砂浦藤原沖ニテハ稻田ニ浸水シ其高サ約二十五尺也、（第十四圖）相濱北端丘ノ傾斜上ニ在ル避病院ハ屋根迄浸水シ高サ三十一尺、相濱部落ニ於テハ七六番地、一〇八番地、一〇一番地、一八五番地、一二五番地、二五一番地等迄浸水シ二二五番地ニテ三十尺、二五一番地ニテ三十尺ナリ布良ニ於テハ浪ノ高サ低ク港ノ北部ニ於テ二十尺、南部ニ於テ十八尺ナリ、更ニ測候所下ニ於テ十八尺也、此等ノ位置ハ第七圖ニ記入シ置キタリ。

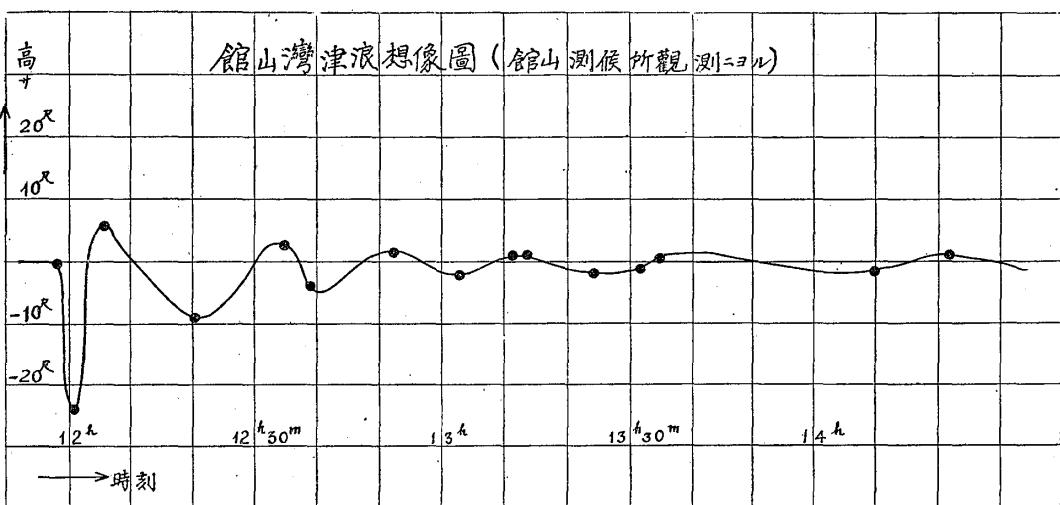
第八圖

館山灣ニ於ケル津浪ノ來襲ニ先ダチテ海水ノ退キシハ汀ヨ
リ二町餘ニ及ビ水深三十尺位ノ所マデ干タリトイフ、然ルニ
來襲セル津浪ハ極メテ低ク六尺程度ノモノナリキ、津浪ハ數
回來リ其週期ハ館山測候所員ノ記録セル所ヲ見ルニ次ノ如シ

十二時〇分退潮
十二時五分 満
十二時二十分退
十二時三十五分滿
十二時三十八分退
十二時五十二分滿
十三時〇三分退
十三時十一分滿
十三時十三分退キ始メ二十四分退キ終ル（此處觀測ニ疑問ア
リシトイフ）
十三時三十二分退
十三時三十四分滿
十四時十分退
十四時二十二分滿
以上ノ海水ノ満干ヲ試ニ圖示スレバ第八圖ノ如クナル。
平砂浦坂足ニ於テ實見セル者ノ言ニ依レバ地震後間モナク
海濱ニ出デ、見タルニ津浪ハムクムクト沸キ立チナガラ相濱

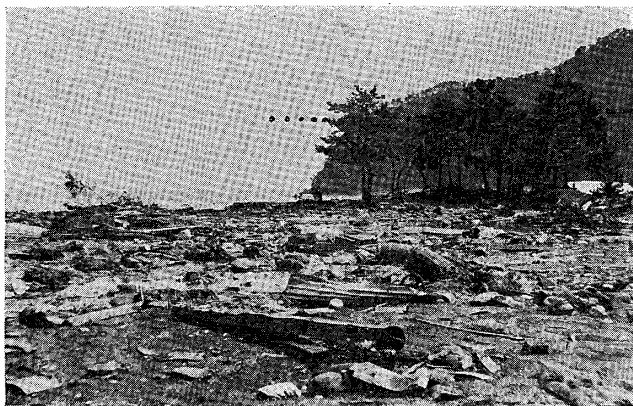
第九圖 热海海岸花月ノ松

目擊セリトイフ人ニツキテ聞クニ此松ノ頂キ五六尺ヲ餘スマ
デ浸水セリトイヘリ依テ其示ス所ニ從ヒ木ニ昇リテ巻尺ヲ垂
シテ測レルニ地面迄二十六尺アリ、更ニ地面ヨリ堤防ヲ以テ
海ニ連リ其高サ十四尺アリ計四十尺トナル。(第九圖)

點線ノ所マデ津浪來ル海面
ヨリ四十尺餘（震災ノ翌日）

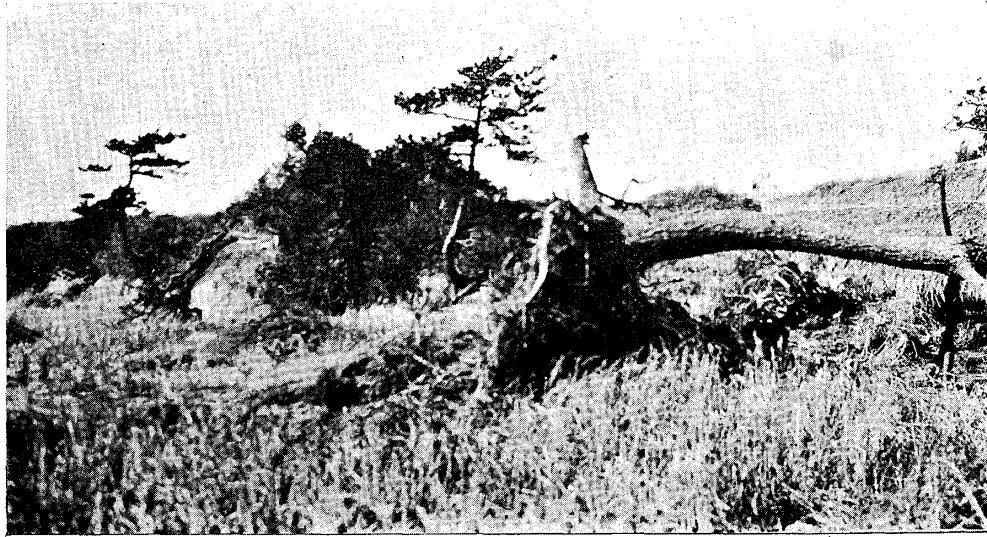
第十一圖 巴川津浪ノ跡

漁船ノアル位置ニ近ヅキテ撮影セルモノ
ニ倒サレシモノ也

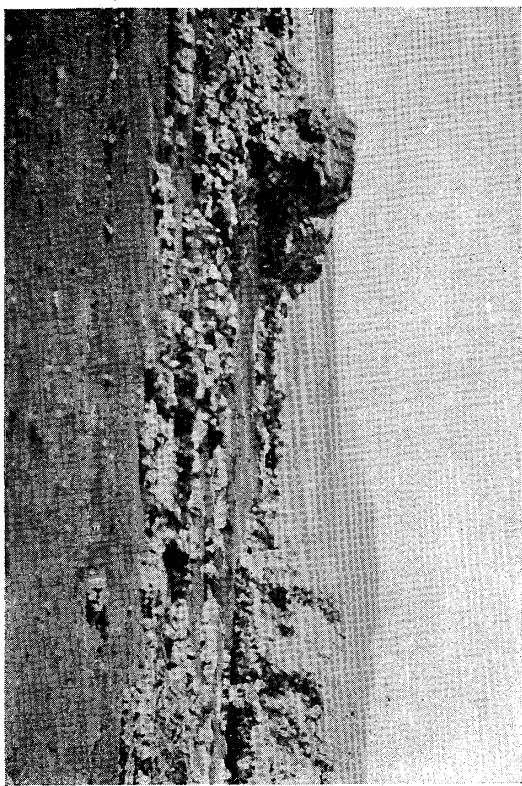
ニ見ニ側右及中央 田キ近濱海原藤浦砂平 圖四十第
リヨ江海ルハ洗ニ浪津デマ所ノ尺三約リヨ根ノ檣松ル
黒地ノ半町二約

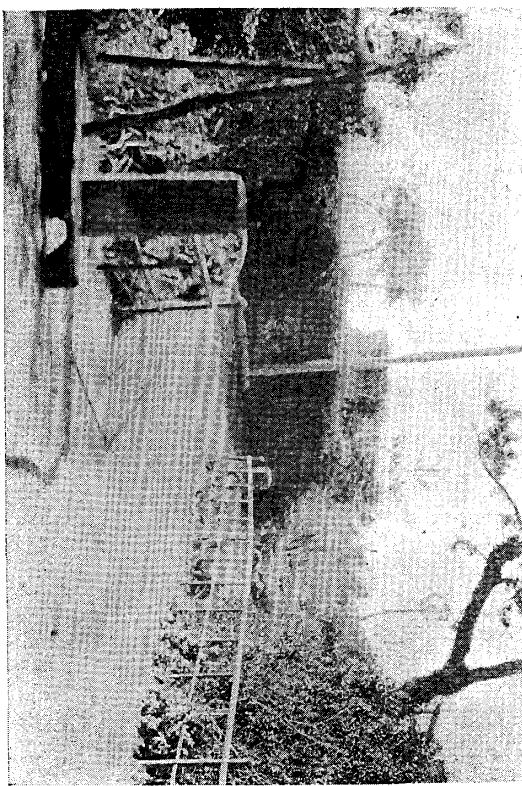
礁岩ルセ起隆ハキ白ノ内港 景ノ港良布 圖二十第

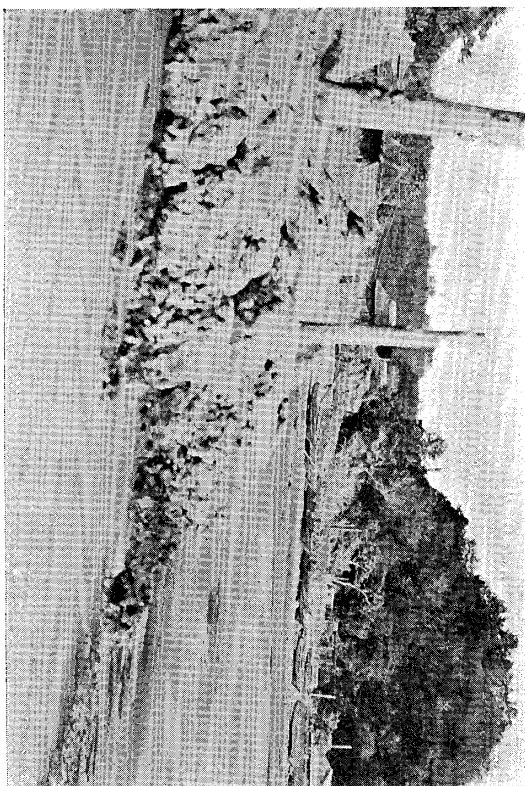
(日四十月一十) 角ツ四前場車停町條北ノ前舊復 圖六、十第

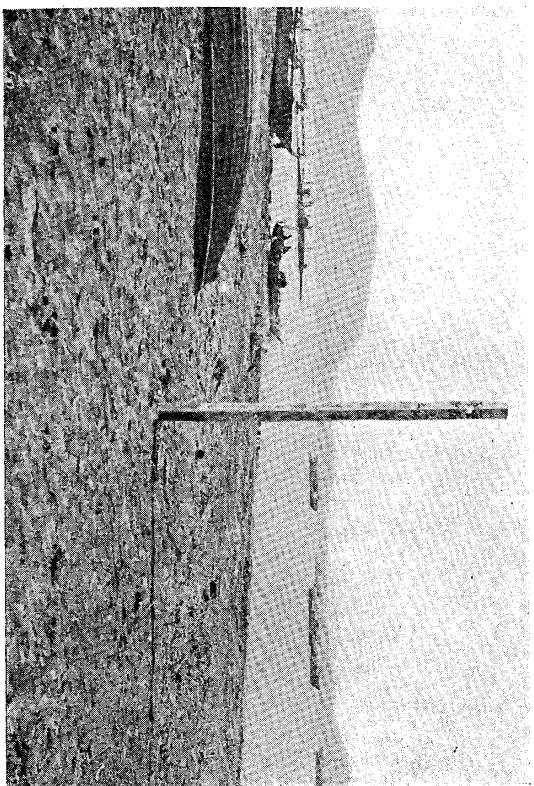
»浪津デマ根ノ札標ルテ立ニ濱海 灣山館 圖九、十第
フイトシリ來

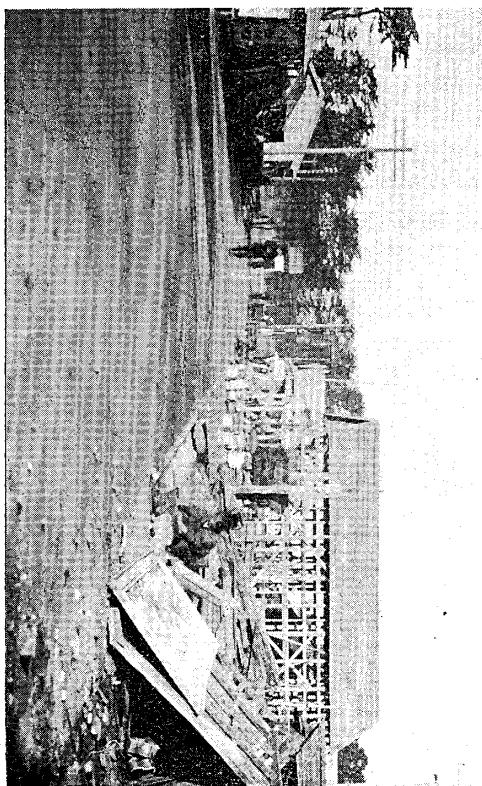
(日四十月一十) リ通場車停町條北 圖七、十第
