關東大地震山梨埼玉兩縣下 調査報告

囑託員 東京帝國大學 物理學科後期學生 小幡彦一

第一篇 山梨縣方面

第二篇 埼玉縣方面

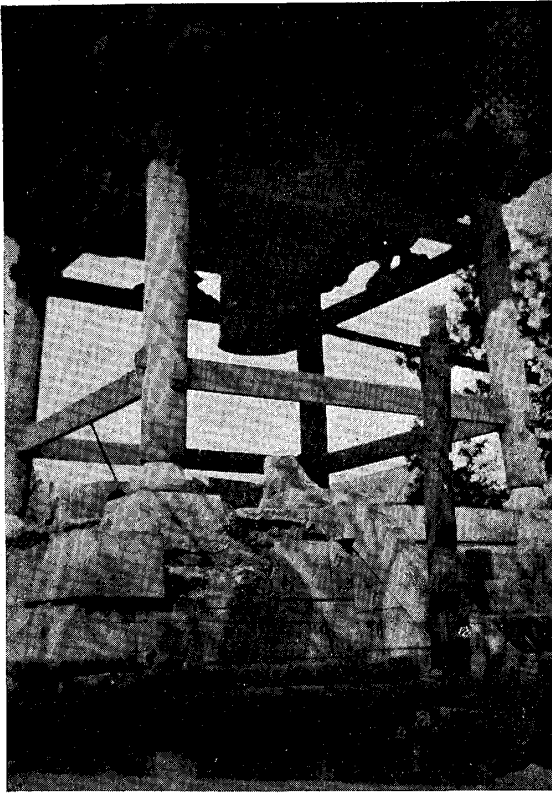
樓鐘寺杖石ノ中理修 (二)

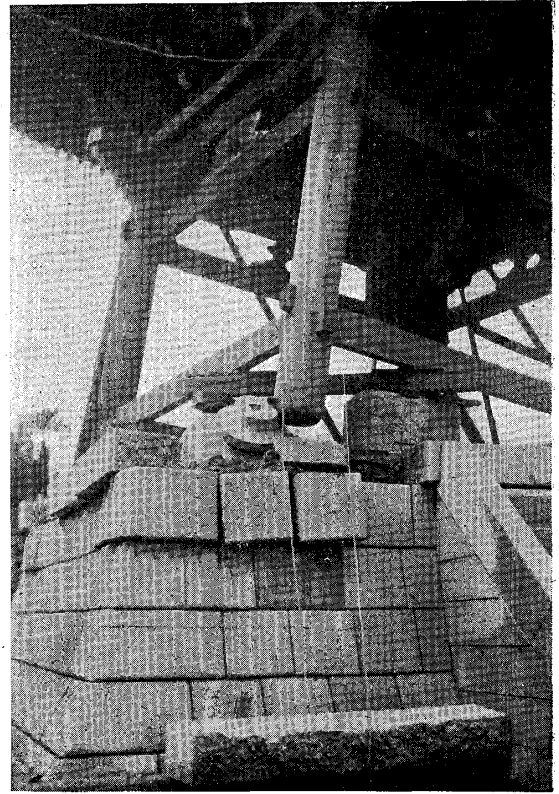
壊破樓鐘寺杖石町口川 (一)

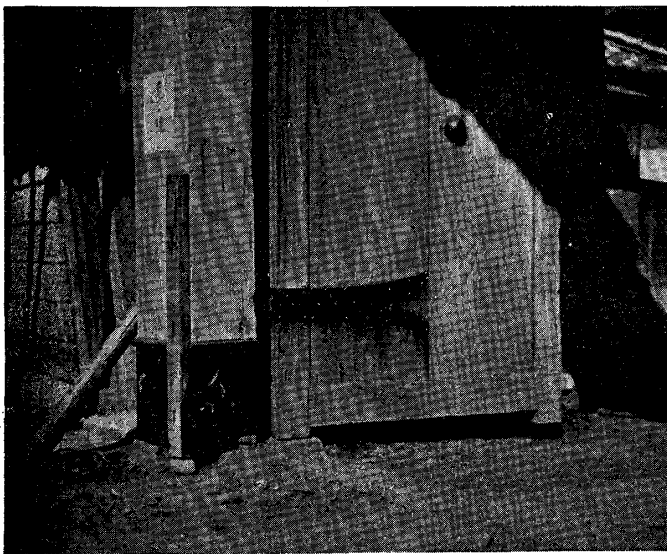
(二其) 壊破動移門ノ寺杖石 (四)

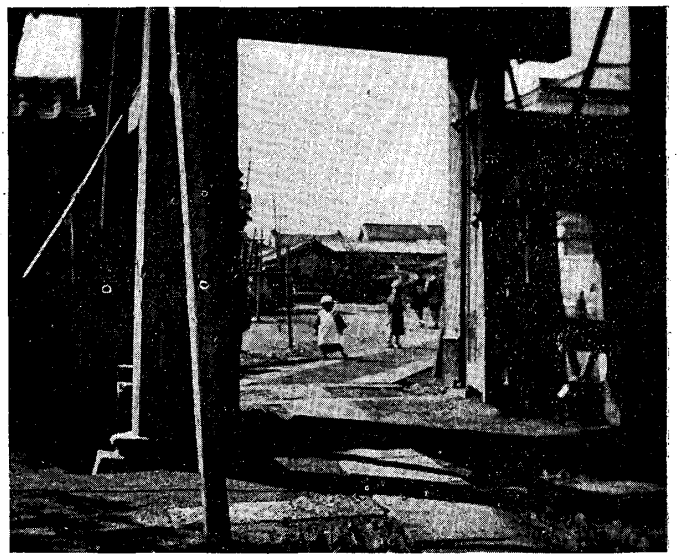
(一其) 壊破動移門ノ寺杖石 (三)

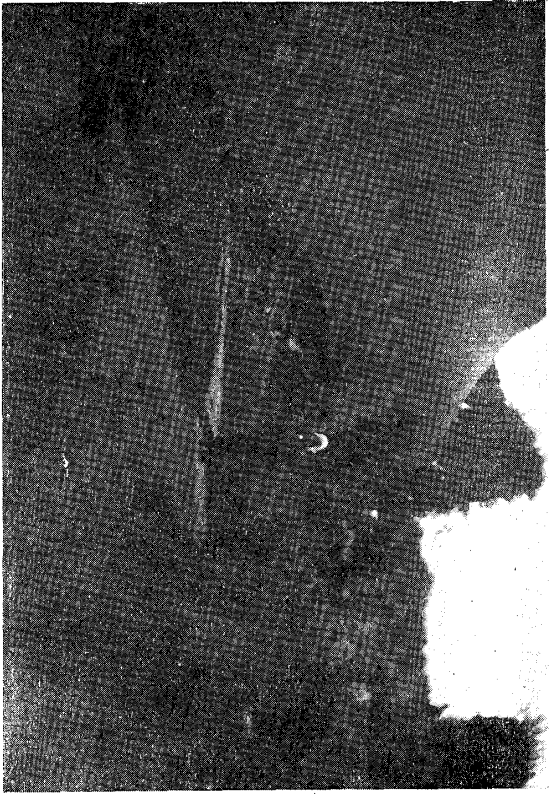
(一其) 久遠全堂本寺福光野間大 (七)

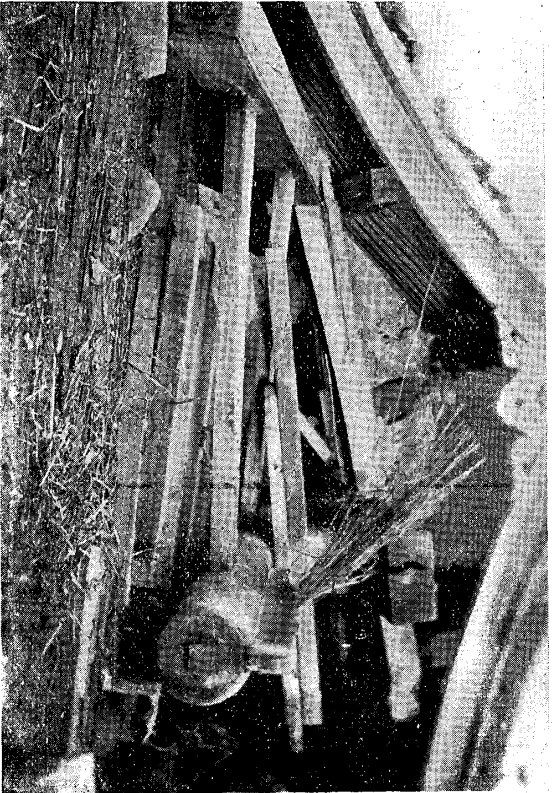
久遠 = 方東門山寺福光村野間大 (五)

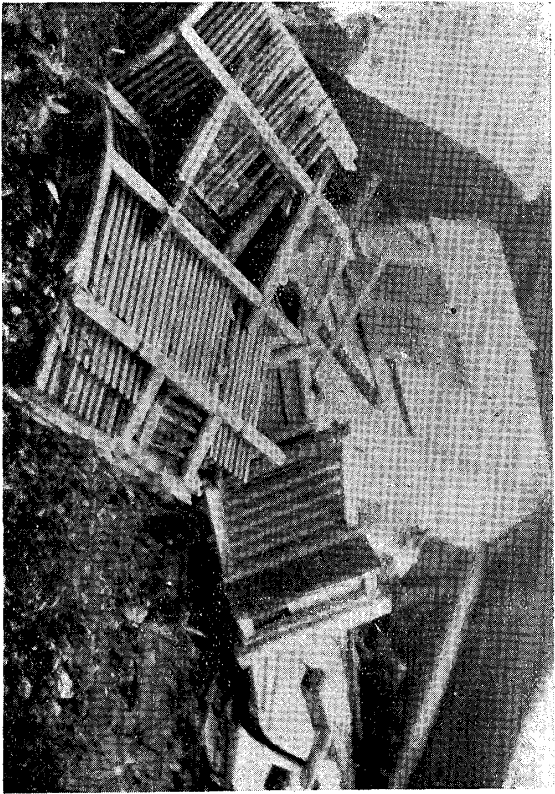
(二其) 上 同 (八)

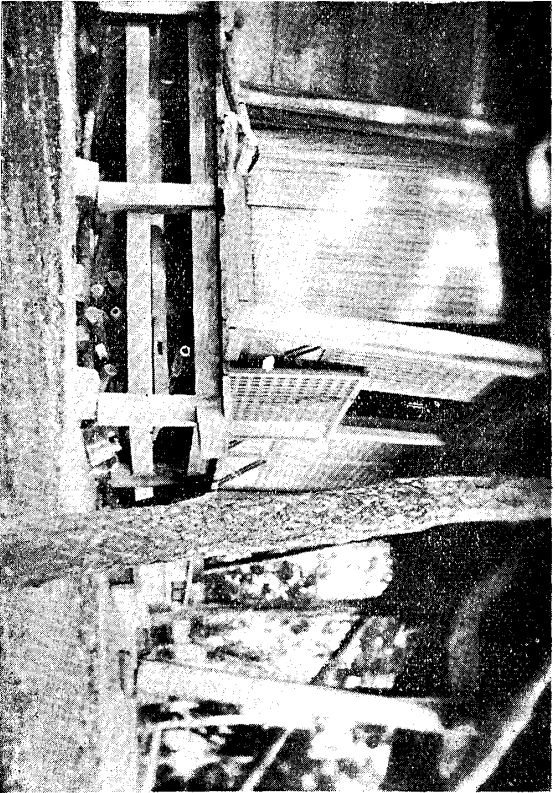
久遠移 = 方東社神社三野間大 (六)

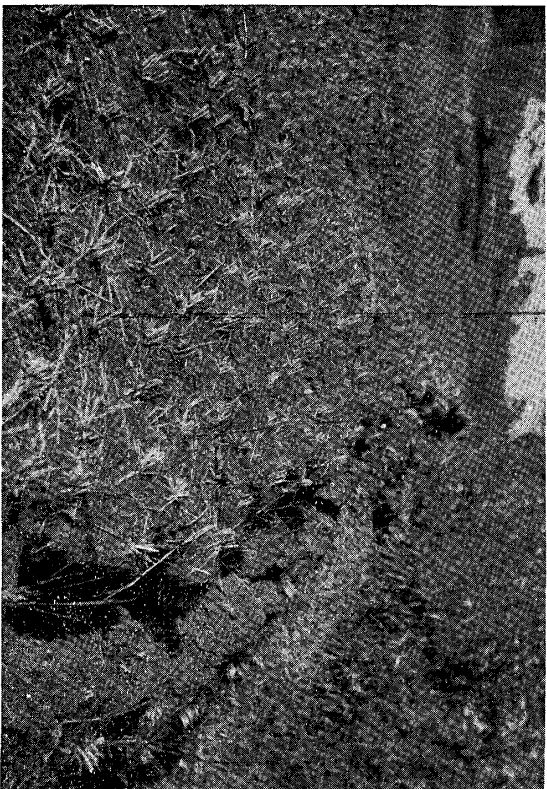
レ割地的次ニ第ルケ於ニ保久川 (一十)

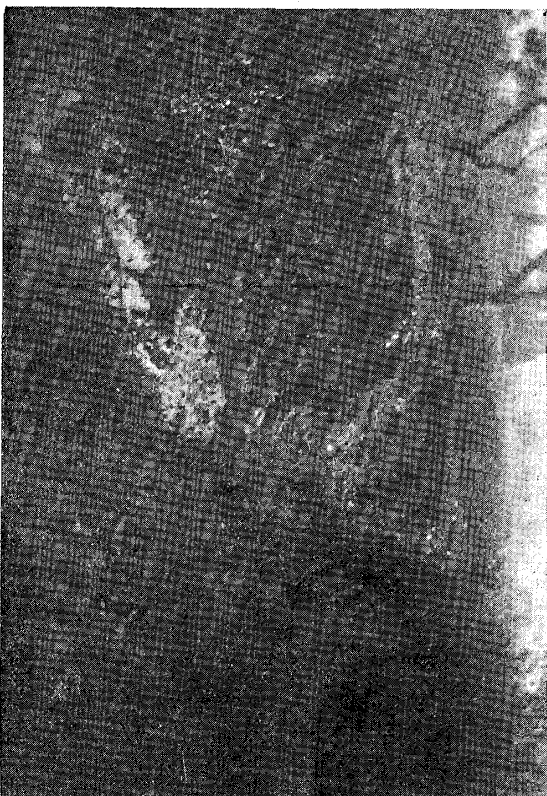
井戸及同家ノ前方畑ノ中ノ大地割レハ之ヲ寫眞ニ收メタリ。畑ノ中ノ地割レハ、他ノ小地割レヲ修理スルタメニ、地割レノ割レ口ノ土ヲ多量持去リタルニヨリ、從ツテ實際地震當時ノ物ヨリ餘程大ナル割口トナレルモノノ如シ。

レ割地ルセ生ニ中如保久川 (九)

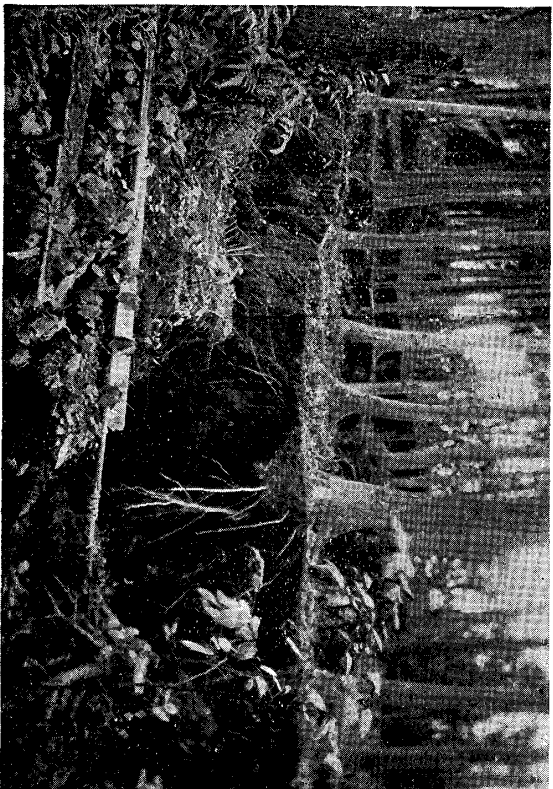
地割レノ方向ハ地圖中×ナル記號ヲ附セル位置ニ於テ丁度南北ヲ指シ、土地ハ之ニ直角ノ方向即チ東ニ向ヒテ移動シ、之レガタメニ、寫眞ニ示セルガ如ク、農家ノ庭園ノ小丘(傾斜震前1/6乃至1/5)ハ數段トナルニ至レリ。

前述ノ同家庭園内ノ丘ノ附近ニ生ジタル地割レ(寫眞參照)ヲ測リタルニ、最大ノ物ハ

右ノ α ハ少シク過大ニ、 β ハ少シク過小(地震當時生ジタル地割レニ比較シテ)ナルニ非ザルガ、即チ地割ハ兩半ヨリ土崩レ落チ、 α ヲ大ニシ、 β ヲ小ニシタルベク、實際割レ目ノ底ニハ崩落シタルト覺シキ土塊アリキ。

レ割地ノ内庭ルケ於ニ保久川 (二十)

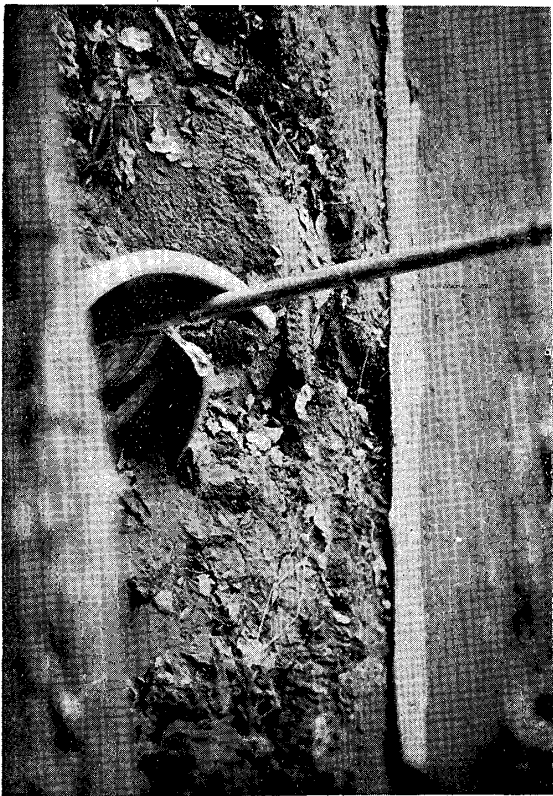
此ノ地割レノ數條ヲ臺所及ビ床下ニシタル隣家ハ全潰トナリ、前述庭園ヲ有セル家ノ前ノ井戸ハ破壊陷落シ、前方ノ畑ニハ幅大ナル無數ノ地割レヲ生ジタリ。同家ノ人ノ談ニ此畑ノ修理ノミニテモ多量ノ土ヲ要シ仲々困難ナリシト。

没陥ノ戸井ルケ於ニ保久川 (十)

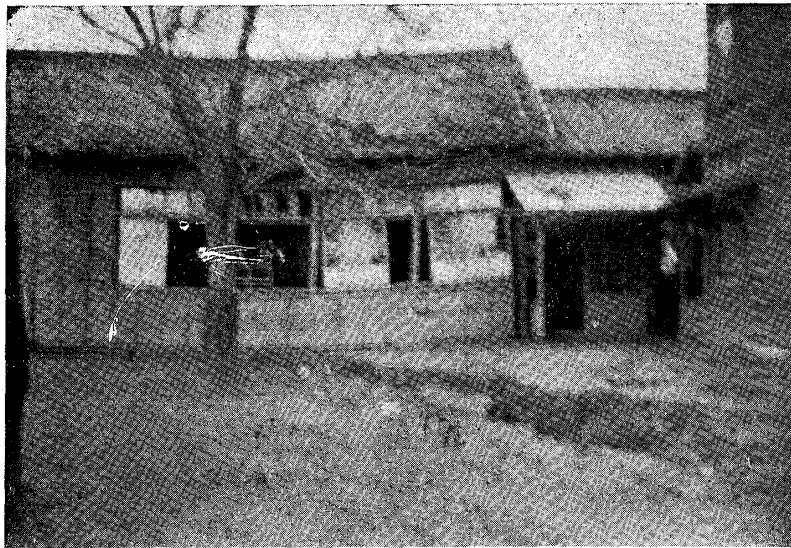
ク無數ノ龜裂アリ。幅一尺乃至二尺地盤ノ高低差一尺五寸乃至二尺アリキ。校舎ノ如キモ、床ハ波打チ柱ハ傾キ甚シキハ全ク大破シテ、實ニ危險ノ感ヲ催フシヌ。校舎ノ一ツハ殆ド中央部ヲ地割レニ横斷セラレテ中程ヨリ折レタル形ヲ呈スルニ至レリ。サレバ此ノ校舎到底修理ノ見込ミナク、使用不能ナルベシ。

ス壊破舎校校學小戸杉 (三十)

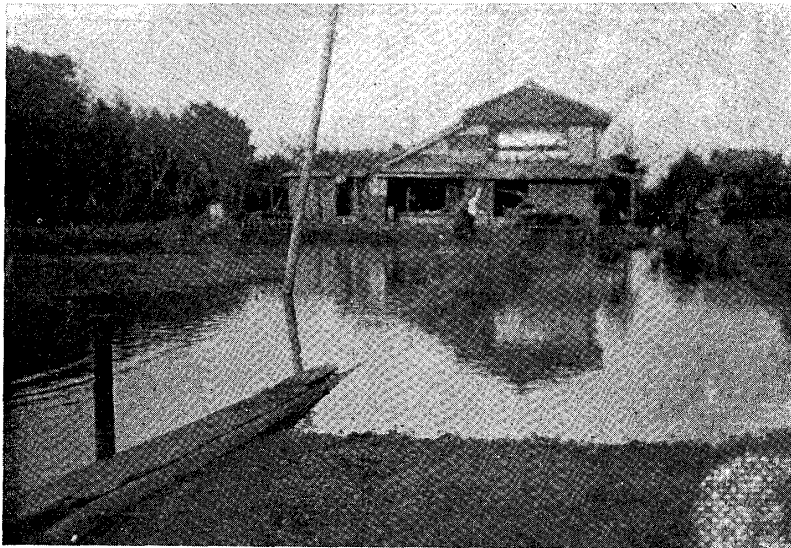
低下地帶ハ數町程認めラレシガ、後ニ予ハ地割レニ沿ヒテ進行セシタメ之ヲ窮メズ、サレド此ノ低下地帶ノ直接ノ續キカ否カ不明ナルモ、兎ニ角新川ヨリ粕壁ニ通ズル道路ガ古利根川ヲ渡ル橋ノ袂ニテ幅約四十間ノ地帶ガ水田道路ヲ横切リテ低下シ(約三尺乃至三尺五寸位)田中ノ水流レ來リテ、

ス下低地土ノ近附堀桶 (四十)

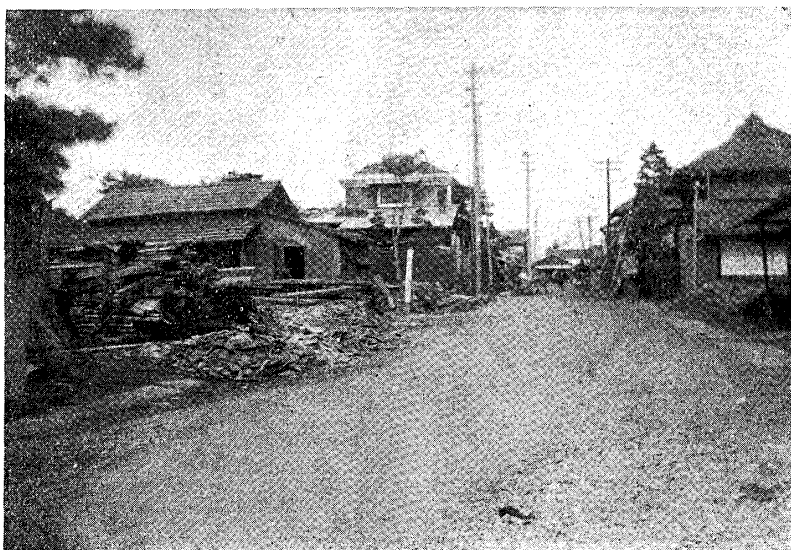
粕壁ノ町ハ縣下ニ於テ震害極メテ多大ナリシ地方ノ一ニシテ全潰半潰少カラザリキ。

狀慘ノ町壁粕 (五十)
