大正十一年四月二十六日ノ強震ニ

因ル東京市内建築物被害ノ狀況

警視廳調

ヨル建築物被害調査

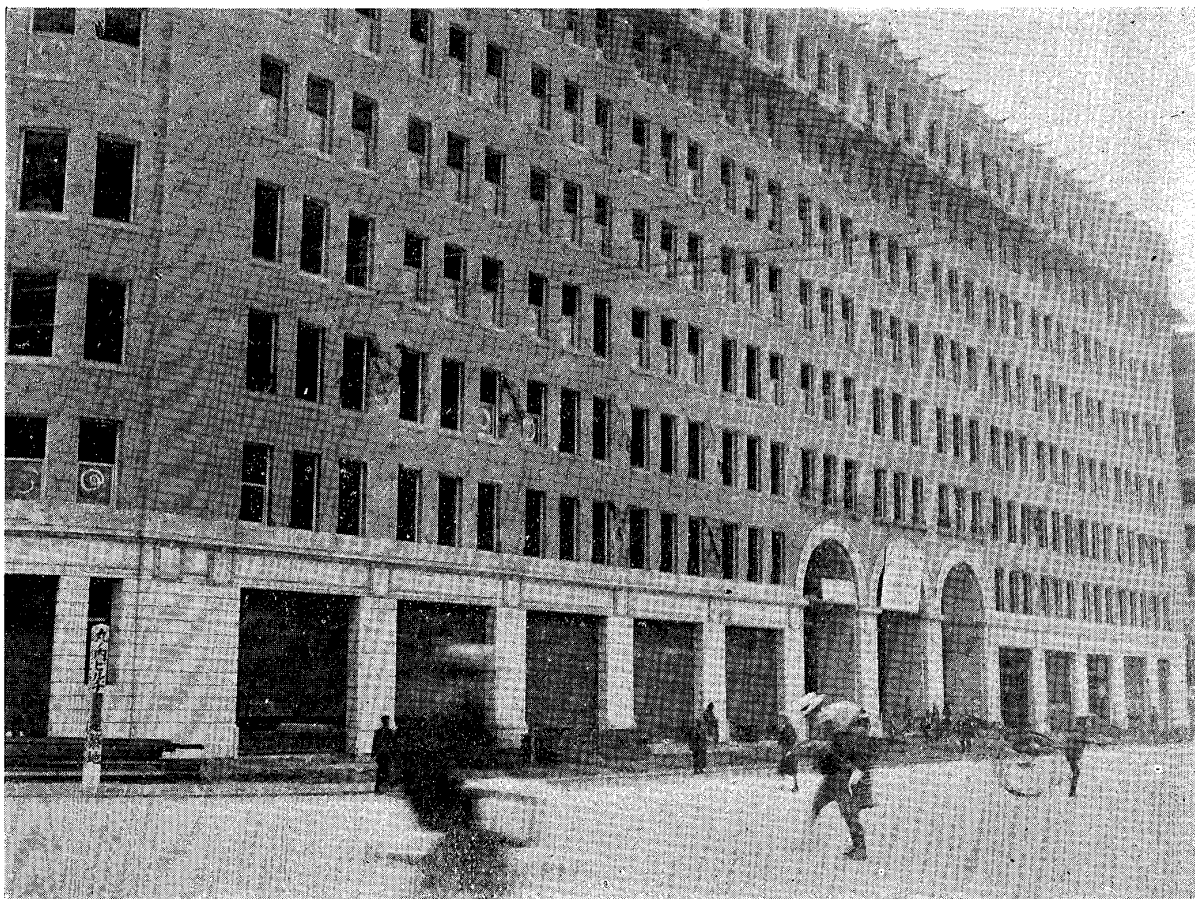
第一圖

震災當時ニ於テハ各階ノ側壁及ビ鐵筋混凝土床ノ工事ハ何レモ完了シ、間仕切壁ハ上階ヲ除キ何レモ竣工シツ、アリキ、今其ノ被害ノ状態ヲ見ルニ、外壁ニ於テハ一階、二階及ビ三階ニ交叉又ハ斜ニ走ル罅裂ヲ生ジ、殊ニ南及ビ北ニ面スル壁面ニ於テ其ノ被害最モ大ナリ、又東北隅一階外壁ニ縦ニ走ル罅裂ヲ生ゼリ、間仕切ハ殆ンド全部中空煉瓦積ニシテ、最下階ヨリ五階迄ハ壁體ニ多數ノ罅裂ヲ生ジ、同様東西ニ互ル壁體ニ於テ被害殊ニ大ナリ、就中一二階ニ於テハ被害最モ大ニシテ間仕切ノ壁體脱落セシ所アリ

ス示ヲ況狀ノ裂罅面壁面正側東グンデルビ内ノ丸

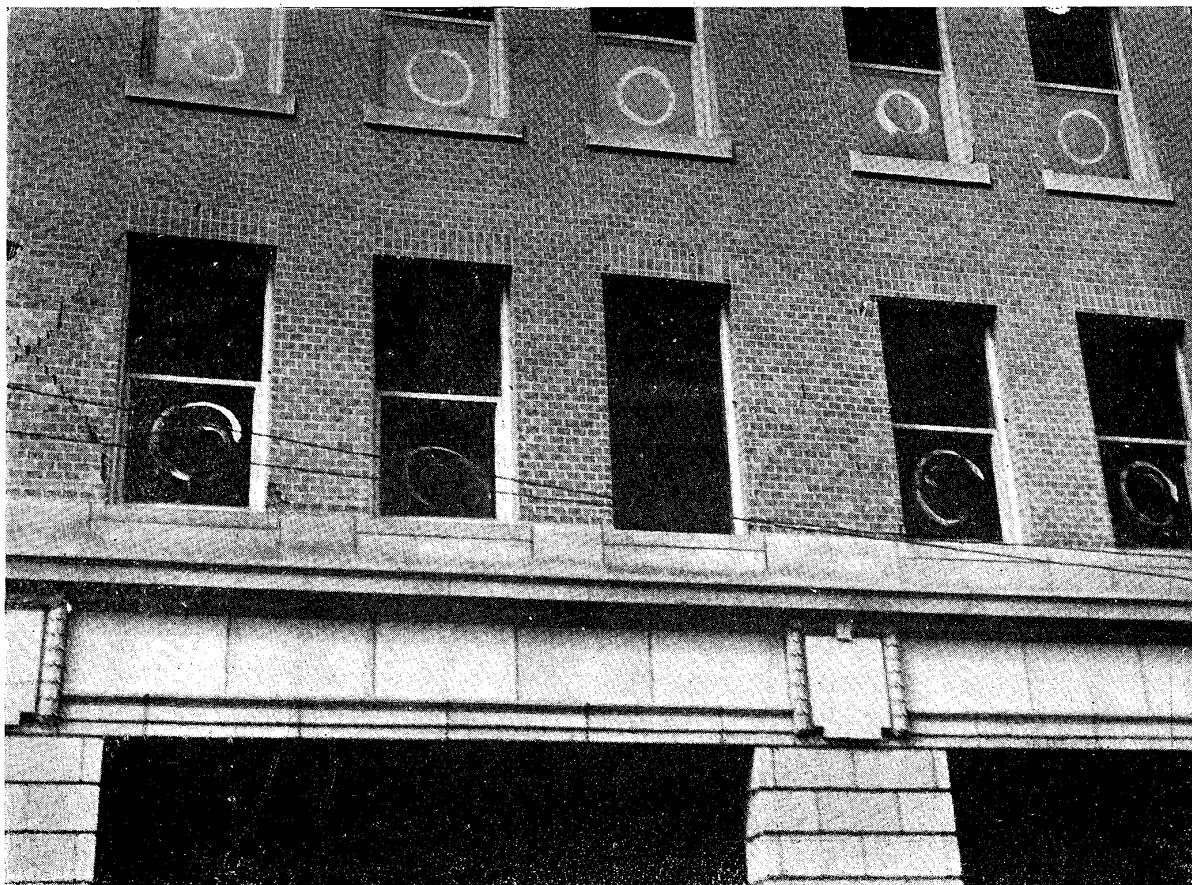
第二圖

ス示ヲ裂罅ノ壁外側南グンデルビ内ノ丸

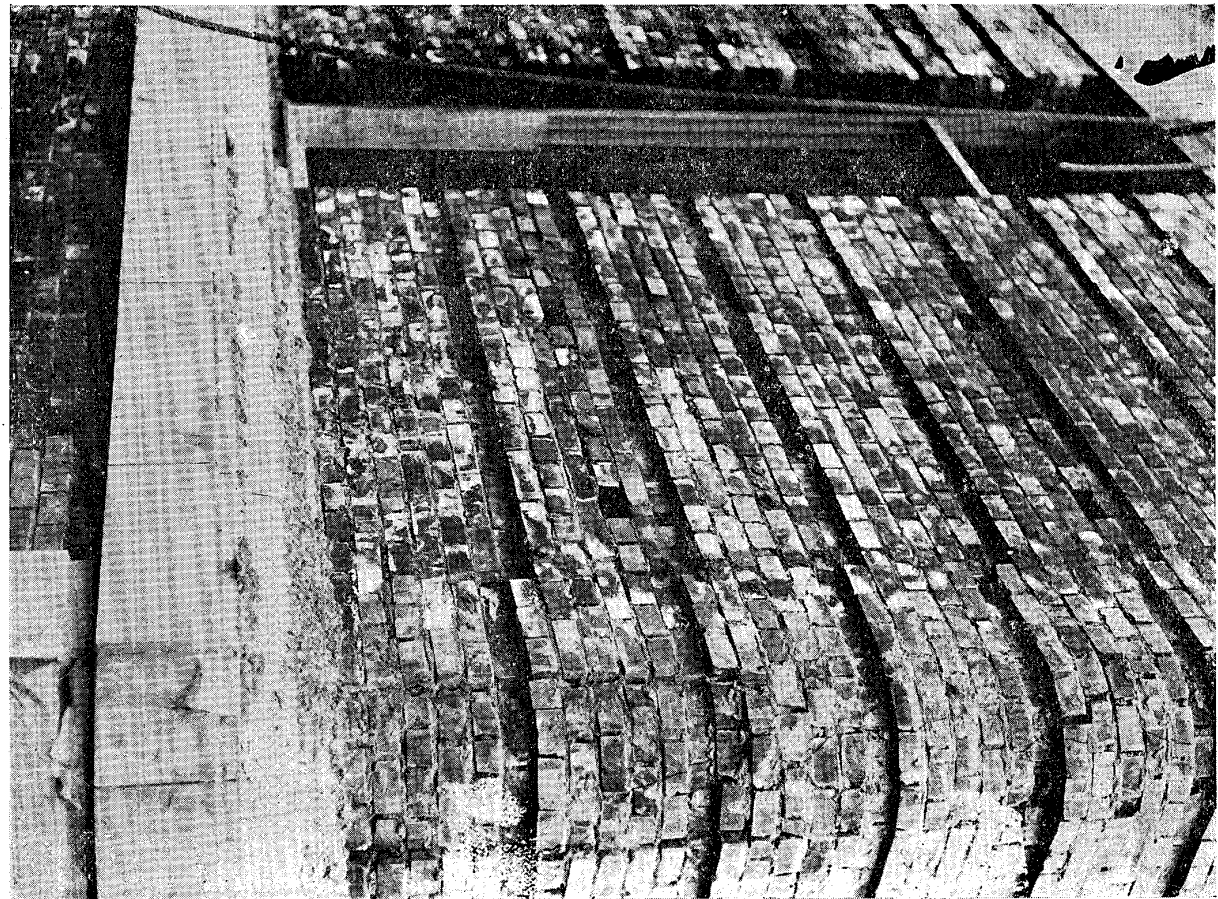
第三圖

外壁ハ南側ノ二階及ビ北側一階、東北隅ノ一二階竝ニ東側一階窓下ニ夫々罅裂ヲ生ジタリ。

(寫眞第三號ハ東北隅ニ於ケル一階外壁ノ罅裂ヲ示ス)

丸内東京會館北東隅壁體ノ轉裂ヲ示ス

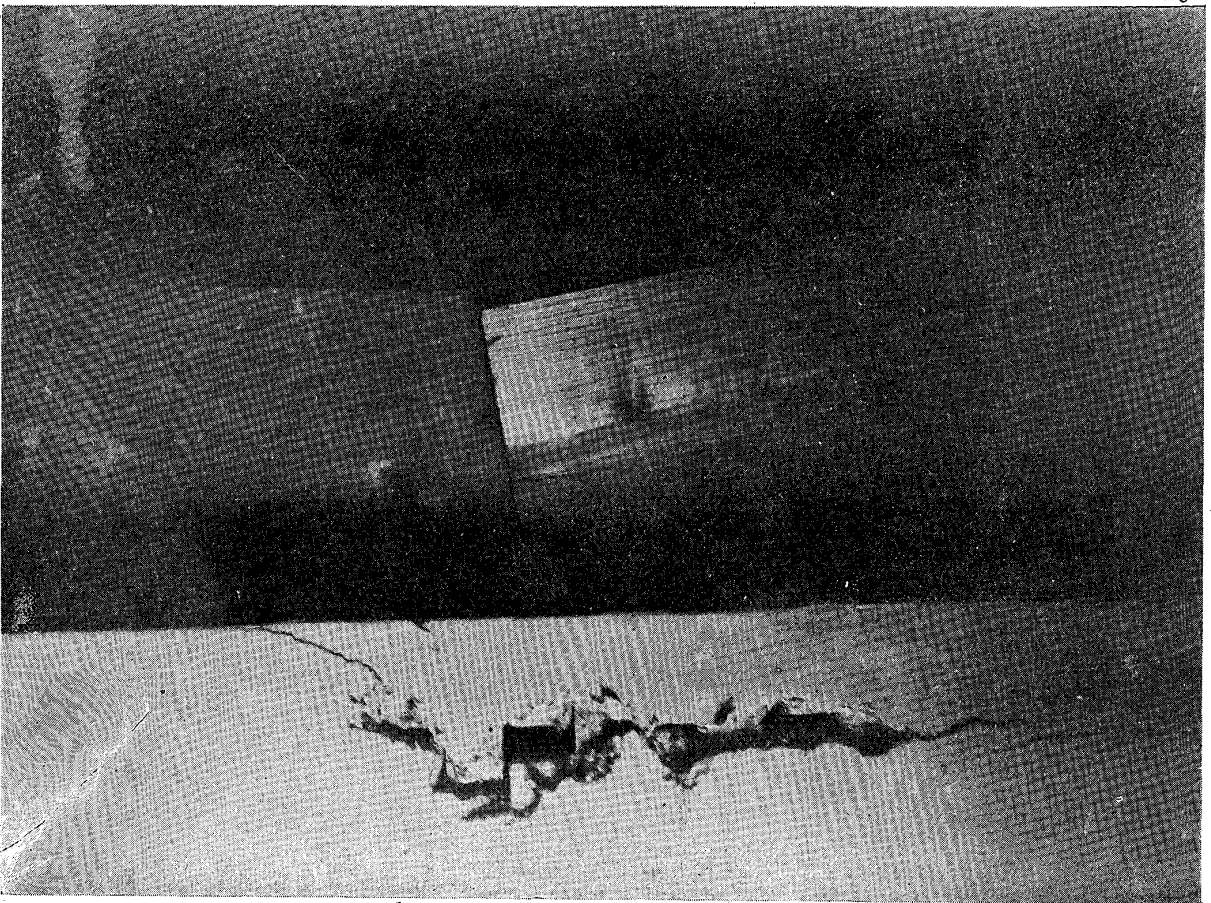
第六圖

本建物外壁ハ舞臺部上階ヲ除キテハ全部煉瓦造ニシテ壁厚一枚半ヲ有セルモ施工頗ル粗悪ニシテ灰トロヲ用ヒ而モ空積ノ個所多カリシ爲メ入隅、出隅竝ニ迫持トクニ縦ノ罅裂又ハ窓臺上腰廻リニ摺動ニ因ル罅裂ヲ生ジ概シテ二階ノ部分ニ於テ被害ノ程度大ナリ。(寫眞第五第六號參照)

ス示ヲ況狀ノ裂罅 豐壁造瓦煉座廣末番十布麻
シ多分部ノ積築瓦煉ヒ用ヲ「ロト灰」テシニ惡粗テメ極ハ事工本

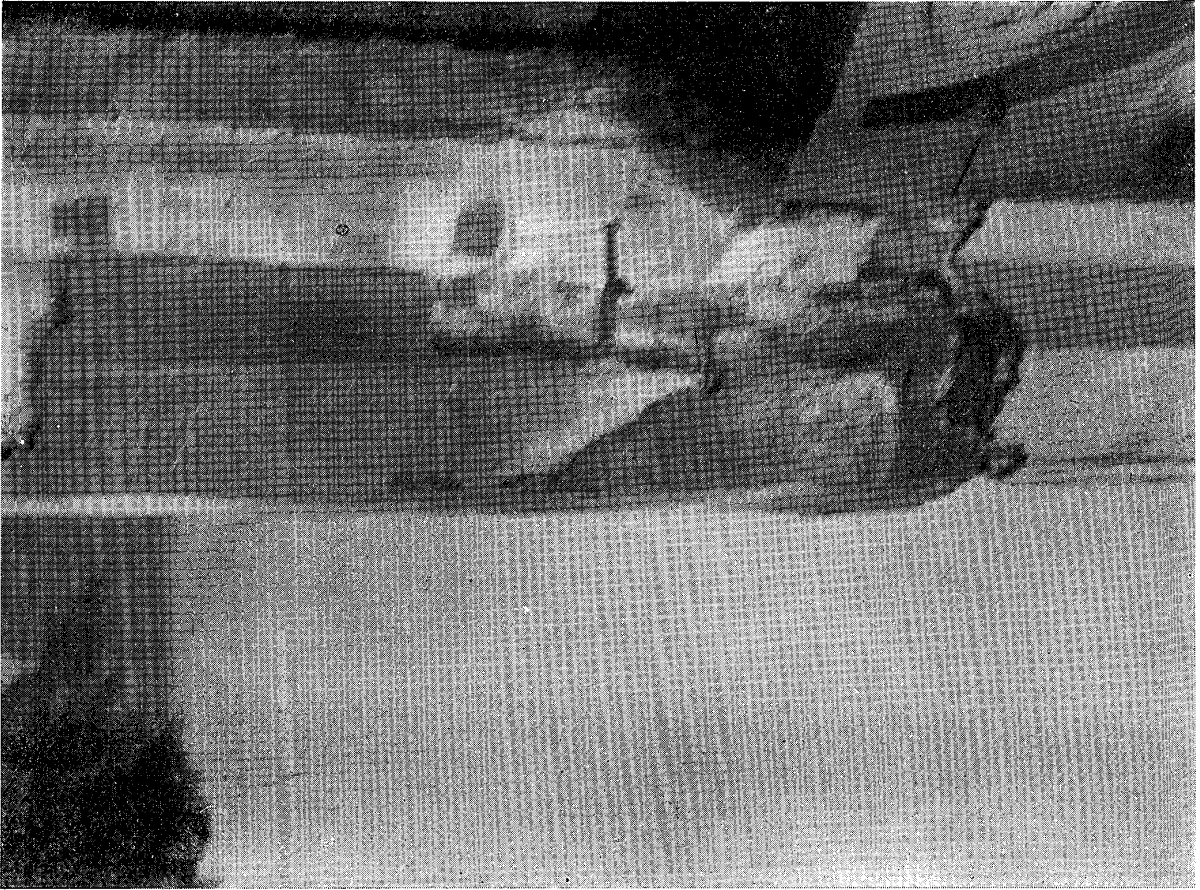
第八圖

本建築物壁體ノ各部分ニ互ル罅裂ハ全部本震災ニ因リ發生セシニ非ルモ本災害ノ爲從來ノ罅裂ヲ増大シタルモノアリ新ニ生ジタル罅裂ハ四階、三階ノ上部ニ多ク三階ニ在リテハ窓臺下端ニ於テ水平ノ罅裂ヲ生ジ四階ニ在リテハ柱形及窓ノ上下ニ於テ著シク罅裂シ被害最モ大ナリ。(寫眞第七號、及第八號參照)

芝愛岩山煉瓦觀望臺上階柱形罅ヲ示ス

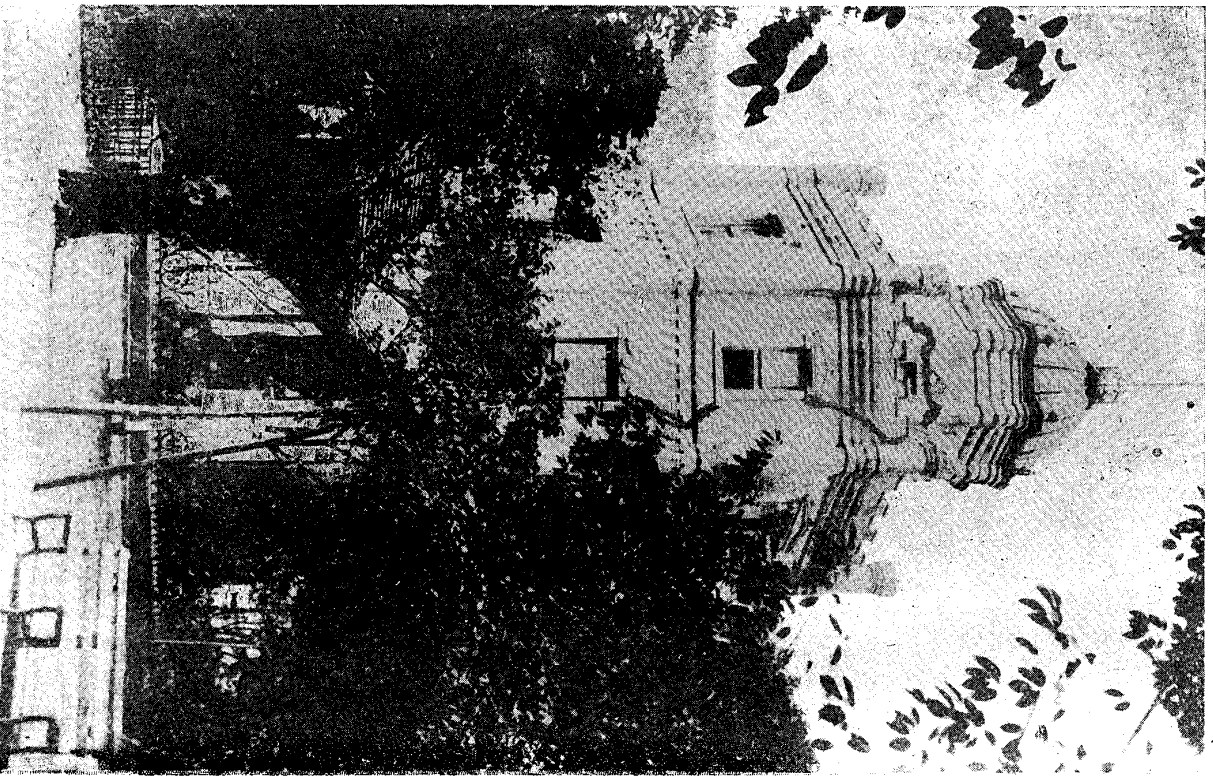
第七圖

芝愛岩山煉瓦觀望臺罅ノ狀示ス

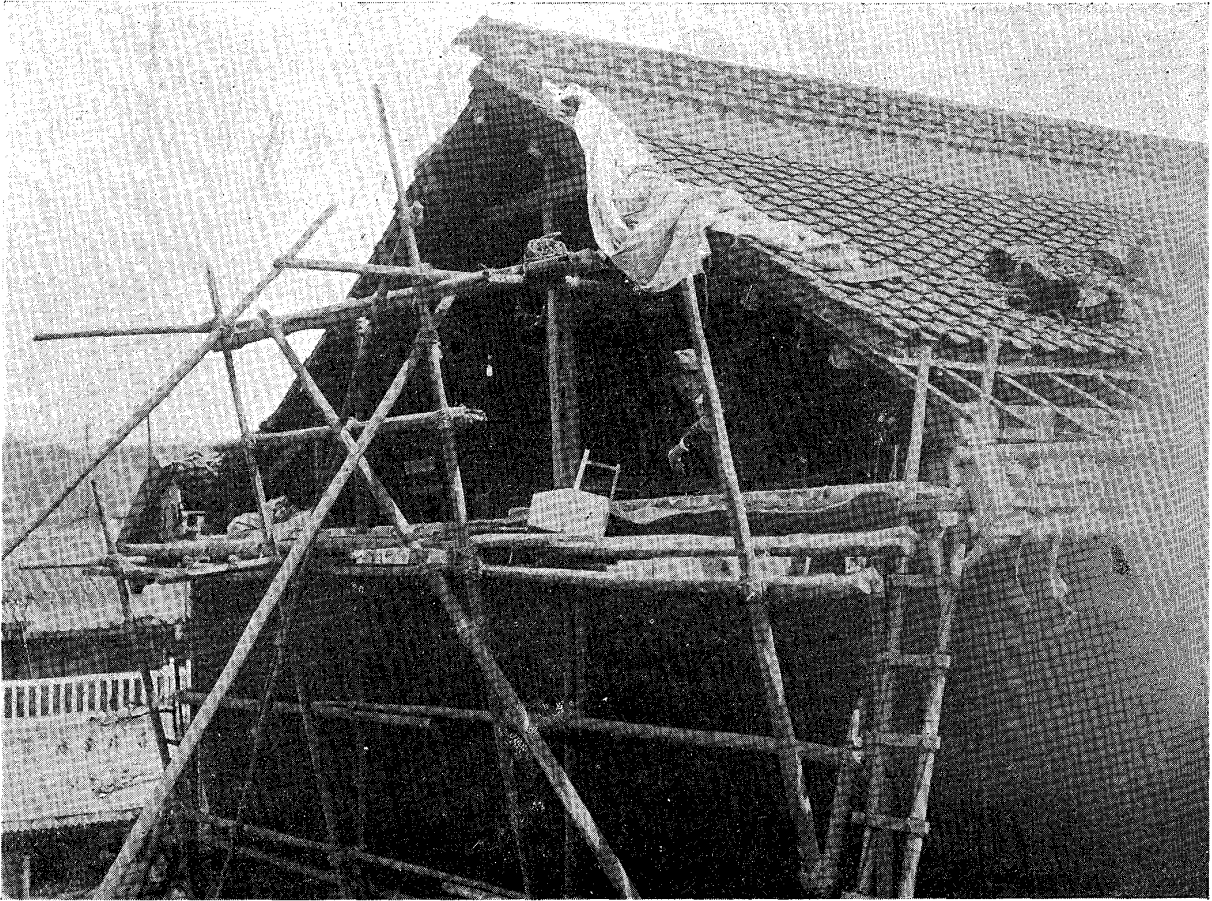
第九圖

神田劇場ニ面スル煉瓦造切妻ノ部分三角形ニ崩壊セリ、本建物構造ニ於テ兩端切妻壁體ニ接シテ木骨及小屋組(眞束小屋)ヲ略セル爲メ切妻壁體ガ單獨ノ振動ヲナシ斯ル被害ヲ招キタルモノナリ。(寫眞第九號參照)

ス示ヲ況狀ノ壊倒妻切造瓦煉屋家造木方江青、隣揚劇田神町崎三區田神
リセ略ハ組屋小ルス接ヲ體壁妻切モルナ屋小東眞ハ組屋小本

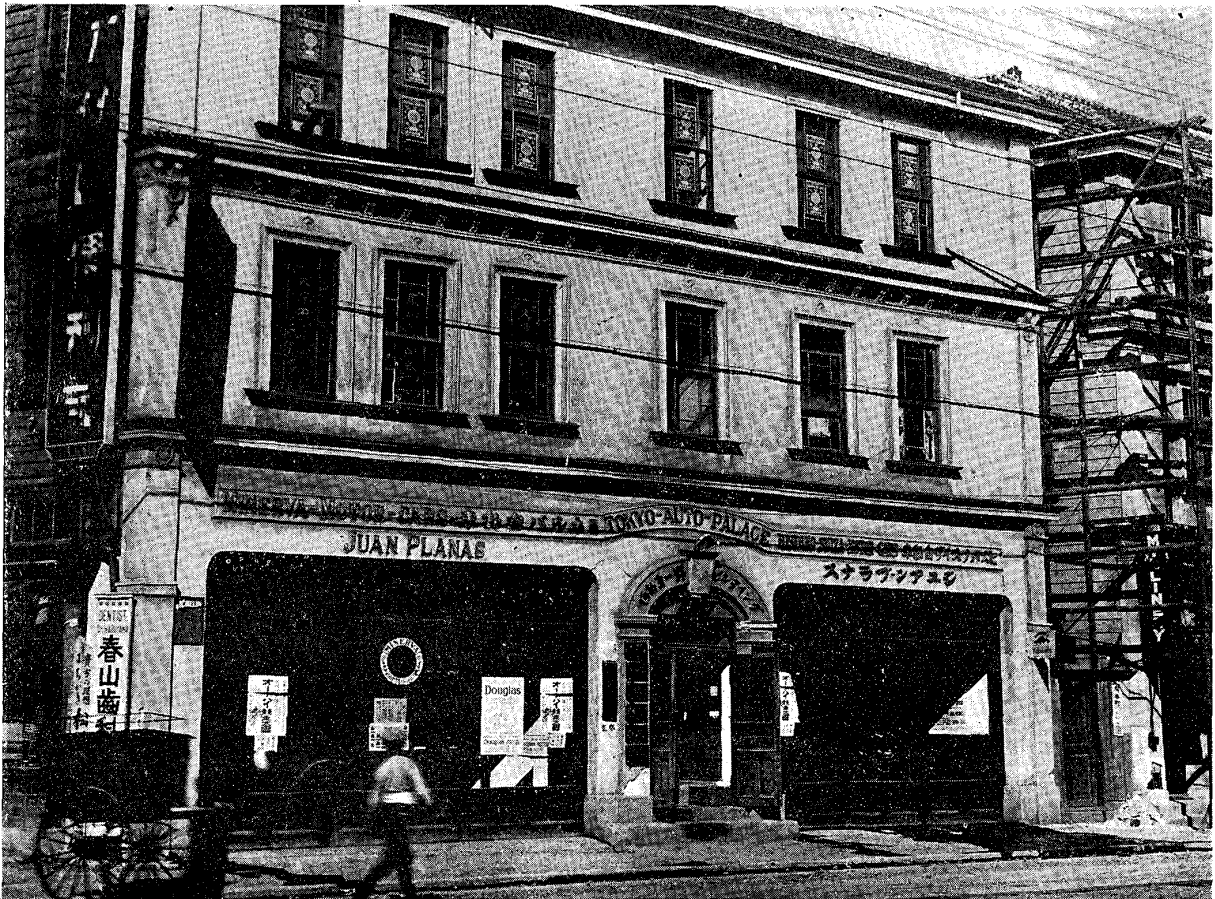
第十圖

壁面及ビ天井等ノ罅裂及ビ脱落ノ被害極メテ多ク、二階建三階建等ノ建物ニアリテハ下階程被害多ク、又概シテ南、北ノ壁體即チ東西ニ互ル壁體ニ被害多キハ地震振動ノ方向ヨリ考ヘ當然ノ結果ナリ、麴町區有樂町阿部ビルディングノ被害ナドコノ一例ナリ。

ス示ヲ裂罅ノ面壁家塗造木グンデルビ部阿二町樂有區町麴

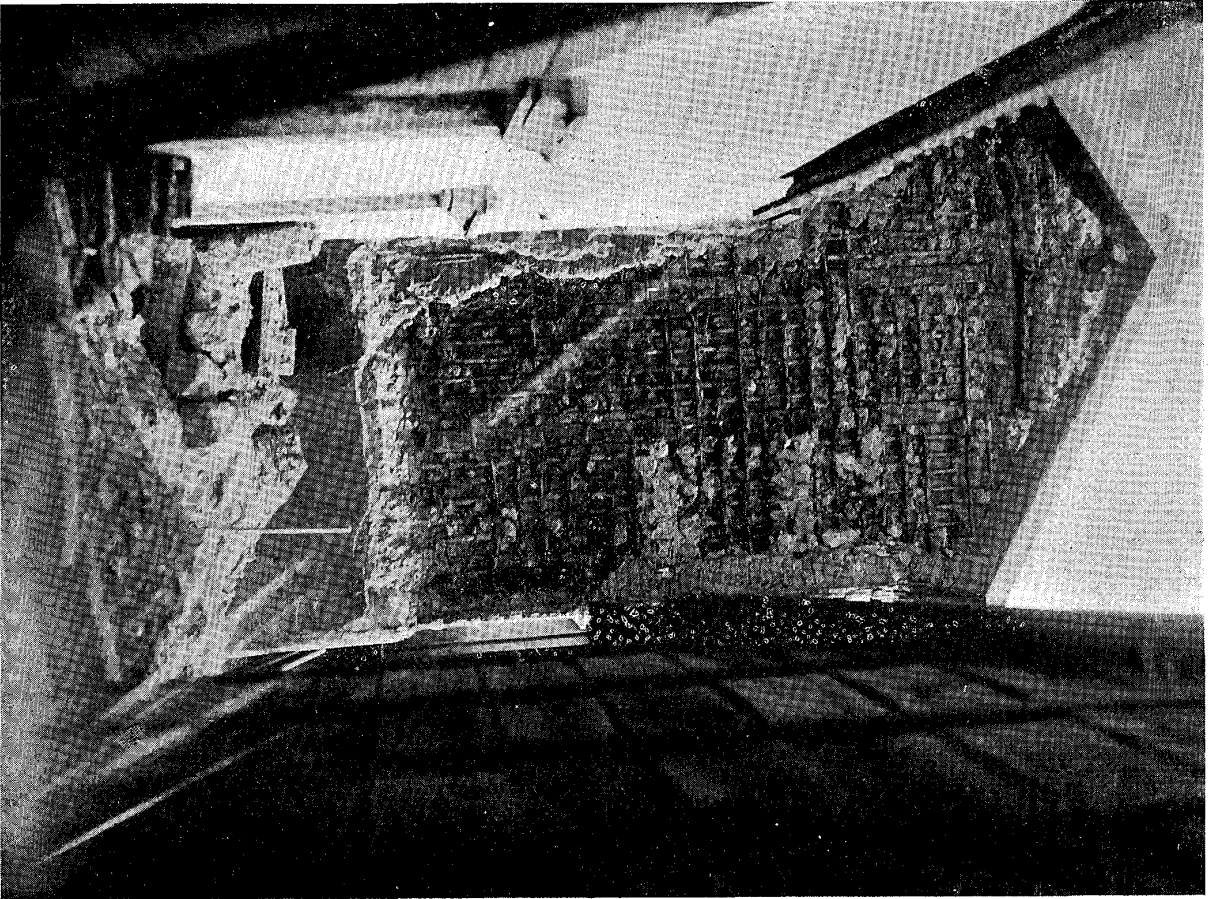
第十四圖

藏土方岡占地番五〇一丁一町盤常區川深
ス示ヲ落脱ノ部壁面北

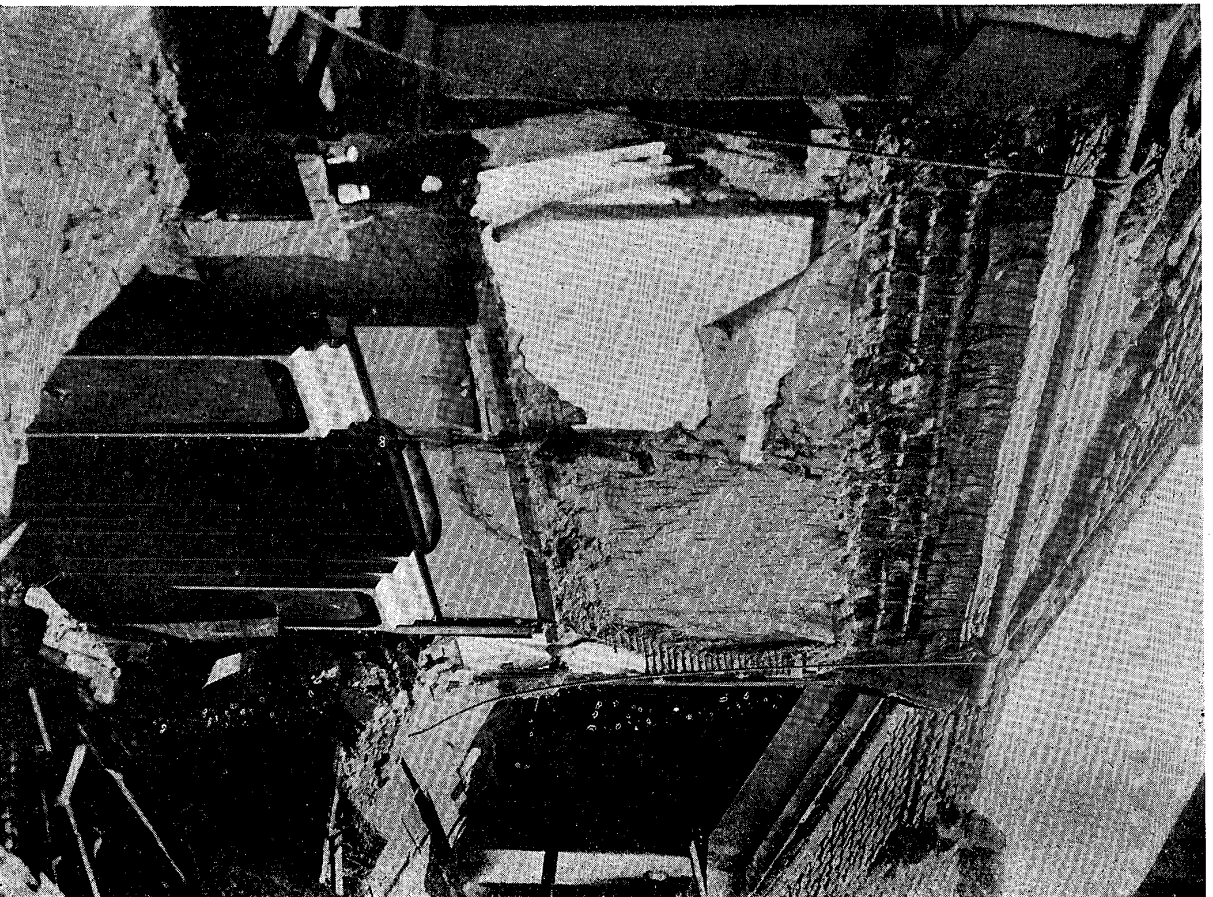
第十一圖

リ依ニ落脱壁藏土方田密一十二町谷神區芝
ス示ヲ況狀ノ壞破根家造木家下

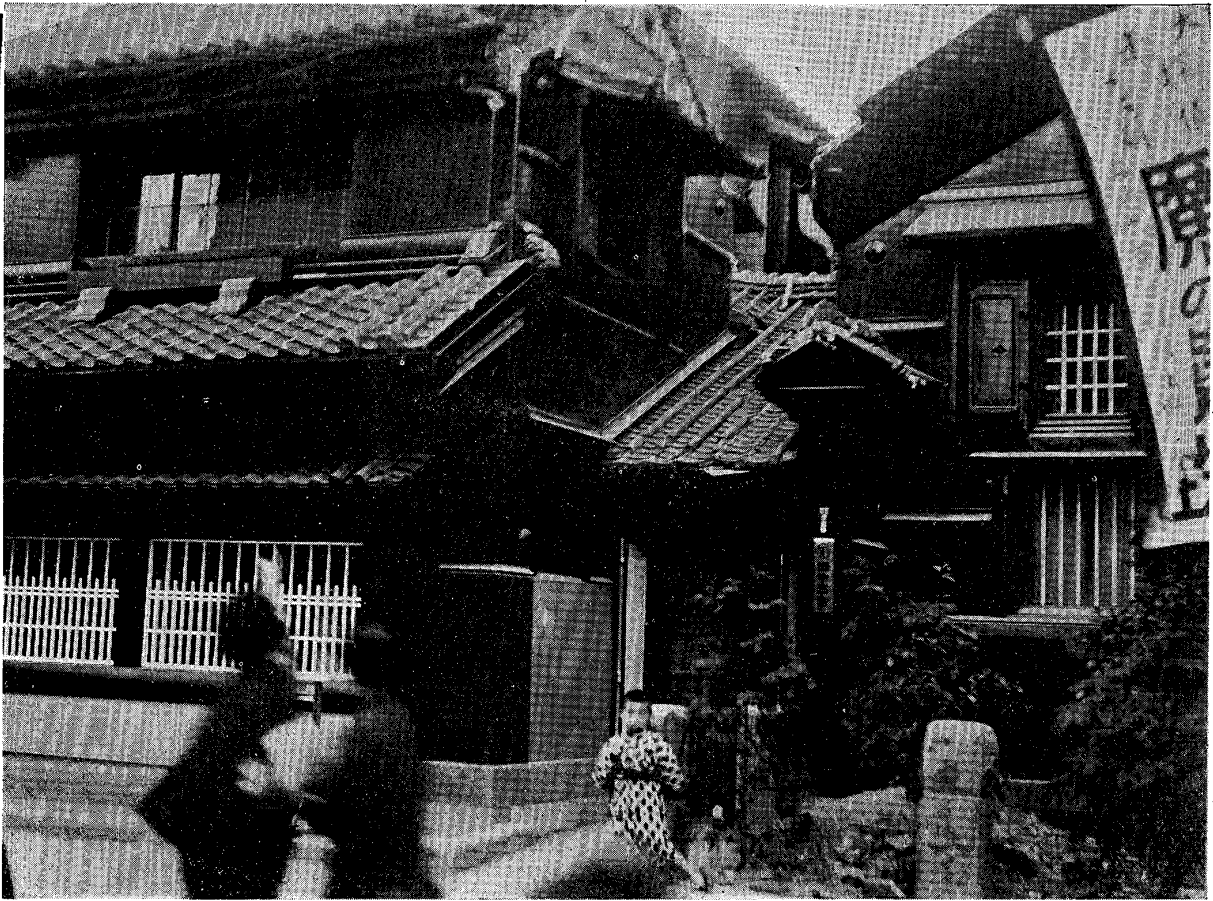
第十二圖

ス示ヲ況狀ノ落脱瓦及壁妻切造藏土方會商中田八十二町柳小區田神
リセ傷重名二ノモルタシ出ビ飛ニ外屋テシトシ難避リヨニ落脱該

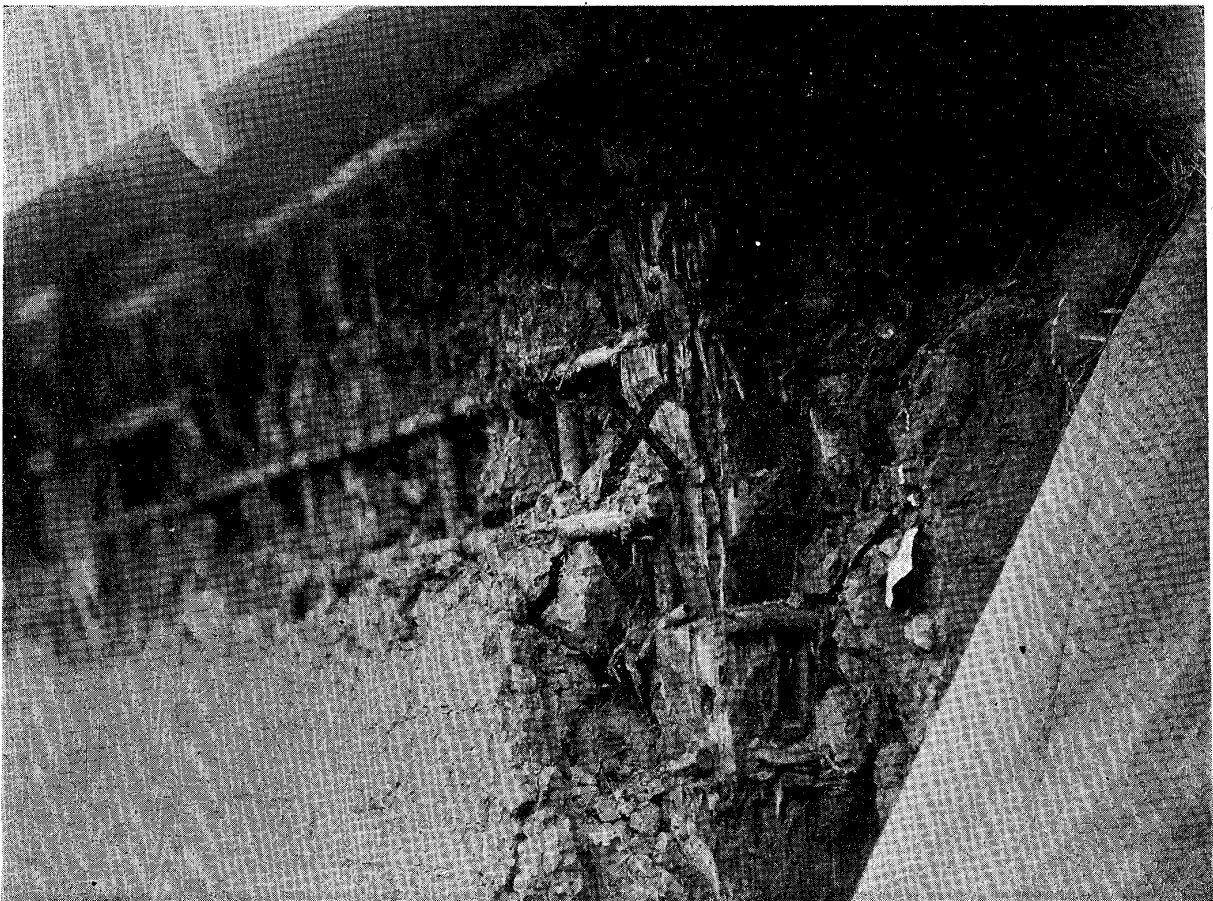
第十三圖

ス示ヲ蝕乾ノ柱ハ印×ス落脱壁根屋 ス示ヲ害被ノ藏土方郎次榮原前一目丁三町舟入區橋京

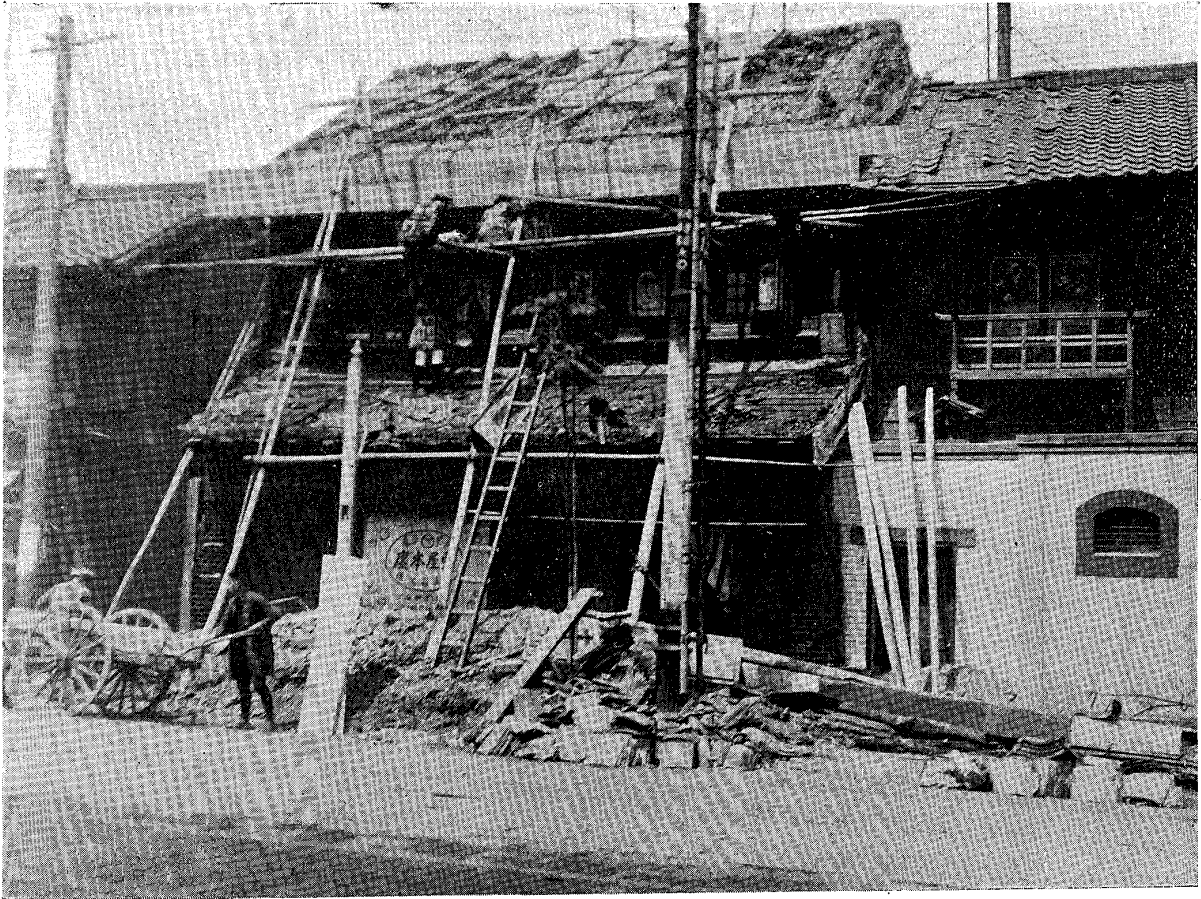
第十五圖

芝區西久保八幡三丁目壺屋菓子店土藏造鉢巻脱落ノ爲メ根瓦損破ノ狀況ヲ示ス

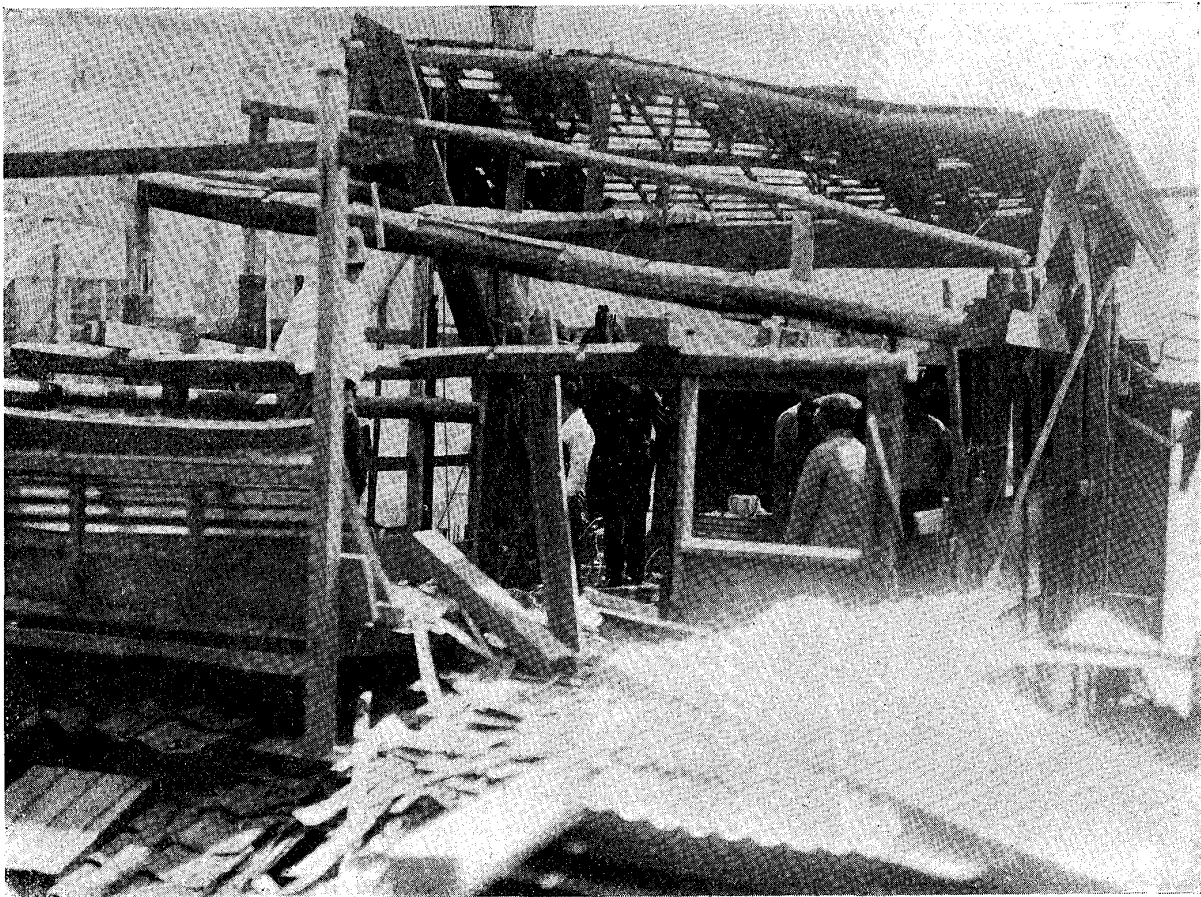
第十六圖

普通木造家屋ニシテ壁面ニ罅裂ヲ生ジタル程度ノ損害ヲ受ケ
シモノハ是又殆ド無數ナレドモ、軸部ヲ破壊サレシモノハ極
メテ尠シ、本所區林町ニ於テ木造二階建瓦葺家屋ノ二階梁ノ
落下セシモノアレドモ、本家屋ハ震災當時軒高ヲ高クスル目
的ニテ修繕中ナリシモノニシテ不充分ナル東ヲ柱ノ上又ハ柱
ノ部分ニ取り付ケ重キ瓦葺ノ屋根小屋ヲ此等ノ不安定ナル東
ノ上ニ支ヘシメツ、アリシタメ地震ノタメ小屋ノ一部分前記
ノ東ヨリ落下シ二階梁ヲ破損スルニ至リシナリ。(寫眞第十六
圖參照)

修繕中ノ木造二階家破壞ノ狀況ヲ示ス

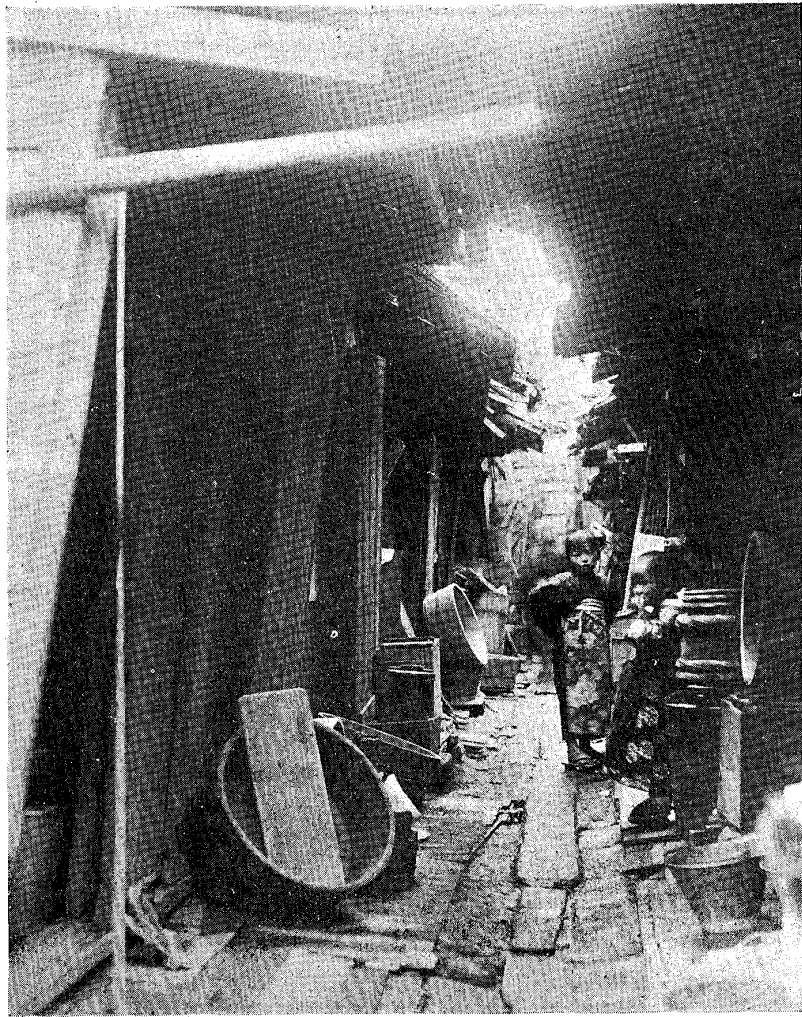
第十七圖

尙日本橋區松島町十七番地所在木造二階建瓦葺家屋ハ傾斜シ
タレドモ此ノ家屋ハ各部ノ腐朽甚シク既ニ自然的ニ傾斜ヲ來
シツ、アリシガ、大正十年十二月及ビ今回ノ地震ニヨリ其ノ
程度ヲ増大シ寫眞ニ示スガ如キ傾斜ヲナスニ至レリ。(寫眞第
十七圖、十八圖參照)

日本橋區松島町十七小泉竹三郎所
有長屋木造家屋傾斜ノ狀況ヲ示ス

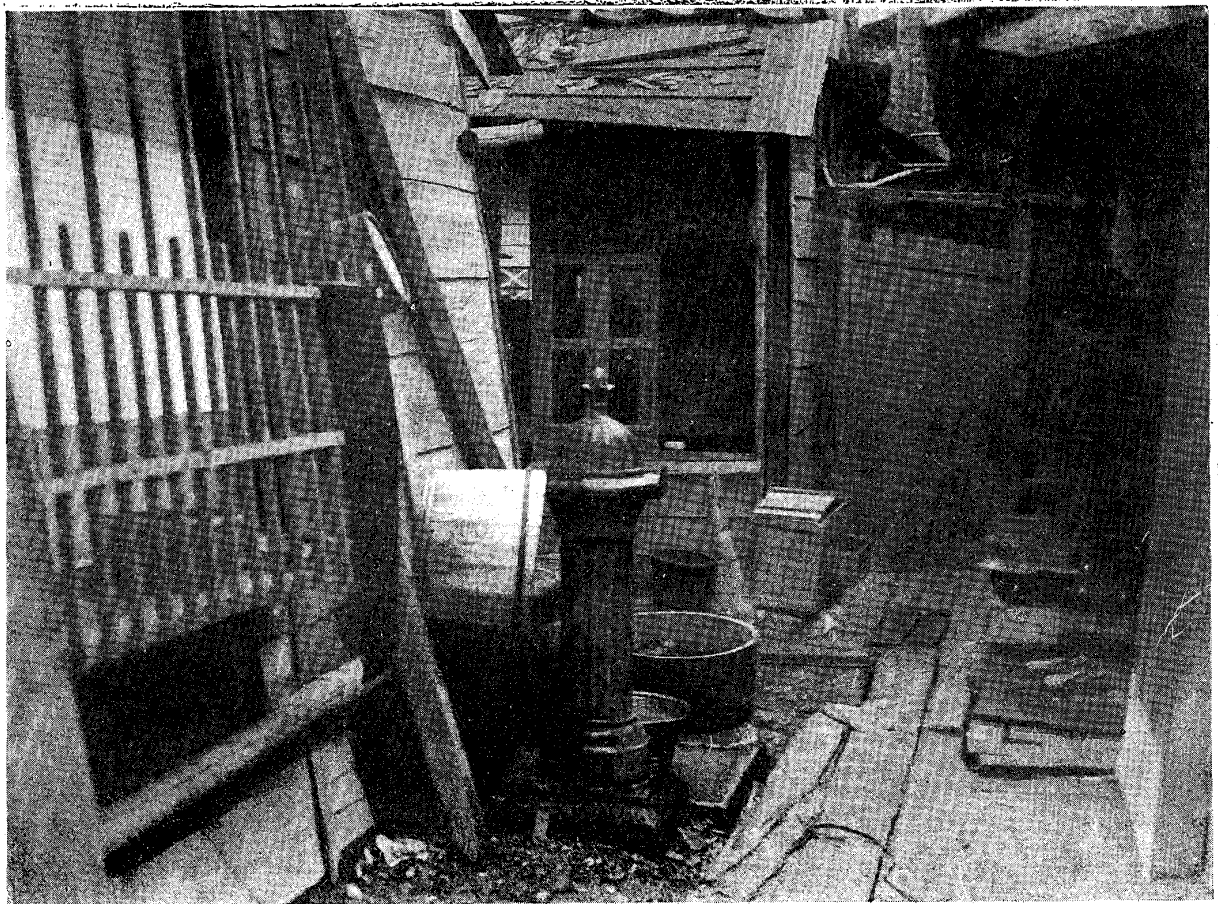
第十八圖

日本橋區松島町十七小泉竹三郎所
有長家木造家屋傾斜ノ狀況ヲ示ス

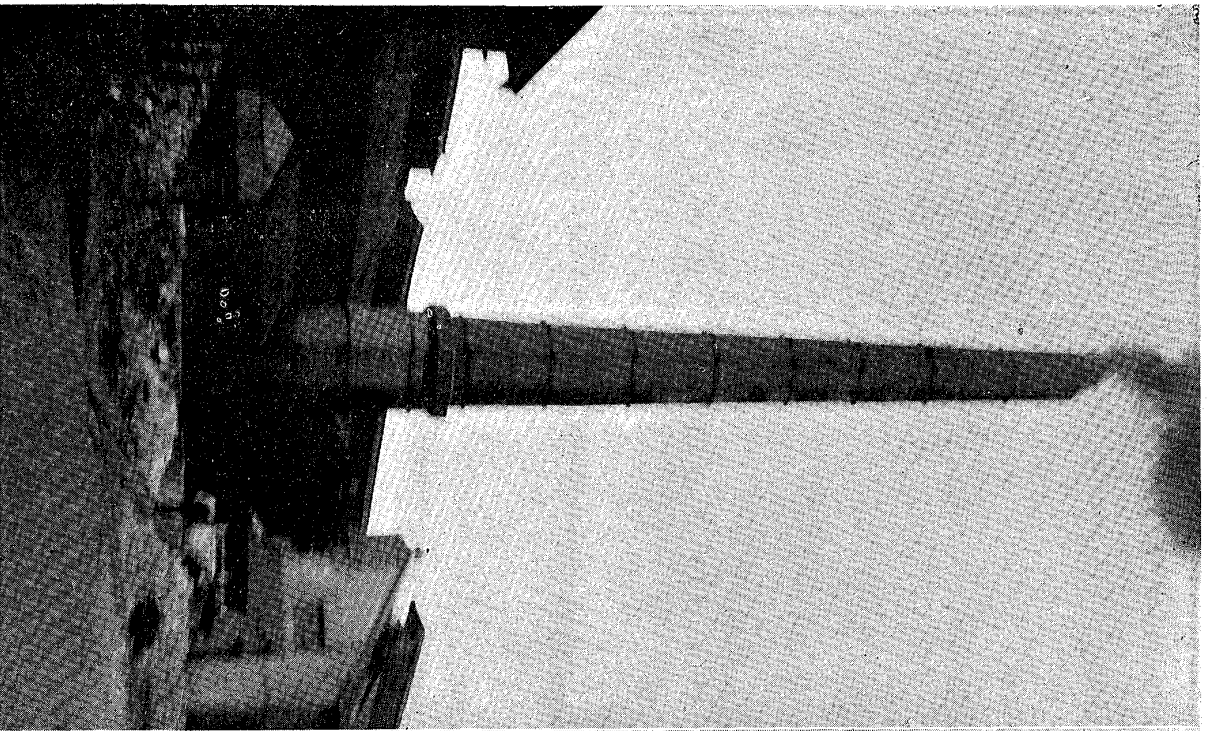
圖一十二第

略圖ニ示スガ如キ煙突ノ上方高十二尺ノ部分方ニ崩壊シ煉瓦燒竈ノ上家屋根ヲ破壊セリ。
該煙突モ既ニ熱應力ノ爲メ八角形ノ一面ニ頂部ヨリ全高ノ中位迄罅裂ヲ有セルモノナリ。(寫眞第二十一圖參照)

龍燒ノ本根シ塚倒部上突煙造瓦煉社會瓦煉白川品
 (在所町宿東宿川品北町川品郡原庄)ノ塚破ヲ家上

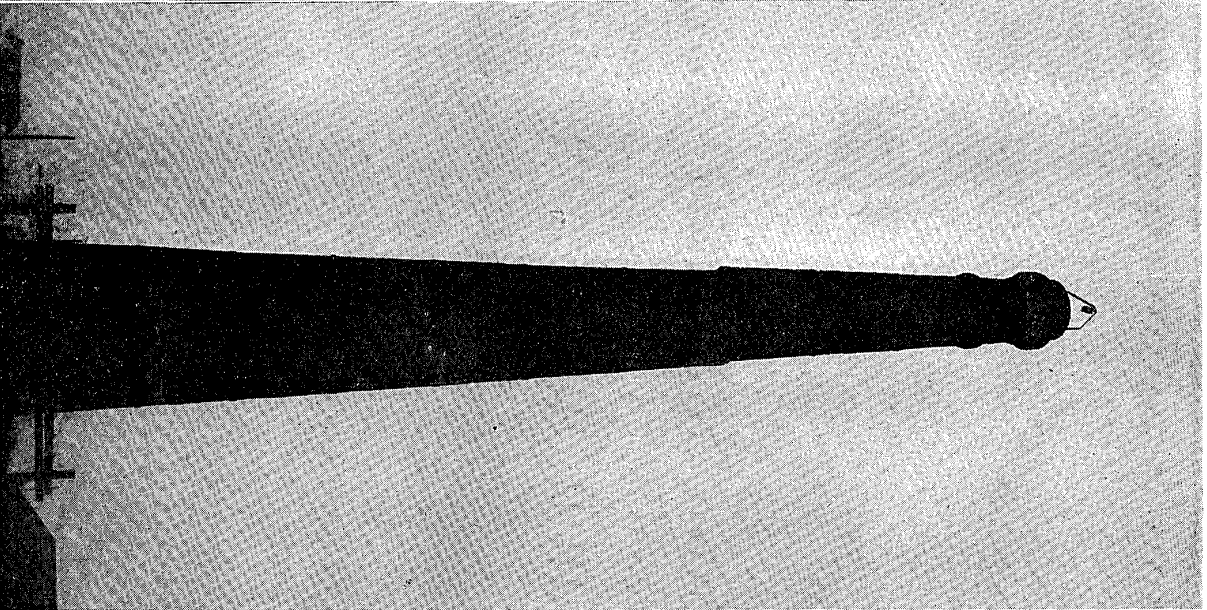
圖十二第

略圖ニ示スガ如キ煙突ノ上部十八尺ノ部分ガ地上五十七尺ノ位置ニ於テ西方ニ摺動セリ。(寫眞第二十圖參照)

有所美敬田藤一目丁ニ町下宿愛區芝
 ス示ヲ況狀ノ動滑部上突煙造瓦煉場浴

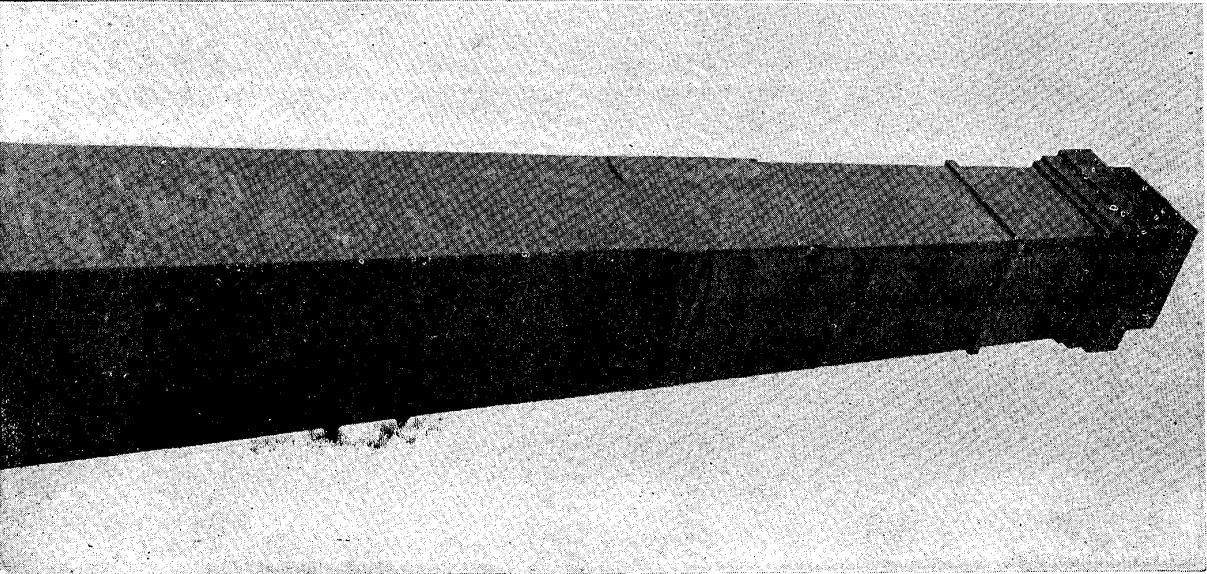
圖九十第

略圖ニ示スガ如ク煙突ノ上部ニ於テ (地上五十五尺ノ位置ニ
於テ) 約高七尺ノ部分廻轉現象ヲナシ北面ノ一部ハ破壊セリ。
(寫眞第十九號參照)
該煙突ハ既ニ熱應力ノ爲メニ壁面中央ニ縦ノ罅裂ヲ有セルモ
ノナリ。

社會式株料塗國帝五十町場木風川深
 ス示ヲ況狀ノ轉廻部上突煙造瓦煉

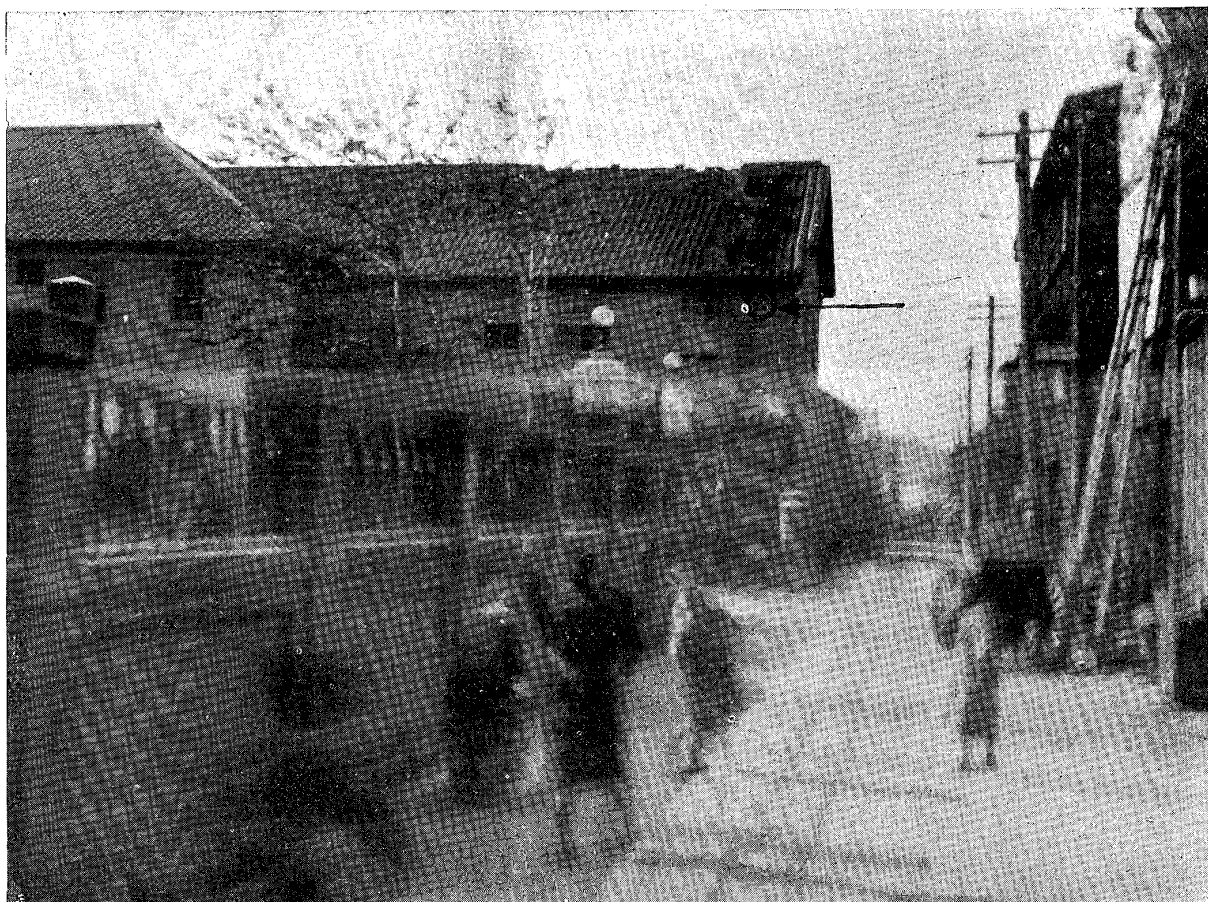
第二十二圖

ストリナ室覽閣書圖ハ室ルタシ附ヲ印○ ス示ヲ況狀ノ害被ノ瓦根屋學大本日町崎三區田神

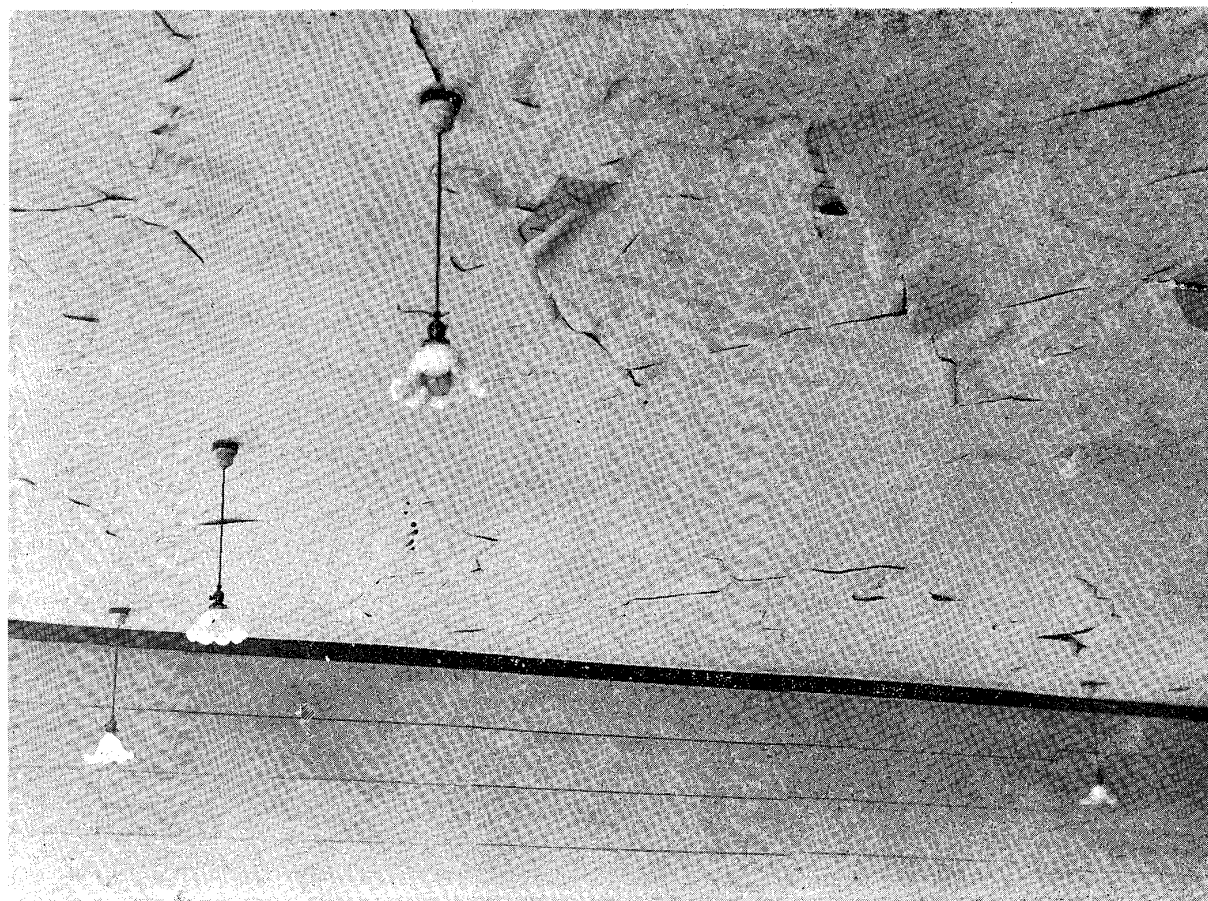
第二十三圖

ス示ヲ害被ノ(張紙地下摺木)井天室覽閣書圖學大本日町崎三區田神
リナノモルタミ歪ニ平水井天ノ階ニメタキナ材燧ニ屋小根屋

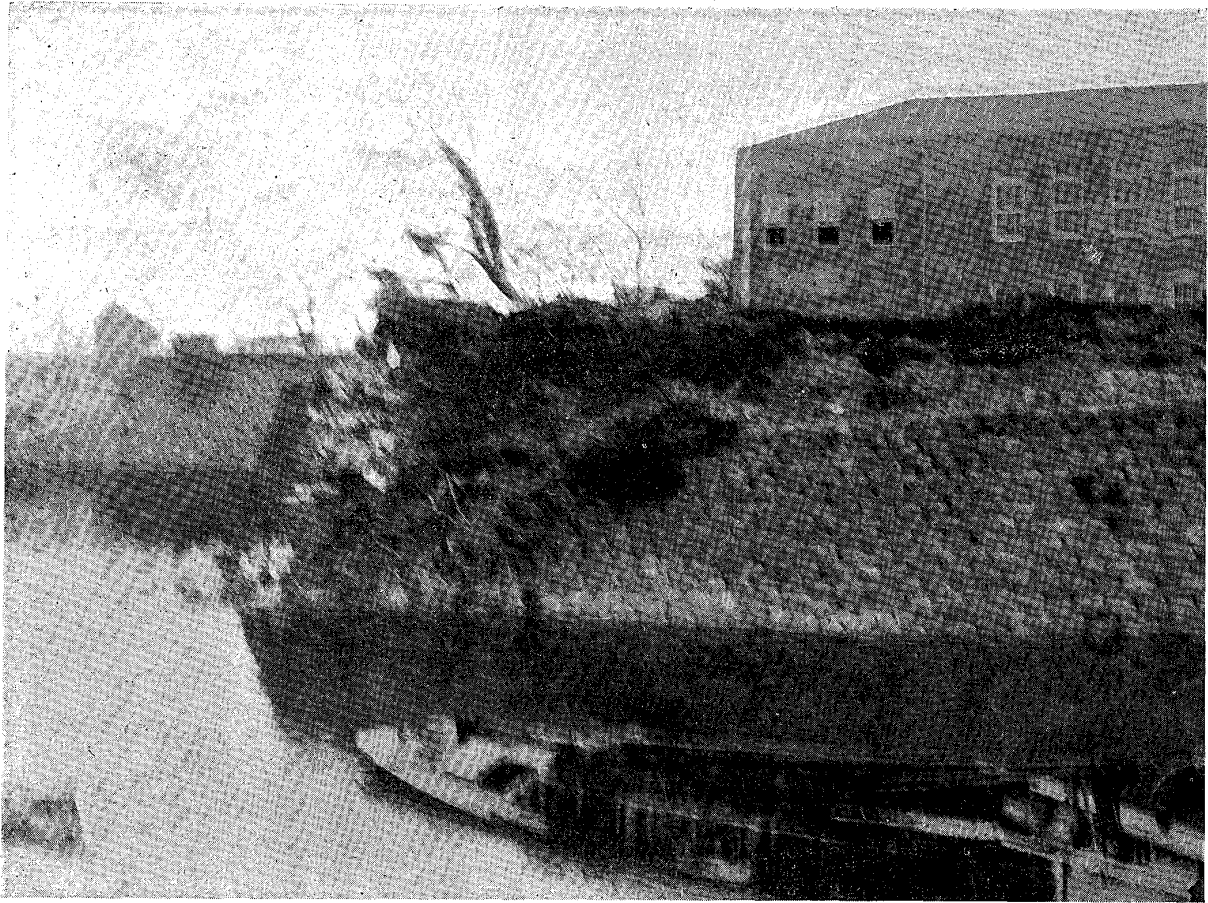
外橋田神 外濠石垣崩壊ノ状況ヲ示ス
