大正十一年四月二十六日ノ強震ニ

因ル東京市内建築物被害ノ狀況

警視廳調

ヨル建築物被害調査

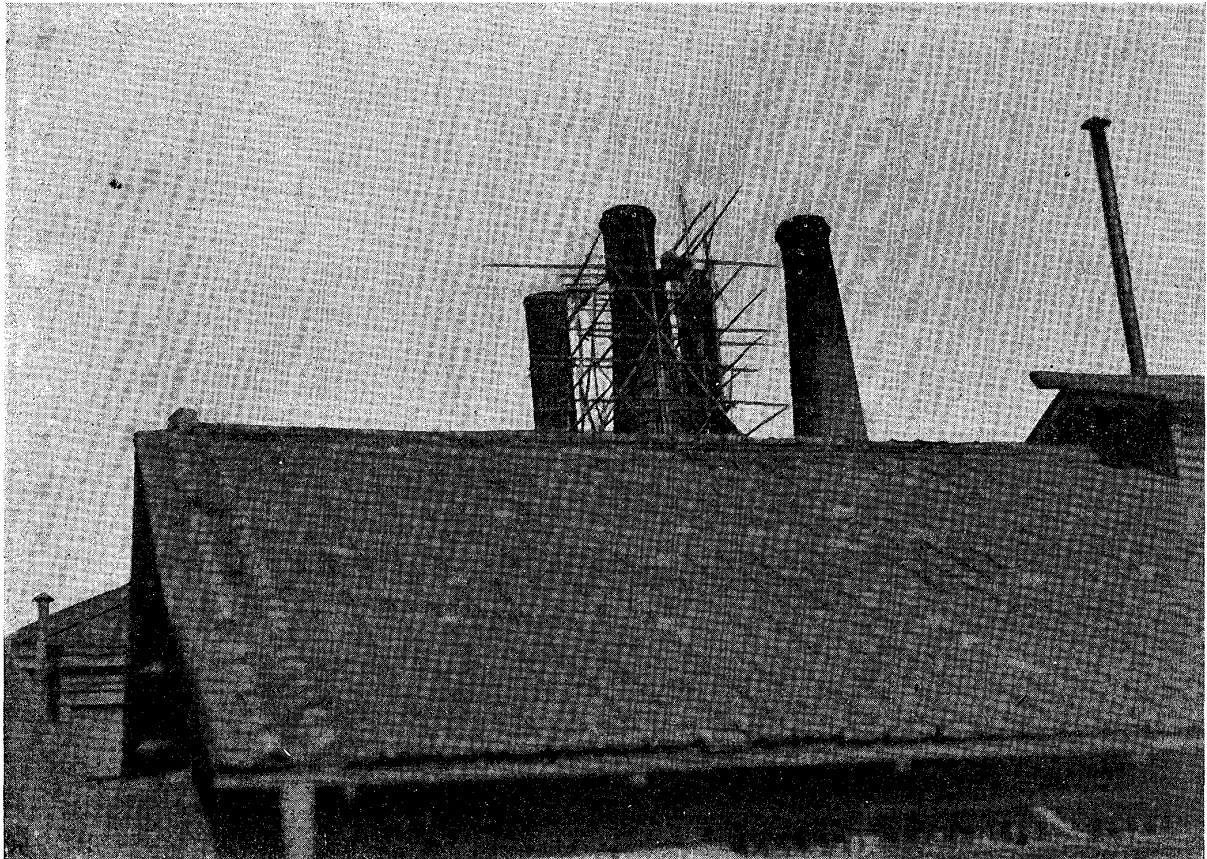
大正十年八月八日強震ノ爲メ深川野メセトン株式會社煉瓦造煙突上部ニ一尺二寸ノ高ノ煙突、滑動シテ位置ニシテ煙突頂上迄二尺ニシテ滑動シテ状況ヲ示ス

寫眞第二十五圖ハ大正十年十二月八日ノ強震ニヨルモノナリ。

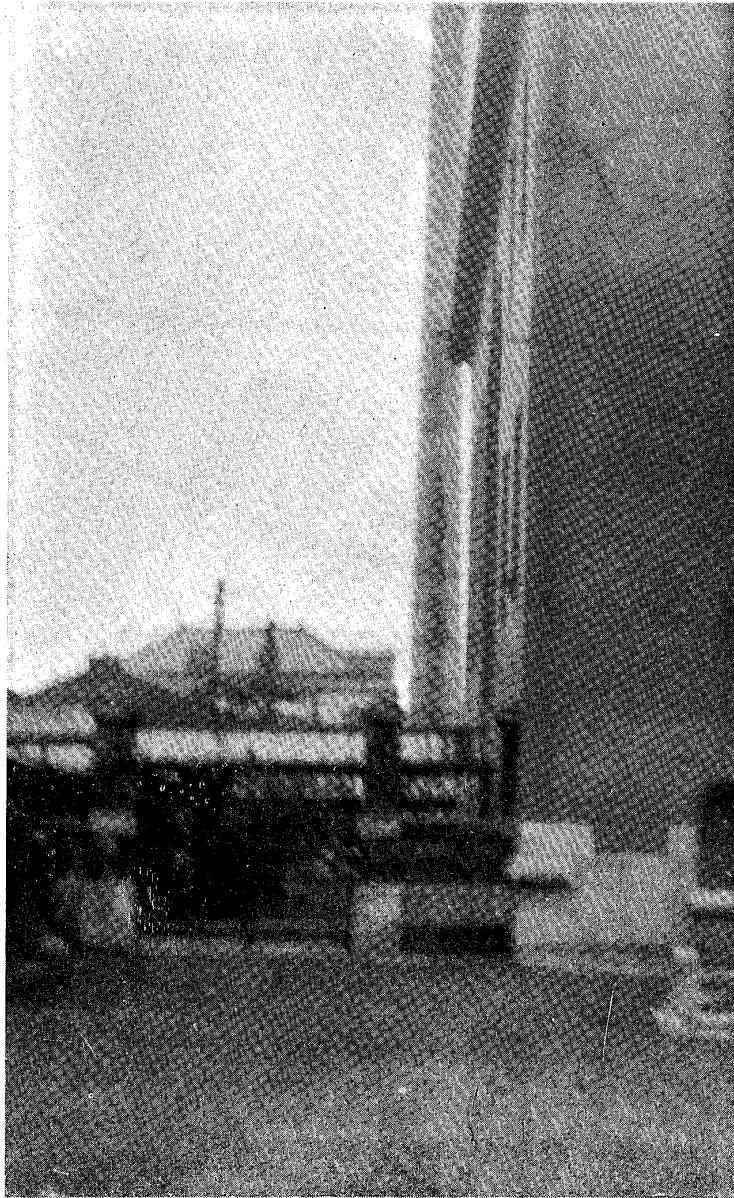
第二十六圖

鐵ル在ニ間ノト所判裁方地ト所判裁區京東
リセ斜傾クシ少ニ方東ガ突煙ノ造土凝混
