大正十一年四月二十六日ノ地震ニ

由ル神奈川縣下ニ於ケル被害狀況

神奈川縣警察部調査

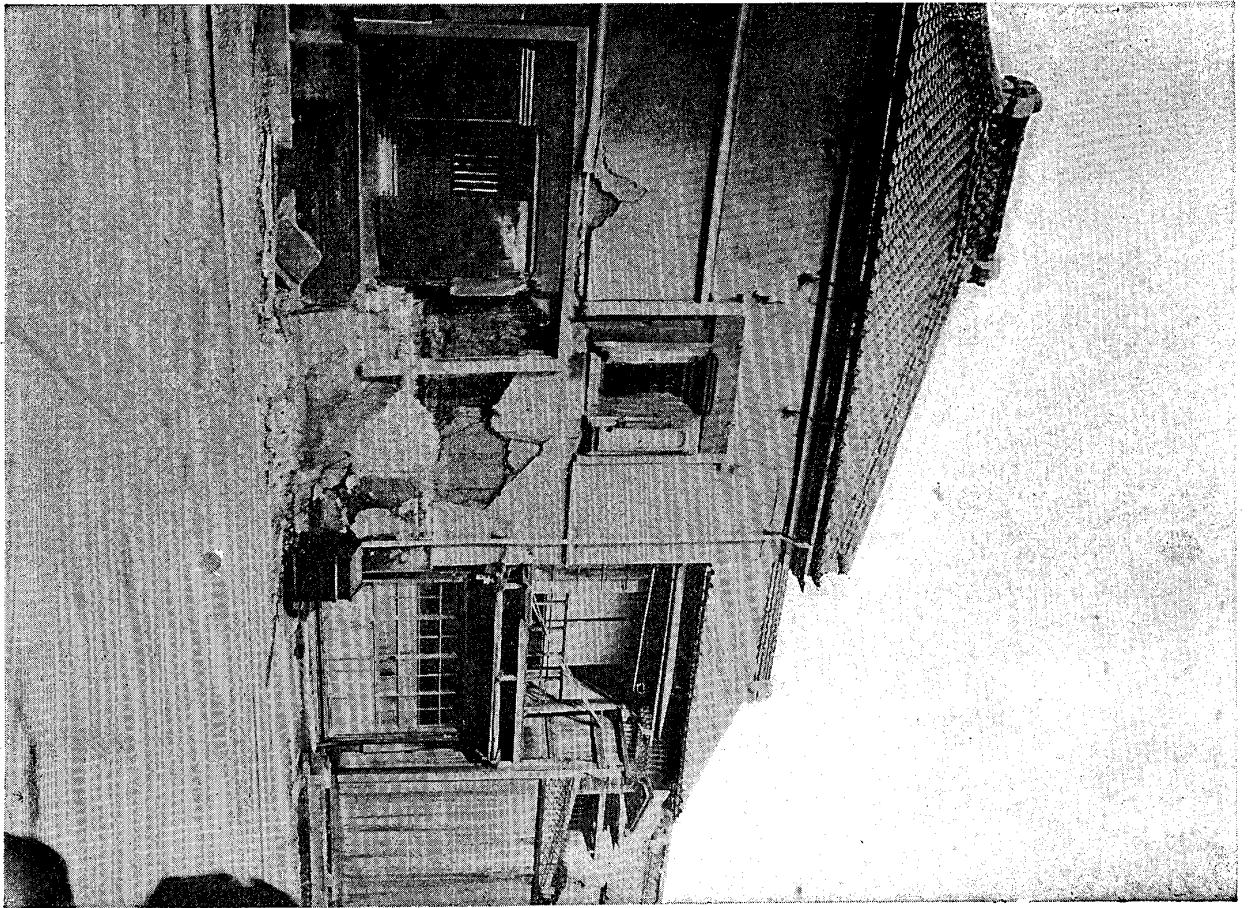
第一圖

第一圖ハ横濱市住吉町四丁目所在某氏ノ土藏造商品倉庫ニシテ推定建設年月明治二十年瓦葺二階建間口二間奥行三間軒高二十尺ヲ有シ被害ノ個所ハ西北隅ノ壁土崩落シテ軸部ヲ露出セルモノニシテ此ノ上部ノ屋根瓦破損シ雨漏ノタメ既ニ軸部ノ木材ヲ腐蝕セシメ居リタル結果壁土ノ粘著力ヲ減ジ崩落セルモノナランカ。

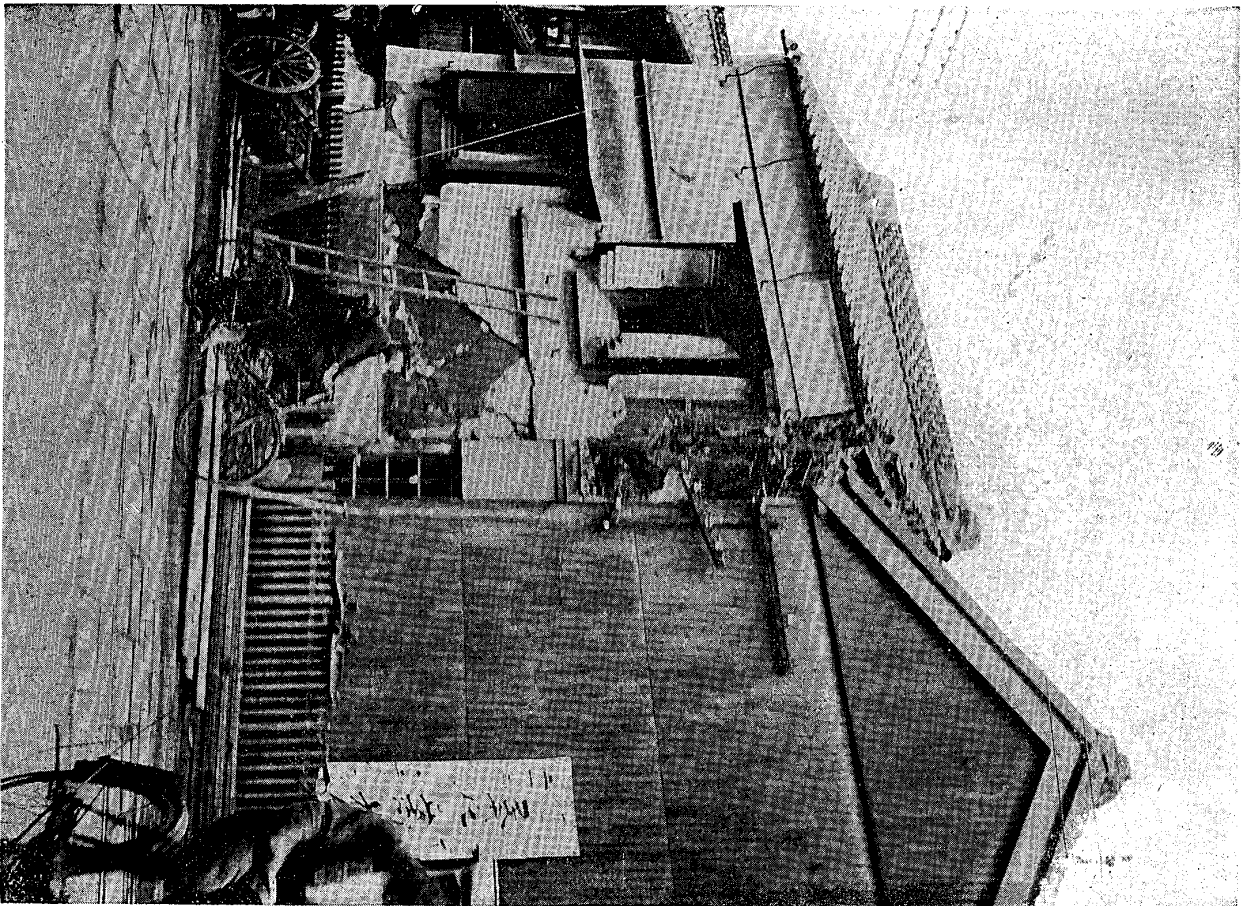
第二圖ハ横濱市境町二丁目四十番地所在某氏ノ土藏ニシテ瓦葺二階建間口二間奥行三間軒高約二十尺推定建設年月明治二十四五年頃ニシテ被害ノ狀態ハ東西ニ面スル外壁ニ多クノ罅裂ヲ生ジ一部分ノ壁土墜落セルモノニシテ崩壞ノ遠因ハ既往ノ修繕ニ際シ中塗ト上塗トノ連絡ヲ充分取ラザリシモノ、如シ。

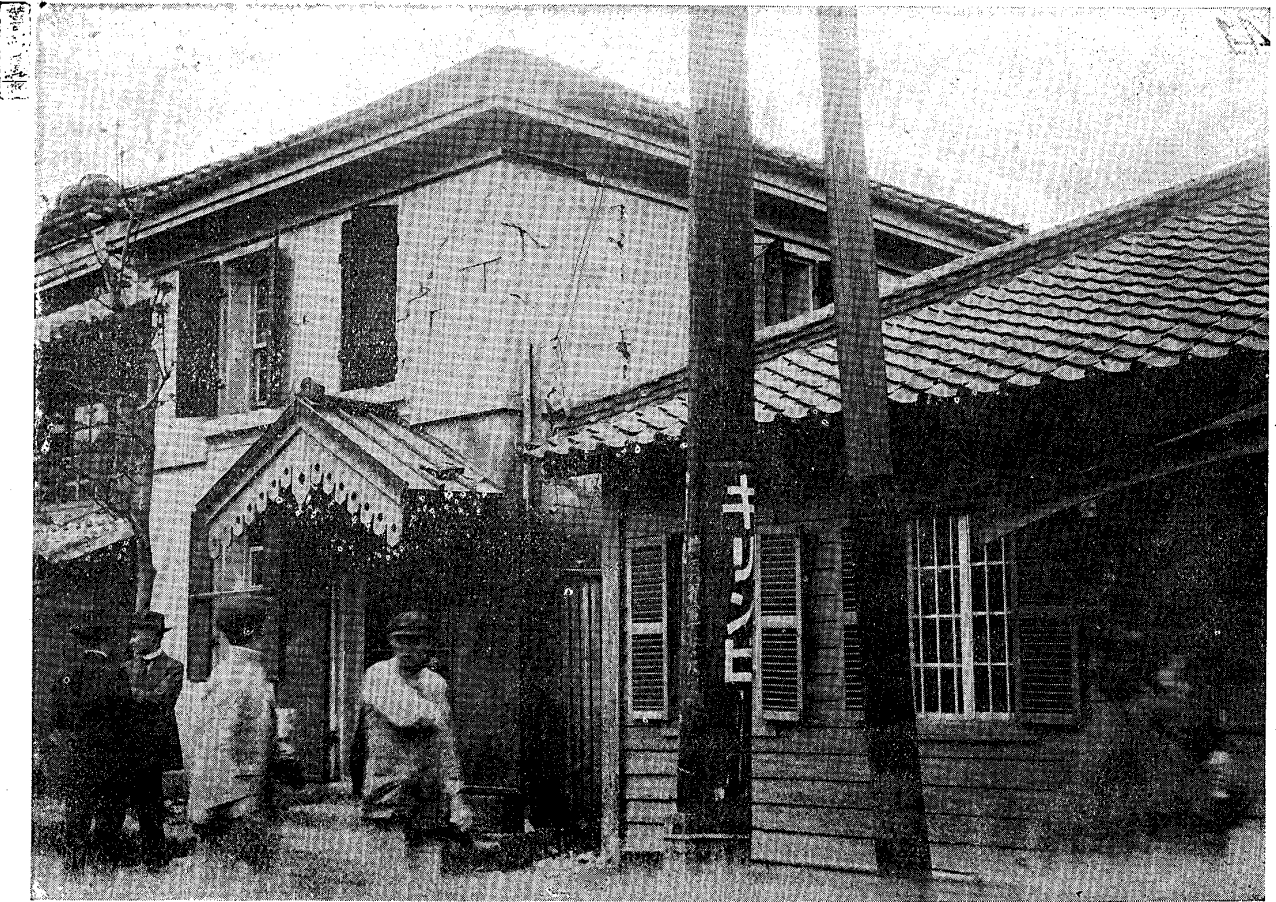
第四圖

第四圖ハ横須賀市公卿所在某氏所有ノ木骨石造(元名石)瓦葺二階建、建坪約五坪ノ倉庫ニシテ被覆石材ノ罅裂上塗漆喰ノ剝落及屋根瓦七分通り墜落セルモノナリ。

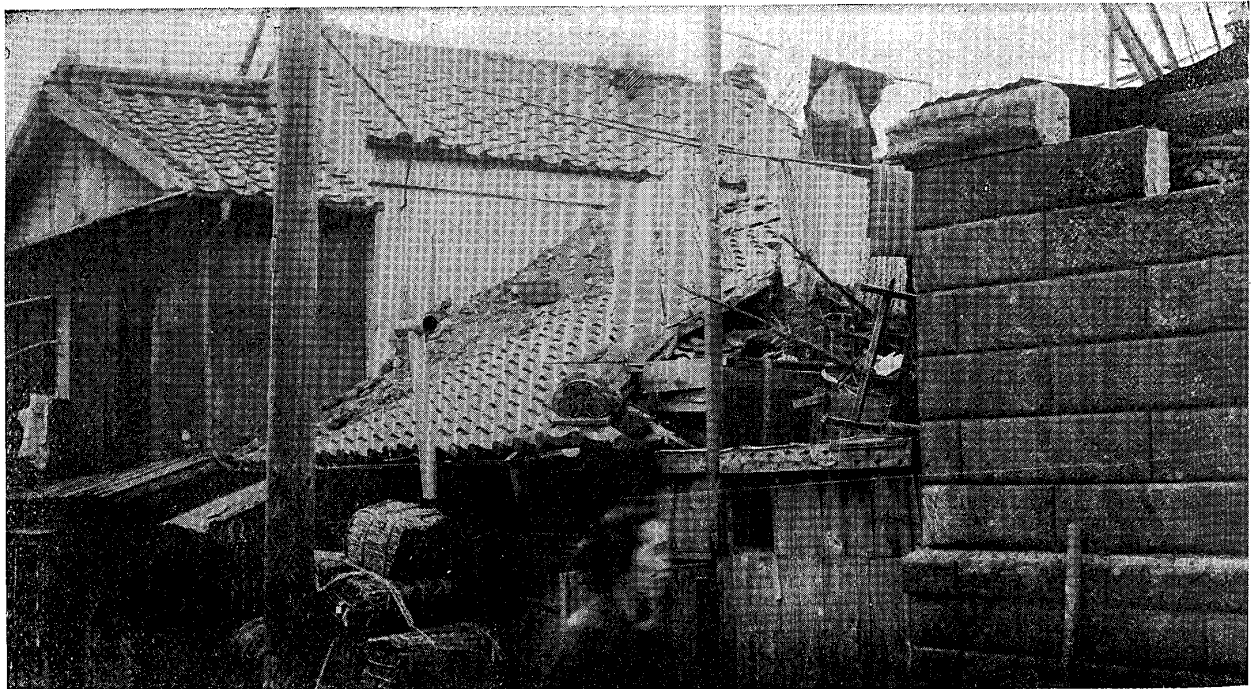
第五圖

石造家屋ノ被害ハ横濱市山下町附近ノ粗造ナルモノニハ二三アリタレドモ他ニハ注意スベキ程ノモノナク、第五圖ハ横須賀市中里所在ノ石塀ノ上部墜落ヲ示セルモノナリ。

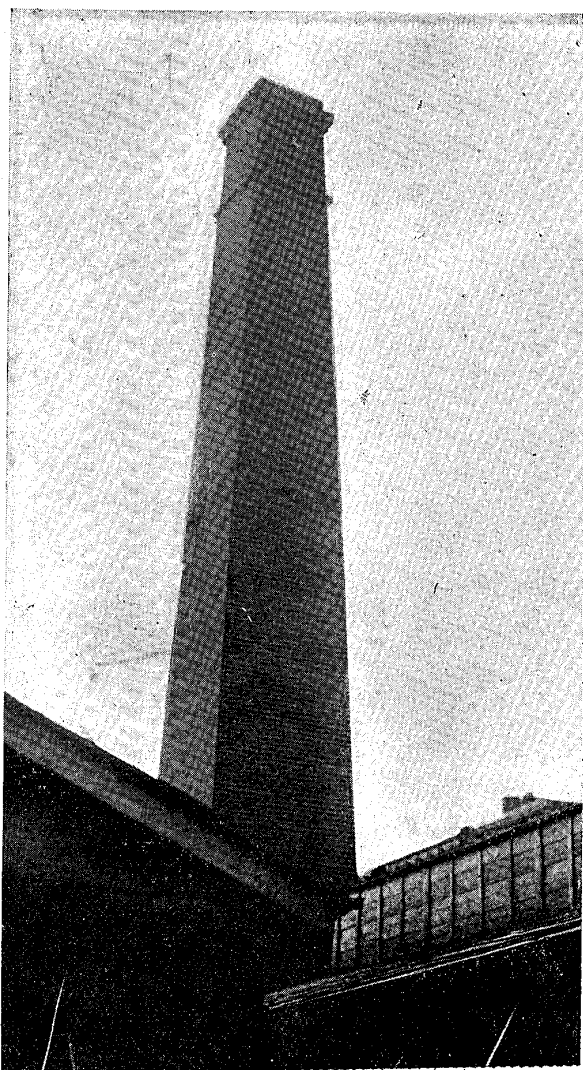
第七圖

第六圖及第七圖ハ横濱市瀧頭町、横濱メリヤス株式會社煉瓦造獨立煙突ニシテ地上、高約六十尺正方形ノ斷面ヲ有シ各邊ハ夫々略ホ東西及南北ノ方向ニ平行シ一邊ノ長サ頂上ニ於テ約四尺脚部ニ於テ約七尺アリ、被害ノ個所ハ地上約三十七八尺ノ所ニテ四周ニ罅裂ヲ生ジ上部ハ轉倒スルニ至ラザレド西側ニ一二寸ズレ居レリ。

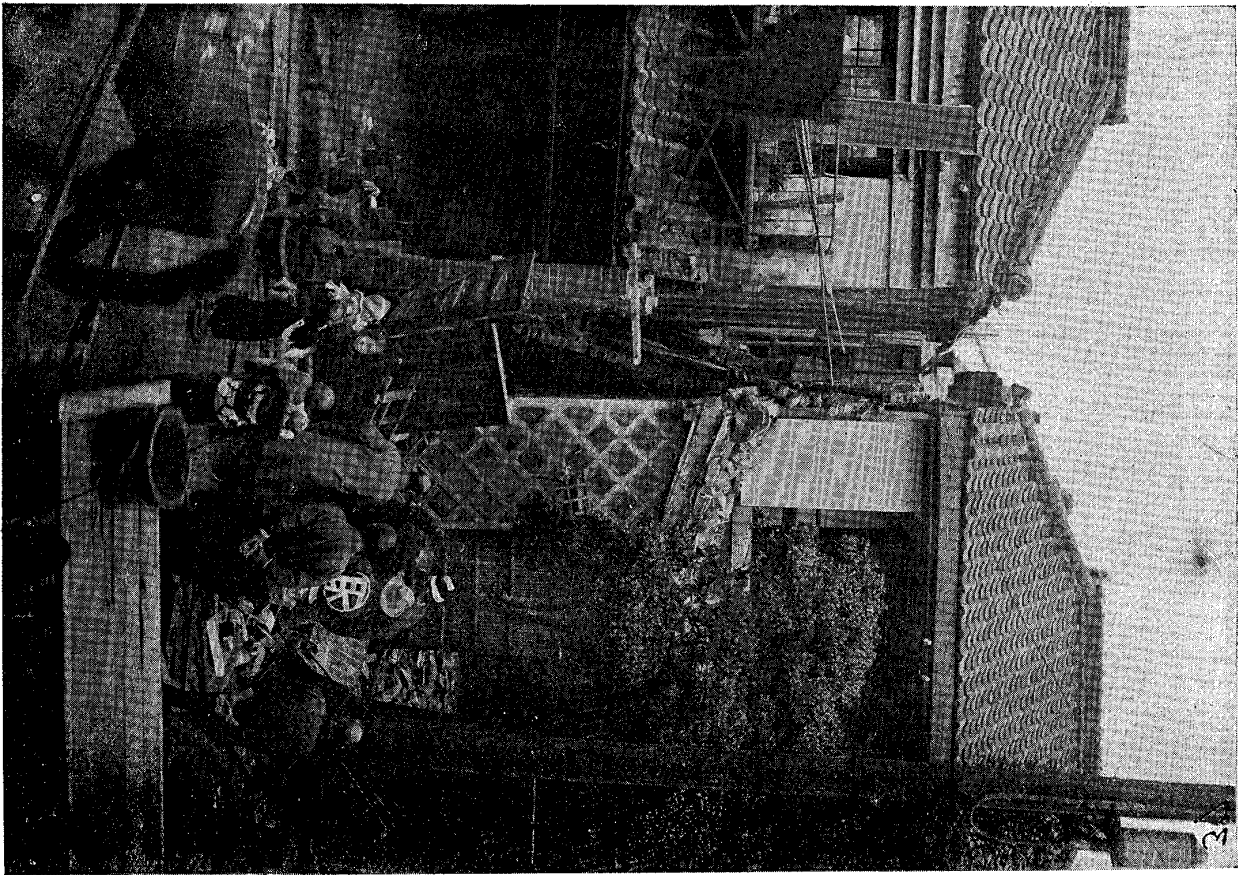
第九圖

煉瓦造防火壁ノ被害ハ横濱市内ニ二三アリタリ、第九圖ハ横濱市相生町五丁目所在某氏所有ノ木造二階建四戸長屋ノ一端ニ設ケタル煉瓦造防火壁ニテ長サ五間半高サ十八尺ニシテ兩端一間許リハ煉瓦一枚積ナレド中央部ハ煉瓦半枚積ニテ木部下ノ緊結方法不充分ナリト認メ得ベク破壊ノ程度ガ殆ンド全部ニ互リ倒壞セルモノニシテ隣家ニマデ被害ヲ及ボセリ。

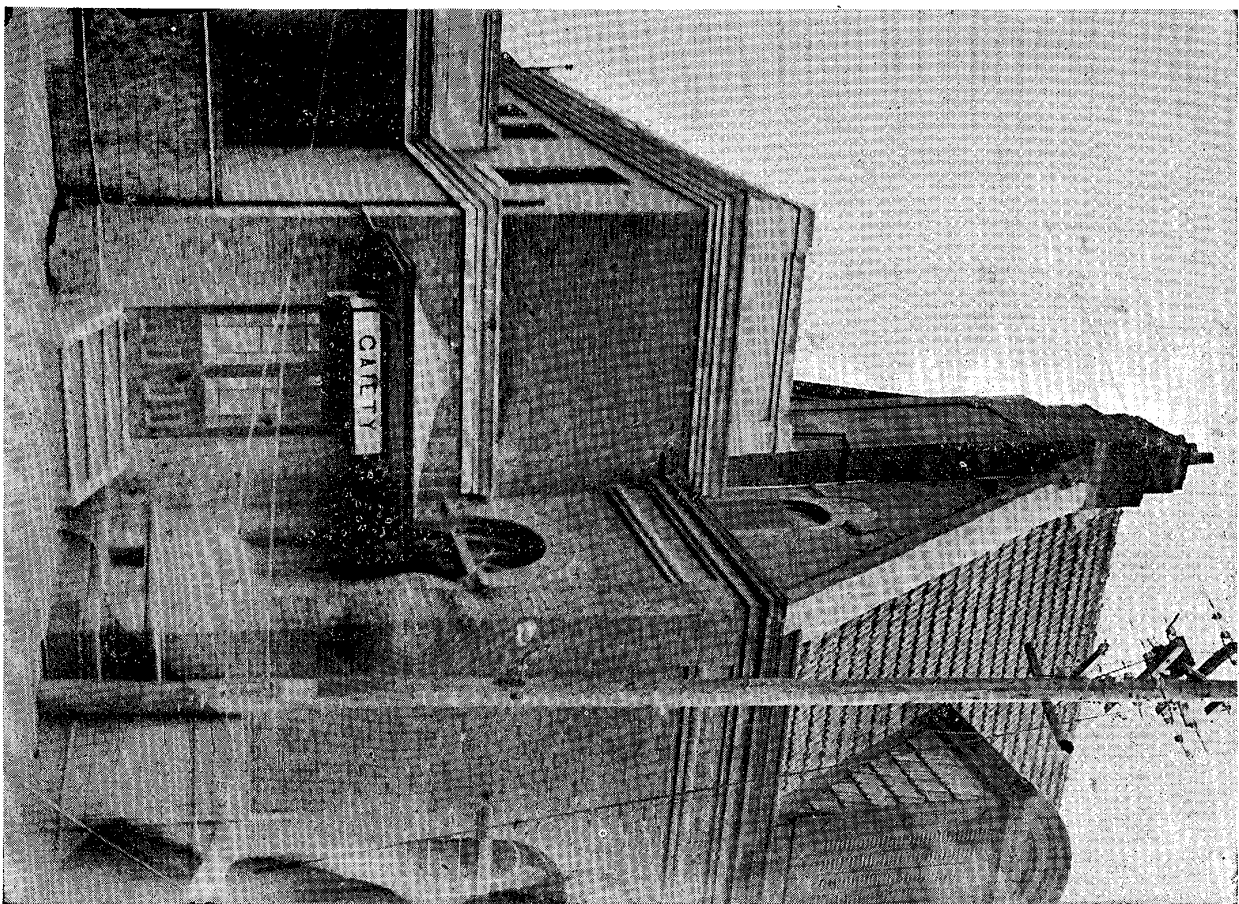
第八圖

煉瓦造獨立煙突ニテ高七十尺ヨリ百尺以内ノモノニテ震害ヲ被リタルモノ他ニ數ヶ所アレド罅裂ヲ生ゼル場所ハ殆ンド地上約三分ノ二ノ高サニ一致シ別ニ異例ヲ見ズ煉瓦造壁付煖爐煙筒ノ被害ハ横濱市山下町附近ノ粗造ナルモノニハ二三發見セシガ其ノ他ノ場所ニハ多カラザルモノ、如ク第八圖ハ横濱市山手本町ノ「げーてー」座ノ切妻壁體ニ設ケタルモノニシテ頗ル非耐震的構造ノ一例ナルガ今回ノ地震ニテ切妻壁體ト煙筒トノ接合部及煙筒ノ周圍ニ大罅裂ヲ生ゼリ。

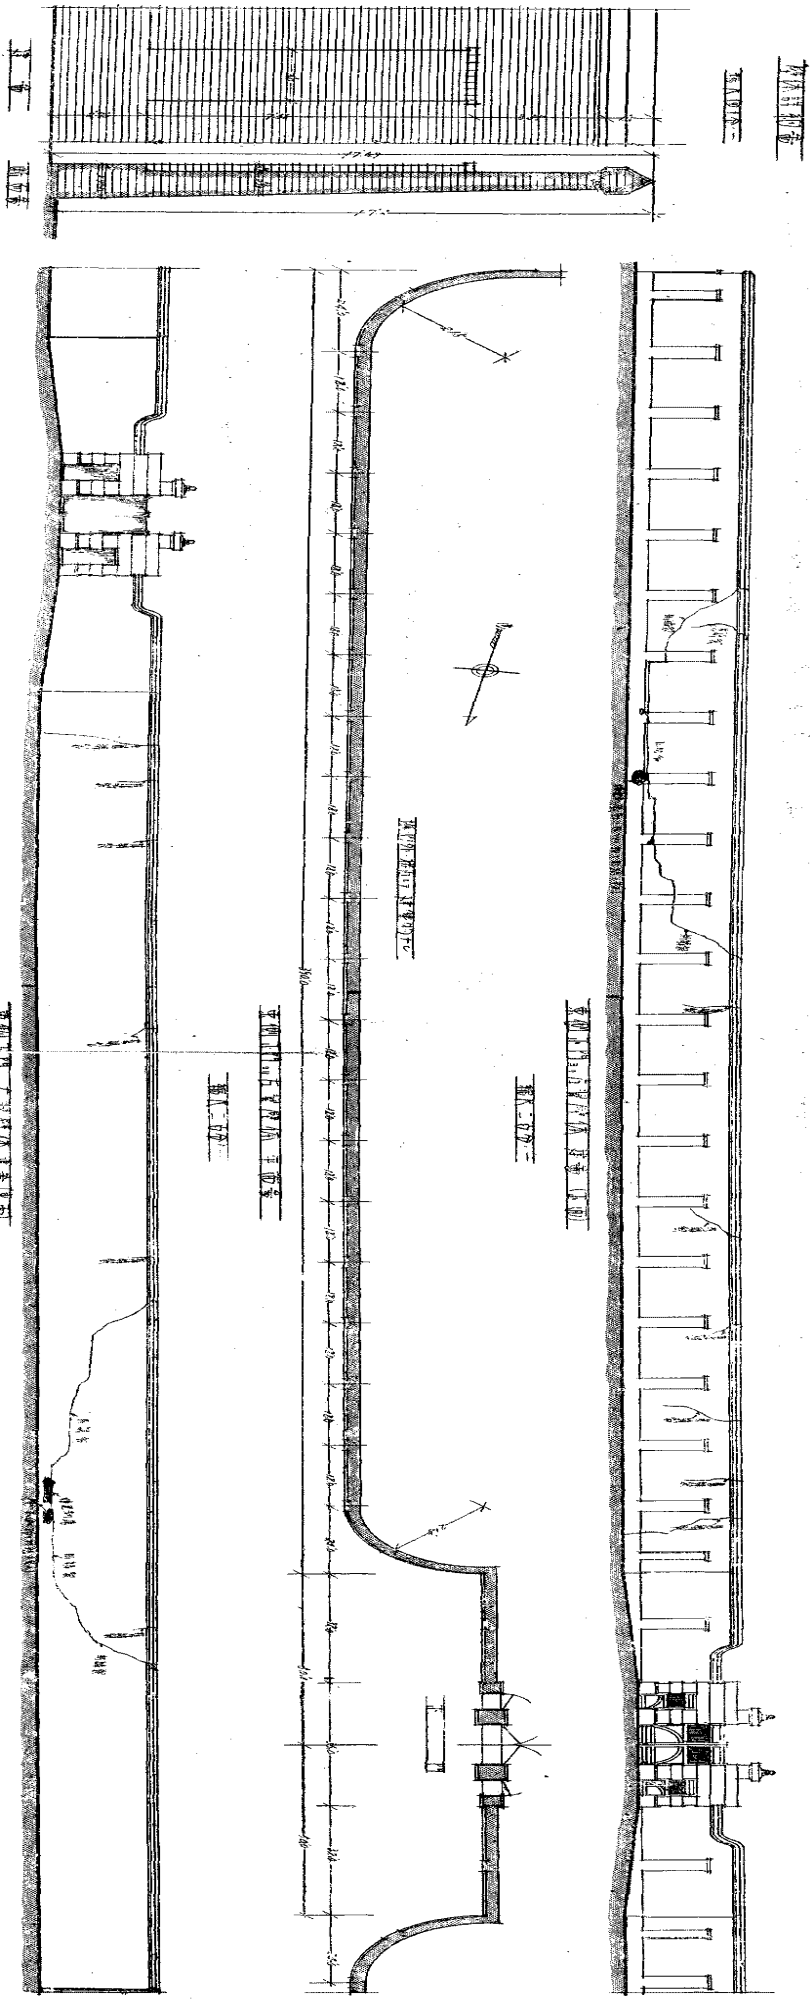
第十一圖

今回震災ヲ受ケタルハ東側及西側ノ壁體ノ一部ニシテ南及北側ニハ異狀ナク被害ノ著シカリシハ東側(前面)ノ正門ヨリ左翼ノ壁體ノ一部分ニシテ罅裂ハ壁頂ヨリ初マリ斜ニ腰積ノ上端ニ至リ次ニ水平ニ目地ニ添フテ進ミ柱形五ヶ所ヲ突破シ再ビ斜ニ壁頂ニ至リテ止ム、此水平罅裂ヲ生ゼル壁體ノ一部ニ煉瓦ヲ剝リ取りタルガ如キ状態ヲ呈シタル個所二三アリ是レ振動ニ際シ此等ノ部分ガ上部壁體ノ自重ト震力ノ爲メニ大ナル壓力ヲ受ケタル結果ナラムト考ヘラル。(第十圖、第十一圖、鐵骨造、鐵筋こんくりーと造ノ家屋ニハ被害ノ認メラレタルモノナシ。

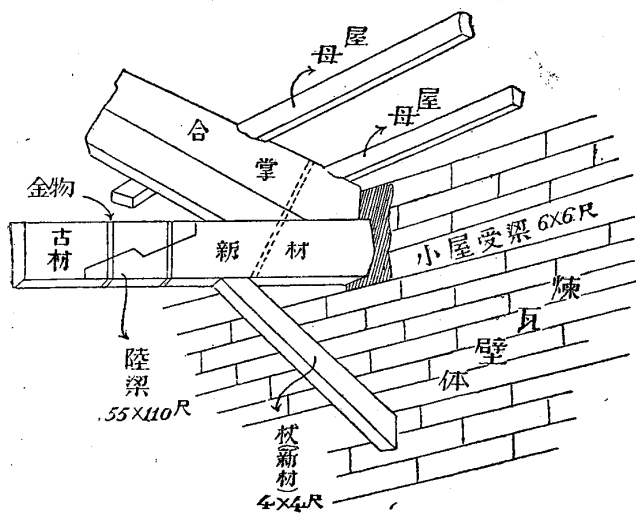
第十四圖(甲)

本建物ハ其ノ建設明治二十年前後ニシテ小屋陸梁ノ大部分ハ  
其ノ兩端數年前腐蝕セル爲メ約三尺通り切り取り第十四圖甲  
ノ如ク新材ヲ以テ補修セルモノニシテ當時ノ施工宜シカラザ  
リシ爲メ合掌ヨリ來ル荷重ハ漸次陸梁ヲ壓シ下ゲ方杖ニ多量  
ノ力ヲ加へ遂ニ煉瓦壁ヲ押し出シ所々ニ罅裂ヲ生ジ居リタル  
所へ今回ノ震動

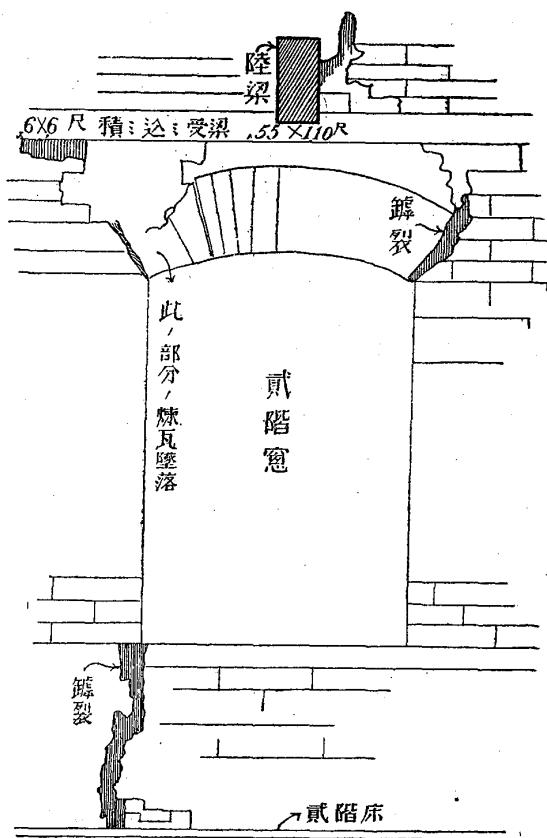
第 十 四 圖 (乙)

東側二階窓上下煉瓦積罅裂及墜落ハ前記外壁ノ傾キタルト第十四圖乙ノ如キ小屋梁ノ配置ニ起因セルモノト認メラル。

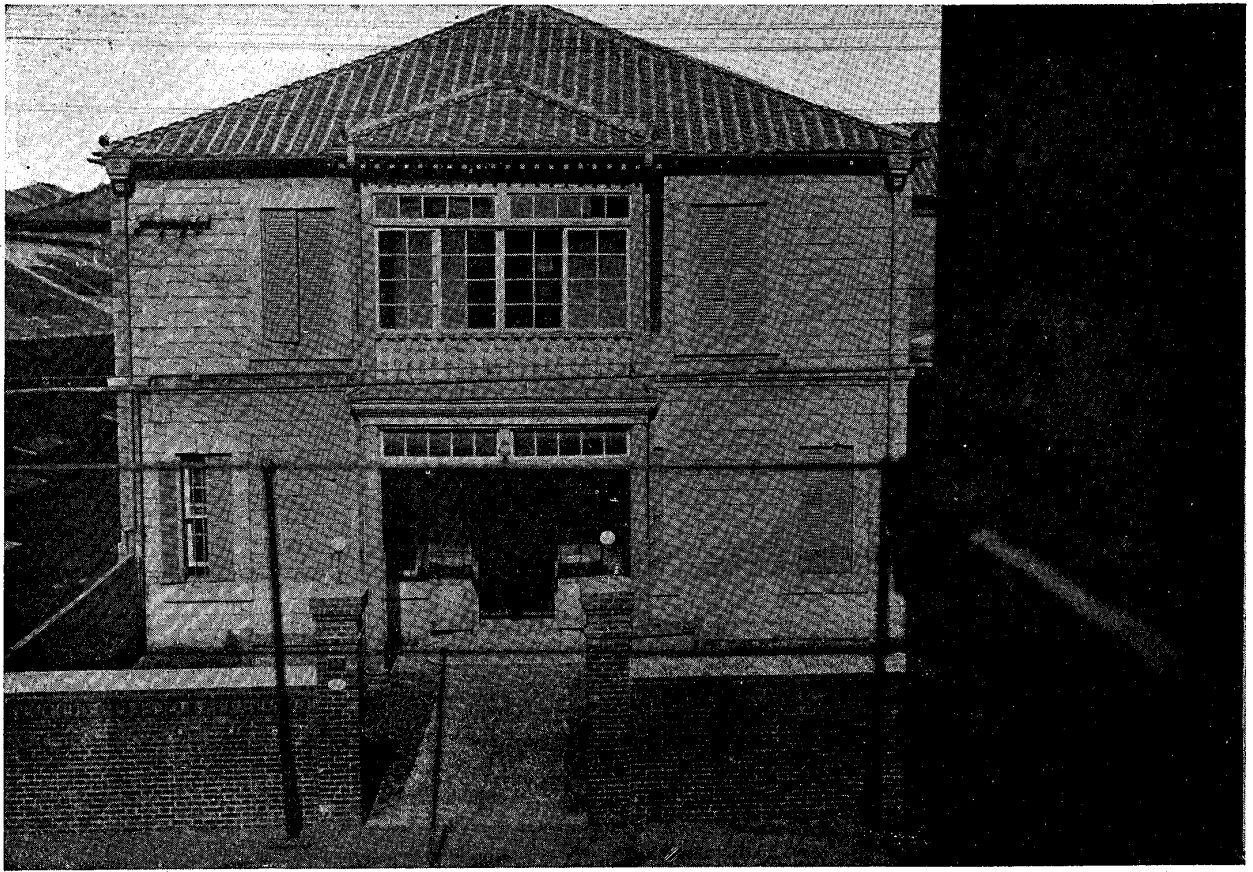
第十五圖

構造ノ概略 木骨石造瓦葺二階建、建坪約六十坪、軒高二十五尺、内部小屋組、床、間仕切全部木造、推定建設年月、明治三十年前後被害ノ箇所ハ外壁ノ罅裂ニシテ正面及南側ノ一部ニシテ西南隅最モ甚シク木骨ト貼付石材(一個ノ大サ約4×6×2.5房州石)トノ緊結方法トシテハ間隔三尺間ニ石材三段目毎ニ長四寸ノ手違鐵物ヲ使用シ居レド石質ノ軟弱ナルト石灰もるたる積ナルニ依リ其ノ效果ナク地震ニ際シ兩者各異リタル振動ヲ爲シタルモノノ如ク間仕切壁ノ比較的多キニモ

拘ラズ著シキ損害ヲ生ゼリ。(第十五圖、第十六圖參照)

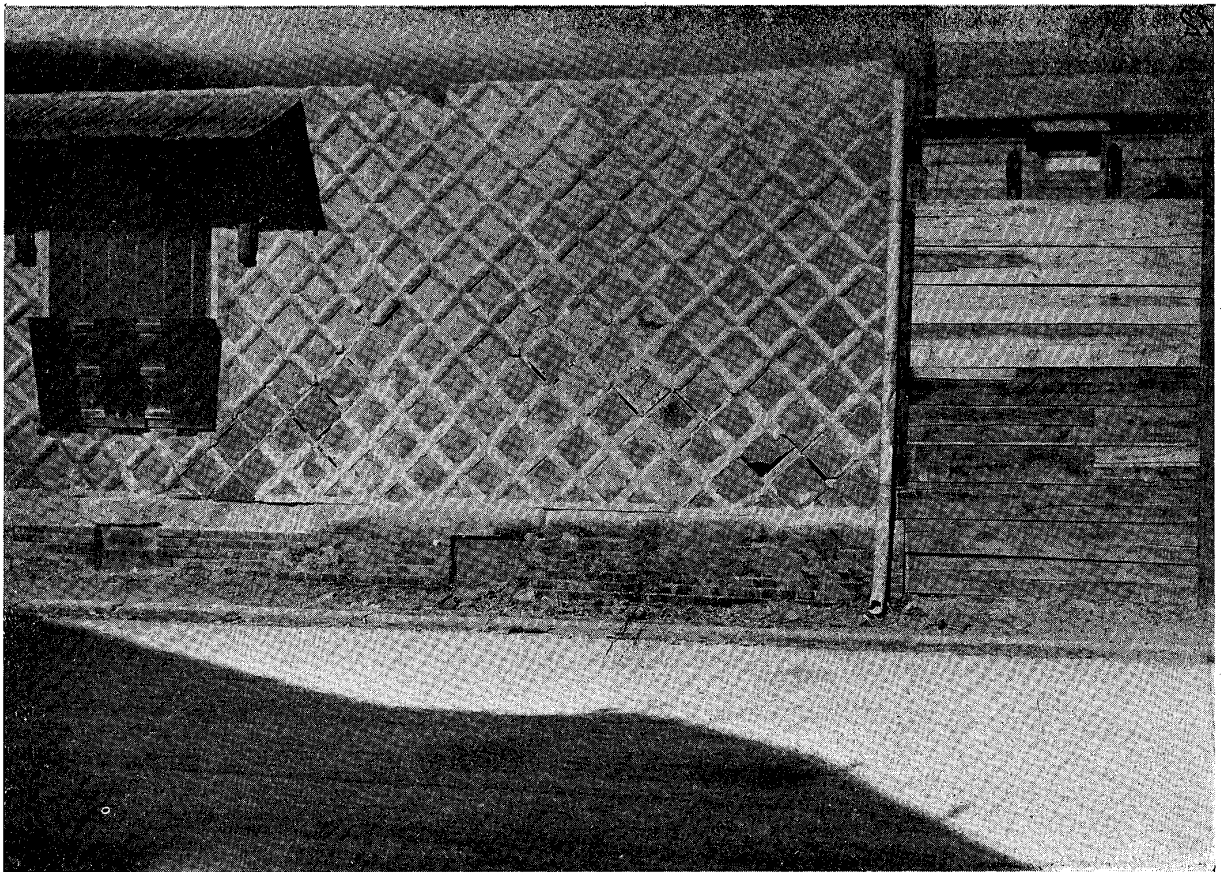
第二十一圖

木骨平瓦貼目地なまこ漆喰、仕上瓦葺平家建ニシテ被害ノ箇所ハ北側ノ壁體大部分及西側壁體小部分ノ貼付平瓦墜落セルモノニシテ留釘ノ腐蝕甚シキモノアリ内部ハ間仕切壁ナク小屋組ハ西洋小屋ナリ。(第二十圖、第二十一圖參照)

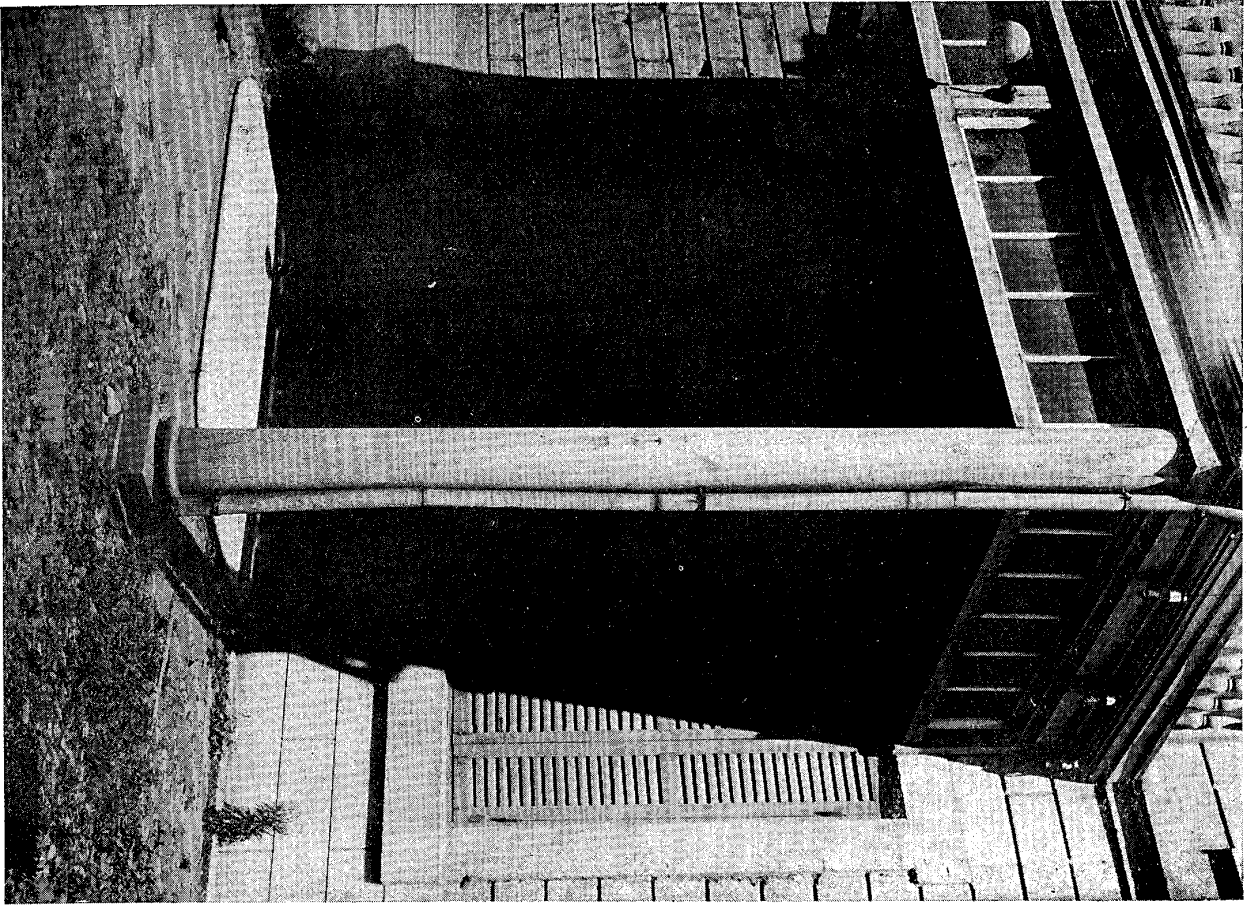
第十七圖

第十七圖ハ正面出入口ノ一部ヲ示ス此ノ部分ハ木造ニシテ不安定ノ形ヲナセド幸ニ被害ナカリキ。

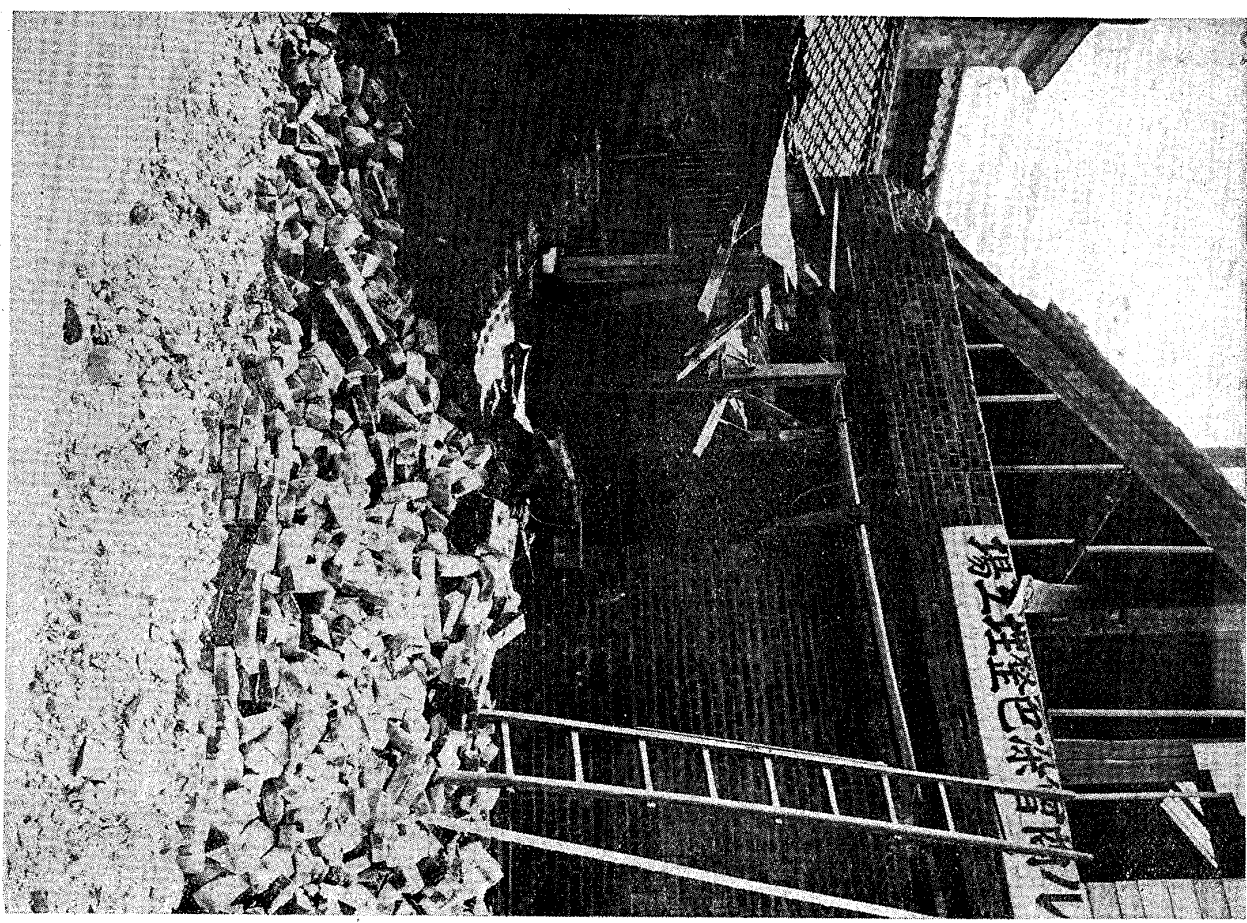
第十九圖

5 山下町百六十六番地合資會社メニール商會染色整理工場煉瓦造瓦葺平家建、間口五間、奥行七間ノ建物ニシテ内部ニハ間仕切壁ナク小屋組ハ西洋小屋ヲ用ヒ軒高約十五尺、前面(東側)ニハ軒高八尺建坪五坪ノ下家附屬セリ、破壊ノ箇所ハ本屋ノ東側及西側ノ切妻壁體ノ葺全部ノ崩壞ト之ニ起因セル下家ノ破壊ナリ、本建物破壊ノ狀態ヲ見ルニ外壁煉瓦積ハ軒

桁迄ハ一枚半厚石灰もるたる積ニシテ其ヨリ上部小屋組ニ接スル部分ハ厚一枚ノ煉瓦積ニシテ小屋組構材トノ緊結皆無ナリシタメ斯クノ如キ結果ヲ生ジタルモノト認メラル。

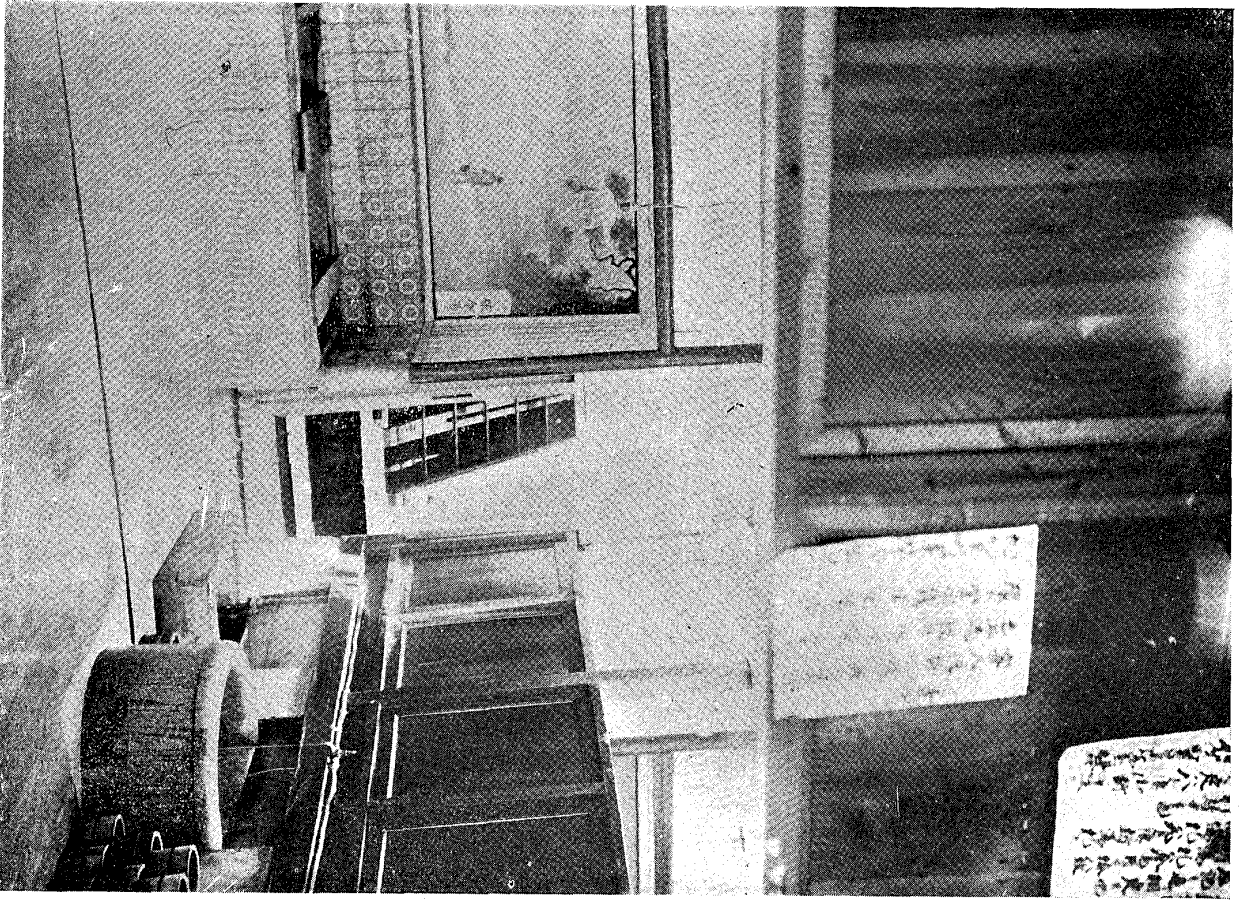
第二十三圖

木骨石造瓦葺二階建、建坪約六十五坪ニシテ外壁ノ構造ハ大サ $8 \times 8 \times 2.5$ トノ房州石ヲ石灰もるたる積トシ木骨トノ連絡方法ハ四寸鎚ヲ柱當リ三尺間ニ二尺位ノ間隔ヲ置キテ使用シアレド石材ノ軟弱ナルト積方ノ粗雜ノタメ效ナク南北兩側ノ壁體被覆石積ハ大罅裂ヲ生ジ所々墜落ヲ見タリ。

本建物ノ木骨部ハ南ノ方向ニ傾斜シ居レリ。

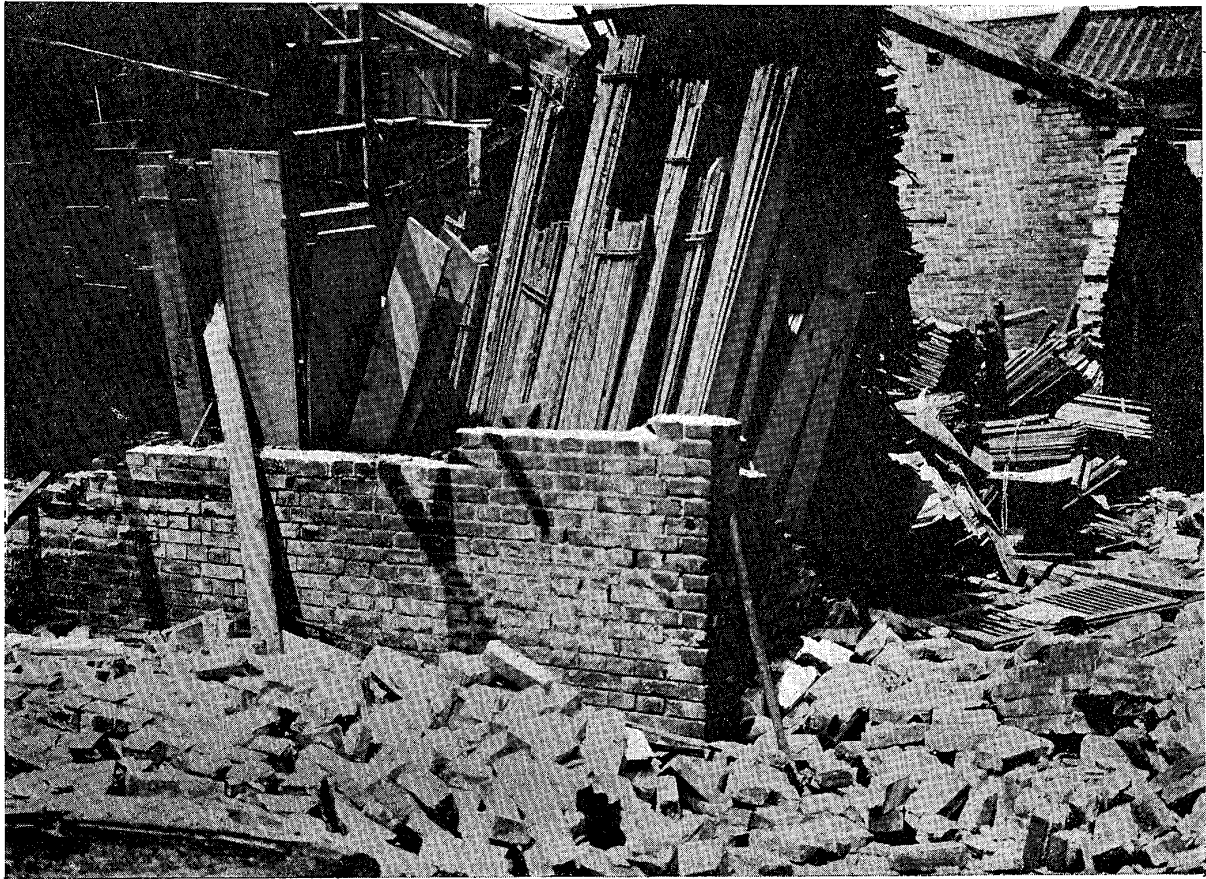
第二十六圖

煉瓦造瓦葺平家建、軒高十二尺、中央ニ煉瓦造防火壁ヲ有シ小屋ハ和小屋ニシテ今回破損セルハ南側ノ半分ニシテ北側ノ半分及防火壁ニハ異狀ナシ、本建物ハ煉瓦厚一枚、石灰もるたる積ニシテ施工亦粗惡ナリ、被害ノ原因ハ東側ノ壁體ニ内部ヨリ多量ノ木材ヲ立テカケアリタル所ヘ震動ヲ受ケタルヲ以テ薄弱ナル其ノ壓力ニ耐ヘズシテ倒壞シ次デ小屋組ノ墜落ヲ惹起セルモノト認メラル。(第二十六圖參照)

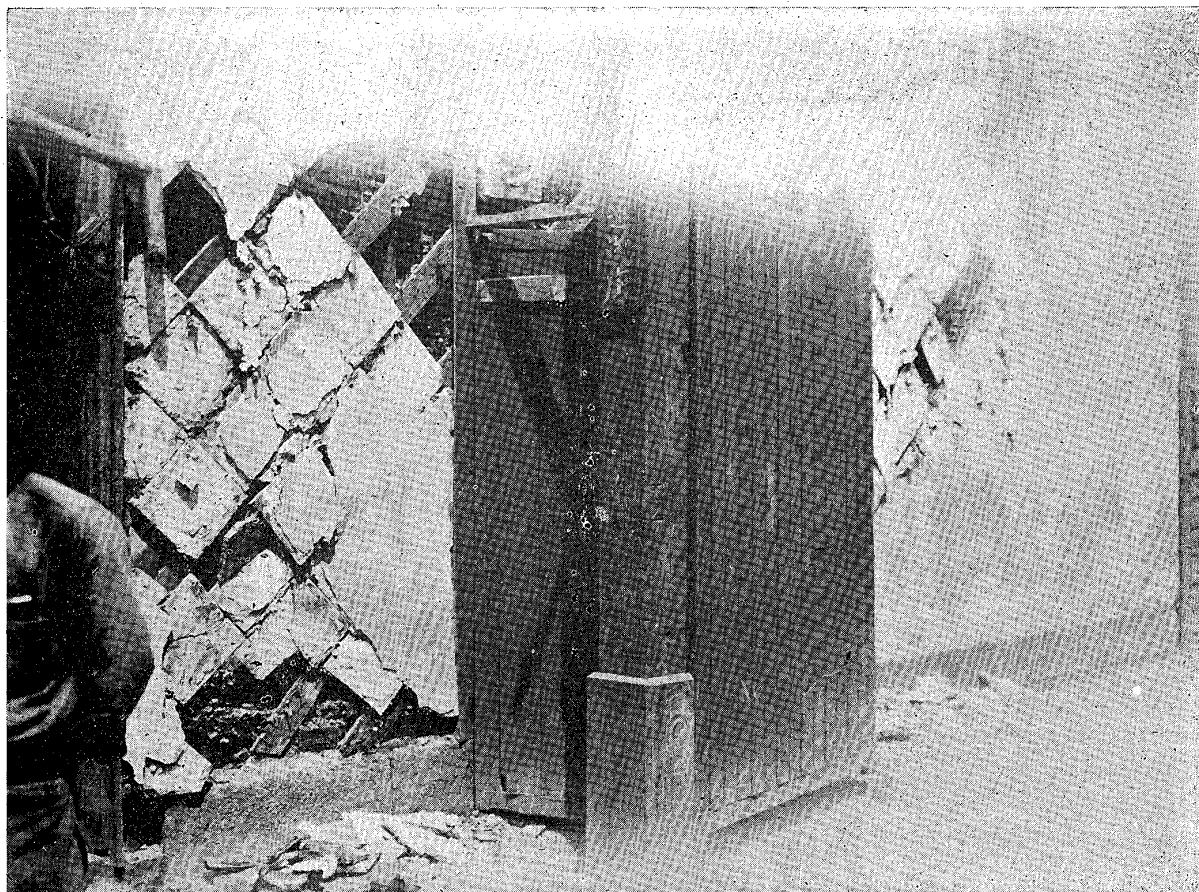
第二十八圖

木骨煉瓦葺二階建、建坪二十二坪、貼付煉瓦厚半枚、石灰もるたる積ニシテ北及西側ノ軒蛇腹、貼付煉瓦積長サ約八間、幅一尺内外ニ互リ墜落ス。(第二十八圖參照)

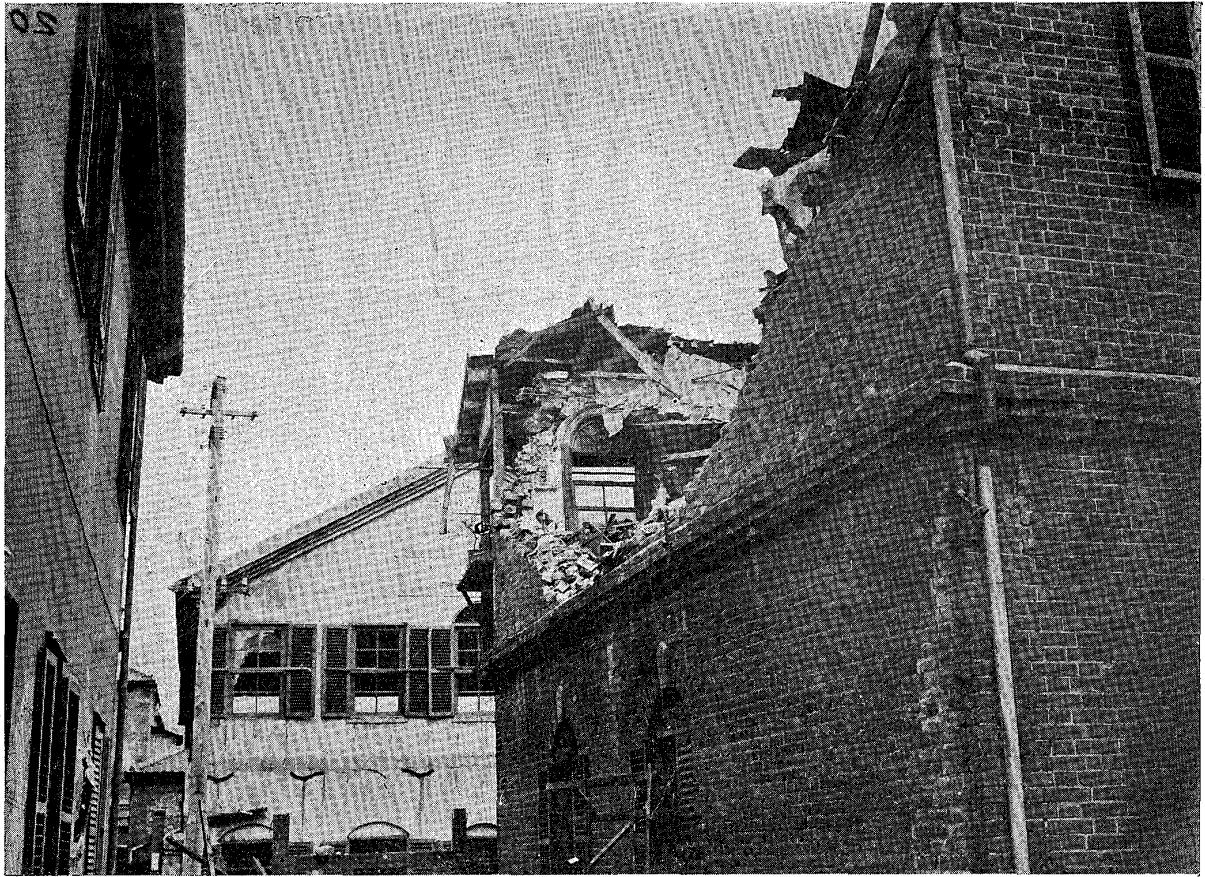
第二十九圖(乙)

被害ノ箇所ハ北側階上壁體大半及東西兩壁ノ軒蛇腹崩壞及中央煉瓦造間仕切壁ヨリ以北ノ小屋組墜落セルモノナリ。

崩壞ノ原因トシテ特ニ擧グベキモノヲ發見セザリシカド東側階上ニ取付アル木造露臺ハ振動ニ際シ外壁ヲ外部ニ開カシメ小屋組又腐蝕シ居リタル爲メ前記ノ被害ヲ生ジタルニハ非ルカ。(第二十九圖甲、第二十九圖乙參照)

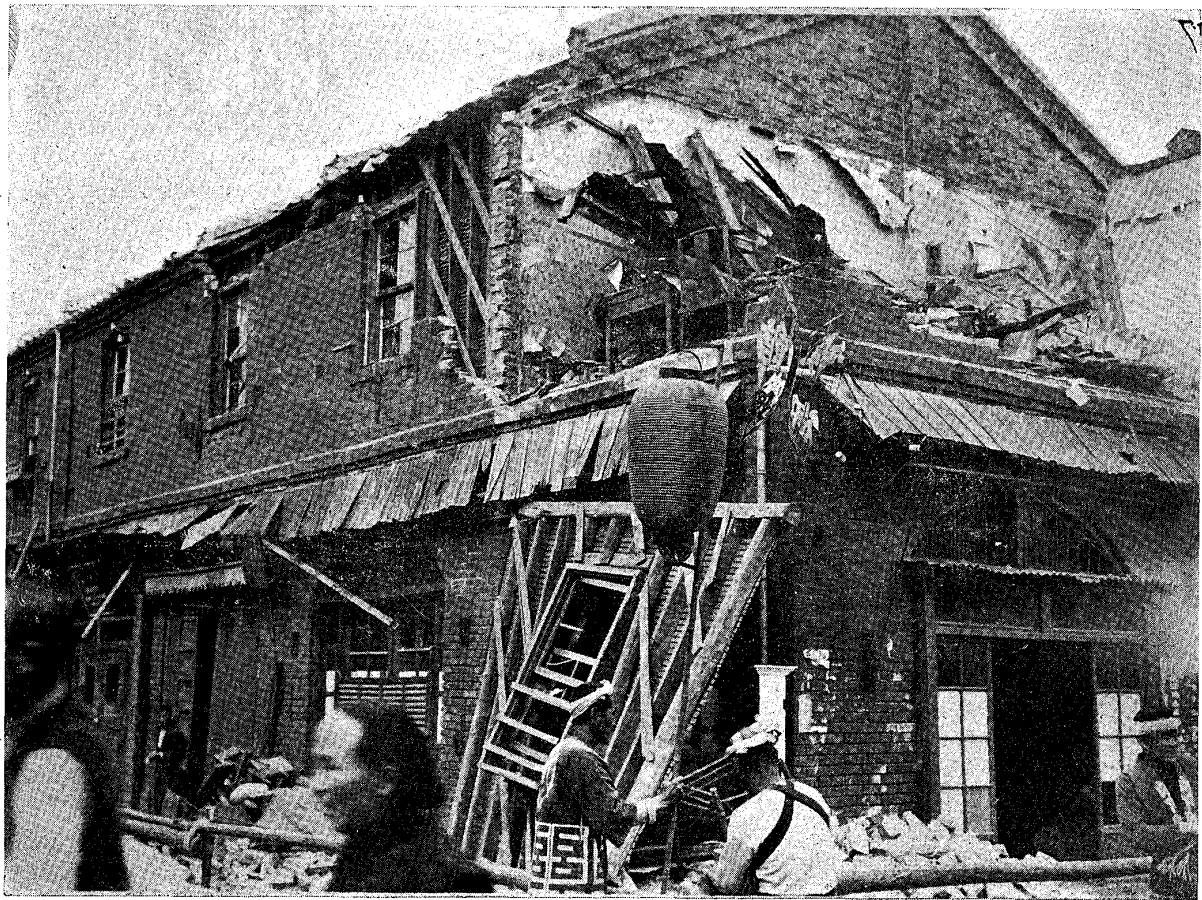
第三十圖

今回ノ被害ハ南端ノ一戸ニシテ階下ニハ損害ナキモ階上ハ三方面ノ外壁及屋根全部崩壊セリ。

階上ノ構造ハ胴蛇腹上ニ土臺ヲ置渡シ柱及間柱ヲ立テタルモノニシテ土臺ト煉瓦積トヲ緊結スベキ植込ミぼうるとナク其ノ外面ヲ被覆セル貼付煉瓦積ト木部トノ連絡ハ僅カニ一間内外ニ柱當リヘ二箇所ノ引付鐵物ヲ用ヒタルニ過ギズ、煉瓦積ハ凡テ石灰もるたるヲ使用シ施工粗雜ナルハ今回ノ損害ヲ惹起シタル一大原因ナランモ此ノ一棟ノ内北端ノ一戸ハ南端ノモノト同一構造ナルニ災害ヲ免レタルハ其ノ外壁隣家ニ密接セル爲メナリト考フルコトヲ得、此ノ震災ニ當リ南端ノ崩壊セル家屋ノ階下ニ居リタル其ノ家ノ娘某ハ階上崩壊ノ大音響ニ驚キ街路ニ逃出デタル刹那階上ヨリ落下シ來リタル煉瓦片ニテ壓死ヲ遂ゲタリト云フ。（第三十圖及第三十一圖參照）
