水道鐵管ノ震害ニ就キテ

委員 理學博士 大森 房吉

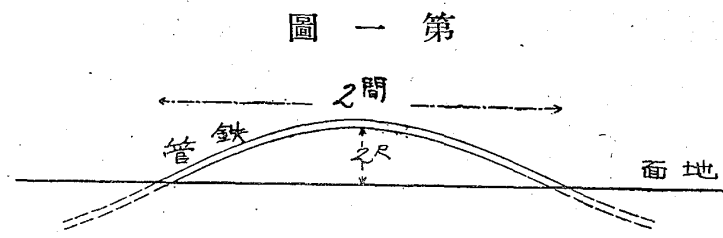
一 緒言 水道ノ鐵管ハ地下數尺ノ深サニ埋伏セララルモノナレバ、地面上ニ置カルル鐵道ノ類ト異ナリ震害ヲ受クルコト少ナカルベシト想像スルハ大ナル誤リナリ、水道鐵管ヲ埋ムルニハ特殊ノ地堅メヲ施スモノニ非ズシテ管ノ接續モ強固ナラザレバ、事實上、關節ノ脆弱ナル長キ管ヲ柔軟ナル地中ニ置ケルモノトナリ、地震ニ際シテ鐵管ハ地下同一ニ震動セザルヲ以テ震害ヲ受クルニ至ルナリ。第一圖ニ示スハ明治三十九年桑港地震ノトキ「スタンフォード」大學附近ニ於テ實見セルモノニシテ一吋徑ノ水道鐵管ガ震動ノ爲ニ地上ニ凸出セルコト二尺ニ及ビタリ、要スルニ地上ニ露出スルニ至ラザル部分モ多少ノ屈曲、伸張、壓縮等ノ作用ヲ受クルモノニシテ、鐵道軌條ガ地震ノ爲ニ蛇形トナルト同一ノ現象ナリトス、水道鐵管特

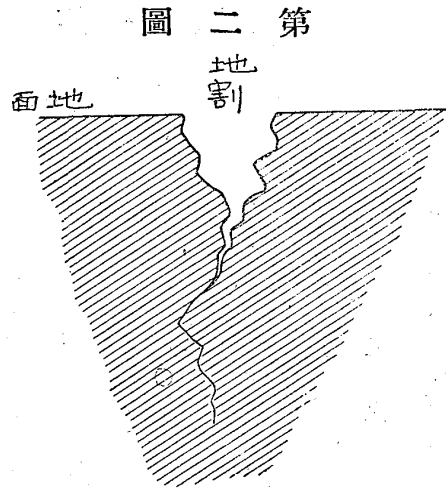
四 地割レトノ關係 稍々強キ地震トナレバ斷崖ニ沿ヒ、若シクハ低濕ノ地ニテハ、地割ヲ生ズルコト普通ノ現象ナリ、然ルニ地割ハ第二圖ニ示スガ如ク、口幅ハ四五尺ノ廣サニ及ブコトアルモ、地中ニ屈曲シテ生ズルヲ以テ五六尺ノ深サニ至レバ既ニ埋メ詰マルモノトス、元來地震動ハ地下數十尺ノ深サヨリモ地表面ニ於テ稍々強キヲ常トシ、地割生成ノ場合ニハ特ニ著ルシク此ノ差異ヲ見ルベキモノナレバ水道鐵管ノ震害ト其ノ埋設ノ深サトハ相關スル所少ナカラザルベキナリ、即全ク地面ニ接近シテ埋設スレバ震害甚シカルベキモ、成ルベク深く埋設スレバ震動ヲ感ズルコト少ナク、且ツ地割レノ影響ヲ殆ド受ケザルベキナリ。

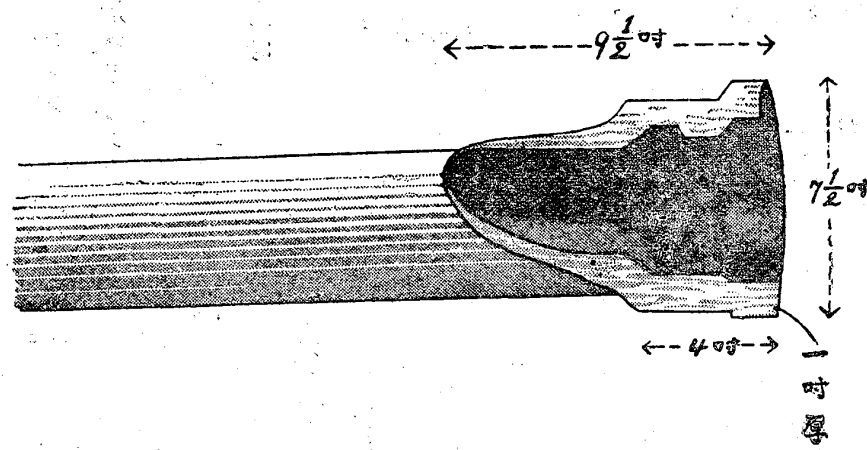
第三圖 〔外徑四吋二分ノ一（鐵管ノ中央ニテ）
 内徑三吋八分ノ一（同）〕

ニシテ、小ナルハ同ク三吋乃至四吋ノ鑄鐵管ヲ使用
セルガ、鉛繼ギ手ノ破損セルハ非常ニ多ク、五六十
箇所ニ及ビタリ、就中七箇所ニテ鐵管ノ破壊ヲ來タ
シ、第六圖ノ如ク管ノ中央ニテ挫折セルモノト、第
三圖ノ如クニ一端ニテ堅ニ割レタルモノトアリ、八
吋管ノ一端ガ幅三吋程ノ輪トナリテ切斷セラレタル
モノモ一箇アリキ、以上繼ギ手ノ破壊セル七個所ノ
内五個ハ水道線ノ分岐點ニ近ク、又同七個所ノ内、
四個ハ河岸ニ並行スル一直線上ニアリ、他ノ三個モ
少シク離レテ同ク河岸ニ並行シテ地ノ裂罅、陷落等
ノ變動ヲ生ジ若クハ生ゼントスルニ由リ其ノ經路ニ
當レル場所ニテ水道鐵管ガ破損セルモノナルベシ、
第五圖ハ鑄鐵管ノ破片ノ一ヲ示ス。

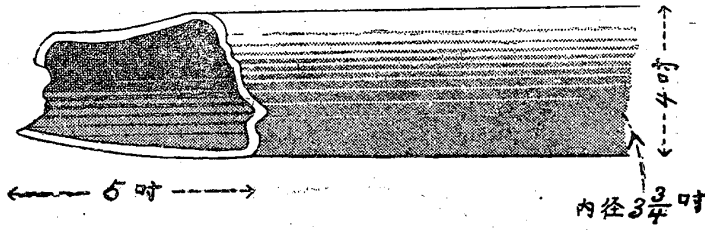
第七圖

「シロン」府ト水源地トノ距離ハ約一哩ニシテ、水道ハ長サ九呎、外徑四吋ノ鑄鐵管ヲ用キ、北々東、南々西ノ方向ヲ以テ小丘、豁谷ヲ通過セリ、此ノ距離中ニテ鐵管ノ震害ヲ蒙リタルハ合計十一個所ニシテ何レモ繼ギ手ヲ損ジタリ、繼ギ手ハ鉛或ハ「セメント」ヲ以テ固メタルモノナルガ、上記十一個所ノ内、八個所ハ繼ギ手ニテ管ガ單ニ抜ケ離レタルニ止マリシモ、他ノ三個所ニテハ繼ギ手モ破壊セリ、第四、第七、第八圖ニ示スガ如ク、恰モ土管ヲ割リタルニ異ナラズ、就中第七圖ハ長サノ中央ヨリ堅ニ割レ同時ニ横ニモ割レタル場合ニシテ鐵管ノ一部分ノ半側ハ破壊シ離レタリ、此等ノ鐵管ハ外徑四吋ニシテ極メテ不正ナル構造ニ係リ兩端ニテハ厚ケレドモ長サノ中程ニ於ケル厚サハ僅ニ約八分一吋ニ過ギザレバ、長ク繼ギ連ネタル鑄鐵管ガ激シク震搖セラルレバ、極メテ脆カルベキハ想像シ得ベキ所ナリトス、繼ギ手ニテ抜ケタル鐵管ハ互ニ直線ニ分離スルコト四吋ニ及ベルモノアリ、又タ横ニ喰違ヘルコト三尺ニ達セルモアリキ、一個所ニテモ鐵管ガ中

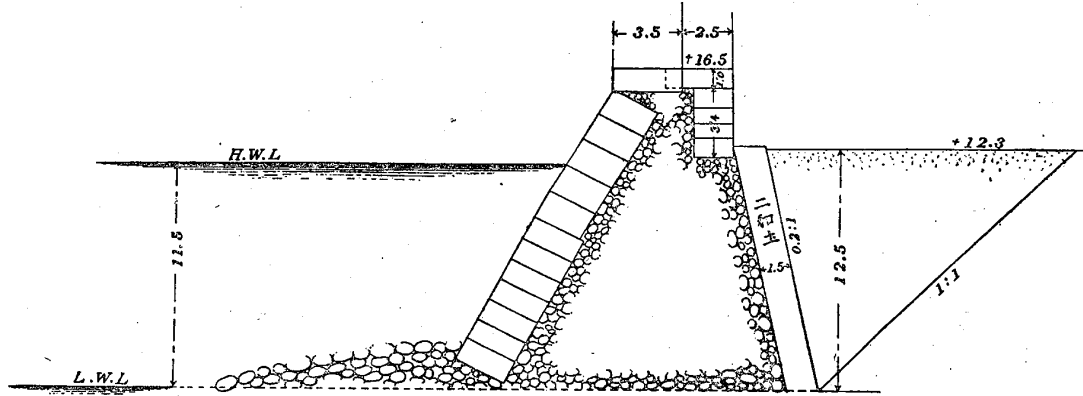
圖面斷堤波防港島兒鹿 圖 九 第

一〇 鹿兒島港防波堤石油輸送用鐵管ノ震災 鹿兒島市洲崎町「ニユーヨルク、スタンダード」石油會社ノ送油用鐵管ハ三吋徑鑄鐵管ナリシガ大正三年一月十二日櫻島噴火地震ノ爲メ損害ヲ受ケタリ、輸送管ハ油槽ヨリ起リテ東方ニ向ヒ、新堀ヲ横ギリ防波堤ニ達シ石垣内側二間ノ距離ヲ以テ二尺ノ深サニ埋没シタルモノナリ。(第十圖)。防波堤ハ約南北ニ並行シ全長約二百七十間、海底ヨリノ高サ十八尺、上幅六尺ニシテ兩側面ニ石垣工事ヲ施コセル鑄築堤ナリ(第九圖)防波堤ハ元來淺瀬ヲ埋メ立テ、築成セルモノナレバ自己モ震害ヲ受ケ上下ニ移動セルコト七分三厘、左右ニ移動セルコト八寸五分ニ及ビタルガ、激震中ハ防波堤全體トシテノ震搖モ頗ル著ルシカリシナルベシ、其ノ結果内側ニ埋設セル鐵管モ(D)、(C)、(B)三個所ニ於テ損害ヲ受ケ「ネジ」繼手「カプリング」ニテ破壊シ(D)及ビ(C)ニテハ鐵管ノ相離レタルコト三吋及ビ四吋ニ達セリ、(B)ニ於テハ防波堤ガ横振動セル影響ヲ最モ強ク感ジタル爲メ「カプリング」際ニテ「ネジ」繼手ヲ損シ鐵管ノ相離レタルコト十三吋ニ及ベリ。而シテ(A)ニテハ三吋鑄鐵「フランジ」繼手ヲ破壊シタリ。要スルニ此ノ場合ニ於ケル鐵管ノ震害ハ意外ニ甚シカリシモ全ク脆弱ナル防波堤振動ノ爲ナルニ外ナラズ、鹿兒島市内普通ノ地盤ニ在リテハ格別鐵管

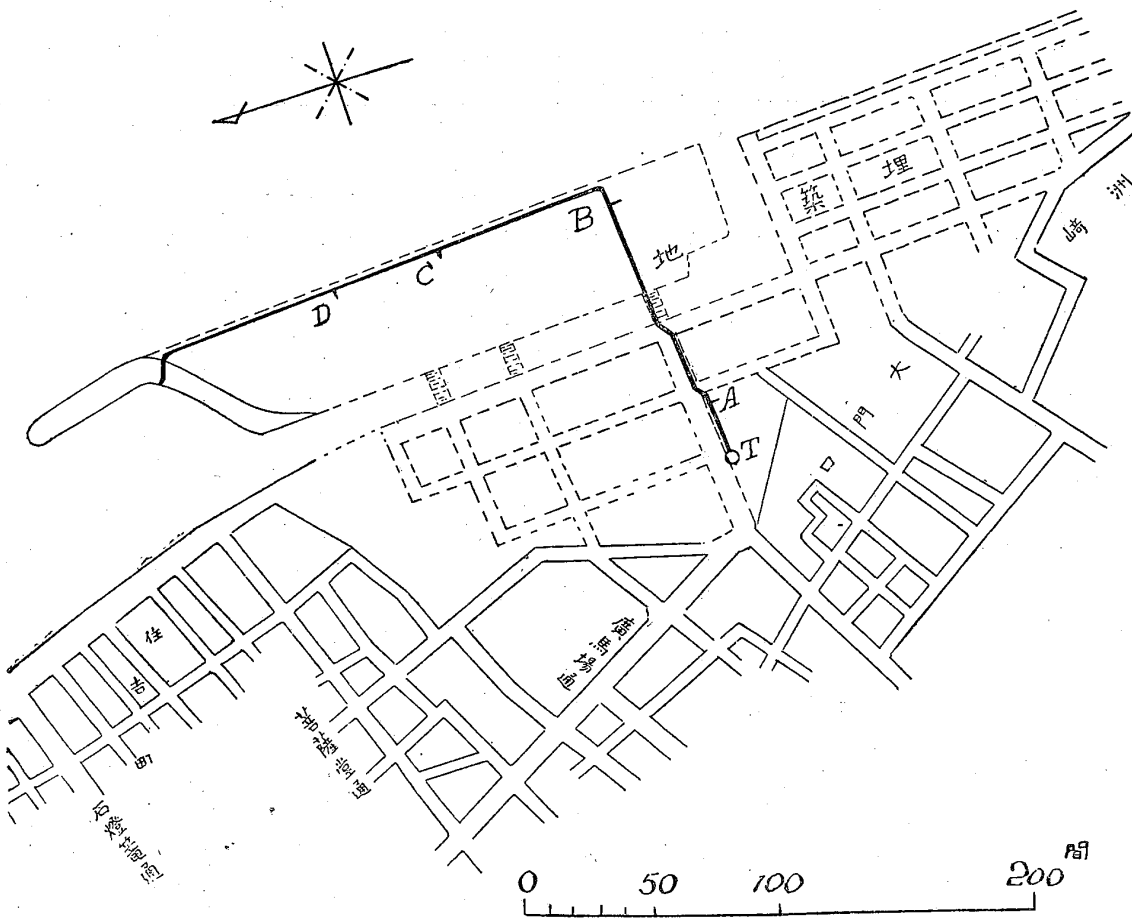
圖略近附堤波防港島兒鹿 圖 十 第

(吋三)管油送ハ線黒キ太 ^{クンタ} 槽油社會油石ドーダントス、クルヨーユニ (T)
 (照參圖十第)手繼ジネ管鐵ルセ壞破(D)(C)(B) 「ジンラフ」ルセ壞破(A)

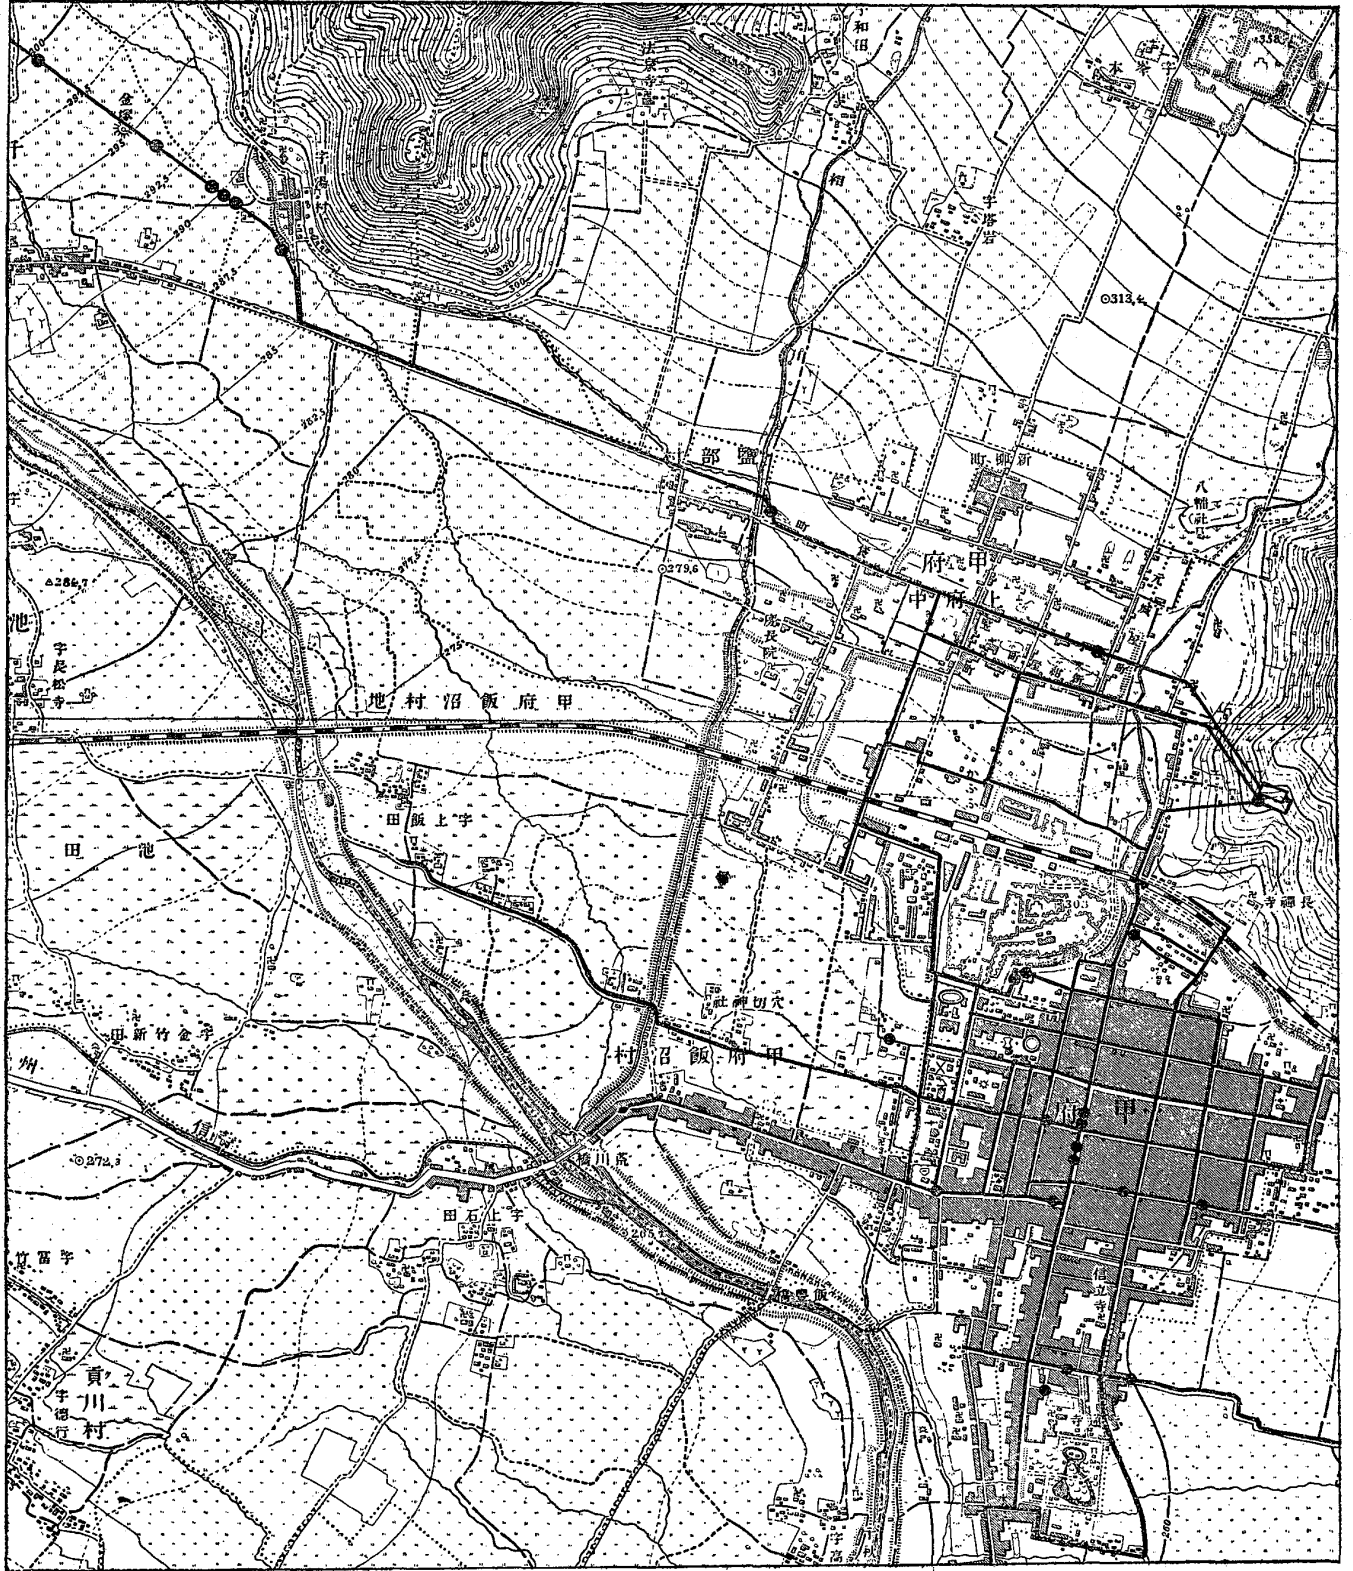
圖二十第 甲府市街及附近圖

所個ルセ水漏ニ爲ノ震地時十後午日六十二月六年七正大ハ(●)點黒小
ス示ヲ路線道水ハ線黒キ太

日後ニハ變動ヲ増シテ一時ニ達スルニ至レルモノアリキ。繼手鉛ガ鐵管上面ニ於テ緩メル場合ニハ噴水トナリ其ノ側面若シクハ下面ニテ緩メルトキハ噴水トナラズシテ地面四五尺ヲ濕潤セシムルヲ常トセリ。大正七年六月二十六日地震ニ關スル水道鐵管ノ損ジ二十五個所ノ内九個所ハ十四吋徑導水管ノ下半部田地通過ノ部分ト甲府上府中トニ屬シ此ノ間水道線路ハ三個所ニテ水流ヲ横斷セルガ内二個所ニテ漏水シタリ、而シテ上記導水管ハ袋町ヨリ西々北、東々南ノ方向ヲ以テ上府中ヲ通過シ此ノ間細工町及ビ相川橋東側ノ二個所漏水個所ヲ生ジタルガ、同方向ニ並行シテ淨水池ヨリ發シ新紺屋町ニ通ズル十四吋徑配水管ハ漏水個所ヲ生ゼザリキ、或ハ水壓ノ關係ニ由ルモノナランカ。甲府ノ漏水十八個所ノ内十六個所ハ全部舞鶴公園以南ノ下々町市街ニ屬ス、内四個所ハ南北ニ貫通スル柳町通り二丁目三丁目ニアリテ十四吋徑幹線ニ關シ他ノ十四個所ハ約東西ニ並行ナル街路ニ沿ヒ十二吋乃至六吋ノ岐線ニ屬セリ。而シテ上記甲府市中十六漏水個所ハ悉ク市ノ南部及ビ西部ニアリテ柳町通連雀町通ヨリ東北ノ地域ニハ一モ水道ノ損害ヲ認メザリシハ愛宕山ニ接近シテ土地堅硬ナルヲ以テ震動輕キガ爲ナルベシ(第十二圖參照)。

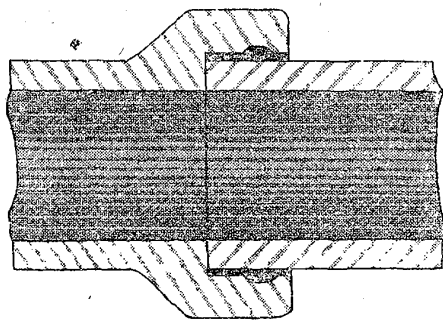
第十四圖
鉛ノ繼手

一二 東京市ノ水道 東京ノ水道ハ鑄鐵管ヲ第十四圖ニ示ス

如ク、鉛繼ギ手ニテ接續セルモノナレバ將來ノ激震ニ際シテ市内低濕ノ地區ニ於テハ前記印度ニ於ケルト同様ノ震害ヲ蒙ルモノト知ルベキナリ、大震後ニ飲用水及防火水ノ供給ヲ絶タザル爲ニハ平常ヨリ種々ノ注意ヲ拂ヒ置カザルベカラズ、掘抜き井戸ヲ殘シ置クガ如キモ必要ナルベシ、而シテ桑港ノ震災ニ鑑ミルニ、東京市ノ水道ハ縱令震害ヲ受クルコト無シトスルモ後年激震ニ遭遇シテ市内數十個所ヨリ同時ニ火災

- (一) 鑄鐵管ノ厚サヲ充分ニスルコト (品質ヲ好クスベキハ勿論ナリ)。
- (二) 繼ギ手ヲ「フランジ」繼手トスルコト、若クハ繼ギ手ヲ「捻ヂ」繼ギ手トスルコト。
- (三) 水道線ノ分岐點ニ於テハ特ニ工事ヲ注意スルコト。
- (四) 鐵管ヲ成ルベク地下深キ所ニ埋設スルコト、又タ埋立地築堤等ヲ避クベキコト
- (五) 印度及ビ桑港ニ於ケル震災ニ就キテ觀察セル所ニ依ルニ (二) 若クハ (三) ノ接續方法ハ克ク其功ヲ奏シタリ、(細キ一時徑鍊鐵管ノ「捻ヂ」繼ギ手ガ破損セルハアリシモ)、此等ノ事項ニ關シテ意ヲ用フレバ將來東京ニ大震アリトスルモ水道ヲシテ格別ノ災害ヲ受ケザラシムルコトヲ得ベシト思ハル、而シテ全市ノ水道鐵管ヲ悉ク「フランジ」或ハ捻ヂ繼ギ手トナスハ經費若クハ工事ノ都合上到底爲シ難キ所ナリトスレバ重要ナル場所ニ限リテ特別ニ斯ル用意ヲナスモ望マシキ所ナリトス、例之ハ東京ニ於テ淀橋淨水工場ト各給水所トヲ連絡スル主要鐵管ノミナリトモ繼ギ手ヲ完全ニシテ震害ヲ避ケシムルコトヲ得レバ其ノ效果大ナルベシ。
