本邦古築造物ト地震トノ

關係 (其三)

法隆寺金堂ノ震害ニ就キテ

委員 理學博士 大森房吉

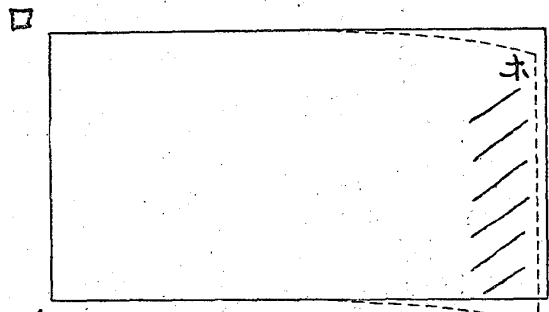
第一圖

一圖（イロハニ）ヲ直立壁面トシ、（ハニ）ガ家屋ノ一隅ニ當リ過重ヲ支フル爲メ沈下スレバ、土臺（イニ）ヲ（イヘ）ナル形チニ撓ムレバ壁面モ（イロホヘ）トナルベク其ノ結果トシテ（ト）ノ如ク壁面ニハ（ハニ）側ニ接近シテ斜メナル裂罅ヲ生ズベキナリ。然ルニ法隆寺金堂壁ニハ此ノ種ノ裂罅ヲ呈スルコト無シ。

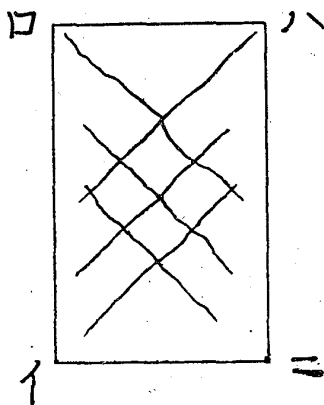
第五圖

面ニ裂罅ヲ生ズルコト第三圖中太キ線ヲ以テ示スガ如クナル
 ベシ、壁ガ左右兩方向ニ振搖セラルレバ第四圖第五圖ノ如ク
 底邊ト四十五度ノ傾斜ヲ有スル二種ノ並行ナル裂罅線ヲ生ジ
 全壁面ヲ大體四角形若クハ長方形ニ斜メニ龜裂スルニ至ルベ
 シ。(第二)地震動ノ方向ガ壁面ニ直角ナルトキハ第六圖ノ如
 ク底邊ガ最弱個所ナレバ、其レニ沿ヒ裂罅ヲ生ジ或ハ破損ス
 ベク且ツ壁内ニ貫、小舞ヲ存スレバ此等ニ沿ヒ最著シク大體

ス、此等ハ前時數多回數ノ地震ノ結果ナランガ、概シテ微小ナルヲ特徴トス、蓋シ金堂ノ構造堅牢ニシテ激震ニ際シテモ多ク振搖セザルニヨリ、建物ガ著シク傾斜ヲ來タスコト無キ結果トシテ、壁面ハ自己ニ並行ナル地震動ノ爲メニ格別甚ダシキ斜メノ裂罅ヲ生セザルモノト認メラル。但シ第四號壁ノ如キハ其ノ形狀ノ關係上第五圖ニ式圖的ニ示セル如ク上邊兩端ヨリ發セル斜メノ裂罅ガ相會スル點ガ恰モ佛像ノ顔面ニ當リ、壁畫ヲ傷ケタルコト著シキモノトス。

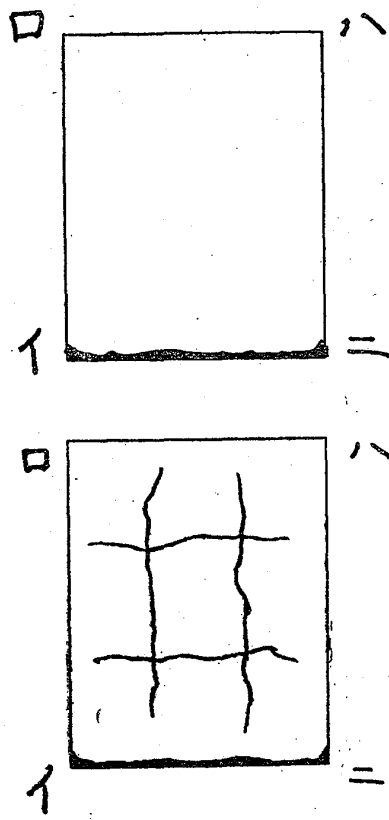
第七圖

水平垂直ニ裂罅ヲ生ズルコト第七圖ノ如クナルベシ。家屋ノ
 柱ガ太クシテ、強キ貫、梁等ヲ以テ堅固ニ結合セラルレバ、
 激震ニ際シテモ家屋ノ傾斜振動スルコト少ナケレバ、前記第
 一種裂罅ハ甚シカラザルベキモ、元來壁ハ柱トハ別ニ動カン
 トシ特ニ壁ノ中央部ハ(底邊ガ適當ニ固定セラル、トモ)多

ク自己振動ヲ呈セントスベキヲ以テ、第二種裂罅ハ此ノ場合
 ニモ生成スベキナリ。

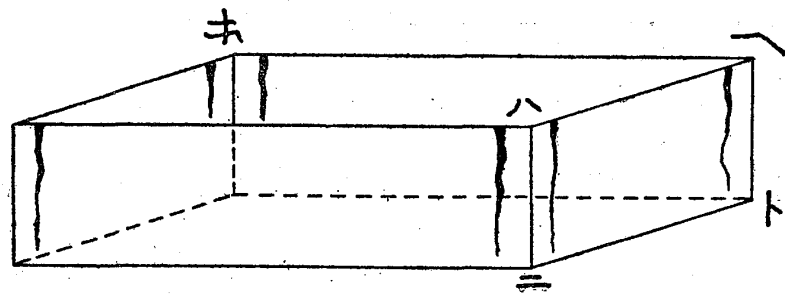
第八圖

- 五** 周壁ノ破壞 前節ニ記述セル單獨壁面トハ異リ第八圖第
 九圖ノ如ク四面連接セル周壁アリトセンニ、若シ四壁ガ四隅
 ニ於テ固着力ニ乏シク單ニ倚リ立テルニ過ギザレバ、地震動
 ノ爲メニ壁面相互ノ衝突ヲ來タシテ、第八圖ノ如ク、四隅ニ接
 近シテ垂直ノ裂罅ヲ生ズベク若シ又々四壁ガ其ノ四隅ニ於テ
 能ク凝結固著シ互ニ強ク支持シテ同一物體トナルニ於テハ地
 震ニ際シテ壁面ノ中央部ガ多ク振動ヲ受クルノ結果、第九圖
 ノ如ク(ロチハ)、(ハリヘ)ノ如ク裂罅ヲ生シ若シクハ頽レ落
 ツベキナリ、(イホ)及ビ(トホ)兩側壁モ同様ニ裂罅ヲ生ズベ
 キモ圖ヲ混雜セシメザル爲メニ略セリ」第八第九兩圖何レノ
 場合ニテモ周壁ハ四隅ニ近ク震害ヲ受ケ易キモノナルベシ。
- 六** 金堂壁面ノ裂罅 金堂壁面ノ高サハ十尺三寸ニシテ總數
 十二個アリ東側入り口ヨリ南、西、北側へ順次ニ數ヘテ第一
 號乃至第十二號ニ至ル、内第二、三、四、五、七、八、十一、十
 二號ノ八面ハ小形ニシテ幅五尺乃至五尺三寸ナルガ第一、
 六、九、十號ノ四面ハ大形ニシテ幅八尺七寸乃至八尺八寸ナ
 リ。
- 七** 隅壁ノ損害 金堂壁十二面ノ損害狀況ハ第十圖ニ略示ス

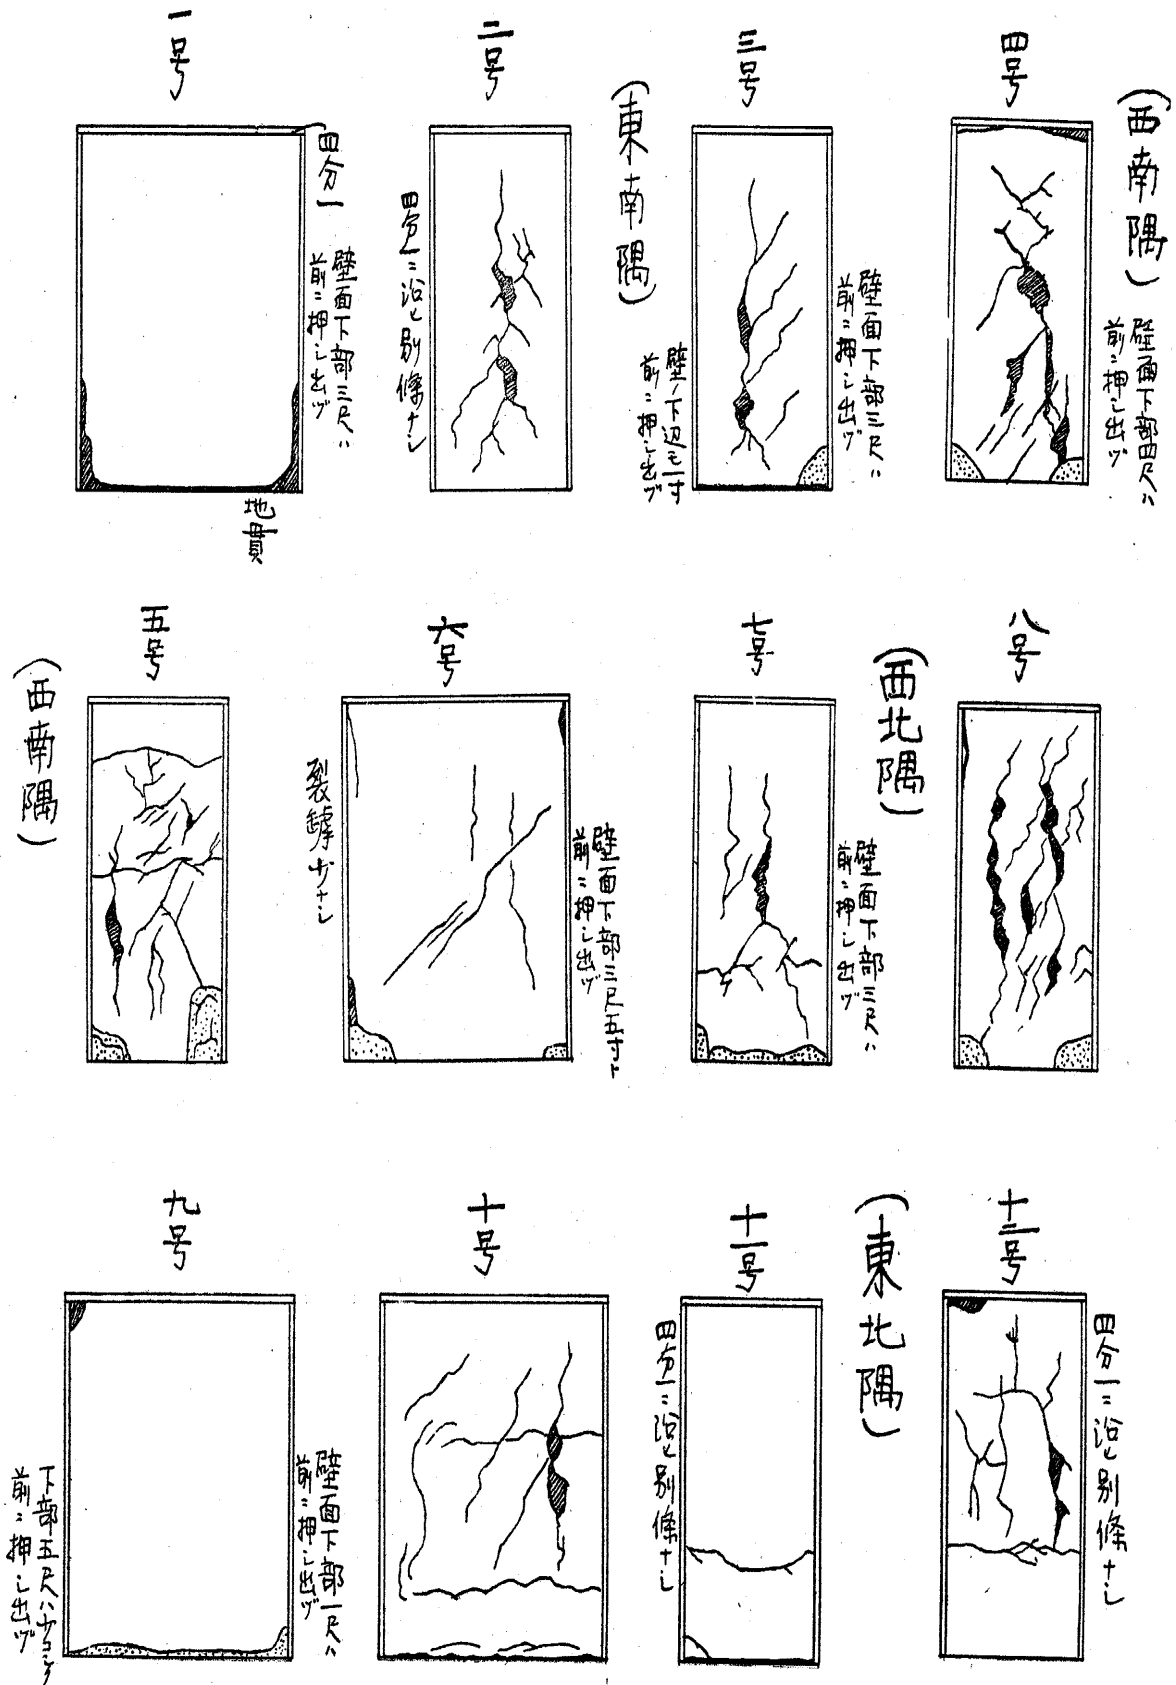
第十圖 法隆寺金堂壁面裂罅略圖

ル如クナルガ此等ヲ通覽スルニ(甲)第一、六、九、十、十一號ノ五壁面ハ何レモ龜裂セルコト輕微ナルモ、(乙)第二、三、四、五

八 斜ナル裂罅 金堂壁面第二、三、四、五、六、七、八、十、十二號等ハ皆ナ多少第四圖第五圖ノ形式ニヨレル斜ナル裂罅ヲ示

壁面ハ龜裂セルコト甚シク、就中第四、七、八號ノ三壁面ノ壁畫ハ損害ヲ蒙レルコト最モ多キモノトス。要スルニ(甲)五壁面ハ金堂側壁ノ中央部ニアルヲ以テ裂罅スルコト少ナキモ(乙)七壁面ハ四隅ニ接スル爲メ特ニ多ク龜裂セルハ前節第八圖、第九圖

九 垂直及ビ水平ノ裂罅 金堂ノ各壁面ハ何レモ其ノ下邊、即チ地貫トノ間ニテ接合ヲ損ジ居ルコト第六圖ノ如クナルガ前記(乙)第二、三、四、五、七、八、十二號壁並ニ(甲)第十號壁ハ判明ニ壁面ニ水平及ビ垂直ノ裂罅ヲ示ス此等ハ主トシテ壁面ニ直角ナル強キ地震動ノ結果ニシテ壁中ノ貫小舞ニ沿ヒ、壁面ノ中央部分、即チ底邊ヨリ高サ三尺乃至七尺ノ間ニ於テ最モ著シク現ハレ、斜メナル裂罅ト相會スル點ニ於テ特ニ甚シク處々壁ノ表面ヲ剝落セシメタルコト、幅三寸五分ニ達スルモノアルニ至レリ。此ノ種ノ裂罅ハ金堂壁畫ノ保存上最モ注意スベキモノトス。

約幅二寸、厚サ一寸五分ニシテ、何レノ時代ニ加ヘタルモノナルヤヲ知ラザレドモ、其ノ壁面トノ關係ヲ見ルニ頗ル古キモノナルニハ相違無キナリ、或ハ元祿大修繕ノ際ニ出來セルモノナルベキカ、而シテ當初ノ目的ヲ審ニセザレドモ各壁ガ其ノ左右兩側ノ柱ヨリ五分乃至一二寸モ明キ離レ居レバ恐クハ其ヲ塞グガ爲ナリシナランカ、而シテ實際ニ於テハ此等四分一アルガ爲メニ非常ニ壁面ニ耐震的能率ヲ與ヘ、壁面ガ自己ニ直角ナル激震ノ爲メ前方ニ倒レ落トサレントセルヲ防止セラルコトハ疑フ可カラズ、實ニ金堂各壁ガ今日ノ狀態ヲ存シ得タルハ四分一ノ保護ニヨレリト考ヘラル、然ルニ惜シムベキハ各壁底邊ニ四分一ヲ施シ有ラザルノ事實ニシテ、爲メニ多クノ場合即チ第一、三、四、六、七、九號壁面ニ於テ壁土ハ下邊ヨリ三尺乃至四尺ノ高サ迄ハ内部ヨリ四分一ヲ壓シ越シテ外面ニ押シ出ダサル、ニ及ベリ、若シ下邊ニモ四分一ヲ施シアリシナランニハ此種ノ壁面下部ガ押シ出ダサル、コト無カリシナルベシ、第二、十一、十二號ノ三壁面ニハ四分一ノ効果十分ニシテ壁面全部ヲ能ク四分一内ニ留マリ有ラシメタリ。

一一 壁面修繕ニ關スル注意 前述セル所ニヨリ將來ノ地震ニ關シテ考フルニ、法隆寺金堂ノ構造ハ充分堅固ナルニヨリ、各壁面自己ニ平行ナル地震動ノ爲メニ損害ヲ受ケ斜ナル裂罅

ヲ生ズルコトハ小規模ニ止マリ格別懸念スルニ及バズト思ハル、從ツテ單ニ此ノ關係ノミニ依リテハ構造ニ補強工事ヲ施ス必要ナシト認メラル。之ニ反シテ金堂壁面ガ自己ニ直角ナル振動ノ爲メニ裂罅ヲ生ジ若シクハ前方ニ振り落トサレントスルノ傾向ハ少ナカラズ危險ヲ示スモノニシテ壁畫保存ニ關シテ大ニ注意スルヲ要ス。此ノ目的ニ頗ル有效ナル簡單ナル一方便トシテ、各壁面ノ下邊即チ地貫ニ接シテモ四分一ヲ添設シ且既存ノ上邊並ニ兩側ニ於ケル四分一ノ大ヲ更ニ幾分増加スルニアリ。而シテ適當ナル方法ヲ用ヒテ、壁面ガ壁内部ノ土ト相離ル、ヲ防ギ且ツ壁土ヲシテ貫小舞ト能ク連繫固定セシムルヲ要スベキナリ。若シ又此ノ損害ニ對シテ構造上ノ補強工事ヲ加フルニ於テハ第八圖第九圖ノ理ニヨリ金堂四隅ノ壁面ニノミ施行シテ足レリトスベキナリ。
