震災豫防調査會報告 第八十號

大正三年鹿兒島地震ニ於ケル 建築物被害調査報告

囑託員 内田祥三

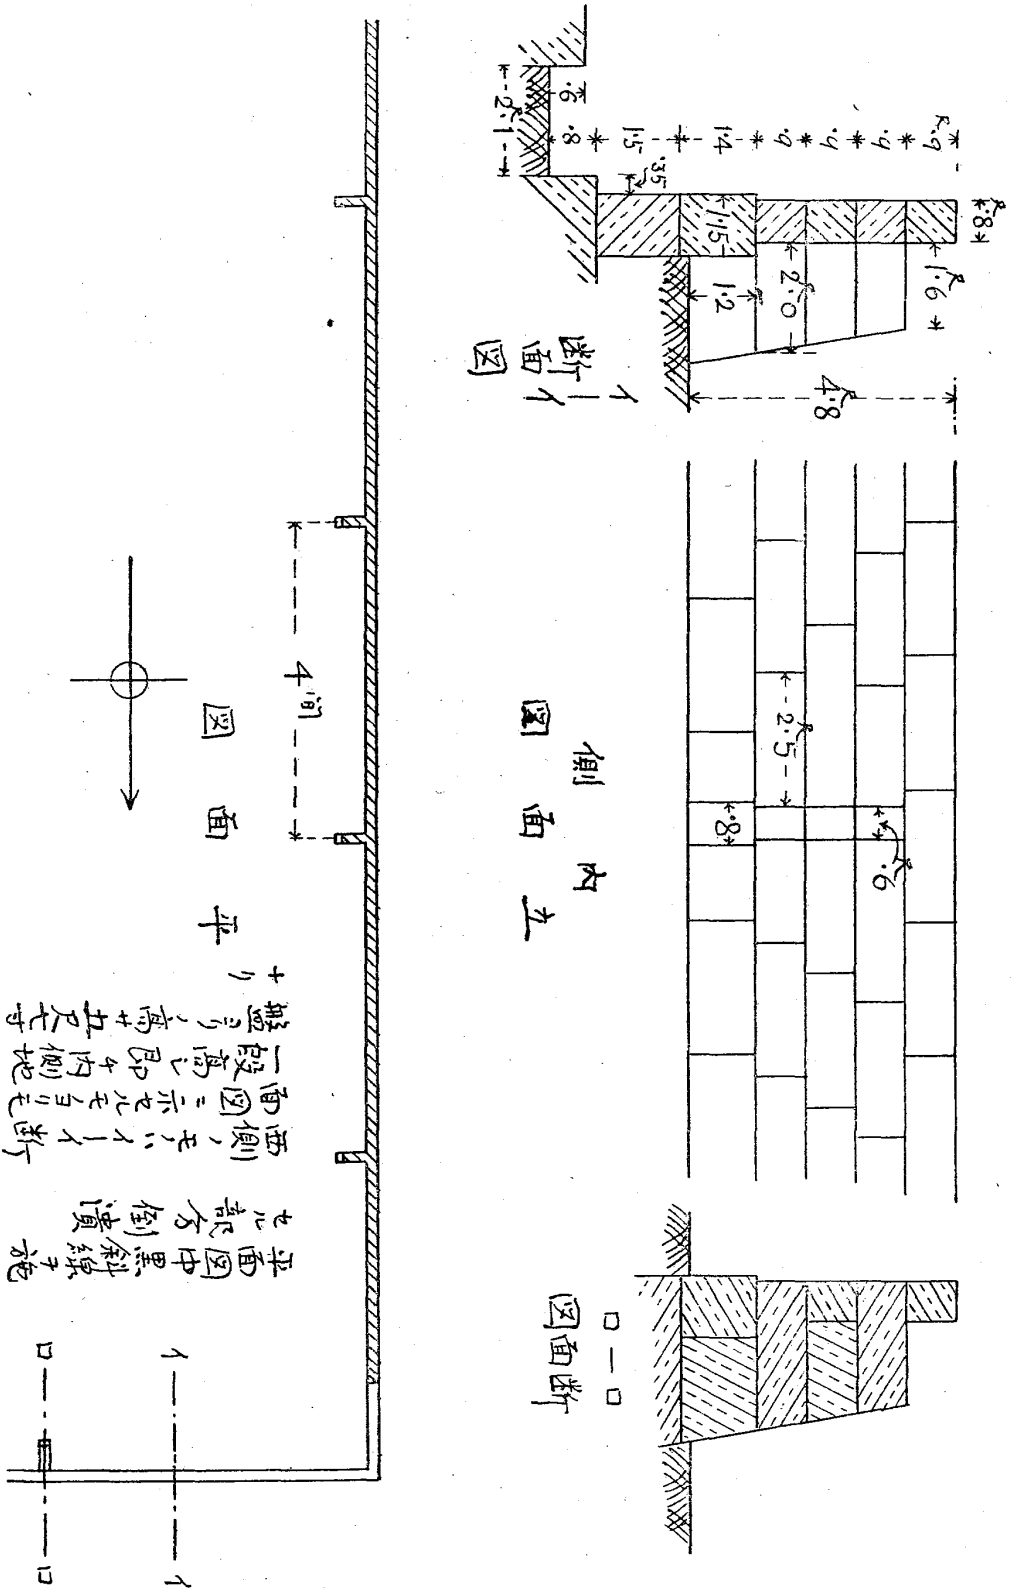
第三圖

鹿兒島市ニ於ケル普通ノ石塀ハ石材ヲ一側ヅツ積重ネ其高サ四尺乃至十尺多クハ之レニ控壁ヲ設ク控壁ノ間隔ハ場合ニヨリ一定セズ短キハ一間長キハ四間ニ達ス石塀用石材ノ大サハ七寸角乃至一尺二寸角長サハ普通約二尺五寸ナリ。石塀ノ基礎ハ普通特ニ之ヲ設ケズ單ニ地盤ヲ突キ固メシ上ニ直チニ石ヲ据ヘ稍々丁寧ナルモノハ幅二尺位ノ布掘ヲナシ割栗石ヲ敷均シテ之ヲ基礎トナストイフ。石材ノ接合ニハ太柄・千切等ノ接合鐵物ヲ用フルコトナク「モルタル」モ前章ニ記載セル所謂漆喰ヲ使用スルモノ多ク半枚積ナルヲ以テ水平ノ接合ハ總テ「敷トロ」トナシ全接觸面ニ「モルタル」ノ廻リヲ完全ナラシムルコト困難ナリ、然シテ「セメントモルタル」ヲ用ヒザルモノハ其附著ノ效力殆ンド皆無ニシチ地震ニ際シテ多ク崩壞シテ箇々別々トナルハ已ムヲ得ザルナリ。寫眞第七圖ハ下龍尾町ニ於ケル倒墮石塀ノ一例ニシテ同種ノ被害他ニモ頗ル多シ。接合ニ「セメントモルタル」ヲ用ヒシモノニ在テモ其不完全ナルモノ及石塀ノ長サ・厚サニ比較シテ高サノ大ナルモノハ亦多ク倒墮ヲ來セリ第三圖ハ上龍尾町大龍小學校石塀ノ略圖ニシテ控壁ノ間隔四間ナリ平面圖中斜線ヲ施セル部分ハ倒レテ寫眞第八圖ノ如キ有様ヲ呈セリ北側ノ石塀ガ倒壞スルニ至ラザリシハ櫻島ガ此地ノ東方ニ位シ南北ノ方向ノ震動比較的烈

前記二石塀ハ共ニ礎石ヲ用ヒ一—三ノ「セメントモルタル」ヲ以テ積疊セルモノナレドモ「セメント」ノ固著完全ナラズ且太柄・鏝ノ類ヲ用フルコトナク石材相互ノ連結強固ナラザリシガ爲メ此災害ヲ生ジタルナラン。今カ、ル石塀ノ耐震的價値ヲ考フルニ假リニ全高サヲ通ジテ一物體トシテ作用シ石ト「モルタル」トノ間ノ應張力強度ヲ一平方吋ニツキ十トセバ控壁ガ有效ニ作用セル場合ニモ第三圖ノモノハ每秒々々一二八〇耗第四圖ノモノハ每秒々々八八〇耗ノ水平加速度ニ因テ既ニ目地ノ罅裂ヲ生ジ更ニ第三圖ノモノハ每秒々々二一五〇耗第四圖ノモノハ同一五六〇耗ノ水平加速度ニテ顛倒スベキナリ然モ第三圖ノモノハ控壁ノ間隔大ニシテ有效ナルモノト考フルコト困難ナルヲ以テ控壁ヲ除外シテ考フレバ每秒々々一七六〇耗ノ水平加速度ニテ顛倒スベキナリ。以上ハ全高サノ間一物體トシテ作用シ且一時ニ顛倒スルモノト考ヘシナレドモ實際ニ就テ見ルニ簡單ナル顛倒作用ノミト考フルヲ得ズ度々左右ニ振動シテ終ニ顛倒セルモノナルベキガ故ニ實際ニ於テハ前記ノモノヨリ遙ニ小ナル水平加速度ニ因テモ此被害

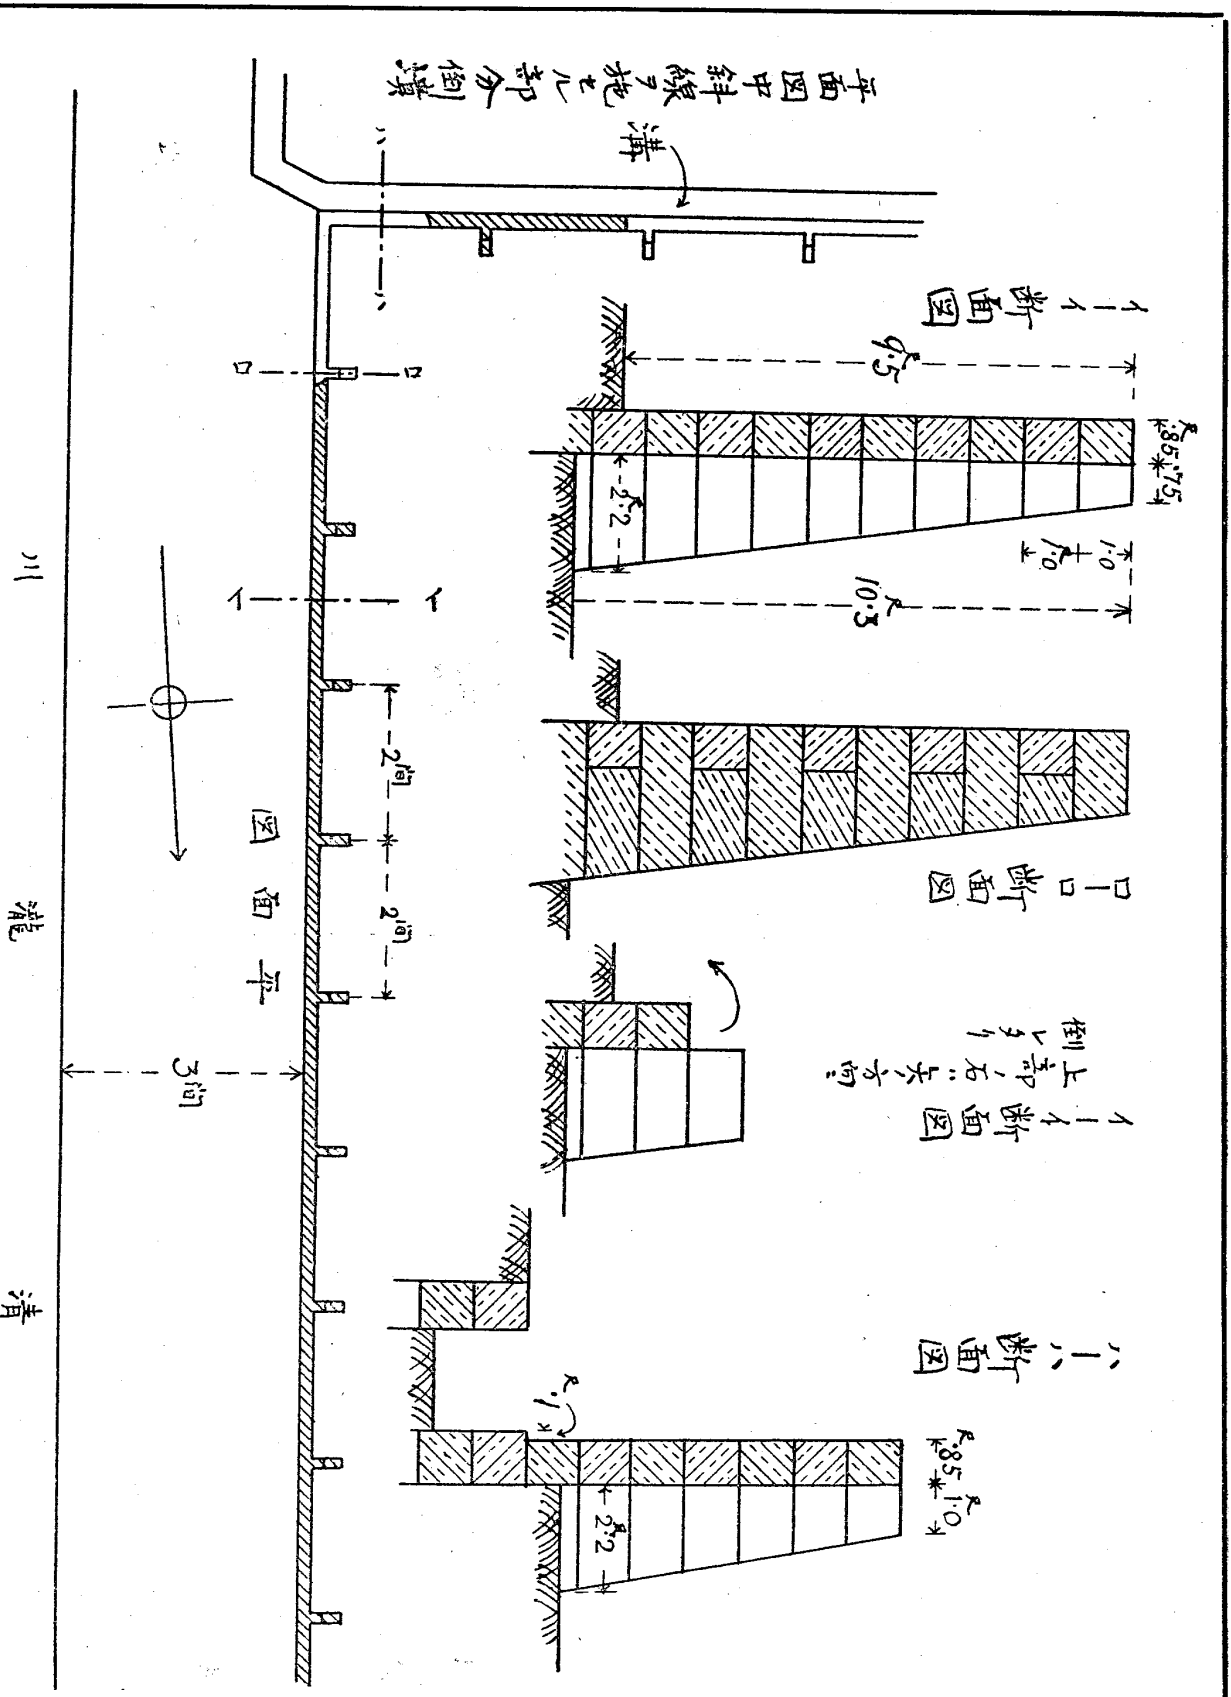
第四圖

シカラザリシニ因ルモノナラン。第四圖ハ鹽屋町某病院石塀ノ略圖ニシテ圖中斜線ヲ施セル部分ハ倒壞ヲ來セリ（寫眞第九圖參照）。

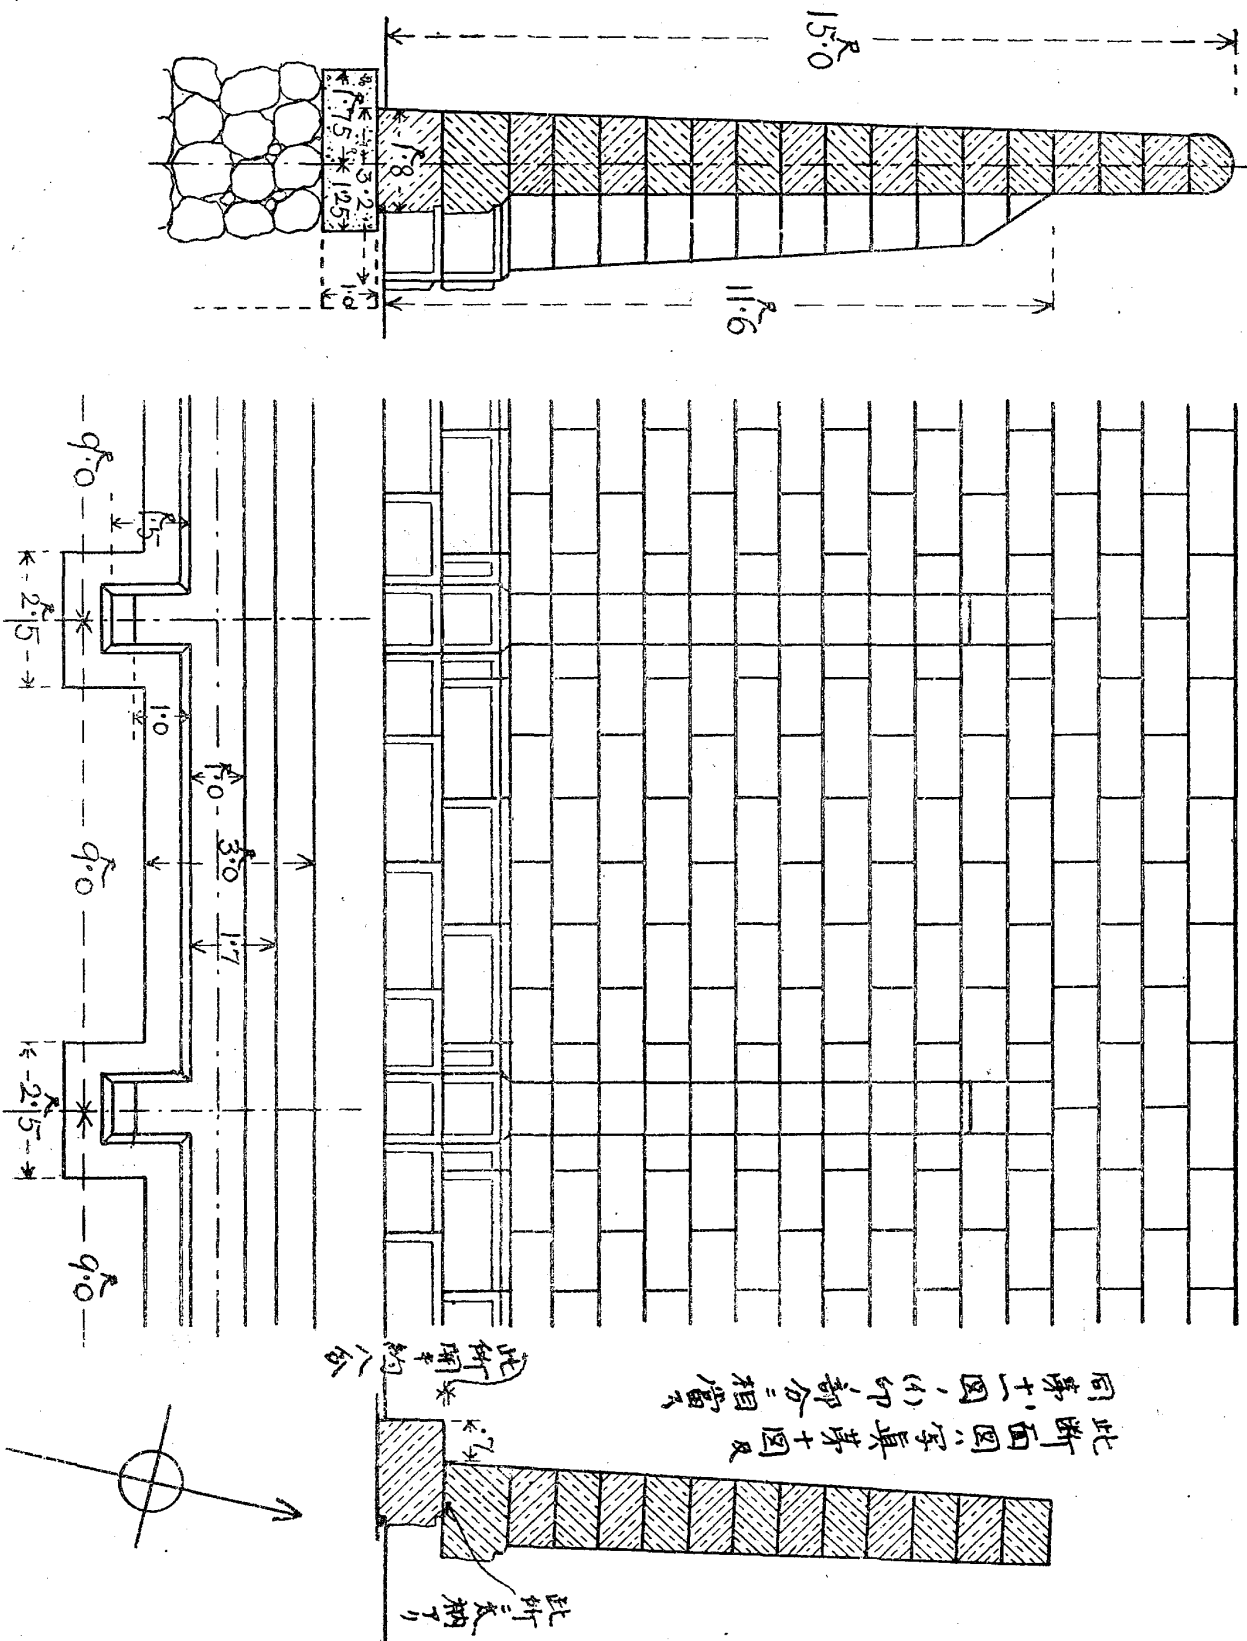
第五圖

第五圖ハ鹿兒島監獄石堀ノ構造略圖ナリ此地ハ鹿兒島市ノ西北方約一里甲突川ノ西岸ニアル埋立地ナリ此附近堤防及地盤ノ罅裂少カラズ監獄構内ニモ罅裂ノ幅約三寸位泥砂ヲ吹出セシ所アリ地震ノ強サモ鹿兒島市ニ比シテ甚小ナルモノニアラザルガ如シ。此石堀ハ小野石ノ比較的硬質ナルモノヲ一―二―五ノ石灰入「セメントモルタル」ヲ以テ積疊シ高サ十五尺控壁ハ九尺間ニ配置シ其構造頗ル堅固ナリ下方ノ石ハ上下ニ一寸角長三寸ノ鐵太柄、左右ニ五分角長七寸足二寸ノ鐵錠ヲ以テ連絡ヲ取り基礎モ亦相當ニ堅固ナリ。東西ニ面スル堀ハ異狀少ナケレドモ南北ニ面スルモノハ地質特ニ惡シキ所ニ築造セシモノナリトイヒ控壁ノ上部南北ノ堀ヲ通ジテ百四十間程崩落セリ寫真第十圖及第十一圖(イ)印ノ所ハ其最甚シカリシ部分ニシテ控壁ノ上部四段ノ石ハ崩落シ第五圖右方ノ斷面圖ニ示スガ如ク下方ニ於テ南方ニ七寸程ノ迂リヲ生ジタリ然レドモ控壁ノ有効ナリシト石材相互ノ連絡強固ナリシガ爲メ左右ノ壁體ニ支持セラレテ倒壞ヲ生ズルニ至ラズ此ノ如キ高キ石堀ニシテ被害ノ程度比較的少キヲ得シハ一ニ石材相互ノ連絡強固ナルニ因ルベク鐵物ヲ以テ石材ヲ連絡スルコトノ極メ

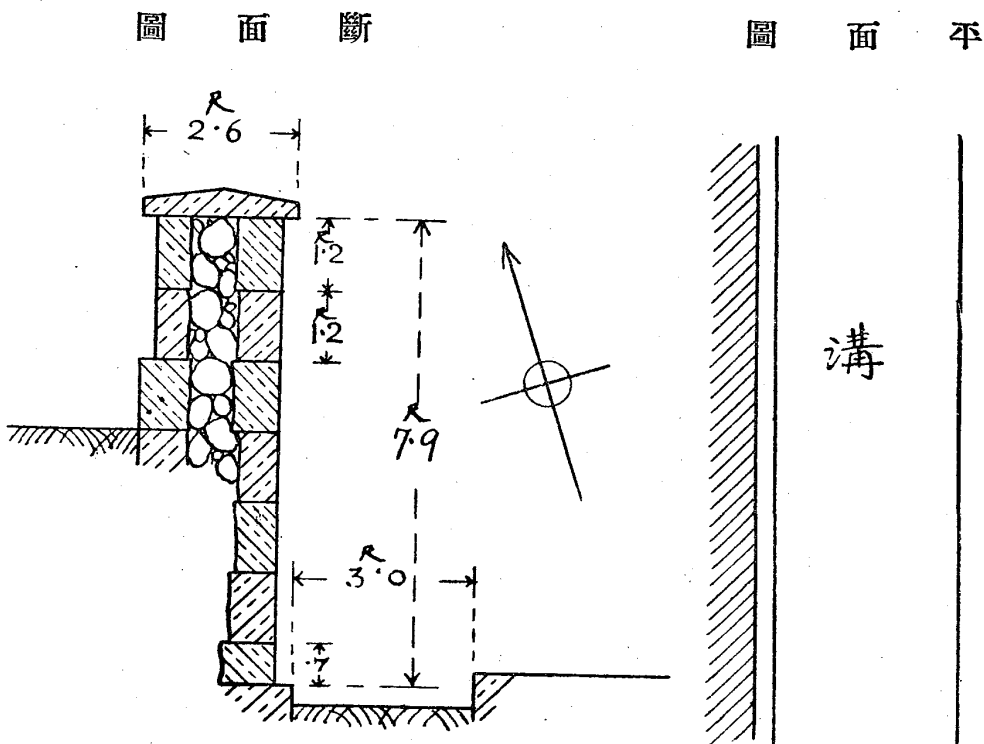
第六圖

第六圖ハ鹿兒島市武德會石堀ノ略圖ニシテ表裏二重ニ石積ヲナシ中ニ割栗石ヲ積ミ入レタルモノニテ鹿兒島市ニハ此種ニ屬スル石堀モ亦少カラズ。壁厚ハ高サニ比シテ著シク厚キモ石材ノ積疊不充分ナルノミラナズ中積ノ割栗モ何等「モルタル」ヲ用ヒアラザルガ爲メ地震ニ際シテハ表裏中共個々ノ震動ヲナシテ倒壞ノ原因ヲナセリ寫真第十三圖ハ同所石堀倒壞ノ光景ナリ。

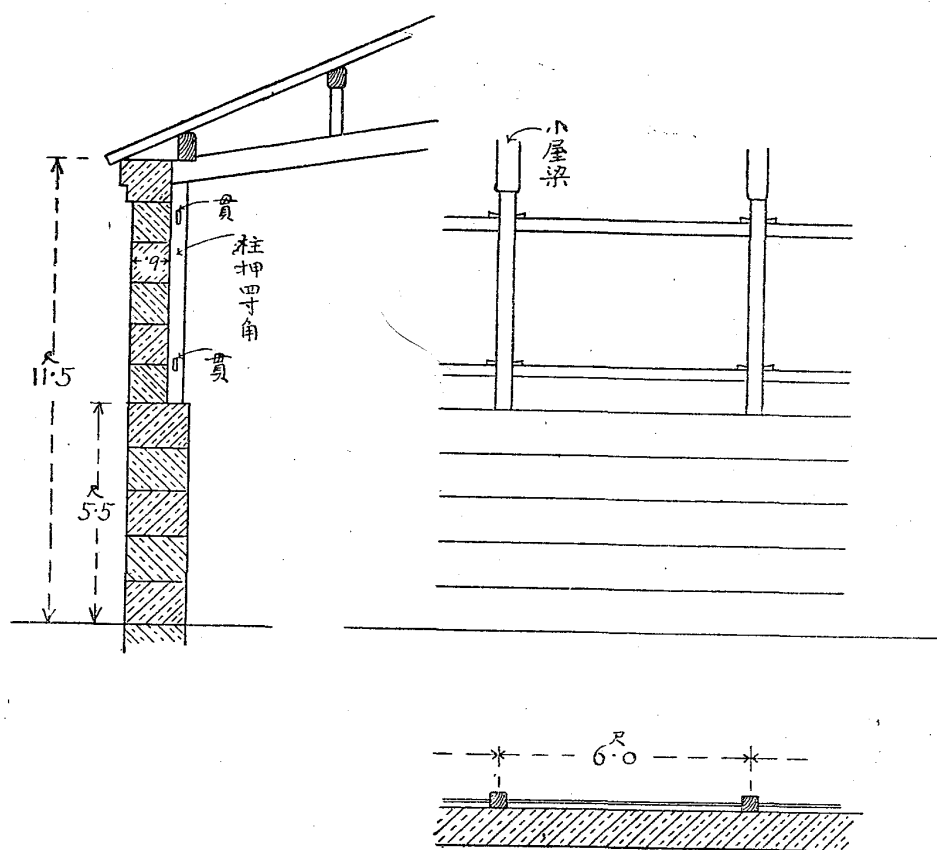
第十圖

第十圖ニ示セルモノモ同様ノ倉庫ニシテ軒高低キガ爲メ全壞ニハ至ラザリシモ大破シテ寫真第十五圖ノ如キ光景ヲ呈セリ。

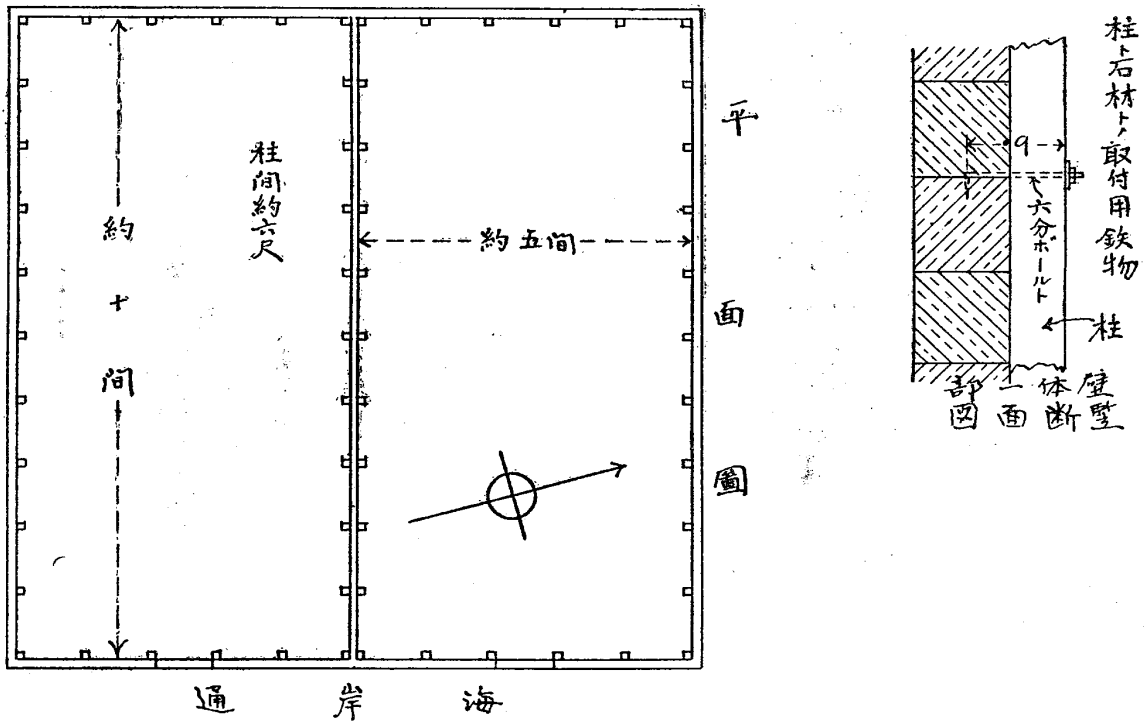
第十一圖 某倉庫(鹿兒島市松原町海岸通り)構造略圖 其一

ヲ被レリ第十一圖第十二圖第十三圖ハ其一棟ノ構造略圖ナリ
 梁間五間桁行十間ノ倉庫ニツヲ合セテ一棟トナシ(第十一圖)
 柱ハ東石ニノセ上ニ桁ヲ渡シテ強固ナル小屋組ヲ支フ柱ハ五
 寸角其間隔六尺ニシテコレニ五筋ノ貫ヲ通シ荷摺ヲ取付ク石
 材ノ接合ニハ「セメントモルタル」ヲ用ヒ一本ノ柱ニ對シ二箇
 所ヅ、徑六分ノ「ボルト」形鐵物ヲ以テ石材トノ連絡ヲ保タ
 シメントス(第十一圖右方ノ詳細圖參照)。斯ク小屋組ハ頗
 ル強固ナルヲ以テ屋根ノ構造部ニ大ナル異狀ヲ生ジタルモノ
 ハ少キモ石材ト木骨トノ連絡鐵物ノ數少キノミナラズ此鐵物
 ト石材トノ接合ハ極メテ不完全ニテ容易ニ離脱シ易キヲ以テ
 石壁ニハ著シキ損害ヲ生ゼリ。間仕切壁ハ壁厚七寸左右ノ柱
 ヲ以テ挾ミ「ボルト」ヲ用ヒテ左右ノ柱ト共ニ締メ合セアリ
 (第十一圖及第十二圖參照)外壁ト木骨トノ連絡ニ比スレバ甚
 ダ強固ナリシヲ以テ間仕切壁ハ罅裂・崩落等ノ損害極メテ輕
 微ナリ。木骨石造ニ在テハ壁體ト木骨トノ連絡ニ大ナル注意
 フ要シ且些少ノ注意モ震災ニ際スレバ大ナル效果アルヲ知ル
 ベシ。寫真第十六圖ハ第十一圖乃至第十三圖ニ相當スル倉庫
 被害ノ狀況寫真第十七圖ハ同所ニ於ケル同種ノ倉庫ニシテ共
 ニ昨年八月ノ落成ナリサレバ新築後一年ナラザルニコノ災害
 ヲ被リタルモノナリ。寫真第十八圖第十九圖及第二十圖ハ何

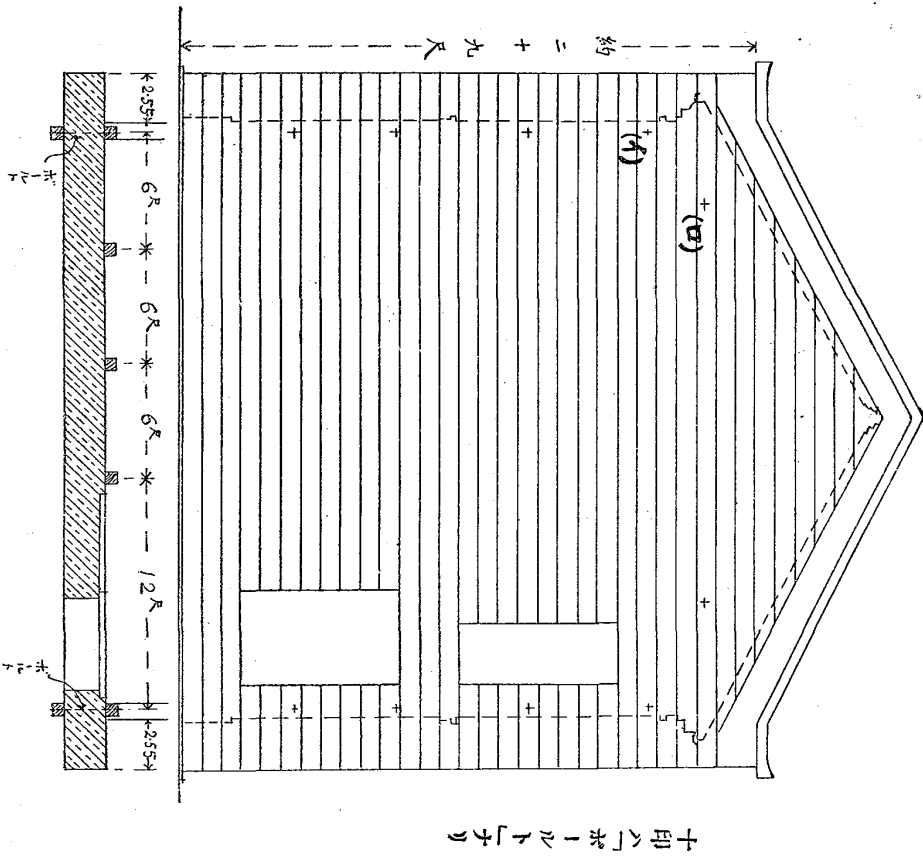
圖六十第
 圖略壁火防(町下山市鳥兒鹿)館書圖

第十五圖ハ鹿兒島市男子師範學校ニ於ケル一防火壁ノ略圖ニシテ上方一部崩壞シテ寫眞第二十四圖ノ如キ光景ヲ呈セリ。市ノ中央山下町ノ縣立圖書館ニ危ク倒壞ヲ免レタル一防火壁アリ第十六圖ハ其略圖ニシテ寫眞第二十六圖ハ其東北面寫眞第二十五圖ハ其側面ナリ此防火壁現在ハ圖書館ノ東北終端ニアレドモモトハ尙東北方ニ連續セル建築アリテ此防火壁ハ長キ建築物ノ中仕切ナリシモ數年前火災ニカカリ一方ノ部分ハ燒失セシモ此防火壁ノ爲ニ現在ノ部分ダケ殘存セルナリトイフ其構造ハ第十六圖ニ於テ大體明ナルガ如クモト此防火壁ヲ

挾ミテ左右ニ柱アリテ「ボールド」ヲ以テ柱ヲ通シテ締付ケアリシナリ然シテ其「ボールド」ハ兩端ノ柱ニ對シテ各四個ヅ、及上部小屋梁ノ部分ニ二個計十個ニシテ其徑ハ一時ナリ然シテ火災ノトキ一方ノ柱ガ燒失セシヲ以テ「ボールド」ハ柱ノ太サニ相當スルダケノ緩ミヲ有シ今回ノ地震ニ因リ第十六圖ノ側面圖ノ如ク上部ニ於テ約七寸ノ開キヲ生ジ同圖(イ)印及(ロ)印ノ二本ノ「ボールド」ヲ切斷シ木部ヲ引キテコレニモ多少ノ損害ヲ生ゼリ。此木骨ハ五寸角ノ柱ニシテ防火壁ニ接スル部分ニハ筋違アラザレドモ比較的強固ナルモノナリ。斯ノ如キ防火壁ガ倒壞ヲ免レシハ烈シキ震動ノ方向ガ略防火壁ノ長サニ平行スルモノナリシコト最大ノ原因ナレドモ「ボールド」ヲ以テ木骨ニ連結シアリシコトモ亦其大ナル原因ナラザルヲ得ズ若シモ此締付「ボールド」ニ些少ノ緩ミモアラザリシナラバ或ハ上方ノ開キヲモ生ゼズ其儘使用ニ耐ユル範圍ノ損害ニ止リシナランカ。

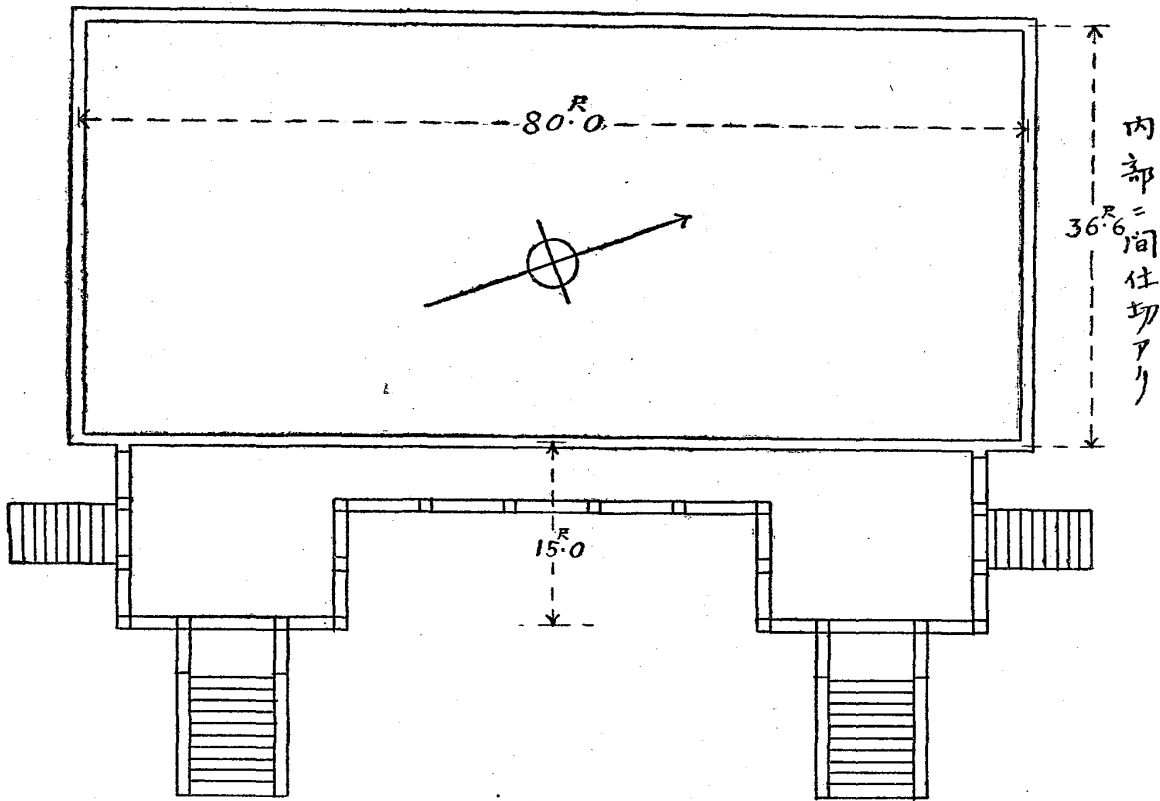
第十八圖 興業館(鹿兒島市山下町)略平面圖

壁體ハ半枚積其厚一尺ナリ平面圖ハ第十八圖ノ如ク正面ニハ構造弱キ「アーケード」ヲ有ス破損ノ最著シキハ此「アーケード」及軒上扶欄ナリトス内部ニ陳列セル貴重ナル陶器類ハ過半顛倒破損セリ寫眞第二十八圖及第二十九圖ニ依テ其外部ノ有様ヲ想像スルヲ得ベシ。

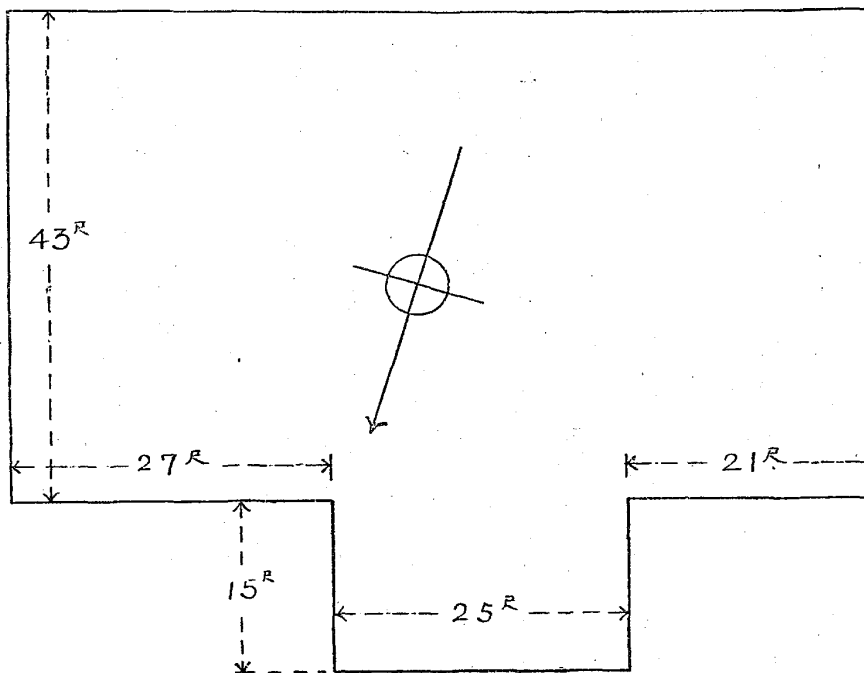
第十九圖

縣立病院手術室モ亦一方ノ切妻ニ崩落箇所ヲ生ゼリ此建築物ノ大サハ第十九圖ノ如ク外壁ハ厚一尺五寸ノ半枚積ニシテ小屋ハ木造ナリ其外觀ハ寫眞第三十一圖ノ如ク之レト反對ノ側ナル西側ノ切妻一部崩落セリ石材ノ積疊ニハ「セメントモルタル」ヲ用ヒアレドモ其崩落セル部分ニ就テ見ルニ太柄・引鐵物ノ類ハ全然使用セズ壁體ニハ所々ニ罅裂ヲ生ゼリ。

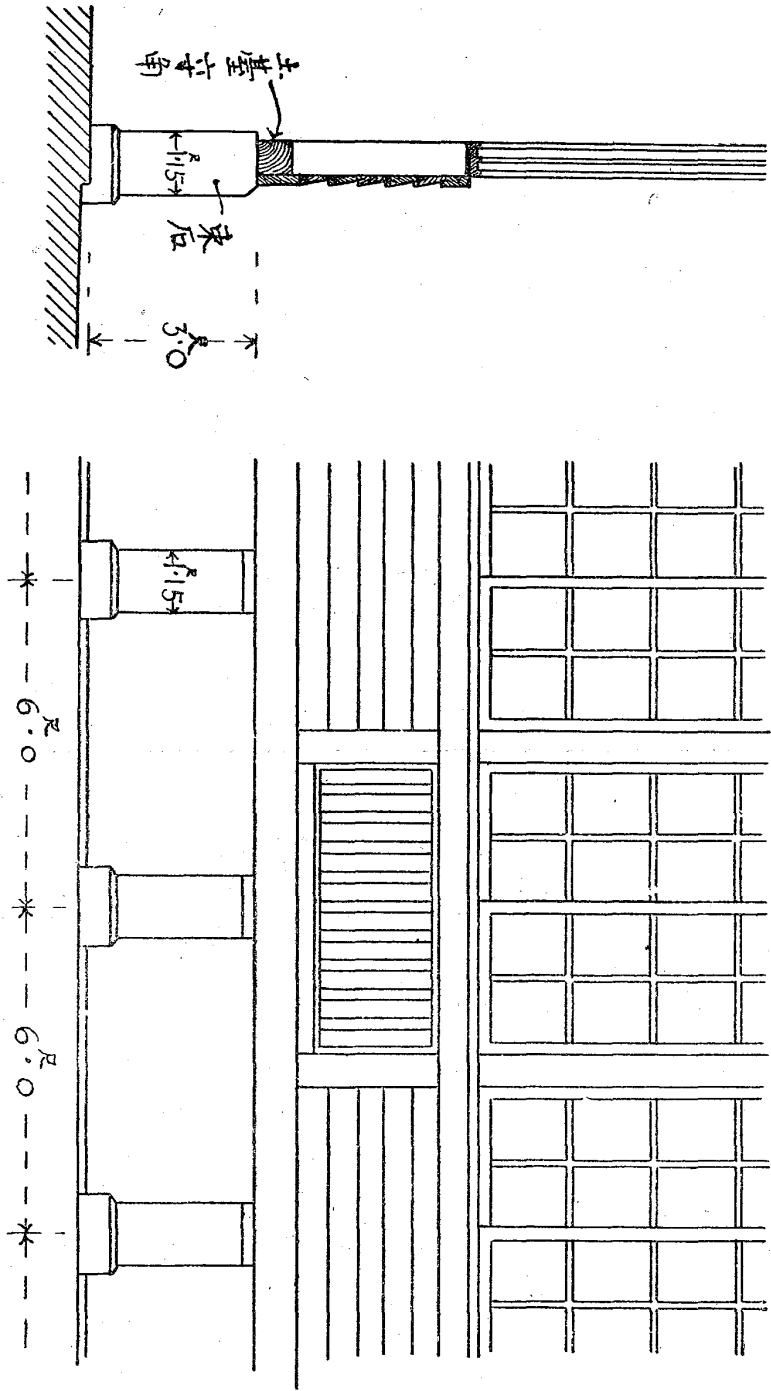
第二十五圖

縣立病院病室數棟ノ中最モ東側ニアリシ一等病棟ハ其東側壁ノ中央一部ニ孕ミ出シヲ生ゼリ此建物足元ノ構造ハ第二十五圖ノ如ク下ハ一面ノ「セメント」叩キトナシ一尺一寸五分角高

サ三尺ノ束石ヲ縦横約六尺間ニ配置シ此上ニ土臺ヲ据ヘテ柱ヲ建テ床下ノ束ハ床ノ大引ヲ支持ス。此構造ヲミルニ床ヲ高クシテ通風ヲ宜クシ且光線ヲ導キ易キヲ以テ衛生上良好ナルハ勿論此地方ニ少カラザルベキ白蟻ノ害ヲ防遏スル上ニ於テ大ナル效果アルハ疑フベカラズ然モ耐震の見地ヨリミルトキハ完全ナルモノニアラズ加フルニ被害ノ部分ニハ基礎ト束石及束石ト土臺トノ間ニハ太柄ノ如キモノスラナク束石ノ上ニタバ土臺ヲ据付ケシノミナルヲ以テ益其耐震の價値ハ少キモノトイフヲ得ベシ元來此病院ハ總テ東側道路ヨリ一段高キ地ニアリテ其一等病棟ハ東方ノ終端ニアリ崖ニ比較的の近キヲ以テ他棟ニ比シテ大ナル震動ヲ感シタルガ如ク其被害他棟ヨリ大ナリ寫眞第三十八圖(イ)印ノ部分ハ孕ミ出シノ最甚シキ部分ニシテ震動少シク強カリセバ或ハ前記ノ石壁上ニ築ケル住家(寫眞第二十七圖)ノ如キ慘狀ヲ呈セシヤモ知ルベカラザルベシ。

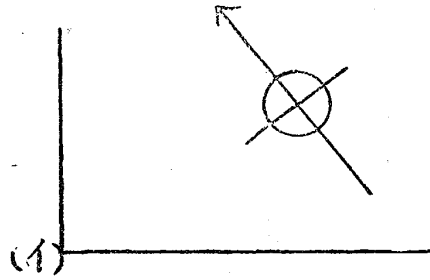
第二十六圖

造士館校舎モ亦殆ンド全部屋根ニ破損ヲ生ゼリ。第二十六圖(イ)印ノ場所ハ同所一校舎ノ角ノ根石一部建物ト共ニ西北方ニ少シク迂リシモノ(寫眞第四十一圖(イ)印ノ場所參照)ナリ又同校舎ノ中ニハ根石上ノ附土臺ノ一部ガ左右互ニ衝動ヲ生ジタルガ如ク突キ當リテ約三寸ノ跳出ヲ生ジタルモノ(第二十七圖參照)アリ。

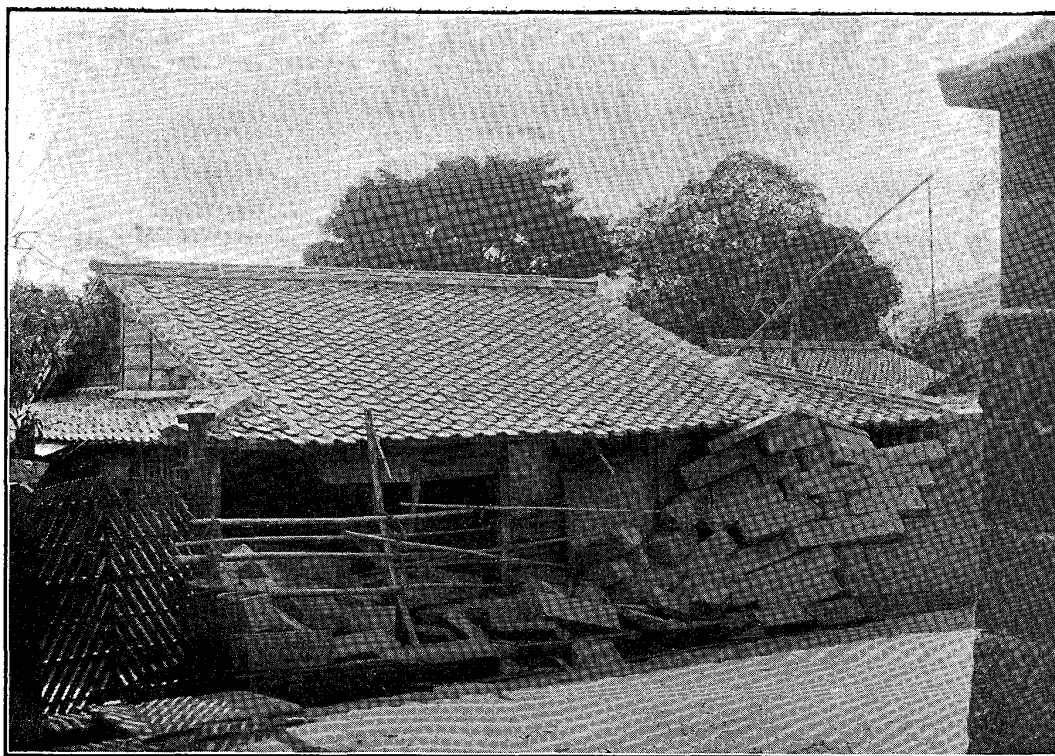
第七圖

木造建築物ノ倒壊ヲ生ジタルハ多カラズ殊ニ木造ソレ自身ニテ大破ヲ生ゼシハ極メテ稀ナリ多クハ之レニ接スル防火壁若クハ石塀ノ破損崩壊ニヨリテ被害ヲ生ゼシモノナリ寫眞第七圖ハ石塀崩壊ノ爲メニ家屋ヲ破損セルモノ寫眞第三十六圖ハ(イ)印ノ防火壁倒壊シテ隣家ニ大破ヲ生ゼシメタルモノ寫眞第二十四圖ハ防火壁ノ一部墜落シテ廊下ノ屋根ヲ破リシモノニシテ此ノ如キ例ハ頗ル多シ又縣立圖書館(寫眞第二十七圖參照)及女子師範學校寄宿舎ノ中間防火壁沈下シテ建築物ノ被害ヲ増大セシガ如キモ此類ニ屬スルモノトイフヲ得ベシ。木造ソレ自身ニ於テ崩壊セルモノノ最著シキハ鼓川村ノ一長家(寫眞第二十四圖)ト生産町ノ一材木小屋(寫眞第二十五圖)ナリトス前者ハ既ニ木材ノ要部腐朽シテ危險ノ状態ニアリシモノ後二者ハ二階ニ板類ヲ滿載シ下階ハ一部ヲ通路ニ充テ從テ全建物ノ重心高ク耐震上頗ル不利益ノ状態ニアリ加フルニ胴差ノ繼手ハ第二十三圖ノ如ク柱ノ部分ニテ竿繼ノ一種ヲ用ヒ柱ヲ損弱セシコト少カラズ此弱點ハ第二十四圖ノ如ク挫折シテ全建物倒壊ノ直接原因ヲナセルモノナリ。寫眞第三十六圖及寫眞第二十二圖ハ道路ノ角ニ位スル家屋ノ大傾斜ヲ生ゼルモノ、例ナリ然シテ何レモ其傾斜ハ道路ノ方面ヘ向ヘルモノニテ隣家トノ境界ニ著シキ開キヲ生ゼリ蓋斯

石塀ノ崩潰 (鹿兒島市下龍尾町)

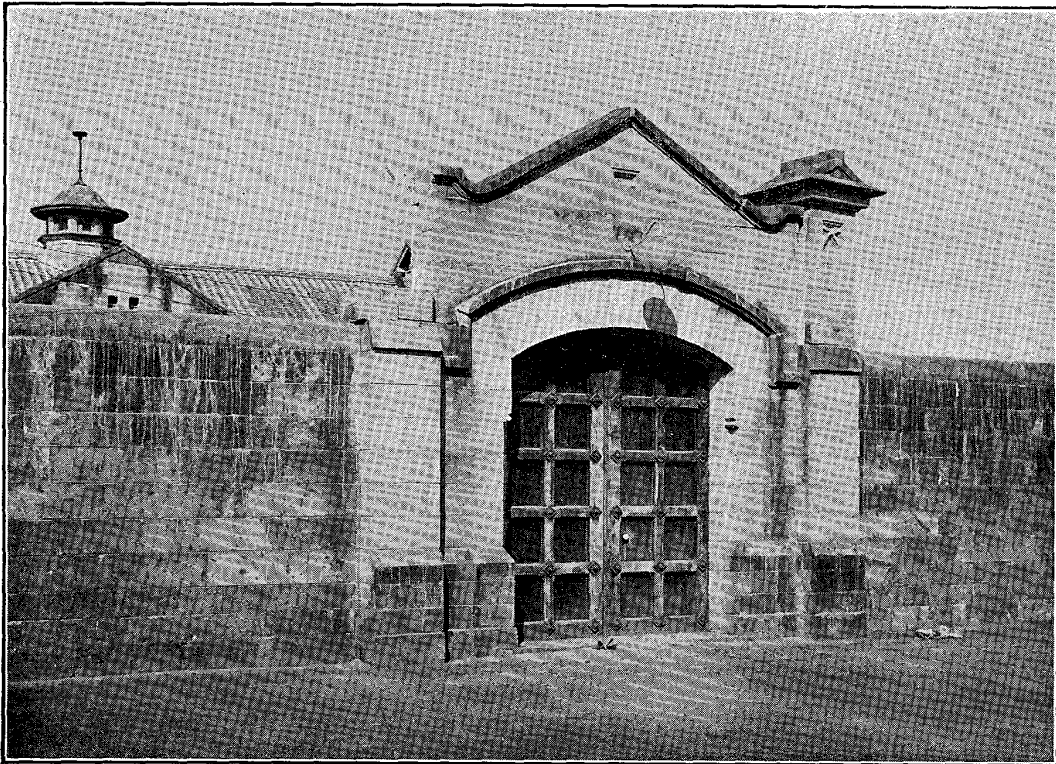
第十二圖

テ有効ナルヲ知ルヲ得ベシ。寫真第十二圖ハ同所未決監入口一部ノ破壞セルモノナリ。

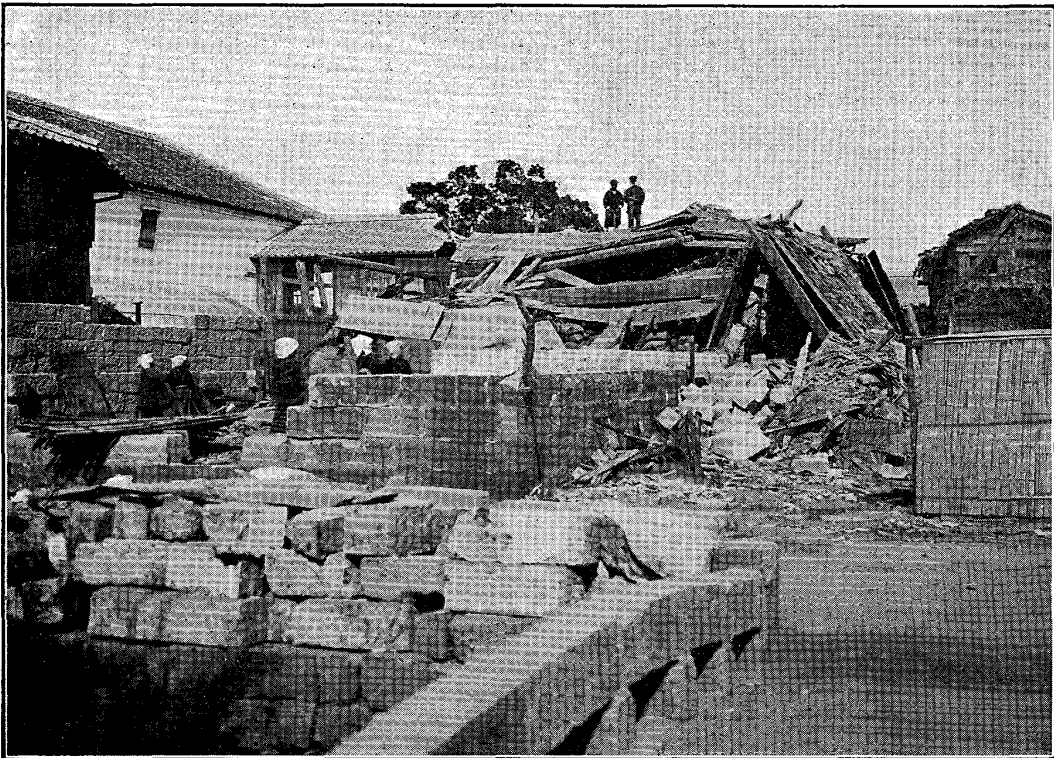
第十四圖

第八圖及第九圖ハ小川町ニ於ケル某倉庫ノ構造略圖ナリ壁厚九寸軒高約二十二尺腰石ノ上部ニ圖ノ如キ持送リヲ出シテ柱ヲ支フ柱ハ杉五寸角ヲ六尺間ニ配置シ下方持送石ノ上ニノセ土臺ナキハ勿論柄サヘモナシ側壁ト柱トノ連絡ハ柱一本ニツキ一箇所若クハ二箇所ニ長サ約六寸五分ノ手違鋸ヲ用フルノミ。此場所ニ同種ノ倉庫二棟アリシガ一棟ハ全壞シ他ハ全壞ヲ免レタレドモ罅裂・破損甚シク殆ンド用ヲ爲サズ寫真第十四圖ハ其全壞セルモノ、光景ナリ。

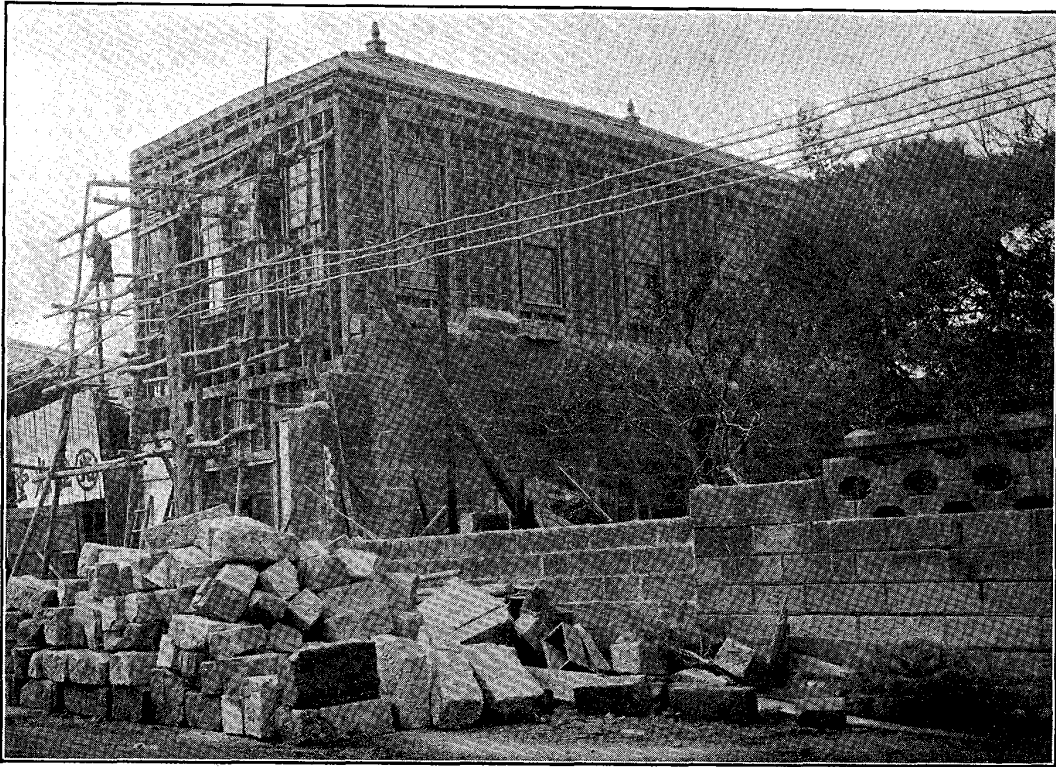
第二十一圖

レモ木骨石造倉庫被害ノ有様ナリ。
 寫真第二十一圖ハ鹿兒島市ノ中央ニ在ル軒高約三十尺ノ一木骨石造商店ナリ此木骨ハ隅々ニ建登柱ヲ置キ筋違ハ用ヒザレドモ接合部ノ要所ニ鐵物ヲ用ヒテ形ノ歪ヲ防グ側壁ハ厚一尺ノ石積トナシ正面ノミハ其上ヲ漆喰塗トナス木骨ト石トノ連絡ハ柱(正五寸角)ニ添ヒ約三尺間ニ手違鏝ヲ打チテ石材ニツナグ木骨ノ構造強固ナリシヲ以テ内部ノ被害比較的小ナリシモ外部石壁ハ一體ニ崩落シテ全ク用ヲナサザルニ至レリ。

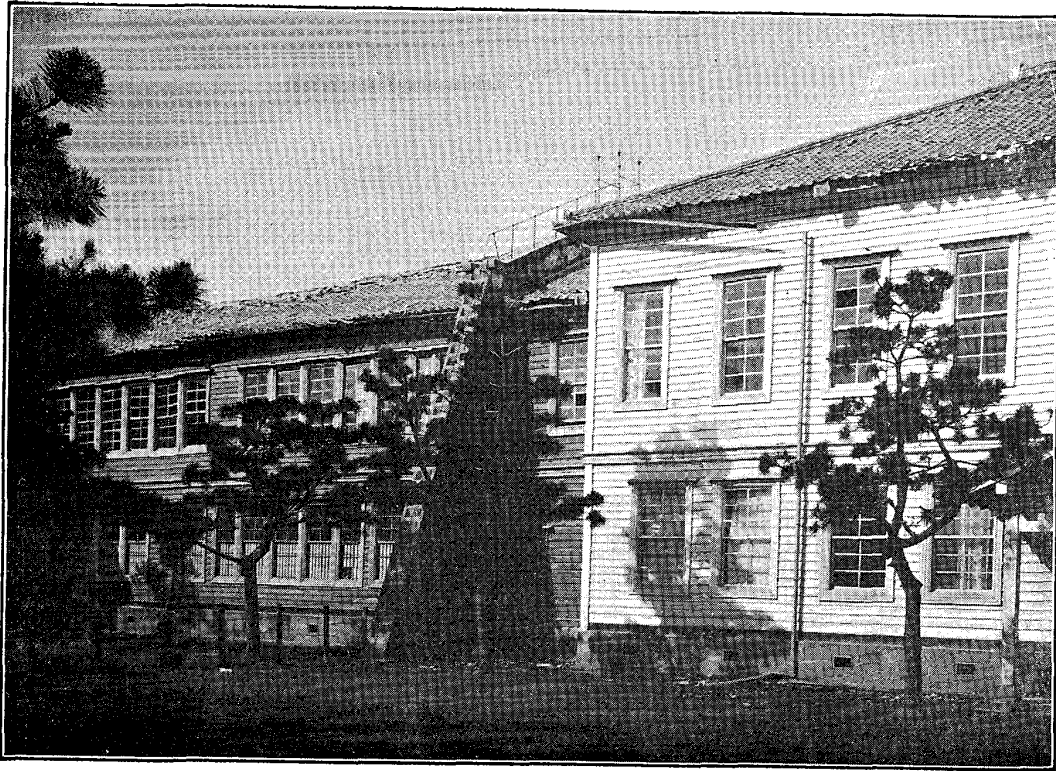
第二十七圖

寫真第二十七圖ハ同圖書館中央部ノ仕切防火壁ニシテ多少ノ沈下ヲ生ジ左右ノ木部ヲ引キ下ダテ第十七圖ノ如キ状態トナレリコハ防火壁ノ基礎比較的強固ナラサリシニ因ルモノナランカ。尙此圖書館ニ隣接セル女子師範學校寄宿舎ニモ全ク同種ノ防火壁アリテ同様ノ沈下ヲ生ゼリ。

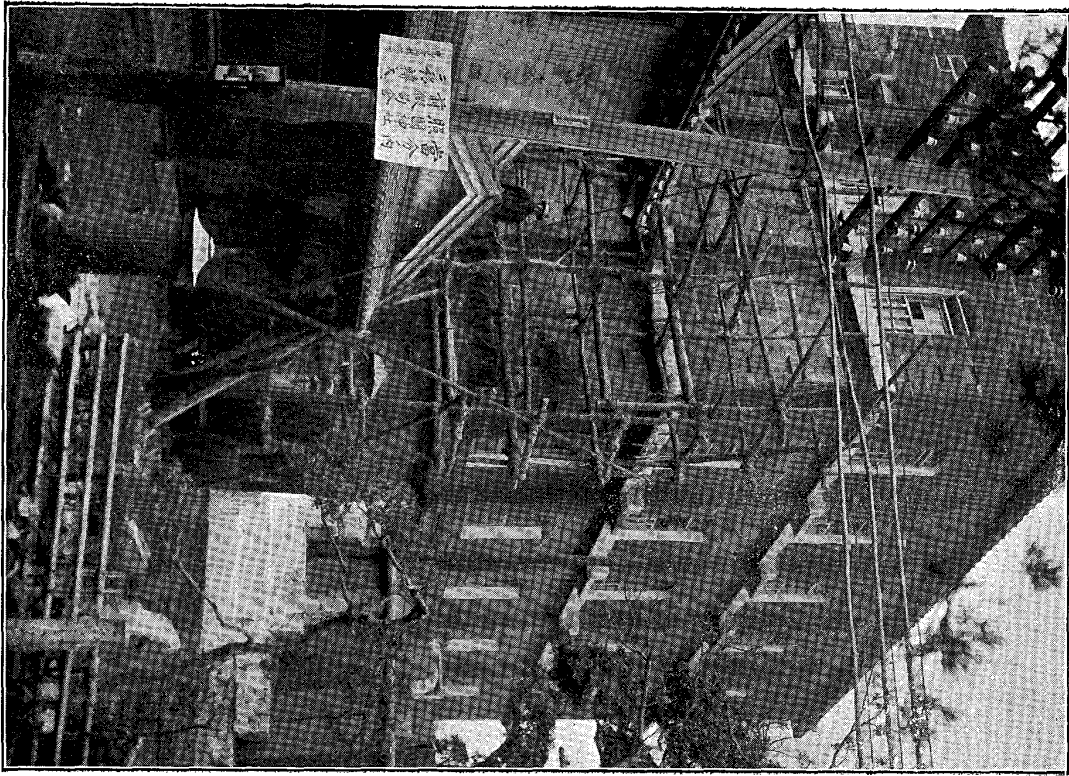
圖 十三 第
店 理 料 某
(町石千東市島兒鹿)

東千石町ノ某料理店ハ石造四階建ニシテ鹿兒島市中最高ノ建築物ナリ(寫眞第二十圖參照)三階以上ニハ多クノ罅裂ヲ生ジ軒蛇腹ハ一部崩落セル所アリ壁厚一尺ニシテ約二間間ニ控壁ヲ有セリ斯ノ如キ高キ石造ニシテ構造上特ニ注目スベキ手法ヲ用ヒアラザルニカ、ハラズ大破壊ヲ招カザリシハ外壁ニ控壁多キコト、室小ニシテ縱横ニ間仕切壁ヲ有シ壁體相互ヲ連結セルコト、窓小ニシテ壁體ヲ弱ムルコト少キノ三點ニ因ルガ如シ。

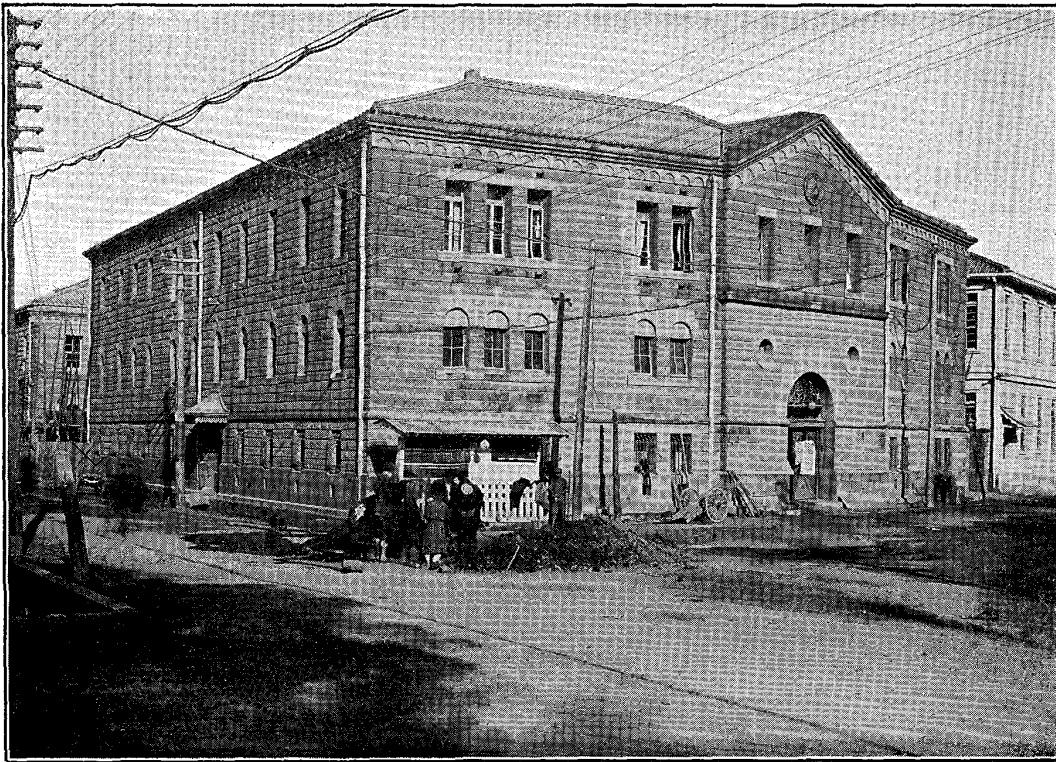
第三十二圖

害ハ案外大ナラズ外觀ノミニテハ殆ンド被害ノ認ムベキモノナキニ似タリ(寫眞第三十二圖)此郵便局ハ舊館及新館ノ二棟ヨリ成リ其中央部ニ新築中ノ局舎アリ舊館ハ明治十九年落成ノ石造三階建ニシテ外壁ノ厚サ約一尺六寸ヲ有ス其西側ノ一部孕ミ出シ三階床ノ附近ニ於テ最著シク第二十圖ノ如ク木製間仕切ト外壁トノ間ニ約一寸ノ開キヲ生ゼリ第二十一圖ハ此部分ノ見取圖(第二十圖ノ失印ノ部分)ニシテ此開キハ上下ニ行クニ從ヒ小トナリ二階床ノ部分ニテハ約二分ニ減ジ一階ニテハ殆ンド罅裂ヲモ認ルヲ得ズ上部三階天井附近ニテモ罅裂ハ極メテ輕微トナル。新館ハ明治四十四年落成ノ石造二階建ニシテ其西方ノ外壁一部孕ミ出シ舊館ニ於ケルト同様ノ現象ヲ呈セリ二階床附近ニ於テハ第二十二圖ノ如ク約一寸五分ノ開キヲ生ジ上下ニ至ルニ從ヒ漸次ニ之ヲ減ジ終ニ罅裂ヲ消失ス。其他郵便局ノ建築ニハ軒壁敷石等ニ罅裂ヲ生ジタル所アリ。

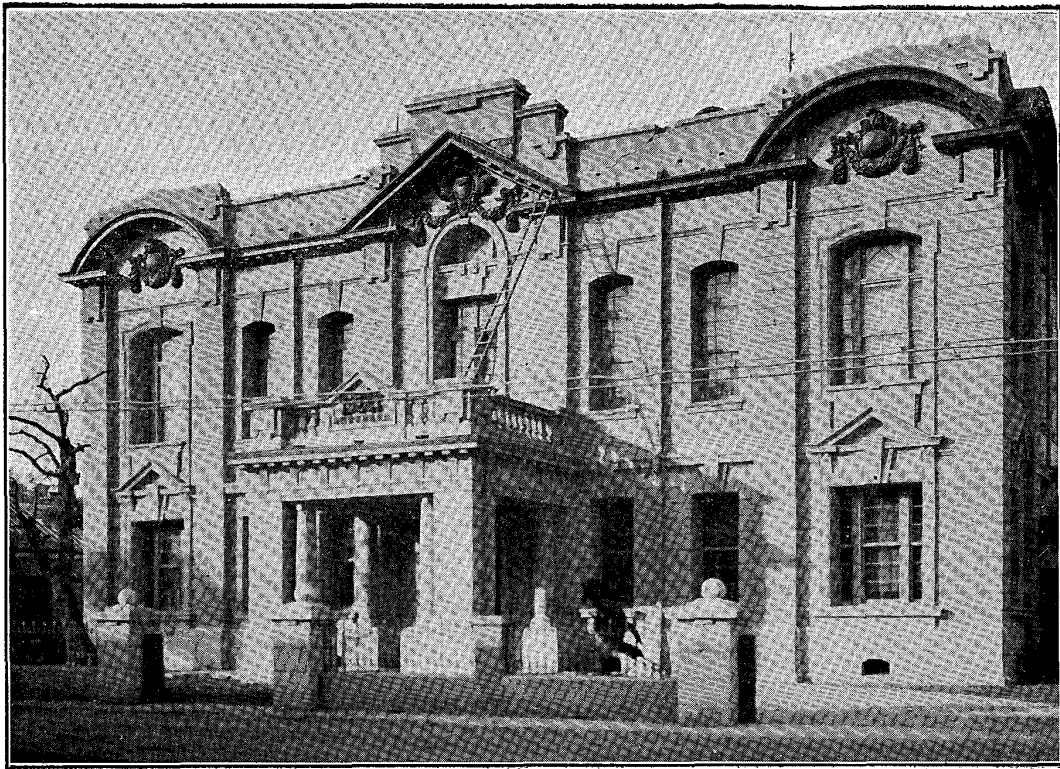
第三十三圖

前記ノ外專賣局ノ建築・鹿兒島監獄ノ建築等何レモ石造ニテ多少ノ罅裂ヲ生ジタル所ナキニアラザルモ大體ニ於テ異狀ナキモノナリ。寫眞第三十三圖モ亦石造建築物ノ一例ニテ軒蛇腹上石造扶壁ニ多少ノ罅裂ヲ生ゼシニ止ル。

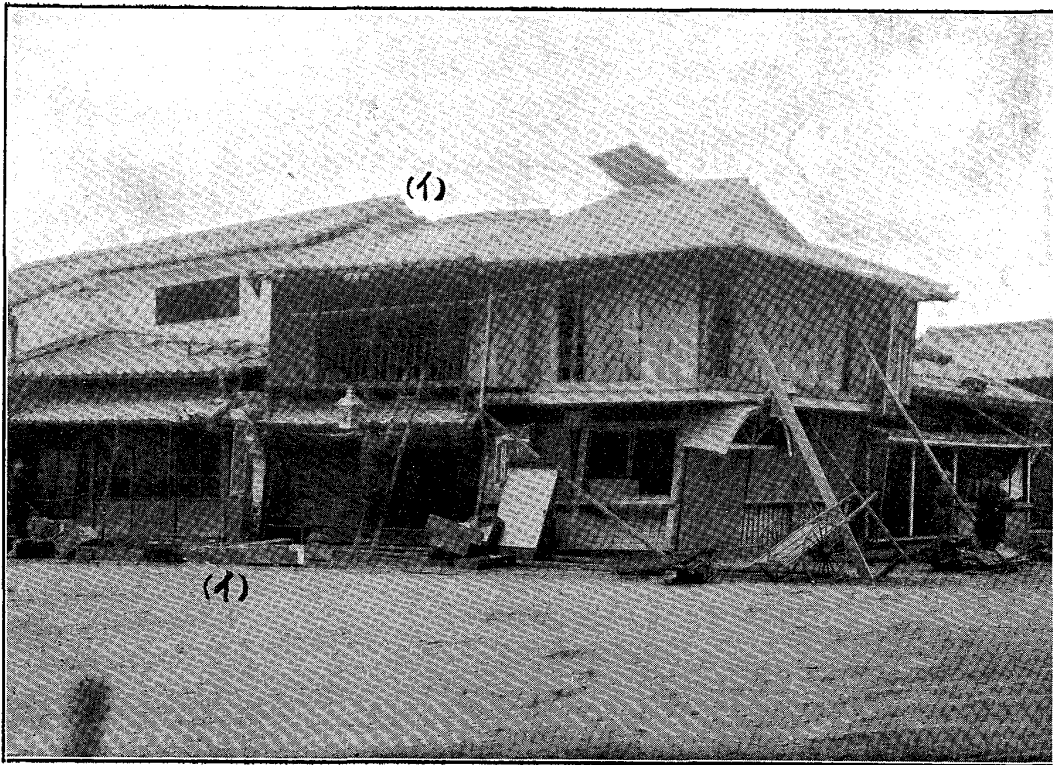
第三十六圖

ノ如キ位置ニアル家屋ハ震動ヲ受クルニ際シテ隣家ニ接スル部分ハ隣家ニ依テ支持セラルベキモ他方面ニハ何等ノ支障物アラズ加フルニ其隣家ノ方ニ付テ考フルモ比較的抵抗力少キ角家ノ方ヘ押シ進ム傾向ヲ生ズベキヲ以テ角家ハ耐震上比較的不利益ナル位置ニアリトイフベク寫眞第三十六圖ノ場合ニハ隣家ニ接スル部分ノ石造防火壁崩壊セシヲ以テ更ニ有力ナル一原因ヲ加ヘ圖ノ如キ傾斜ヲ生ズルニ至リシモノト考フルヲ得ベシ。

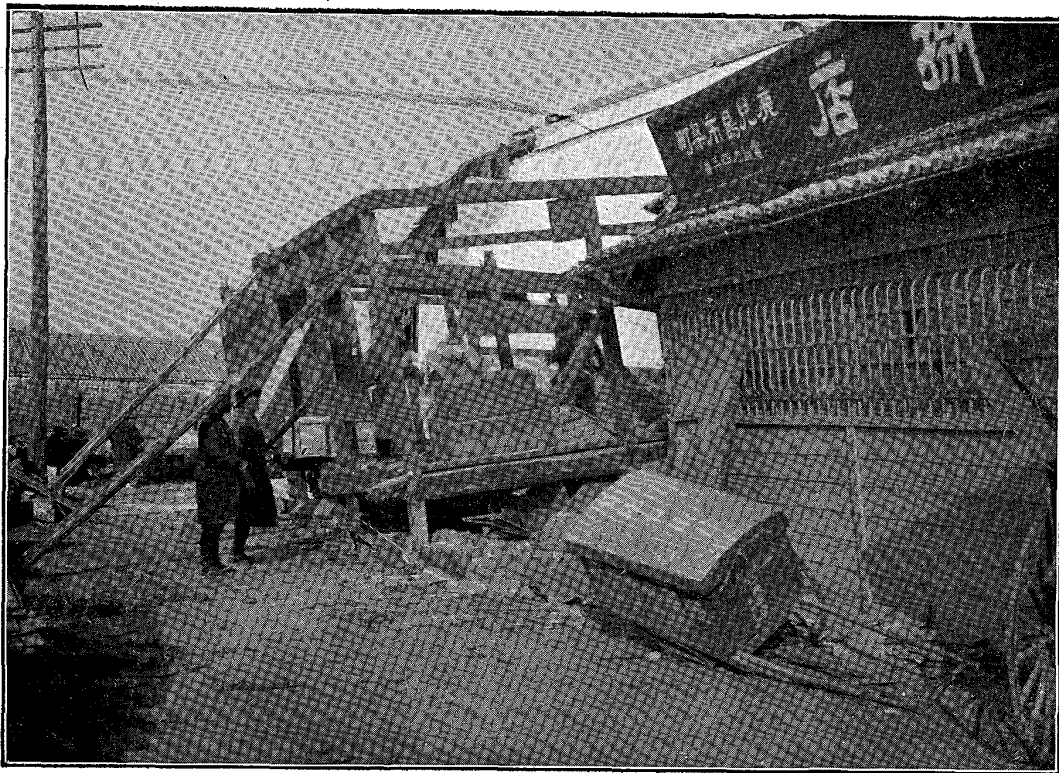
第三十七圖

茲ニ石積ノ爲メニ著シキ被害ヲ生ゼシ一住家アリ寫眞第三十七圖ハ是レニシテ寫眞第二十圖ハ同所附近ノ光景ナリ此建物ハ元來二階建ニシテ其一階ヲ石造ノ物置トナス即チ高キ腰石積ノ上ニ土臺ヲ設ケズシテ柱ヲノセ上部ハ木造ノ住居トナセリ然モ上部ノ木部ハ單ニ其柱ガ石積ノ上ニノレルノミニテ何等ノ連絡アラザリシヲ以テ地震ニ際シ上ノ木部ハ約一丈程西方道路ニ投ゲ落サレ下ノ石積ハ全部崩潰セリ此建築ハ竣工新シクシテ木部ハ比較的強固ナリシ爲メ屋根ヲ除ケル骨組ハ其儘ナルヲ得シモ全體トシテ殆ンド用ヲナサザルニ至レリ。

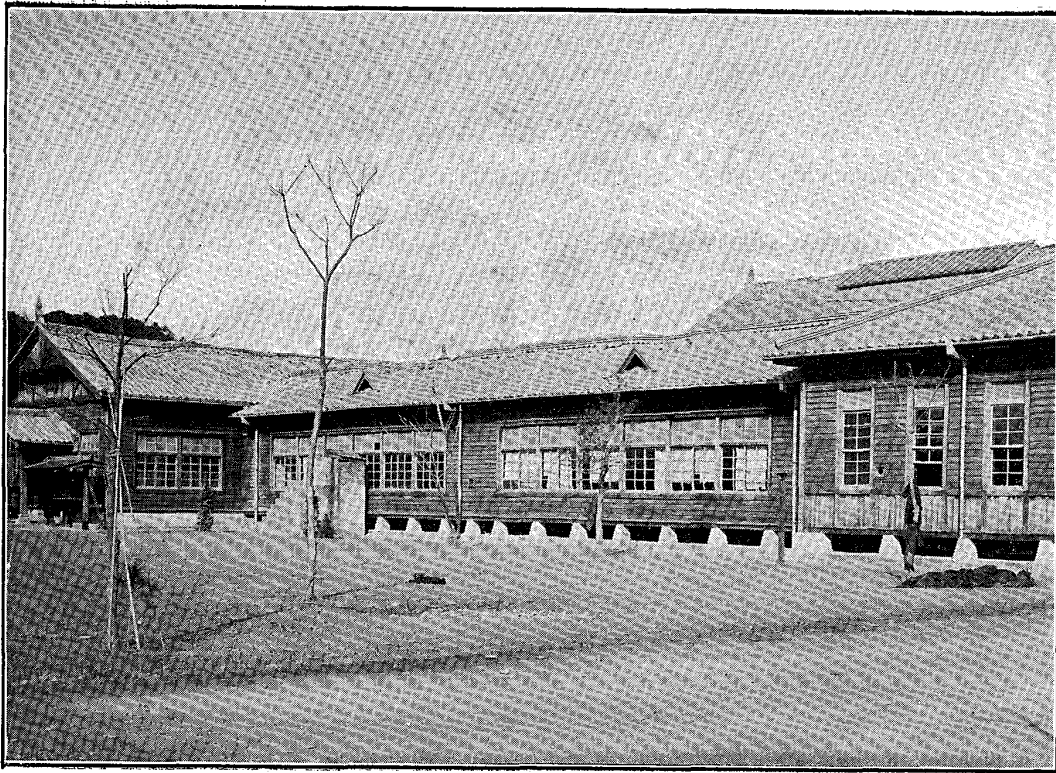
第三十九圖

ノ埋立地ニアリテ石塀防火壁等崩壞ノ模様ニ見ルモ此地震動ノ強サハ縣立病院所在地ニ比シテ小ナルモノトハ思ハレズ元ノ強弱ハ耐震上頗ル重要ナルヲ知ルベシ。本校々舎ノ被害最大ナルハ其屋根瓦ナリトス寫眞第三十九圖ニ依テ其大體ヲ知ルヲ得ベシ元來鹿兒島地方ノ地瓦ハ其質極メテ惡シク吸水量頗ル多シ爲メニ葺土ヲ用フルトキハ之ヲ濕シテ反テ屋根ノ保存良好ナラザル程ナリトイフ本校ノ屋根ニハ葺土ヲ用ヒズ土居葺ノ上ニ直チニ瓦ヲノセ軒先及登リ二段目毎ニ木釘ヲ以テ之ヲ土居葺ニ打付ケシナリトイフサレド此ノ木釘ハ松ノ長サ二寸餘徑三分程ノモノニテ瓦ノ質弱キ爲メ強ク打チツクルヲ得ズ從テ土居葺ヲ貫カザルモノ多ク其效果殆ンド認ムルヲ得ズ多クノ被害ヲ生ジタルナリ。寫眞第四十圖ハ同校本館内ニ於ケル漆喰塗一部ノ剝落セシ所ナリ。
