震災豫防調査會報告 第八十號

大正三年鹿兒島地震ニ於ケル 建築物被害調査報告

囑託員 内田祥三

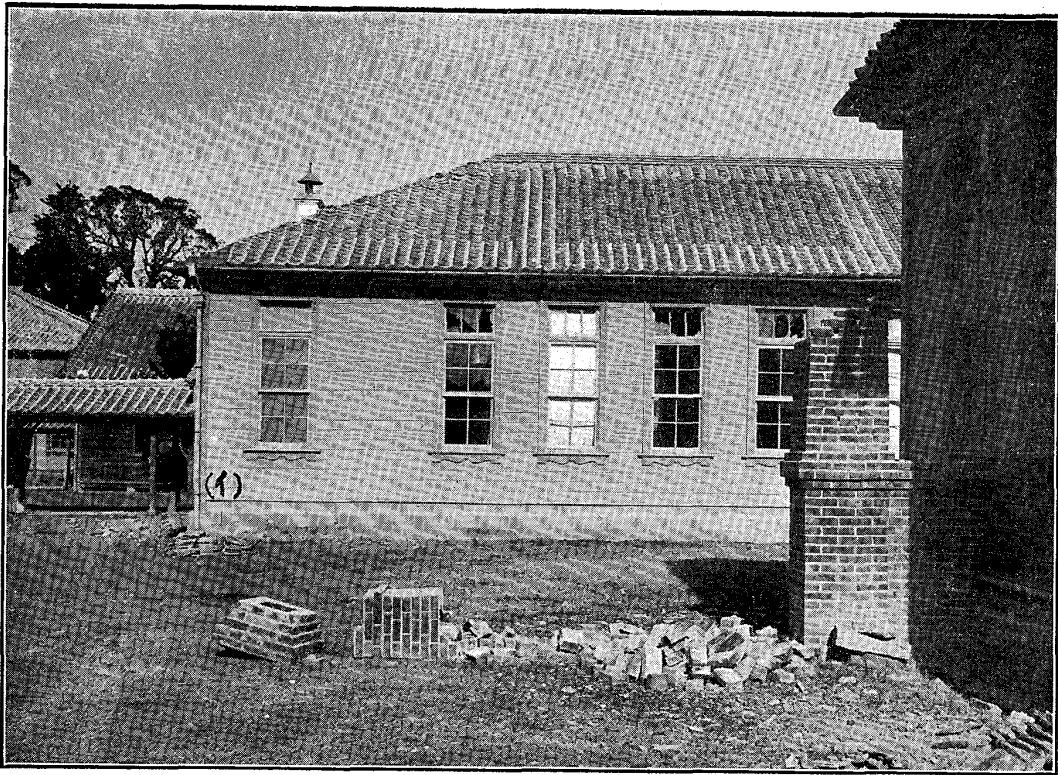
第四十一圖

造士館校舎モ亦殆ンド全部屋根ニ破損ヲ生ゼリ。第二十六圖(イ)印ノ場所ハ同所一校舎ノ角ノ根石一部建物ト共ニ西北方ニ少シク迂リシモノ(寫眞第四十一圖(イ)印ノ場所參照)ナリ又同校舎ノ中ニハ根石上ノ附土臺ノ一部ガ左右互ニ衝動ヲ生ジタルガ如ク突キ當リテ約三寸ノ跳出ヲ生ジタルモノ(第二十七圖參照)アリ。

煉瓦煙突ノ破損セルモノ少カラズ新屋敷町某醸造所ノ煉瓦煙突ハ寫眞第四十八圖ノ如ク高サ地上ヨリ約五十五尺下部ノ外徑五尺上部ノ外徑約三尺ノ角形ニシテ三段ニ折レ將ニ崩壞ヲ來サントス。同所附近洲崎町ニアルモノハ高サ約五十尺下部ノ高サ約五分ノ三ノ部分ニ大罅裂ヲ生ジ其上部ハ少シク北方ニ回轉セリ。其他小煙突ノ破損ハ甚多ク造士館化學教室ノ煙突ハ其一例ナリ(寫眞第四十一圖)高サ地上ヨリ約十八尺腰ノ高サ約五尺ニシテ地上約八尺ノ所ニテ折レ上部ハ崩壞セリ。

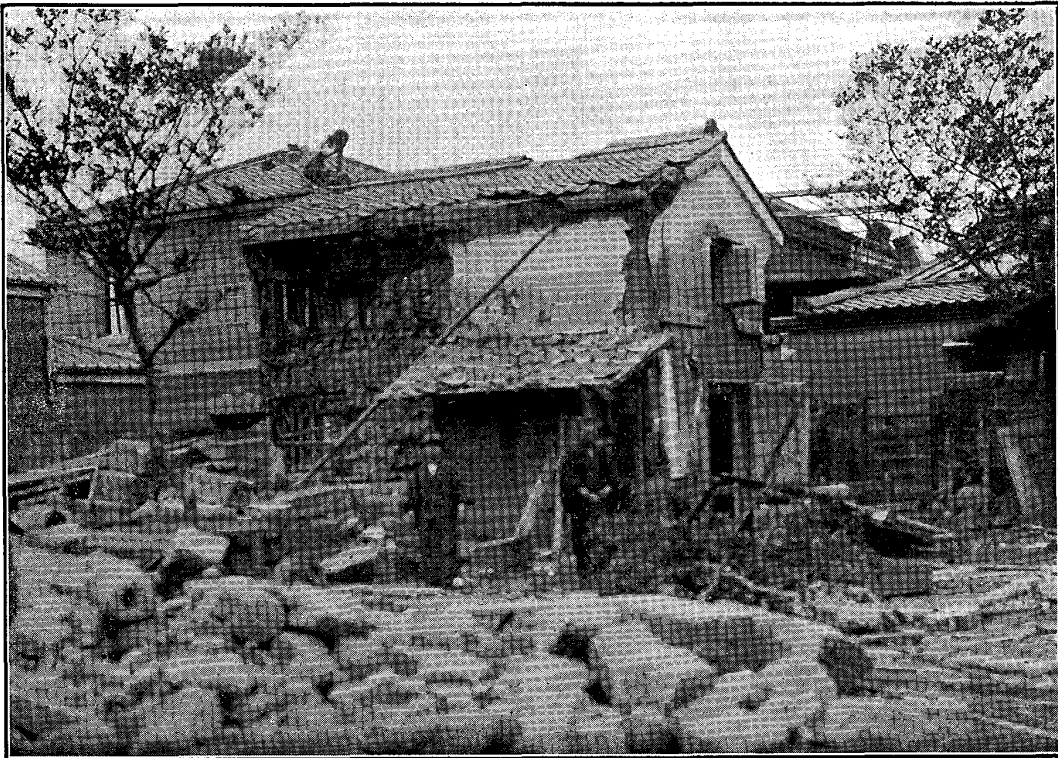
第四十二圖

汐見町ニ土藏ノ大破セルモノアリ寫眞第四十二圖ハ是レナリ二十年前ノ築造ナリト云ヒ柱・尺八・小舞共腐朽シ尺八ノ如キハ全ク用ヲナサ、ル程度ノモノナリ圖中石材ノ散亂セルハ附近ノ石堀及防火壁ノ崩壞セルモノナリ。

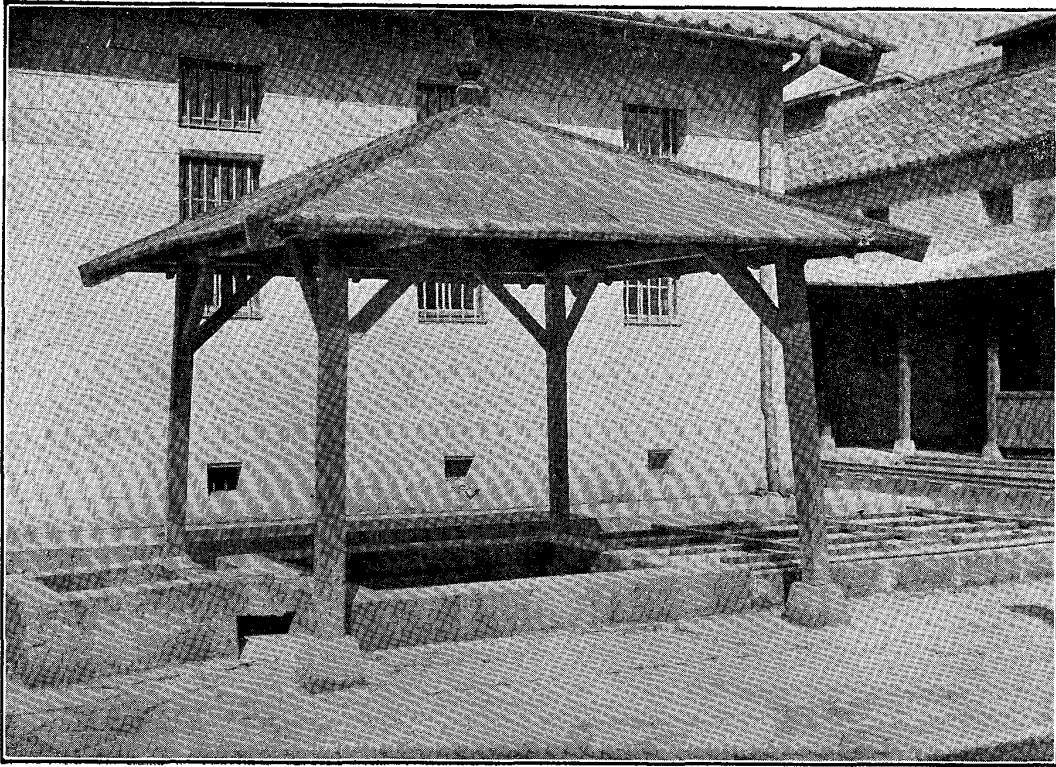
第四十三圖

路面ノ罅裂ハ市外甲突川ノ西岸堤防ニ於テ最モ著シ寫真第四十七圖ハ鹿兒島監獄附近櫛之木馬場堤防ノ罅裂ナリ此附近ノ堤防ニハ其中央巾約二尺通り五寸程沈下セル場所及其兩側約一尺程沈下セル所アリ此附近ニハ地盤ノ割レ目ヨリ土砂ヲ噴出セル場所モ少カラズ。寫真第四十三圖ハ鹿兒島監獄内堀抜井戸ニシテ鐵管ニ異狀ヲ來セシ爲メ水ノ出ルヲ止メタルモノナリ。

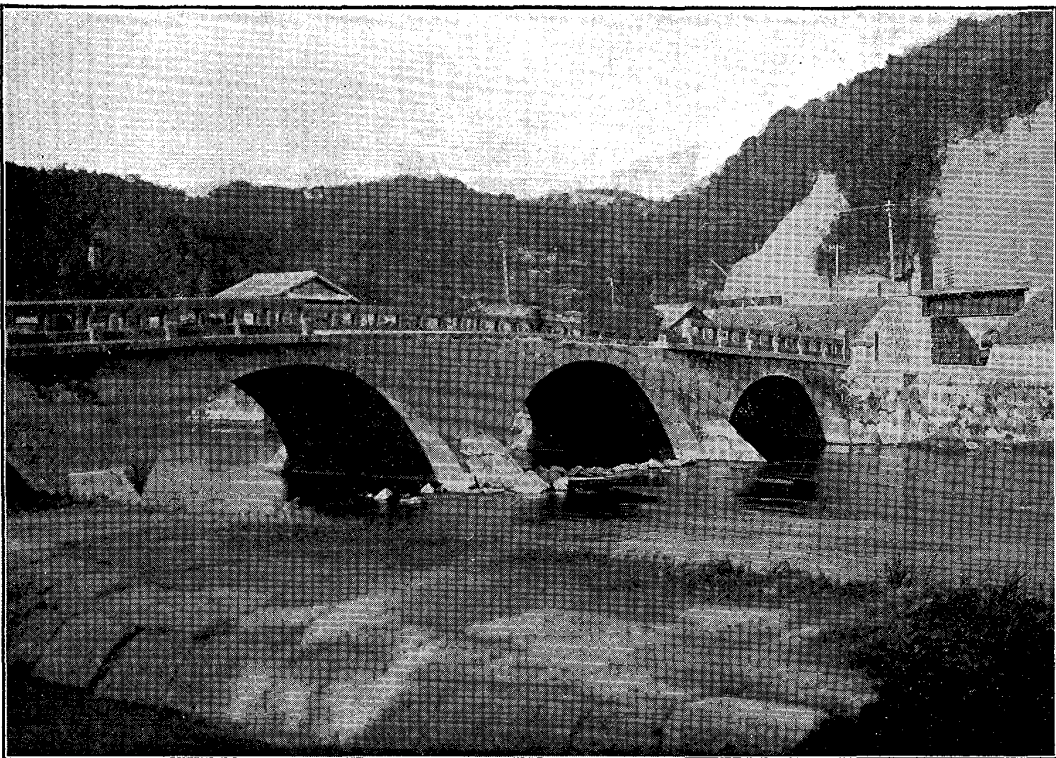
第四十四圖

市内ノ橋梁モ石造ナルモノハ多少ノ被害アリ多クハ石造欄干ノ破損ニシテ寫眞第四十四圖ノ新官橋モ其一例ナリ。市内墓地ノ規模最大ナルハ南林寺ニテ月照ノ墳墓ノアル所ナリ淨光明寺ノ墓地コレニ次ギ西郷以下十年役ニ於ケル戰没者墓碑ノアル所ナリ共ニ石塔ノ倒レシモノ及回轉セシモノ頗ル多キモ方向極メテ不規則ナリ寫眞第四十五圖ハ淨光明寺ノ墓地ニシテ中央ナルハ西郷隆盛ノ墓ナリ同第四十六圖ハ同所ヨリ櫻島ヲ望ミタルモノナリ。田ノ浦官修墳墓ニハ同型ノ小石塔甚ダ多ク周圍ニ柵ヲ圍ラシテ常時人ノ入ルヲ禁シアルヲ以テ其倒レシモノハ今回ノ地震ニ原因スルモノト考フルヲ得其倒レシ方向ヲ見ルニ東西即チ櫻島ト此地ヲ結ベル方向ナルモノ大部分ヲ占ムレドモ南北ノ方向ニ倒レシモノナキニアラズ今其一部ニ就テ調査セシモノヲ記セバ左ノ如シ。
