蟻害ト建築構造第一回報告

囑託員工學士 內田 祥 三

大正二年六月二日

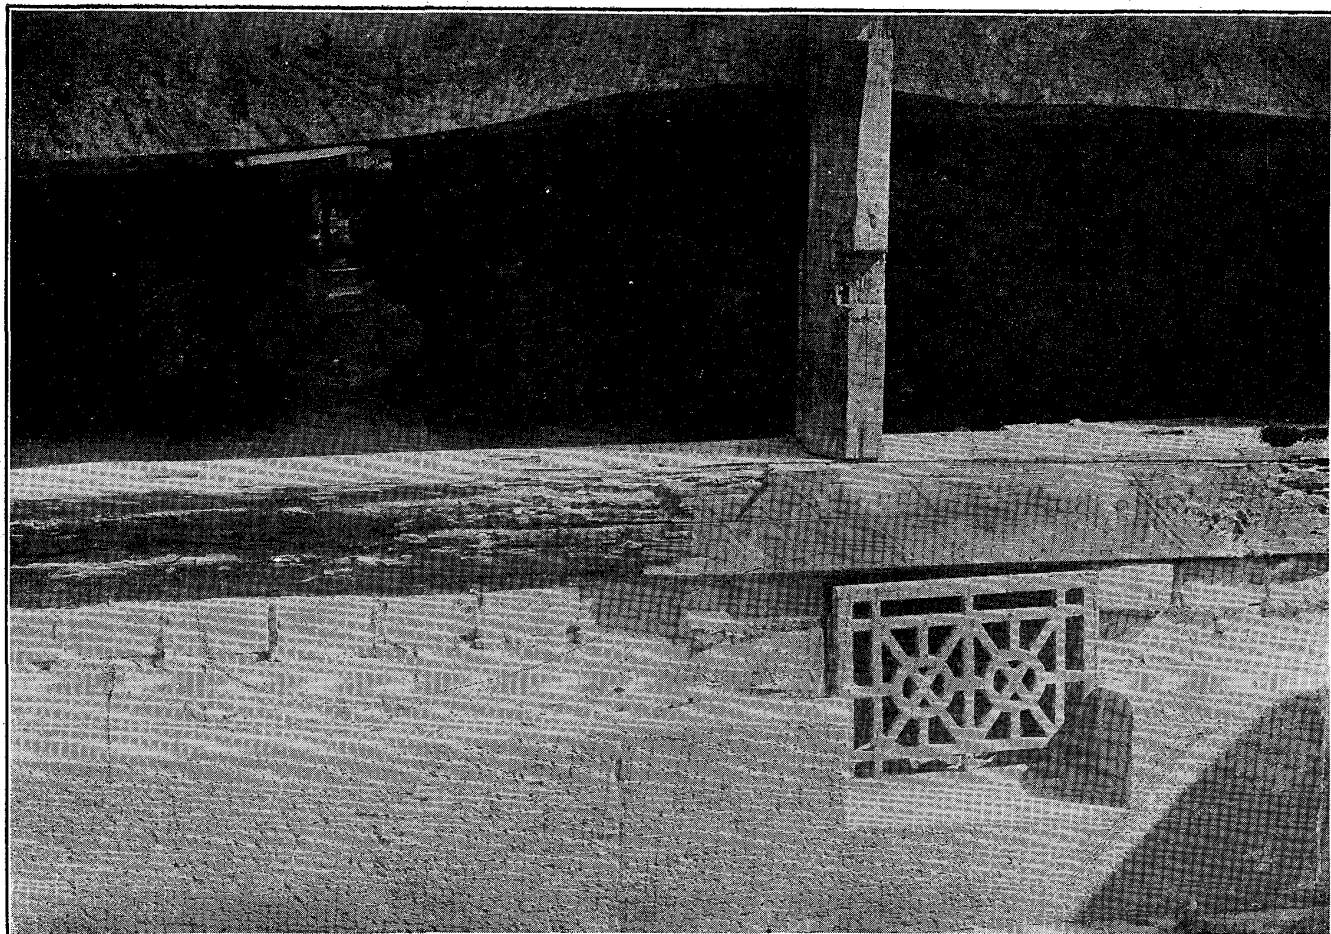
圖 一 第

同校舍ノ柱材ニシテ白蟻ノ上攀セシ形蹟アルモノ皆無ナルニ非ルモ當時修繕中ナリシ第二校舍ニ在テハ柱ニ害ノ及セルモノ一モアルナク土臺ノ多クハ腐朽シテ其數箇所ニ白蟻ノ生息セルヲ認メタリ。其土臺腐朽ノ狀態ハ第一圖乃至第五圖ニ由テ明ナルベシ、第一圖ハ同校舍ノ廊下ニ面スル外壁ノ土臺、第二圖ハ同教室ノ一方外壁ノ土臺ヲ何レモ外部ヨリ撮影セルモノニシテ第三圖及第四圖ハ廊下ニ面スル間仕切壁ノ土臺ヲ廊下ノ方ヨリ撮影セルモノ、第五圖ハ教室ト廊下トノ間ノ間

ガ如ク土臺ハ檜五寸角ニシテ外壁ニ於ケルモノハ下部ハ煉瓦ニ左右ハ「モルタル」及「コンクリート」ニ接シ其大氣ニ通ズル部分ハ上部ノミナリ、又間仕切ニ於ケルモノハ下部及廊下ニ面スル方ハ煉瓦及「コンクリート」ニ接シ是等ノ表面ニハ防腐塗料ヲ施シタルガ如ケレドモ腐朽ヲ生ジ易キ狀態ニアリ而シテ第五圖ノ破片ニ由テ一見其乾腐ナルヲ知ルベク第一乃至第四ノ各圖及第五圖ノ土臺斷面ニ於テ其大氣ニ接スル上部ガ何レモ異狀ヲ呈セズ其煉瓦「モルタル」及「コンクリート」ニ接スル部分ニ腐朽ヲ來セシヲ以テ見ルモ其腐朽ノ原因ヲ知ルヲ得ベク更ニ第一第二ノ兩圖ニ於テ風穴ノ上部ニアリテ通風自在ナル場所ニ限り四面共異狀ナキヲ見バ一層明ナルヲ得ベシ。

第一圖土臺ノ最右方ハ多少ノ蟻害ヲ蒙リシ場所ニシテ木材ニ生ゼシ弱點ハ此蟻害ヲ誘致セシモノノ如シ。

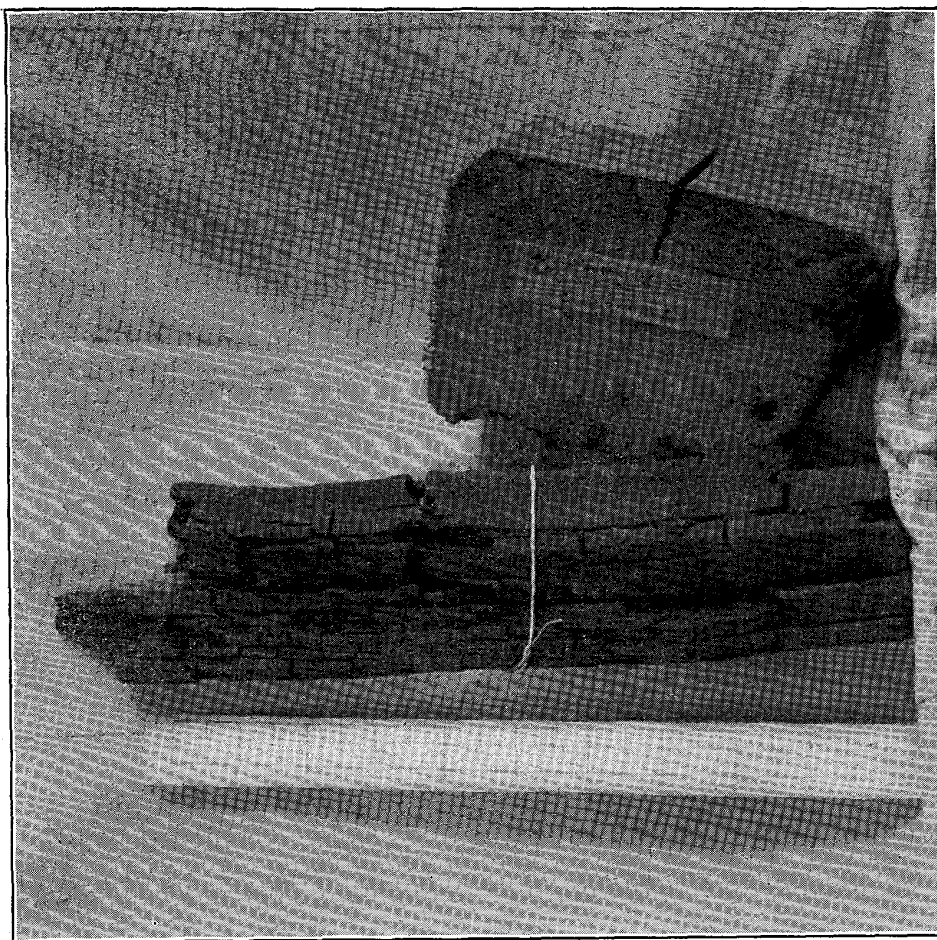
圖 五 第

仕切下土臺ノ一部ヲ輪切りニセルモノ及土臺腐朽材ノ斷片ヲ撮影セルモノナリ、而シテ第五圖中土臺斷面ノ二方腐朽セル部分ハ煉瓦及「コンクリート」ニ接セシ部分ナリ。

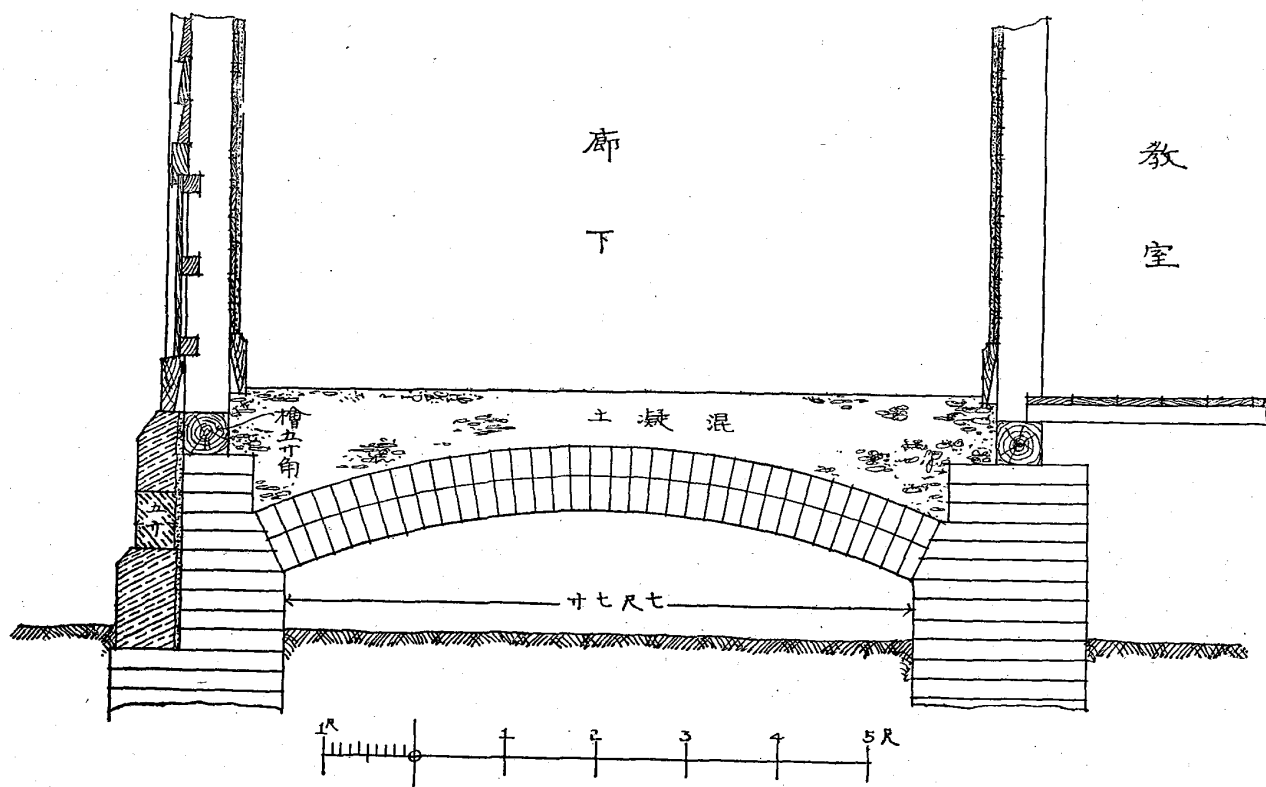
計矩略元足舍校二第校學中一第府京東 圖六第

元來同校舍ハ木造二階建ニシテ腰ニ煉瓦ヲ用ヒテ外部ニ石材ノ張付ヲナシ上ニ土臺ヲ据付ク、腰石上部ハ堅羽目及西洋下見トナシ「ペンキ」塗仕上トナス、教室ノ床ハ總テ板張ナレドモ廊下ハ煉瓦迫持上ニ「コンクリート」ヲ敷込ミテ叩キ床トセルコト第六圖ノ略矩計ニ示セルガ如シ。

前記第一中學校校舍土臺ノ腐朽ハ周圍ニ通風充分ナラザリシ爲メニ生ゼシ乾腐ナルコトハ第一圖乃至第六圖ノ諸圖ニ依テ明ナルヲ得ベシ、先其構造ヲ見ルニ第六圖ノ略矩計ニテ見ル

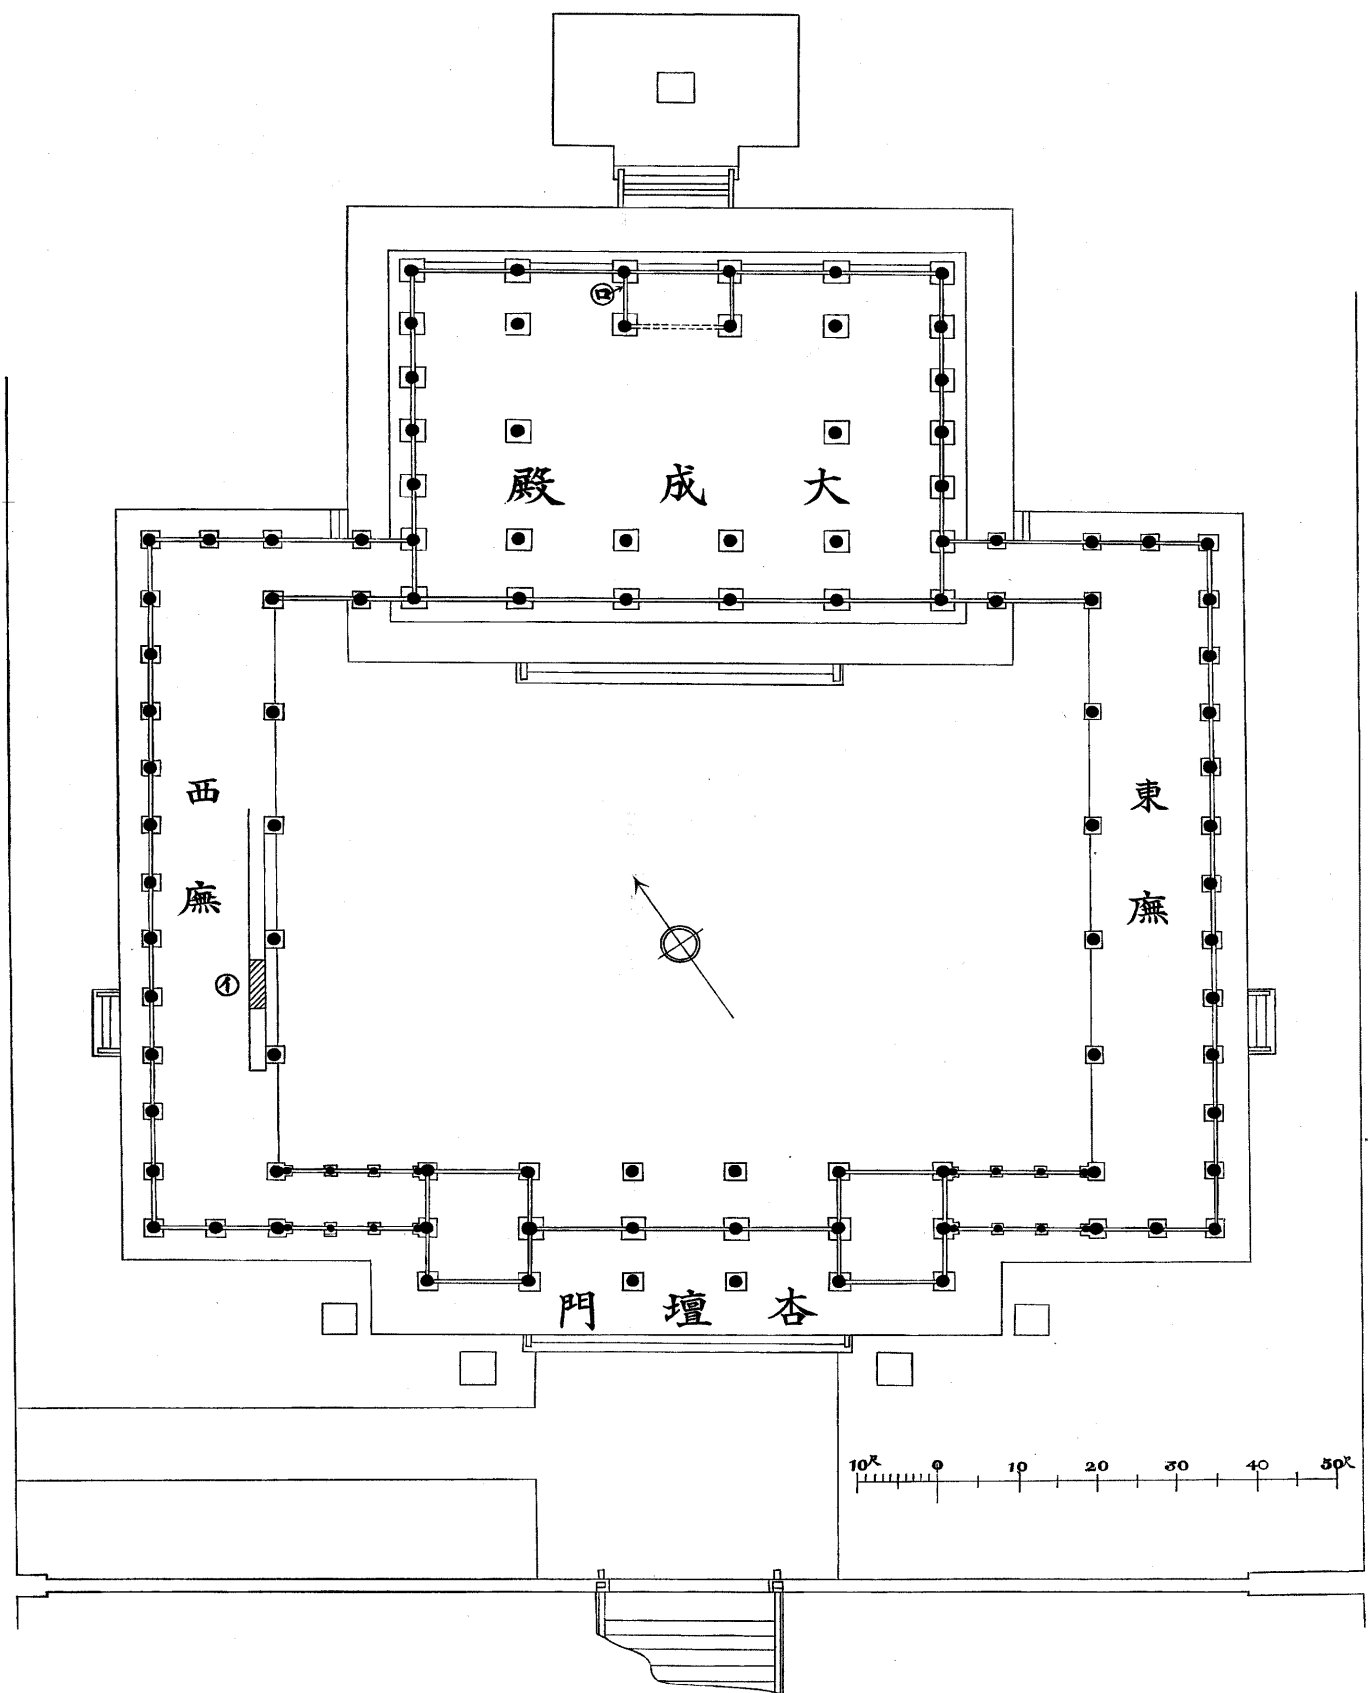
湯島聖堂第一部平面圖

湯島聖堂内ノ蟻害ハ前記第一中學校校舍ニ比シテ比較的著シキモノアリ余ノ同所ヲ訪ヒシハ大正元年十二月二十五日ニシテ以後二回同所ニ到リテ單簡ナル調査ヲ爲セリ。本建築ニ白蟻ヲ發見セシハ明治四十五年五月六日頃ナリト謂ヒ以來局部ノ修繕ニ着手セリ、斯クシテ、十二月ニ至リテハ其蟻害ノ最モ甚シカリシ西廡ノ陳列棚（第七圖中①ノ場所ニ置キアリシモノナリト謂フ）ハ全部取毀チテ其狀態ヲ調査スルヲ得ス僅ニ

建築物ニ對スル蟻害ハ比較的僅少ナリ其害ヲ受ケシモノハ大成殿及其前面三方外廊土臺ノ下部ニシテ其柱ニ及ビシモノハ殆ンドアルナシ、本建築ハ寛政十一年ノ再興ニカ、リ調査當時修繕中ナリシ大成殿正面西側ノ土臺(第七圖中㊦ノ所)ハ第九圖ノ如ク幅七寸五分丈一尺一寸五分ノ樺材ニシテ見エ掛リハ全部漆塗トシ厚三寸ノ敷石上ニ据付ケタルモノナリ、而シテ其下半ハ腐朽シテ白蟻ヲ誘致シ上半ハ異狀ナキナリ、是レ白蟻ハ敷石ノ目地ヨリ上リテ土臺ノ腐朽セル個所ヨリ之ヲ侵セシガ如シ、此土臺ノ破片ハ第十圖ニ示セルモノ是ナリ要スルニ此建築ヲ侵セシ白蟻ガ如何ナル部分ヨリ如何ニシテ侵入セシカハ容易ニ斷ズルヲ得ザレドモ建築物外部空地各所ニアル枯木ノ根株等ニ多數ノ白蟻ノ生息セル跡アルヨリ見レバ此白蟻ガ動物學上如何ナル種類ニ屬スルカヲ知ラザレトモ多年前ヨリ構内ニアリシモノガ木材ノ缺點ヲ發見シテ漸次ニ土臺ヲ侵セシモノノ如シ、尤本建築内陳列棚ヲ侵セルモノハ割

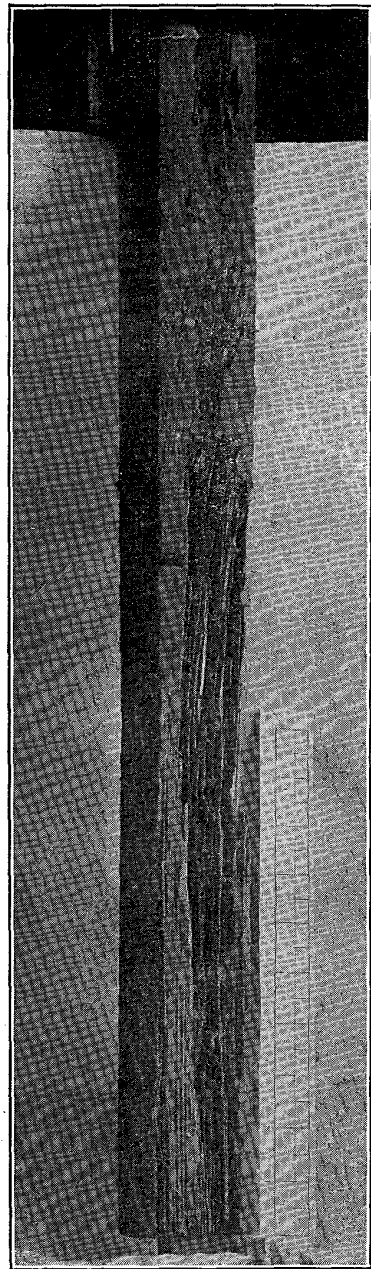
圖 八 第

其破片ノミヲ一見スルヲ得タリ第八圖ハ即是ナリ、同材ハ陳列棚ノ土臺ニシテ其一面蟻害ノ最モ甚シキ面ハ下方敷石ニ接シ白蟻ハ地下ヨリ敷石ノ目地ヲ傳ハリテ出デ此部分ニ何等カノ弱點ヲ發見シテ土臺ヲ侵シ柄ノ部分ヨリ方立ヲ上リテ陳列棚ニ及ビタルモノノ如シ。
