# 江州地震調査報告

囑託員 佐野利器

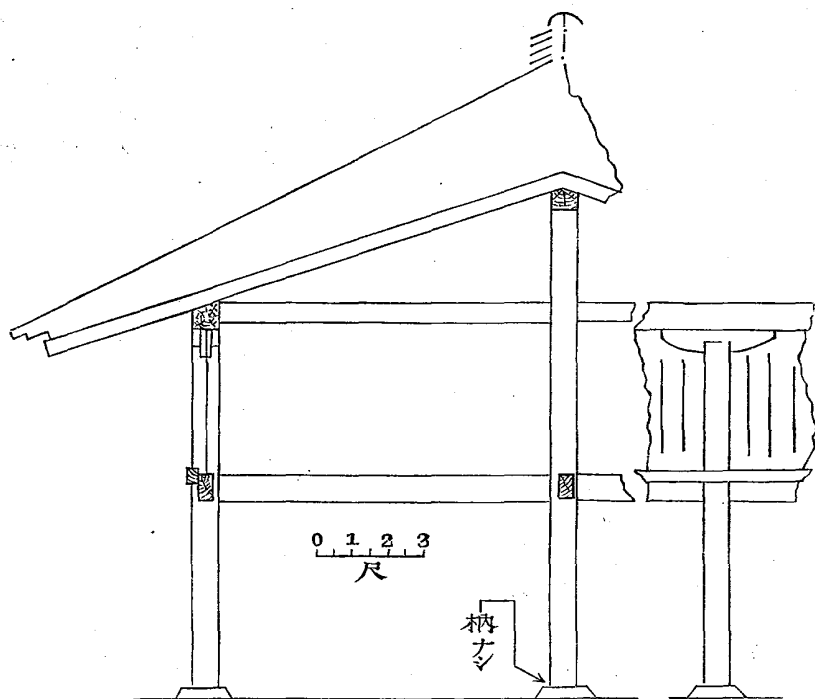
第 壹 圖

長濱町八幡神社ノ繪馬堂ハ第一圖ノ如ク十八本ノ強柱ヲ強固ナル桁及ビ胴差ヲ以テ縱横ニ結束シタル堅固ナル構造ニシテ毫モ損傷ナシト雖トモ沓石ト柱底トノ間ニ柄其他ノ連結手法ヲ缺クノ結果トシテ柱ハ沓石ノ上ニ於テ多キハ約五寸ノ移動ヲナシ同月二十四日ノ餘震ニ於テモ更ニ新ナル移動ヲ呈スルニ至ル脚部ニ結束ナキ柱ノ移動ハ斯クノ如ク夫レ容易ナリ、シカモ各移動ハ方向及ビ寸法ニ於テ一致セザルノ味フベキアリ、此地ノ震度ハ凡ソ二ナルベシト雖ドモ若シ震度ヲ進メテ之ヲ虎姫村ニ置カシメバ必ズ先ヅ一部ノ柱ハ沓石ヲ離レテ墜落スベク墜落ノ衝動ハ更ニ震度ヲ増大シテ柱ヲ折り、サシモ堅固ナル構造モ遂ニ全潰ノ止ムナキニ至リシヲ想像スルニ難カラズ

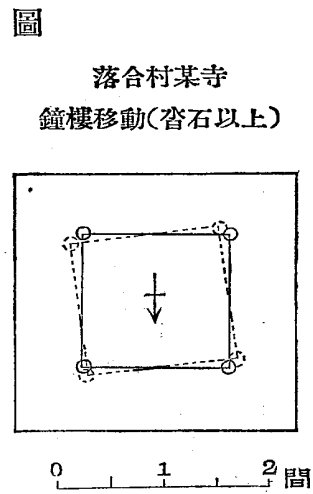
落合村某寺  
鐘樓移動(沓石以上)

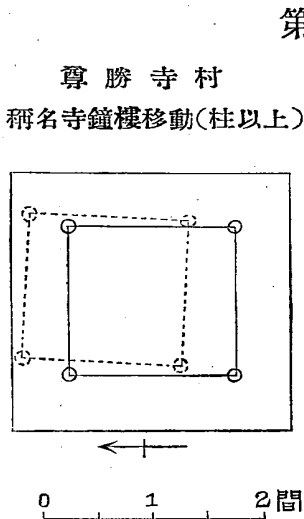
尊勝寺村  
稱名寺鐘樓移動(柱以上)

十七號及ビ第二圖)ハ沓石ヲ轉覆シテ約三尺ノ移動ヲナセリ、据リ惡シキ沓石ノ轉覆ヲ原由トシテ大ニ移動スル事斯クノ如ク容易ナリ、鐘樓ノ如キハ脚部ニ強固ナル水貫ヲ有シテ柱相互ヲ連結スルガ故ニ移動ノミニ依テハ崩潰ヲ招ク事少カルベシト雖ドモ家屋ハ之ヲ可能トナサズ、鐘樓モ移動ノ結果壇石ヲ踏ミハズシテハ遂ニ崩潰ヲ免レズ、斯クノ如キ順序

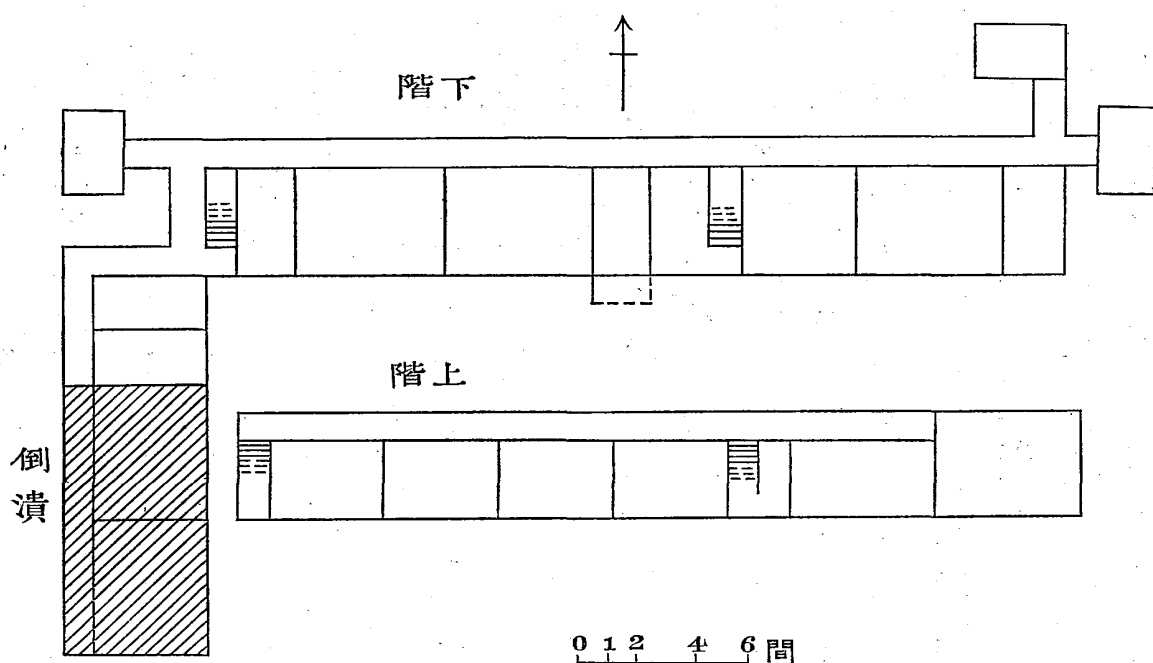
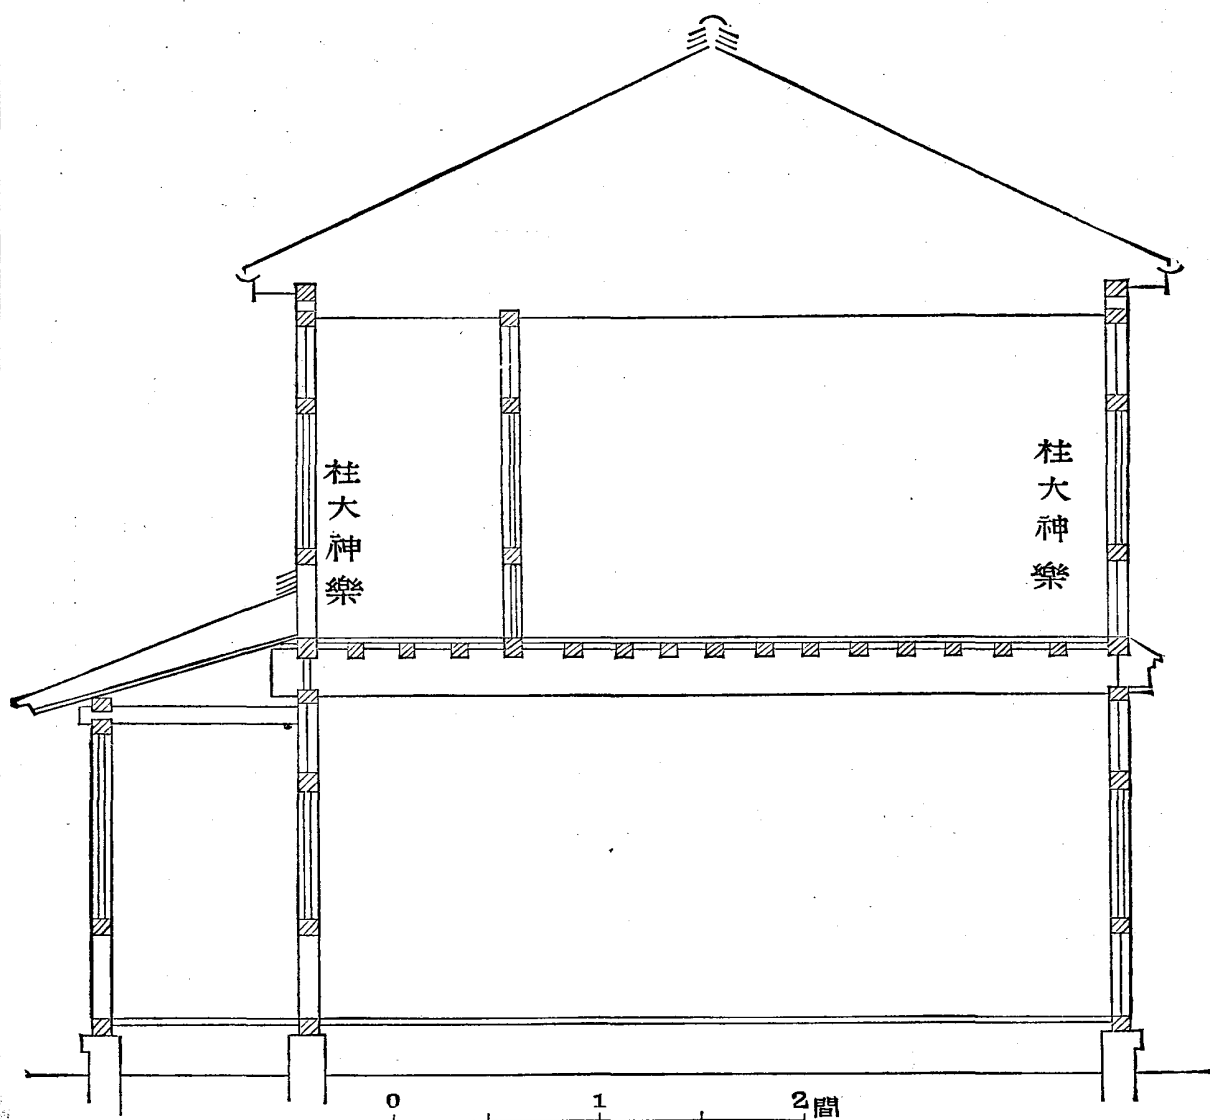
第三圖 野田小學校

野田小學校ノ配置ハ第三圖ニ示スガ如ク北及ビ西ノ兩翼ヲ有ス西翼ハ平屋建ニシテ北翼ハ二階建ナリ其構造ハ第四圖ニ示スガ如ク側石ノ上ニ土臺ヲ置キ五寸角杉柱ヲ柄建トナシ窓臺楣等ハ凡テ大ナル角材ヲ用ヒ外部下見板張り内部ニ木舞壁ヲ塗り屋根ヲ瓦葺トナス、二階建タル北翼ハ階下柱上ニ桁ヲ置キ二階梁ヲ架シテ更ニ土臺ヲ重ネ二階柱ヲ建テタリ、此地ハ田根村ノ北方山ニ近クシテ震度ハ〇、三ト評價スベシ而シテ西翼ノ一部ハ全ク潰倒シテ今其跡ヲ探ルニ由ナク北翼ハ數多ノ柱折レ下見板サへ、外レタル所アリ建物全體トシテ大ニ傾キ危險云フベカラズ(寫眞第二十五號及ビ第二十六號參照)而シテ速水村小學校ハ配置第五圖ノ如ク又構造ハ第六圖及ビ第

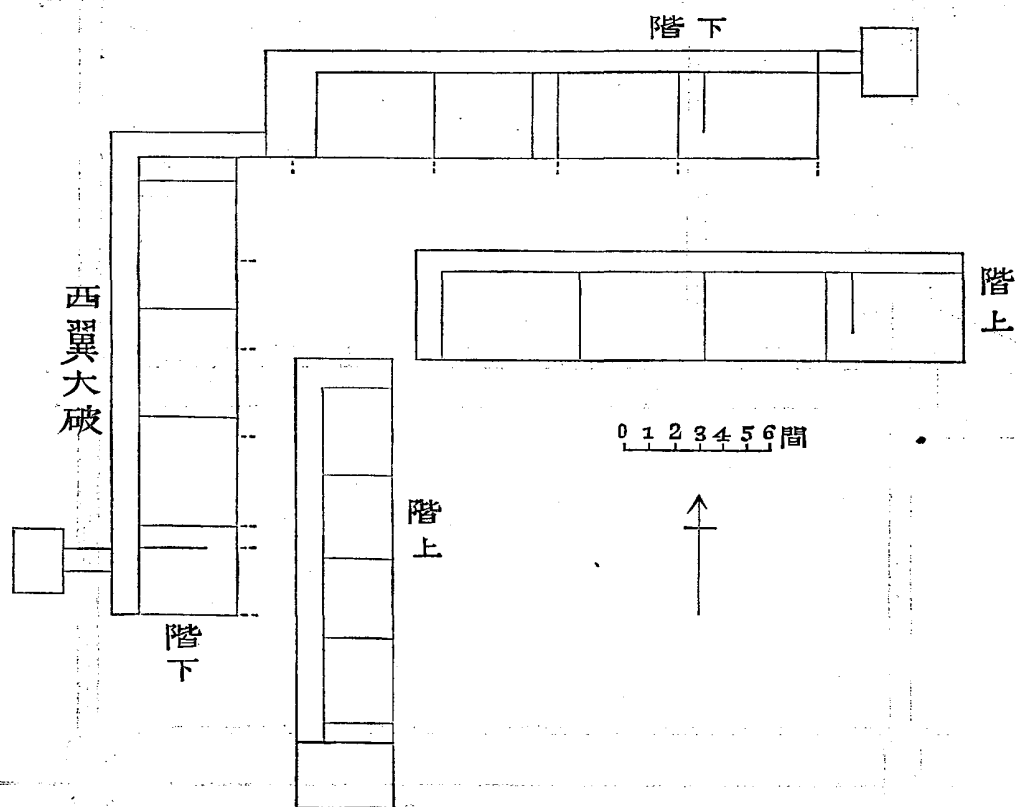
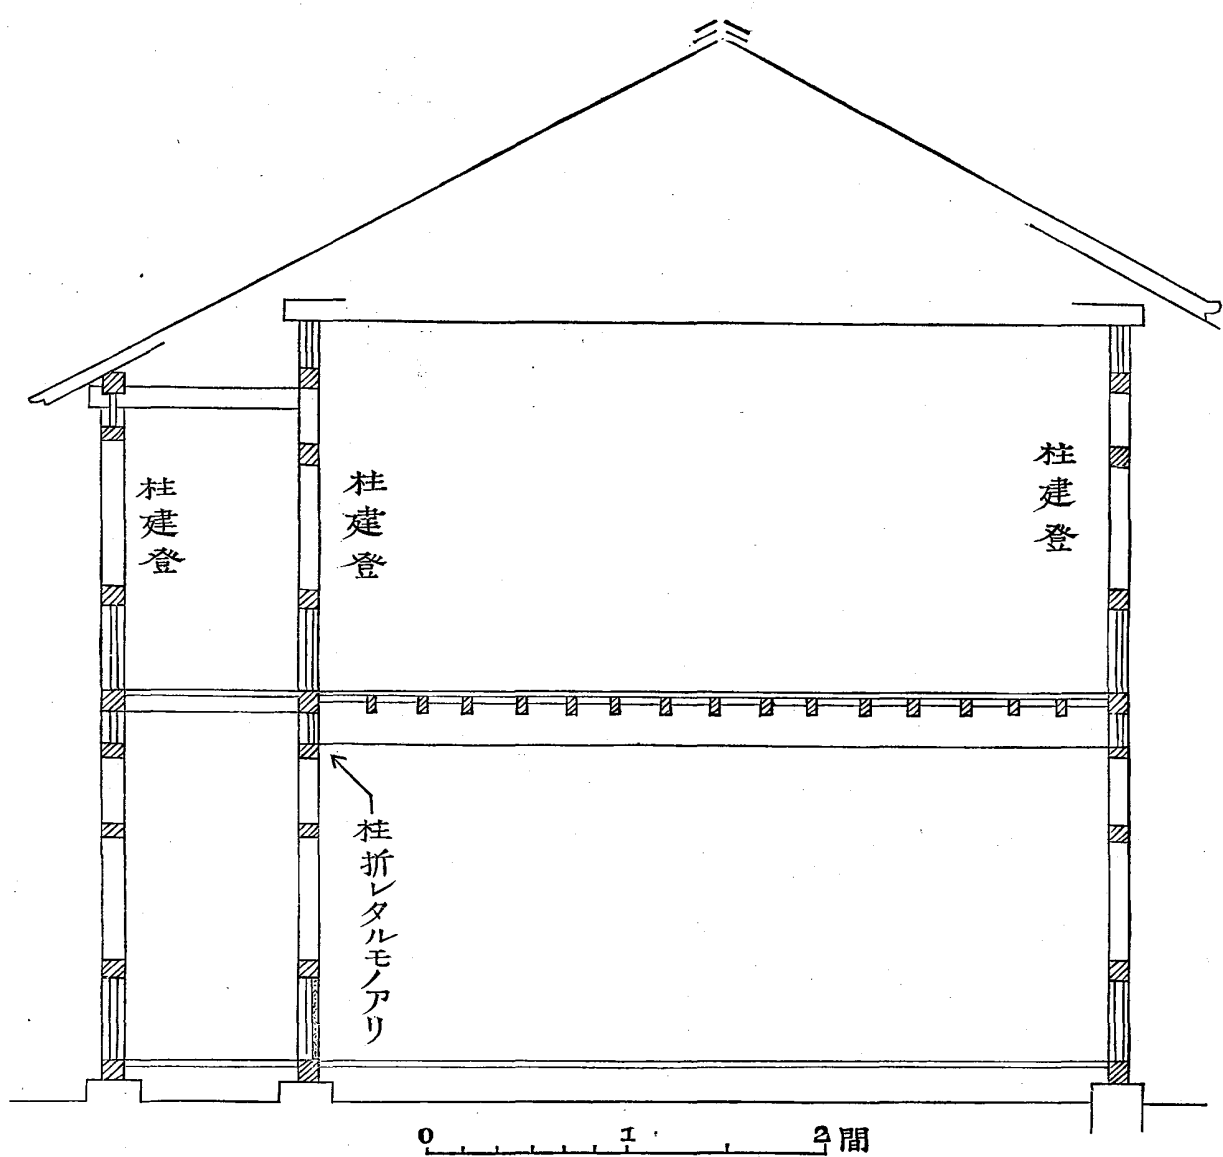
第五圖 速水小學校 點線は階上間仕切の位置

七圖ニ示スガ如ク只柱ガ建登セタル事ノ外ハ殆ト全ク野田小學校ニ似タリ此地ノ震度及ビ棟ト震動方向トノ關係ハ前者ト殆ト相同ジ而シテ被害ハ遙ニ少ク階下ニ於テ柱折レタルモノ又ハ土臺ノ少シク移動セル個所等アリト雖モ傾斜モ大ナラズ要スルニ野田小學校ニ比シテ遙ニ危険ノ度少シ即此ノ兩者ヲ以テ建登造及ビ大神樂造ノ優劣ヲ比較スベキ一ノ資料トナス事ヲ得ベキナリ

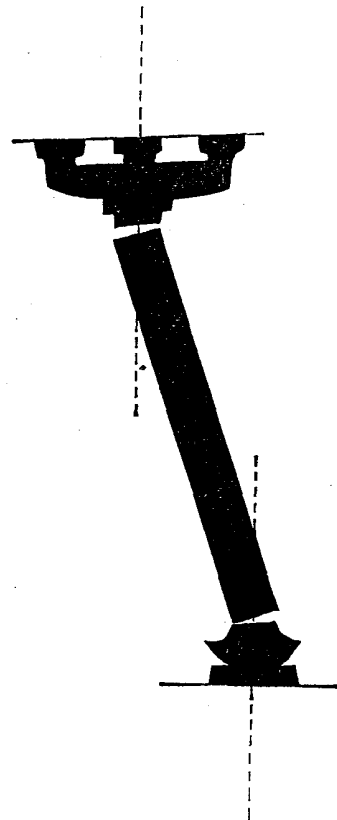
第八圖

建登造ノ優秀ナルノ理ヲ階界ノ固定構造ニアリトセバ斗組

構造ノ不可ナルベキ事ハ固定  
 接合ノ理ニ反スルモノトシテ  
 直ニ推斷スルニ難カラザルベ  
 キヲ思フ(第八圖及ビ寫眞第  
 二十七號參照)

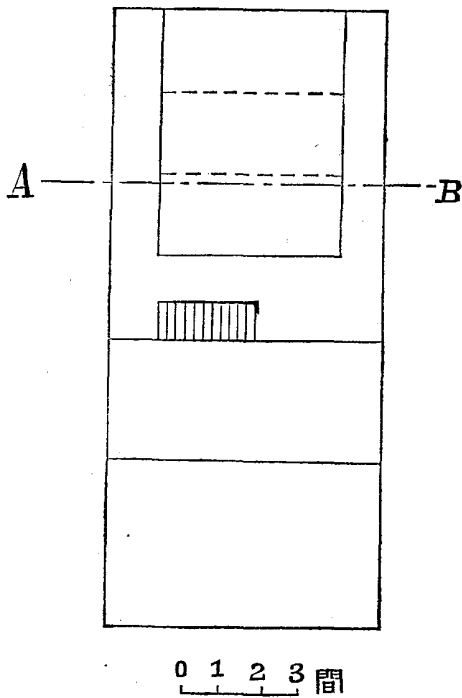
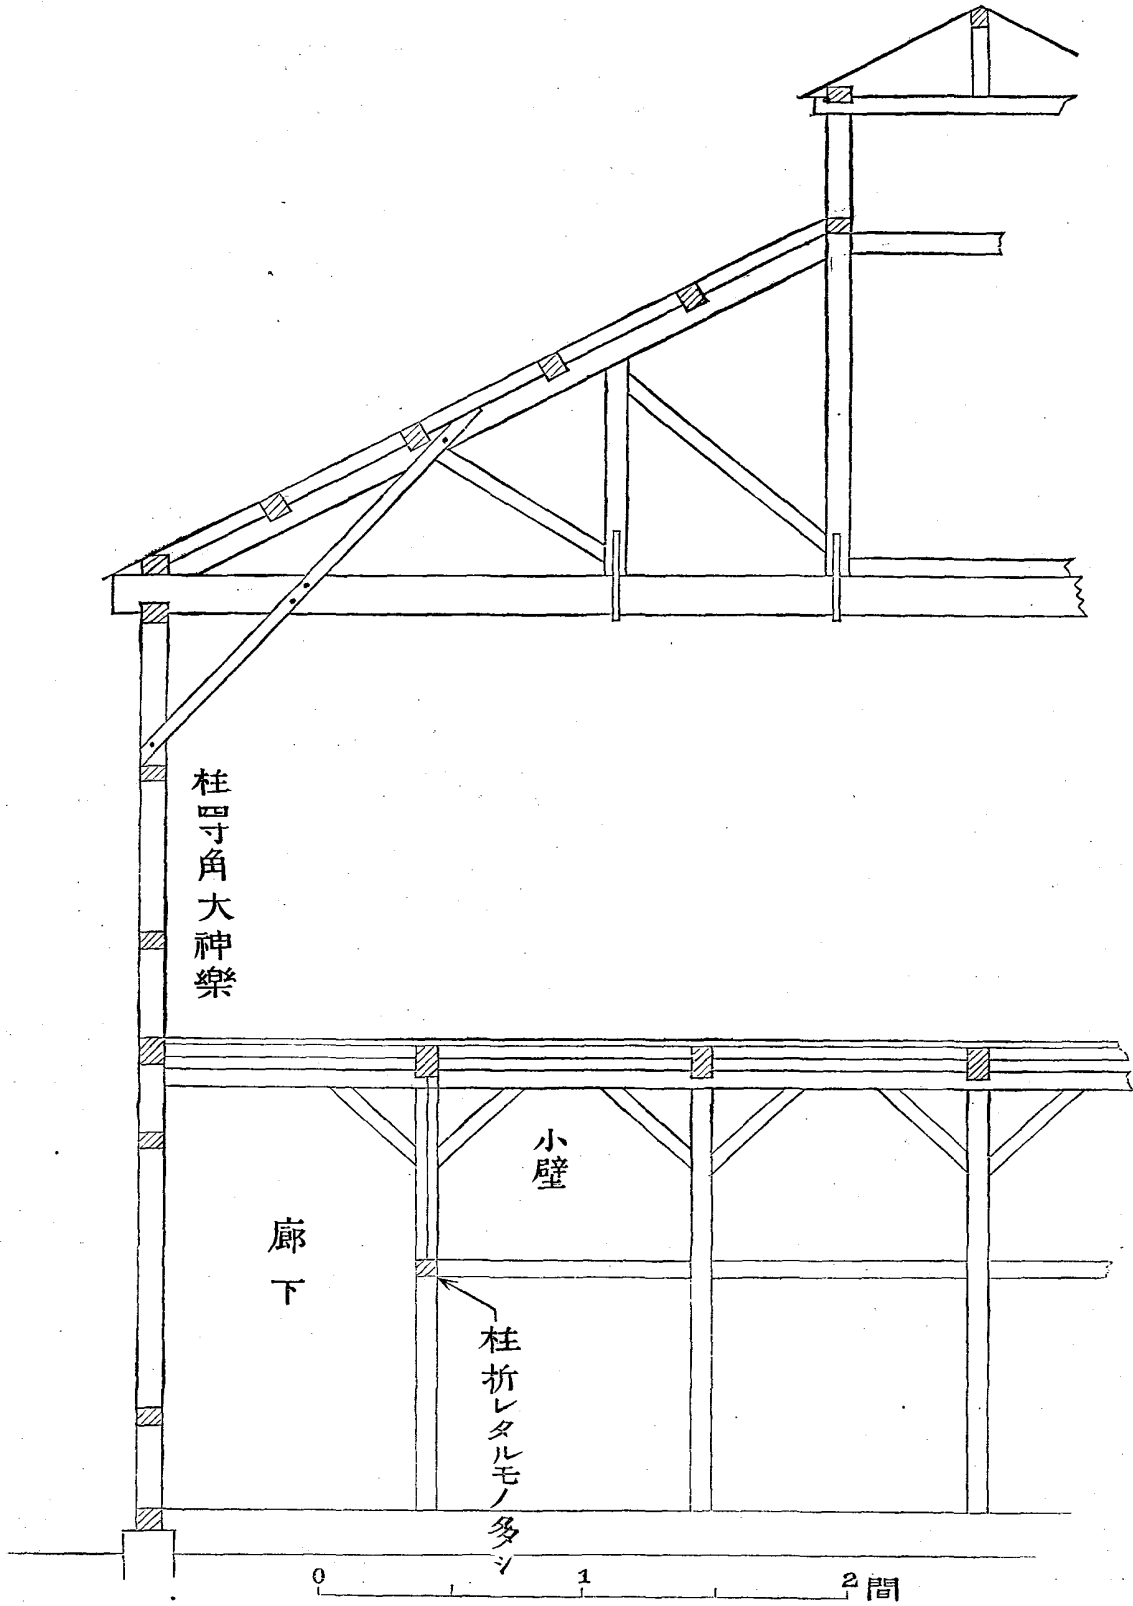
第九圖

阪田郡曾根村ニ一大養蠶室ア  
 リ第九及ビ十圖ニ示スガ如キ  
 二階屋ニシテ柱ハ凡テ大神樂  
 ニ重ネタリ此地震度〇、三ニ  
 近カリシガ如シ而シテ此建物  
 柱折レタル所アリ接手ノ壞レ  
 タルモノアリ全體トシテ大ニ  
 傾キタリ、斯ノ種ノ構造ニシ  
 テ此量ノ震度ニ會スルトキハ  
 他ノ部ノ被害ヨリ推スルモ柱  
 ト小屋梁トノ間ノ角度ニ變化  
 ヲ來シテ家屋ハ潰倒ノ厄ヲ免  
 レ難キ筈ナリ遂ニ能ク此ノ厄  
 災ヲ免レ得タルモノハ主トシ

テ階上ニ於ケル挾方杖ノ效果トセザルベカラズ

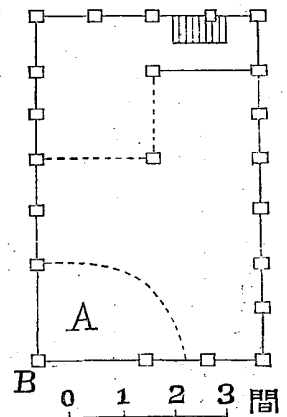
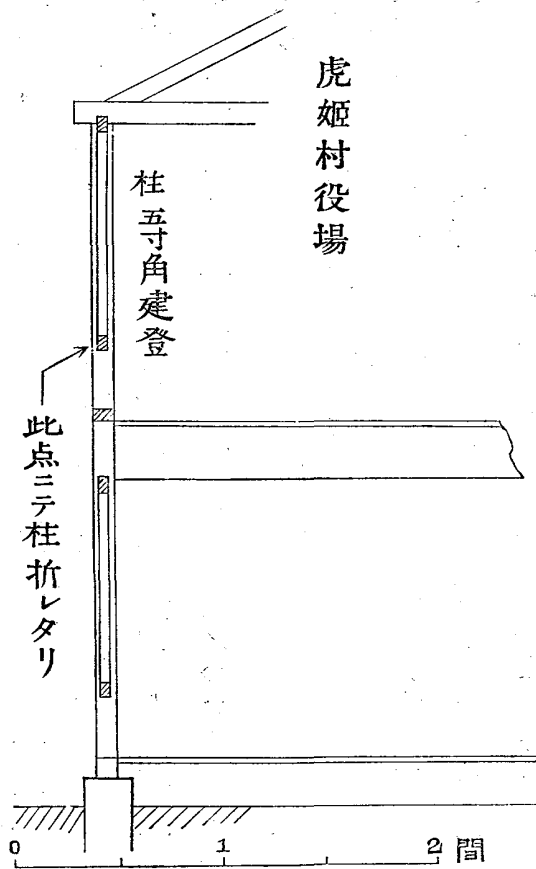
第十一圖

虎姫村役場ハ二階建ニシテ第十一圖ニ示スガ如ク側石上ニ大ナル土臺ヲ置キ五寸角建登柱(柱間六尺)ヲ柄建トナシ窓臺及ビ楣、共ニ大ナル角材ヲ用ヒ甚タ堅固ニ構造セラレタリ然ルニ震動ノ結果ハ階上ノ柱ノ約半數ハ二階床ノ點ニテ折レ他ノ約半數ハ窓臺ノ點ニテ折レ階上全部崩壊セリ而シテ階下ハ僅ニ圖中Aノ部ヲ崩壊シタルニ過ギズ(寫眞第二十九號參照)只

之ヲ一見シタルノミニテハ二階屋ノ普通ノ被害ト全ク其趣ヲ異ニシテ其ノ理ヲ解スルニ苦マザルベカラズ、目隙セルモノニツキテ激震當時ノ情態ヲ問フニ初メA部ノ一角B柱(階下ノ)折レA部ハ前面ニ崩レ出スニ隨テ階上ハ漸々ニ之ニ伴ヒタリト云フ、之ニ依テ之ヲ見ルニ階上ノ全キ崩壞ヲ導キタルモノハ實ニ階下A部シカモB柱ノ壞倒ニ歸因スルモノナル事

疑フベカラズ蓋シA部ハ玄關ニシテ柱ハBノ左右ノミニ二間間ニ建テラレ(他ハ壹間間)全屋中ノ最弱所タリシナリ

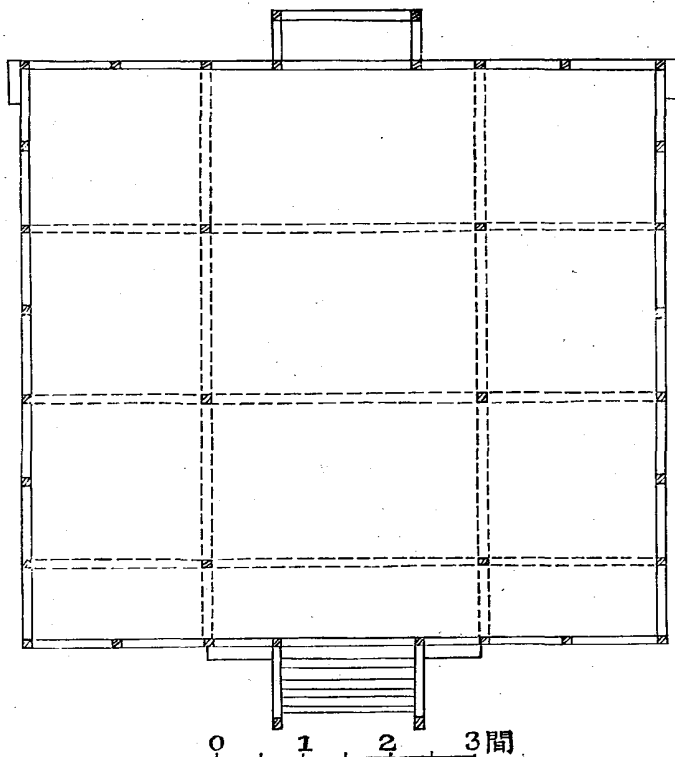
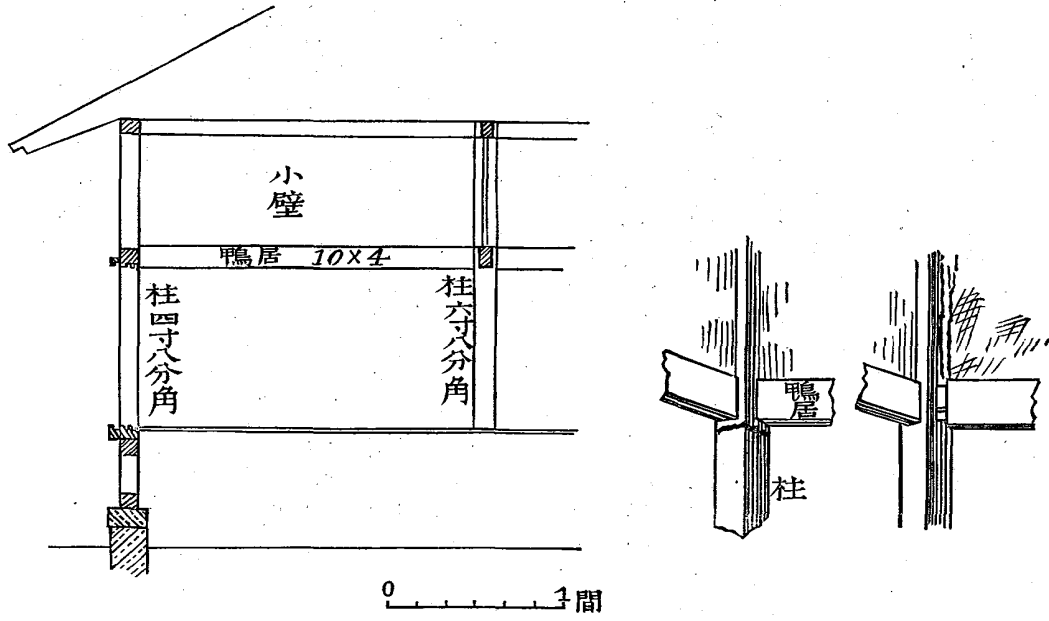
第十二圖ノ(甲)

容易カラシメズシテ居住者ニ逃走ノ時間ヲ與ヘ得ベキモノナル事ヲ覺ラザルベカラズ、今又激震地ニアリテ差鴨居ノ直下ニ於テ柱ヲ折りタルモノ其數甚タ多シ、之ヲ以テ差鴨居ノ柄ノ爲ニ柱ヲ害セルノ結果トナシ只恐ヲ柄穴ニ集中シテ敢テ差鴨居ノ效力ヲ認めザル如キハ甚ダ不可ナリ、差鴨居ノ直下ニ於テ柱ヲ折りタルハ明ニ差鴨居ノ充分ナル效力トナサザルベカラズ(第十二圖及ビ寫眞第三十號等參照)今第十三圖(イ)ノ如ク鴨居甚ダ小ニシテ柱ノ結束ヲ能クセザルモノナルトキハ激

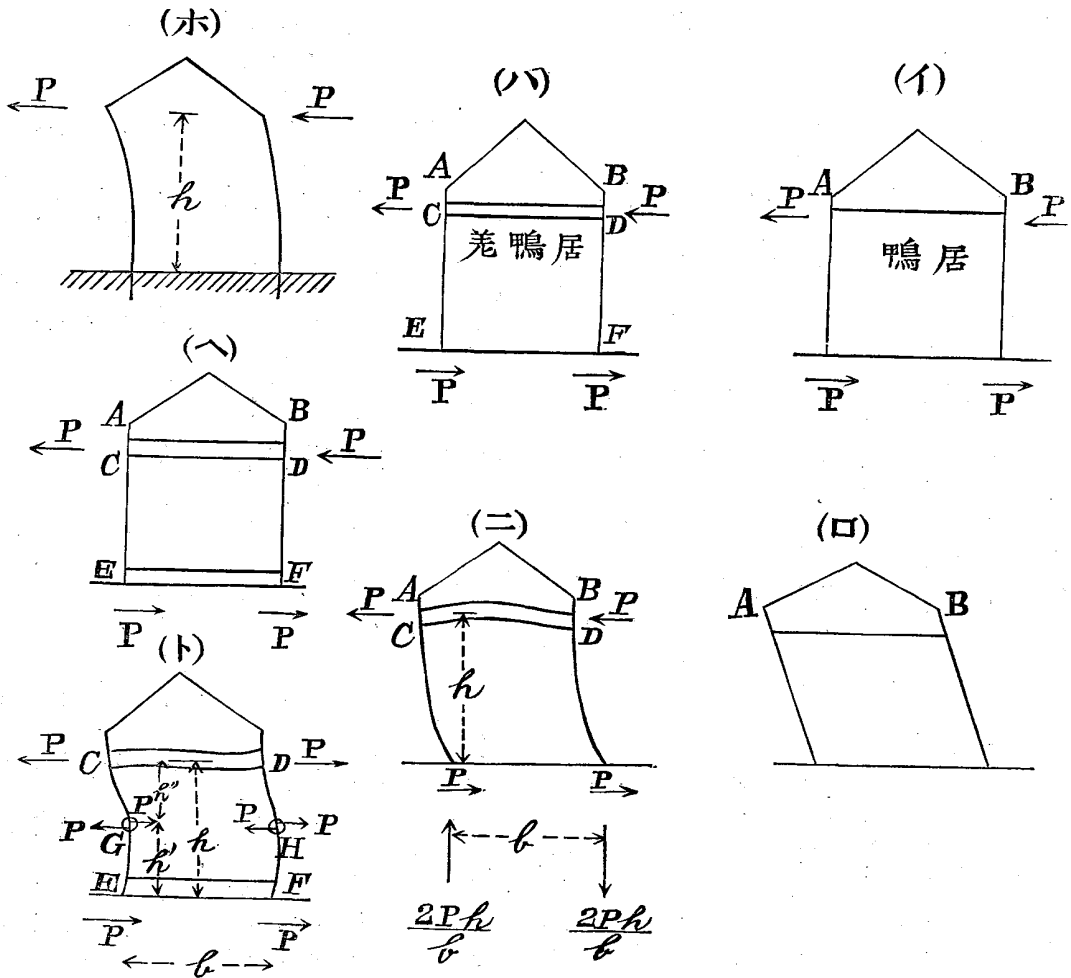
第十三圖

震ノ結果容易クA Bニ於テ其ノ柄ヲ折リ(ロ)圖ノ如ク全キ倒潰ヲナサルベカラズ然レドモ若シ(ハ)圖ノ如ク差鴨居ト柱トノ接合強固ニシテ茲ニ固定接合ヲナストキハ激震ノ結果ハ(ニ)圖ノ如キ有様ヲ呈シ柱ガPhナル曲率ニ耐エ得ル間ハ家屋ニ損傷ヲ與ヘザルベシ、不幸ニシテ柱ガ此ノ曲率ニ耐エザルニ至リ遂ニ折ラル、事アリトスルモA B點ニ於テ柄ノ折レタル場合ノ如クシカク容易クハ倒潰スル事ナカルベク避難ニ時ヲ與ヘ得ベシ、寫眞第三十一號ニ於ケル柱ノ折レタルハ全ク小壁及ビ鴨居ノ效果トナスベク其ノ害トナスベカラズ、又(ニ)圖ノ場合ニ横材C Dニモ、C及ビD點ニ於テ柱ト同量ノ曲率Phヲ受クベキガ故ニ横材ガ之ニ耐エザルニ至ラバ家ハ傾カザルベカラズ寫眞第三十二號ハ即此ノ現象ヲ示スモノナリ、之ヲ要スルニ固定接合ヲ有スル横材ノ效力ノ大ナルヲ認メザルベカラズ堀立柱ノ優良ナル事ハ正ニ此理ヲ下部ニ出現スルモノニ外ナラズ(ホ)圖(即柱ガPhナル曲率ニ抗シ得ル範圍ニ於テ堀立家屋ハ潰倒ノ厄災ニ會スル事アルベカラズ、今又更ニ(ヘ)圖ノ如ク柱ノ脚部ニ於テモ強力ノ脚固ヲ使用シテ茲ニ固定接合ヲ作ルトキハ震動ノ結果、柱ノ中心ニ近キ或ル所ニ曲率ヲ受ケザル(即曲率ノ正負ノ變化セル點)點G及ビHヲ生ジ柱ノ受クル曲率ハP又ハPタルニ至ルベク即大凡曲率ハ差鴨居ノミノ場

合ノ半分タルニ至ルベシ即チ柱ハ此ノ小ナル曲率ニ抗シ得ル範圍内ニ於テハ家屋ハ倒潰セザルナリ斯クノ如ク固定接合又ハ之ニ近キ效力アル横材ハ數多キ丈ケ夫レ丈ケ柱ノ曲率ヲ減少シテ家屋ノ耐震的價值ヲ増大スベシ、要スルニ差鴨居ノ直下ニ於テ柱ヲ折リタル事實ハ實ニ差鴨居ノ效力ヲ意味シ又其ノ固定接合ヲ得タル工作ノ妙技ヲ證スルモノトナサルベカラズ、樺ノ六寸餘角ノ強柱ガ其ノ斷面積ノ三分一位ヲ接合ノ爲メニ毀損シタリトテ敢テ柱ヲ甚ダシク纖弱視スル事能ハズ折レタルハ曲率ノ過大ナリシガ故ニシテ敢テ罪ヲ接合ノ毀損ニノミ歸セシムベキニアラズ只自ラ斯ル場合ニ於テ接合上ニ改良ヲ施シ柱ヲ多ク毀損セズシテ差鴨居ノ效力ヲ保持スルノ策ヲ講ズルノ必要ハ元ヨリ是アルナリ

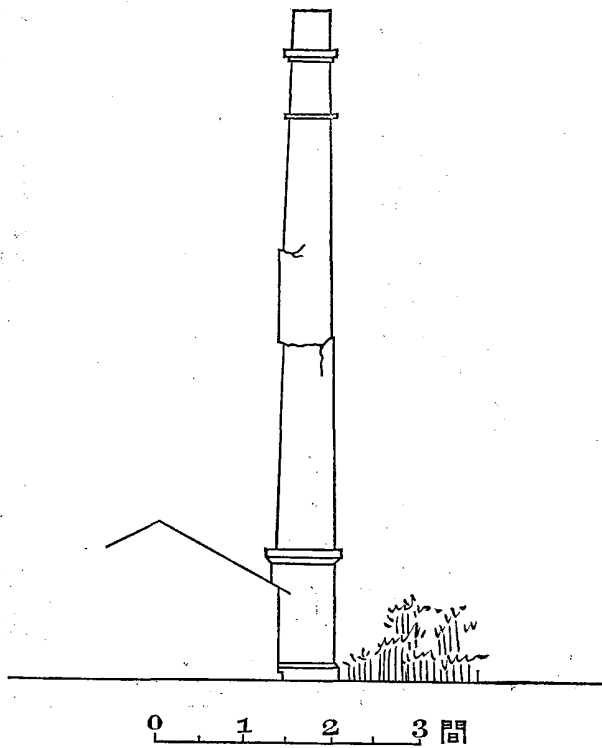
第十四圖

長濱町ニ於テ蚊帳會社ノ煉瓦積大烟突(第十四圖)破壊ス、琵琶

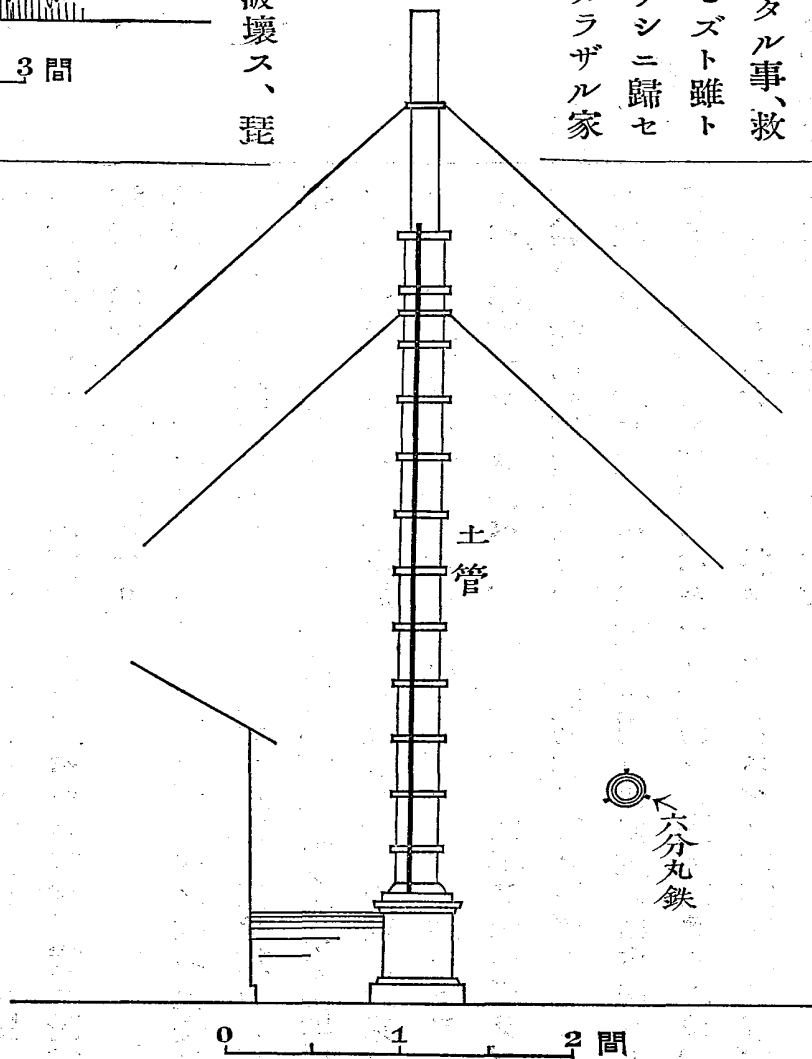
第十五圖

琵琶製絲會社ノ煉瓦積大烟突モ同様ニシテ上部ハ墜落セリ、川  
道村某製絲場ニ土管ヲ積上ゲ鐵棒ニテ束ネ上部ニ鐵身ヲ附ケ  
控綱ヲ張リタルモノニシテ損傷ナキアリ(第十五圖)却テ非常  
ニ遠距離ノ京都大學醫院内ノ鐵烟突ハ厚一分ノ鐵板ヲ以テ九  
年前ニ作リタルモノナリシガ上部折レテ落チタリ(第十六圖)  
長濱町琵琶倉庫(第十七圖)及ビ寫眞第三十三號第三十四號)ハ

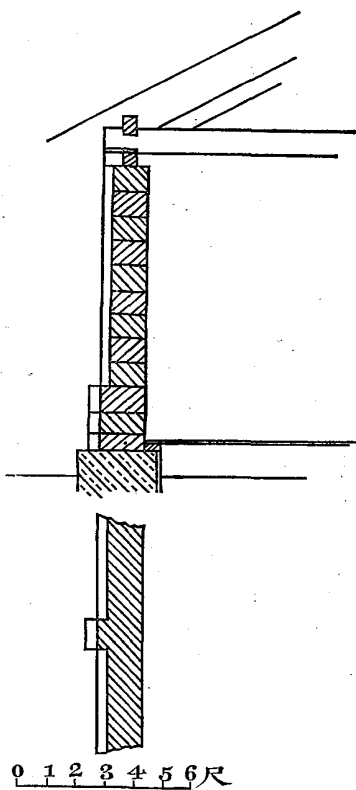
第十七圖

石炭、種土及ビ小砂利ヨリナル混凝土塊ヲ以テ壁體ヲ積立タ

ル梁間八間ノ平屋建ナルガ壁ニ柵ヲ作り過重ヲ載セタル部分

崩壊ニ歸シタリ

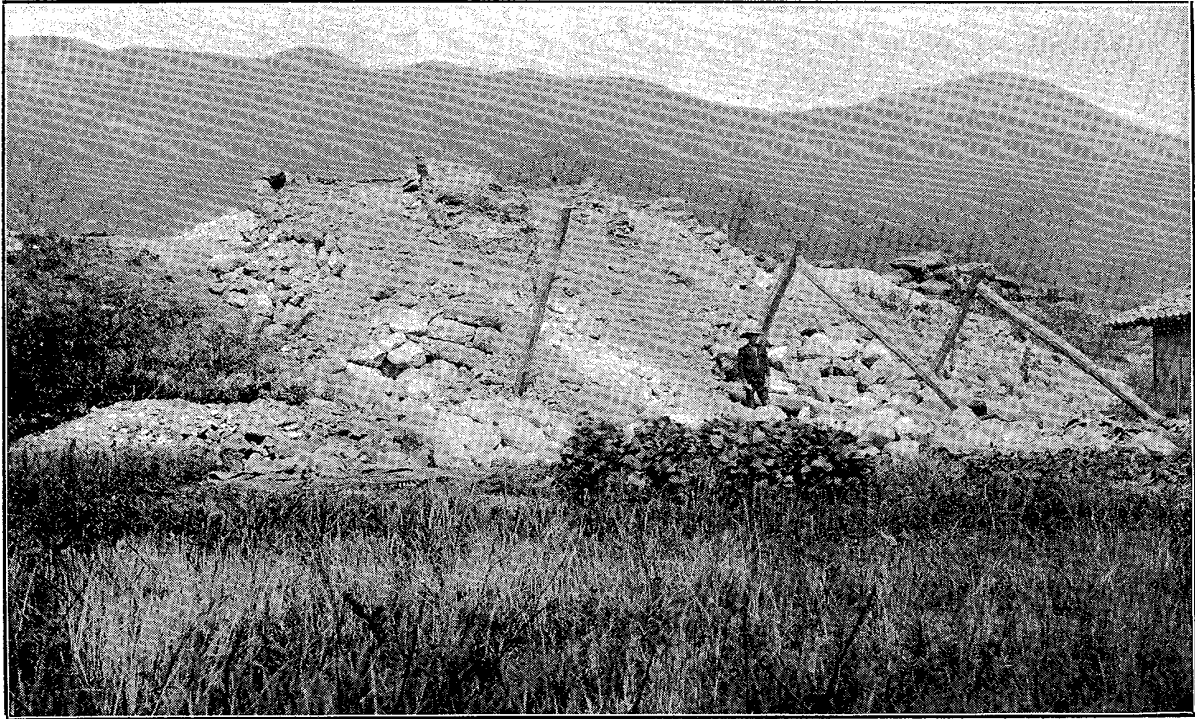
第一號

石灰窯ノ崩潰

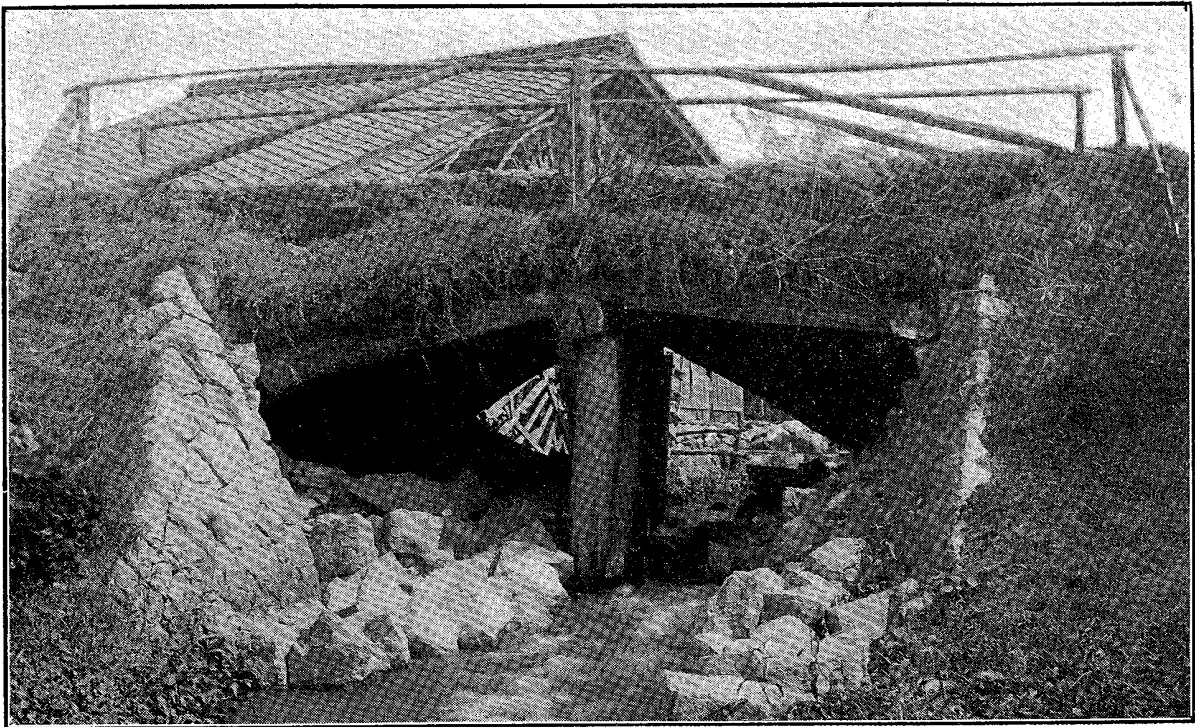
第二號

臺崩ル

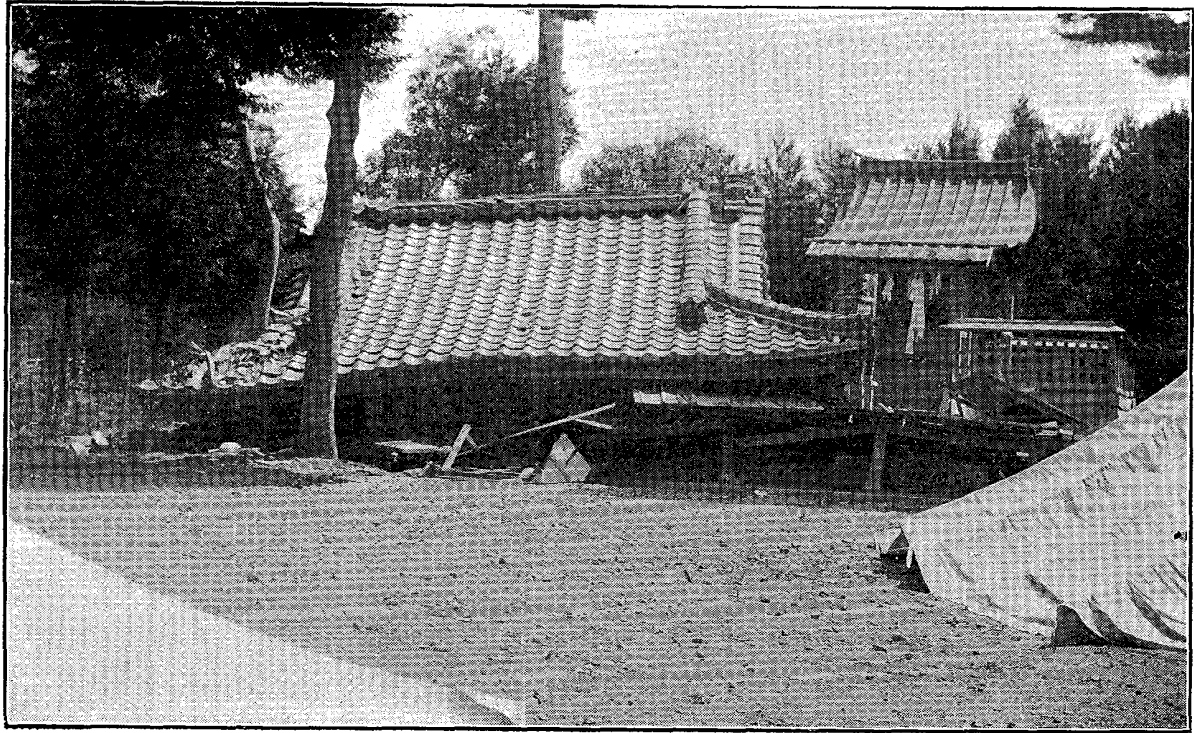
第 三 號

屋根ノミ全シ

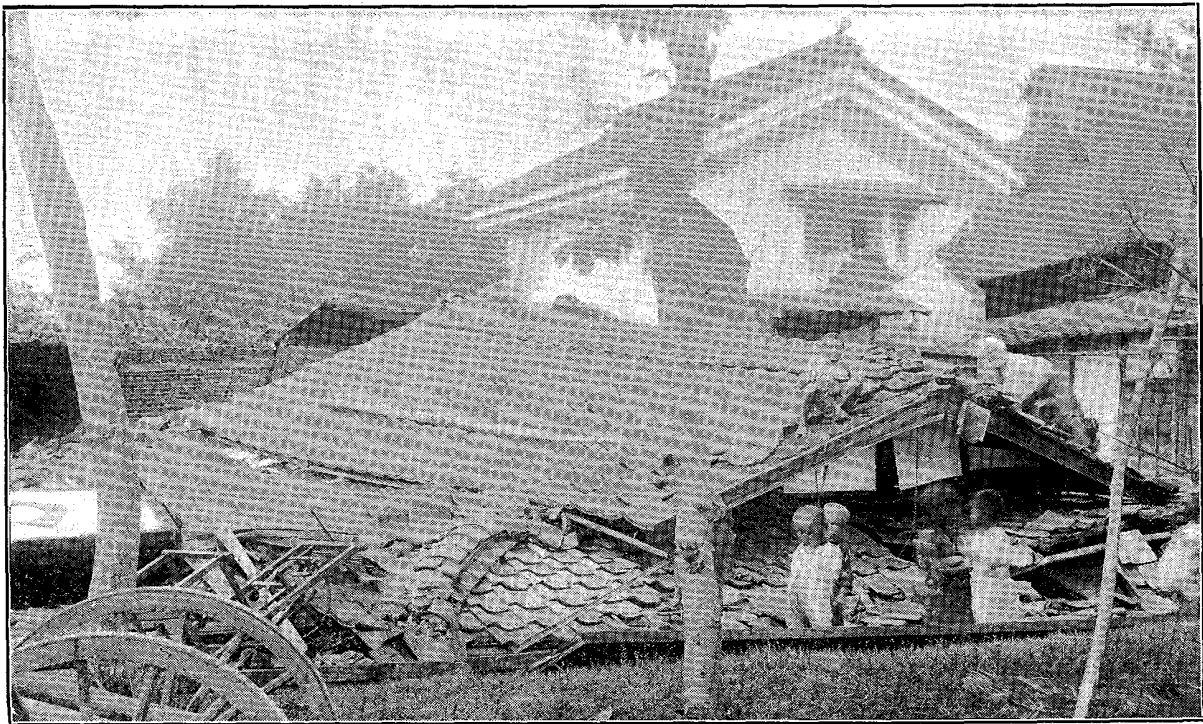
第 四 號

同上

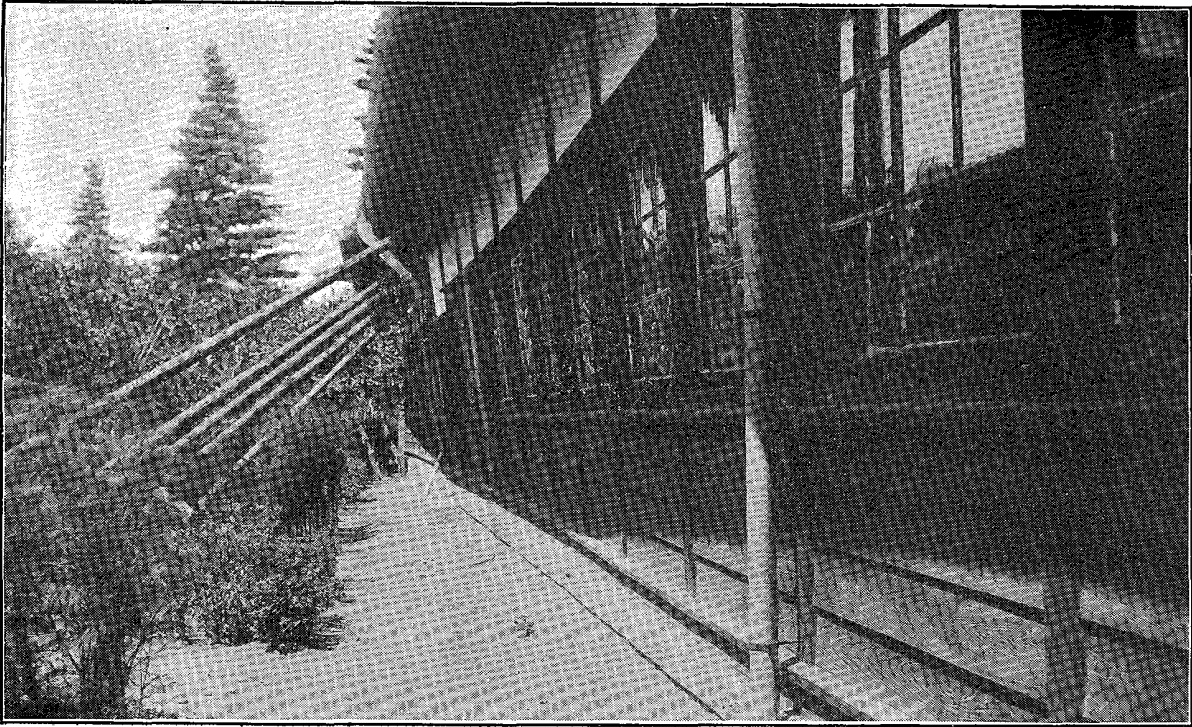
第七號

土臺ハ布石ノ上ニ於テウネル

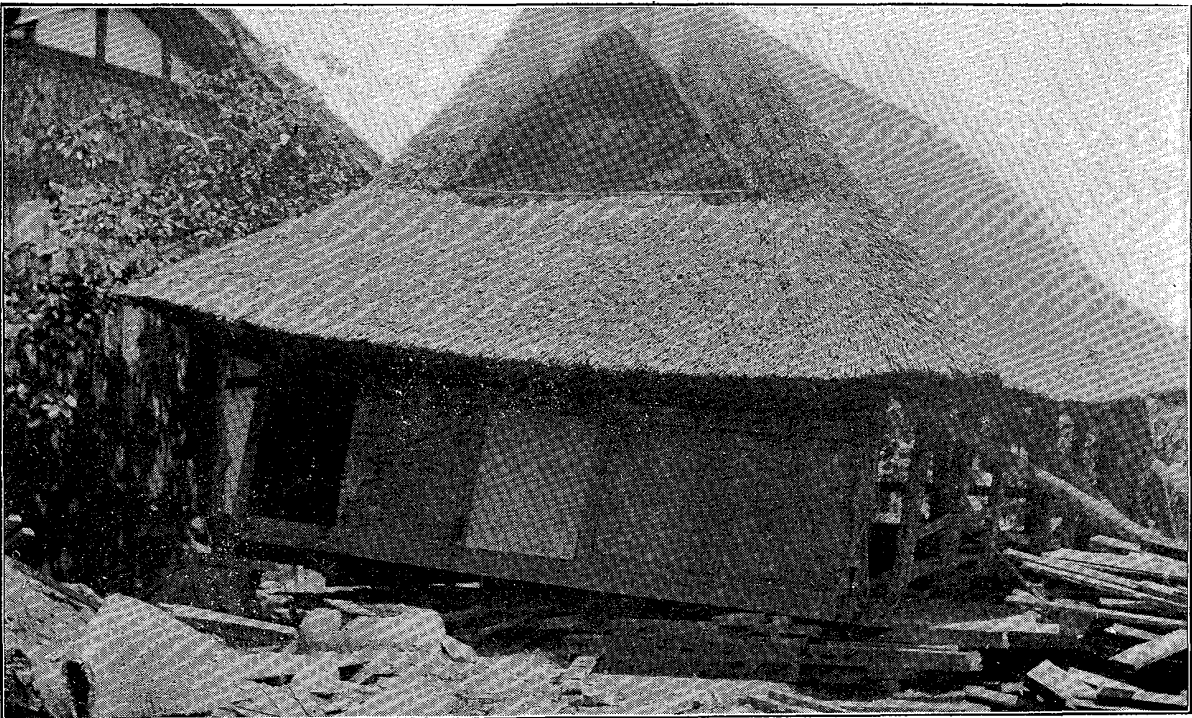
第八號

二階建ハ平屋トナル

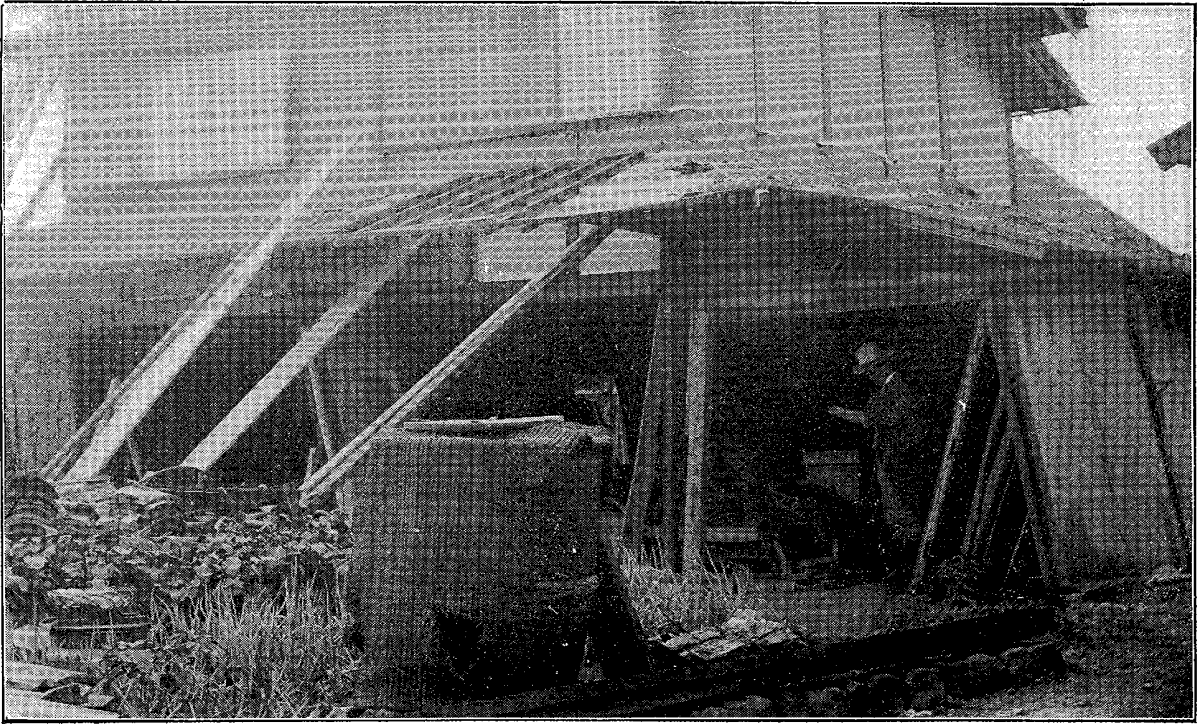
階下ノ被害甚大ニシテ階上ニ破損ナシ

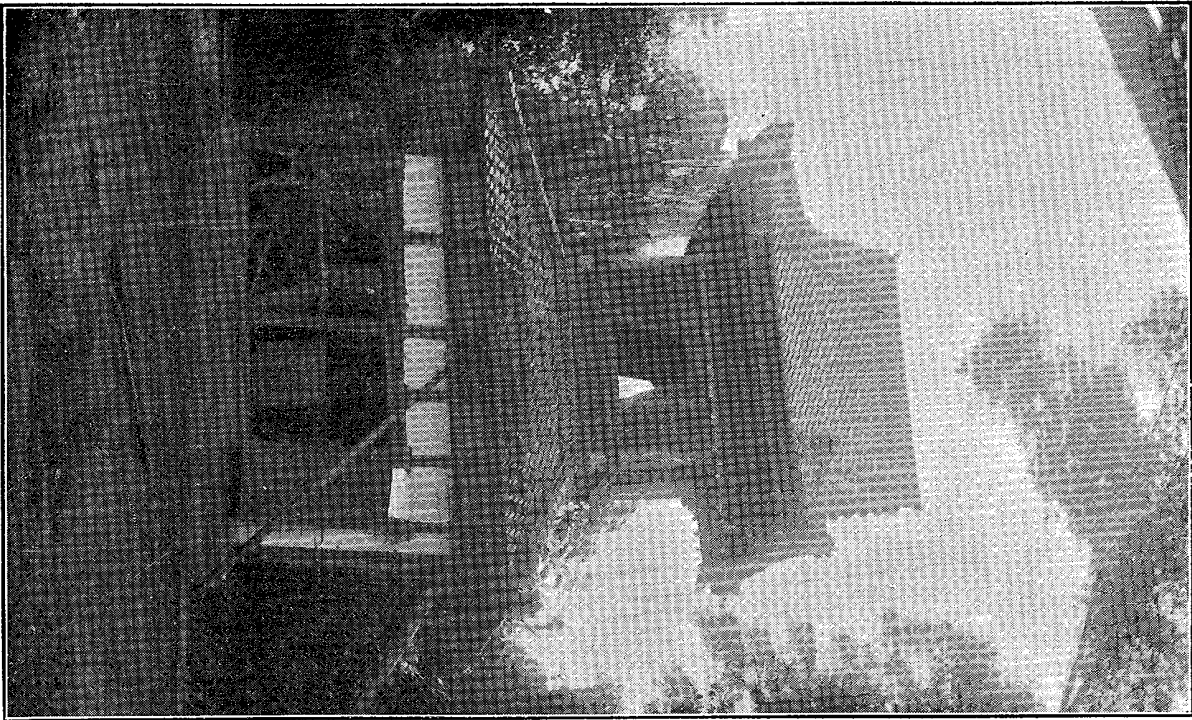
第十號

五村本願寺別院鐘樓

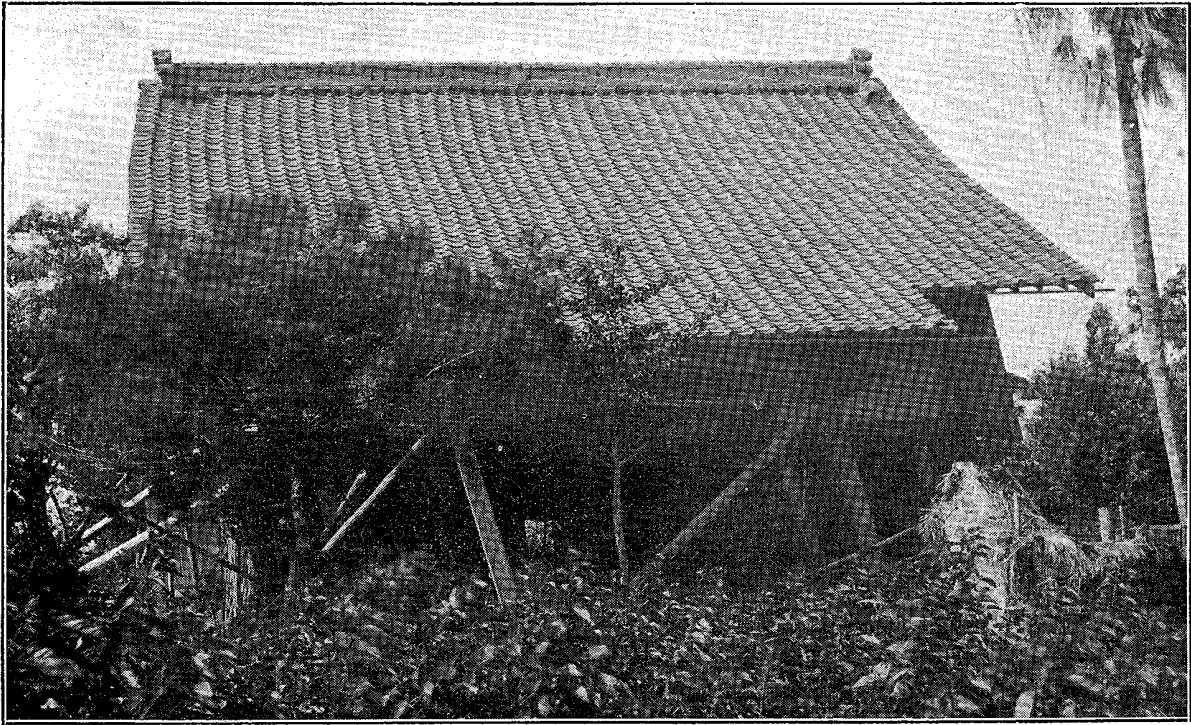
第 十 一 號

今村ノ入願寺、大ニ傾ク

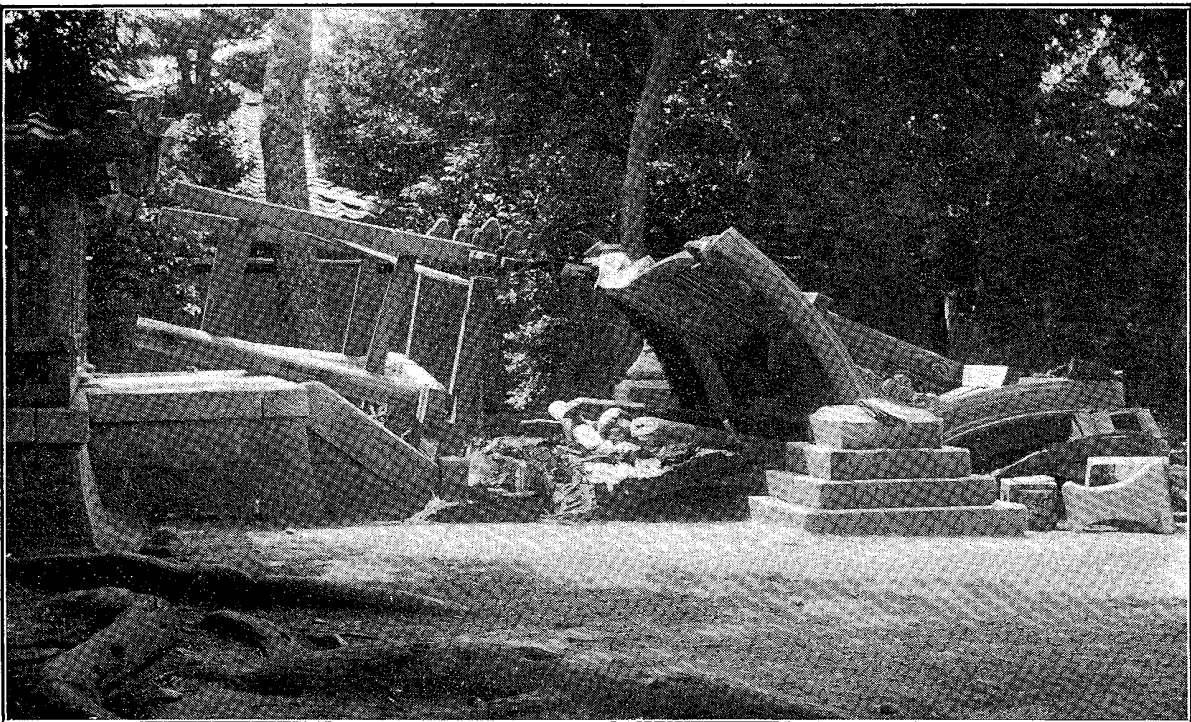
第 十 二 號

曾根村ノ某社、門轉覆

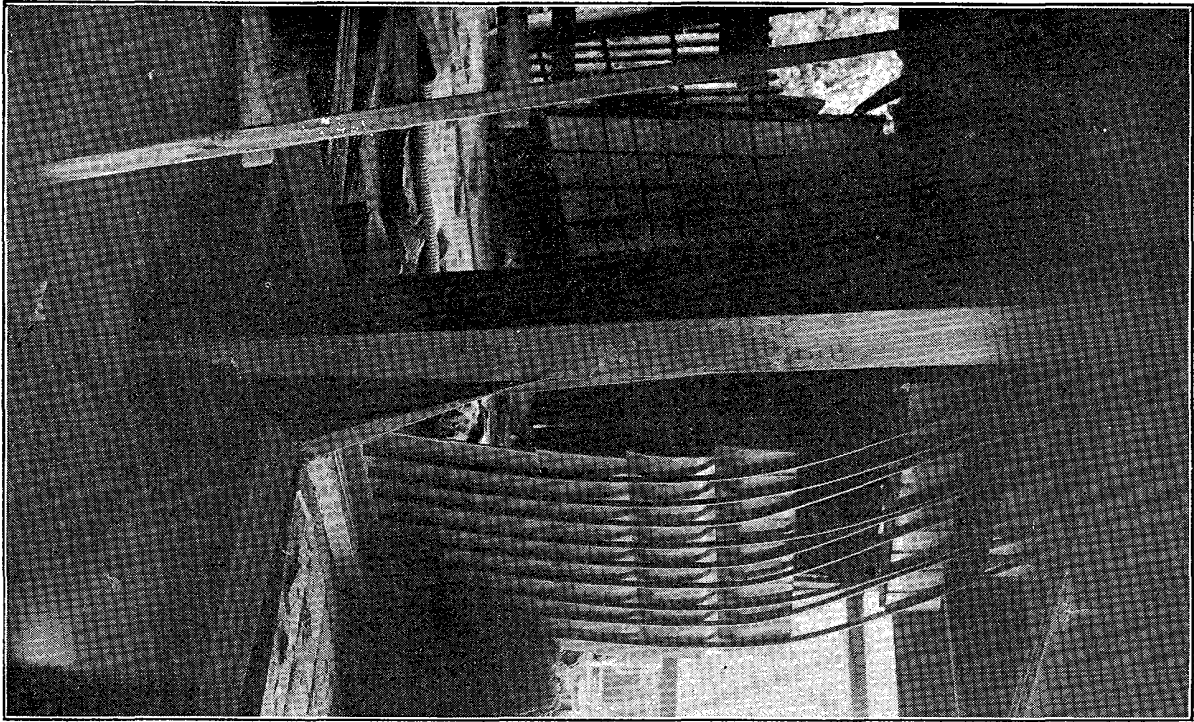
北大井村ノ農家、柱(樫六寸角)割ノタリ

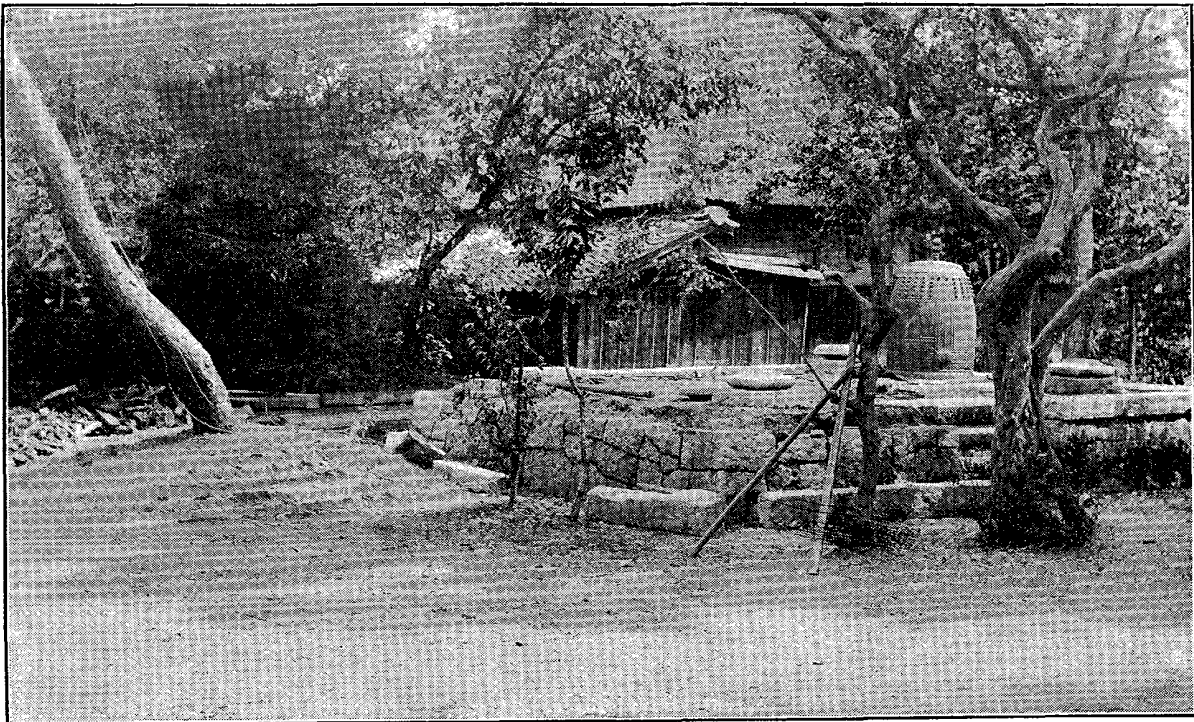
第十四號

宮部村圓正寺ノ鐘樓(寫真第十四號)ハ壇石ヨリ墜落シテ全潰ニ歸セリ、五村某寺ノ鐘樓(寫真第十五號)ハ柱以上全ク移動シテ將ニ壇ヨリ墜落セントス、即前者ノ前提ナリ三川村元三大師ノ鐘樓(寫真第十六號)ハ將ニ沓石ヲ轉覆セン

宮部村圓正寺ノ鐘樓倒ル
