# 江州地震調査報告

囑託員 佐野利器

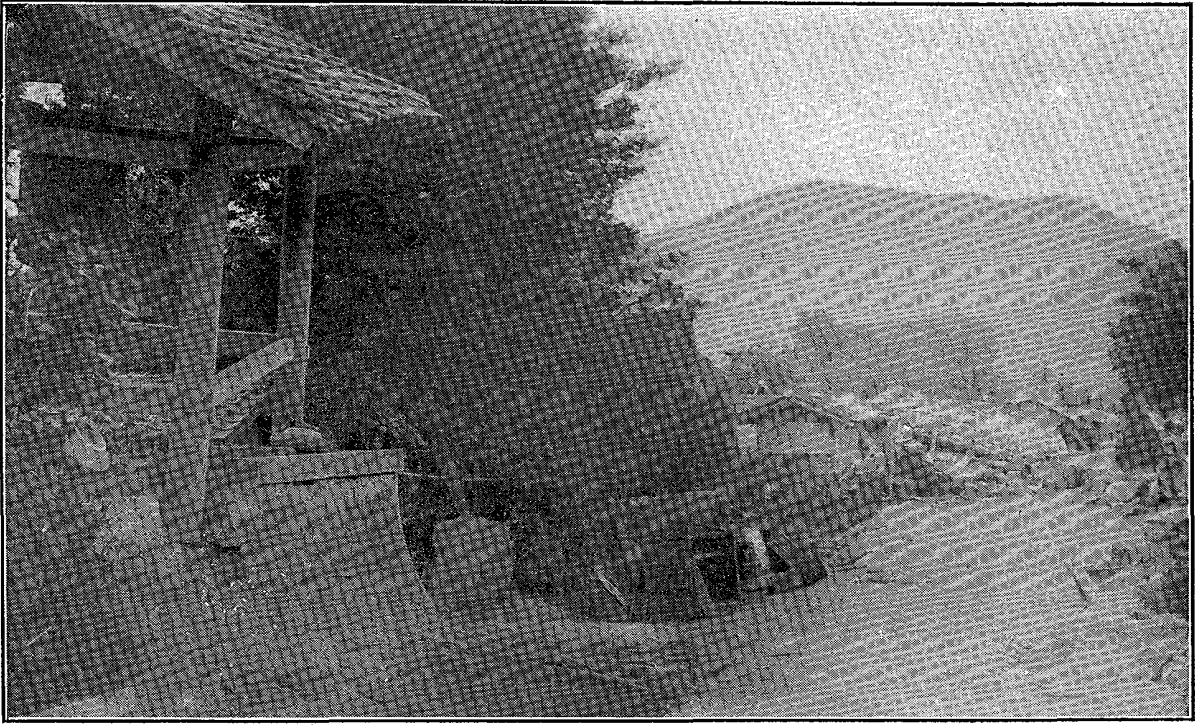
第十五號

宮部村圓正寺ノ鐘樓(寫真第十四號)ハ壇石ヨリ墜落シテ全潰ニ歸セリ、五村某寺ノ鐘樓(寫真第十五號)ハ柱以上全ク移動シテ將ニ壇ヨリ墜落セントス、即前者ノ前提ナリ三川村元三大師ノ鐘樓(寫真第十六號)ハ將ニ沓石ヲ轉覆セン

鐘樓將ニ覆ラントス

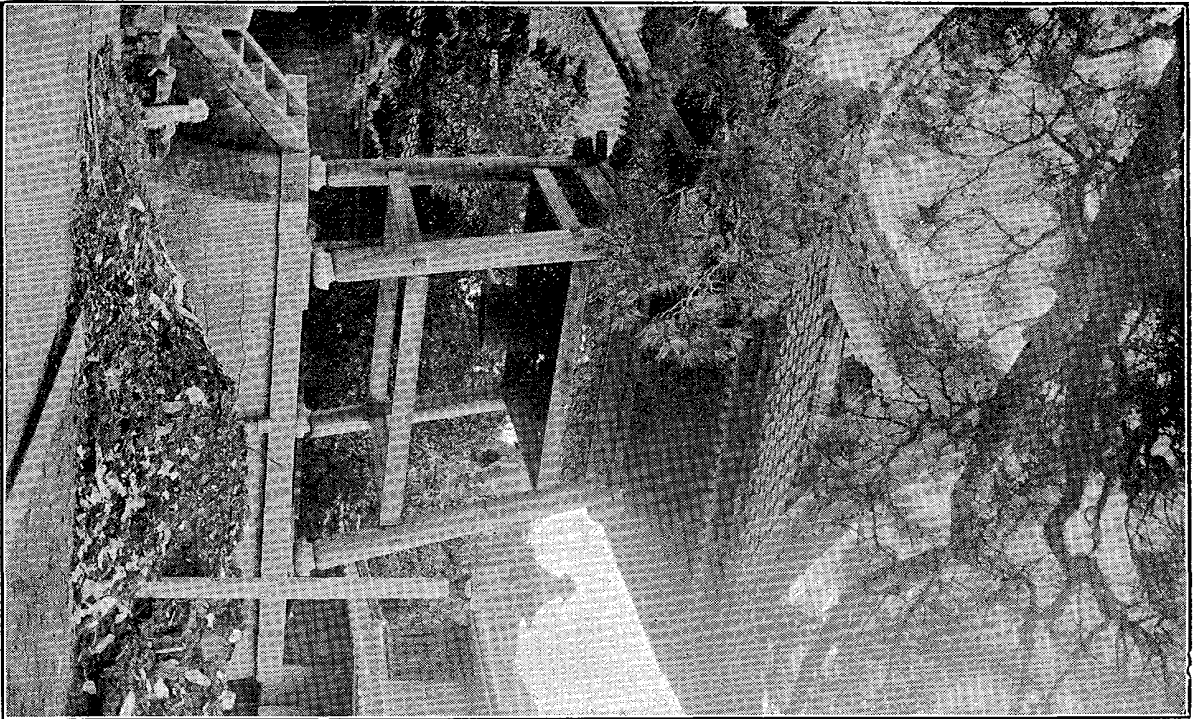
第十六號

三川村、元三大師ノ鐘樓將ニ移動セントス

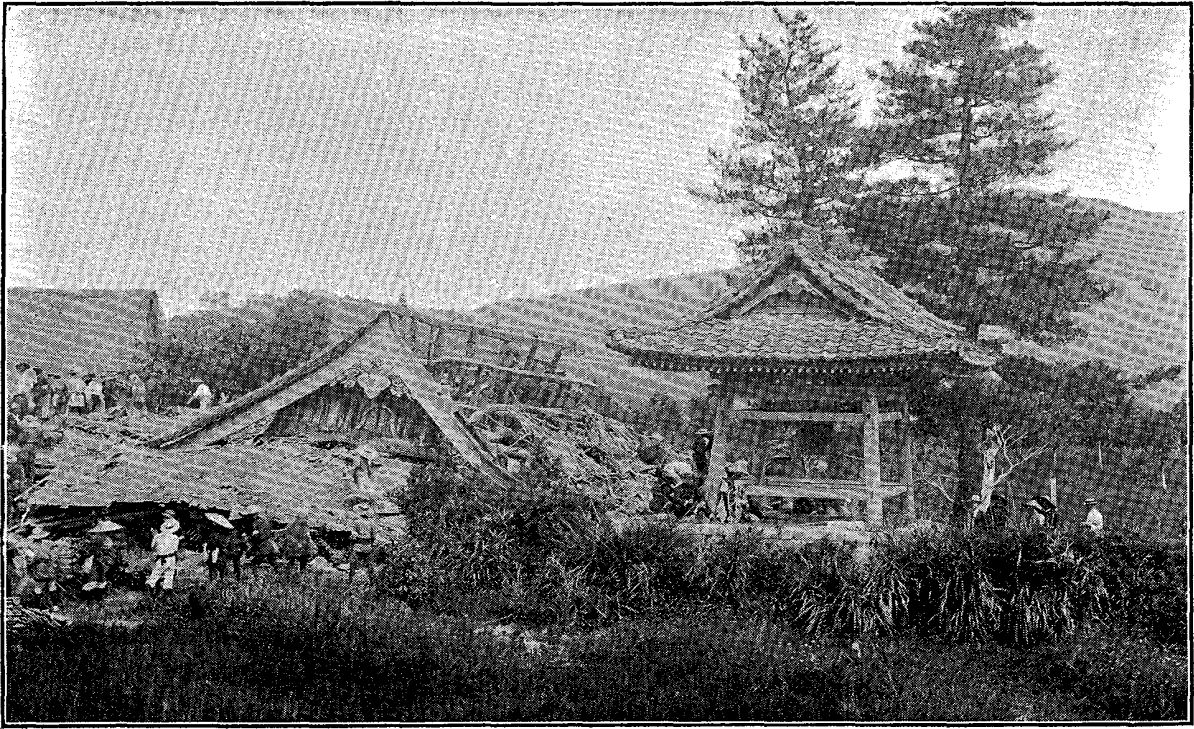
第十七號

十七號及ビ第二圖)ハ沓石ヲ轉覆シテ約三尺ノ移動ヲナセリ、据リ惡シキ沓石ノ轉覆ヲ原由トシテ大ニ移動スル事斯クノ如ク容易ナリ、鐘樓ノ如キハ脚部ニ強固ナル水貫ヲ有シテ柱相互ヲ連結スルガ故ニ移動ノミニ依テハ崩潰ヲ招ク事少カルベシト雖ドモ家屋ハ之ヲ可能トナサズ、鐘樓モ移動ノ結果壇石ヲ踏ミハズシテハ遂ニ崩潰ヲ免レズ、斯クノ如キ順序

尊勝寺村稱名寺ノ鐘樓、柱上ニテ三尺移動ス

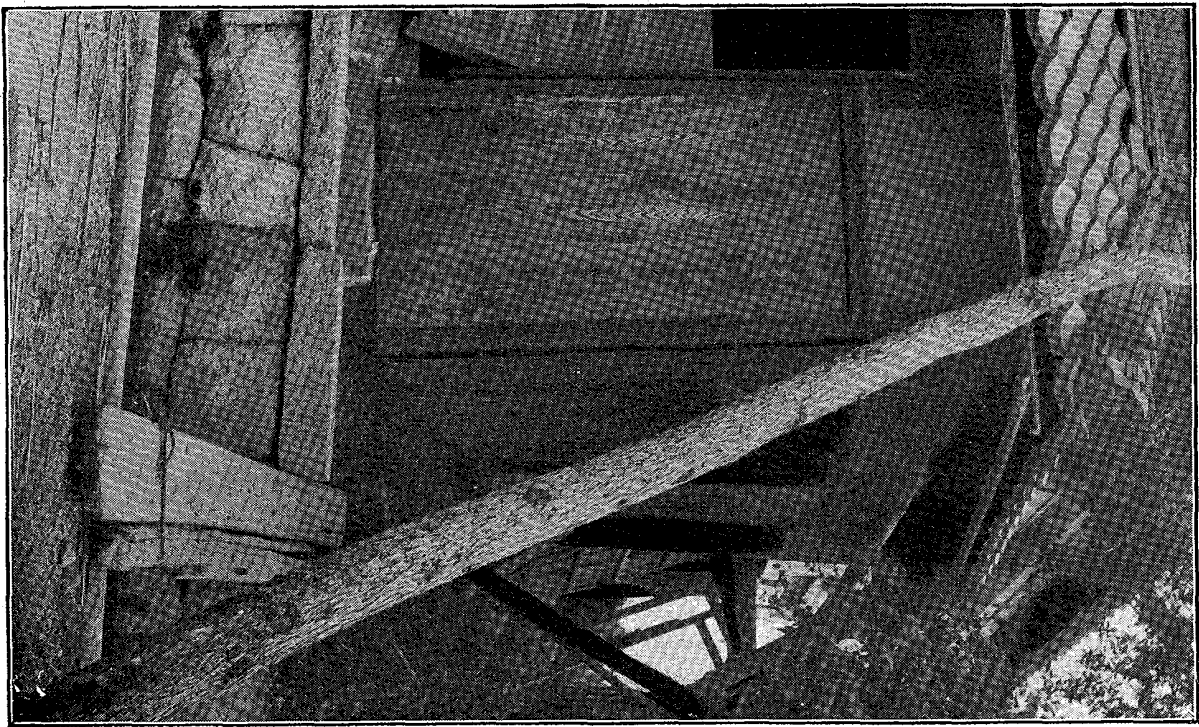
第八號

大寺村ノ某家(寫眞第十八號)ニ於テハ軸ノ一部ハ側石ノ外ニ脱出セリ此ノ現象ニシテ更ニ一步ヲ進メバ家屋ノ一部ハ地上ニ墜落セザルベカラズ即衝動ヲ起シテ家屋ハ全潰スベキ事必セリ

大寺村民家、軸ノ一部ハ側石ノ外ニ出ツ

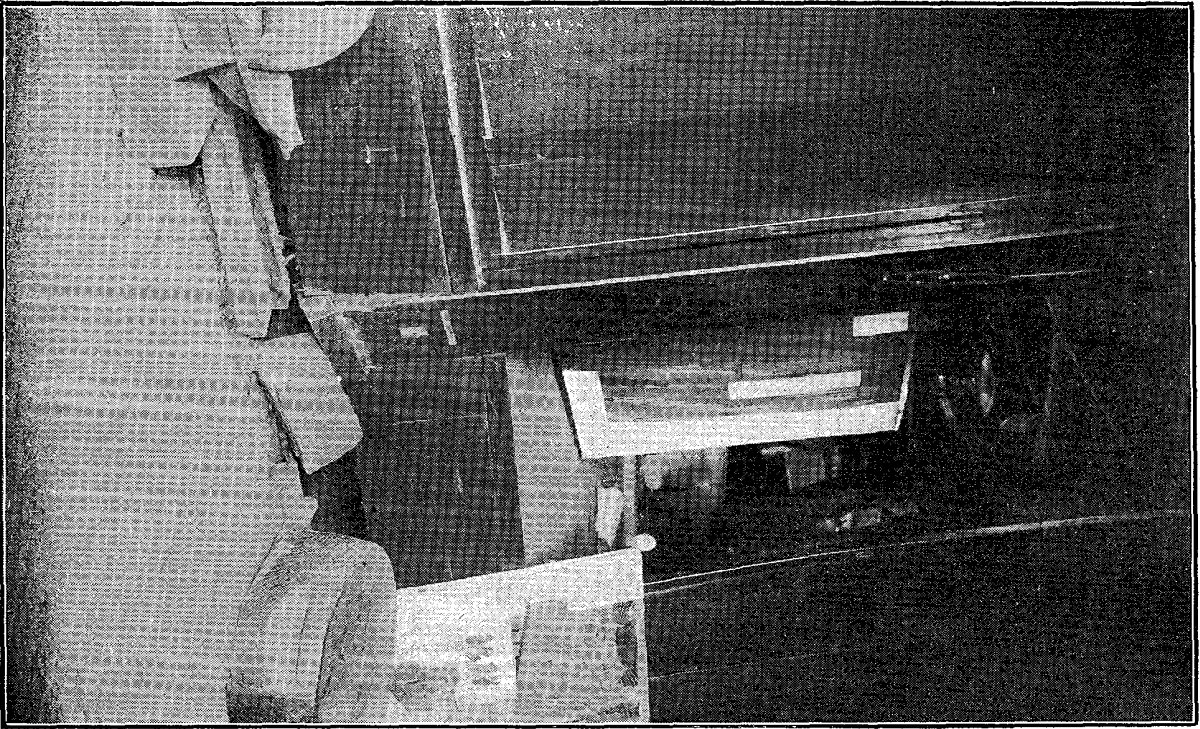
曾根村某家(寫眞第十九號)ニ於テハ沓石將ニ轉覆セントシ柱ハ將ニ沓石ヲ去ラントス、柱ノ左右ニ強固ナル框ナクシテ柱ノ脱出ヲ自由ナラシメバ家屋ハ茲ニ衝動ノ厄ヲ免レズ又此儘ノ状態ニ止マルモノトスルモ柱ノ曲率ハ激増セラレタルナリ(寫眞第二十號)

曾根村民家内部、柱ハ將ニ沓石ヲ去ラントス

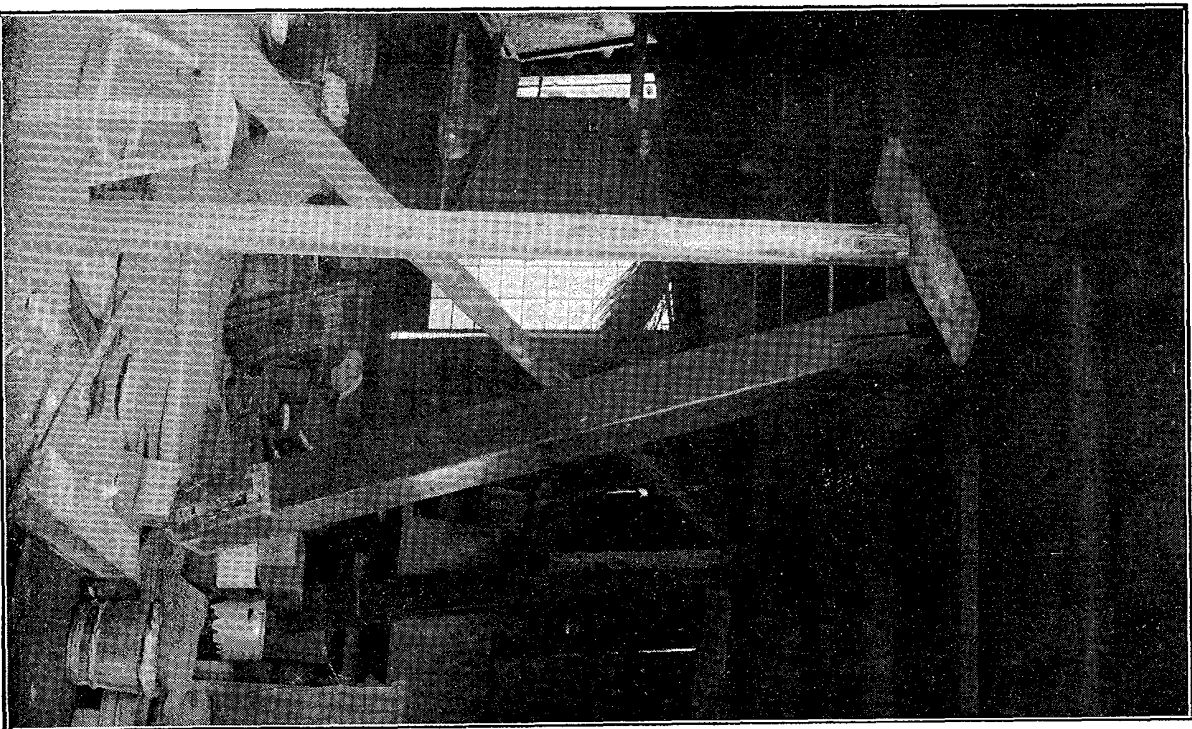
柱ハ將ニ沓石ヲ去ラントス

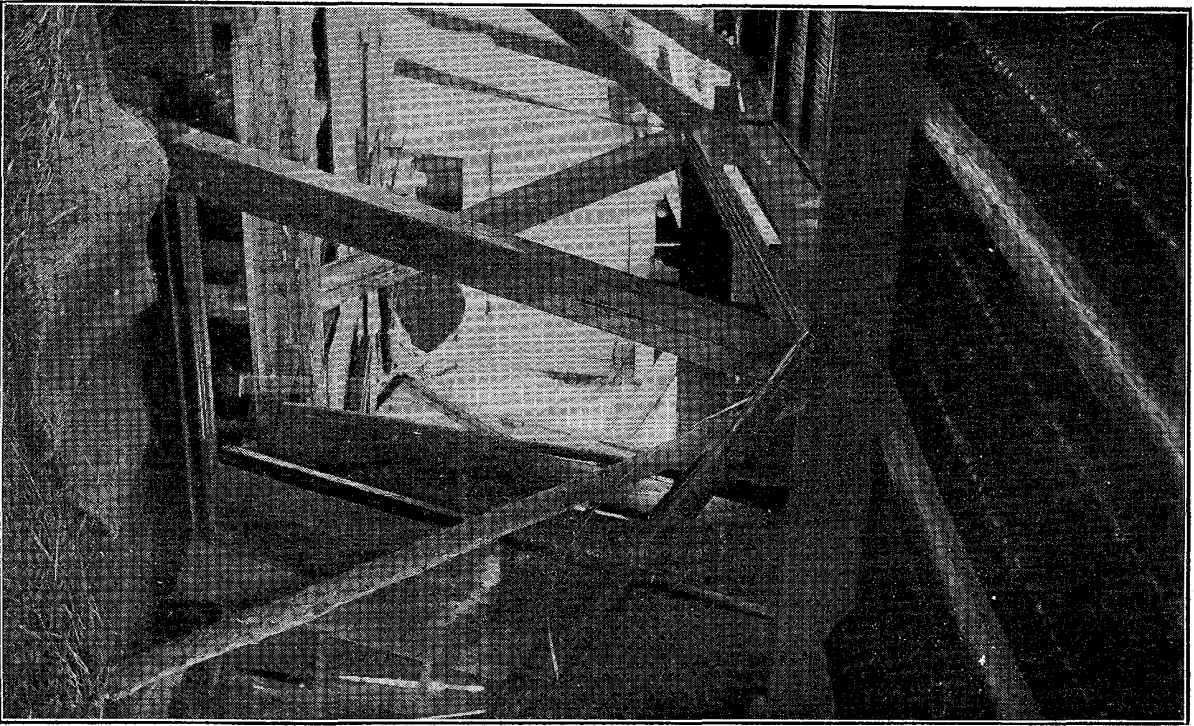
宮部村某家(寫眞第二十一號)ノ柱ハ個々方向ヲ異ニシテ移動ト傾斜トヲナシ殆ド悉ク折レタリ

宮部村民家、柱ノ移動方向一様ナラズ

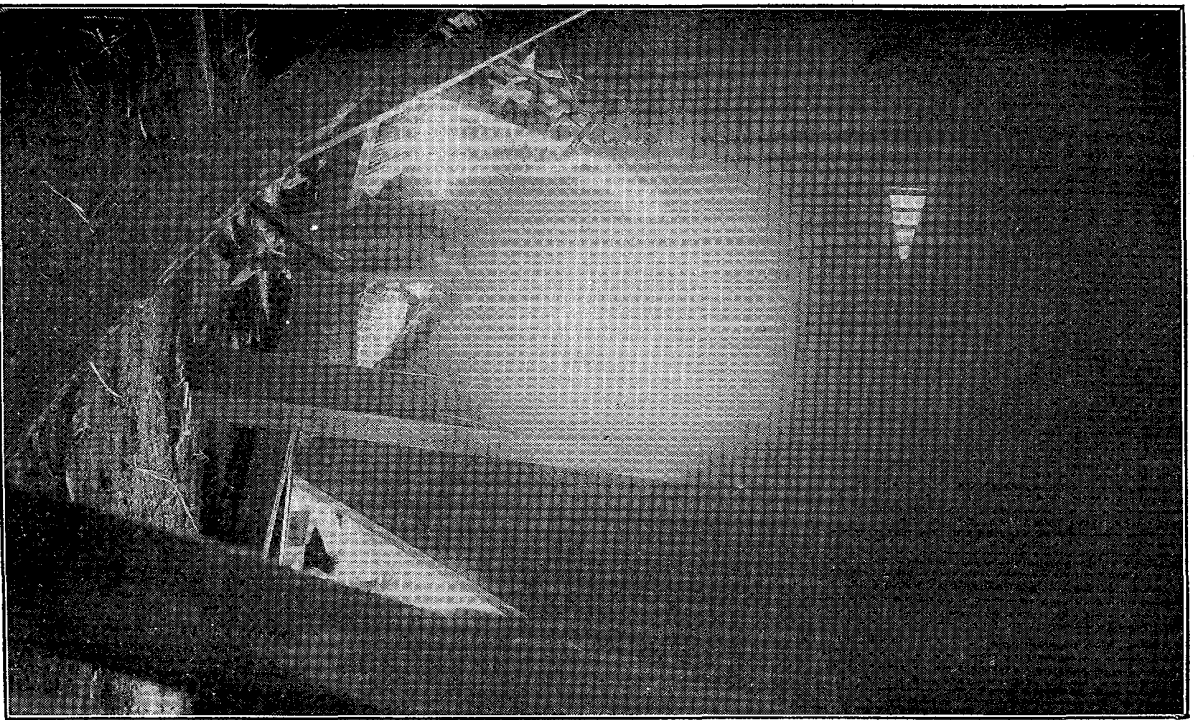
大井村某家(寫眞第二十二號)ニ柱約貳尺移動シテ折レタルアリ

大井村民家、柱三尺程移動ス(人ノ足下ハ柱ノ原位置)

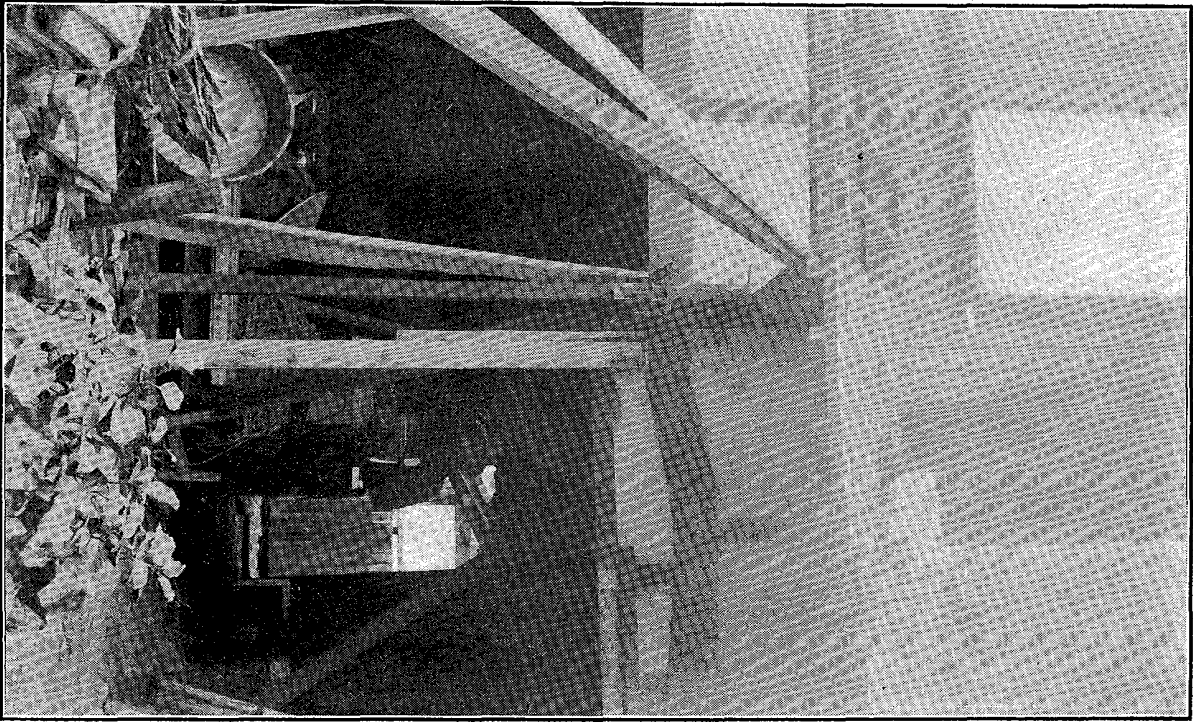
第二十三號

尊勝寺村ノ某家(寫眞第二十三號)亦同ジ

柱移動（人ノ足下ニ柱ノ原位置）

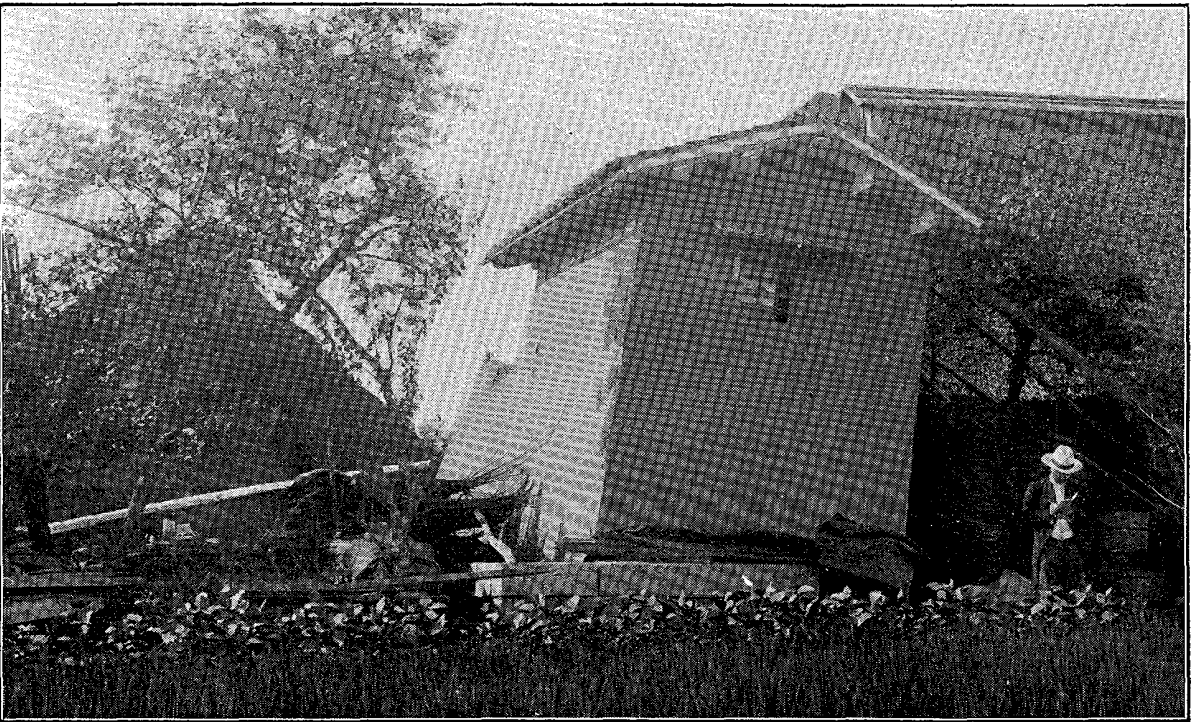
第二十四號

大寺村某家ニ一土藏アリ(寫眞第二十四號)移動三尺ヲ超ユ詳ニ之ヲ驗スルニ側石ノ一部崩レタルノ結果ニ外ナラザルヲ知ル幸ニ土藏ニシテ一固體ナルガ故ニ一方ニ引キ寄せラ

レタルノミニシテ大ナル害ヲ蒙ルニ至ラザリシト雖ドモ此場合若シ民家ノ如ク柱ニ相互ノ連結ヲ欠クモノナリシトセバ茲ニ必ズヤ、多クノ不平均加力、又ハ曲率ト墜落的衝動トヲ起シ柱ハ折ル、ベク家ハ傾キシ事必然ナリシナリ數多ノ全潰又ハ半潰家屋ヲ驗シテ常ニ余輩ノ腦裏ヲ刺撃スルモノハ皆殆ド悉ク移動ヲ原由トセル墜落的衝動及ビ加力ノ不平均、曲率ノ激増ナリ之ヲ要スルニ余輩ハ被害ノ比較的激甚ナリシ事ヲ全ク移動ノ結果ニ歸シ家屋脚部ノ結束ヲ欠ク事ニ原由シテ被害ハ二倍乃至四倍ニモ増大セラレタルモノナル事ヲ信ズ

大井村土藏三尺餘移動、根石ノ一隅崩レ土臺回轉ス

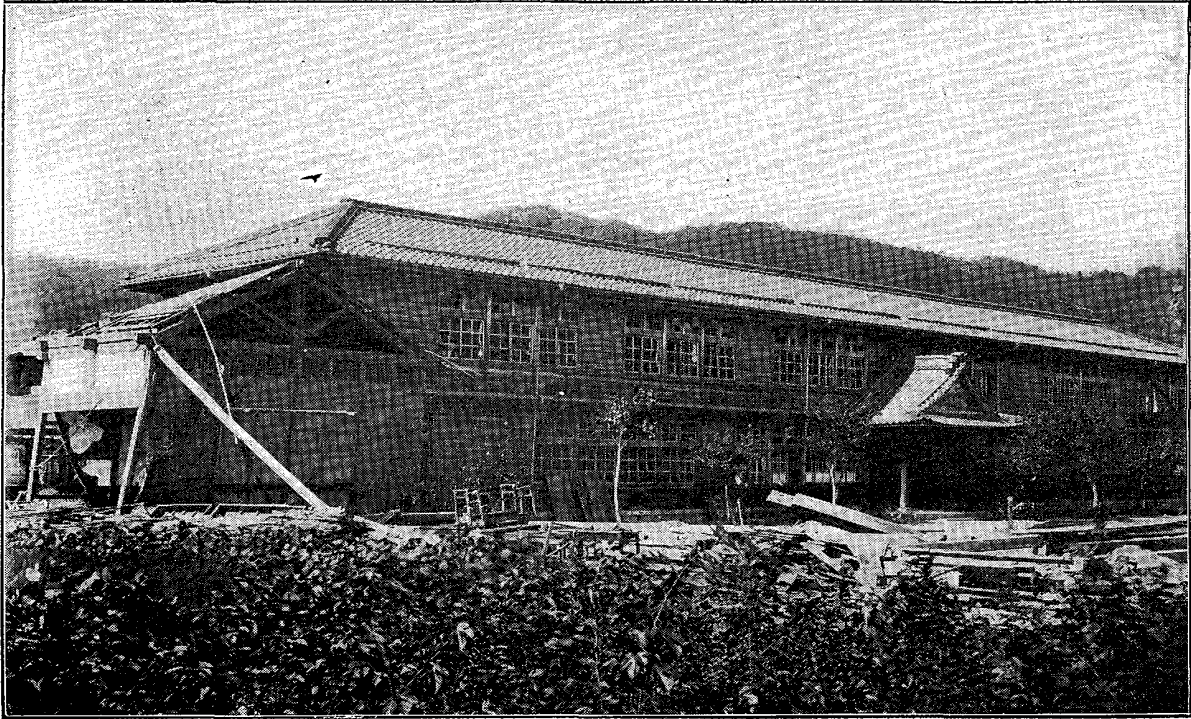
第二十五號

野田小學校ノ配置ハ第三圖ニ示スガ如ク北及ビ西ノ兩翼ヲ有ス西翼ハ平屋建ニシテ北翼ハ二階建ナリ其構造ハ第四圖ニ示スガ如ク側石ノ上ニ土臺ヲ置キ五寸角杉柱ヲ柄建トナシ窓臺楣等ハ凡テ大ナル角材ヲ用ヒ外部下見板張り内部ニ木舞壁ヲ塗り屋根ヲ瓦葺トナス、二階建タル北翼ハ階下柱上ニ桁ヲ置キ二階梁ヲ架シテ更ニ土臺ヲ重ネ二階柱ヲ建テタリ、此地ハ田根村ノ北方山ニ近クシテ震度ハ〇、三ト評價スベシ而シテ西翼ノ一部ハ全ク潰倒シテ今其跡ヲ探ルニ由ナク北翼ハ數多ノ柱折レ下見板サへ、外レタル所アリ建物全體トシテ大ニ傾キ危險云フベカラズ(寫眞第二十五號及ビ第二十六號參照)而シテ速水村小學校ハ配置第五圖ノ如ク又構造ハ第六圖及ビ第

野田小學校、大神樂造ニシテ被害大ナリ

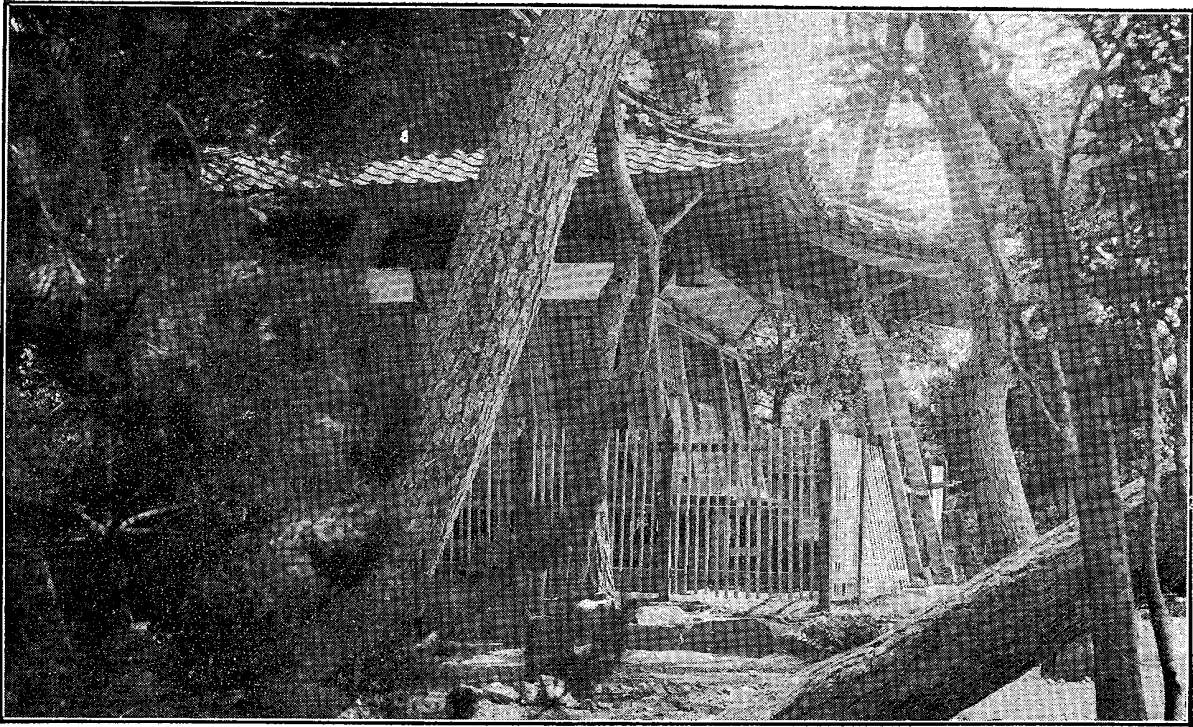
第二十七號

落合村薬師堂大ニ傾ク

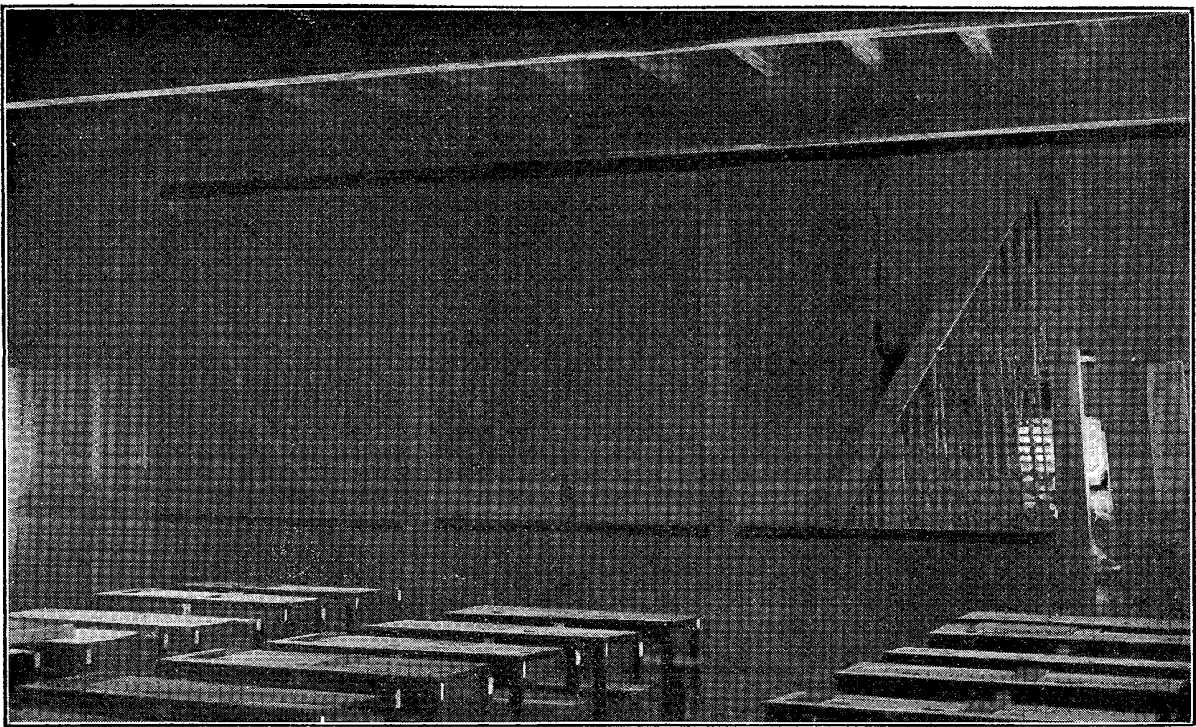
第二十八號

速水小學校内部ノ間仕切ハ土臺ト梁トノ間ニ柱ヲ柄建トナシ幅四寸厚サ一寸五分程ノ薄キ筋違ヲ其間ニ挿入シテ釘付ケトナシ同ジ大サノ木ヲ縦ニ柱間ノ中央ニ建テ小舞ヲ施シテ壁ヲ塗リタリ震動ノ結果ハ寫眞第二十八號ニ見ルガ如ク筋違ハ折レタリ、筋違トシテノ効果ヲ現ハサバリシナリ蓋シ斯クノ如ク薄キモノハ之ヲ抗張材トシテ使用スルトキハ自己ノ直張抵抗力ノ半ニ近キ丈ケヲ發揮スル事ヲ得ベシト雖モ受壓材トシテ柱間ニ挿入シ直壓ヲ受ケシムルガ如キ構造トナストキハ極メテ僅カ(前者ノ五分ノ一ニモ足ラザル)ノ抵抗ヲナスノミニテ立所ニ撓ミ折レザルベカラズ即用法ノ合理的ナラザルニ依テ構造ノ意義ヲ失シタルモノナリ

筋違(四寸、一寸五分)折ル

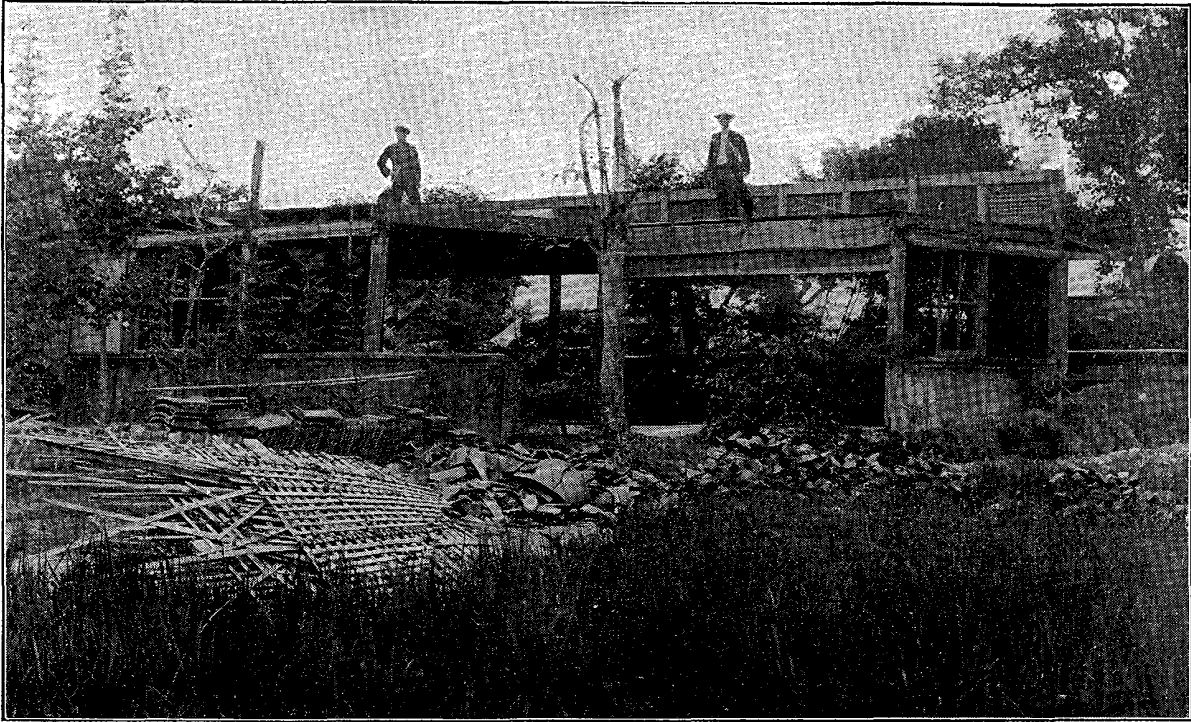
第二十九號

虎姫村役場ハ二階建ニシテ第十一圖ニ示スガ如ク側石上ニ大ナル土臺ヲ置キ五寸角建登柱(柱間六尺)ヲ柄建トナシ窓臺及ビ楣、共ニ大ナル角材ヲ用ヒ甚タ堅固ニ構造セラレタリ然ルニ震動ノ結果ハ階上ノ柱ノ約半數ハ二階床ノ點ニテ折レ他ノ約半數ハ窓臺ノ點ニテ折レ階上全部崩壊セリ而シテ階下ハ僅ニ圖中Aノ部ヲ崩壊シタルニ過ギズ(寫眞第二十九號參照)只

虎姫村役場、階上全部及ビ階下ノ一部崩潰

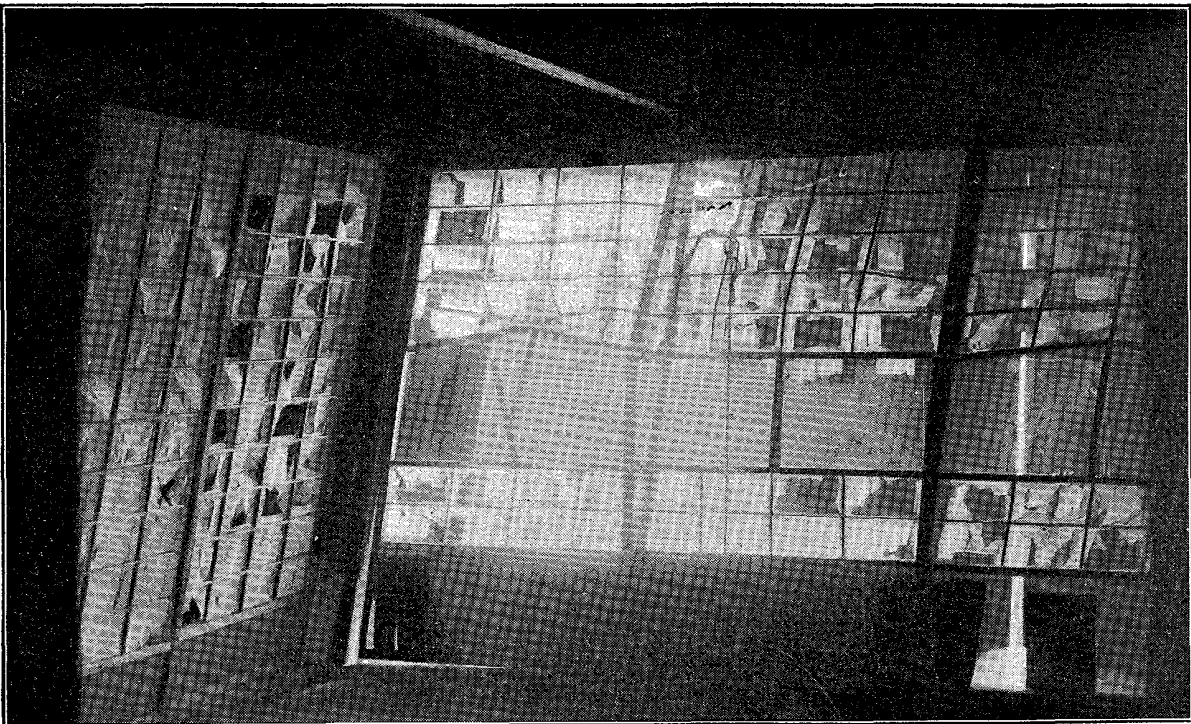
第三十號

容易カラシメズシテ居住者ニ逃走ノ時間ヲ與ヘ得ベキモノナル事ヲ覺ラザルベカラズ、今又激震地ニアリテ差鴨居ノ直下ニ於テ柱ヲ折りタルモノ其數甚タ多シ、之ヲ以テ差鴨居ノ柄ノ爲ニ柱ヲ害セルノ結果トナシ只恐ヲ柄穴ニ集中シテ敢テ差鴨居ノ效力ヲ認めザル如キハ甚ダ不可ナリ、差鴨居ノ直下ニ於テ柱ヲ折りタルハ明ニ差鴨居ノ充分ナル效力トナサザルベカラズ(第十二圖及ビ寫眞第三十號等參照)今第十三圖(イ)ノ如ク鴨居甚ダ小ニシテ柱ノ結束ヲ能クセザルモノナルトキハ激

大寺村民家内部、柱折レテ大ニ傾ク

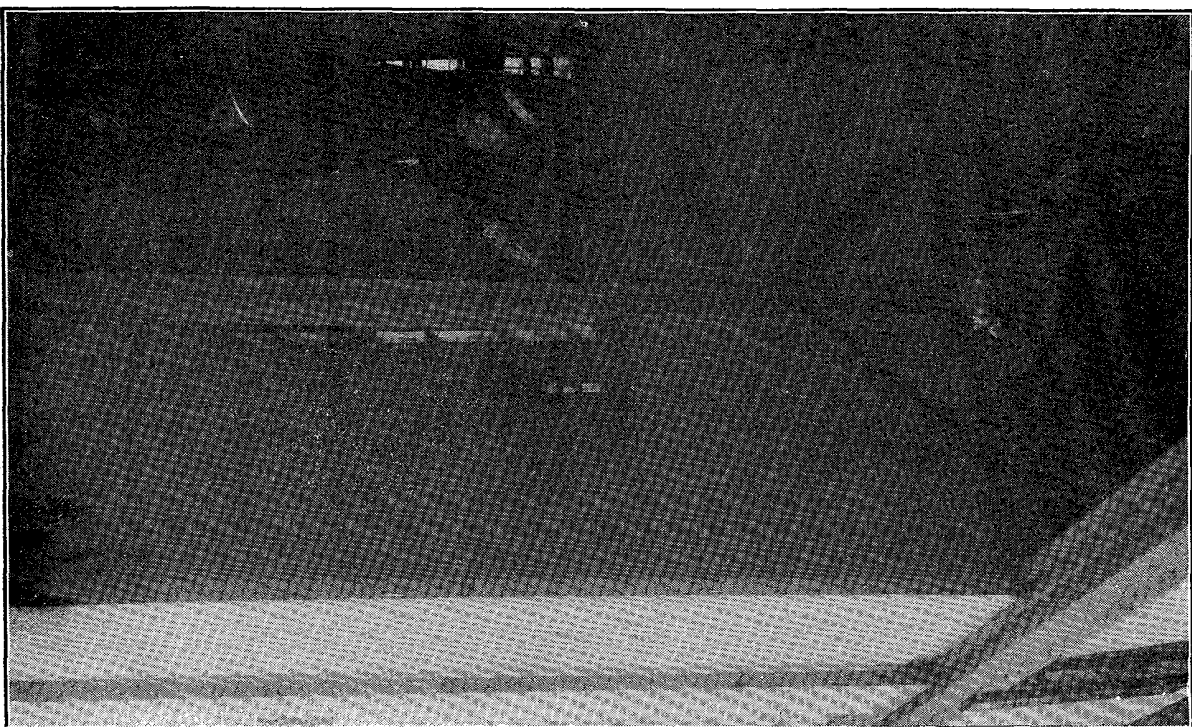
第三十一號

震ノ結果容易クA Bニ於テ其ノ柄ヲ折リ(ロ)圖ノ如ク全キ倒潰ヲナサルベカラズ然レドモ若シ(ハ)圖ノ如ク差鴨居ト柱トノ接合強固ニシテ茲ニ固定接合ヲナストキハ激震ノ結果ハ(ニ)圖ノ如キ有様ヲ呈シ柱ガPhナル曲率ニ耐エ得ル間ハ家屋ニ損傷ヲ與ヘザルベシ、不幸ニシテ柱ガ此ノ曲率ニ耐エザルニ至リ遂ニ折ラル、事アリトスルモA B點ニ於テ柄ノ折レタル場合ノ如クシカク容易クハ倒潰スル事ナカルベク避難ニ時ヲ與ヘ得ベシ、寫眞第三十一號ニ於ケル柱ノ折レタルハ全ク小壁及ビ鴨居ノ效果トナスベク其ノ害トナスベカラズ、又(ニ)圖ノ場合ニ横材C Dニモ、C及ビD點ニ於テ柱ト同量ノ曲率Phヲ受クベキガ故ニ横材ガ之ニ耐エザルニ至ラバ家ハ傾カザルベカラズ寫眞第三十二號ハ即此ノ現象ヲ示スモノナリ、之ヲ要スルニ固定接合ヲ有スル横材ノ效力ノ大ナルヲ認メザルベカラズ堀立柱ノ優良ナル事ハ正ニ此理ヲ下部ニ出現スルモノニ外ナラズ(ホ)圖(即柱ガPhナル曲率ニ抗シ得ル範圍ニ於テ堀立家屋ハ潰倒ノ厄災ニ會スル事アルベカラズ、今又更ニ(ヘ)圖ノ如ク柱ノ脚部ニ於テモ強力ノ脚固ヲ使用シテ茲ニ固定接合ヲ作ルトキハ震動ノ結果、柱ノ中心ニ近キ或ル所ニ曲率ヲ受ケザル(即曲率ノ正負ノ變化セル點)點G及ビHヲ生ジ柱ノ受クル曲率ハP又ハPタルニ至ルベク即大凡曲率ハ差鴨居ノミノ場

曾根村養蠶所内部、柱ハ鴨居下ニテ折ル

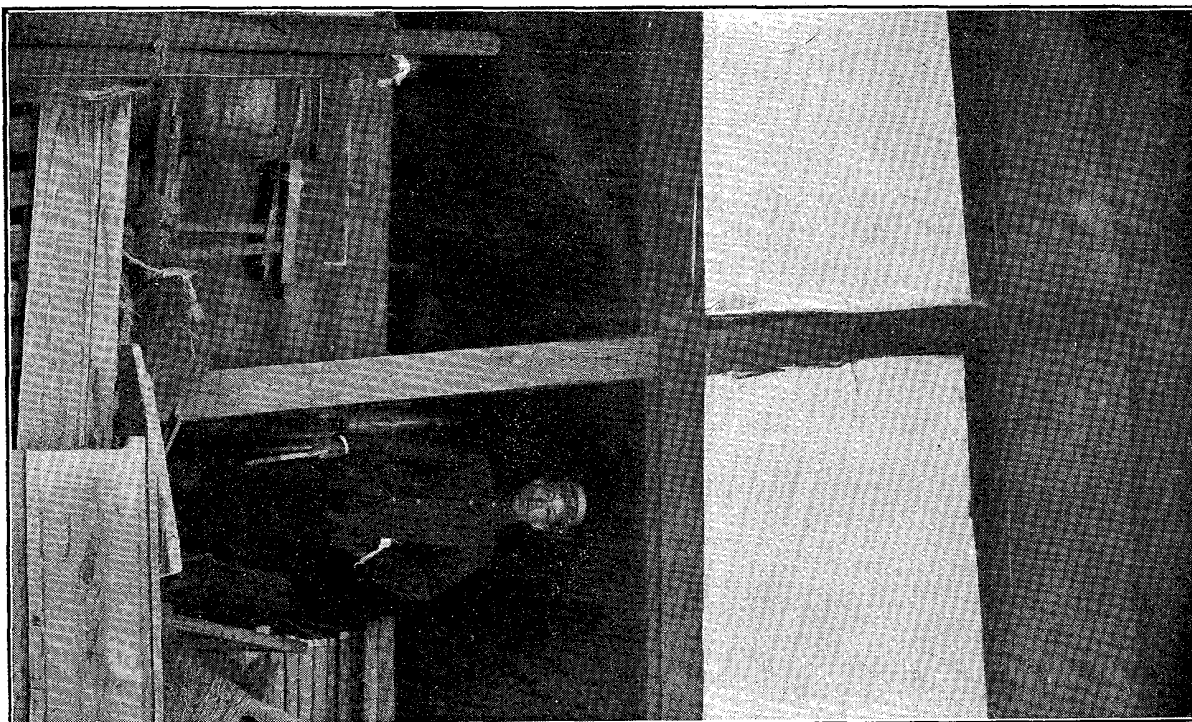
第三十二號

今村入願寺内部、長押折レタリ

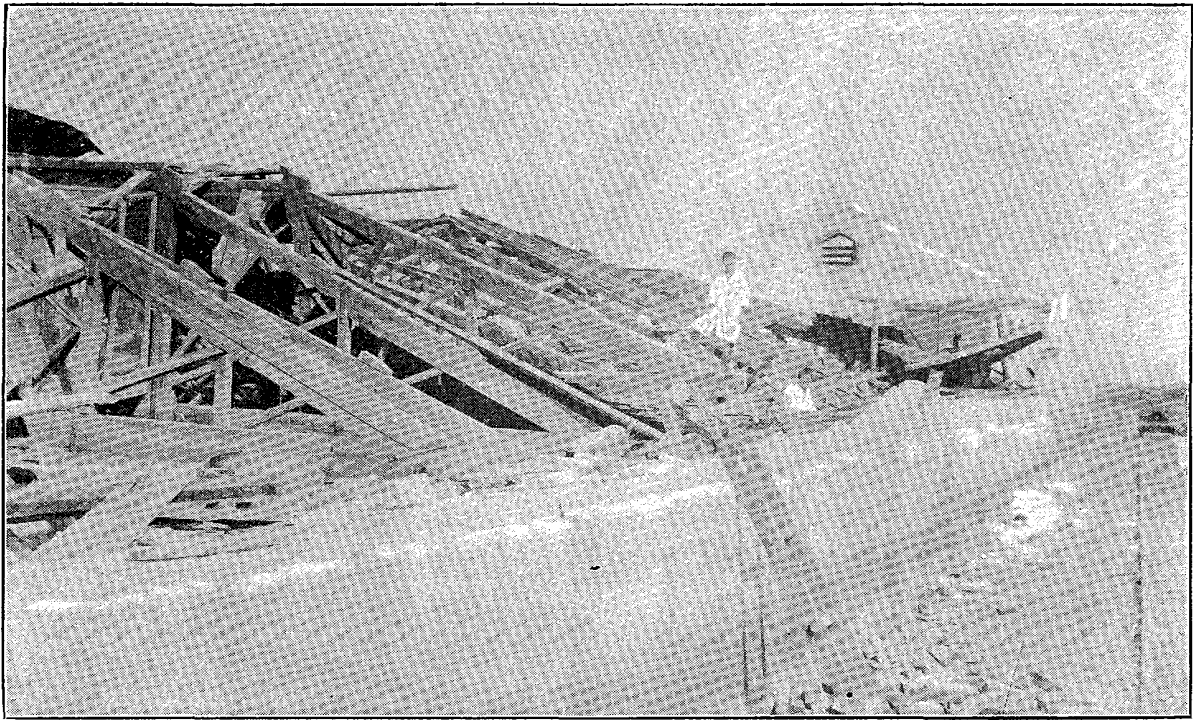
第三十三號

石炭、種土及ビ小砂利ヨリナル混凝土塊ヲ以テ壁體ヲ積立タ

ル梁間八間ノ平屋建ナルガ壁ニ柵ヲ作り過重ヲ載セタル部分

長濱町琵琶倉庫崩潰

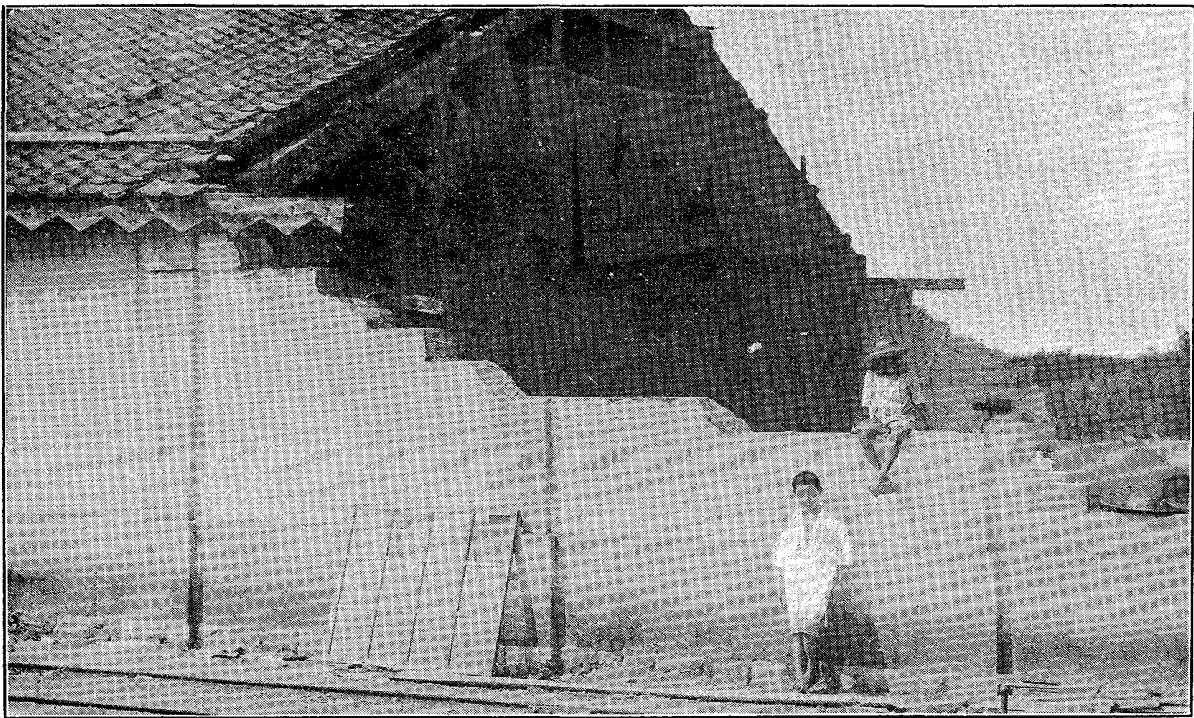
第三十四號

同上
