震災豫防調査會委員

工學博士 曾 禰 達 藏

## 江濃震災地出張報告

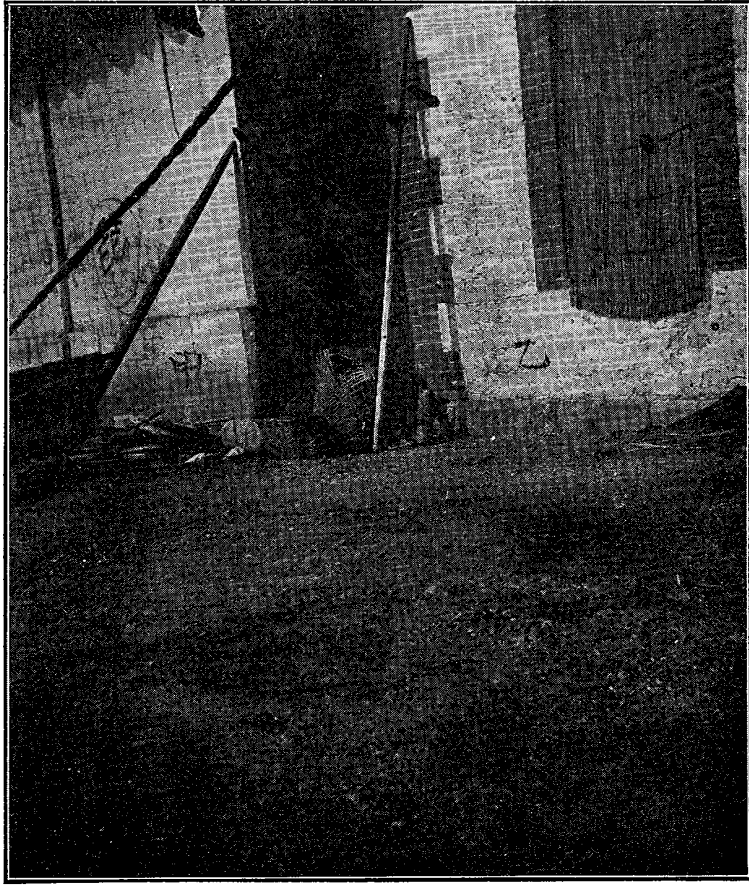
圖 四 第

壁外ニテ幅二尺出二寸五分ノ柱形ヲ附シ  
 タル「コンクリート」造ノ平家建倉庫ナリ  
 但其窓入口廻リハ之ヲ煉瓦ニ作り屋根ハ  
 切妻造ニテ西洋小屋ノ上ヲ瓦葺トナセリ  
 乙ハ約三坪ノ平家建湯呑所ニテ構造ハ四  
 隅ヲ窓入口廻リニ同ジク煉瓦積トナシタ  
 ル外總テ甲ニ同ジキモノ丙ハ二階建ニテ  
 構造乙ニ類ス蠶病試験所ナリト云フ三棟  
 皆震害ヲ蒙レルガ乙ハ第四圖ノ如ク壁體  
 堅ニ罅裂シ傾斜セルノミニテ依然其用ニ  
 供セラレ丙ハ内部大ニ壞レテ危殆ノ狀態  
 トナリ而シテ甲ハ第五圖ノ如ク過半崩壞  
 シ長濱町最大被害ノ建物ト云ハル今特ニ  
 記セントスルハ則チ甲ニテ抑モ此建物ガ  
 何故ニ斯ク劇甚ナル震害ヲ受ケシヤト云フニ「コンクリート」  
 ノ築造其當ヲ得ザルコト間仕切壁ノ皆無ナルコト及長大ナル  
 木造上ハ家ノ附設サレアリシコトノ三者相共ニ之ガ原因ヲナ

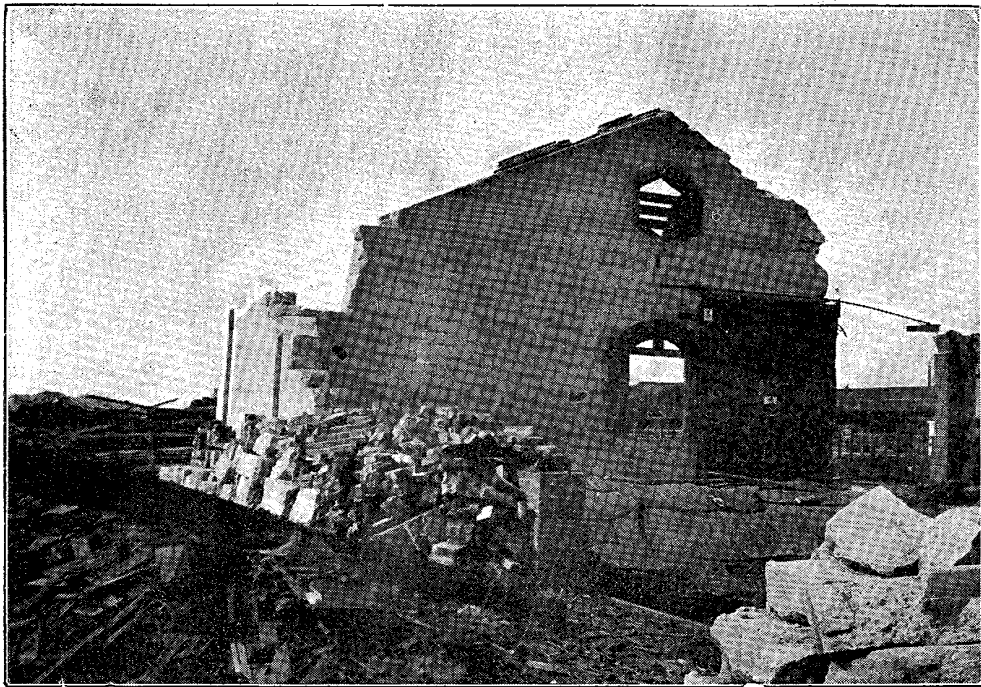
圖 五 第

スモノ、如シ蓋シ此「コンクリート」壁ハ石灰「モルタル」様ノモノト砂利トヨリ成リ一層約四尺ノ高ニテ内外兩面ニ設ケラレタル假枠内ニ搗込マレ順次上層ニ進ミテ築キ上ゲラレタルモノニテ其搗キ方工事ハ丁寧ナリシト見エ「コンクリート」ハ一體ニ空虚ナク能ク硬化セルモ上下二層ハ硬着セズ層面平坦ニテ殆ト層々單ニ相重ネタルノ状態ナリ又周壁ハ柱形ノ積出アリトハ云ヘ長五十間全ク一間仕切壁ノ之ヲ固ムルモノナキナリ斯ク建物ハ既ニ強固ヲ缺キタルニ長三十餘間ノ上「家湖水」ニ面スル周壁ノ外ニ附設サレタルアリト云フ今ハ潰倒シテ其構造ヲ知ル能ハズト雖モ此上「家」コソ殊ニ本建物ノ慘禍ヲ招キタル第一因ナルベキカ質量大ニ異ナル建物ノ連結スル所ハ

最モ震害ヲ生ジ易キガ故ニ本建物モ亦上「家」ノ屋根ノ取付キタル邊先ツ其周壁ヲ傷害シタルモノト見エ其崩壞ノ長サハ略ボ上「家」ノ長サニ一致セリ上「家」ハ大倉庫ニ缺クベカラザルモノナガラ地震ノ際ニハ時トシテ恐ルベキ被害ノ媒介トナルモノナリ本建物ハ遠ク明治二十三年頃ノ建築ニ係ルト云ヘバ其築造法ノ今日ニ及バザルハ敢テ異シムニ足ラズシテ却テ當時能ク「コンクリート」ヲ以テ屋壁ヲ築造セルヲ奇トスベシ是レ蓋シ煉瓦ヲ其地方ニ得ルコトノ困難ナリシニ基キタルナラン元來良原料ヲ以テ適當ニ築造サレタル「コンクリート」ハ

斯ル脆弱ナルモノニアラズ況ンヤ之ヲ鐵筋「コンクリート」トナスニ於テオヤ「コンクリート」ハ倉庫類ノ屋壁トシテ決シテ不適當ノモノニアラザルナリ震災地方ノ人ニ向テ「コンクリート」壁ノ性質ニ就キ誤解ナカラシムコトヲ望ム

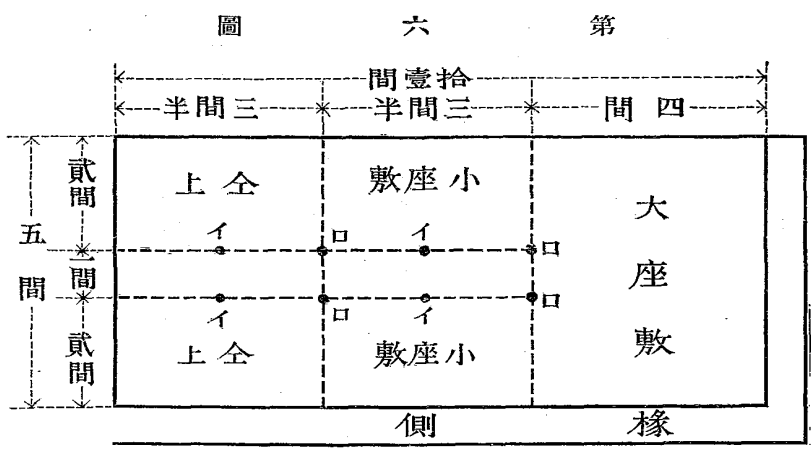
大垣ニ新玉屋ト稱スル旅館兼料理店ノ一大家屋アリ此種ノ建物ノ特質トシテ「プラン」ノ複雜屋根ノ大小高低ハ免カレズシテ地震ニ對シテハ甚ダ不利ナル建方ナリ加ルニ其一部ノ敷地ハ大ナル池ヲ土砂ニテ深サ一丈餘埋立テタルモノナリト云ヘバ敷地モ亦同ジク不利ナル所ナリ果然全建物盡ク震害ヲ被ムリ中ニハ大ニ傾斜シタル所モアリ而シテ其最新建築ニ係ル平家建大座敷ノ一棟ハ床束軸柱所々土中ニ沈下シ其深キハ一尺四五寸ニ及ビ床面高低波狀ヲ生ゼリト云フ此新座敷ハ他ニ類例少キ建築ニテ其「プラン」ハ長十二間幅五間第六圖柱ハ間内ニイロノ八本ヲ立テ柱間ニ盡ク襖ヲ入レ中央ニ幅一間ノ廊下ヲ取り其左右ニ小座敷四間終端ニ大座敷一間ヲ設ク庭園ニ面スル座敷ノ二方ニハ廻リ椽ヲ附シ本家ノ屋根ハ瓦葺ニテ椽屋根ハ亞鉛掛波形鐵板ト覺ヘタリ本建物ノ特異ナルハ間内ノイロナル八本ノ柱皆假設柱ニシテ必要ニ應ジ取外ツサル、コトナリ左レバ柱ヲ外ツシ襖ヲ取拂ヘバ五室ヲ柱ナキ四室トナシ若シクハ全ク一室ニ變更スルコトヲ得ルモノニシテ頗ル機巧

モノトナルノミナルガ本建物ニハ「クキンポースト」ノ西洋小屋組架設サレタル爲メニ陸梁ハ小ナレドモ小屋ハ容易ク解体サレ難キモノトナレリ又柱下ニハ角土臺ヲ遶ラシ更ニ足固メヲ附シ而シテ土臺ノ繼手ハ追掛大栓二本打ナリ以上記スル如ク本建物ハ中間一ノ間仕切壁モナキ大座敷ニテ而モ埋立地ニ建設サレタルコトトテ苟クモ柱ノ土臺建足固メ

附ナラズ小屋ノ西洋造ナラザルニ於テハ其震害ノ度恐ルベキモノナラン然ルニ其僅ニ土臺及床束ノ不同ノ沈下ト建物ノ傾斜ニ止リシハ其構造法ノ堅固ナルニ職由スルナリ  
大垣ヨリ神戸村ニ向フノ途上中川村邊ト覺フ道路ノ側ノ廣キ

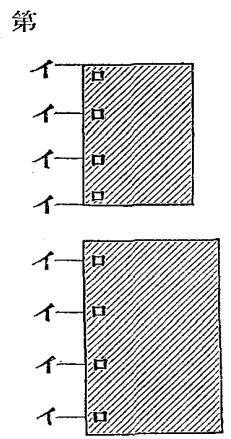
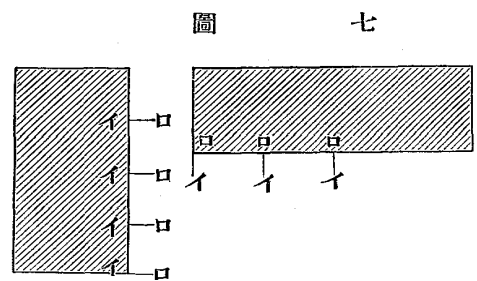
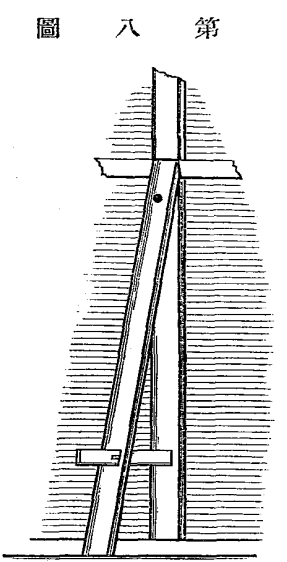
地面ニ第七圖ノ如ク數棟離レ建トナレル西洋下見張ノ平家建

ノ柱ニ附加サレ又傾倒ノ虞アル家屋ニ向テ一時ノ豫防トシテ用ヒラル、コトアルモノナリ然レドモ學校類ノ建物ニ此援助法ヲ恰モ全構造ノ一部ナル如ク用ヒタルハ寔ニ珍シトス而シテ又此ヲ去ル二三町ノ所ニ納

屋ニ類スル建物相對シテ二棟立テルガ同シク其相對スル一方ニ於テ各抱柱ヲ有セリ蓋シ此地方ノ建築風ナリ或ハ嘗テ震災又ハ風災ノ厄ニ罹リ爲ニ大ニ經驗スル所アリテ竟ニ斯ク爲スニ至レルモノカ都會ヲ距ルコト遠キ地方ノ田野ノ間ニ在テ而モ屋外ノ如キ餘地廣キ所ニテハ學校ノ建物ニ抱柱ヲ附スレバトテ敢テ外觀ヲ損スト云フベカラズ且又之ガ地上ノ障害トナルコトモ少ケレバ地質軟弱ニシテ且地震頻起ノ虞アル地方ニハ此簡單ナル方法モ亦應用ノ道廣カラント思ハルハナリ美濃ノ激震地ハ其西部ニテ震害ハ東部ニ赴クニ從ヒ漸々輕微トナレリ即チ伊吹ノ麓ハ悉ク被害多ク關ヶ原附近一帶ノ地モ此中ニ在リテ鐵道破損シテ一時汽車ヲ通ゼザル所アリ橋梁半バ墜落シテ今尙ホ渡ルニ危キ所アリ左レバ建物モ震害多カリシガ皆多ク年所ヲ經タル老建築ニテ敢テ記スルノ價値ナキモノハミナリ而シテ西濃一般ノ建物ヲ湖北ノ其レト比較シテ特ニ著シク感ジタルハ柱下ノ土臺ニテ其繼手ハ尙ホ不満足ナルモノ多キガ前者ハ厚キモノヲ用ヒ後者ニ優ルコトナリ又草葺屋根ハ後者ノ優秀ニシテ前者大ニ劣ルト認メタルガ果シテ然ルヤ否ヤ耐震構造ニ直接ノ關係ナキモ雨水浸潤ノ難易ハ屋量ニ關シ又建物ノ保存ニ關スルヲ以テ序ナガラ之ヲ記スルノ
